Visby ringmur

– kulturarv som rasar och återuppbyggs

Redaktörer: Ulrika Mebus och Kristin Balksten

Riksantikvarieämbetet 2015
Visby ringmur – kulturarv som rasar och återuppbyggs
Redaktörer: Ulrika Mebus och Kristin Balksten.
Omslag: Raset på Visby ringmur under återuppbyggnad 2014. Foto Helena Duveborg.

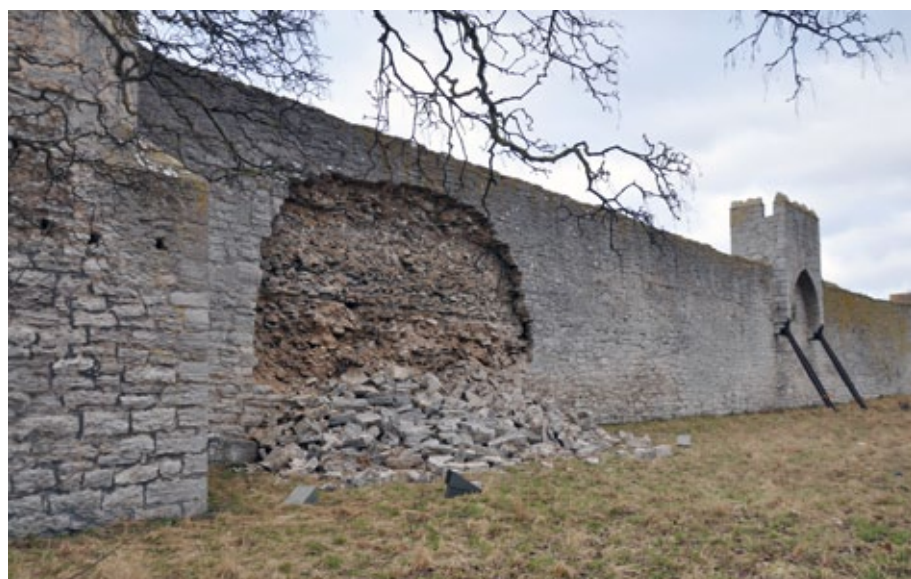
Figur 1.1. Den rasade muren två dagar efter kollapsen. Man ser tydligt den rösig kärnan och den horisontella linjen som utvisar nivån för den gamla skyttegången. Foto: Helen Simonsson/RAÄ.

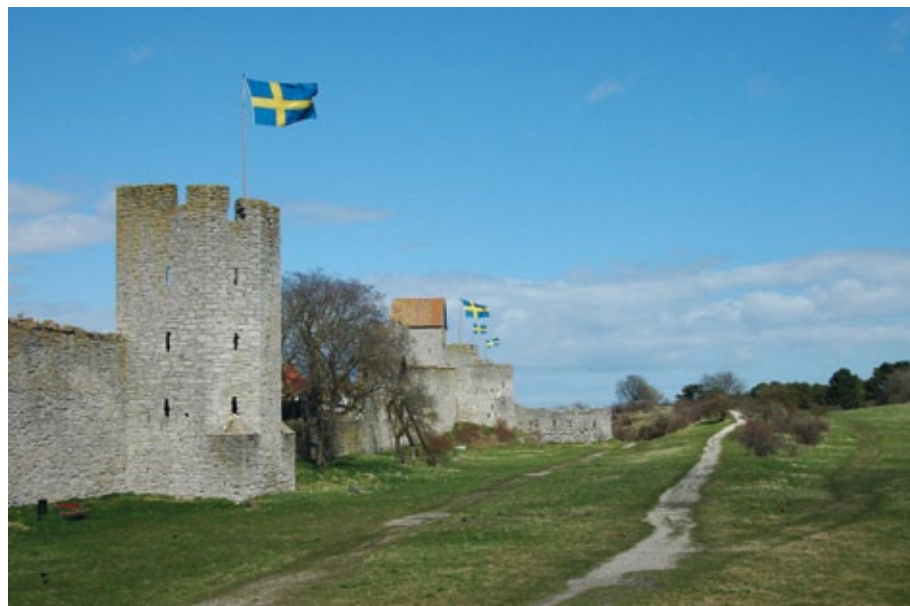
Figur 1.8. Mur 36 strax norr om murraset 2012. I det här partiet skedde 1871 ett av de större rasen. Partiet återuppsyggs som kallmur utan fog och är tydligt urskiljbart både på grund av annan murningsmetod och för att det inte är uppmurat i fullhöjd. Sadeltonet närmast bortom raset stöttades under 1800-talet med två gjutjärnsstötter.
Foto: Helen Simonsson/RAÄ.

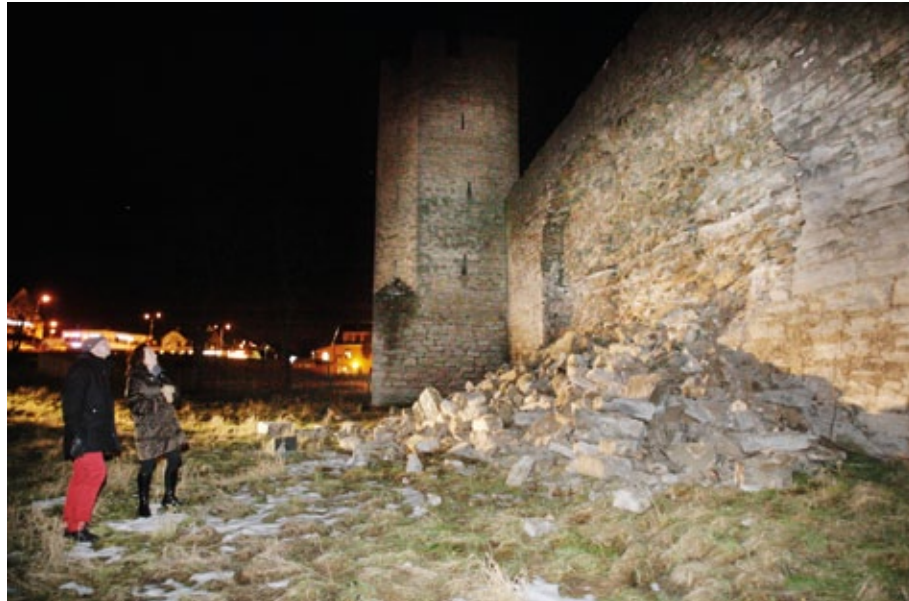
Figur 1.9. 24 februari 2012, minuterna efter att raset inträffat. Arne och Britt Silvergren gick förbi då det smällde till och stenar började rasa från muren. På en kort stund hade omkring 70 kvadratmeter av det yttre skalet fallit till marken. Krister Nordin från Gotlands Allehanda var snabbt på plats och dokumenterade den unika händelsen. Foto: Krister Nordin/ Gotlands Tidningar ©.

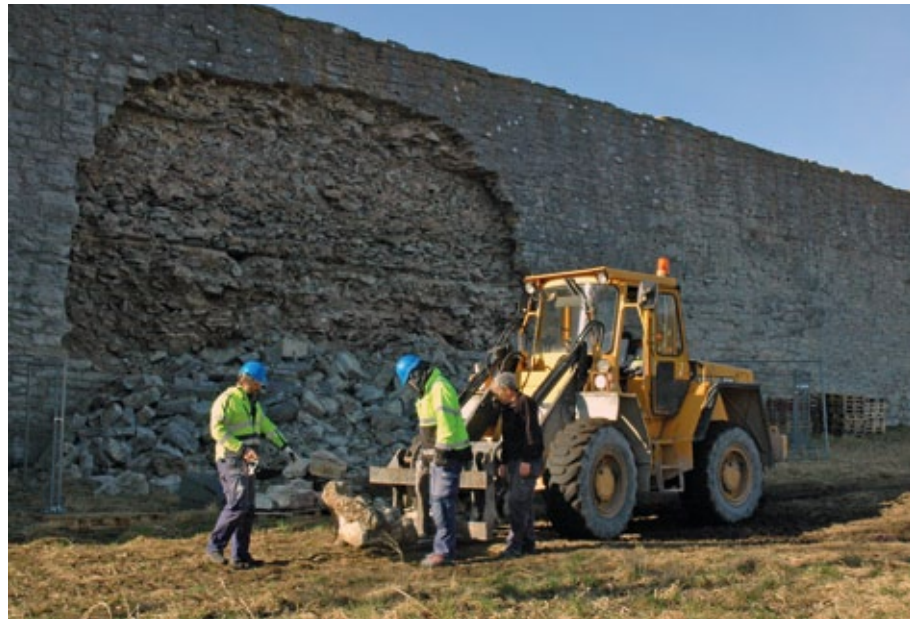
Figur 1.11. Byggnadshyttan röjer och sorterar den sten som rasat längre ut från raset. Rashögen som låg direkt mot muren under raset lämnades av säkerhetsskäl kvar. Foto: Ulrika Mebus.

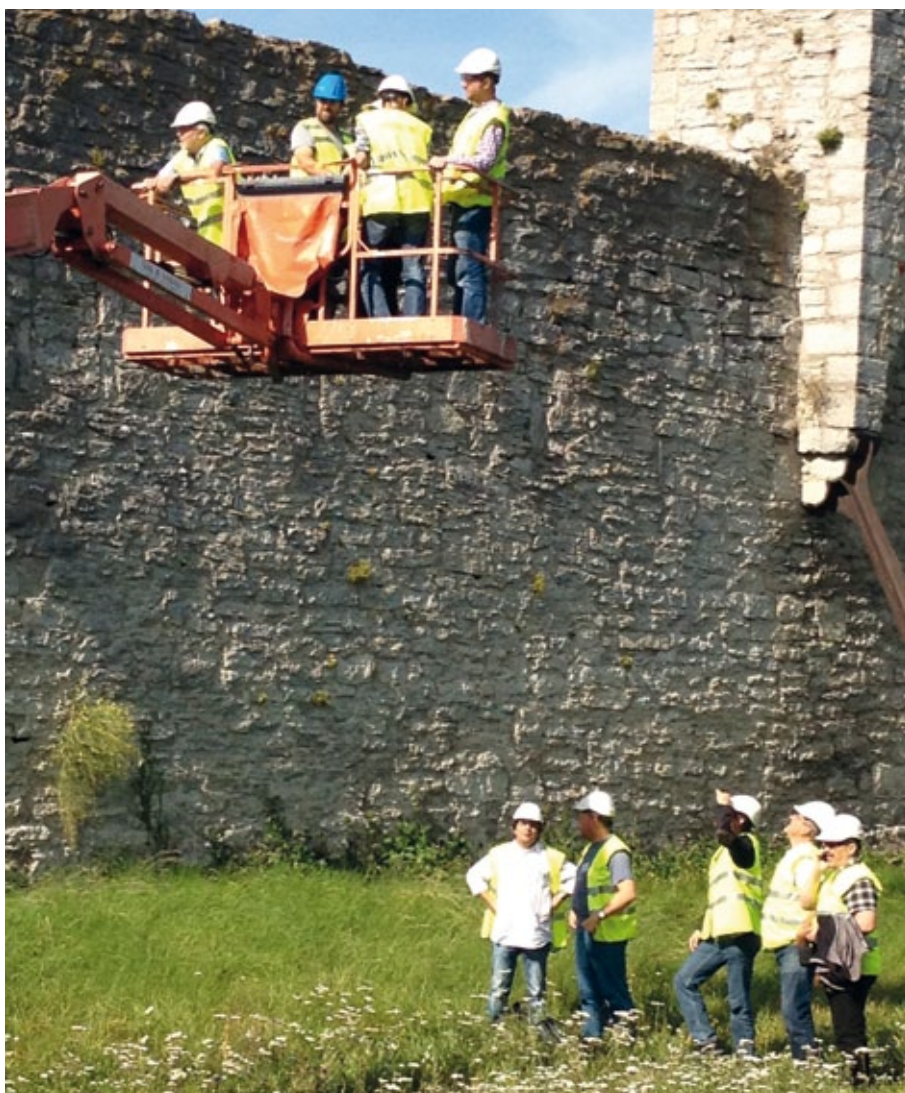
Figur 1.14. I samband med kunskapsseminariet i augusti 2012 fick deltagarna tillfälle att inspektera raset från skylift. Foto: Ulrika Mebus.

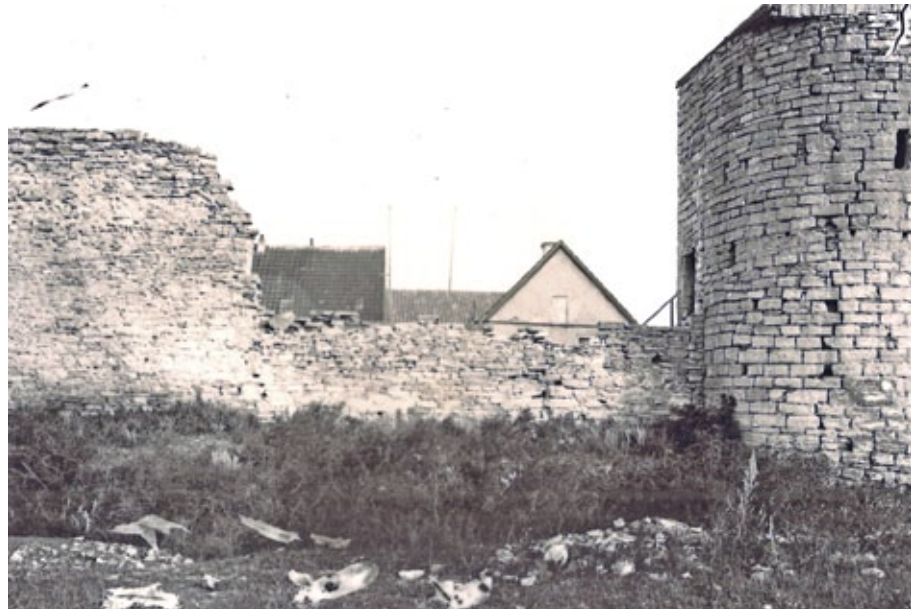
Figur 2.1. Den tidigaste tagna bilden av ringmuren i Gotlands Museums arkiv är fotograferad vid Kvarntornet före 1891. Det går att få en relativt god uppfattning av murverkens tillstånd. Krönet på muren några stenskiift ner från toppen är helt urlakat på bruk liksom murarna på Kvarntornet där västvinden kommer åt murytan. På murens läsida mot öster är murverket så bra skyddat att det ännu finns puts bevarat. Som en ögonblicksbild av murens generella status vid denna tid fattas kanske endast lokala skador av mer akut karaktär. Foto: Gotlands Museums arkiv.

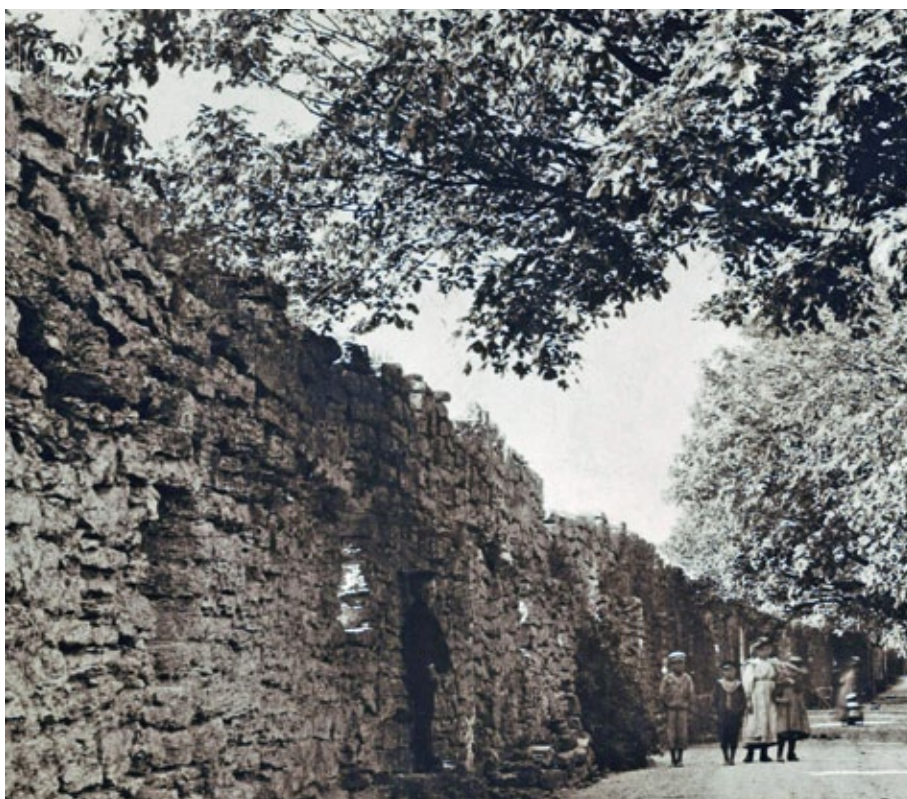
Figur 2.2. Muren längs Studentallén tillhör de partier av muren där krönstenen tidigt jämnades till och lades om i KC-bruk. Fotot, av okänt datum, visar muren innan den första restaureringsinsatsen.

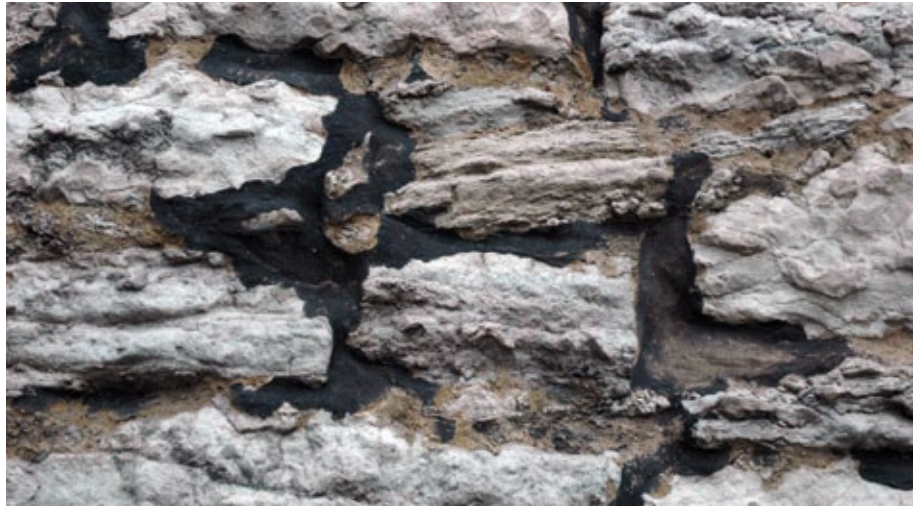
Figur 2.3. Svartcement i fogar på torn 39. Detta fogbruk användes flitigt i första hand på kyrkoruinerna från 1880-talet. Brukets sammansättning och materialinnehåll finns det ingen kunskap om idag.
Foto: Jörgen Renström.

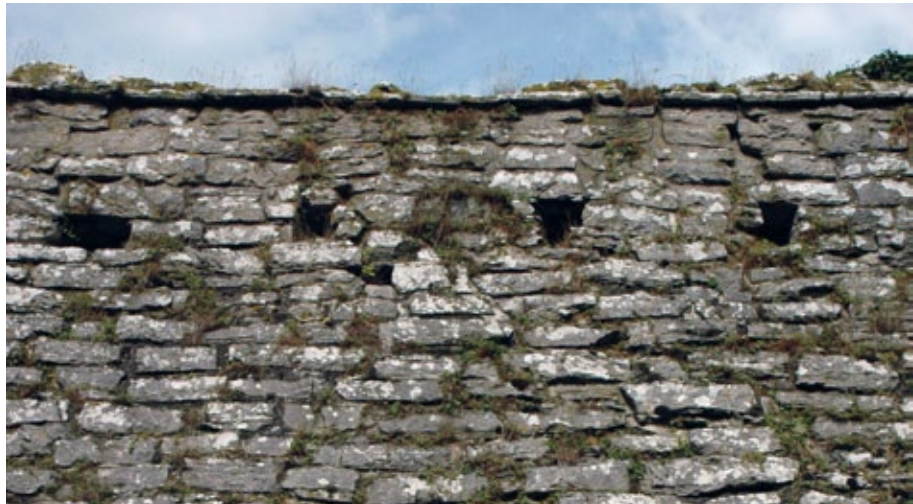
Figur 2.4. Metoden under 1930-talets restaureringar av krön gick ut på att plocka ner de tre övre stenskiften för att återuppmura dessa med originalsten lagt i "gott kalkbruk" med iblandning av 10 procent cement.
Foto: Jörgen Renström.

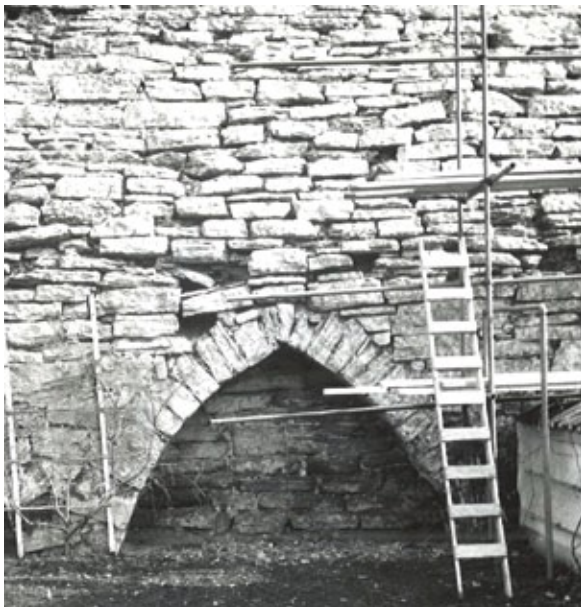
Figur 2.5: Fotografi taget 1964 under restaurering av insidan av mur 26 vid Norra Murgatan. Bilden beskriver ganska väl den generella statusen för stora partier av muren. Man förstår genom jämförelse med murpartiets utseende idag att det tillförts en hel del ny sten i muren och att fogarna med KC-bruk kunde bli ganska djupa, då den kunde vara eroderad upp till en halvmeters djup. Foto: Gotlands Museums arkiv.

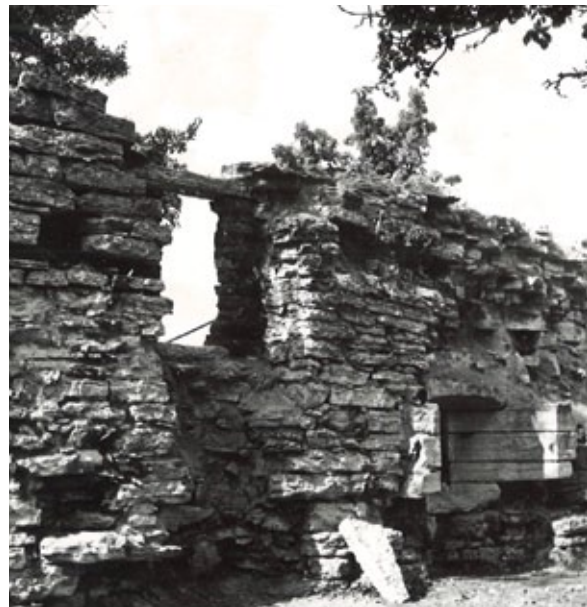
Figur 2.6. Fotografi från 1969, det sista året med donation från Cervin, från insidan av sjömuren vid fastigheten Fregatten 11 i Almedalen. Muren är i uppseendeväckande dåligt skick vilket indikerar hur stort och akut behoven varit på andra håll tidigare under 1900-talet. Efter restaureringen av detta muravsnitt hade alla de mest skadade delarna av muren åtgärdats. Foto: Gotlands Museums arkiv.

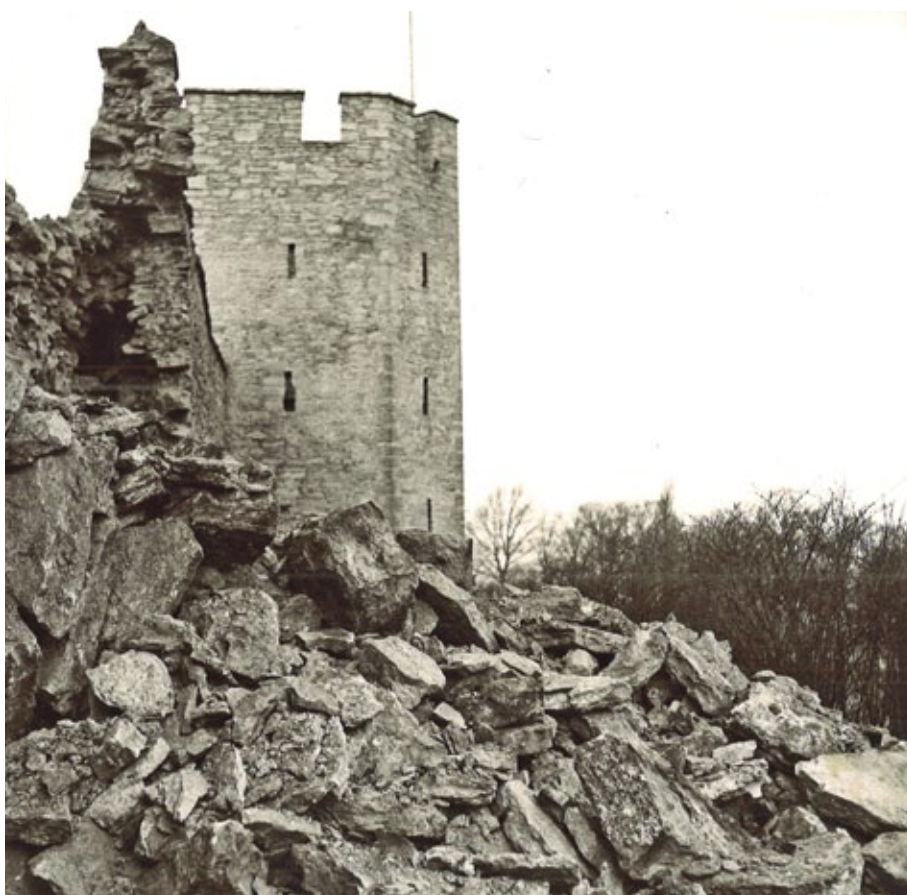
Figur 2.7. Raset vid St Göransporten 1962 kom, liksom raset vid mur 38 år 2012, utan förvarning för de antikvariska myndigheterna. Orsaken vid de båda rasen är delvis desamma. En urlakad försvagad kärna utan bindning till skalmurarna, samt en medeltida påbyggnad utan åtgärder för att förstärka den underliggande muren, gjorde muren instabil.
Foto: Gotlands Museums arkiv.

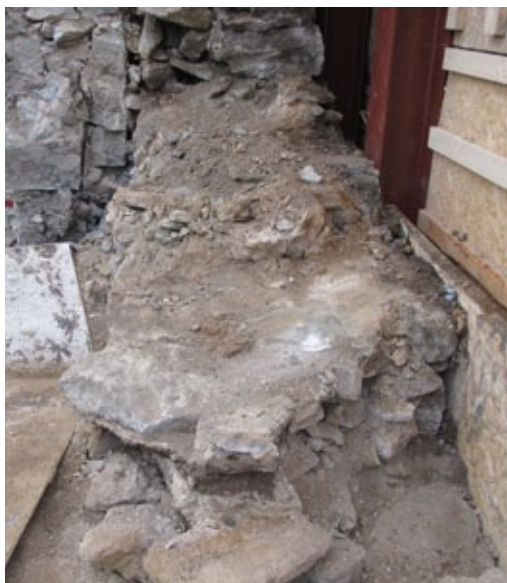
Figur 3.5. I den södra delen av raspartiet framkom en mindre rest av vad som tolkades vara en stenlagd skyttegång. Lägga märke till kalklagret och jordlagret under denna yta.
Foto: Mats Anglert.

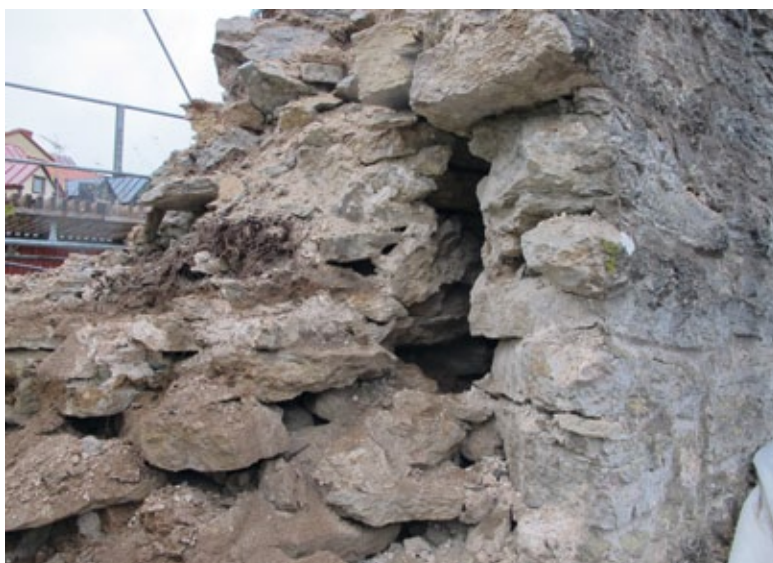
Figur 3.6. Nivån för skyttegången i den luftiga muren vid raskanten i norr. Centralt i fotot syns kalkbrukslagret och ovanliggande jordlager som sträckte sig längs hela rasytan. Träet som syns ovan lagren är resterna efter en förmodad bjälke. Den översta stenen till höger är första stenen i bröstvärnet.
Foto: Per Widerström.

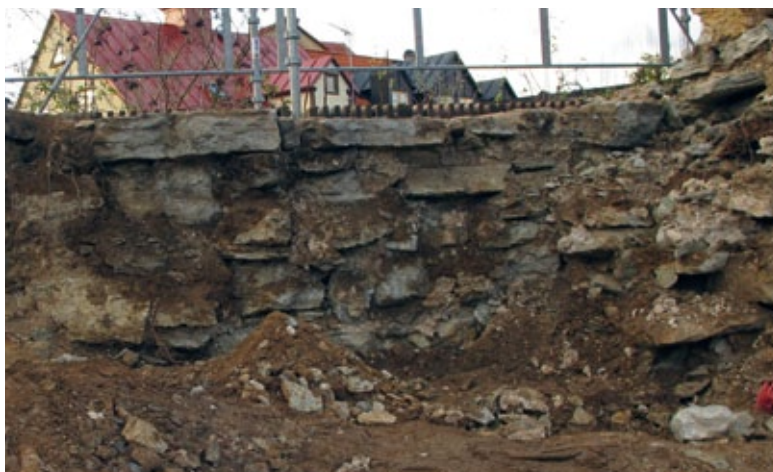
Figur 3.7. Skalmuren mot staden saknade bindstenar mot kärnan. Lägga även märke till all jord som fanns i muren.
Foto: Per Widerström.

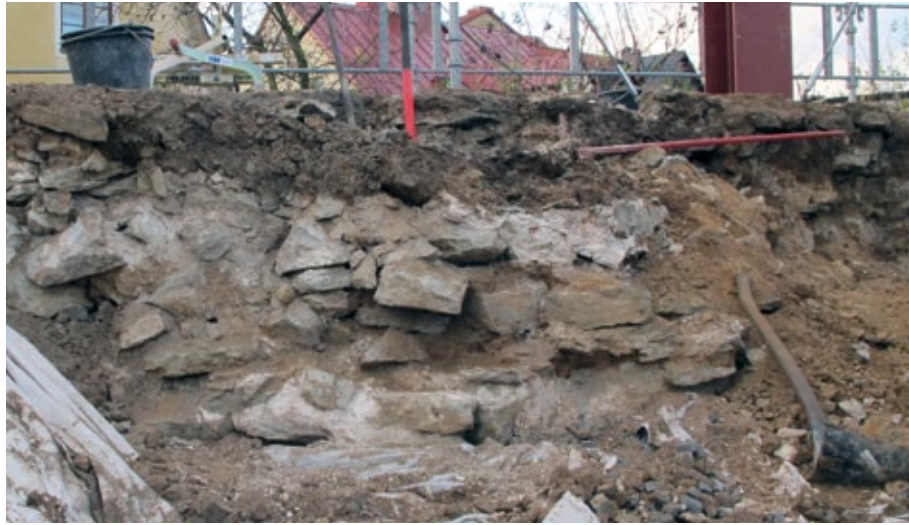
Figur 3.9. Murprofil med kärnmur med lerbruk och påbyggnad med kalkbruk. Längst ner syns toppen av kärnan med lerbruk och till höger framträder bröstvärnets insida tydligt.
Foto: Håkan Thorén, minihelikopter.

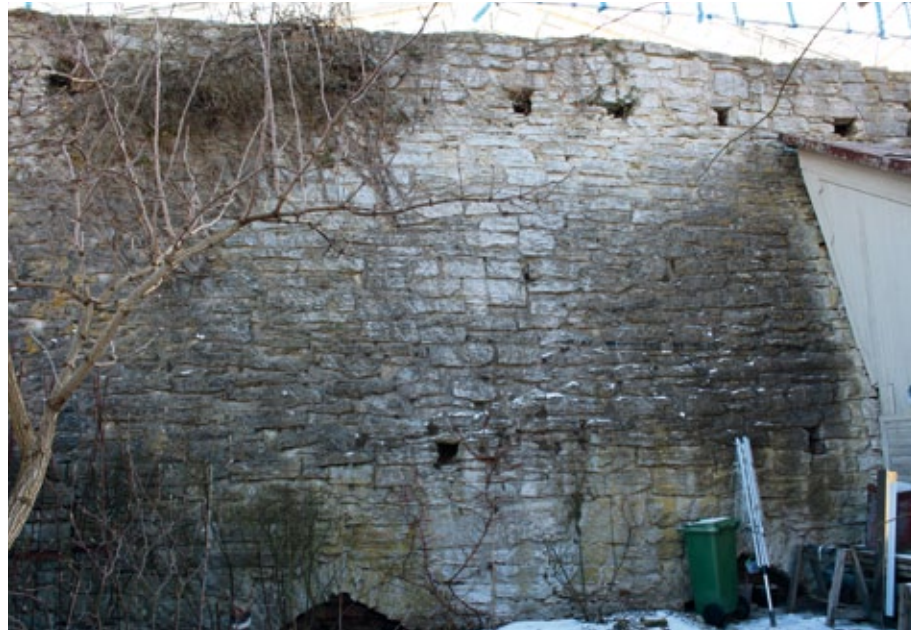
Figur 3.13. Den inre sidan av stadsmuren mot den medeltida staden.
Foto: Carl Thelin.

byggnadsfaser (figur 3.13), vilket i så fall talar för att hela den inre skalmuren, inklusive arkadbågar, har murats om i samband med påbyggnaden. Hypotetiskt har påbyggnaden av muren inneburit att hela den inre skalmuren är en nyskapelse som ersatt den äldre stadsmurens skalmur.

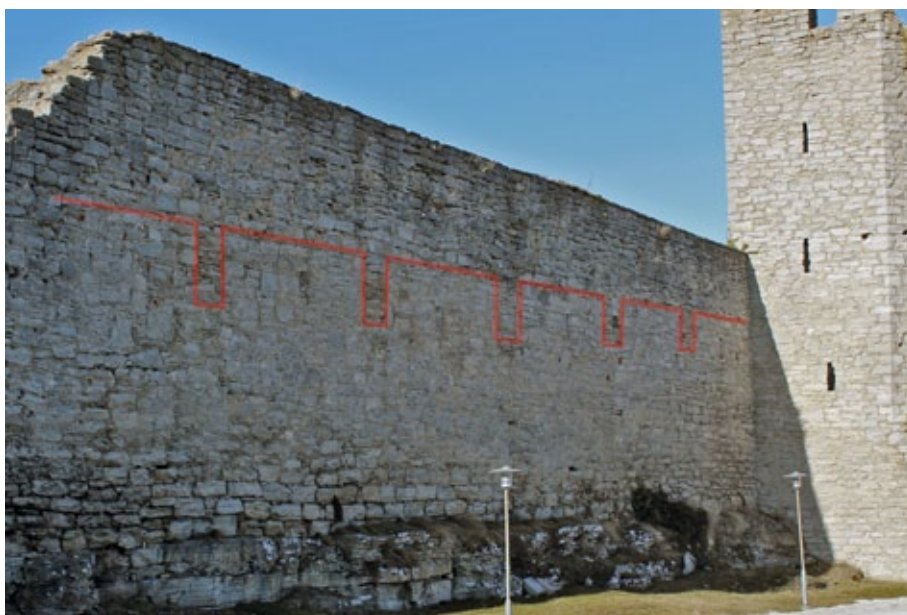
Figur 4.1. Exempel på område (mur 40) där konturerna av den första muren tydligt går att se i dagens mur. Konturen har fyllts i med ett rött streck. Foto: Carl Thelin.

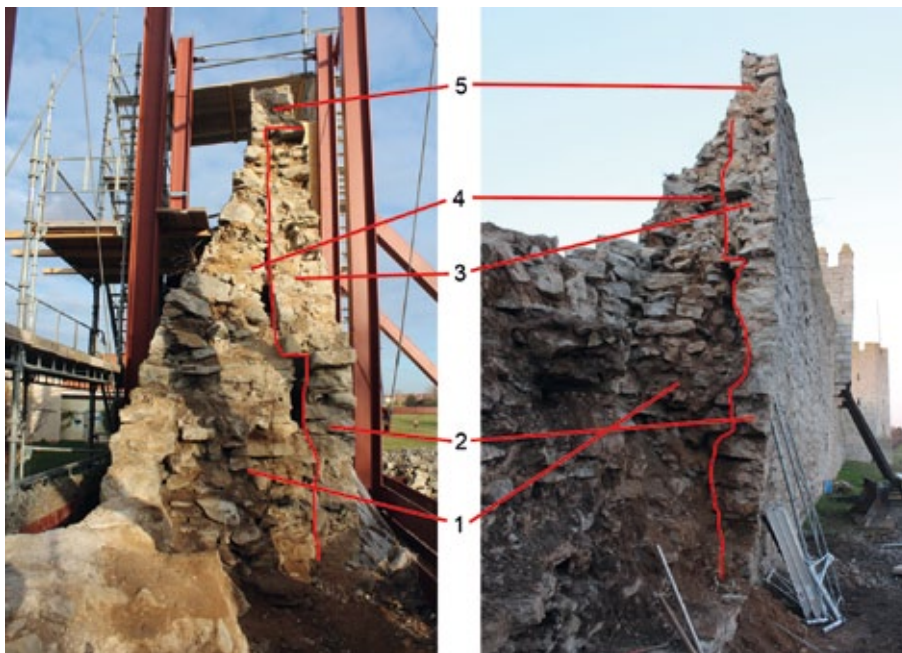
Figur 4.7. Två fotografier som visar samma del av muren fast i olika nivåer under nedplockningen av det raserade området. 1) Nedre kärnan med lerbruk och utan förband mellan stenarna. 2) Det tunna yttre murskalet i nedre delen. 3) Det tidigare bröstvärn som nu fungerar som yttre skal i murens mittersta del. 4) Den övre kärnan innanför bröstvärn. 5) Den översta delen murad som fullmur. Foto: Carl Thelin.

raset var kärnan i den nedre muren mycket rösig och var murad med lerbruk. Tidigare undersökningar har också visat att där avståndet mellan skalmurarna varit mindre har kärnan varit bättre sammanbunden av bruk och förband mellan stenar.

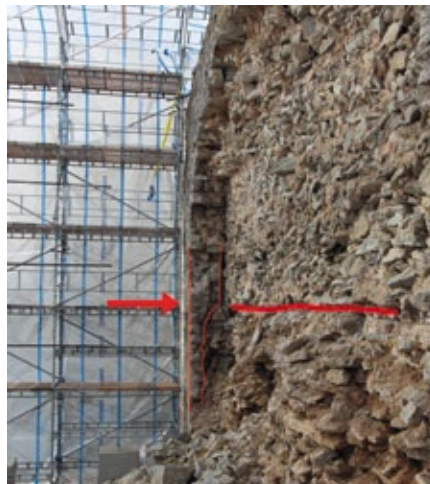
Ovanför väktargångens nivå och i liv med det yttre murskalet hade den första muren ett bröstvärn med krenelering. Bröstvärn och tinnarna är murat som fullmur med en tjocklek mellan 75 och 80 centimeter. Efter som bröstvärnets mur är tjockare än murskalet under väktargångens nivå vilar det dels på kärnan, dels på det yttre murskalet, se figurer 4.5, 4.7 och 4.8.

Figur 4.8. Fotografi från raset som visar hur murens ytterskal blir tjockare i bröstningsmuren ovanför skyttgången (nivå markerat med pilen). Foto: Carl Thelin.

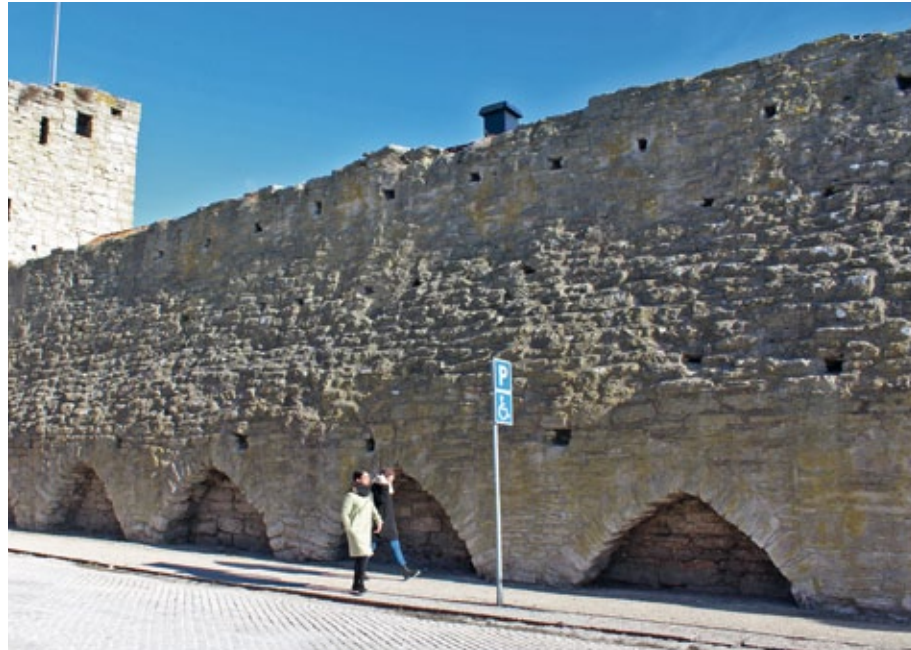
Under sent 1200-tal eller under 1300-talet höjdes muren cirka 2–4 meter genom påmurning på bröstvärn och genom ett ”flaskformigt” pålägg på murens insida från väktargången till krönet, se figurer 4.6 och 4.9. Murhöjningen är delvis murad som skalmur genom den på insidan murade flaskformiga påbyggnaden ovanpå väktargången som utgör det inre skalet av muren, se markering 4 i figur 4.6 och fotografi i figur 4.9. Murens översta del är murad som fullmur. Vid krönet är muren cirka 70 centimeter bred.

Figur 4.9. Murens insida strax söder om österport (mur 42). Ovanför arkadbågarna finns den så kallade flaskformiga påbyggnaden. Foto: Carl Thelin.

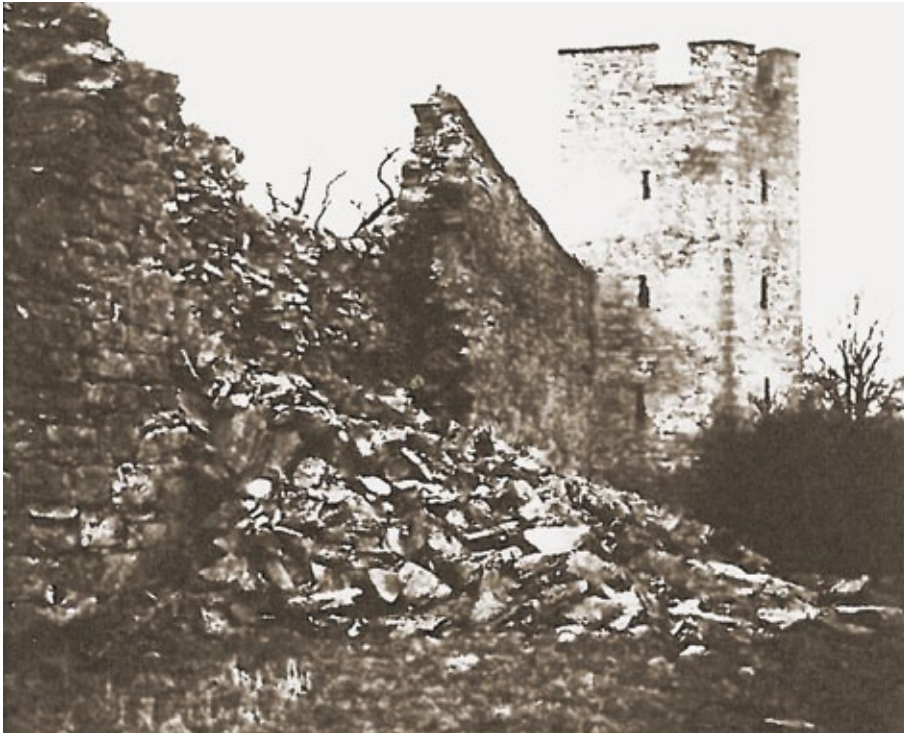
Före 2012 inträffade det förra raset i februari månad 1961 i mur 16 i nordermuren, se figur 4.10. Raset av mur 16 har en annan karaktär än det senaste då hela krönet rasat och muren inte har samma höjd som vid mur 38. Ett tidigare ras, som också inträffat i mur 16, skedde den 10 februari 1847. Intressant att notera är att rasen skett i februari månad.

Figur 4.10. Gammal bild på raset i mur 16.
Foto: Gotlands Museums arkiv.

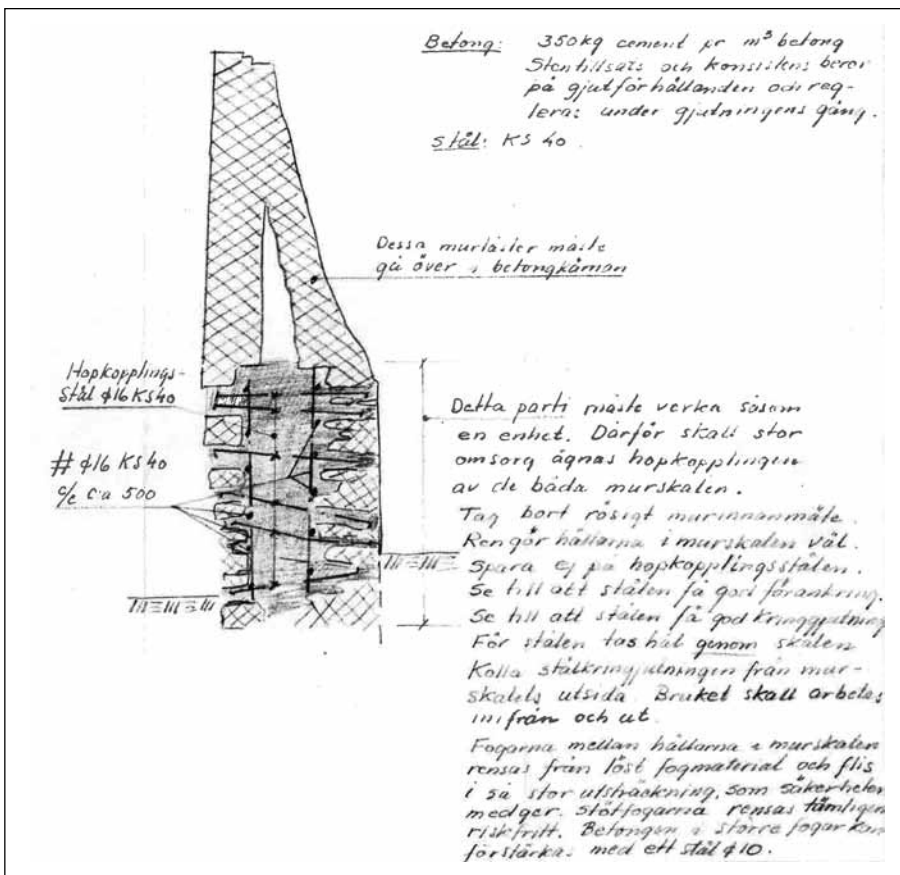
Figur 4.11. Utdrag ur en av ingenjör Hammarlunds ritningar som visar exempel på förstärkningar av mur 14 som genomfördes på 1960-talet. Samma typ av lösning tillämpades på mur 38. Ritning från Gotlands Museums arkiv.

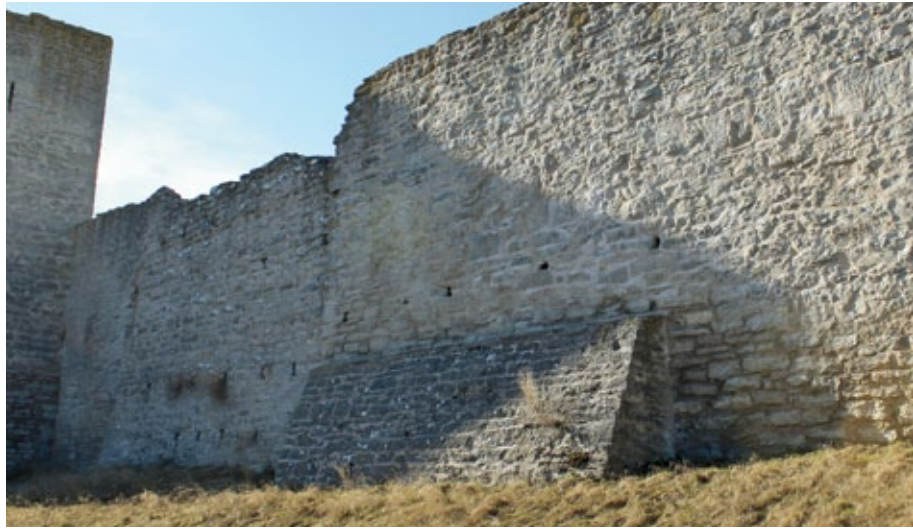
Figur 4.12. Förstärkning med försträvande mur på mur 44.
Foto: Carl Thelin.

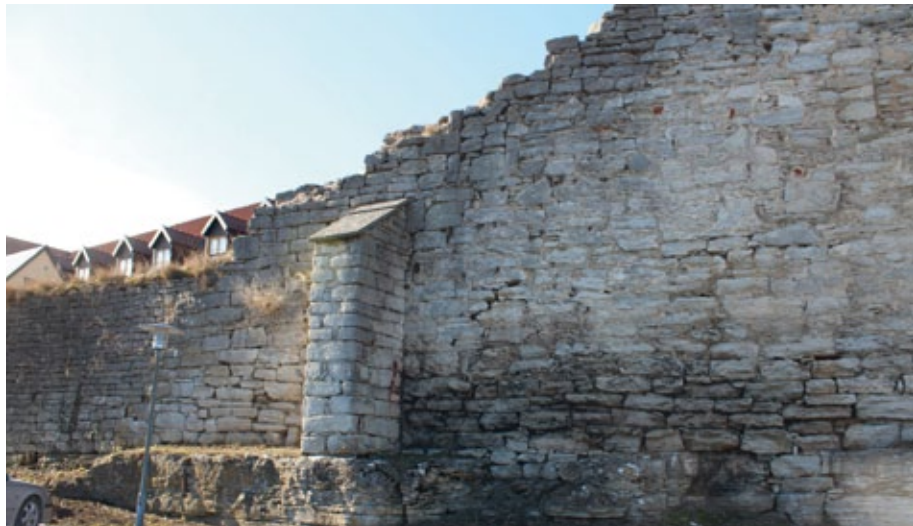
Figur 4.13. Strävpelare på mur 40.
Foto: Carl Thelin.

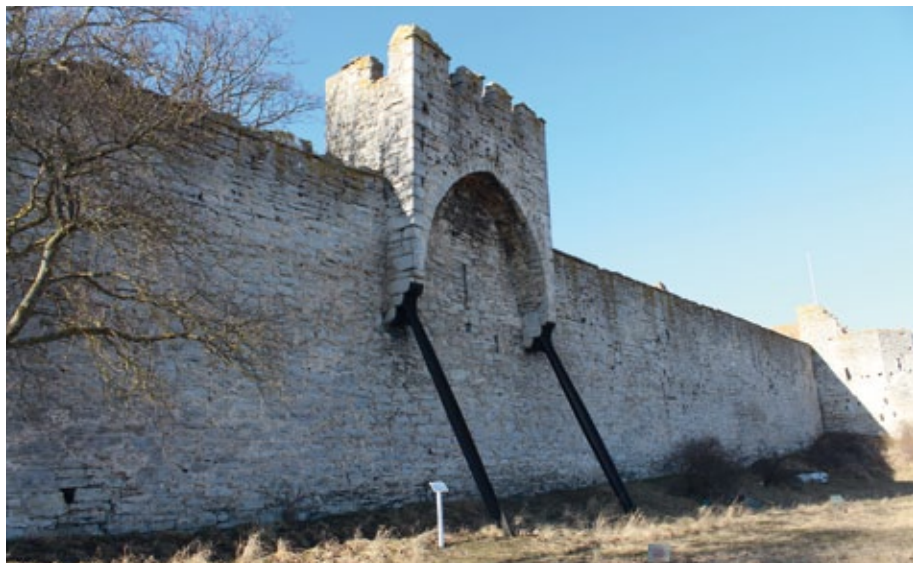
Figur 4.14. Stöttor av gjutjärn på sadeltornet på mur 36.
Foto: Carl Thelin.

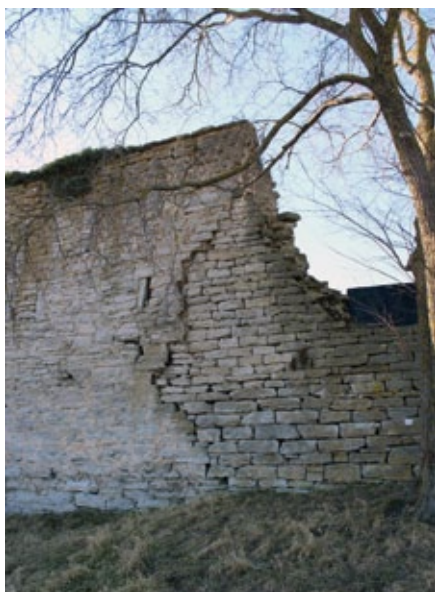
Figur 4.15. Del av mur 36 där det yttre skalet murats upp som kallmur. Foto: Carl Thelin.

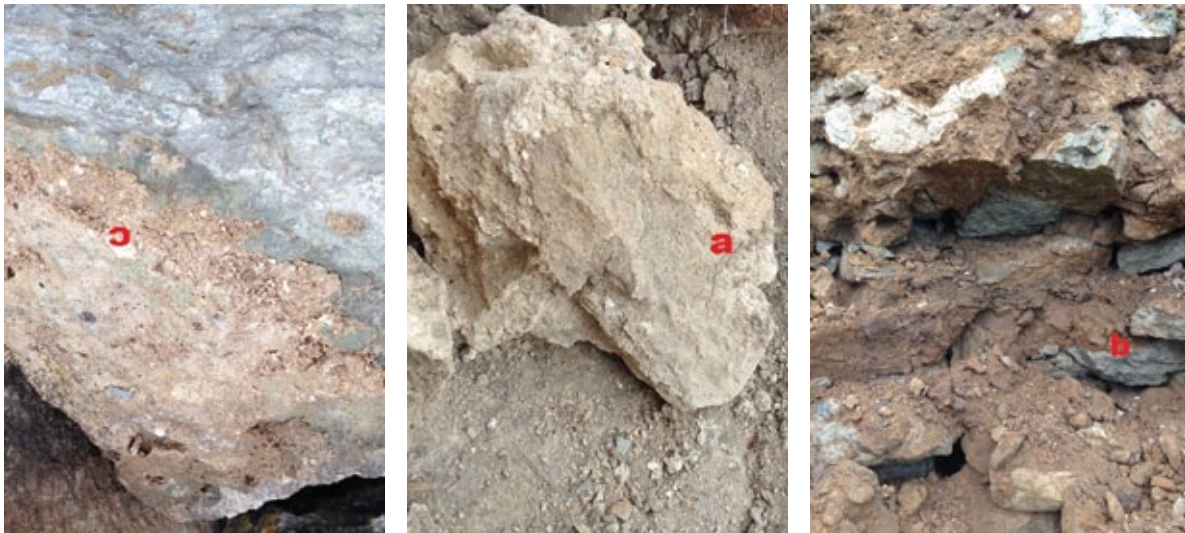
Figur 5.5 a–c. De tre typerna av murbruk; a. kalkbruk i gamla muren, b. lerbruk i kärnan och c. kalkbruk i påbyggda muren.
Foto: Kristin Balksten.

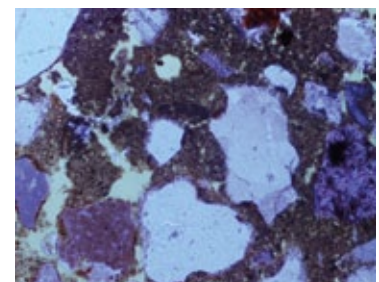
5.9

Figur 5.9. Fogbruk från yttersta fogningen två meter från toppen till vänster om södra raskanten. De svagt guldfärgade partierna visar håligheter och här syns exempel på kalkkristaller som har avsatts inuti en luftpor. 50 ggr förstoring ger att nederkant bild motsvarar 2,6 mm.

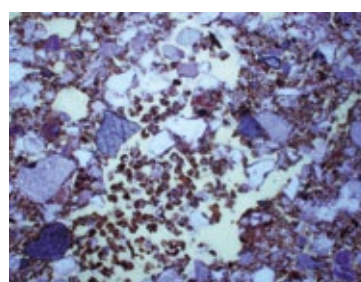
5.10

Figur 5.10. Fogmassa från nedre delen muren strax under första påbyggnadsgränsen. Exempel på lerbruket som inte har samma bindande förmåga eller hållfasthet som kalkbruken. Lerbruket innehåller rikligt med fin sand. 50 ggr förstoring ger att nederkant bild motsvarar 2,6 mm.

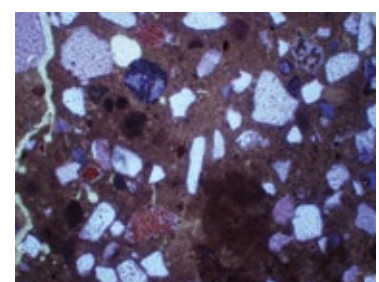
5.11

Figur 5.11. Murbruk uttaget under nedre påbyggnadsgräns. Här syns ett betydligt fetare och homogenerare kalkbruk där kalkmängden överstiger sandmängden. Det liknar bruk med blandningsförhållande 2:1 – 1,5:1. Märk väl den ringa mängden kapillär- och luftporer som kan ta upp vatten vilket i sin tur leder till nedbrytning beroende på bland annat frost. 50 ggr förstoring ger att nederkant bild motsvarar 2,6 mm.

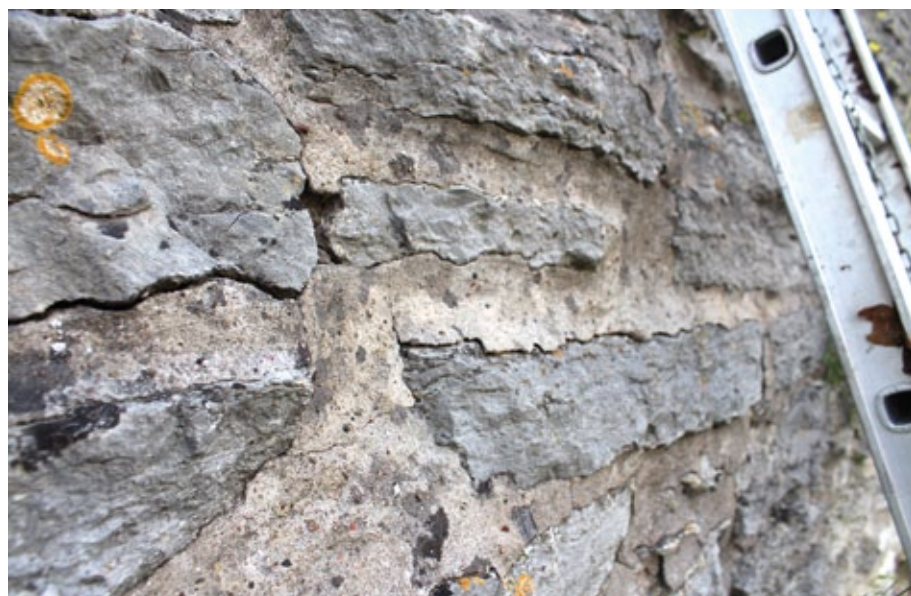
Figur 6.4. Exempel på cementfog som tydligt spruckit ifrån stenen och bildar kapillärsugande kana- ler där vattnet kan tränga in i murverket. Foto: Carl Thelin.

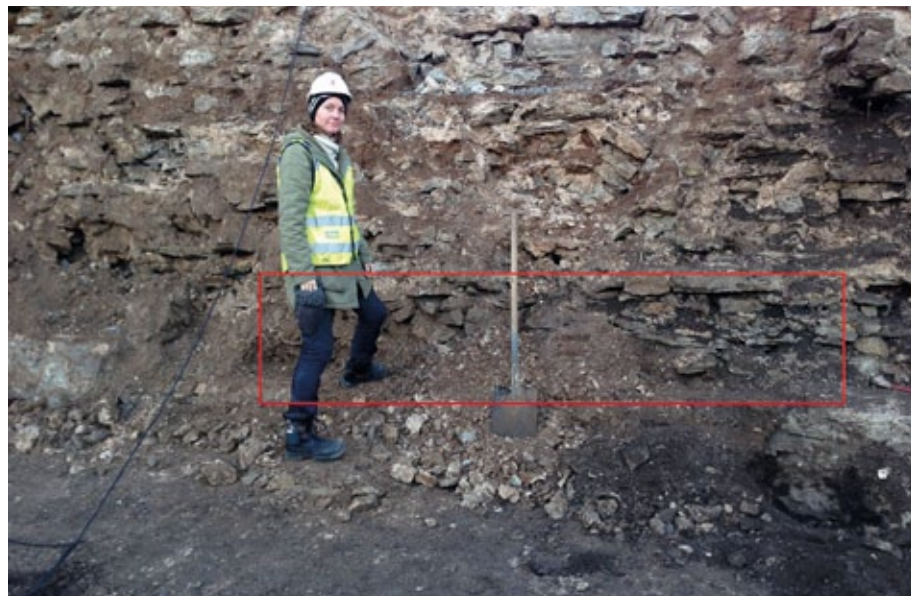
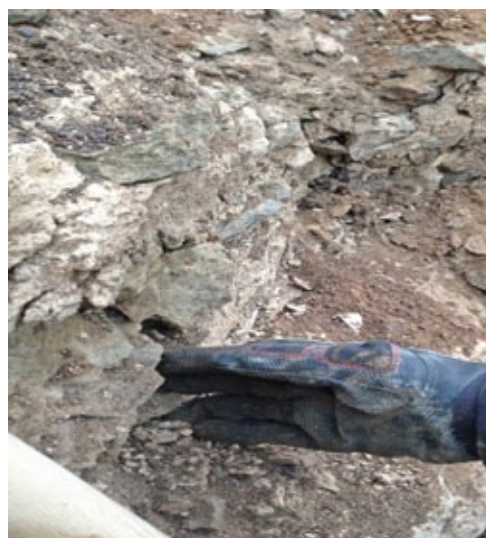
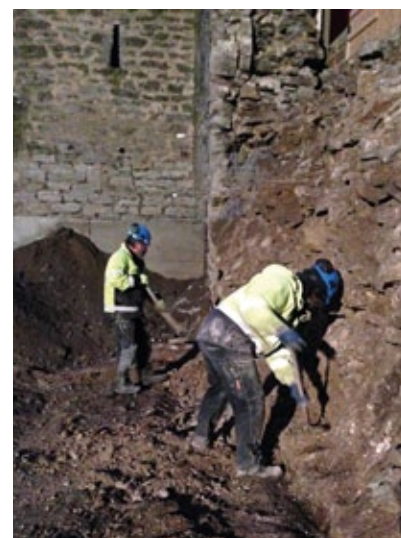
Figur 6.5 a–c. När rasmassorna är undanröjda och nedre murskalet bortrensat så framträder ett parti där murskalet varit cirka en fot i djup vilket syns i det rödmarkerade området. Som tunnast var murskalet bara 20 centimeter och bindstenar förekom inte. Foto: Ulrika Mebus (a) och Kristin Balksten (b och c).

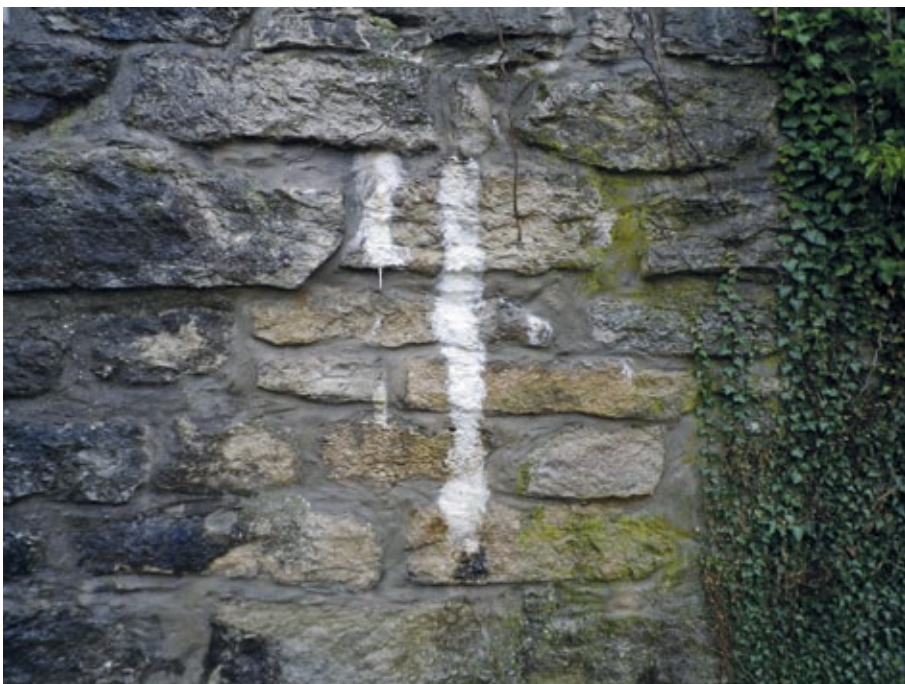
Bakom den här typen av spruckna cementfogar, där kalken löser upp sig i den fuktiga miljön, trivs såväl växter som gräsuggor utmärkt. Gräsuggorna behöver leva i hög fuktighet då de andas med gälar och de behöver kalk för att bygga sina skal (Hanström 1964). De äter gärna nedbrutna plantor och löv, med följden att det bildas näringsrik humus bakom fogen. Gräsuggorna lever gärna i symbios med flera växter och det blir en utmärkt miljö för ett litet frö att gro bakom cementfogen. I takt med att plantorna växer sig stora etableras djupa rotsystem inuti muren. Vid raset kunde rötterna följas långt in i murverket, även för små plantor. Ofta växer rötterna mellan stenen och bruket

Figur 6.6. Cementbruket syns här påverka muren på olika sätt, genom vatteninträngning, urlakning och växtetablering.
Foto: Kristin Balksten.

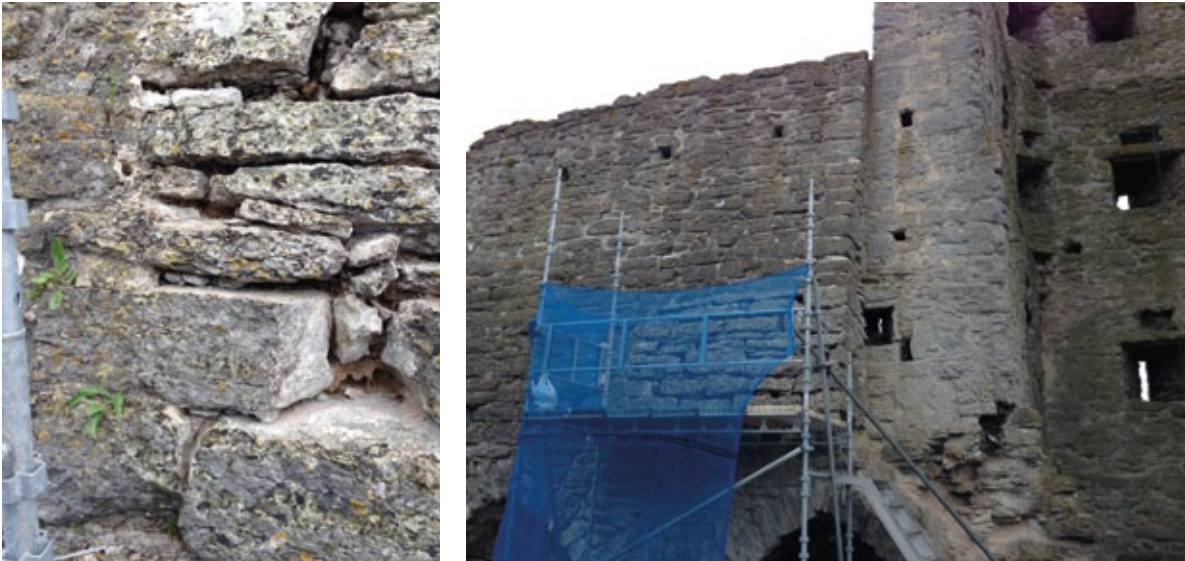
cementfogens tillkomst (Nilsson 2000). Fenomenet med urlakat kalkbruk finns på flera ställen på Visby ringmur. Det är kopplat till en förhöjd fuktbelastning (exempelvis nära mark eller i anslutning till flaskhalsen), tillika till omfogningen med cementbruk.

Figur 7.12. Urknackad fog på flaskhalsen visar hur djupt det är till kalkbruket. Bakom cementfogen hade kalkbruket löst upp sig en bra bit in i muren. Foto: Kristin Balksten.

Fogbruket till flaskhalsen behöver vara tåligt mot fukt och får inte heller vara benäget att urlakas vid fuktbelastning. Det ska vara frosttåligt och bör ha en yta som innebär att det inte suger alltför mycket vatten. Det får inte vara så tätt att det stänger in vatten i murkärnan utan det måste ha viss ånggenomsläpplighet för att inte skada murbruket i murkärnan.

För ett fogbruk som både ska kunna stå emot vatten och samtidigt vara genomsläpplig är det lämpligt att använda en kalk som har svagt hydrauliska egenskaper. På Gotland finns inte någon känd produktion av svagt hydraulisk kalk sedan gammalt, men även öländsk kalksten bränns i Hejnum sedan några år varför denna har använts i provning av fogbruk. Prov har även gjorts av en lokal röd kalksten från Bro. Det yttre skiktet bör kompakteras så att det får en kompakt och lätt fuktavvisande yta genom bearbetningen av fogen. Det bruk som vid provfogningen visat sig smidigast, lagom klistrigt och minst krympningsbenäget tillreds genom att packstenen stukasläcks i putssand:

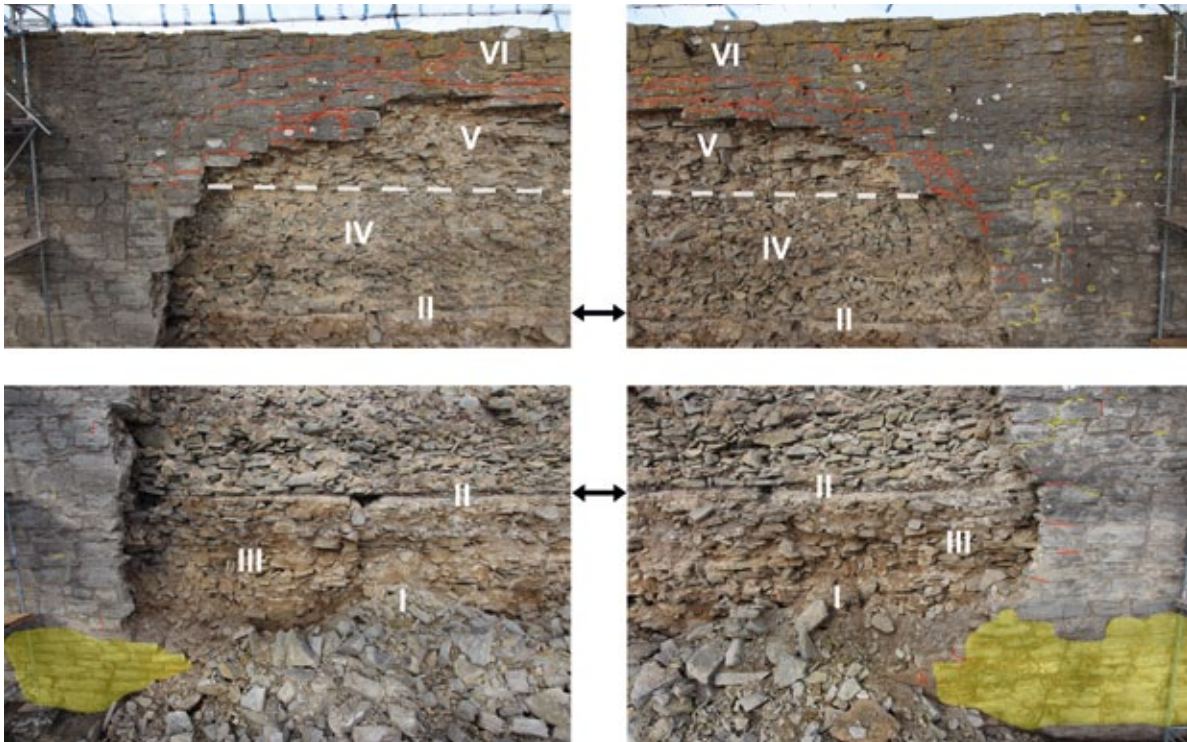
Området markerat med VI i figur 8.1 är delar av murens förhöjning och var murat som fullmur. Denna kvarvarande del av muren ovanför raset vägde som minst ungefär 2000 kg per meter.

Figur 8.1.
Översiktsfoton över murraset.

- Dubbelpilarna i mitten anger nivåer som ligger på samma höjd (skyttegången på den gamla muren).
- Gula markeringar visar områden med dålig fog eller enstaka dåliga fogar.
- Röda markeringar visar sprickor.
- Den vita streckade linjen visar den gamla murens höjd.

- I) Markerar vad arkadbågarna finns på murens insida.
- II) Markerar nivån på skyttegången i den gamla muren.
- III) Kärnan i den gamla murens nedre delar.
- IV) Kärnan mellan den gamla murens bröstvärm och det flaskformiga pålägget på insidan.
- V) Område där delar av den påbyggda fullmuren följt med ner i raset.
- VI) Kvarvarande fullmur vid murens krön som bär som en båge över raset.
