Visby ringmur

– kulturarv som rasar och återuppbyggs

Redaktörer: Ulrika Mebus och Kristin Balksten

Riksantikvarieämbetet 2015
Visby ringmur – kulturarv som rasar och återuppbyggs
Redaktörer: Ulrika Mebus och Kristin Balksten.
Omslag: Raset på Visby ringmur under återuppbyggnad 2014. Foto Helena Duveborg.

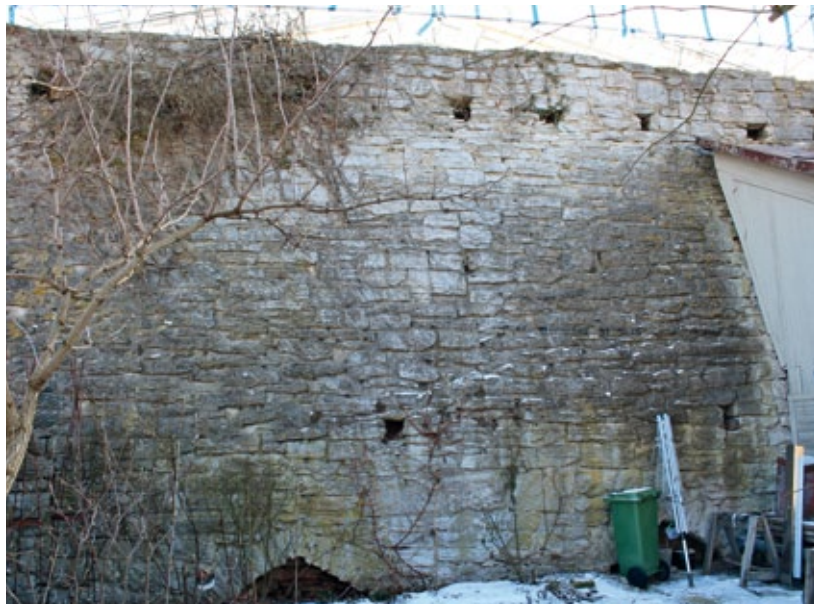
På murens insida fanns den flaskformiga påbyggnaden (se figur 8.2) som stod kvar intakt. Tjockleken på denna var svår att bedöma men sektionerna från laserskanningen antyder att den är ungefär 25–35 centimeter. Denna del bildade efter raset en halv båge som i sin övre del stöttades av det kvarvarande murkrönet och i sin nedre del stod mot muren ovanför arkadbågarna, se figur 8.5 för principskiss. I nivån ovanför arkadbågarna fanns på insidan horisontella sprickor som enligt uppgift ska ha funnits redan innan raset. I så fall antyder det att kraftspelet redan innan raset var att den flaskformiga påbyggnaden trycker ut arkadbågarna.

Figur 8.2. Murens insida.

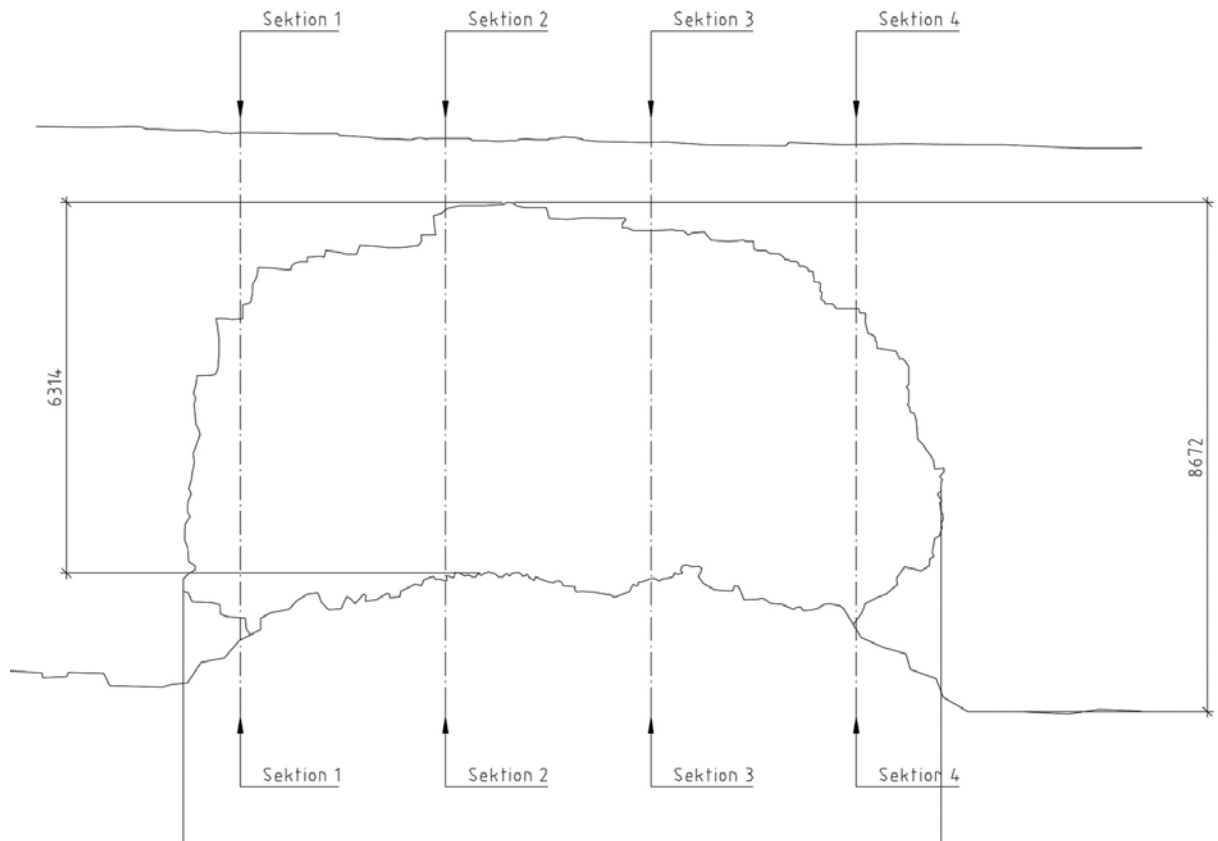
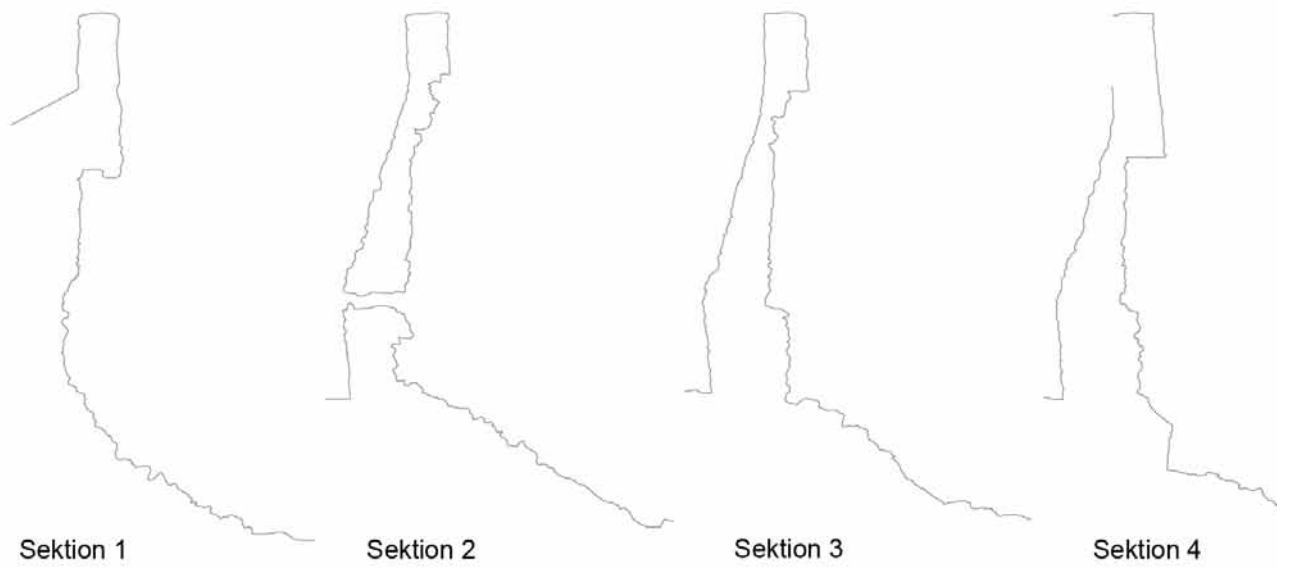
Figur 8.3. Elevation över rasets form och med placeringen av sektionerna i figur 8.4 markerade.

Figur 8.4. Sektioner av muren genom rasområdet. Sektionernas placering är markerade i figur 8.3.

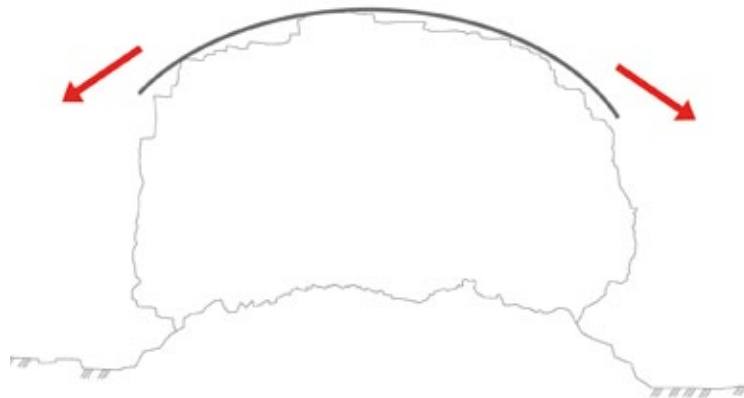
Figur 8.7. Muren sedd ovanifrån vid raset. De röda pilarna illustrerar hur den flaskformiga påbyggnaden belastar rasbågen och att den måste bära denna last genom en bågform i planet illustrerat med den mörkgrå linjen. Även den bågen ger upphov till uttryckningskrafter som belastar de omgivande murarnas yttre skal.

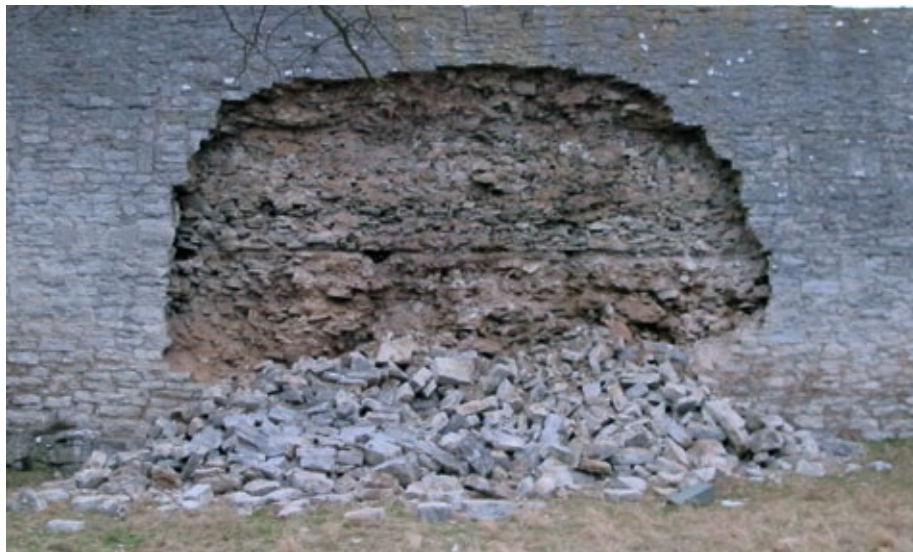
- Efter nedplockning och borttagning av rasmassorna visade det sig att murens yttre skal rasat ända ner till marknivå.

Figur 8.8. Rasmassorna framför muren fungerade som ett mothållande stöd.
Foto: Ulrika Mebus.

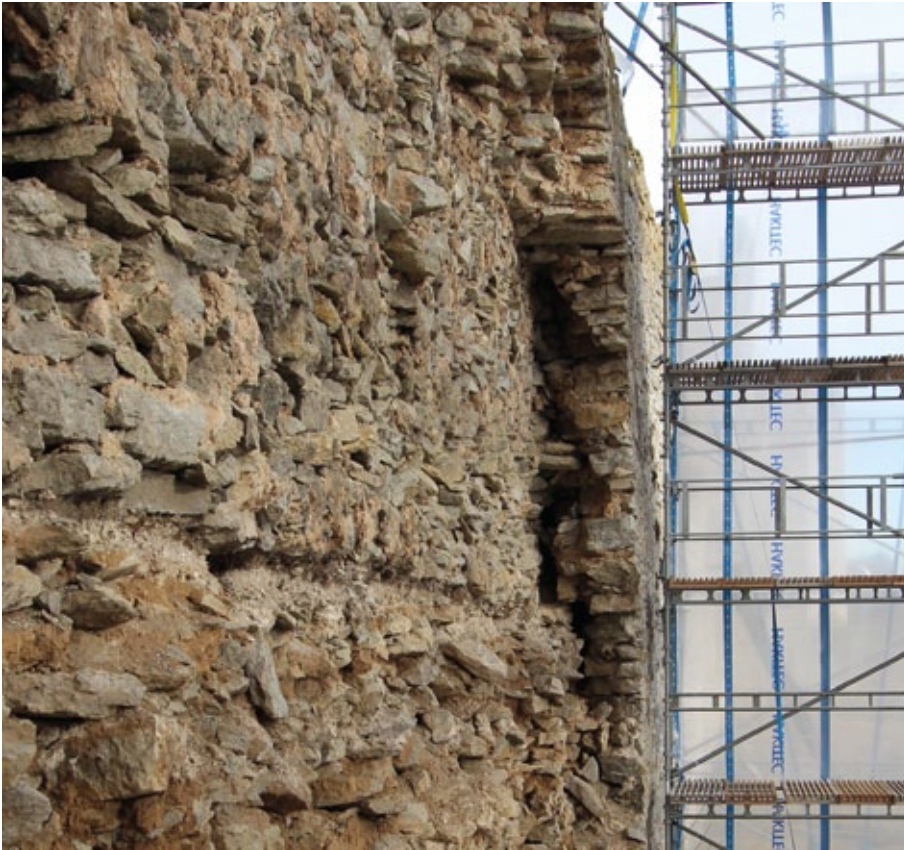
- En lokal utbuktning av det ena murskalet kan ge upphov till krafter som kan separera skalet från muren.
- Den lösa fyllningen kan ge ett jordtryck mot murskalen som pressas utåt (Craig 1997 181-243).
- Inträngande vatten kan frysa i murens inre, vilket kan ge upphov till tryckkrafter, eftersom isen har större volym än vattnet.

Figur 8.18. Norr om raset gick det tydligt att se stora hålrum mellan det yttre murskalet och murens kärna. Foto: Carl Thelin.

Beräkningar visade att krafterna som orsakas av lokal utbuktning och lös kärna var av samma storleksordning, medan krafter som orsakas av att en vattenmättad murkärna som fryser blir extremt stora (Young och Freedman 1996, Schulson 1999). Med cirka två kramlor respektive ett dragstag per kvadratmeter hålls krafter av utbuktning och lös kärna tillbaka. För att undvika skador orsakade av frysning bör fokus istället riktas mot att förhindra stora mängder vatten att tränga in i murverket, liksom att möjliggöra uttorkning av det vatten som tränger in.

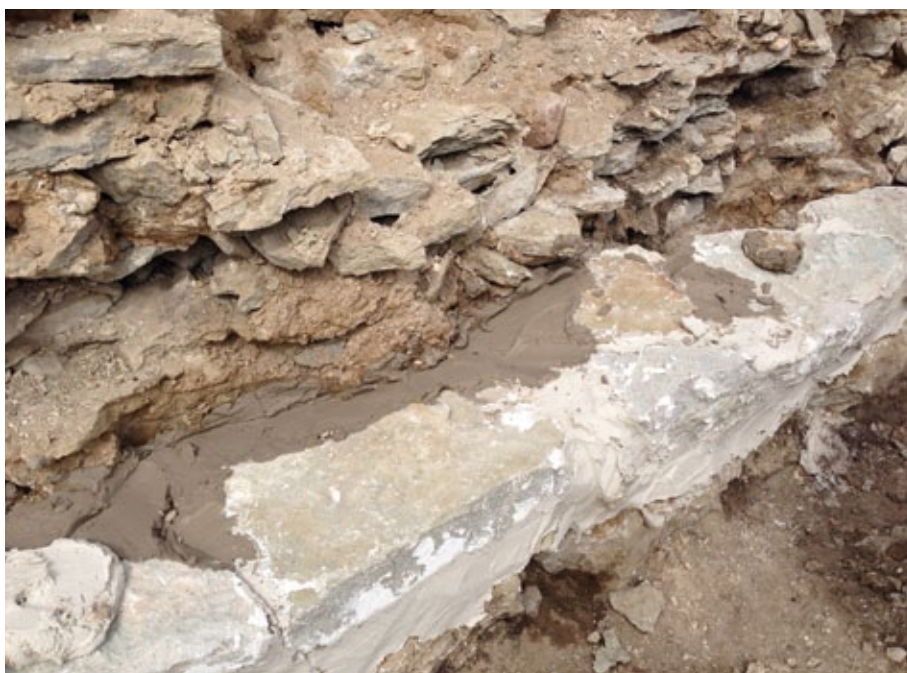
Figur 9.11. Lerbruket fyller upp bakom yttre skalet och möter kalkbruket. Det har tydlig skillnad i såväl kulör som klistrighet. Stenar och stövlar sugs väl fast i lerbruket. Foto: Kristin Balksten.

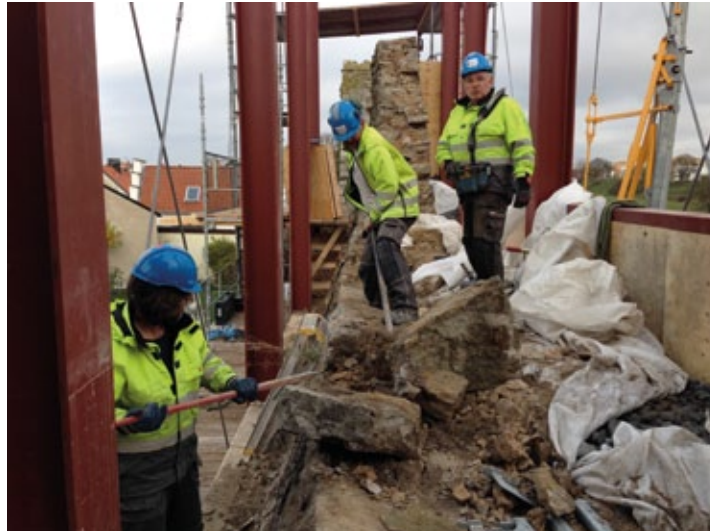
Figur 9.13. Så här långt ner har muren plockats. Nedersta skiftet visar sig vara tomt på kalkbruk i stående fogar, men däremot är det fyllt med rikliga mängder med cementbruk.

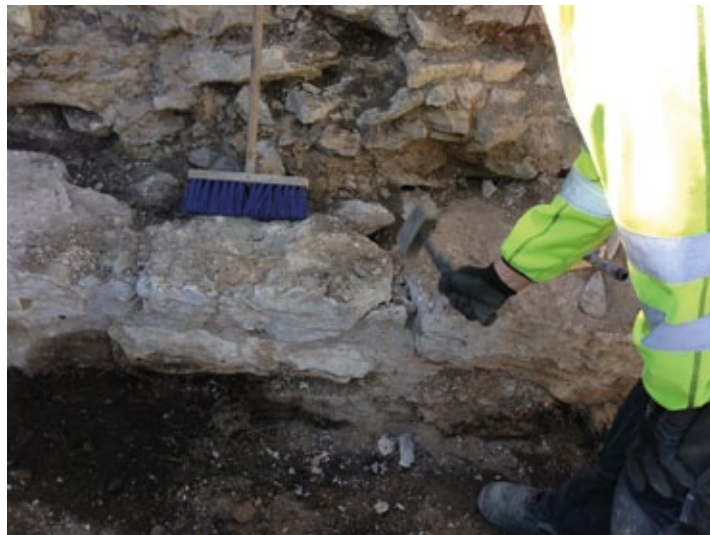
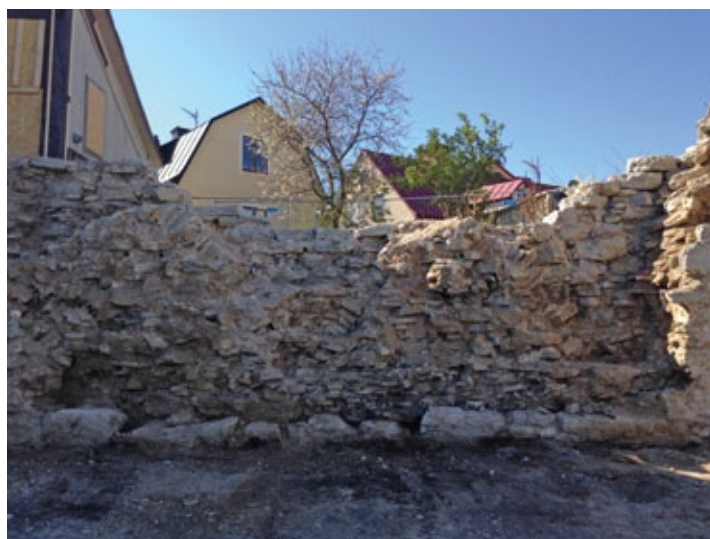
Den övre halvmeteren av muren, under krönnavtäckningen i cement, var bruket märkbart påverkat. Det var blött, sprött och hade mist sin seghet. Bruket i den påbyggda muren var sandfärgat med stora kalkklumpar och det ser ut att ha flutit ut väl mellan stenarna. Här har bruket generellt fyllt ut hela muren väl, förutom mellan den gamla murens övre fullmur och flaskhalsens kärna. Kalkbruket i den gamla muren var fetare och vitare än i den påbyggda muren. De hade olika seghet, såtillvida att det var segare att lyfta på stenarna i den påbyggda muren än i den gamla muren.

Många av de stenar som var placerade på flaskhalsen visade sig vara i ganska dåligt skick. Dessa kalkstenar hade placerats med svag lutning inåt muren vilket innebar att de tagit in vatten i kloven och därmed frusit sönder. Detta gjorde också att det oundvikligen skulle behövas en del ny sten vid uppmurningen.

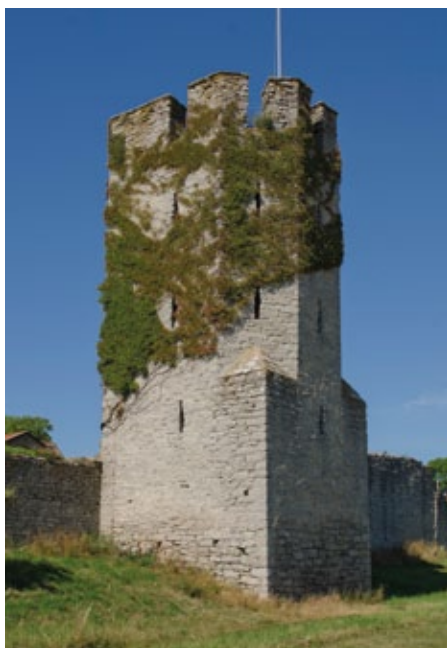
Vildvinsomslingrat torn vid tjärkokeriet, det vill säga i Östermurs södra del. Växtligheten kan förvisso upplevas som pittoresk, men är inte bra för murverket.
Foto: Helena Duveborg.

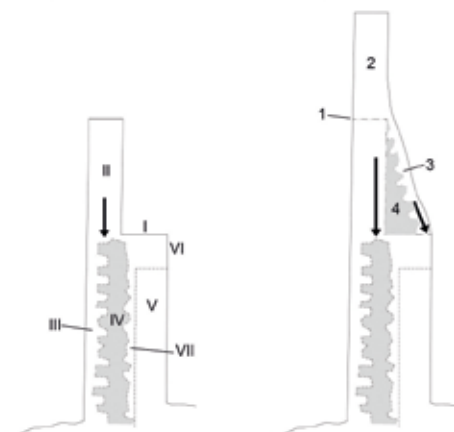
Figure 2. Simplified sections of the land wall. The section to the left show the land wall before it was heightened and the section to the right shows it after the heightening and how it is today. The arrows show the eccentric loading of the outer leaf and the thrusting force from the bottle neck shape. I) Rampart walk. II) Parapet. III) Outer masonry leaf. IV) Core with clay mortar and no bond. V) Openings of inside arches. VI) Top of inside arches. VII) Thin masonry leaf inside arches. 1) The height of the original wall (left image). 2) Heightening of the wall in solid masonry. 3) Masonry leaf of bottle neck shaped masonry. 4) Upper core inside former parapet wall.

Thus a structural analysis indicates that there is a concentration of forces to the outer masonry leaf of the lower part probably resulting in high levels of stress in many places, especially in the outer masonry leaf of the wall, see figure 2. Even though it has in many parts been standing at least 750 years its condition imply that the margin for further loading is limited. Even with small changes in the load situation inside the masonry it can lead to collapse.

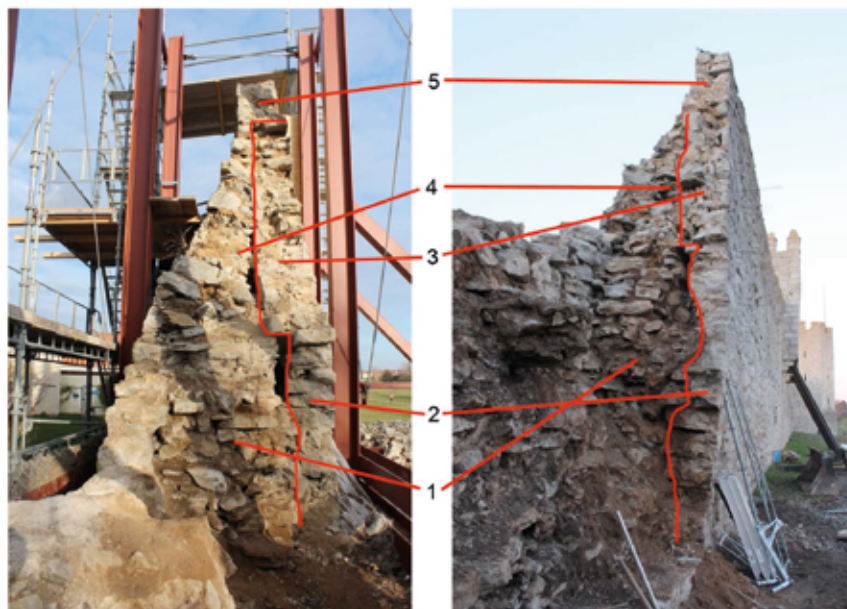
Figure 3. Two photos showing the same part of the wall at two different stages during dismantling of the collapsed part. 1) Lower core with clay mortar and no bond. 2) Thin outer masonry leaf. 3) Former parapet now outer leaf of middle part of the wall. 4) Upper core inside parapet wall. 5) Top with solid masonry.

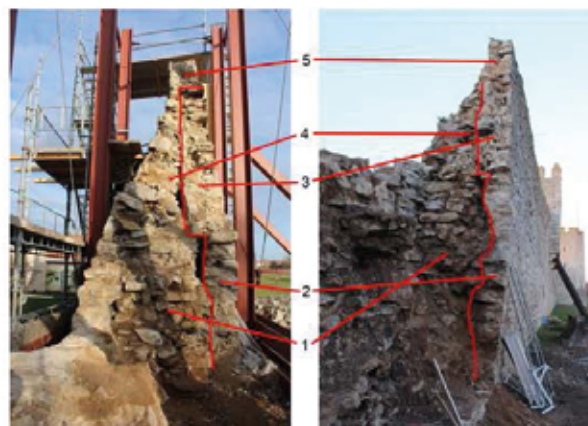
Figure 3: Two photos showing the same part of the wall at two different stages of dismantling of the collapsed part. 1) Lower core with clay mortar and no bond. 2) Thin outer masonry leaf. 3) Former parapet, now outer leaf of the middle part of the wall. 4) Upper core inside the parapet wall. 5) Top with solid masonry.

The collapse had exposed several weaknesses in the structure of the wall clearly. A recurring problem, described in various records, is cavities in the core and between the core and the outer leaf. At several locations this has led to bulges in the outer masonry leaf. This problem was very evident at the northern side of the collapsed part, where large cavities between the outer masonry leaf and the core became visible; see Figure 3.

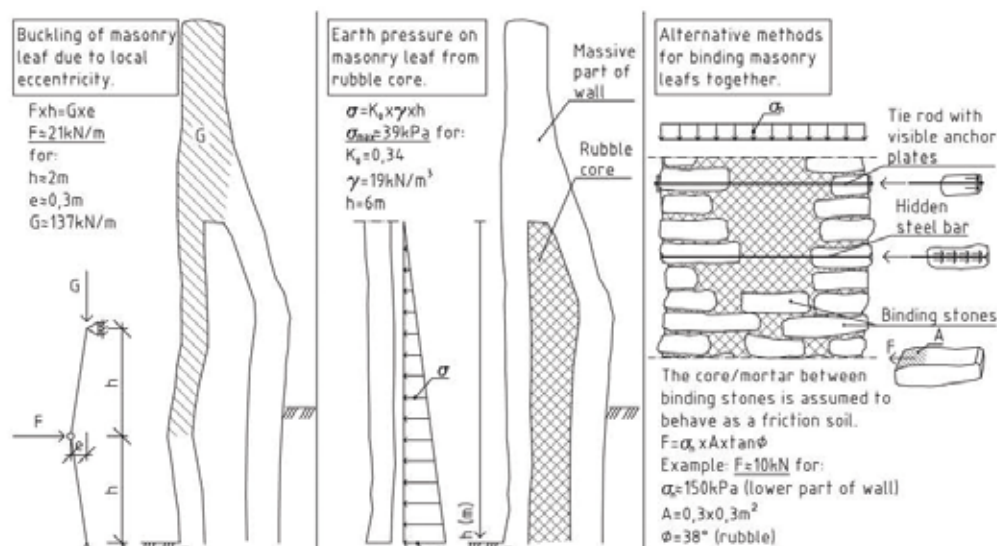
Figure 6: The hypothetical load cases used to design the number and placing of binding stones for the rebuilt part and reinforcing bars in the adjacent parts of the wall.

The same load case as that used for determining the number of binding stones was used to design the reinforcements; local buckling of the outer masonry leaf and earth pressure from the core; see Figure 6. Three different methods were used to reinforce the adjacent parts of the wall. Above the inner ground level, where it was possible to drill through the wall, both hidden stitches of steel bars and tie rods with visible anchor plates were used, and below the level of the inner ground, grout-injected anchors from Cintec [17] were used. The size of the steel bars was adjusted to not be too stiff, which could cause other damage if future movement were to occur in the wall [18]. All the steel used is made from non-corrosive metal.

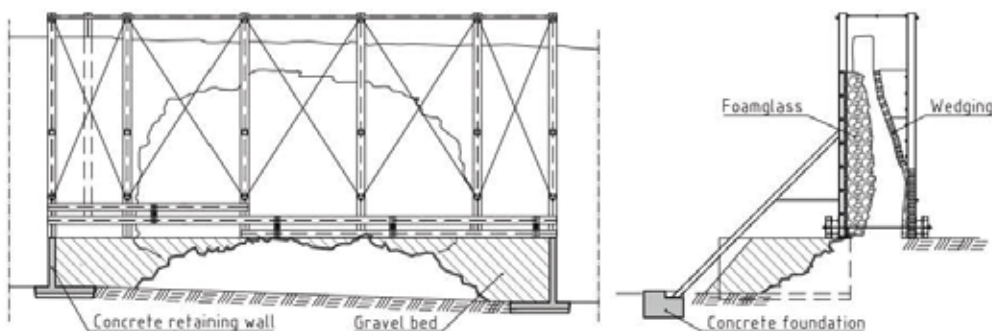
Figure 7: Drawings for the temporary supporting steel structure with counter-filling and wedging.

The concept of the temporary structure was to restrain the wall from further collapse by counter-filling a formwork at the outside and placing wedges between the inside of the wall and the steel structure. The counter-fill on the outside created a passive pressure that was larger than the worst case of active pressure from a collapsing wall. Granulated foam glass was used as the filling material, as it is both light-weight and has high strength. The steel structure was held together at the top and through four holes drilled in the wall at the bottom. The structure also stabilised the adjacent walls on both sides of the collapse site; see Figure 7.

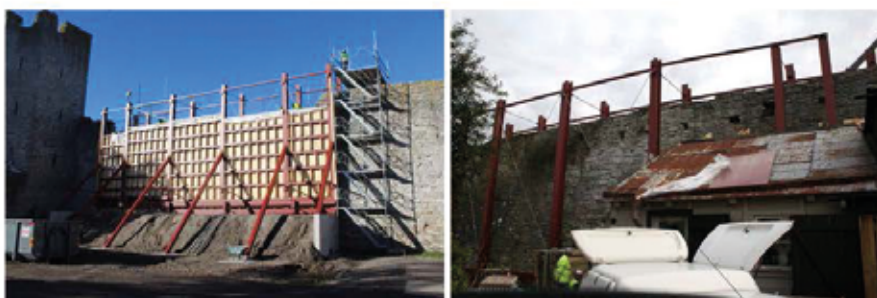
Figure 8: The temporary supporting steel structure, viewed from the outside during dismantling of the wall (left), and from the inside during erection (right).

Since the ground level is about two metres higher on the inside of the wall and there was a pile of stone rubble on the outside, a new ground level had to be created for the temporary steel structure on the outside, through the use of concrete retaining walls and gravel. The steel structure also had to be adapted to fit in between the wall and the building close to the wall on the inside; see Figure 8.
