KALKPUTS 1

**Inventering av 220 puts-
och avfärgningsarbeten
utförda 1960–1980**

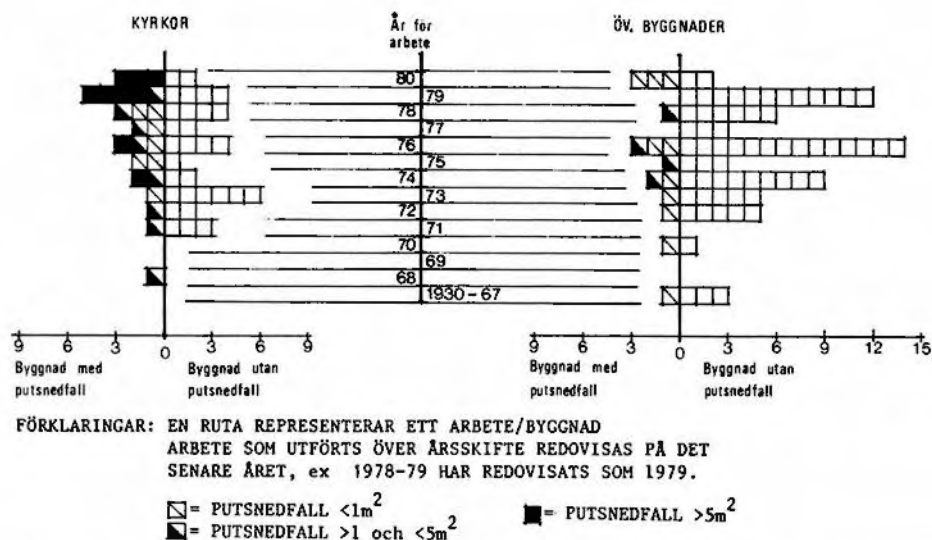
Fig 20 , Putsreparationer; förekomsten av putsnedfall hösten 1981 relaterat till byggnadstyp och år för utfört arbete.

I ögonfallande är att putsreparationer som utförts under början av 70-talet inte uppvisar skador i lika hög grad som yngre arbeten, se fig 21 på nästa sida. Detta är mest tydligt vid putsreparationer utförda på kyrkor, där skadeandelen klart ökar ju yngre arbetena är.

Gotlandskyrkor utgör 3 av 4 skadade kyrkor som putsreparerats före 1974. Bland kyrkor, som putsreparerats 1977-80, utgör Skånekyrkor 6 av 13 skadade.

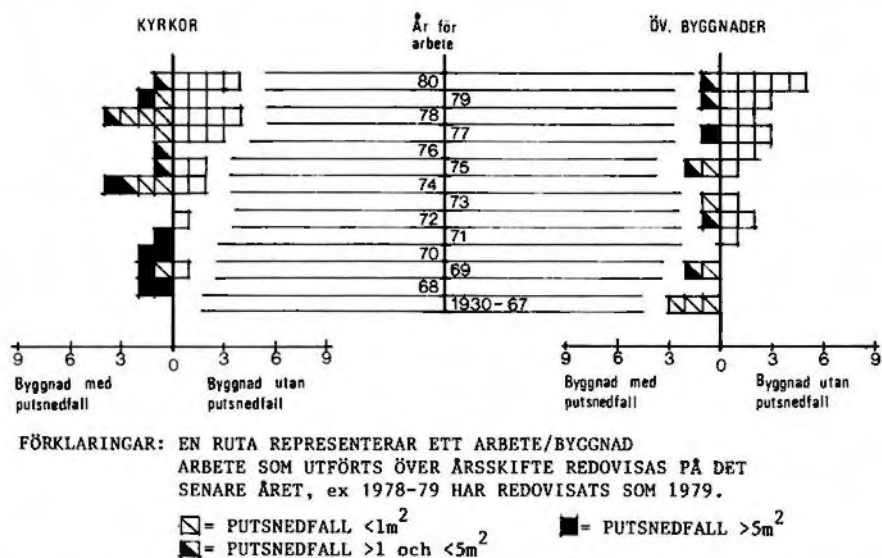
Flertalet av de hela omputsningarna som vid inventeringen var 10 år eller äldre, utförda 1930-71, uppvisar skador i form av putsnedfall. I 6 av 10 fall gäller de skadade arbetena, utförda 1930-71, byggnader belägna på Gotland, 3 kyrkor och 3 övriga byggnader. Även bland senare utförda omputsningar utgör kyrkor en stor andel av de skadade byggnaderna. 7 kyrkor som putsats om 1977-79 har skador, 6 av dessa är Skånekyrkor. Yngre arbeten på övriga byggnader uppvisar inte skador i samma utsträckning. En av orsakerna till skillnaden kan vara att kyrkorna ofta är mer utsatta för "väder och vind".

Fig 21 , Hela omputsningar; förekomsten av putsnedfall hösten 1981 relaterat till byggnadstyp och år för utfört arbete.

Större skador är vanligare bland putsreparerade kyrkor än bland övriga byggnader. Denna tendens gäller även för hela omputsningar, dock ej lika tydligt.

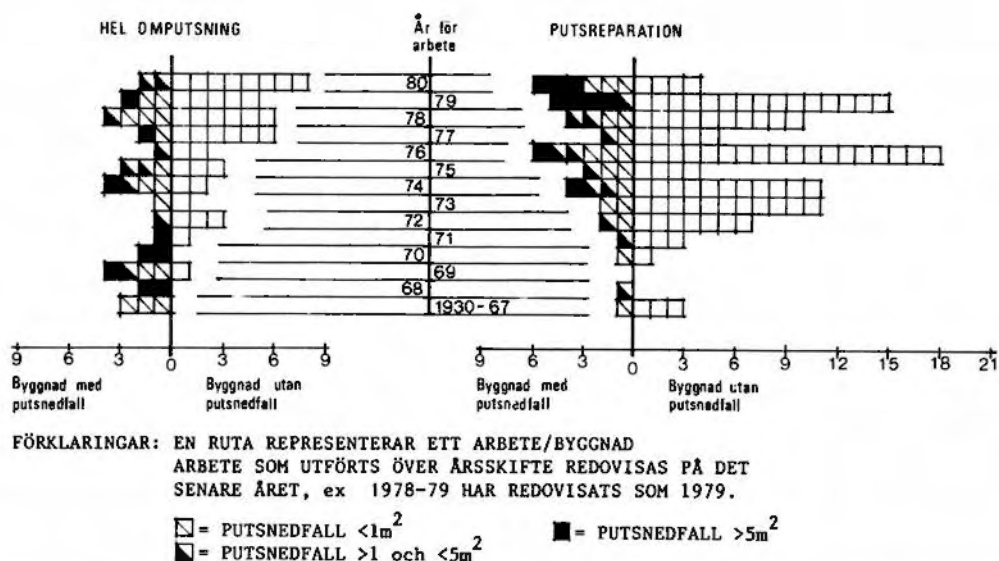
Fig 22 , Hela omputsningar och putsreparationer; förekomsten av putsnedfall hösten 1981 relaterat till år för utfört arbete.

Vid direkta jämförelser mellan hel omputsning och putsreparationer framgår att skadeandelen vid hel omputsning är betydligt högre än vid reparationer.

Påtagligt är att så många arbeten med låg ålder är skadade, i detta fall överväger byggnader vilka putsreparerats.

Andelen större putsnedfall skiljer sig för kategorierna putsreparationer respektive omputsningar. I den förra kategorin uppvisar yngre arbeten fler större skador än de äldre. För hela omputsningar är förhållandet det omvända.

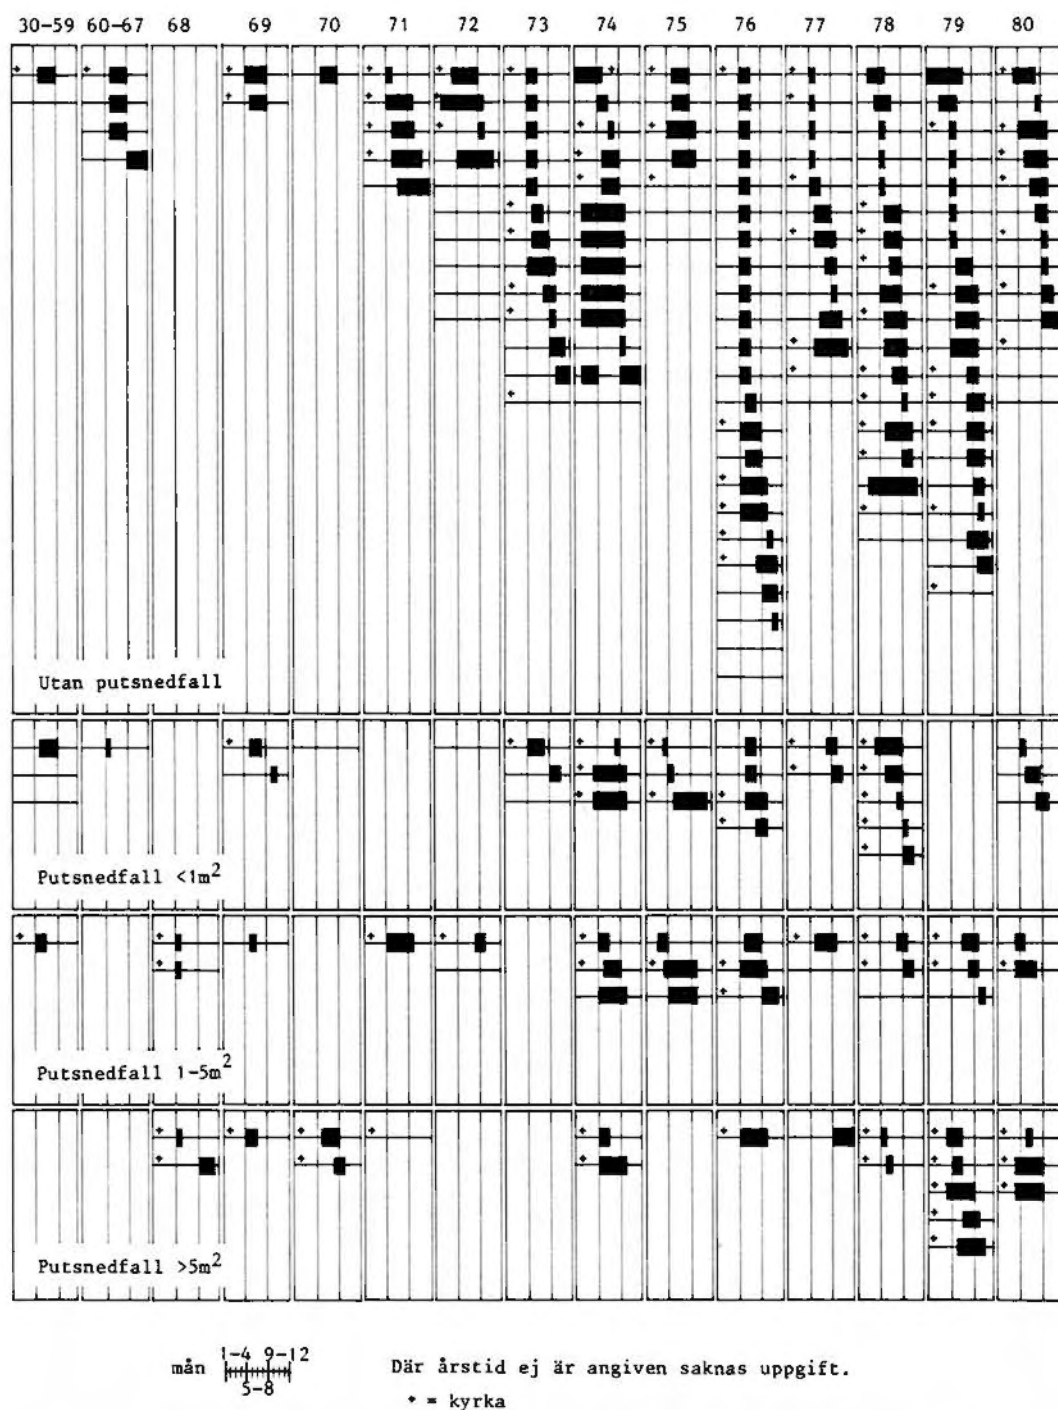
Fig 23 , Förekomsten av putsnedfall hösten 1981 relaterat till byggnadstyp, år och årstid för utfört arbete. Sammanställning av samtliga arbeten.

Tillståndet hösten 1981 relaterat till år och årstid för putsarbetenas utförande redovisas i fig 23. För att pröva om årstiden för putsarbetenas utförande har något samband med förekomsten av putsnedfall har i fig 24 en delsammansställning gjorts.

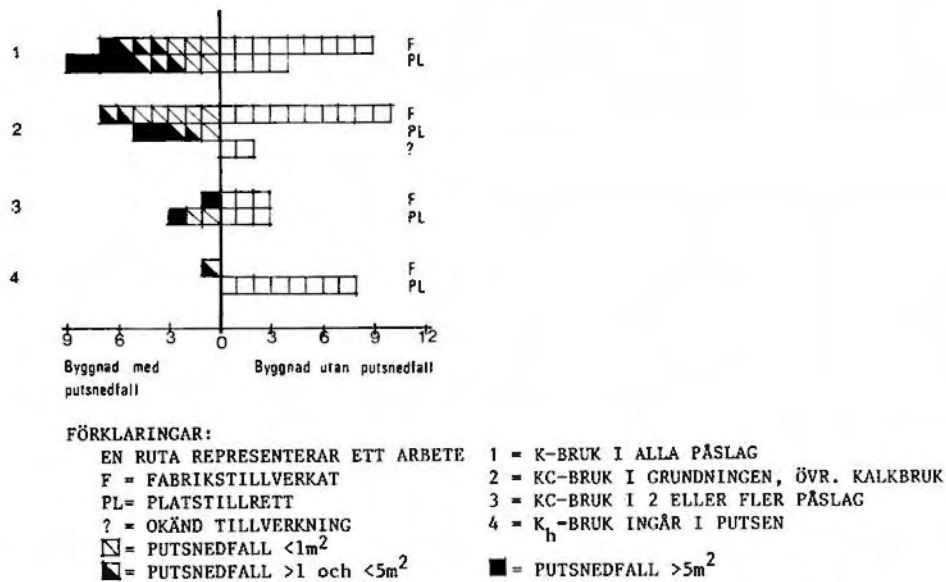
Fig 25 , Hel omputsning, förekomsten av putsnedfall hösten 1981 relaterat till putsens uppbyggnad och tillverkning.

Förekomsten av putsnedfall på byggnader som putsrenoverats är lägre än de som helt omputsats. Skillnaden i utfallen mellan arbeten utförda med fabrikstillverkat bruk och arbeten där bruket tillretts på platsen är ej alltför markant. De fabrikstillverkade bruken har haft en något lägre förekomst av skador.

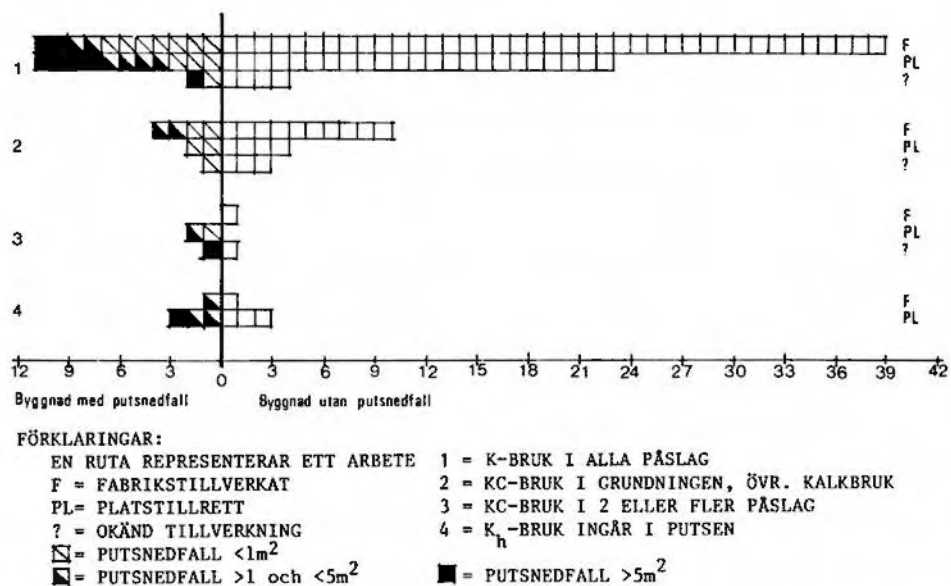
Fig 26 , Putsreparationer, förekomsten av putsnedfall hösten 1981 relaterat till putsens uppbyggnad och tillverkning.

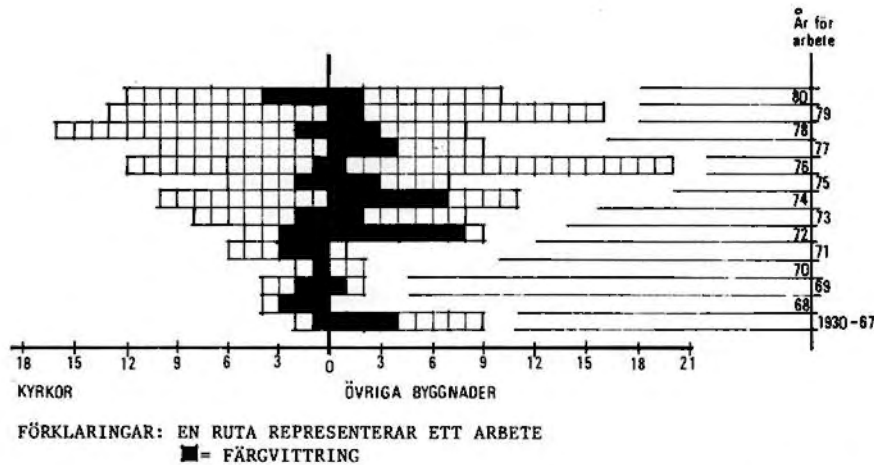
Av totalt 220 st byggnader uppvisade hösten 1981, 61 st vittring av färgen. Av fig 35 framgår färgvittringen på alla i inventeringen förekommande byggnader relaterat till byggnadstyp och år för arbete.

Fig 35 , Förekomst av färgvittring relaterat till år för utfört arbete och byggnadstyp. Sammanställning av samtliga arbeten.

Avfärgning utförd 1972 eller senare på övriga byggnader har alltså vittrat mer än avfärgning från samma period på kyrkor. Här måste dock uppmärksammas att, som tidigare sagts, putsnedfall vid besiktning kan dra uppmärksamheten från eventuell färgvittring. Antalet byggnader med vittrad färg kan därför vara högre än vad som angetts i enkäten. På en fasad avfärgad med en kulört färg framstår också vittring tydligare än på vit eller svagt bruten fasadfärg. På vita fasader kan färgvittringen ibland endast upptäckas vid ett nära studium av färgskiktet, varför höga fasader kan vara vittrade utan att det upptäcks. Andelen kyrkor med vittrad färg kan på grund av att de ofta är vitmålade vara för låg i det insamlade materialet.

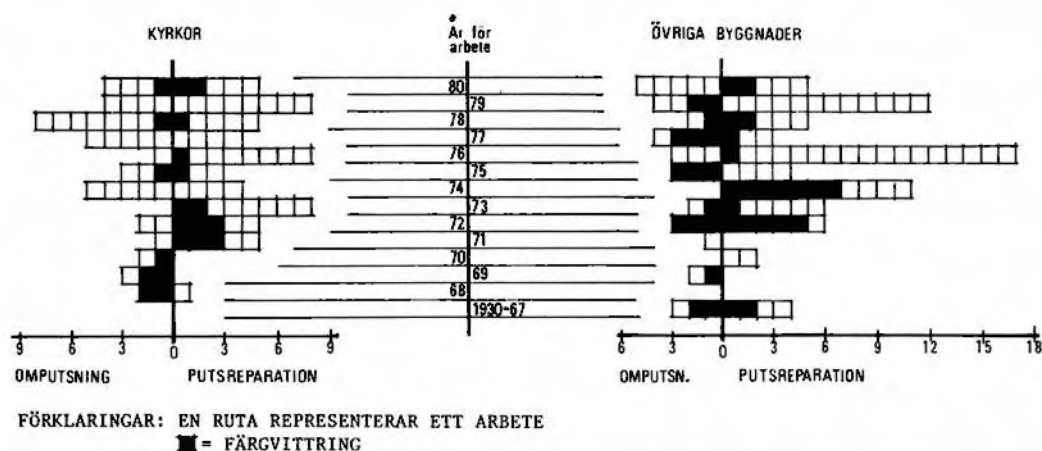
Av fig 36 framgår att vittrad färg är vanligare förekommande på byggnader vilka helt omputsats än på byggnader som putsreparerats. Av totalt 72 st hela omputsningar har 33 procent vittrad färg mot 26 procent av de 130 putsreparationerna. För arbeten på kyrkor utförda 1971 eller tidigare har 63 procent av omputsningarna vittrad färg mot 50 procent av putsreparationerna. På kyrkor där arbeten utförts 1972-76 gäller att färgvittring förekommer på 27 procent av de kyrkor som helt omputsats och på 9 procent av de som putsreparerats. För arbeten utförda på kyrkor 1977 och senare är motsvarande siffror vid omputsningar 14 procent och putsreparationer 10 procent.

Fig 36 , Hela omputsningar och putsreparationer; förekomsten av färgvittring relaterat till byggnadstyp och år för utfört arbete.

För arbeten på övriga byggnader gäller generellt att färg på hela omputsningar har vittrat mer än färg på reparerad puts. För de äldre arbetena, utförda 1971 eller tidigare, har färgen vittrat på 50 procent av omputsningarna och 33 procent av putsreparationerna. Färgvittring förekommer på 64 procent av de övriga byggnader som helt omputsats under tiden 1972-76, samt på 32 procent av de som putsreparerats under samma tid. För arbeten utförda 1977 och senare på övriga byggnader är motsvarande siffror vid omputsningar 40 procent och putsreparationer 19 procent.

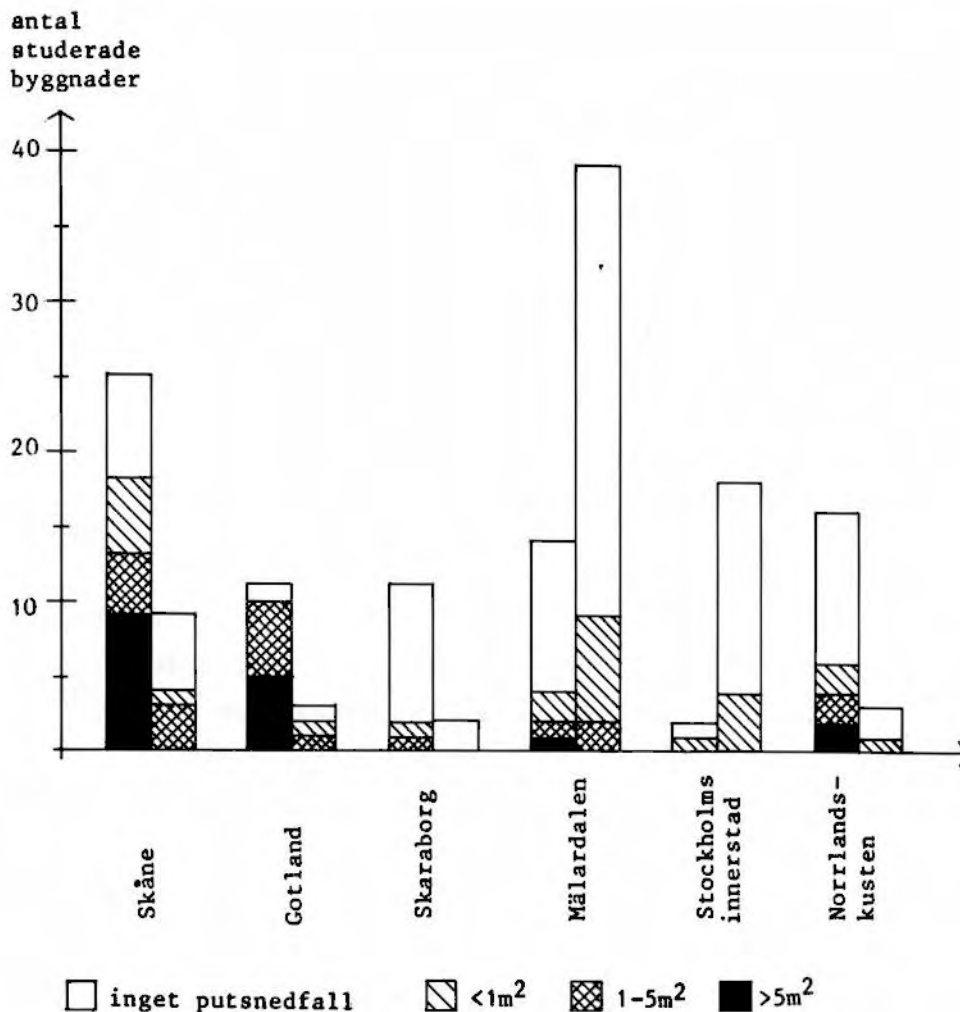
Fig 38, Diagram över putsnedfallens fördelning inom respektive region, hösten 1981. Vänstra stapeln visar antalet kyrkor och högra stapeln antalet övriga byggnader.

I två regioner, Skåne och Gotland, utgör andelen byggnader med putsnedfall mer än hälften av totala antalet studerade byggnader i respektive region. Hälften av samtliga putsnedfall 1-5 m² återfinns i dessa båda regioner och 70 procent av putsnedfallen större än 5 m². I Skåne finns också flera byggnader med putsnedfall mindre än 1 m².

I övriga regioner utgör andelen byggnader med putsnedfall en mindre del av totala antalet studerade byggnader i respektive region. Där putsnedfall förekommer är det de små putsnedfallen som dominerar.

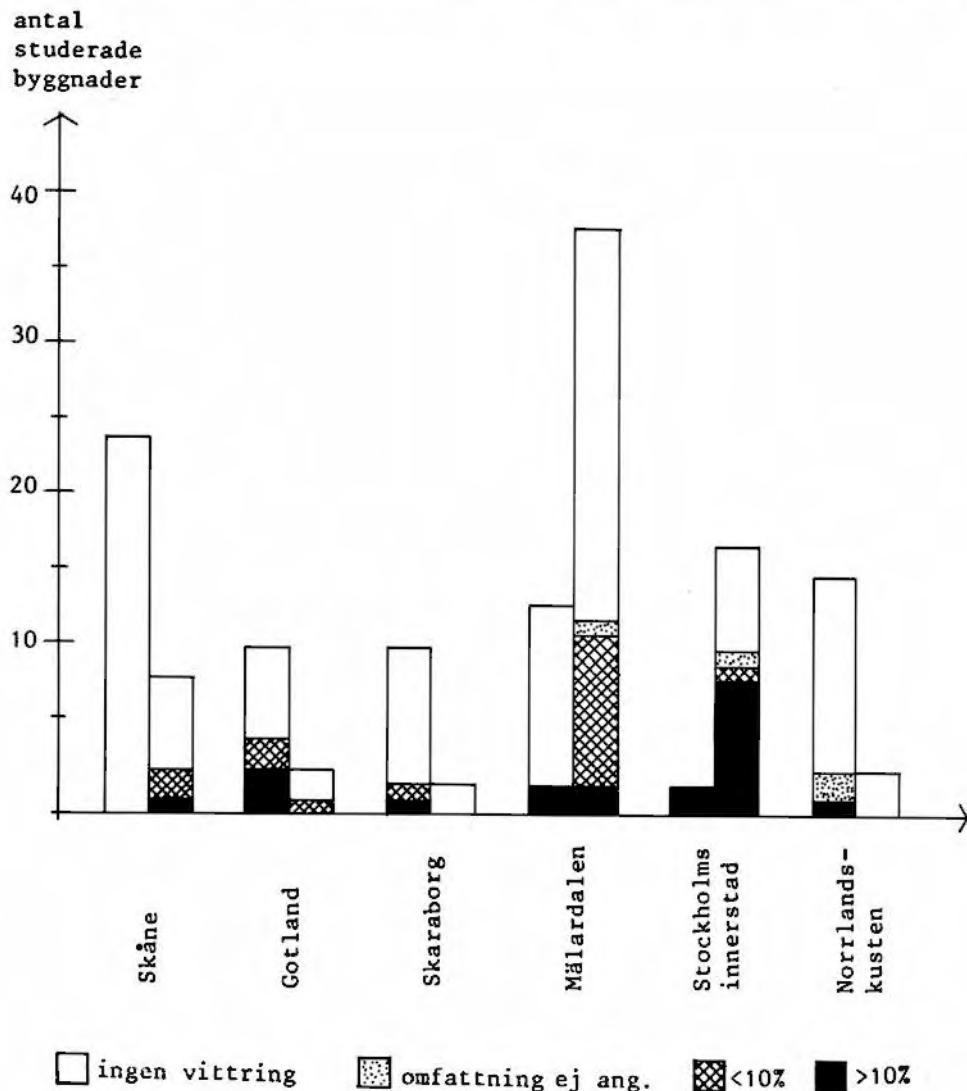
Fig 43, Diagram över vittringens fördelning inom respektive region, hösten 1981. Vänstra stapeln visar antalet kyrkor och högra stapeln antalet övriga byggnader.

I en region, Stockholms innerstad, utgör andelen byggnader med vittring betydligt mer än hälften av totala antalet studerade byggnader i regionen. I de flesta fallen är det dessutom fråga om vittring större än 10 procent av fasadytan.

Även i regionerna Gotland och Mälardalen förekommer vittring relativt ofta. Nära hälften av de studerade kyrkorna på Gotland och en dryg tredjedel av studerade övriga byggnader i Mälardalen har anmärkningar avseende vittring.

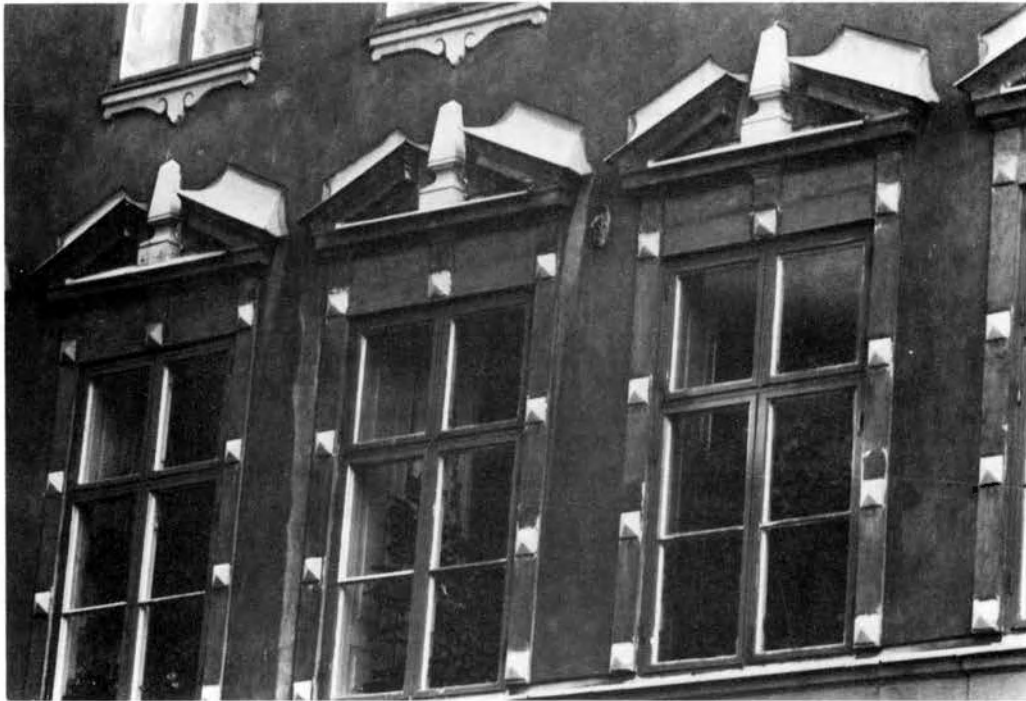
Bland de 18 övriga byggnaderna har nära 80 procent anmärkningar på avfärgningen. Helt dominerande är vittring, i de flesta fall vittring större än 10 procent av fasadytan. Det bör i detta sammanhang påpekas att de flesta arbetena är relativt gamla, i snitt omkring 10 år.

Bild 21, Studenthem vid Stortorget i Gamla stan, kalkavfärgat på kalkcementputs 1965. Foto 1981, Arksam AB.

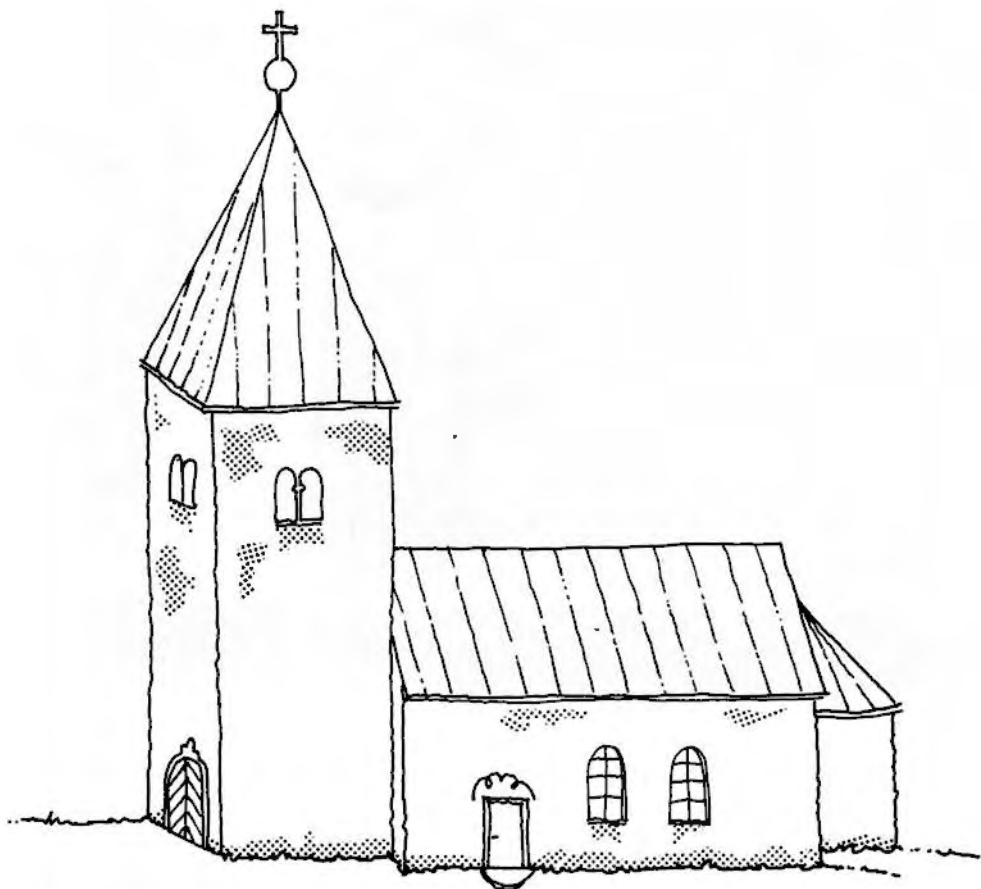
Putsskador som beror på speciella skäl, t ex läckande stuprör, är ganska vanliga. Dessa skador kan naturligtvis se ut på olika sätt beroende på situationen.

Fig 62, Vanligt förekommande lägen för putsskador på kyrkor.
