NATURSTEN I BYGGNADER Norrlandslänen

Riksantikvarieämbetet  
Statens historiska museer  
INSTITUTIONEN FÖR KONSERVERING

Norrbottens, Västerbottens, Jämtlands,  
Västernorrlands och Gävleborgs län

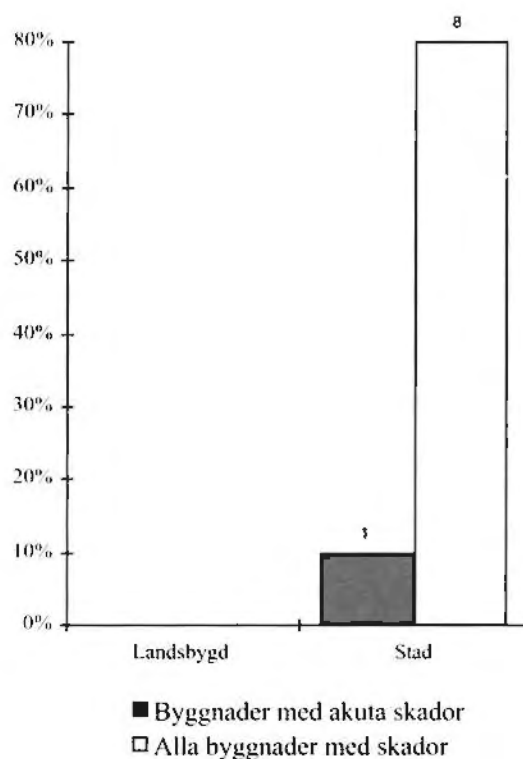
Av samtliga 10 byggnader i Norrbottens län har 8 st. naturstensobjekt med någon form av skada, figur 12. Sju av dem ligger i Luleå och en i Haparanda. I de övriga städerna finns endast det mera motståndskraftiga urbergsmaterialet i byggnaderna. Endast en byggnad, det kombinerade stadshuset och stadshotellet från 1899–1900 i Haparanda, har naturstensdetaljer med akuta skador.

Figur 12. Skadefrekvens relaterad till byggnader på landsbygden och i stadsbebyggelse. Procentuell fördelning av antalet byggnader inom varje grupp.

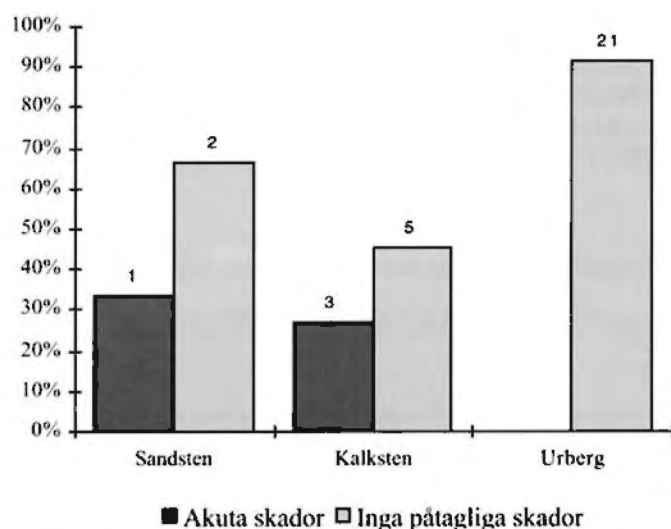
Figur 19. Bergarternas skadefrekvens. Procentuell fördelning av akuta och inga påtagliga skador på sandsten, kalksten och urberg. Antalet objekt inom varje bergart redovisat.

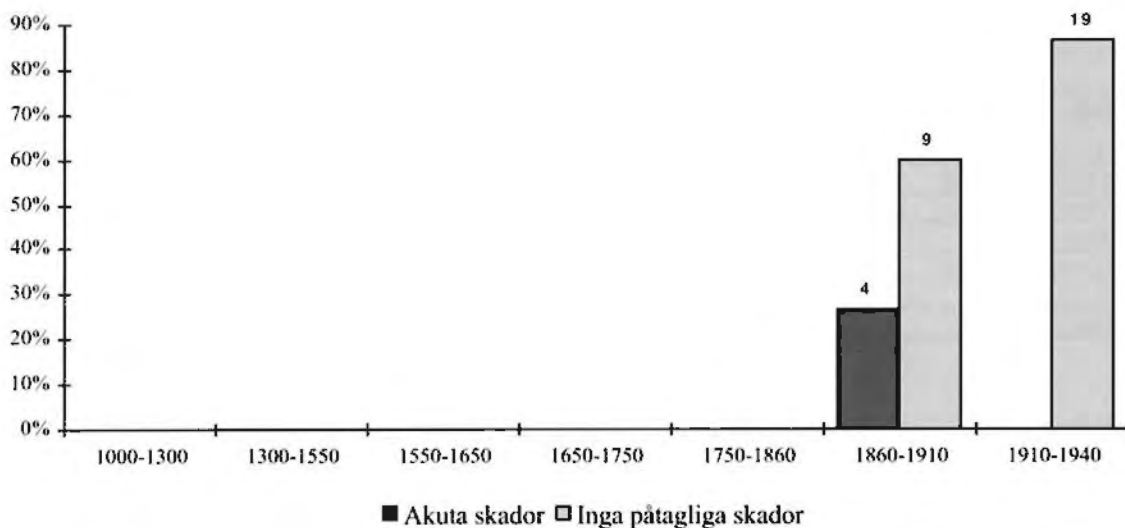
Figur 20. Skadefrekvens i förhållande till objektens ålder. Procentuell fördelning av akuta och inga påtagliga skador inom varje period. Antalet objekt inom varje period redovisat.

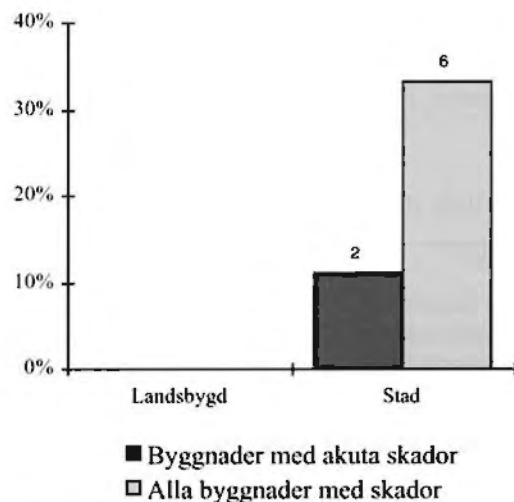
Totalt har 6 byggnader, alla i Umeå, någon form av skada. Dessa utgör ca 35% av samtliga byggnader med exteriört exponerad och bearbetad natursten i Västerbottens län, figur 21. Endast 2 byggnader har objekt med akuta skador, båda i Umeå: Handelsbanken och entrén till regementsområdet (Handelsbanken är dock åtgärdad, 1995).

Figur 21. Skadefrekvens relaterad till byggnader på landsbygden och i stadsbebyggelse. Procentuell fördelning av antalet byggnader inom varje grupp.

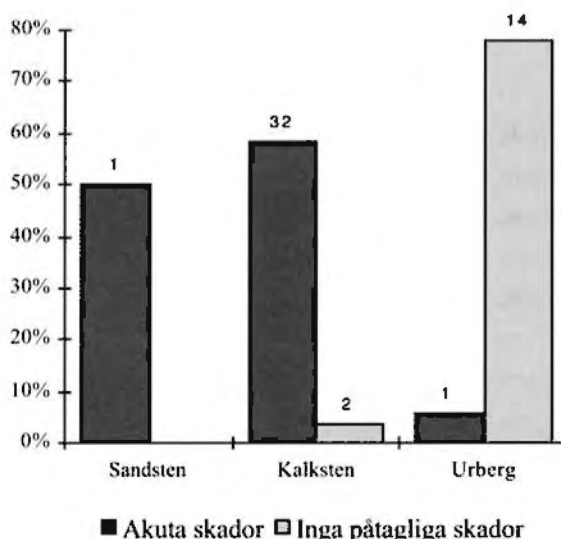
Figur 29. Bergarternas skadefrekvens. Procentuell fördelning av akuta och inga påtagliga skador på sandsten, kalksten och urberg. Antalet objekt inom varje bergart redovisat.

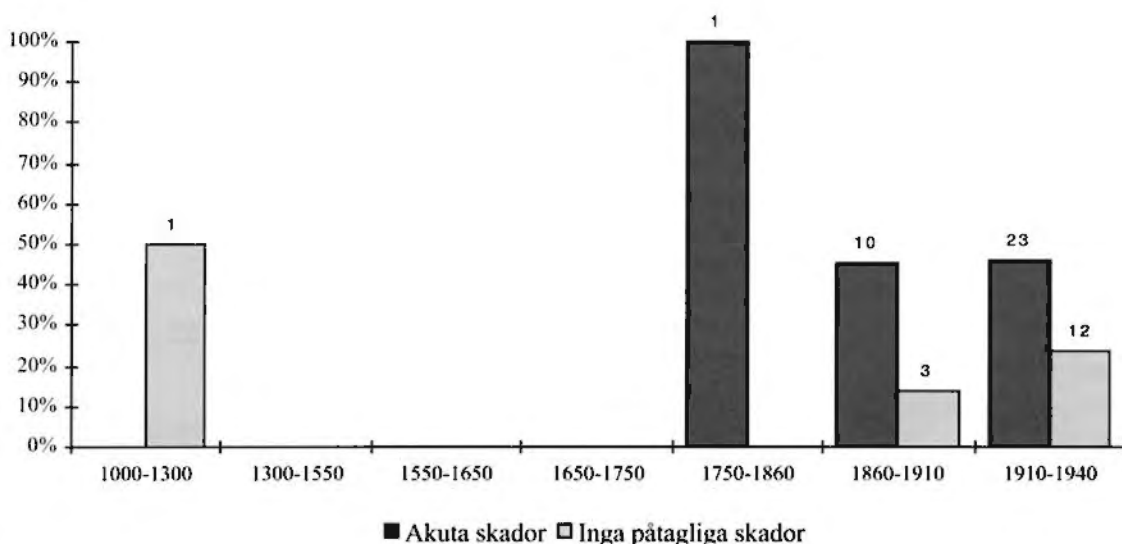
Det finns för få objekt från tidsperioderna före 1860 för att kunna säga något om de äldre objektens skador i förhållande till de senaste periodernas objekt, figur 30. För de senaste perioderna kan sägas att skadebilden är likartad ca 50% av alla objekt har akuta skador. Däremot finns en viss skillnad avseende objekt som saknar påtagliga skador, vilka har en något större frekvens under perioden 1910–1940, vilket troligen hör samman med det alltmer förekommande urbergsmaterialet, jfr tabell 42.

Figur 30. Skadefrekvens i förhållande till objektens ålder. Procentuell fördelning av akuta och inga påtagliga skador inom varje period. Antalet objekt inom varje period redovisat.

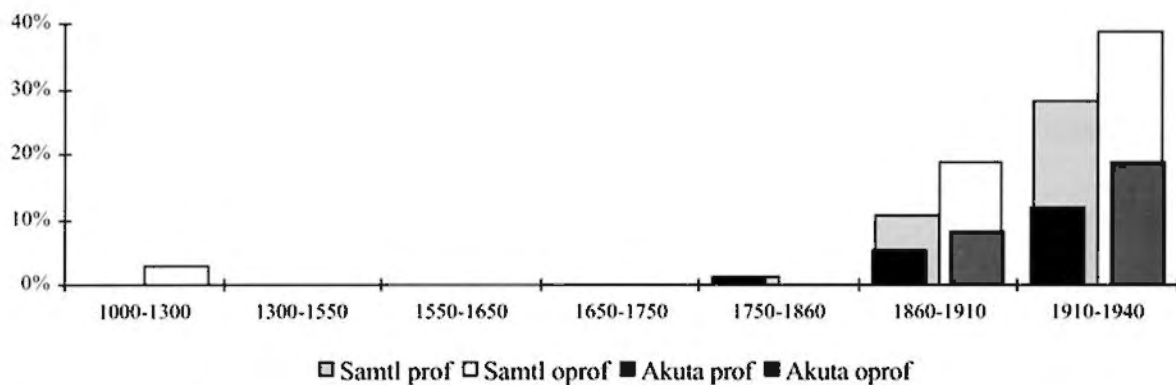
Figur 31. Skadefrekvens relaterad till objektens bearbetningsgrad och ålder. Procentuell fördelning av samtliga objekt.

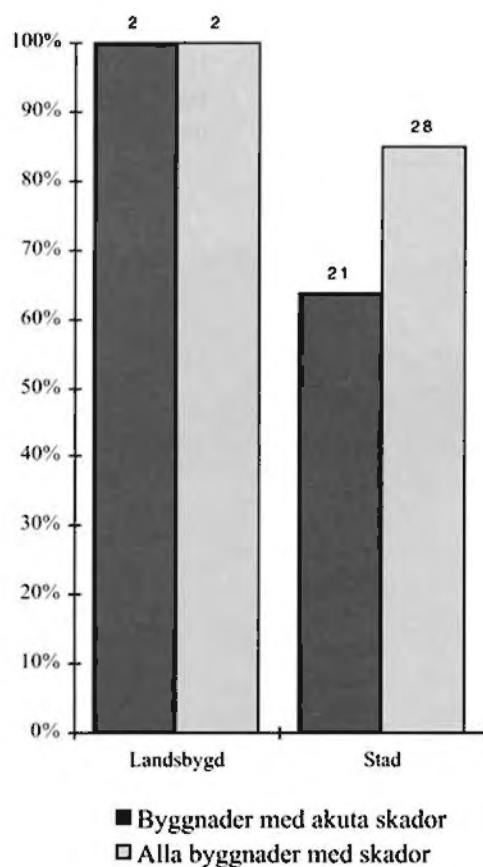
Figur 32. Skadefrekvens relaterad till byggnader på landsbygden och i stadsbebyggelse. Procentuell fördelning av antalet byggnader inom varje byggnadsgrupp.

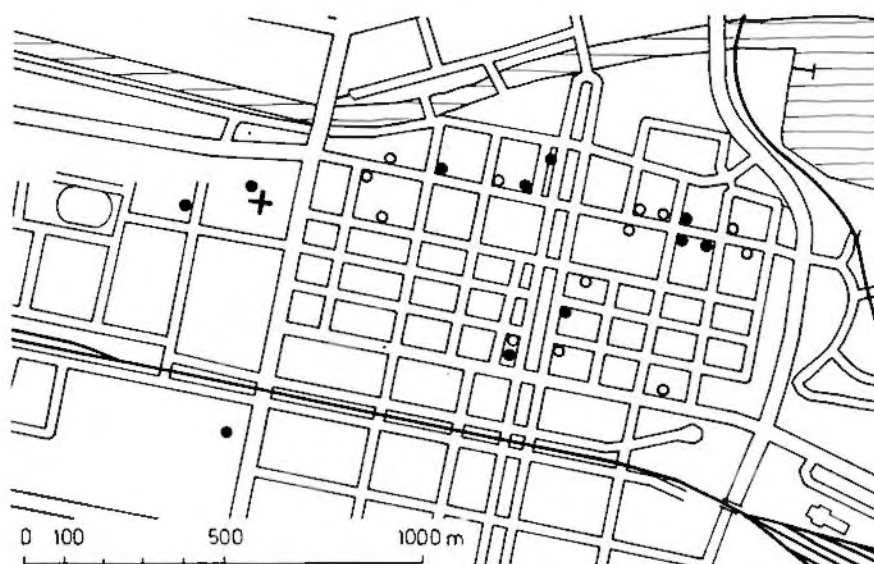
Figur 36. Sundsvall. Byggnader med exteriört exponerad och bearbetad natursten markerade med cirklar. Fyllda cirklar avser byggnader med akuta skador.

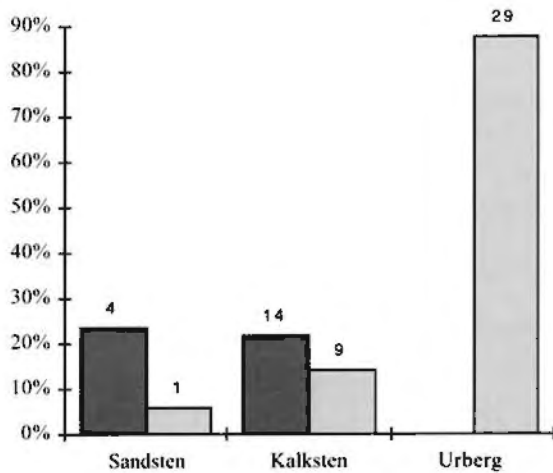
Sedimentära bergarter är mer vittringsbenägna än urberg, vilket framgår av figur 41. Av samtliga objekt av sandsten har 24% akuta skador och av kalkstensobjekten 22%, medan närmare 90% av urbergsobjekten saknar påtagliga skador. Av de sedimentära bergarter med fler än 10 objekt, gotländsk sandsten och Yxhultskalksten, har den förra något högre skadefrekvens, figur 42.

Figur 41. Bergarternas skadefrekvens. Procentuell fördelning av akuta och inga påtagliga skador på sandsten, kalksten och urberg. Antalet objekt inom varje bergart redovisat.

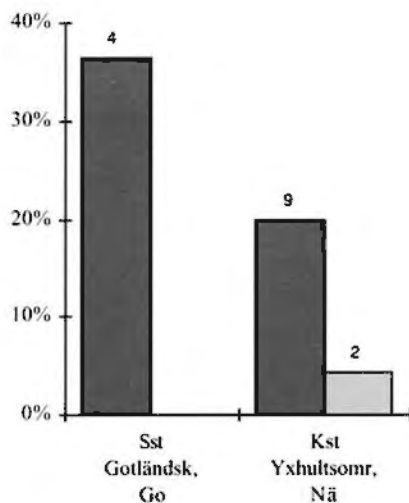
Figur 42. Olika bergartstypers skadefrekvens. Procentuell fördelning av akuta och inga påtagliga skador av identifierade kalk- och sandstens typer som representerar mer än 10 objekt. Antalet objekt inom varje bergartstyp redovisat.

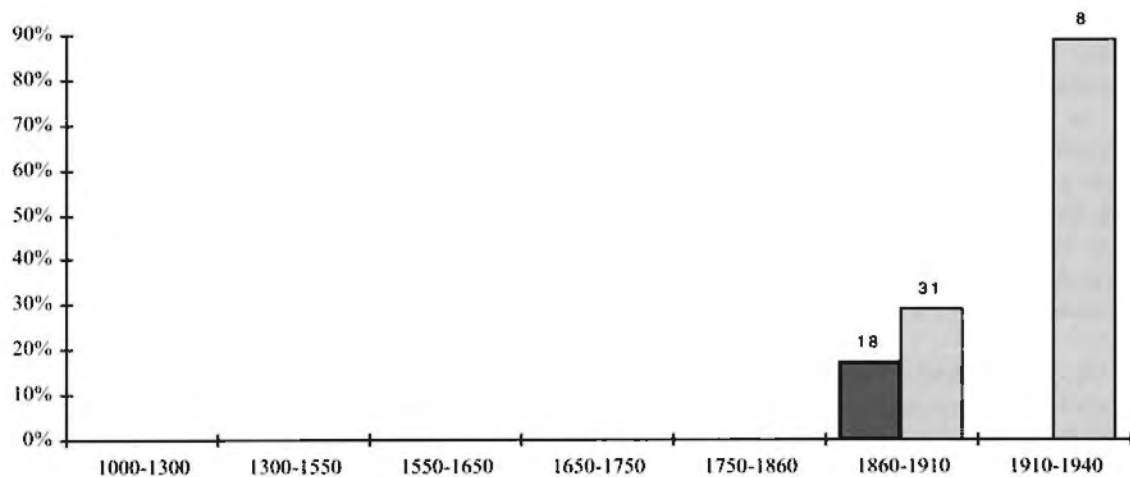
Figur 43. Skadefrekvens i förhållande till objektens ålder. Procentuell fördelning av akuta och inga påtagliga skador inom varje period. Antalet objekt inom varje period redovisat.

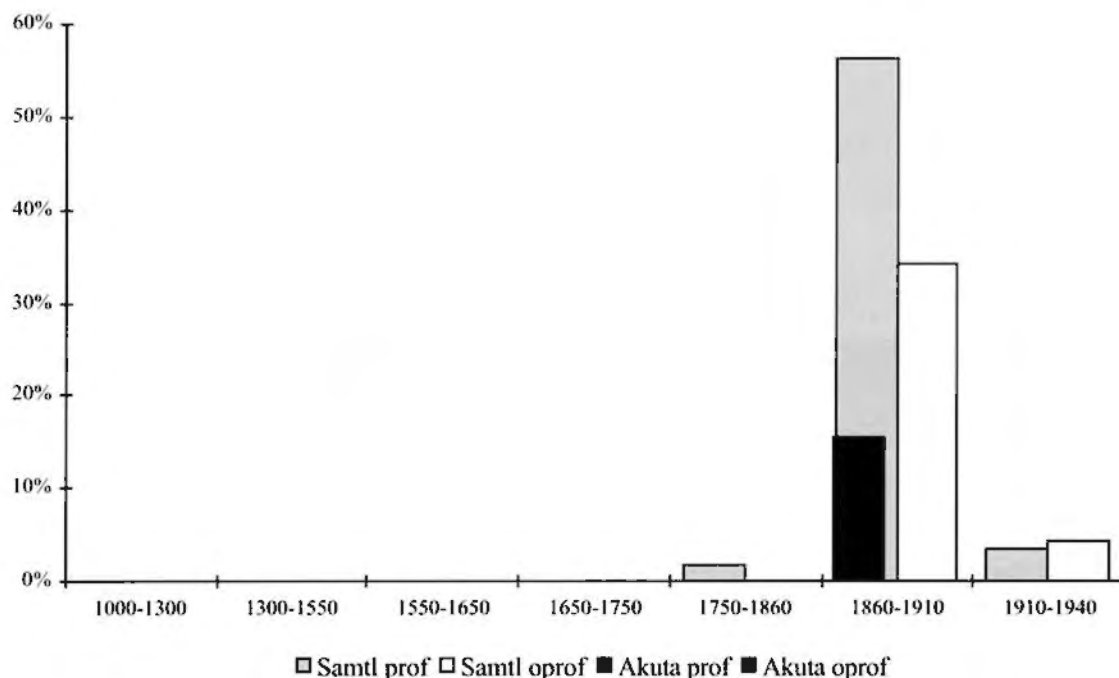
De objekt som är svårast att ersätta och som i allmänhet är unika är de mest bearbetade objekten. Figur 44 visar den procentuella fördelningen av samtliga profilerade och oprofilerade objekt i olika perioder samt de som har akuta skador. Samtliga objekt med akuta

Figur 44. Skadefrekvens relaterad till objektens bearbetningsgrad och ålder. Procentuell fördelning av samtliga objekt.

skador är profilerade och tillhör alla perioden 1860–1910, där också de profilerade objekten dominerar över oprofilerade.

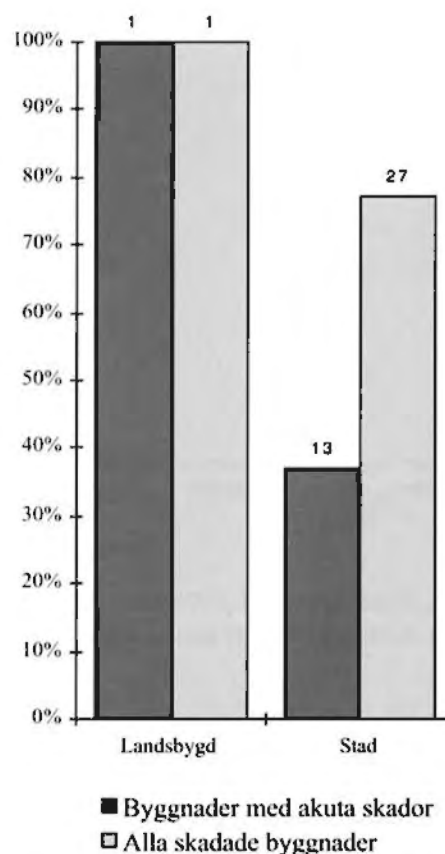
Av samtliga 36 byggnader som ingår i inventeringen har 28 natursten med någon form av skada, dvs. 78% medan 14 byggnader, däribland den enda på landsbygden, har akut skadade naturstensdetaljer, dvs. 39%, figur 45. Dessa byggnader ligger vanligtvis inom områden av kulturhistoriskt riksintresse.

Figur 45. Skadefrekvens relaterad till byggnader på landsbygden och i stadsbebyggelse. Procentuell fördelning av antalet byggnader inom varje byggnadsgrupp.

Även om skadorna har betecknats som akuta betyder inte detta att de kräver omedelbara konserveringsåtgärder. För detta krävs en konservators bedömning för varje enskilt objekt. Däremot bör man vara särskilt observant på samtliga objekt med akuta skador och dokumentera eventuella förändringar.

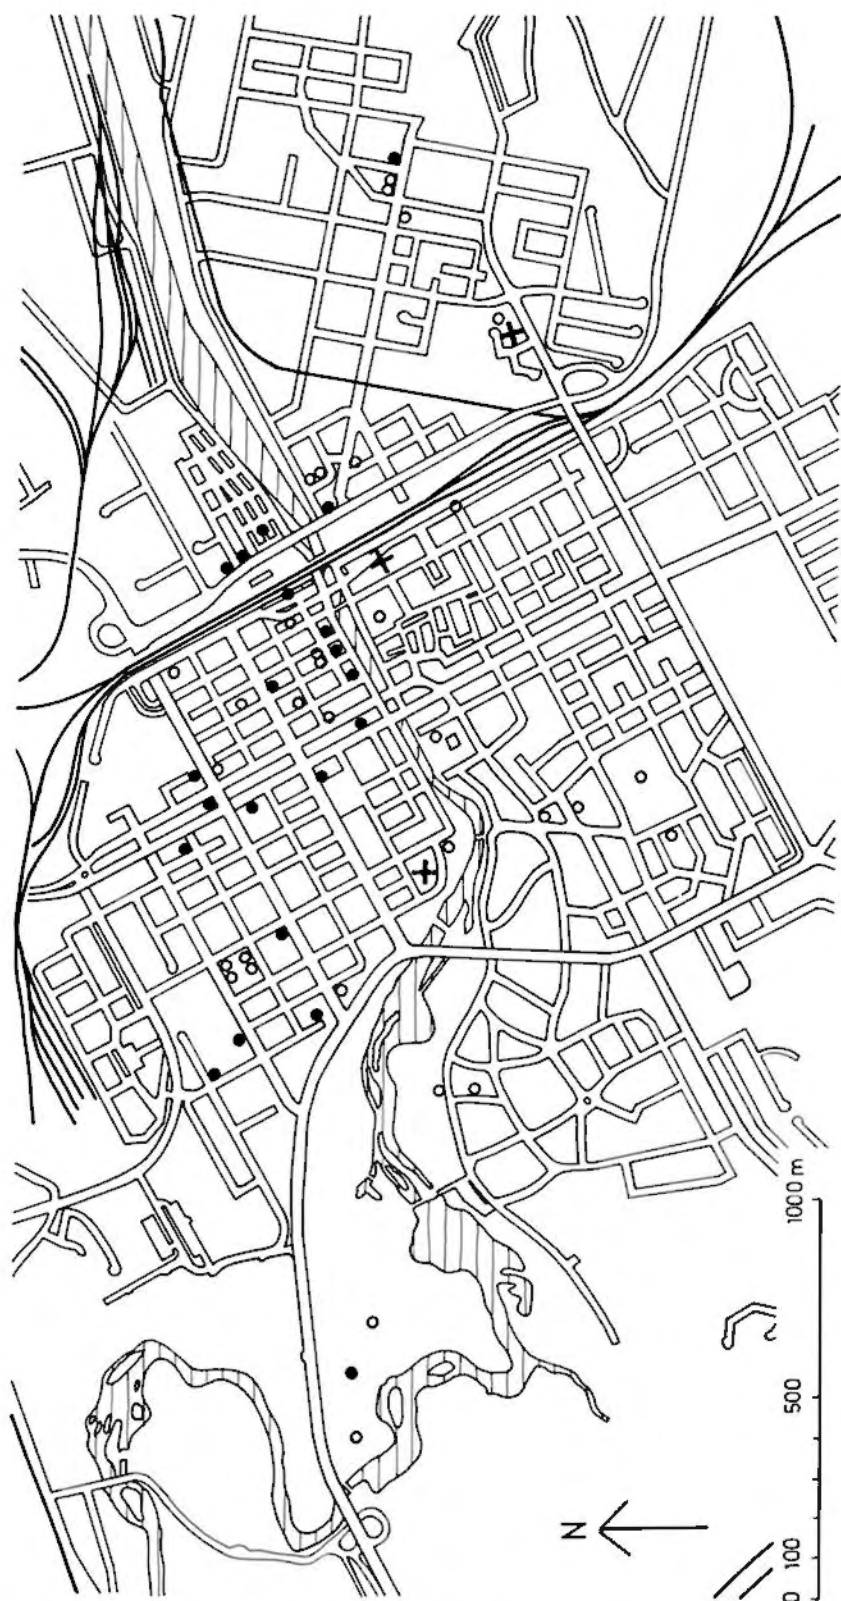
Figur 50. Gävle. Byggnader med exteriört exponerad och bearbetad natursten markerade med cirklar. Fyllda cirklar avser byggnader med akuta skador.
