Dendrokronologisk undersökning av Kumlaby kyrka på Visingsö

Robin Gullbrandsson

Fornvännen 2017(112):2 s. 80-87

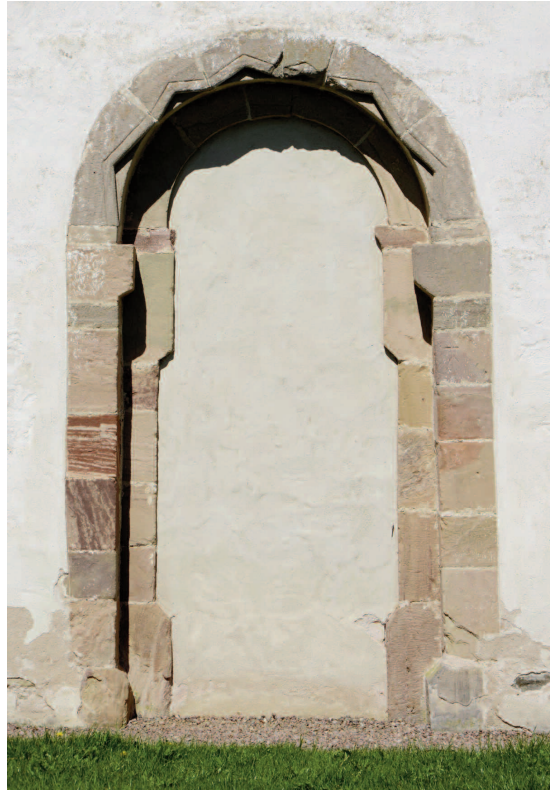
Fig. 3. Sydportalen med chevrongsmyskad båge av sandsten. Foto förf. —South portal with chevron decoration.

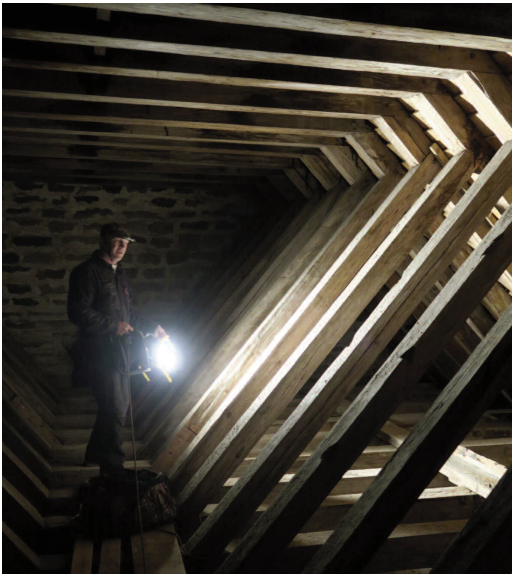
Fig. 4. Långhusets taklag sett från väster. Foto förf. —Nave's roof beams.

Långhusets taklag består av 17 takstolar med tydligt tidigmedeltida kännetecken (fig. 4). Takstolarna står mycket tätt, med ett centrum till centrummått på bara ca 0,5 m, och består av furu som är bearbetad till skarpkant genom språttuggning (fig. 5, Sjömar 1988; Storsletten 2002; Linscott 2007; Linscott & Thelin 2008; Melin 2008). På bindbjälkarna har ytorna därefter givits en slutbearbetning med bredbila för att bli slätare, vilket kan förklaras med att takkonstruktionen ursprungligen var synlig från kyrkorummet (Sjömar 1992). Remstyckena blev utbytta vid restaureringen på 1920-talet, men de gamla av ek blev dokumenterade och hade en liten hylla för takfotsbrädans infästning (arkitekt Göran Paulis arkiv, Jönköpings läns museum). Takstolarna består av en kraftig bindbjälke, två högben i ca 45° vinkel, två snett ställda stödben och en hanbjälke. Knutarna är i form av raka bladningar med dympling, på bindbjälken husade. Som dekorativa och längsstabiliserande inslag finns tre styrbjälkar och

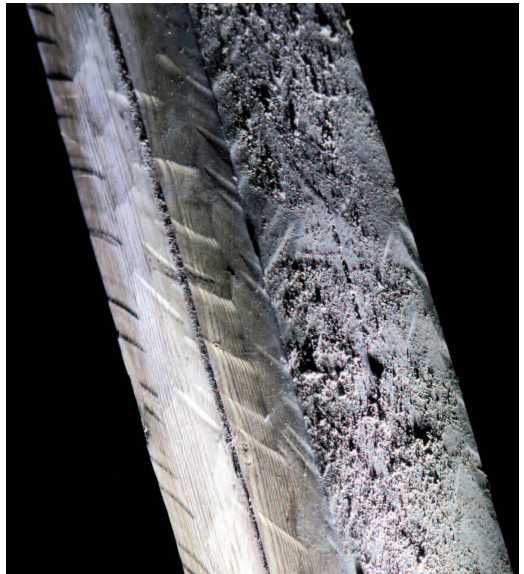
Fig. 5. Sprätthuggning på stödben. Foto förf. —Surface treatment on roof strut.

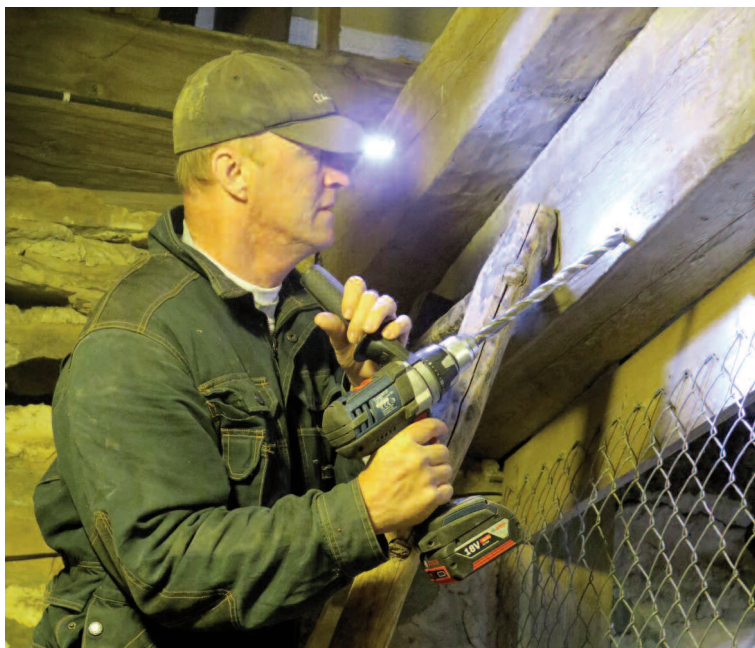
Fig. 7. Dendrokronolog Hans Linderson provtar en av bindbjälkarna i tornet, vilken kunde dateras till vintern 1274/75. Foto förf. —Dendrokronologist Hans Linderson samples a beam in the tower, felled in the winter of AD 1274/75.

Sammanlagt elva prover togs i långhus, kor och torn (fig. 7). Absiden är inte tillgänglig. Som vanligt när det handlar om tidigmedeltida konstruktioner är vankant ovanlig, vilket försvårar en precis datering. Splintved finns dock kvar på flera av bindbjälkarna i kor och långhus. Det enhetliga utförandet på taklagen i kor och långhus talar tillsammans med analysresultaten för att takstolarna är tillkomna samtidigt med kyrkobygget och i ett sammanhängande skede. Furuvirket är hämtat från ett och samma område i Västergötland. Byggnadsskedet faller inom tidsspannet 1142–72. Med en lite djärvare tolkning av splintstatistiken kan det inskränkas till 1145–55 och sammanfaller därmed med tornbygget i Ströja (Linderson 2016). Således fanns på 1150-talets Visingsö en västtornskyrka med empor/kapellvåning i Ströja och en påkostad absidkyrka i Kumlabý, dock utan torn.
