# JÄRNPLÅT

**Anvisningar för underhåll och reparation**

Skriften vill visa hur avtäckningar med järnplåt bör underhållas och repareras. Främst behandlas frågor som är viktiga för att byggnadernas kultur-

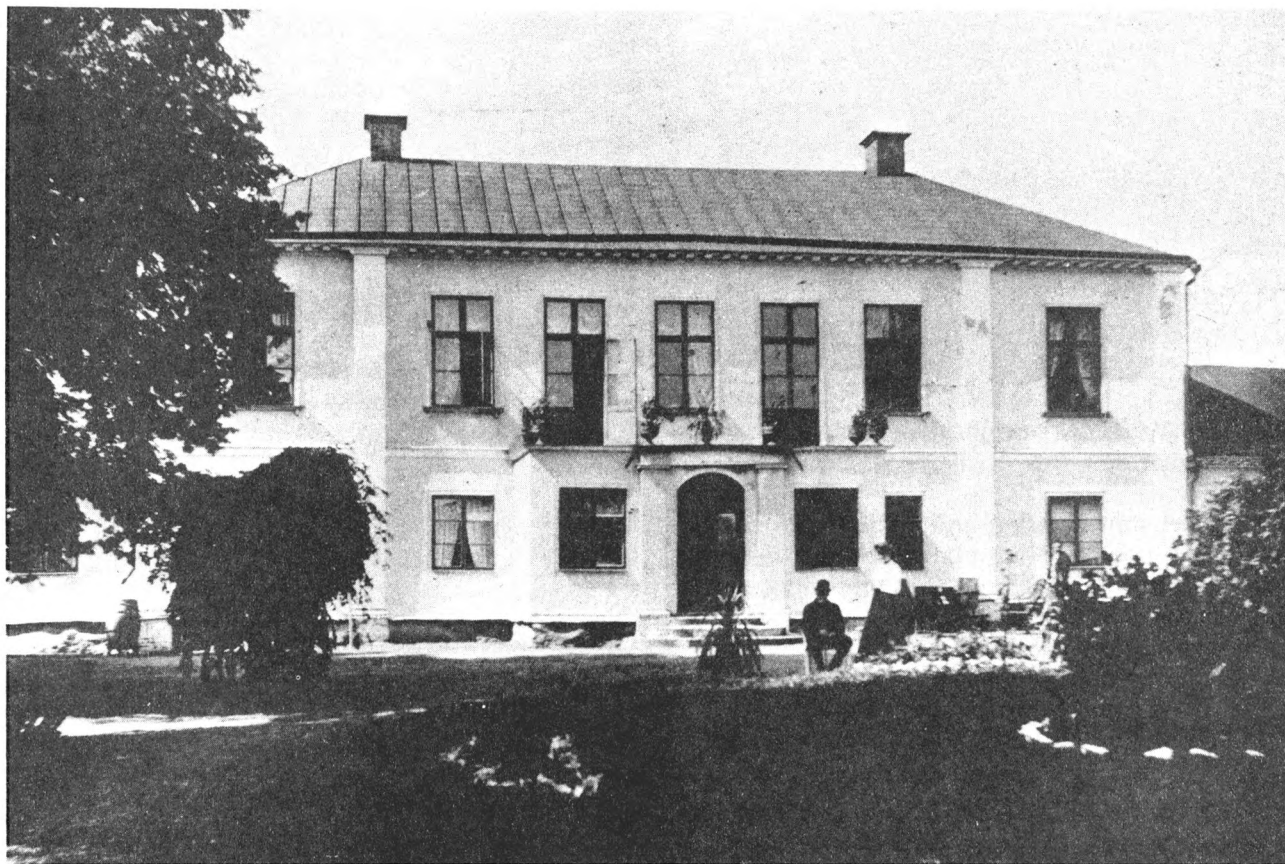
Älvsjö gård på 1890-talet. Svartplåttak i "småformat", 45 × 59 cm. Dessutom skorstensöverbeslag, fotränna, stuprör och listavtäckningar i järnplåt. Stockholms Stadsmuseums arkiv.

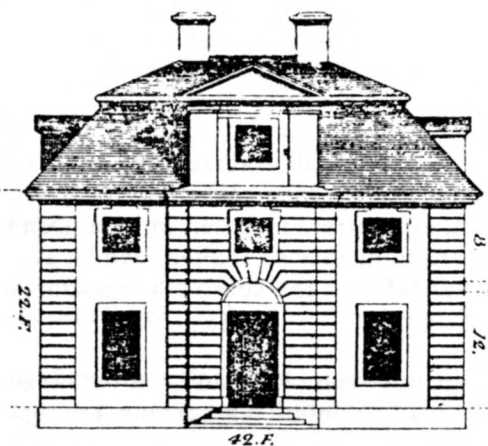
Vid mitten av 1700-talet blir hus med "Fransyskt brutit Tak, hwars öfra del är täckt med Järnplåtar" allt vanligare. Illustration ur Wijnblads "Ritningar på fyrtio Wåningshus av sten, och trettio af träd. . ." utgiven 1755.

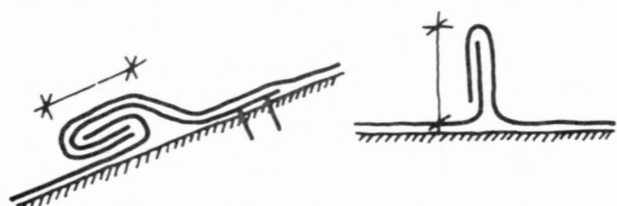
Falsbredden för hak- och ståndfals kan variera mellan 25–40 mm.

Från slutet av 1700-talet är falsning den vanliga metoden för hopfästning av järnplåtar, och det är enkelfalsen man använder sig av. Plåtarna lades så att tvärfalserna i stort sett låg i horisontella linjer, utan någon större förskjutning sinsemellan (se foto sid 10). De uppgifter om falsbredd som finns i 1800-talslitteraturen säger i stort sett entydigt att bredden skall vara 1½ tum, dvs knappt 40 mm. Vid studier av plåttak från förra århundradet kan man dock stöta på knappare falsmått, 25–30 mm. Det innebär att på ett lagt plåttak varierar synligt plåt-

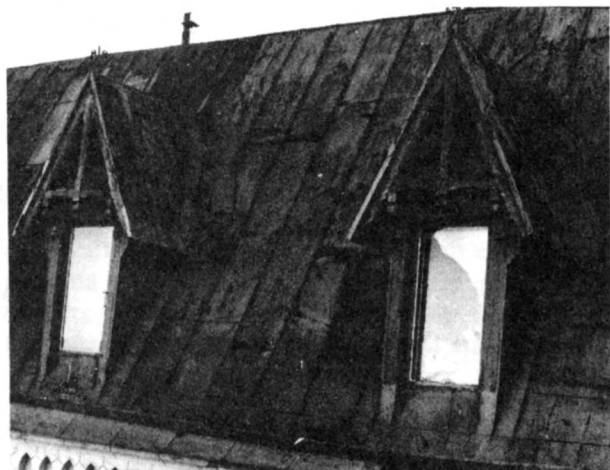
Plåttak före åtgärd. Mariaberget, Stockholm. Foto 1976.

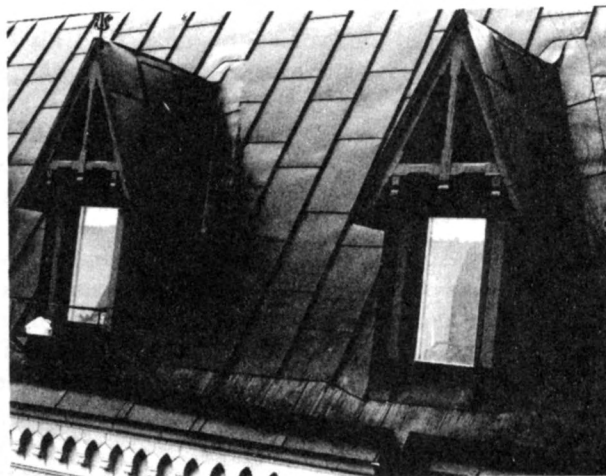
Samma tak efter åtgärd, vilket här innebar total omläggning. Foto 1980.

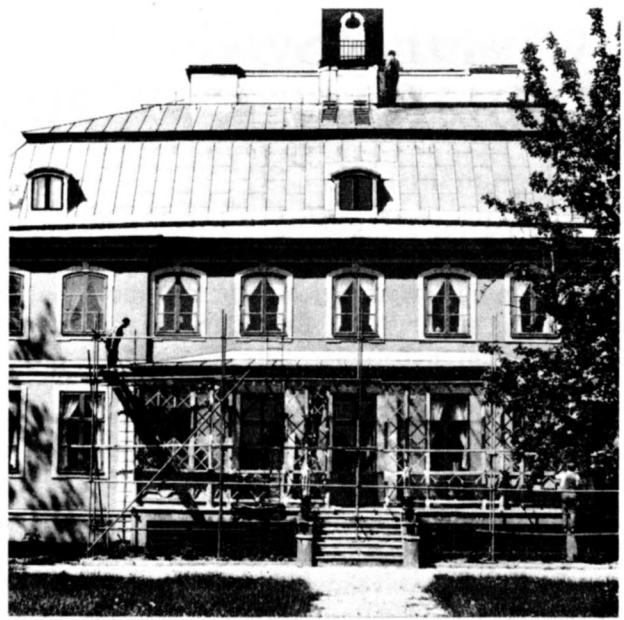
*Dokumentationsfoto av Kristinebergs slott, efter omläggning av taket, men före målning. Foto 1979.*

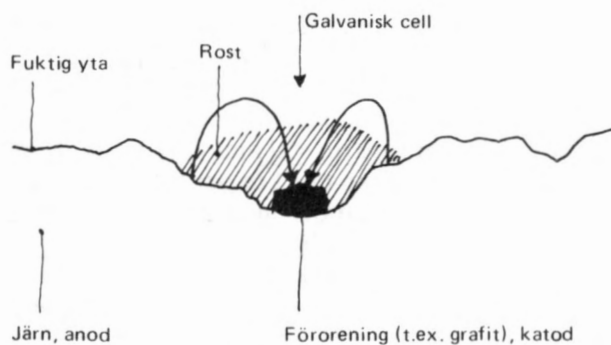
*Principskiss som visar hur rost uppstår på en fuktig järnyta. Efter "Allmänt om korrosion", Byggnadsforskningens småskrifter nr 23. Stockholm 1964.*

ickemetalliskt, elektriskt ledande material, som t ex grafit (kol) på en fuktig järnyta, uppstår en galvanisk cell. Järnet blir i detta fall anod och förstörs, rostar (se fig). Det har uppstått en lokalcell som alstrar svaga elektriska strömmar. Resultatet blir att metallen "återvänder till naturen", dvs omvandlas från metalliskt tillstånd till joner. En ur kemisk synpunkt stabil förening bildas (ofta oxider och hydroxider).

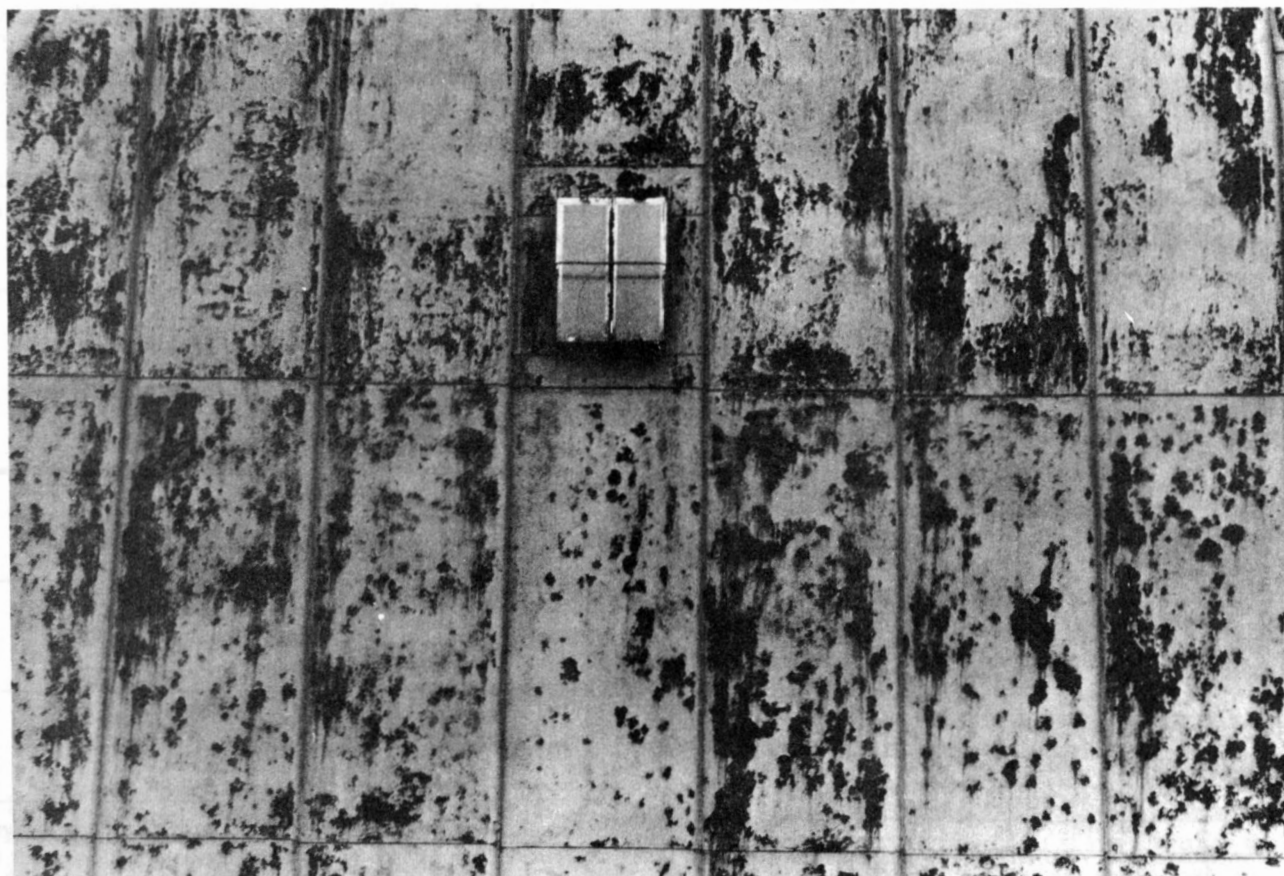
*Tak med korrosionsangrepp orsakade av eftersatt underhåll. Södermalm, Stockholm. Foto 1980.*

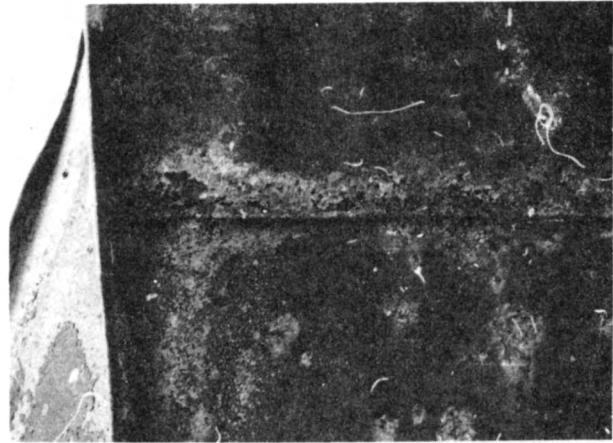
Både på över- och undersidan av takplåt blir det många gånger kondens (dagg eller rimfrost), även klara och dimfria dagar (och framför allt nätter) när takytan kyls ner av utstrålningen mot den kallare rymden. På undersidan av ett falsat plåttak kan det därvid bli kondensdroppar, som rinner in i hakfalsarna med spaltkorrosion som följd.

*Korrosionsskada orsakad av att kondensvatten på plåtens undersida runnit in i hakfalsen. Enköpings-Näs kyrka. Foto 1976.*

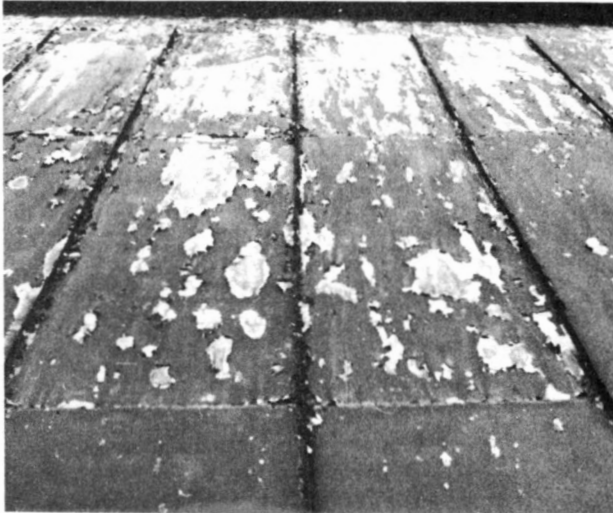
Skador orsakade av ovarsam snöskottning. Foto Rune Ahlqvist 1978.

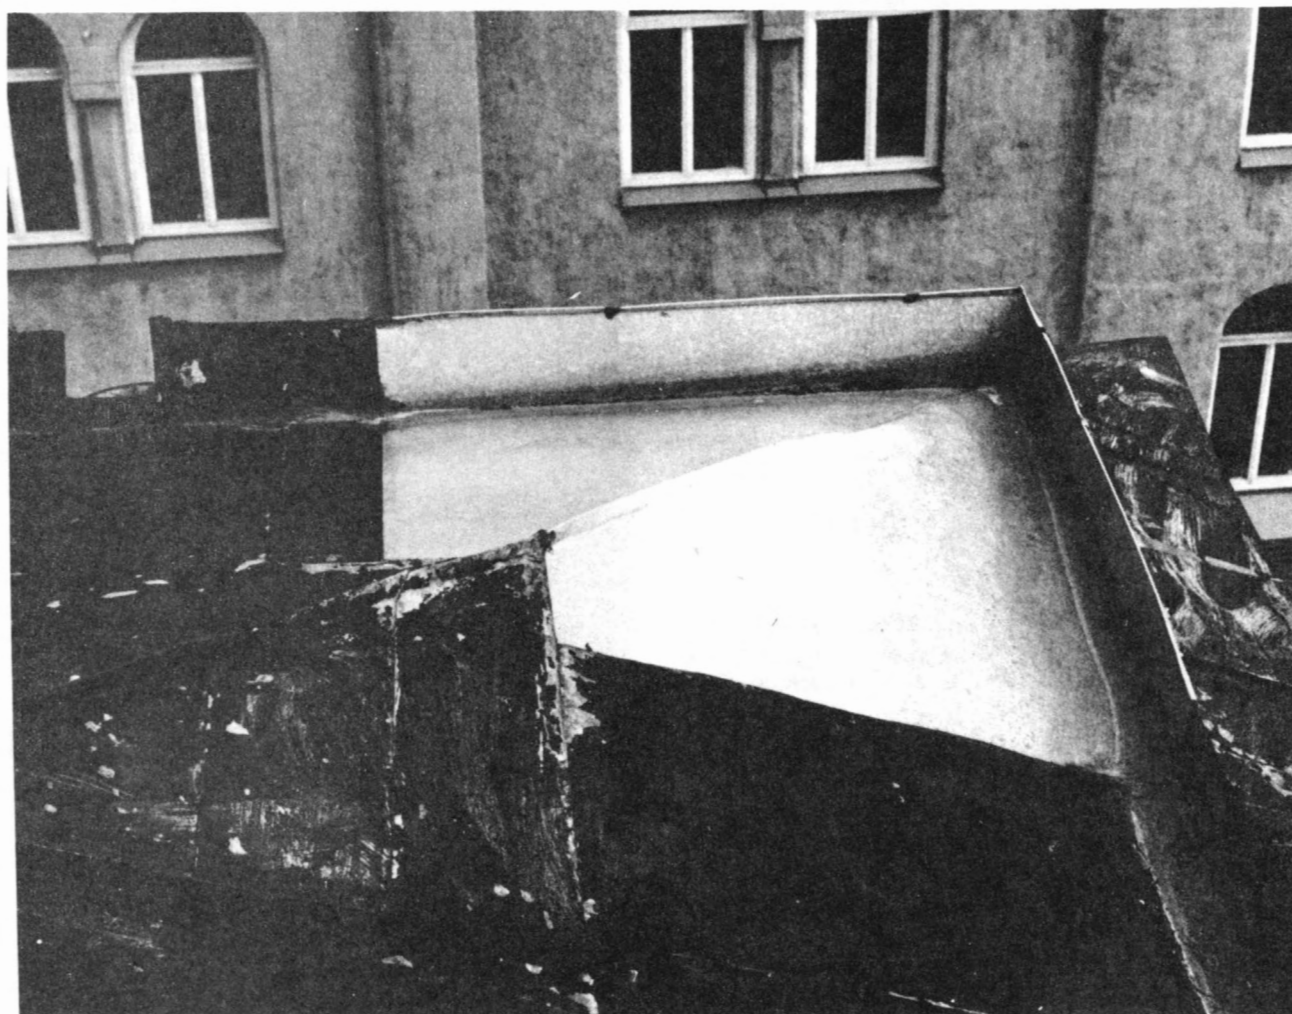
*Ilagning av fotränna. Östermalm, Stockholm. Foto 1980.*

Hela skadade partier, exempelvis sönderrostad fotränna, kan kräva utbyte med ny plåt. Det är därvid viktigt att nya partier ansluter till äldre utförande.

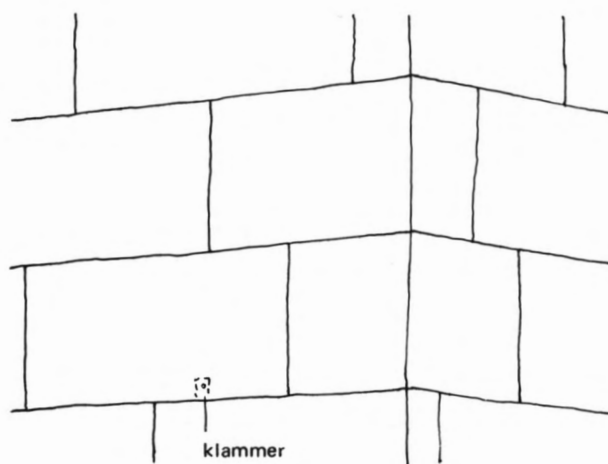
Denna typ av beklädnad har utförts alltsedan man började falsas plåt och var vanlig till slutet av 1800-talet. Plåtformatet varierar därför. Alla skarvar består av enkla hakfalsar. Beklädnaden fästes i underlaget med hakklammer i de horisontella hakfalserna.

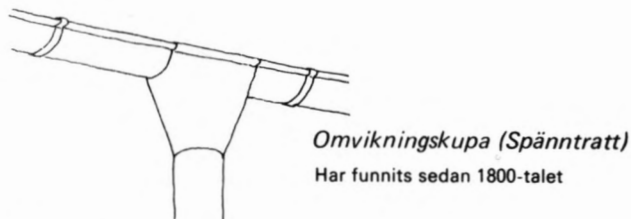
# HÄNGRÄNNOR STUPRÖR

Hängrännor av järnplåt har funnits i Sverige åtminstone sedan 1700-talet. Värdefullare byggnader försågs dock i regel med fotrännor även vid tegeltak. Kring sekelskiftet 1900 ändrades många gånger tegeltaken så att teglet fördes ända ned till takfoten, varvid fotrännan byttes till hängränna.

Rännornas breddmått har varierat mellan 10 och 15 cm beroende på den avvattnade takytans storlek. Rännkanten uppstyvades oftast genom bockat omslag, men även vulstad framkant har förekommit. Längdskarvar lades omlott och nitades vanligtvis.

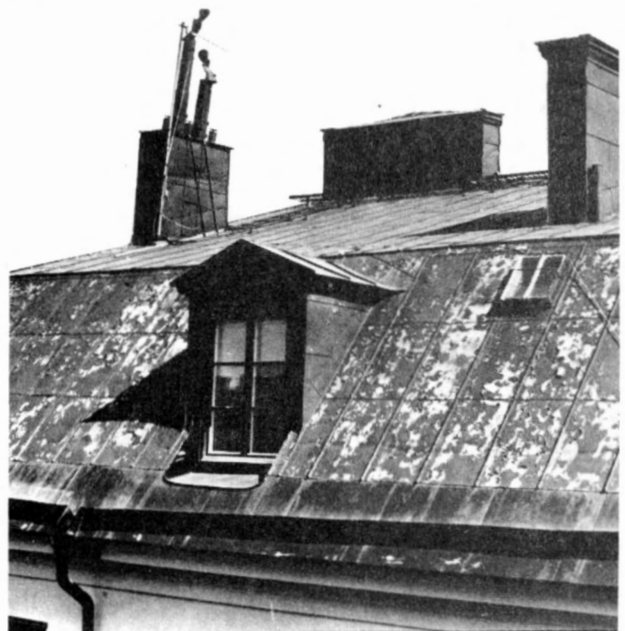
Utän en mycket omsorgsfull rengöring är det svårt att få färgen att fästa på ny förzinkad plåt. Norrmalm, Stockholm. Foto 1979.

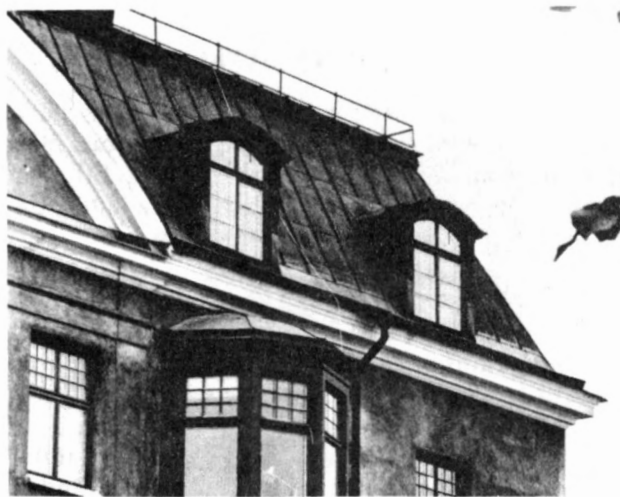
Skyddsräcke mellan övre och nedre takfall. Ett utsatt läge som, när konsekvenserna för byggnadens helhetsverkan ej beaktas, lätt blir störande. Mariaberget, Stockholm. Foto 1980.

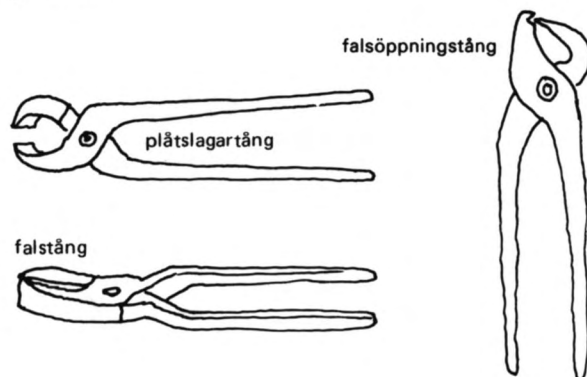
## Tänger

Plåtslagartången används vid nästan alla typer av takarbeten. Falstången används för att klämma ihop falser där man ej kommer åt med andra verktyg. De finns i ett flertal utföranden. Falsöppningstången används för att öppna falser vid ilagningar på tak.
