Skiffertak

Anna Blomberg & Kristina Linscott

Riksantikvarieämbetet, Informationsavdelningen • Förlag
Box 5405, 114 84 Stockholm

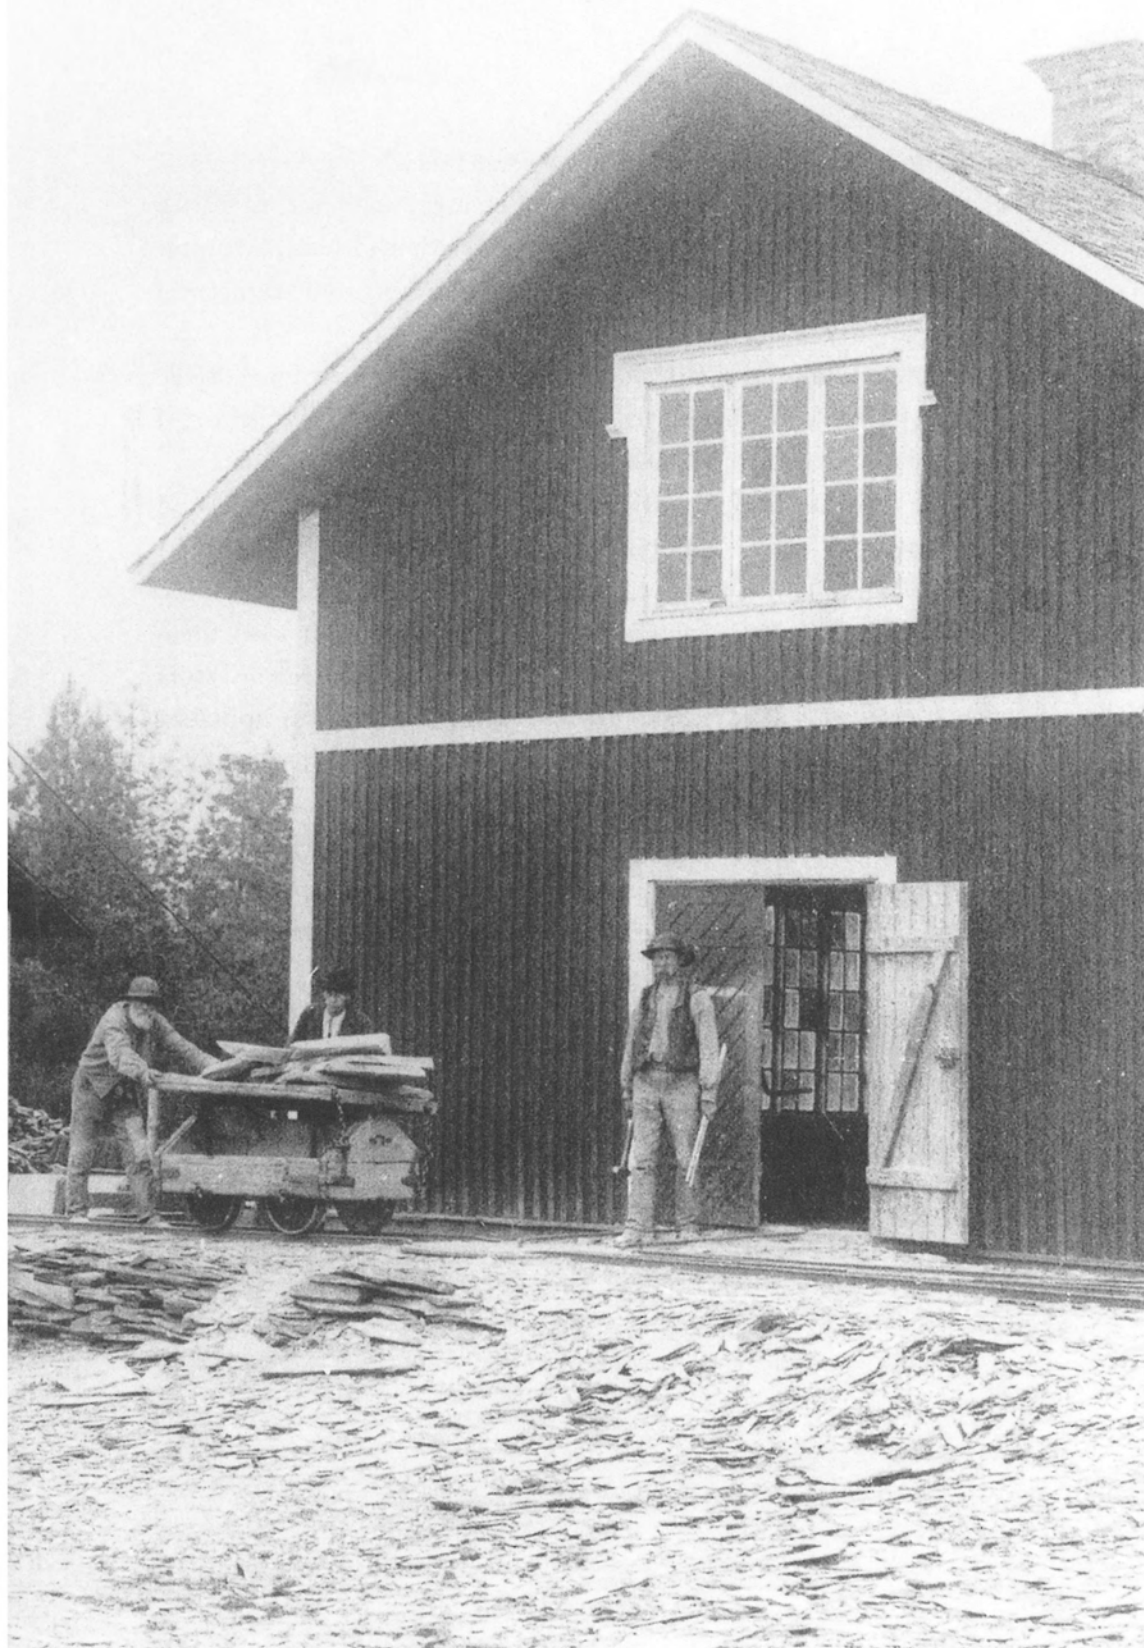
*Hiss och linbana
vid skifferbrottet
i Grythyttan kring
sekelskiftet 1900.*

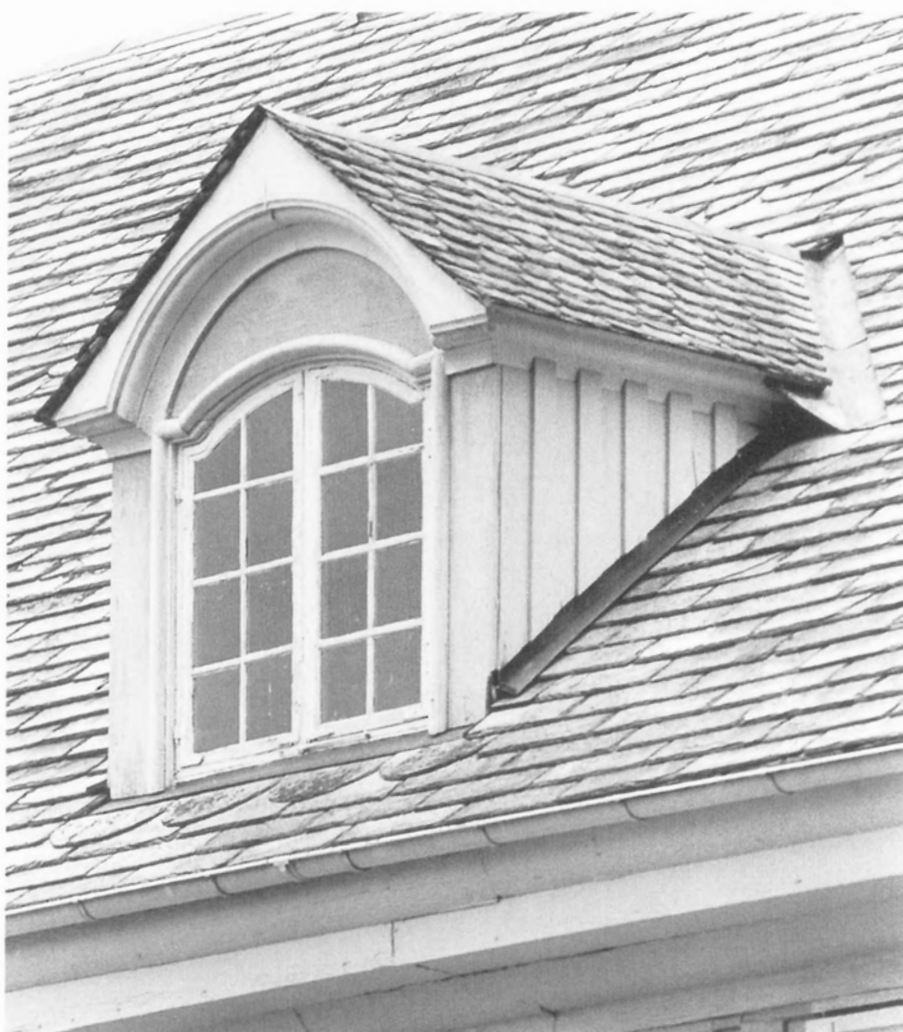
*Skiffertaket på Dahlgrens-
gården i Åmål. Gården är
byggd 1788. Glavaskifferns
i övrigt raka plattor har fått
en rundad dekorkant
under takkupan. 1994.*

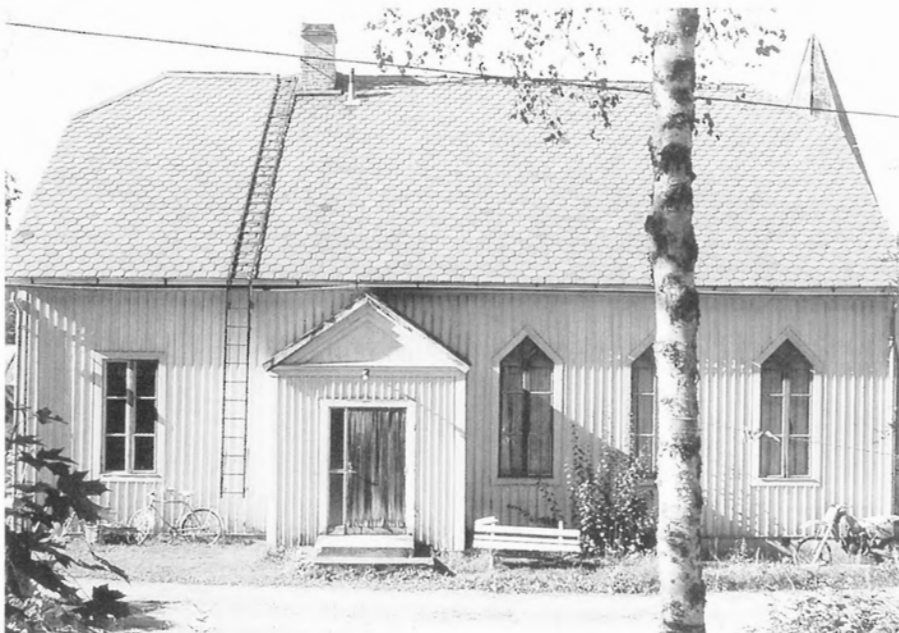
Rektangulära plattor med rak kant lagda i dubbeltäckning. Över spik och hak ligger plattorna i tre lager.

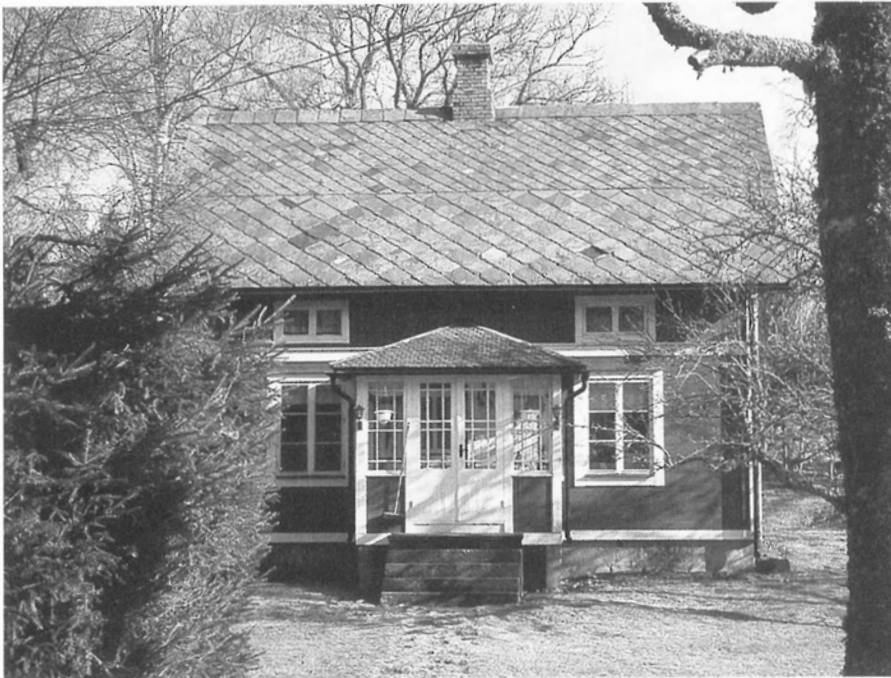
"Solhem" i Källsviken 1993, egnahem uppfört 1917. Taket är täckt med Dalslandsskiffer i diagonaltäckning med kvadratiska skifferplattor. Mitt på takfallet byts plattstorlek.

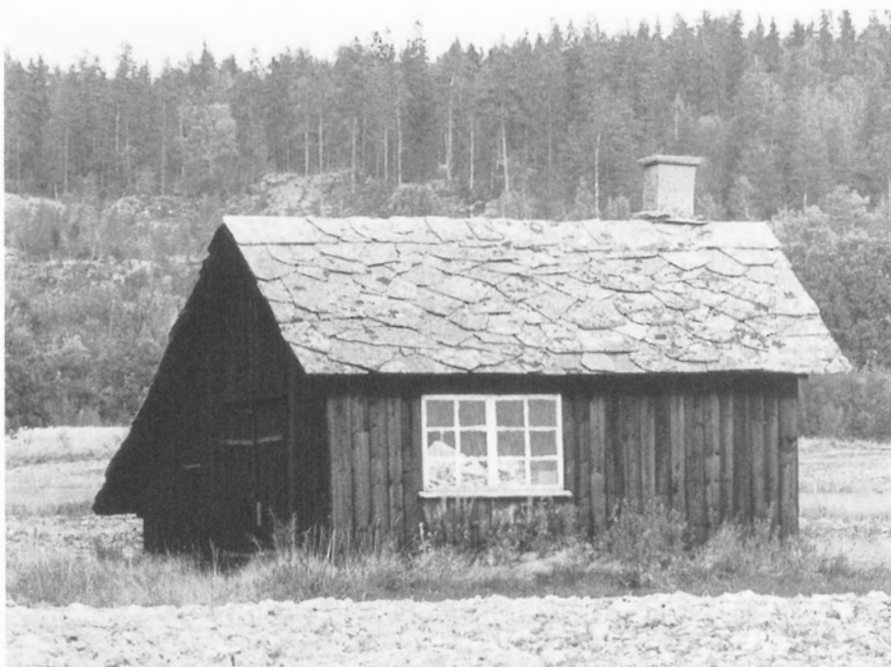
Smedja med oregelbundna skifferplattor, skråskiffer, nära byn Tegen i Dalsland. Skiffern är lagd ovanpå en spåntäckning. 1994.

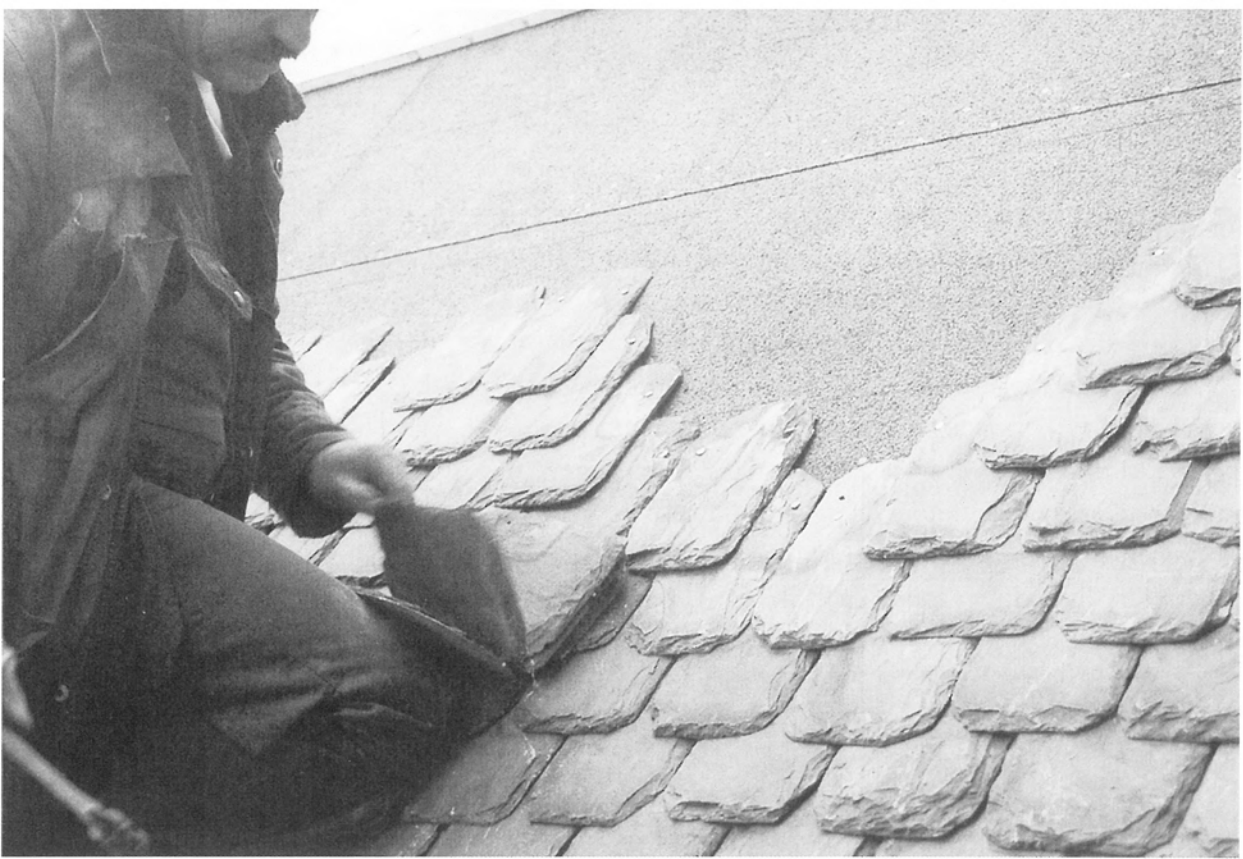
*Gryhytteskiffer spikad i hål.
Nordiska museet Stockholm
1993.*

Generellt gäller att både Glavaskiffer och Dalslandsskiffer spikas i hak, medan Grythytteskiffer spikas i hål. Skiffrens egenskaper bestämmer detta.

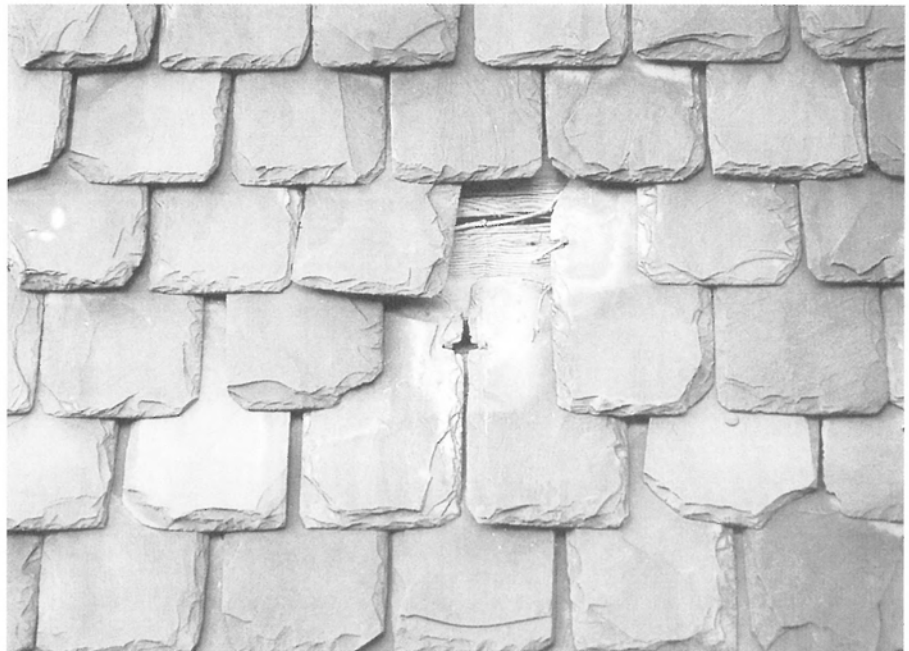
*Dalslandsskiffer spikad i bak.
Fasadbeklädnad på ett timmer-
hus i Flathult, Dalsland.*

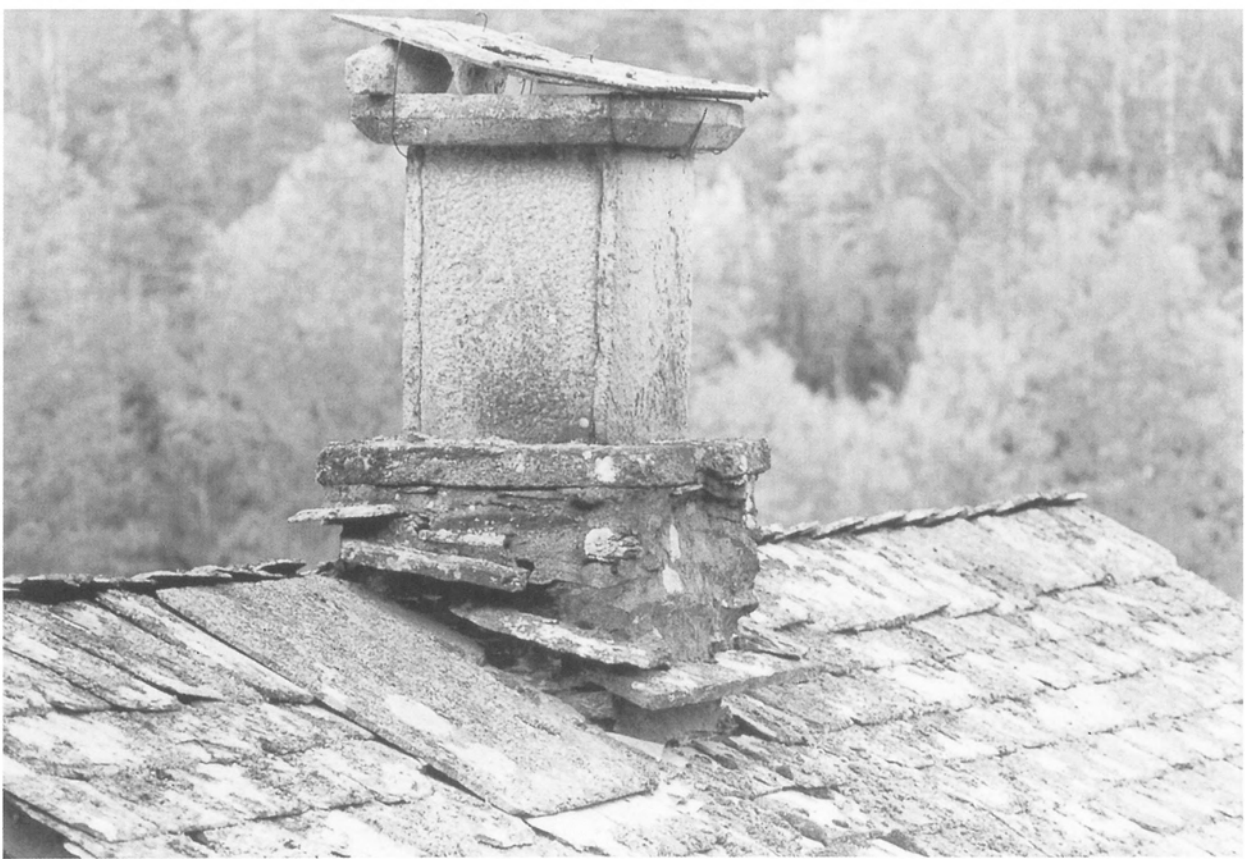
Skorsten och taklucka av skiffer, Dalsland. En något ljusare skiffer kallad Lianeskiffer eller Dalskogssten användes till bl. a. skorstenar och kvarnstenar. 1994.

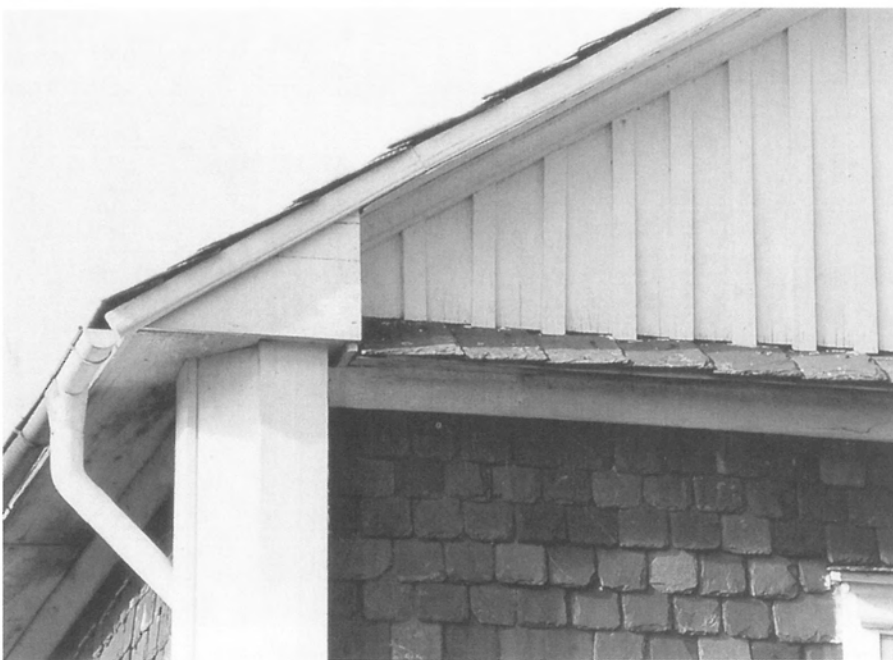
Avtäckningar av skiffer på gavel i Flathult, Dalsland. 1994.

I skifferdistrikten, där man i det närmaste haft fri tillgång till skiffer, har materialet använts till alla avtäckningar utom rännalar. Raka och sluttande nockar, takfot, gavelsprång, skorsten och taklucka – allt har gjorts med skifferplattor.

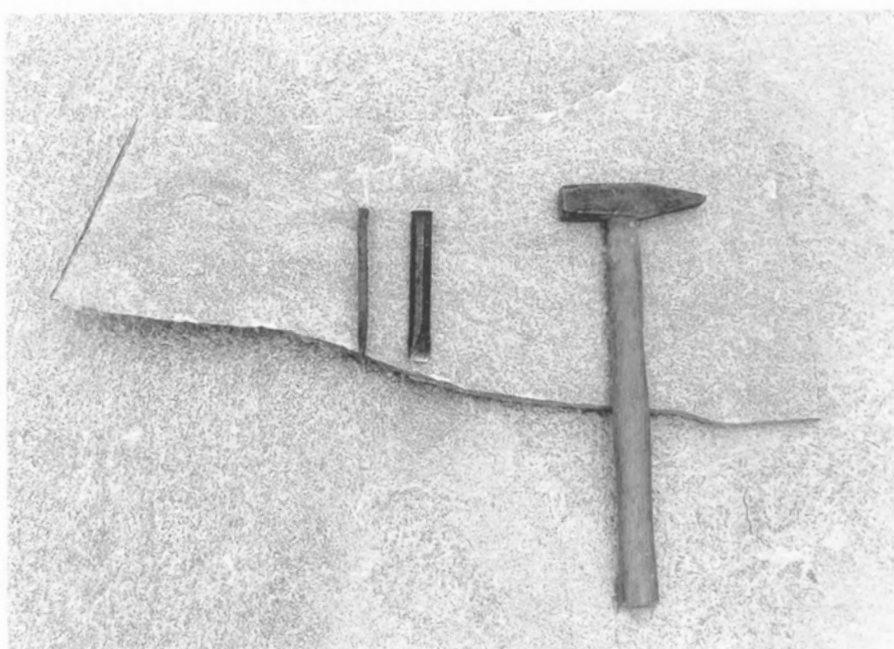
Skifferhuggarens verktyg: hammare och kilar. 1994.

Skiffer bryts såväl i dagbrott som i gruvor, i Sverige nästan bara i dagbrott. Den metod för skifferbrytning som Hermelin beskriver 1771 går ut på att man kilar loss block ur berget. Kilarna är långa och flata och slås in efter varandra allteftersom sprickan vidgas.

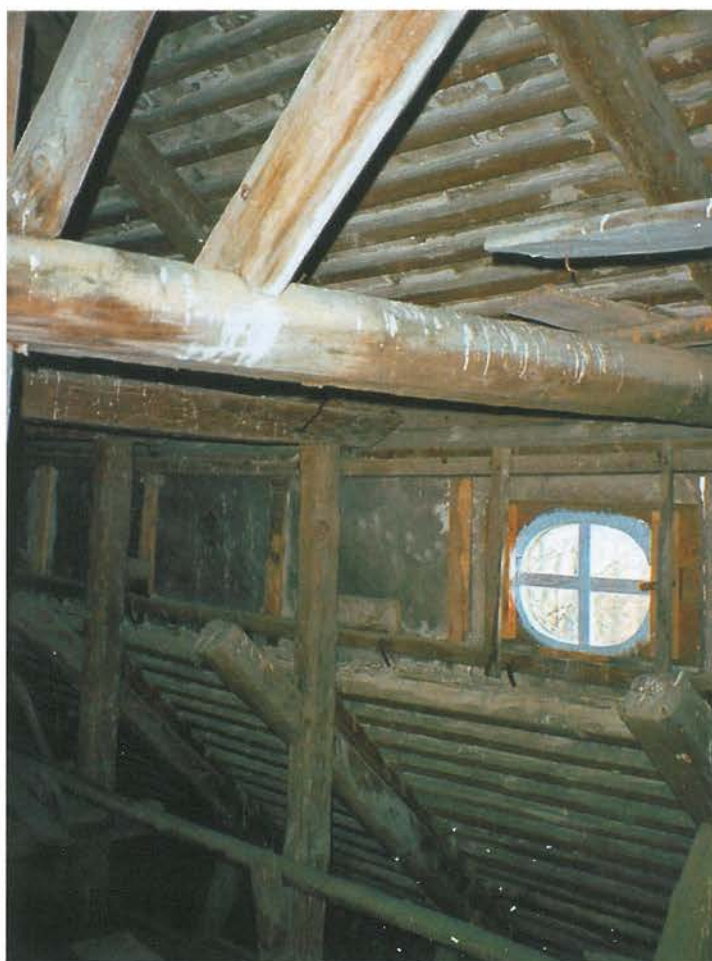
Takkonstruktionen inifrån med understruken läkt, samt italianen med ett uthugget runt fönster i en av de stora lodräta skifferplattorna. 1994.

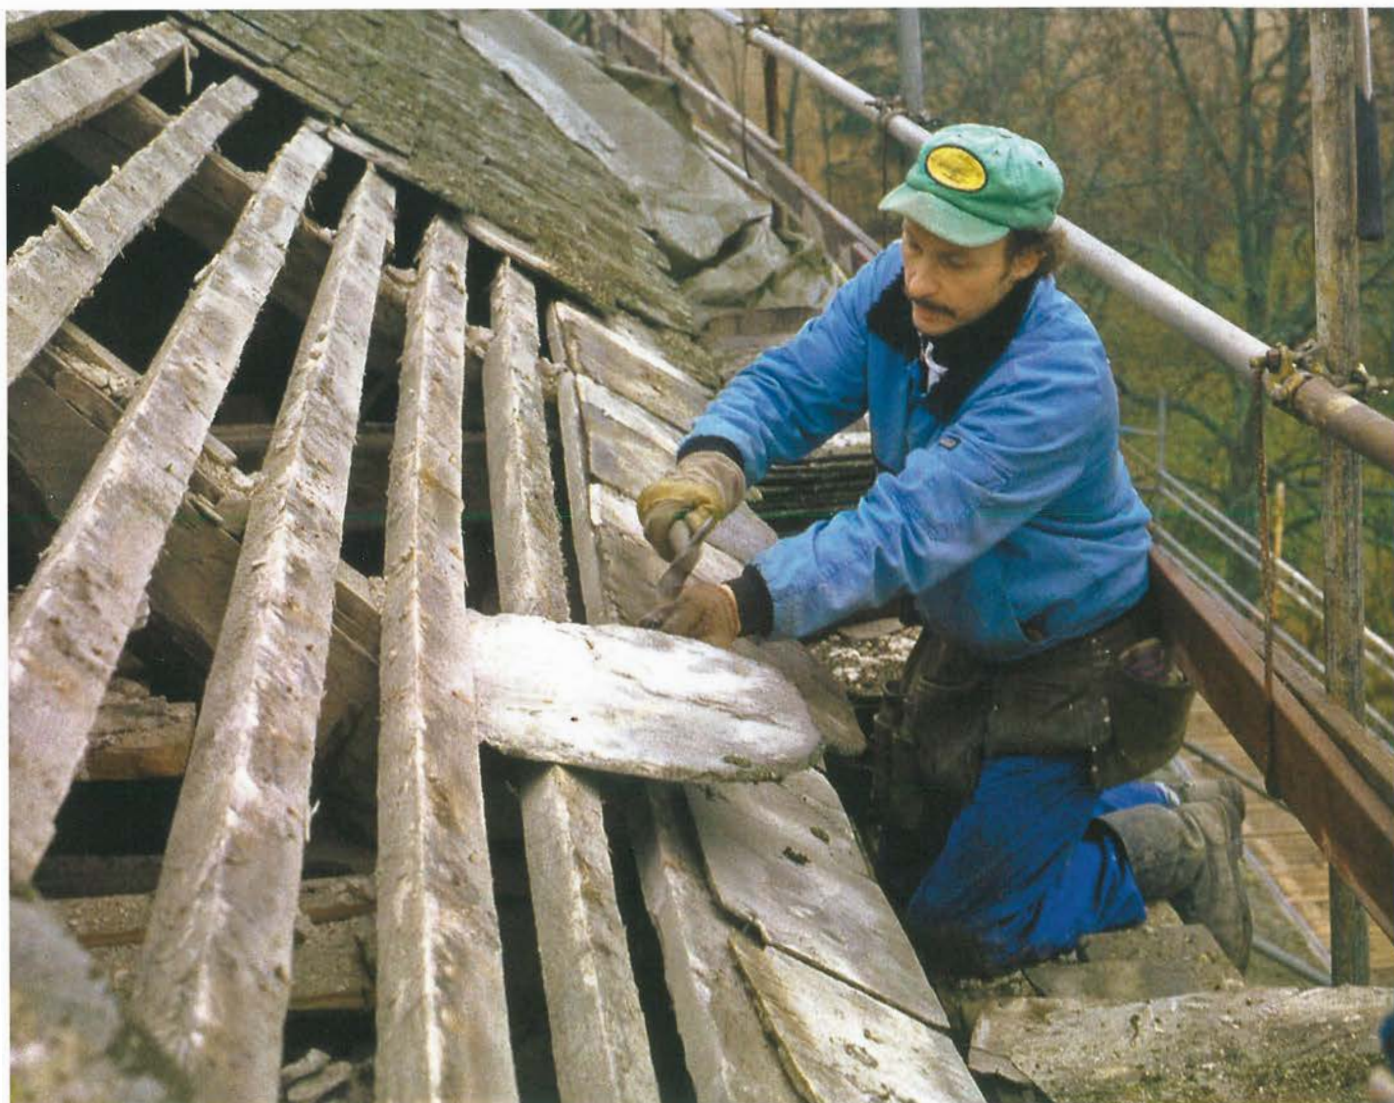
Skiffern läggs tillbaka på den gamla läkten.

Under senhösten 1994 genomfördes en omläggning av skiffertaket på Odenstad herrgård. Skiffern har lagts tillbaka på den gamla läkten, som har kompletterats. Vid takfoten har man lagt papp för att ge extra skydd. Som kompletteringssten har använts Glavaskiffer. I stället för med den gamla smidda spiken är skifferplattorna nu omspikade med syrafast skifferspik.

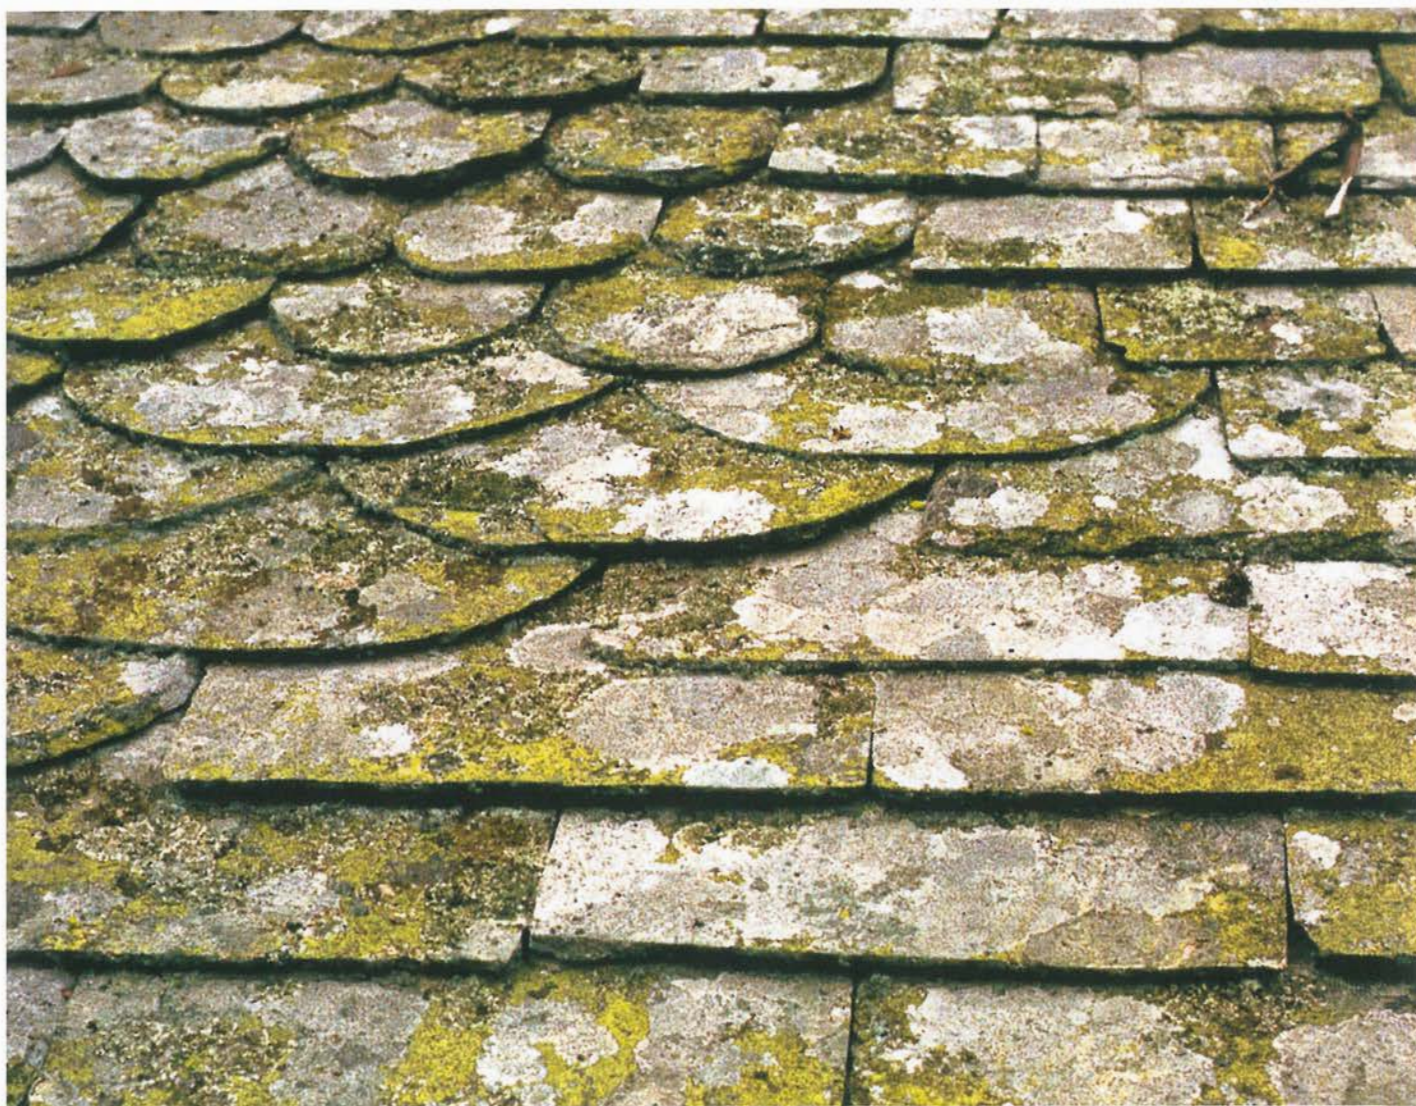
Ett utsnitt av Odenstads karaktäristiska skifferläggning. Nedtill ligger bredare plattor, upp-till smalare och plattor rundade i nederkanten bildar rombiska fält. Vågmästaregården i Åmål har mycket lika läggning, man frestas att tro att taken lagts av samma skifferläggare. 1994.

Plattorna är rektangulära och lagda i trelagstäckning. De på den nedre delen av taket är bredare än de på den övre, vilket ger intryck av att taket är utsvängt vid takfoten. En del plattor har rundad nederkant och är lagda i mönster: tre rombiska fält i det nedre takfallet och ett i det övre på långsidorna. Gavlarna har ett mönsterlagt fält på det nedre takfallet.

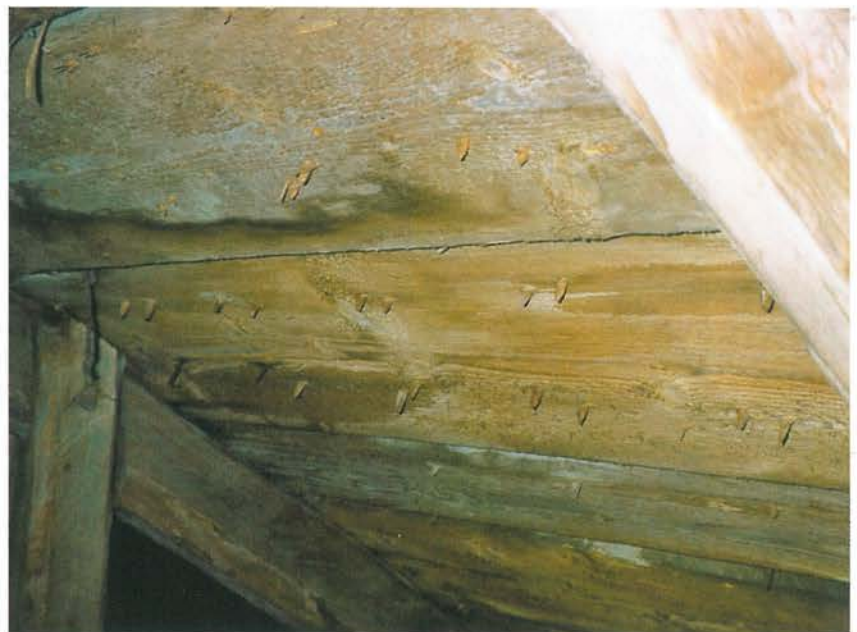
Takpanelen sedd från vinden där trädymlingarna sticker fram. 1994.

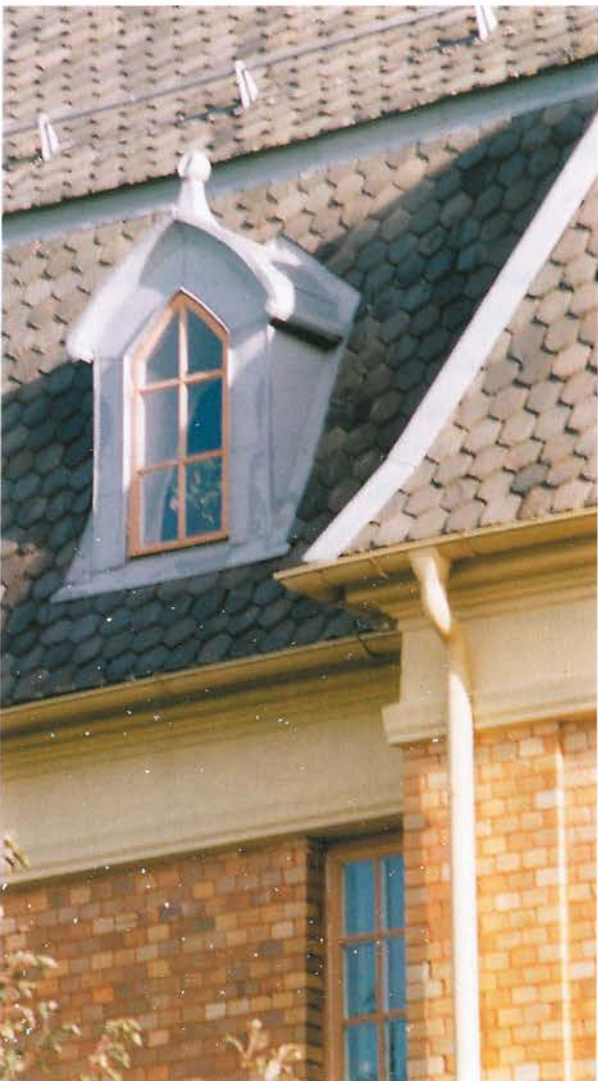
T. v.: Plåtintäckt takkupa som smälter naturligt in i takytan. 1994.

I taket sitter också några eleganta takkupor och en liten taklucka av plåt. Plåtarbetena är från byggnadstiden och har från början varit målade i en mörkt grå kulör mycket nära skifferns egen. Tyvärr har plåten i senare tid målats om i en avvikande, ganska ljus, blågrå kulör, vilket gör att plåt-detaljerna visuellt träder fram i stället för att vara diskreta.

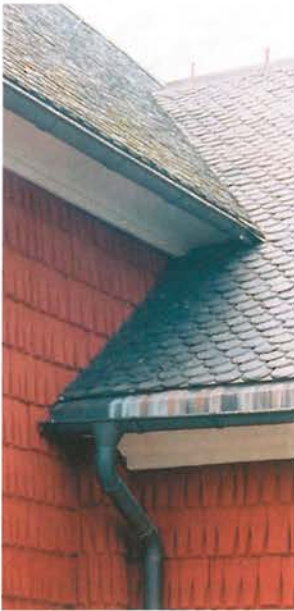
Det nuvarande utseendet på takfoten med fult randad kopparplåt. Märk den tättslutande rännaldalen, tillkommen vid en omläggning på 1950-talet.

Ursprungligen har skifferplattorna nått ut över takfoten. På 1950-talet ersattes den nedersta skifferraden med en takfotsplåt av koppar, som nu svartnat och har de typiska, fula ränderna som bildas av vatten som runnit ner i rännan.

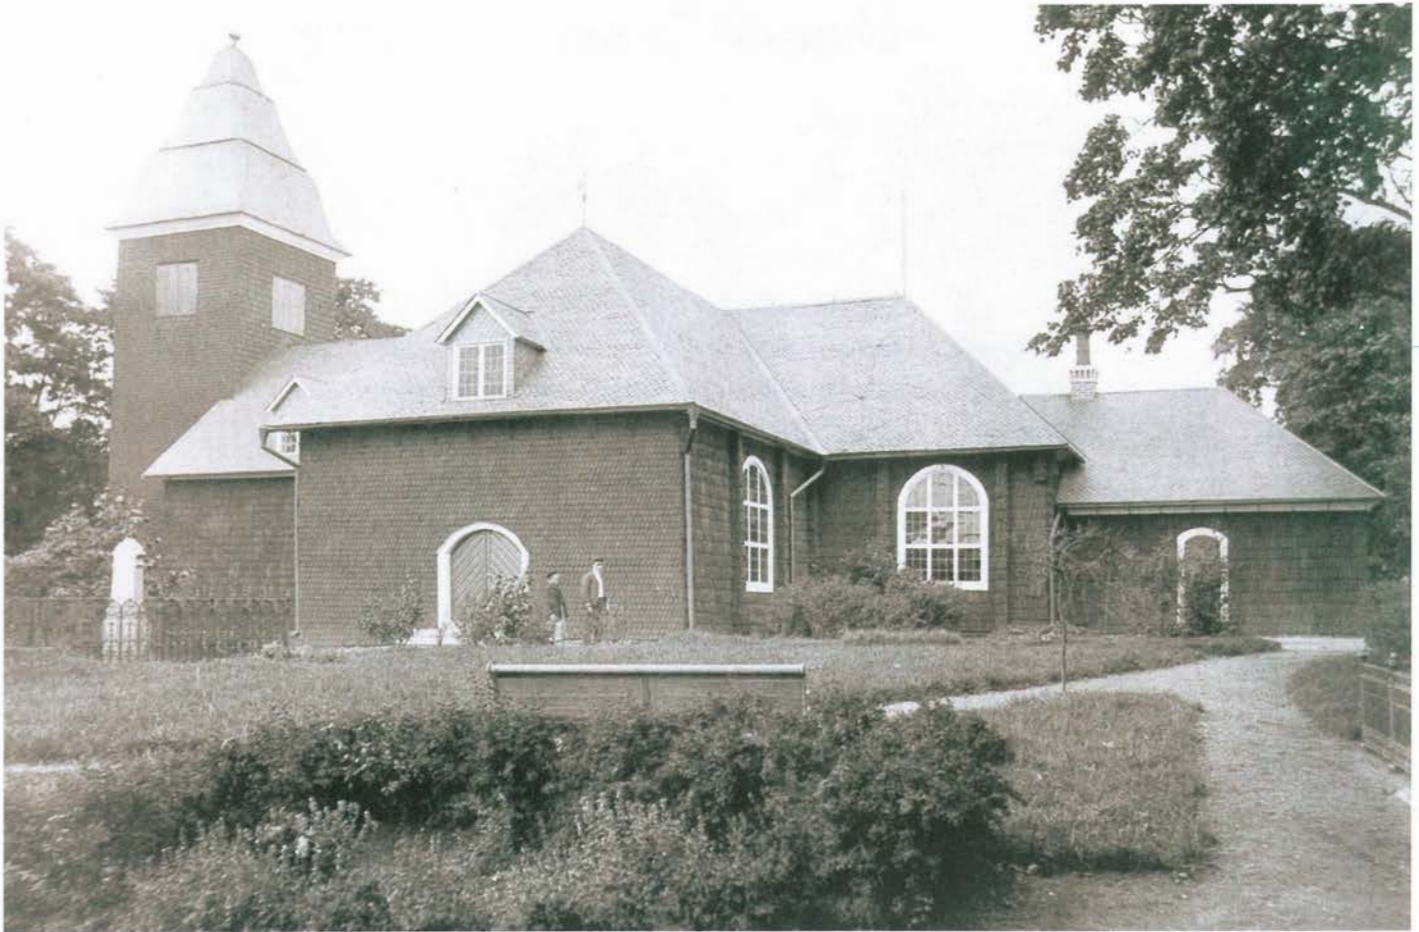
Grythyttans kyrka från tidigt 1900-tal då skiffern var nylagd. Jämför rännal och takfot med fotot på motstående sida.

Rännaldarna, både vid korsarmarna och vid takkuporna som också är skifferklädda, är lagda mycket tätt utan synlig plåt. Fotot från 1900-talets början visar dock ett annat utförande med bredare plåtar. Det nuvarande utförandet, som påminner om spånläggning, stämmer med vad byggnads-handböckerna på 1950-talet ansåg vara en god teknisk lösning; rännaldar skulle ha tättslutande skiffer och inskottsplåt.

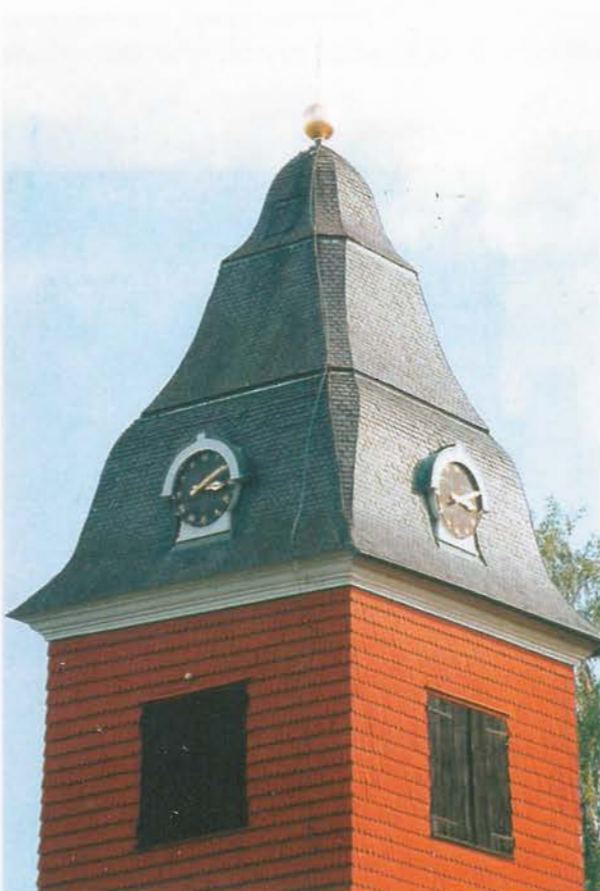
Tornets skiffertäckning följer elegant de runda formerna och de avskurna hörnen. Skiffertaket är från 1903 och fortfarande i gott skick. Foto och uppmätning 1994. Skala 1:10.

Tornet, som ej omfattades av renoveringen på 1950-talet, har en läggning i relativt komplicerade former med plattor av litet format. De släta, böjda ytorna har stora skönhetsvärden.

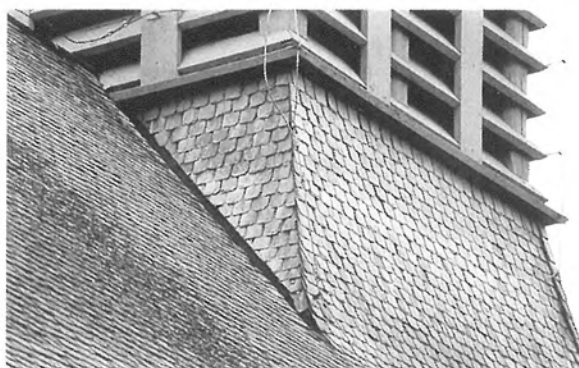
De få rännalदार som finns på taket är täckta med ganska smala plåtar. 1994.

Detaljsnitt i takfot och rännadal. Lägg märke till utförandet med läggning på panel och läkt. På samma vis läggs nya skiffertak i dag i Norge. Uppmätning 1994. Skala 1:5.

Underlagstaket är som till ett tegeltak: spontad panel, papp, strö- och bärläkt samt plåt i rännalarna. Skiffern är lagd i trelagstäckning och spikad i hål. Taket är inte omlagt.

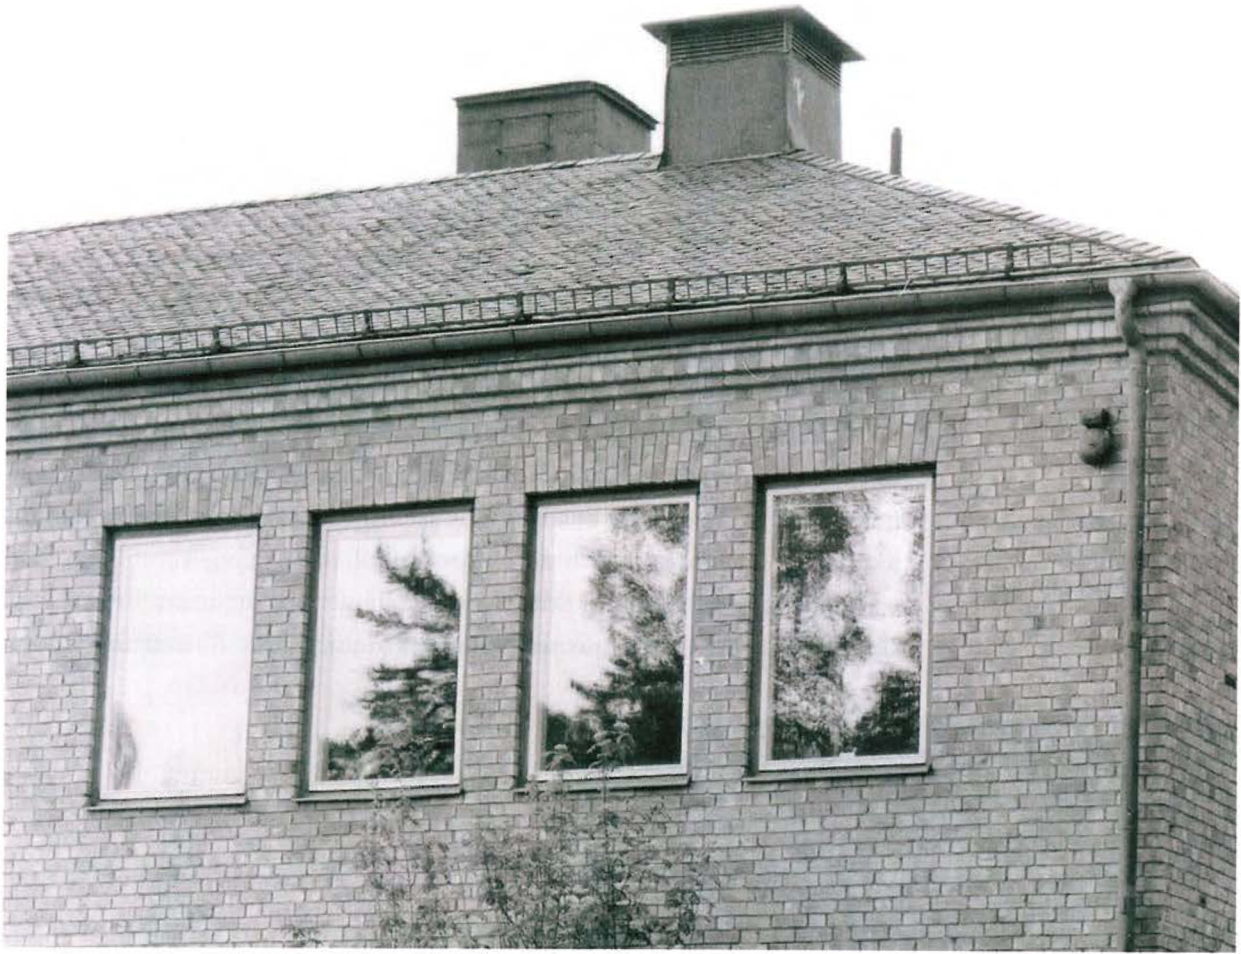
Fasadutsnitt. Vid senare renoveringar har flera genomföringar för ventilation gjorts. Man har också satt upp snöstaket och stegar. Det uppstår lätt skador i dessa punkter och därmed ökar kraven på underhåll. 1995.

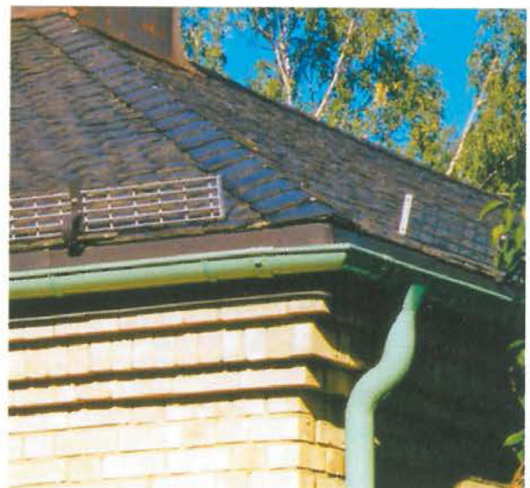
Detaljsnitt genom takfoten. Ritningen kunde nästan varit hämtad direkt ur handboken "Bygg" 1950 och konstruktionen måste sägas ha hållit väl. Uppmätning 1995.

Skiffertaket är uppbyggt helt enligt anvisningarna i handboken "Bygg", vars första upplaga kom 1950. Taklutningen är 30°, och överskrider med god marginal handbokens rekommenderade minsta lutning på 22°. Taken är valmade och alla nockar, även de lutande, är täckta med skiffer. Skiffern ligger på en spontad entums panel med papp. Takfoten med minimalt utsprång är kompletterad med en målad galvplåt under skiffern som leder vattnet ner i hängrännan samt med en plåt som täcker skarven mellan träpanelen och teglet. Denna plåt var ritad nättare än den blev utförd; hade man byggt enligt ritningen, så hade den knappast varit synlig. Plåtarbetena var 1995 i behov av ommålning men skiffern, liksom spiken, var i god kondition.

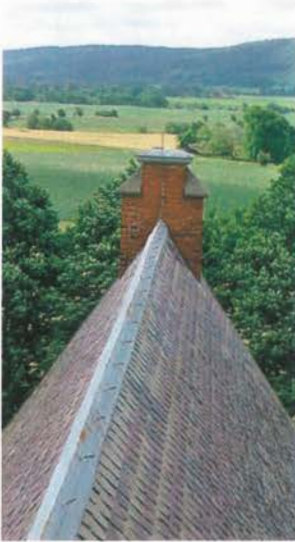
Utsikt från tornet över den plåtklädda nocken.

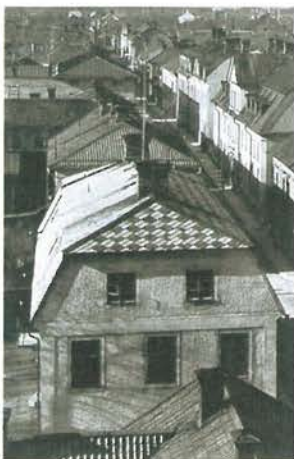
Foto från Kristine kyrktorn, 1920-tal, som visar de mönsterlagda övre takfallen. Till detta mörkt målade plåtarbeten.

Ett äldre fotografi, taget från det närbelägna kyrktornet, visar att de övre takfallen tidigare varit mönsterlagda med mörk och ljus skiffer i rutor om fyra och fyra. Mönsterläggningen är gjord med ljus och mörk Glavaskiffer. Under senare delen av 1800-talet förekom ofta mönsterläggning, men då

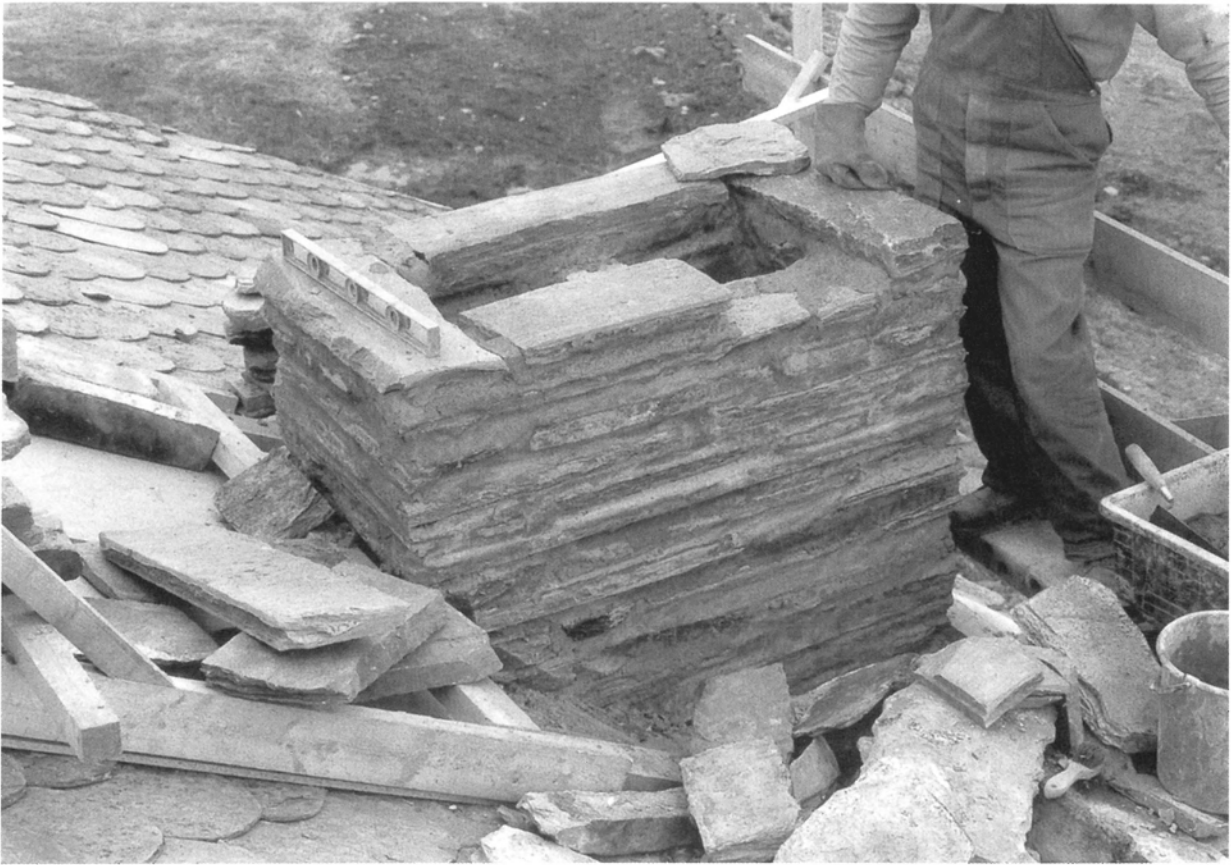
*Skorsten av skiffer
under ommurning 1982.*

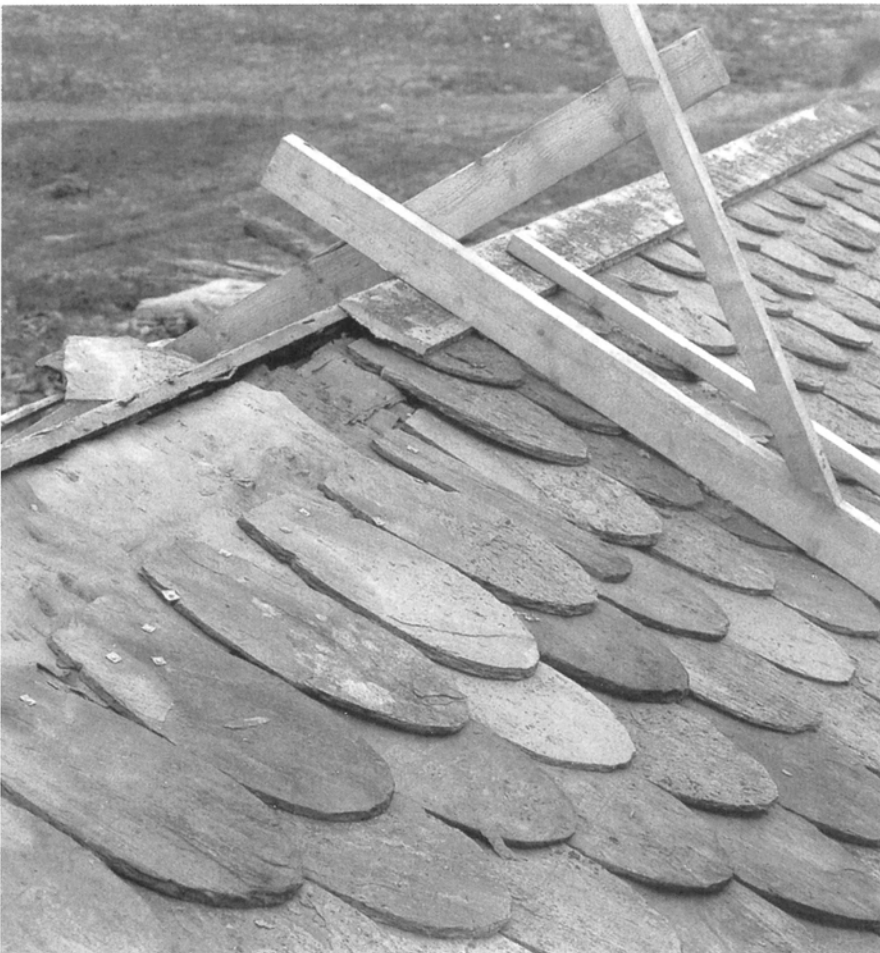
*Nock täckt av näver,
vid omläggningen 1982.*
