Skiffertak

Anna Blomberg & Kristina Linscott

Riksantikvarieämbetet, Informationsavdelningen • Förlag
Box 5405, 114 84 Stockholm

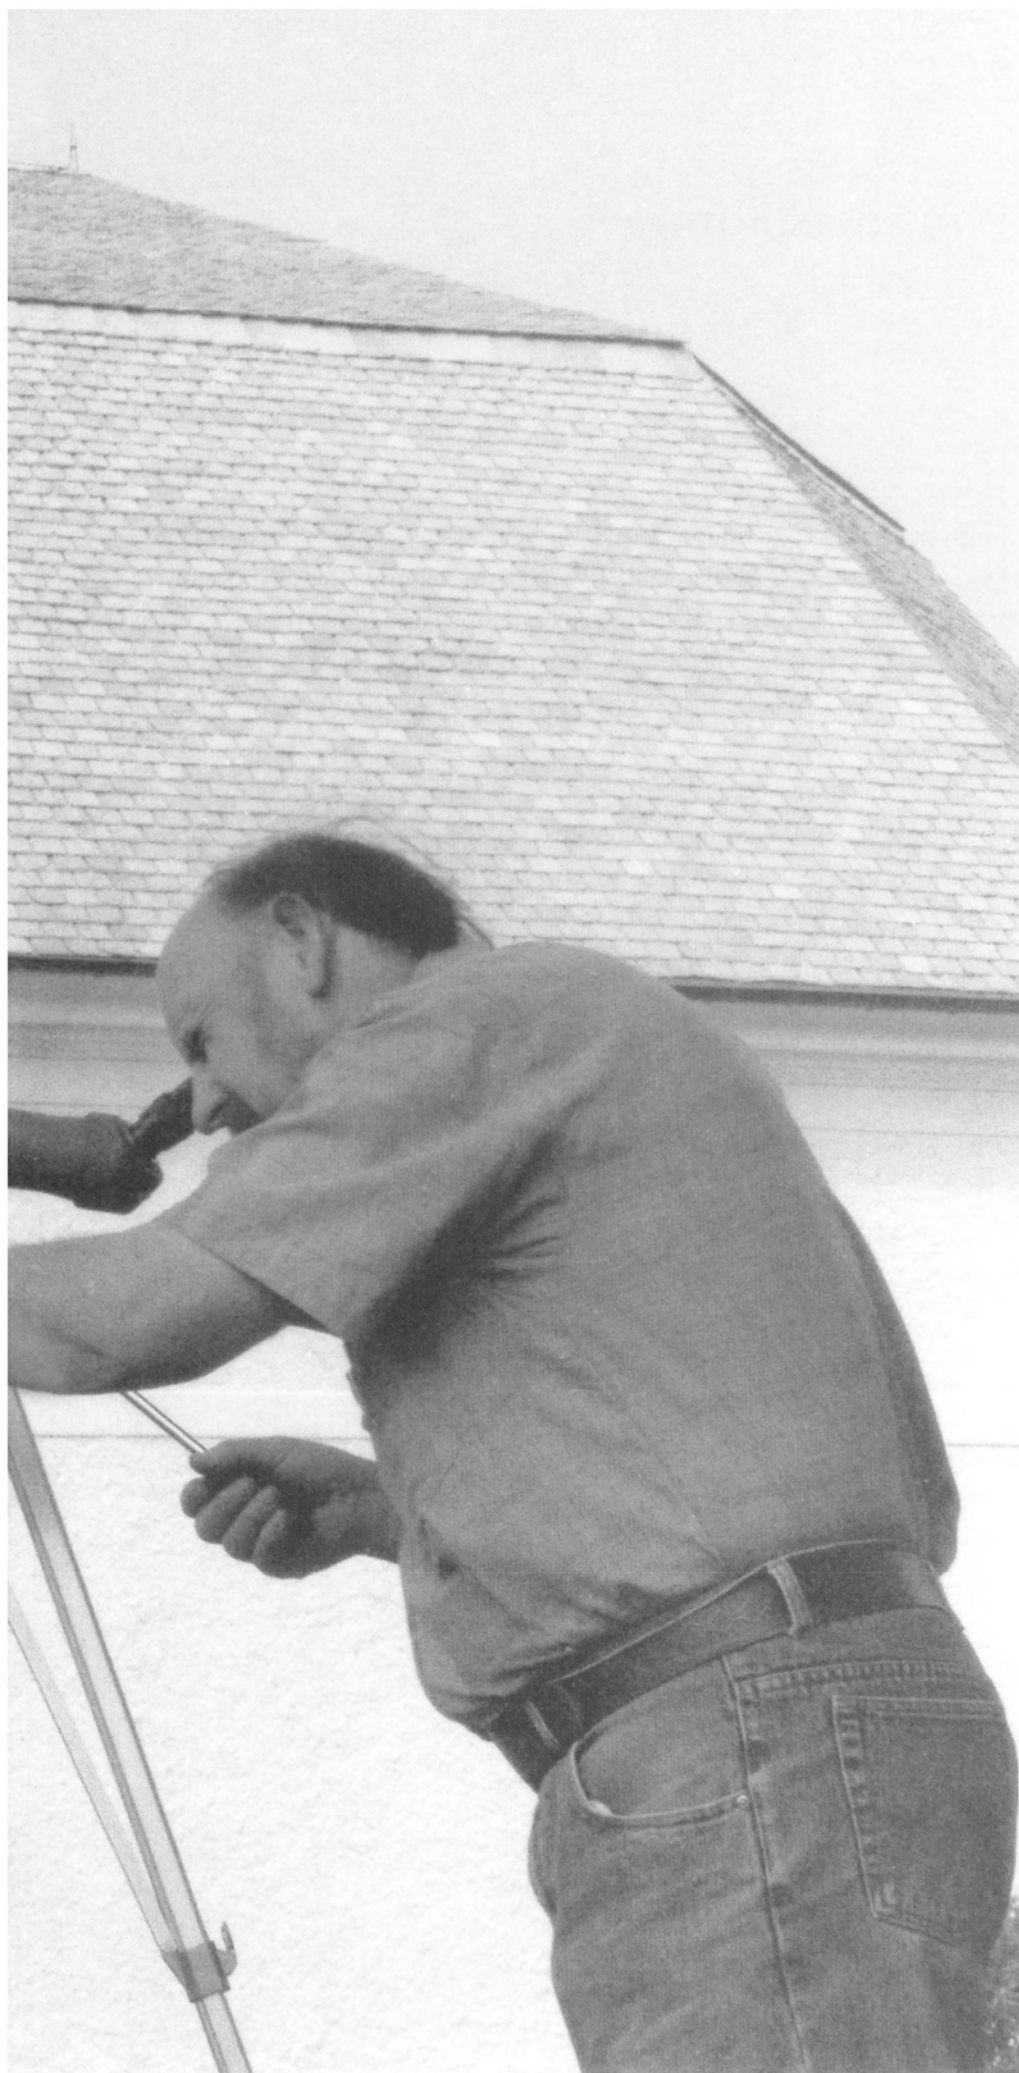
*Sigvard Nyström studerar
Glava kyrkas skiffertak
genom tubkikare. 1994.*

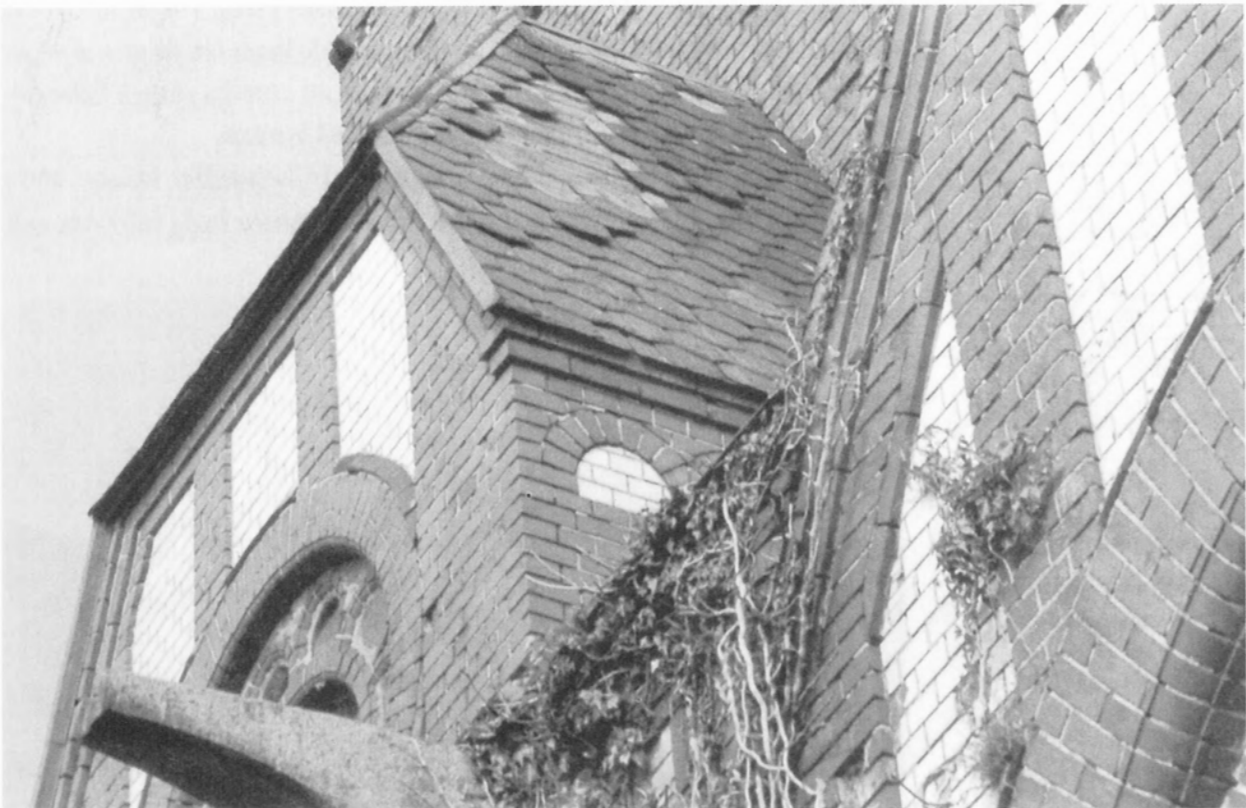
Maglarps kyrka i Skåne, byggd 1909. Både kyrkan och skiffertaken är i dag mycket förfallna.

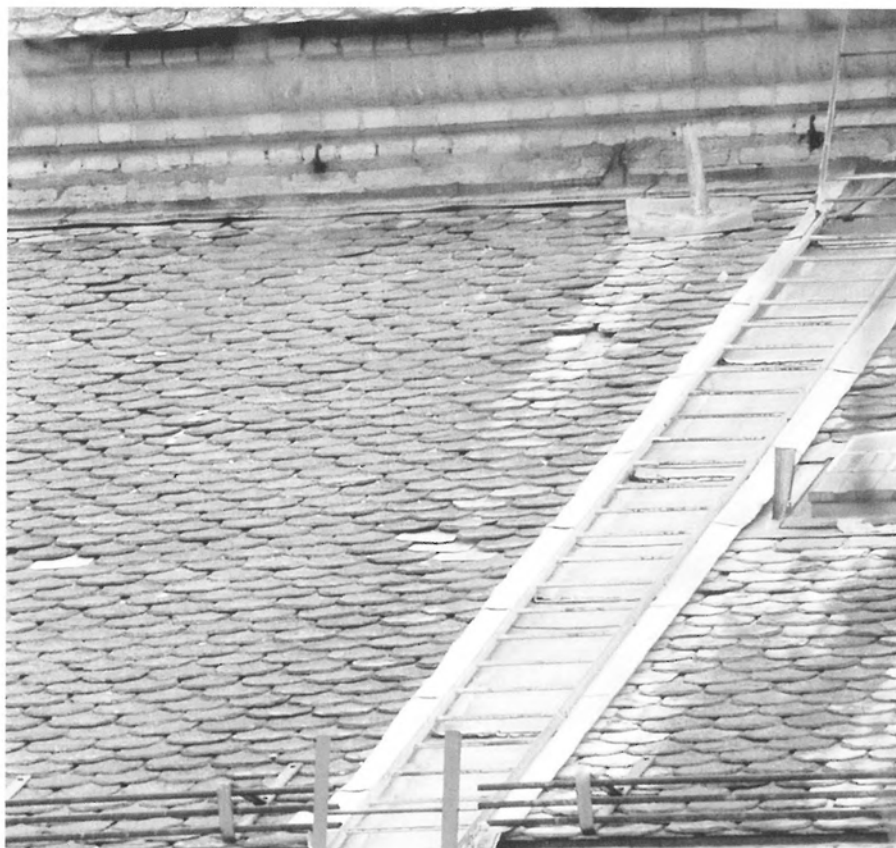
Ett av de nedre takfallen mot norr, där några plattor saknas och några är ersatta med metallskivor. De nedre takfallen har slitits hårdare än de övre, bl. a. för att snö och is rasar ner och skadar skiffern. 1995.

Skadebilden varierade på kyrkans olika takfall. I allmänhet kunde konstateras, att skiffern på de övre takfallen var i bättre kondition än den på kyrkans nedre takfall. De kopparspikar som skifferplattorna var fästade med, befanns vara i god kondition.

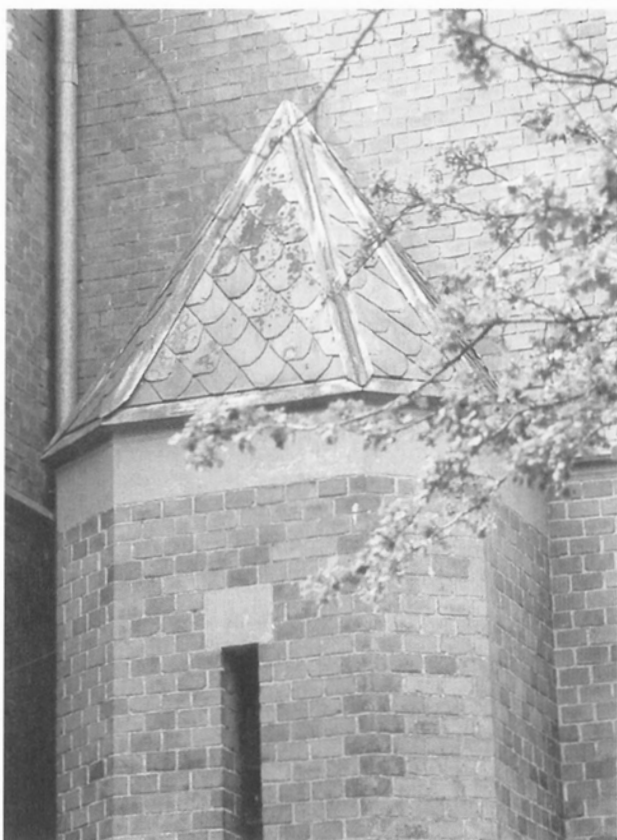
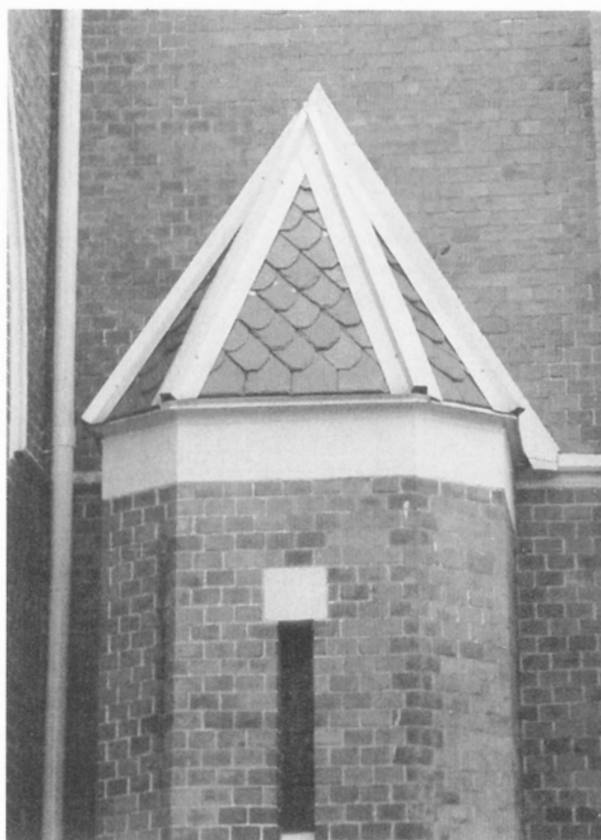
Mellangrevie kyrka uppförd 1892–93, före och efter en takomläggning 1990. Taket hade ursprungligen mönsterläggning med engelsk skiffer i grönt och rött. Plåtarbetena var av grämälad galvaniserad plåt. Vid omläggningen 1990 ersattes den gamla skiffern med en spansk mörkgrå i stället för den gröna och en ny röd från Wales i England. Plåtarbetena gjordes nya och förändrades beträffande material, detaljutförande och kulör. Allt till det sämre. Så här illa kan det gå om man inte noga beskriver hur det befintliga taket ser ut och i detalj bestämmer vad som skall göras.

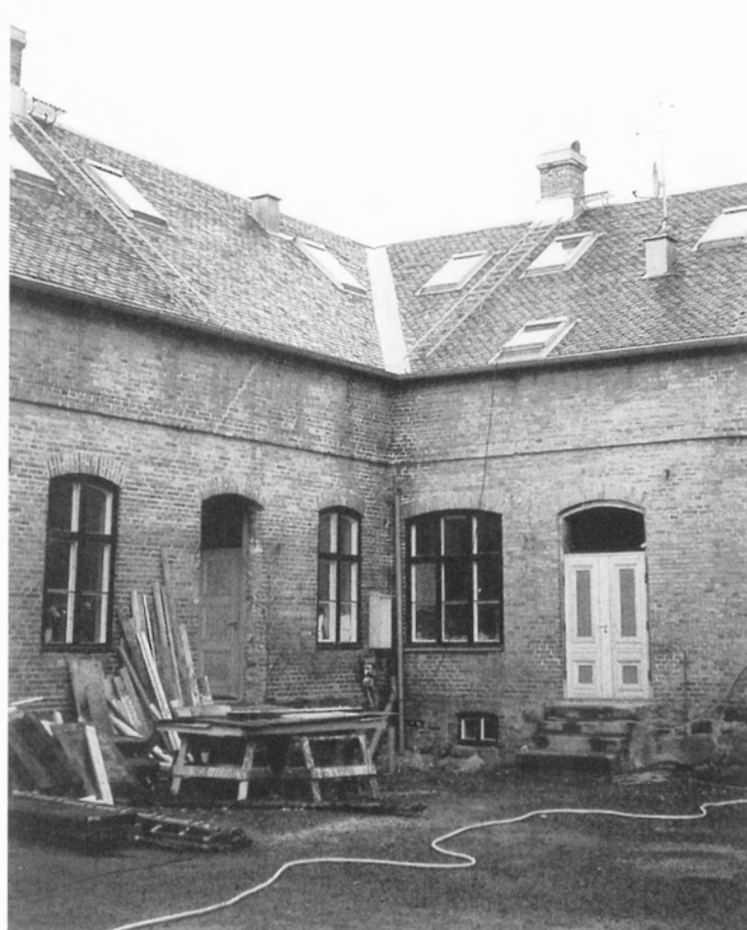
Före och efter omläggningen av ett skiffertak i Båstad 1995. De många nya genomföringarna innebär för ett skiffertak, såväl som för tak av andra material, att översyn och underhåll måste ske förhållandevis ofta i framtiden.

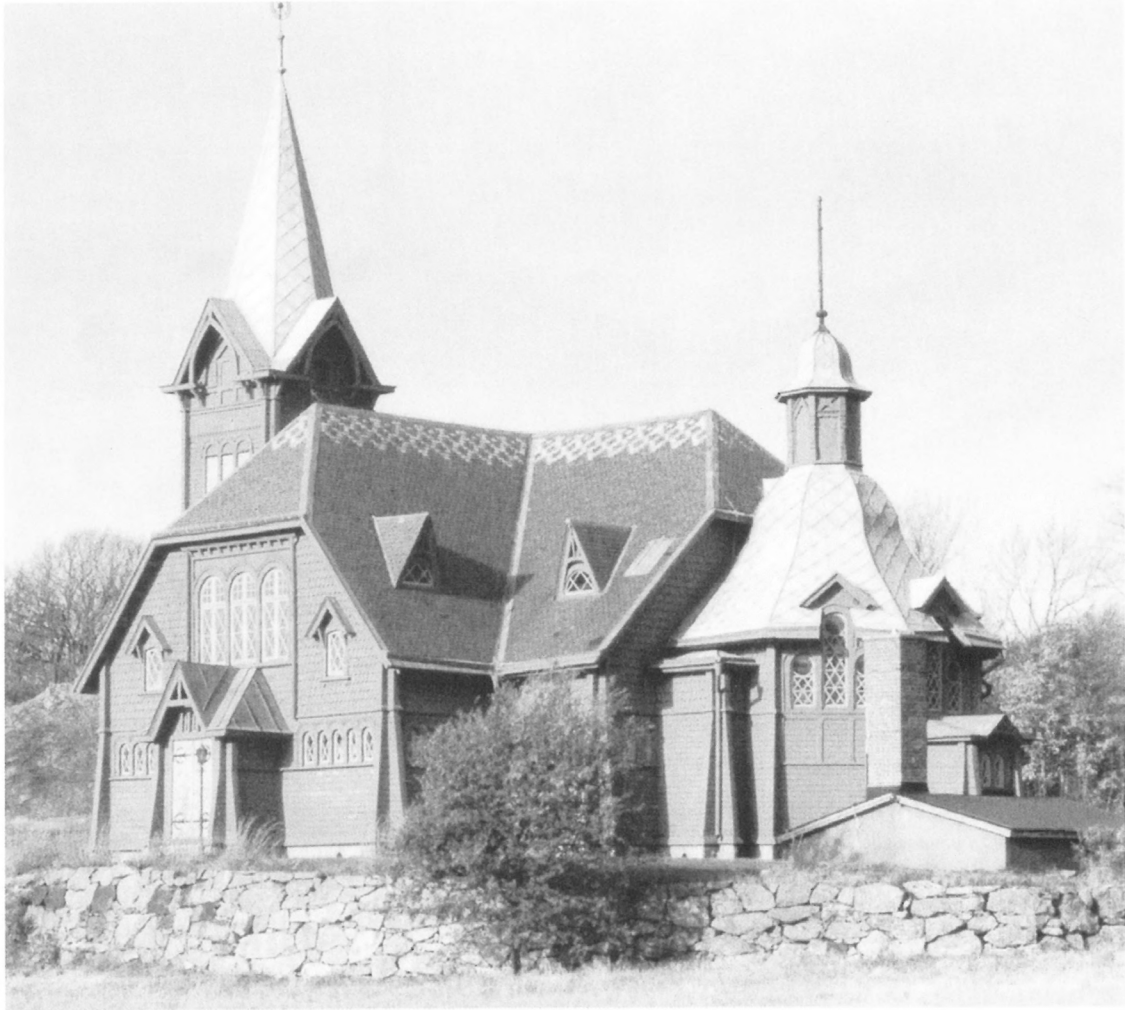
Hällevikstrands kyrka från 1904 har skiffer från Grythyttan med ljusare mönsterläggning utförd i Glavaskiffer. Torn och avtäckningar är utförda i omålad zinkplåt. 1993.

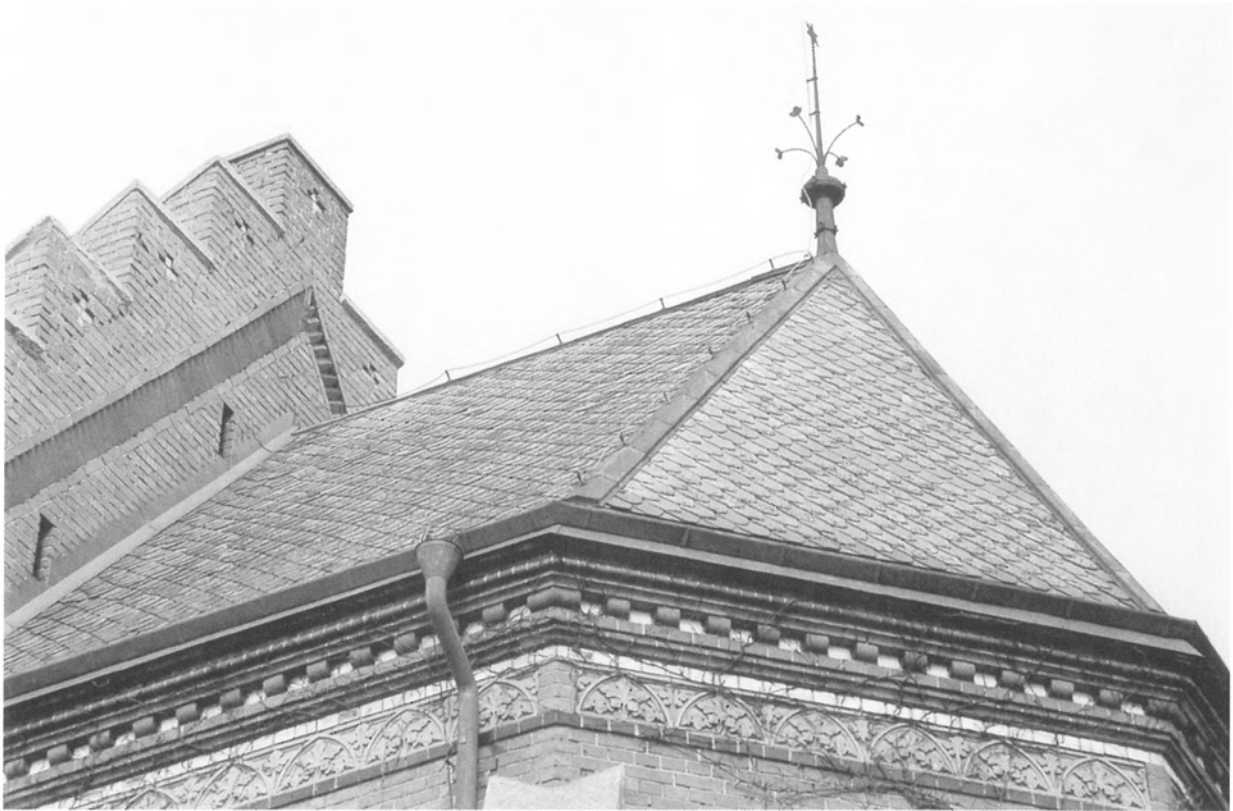
Ovan: Fuglie kyrka från 1904 har takfotsplåt med ståndränna och plåtbeslag på de lutande nockarna. Den galvaniserade plåten är målad i en kraftigt röd färg, nära murverkets tegelröda.

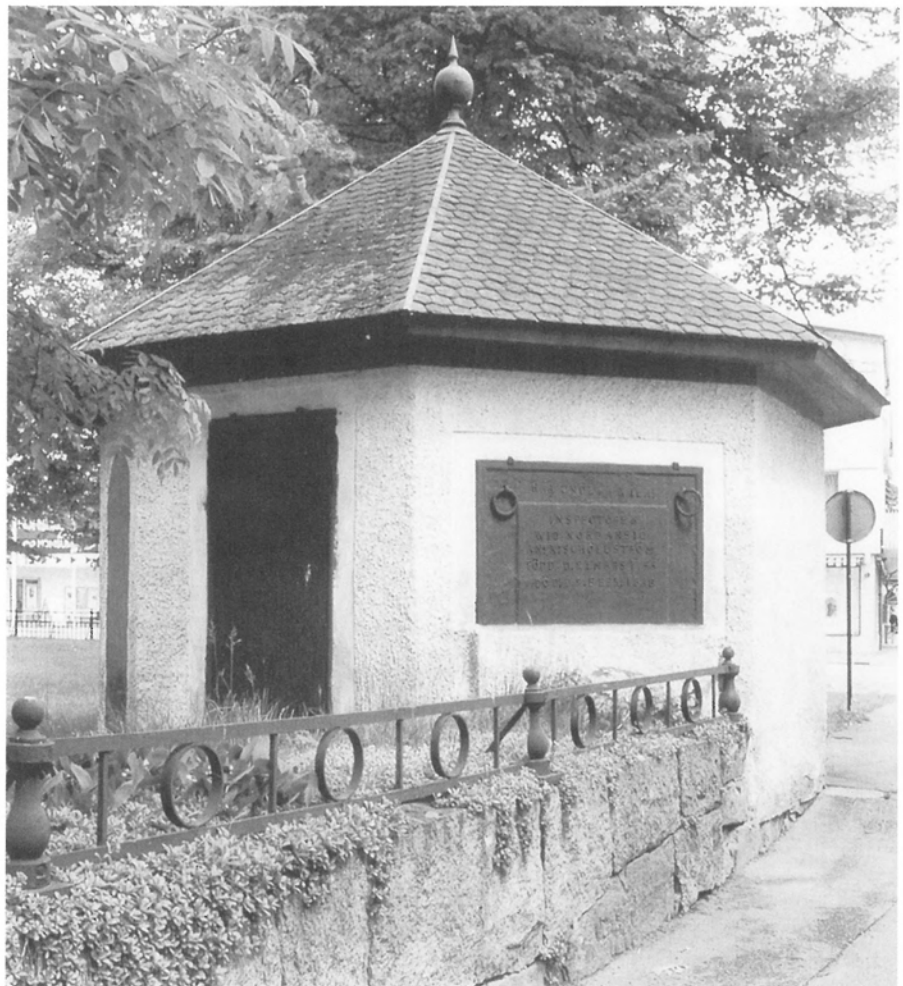
T. b.: Taket på denna åttkantiga s.k. benkammare vid Norbergs kyrka har mycket nätta och fina plåtbeslag i koppar på de lutande nockarna.

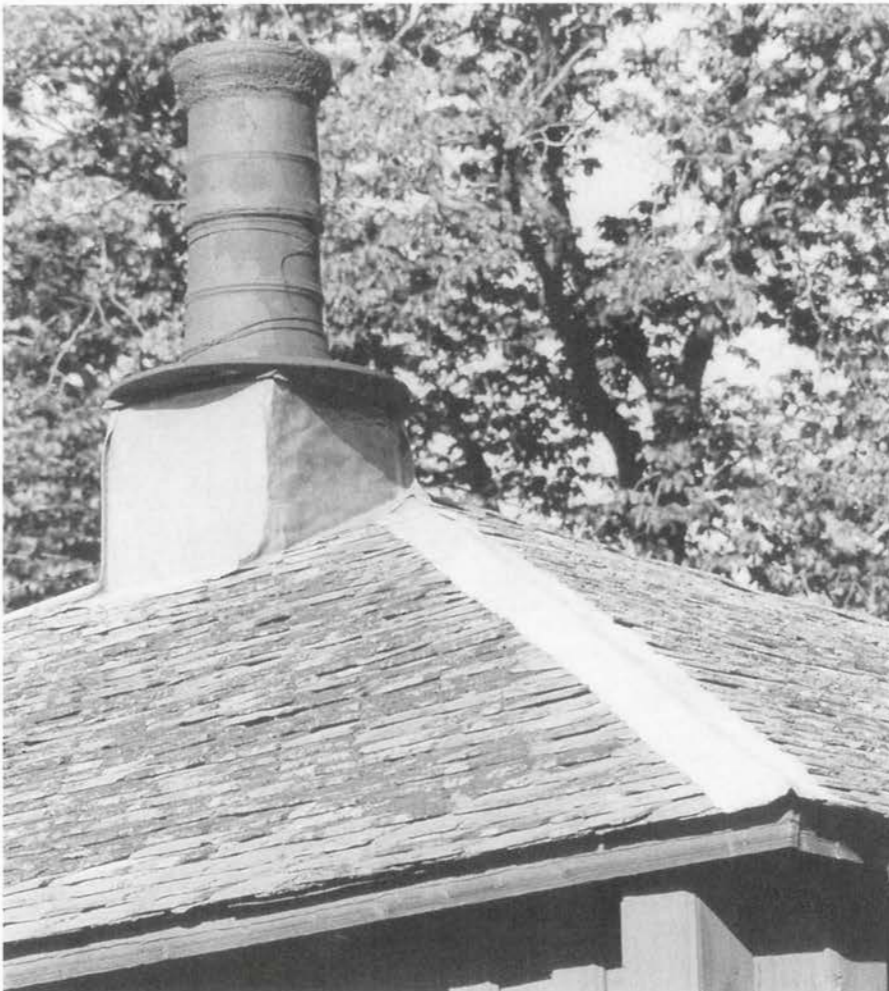
Blyplåt på skiffertak är vanligt på kontinenten och i England. Den är tekniskt sett utmärkt, tung och mjuk och formar sig smidigt. I Sverige har vi dock inte någon sådan tradition. Echstedska gården i Värmland har nyligen utförda avtäckningar med blyplåt, ett av mycket få exempel i landet. 1994.

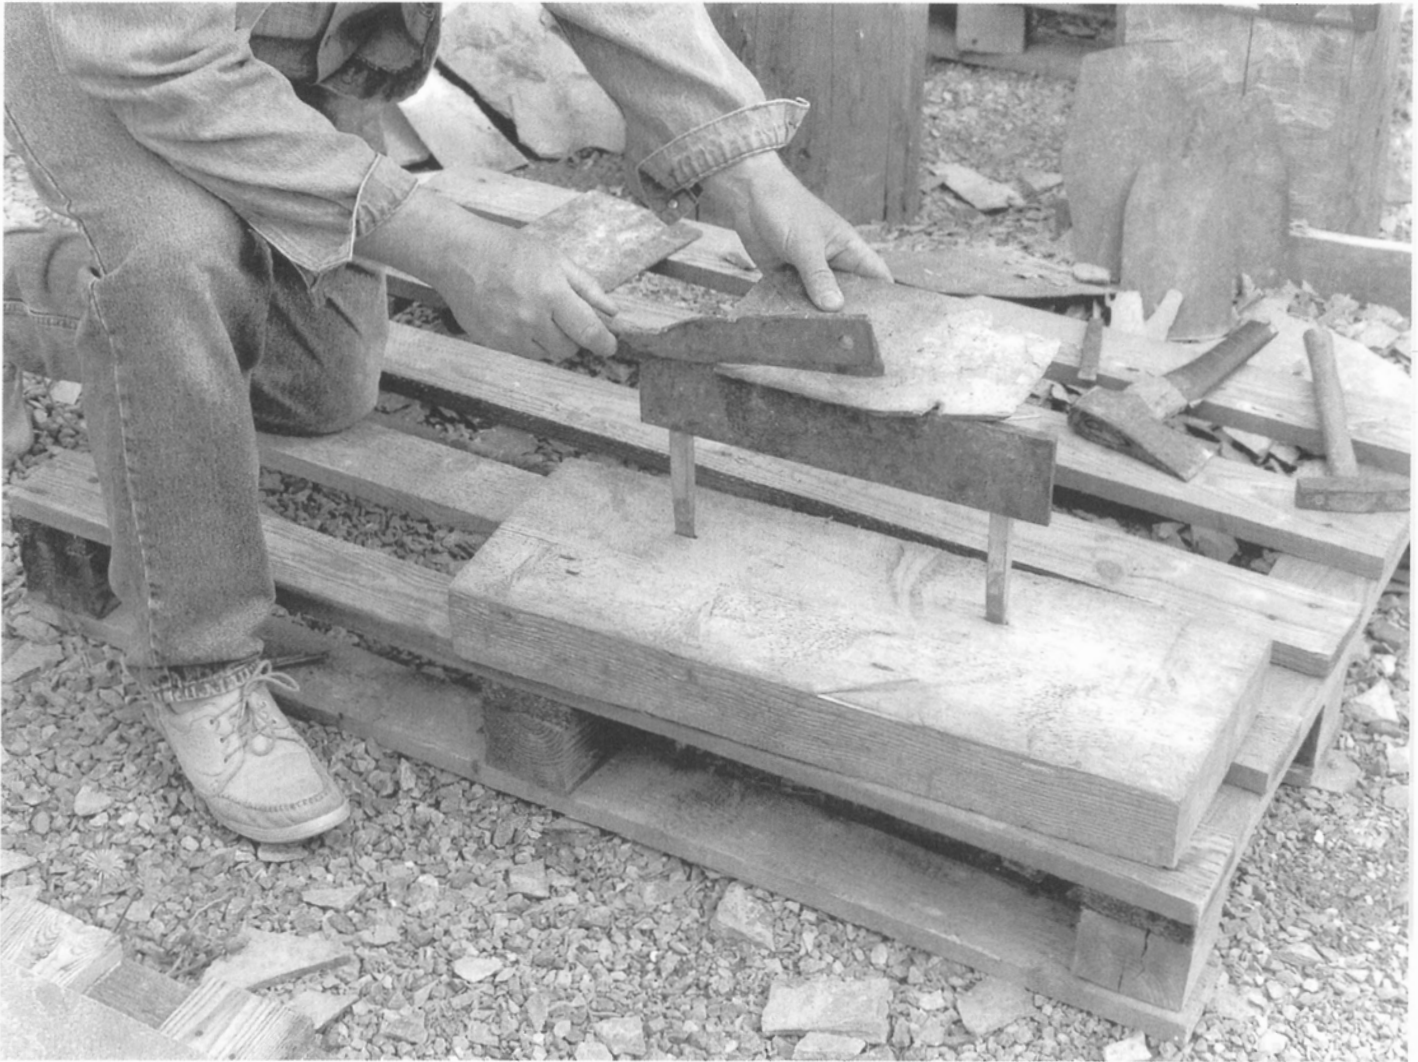
Huggning av skifferplattans kanter vid en bärbar arbetsplats. 1994.

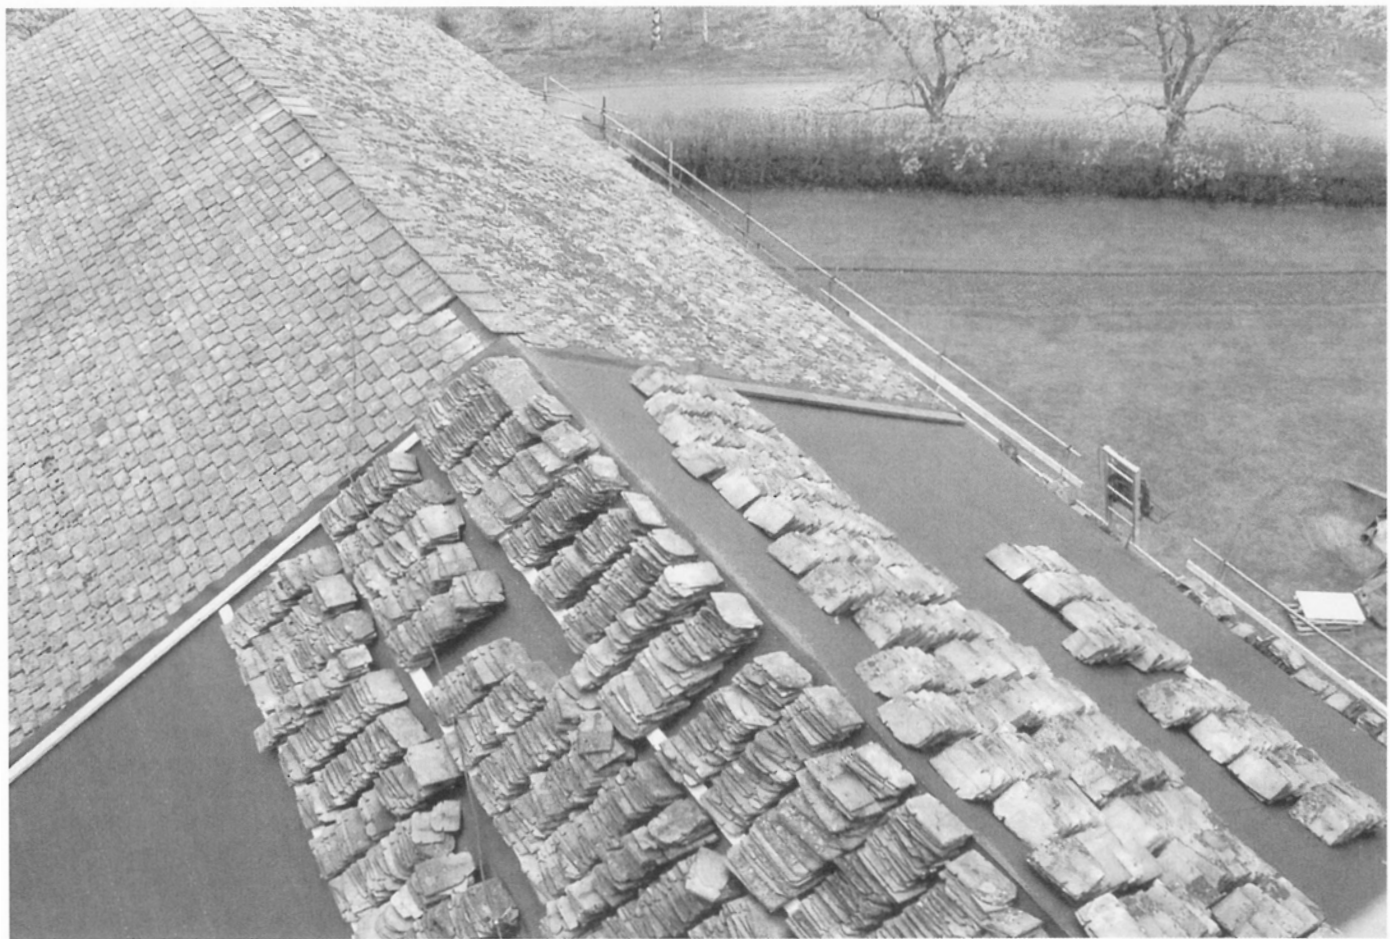
Omläggning av taket på Frykeruds kyrka i Värmland. Skiffern staplas först på taket och på ställningen. Skifferraderna linjeras upp med snörslagning och plattorna läggs i rak trelagstäckning. Skiffern spikas i bak. 1993.

1. Nedplockning av skiffern och utsortering av dåliga plattor. De plattor som skall återläggas lagras stående i lådor.
2. Reparation av underlagstaket.
3. Läggning av eventuell ny papp eller komplettering av näver.
4. Reparation eller nytillverkning av plåtarbeten i rännalar m. m.
5. Markering av nya stömlinjer genom snörslagning.
6. Spikning av plattorna.

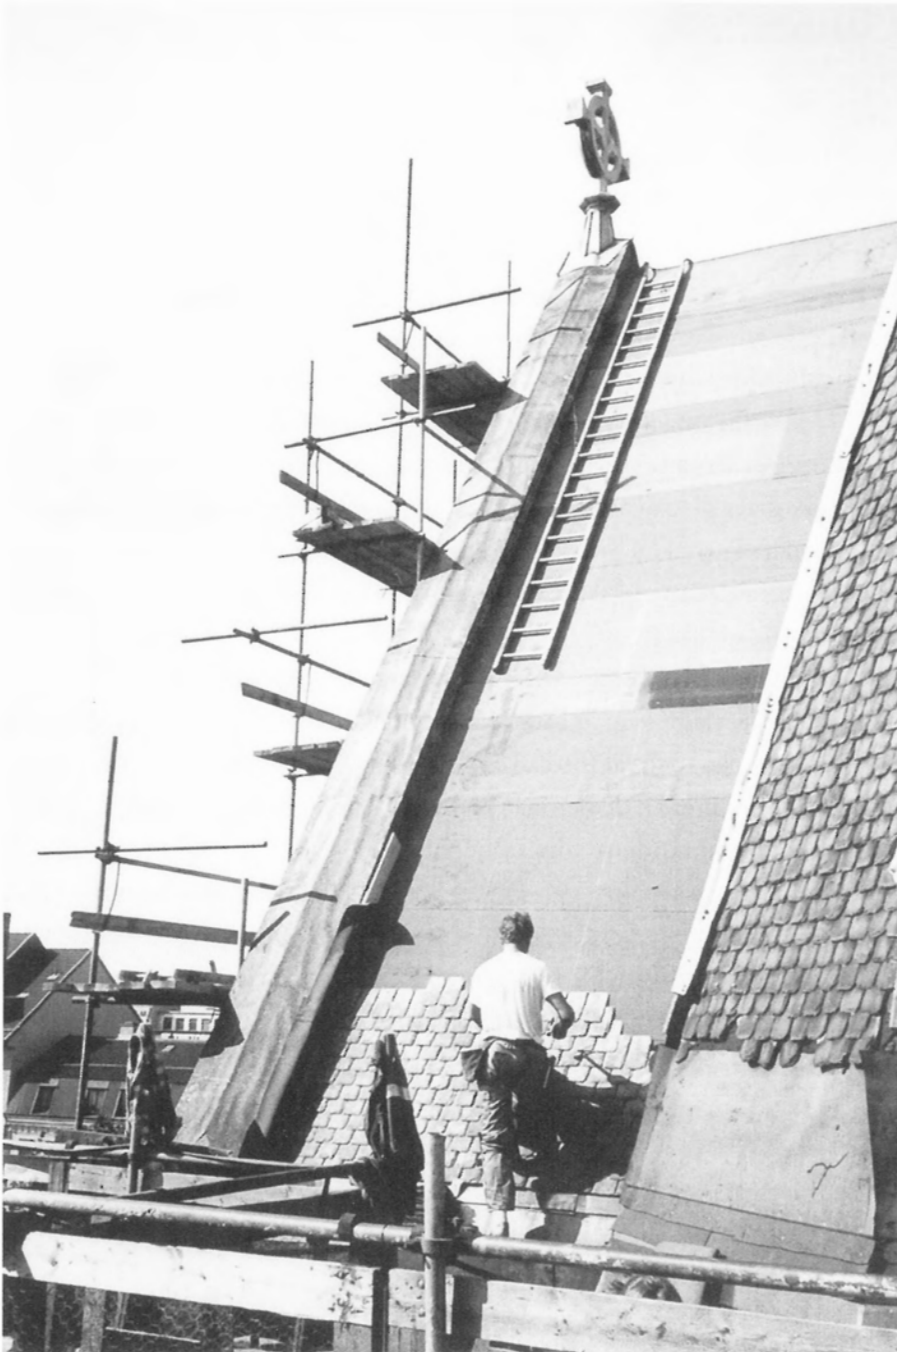
*Gustav Adolfs-kyrkan
i Helsingborg, invigd 1897.
Taket under omläggning 1989.*
