# NATURSTEN I BYGGNADER

## Värmlands och Kopparbergs län

Riksantikvarieämbetet  
Statens historiska museer  
INSTITUTIONEN FÖR KONSERVERING

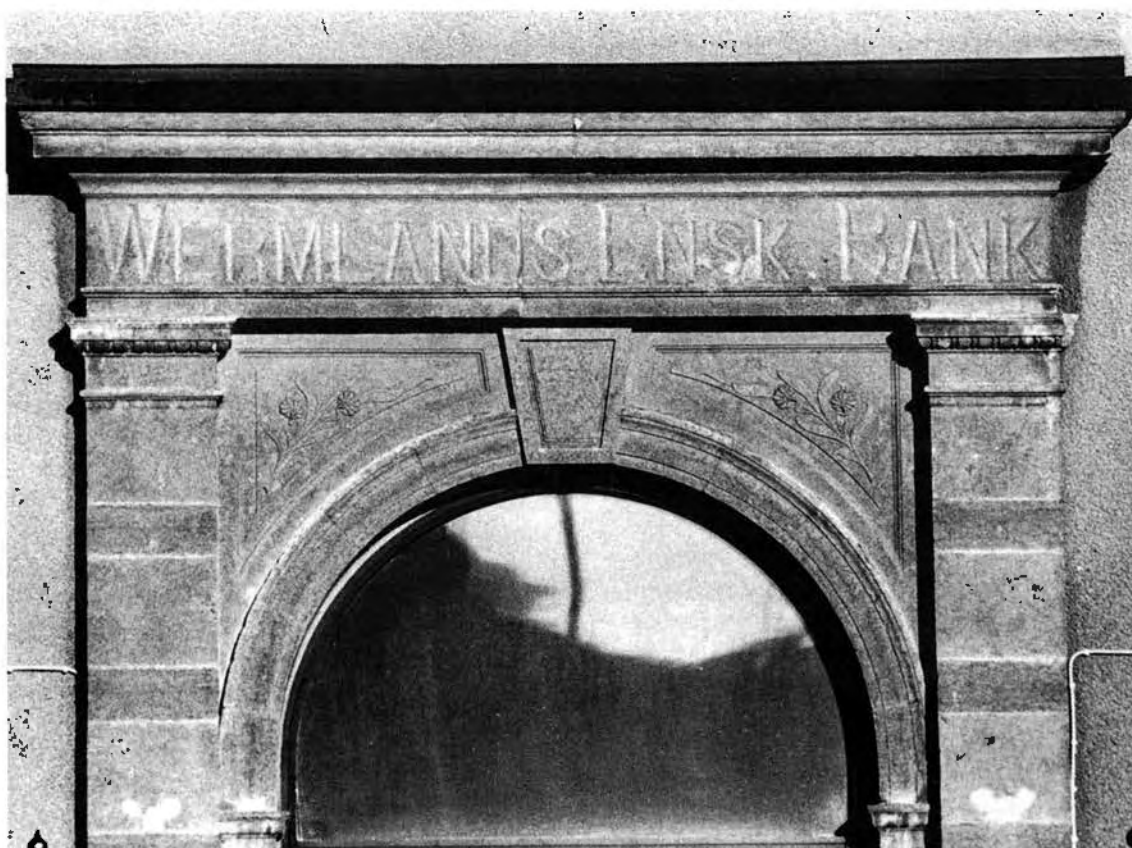
Figur 9. Wermlandsbanken i Sunne med portal av Yxhultskalksten och sockel av granit. Byggt och ritad av byggmästare Wästlund på 1920-talet. Foto B. Ludvigsson 1996, Värmlands museum.

Förutom kyrkor finns på landsbygden 5 kända byggnader med exteriört exponerad och bearbetad natursten i 6 objekt, tabell 9. I Sunne ligger 4 byggnader, alla uppförda mellan 1910–1940. Bland dessa finns två bostadshus från 1920-talet, ett tingshus samt Wermlandsbanken, figur 9. Geijersgården i Ransäter, en mindre timrad herrgårdsbyggnad vars äldsta delar är från 1650-talet, har naturstensklädda skorstenar från 1820-talet. Geijersgården är byggnadsminne.

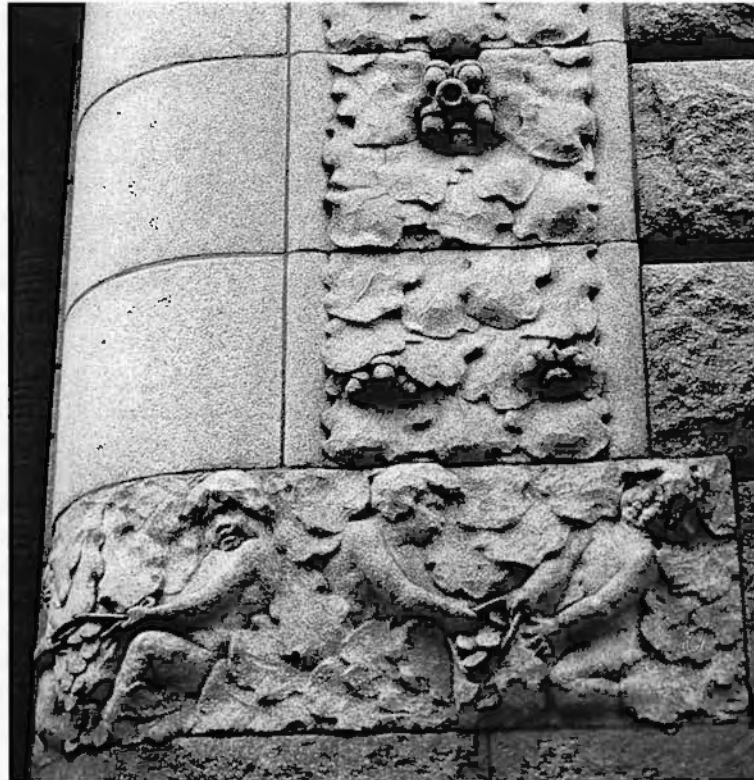
Figur 11. Wermlandsbanken i Karlstad, detalj av fönsteromfattning av granit från 1906. Byggnaden är ritad av arkitekt E. Stenhammar. Foto B. Ludvigsson 1996, Värmlands museum.

Baptistkyrkan. Båda är byggda på 1920-talet och har socklar och portaler av urberg. Något mer än hälften av objekten är profilerade, samtliga av dessa tillhör tiden efter 1860, tabell 11. Bland dessa finns bl.a. listverk, portaler, socklar, pilastrar, fönsteromfattningar samt ornamentik, figur 11.

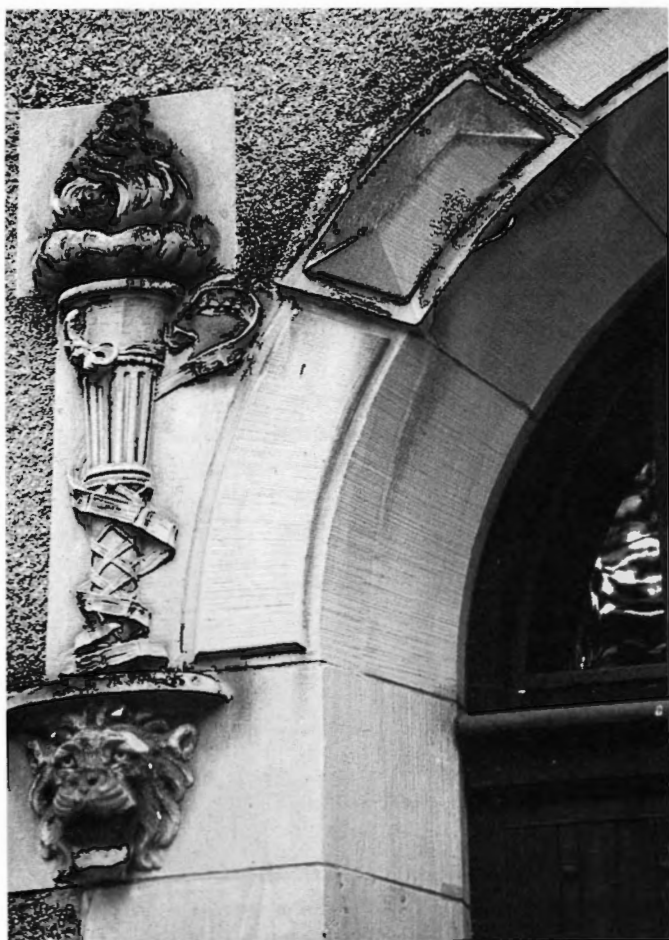
Figur 12. Brogårdsskolan i Kristinehamn ritad av Bror Almquist. Detalj av portal av gotländsk sandsten från 1915. Foto B. Ludvigsson 1996, Värmlands museum.

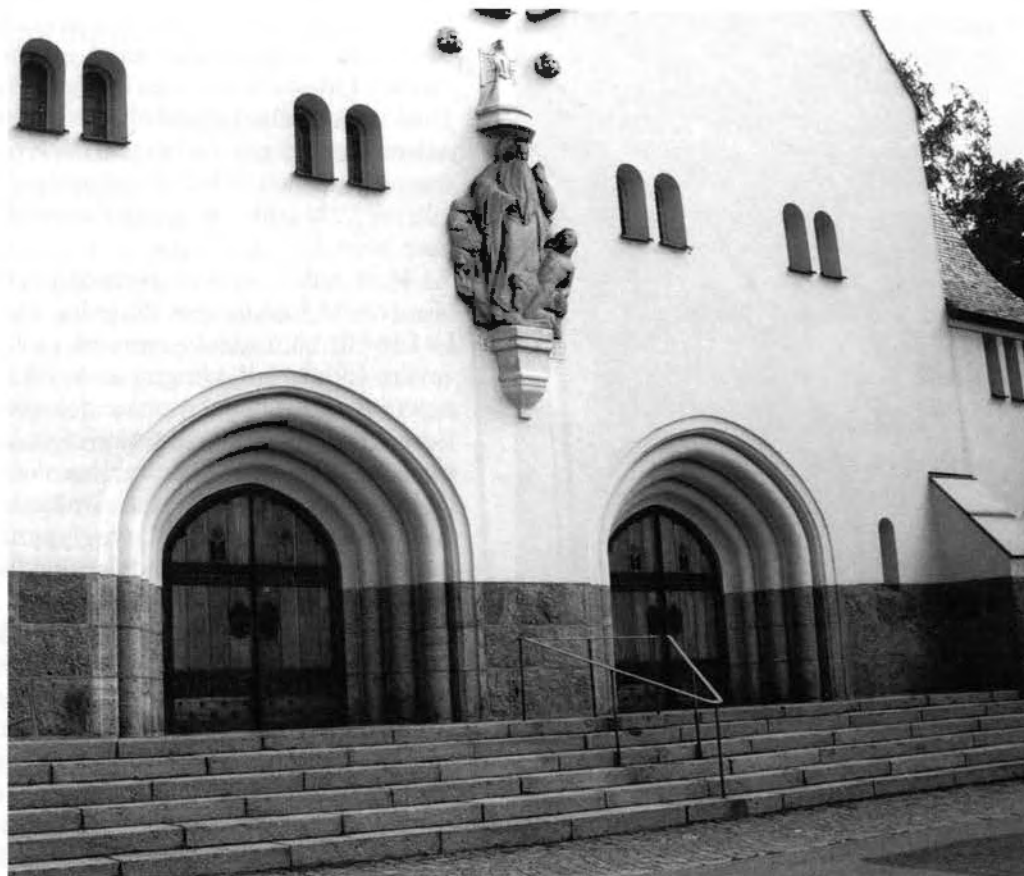
Figur 13. Trifaldighetskyrkan i Arvika, ritad av Ivar Tengbom 1911. Sockelpartiet med portalomfattningar samt skulpturen är av granit medan pilastrar och täckplattor är av Glavaskiffer. Foto E. Backman 1996, Länsstyrelsen Värmland.

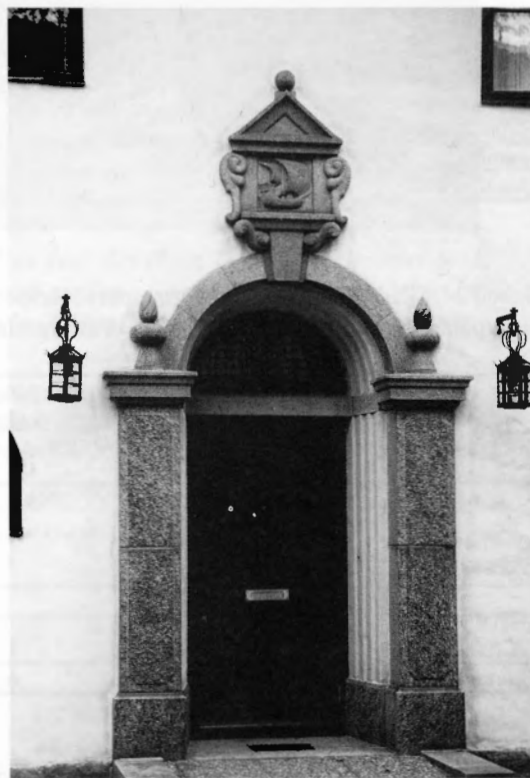
Figur 14. Silvénska villan i Säffle med portalomfattning av granit från 1916. Foto E. Backman 1996, Länsstyrelsen Värmland.

Säffle har endast 6 byggnader med 9 bearbetade naturstensobjekt, tabell 27. En byggnad, en magasinsbyggnad, är från mitten av 1800-talet. Övriga byggnader, alla belägna centralt i Säffle, är uppförda på 1910-talet. De utgörs främst av byggnader med en något mer officiell prägel. Lite över hälften av objekten är profilerade och består av portaler, figur 14, socklar, en kolonn samt ornament.

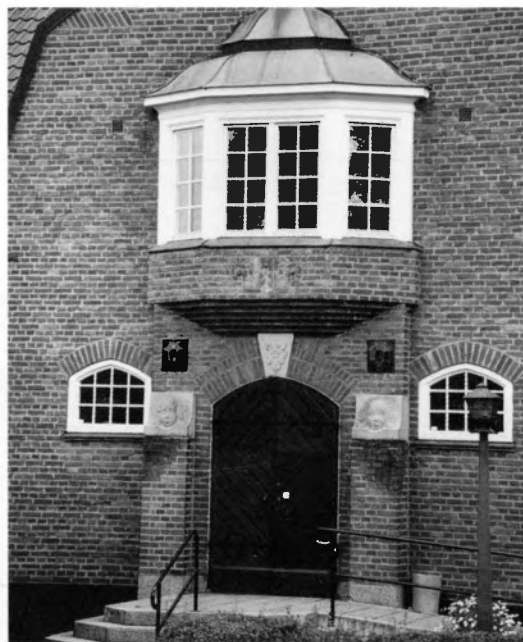
Figur 15. Församlingshemmet i Hagfors från 1919 efter ritningar av Ragnar Östberg. Reliefferna av urberg är formgivna av Erik Grate. Foto E. Backman 1996, Länsstyrelsen Värmland.

Endast 2 byggnader med 3 objekt har bearbetad natursten, tabell 28. Den ena byggnaden är församlingshemmet, belägen i centrum strax intill kyrkan. Den andra byggnaden är den gamla järnvägsstationen som ligger i utkanten av Hagfors. Båda byggnaderna är ritade av Ragnar Östberg och uppförda på 1910-talet. Mera utformade profiler har 2 objekt: järnvägsstationens portal samt församlingshemmets skulpturala utsmyckning.

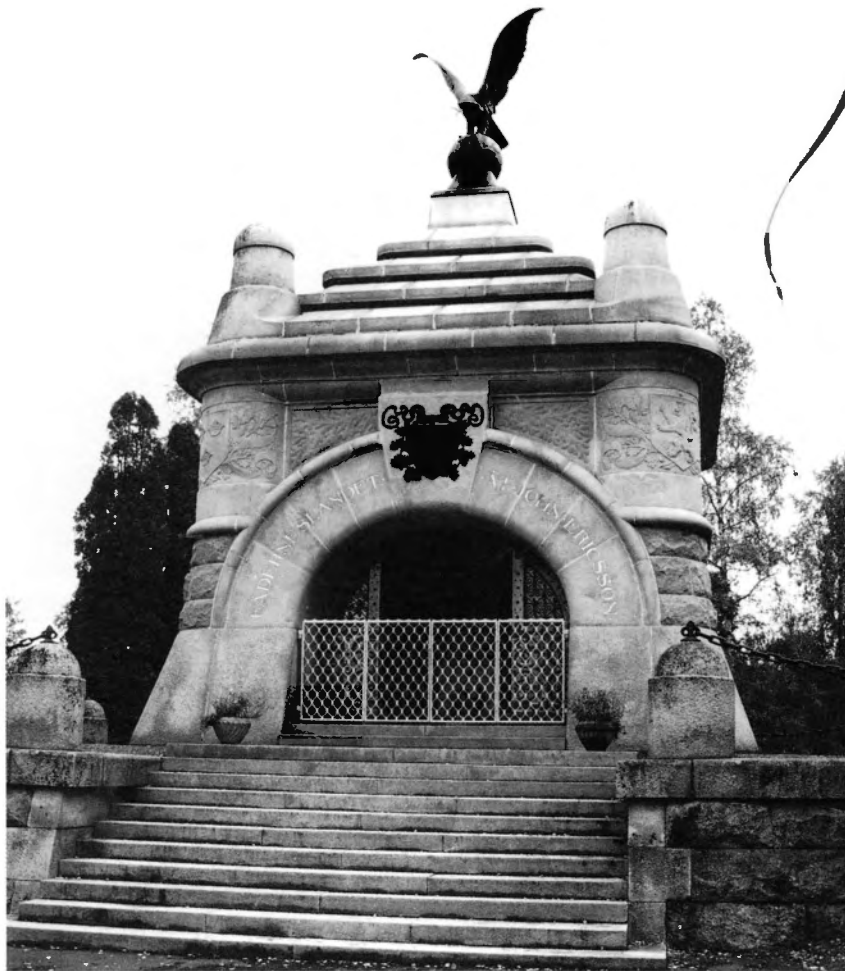
Figur 16. John Ericssons mausoleum i Filipstad. Byggnaden är uppförd 1893–95 av granit efter ritningar av Yngve Rasmusson och Hans Hedlund. Foto E. Backman 1996, Länsstyrelsen Värmland.

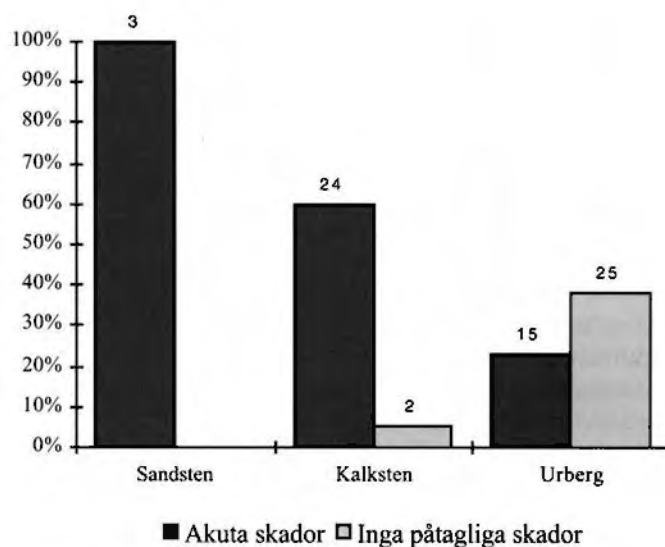
Figur 20. Bergarternas skadefrekvens. Procentuell fördelning av akuta och inga påtagliga skador på sandsten, kalksten och urberg. Antalet objekt inom varje bergart redovisat.

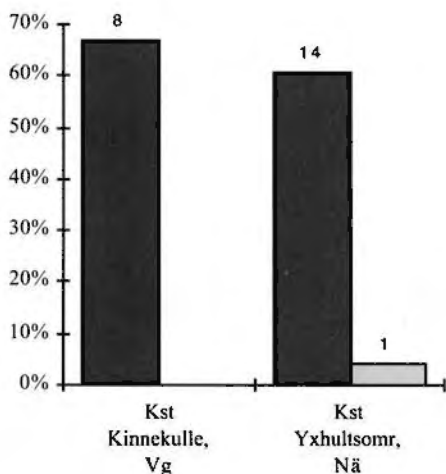
Figur 21. Olika kalkstentypers skadefrekvens. Procentuell fördelning av akuta och inga påtagliga skador av identifierade sand- och kalkstentyp som representerar mer än 10 objekt. Antalet objekt inom varje bergartstyp redovisat.

Ser man på de två dominerande kalkstentyperna, Kinnekullekalkstenen och Yxhultskalkstenen, finner man inte någon större skillnad beträffande skadefrekvensen, figur 21.

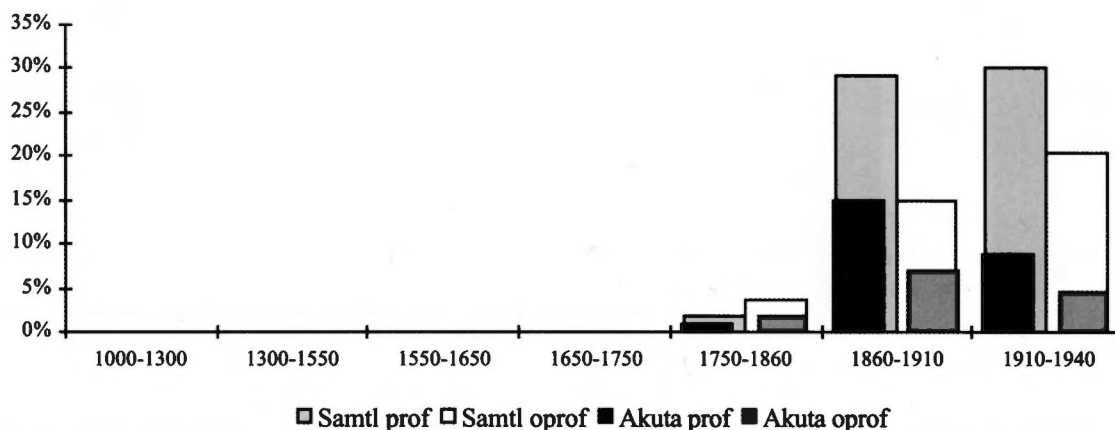
Figur 23. Skadefrekvens relaterad till objektens bearbetningsgrad och ålder. Procentuell fördelning av samtliga objekt.

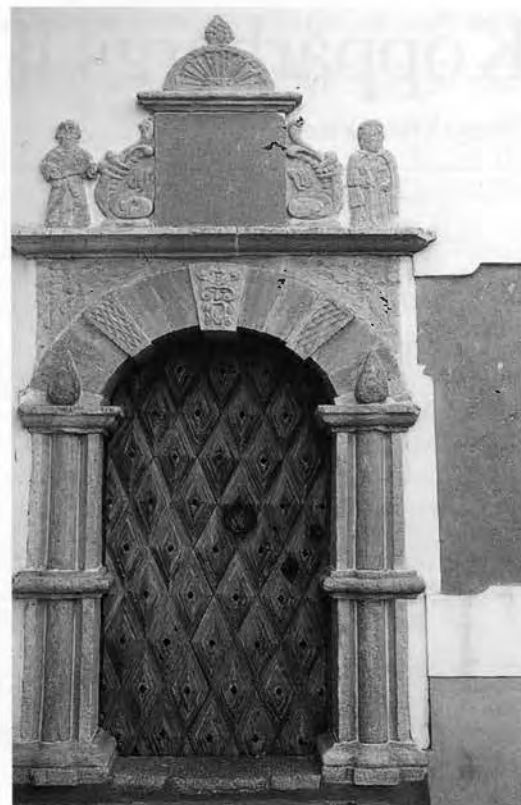
Figur 26. Korportalen i Rättviks kyrka. Tillverkad av ortocerkalksten från Siljansområdet av Simon Hack 1671. Foto O. Norling 1996, Falun.

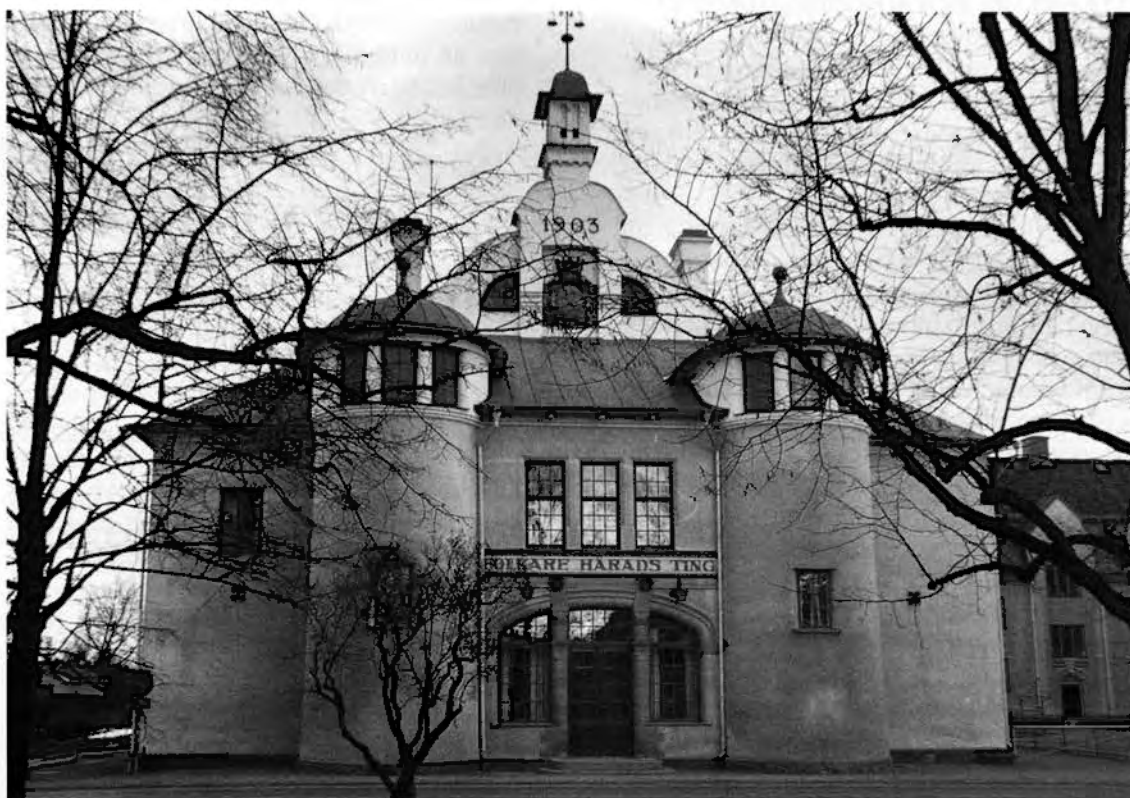
Figur 27. Tingshuset i Krylbo från 1903 med portal av Orsasandsten, arkitekt Folke Zettervall. Foto S. Olsson 1975, Dalarnas museum.

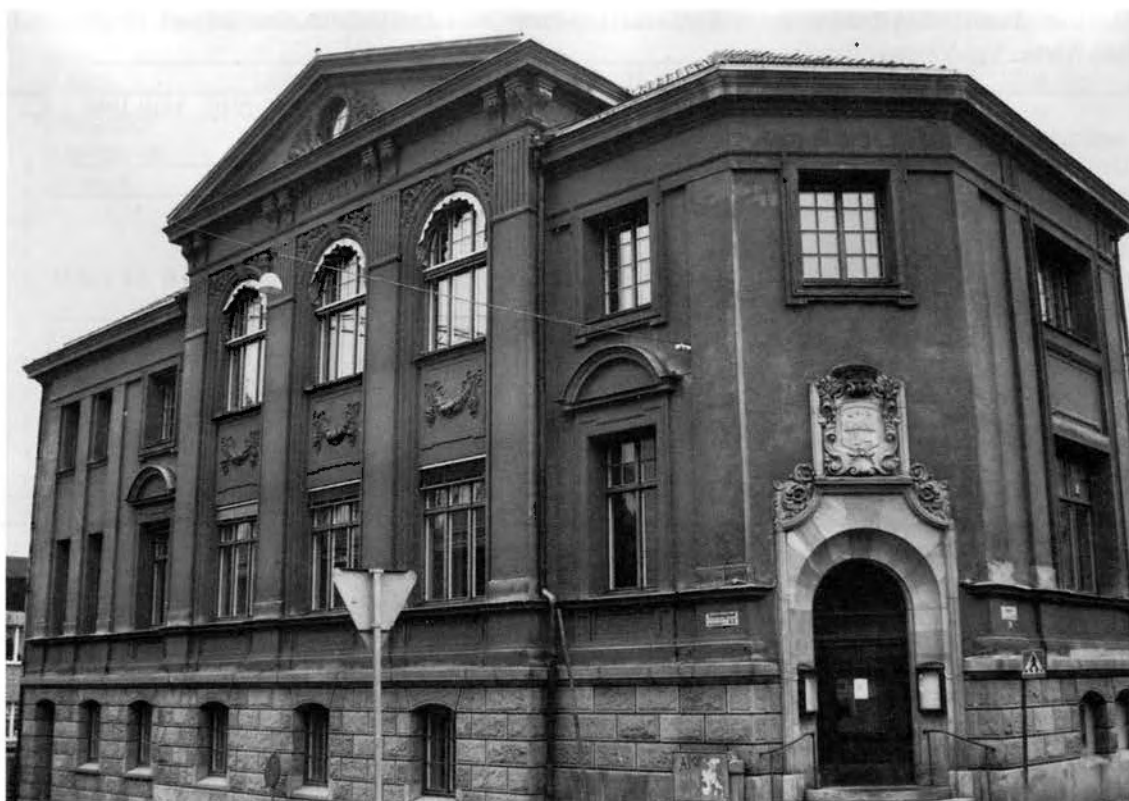
Figur 28. Sparbanken i Falun från 1906, ritad av Klas Boman. Bottenvåningens fasad, portal och lister är utförda av Orsasandsten medan sockel och andra detaljer är av urberg. Foto K. Sundström 1974, Dalarnas museum.

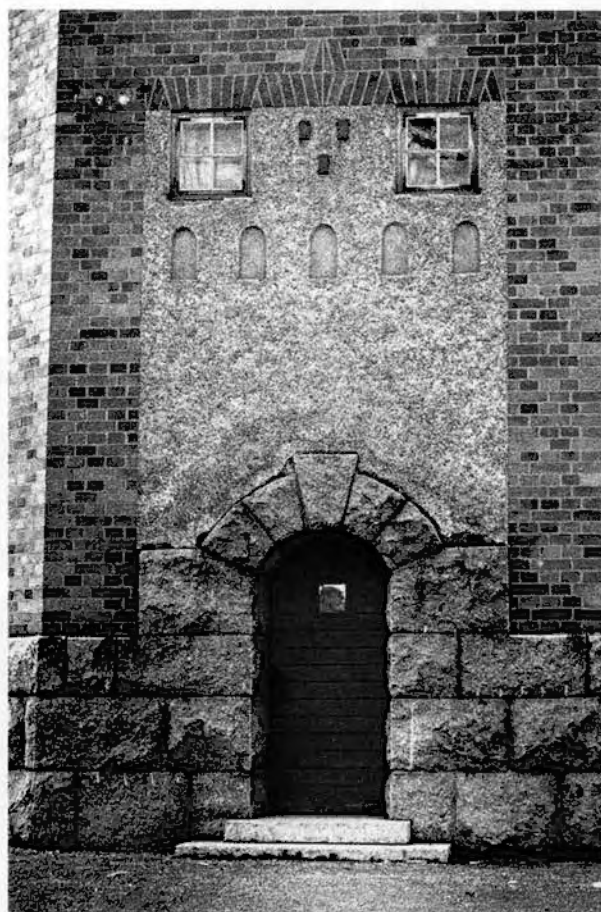
Figur 29. Vattentornet i Avesta från 1913 med utsmyckning av granit. Foto S. Olsson 1975, Dalarnas museum.

Endast en byggnad med ett objekt har bearbetad natursten. Det är stadens vattentorn från 1913, som ligger på en höjd i nära anslutning till centrum, figur 29.

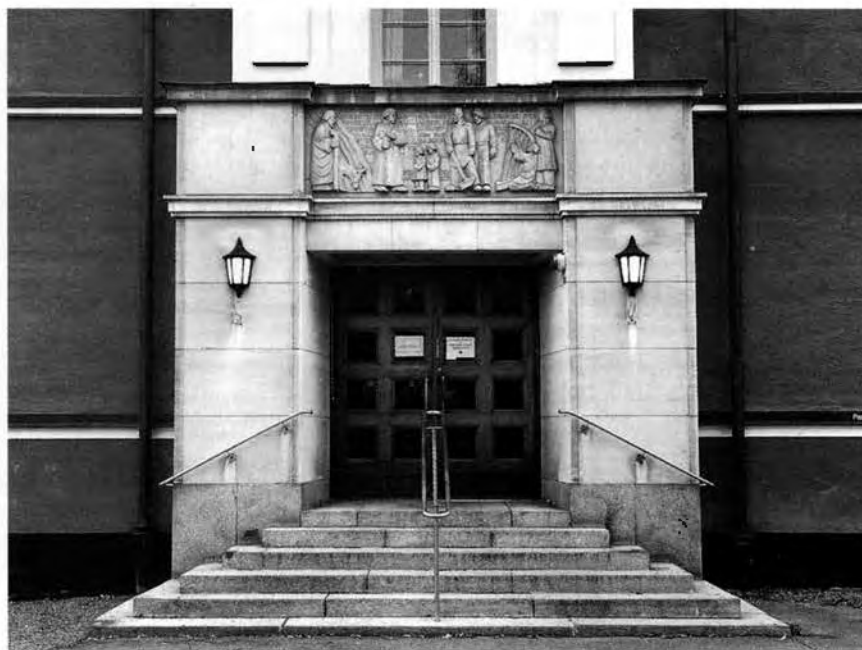
Figur 30. Hagakyrkan (kommunhus) i Borlänge från 1936, ritad av John Åkerlund. Portalen är utförd av Ignabergakalksten. Foto O. Norling 1996, Falun.

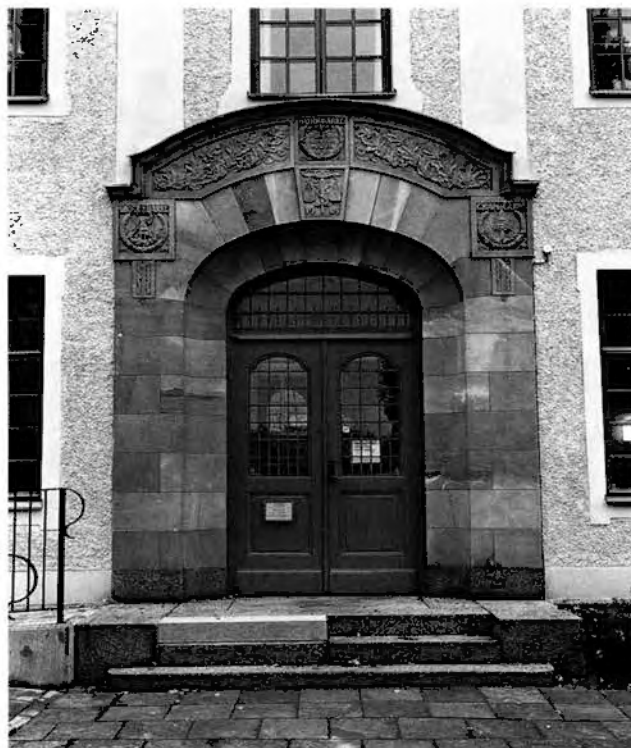
Figur 31. Portal av Orsasandsten i Ludvikas tingshus, uppfört 1906 efter ritningar av G. Améen. Foto O. Norling 1996, Falun.

Samtliga byggnader har sockel av urberg. Profilerade objekt finns i portalerna. Posten har portal av urberg medan polishusets portal är av Yxhultskalksten och tingshusets portal är av sandsten från Orsa. De flesta objekten saknar påtagliga skador, endast 3 har begränsade skador.

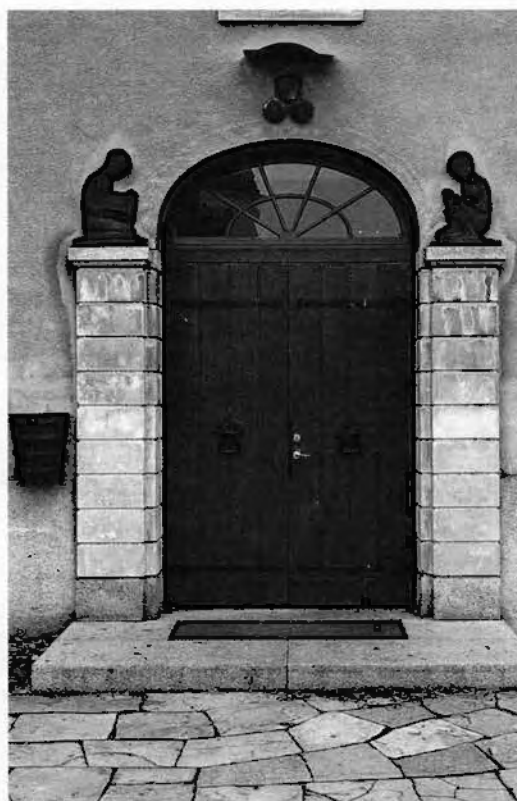
Figur 33. Kungsgårdsskolan i Säter från 1935. Portalomfattningen är av Yxhultskalksten medan sockelparitet är av urberg. Foto O. Norling 1996, Falun.

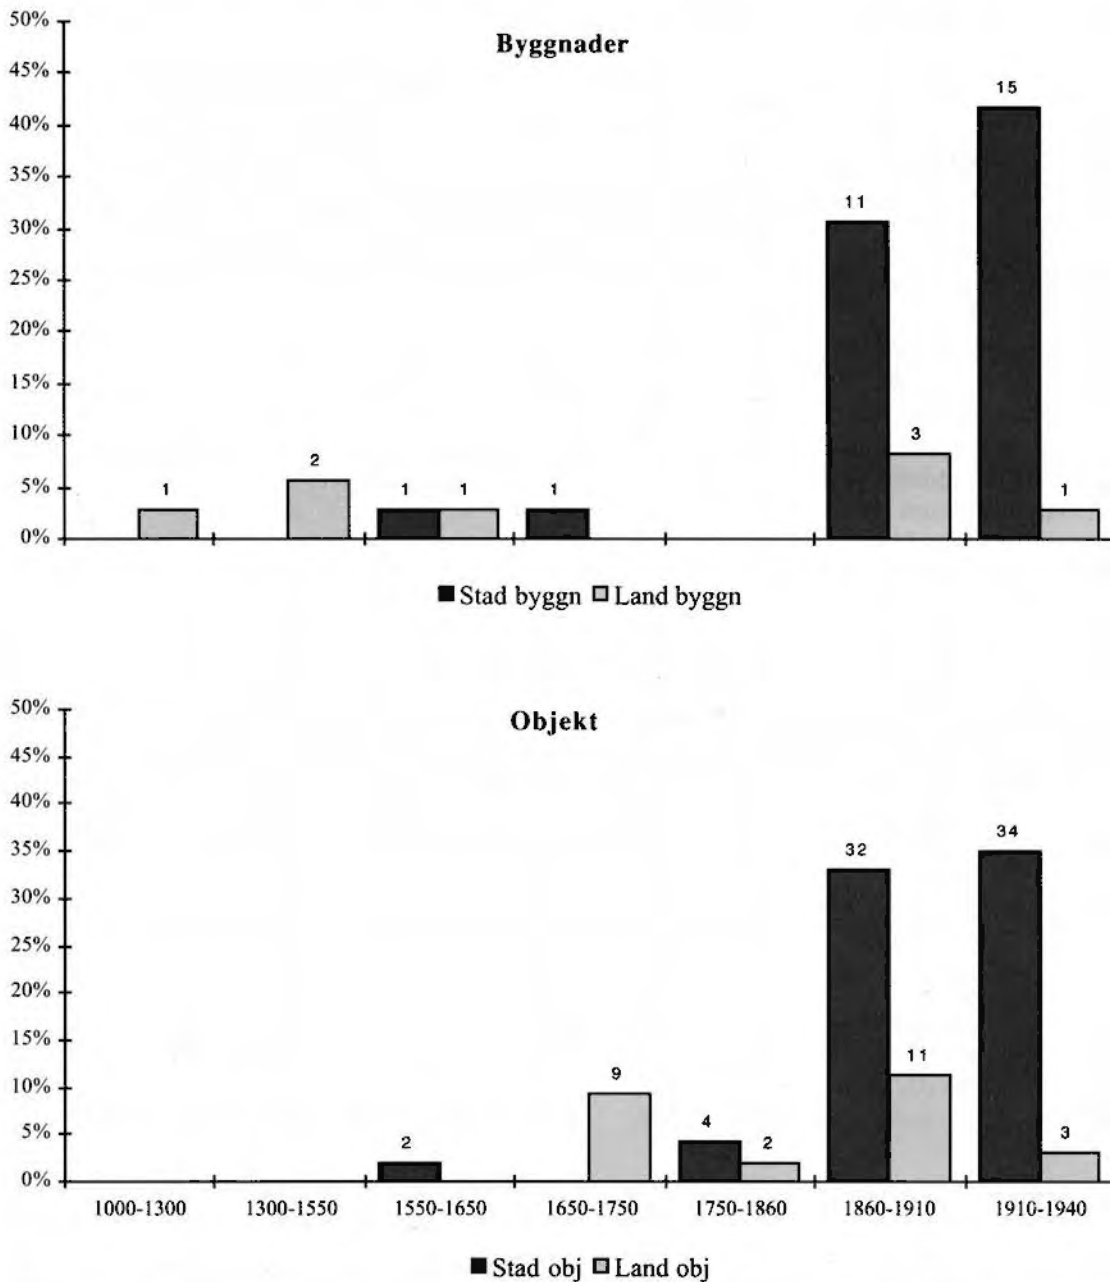
Figur 34. Byggnader och objekt – procentuell fördelning mellan landsbygd och stad, beräknad på det totala antalet byggnader respektive objekt.

nas och objektens procentuella fördelning avseende ålder, figur 34. Den största skillnaden finns i de äldre perioderna vilket främst beror på att några byggnader är äldre än objekten. Drygt 80% av alla byggnader respektive objekt är från 1860–1940 och dominerar i stadsbebyggelsen. Endast tre byggnader är medeltida, Rättviks kyrka från 1200-talet samt Grytnäs och Leksands kyrkor från 1300-talet. Två byggnader tillhör följande period, en lantkyrka, Älvdalens kyrka från 1586 och en stadskyrka, Kristine kyrka i Falun från 1640-talet. Rådhuset i Falun från 1650-talet är den enda byggnaden från perioden 1650–1750. Det finns inga naturstensobjekt från medeltiden. De äldsta är från 1640-talet och tillhör stadskyrkan i Falun.

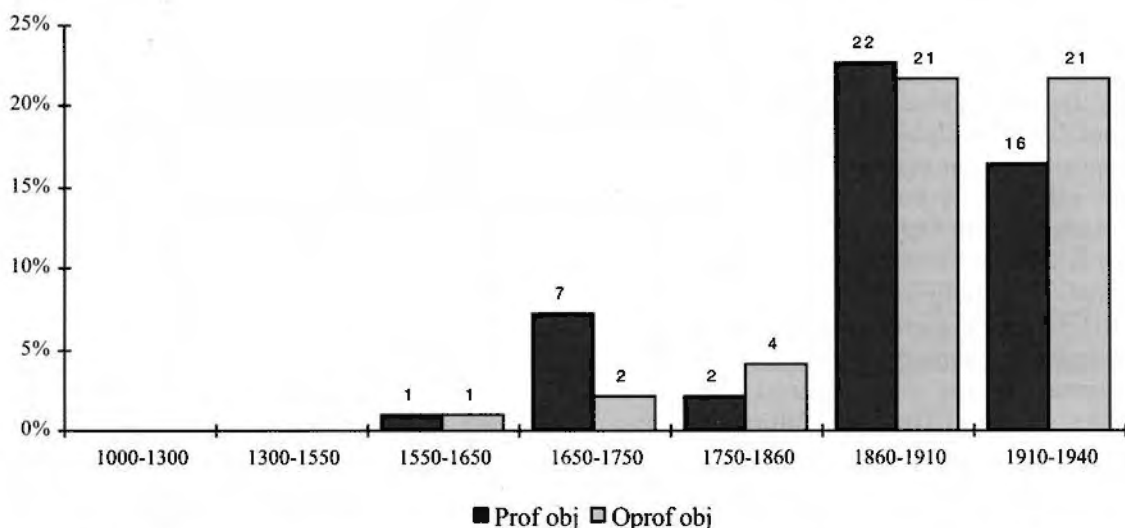
Figur 35. Profilerade och oprofilerade objekt – procentuell fördelning i perioder, beräknad på det totala antalet objekt.

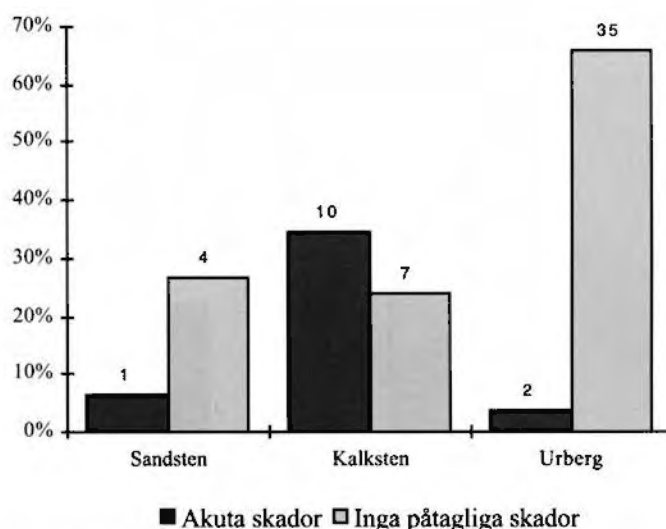
Figur 37. Bergarternas skadefrekvens. Procentuell fördelning av akuta och inga påtagliga skador på sandsten, kalksten och urberg. Antalet objekt inom varje bergart redovisat.

Sedimentära bergarter är mer vittringsbenägna än urberg, figur 37. Kalkstenen visar procentuellt flest skadade objekt, 35% har akuta skador medan 23% är välbevarade. Sandstenen har klarat sig bättre men endast ca 25% saknar påtagliga skador. Bäst bevarade är objekten av urberg där ca 65% är utan skador. På grund av att samtliga typer av kalk- och sandsten endast representeras av ett mindre antal objekt är det här inte möjligt att närmare

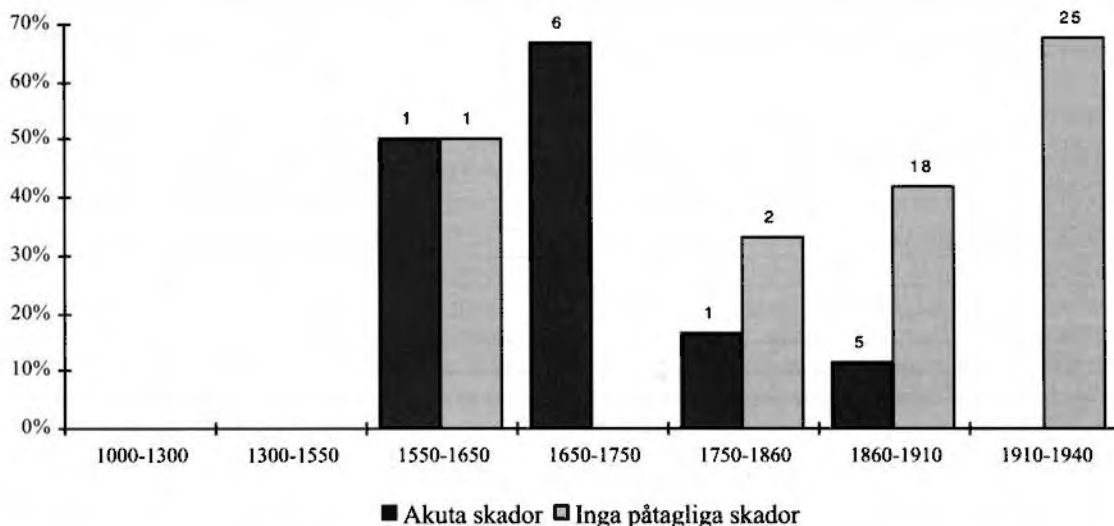
Figur 38. Skadefrekvens i förhållande till objektens ålder. Procentuell fördelning av akuta och inga påtagliga skador inom varje period. Antalet objekt inom varje period redovisat.

det omöjligt att här dra några slutsatser, figur 38 (jfr tabell 49). Det är dock påfallande att det inte finns några akuta skador i den yngsta perioden, sannolikt p.g.a. att den motståndskraftiga urbergstypen är den dominerande bergarten.

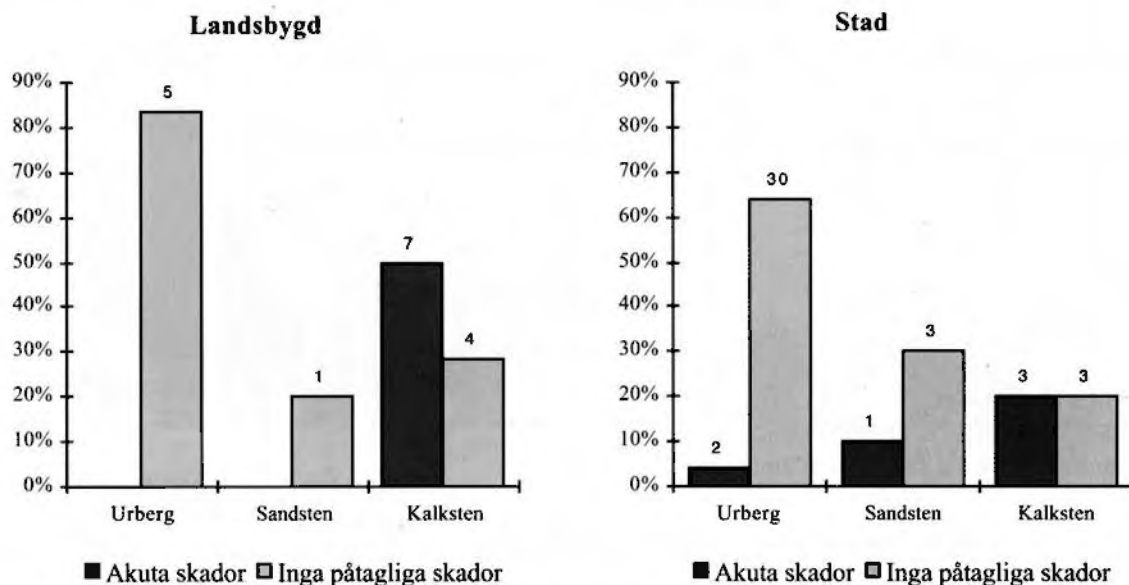
Figur 39. Jämförelse av skadefrekvens mellan landsbygd och stad. Procentuell fördelning av akuta och inga påtagliga skador på olika bergarter.

En annan fråga är om skadorna är koncentrerade till stadsmiljö med hänsyn till de direkta luftföroreningsutsläppen, som rimligen bör vara mer koncentrerade där, figur 39. På

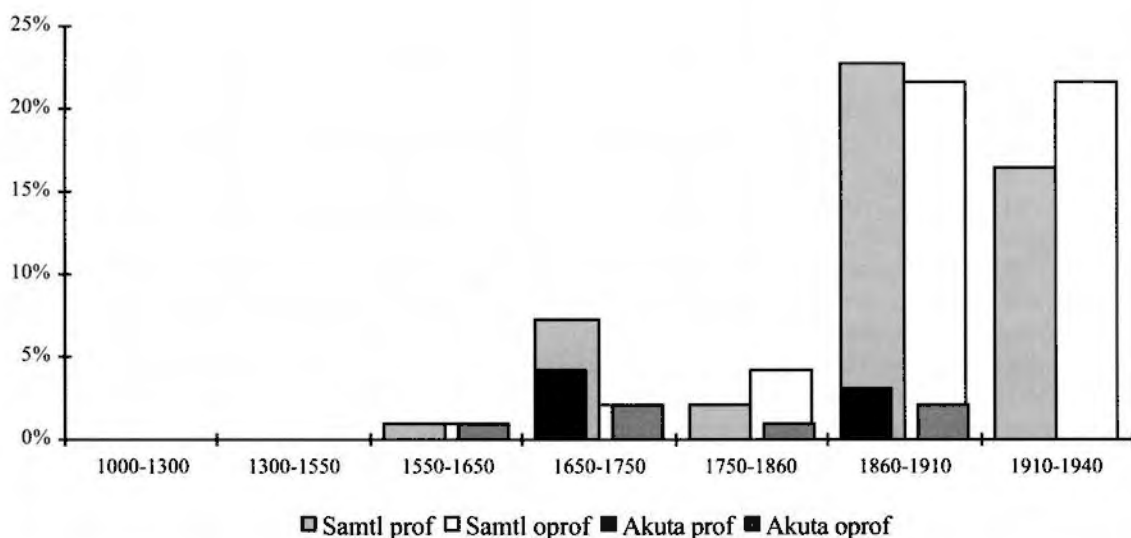
Figur 40. Skadefrekvens relaterad till objektens bearbetningsgrad och ålder. Procentuell fördelning av samtliga objekt.
