NATURSTEN I  
BYGGNADER

Gotlands län

Riksantikvarieämbetet  
Statens historiska museer  
INSTITUTIONEN FÖR KONSERVERING

*Natursten i byggnader är ett delprojekt inom området Luftföroreningar och kulturmiljö med inriktning på en rikstäckande översiktlig inventering av material och skador på kulturhistoriskt värdefulla byggnader med exponerad, bearbetad natursten.*

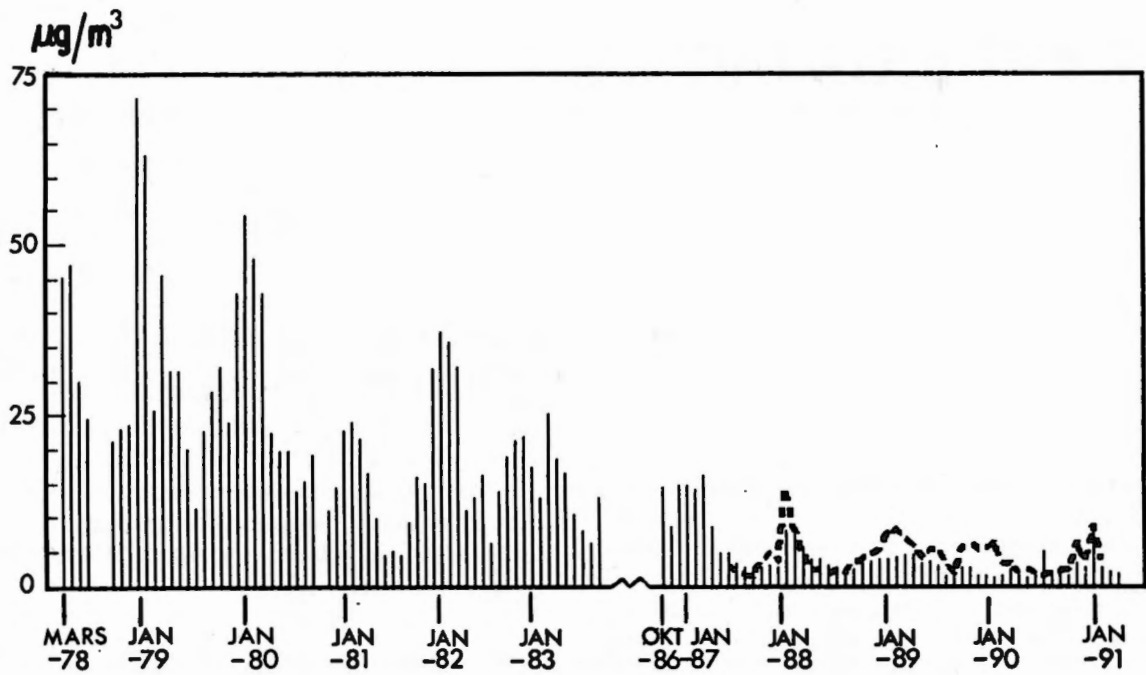
Figur 5. Månadsmedelvärden av  $\text{SO}_2$  i luft ( $\mu\text{g}/\text{m}^3$ ), Bredgatan i Visby (staplar) 1978-83 och 1987-91 samt Hoburgen (streckad linje) 1987-91. (Data från miljöchef Lennart Johansson, Visby.)

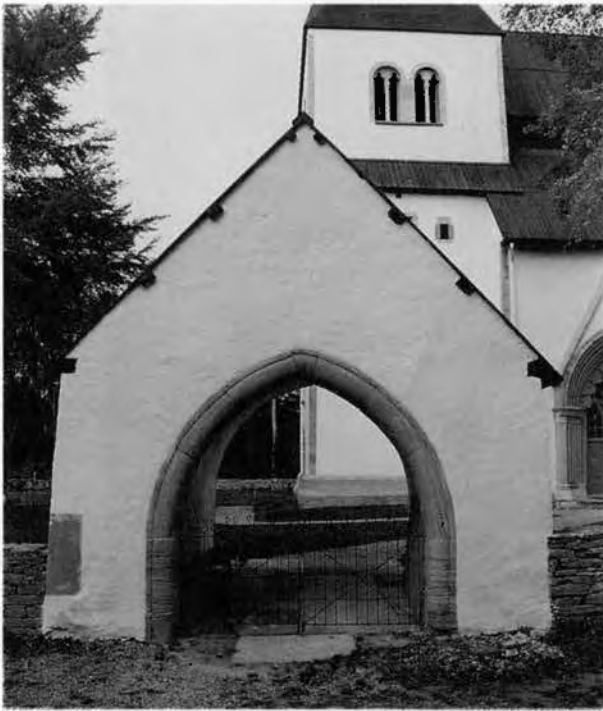
Figur 9. Stiglucka vid När kyrka.  
Foto A. Malmsten 1992, Gotlands fornsal.

Flera gotländska kyrkor omges av medeltida kyrkogårdsmurar med murade stigluckor, inte sällan försedda med rikt skulpterade portaler, figur 9.

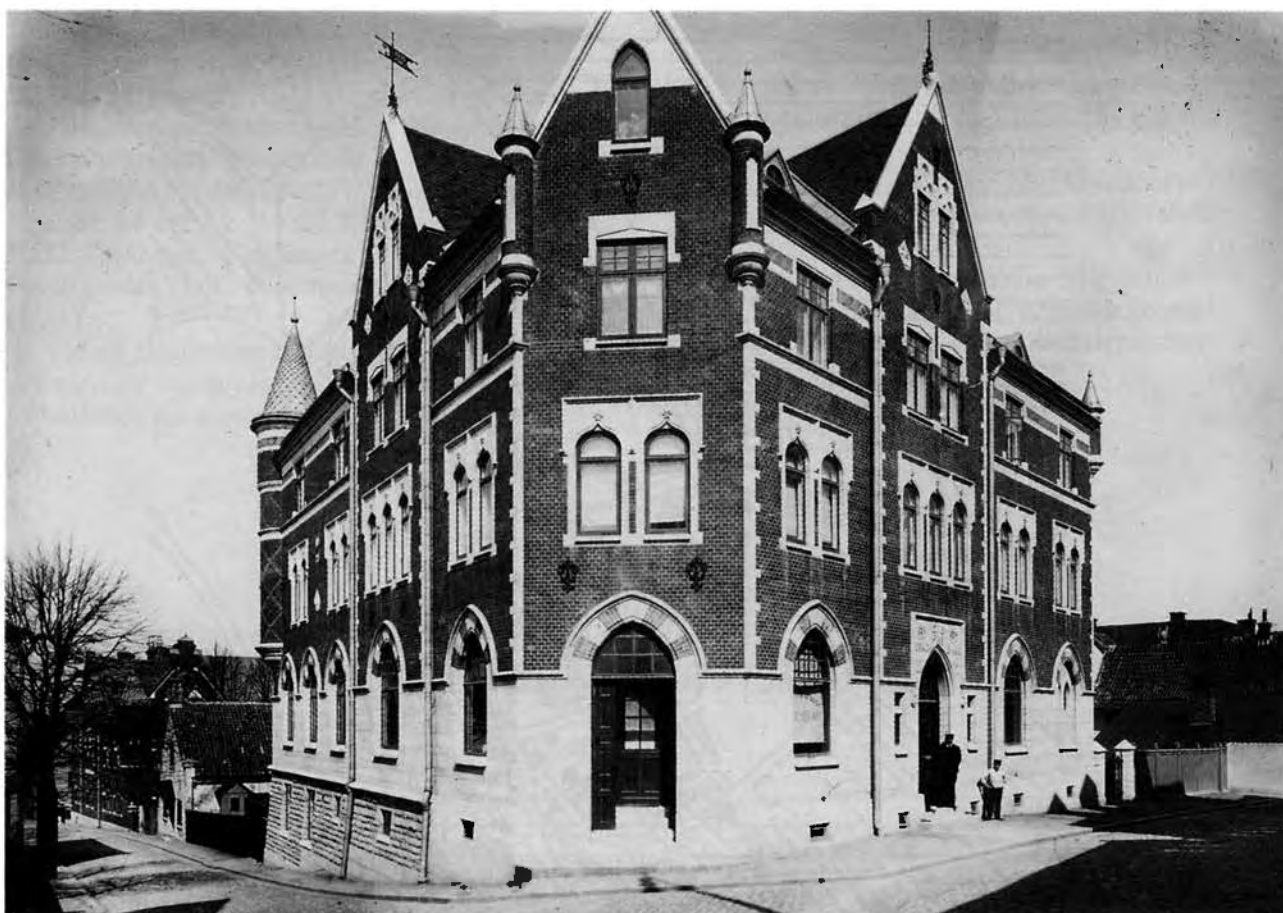
Figur 13. DBW:s sparbank från 1903 med naturstensdetaljer av gotländsk sandsten. Foto K. J. A. Gardsten 1905, Valdemar Falks bildarkiv.

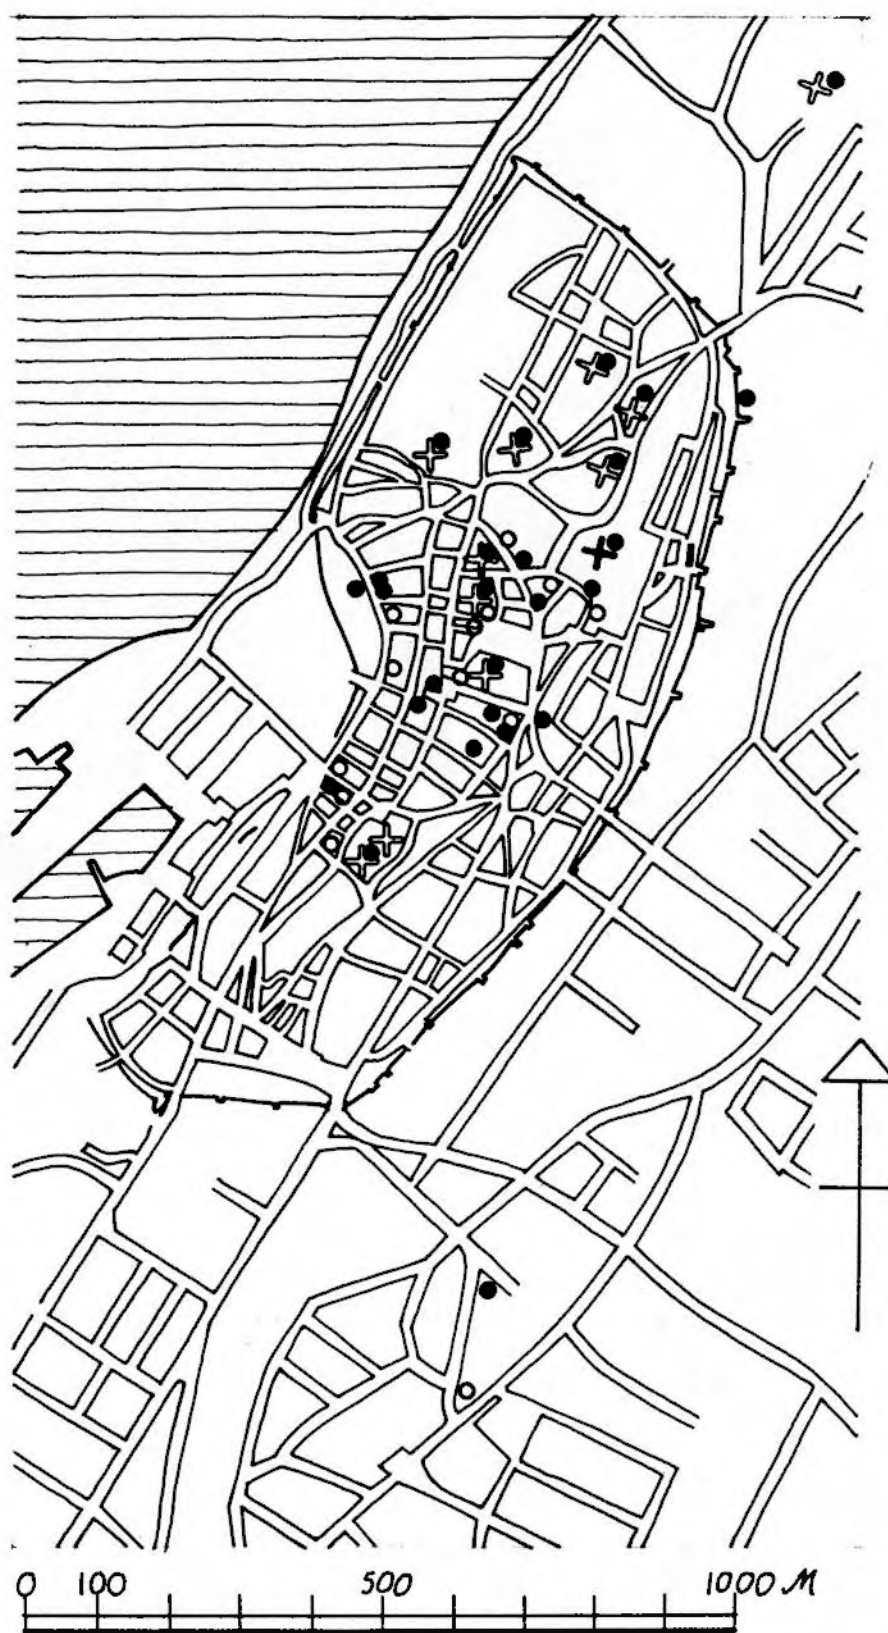
Figur 14. Visby. Byggnader med exteriört exponerad och bearbetad natursten markerade med cirklar. Fyllda cirklar avser byggnader med akuta skador.

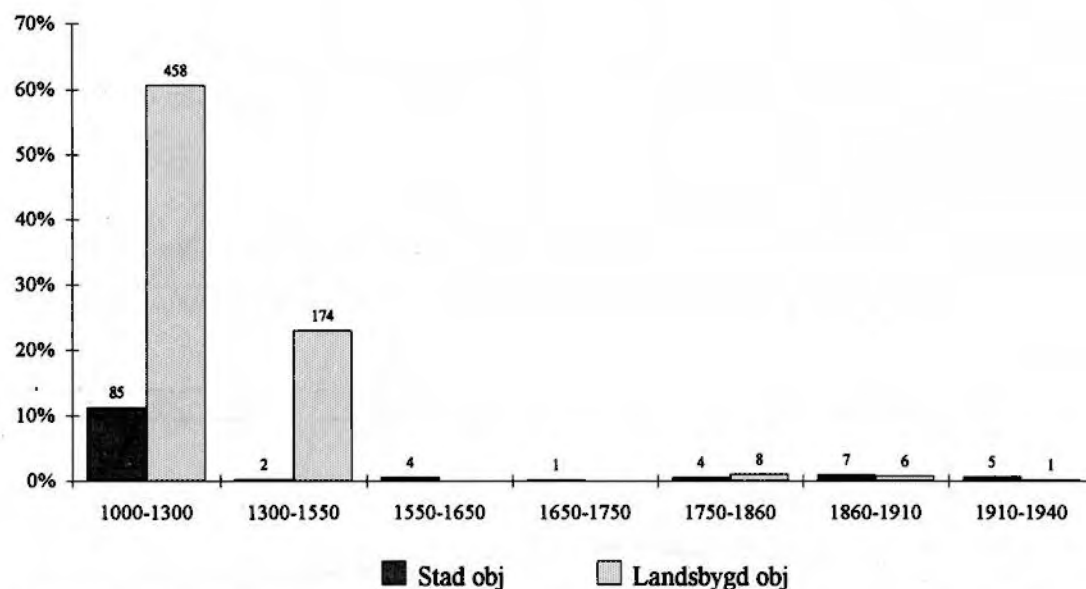
Figur 15. Byggnader och objekt – procentuell fördelning mellan landsbygd och stad, beräknad på det totala antalet byggnader respektive objekt.

tabell 30. Mer än hälften av byggnaderna är medeltida kyrkor och kyrkoruiner, 96 på landsbygden och 10 i Visby (perioden 1000–1550). Andra ofta förekommande byggnader är medeltida profanhus, 19 på landsbygden och 16 i Visby. Övriga byggnader är profanhus från senare perioder, de flesta i staden.

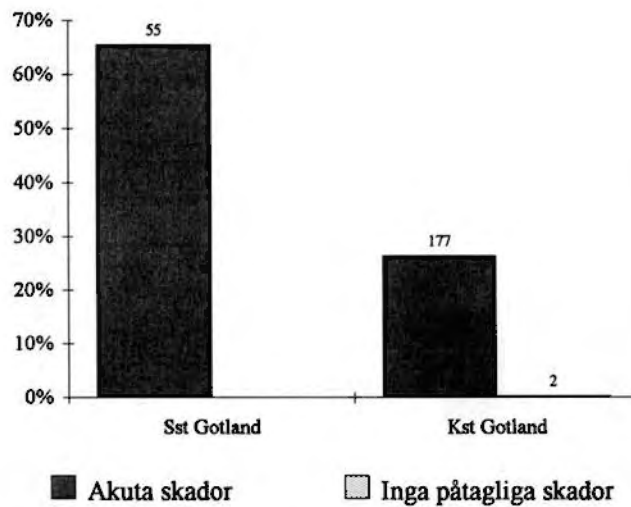
Figur 17. Gotländsk sand- och kalkstenars skadefrekvens. Procentuell fördelning av akuta och inga påtagliga skador. Antalet objekt inom varje bergartstyp redovisat.

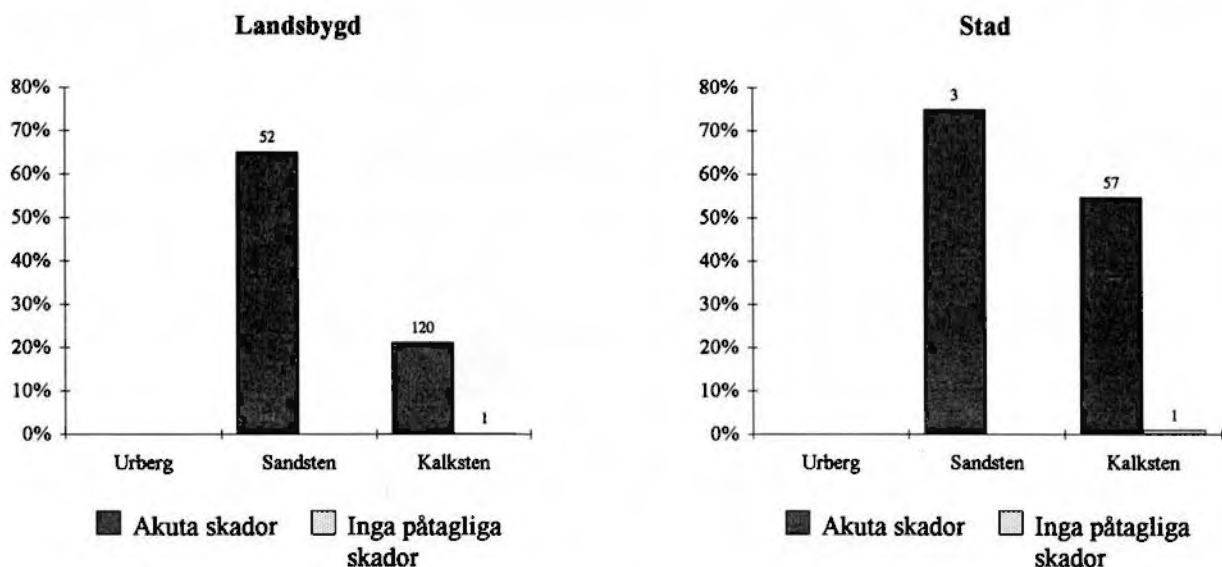
Figur 19. Jämförelse av skadefrekvens mellan landsbygd och stad. Procentuell fördelning av akuta och inga påtagliga skador på olika bergarter.

En allmän tendens är att nedsmutsningen är större i Visby än på landsbygden. Jämförelse mellan den procentuella fördelningen av akut skadade objekt på landsbygden och i staden understryker denna iakttagelse. I Visby är 56% av naturstenen akut skadad medan endast 27% på landsbygden har samma skadefrekvens.

jämförelse av varje bergart för sig. Eftersom det inte finns mer än 3 sandstensobjekt i Visby är dock jämförelsen för denna bergart missvisande. Däremot finner man att 20% av kalkstensobjekten på landsbygden har akuta skador medan drygt 50% av objekten i Visby har motsvarande skador, figur 19.

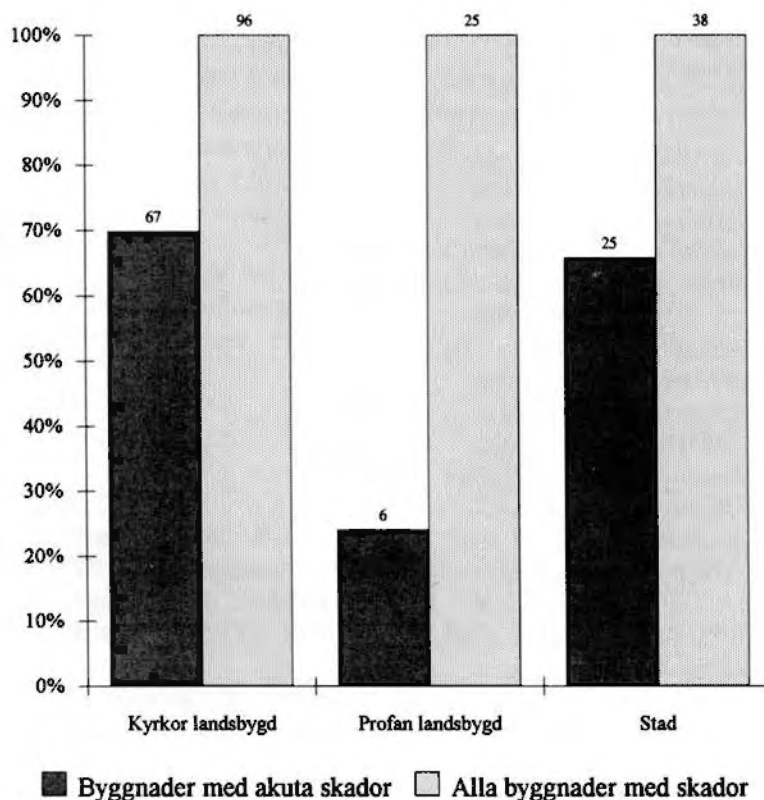
Figur 21. Skadefrekvens relaterad till olika byggnadsgrupper: kyrkor och övriga byggnader på landsbygden samt stadsbebyggelse. Procentuell fördelning av antalet byggnader inom varje byggnadsgrupp.
