SVENSKA
FORNMINNESFÖRENINGENS
TIDSKRIFT.

Husaby kyrka i Vestergötland.

Emil Ekhoff.

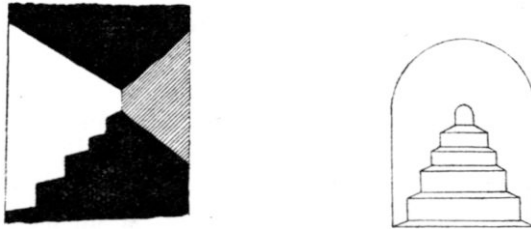
I sammanhang med fönstren bör vidare omnämnas en annan muröppning, hvilken är af mycket gåtfull natur. Den har sin plats i korets södra vägg strax invid dennas vestra ända samt helt nära golfvet. Öppningen är, som fig. 6 och 7 visa, rundhvalfd, med inåt starkt skrånande smyg, hvars »fönsterbänk» är trappformig och starkt uppåtstigande. Själftva dageröppningen är helt liten, endast omkring $0,15$ m. hög och $0,13$ m. bred. Den yttre smygen är nu igensatt och på kormurens yttersida synes endast den sammans rundhvalfda kantskoning. Afståndet från den n. v. marken — som är något, ehuru obetydligt högre än den ursprungliga — till öppningen är endast omkring $0,90$ m. Inne i koret befinner sig smygens nederkant ej mer än knappt $0,5$ m. öfver golfvet.

Fig. 6 och 7. Muröppning i korets södra vägg, nära marken.

Ändamålet med denna egendomliga muröppning är, som sagdt, ganska svårtydt. Den har i hufvudsak, ehuru af mycket små dimensioner, formen af ett verkligt fönster. Åtminstone vid ett af kyrkans ursprungliga, igensatta fönster kan man iakttaga, att fönsterbänken varit trappformig. Det samma har dessutom antagligen varit förhållandet med apsidens nu något utvidgade fönster. Troligen hafva därför alla de ursprungliga fönsteröppningarna varit så anordnade. Att den nu i fråga varande, lågt sittande lilla muröppningen ej kan hafva tjänstgjort som ljuskälla är emellertid uppenbart. Dess verkan i detta afseende skulle naturligtvis både genom dess storlek och plats hafva varit rent försvinnande och det är ju dessutom ej tänkbart, att man anordnat en muröppning för ljusets insläppande så nära marken. I Danmark känner man från rätt många kyrkor likartade muröppningar, hvilka intaga samma

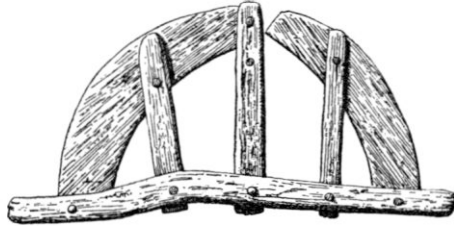
Fig. 8. Hvalfbåge af trä i ena torntrappan.

dem egentligen endast genom sättet för dess uppställande. Vid nutida hvalfslagningar hållas hvalfbågarna i sitt läge genom utefter vederlagen, sidomurarna, lodrätt resta plankor, s. k. ståndare. Dylika hafva ej användts i Husaby. Som fig. 8 visar, skjuter nedre stycket af bågen, dess bas, på båda sidor ett stycke utanför den samma. Dessa utskjutande ändar lades, som de ännu befintliga hålen i murverket utvisa, på vederlagen, d. v. s. å ena sidan trappans yttervägg, å den andra trappspindeln, och bågarna erhöles härigenom stadigt läge. Vid nedtagningen af hvalfstommen afskuros antagligen helt enkelt de in i murverket inskjutande ändarna. Af någon anledning lät man emellertid i Husaby den nu bevarade blifva sittande.

Öfvergå vi nu till tornet, skola vi finna, att äfven detta erbjuder åtskilligt af intresse. Angående det tekniska förfaringsättet vid murarnas uppförande är redan något meddeladt. I nämnda afseende må ytterligare följande anföras. I ena torntrappan, något ofvan ingången till den n. v. läktaren qvarsitter ännu märkligt nog en del af den vid takhvalfvets inslagning använda hvalfstommen, nämligen en hvalfbåge af trä. Den är nu mycket spröd af ålder och träslaget kan jag, på grund af underlåten anteckning på platsen, dess värre ej uppgifva. Fig. 8 visar bågens utseende.² Likartade

hvalfbågar användas vid hvalfslagning ännu i dag. De uppställas parallellt med hvarandra, och öfver dem läggas de s. k. skälbrädena, hvilkas öfre ytor således komma att motsvara formen på det blifvande hvalfvets inre hvalvfning. På denna af hvalfbågar och skälbräden sammansatta hvalfstomme slås eller uppmuras nu hvalfvvet. I byggnader från medeltiden är det ganska vanligt att i hvalfven — särskildt öfver trapporna — se märken i murbruket efter skälbrädena. Att i Husaby-tornet en del af själfva hvalfstommen är bevarad, torde däremot vara ett alldeles ensamt stående undantag. Enär, som här nedan skall visas, detta torn måste vara ett af de äldsta i Västergötland, är utan tvifvel den bevarade hvalfbågen en af de i landet tidigast tillverkade och använda. Det är därför egendomligt att se, huru nära den liknar de nu i bruk varande. Den skiljer sig från
