# Linköpings domkyrka

## I. KYRKOBYGGNADEN

Av BENGT CNATTINGIUS, RALPH EDENHEIM,  
SUNE LJUNGSTEDT och MARIAN ULLÉN

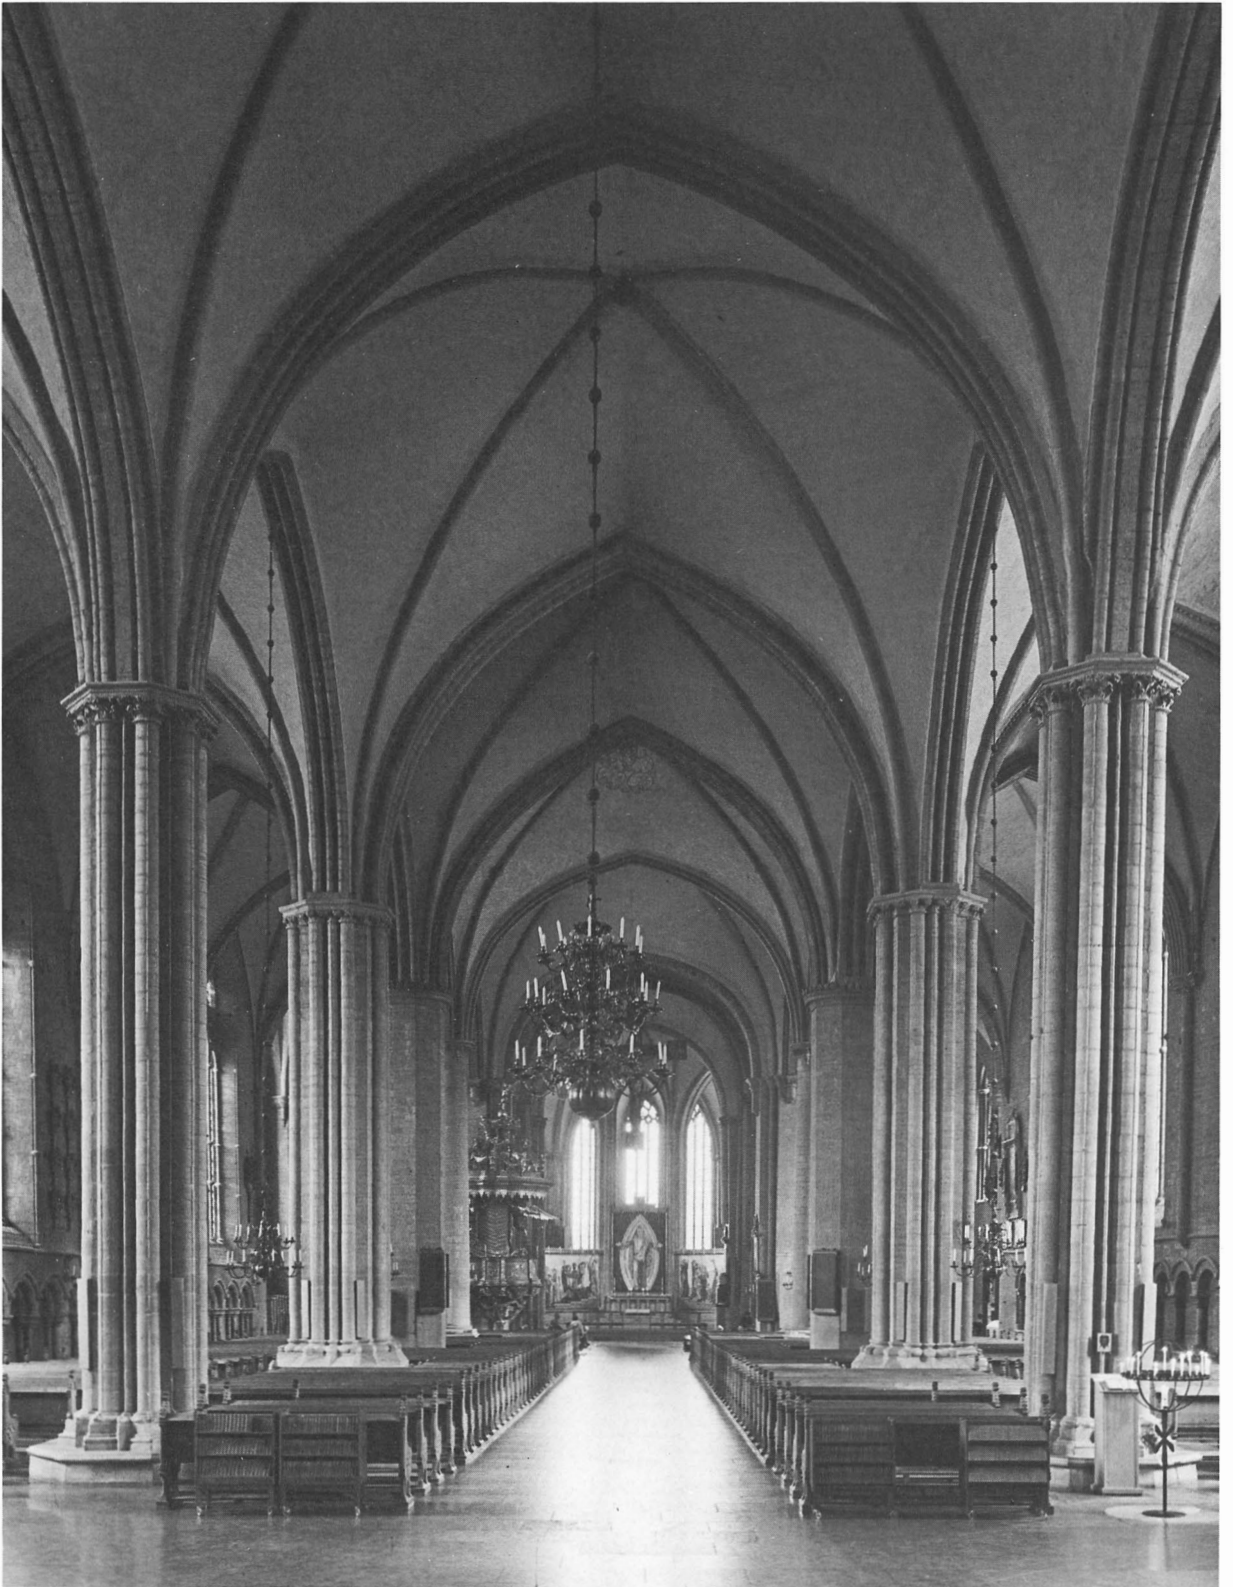
Fig 12. Norra sidoskeppet mot öster. Foto SvK 1977.

*The north aisle, looking east.*

Ett rikt ljusflöde och kalkstensens ensartade färg ger rummet enhetlig gestalt trots skiftande formspråk och skilda tillkomsttider (fig 12–14, 16–17, 19–20, 23–25). Långhusets arkadräckor (fig 12) och pelarnas kontrapunktik för blicken fram mot koret, där den fångas av den stora altarmålningen för att sedan, stödd av ljuset från kapellen höjas mot korets stjärnvalv och det stora gotiska passionskrucifixet (fig 13). Altarmålningens centrala del framställer Kristus kringstrålad av en mandorla i regnbågens färger och är målad år 1935 av Henrik Sörensen.

Långhuset omfattar i längd sex travéer (pl 66). De fyra östliga (6–3) tillhör det ungotiska skedet, medan övri-  
ga (1–2) tillkom, när långhuset under höggotisk tid förlängdes åt väster. Gränsen mellan de båda bygg-  
nadsskedena ses i norr och söder vid övergången från  
rundbågiga till spetsbågiga blindarkader (fig 12, pl  
15–16).

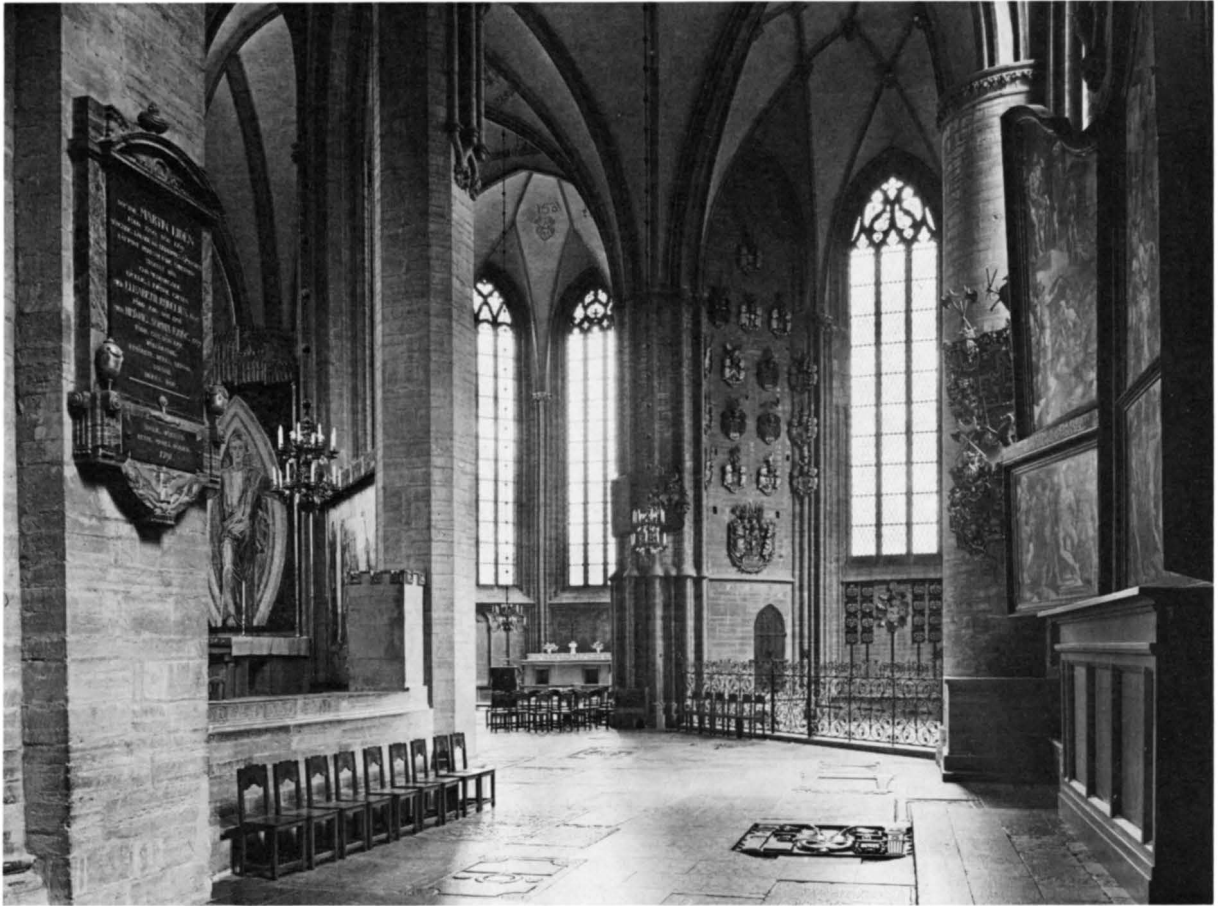
Fig 16. Södra delen av koromgången mot öster. Foto SvK 1977.

*Southern part of the ambulatory, looking east.*

pelare (C 10) i söder ett annat sådant, gestaltat som ett krenelerat borgtorn (fig 16, pl 44).

I bågöppningarna finns låga bröstningsmurar (fig 16). I norra murens södra sida finns infälld en minnessten från år 1825 över hertig Johan av Östergötland och hans gemål. Vid och delvis infälld i södra pelaren vid öppningen till koret (fig 14) finns ett gravmonument över biskop Johannes Terserus, död 1678, hugget av Peter Schült (Schultz). I södra muren ses i plattrelief huggna gotiska majuskler inom trepassbågar.

Koromgången (fig 16–17) tillhör det sengotiska skedet, men den västliga travén med valv 25 och 27 återfinns som nämnts inom tvärhusets yttermurar. Valven utgöres av stjärnvalv med sköldar, bladmask och bladknippen i ribbornas skärningspunkter (fig 15). Ribborna är i genomskärning konkavkoniska.

De tre återstående valven, 29, 30 och 31 (fig 18), utgår vid yttermurarna från fyra kraftiga rundpelare (A 11, A 16, D 16, D 11) som samtidigt flankerar öppningarna till de tre kapellen (fig 16–17, se pl 43–48). De två västra (A 11, D 11) är till större delen släta och försedda med kapitäl med ganska yvig bladornamentik. Mot kapellen har pelarna vardera två kraftiga knektar med bladkapitäl och attiska baser med dubbla, fyr- och sexsidiga (av en åttkant) plintar; de sexsidiga är svagt konkava.

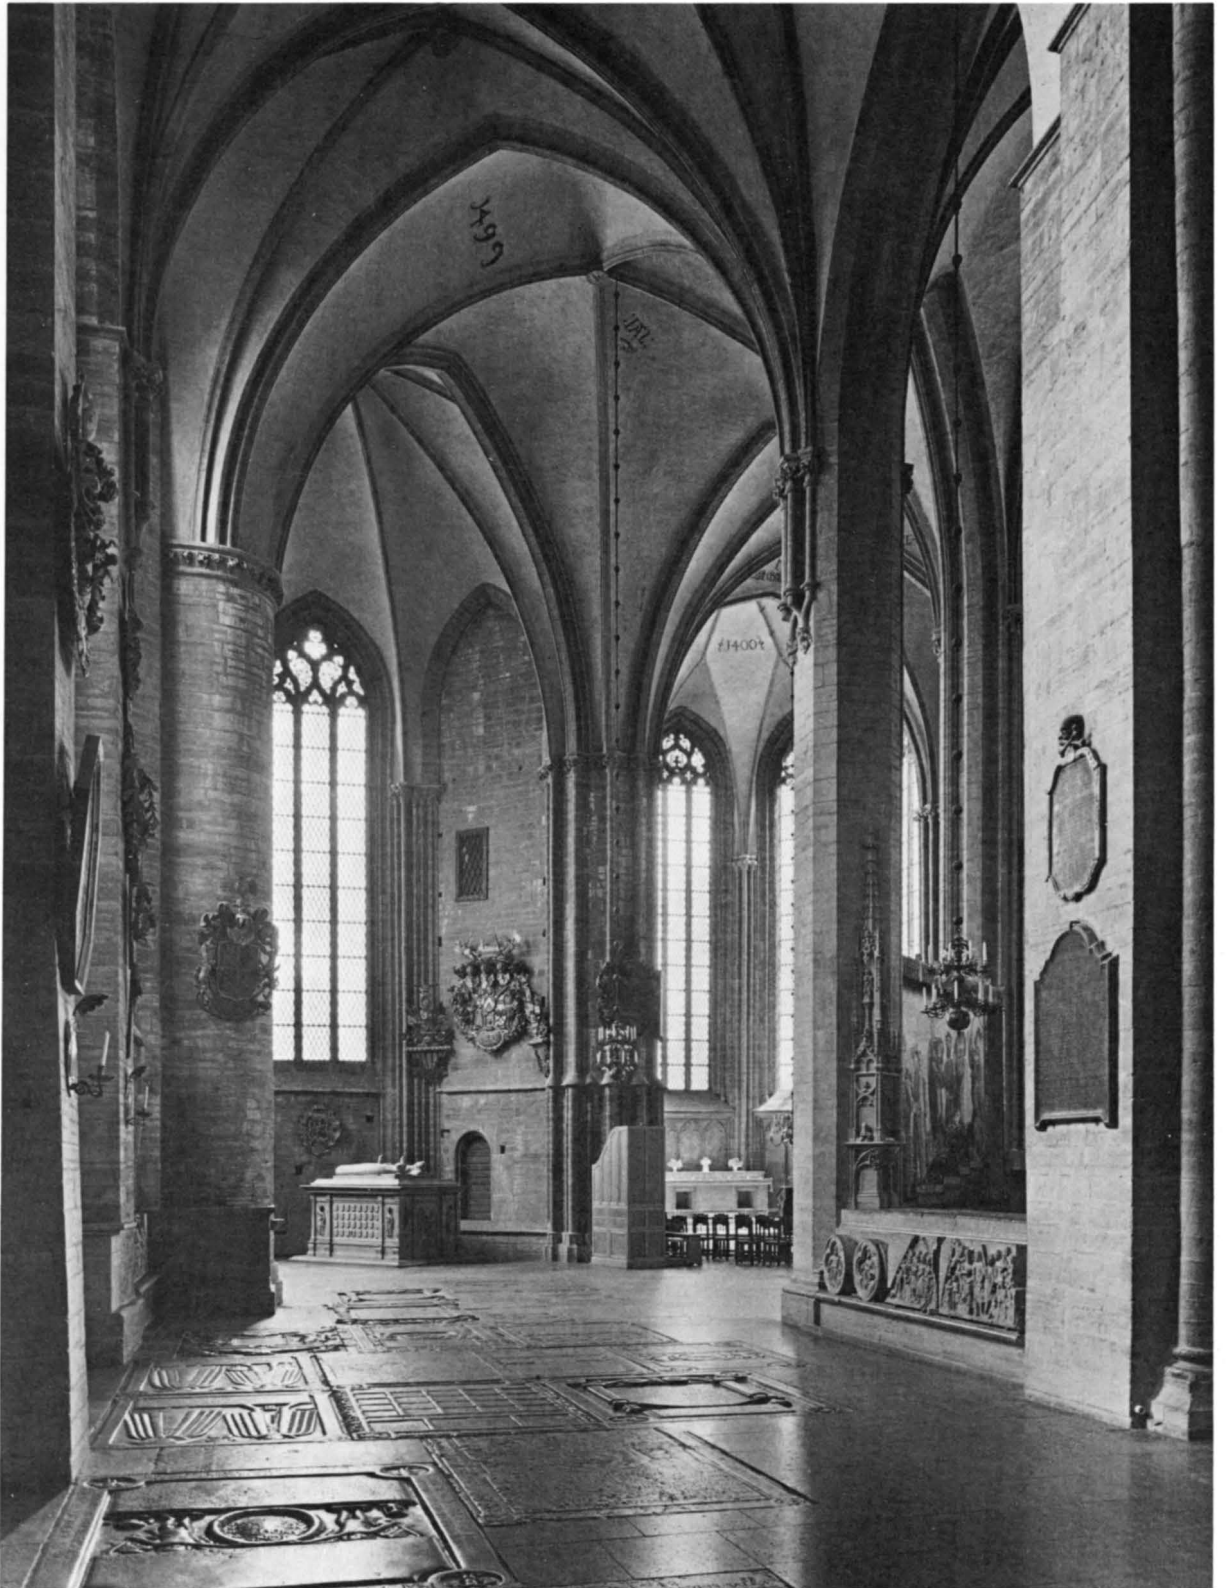
Fig 17. Norra delen av koromgången mot öster. Foto SvK 1977.

*Northern part of the ambulatory, looking east.*

I pelaren (B 10) mellan de båda norra bågöppningarna finns infällt ett sakramentshus, format som en gotisk kyrkospira (fig 17) och framför motsvarande

Omgångens nästföljande valvpar, 28 (fig 17, 18) och 32, utgöres av små, tresidiga valv, försedda med i genomskärning konkavkoniska ribbor. Det södra har en slutsten i form av »liljeverk» medan det norra har en sköld på slutstenen. Skölden bär kaniken Hans Brasks vapenbild i guld mot ljusröd botten jämte årtalet 1498.

Kapellet (fig 17, pl 16, 22, 48) har femsidig plan och täcks av ett åttakupigt ribbvalv (33) med i genomskärning konkavkoniska ribbor (fig 18). Valvets slutsten är plan, rund och mot blå botten försedd med ett gyllene, krönt G som spegelmonogram. I sydvästra valvkappan ses målat årtalet 1777. Ribbor och svicklar vilar på knippeknektar (A 12-A 15) med bladkapital och attiska baser med dubbla, tre- till sexsidiga (av en åttkant) plintar. Plintarnas sidor är svagt konkava. I nordväst och sydöst finns släta, skrånande sköldbågar med i nordväst likaledes släta och skrånande vederlag, i sydöst profilerade och försedda med bladkapitällister – delvis som fortsättning på koromgångens östra pelares kapitällister.

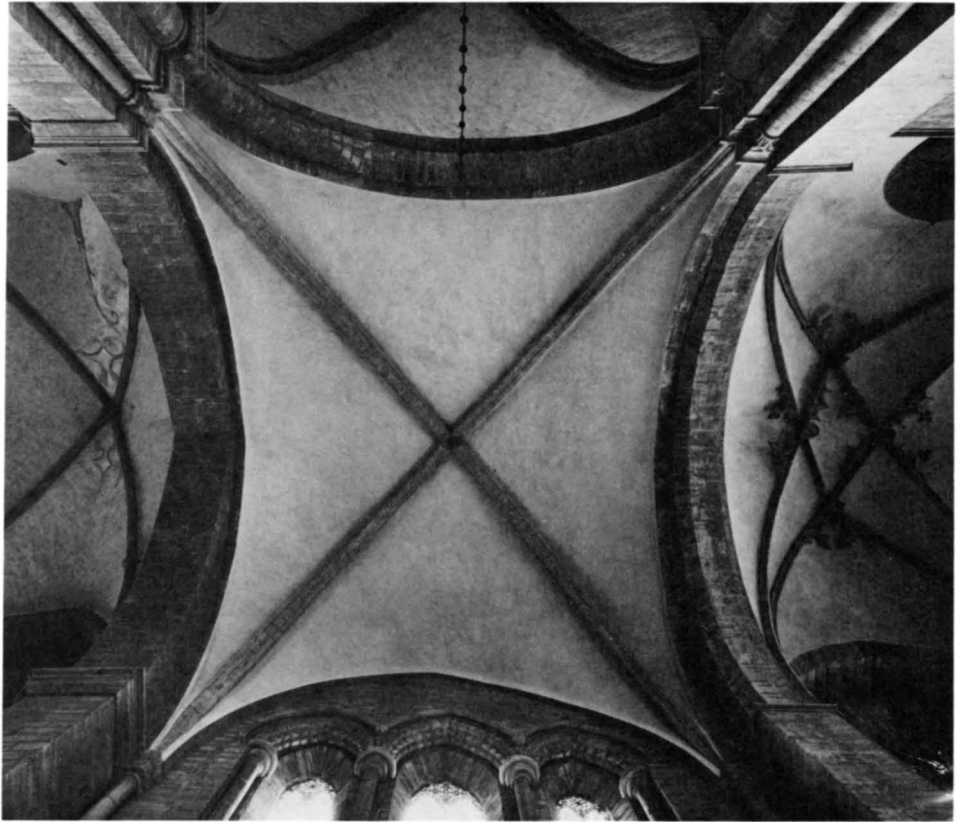
Fig 21. Valv 22 med omgivande valv. Tv valv 19, th valv 25, upptill valv 23. Foto E Niklasson 1961. ÖLM.

*Vault 22 and surrounding vaults. Left: vault 19. Right: vault 25. Top: vault 23.*

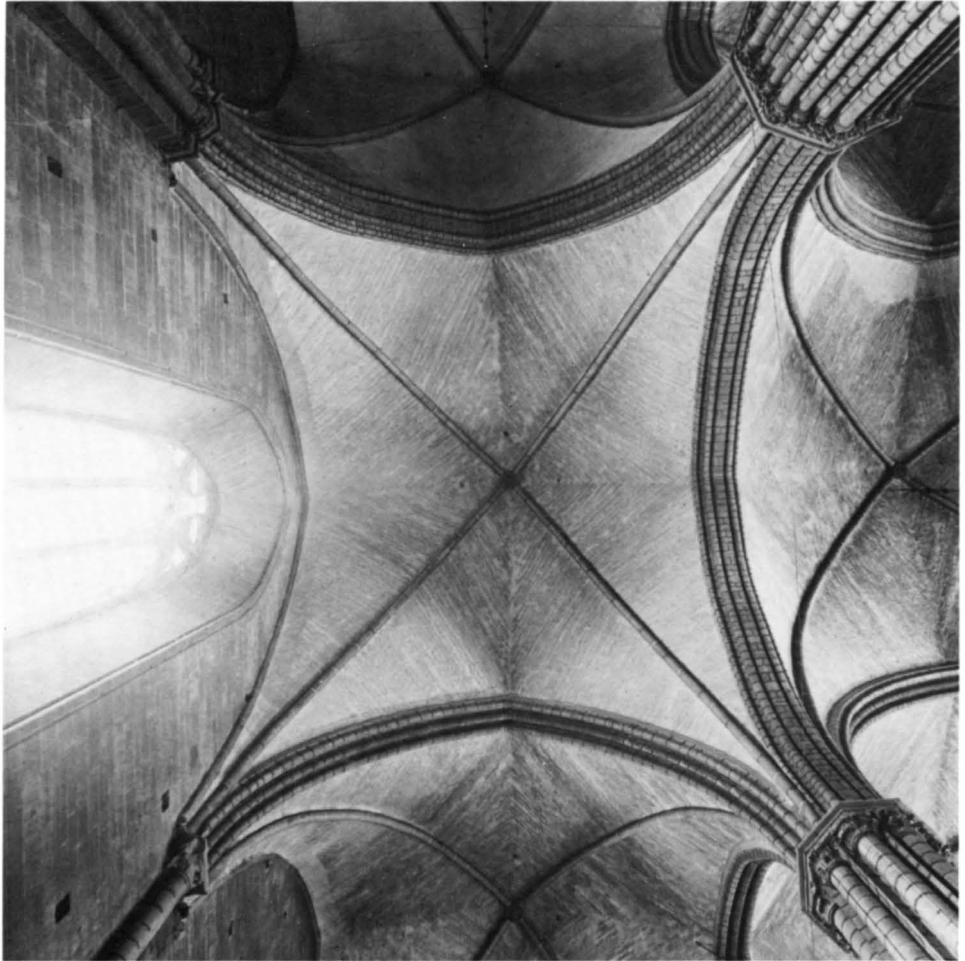
Fig 27. Valv 4 med omgivande valv. Upptill valv 1, nedtill valv 7, th valv 5. Foto E Niklasson 1961. ÖLM.

*Vault 4 with surrounding vaults. Top: vault 1. Below: vault 7. Right: vault 5.*

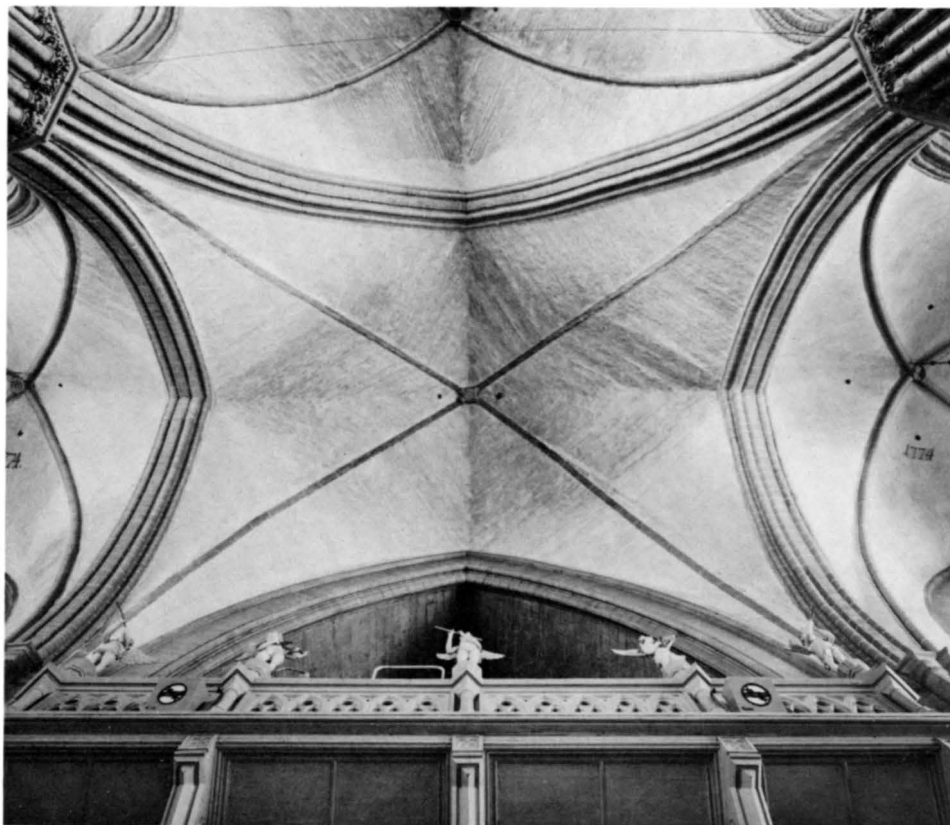
Fig 28. Valv 2 med omgivande valv. Tv valv 3, th valv 1, upptill valv 5. Foto E Niklasson 1961. ÖLM.

*Vault 2 with surrounding vaults. Left: vault 3. Right: vault 1. Top: vault 5.*

Långhusets valv är som nämnts alla utom ett kryssribbvalv. Avvikande är mittvalvet längst i väster (2), som saknar ribbor (fig 28). Detta valv är liksom de flankerande i norr och söder renoverat på 1700-talet. Årtalet 1774 är målat i norra och södra (1, 3) valvens västkappor. Övriga valv är ung- eller högotiska.

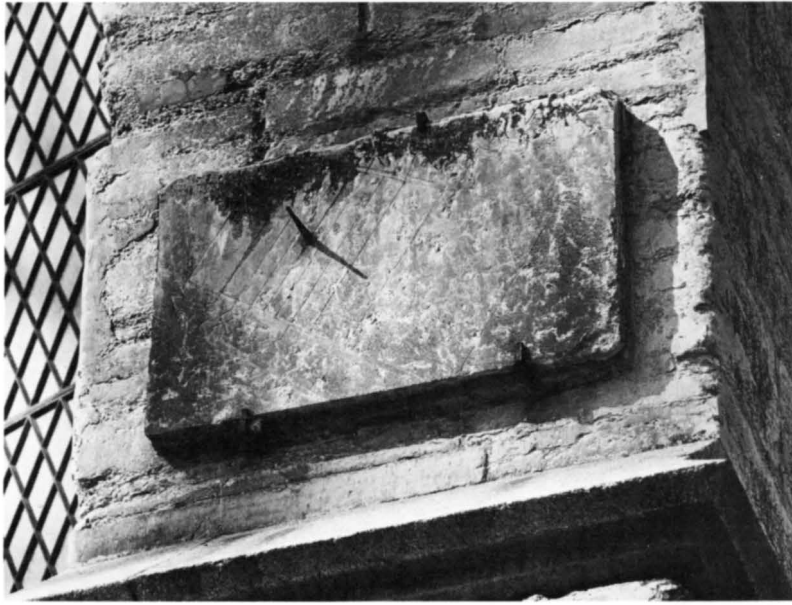
Fig 34. Solur på korets strävpelare D 19 med årtalet 1512. Foto SvK 1977.

*Sundial on chancel buttress D 19 dated 1512.*

Norra tornet har fyra rakslutna och raksprångiga ljusöppningar. På den södra av de båda östliga strävpelarna sitter ett vittrat solur av kalksten (fig 34).

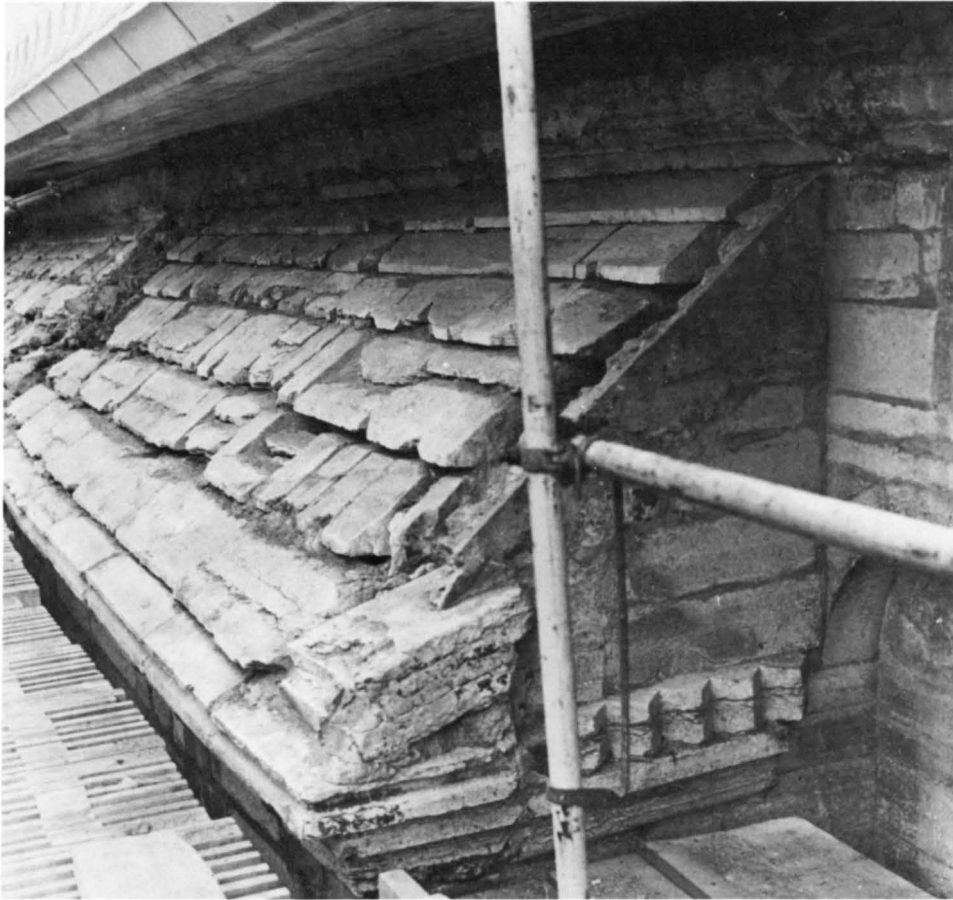
Fig 38. Bevarad medeltida taktäckning av kalksten på tvärhusets norra del. Jfr fig 37. Foto ÖLM 1966.

*Surviving medieval limestone roofing in the north of the transept. Cf Fig 37.*

och ingått i frisen (se fig 370). Frisens hörnkonsol saknar ornamentik och är tillagd i samband med förändringen. På den västra sidan av hörnet finns även en tillagd bågställning. Taklisten är här delvis stympad och murverket är, som framgår av fig 37 och 38, närmast ett lappverk. Av fig 38 framgår att hörnet ej ligger i förband med långhusmuren. Av samma fotografi framgår också att här har bevarats en medeltida tak-täckning av kalksten. Denna bör ha tillkommit vid tvärhusets anslutning till långhuset, då man lät det utskjutande tvärhuset få ett eget takfall i travé 7 och 8.

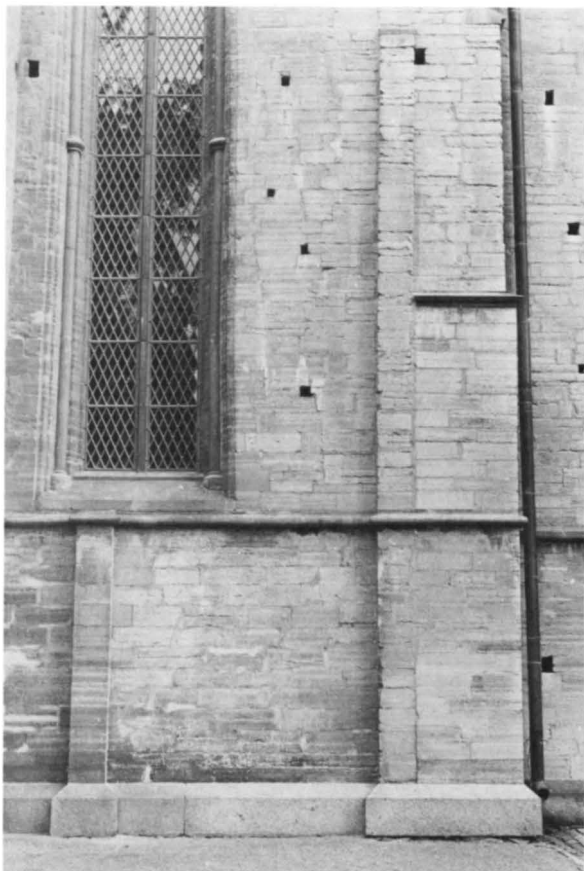
Fig 39. Rester av ursprunglig fasaddekor i form av lisener på tvärhusets norra sida i travé 7. Foto K Hallin 1986.

*Traces of original facade decoration in the form of lesenes on the north side of the transept, travée 7.*

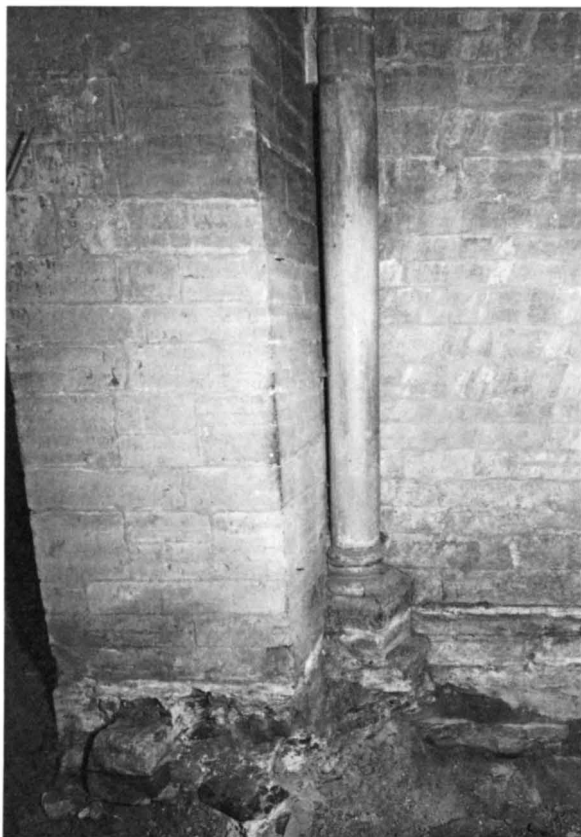
Fig 41. Detalj av norra innerväggen i travée 8 vid grävningundersökningen 1960. Väggens sockel samt grunden till väggpielaren A 8 frilagd. Foto E Niklasson. ÖLM.

*Detail of the inner north wall in travée 8 during excavations in 1960. Base of the wall and foundations of wall pier A 8 uncovered.*

Av fig 41 framgår att den ursprungliga golvnivån i travé 8 varit lägre än den nuvarande. Här ses också hur grundmuren skjuter ut framför väggpelaren A8. Tvär-

Som nämnts har golvet i travé 8 ursprungligen varit  
lägre (fig 41). Detta innebär att pelarna här framträtt  
med plintar, vilka numera är nästan helt dolda. Av fig  
53 framgår plintens utformning på pelaren B 9 och den  
ursprungliga golvnivån. Samma lägre golvnivå har ock-  
så ursprungligen gällt mittskeppet i travé 7.

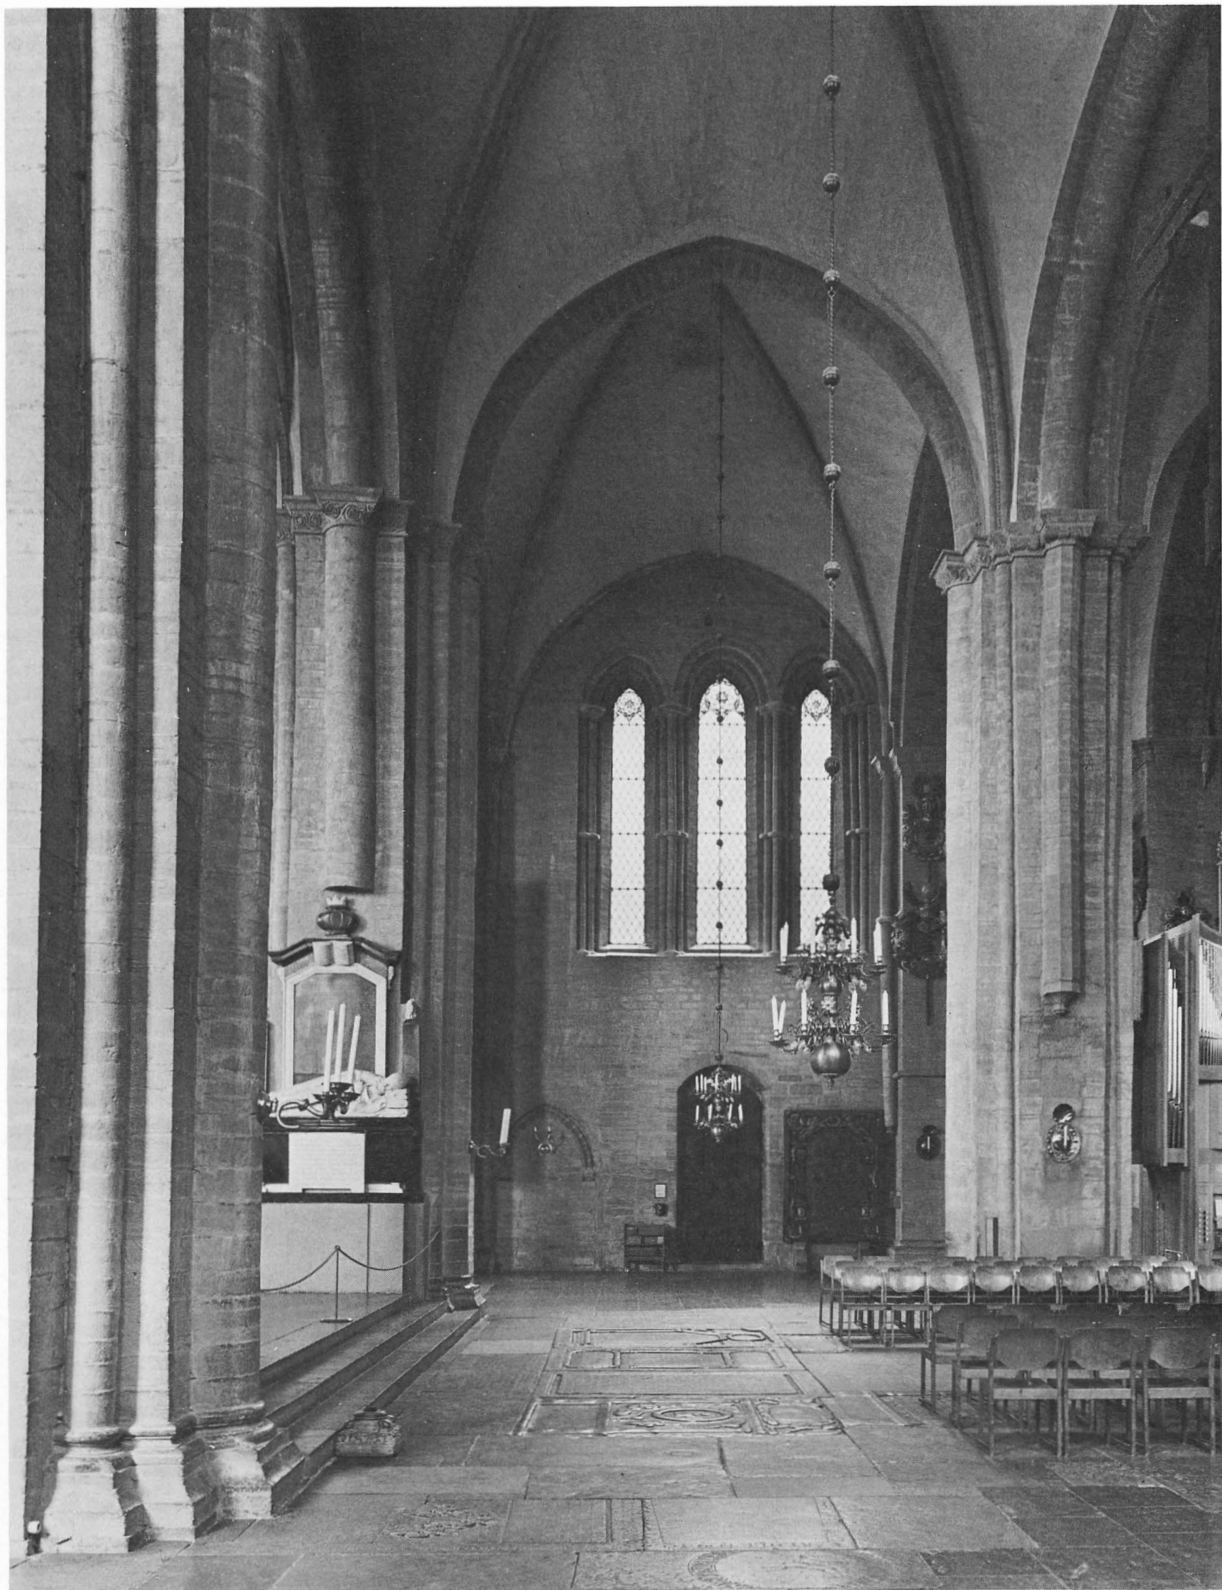
Fig 43. Th. Interiör av tvärhuset mot söder. Foto SvK 1977.  
*Right. Interior of transept, looking south.*

På den södra sidan gäller samma förhållanden beträffande väggpelarna D 8 och D 9 samt murhörnen D 7 och D 10 som beträffande deras motsvarigheter på den norra sidan. I väggfältet S 8 lägger man märke till att fönstrets placering är förskjutet mot väster (fig 43). Öster om portalen och 3 m från väggpelaren D 9 ses en vertikal murskarv, som utvisar den ursprungliga portalens östra smyg. Placeringen överensstämmer med den norra portalens. Öster om murskarven ses en igenmurad öppning med upptill spetsbågig omfattning vilande på kapital (se nedan). Ingången är sekundär, från början av 1300-talet, och har lett in till den rivna sakristian. I samband med upphuggningen av öppningen till sakristian och den därmed nödvändiga flyttningen av sydportalen har stora partier ommurats i denna del av väggen (pl 23). Valvets bågar och ribbor vilar liksom på den norra sidan på knektar, av vilka dock endast den östra går ner till golvet. De enkla valvribborna visar att det nuvarande valvet (24) är sekundärt. Valvkapporna är också högre och spetsigare än i det motsvarande norra valvet. Nedanför sköldbågen förekommer en rad med bomhål.

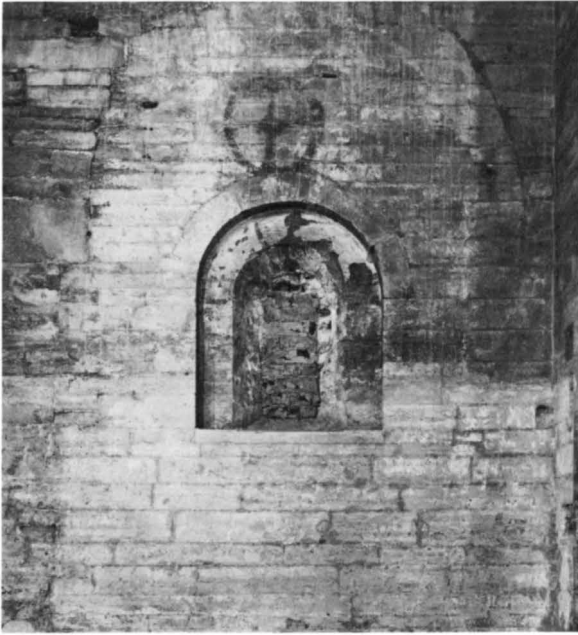
Fig 44. Igensatt ursprungligt fönster i sydväggen i travé 9 samt spår av rivet valv. Foto Gillberg, Linköping 1930. ATA.

*Walled-up, original window in the south wall of travée 9, and traces of demolished vaulting.*

I S 9, där inget fönster togs upp efter rivningen av sakristian, ses ett litet, ursprungligt men i ytterlivet igenmurat fönster samt märken efter en sköldbåge (fig 44–45, pl 23). Fönstersmygen, som har ett yttre, rakt

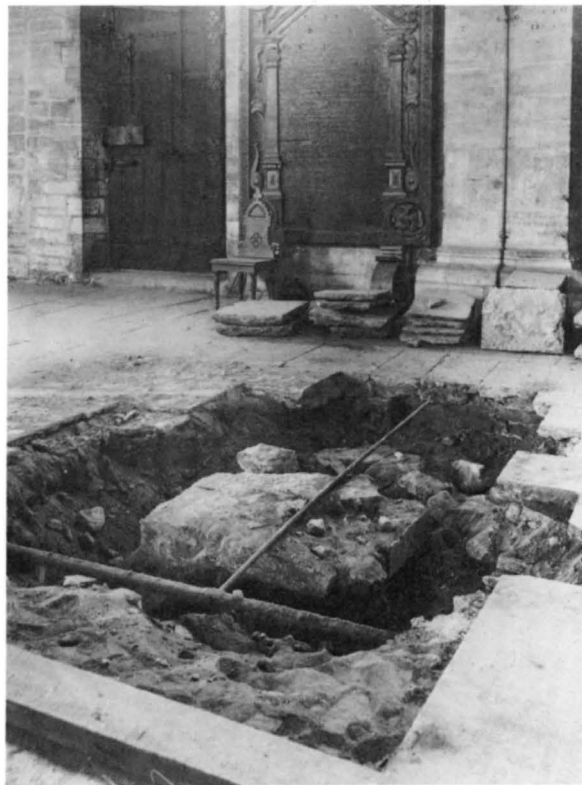
Fig 49. Pelargrund i södra sidoskeppet mellan C 8 och D 8. Frilagd vid utgrävningen 1915. Foto 1915. ATA.

*Pillar foundations in the south aisle between C 8 and D 8. Uncovered during excavations in 1915.*

Ett motsvarande fönster har även funnits i S7, där öppningens östra, skrånande smyg är synlig i murverket (fig 46–47). Som nämnts var fönstret synligt i murens ytterliv ännu i slutet av 1600-talet. Murverket väster om denna fönstersmyg är ommurat fram till hörnet D7. Av fig 46 framgår både murverkets och grundens karaktär. Grunden är lagd av marksten och sockelparti motsvarande det som framkom i travé 8 på den norra sidan saknas. Att döma av fig 41 tycks förhållandet ha varit detsamma i travé 7 även på den norra sidan och det tycks dessutom som om sidoutrymmena i denna travé haft en något högre golvnivå, motsvarande den nuvarande, än travé 8. Under golvet i travé 7 hade på den södra sidan anlagts gravar och gravkammare och av tvärmuren vid D7 återstod därför inget sammanhängande murparti (fig 46). Mitt emellan väggpelaren D8 och pelaren C8 påträffades vid undersökningen 1915–16 en kvarstående pelargrund (fig 49).

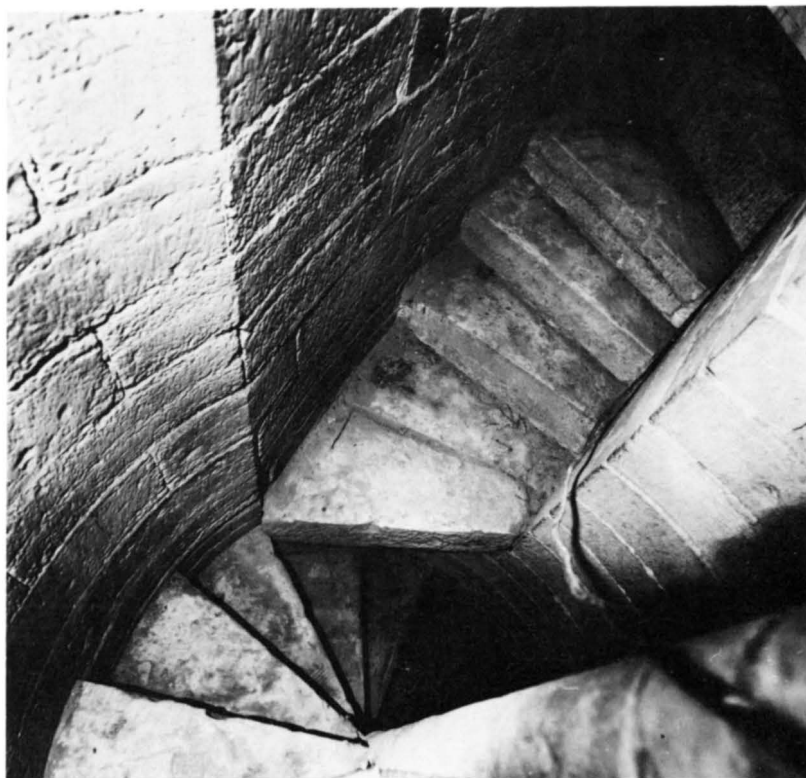
Fig 51. Murtrappa ledande till läktare och vind i södra sidoskeppet. Jfr fig 50. Foto E Niklasson 1960. ÖLM.

*Steps leading to gallery and attic in the south aisle. Cf Fig 50.*

I muren vid D7 är inrymd en spiraltrappa, som dels fört ut till en läktare i travé 6 och dels fört upp till vinden (fig 50–51). Den nuvarande ingången (fig 46) är

sekundär. Ingången har tidigare varit placerad i hörnet på den östra sidan. Såväl utvändigt (fig 46) som invändigt är denna förändring avläsbar i murverket. Trappan, som nu är igensatt i bottenplanet och ej längre tillgänglig, har alltså sin ingång i den gamla tvärhusdelen och sannolikt har här även ursprungligen funnits en murtrappa. Det nuvarande trapploppet ligger i skarven mellan tvärhuset och långhuset och trappan till läktaren mynnar ca 1,5 m väster om denna skarv. Murverket tyder ej på att trappan ut till läktaren är sekundär (fig 51) och hela trapploppet bör alltså vara anlagt i samband med anslutningen mellan tvärhus och långhus.

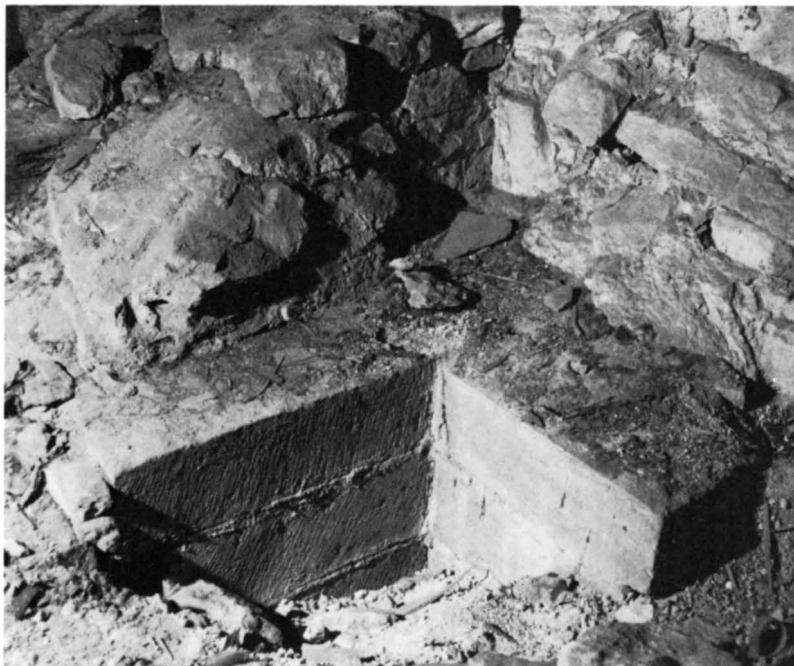
Fig 54. Rest av murhörn i sydöst över valv 19. Foto R Edenheim 1986.

*Trace of quoin masonry in the south-east above vault 19.*

De murrester och pelarbaser, som påträffats vid utgrävningarna, tyder tillsammans med pelarnas förändringar och det murhorn, som återstår ovanför valv 19 (fig 54), på att de nuvarande sidoskeppen i travé 7 ursprungligen varit indelade i två smala utrymmen med en gemensam övre våning (fig 369). Denna planlösning upprepar travé 9:s ursprungliga indelning i koromgång och tvåvåninga tornkapell (fig 367).

Över det norra sidoskeppsvalvet i travé 7 (valv 19)  
ses i det sydöstra hörnet en rest av ett ursprungligt  
murhörn, vilket visar att denna del av travé 7 höjt sig  
över mittskeppet och travé 8. Kvadrarna i dagermuren

är finhuggna med tandmejsel (fig 54). I övriga partier är murarna nedbrutna och ommurade. Detsamma gäller murarna över valv 21 i travéns södra del.

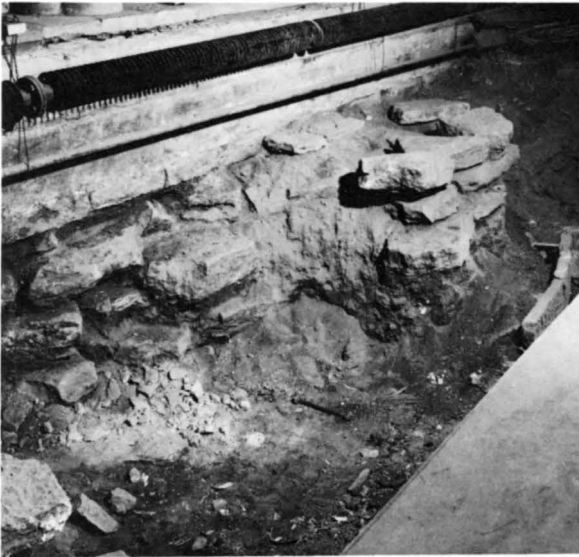
Fig 58. Grunden mellan travé 3 och 4 i norra sidoskeppet. Foto E Niklasson 1960. ÖLM.

*The foundations between travée 3 and 4 in the north aisle.*

Långhusets grund är, som framgår av fig 58, lagd av kalksten i jämna skift. I varje travé förekommer en försträvning av grunden i form av en utskjutande murklack.

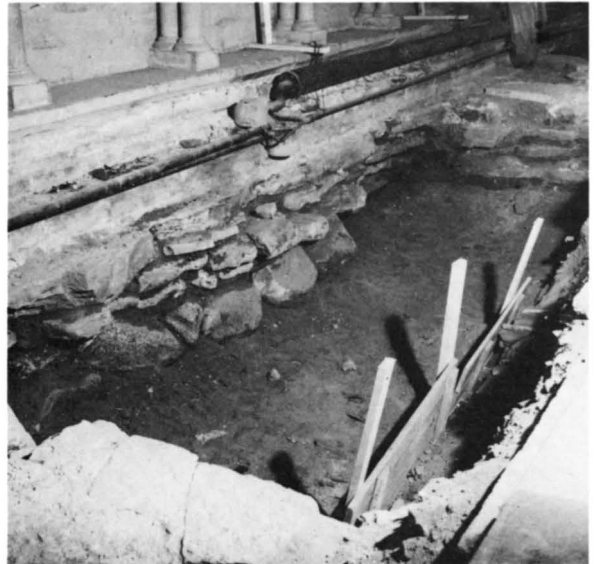
Fig 59. Grunden i travé 2 i norra sidoskeppet. Foto E Niklasson 1960. ÖLM.

*The foundations of travée 2 in the north aisle.*

Vid A 2 och A 1 vilar valvens bågar i stället för på konsolknektar på kraftiga väggpelare. Grunden har samma karaktär som i den äldre långhusdelen men marksten är synligt inslag i sulan (fig 59). Väggpelaren A 2 vilar på en bred tvärmur, som troligen även varit avsedd som stöd för en mittpelare i den tornbåge, som ursprungligen planerats mellan A 2 och pelaren B 2 (fig 60).

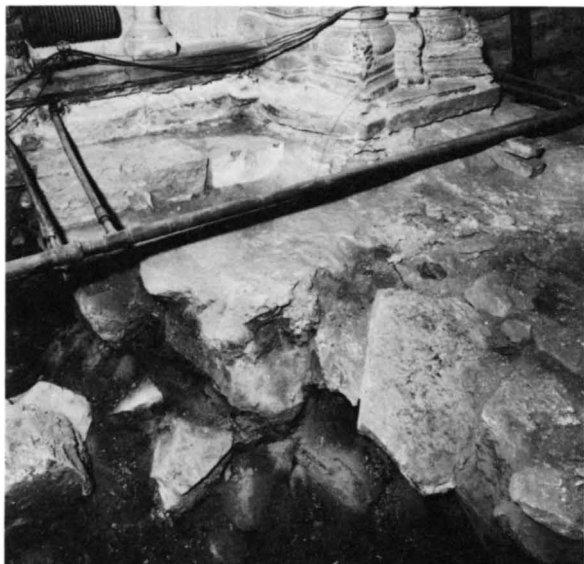
Fig 60. Grunden i travé 1 samt frilagd, tvärgående mur vid A 2. Foto E Niklasson 1960. ÖLM.

*Foundations of travée I and uncovered transverse wall at A2.*

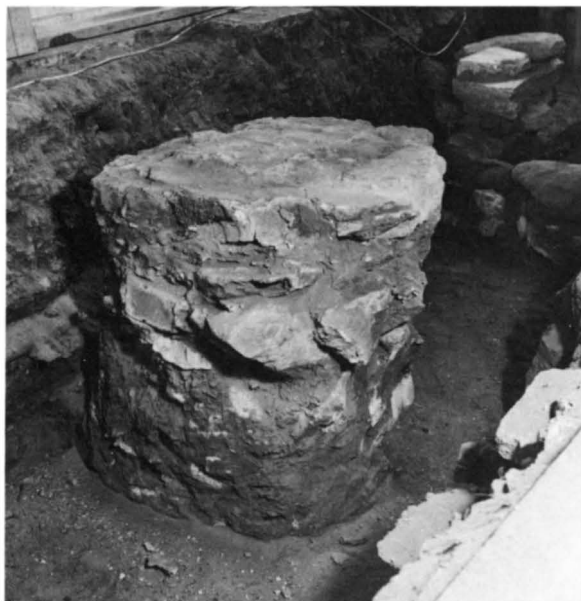
Fig 63. Murat fundament, påträffat vid utgrävningen 1960 i travé 1 i närheten av B 1–B 2. Jfr pl 77. Foto E Niklasson. ÖLM.

*Masonry base, discovered during excavations in 1960 in travée 1 close to B 1–B 2. Cf. pl 77.*

I den tänkta bågen B 2–A 2:s mitt men något förskjutet mot söder har påträffats ett murat fundament (fig 63). Om det legat mitt i bågen hade det varit naturligt att uppfatta det som fundament för en mittpelare. Dess funktion är nu oviss men kan höra samman med dopfontens placering.

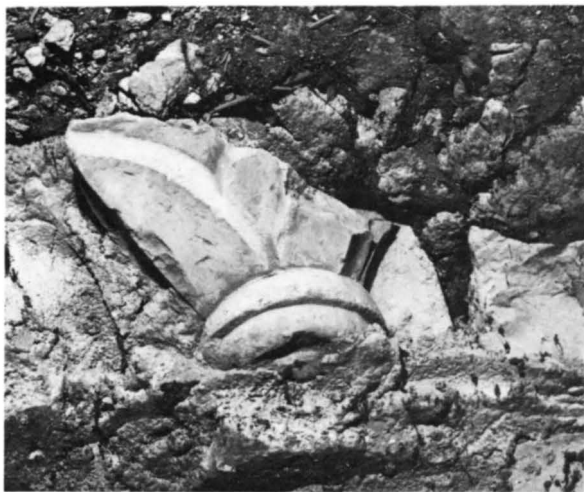
Fig 64. Detalj av muren ovanför gördelbågen C 3–C 4 med stenskröt från långhusets äldre del. Foto E Niklasson 1962. ÖLM.

*Detail of the wall above the transverse arch C 3–C 4, with stone rubble from the older part of the nave.*

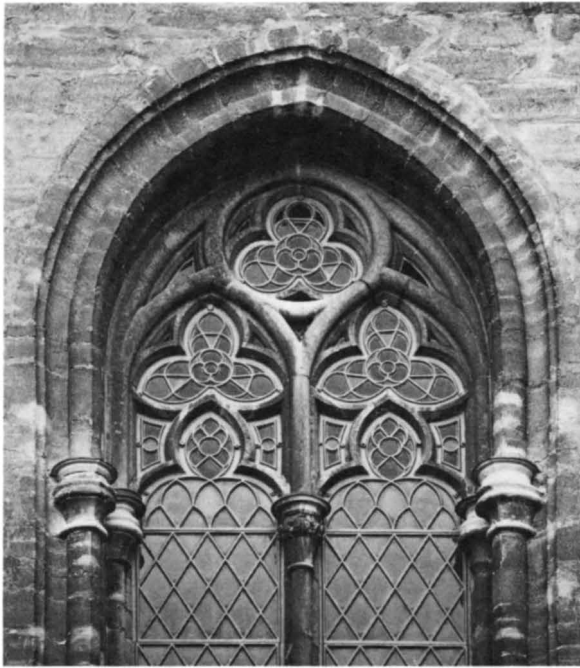
Fig 65. Fönster N 1. Foto SvK 1986.

*Window N 1.*

Fönstren N2–N6 är tredelade medan det lilla fönstret N1 är tvådelat. Samtliga har olika, rikt utbildade masverk. Masverket i N1 (fig 65) karakteriseras av trepassformer. I N2 avslutas de tre sektionerna av var sitt spetstrifolium under en gemensam rundbåge och däröver trepass och i mitten ett stort fyrpass (fig 66). Dessa båda fönster tillhör långhusets slutskede medan de övriga ligger inom den första byggnadsperioden. Masverken i N3 och N4 har dock höggotisk karaktär med spetstrifolier och inskrivna fyrpass respektive fempass (fig 67, 68).

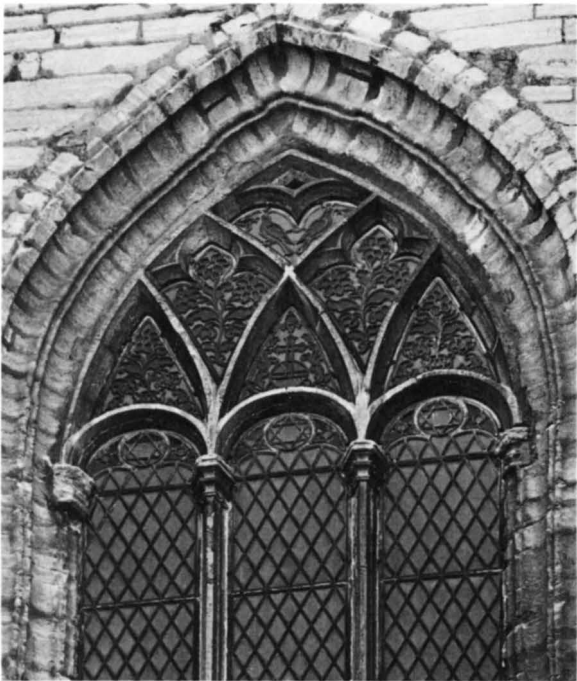
Fig 84. Fönster N 14. Foto SvK 1979.  
*Window N 14.*

De spetsbågiga, tredelade fönsteröppningarna har alla samma utformning med vida smyggar (pl 5–8). I den norra koromgångens båda fönster, N9 och N10, pryds smygarna dock endast av en grund hålkål (fig 81, 82) medan de övriga fönstrens smyggar har en betydligt rikare profilering (fig 83). Masverkets utformning är rik och varierande (se pl 5–6 och 64–65) och utgörs med några få undantag av sk fiskblåsesmasverk. Undantagen är fönstren N14 (fig 84), N15 och S14 (fig 86) där masverken är uppbyggda av korsande bågar.

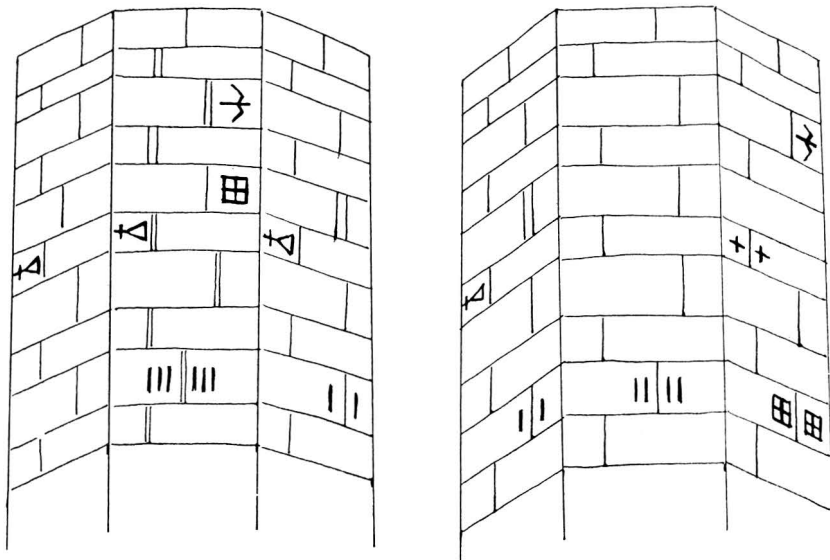
Fig 93. Pelare C 5:s övre del med stenhuggarmärken och skarvmärken. Efter S Ljungstedt aa 1967.

*Upper part of pillar C 5 with masons' marks and jointing marks.*

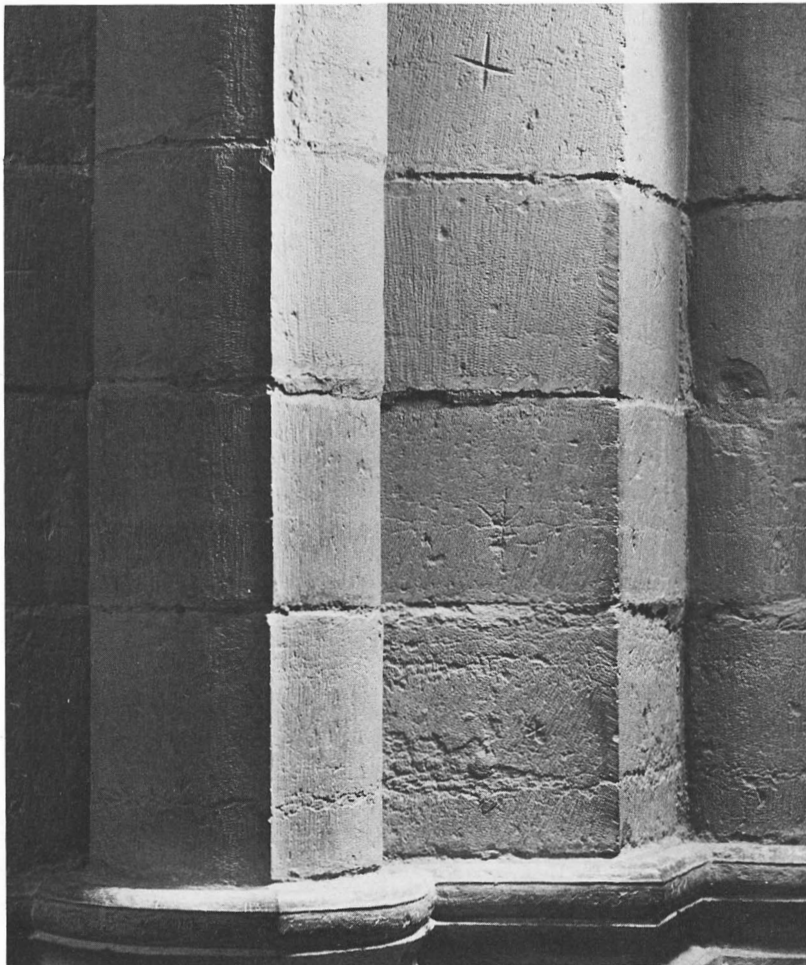
Fig 94. Detalj av pelare C 4 med stenhuggarmärkena A 5, A 15, A 43. Foto SvK 1986.

*Detail of pillar C 4 with masons' marks A 5, A 15, A 43.*

På knippepelarna B 4 och C 4 har ännu flera stenhuggare varit verksamma (fig 95, pl 55). De märkta stenarnas antal är på B 4 inte mindre än 131 st fördelade på 15 stenhuggare och på C 4 183 st fördelade på 14 stenhuggare. Av dessa har 8 st arbetat på båda pelarna, nämligen A 4, A 8, A 15, A 16, A 22, A 24, A 25 och A 43. På B 4 förekommer förutom dessa A 11, A 14, A 21, A 26, A 33, A 35 och A 46. På C 4 uppträder i övrigt A 10, A 29, A 35, A 39, A 40 och A 41.

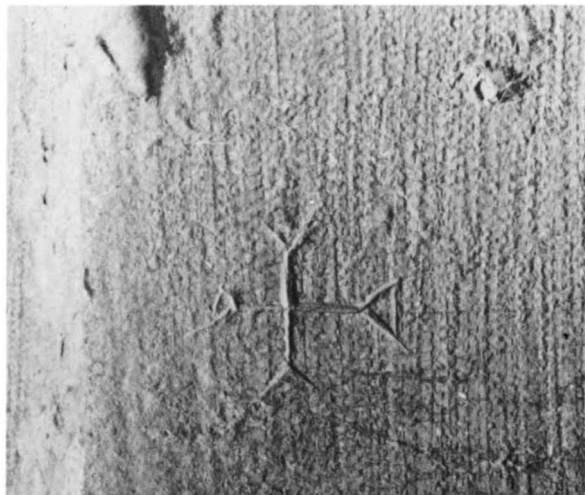
Fig 96. Detalj visande stenhuggarmärke A 18. Norra blindarkaden, travé 2. Foto K Hallin 1986.

*Detail showing mason's mark A 18. Northern blind arcade, travée 2.*

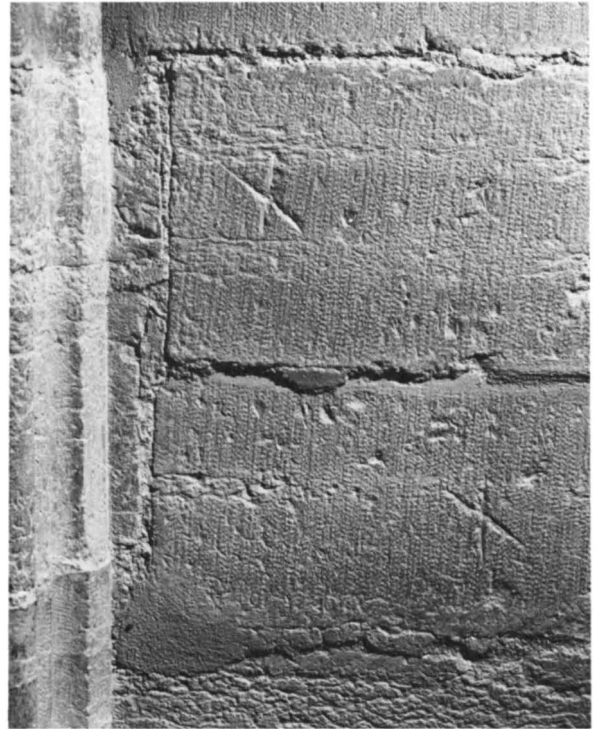
Fig 97. Detalj visande den västra långhusväggen enkla stenhuggarmärken i blindarkaden, norra delen. Foto SvK 1986.

*Detail, showing the simple masons' marks in the blind arcade of the west wall of the nave, north part.*

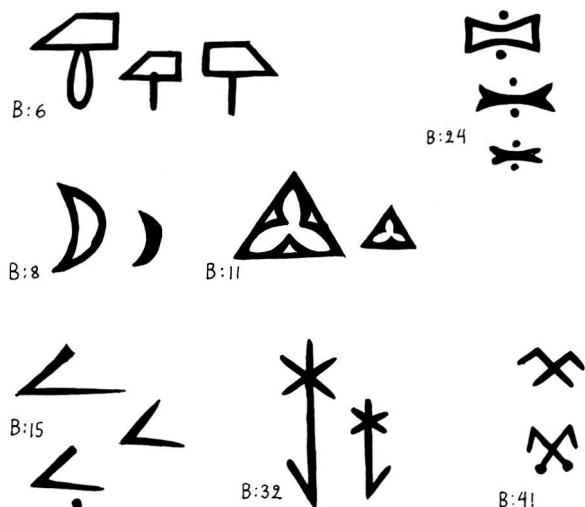
Fig 99. Varianter inom grupp B. Halv naturlig storlek. S Ljungstedt 1986.

*Variants in Group B. Half actual size.*

Gränsen mellan de båda byggnadsperioderna kan avläsas mycket tydligt i murverket. Såväl stenteknik som stenhuggarmärken skiljer sig markant under de båda perioderna (fig 106–108). Under period 1 är stennarnas ytor släta med spår av en avslutande polering. I ornament och skulpturer förekommer grupper av små, borrarade hål. Stenhuggarmärkena inom denna grupp, grupp B (fig 98), är i allmänhet mycket små, ofta 1–3 cm, och djupt inhuggna. Ibland ingår punkter i tecknen (fig 99).
