# Linköpings domkyrka

## I. KYRKOBYGGNADEN

Av BENGT CNATTINGIUS, RALPH EDENHEIM,  
SUNE LJUNGSTEDT och MARIAN ULLÉN

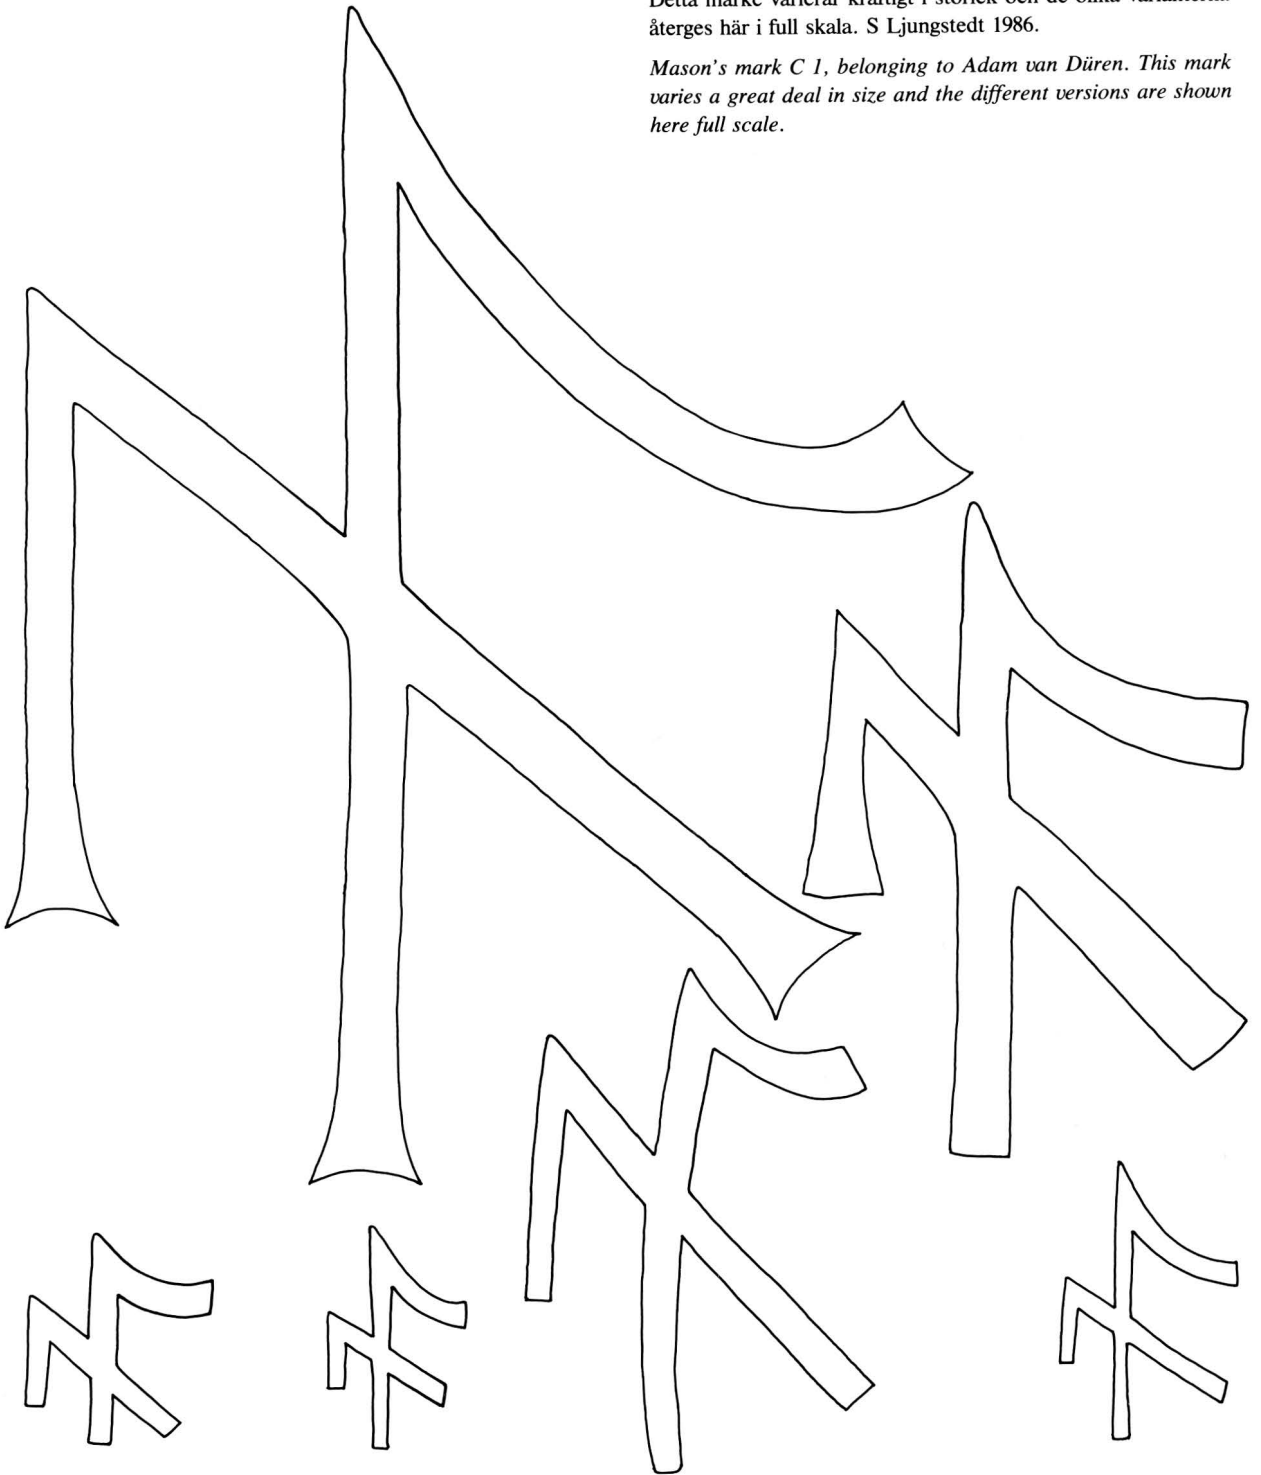
Fig 103. Stenhuggarmärke C 1, tillhörande Adam van Düren. Detta märke varierar kraftigt i storlek och de olika varianterna återges här i full skala. S Ljungstedt 1986.

*Mason's mark C 1, belonging to Adam van Düren. This mark varies a great deal in size and the different versions are shown here full scale.*

Varianter i fråga om storlek och utformning förekommer beträffande flera märken inom denna grupp (fig 103–104). Några av varianterna kan utgöra egna märken. Störst variation i fråga om storlek uppvisar Adam van Dürens märken, som växlar mellan 3–15 cm i höjd (fig 103). För C 2 mäter det minsta märket 3,5 cm och det största 7,5 cm. Av märket C 4 har registrerats fyra varianter. Två av dem särskiljer sig så pass att det kan vara fråga om olika stenhuggare. Märket C 6 uppträder i tre varianter varav två är spegelvända. C 7 förekommer i en större och förenklad form. Bakom C 9, som utgörs av tre varianter, kan dölja sig olika stenhuggare. För det komplicerade märket C 10 förekommer spegelvändning och smärre variationer i utformningen. Märket C 12 förekommer i tre storlekar. En variant har enklare och grövre utformning. För C 16 förekommer en variant med endast en båglinje. Också här är det tänkbart med två stenhuggare. C 20 består av tre varianter med små skillnader. C 32 innebär två varianter, där det kan röra sig om olika märken. C 38 består likaså av två varianter, där den ena är spegelvänd och mindre distinkt. För C 39 gäller tre varianter, en spegelvänd samt en som utgörs av en svastika utan tvärstreck. Den sistnämnda utgör troligen ett eget märke. Märke C 46 består av två varianter med något olika karaktär.

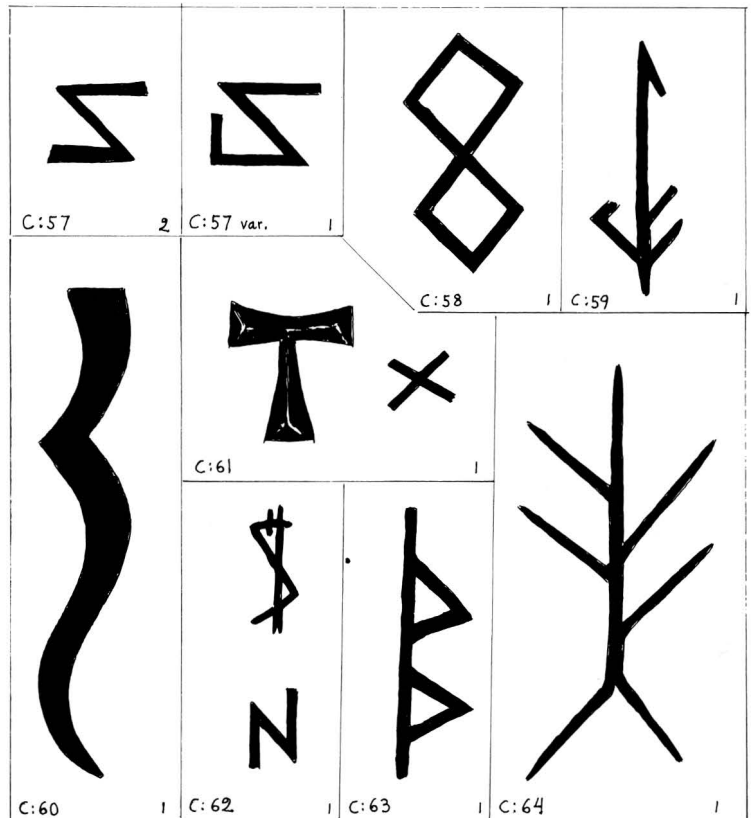
Fig 105. Sena stenhuggarmärken i koret.  
Omkring 1500. Halv naturlig storlek. S  
Ljungstedt 1986.

*Late masons' marks in the chancel.  
C 1500. Half actual size.*

På bröstningsmuren mellan B 9–B 10 förekommer några enstaka och sena märken som faller utanför den egentliga gruppen C-märken, nämligen C 57–C 61 (fig 109). Ytterligare ett par udda märken, C 62–C 64, har registrerats (fig 105). C 62 förekommer på en lös sten medan C 63 återfinns i nedre delen av väggpelaren D 9. Märkena C 60, C 63 och C 64 förekommer ensamma på varsin sten medan de övriga är kombinerade med andra märken. Så förekommer C 57, som består av två varianter, dels tillsammans med C 59 och dels med ett otydligt märke som liknar C 40. Det sistnämnda märket förekommer dessutom tillsammans med C 58 (fig 110). Det märke, som registrerats som C 60, utgörs av siffran 3. C 61, som utgörs av ett T, är kombinerat med ett kryssmärke. Märket C 62 utgörs av en kombination av två märken som påminner om C 6 och C 57 medan märket C 63 utgörs av runan b och förekommer liksom de övriga med undantag av C 57 endast en gång. Det är

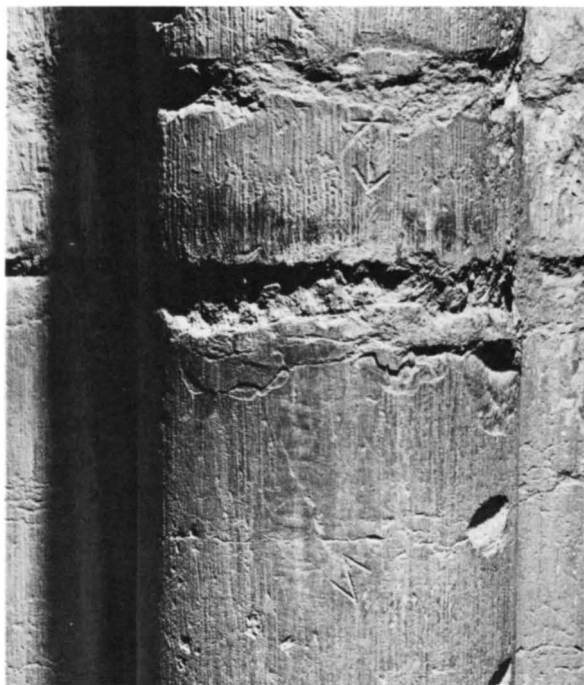
Fig 106. Detalj av pelare A 11 med stenhuggarmärkena B 25 och C 29. Av bilden framgår även periodernas olika stenbehandling. Jfr fig 78. Foto SvK 1986.

*Detail of pillar A 11 with masons' marks B 25 and C 29. This picture also shows the different ways of dressing stone in the two periods. Cf Fig 78.*

Gränsen mellan de båda byggnadsperioderna framgår som nämnts mycket tydligt i väggarnas murverk (fig 106–107). Under den andra byggnadsperioden, som till sin längd ungefär motsvarade den första, skedde alla återstående arbeten på kapellen, rivningen av det gamla koret, uppförandet av förbindelsetravén 10, förändringen av travé 9, uppförandet av det nya högkorets pelare och bröstningsmuren mellan dessa samt all välvning. Man hade därför behov av ett stort antal stenhuggare och inte mindre än 64 olika märken har

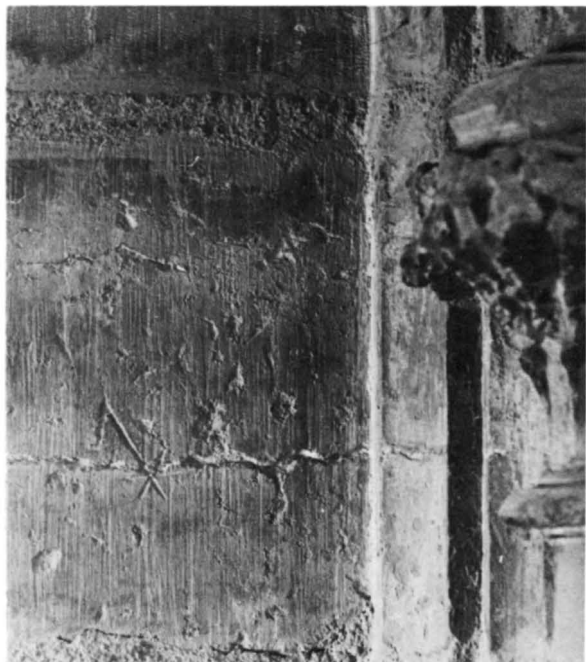
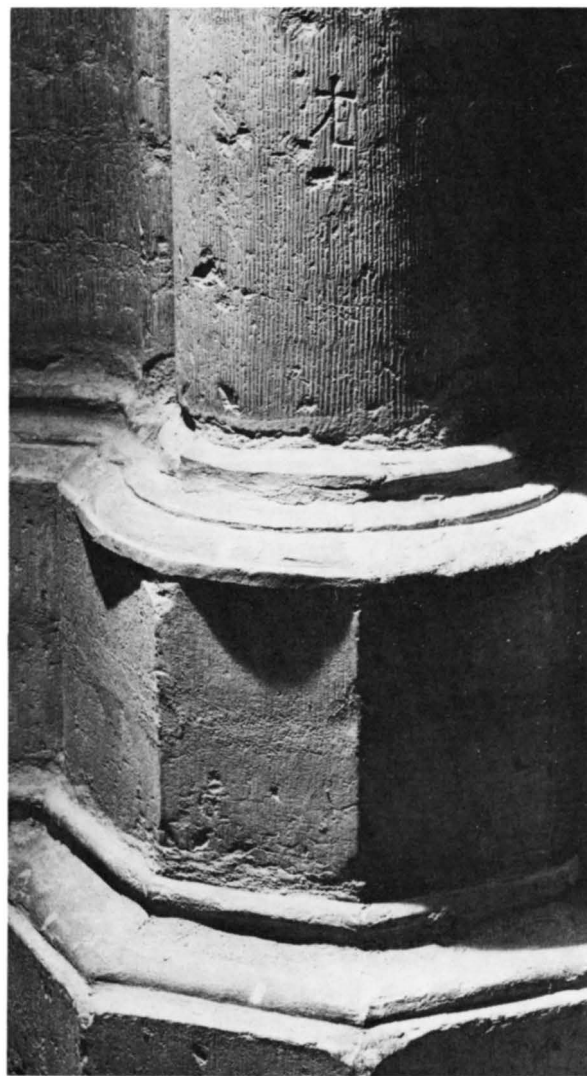
Fig 107. Pelarbasen D 11 med stenhuggarmärke C 11. Av bilden framgår även periodernas olika stenbehandling. Jfr fig 106. Foto SvK 1986.

*Pillar base D 11 with mason's mark C 11. This picture also shows the different ways of dressing stone in the two periods. Cf Fig 106.*

registrerats, vilka sammanförts till grupp C (fig 101–105). Flera förenklings- och ofullbordade detaljer i murverket visar att man haft mycket bråttom i slutskedet. Stenarbetena kännetecknas av en speciell huggteknik, s k lågerhuggning. Med hjälp av bredmejsel har stenarna fått en tämligen glest räfflad yta (fig 107).

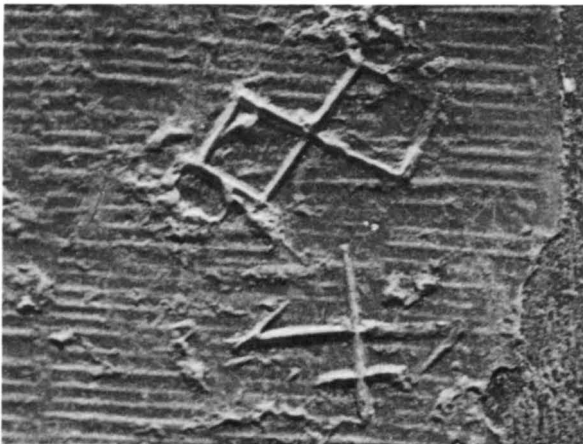
Fig 110. Sten med dubbla stenhuggarmärken, C 40 och C 58. I bröstningsmuren runt högkoret. Jfr fig 109. Foto K Hallin 1986.

*Stone with double masons' marks, C 40 and C 58. In the breast wall round the sanctuary. Cf Fig 109.*

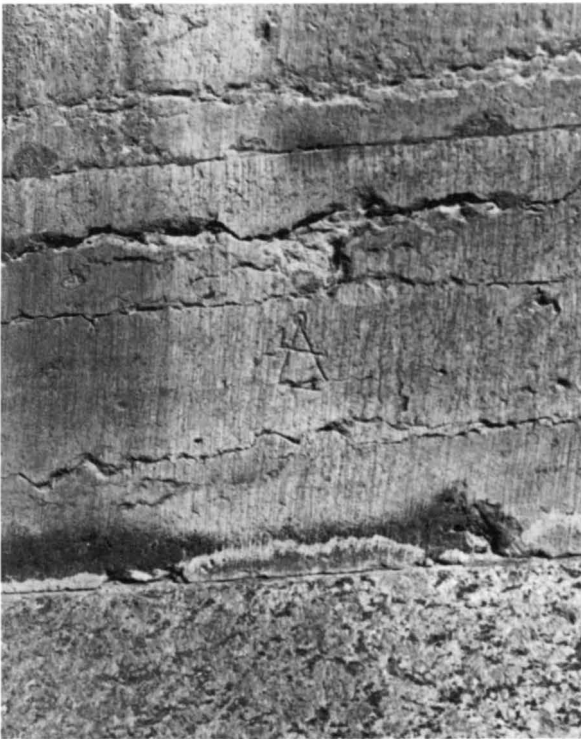
Fig 112. Strävpelare D 8 med stenhuggarmärket D 9. Foto S Ljungstedt 1986.

*Buttress D 8 with mason's mark D 9.*

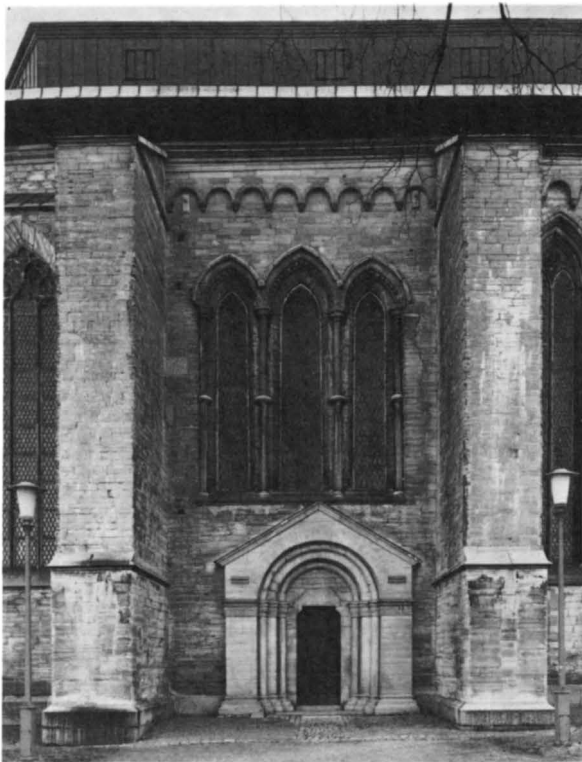
Fig 116. Tvärhusets norra fasad. Foto SvK 1986.

*North front of the transept.*

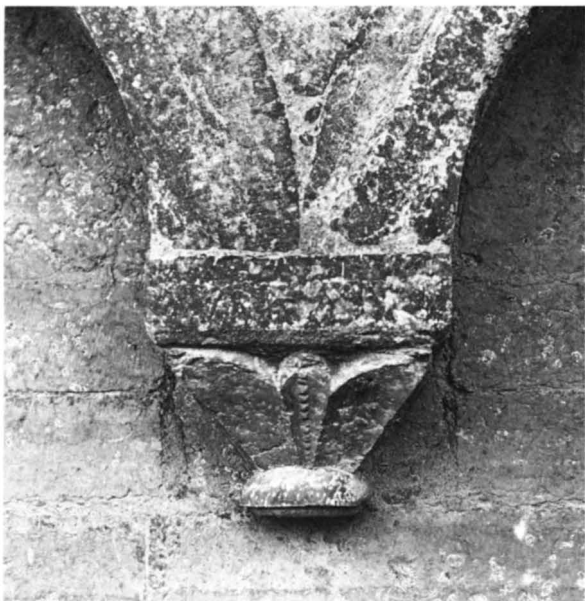
Fig 117. Detalj av rundbågsfrisen i väggfältet N7. Foto ATA.

*Detail of arched moulding, wall N7.*

Taklisten återstår däremot i delvis ursprungligt skick. På tvärhuset löper nedanför den profilerade listen liksom på långhusets östligaste del (travé 6) en romansk rundbågsfris (pl 5–6). Rundbågarna vilar på bladprydda konsoler, där mittbladet har diamanterad nerv (fig 117). Rundbågsfrisen kompletterades i skadade och saknade partier vid restaureringen 1849–70 (se ovan). Frisen tillhör det byggnadsskede som sträcker sig mellan ca 1230–1250.

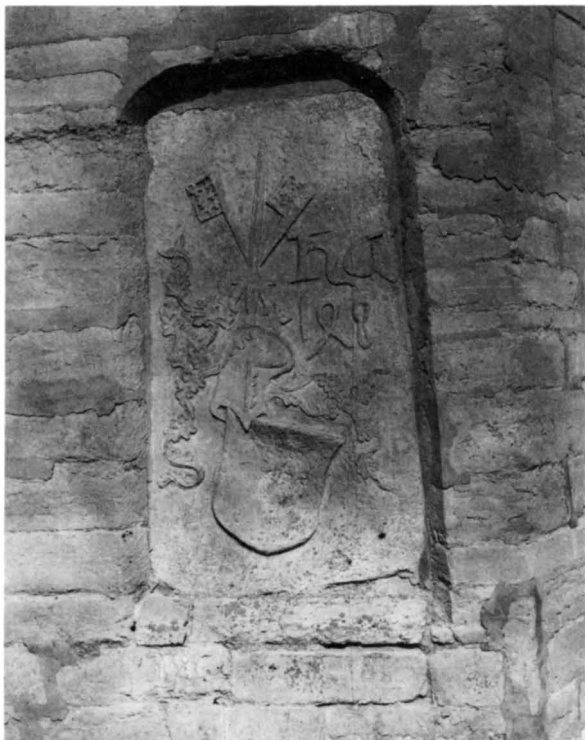
Fig 119. Minnestavla i fasaden till korets södra torn över biskopen Henrik Tidemansson, som lät slutföra korbygget. Årtalet ofullständigt (148–). Foto ATA.

*Memorial tablet, in the façade of the south tower of the chancel, to Bishop Henrik Tidemansson, under whom the building of the chancel was completed. Date incomplete (148–).*

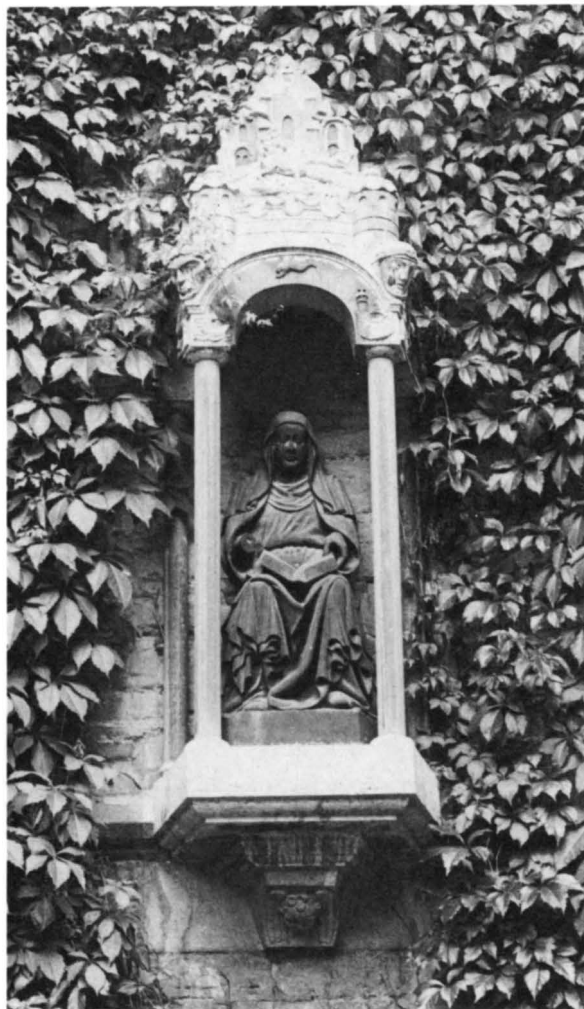
Fig 120. Birgittamonument, utformat av O Hjortzberg, uppsatt 1921 på södra korväggen. Figurskulpturen är en bronskopia av en senmedeltida träskulptur i Vadstena klosterkyrka. Foto K Hallin 1986.

*Birgitta (St Bridget) monument by O Hjortzberg, erected in 1921 on the south wall of the chancel. The figurative sculpture is a bronze copy of a late medieval wood carving in Vadstena Convent Church.*

Genom kommitterade för uppsättandet av ett Birgittamonument anskaffades och uppsattes 1921 det monument, som nu ses på den södra korväggen invid södra kapellet (fig 11). Monumentet utformades efter förslag av professor Olle Hjortzberg och utgörs av en Birgittabild i brons placerad på en i kalksten utförd konsol med kolonnett-buren baldakin (fig 120). Birgittabilden, som är en kopia efter en senmedeltida träskulptur i Vadstena klosterkyrka, är utförd av Herman

Bergman konstgjuteri. Baldakinen är utformad som en borg, där den övre delen omformats till en bild av Vadstena klosterkyrkas östfasad omslingrad av en vinranka. I uppbyggnaden ingår även ett flertal detaljer och symboler som syftar på Birgittas liv och verk. På en inskriftstavla snett nedanför monumentet återges hymnen »Rosa rorans bonitatem» med minuskler. Därunder är ristat »Birgittadagen 1921».

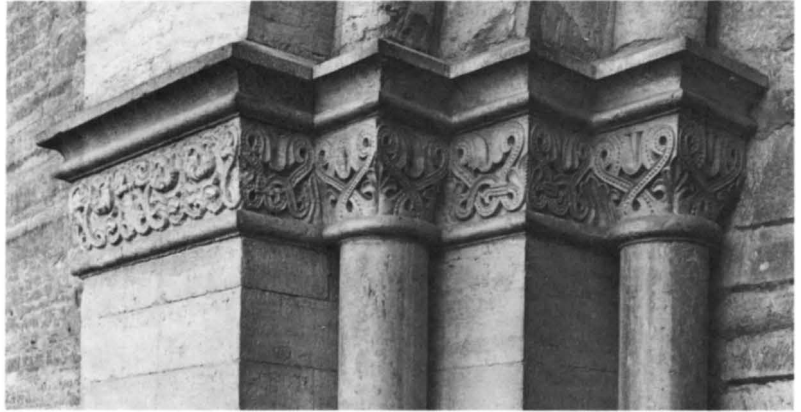
Fig 122. Detalj av nordportalens östra kapitälband. Foto SvK 1986.

*Detail of the eastern capital moulding of the north portal.*

av diamanterade bladstänglar och palmetter (fig 122). Liknande stänglar förekommer på arkadkapitälet på pelaren B 8 (fig 240). På de yttre posternas kapitäl ses kopplade hjärtpalmetter. En egendomlig detalj, som dock tydligen är ursprunglig (jfr pl 3), är de båda korta, profilerade lister som ses ett stycke ovanför kapitälerna (fig 121). Det är okänt vilken funktion de varit avsedda att ha. Möjligen har de varit tänkta som konsoler i anslutning till en skulpterad dekor.

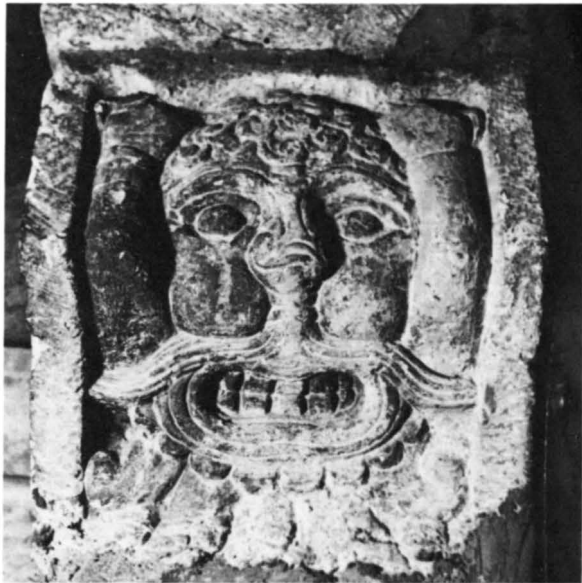
Fig 123. Figurrelief på nordportalens östra post. Foto E Niklasson 1963. ÖLM.

*Figurative relief on the east mullion of the north portal.*

Portalens inre poster är delvis ursprungliga och den invändiga omfattningen är orörd (fig 125). Det nedersta partiet av posterna har ersatts med ett nytt av granit. På den östra posten ses på det konsolformade partiet nedanför den raka överliggaren en förkrympt atlant, närmast utformad som en maskaron (fig 123). Figuren har kraftigt stiliserat hår, en till nos omvandlad näsa, långa mustascher och brett grinande mun. Skulpturen

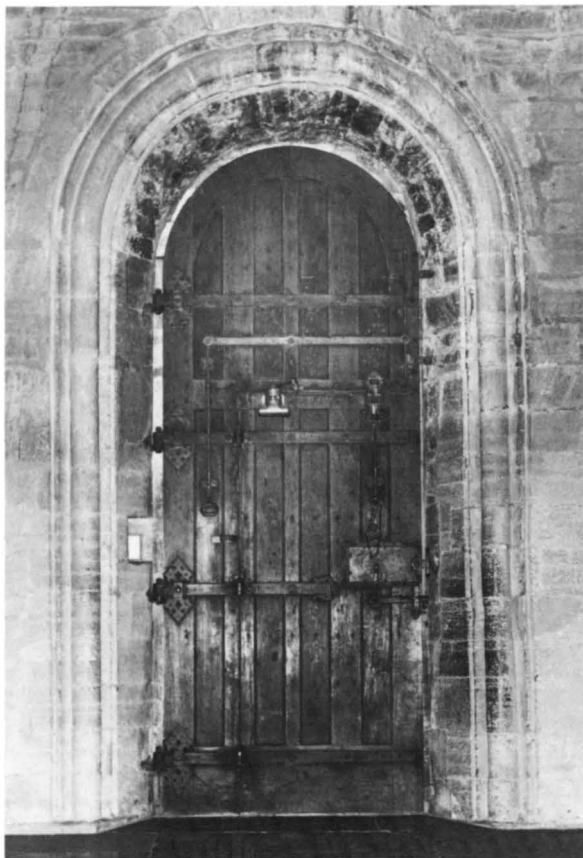
Fig 125. Nordportalens invändiga omfattning. Foto K Hallin 1986.

*Internal moulding of the north portal.*

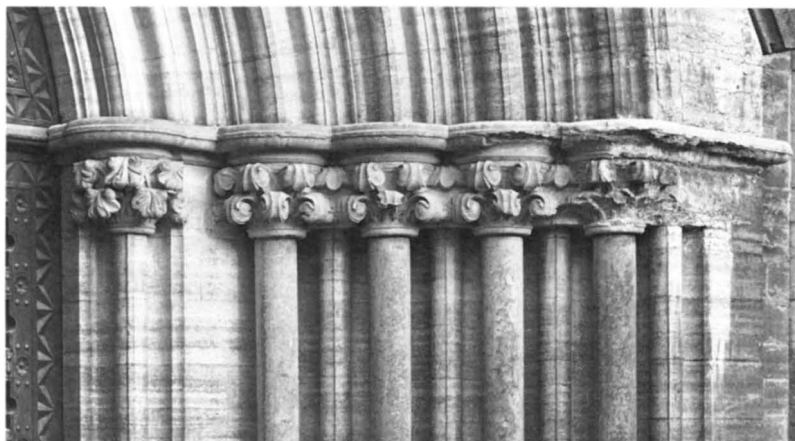
Fig 128. Detalj av tvärhusportalens östra kapitalband. Foto SvK 1986.

*Detail, east capital moulding of the transept portal.*

På de kolonnetter, som inramade dörröppningen, var kapitälerna av fotografiet att döma relativt välbevarade och i det västra kapitälbandet fanns likaså bevarade detaljer av bladkapitälerna. Även de bladringar, som finns på arkivoltens innersta stav, kan skönjas på fotografiet. Kapitälbandens ornamentik är nu enhetlig (fig 128). Om så varit fallet ursprungligen kan inte avgöras av fotografiet.

hårt rullade bladflikar (fig 128) har motsvarigheter i pelarkapitälerna B4–C4 (fig 252–254). Likartade blad återfinns också på långhusportalens trymå (fig 133). Tvärhusportalens utformning är influerad av engelsk gotik (jfr fig 413, 433, 434) och den tillhör samma byggnadsetapp som bla de nämnda, likaså engelskt influerade pelarkapitälerna i långhuset, dvs tiden omkring 1310. Portalens tillkomst hör samman med den sakristia, som då uppfördes på den södra sidan och som framtvingade en flyttning av tvärhusingången längre mot väster (se nedan Byggnadshistoria).

vilket är märkligt. Årtalet borde snarare vara 1867. Teckningen återger nämligen inte, vilket framgår av en jämförelse med fig 133, trymåns ursprungliga utseende när det gäller ornamentiken. Denna är i stället på teckningen en fri variation på bladformer hämtade från trymåns krönande kapital och den bevarade bladkransen nedanför detta. När det gäller dessa delar följde man den ursprungliga ornamentiken. För de övriga bladkransarna anslöt man till den ornamentik som ses på den södra tvärhusportalens innersta kapital (fig 128).

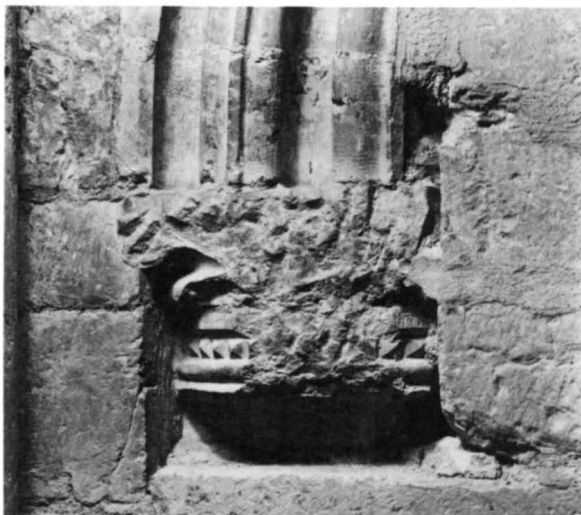
Fig 129. Den igenmurade sakristieportalens östra, nu fragmentariska kapitäl. Foto SvK 1986.

*The eastern, now fragmentary capital of the walled-up sacristy door.*

*Sakristieportalen*, dvs den öppning som upptogs i väggfältet S9 till den nybyggda sakristian, hade in mot kyrkorummet en spetsbågig, profilerad arkivolt vilande på rikt dekorerade kapital (fig 129, pl 15). Då sakristian revs vid 1700-talets mitt murades öppningen igen och kapitalens utskjutande delar bortbilades. Man kan dock tydligt se att de varit uppbyggda av profiler med

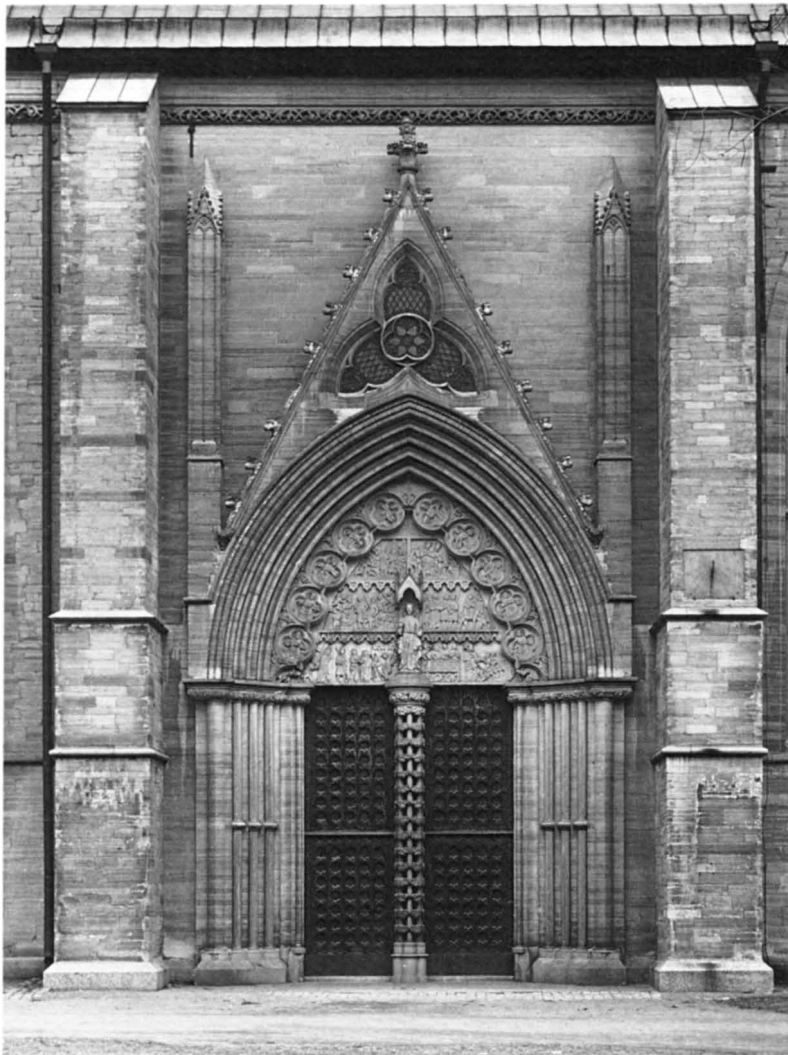
Fig 130. Långhusets sydportal. Foto SvK 1986.

*South portal of the nave.*

Den södra långhusportalen, som är domkyrkans rikast utsmyckade portal (fig 130, pl 9–10), utgörs av en tvådelad, trespråkig, gotisk perspektivportal med figursmyckat tympanonfält, vimperg och flankerande fialer. Portalen nyhöggs 1867–68.

När det gällde portalens uppbyggnad följde man noga originalet (jfr fig 130 och 131). Det trepassformade fönstret gjordes dock något mindre. Fria rekonstruktioner är vimpergens krabbor och korsblomma liksom fialernas krön. Detsamma gäller även kapitalbandens ornamentik (fig 132), som nu utgörs av vinlöv med druvor på det västra kapitalbandet och eklöv med ekollon på det östra (fig 134). Till kapitalbanden skars förlagorna i trä. Dessa modeller är bevarade (ÖLM, D 239: 1–6). Likaså har en modell till kolonnetbaserna bevarats (D 239: 7) samt modeller till vimperg, krabbor, korsblomma och baldakin (D 239: 8–12). Förlagorna till figurskulpturen modellerades i lera (se nedan).

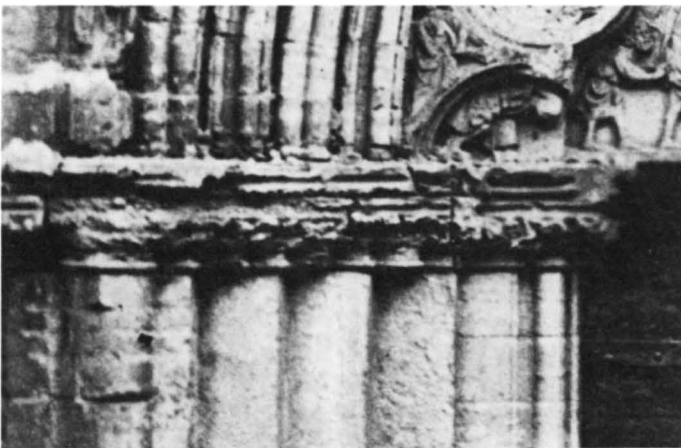
Fig 133. Trymånns översta del. Detalj av fig 131.

*Upper part of the trumeau. Detail of Fig 131.*

mellan dessa bladflikar. Den översta delens blad var särskilt välbevarade (fig 133) och tycks till sin utformning närmast ha liknat de utvikta, kopplade bladornament som finns på kapitälerna till pelarna B4 och C4 (fig 252, 254) och på den södra tvärhusportalens kapitälband (fig 128). Trymåns kapitäl med sin bladvulst var likaså välbevarad (fig 133). Bladen utgjordes av små, rundade, treflikiga blad med fördjupning i mitten, närmast liknande de blad som förekommer i den gotiska blindarkaden på tex kapitälet S 5 (fig 171). Portalen var enligt Brunius (aa s 169) invändigt skråsmygig och öppningarna hade »helt låga raka spetsbågar». Mittpelaren utgjordes av »en smärt kolonn, som utmärker sig med attisk bas på en hög fotställning och med bägarlikt slätt kapitel och derpå en uppsats». Även dessa partier nyhöggs men fick tydligen behålla sin ursprungliga utformning (pl 15).

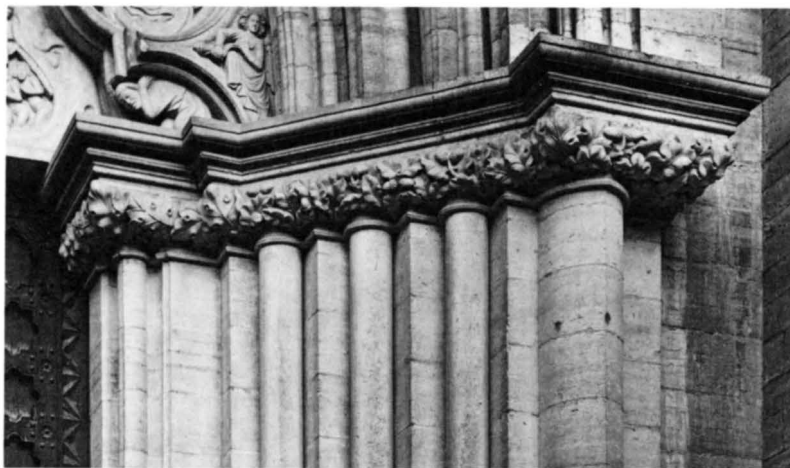
Fig 134. Sydportalens nuvarande, östra kapitälband. Foto SvK 1986.

*Present east capital moulding of the south portal.*

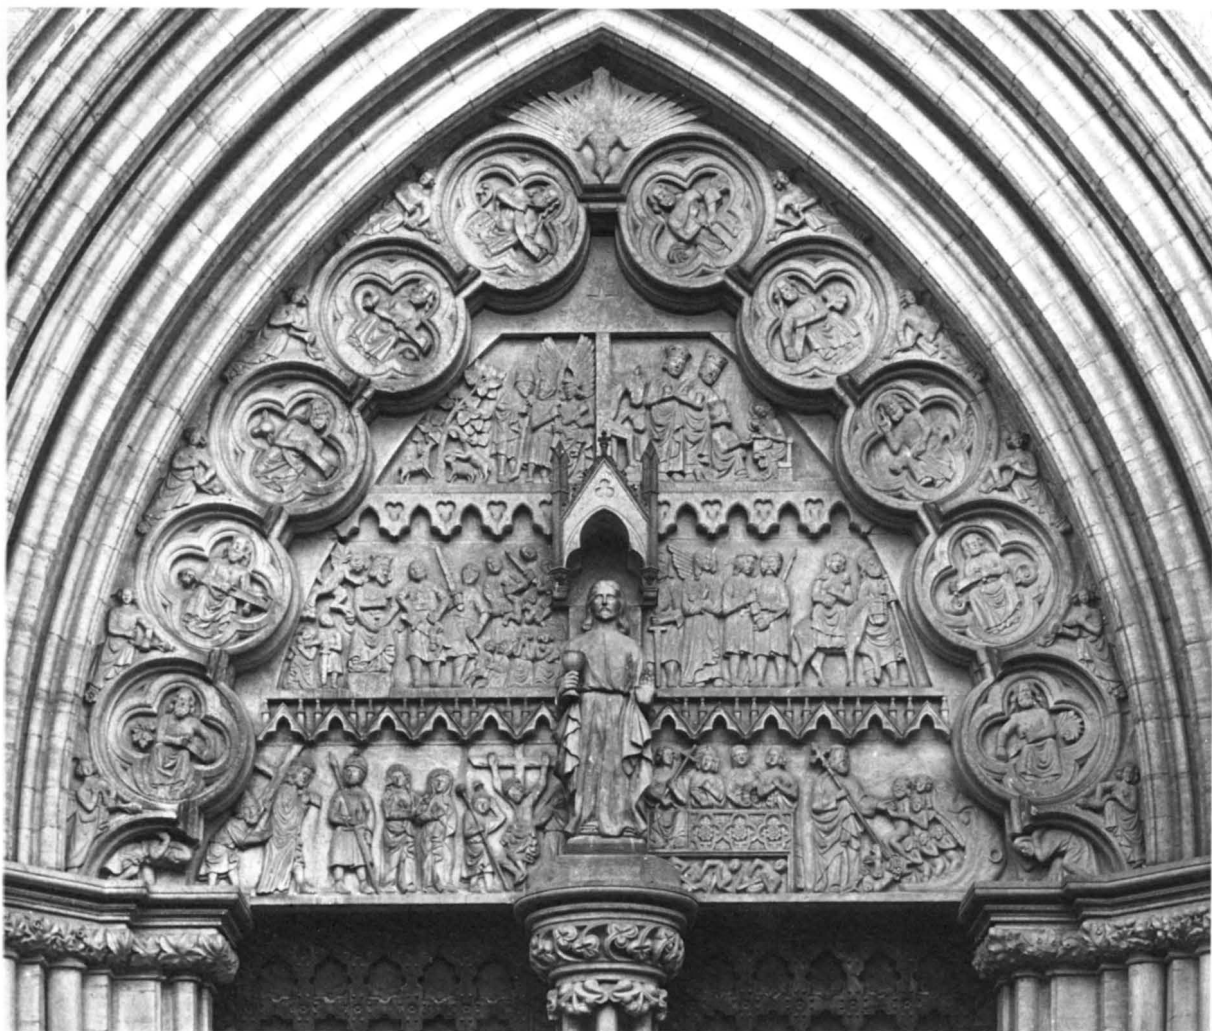
Fig 139. Detalj visande den nuvarande sydportalens tympanon. Foto SvK 1986.

*Detail showing the tympanum of the present south portal.*

haft en bok i sin vänstra hand medan den högra varit höjd till välsignelse. I den rekonstruerade versionen sträcker Kristus istället fram en kalk med sin högra hand (fig 139).

De kopior som utfördes av tympanonutsmyckningen följer innehållsmässigt originalet (jfr fig 138 o 139). De saknade partierna måste dock nyskapas. Även om man försökte följa de ursprungliga figurreliefernas stil präglas kopiorna, förutom av en viss tafatthet i figurskildringen, av sin tillkomsttids stilideal. Ikonografisk okunnighet har också gjort att flera egendomligheter tillkommit i detta avseende.

Gestalten i mitten har troligen varit en tjänstekvinna, som medföljer på flykten.<sup>13</sup> På kopian (fig 139) har Josefs stav blivit ett svärd, ängeln vänder sig bort från honom istället för mot honom och i mittpartiet har insatts två manliga figurer av vilka den ene bär en penningpung och den andre en dolk. I bakgrunden skymtar också en lans. – 5 (nederst, t v). Korsbärandet och Korsfästelsen. Reliefen var svårt skadad i mittpartiet men figurernas konturer kan urskiljas på såväl fotografiet som på Sohlmans teckning (fig 137, 138). I vänstra delen framställs Korsbärandet. Bakom Jesus ses en liten gestalt i judehatt, Simon från Cyrene, som skall hjälpa honom att bära korset. Framför Jesus går

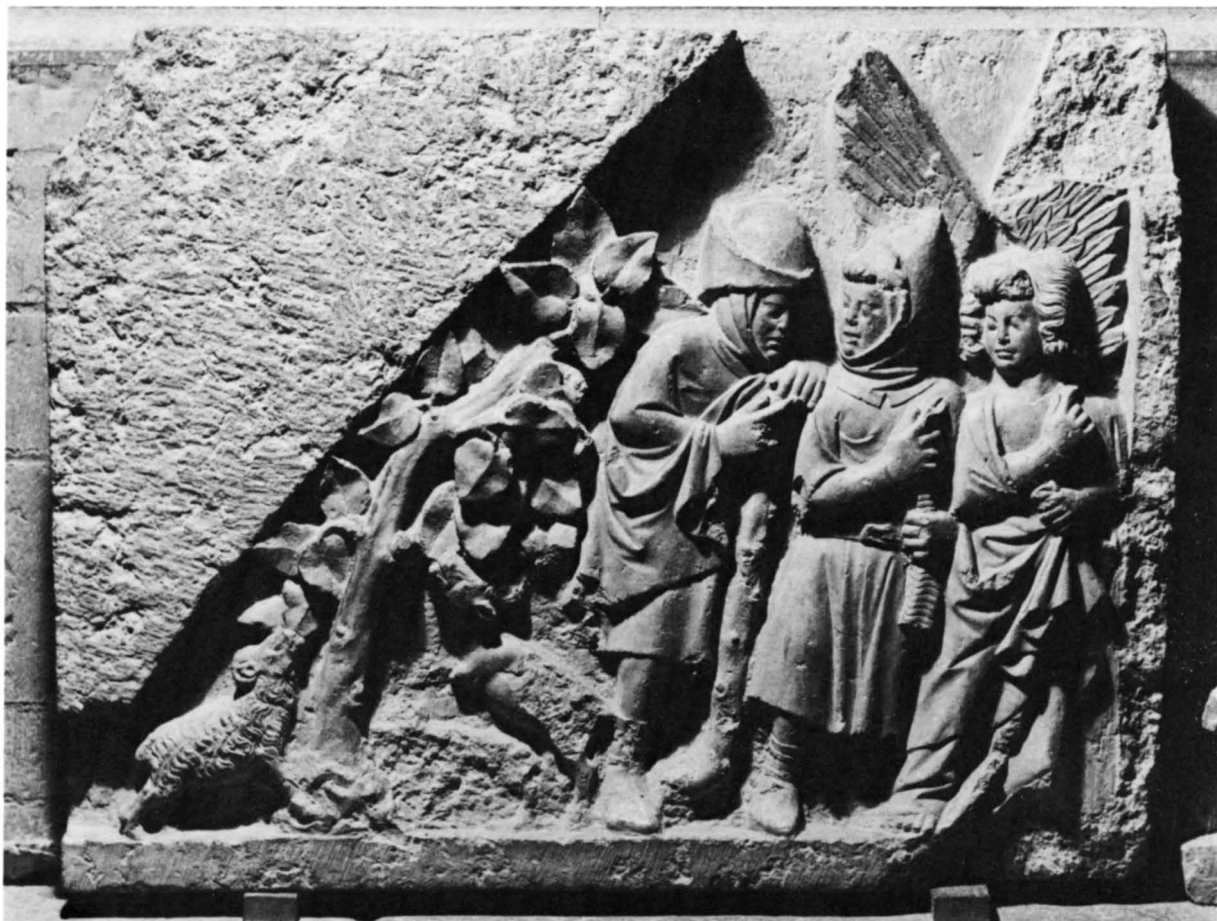
Fig 140. Ängels budskap till herdarna. Bevarad relief från sydportalens tympanon. Foto SvK 1977.

*The angel appearing to the shepherds. Surviving relief from the tympanum of the south portal.*

Figurrelieferna i tympanon visar: 1 (överst tv). Ängelns budskap till herdarna. Scenen är bevarad i original (fig 140–141). Mått 73×96×17 cm. I scenens vänstra del ses ett träd och tre getter som betar av löven. Den nedersta geten th om trädet är nästan helt utplånad. De båda herdarna är realistiskt skildrade och dräkt detaljer som skoremnar och bältespänne är nog-

Relieferna är i de delar av framsidan, som ej varit avsedda att synas, grovt tandjärnshuggna (fig 140) me-

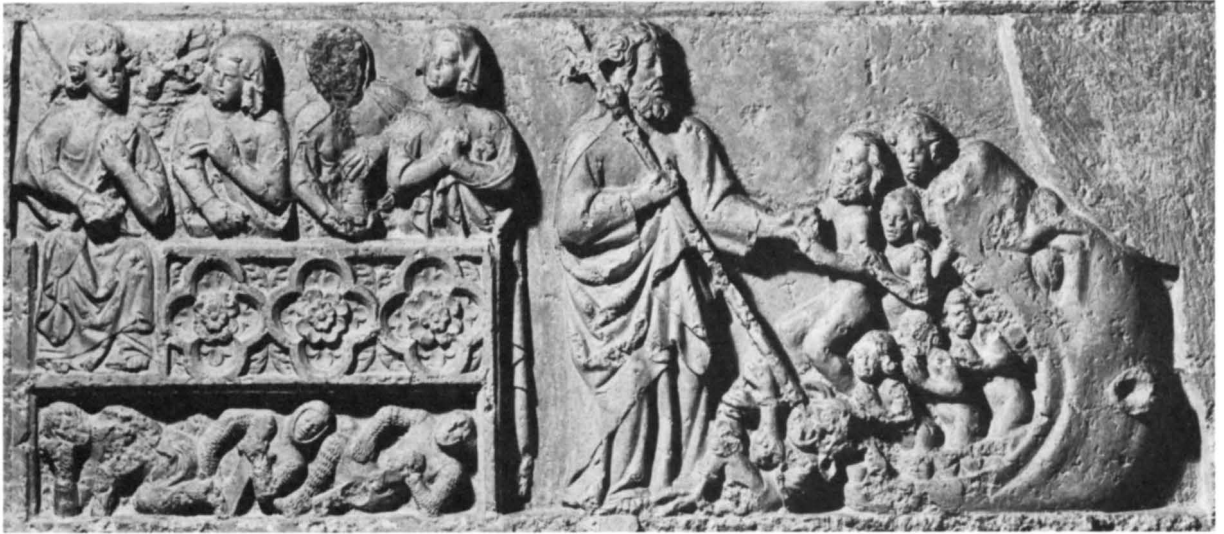
Fig 144. Kvinnorna vid graven och Kristi nedstigande i dödsriket. Bevarad relief från sydportalens tympanon. Foto SvK 1977.

*The three women at the sepulchre, and the Descent into Limbo. Surviving relief from the tympanum of the south portal.*

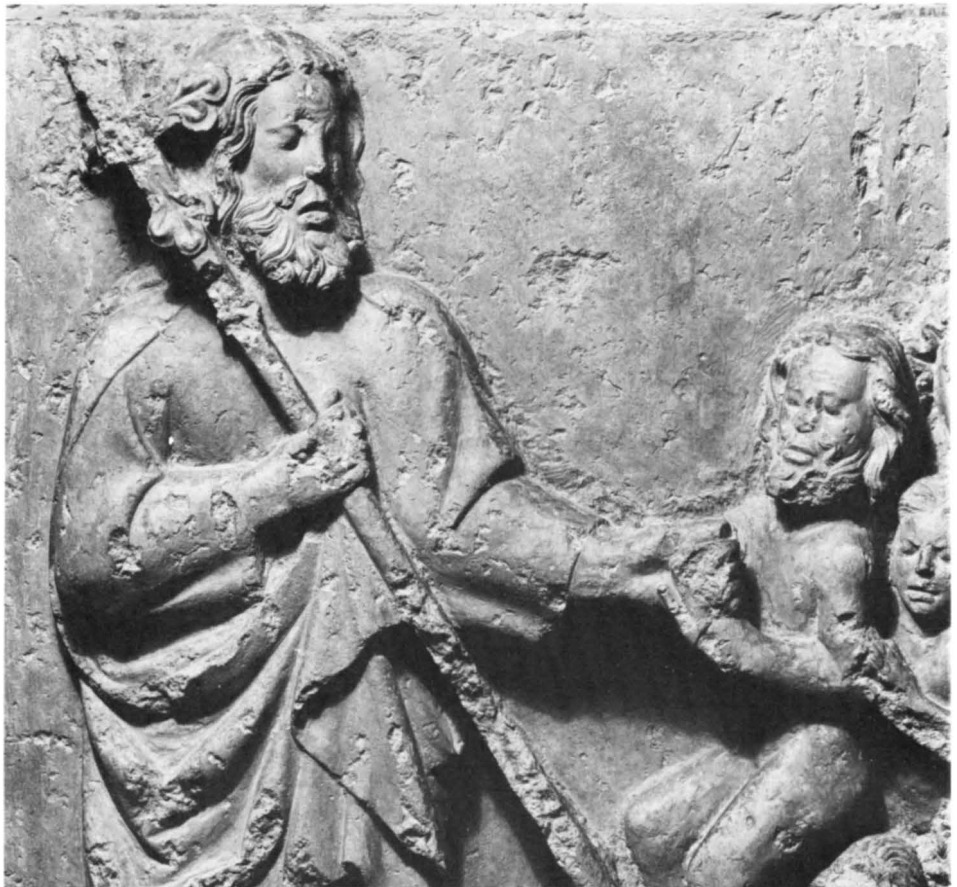
Fig 145. Detalj av fig 144. Foto SvK 1977.

*Detail of Fig 144.*

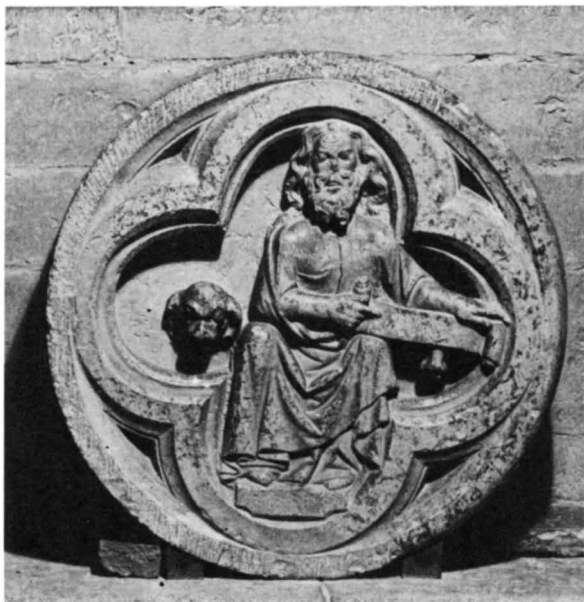
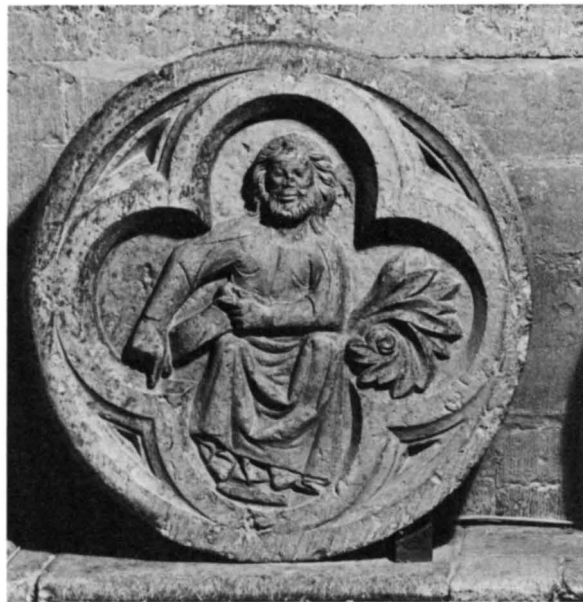
Fig 146a–b. Bevarade figurreliefer från sydportalens tympanon visande profeter. Foto SvK 1977.

*Surviving figurative reliefs of prophets, from the tympanum of the south portal.*

Av de tio rundlar, som inramade tympanonfältets figurfriser, återstår som nämnts endast två (fig 146a–b). Figurframställningarna var dock relativt välbevarade fränsett i de nedersta rundlarna och kopiorna avviker endast i enstaka detaljer från originalen. I ett par fall har också rundlarnas placering kastats om (jfr

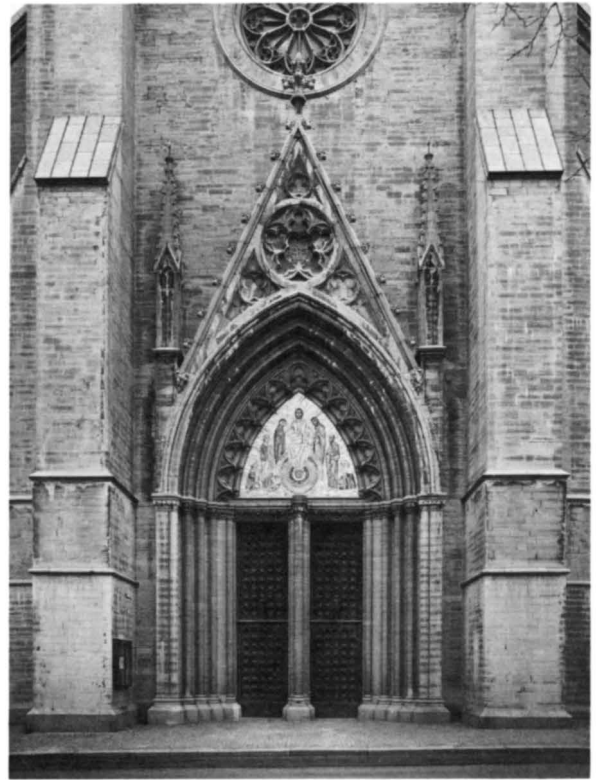
Fig 152. Tornets västportal. Foto SvK 1986.

*West portal of the tower.*

Det nuvarande tornets västportal i nygotik (fig 152) är ritad av arkitekten Helgo Zettervall och uppförd i anslutning till tornbygget 1883–86 (se Byggnadshistoria). Utformningen är inspirerad av långhusets höggotiska portal (fig 130). Detaljer och ornamentik är dock till sin karaktär helt nygotiska (fig 153). Tympanets

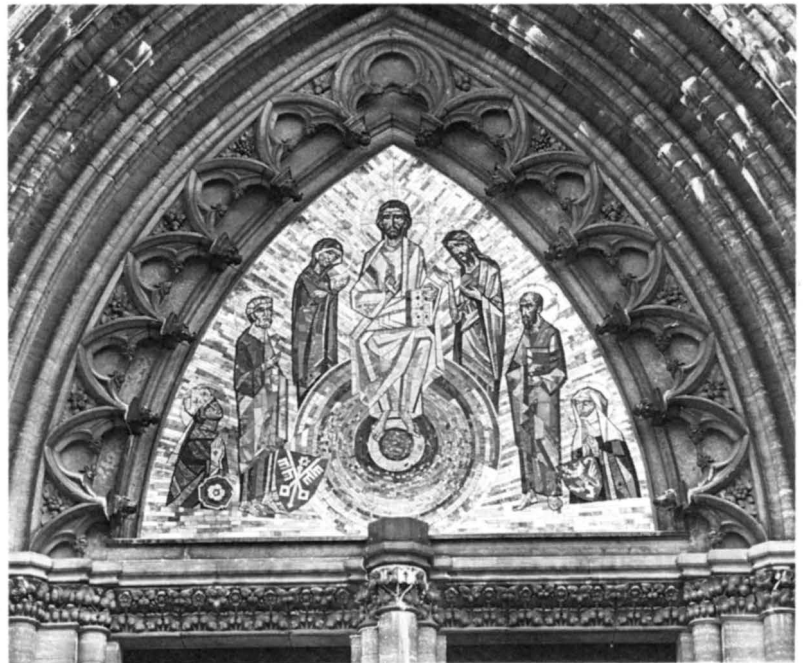
Fig 153. Detalj visande tornportalens tympanon. Mosaiken utförd av B O Kälde 1985. Foto SvK 1986.

*Detail showing the tympanum of the tower portal. Mosaic by B O Kälde, 1985.*

mosaik är tillkommen 1986 och utförd av Bengt Olov Kälde. Motivet är en Majestas domini med en tronande Kristus omgiven av Maria och Johannes döparen som förbedjare samt kyrkans skyddspatroner Petrus och Paulus och de båda lokalt anknutna helgonen Nicolaus Hermanni och S Birgitta (fig 153). Bilden av Nicolaus Hermanni har inspirerats av hans sigill (fig 400) och av gravstenen i det norra kapellet (se nedan Gravstenar).

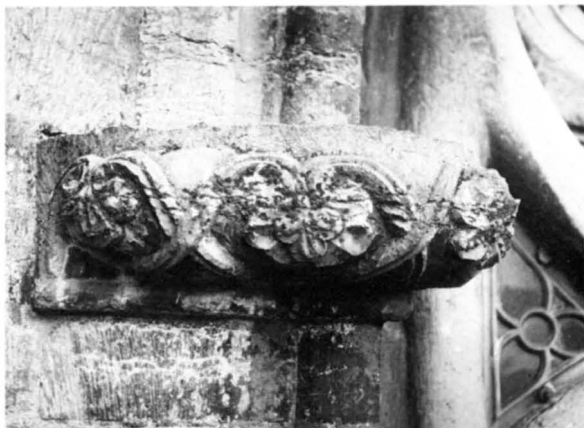
Fig 159. Kapitäl med stiliserad bladdekor. Ingår i utvärdig omfattning till fönster N3. Jfr fig 67. Foto ATA.

*Capital with stylised foliated decoration. Part of the external surround of window N3. Cf Fig 67.*

I fönster N3 (fig 67) vilar den utvändiga omfattningens båge på kraftiga anfangar med stiliserad bladdekoration (fig 159). Bladdekoren är besläktad med den ornamentik som ses på pelarkapitälerna B4 och C4 (fig 252, 254).

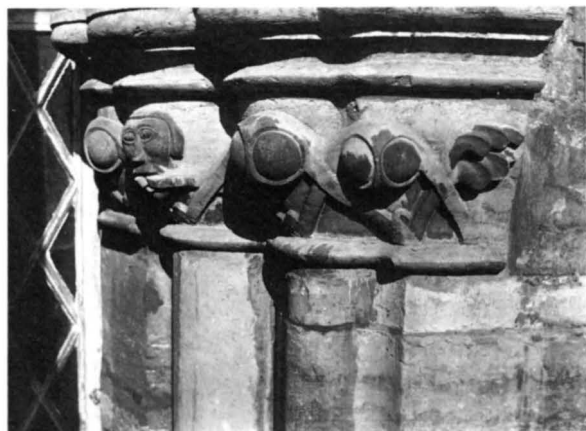
Fig 160. Kapitälband. Ingår i utvärdig omfattning till fönster S3. Nyhugget i samband med restaureringsarbetena på 1860-talet. Foto ATA.

*Capital moulding. Part of the external surround of window S3. Re-carved during restoration in the 1860s.*

På den södra sidan var det motsvarande fönstret S3 bevarat vid 1800-talets mitt (pl 2) men nyhöggs till största delen utvändigt vid den följande restaureringen (fig 73). De kapitälband som nu ses här är fria rekonstruktioner från denna tid (fig 160), och det är osäkert i vilken mån de efterbildar original.<sup>18</sup>

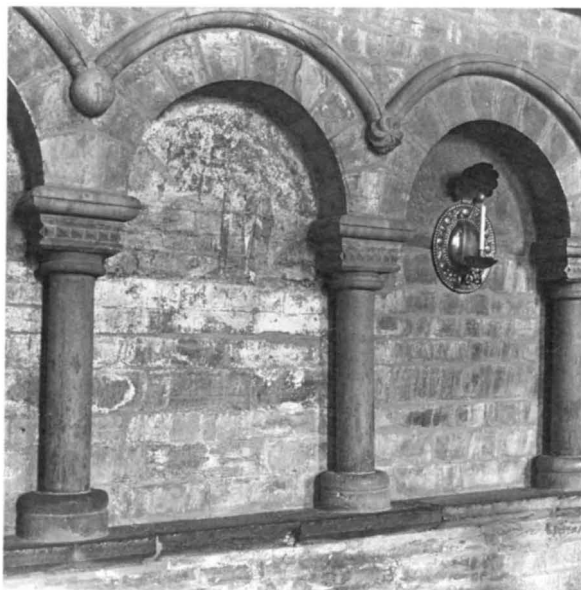
Fig 162. Detalj av södra sidoskeppets romanska blindarkad. Foto SvK 1977.

*Detail of the Romanesque blind arcade of the south aisle.*

Risken för att försvaga muren alltför mycket bör också vara den huvudsakliga anledningen till att den södra arkadens djup endast är något mer än hälften av den norra arkadens och att sockeln gjorts högre (pl 15, 18). Kolonnetterna är enkla, regelbundet placerade och bågar har endast ett rätvinkligt språng (fig 162). Arkadräckan bryts av sydportalen och innehåller totalt 19 bågställningar. Den ursprungliga portalen har inte varit lika bred som den nuvarande varför ytterligare en bågställning funnits i den östra delen. Kolonnetternas baser är runda och endast profilerade genom en vulst medan kapitälerna är fyrsidiga. I den östra delen av arkaden förekommer fyra kapitäl med slätt mittparti, övriga är diamanterade fränsett blindarkadens västligaste kapitäl, som har hårt stiliserade bladstänglar med diamantsnitt (fig 169). Utformningen av kapitäl och baser utgör en förenkling av den norra arkadens formspråk. Även följelisten har fått en något annorlunda utformning genom att virvelrosetterna omväxlar med släta knoppar. Likartade kapitäl med diamanterat mittband ses också på pelarna B7–C7 (pl 37, 38).

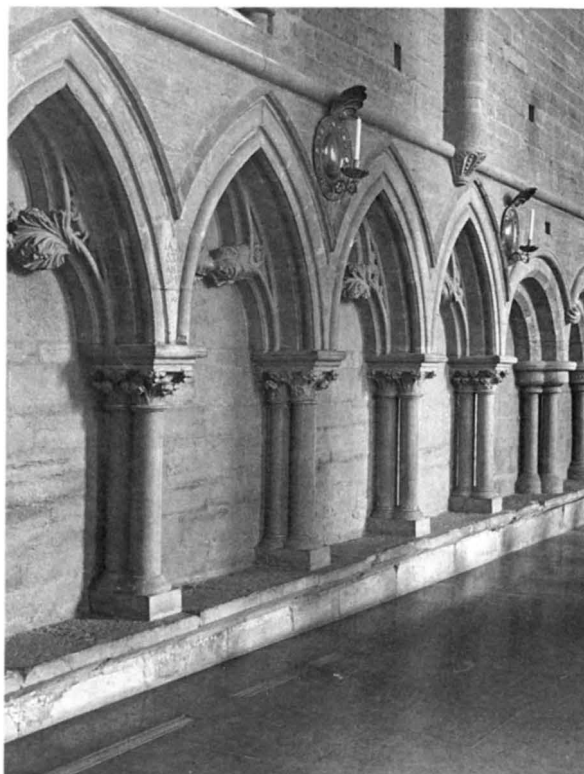
Fig 163. Detalj av norra sidoskeppets gotiska blindarkad. Foto SvK 1977.

*Detail of the Gothic blind arcade of the north aisle.*

blindarkaden finns vissa olikheter mellan den norra och den södra sidans utformning (pl 15–16, 18–20). På den norra sidan har man i travé 2 låtit arkaden få samma djup som i den romanska delen och kolonnetterna är här kopplade (fig 163, pl 18, 20). I den första travén har man däremot inskränkt arkaddjupet betydligt och kolonnetterna är enkla. Travé 1 tycks ursprungligen ha planerats för torn och man var därför angelägen om att inte försvaga muren (se nedan Byggnadshistoria). På den södra sidan var djupet reducerat

halv längst i väster (pl 16, 20). De tolv kolonnetterna har runda, profilerade baser på släta, fyrsidiga plintar (fig 163). Kapitälerna, som har rak, kraftigt profilerad abakus, uppvisar olika varianter av bladornamentik. Bladen är nästan genomgående placerade i två rader med ett markerat mittornament på vardera kapitäl-sidan i den nedre raden och stora hörnornament i den övre (fig 164).

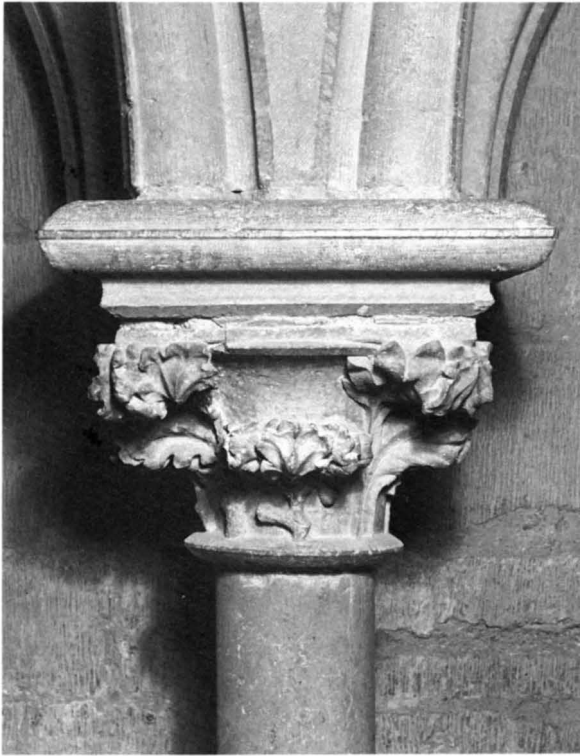
Fig 165. Kapitäl nr N6. Foto SvK 1986.

*Capital no N6.*

Kapitäl nr *N1*: Bladstänglar med utvikta, mjukt flikiga blad. Abakus skadad i östra hörnet. – *N2*: Variant av *N1*. Stänglarna kraftigare markering. Framsidans mittblad skadat. Jfr *S1*. – *N3*: Naturalistiskt återgivna blad av murgröna. Mittornamentet något skadat. Mellan hörnbladen ses bärklassar. – *N4*: Kraftigt utåt och uppåt vikta, storflikiga blad. – *N5*: Stilerad variant av *N1* och *N2*. – *N6* (fig 165): Naturalistiskt återgivna
