# Linköpings domkyrka

## I. KYRKOBYGGNADEN

Av BENGT CNATTINGIUS, RALPH EDENHEIM,  
SUNE LJUNGSTEDT och MARIAN ULLÉN

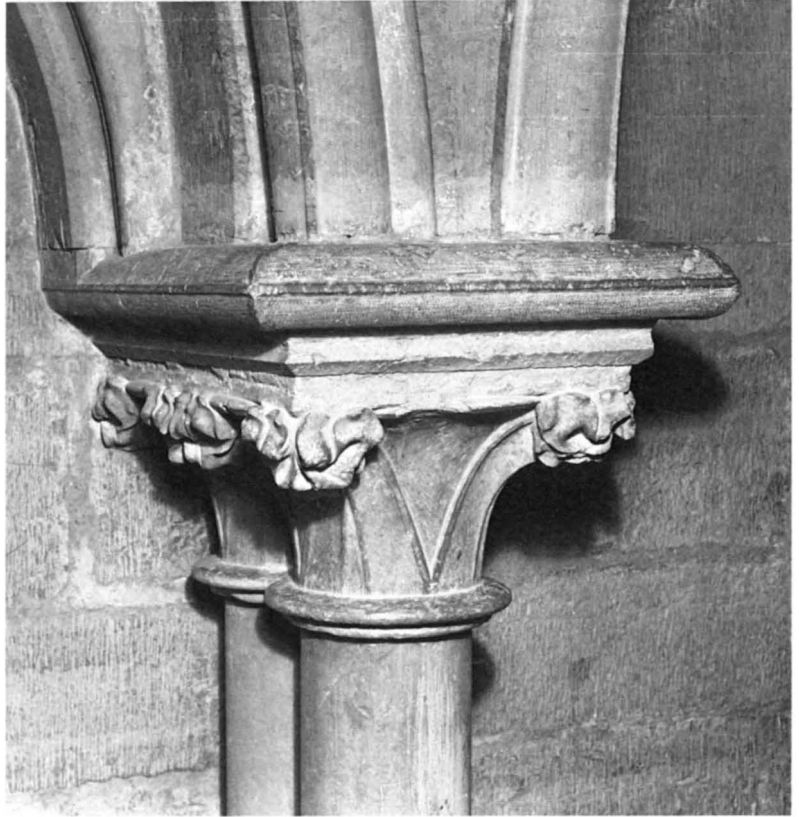
Fig 169. Detalj av södra sidoskeppets gotiska blindarkad. Foto SvK 1977.

*Detail of the Gothic blind arcade of the south aisle.*

redan i den romanska arkaden och man behöll här samma djup (fig 169, pl 18). Kolonnetterna bär spetsiga, profilerade bågar som markeras av en följelista. I bågfältet har inlagts ett spetstrifolium med varierande svickel- och näsprydnader. Spetstrifolierna, som är huggna i två halvor och vilar på små anfänger på kolonnetternas kapitäl, är lagda stumt mot bågfältets muryta (fig 168, 177). Bågarnas huggytor visar spår av fintandade järn. Tillhörande figurer på näsor och i svicklar har däremot spår av skärande verktyg (se fig 198–199). På kolonnetterna har polering använts.

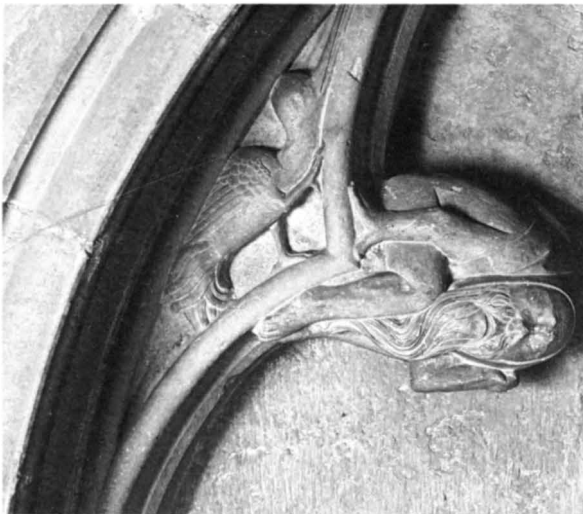
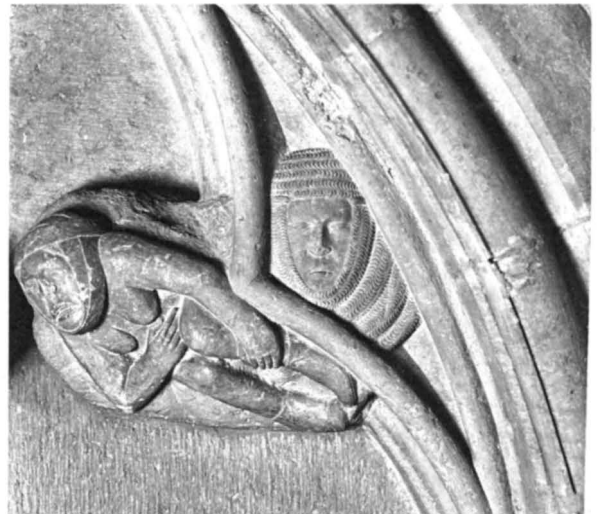
Fig 189. Detalj av bågställning nr N9. Foto A Gustafsson, Studio östgöta-bild 1975. ÖLM.

*Detail of arcade no N9.*

I nästa bågställning (N9) ses endast svickelfigurer, här i form av en drakfågel och ytterligare ett fabeldjur (fig 188–190), dvs onda, hotande väsen. Så följer i N10 en kvinna och en man, som betraktar varandra (fig 191–193). Kvinnan bär den gifta kvinnans dok och halslin. Båda ansiktena präglas av förfinade, »ädla» drag och i svicklarna ses rosen. Scenen kan tänkas vara en symbol för det av Gud stiftade äktenskapet. I nästa bågställning (N11) lurar djävulen i form av två drakar med mans- respektive kvinnohuvud (fig 194–196). Den kvinnliga draken bär den gifta kvinnans huvudbonad och drakparet blir en negativ motsvarighet till det ideala paret i föregående bågställning.

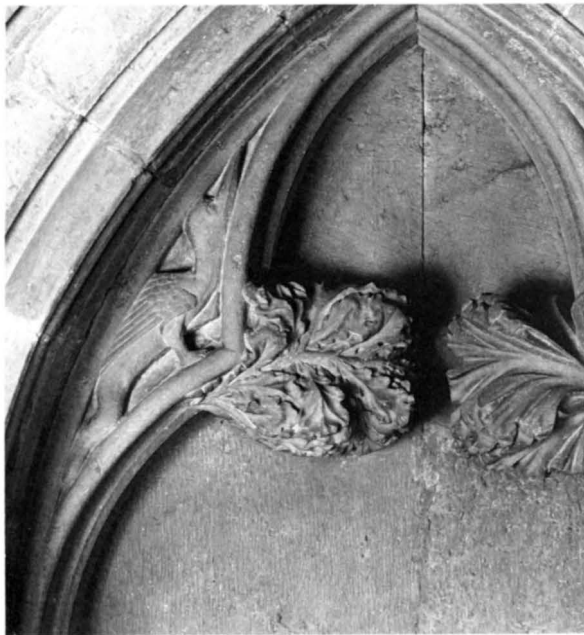
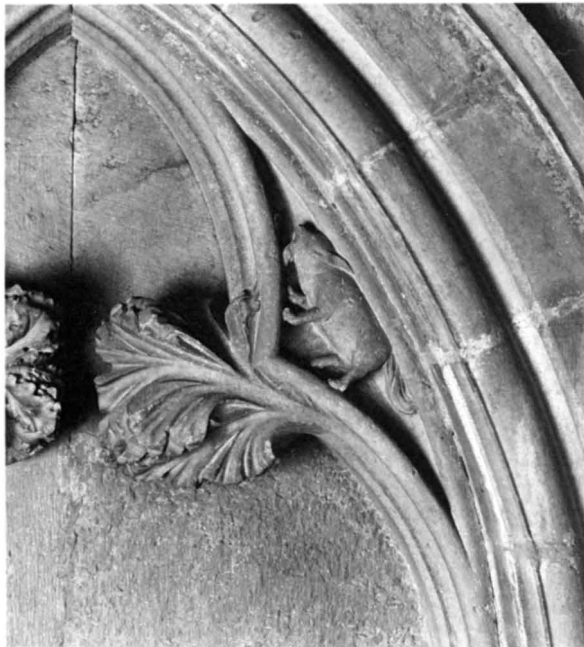
Fig 191. Detalj av bågställning nr N10. Foto SvK 1979.

*Detail of arcade no N10.*

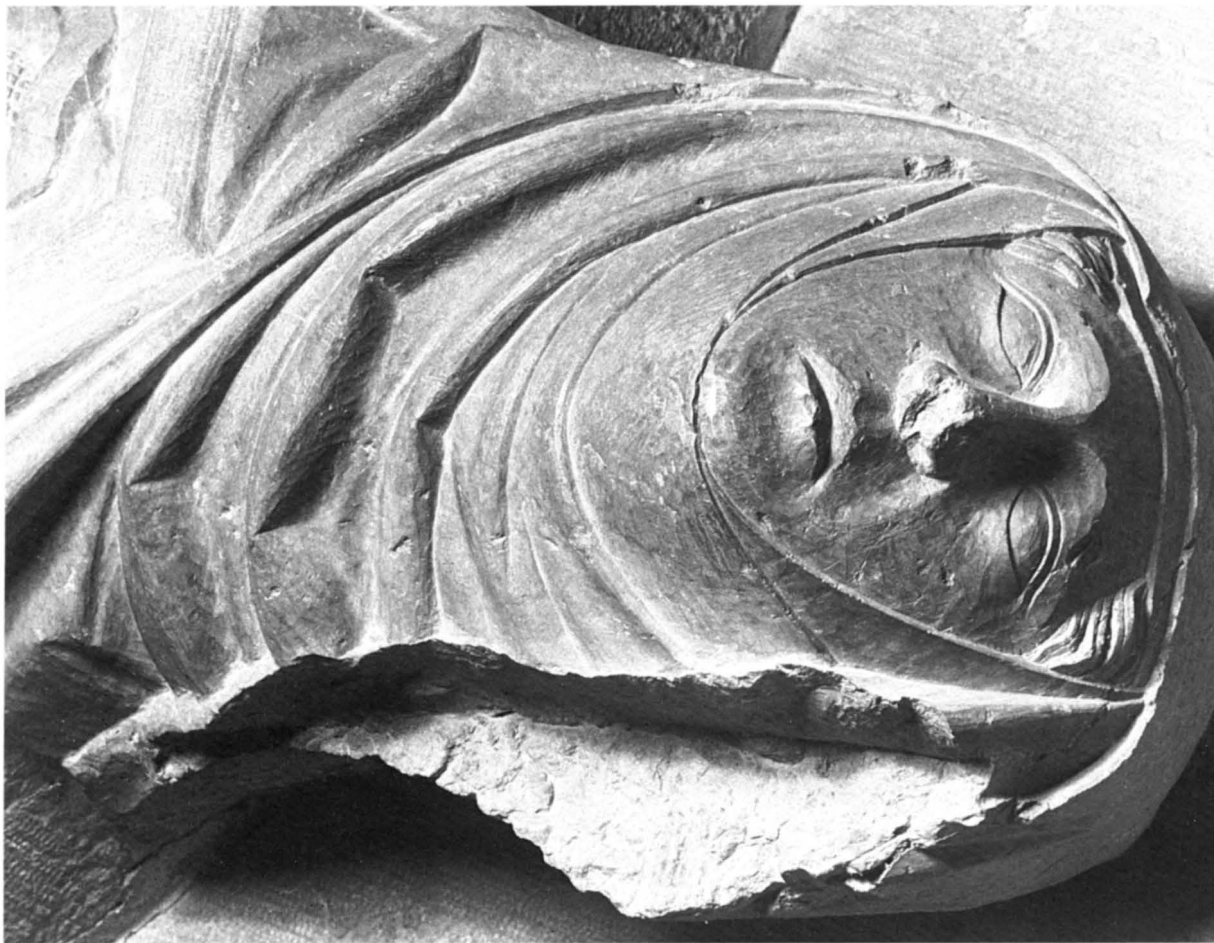
Fig 192–193. Detaljer av bågställning nr N10. Foto SvK 1986.

*Details of arcade no N10.*

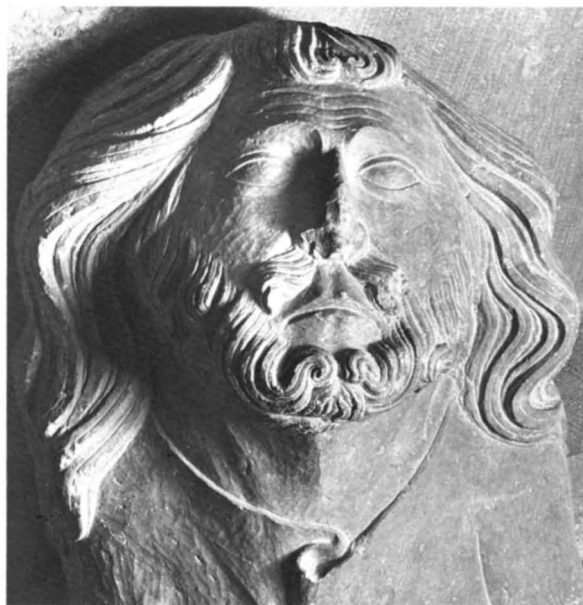
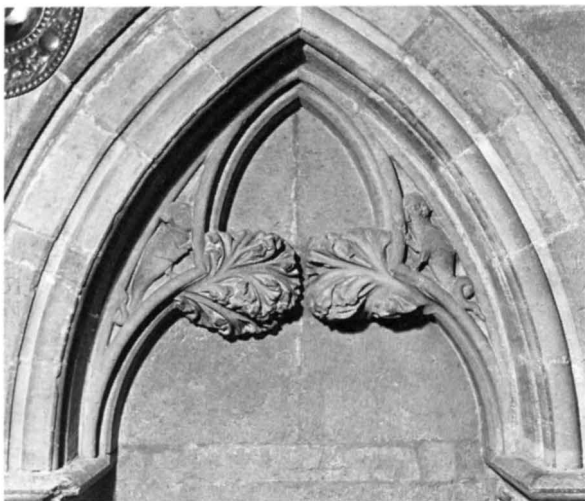
Fig 194–196. Detaljer av bågställning nr N11. Foto SvK 1979.

*Details of arcade no N11.*

lockar, friserat skägg och mustasch. Näsan nu skadad. I svickeln dubbelt fembladig ros. – *N11*. (fig 194): Tv. Bladknippe. I svickeln tvåbent drake med manshuvud ifört lång toppig hätta (fig 195). – Th (fig 196). Bladknippe. I svickeln tvåbent drake med kvinnohuvud i dok och halslin. – *N12* (fig 197): Tv. Manshuvud. Soldat i ringbrynja. Huvan mycket detaljerat utformad med beslag och spänne (fig 198). I svickeln manshuvud. Långt, utåtrullat hår, pannvalk, rundat toppig hatt, troligen en murarmössa (se not 21). – Th. Kvinnohuvud (fig 199). Runt fylldigt ansikte. Håret i modefrisyr, uppfäst och instoppat i ett hårnät. En slöja är draperad i rika veck runt huvudet och faller löst vid ena sidan. I svickeln en drake med dubbel kropp.

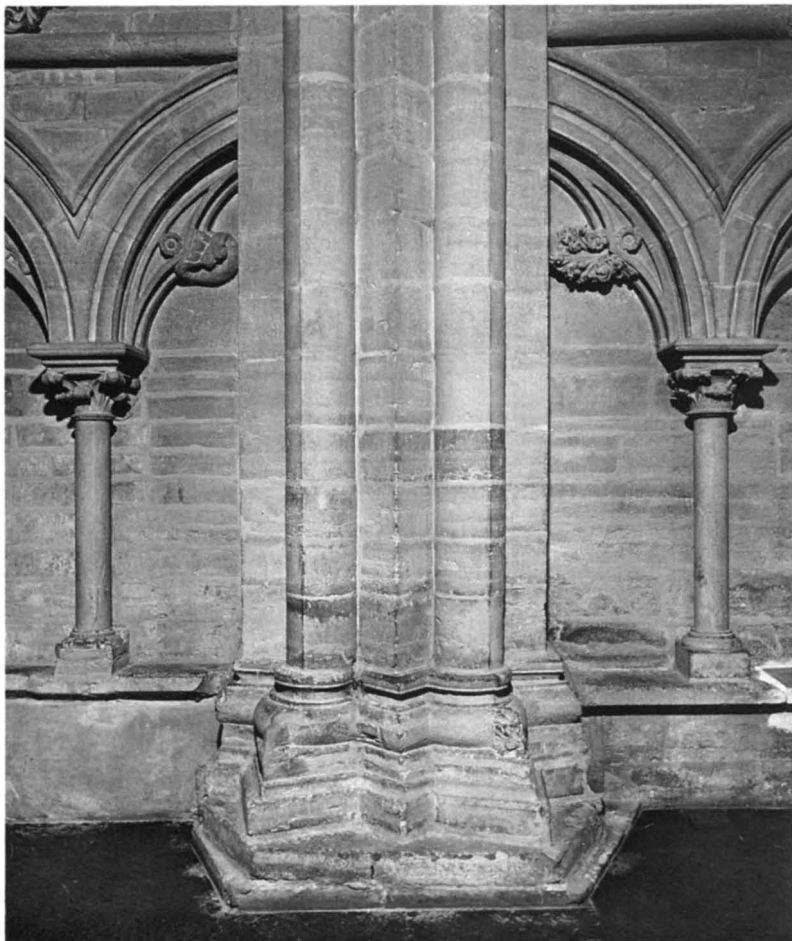
Fig 203. Detalj av bågställning nr S5. Foto A Gustafsson, Studio östgöta-bild 1975. ÖLM.

*Detail of arcade no S5.*

Den södra sidans skulpturer inleds med en drake, som biter sig själv i svansen (S5, fig 203). Som motvikt ses i svickelfältet den fembladiga rosen. Den följande bågställningen (S6) innehåller en nu delvis skadad motivsammanställning. Näsprydnaderna har utgjorts av två sittande personer (fig 204–206), sannolikt två heliga personer eftersom den högra håller ett språkband i ena handen och en bok i den andra. Den vänstra gestalten med stort mantelspänne kan ha varit en kvinna, den högra gestaltens dräkt har däremot en typisk manlig urringning. Dessa personer har som motsatspar på vänstra sidan en bladmaskaron och på högra sidan en framställning av Spinario, dvs törnutdragaren, som kan symbolisera avgudadyrkan och liderlighet. Innebörden i bågställningens skulpturer kan därmed tolkas som tron bekämpande avgudadyrkan och kätter.

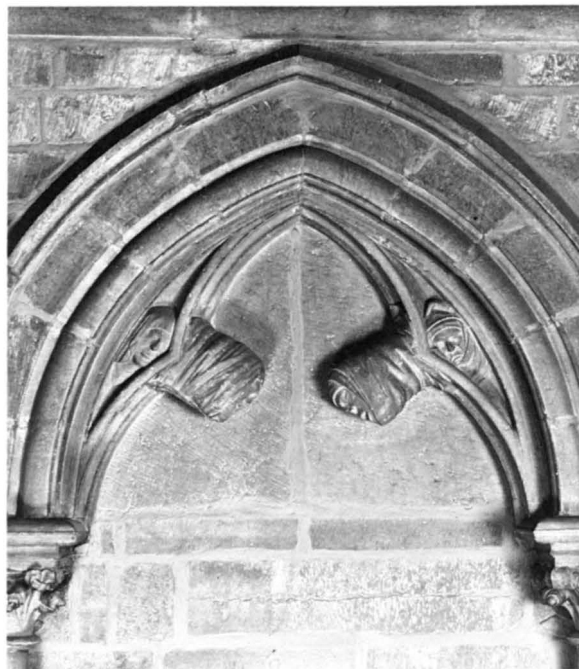
Fig 207. Detalj av bågställning nr S7. Foto A Gustafsson, Studio östgöta-bild 1975. ÖLM.

*Detail of arcade no S7.*

Innebörden i nästa bågställnings figurer är däremot mera oklar (S7, fig 207–209). De utgörs av en kvinna och en man i dubbla upplagor. Kvinnohuvudet har doket svept runt hakan och halsen och det syns inte om det också ingår ett halslin. Svickelfältets kvinnoansikte tycks vara en ung flickas och hennes dok faller

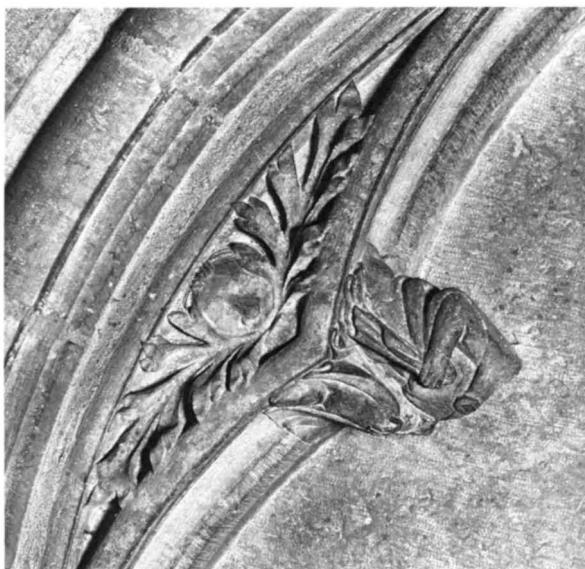
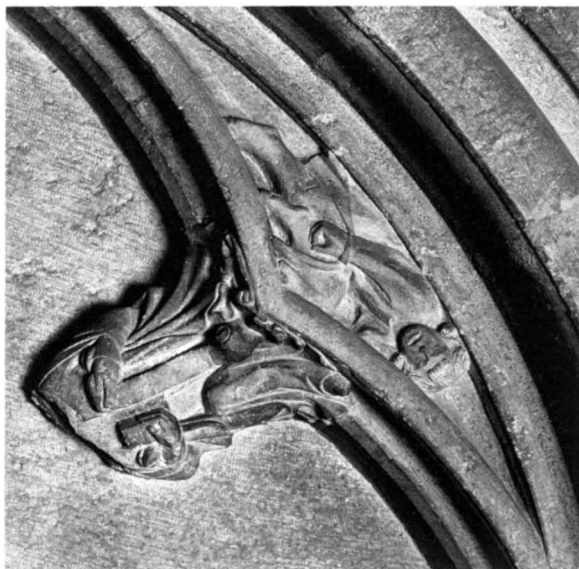
Fig 205–206. Detaljer av bågställning nr S6. Foto A Gustafsson, Studio östgöta-bild 1975. ÖLM.

*Details of arcade no S6.*

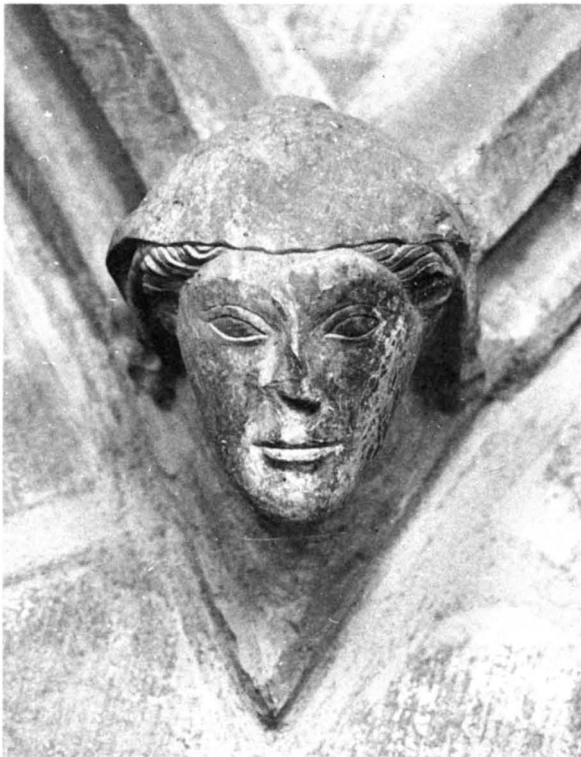
Fig 210. Kvinnohuvud på följelisten mellan bågställningarna nr S8 och nr S9. Foto A Gustafsson, Studio östgöta-bild 1975. ÖLM.

*Female head on moulding between arcades S8 and S9.*

kadernas utformning tydligt (jfr nedan Cnattingius) men arkaderna kan trots detta inte ses som direkta efterbildningar. Som ren efterbildning framstår endast den södra sidans följelist med figurer i skärningspunkterna (fig 210–212) medan som nämnts placeringen av näsprydnaderna inte har någon direkt motsvarighet.

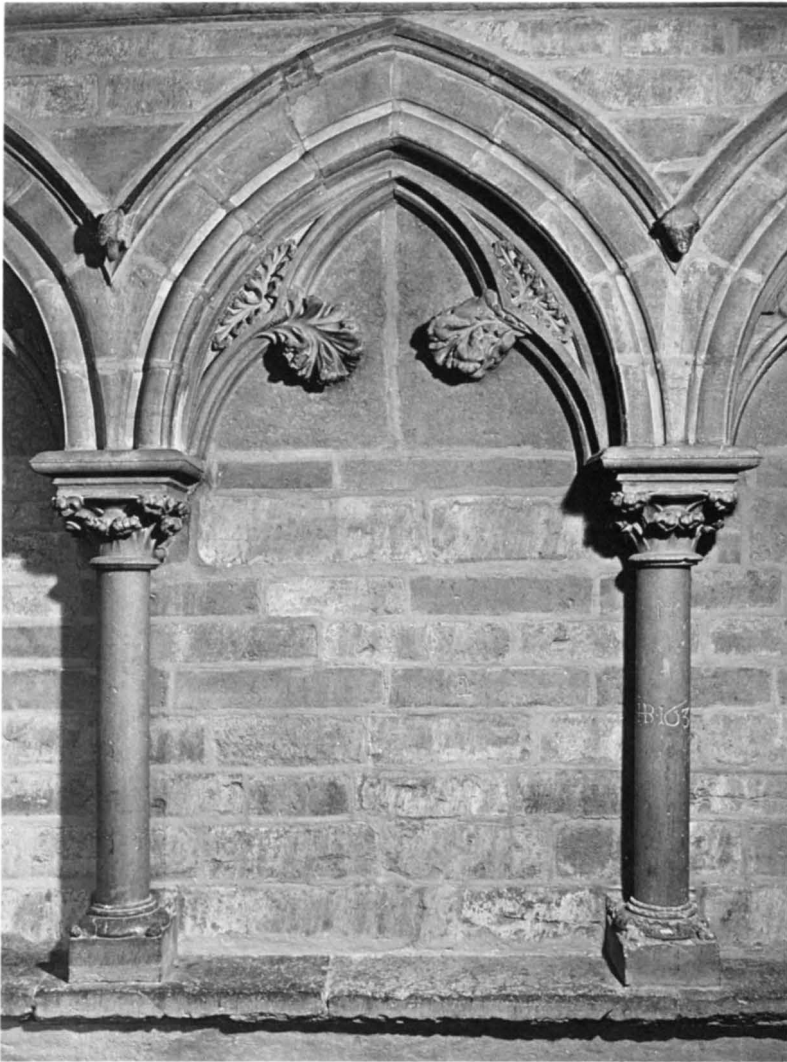
Fig 212. Bågställning nr S8. Foto SvK 1979.

*Arcade no S8.*

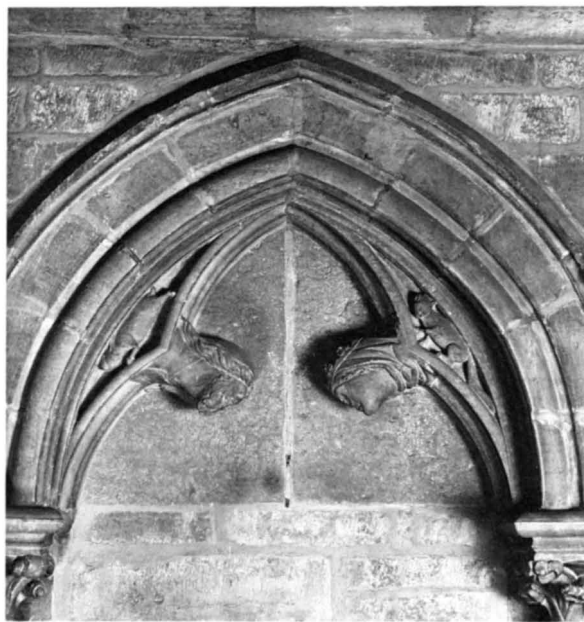
Fig 213. Detalj av bågställning nr S9. Foto A Gustafsson, Studio östgöta-bild 1975. ÖLM.

*Detail of arcade no S9.*

typ. I svickeln ett bladornament. Variant av det vänstra. – S9 (fig 213): Tv. Manshuvud (fig 214). Kalottliknande huvudbonad. Fint utarbetat ansikte med markerade drag. Näsan nu avslagen. Långt, friserat hår med två pannlockar, friserat skägg och mustasch. Påminner om mannen i den norra sidans bågställning nr N10 (fig 193). I svickeln en hare eller kanin. – Th (fig 215). Krönt kvinnohuvud. Fylligt, väl karakteriserat ansikte. Näsan nu avslagen. Håret uppsatt i modefrisyr (jfr norra sidans kvinnohuvud fig 199). Slöjan är draperad runt huvudet och faller löst vid höger sida. Kronan har låga, tredelade bladspetsar. I svickeln ett hermelinliknande djur. – S10 (fig 220): Tv. Bladornament med krusade flikar. I svickeln välsignande hand enligt benedictio latina (fig 217). – Th. Bladornament. I svickeln hand svängande ett rökelsekar (fig 218). – S11 (fig 219): Tv. Kvinnohuvud (fig 216). Ansiktet fint utarbetat. Näsan endast lätt skadad. Iförd dok och halslin. Håret synligt vid tinningarna. I svickeln tvåbent drake som visar tänderna. – Th. Manshuvud (fig 221). Väl utarbetat, slätrakat ansikte. Näsan nu avslagen. Huvan

I bågställning S9 (fig 213–215) förekommer den enda krönte personen bland blindarkadernas figurer. Här ses ett påfallande realistiskt skildrat kvinnoansikte tillhörande en furstlig person i elegant modefrisyr, slöja och låg krona, som bör vara en hertiginnekrona. Hennes manlige pendang utgörs av en skäggig, välfriserad

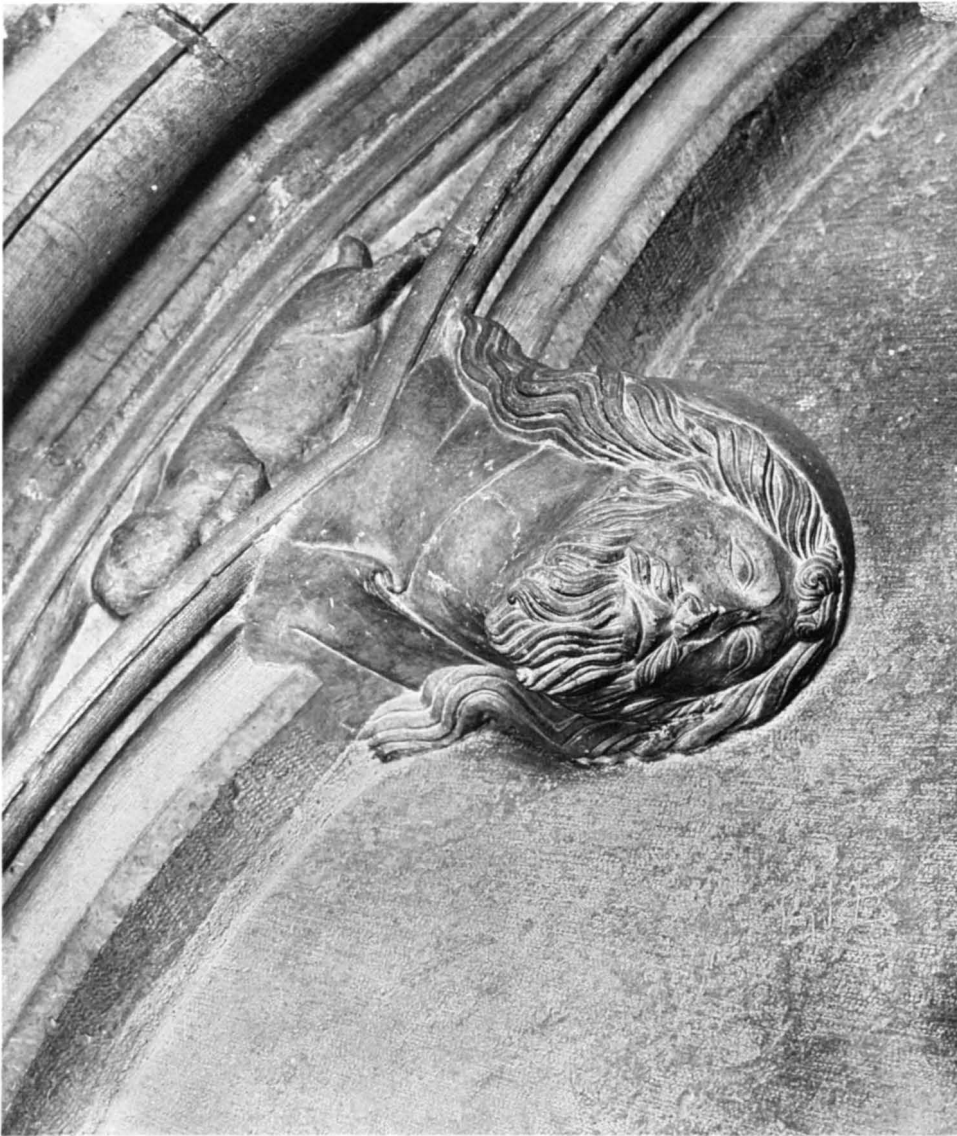
Fig 214. Detalj av nr S9. Foto A Gustafsson, Studio östgöta-bild 1975. ÖLM.

*Detail of no S9.*

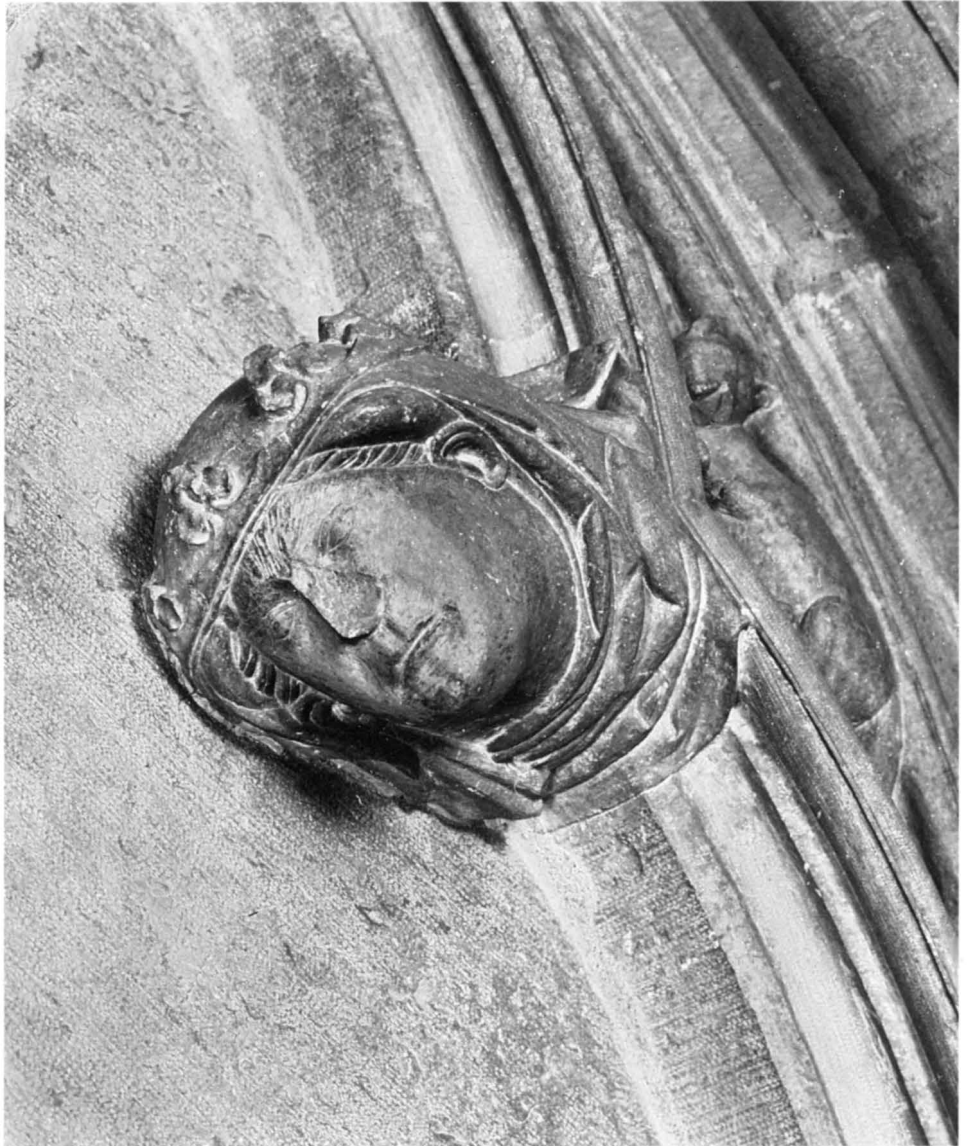
Fig 215. Detalj av nr S9. Foto A Gustafsson, Studio östgöta-bild 1975. ÖLM.

*Detail of no S9.*

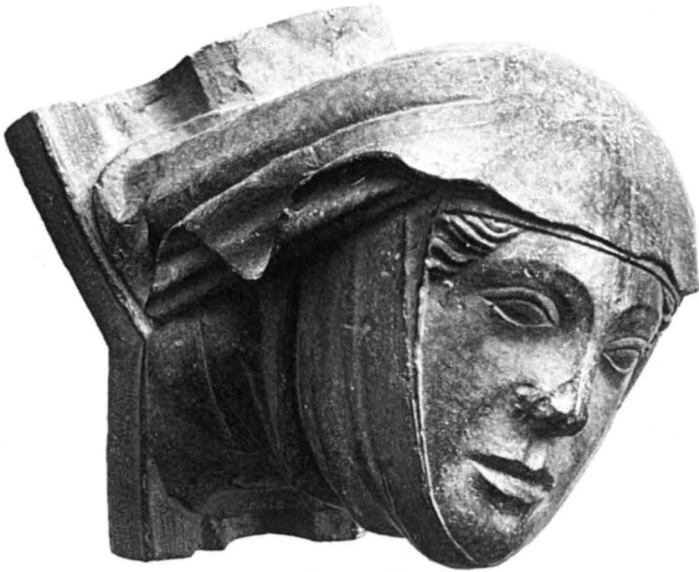
Fig 216. Avgjutning av kvinnohuvudet i bågställning nr S11 (fig 219). Foto ATA.

*Cast of female head in arcade no S11 (Fig 219).*

Den följande bågställningen (S10) innehåller där- emot i svickelfälten två mycket lätt tydbara symboler, nämligen en välsignande hand och en hand svängande ett rökelsekar (fig 217–218), som tecken för kyrkan som vägen till frälsning. I den sista bågställningen (S11) återkommer de onda makterna i anslutning till ett elegant människopar (fig 219). Den vackra kvinnan (fig 216) bär dok och halslin, mannen (fig 221) har låtit

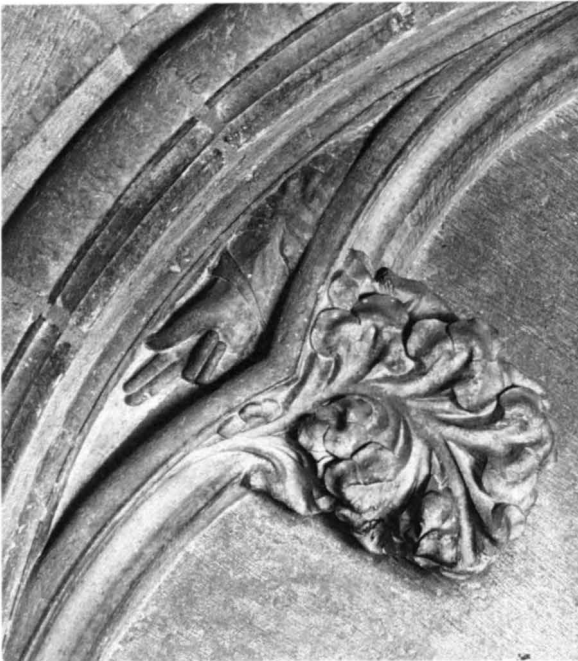
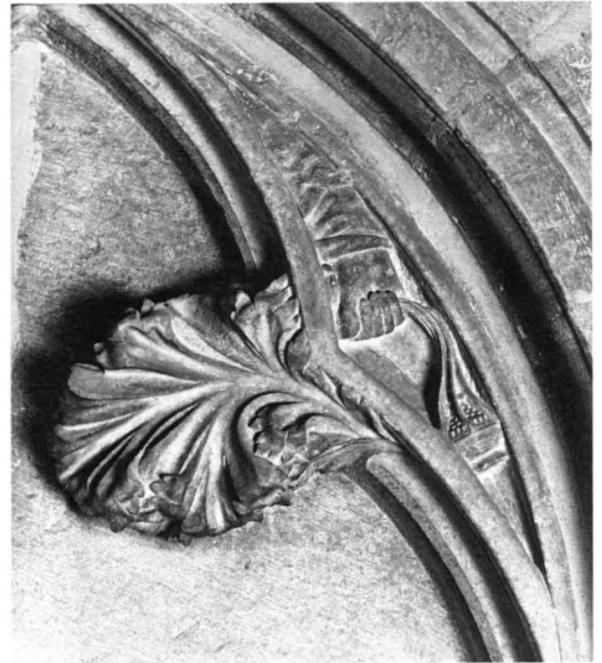
Fig 217–218. Detaljer av bågställning nr S10. Foto A Gustafsson, Studio östgöta-bild 1975. ÖLM.

*Details of arcade no S10.*

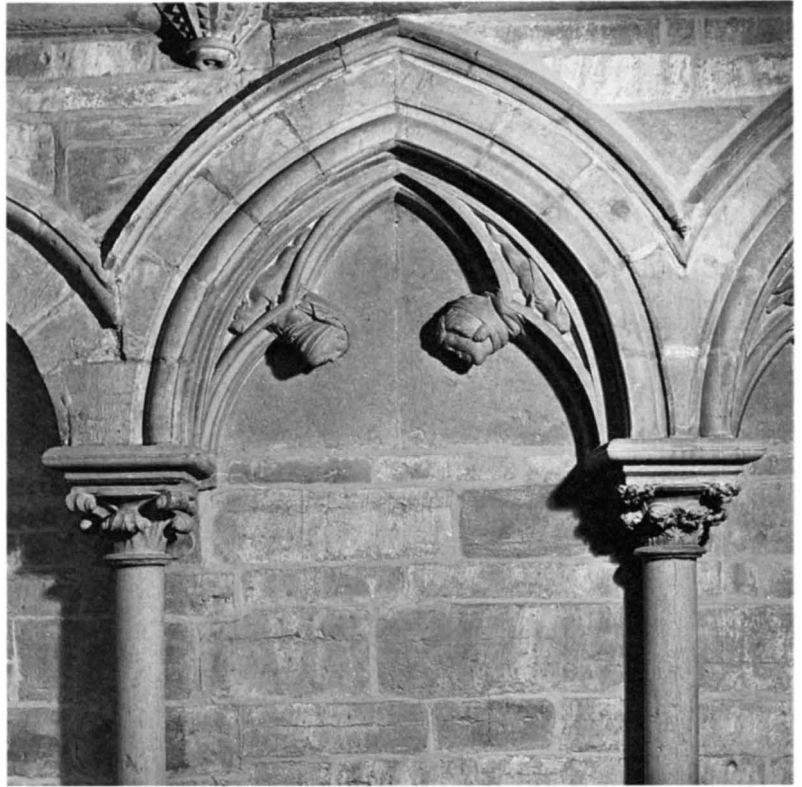
Fig 219. Bågställning nr S11. Foto SvK 1979.

*Arcade no S11.*

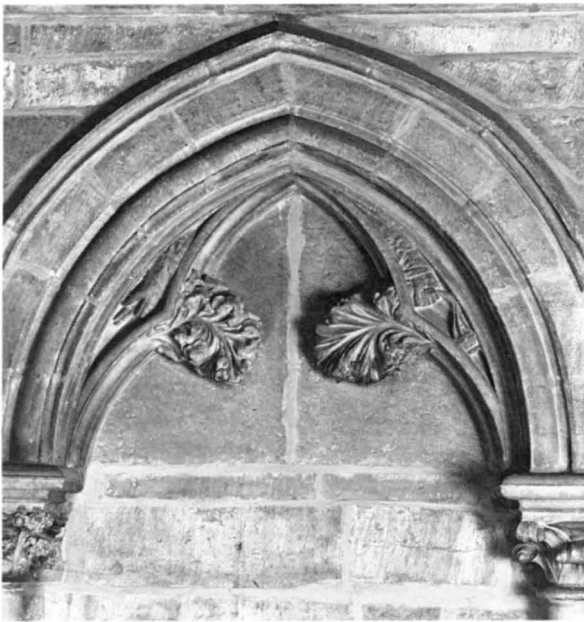
Fig 220. Detalj av bågställning nr S10. Foto A Gustafsson, Studio östgöta-bild 1975. ÖLM.

*Detail of arcade no S10.*

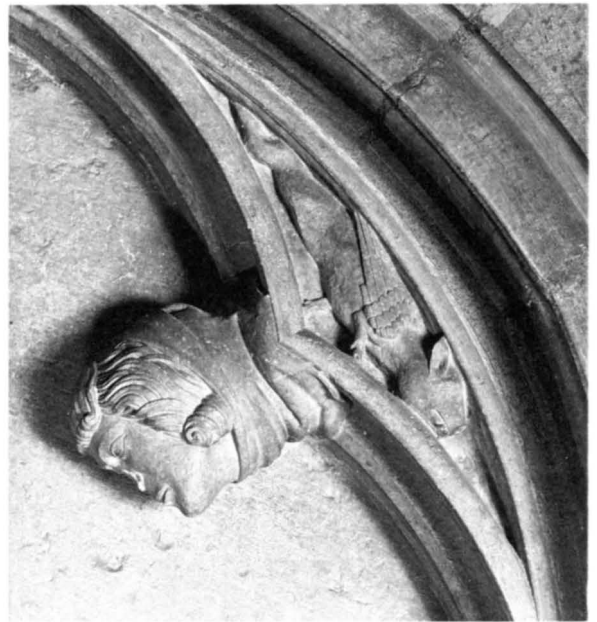
Fig 221. Detalj av bågställning nr S11. Foto A Gustafsson, Studio östgöta-bild 1975. ÖLM.

*Detail of arcade no S11.*

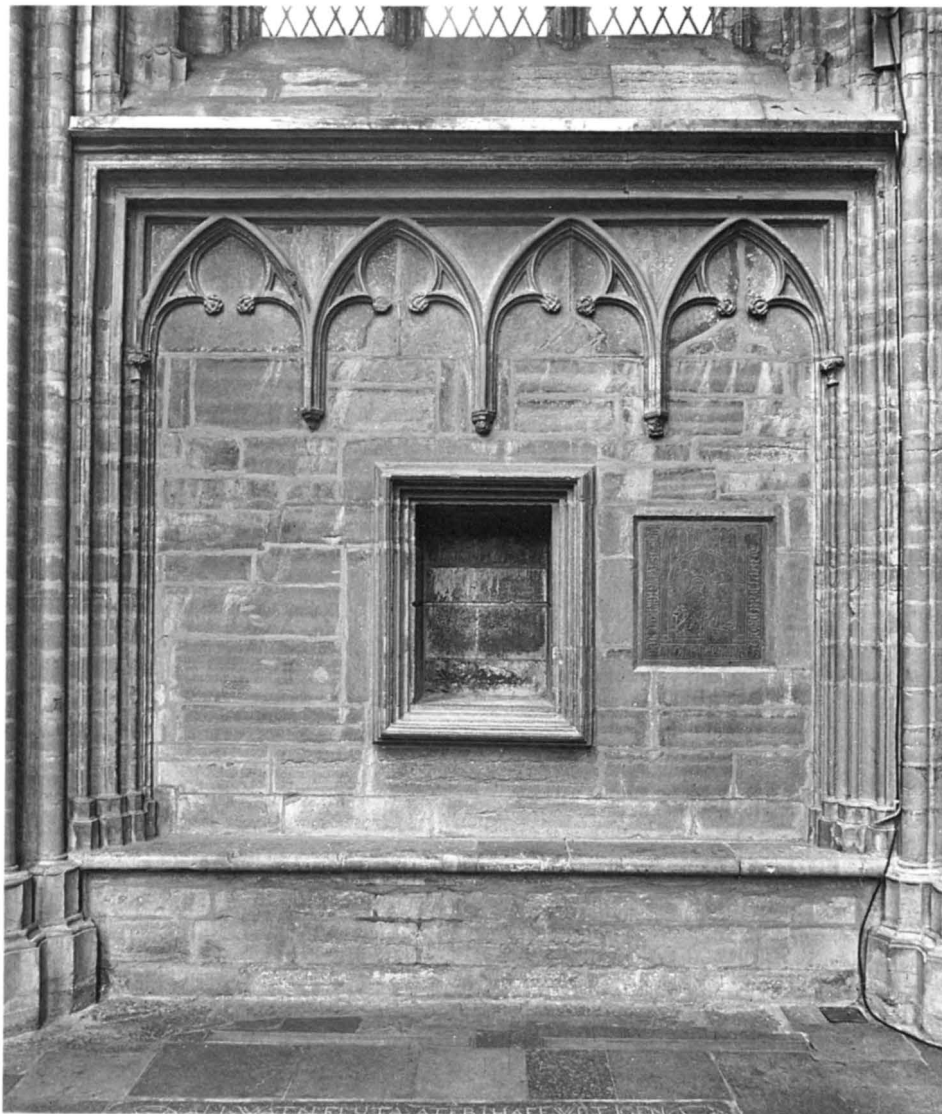
Fig 222. Östra kapellet.  
Detalj av väggfält  
D17–D18. Foto SvK  
1980.

*East chapel. Detail of  
wall D17–D18.*

Brunius omnämner även (s 197), att »Å mellankorets nordöstra sträfpelare märkas å en qvadersten i södra sidan lemningar efter en inskrift, som numera är oläslig». Denna sten finns ej kvar. Också mästare Gierlachs minnestavla (fig 222) tycks ursprungligen ha varit placerad utvändigt på det östra kapellet (se nedan).

I väggfältet *D17–D18* upptas mittpartiet av väggytan av en stor nisch och till höger därom ses en minnestavla (fig 222). Kolonnetter och kapitäl finns endast i hörnen, i övrigt bärs bågarna av konsoler. På det västra kapitålet utgår bladkransen från avbrutna kvistar, på det östra från stänglar.

*Minnestavlan* (fig 222, 441) har runt kanten en in-

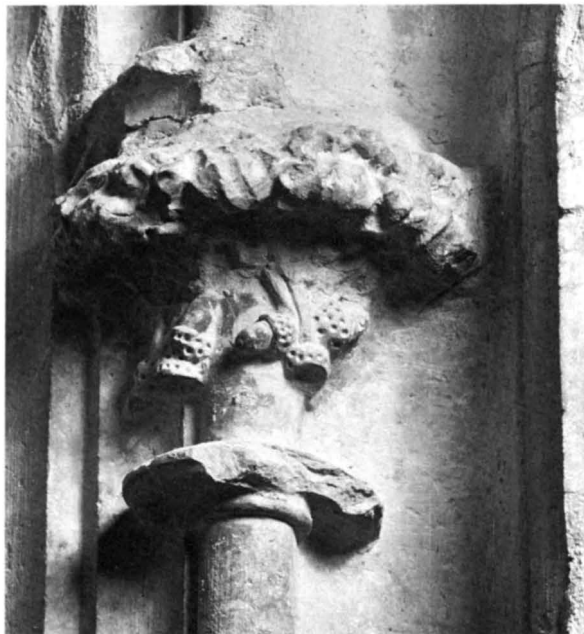
Fig 225. Östra kapellet, väggfält D16-D17. Kapital nr 1, signerat av stenhuggaren B6. Foto SvK 1986.

*East chapel, wall D16-D17. Capital no 1, signed by mason B6.*

I väggfältet *D16–D17* är de fem kapitälerna relativt välbevarade och tre är försedda med stenhuggarmärken. Kapitäl nr 1 (fig 225) har en bladkrans av stiliserade eklöv och nedanför denna ekollon. Kapitålet är signerat av B 6. Nr 2 har tungliknande bladflikar utgående från tunna, avbrutna kvistar. Nr 3 (fig 226) har en kraftig bladkrans utgående från avbrutna kvistar. Detta kapitäl är signerat av B 47. Nr 4 utgörs av en variant av eklövs kapitålet nr 1 men är signerat av B 16. Nr 5 (fig 227) utgörs av en rikare variant av eklövs kapitålet i fig 225.

I väggfältet A16–A17 har kapitäl nr 1 signerats av B 6. Det är dock till sin typ helt annorlunda än kapitälet i fig 225 och bladkransen utgår från kraftiga, snedställda kvistar. Kapitälet är liksom övriga svårt skadat. På kapitäl nr 3 ses druvklasar (jfr fig 231).

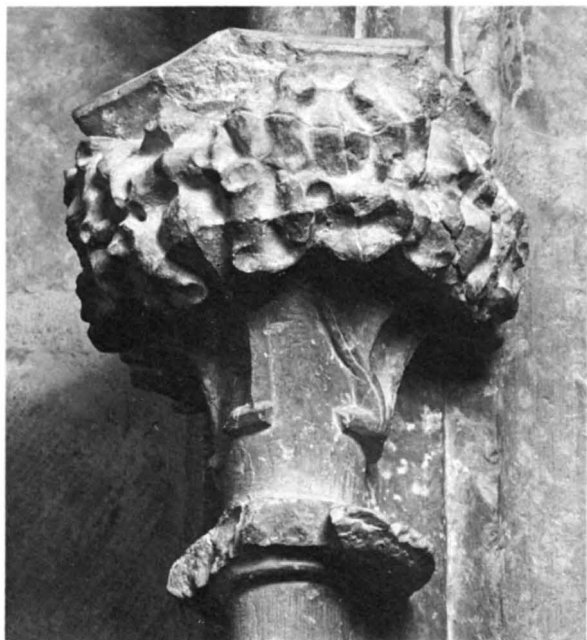
Fig 226. Östra kapellet, väggfält D16-D17. Kapital nr 3, signerat av stenhuggaren B47. Foto SvK 1986.

*East chapel, wall D16-D17. Capital no 3, signed by mason B47.*

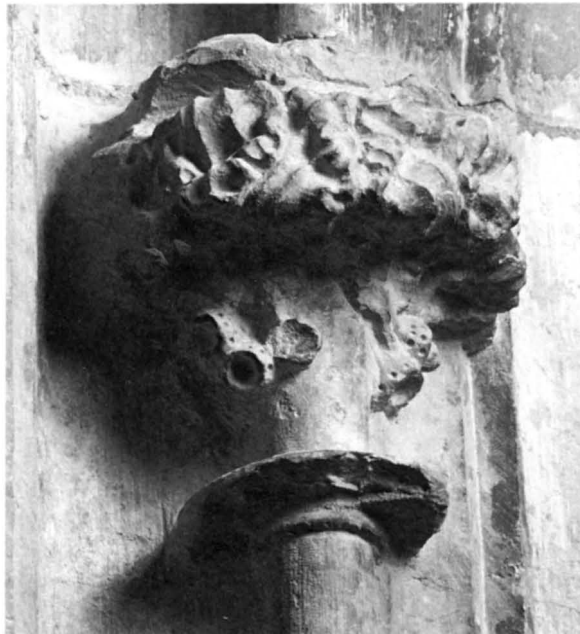
Fig 227. Östra kapellet, väggfält D16-D17. Kapital nr 5. Foto SvK 1986.

*East chapel, wall D16-D17. Capital no 5.*

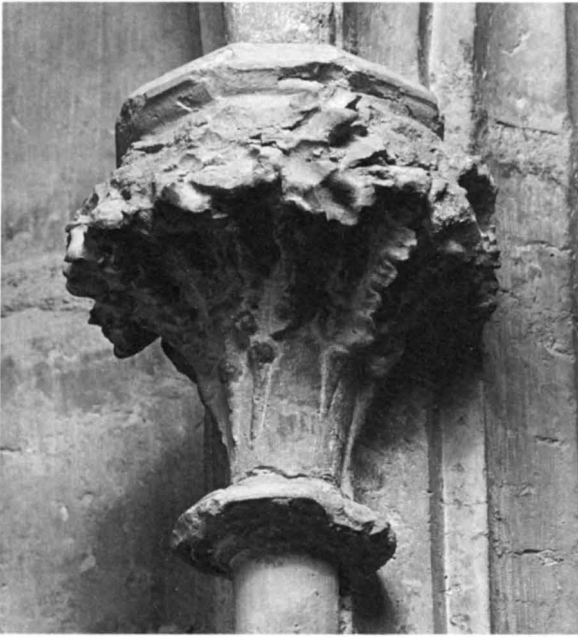
Fig 229. Östra kapellet, väggfält A18–A19. Kapitäl nr 3, signerat av stenhuggaren B 32. Foto SvK 1986.

*East chapel, wall A18–A19. Capital no 3, signed by mason B32.*

I väggfältet A17–A18 har B 32 signerat det mellersta kapitälet. Den nu förstörda bladkransen utgår här från tungliknande flikar. Även övriga kapitäl är mycket svårt skadade. Nr 4 (fig 230) har utgjort en grövre och enklare variant av B 32:s kapitäl i fig 229. På nr 5 (fig 231) ses druvklasar.

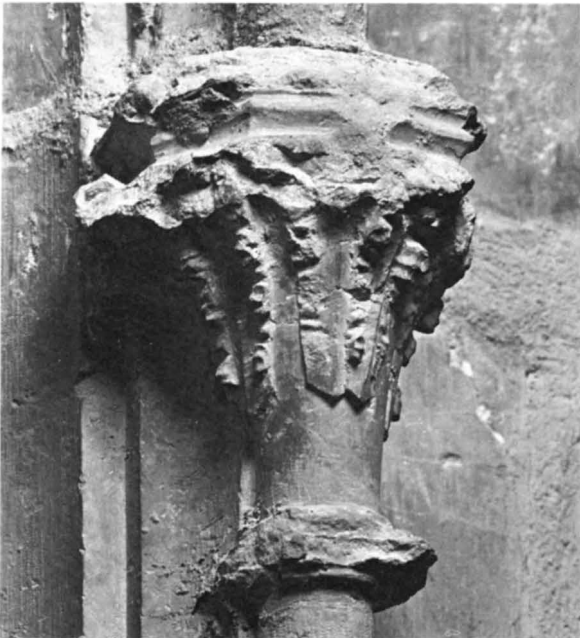
Fig 230. Östra kapellet, väggfält A17–A18. Kapitäl nr 4. Foto SvK 1986.

*East chapel, wall A17–A18. Capital no 4.*

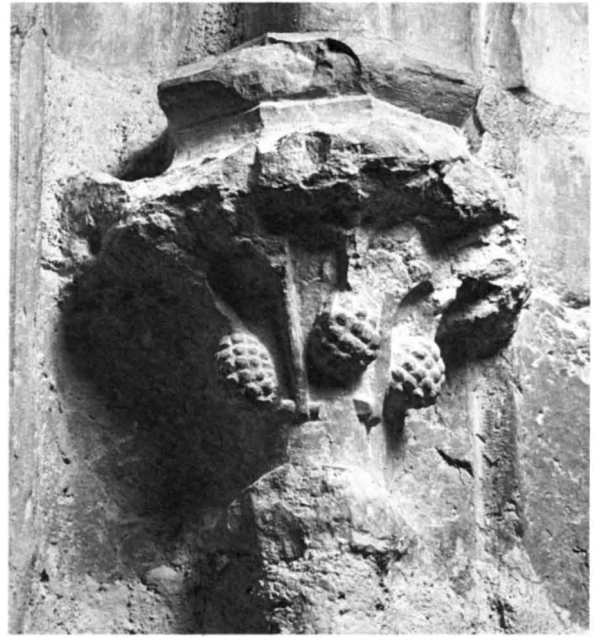
Fig 231. Östra kapellet, väggfält A16–A17. Kapitäl nr 5. Foto SvK 1986.

*East chapel, wall A16–A17. Capital no 5.*

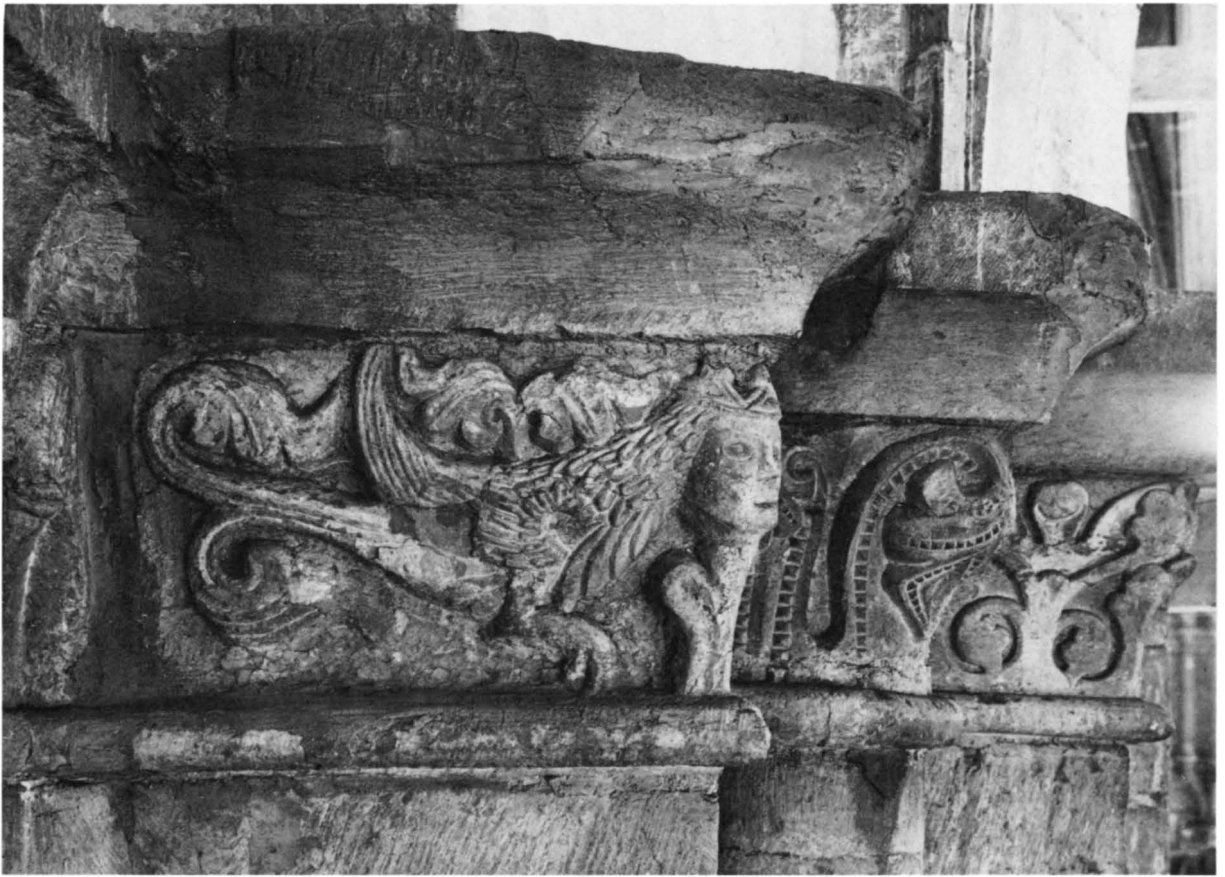
Fig 232. Kapitäl B9, detalj av södra delen. Foto E Niklasson 1961. ÖLM.

*Capital B9, detail of the south part.*

På södra delen av kapitalbandet ses längst mot öster (fig 232 t h) bladstängelornamentik med släta, utplattade blad. Det följande knektkapitalet har breda, diamanterade stänglar, som förenas i ett stort, femflikigt blad. Kapitålet är påfallande enkelt och grovt utformat. Hörnkapitalet (fig 232 t v) pryds däremot av ett skickligt format fabeldjur, en harpya, med dubbel kropp. Det krönte kvinnohuvudet har långt hår som övergår i fågelkroppens fjäderskrud. Stjärten är utdragen till två bladornament. På den sida som vetter mot knektkapitalet har dock ingen stjärta fått plats. Ovanför vingen ses ett tvådelat, flikigt bladornament. Ett blad ses även som hörnornament (fig 239).

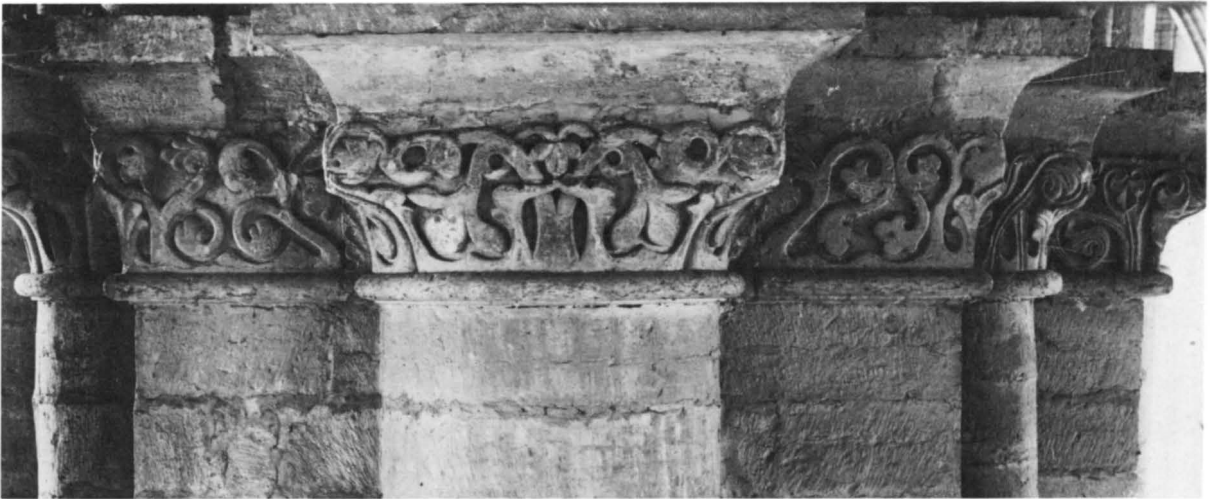
Fig 233. Kapital B9, västra delen. Foto E Niklasson 1961. ÖLM.

*Capital B9, west part.*

De övriga delarna av kapitalbandet uppvisar varierad bladstängelornamentik (fig 233, 234). Stänglarna

och bladen är ibland helt släta och utplattade. I kapitelbandets sydvästra del (fig 233 th) förekommer ett hörnkapitel och ett knektkapitel, där stänglarnas och bladens nerver fått en kraftig markering och bladen getts en mera plastisk utformning.

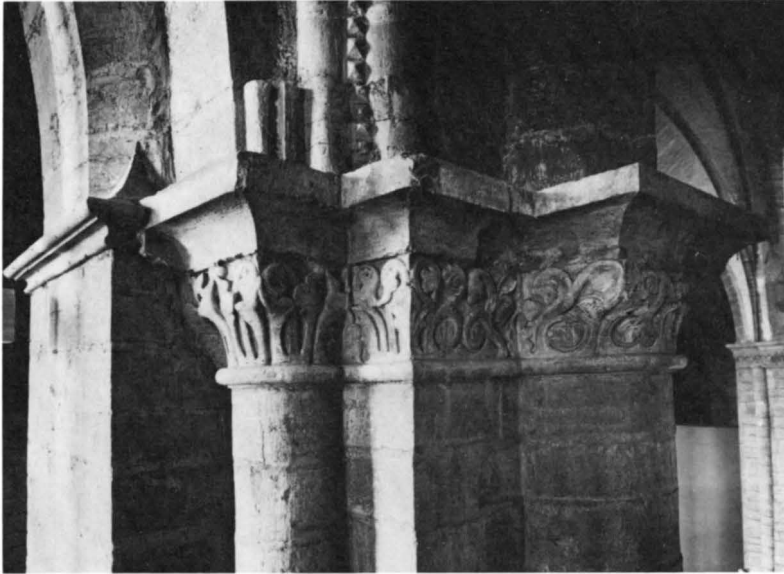
Fig 234. Kapitäl B9, nordvästra delen.  
*Capital B9, north-west part.*

det engelska inflytande, som såsom nämnts är tydligt när det gäller tvärhusfönstrens utformning (fig 154). Även valvribborna med kraftiga rundstavar och diamantsnitt (fig 234, 243) har anknytning till »Early English». En efterbildning och förenkling av kapitälbladen återfinns senare i Kumla kyrka i Närke (fig

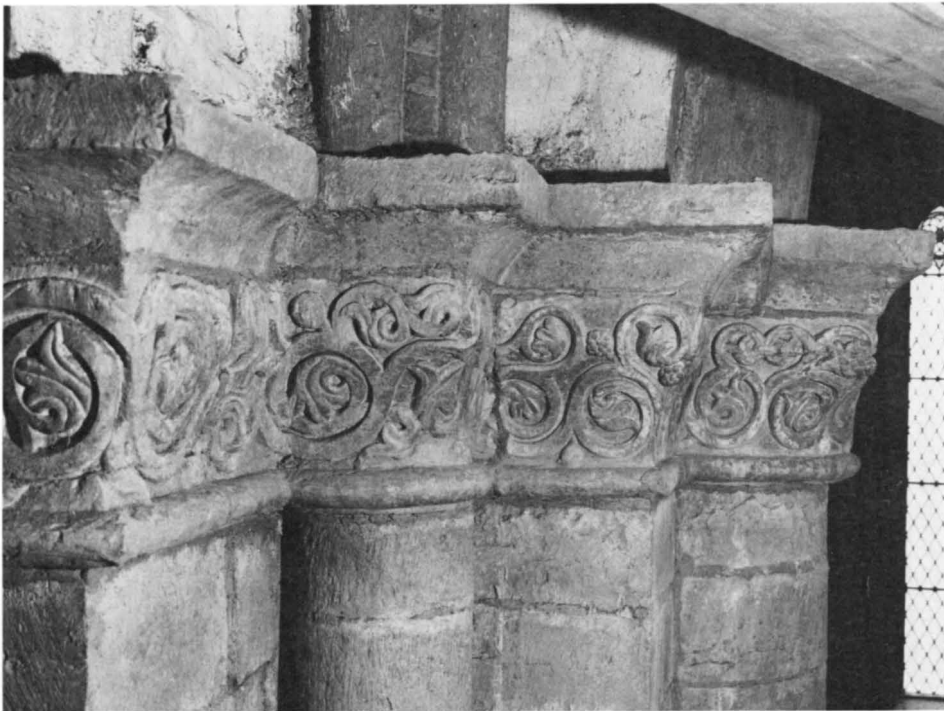
Fig 235. Kapitäl C9,  
nordvästra delen. Foto E  
Niklasson 1961. ÖLM.  
*Capital C9, north-west  
part.*

varierad och ibland osäker utformning (fig 236). På den västra halvkolonnens kapitäl har rankan på sidorna fått S-form och på det nordvästra hörnkapitälet har rankans blad små närmast blomliknande frukter (fig 235). Samma ranka återfinns på kapitälbandets södra sida.

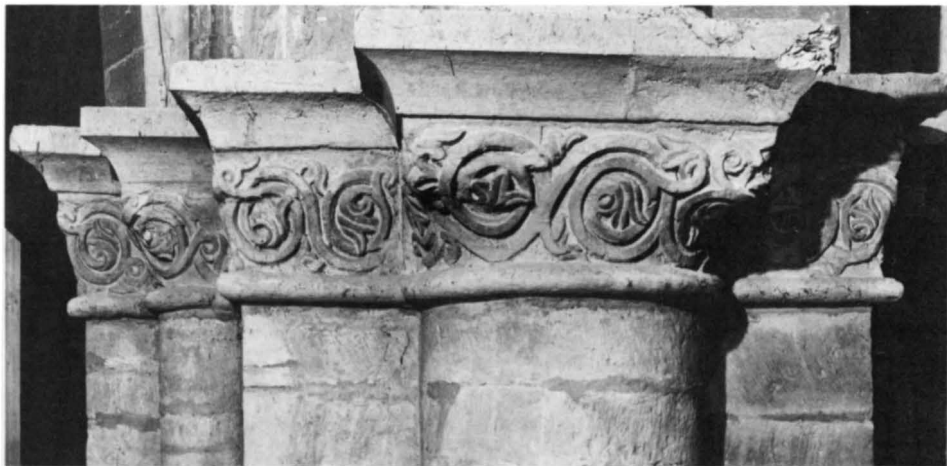
Fig 236. Kapitäl C9, detalj av västra delen. Foto E Niklasson 1961. ÖLM.

*Capital C9, detail of west part.*

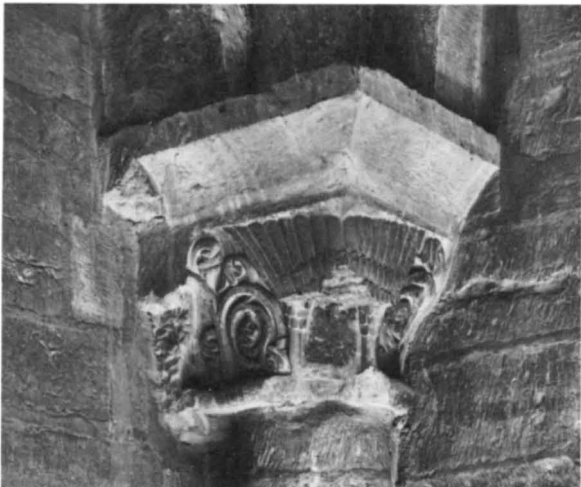
Fig 237. Kapitäl D9. Foto 1915. ATA.

*Capital D9.*

D9. Knektkapitäl, delvis skadat (pl 26). Mittpartiet utgörs av en örn, som med klorna griper om kapitälens ring (fig 237). Huvudet är nu borta liksom mittpartiet av ringen med fötterna. På vardera sidan om fågeln ses

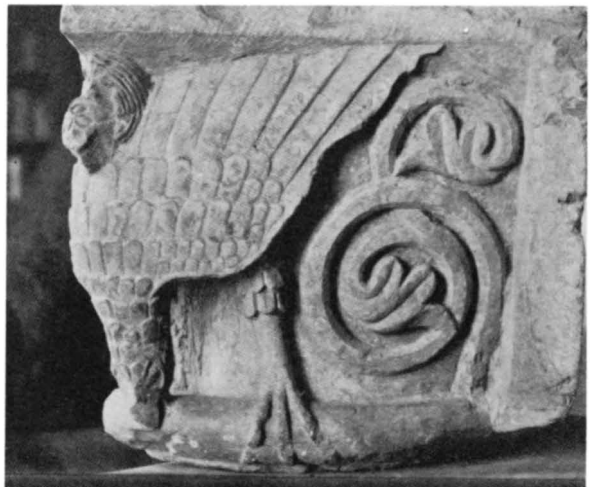
Fig 238. Fragmentariskt örnkapitäl, nu i Stifts- och landsbiblioteket. Jfr fig 239. Foto efter Romdahl.

*Fragment of eagle capital. Cf Fig 239.*

Ytterligare ett örnkapitäl har funnits i domkyrkan. Det har vid okänd tidpunkt införlivats med samlingarna i bibliotekets kuriositetskabinett och tillhör Stifts- och landsbiblioteket. Kapitäl (fig 238, 239) är sönderslaget och av det i plan rektangulära kapitälet med diagonal orientering saknas närmare hälften av den vänstra delen. Sidorna mäter 34×41 cm, höjden är 30 cm. Materialet är gulgrå kalksten. Skulpturens yta är glättad. På kanterna runt om är behuggningen gjord med bredhacka. Utformningen är frånsett vissa avvikelser i enstaka detaljer densamma som för knektkapi-

tålet D9 och storleken densamma. En intressant detalj, som ej återfinns på D9, är det lilla manshuvud som placerats som »ryggornament». Ansiktet är stiliserat och det mittbenade håret är markerat med parallella linjer.

Kapitålet kan ha utgjort pendang till D9 och varit placerat på knekten D8, som tycks ha förändrats i samband med en senare omslagning av valvet (24). Det nuvarande kapitålet tycks vara ännu senare. Av foton att döma tillkommet först i samband med 1800-talets restaurering. I örncapitälens fördjupningar finns spår av jord, vilket tyder på att det påträffats i samband med gravgrävning inne i kyrkan.<sup>25</sup>
