# Linköpings domkyrka

## I. KYRKOBYGGNADEN

Av BENGT CNATTINGIUS, RALPH EDENHEIM,  
SUNE LJUNGSTEDT och MARIAN ULLÉN

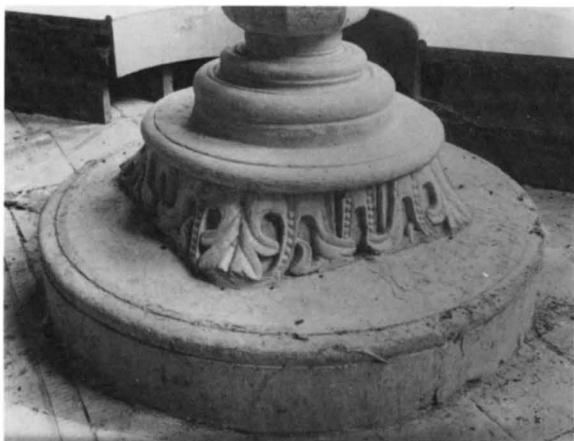
Fig 241. Kapitäl, sekundärt inkomponerat i dopfuntsfot. Nu förkommet. Foto ATA.

*Capital, re-used in the base of the baptismal font. Now lost.*

tålet (fig 240, 241), har motsvarigheter i portalkapitälerna i Mariakyrkan. I Visby förekommer även örncapitäl, dock av en något annorlunda typ.<sup>27</sup> Det varierade formförrådet i Linköping har sannolikt förmedlats såväl via stenhuggare från Mariakyrkan som direkt från det västtyska området. De tre figurala kapitälerna, dvs de två örncapitälerna (fig 237–239) och harpykapitålet (fig 232, 239), bör vara utförda av samme stenhuggare. Skulpturerna påminner till sin stil om arbeten av den gotländske stenhuggaren med anonymnamnet Calcararius. Även de spiralformade akantusrankorna anknyter till denna stenhuggarverkstads arbeten.<sup>28</sup> När det gäller den eleganta bladstängelornamentik, som finns på nordvästra delen av B9:s kapitälband, kan denna jämföras med tex kapitälornamentik i kyrkan i Lippstadt (se vidare nedan Cnattingius).

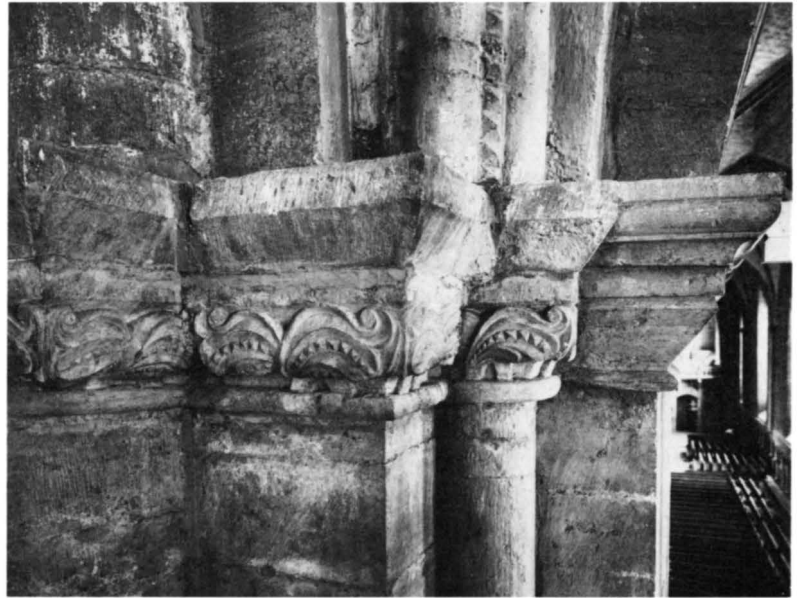
Fig 242. Kapitäl B8, nordöstra delen.  
Foto E Niklasson 1961. ÖLM.

*Capital B8, north-east part.*

Den stiliserade och symmetriska bladdekor, som ses på kapitälerna A8, B8 och C8 (fig 242, 243), skiljer sig helt från den övriga bladornamentiken i tvärhuset genom sin mycket speciella utformning och direkta förebilder är svåra att peka på. Treflikiga blad med diamantsnitt eller pärlband finns som inslag i romansk ornamentik i olika områden. Som kapitäldekor återfinns likartade blad på ett kapitäl i Hemel Hampstead i England (fig 421), där de placerats som mötande hörnornament. Den mycket hårda stiliseringen i Linköping tyder på att ornamenten utformats under påverkan av

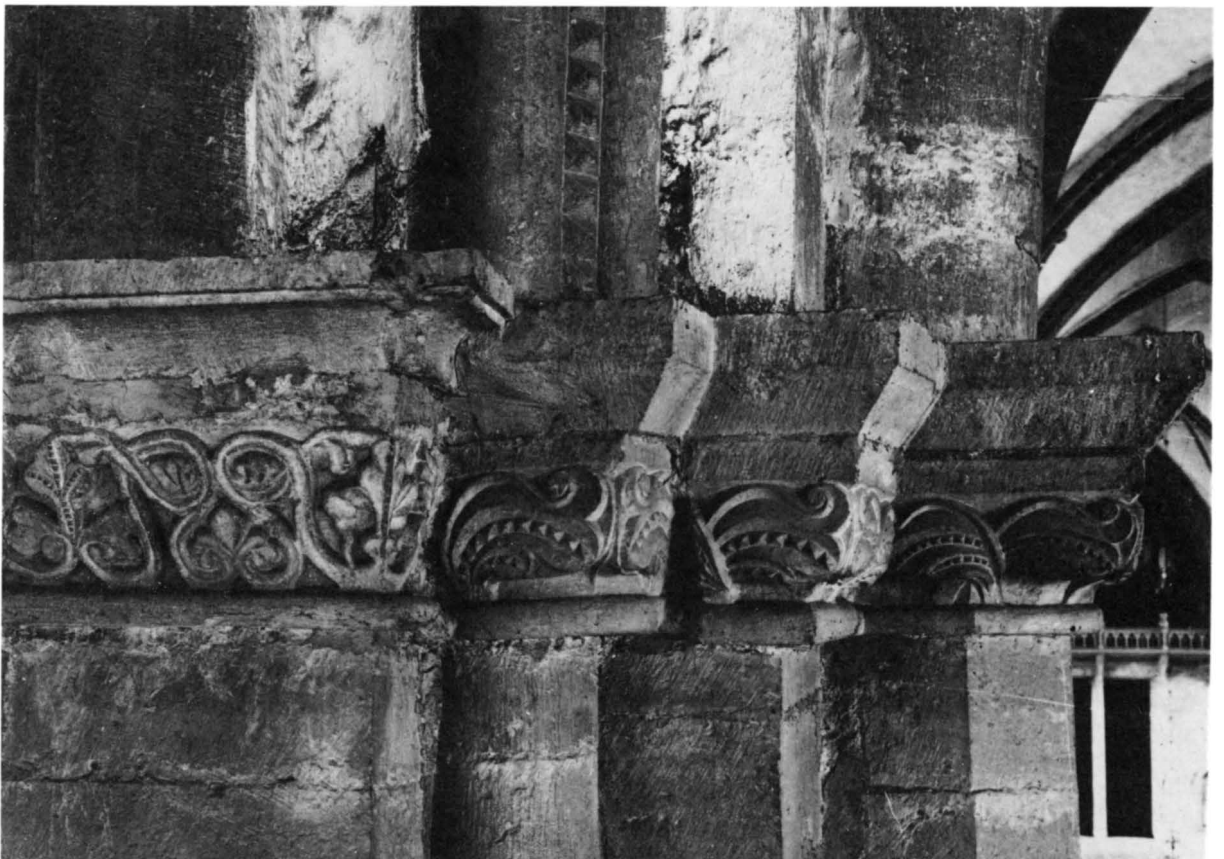
Fig 243. Kapitäl C8, nordöstra delen. Foto 1915. ATA.

*Capital C8, north-east part.*

det engelska inflytande, som såsom nämnts är tydligt när det gäller tvärhusfönstrens utformning (fig 154). Även valvribborna med kraftiga rundstavar och diamantsnitt (fig 234, 243) har anknytning till »Early English». En efterbildning och förenkling av kapitälbladen återfinns senare i Kumla kyrka i Närke (fig

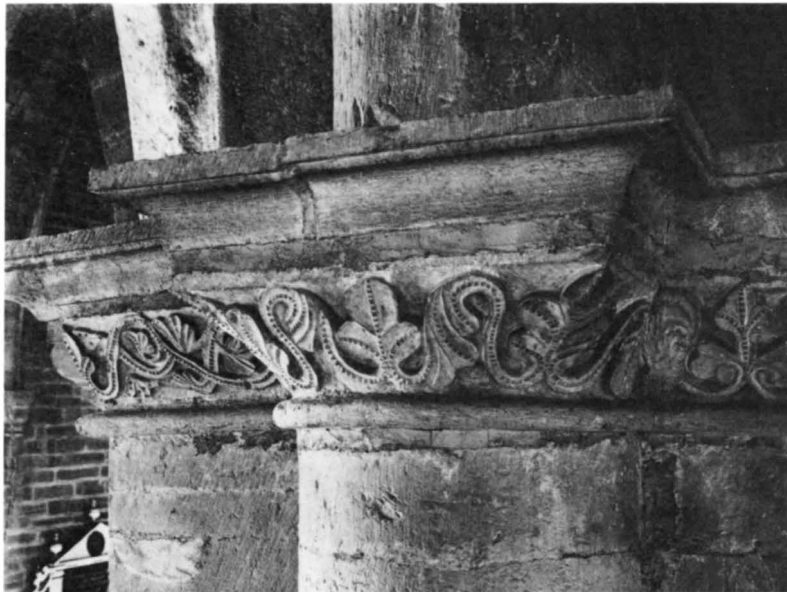
Fig 244. Kapital C8, detalj av östra delen. Foto 1915. ATA.

*Capital C8, detail of east part.*

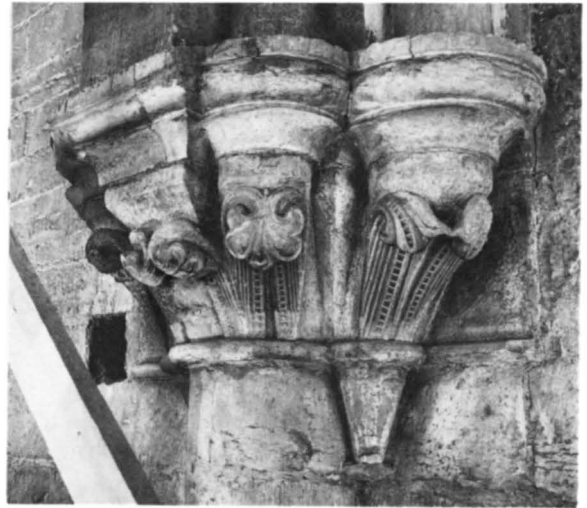
Fig 245. Kapitäl A6. Foto E Niklasson 1962. ÖLM.

*Capital A6.*

*A6*. Knektkapitäl (pl 29, fig 245). Det egentliga knektkapitålet, som bär gördelbågen, är till formen tredelat och sammankomponerat med två sidokonsoler, från vilka valvribbor och sköldbågar utgår (pl 16). Ornamentiken utgörs av refflade, diamanterade bladstänglar med rullade, utvikta bladspetsar. Profilerad abakus, i de rundade delarna med bägarformad kontur.

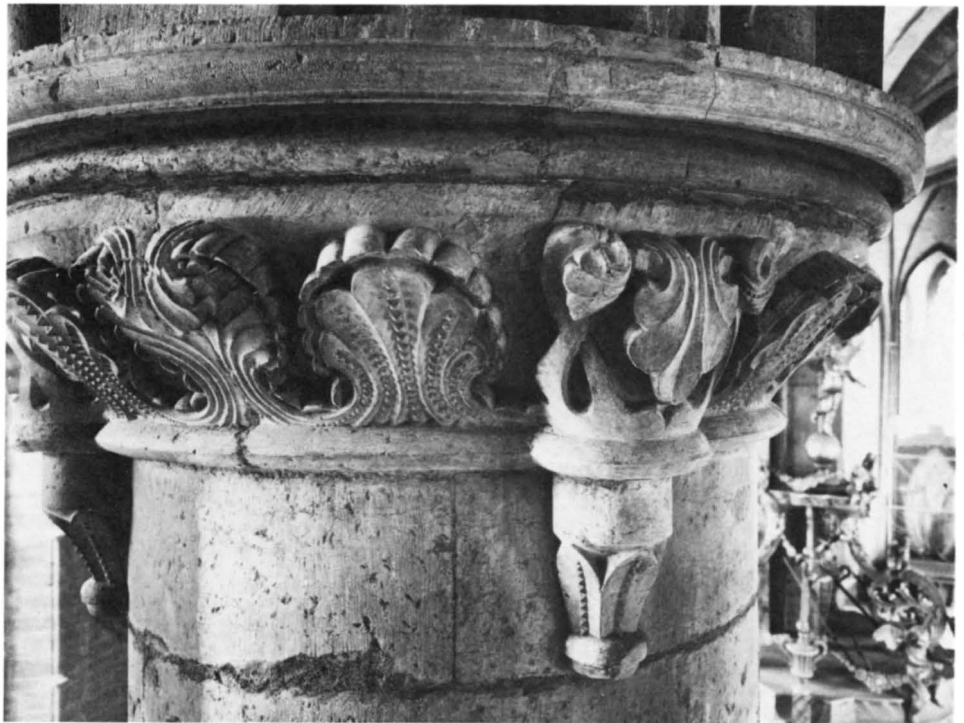
Fig 246. Kapitäl B6, västra delen. Foto E Niklasson 1962. ÖLM.

*Capital B6, west part.*

*B6–C6*. Pelarna är runda med kapitälkrans (fig 246).

Fyra små konsoler är inkomponerade i kransen och motsvarar valvribborna (pl 34). Konsolerna har nedtill diamanterade lansettblad och kröns av ett bladstängelornament med femflikigt, utvikt mittblad. Kapitälkransen pryds av palmetter. Varannan utgörs av en

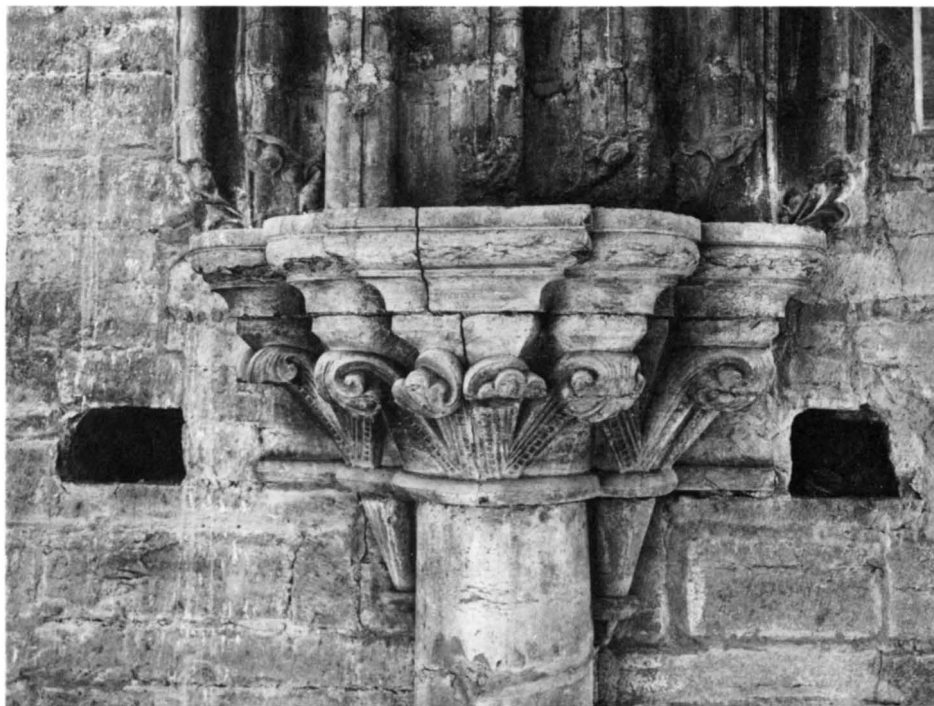
Fig 248. Kapitäl A5.  
Foto E Niklasson 1962.  
ÖLM.

*Capital A5.*

A5. Knektkapitäl (fig 248). Samma utformning som A6 (fig 245). Bladstänglarna med rullade spetsar utgör en variant av dettas ornamentik.

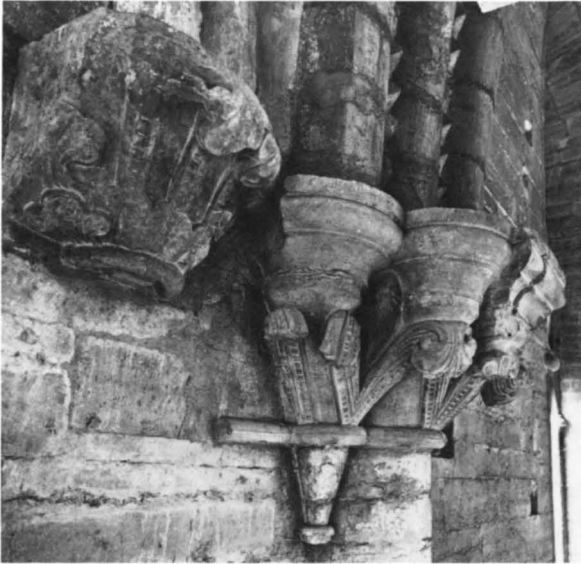
Fig 251. Kapitäl A4. Foto E Niklasson 1961. ÖLM.

*Capital A4.*

A4. Knektkapitäl med sidokonsoler (fig 251). Samma typ som A6 och A5 (fig 245, 248). Ornamentiken utgörs liksom på dessa av bladstänglar med rullade spetsar. Den västra sköldbågen utgår från en kapitäl-liknande konsol. Denna är sekundär och tillhör långhusets andra byggnadsperiod.

A4. Konsol för västra sköldbågen (pl 28, fig 251). Kapitälliknande men osymmetrisk utformning. Ornerad med breda, grovt diamanterade stänglar med utvikta, treflikiga spetsar. Stänglarna utgår från en krans och påminner i detta om knektkapitålet på pelaren B7. I nedre delen ses th små fyrklöverliknande blad, tv en femflikig palmett.

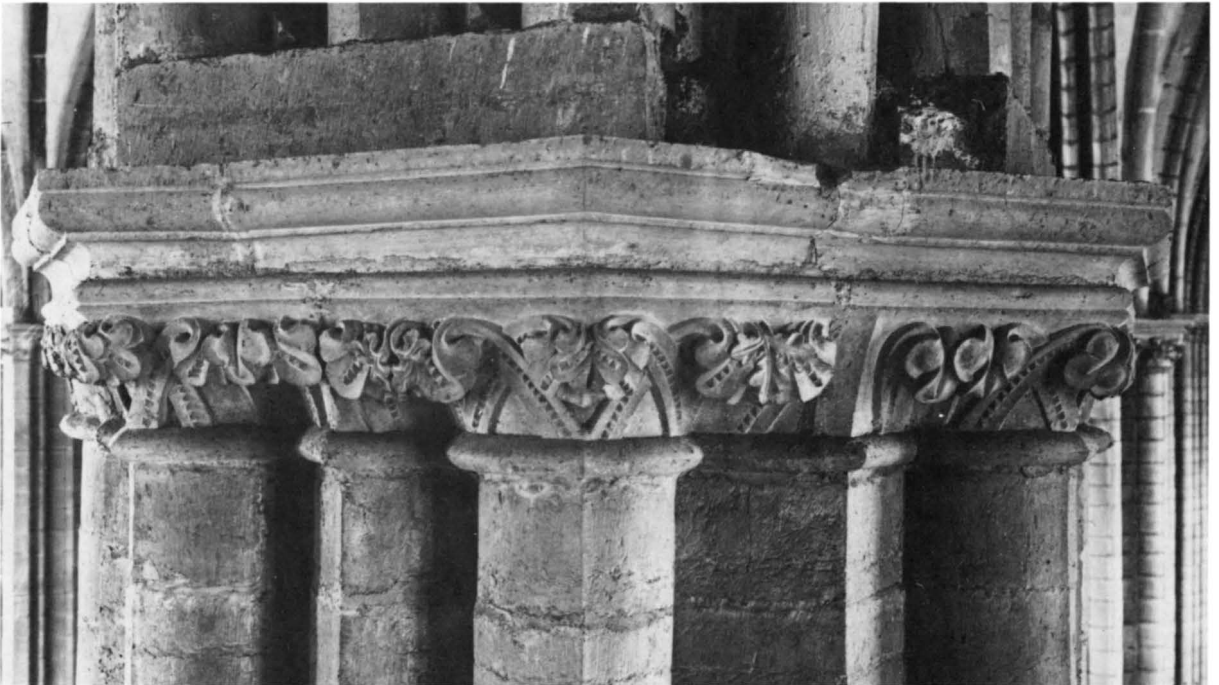
Fig 252. Kapitäl B4, nordöstra delen. Foto 1915. ATA.

*Capital B4, north-east part.*

B4. Knippepelare med relativt enhetligt dekorerat åttkantigt kapitälband om 16 kapitäl (fig 252). Ornamentiken utgörs av diamanterade, korsade stänglar med utvikta, flikiga spetsar. Bladen är dels rundat treflikiga (fig 252 th), dels dubbla, flerflikiga och diamanterade. I vissa fall utgörs de övre bladen av naturalistiskt utformade och eklövsliknande blad (fig 252).

efterliknar den bladstängelornamentik som ses på kapitålet B4 (fig 252). I den nedre sektionens ornamentik av flätade bladstänglar ingår liknande ornament. Konsolerna pryds av diamanterade lansettblad.

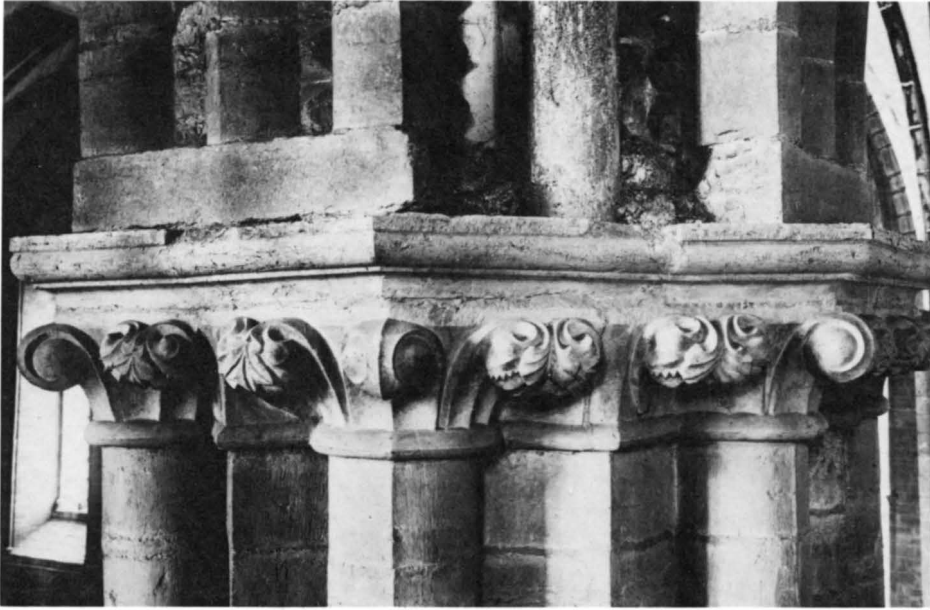
Fig 254. Kapitäl C4, nordvästra delen. Foto E Niklasson 1961. ÖLM.

*Capital C4, north-west part.*

C4. Knippepelare, motsvarande B4, med enhetligt dekorerat kapitälband (pl 36, fig 253). Knektarnas mitt markeras av en bladstängel med slät, hårt rullad spets. Mellan dessa ses motstående stänglar med utvikta, sammanvuxna bladspetsar. Bladspetsarna är av något varierande utformning. Vissa är palmettliknande med sparsam diamantering och dubbla liksom motsvarande ornament på B4 (fig 252, 254), andra bildar närmast blomliknande ornament med runt mittparti.

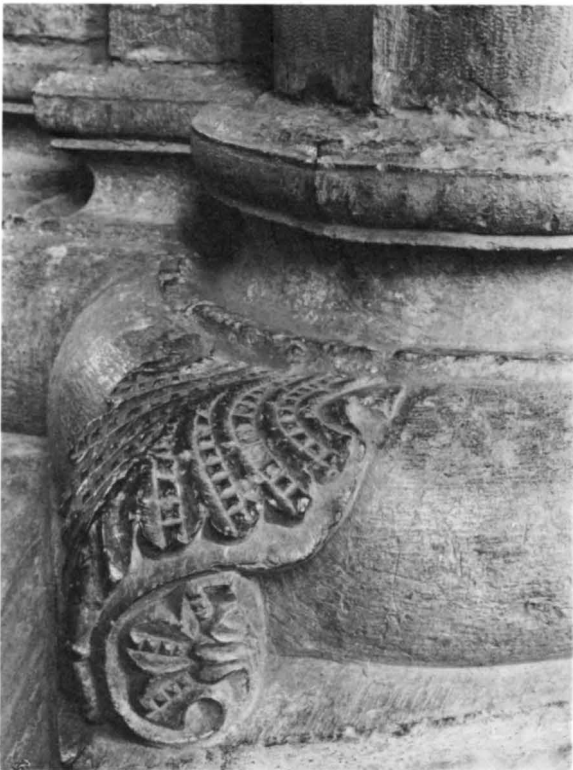
Fig 255. Pelare C4, detalj av basen. Foto 1915. ATA.

*Pillar C4, detail of the base.*

Pelarbonen har åtta hörnblad med diamanterade palmetter och rullade blad. Samma typ återkommer på C4 (fig 255).

Den rikt utformade basen har liksom B4:s bas hörnblad i anslutning till de åtta knektarna (pl 36). Fem av dessa utgörs av ornament motsvarande B4:s (fig 255). Ett ornament består av en förenklad, slät variant, vilken varit förebild för de två övriga ornamenten, som nu är rekonstruktioner i cement.

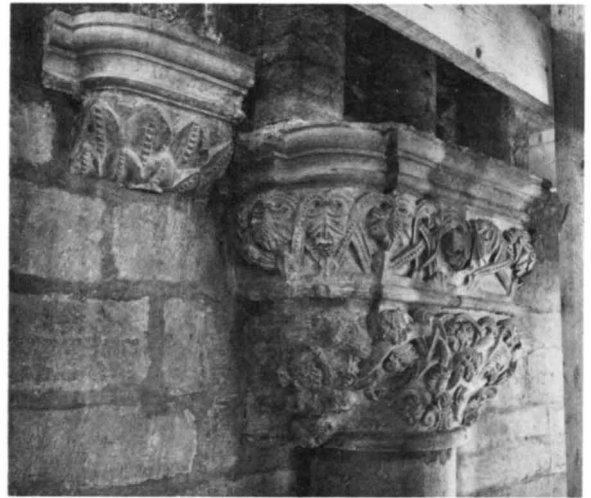
Fig 256. Kapitäl D4. Foto E Niklasson 1962. ÖLM.

*Capital D4.*

D4. Knektkapitäl med sidokonsoler (pl 30). Kapitålet (fig 256) består av två sektioner, båda med en mycket rik dekor. Den övre sektionen har en palmettbård med diamanterade band. Palmetterna och banden

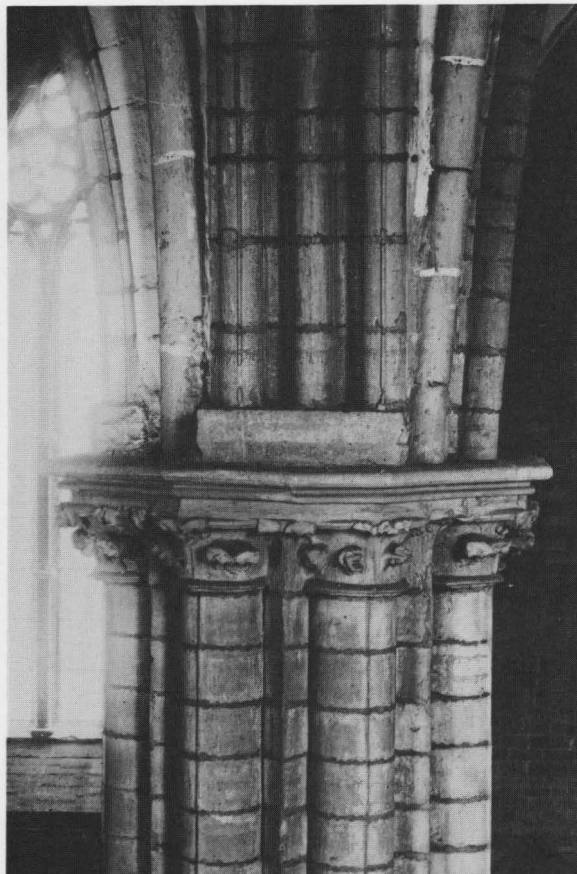
Fig 257. Pelare B3. Foto 1915. ATA.

*Pillar B3.*

*B3.* Knippepelare med åttkantigt kapitälband bestående av åtta kapitäl med rikt varierad bladdekor (fig 257). På pelarens södra sida (fig 258) ses ornamentik av samma slag som på blindarkadskapitälerna N 5 och N 9 (fig 164). I övrigt finns inslag av naturalistisk bladdekor, bla i form av små kvistar med hasselblad, ibland även med nötter (fig 259). Talrika skador förekommer på kapitälbandets kraftigt utskjutande, »ondulerade» blad.

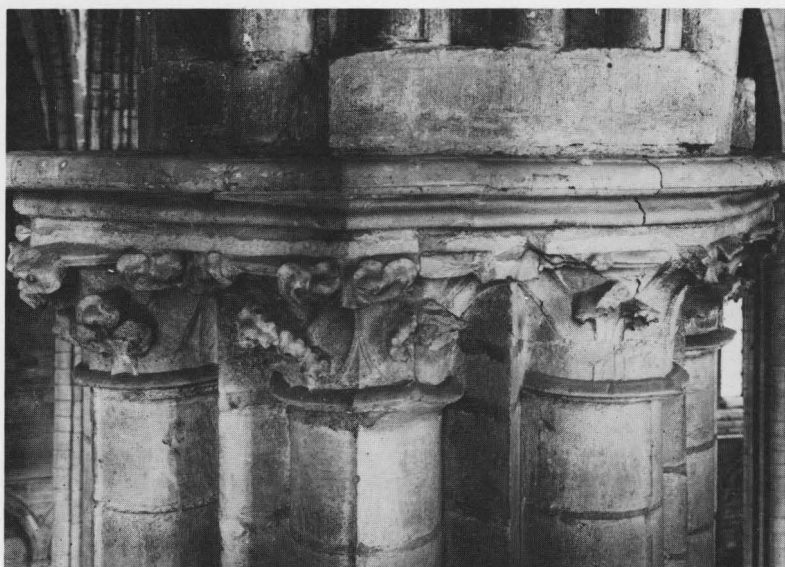
Fig 258. Kapitäl B3, sydvästra delen. Foto 1915. ATA.

*Capital B3, south-west part.*

C3. Knippepelare med kapitälband bestående av åtta kapitäl med rikt varierad dekor (pl 35). Liksom på B3 förekommer ornamentik av samma slag som på den gotiska blindarkadens kapitäl. I fig 261 ses kapitäl motsvarande N5 (fig 164). På den sydöstra sidan (fig 262) ses likaså kapitäl av samma typ som på B3 (fig 258 th), vilka närmast är besläktade med arkadkapitäl N7 och N8 (fig 164). Övriga kapitäl utgör varianter på dessa fränsett ett kapitäl på den norra sidan, som pryds av små bladkvistar.

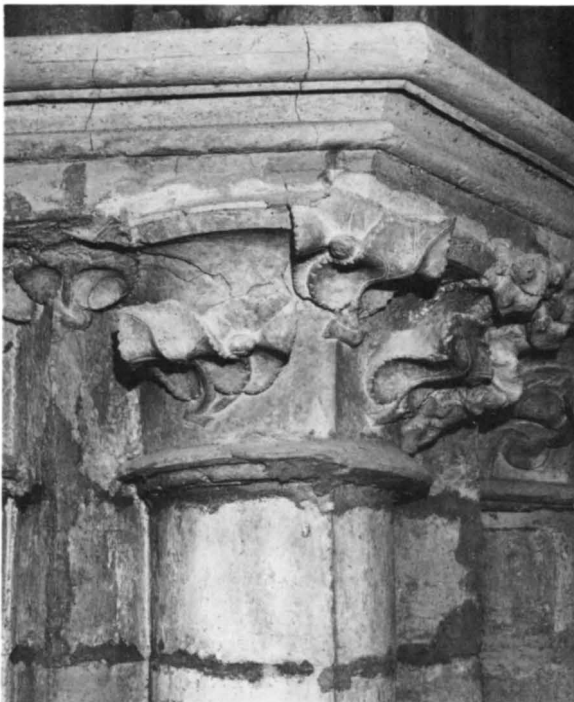
Fig 259. Detalj av kapitäl B3. Foto E Niklasson 1961. ÖLM.

*Detail of capital B3.*

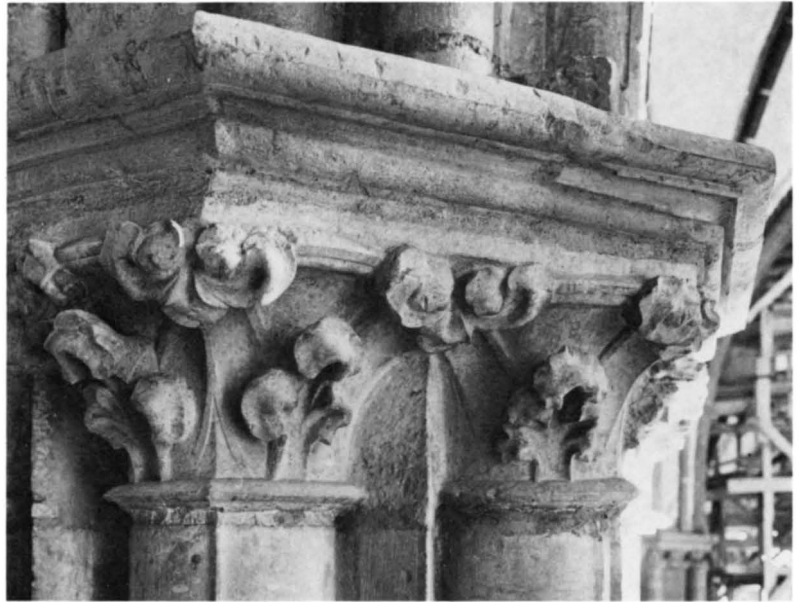
Fig 261. Kapitäl C3, sydvästra delen.  
Foto E Niklasson 1962. ÖLM.

*Capital C3, south-west part.*

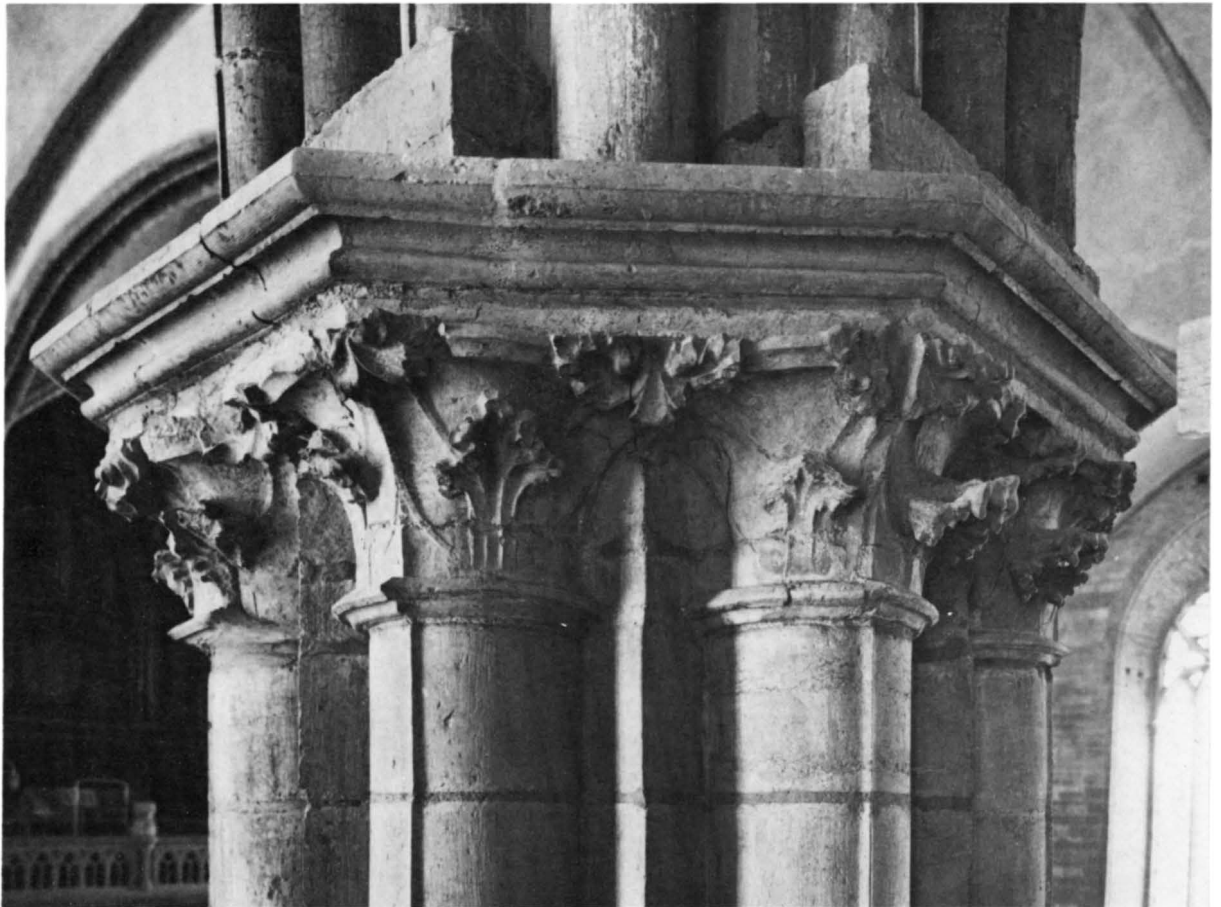
Fig 262. Kapitäl C3, sydöstra delen.  
Foto E Niklasson 1962. ÖLM.

*Capital C3, south-east part.*

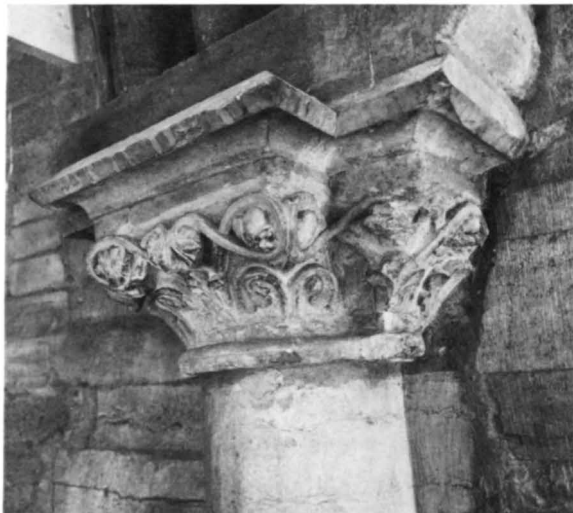
Fig 263. Kapital D3. Foto E Niklasson 1962. ÖLM.  
*Capital D3.*

D3. Knektkapitäl sammankomponerat med sidokon-soler (pl 30). Symmetriskt uppbyggd, stiliserad bladdekor av stänglar med utvikta, flikiga spetsar (fig 263). I nedre delen treflikiga bladornament.

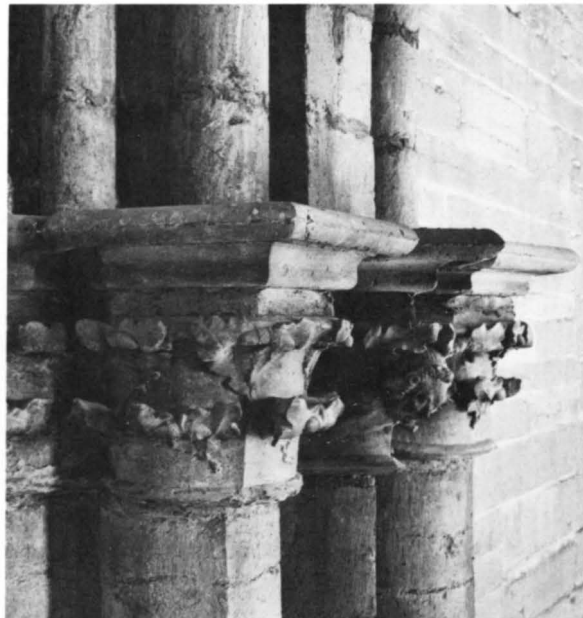
Fig 264. Kapital A2,  
sydvästra delen. Foto E  
Niklasson 1961. ÖLM.  
*Capital A2, south-west  
part.*

A2. Knippeknekt (väggpelare) med kapitälband bestående av fem kapitäl (fig 264). Ornamentiken utgörs av naturalistiskt utformade ekkvistar i dubbla rader. Bladens spetsar är böjda utåt och uppåt och skjuter ut kraftigt från ytan. Kvistarna bär parställda ekollon. På mittkapitålet ses ett pojk huvud (fig 265). Det rundkindade ansiktet är milt leende, håret är kort och lockigt. Huvudbonaden utgörs av en kalott.

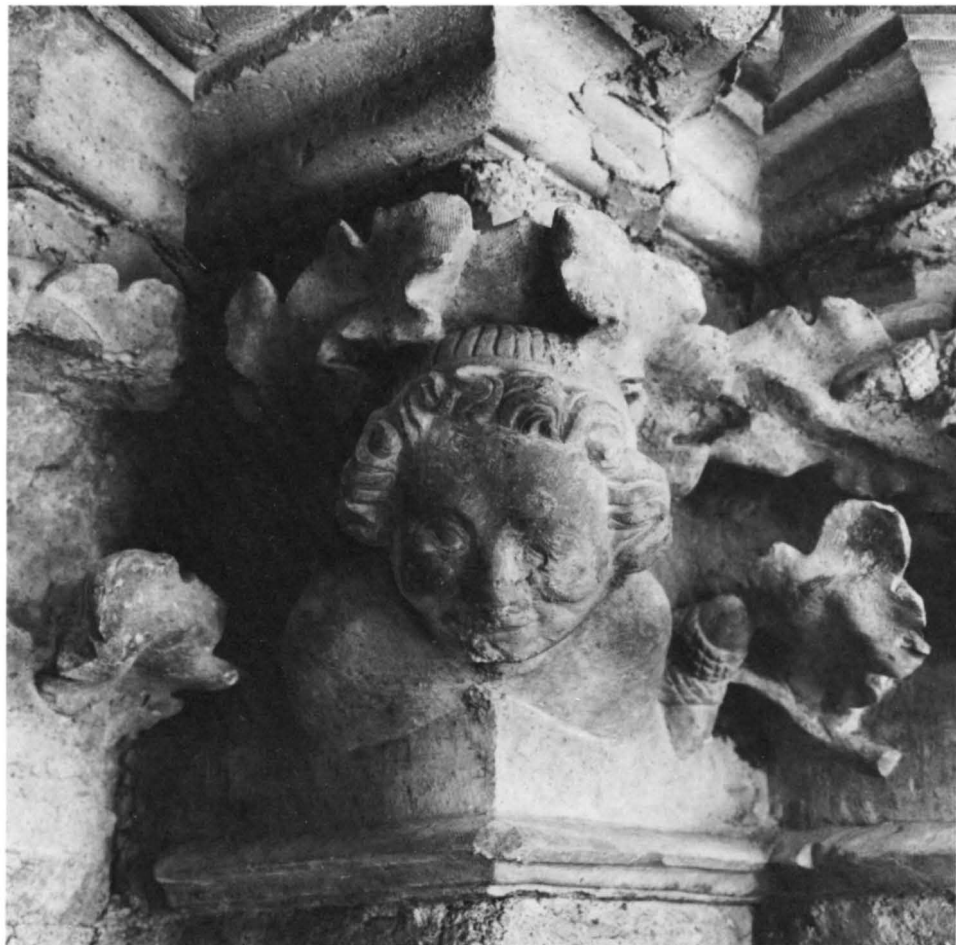
Fig 265. Detalj av kapital  
A2. Jfr fig 264. Foto E  
Niklasson 1961. ÖLM.  
*Detail of capital A2. Cf  
Fig 264.*

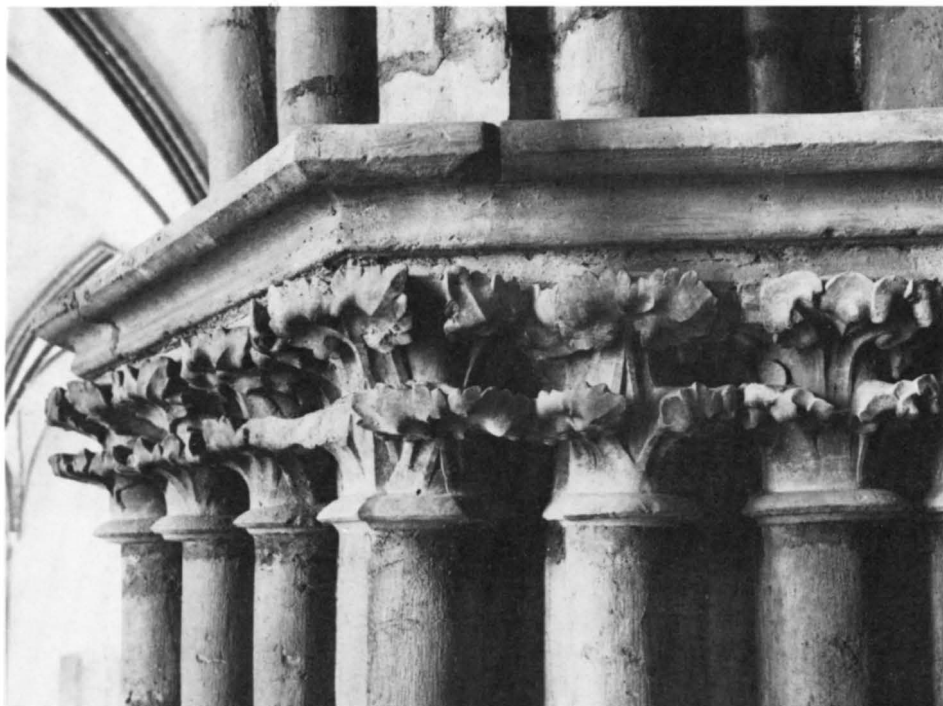
Fig 266. Kapitäl B 2,  
nordvästra delen. Foto E  
Niklasson 1961. ÖLM.

*Capital B 2, north-west  
part.*

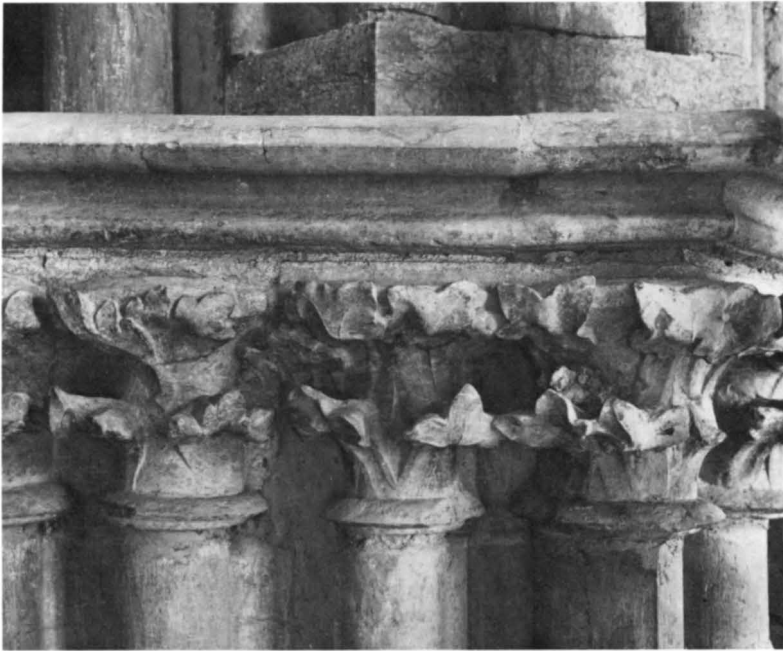
Fig 268. Kapitäl C2, sydvästra delen.  
Foto E Niklasson 1962. ÖLM.

*Capital C2, south-west part.*

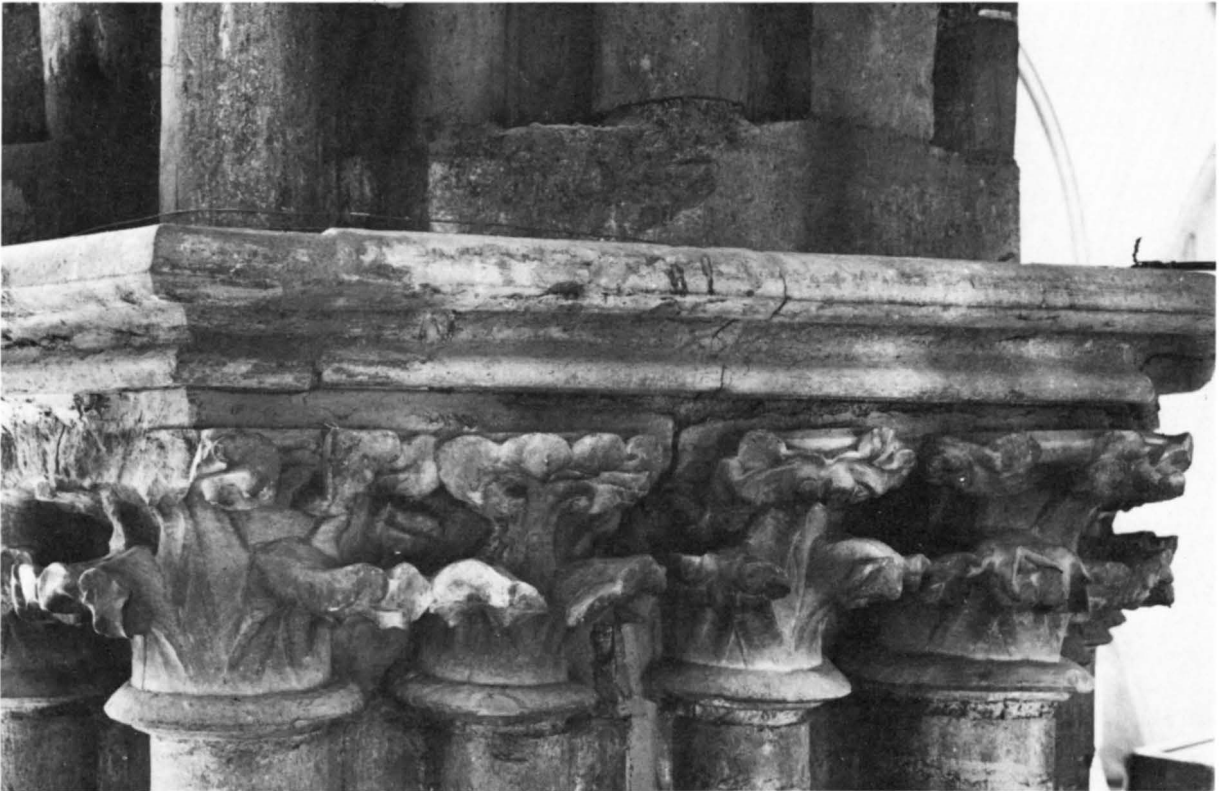
Fig 269. Kapitäl C2, nordöstra delen. Foto E Niklasson 1962. ÖLM.

*Capital C2, north-east part.*

**C2.** Knippepelare med åttkantigt kapitälband bestående av 24 kapitäl med varierad bladornamentik. Ornamentiken visar liksom på den motsvarande pelaren B2 en blandning av mera stiliserad dekor med främst anknytning till den gotiska blindarkadens kapitäl (fig 269) och naturalistiskt utformade blad, i detta fall hagtorn och murgröna med bär (fig 268). Mot norr förekommer en sektion om tre kapitäl med en mycket speciell bladdekor, där vissa bladflikar är giffellikt rullade (fig 269 t h). Bladen är normalt placerade i två rader och binds samman av bandformade stänglar.

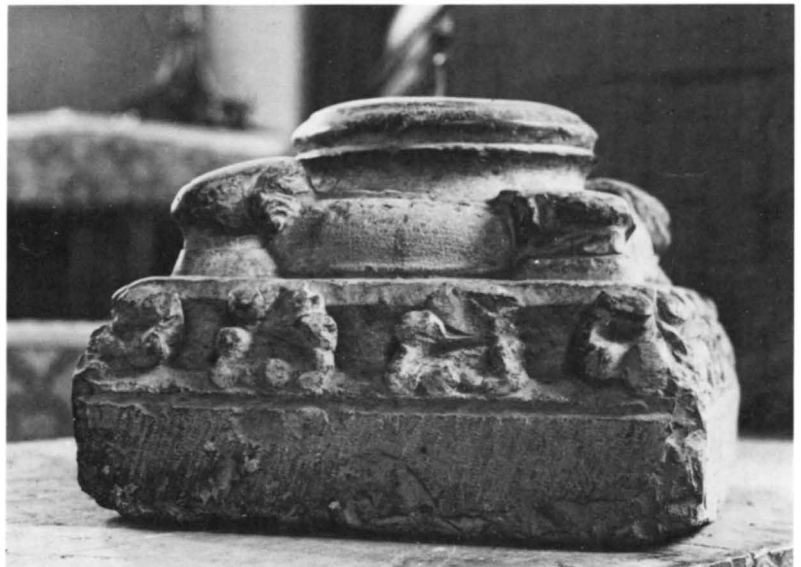
Fig 270. Bas. Okänd användning. Foto ATA.

Base. Unknown use.

I domkyrkan förvaras även en lös *bas* av kalksten (fig 270, 271). Basen, som mäter 27×38×38 cm, består av två sektioner. Den undre delen är fyrsidig, upptill hålkälad och försedd med naturalistisk bladdekor medan den övre, runda och profilerade delen har fyra hörnornament i form av människohuvuden. Anletsdragen är nu bortnötta. Två av huvudena utgörs av kvinnohuvuden med dok. Av de båda manshuvudena har ett långt hår medan det andra har halvlångt hår med utåtrullade toppar. I basens mitt finns ett kvadratisk hål, som mäter 8×8 cm och är 15 cm djupt. Basen är huggen med tandat järn och såväl teknik som stil överensstämmer med de gotiska blindarkadernas. Man kan också jämföra med de båda väggpelarbaserna A2 och D2, där ett manshuvud och bladornament används som hörndekor. Basen används numera vid vissa tillfällen bla som fot till ett högt träkors. Det är möjligt att basen ursprungligen haft en liknande funktion, tex som fot till en ljusstav. Det är också tänkbart att den burit en kolonnett med ett vigvattenskar.<sup>30</sup>

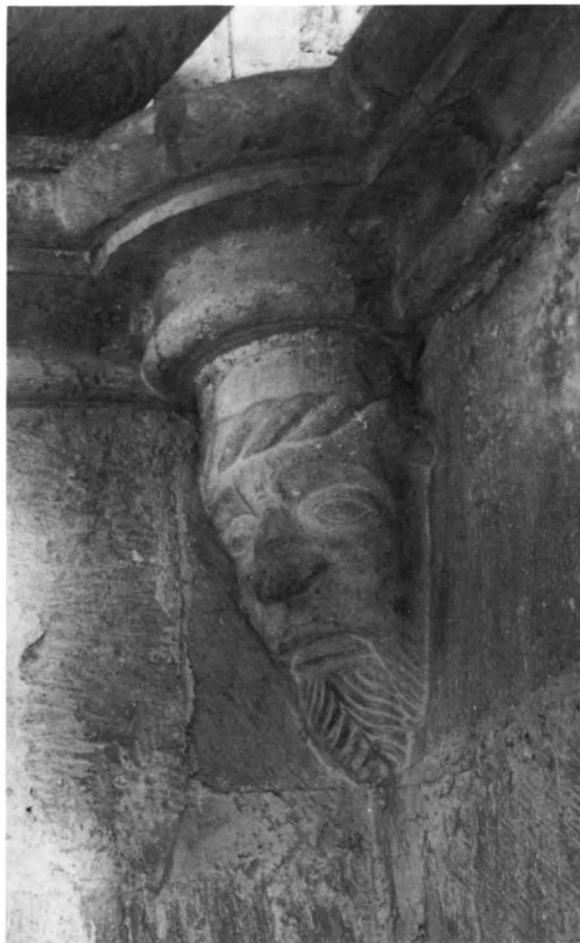
Fig 272. Figurkonsol på pelaren B9. Märkt av stenhuggaren C3. Foto E Niklasson 1962. ÖLM.

*Pillar B9, corbel. Signed by mason C3.*

**B9.** Pelarens norra och östra delar härrör från travéens anslutning till det nya koret. I de ommurade delarna profilerad list med uppdragna spetsar som hörnmarkeringar (pl 41). I det nordöstra hörnet en valvkonsol motsvarande konsolen på A9. Konsolens nederdel utgörs av ett skäggigt mansansikte (fig 272). Konsolen är signerad av stenhuggaren C3.

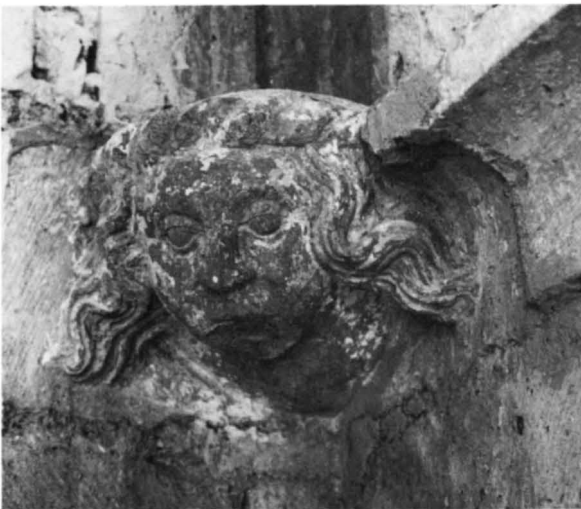
Fig 273. Figurkonsol på pelaren C9. Märkt av stenhuggaren C2. Foto E Niklasson 1962. ÖLM.

*Pillar C9, corbel. Signed by mason C2.*

**C9.** Pelaren har genomgått samma förändringar som B9 (pl 42). Konsolen i det sydöstra hörnet utgörs enbart av ett plastiskt utformat huvud (fig 273). Hakpartiet nu något skadat. Konsolen signerad av C2.

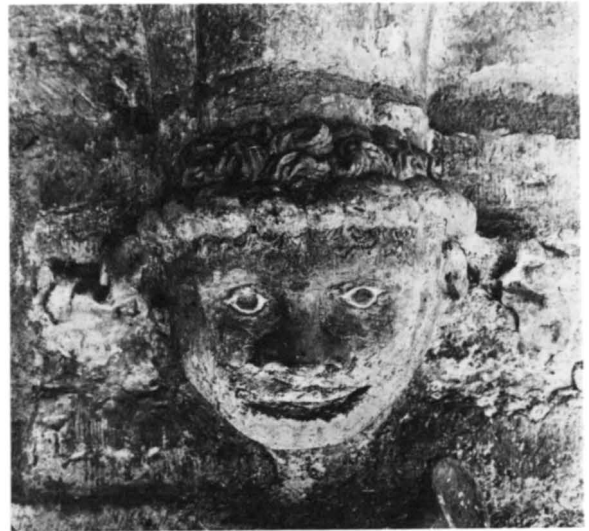
Fig 274. Figurkonsol. Detalj av konsolknekten A10. Foto ATA 1915.

*Corbel. Detail of the attached corbel shaft A10.*

**A10.** Väggpelarens utformning härrör från anslutningen mellan travé 9 och det nya koret. Gördelbågen och valvribborna bärs av en kort, trekopplad konsolknekt (pl 24, 43). Konsolen vilar på ett huvud (fig 274). Utformningen påminner om konsolhuvudet vid C9 (fig 273) men detaljutformningen är grövre och enklare. Det tredelade kapitälbandet pryds av bladdekor. På profillisten förekommer stenhuggarmärket C34. Samma märke återkommer även 2 gånger på konsolknektens mittparti tillsammans med C2 och C21.

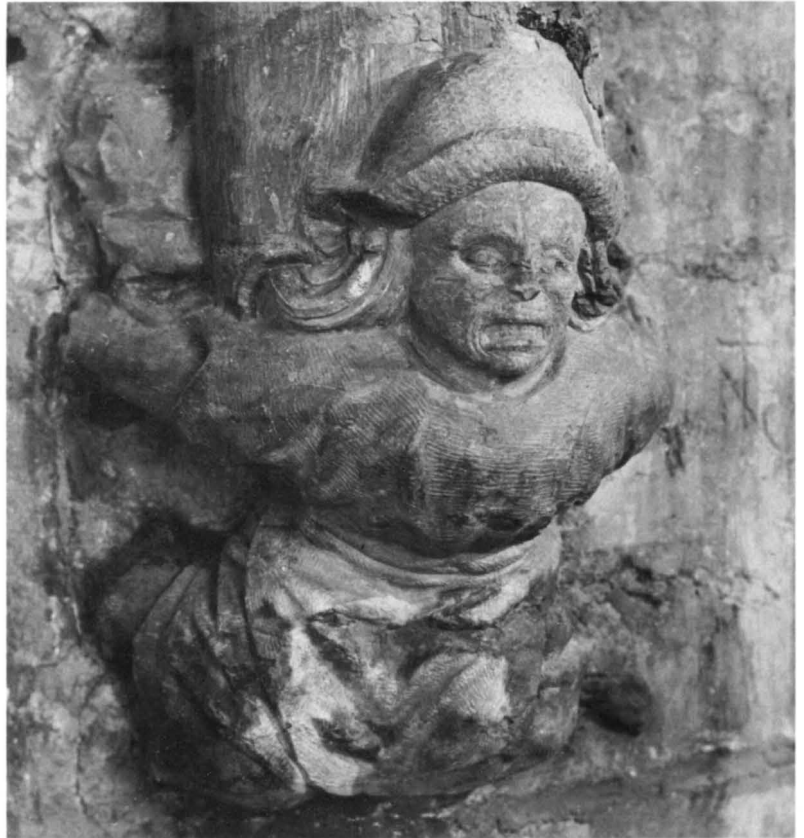
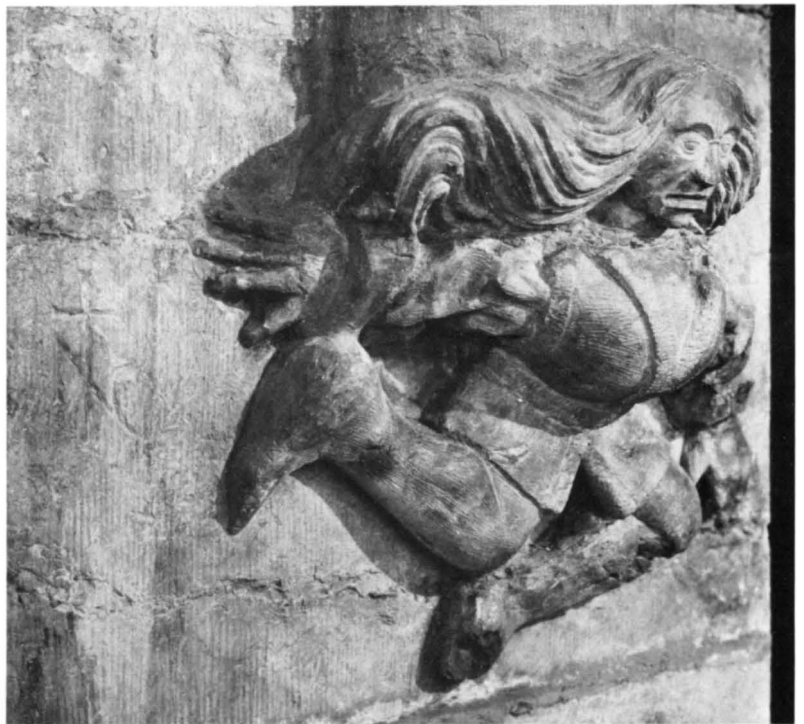
Fig 276–277. Figurskulpturer. Detaljer av konsolknekten på pelaren B 10. Jfr fig 275. Stenhuggarmärket tillhör stenhuggaren C2. Foto E Niklasson 1962. ÖLM.

*Figure sculptures. Details of the attached corbel shaft of pillar B 10. Cf Fig 275. The mason's mark belongs to mason C2.*

**B10.** Pelare i högkorets arkad. Mot omgången bärs gördelbåge och valvribbor av en femkopplad konsolknekt (fig 275, pl 43). Den tvådelade konsolen vilar på varsin figurskulptur. Den vänstra figuren (fig 276) är utformad som en atlant. Han ligger på knä med bakåtriktade armar och håller om konsolen, som vilar på ryggen. Ansiktet grimaserar våldsamt av ansträngning. I dräkten ingår ett förskinn och huvudbonaden utgörs av en toppig mössa med uppvikta kant. Mössan har fått en speciell behuggning som ger ytan en stickad struktur. Över näsroten ses en kraftig nästan glasögonliknande markering. – Den högra figuren (fig 277) utgörs likaså av en man, som dock tycks vilja springa bort från sitt bärande uppdrag. Han är klädd i en kort jacka med bälte och kantmarkeringar. Han saknar huvudbonad och det långa håret fladdrar. Den breda munnen är sammanbiten och över näsroten och runt ögonen ses samma glasögonliknande markering som på den vänst-

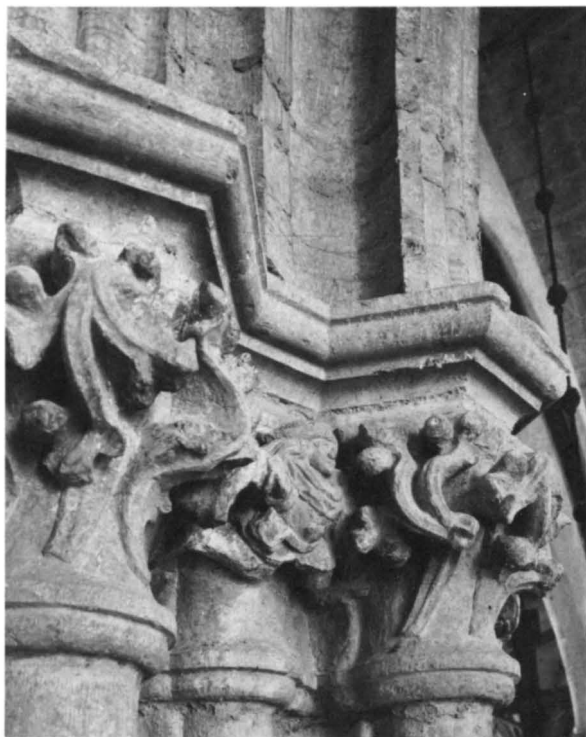
Fig 278. Detalj av konsolknektens kapitäl. Jfr fig 275. Foto E Niklasson 1962. ÖLM.

*Detail of the capital of the attached corbel shaft. Cf Fig 275.*

ra gestalten. Mellan de båda figurerna, som är ca 20 cm höga, ses stenhuggarmärket C 2. – Det femdelade kapitälbandet (pl 43) pryds av bladdekor med treflikiga blad med blåslänkande, uppsvällda spetsar (fig 278). I mittpartiet ses en liten mansfigur. Benen är vikta utåt, armarna försvinner in i bladverket. Han bär mössa på det långa håret och dräkten är försedd med bälte och väska. – Knektkapitälet på pelarens södra sida, in mot högkoret, har en liknande men mera stiliserad bladdekor (fig 279). Kapitälbandet är signerat av stenhuggaren C 4.

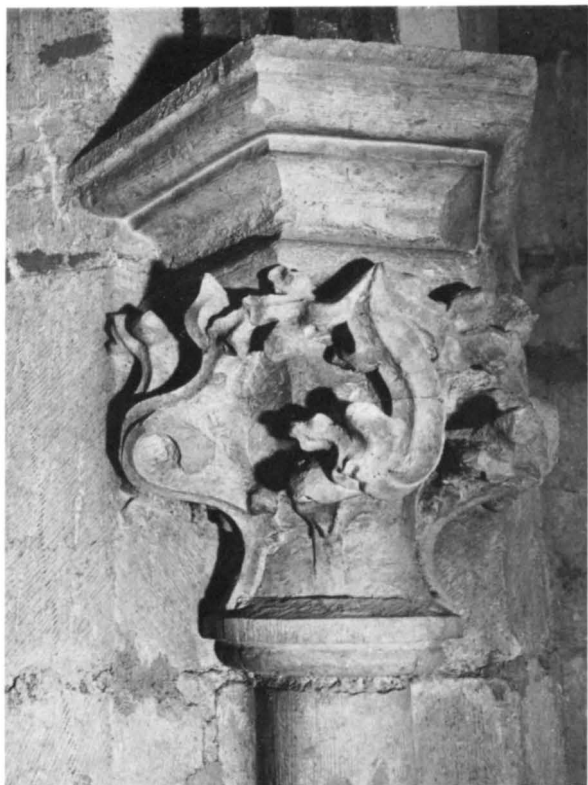
Fig 279. Knektkapitäl, pelare B10. Märkt av stenhuggaren C4. Foto E Niklasson 1961.

*Capital of attached shaft, pillar B10. Signed by mason C4.*

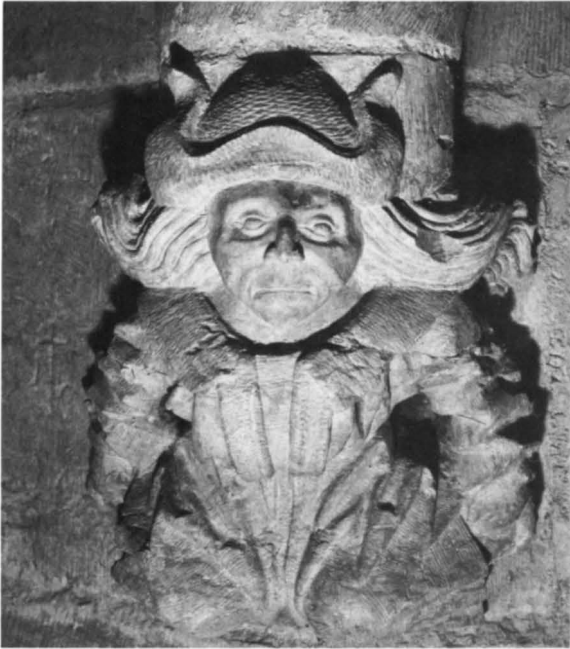
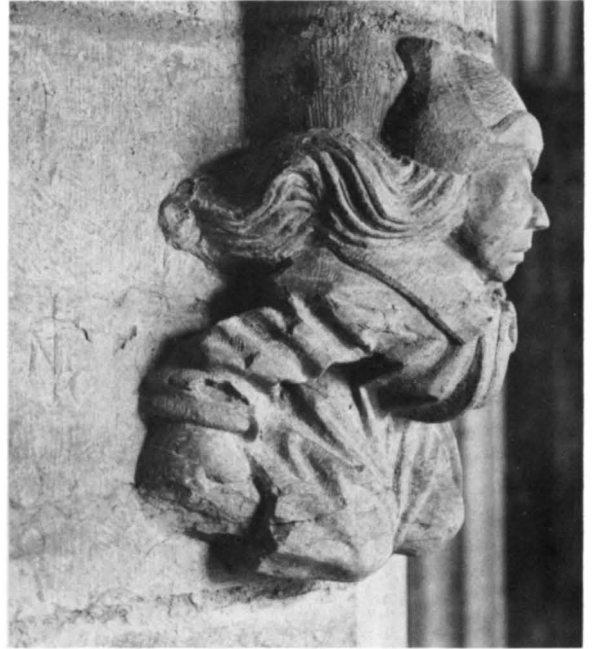
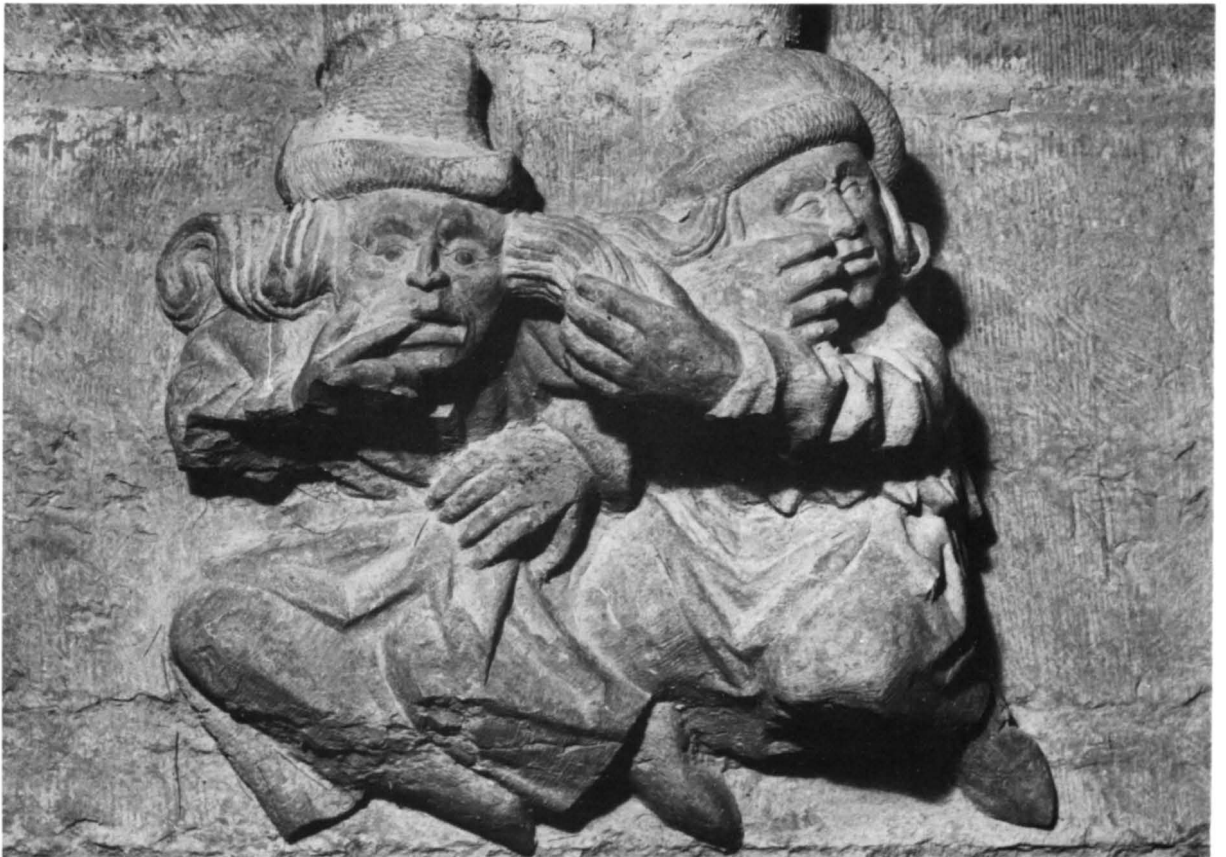
Fig 281–283 (t v). Figurskulpturer. Detaljer av konsolknekten på pelare C 10. Jfr fig 280. Stenhuggarmärket tillhör stenhuggaren C2. Foto E Niklasson 1962. ÖLM.

*Figure sculptures. Details of the attached corbel shaft of pillar C10. Cf Fig 280. The mason's mark belongs to mason C2.*

B 10. Den högra konsolskulpturen (fig 281, 282) utgörs av en atlant i liknande position som på B 10 (fig 276) men benen försvinner in i muren och armarna griper inte om knekten. Liksom på B 10 har mössan fått en särskild strukturbehandling och motsvarande behuggning återkommer även på jackans krage. Ansiktsdragen är mycket markerade och vid näsroten ses den karakteristiska åsen. – Den vänstra konsolen vilar på två mansfigurer (fig 283), som liksom mannen på B 10 ser lätt förskräckta ut och verkar vilja fly från sitt uppdrag. Båda ligger på knä och dräkterna tycks vara försedda med långa förskinn. På det långa håret bär de samma typ av mössa som de tidigare beskrivna männen. Gester och mimik uttrycker förvåning och en viss rädsla. Markeringen över näsroten är densamma som på de tidigare beskrivna skulpturerna. Mellan konsolfigurerna ses liksom på den norra sidan stenhuggarmärket C 2. – I det femdelade kapitälbandet (fig 284) har liksom på B 10 inkomponerats en liten gestalt i bladverket (jfr fig 278). Benen är korsade och armarna utsträckta. Dräkten har tydliga detaljer som en stor knapp och bälte med väska. Skulpturen är något skadad och huvudet saknas nu helt. Bladornamentiken är av samma slag som på B 10. På kapitälbandet återfinns stenhuggarmärket C 2. – Knektkapitälet på pelarens norra sida, in mot högkoret, är däremot signerat av C 5 (fig 285). Bladen är krusigare och saknar de långa flikar som utmärker de beskrivna bladkapitälerna av C 2 och C 4 (jfr fig 284, 279).
