# Linköpings domkyrka

## I. KYRKOBYGGNADEN

Av BENGT CNATTINGIUS, RALPH EDENHEIM,  
SUNE LJUNGSTEDT och MARIAN ULLÉN

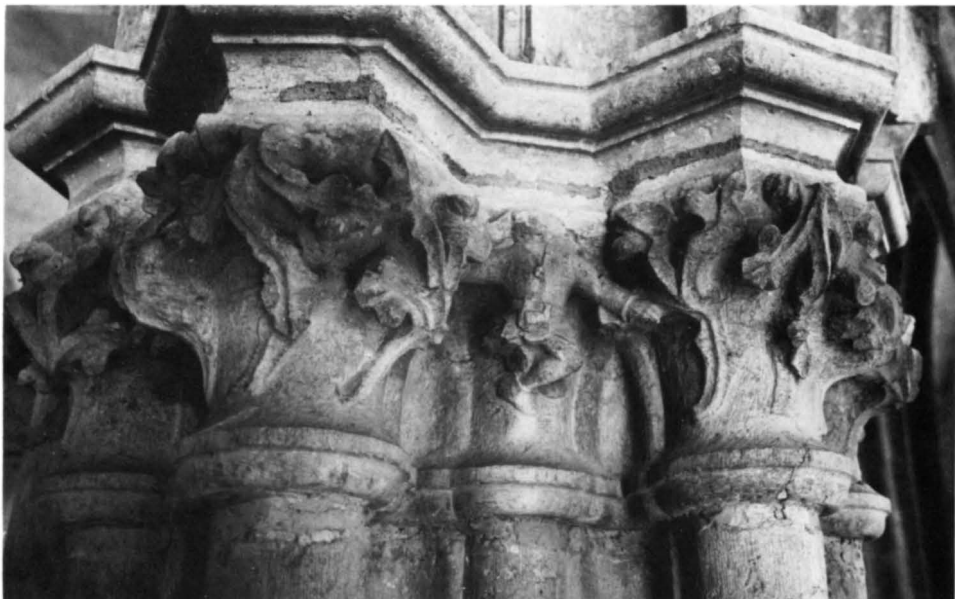
Fig 284. Detalj av konsolknektens kapitäl. Jfr fig 280. Kapitället märkt av stenhuggaren C2. Foto E Niklasson 1962. ÖLM.

*Detail of the capital of the attached corbel shaft. Cf Fig 280. The capital is signed by mason C2.*

B 10. Den högra konsolskulpturen (fig 281, 282) utgörs av en atlant i liknande position som på B 10 (fig 276) men benen försvinner in i muren och armarna griper inte om knekten. Liksom på B 10 har mössan fått en särskild strukturbehandling och motsvarande behuggning återkommer även på jackans krage. Ansiktsdragen är mycket markerade och vid näsroten ses den karakteristiska åsen. – Den vänstra konsolen vilar på två mansfigurer (fig 283), som liksom mannen på B 10 ser lätt förskräckta ut och verkar vilja fly från sitt uppdrag. Båda ligger på knä och dräkterna tycks vara försedda med långa förskinn. På det långa håret bär de samma typ av mössa som de tidigare beskrivna männen. Gester och mimik uttrycker förvåning och en viss rädsla. Markeringen över näsroten är densamma som på de tidigare beskrivna skulpturerna. Mellan konsolfigurerna ses liksom på den norra sidan stenhuggarmärket C 2. – I det femdelade kapitälbandet (fig 284) har liksom på B 10 inkomponerats en liten gestalt i bladverket (jfr fig 278). Benen är korsade och armarna utsträckta. Dräkten har tydliga detaljer som en stor knapp och bälte med väska. Skulpturen är något skadad och huvudet saknas nu helt. Bladornamentiken är av samma slag som på B 10. På kapitälbandet återfinns stenhuggarmärket C 2. – Knektkapitälet på pelarens norra sida, in mot högkoret, är däremot signerat av C 5 (fig 285). Bladen är krusigare och saknar de långa flikar som utmärker de beskrivna bladkapitälerna av C 2 och C 4 (jfr fig 284, 279).

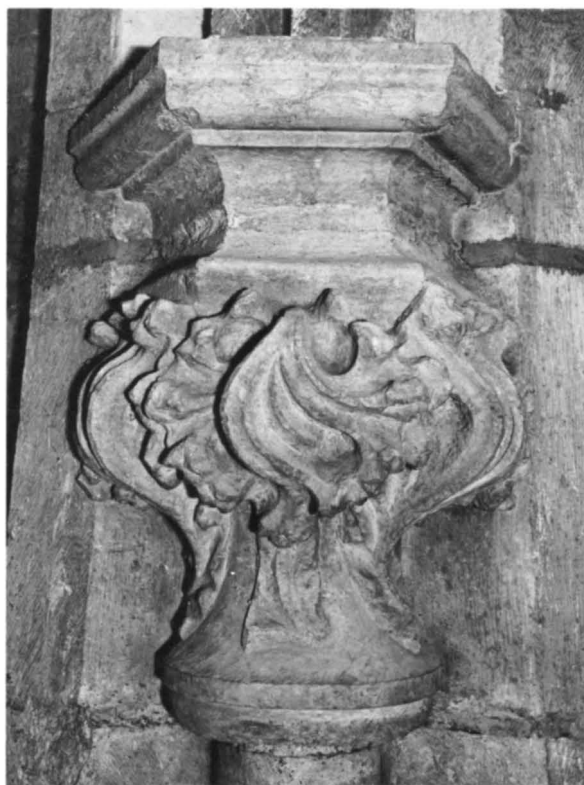
Fig 285. Knektkapitäl på pelare C 10. Märkt av stenhuggaren C5. Foto E Niklasson 1961. ÖLM.

*Capital of attached shaft, pillar C10, signed by mason C5.*

**B11.** Pelare i högkorets arkad. Mot omgången försedd med trekopplad konsolknekt (pl 43). Den bladprydda konsolen är signerad av C2. Det tredelade kapitälbandet har ornamentik påminnande om C10:s knektkapitäl (fig 285), signerat av C5. – Det bladprydda knektkapitälet på pelarens sida in mot högkoret är signerat av C2, profillisten dock av C4 (fig 288).

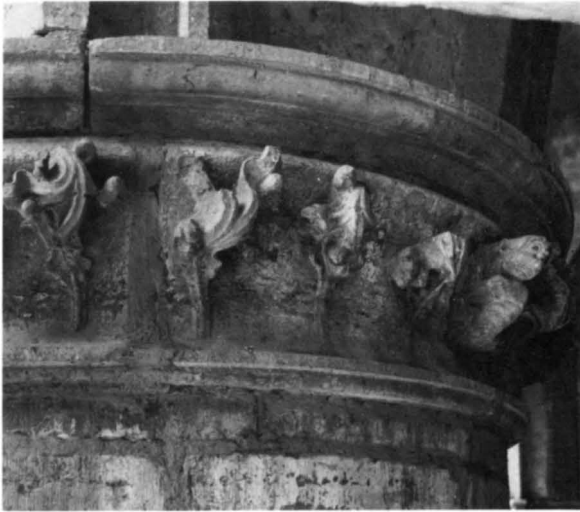
Fig 286. Kapitäl A 11, västra delen. Märkt av stenhuggaren C2. Foto E Niklasson 1962. ÖLM.

*Capital A 11, west part. Signed by mason C2.*

ra kapellet försedd med tre kopplade knektar (pl 48). Den runda kapitälkransen pryds av strödda blad (fig 286, 287). Mitt på kransen ses en infälld sten med en liten drake. Den västra delen av kapitälet är märkt av C2 (fig 286), den södra saknar märke (fig 287). Man lägger märke till att stänglarna i den södra delen är rikare utformade och att ornamenten har en betonad S-form. På knektkapitälerna mot öster ses stenhuggarmärket C4. Bladdekoren ansluter till typen till pelarens övriga bladornamentik.

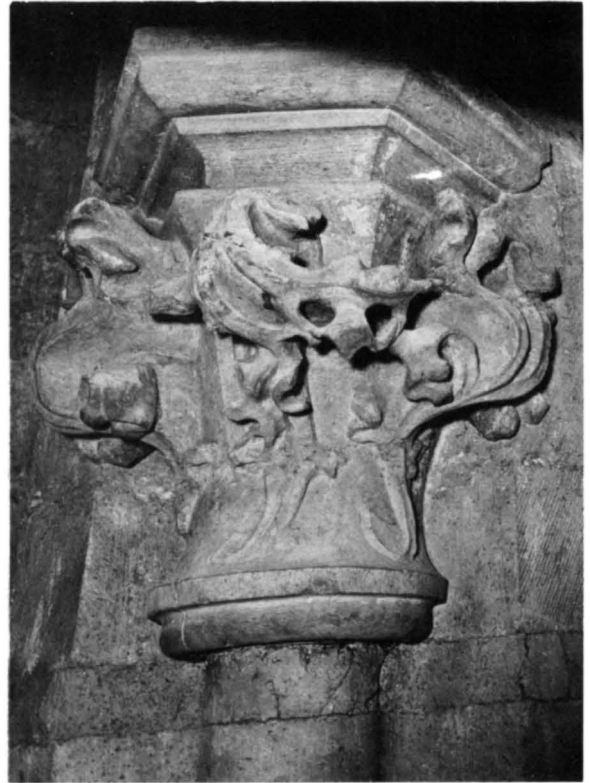
Fig 288. Knektkapitäl på pelare B 11. Märkt av stenhuggaren C2. Foto E Niklasson 1961. ÖLM.

*Capital of attached shaft, pillar B 11. Signed by mason C2.*

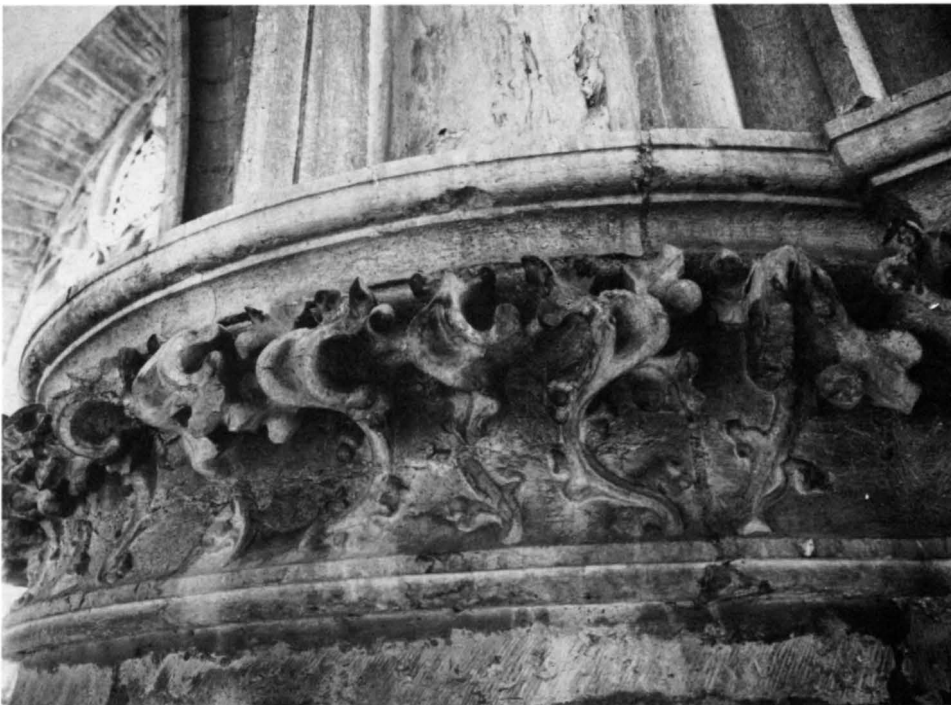
Fig 287. Kapitäl A 11, sydöstra delen. Jfr fig 286. Foto E Niklasson 1962. ÖLM.

*Capital A 11, south-east part. Cf Fig 286.*

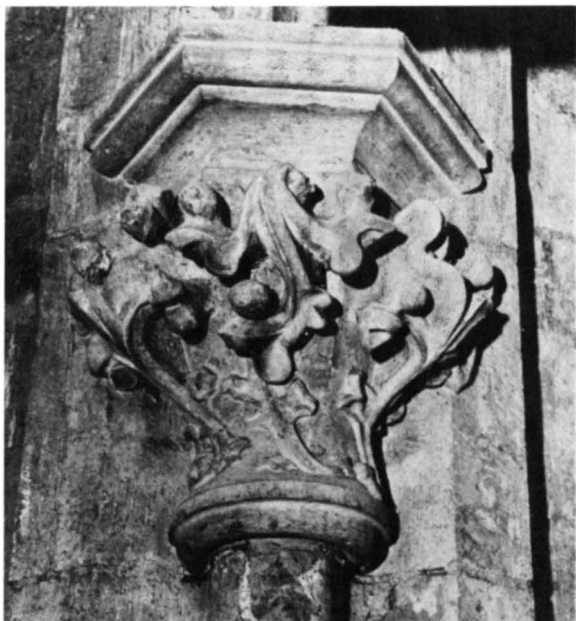
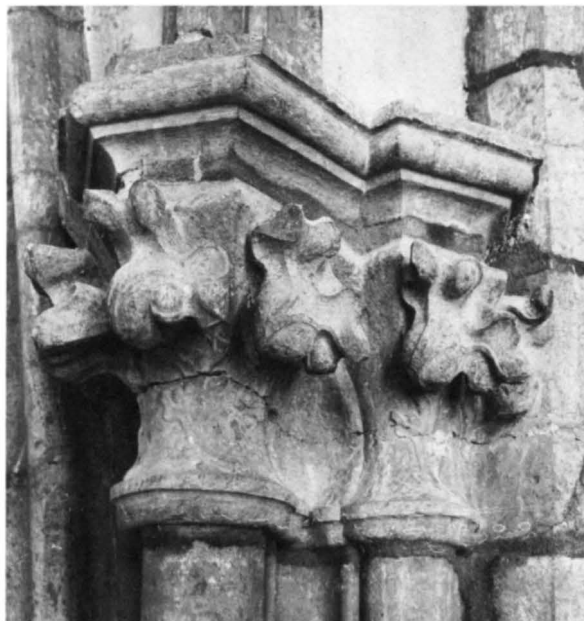
Fig 289. Knektkapitäl på pelare C11. Märkt av stenhuggaren C4. Foto E Niklasson 1961. ÖLM.

*Capital of attached shaft, pillar C11. Signed by mason C4.*

**C11.** Pelare i högkorets arkad. Samma utformning som B11. Konsolen ej märkt. På kapitälbandet förekommer stenhuggarmärket C5, på profillisten C13. – Det bladprydda knektkapitälet på pelarens sida in mot högkoret är signerat av C4 (fig 289). Ornamentiken anknyter till den bladtyp som ses på A11 (jfr fig 287).

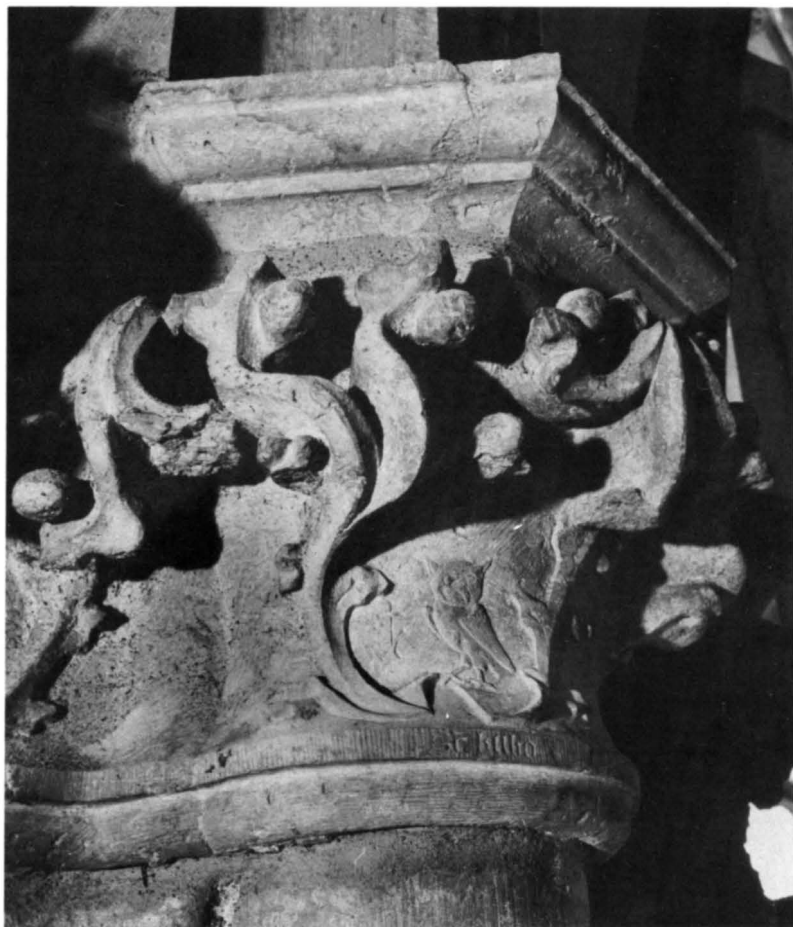
Fig 291. Detalj av nordvästra delen av kapitäl D16. Stenhuggarmärket tillhör stenhuggaren C4, som även roat sig med att tillfoga bilden av en uggla och texten St bubo, dvs Sankt uggla. Foto E Niklasson 1962. ÖLM.

*Detail of the north-west part of capital D16. The mason's mark belongs to mason C4, who has also amused himself by adding the picture of an owl and writing the words St bubo, i.e. Saint owl.*

*D 16.* Hörnpelare, samma utformning som A 16 (pl 21, 22). På kapitälbandet har 9 stenhuggarmärken registrerats. Två av bladkapitälerna har utförts av C 4, ett av C 3 och två av C 5. På profillisten finns märket C 4 två gånger, C 9 en gång och C 52 en gång. På ett av sina kapitäl har C 4 avbildat en uggle i låg relief bredvid sitt stenhuggarmärke (fig 291). På ringen har han huggit in texten *St bubo* (= *St uggle*). – Knektkapitålet i pela-

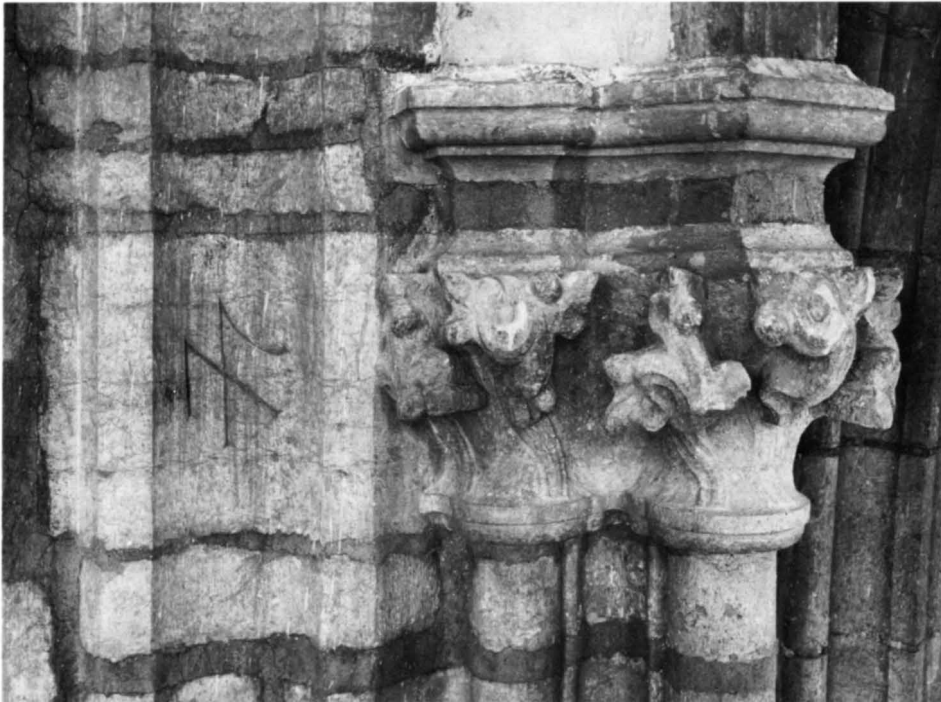
Fig 292. Knektkapitäl på pelare D 16 mot östra kapellet. Signerat av stenhuggaren C 1, dvs Adam van Düren. Foto E Niklasson 1962. ÖLM.

*Capital of attached shaft on pillar D 16 towards the east chapel. Signed by mason C 1, i.e. Adam van Düren.*

rens nordöstra hörn in mot det östra kapellet är signerat av C 1, vilken är identisk med Adam van Düren (se ovan Stenhuggarmärken). Det mycket stora stenhuggarmärket ses till vänster om själva kapitålet (fig 292, jfr fig 103). De treflikiga bladen (se fig 296) är starkt plastiska och detaljerna är summariskt återgivna. Stänglarna är svagt svängda och refflade. Kapitålet har från början varit tredelat men vid monteringen har dess västra parti bilats bort och det stöter nu stumt mot gördelbågen. Motsvarande kapitäl vid A 16 har på samma sätt fått sitt västra parti bortbilat.<sup>33</sup>

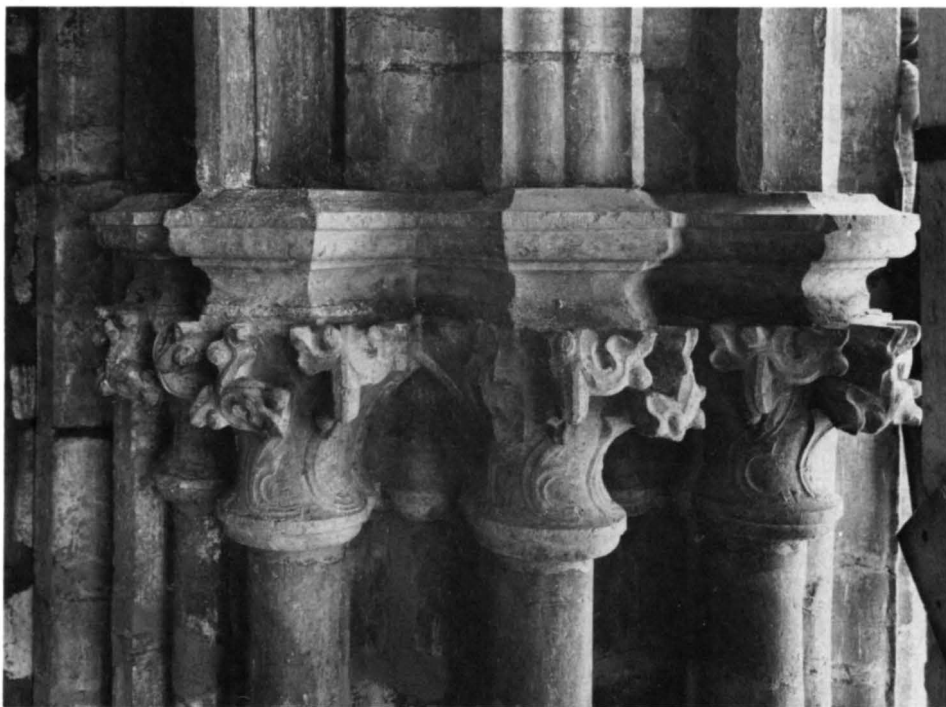
Fig 293. Kapitäl A 17.  
Foto E Niklasson 1962.  
ÖLM.

*Capital A 17.*

*A 17.* Väggnekt i östra kapellet. Femkopplad. Kapitälbandet har enhetlig ornamentik med treflikiga blad, ibland med uppsvällda spetsar, samt stiliserade, svängda stänglar (fig 293). Bladen skjuter ut mycket kraftigt från kapitålets övre del (jfr fig 290). På profillisten återfinns märket C 17.

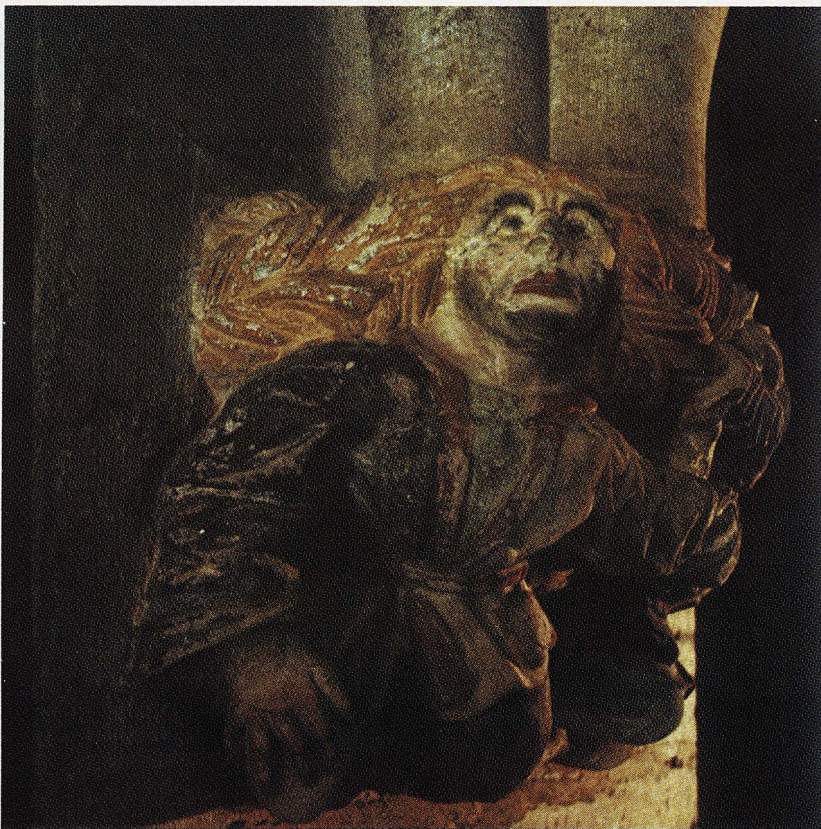
Fig 298. Detalj av figurkonsolen D10.  
Foto T Andersson 1983.

*Detail of corbel D10.*

D 10. Väggpelaren med konsolknekt (pl 15) har samma utformning som A 10. Konsolen vilar på en figurskulptur (fig 298, 299), som återger två män med långt, fladdrande hår. Männerna påminner om den springande mannen på B 10 (fig 277) och klädedräkten är densamma. Jackorna är dock försedda med varsin stor knapp och i bältet hänger en väska. Männerna ligger på knä med den yttre handen placerad på vänster respektive höger knä. De båda andra händerna är höjda och knutna. Ansiktsdragen uttrycker allvar och beslutsamhet. Samtliga figurskulpturer har rester av polykromi. På detta par är färgerna mycket välbevarade. Färgresterna har analyserats och skulpturen behandlas närmare nedan under Polykrom stensulptur. Konsolstenen är ej försedd med stenhuggarmärke. De övriga figurerna är, som framgått av beskrivningen, signerade av stenhuggaren C 2. Denne har märkt ett flertal stenar på konsolknekten och i närheten av denna och sannolikt är C 2 även ansvarig för figurskulpturen. – Det tredelade kapitälbandet pryds av bladornamentik. Även här saknas stenhuggarmärke.

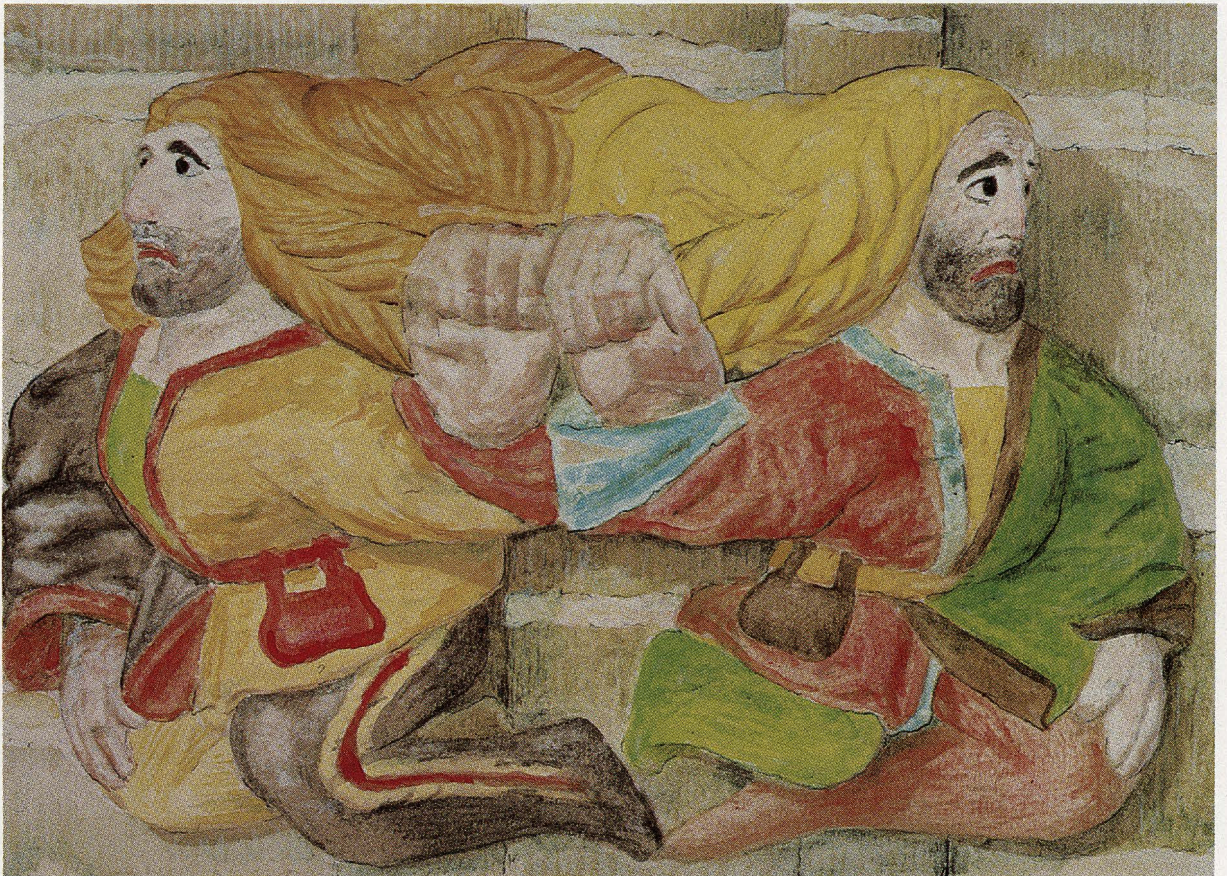
Fig 299. Figurkonsolen D10 med rekonstruerad polykromi. Akvarellerad fotografik av M Spett och K-G Eliasson 1986.

*Corbel D10 with reconstructed colours.  
Water coloured photo.*

Konsolfigurerna (fig 299) utgörs av två män med långt, delvis flätat hår. De är iklädda jackor med bälte och börs. Under jackan bär de en tröja utan krage. Byxorna är åtsittande med hel fot.

Den okulära besiktningen ger följande färgsättning: *Vänstra (östra) skulpturen*. Håret är guldockra, karnationen i ansiktet vit till rosa med svarta schatteringar för skäggväxt, munnen röd, pupiller och ögonbryn svarta och kraftigt markerade. Jackans vänstra halva är gul med röd bård, den andra halvan är svart med röd bård och ärmlinning. Tröjan är grön. Höger arm har påmålade streck i rött och vitt. Bälte och börs röda. Jackans insida röd. Händerna är rosa. Högra byxbenet gult, vänstra svart med revär i gult och rött. – *Högra (västra) skulpturen*. Gult hår men av ett betydligt klarare pigment än på den vänstra figuren. Ansiktsskarnation i vitt och rosa, ögon och ögonbryn svarta, munnen kraftigt röd med vitt streck mellan läpparna. Tunt svart skikt ger antydande skäggväxt samt förstärker de grova anletsdragen. Jackans ena halva grön, den andra halvan röd med spår i blått. Jackans kant och insida blå under röd halva, svart kant och insida under grön halva. Gul tröja. Bältet gult med svart börs. Händerna rosa. Högra armvecket ljust blått. Byxorna har rött respektive grönt ben. Antydningar till övermålning på jackan i grönt av annan nyans kan tyda på bättring av färgen i senare tid.

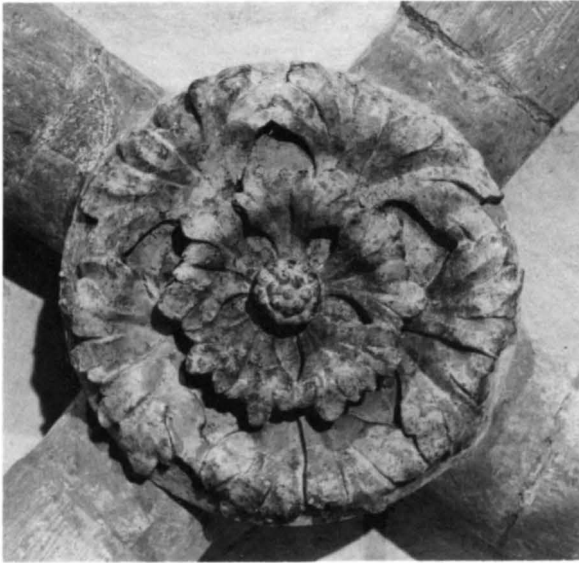
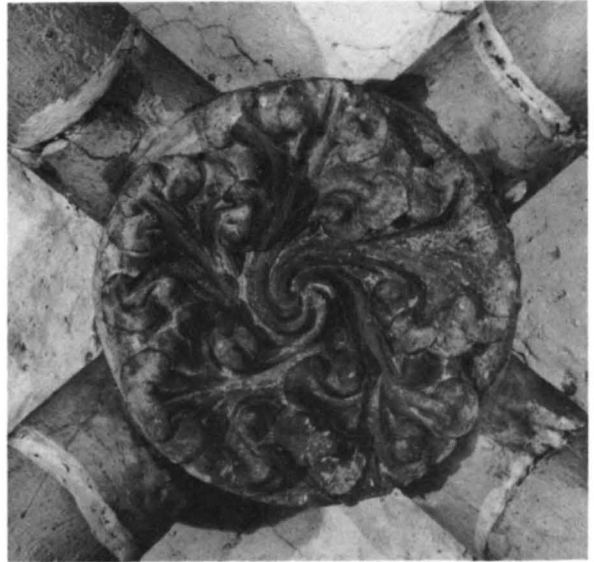
Fig 300–302. Slutstenar. Ovan valv 3 och 4. Foto E Niklasson 1961. ÖLM. Nedan valv 6. Foto S Ljungstedt 1961.

*Roof bosses. Top: vaults 3 and 4. Below: vault 6.*

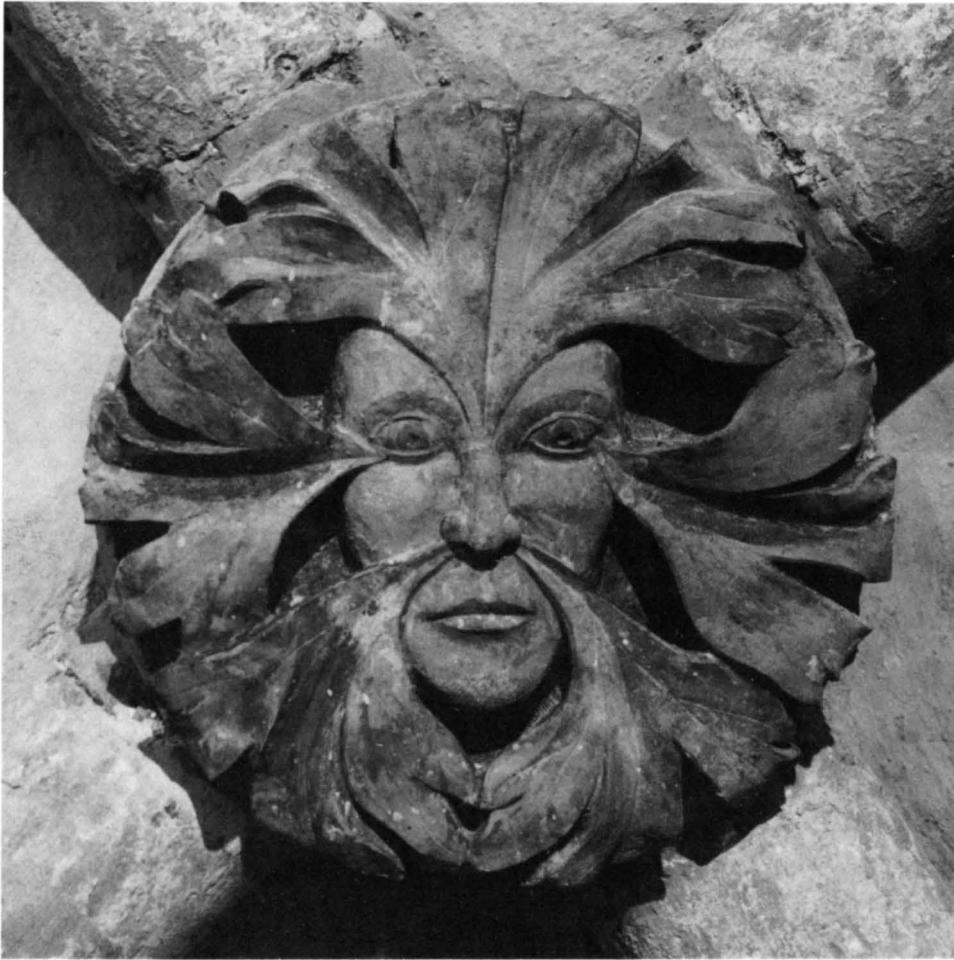
Fig 303. Slutsten, valv 7.  
Foto E Niklasson 1961.  
ÖLM.

*Roof boss. Vault 7.*

Travé 3: *Valv 7*. Rund, tallriksformad slutsten av kalksten med skulpterad bladmaskaron (fig 303). De sex flikiga, släta bladen, troligen hagtorn, bildar en

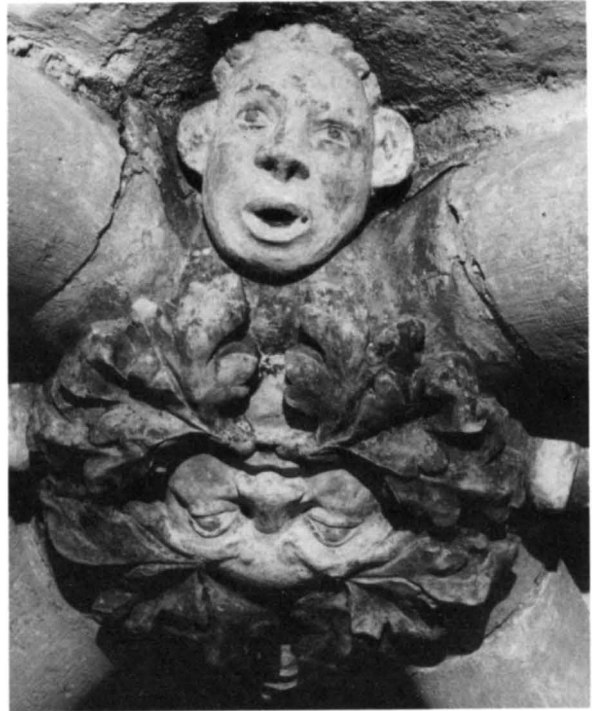
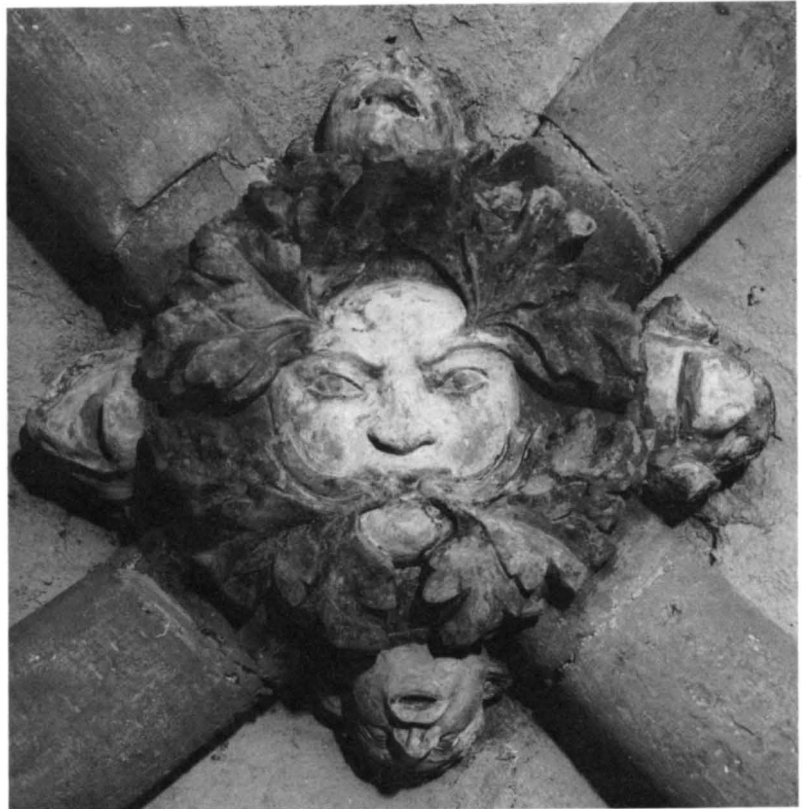
Fig 305–306. Slutsten, valv 10. Foto E Niklasson 1962. ÖLM.

Roof boss. Vault 10.

Travé 4: *Valv 10*. Rund, tallriksformad slutsten av kalksten med skulpterad bladmaskaron (fig 305, 306). I var och en av de fyra svicklarna mellan valvribborna har placerats ett litet huvud. Bladornamenten utgörs av bladknippen av rundat flikiga blad, troligen hagtorn, och växer ut från maskaronens mun och panna. Bladen är av samma typ som på slutstenen i valv 3 (fig 300). Ansiktet och bladen är kraftfullt modellerade. Av de fyra huvudena utgörs två, de i öster och väster (fig 305), av manshuvuden med utstående öron och öppna munnar med de norra och södra utgörs av djurhuvuden. Det norra huvudet har utstående öron och vresigt uttryck, det södra har långa, hängande öron och mildt utseende. Huvudena är placerade i de fyra väderstrecken och det är troligt att de avser de fyra

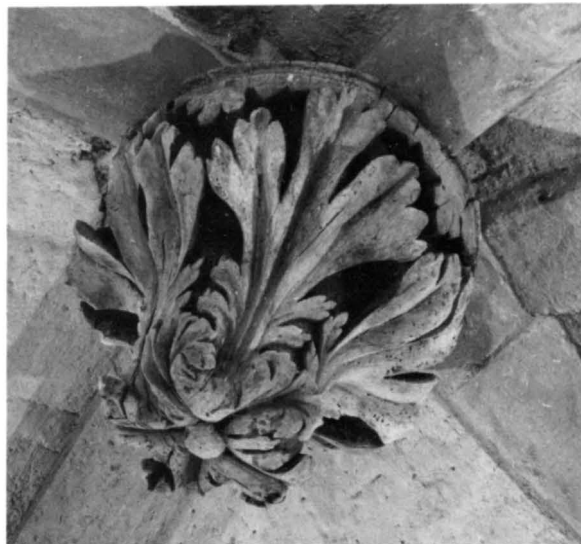
Fig 307. Slutsten av trä, valv 13. Foto E Niklasson 1962. ÖLM.

*Roof boss. Made of wood. Vault 13.*

Travé 5: *Valv 13*. Slutsten av skulpterad ek, prydd av fem stora, flikiga blad utgående från en mittknopp (fig 307). I bladnerv och i plattans hålkäl finns röd färg. Valvet bör ha slagits i slutet av 1280-talet. Slutstenen bör vara från 1300-talets byggnadsperiod. – *Valv 14*. Slutsten av skulpterad och målade ek i form av en bladmaskaron (fig 308). Ur manshuvudets mungipor och ögon växer vinrankor fram. Ansiktet har haft karnation, läpparna är röda, tänderna vita, pupiller liksom ögonens konturer är svarta. Rankorna är gröna med röda blad. Valvet (fig 26) bör ha slagits i slutet av 1280-talet. Maskaronen bör vara från 1300-talets byggnadsperiod. – *Valv 15*. Klotformig slutsten av svarvad ek. Rund platta nedtill. Målade i olika nyanser rött samt vitt

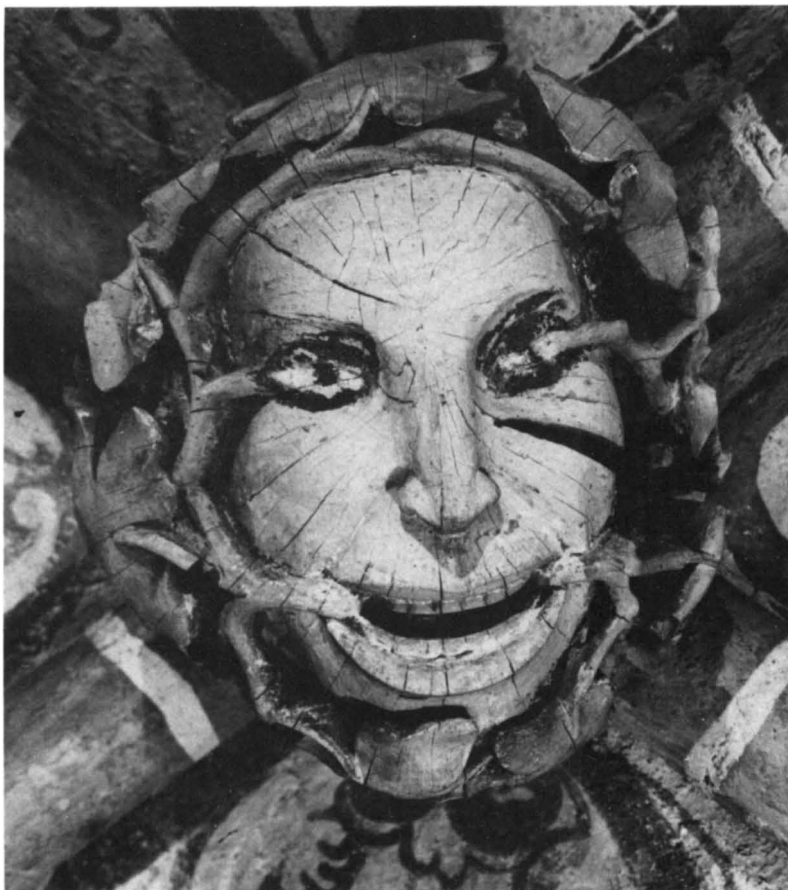
Fig 308. Slutsten av trä, valv 14. Foto E Niklasson 1961. ÖLM.

*Roof boss. Made of wood. Vault 14.*

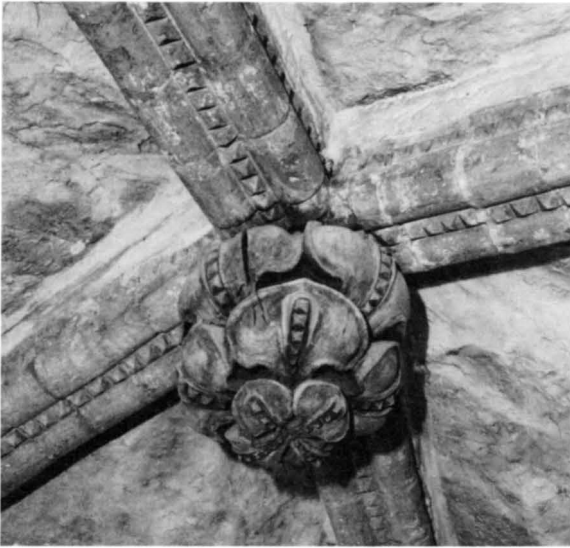
Fig 309. Slutsten av trä, valv 23. Foto E Niklasson 1961. ÖLM.

*Roof boss. Made of wood. Vault 23.*

Travé 8: *Valv 22*. Valvets slutsten är ersatt med en sköld i trä. På skölden ses de målade initialerna KPS och ett bomärke samt siffrorna 81, sannolikt avseende året 1581. – *Valv 23*. Slutsten av skulpterad och målad ek (fig 309). Liknande en pinjekotte. Uppbyggd av tre bladkransar om vardera fyra blad med dia-

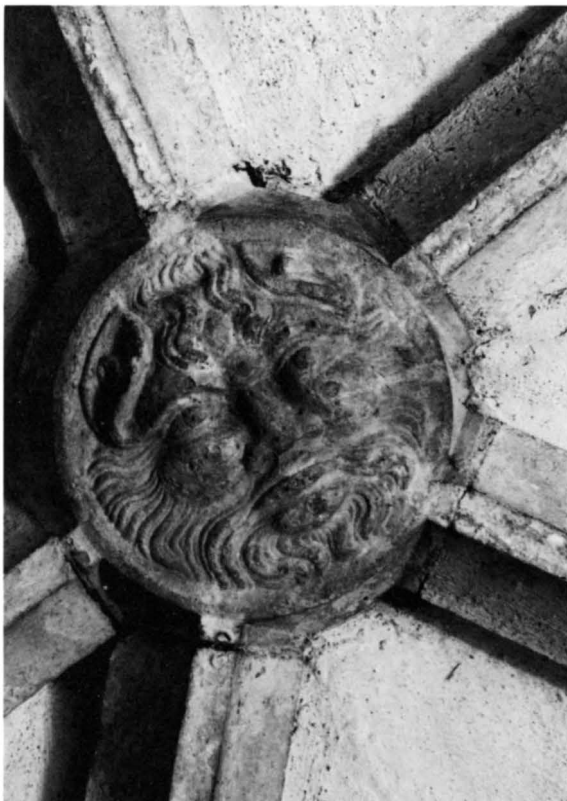
Fig 331. Slutstenen i »silverkammaren» i korets södra torn. Foto E Niklasson 1961. ÖLM.

*The roof boss of "the silver chamber" in the south tower of the chancel.*

I det *södra tornets* bottenvåning är den sk silverkammaren försedd med ett stjärnvalv med ribbor. Den runda, tallriksformade slutstenen pryds av en maskaron i relief (fig 331). Ansiktets utformning är besläktad med bladmaskaronernas. Skägget går ända fram till de yttre ögonvrårna och två hårtofsar växer fram ur pannan. Öronen utgörs av långa, uppåtriktade djuröron.

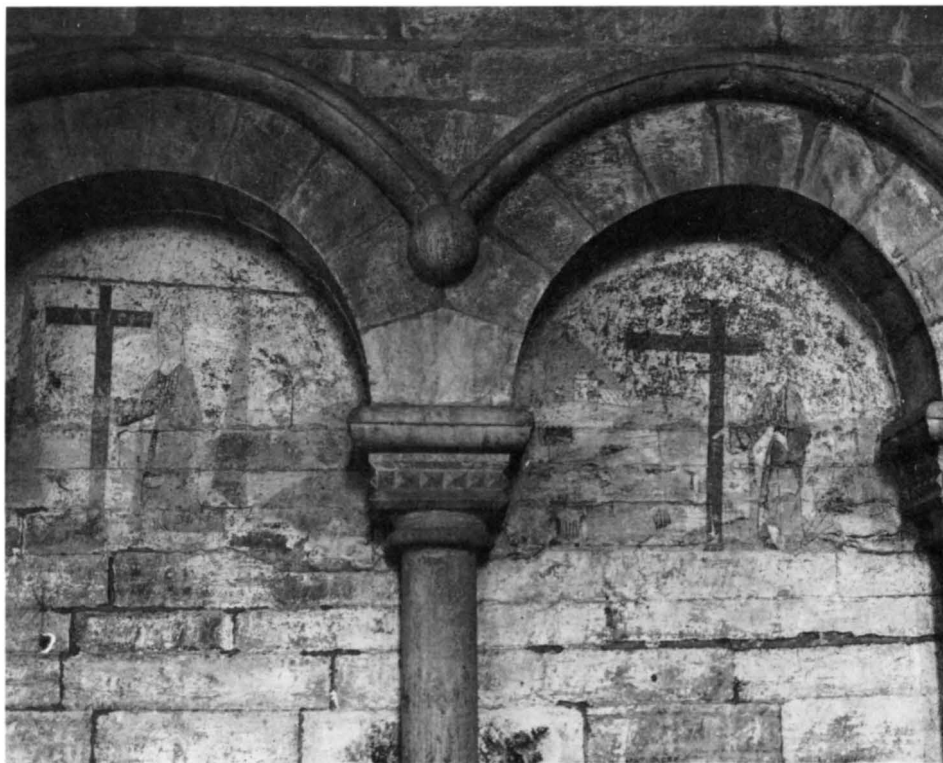
Fig 332. Detalj av södra blindarkaden med rester av senmedeltida väggmålningar. Målningarna har omfattat tre scener ur Heliga korsets legend. Jfr fig 333–335. Foto ATA.

*Detail of the south blind arcade with fragments of late medieval wall paintings. The paintings comprised three scenes from the legend of The Holy Cross. Cf Figs 333–335.*

I det södra sidoskeppet finns i blindarkaden väster om sydportalen rester av en medeltida utsmyckning med figurscener (pl 15, fig 332). Målningarna, som är ytterligt fragmentariska, har omfattat tre väggfält och avbildades av A Sohlman i början av 1860-talet, då de var något bättre bevarade (fig 333–335).

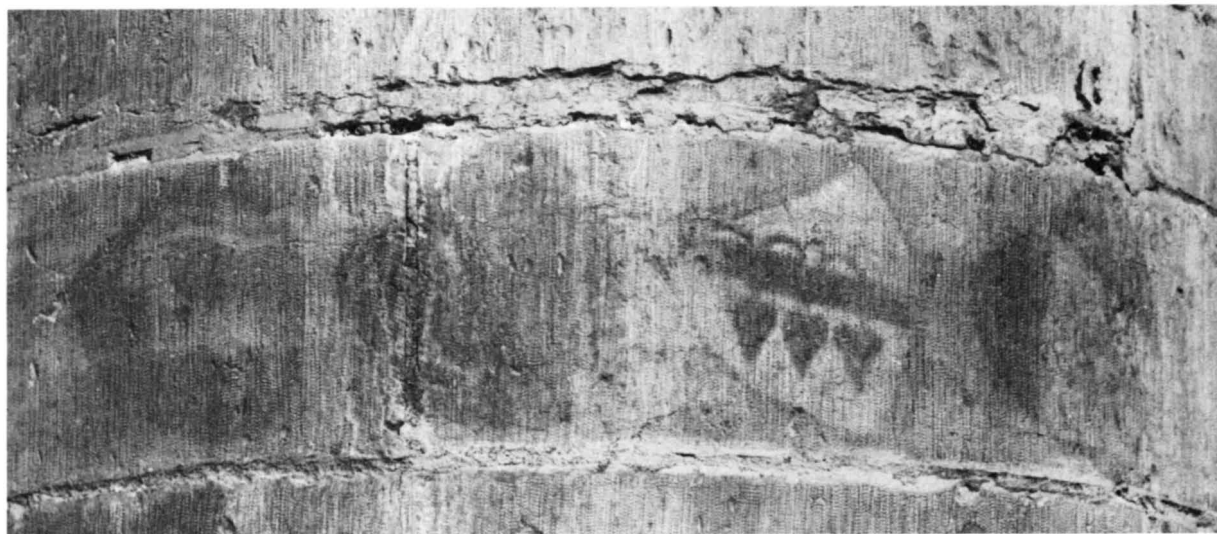
Fig 337. Vapensköldarna på pelare C6. Jfr fig 336. Foto SvK 1977.

*The coats-of-arms on pillar C6. Cf Fig 336.*

De vapensköldar, som målats direkt på stenen på pelare C 6 (fig 336, 337), har sannolikt likaså samband med de altarstiftelser, som tillkom på 1300-talet och bör avse donatorer. Även på den motstående pelaren B 6 tycks vapenbilder ha förekommit. Vapnen har ej kunnat identifieras med säkerhet.<sup>5</sup>

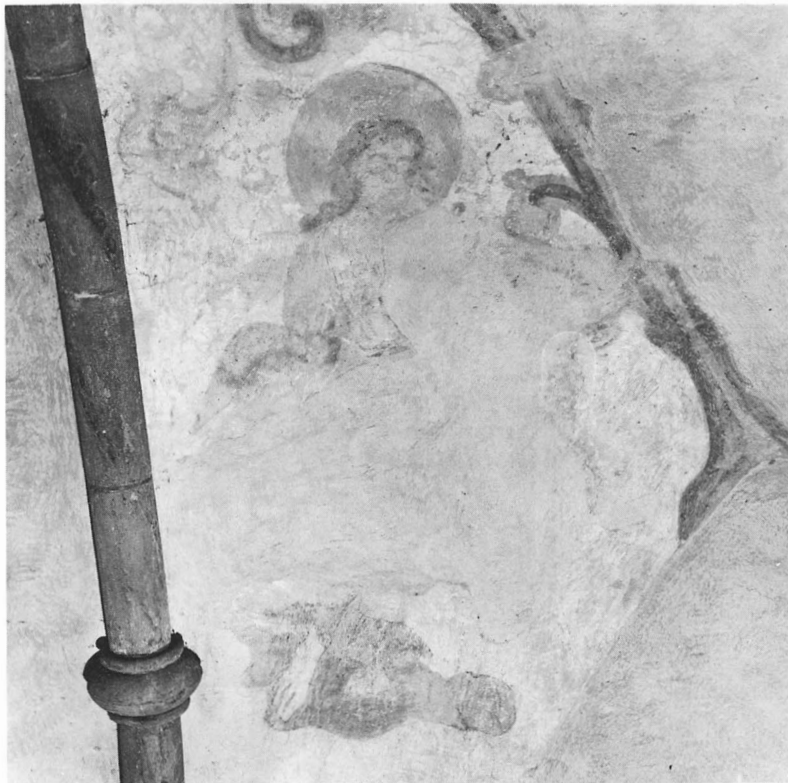
Fig 342. Detalj av de medeltida målningarna i valv 19. Slutet av 1200-talet. Jfr fig 343.

*Detail of the medieval paintings of vault 19. End of 13th century. Cf Fig 343.*

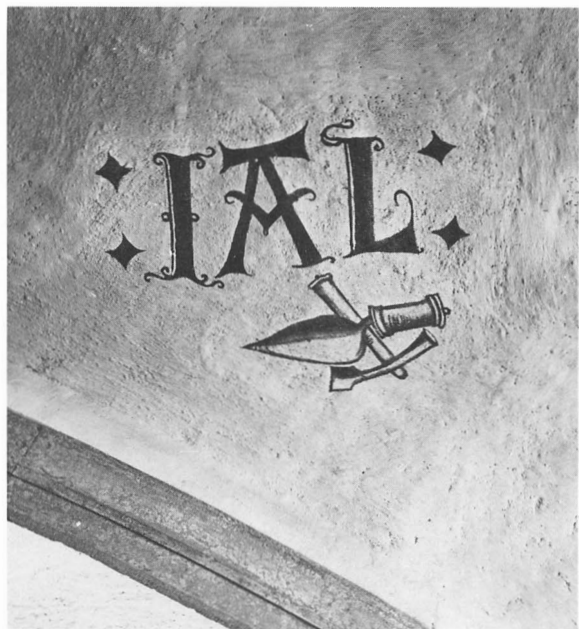
Fig 344. Målade initialer samt emblem i valv 29. Kombinerade med årtalet 1499. Kan avse byggmästaren.

*Painted initials and emblem, vault 29. Combined with the year 1499. May refer to the master-builder.*

osäkert om det funnits figurer även i de båda andra valvkapporna. Dessa är kortare och ornamentrester återstår endast i anslutning till hjässpartiet. De fyra sittande personerna kan ha utgjorts av evangelisterna. Valvet bör ha slagits på 1280-talet och målningarna har av stilen att döma tillkommit strax efteråt. Valvribsornas dekor består av snedställda band i rött, grönt eller brunt samt gula band med marmorering i rött. – *Valv 20*. Valvets ribbor har marmorering i rött mot ursprungligen vit botten. – *Valv 21*. Valvribsorna har rester av band i viggmönster. Vartannat band har marmorering i rött. I valvhjässan ses en senare dekor av rokokokaraktär från senare delen av 1700-talet med stiliserade blad och blommor i rött, grönt, vitt och svart. – *Valv 22*. Valvribsorna har färgfragment. Diamantsnitten har varit röda och även rundstavarna visar röda färgspår. – *Valv 23*. Valvribsorna har obetydliga spår av rött och grönt. – *Valv 24*. Röda färgspår på gördelbågen åt öster. – *Valv 25*. Valvribsorna och deras ornament har spår av rött och grönt. – *Valv 27*. Som valv 25. – *Valv 29*. I nordvästra valvkappan är målat årtalet 1499, i den motstående valvkappan ses initialerna IAL med gotiska majuskler och ett emblem bestående av murslev och hammare (fig 344, jfr fig 17,

18). Målat i svart. Originalmålningen ligger under den nuvarande. Årtalet syftar på slagningen av valvet. Emblemet bör vara yrkesattribut till initialernas ägare. Eftersom initialerna och emblemet fått denna framträdande placering avser det sannolikt korets byggmästare under slutskedet. – *Valv 30*. I valvets östra kappan är en målad inskrift i svart (fig 80). Inskriften, som utförts 1581 till minne av Johan III:s renovering av domkyrkan, är överförd på senare puts och en del felaktigheter och inkonsekvenser utmärker bokstäverna. Texten återges på s 25. – *Valv 32*. På valvribborna och deras ornament spår av rött och grönt. – *Valv 33*. På valvribborna enstaka röda färgspår. I den sydvästra valvkappan ses året 1777 målat med svart (fig 18). Årtalet syftar på en renovering av valvet. – *Valv 34*. I

En av stenhuggarna kan identifieras med namn. Det gäller C 1, som är identisk med Adam van Düren. Hans märke, som är av mycket varierande storlek, har återfunnits på ett kapital (fig 292), en slutsten (fig 320) samt sju valvribbstenar och två masverksstenar. Alla dessa arbeten tillhör periodens slutskede (se s 102 ff). van Düren har också tillskrivits valvsköldarna i det södra kapellet (fig 323–330). Adam van Düren har i olika sammanhang betraktats som byggmästare och ledare för korbbygget under denna period, vilket inte är sannolikt med tanke på att hans märke uppträder först i slutskedet (jfr nedan Cnattingius). Det är däremot möjligt att det yrkesemblem, som ses målat i valv 29 tillsammans med initialerna IAL och årtalet 1499, avser byggmästaren (fig 344).

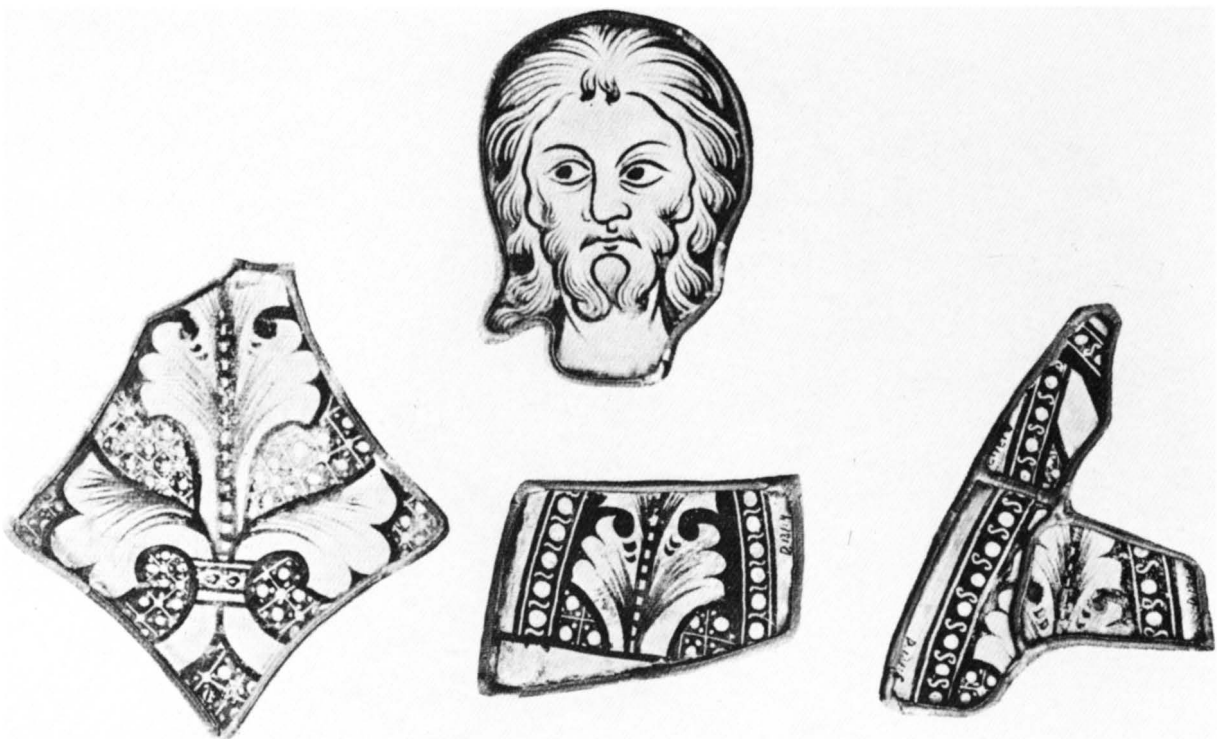
Fig 349–350. Glasmålningsfragment, sannolikt från fönster i långhusets östra del. Slutet av 1200-talet. Nu i ÖLM. Efter A Andersson.

*Fragments of stained-glass, probably from windows in the east part of the nave. End of 13th century. Now in ÖLM.*

Kristshuvudet i fig 349 är 13,8 cm högt. Färgen är blekbrun med svart svartlodsmåleri. Stilen är senromansk-unggotisk övergångsstil, vilket även gäller för de i samma fig återgivna bladornamenten. Dessa utgörs av akantusblad på vitt glas med svartlodsöverdragen grund, i vilken nätmönstret med streck och punkter skrapats fram. Runt två av fälten ses vita pärlstavar.

Till samma period hör också den masverksfyllning som ses i fig 350 och som eventuellt skänktes samtidigt till museet.<sup>9</sup> Den utgörs av en något defekt halv cirkel med en ursprunglig diameter på ca 37,5 cm. I mitten en grön rundel med en kantställd fyrhörning, därutänför ett sexpass i grisaille med treklöverblad på vitt glas. Svicklarna mellan sexpassen omväxlande blå och gula. Som kantornament en pärlstav.<sup>10</sup>

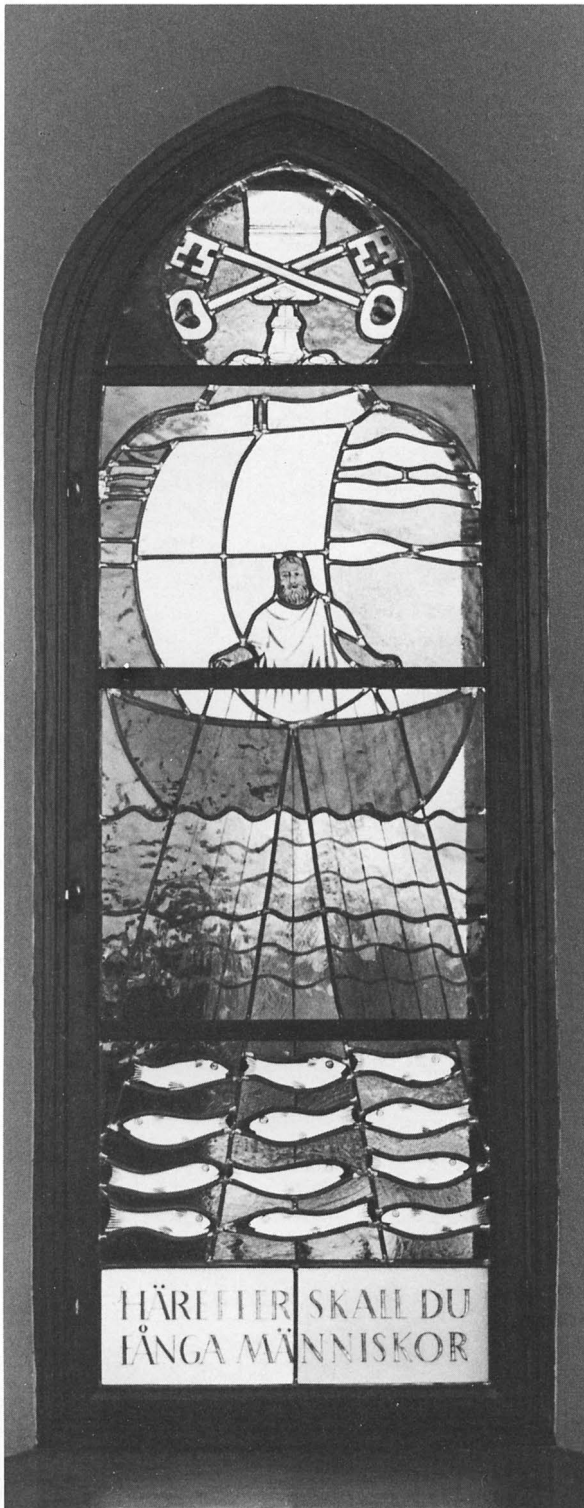
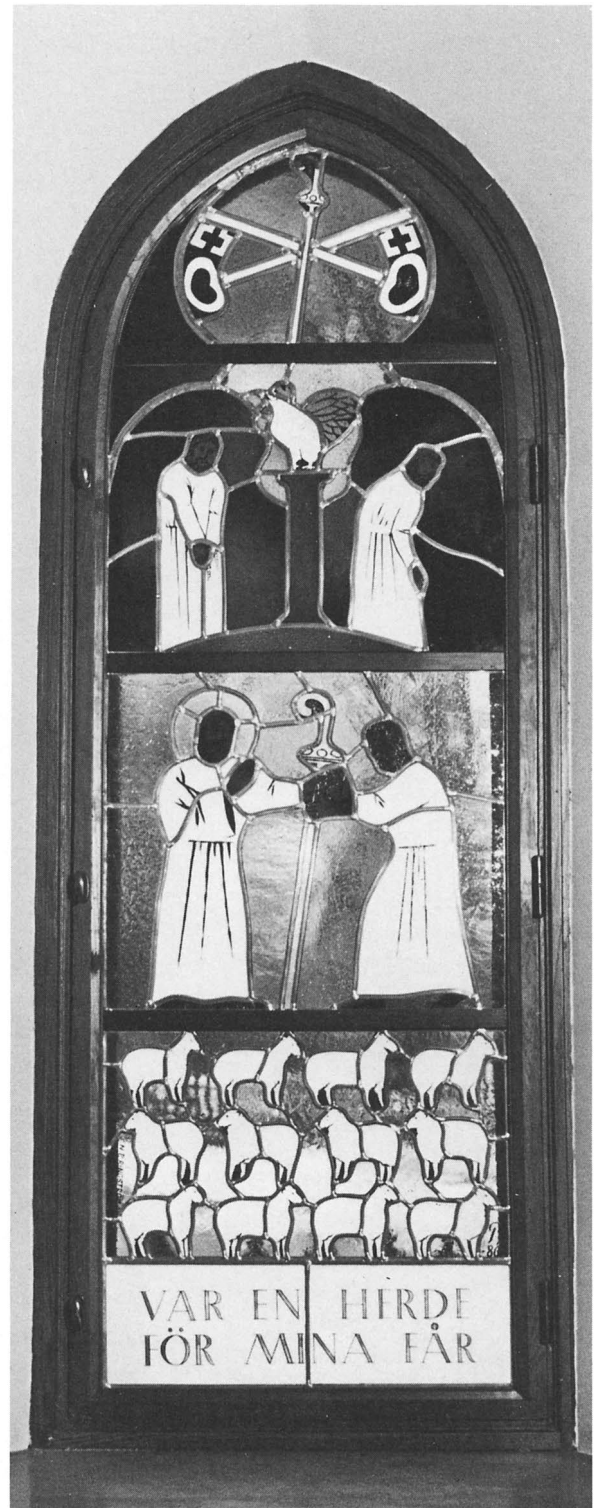
Fig 362–363. Glasmålningar i sakristian av Pär Andersson 1986. Foto S Persson 1987.

*Stained-glass windows in the vestry, by Pär Andersson 1986.*

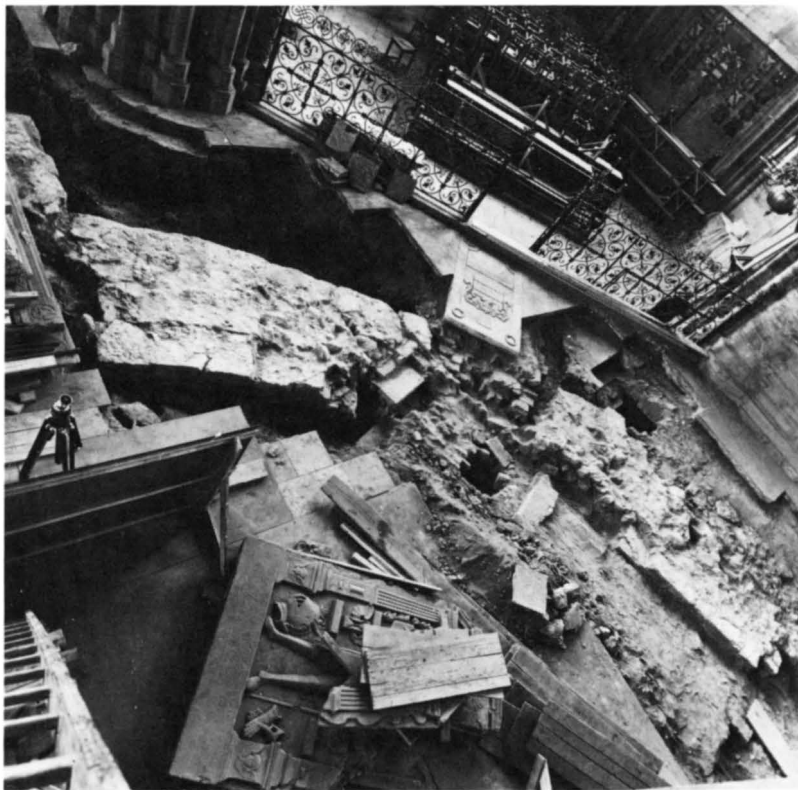
Fig 364. Sydöstra delen av det äldre korets grundmur, frilagd vid utgrävningen 1960. Foto E Niklasson 1960. ÖLM.

*South-east part of the foundation wall of the earlier chancel, exposed during the excavation in 1960–61.*

Genom utgrävningarna 1915–16 och 1960 har korets plan kunnat fastställas. De påträffade murarna redovisas på pl 77 och i fig 364–365. Koret hade halvrund avslutning och var försett med en omgång av motsvarande planform. Till omgången anslöt i öster ett kapell samt på vardera sidan i väster ett litet rum med en smal öppning mot väster (jfr fig 367). Också dessa rum bör ha varit avsedda som kapell.

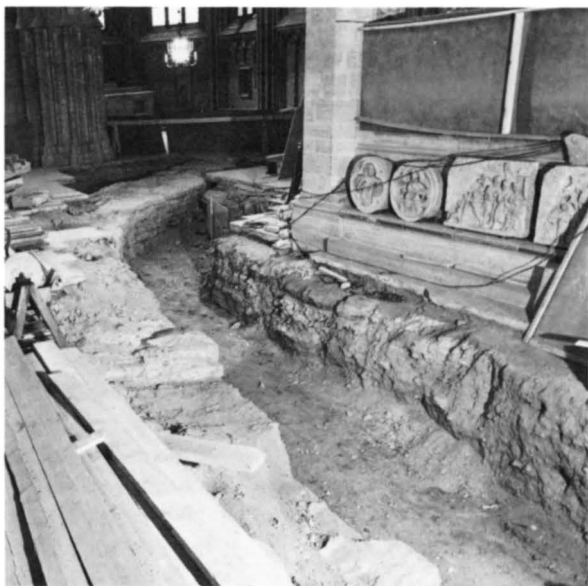
Fig 365. Norra delen av grundmurarna till det äldre korets omgång. Foto E Niklasson 1960. ÖLM.

*North part of the foundation walls of the ambulatory of the earlier chancel.*
