# Linköpings domkyrka

## I. KYRKOBYGGNADEN

Av BENGT CNATTINGIUS, RALPH EDENHEIM,  
SUNE LJUNGSTEDT och MARIAN ULLÉN

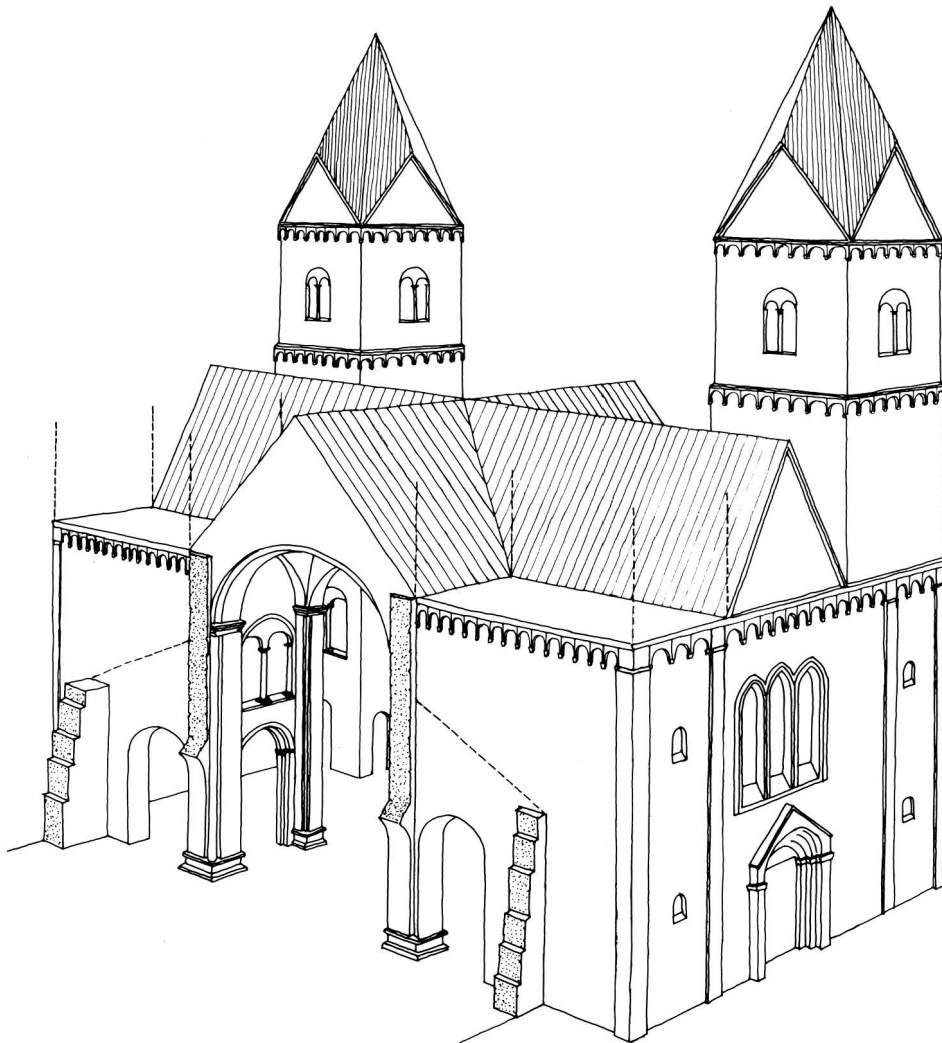
Fig 370. Försök till rekonstruktion av det ursprungliga tvärhuset. Jfr fig 367. M Ullén 1986, ritat av G. Wirén.

*Attempted reconstruction of the original transept. Cf. Fig 367.*

Den ursprungliga kalkstenssockeln, som ej bevarats, utgjordes på tvärhuset av skråkant och vulster och från på samma sätt utformade attiska baser utgick de pilastrar, som indelade fasaderna (se Murverksbeskrivning samt fig 370).

I fig 370 ses ett försök till rekonstruktion av tvärhusets uppbyggnad och dess fasad mot söder. För nästan samtliga detaljer finns klara belägg. Fasaddekoren i form av smala lisener bygger på den norra sidans fragmentariska lisener (fig 39, 40). Lisenerna bör ha ingått i den bevarade bågrisen, som dock är ommurat och delvis förnyad (pl 14). Bågarnas ursprungliga antal mellan lisenerna tycks i sidopartierna ha varit tre medan mellanpartiet, alltså väggfältet N 8, omfattat 12–13 bågar. Sockelns profil beskrivs 1849 av Brunius som attisk med skråkant. Portalen har på rekonstruktionen fått samma utformning som den bevarade norra portalen. Murverket visar tydligt att även sydportalens hade samma placering och bredd (pl 15–16). Det tredelade fönstret återstår i sin ursprungliga utformning medan de båda nedre fönstren som nämnts är belagda i murens innerliv. Den övre våningens båda motsvarande fönster är däremot en fri rekonstruktion. Detaljuppmätning av innerväggen ovanför det östra fönstret saknas och man kan nedifrån golvet nu inte se några spår av ett ytterligare fönster. Man kan dock konstatera att murverket delvis är ommurat och att bla en mycket stor och uppenbarligen sekundär kvader ingår i det parti, där ett fönster kan ha varit placerat (se pl 23). Övriga aktuella murpartier är nu genombrutna av de stora, sekundära fönstren. Hypotetiska till sin utformning är också hörntornen. Det är dock sannolikt att de upprepat samma fasaddekor som tvärhuset i övrigt, alltså smala lisener kombinerade med rundbågsfriser. Också själva koret med koromgång bör ha varit rikt artikulerat på liknande sätt. Kanske ingick här också blindarkader eller ett galleri.

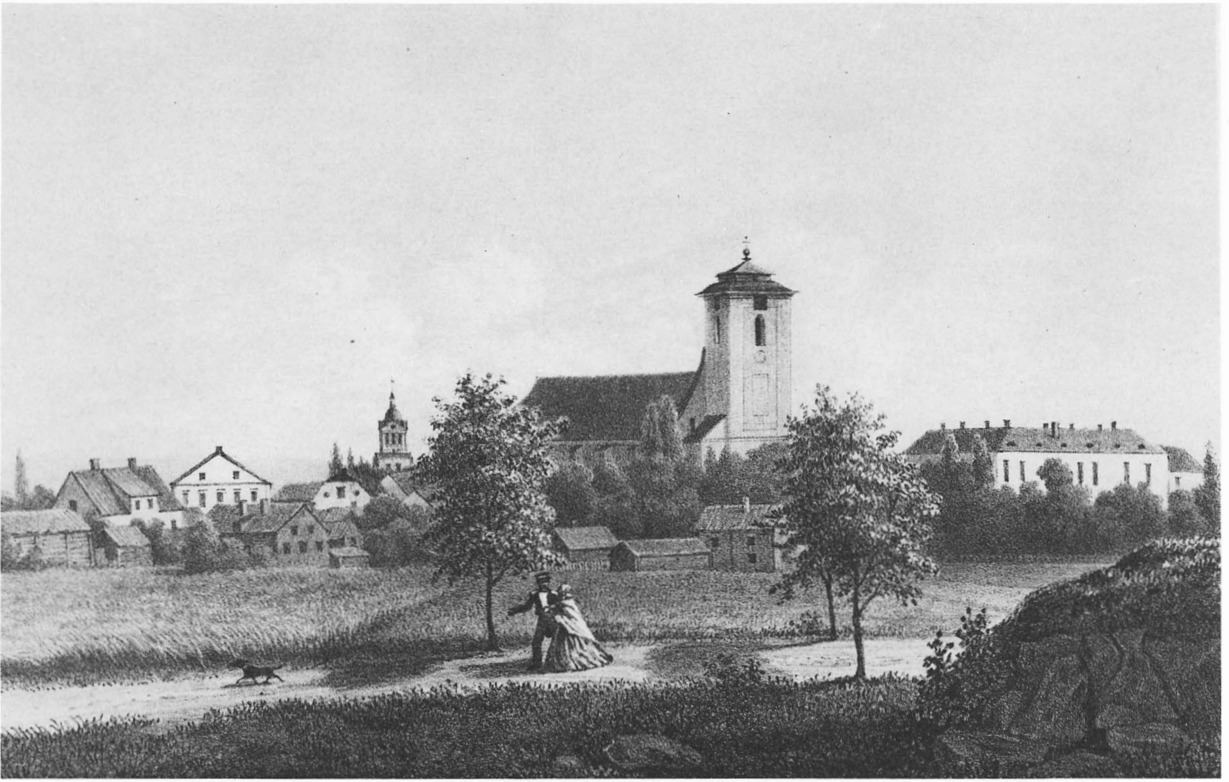
Fig 381. »Parti af Linköping». Litografi av N Andersson omkr 1860. ATA.  
 "Part of Linköping". Lithography by N Andersson c. 1860.

Omdaningsarbetet av västpartiet, som var avslutat 1886, innebar att Hårlemans putsade tegeltorn (fig 381–382) kläddes i kalkstensdräkt, fick nya muröppningar och kröntes med en åttasidig, himlasträvande spira, vid foten omgiven av toureller och vimperger. Av fig 387 framgår förhållandet mellan det äldre och det nya tornet. Även sidopartierna fick kalkstensdräkt och nya muröppningar. Den huggna västportalen tillkom och vapenhuset därinnanför nygestaltades helt. Sakristia och dopkapell nyinreddes i sidopartierna och dessas övervåningar kryssvälvdes och ställdes i förbindelse med långhuset genom spetsiga bågöppningar. Orgelläktaren revs och orgeln nybyggdes i tornets andra våning, vilken också ställdes i förbindelse med långhuset genom en spetsig bågöppning. De tre bågöppningarna avgränsades nedtill genom konsolburna, genombrutna barriärer av trä (fig 25).

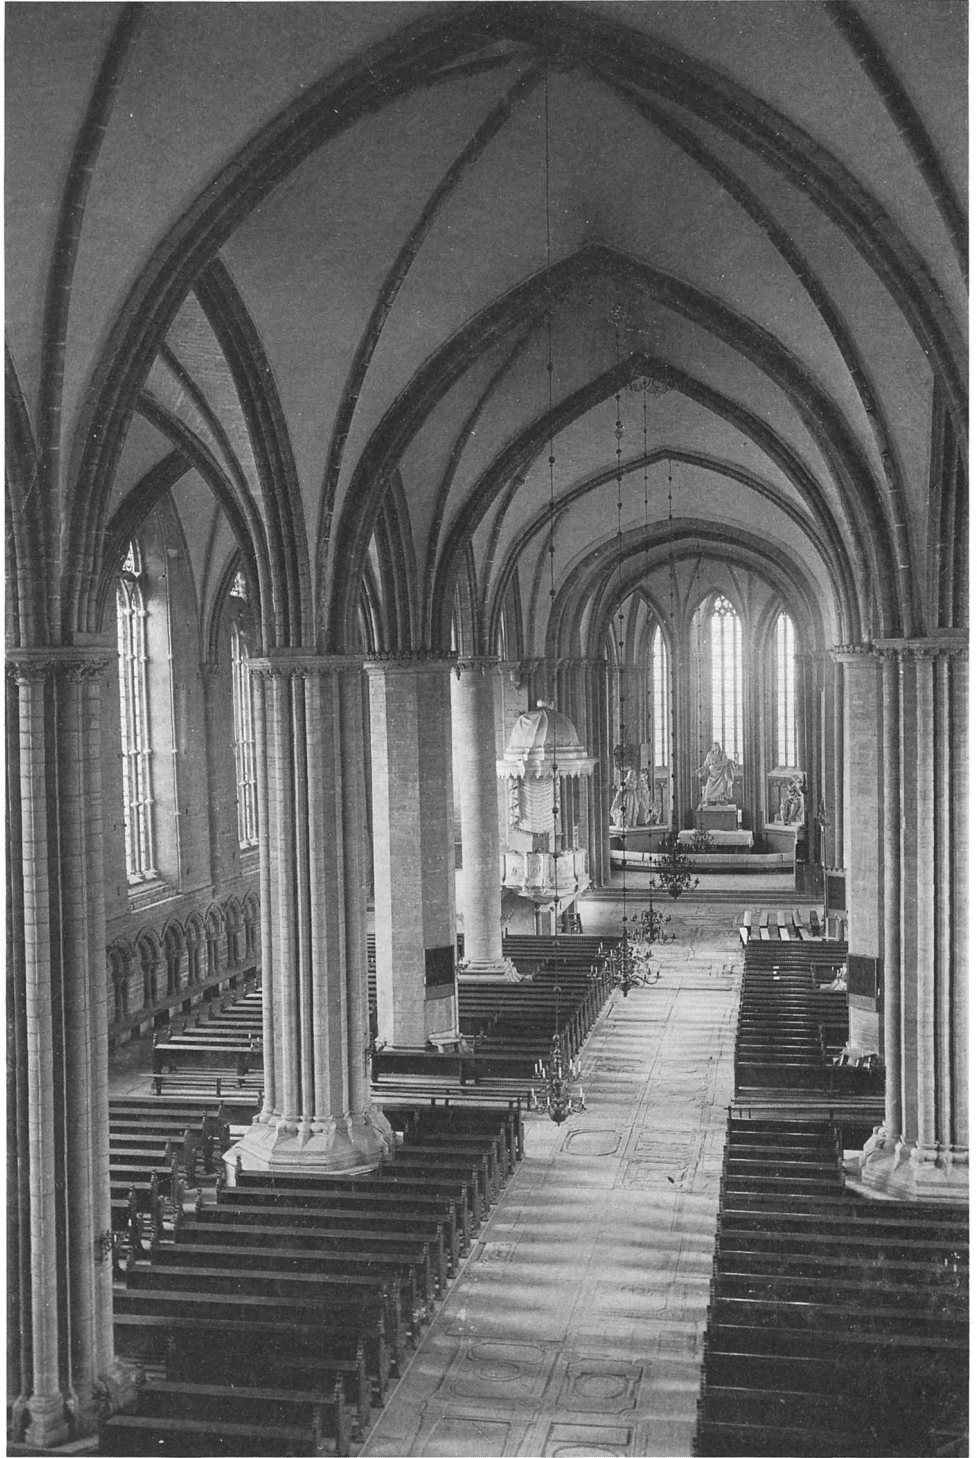
Fig. 391. Interiör mot öster omkr år 1890. Foto P J Berg. ÖLM.

*Interior looking east, c. 1890.*

Under slutet av 1880-talet skedde även vissa förändringar i kyrkorummet. Den slutna bänkinredningen från 1812 ersattes av de nuvarande öppna bänkarna (fig 391). 1888 kom även gas till användning för belysningen i kyrkan och 1894 insattes en ny värmeledning för lågtrycksånga.

1931–33 genomfördes en inre renovering som omfattade omläggning av golv och uppsättande av ny altartavla. J N Byströms gipsskulpturer, som 1831 uppsatts som utsmyckning i högkoret (fig 391), var redan vid 1800-talets mitt föremål för kritik, men det kom att dröja ända till 1933 innan de ställdes undan och ersattes av den nuvarande, målade triptyken av Henrik Sörensen (fig 13). I samband med diskussionerna kring en ny altartavla gjordes bla en provuppställning med Heemskercks altarskåp på sin ursprungliga plats. För-

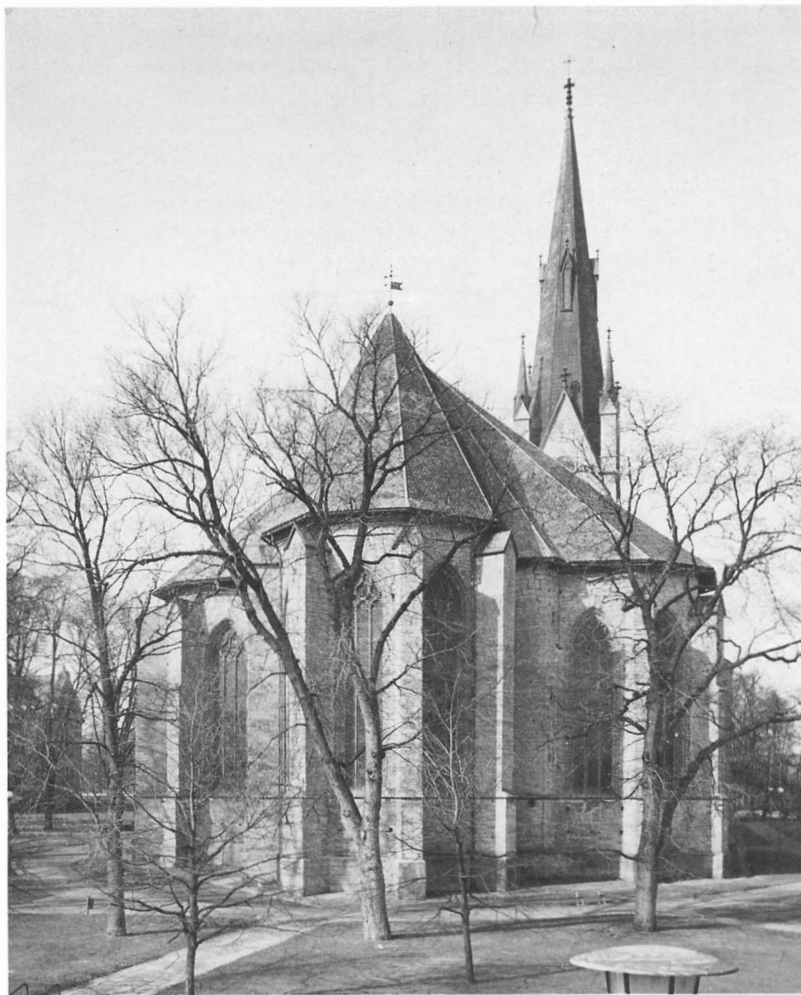
Fig 392. Kyrkan från öster före restaureringen 1968–69. Foto E Niklasson. ÖLM.

*The church from the east before the restoration in 1968–69.*

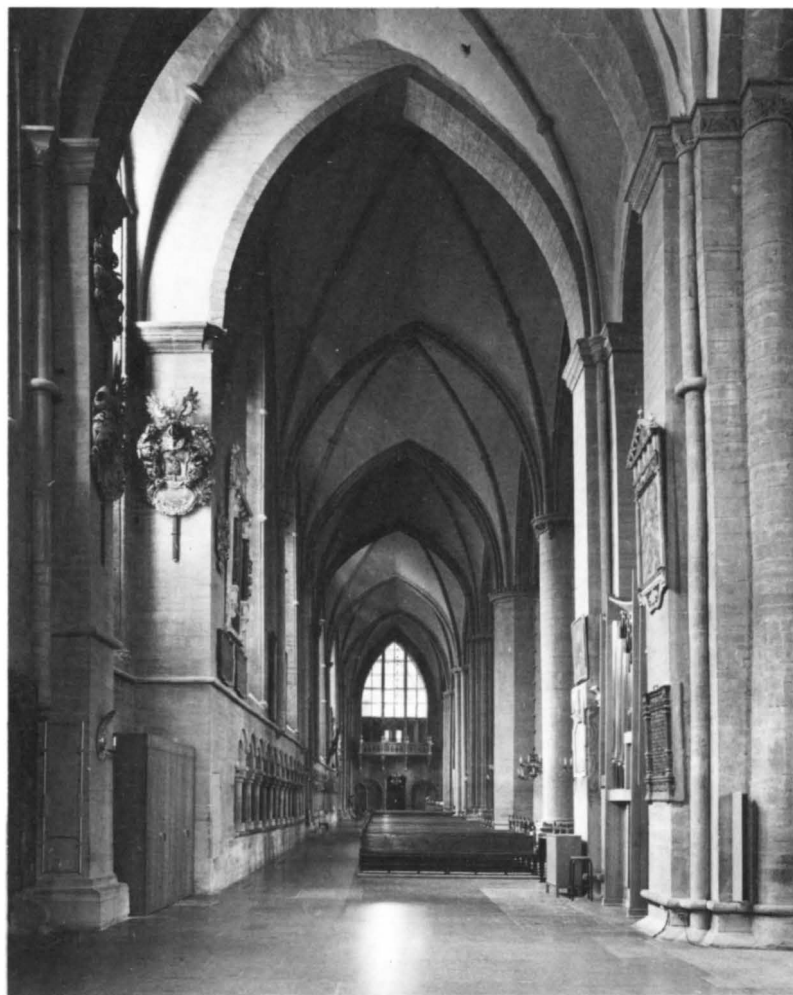
Fig 393. Interiör av södra sidoskeppet mot väster efter förändringen av västpartiet 1984–86. Jfr fig 24. Foto SvK 1986.

*Interior of the south aisle, looking west, after the rebuilding of the west part in 1984–86. Cf Fig 24.*

ombyggnaden innebar att sakristian i nordvästra sidobyggnaden nyinreddes och att dopkapellet i sydvästra sidobyggnaden omändrades till förberedelserum. Utrymmena därovan avskildes från kyrkorummet genom dubbla glasväggar och mellan dessa utrymmen och bottenvåningen insköts en mezzanin med rum för olika funktioner såsom samtalsrum, skrudkammare och personalutrymmen. De båda övre rummen, som genom glasväggarna står i visuell kontakt med kyrkorummet (fig 393, pl 73), är avsedda för körrepetitioner respektive sammanträden och utställningar. Dessa rum benämns S:a Cecilias sal respektive Magister Mattias sal.
