# S Nicolaus och S Clemens

VISBY, GOTLAND

Av Erik Bohrn  
och Per-Olof Westlund

VOLYM 169 AV SVERIGES KYRKOR, KONSTHISTORISKT INVENTARIUM

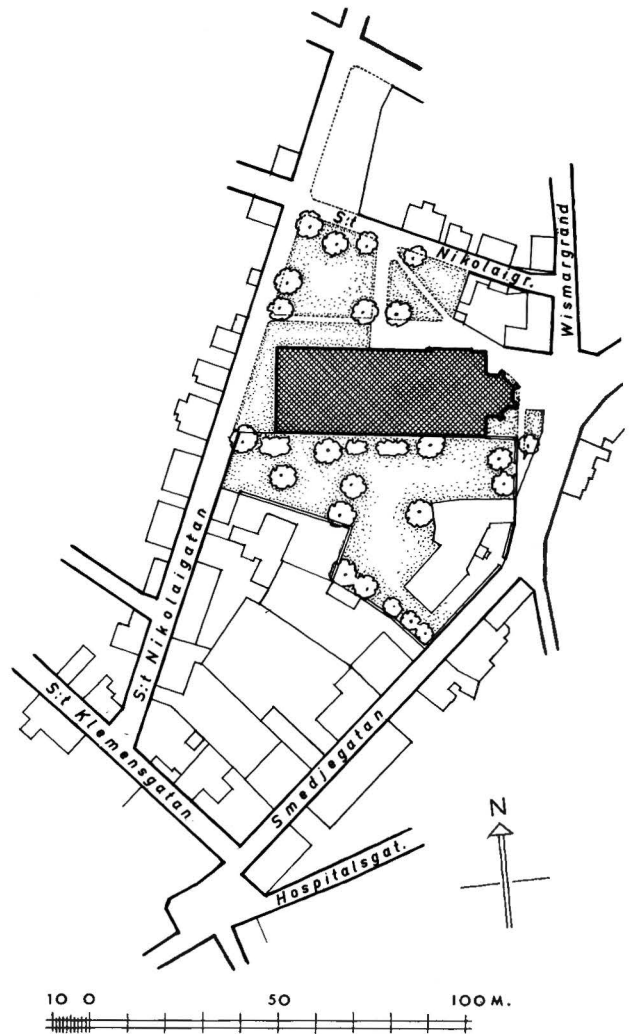
Fig 5. Situationsplan, 1:2000.  
Ritn J Söderberg 1976.

General plan.

S Nicolai ruin, utgörande lämningarna av dominikanernas kloster i Visby, är belägen längst åt norr inom kvarteret S Nicolaus (fig 5), vilket åt norr begränsas av den trädplanterade Nicolaiplan, åt väster av S Nicolai-gatan, åt sydväst av S Clemensgatan och åt sydöst och öster av Smedjegatan och Odalgatan. Klostret har legat inom stadens norra del i nära grannskap av norra ringmuren.

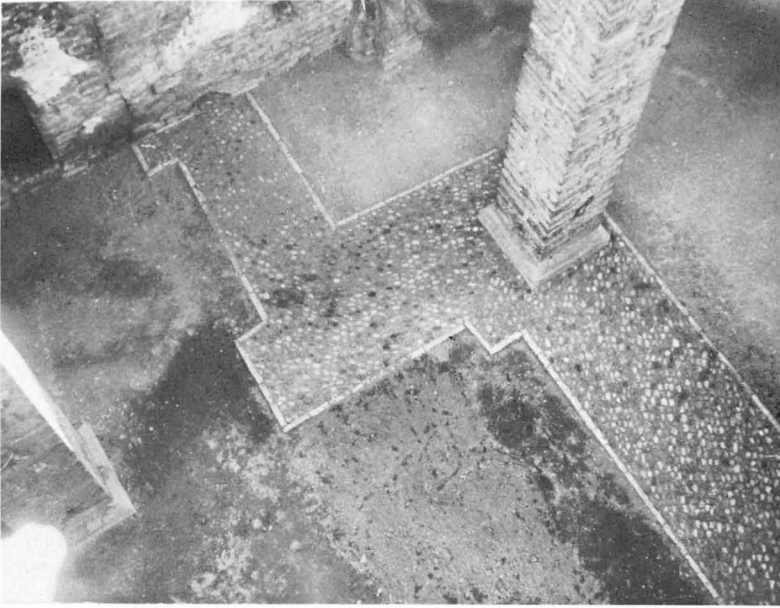
Fig 7. Markeringar i marken av mellankyrkans västparti, södra delen. Pelaren C2 synlig något till höger. Foto E Bohrn 1935.

*Marks in the ground of the south part of the "middle church", W section. Pier C2 visible to the right.*

År 1935, då en större arbetsstyrka stod till förfogande, nedfördes emellertid grävningarna ända till bottnen av grundresterna. De anträffade grundresterna (planen pl VI:3) markerades i marken med skilda beteckningar för olika perioder (fig 6–8).

Av grunderna till mellankyrkans västparti (fig 7, 8, 21–24) fanns icke så mycket bevarat som av grunderna

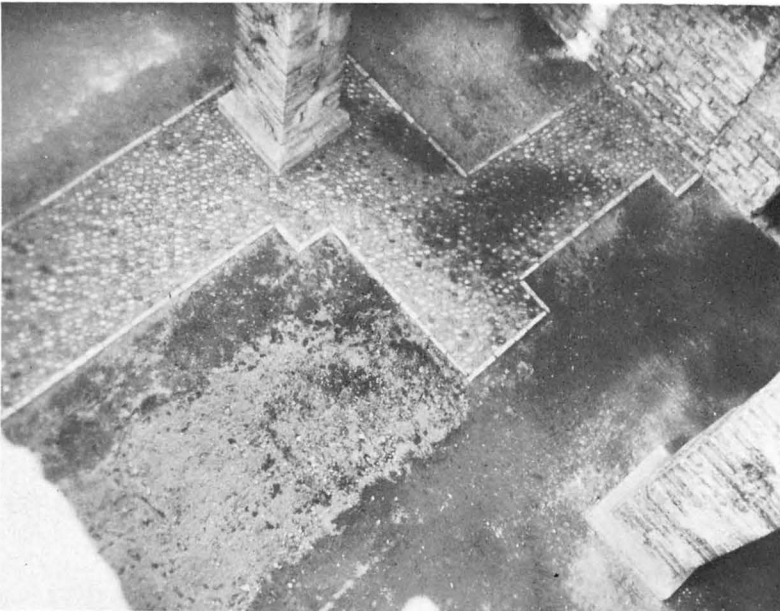
Fig 8. Markeringar i marken av mellankyrkans västparti, norra delen. Högst upp syns pelaren B2. Foto E Bohrn 1935.

*Marks in the ground of the west part of the "middle church", N section. Pier B2 can be seen at the top.*

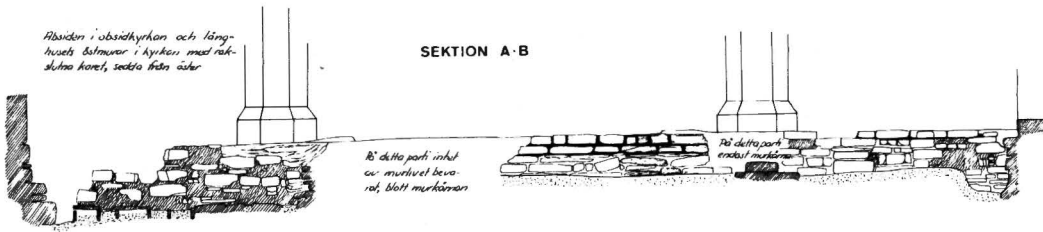
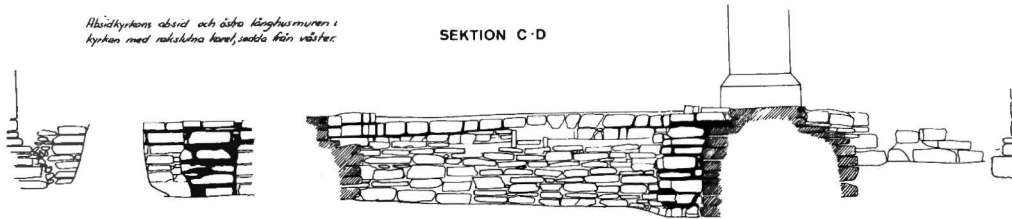
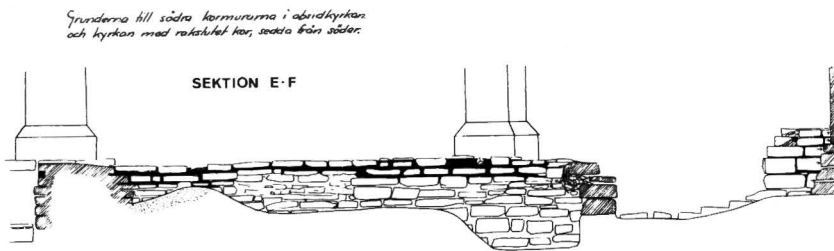
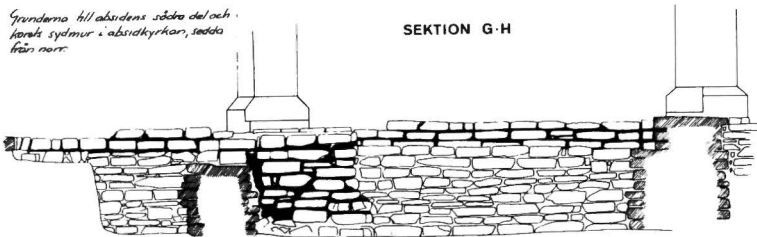
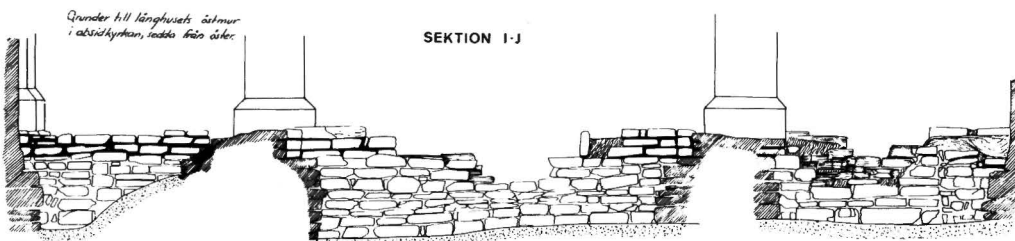
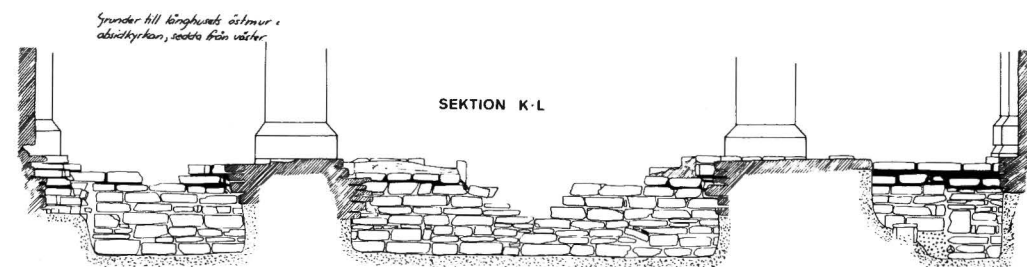
Fig 9-10. Utgrävda grunder, fasader. Efter uppmätning av E Bohrn. Skala 1:150. För sektionernas lägen se pl VI:3.  
Excavated foundations, fronts. For the positions of the sections, see Pl VI:3.

Grunderna – i plan återgivna på pl VI:3, på fig 11 och 12 samt i sektion på fig 9–10 – är byggda av ohuggen kalksten i kallmur och går ned under den nuvarande marknivån till ett djup som växlar mellan 175 och 225 cm. De är överallt nedförda till ett lager av brunröd fin sand. De undre delarna av grunderna är tjockast med en bredd som varierar från 200 till 270 cm. Efter ett tydligt markerat trappsteg på 35 till 70 cm djup under nuvarande marknivå blir murarna tunnare och är därefter uppförda av bättre tillpassad sten, lagd i bruk. Murtjockleken ovanför trappstegen varierar mellan 130 och 170 cm. Ingenstädes finns spår av sockel.<sup>15</sup>

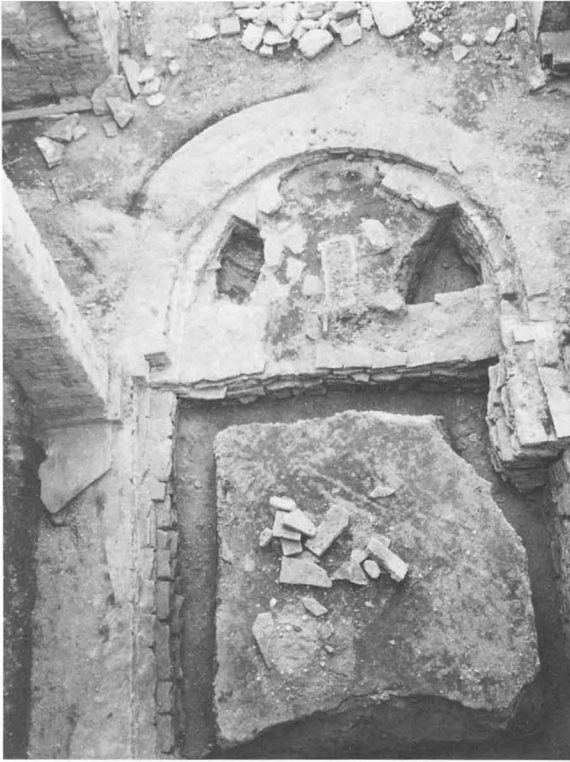
Fig 11. Grundens till absiden och norra kormuren i absidkyrkan. Invid pelaren B6 syns en golvplatta från ett senare skede. Foto E Bohrn 1935.

*The foundations of the apse and the N wall of the chancel in the apsidal church. By pier B6 can be seen a floor slab from a later phase.*

Korets norra mur är i hela sin sträckning bevarad upp till nuvarande marknivå (sektion O–P och M–N; fig 11 och 15). I hörnen vid nr 9 och 17 fanns förband. Förhållandet mellan norra kormuren och östra muren i rakslutna kyrkans norra sidoskepp kunde icke studeras, då mötet mellan de nämnda murarna doldes av den murklack (nr 78 på planen), som här uppförts till stöd för pelaren B6. Mellan denna murklack, vilken i likhet med den vid nr 77 på planen är murad med murbruk ända ned i botten, finnes ingenstädes förband med intill stötande grundmurspartier. Ovanpå norra kormuren kvarligger intill västra sidan av pelaren B6 en platta med huggningen väl bevarad. Den har uppenbarligen ingått i kyrkans golv, sedan det äldsta koret rivits. Att plattan är så föga nött kan bero på att här stått ett korskrank i den åt öster utbyggda kyrkan.

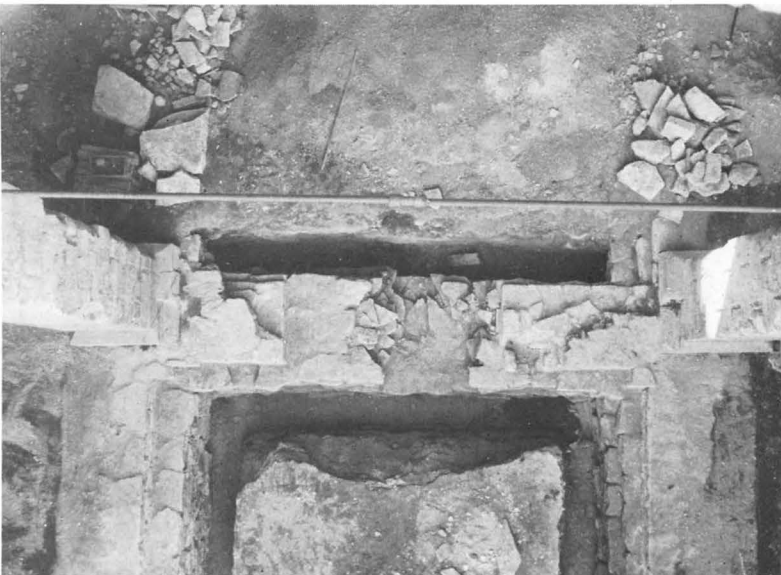
Fig 12. Triumfbågsgrundens i absidkyrkan. Pelaren C5 till vänster och B5 till höger. Foto E Bohrn 1935.

*Foundation of chancel arch in the apsidal church. Piers C5 to the left and B5 to the right.*

Även i triumfbågen gick en grund från norr till söder, tydligen med uppgift att ge stadga åt långhusets östra mur (sektion I–J och K–L; fig 12, 15 och 16). På denna grund fanns tydliga rester av triumfbågens poster, dock endast delvis bevarade upp till nuvarande marknivå. Triumfbågens bredd är emellertid fullt säkert belagd.

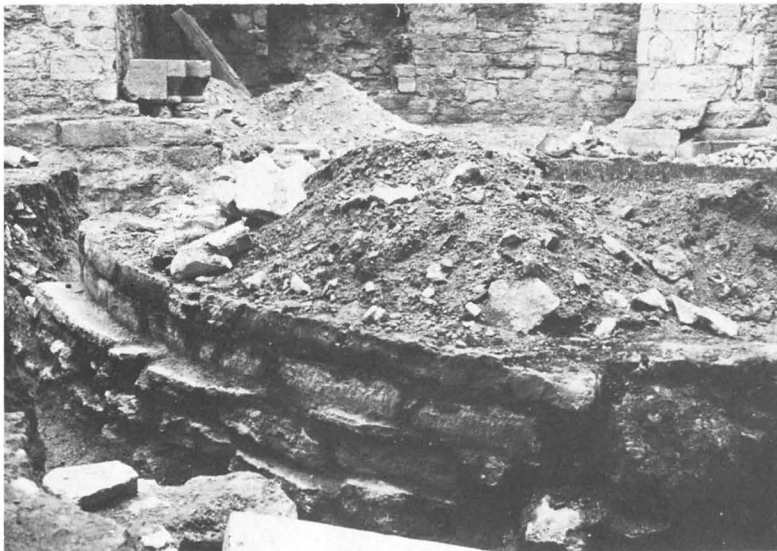
Fig 14. Insidan av absidgrunden, södra delen. Till höger grunden i tribunbågen.

*Inside of the apse foundation, S section. Right: foundation of the tribune arch.*

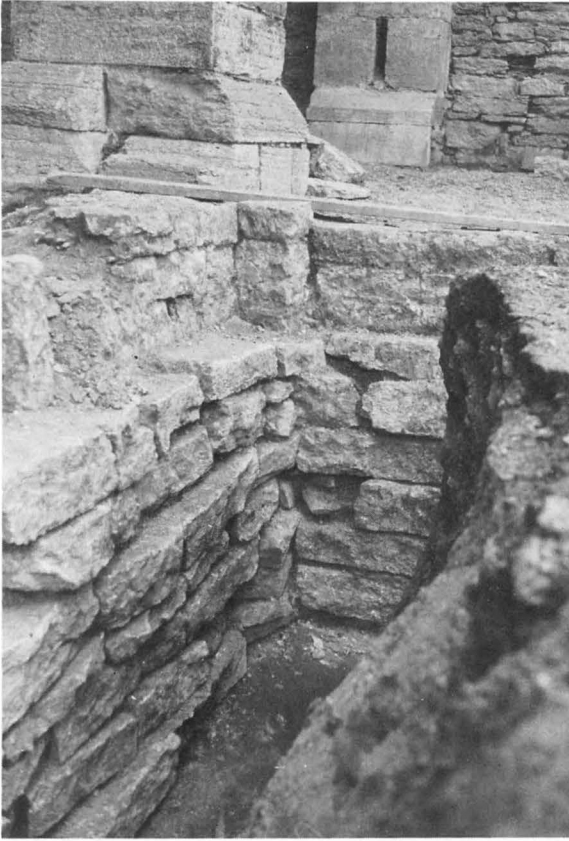
Fig 15. Grunderna till västra (t v) och norra kormuren i absidkyrkan. Upptill pelaren B5 och väggpilastern A5. Foto E Bohrn 1935.

*Foundations of the W (left) and N chancel walls in the apsidal church. Above pier B5 and pilaster A5.*

kyrkan (fig 15). Skaftet är byggt av liggande block, särskilt nedåt av betydande storlek, en del finhuggna, en del med pikhackning. I hörnet på västra sidan finns två rätvinkliga språng, som är byggda av stående block. Dessa språng slutar vid pass 3 m ovanför marken. Det språng som ligger närmast nordväggen avslutas nedåt med en kilformig konsol med en knapp nedtill. Dessa två språng, som uppvisar betydande brandskador, utgör utan tvivel delar av hörnpilastern i mellankyrkans nordöstra hörn. A5 har ett kapitäl, bestående av en list med karnis och hålkål och som i motsats till vad fallet är på basen går om hörn och alltså finns även på östra och västra sidan.

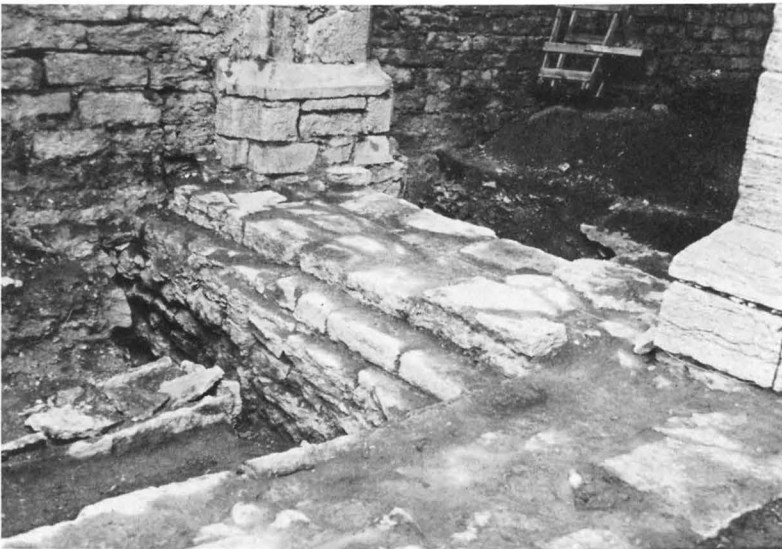
Fig 17. I förgrunden södra muren till absidkyrkans kor och därbortom grunden till östra muren i absidkyrkans aldrig utförda södra sidoskepp. Längst bort väggpilastern D5. Foto E Bohrn 1935.

*In the foreground the S wall of the chancel of the apsidal church, and beyond the foundations to the E is the S aisle (never completed) of the apsidal church. In the background pilaster D5.*

Grunden till östra muren i absidkyrkans södra sidoskepp var bevarad upp till nuvarande marknivå (sektion I–J och K–L; fig 17). Vid nr 10 på planen fanns förband men däremot icke vid nr 12. Grunden går här

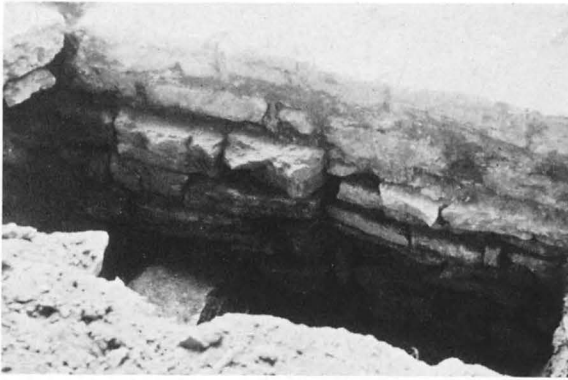
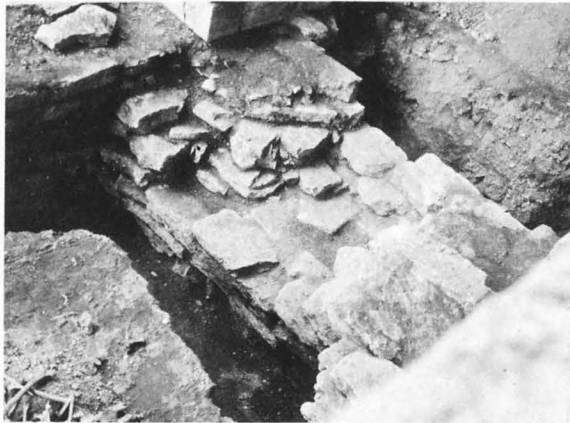
Fig 18. Grunder till det aldrig utförda södra sidoskeppets östmur i absidkyrkan sedd från väster. Observera den vertikala skarven, synlig även på grundens andra sida. Foto E Bohrn 1935.

*The foundations of the E wall of the S aisle (never completed) of the absidal church, seen from W. Note the vertical joint, also visible on the other side of the foundations.*

I grunden finns vid nr 11 och 14 på planen (fig 18) vertikala skarvar, som visar att grundens södra parti icke hänger samman med dess norra. De två översta skiften går emellertid obrutna fram över skarven, vilket dock kan bero på att de i större eller mindre utsträckning tillkommit i samband med Ekhooffs markeringar. Ett försök till tydning av dessa skarvar liksom av motsvarande skarvar i grunden till östra muren i absidkyrkans norra sidoskepp skall göras i den byggnadshistoriska analysen (se sid 90).

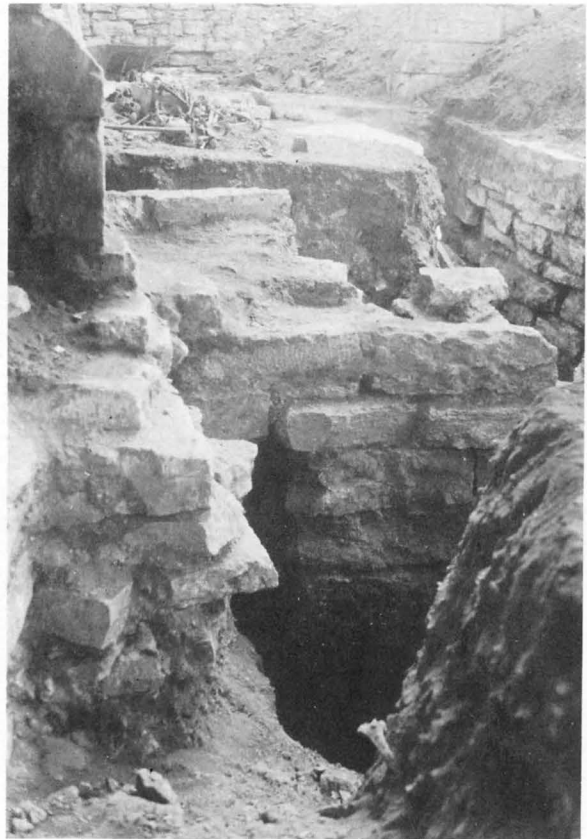
Fig 20. Grunder till östra muren i absidkyrkans aldrig utförda norra sidoskepp, sedd från väster. Observera den vertikala skarven synlig omedelbart till höger om den närmaste grundklacken. Foto E Bohrn 1935:

*Foundations of the E wall of the N aisle (never completed) of the absidal church, seen from W. Note the vertical joint visible to the immediate right of the nearest foundation stone.*

nuvarande norra långhusmuren men däremot icke med den framgrävda grunden. Liksom i motsvarande grundparti på södra sidan fanns, såsom nyss antytts, även i det nu aktuella grundpartiet vertikala skarvar vid nr 18 och 20 på planen (fig 20).

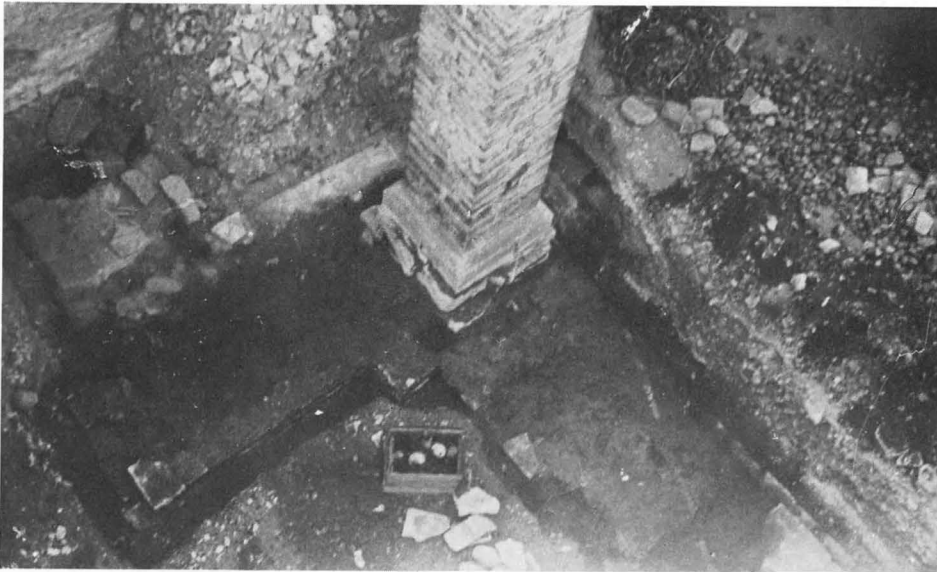
Fig 21. Grunden till mellankyrkans västparti med grunden till södra sidoskeppets västmur uppåt vänster och därefter torngrunderna. I mitten pelaren C2. Foto E Bohrn 1934.

*Foundations of the W part of the "middle church" with the foundations of the W wall of the S aisle to the upper left and, beyond, the foundations of the tower. Pier C2 in the middle.*

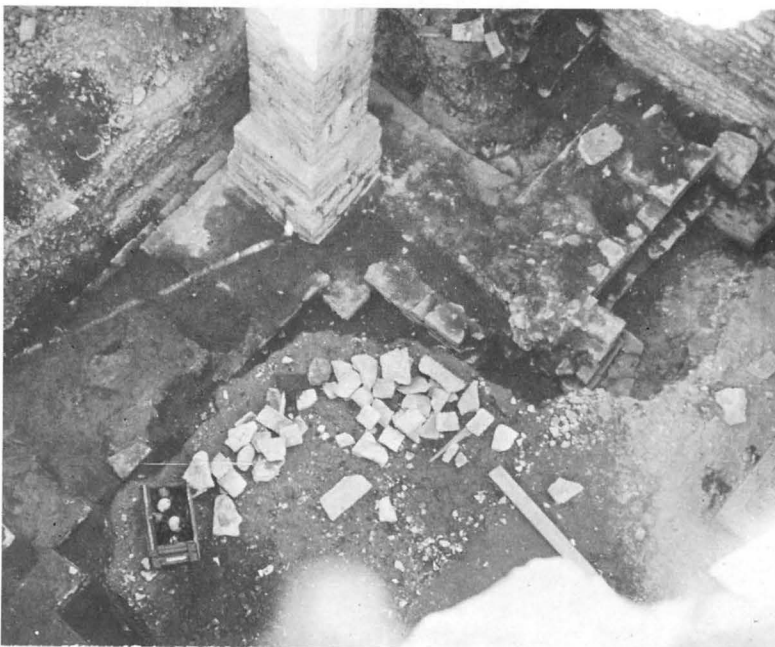
Fig 22. Grunden till mellankyrkans västparti med tornmurarna till vänster och grunden till norra sidoskeppets västmur till höger. I mitten pelaren B2. Foto E Bohrn 1934.

*Foundations of the W part of the "middle church" with the tower walls to the left and the foundations of the W wall of the N aisle to the right. Pier B2 in the middle.*

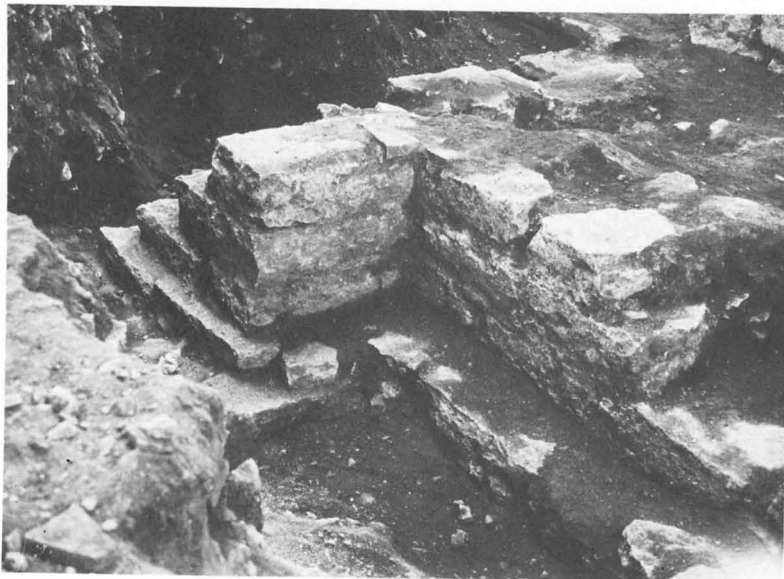
Fig 23. Grunden till norra sidoskeppets västra mur i mellankyrkan.

*Foundations of the W wall of the N aisle of the "middle church".*

Mest är bevarat av grunden till norra sidoskeppets västmur. Här stötte man på grundrester på ett djup av 35–50 cm under den nuvarande marknivån (fig 23 och 24). I övrigt låg grunderna på ett djup av omkring 100 cm, varierande med omkring 20 cm uppåt och nedåt.

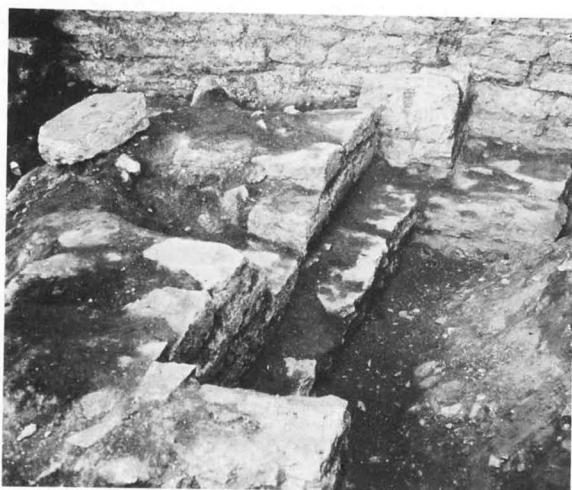
Fig 24. Grunden till norra sidoskeppets västra mur i mellankyrkan.

*Foundations of the W wall of the N aisle of the "middle church".*

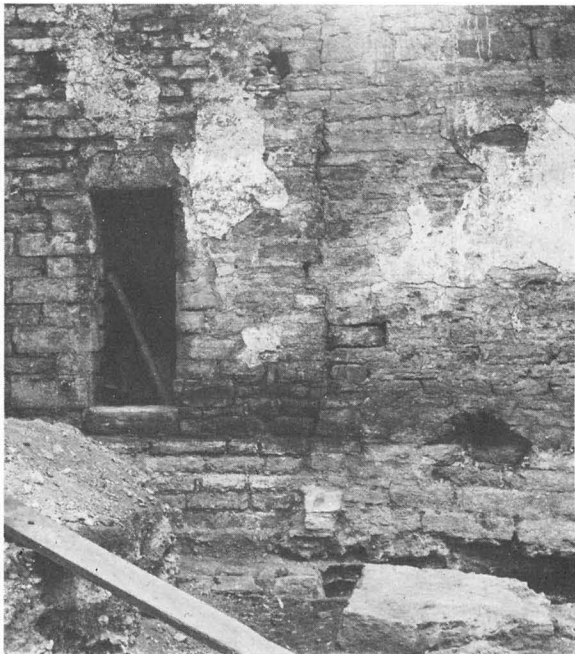
Fig 25. Södra murens insida i S2. I mitten skarven mellan mellankyrkans murverk till vänster och murverket i förlängningen åt väster till höger. Till vänster om skarven öppningen till trapprummet i södra muren. Foto A Edle 1913.

*Inside of the S wall in S2. In the middle the joint between the masonry of the "middle church" to the left, and the masonry of the extension westwards to the right. To the left of the joint is the opening to the staircase in the S wall.*

lankyrkans utsträckning åt väster, med andra ord läget för det sydvästra och det nordvästra innerhörnet i mellankyrkans långhus (pl V:1 och IV:2; fig 25 och 26).

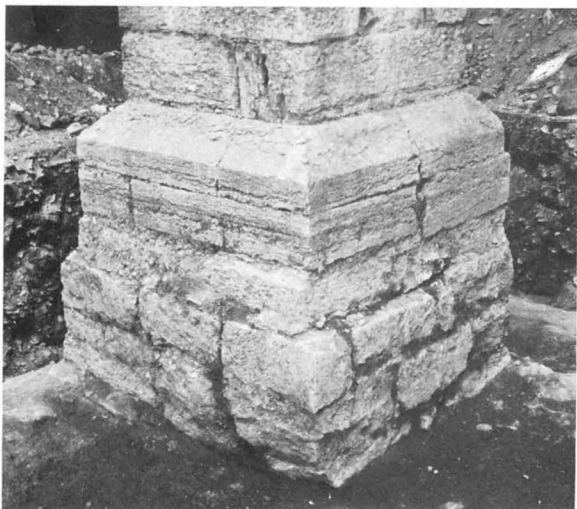
Fig 28. Grunden till pelaren B2 från sydöst.  
Foto E Bohrn 1934.

*The foundation of pier B2 from SE.*

Grunderna till pelarna B3, C3, B4 och C4 (fig 27) är till sina undre delar kvar från mellankyrkans tid. De är nämligen byggda på ett annat sätt än de från utbyggnaden åt väster härrörande grunderna till pelarna B2 och C2 (fig 28). Dessa sistnämnda är blott föga vidlyftigare än pelarbaserna och dessutom murade med murbruk ända från botten. De förstnämnda – alltså grunderna till mellankyrkans pelare – är i de understa skiften lagda i kallmur och är dessutom till dessa partier betydligt omfångsrikare än vad som fordras för de på dem nu stående pelarna. En blick på planen visar också, att vissa pelare är egendomligt osymmetriskt ställda på sina grunder. De övre murade partierna har tillkommit i samband med de nuvarande pelarna.

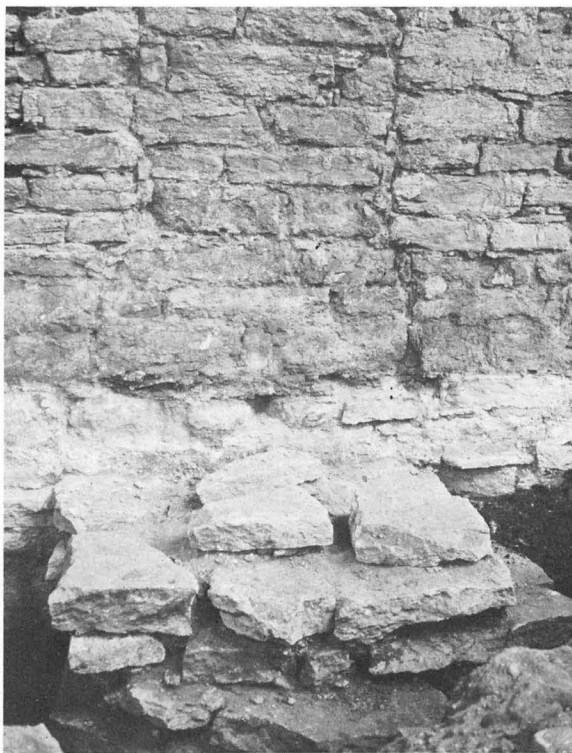
Fig 30. Grunden till bortbrutna väggpilaster i N4.  
Foto E Bohrn 1935.

*Foundation of the demolished pilaster in N4.*

I långmurarna finns såväl i N3 och S3 som N4 och S4 vertikala skarvar, som tyder på att här funnits väggpilastrar (pl IV:2 och V:1, fig 29 och 30). Sedan nu genom grävningarna förekomsten av grunder under dessa skarvar konstaterats (vid nr 67–70 på planen), får det anses vara bevisat, att väggpilastrar verkligen funnits på dessa ställen. Grunderna var alla i ganska gott skick så när som på grunden vid nr 68, vars inåt kyrkan vettande del bortbrutits för att ge plats för en begravning. De nedre delarna var uppförda i kallmur, under det att de övre var murade med bruk. Ett undantag härifrån utgjorde dock grunden vid nr 69, vilken helt var uppförd i kallmur. Samtliga pilastergrunder låg i tydligt förband med grunderna till långhusmurarna.

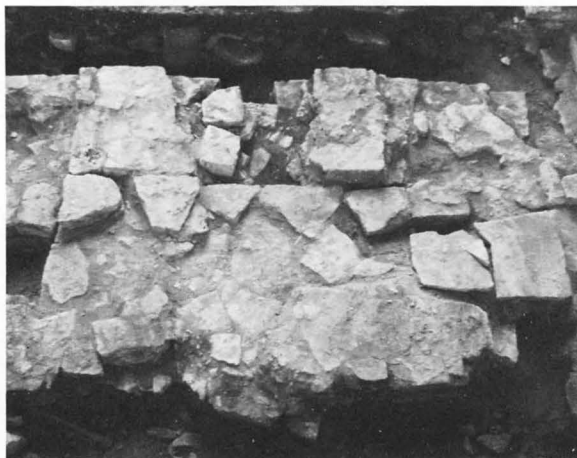
Fig 33. Grunder i M4, mellersta delen, från väster. Foto E Bohrn 1935.

*Foundations in M4, central part, from W.*

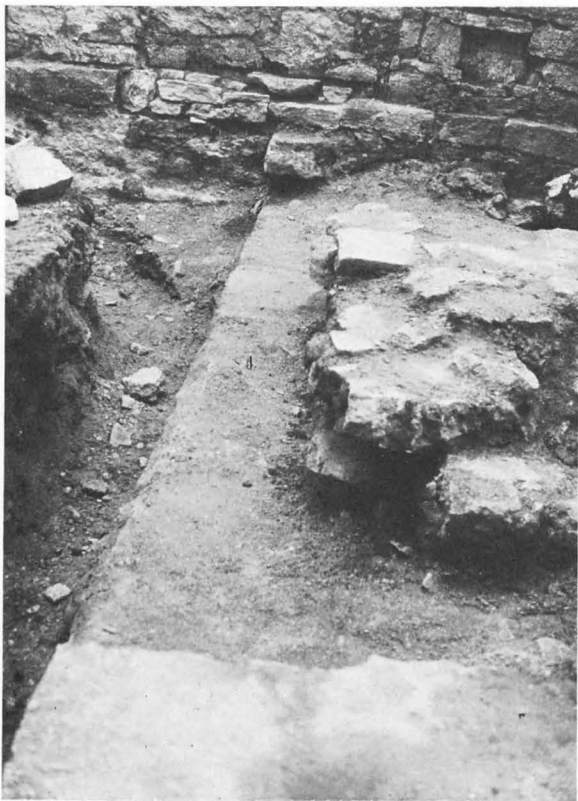
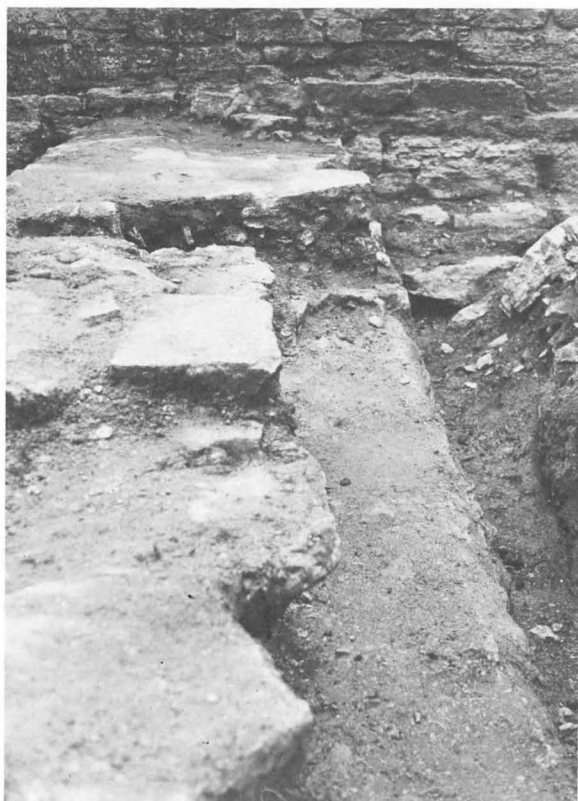
Fig 36. Grunden till östra muren i rakslutna kyrkans kor. På övre bilden syns också grunden till huvudaltaret och dess plattform i det polygona koret. – Nedtill till vänster östra kormursgrunden sedd från söder och till höger samma grund sedd från norr. Samtliga foton E Bohrn 1934.

*Foundation of the E wall of the chancel in the straight-ended church. In the upper picture, the foundation of the high altar and its platform in the polygonal chancel can also be seen. Lower left the foundation of the E wall of the chancel from S, and right the same foundation from N.*

Tämligen väl bevarad är grunden till korets östra vägg (fig 36). Det understa av de framgrävda skiften bestod på insidan delvis av icke färdighuggna kolonntrummor – fem stycken. Detta förhållande, som givetvis är av stor vikt, visar, att då kyrkan första gången utbyggdes åt öster till det rakslutna stadiet, långt förberedda planer på att använda kolonner i kyrkan övergivits.

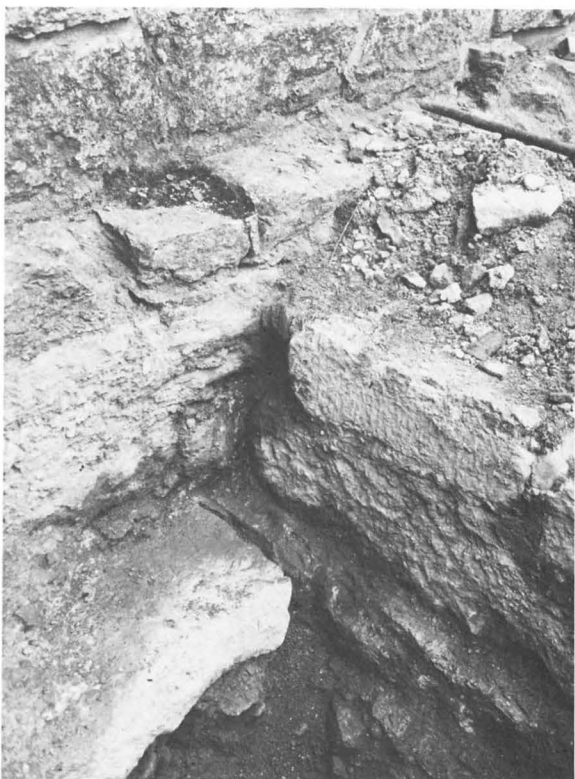
Fig 37. Hörnet mellan östra sidan av rakslutna kyrkans östra kormur, till höger, och polygona korets sydvägg, till vänster. Det understa skiftet i korväggen går in under sydväggen, men högre upp går sydväggen obruten fram. Hörnet måste ha rivits. Foto E Bohrn 1934.

*The corner between the E side of the E wall of the chancel in the straight-ended church, right, and left the S wall of the polygonal chancel. The bottom course in the chancel wall extends under the S wall, but higher up the S wall continues uninterrupted. The corner must have been demolished.*

Vare sig vid nr 40 eller 45 på utsidan kunde skarvar upptäckas. På insidan vid nr 41 (fig 37) fanns snarast förband, men detta bär spår av att vara tillkommet av en tillfällighet. Det understa skiftet i grunden till den rakslutna kyrkans östmur går in i grunden till nuvarande korets sydmur, men de två följande skiften slutar och sydmurens två motsvarande skift fortsätter förbi. Emellertid finns i dessa skift ett betydande mellanrum mellan grunderna till det rakslutna korets östmur och det nuvarande korets sydmur. Man får intrycket, att östmuren rivits utom i det understa framgrävda skiftet och att grunden till den nuvarande sydmuren sedan dragits förbi. På norra sidan vid nr 44 (fig 38) synes med all önskvärd tydlighet, att grunden till östmuren fortsätter in och att den från öster kommande grunden till nuvarande korets nordmur är lagd stumt emot. Fig 39 visar, att altargrunden vid nr 42 är lagd stumt emot grunden till rakslutna östmuren. På norra sidan vid nr 43 är förhållandet detsamma endast i botten-skiften.

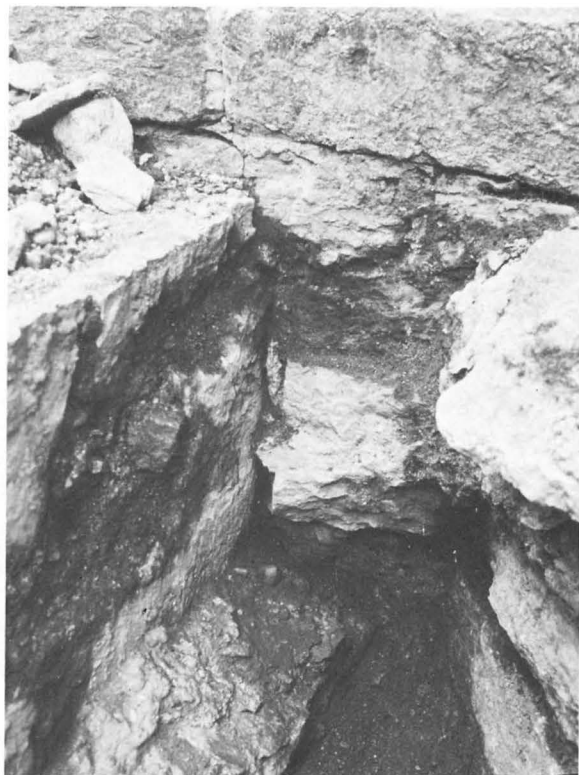
Fig 38. Hörnet mellan östra sidan av grunden till det rakslutna korets östra vägg, till vänster, och det polygona korets norra vägg. Grunden till det rakslutna korets östra vägg går in i nuvarande kormuren. Foto E Bohrn 1934.

*The corner between the E side of the foundation of the E wall of the straight-ended chancel, left, and the N wall of the polygonal chancel. The foundation of the E wall of the straight-ended chancel penetrates the present wall of the chancel.*

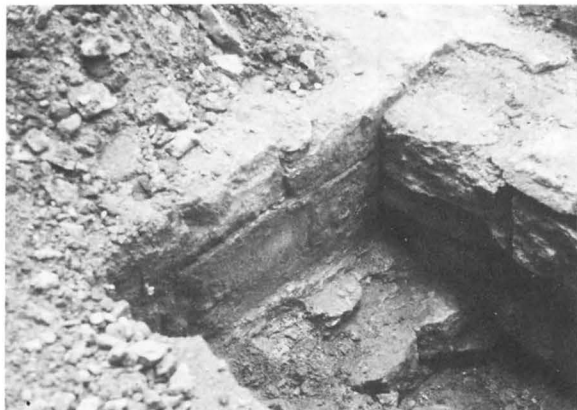
Fig 40. Hörnet mellan rakslutna kyrkans östra kormur, till vänster, och dess södra. Upptill murverk tillhörande det nuvarande koret. Foto E Bohrn 1934.

*Left: the corner between the E and S walls of the chancel in the straight-ended church. Above, masonry belonging to the present chancel.*

Altargrundens översta skift går, såsom av planen framgår, in över grunden till östmuren. Detta måste emellertid bero på att vid östmurens borttagande rivningen här gått något djupare. Vid anläggandet av altargrunden har det sålunda uppkomna hålet måst fyllas och altargrunden har därför här kommit att gå in över grunden till östmuren. Av förhållandena framgår att altargrunden hört till det altare som fungerat i det tresidigt avslutade senaste koret. I hörnen vid nr 55 och 57 fanns förband (fig 40).

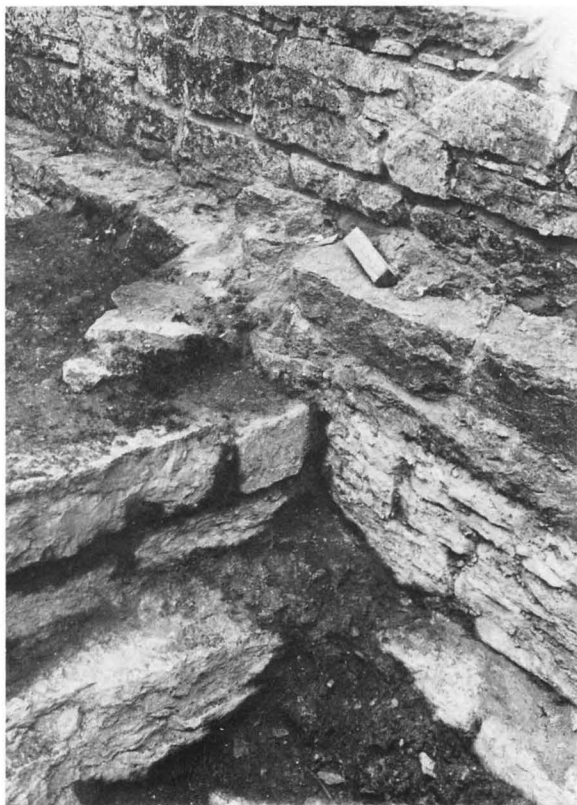
Fig 39. Hörnet mellan östra sidan av grunden till rakslutna kyrkans östra mur, till vänster, och grunden till huvudaltaret, till höger. Den sistnämnda ligger stumt an emot den förra. De två översta skiften i kormursgrunden är av huggen sten. Foto E Bohrn 1934.

*The corner between the east side of the foundations of the E wall of the straight-ended church, left, and right, the foundation of the altar. The latter is flush with the former. The top two courses in the foundations of the chancel walls are of dressed stone.*

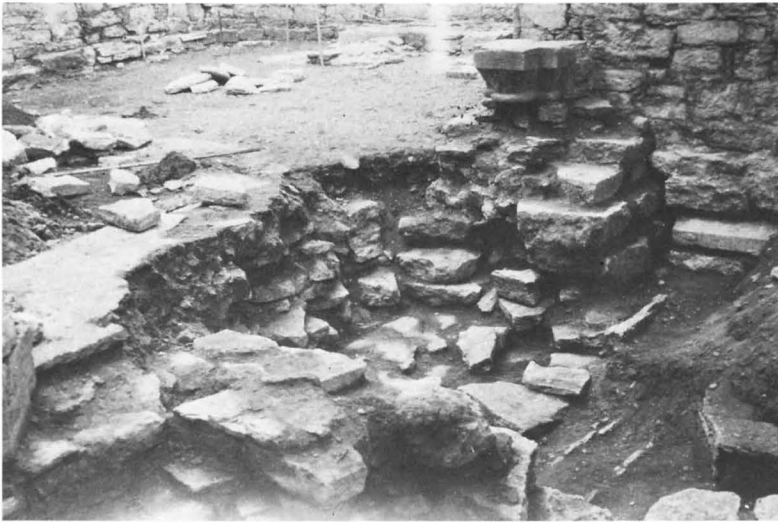
Fig 41. Närmast grunden till östra muren i rakslutna kyrkans södra sidoskepp och därbortom grunden till korets södra mur. I vinkeln mellan grunderna kistor och kalkstenshällar. Foto E Bohrn 1934.

*In the foreground foundation of the E wall of the S aisle of the straight-ended church, and beyond it the foundation of the S wall of the chancel. In the angle between the foundations are coffins and limestone slabs.*

Av grunden till södra kormuren i rakslutna kyrkan (fig 41; sektion E–F) är östra delen, dvs den del som även fått tjäna som grund till det nuvarande korets sydmur, bevarad upp till något ovan den nuvarande marknivån, under det att av västra delen endast finns djupt liggande delar, sannolikt bottenkiftet. Övergången mellan dessa bägge delar förmedlas av en oregelbundet trappformig rivning, som tydligt visar, att muren fortsatt åt väster. Härvid har den nödvändigtvis måst komma i kontakt med grunden till absidkyrkans absid. Denna är här till sina yttre delar bortbruten, vilket givetvis kan bero på att den måst ge vika för grunden till det nya östpartiet. Det är emellertid mer sannolikt, att den till vissa delar fått tjäna som grund även i rakslutna kyrkan. De yttre delarna av absid-

Grunden till södra sidoskeppets östra mur i rakslutna kyrkan (fig 41; sektion A–B och C–D) är bevarad i mycket fragmentariskt skick. Intill grunden till långhusetets södra mur saknas den helt. På västra sidan saknas likaledes ett stycke. I övrigt finns ett till tre synnerligen ojämna och dåligt lagda skift bevarade. Öster om grunden ligger ett flertal stenkistor, av vilka två går in under grunden, som skiljs från kistorna av ett 20–30 cm tjockt sandlager. Dessa kistor, vilka givetvis måste vara från en tid, som ligger före den rakslutna kyrkans, är icke exakt orienterade i öster och väster, utan med fotändarna betydligt förskjutna mot norr. Denna förskjutning beror ganska säkert på närheten till absiden i absidkyrkan: de har följt dennas ytterliv och härrör alltså från denna kyrkas tid. Tvenne kistor intill grunden till södra kormuren i rakslutna kyrkan och med exakt öst-västlig orientering har sannolikt tillkommit efter uppförandet av nyssnämnda parti av kyrkan.

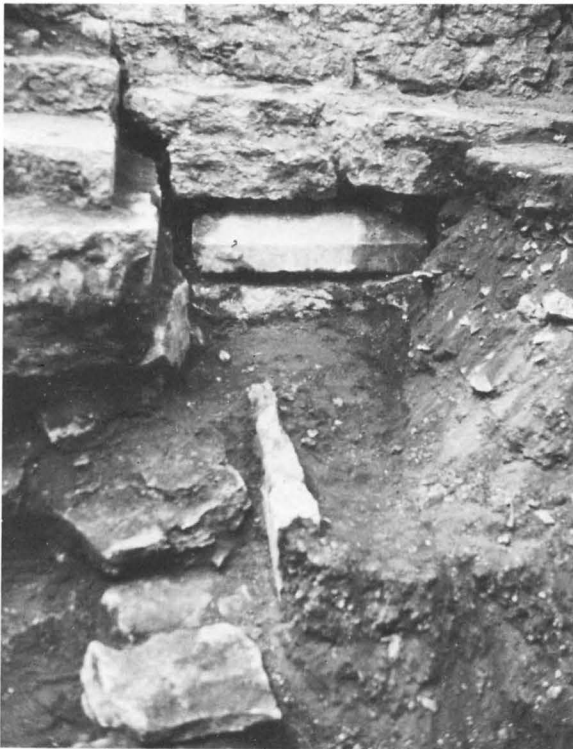
Fig 42. Hörnet mellan grunden till rakslutna kyrkans södra kormur, till vänster, och till östra muren i den nuvarande kyrkans södra sidoskepp. Observera att i sistnämnda grund ligger en huggen sten med skråkant, härrörande från mellankyrkans sockels nedersta skift. Foto E Bohrn 1934.

*The corner between the foundation of the S wall of the chancel in the straight-ended church (left) and of the E wall of the S aisle of the present church. Note that in the latter foundation is a dressed stone with a bevelled edge, emanating from the lowest course of the plinth of the "middle church".*

Med antagandet att den nu ifrågavarande grunden skulle ha tjänat att uppbära södra muren i den rakslutna kyrkans kor följer, att vid nr 38 och 39 på planen icke skulle finnas förband. Så är emellertid fallet vid nr 39. Vid nr 38 syns det emellertid desto tydligare, att grunden till södra sidoskeppets nuvarande östmur är stumt lagd emot grunden till södra muren i rakslutna kyrkans kor, vilken otvivelaktigt fortsätter in (fig 42).

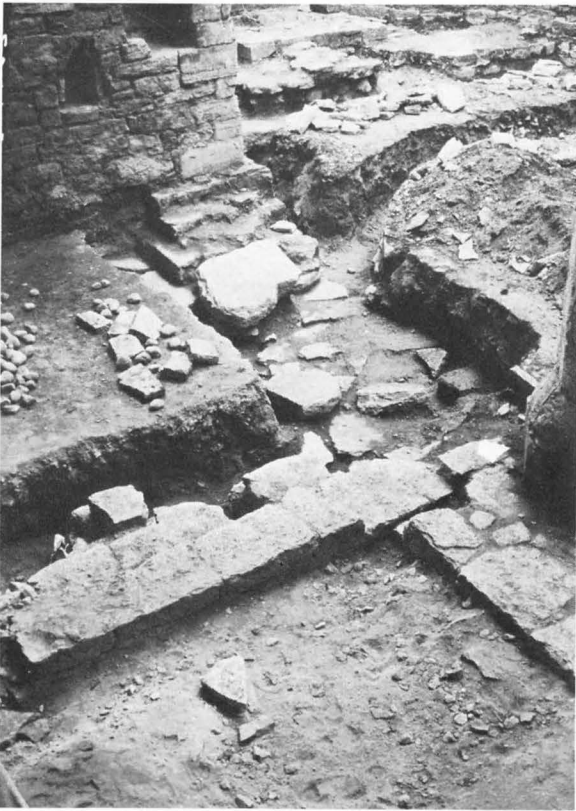
Fig 43. Närmast till vänster grunden till östra muren i rakslutna kyrkans norra sidoskepp och till höger en stödklack för pelaren B6. Därövan grunden till norra muren i rakslutna kyrkans kor. Högst upp hörnet mellan nuvarande norra sidoskeppet och koret. Foto E Bohrn 1934.

*In the left foreground the foundation of the E wall of the straight-ended church, and right, a support for pier B6. Above, the foundation of the N wall of the chancel in the straight-ended church. Top, the corner between the present N aisle and the chancel.*

Grunden till norra muren i rakslutna kyrkans kor (fig 43–44; sektion N–M) är liksom motsvarande grund på södra sidan till sin östra del, som fungerar som grund under det nuvarande korets nordmur, bevarad upp i marknivån. Av västra delen är endast djupt liggande delar bevarade, sannolikt bottenskiftet. Den liksom på södra sidan ojämnt trappformiga övergången visar tydligt, att grunden fortsatt åt väster. Den har då måst komma i kontakt med absidgrunden. Härom gäller det samma som sagts om grunden till södra kormuren på motsvarande punkt. I grunden låg – sannolikt i bottenskiftet – liksom i grunden till östra kormuren, tvenne kolonntrummor (nr 48 och 49 på planen). Dessa togs upp (fig 45). Den ena är blott ett ämne, under det att den andra sannolikt varit färdighuggen; dock finns av huggen yta endast ett mindre stycke bevarat. Den icke

Av grunden till norra sidoskeppets östra mur i rakslutna kyrkan (fig 43; sektion A–B, C–D och Q–R) är mer bevarat. Innersidan finns kvar ända upp i nuvarande marknivå. Yttersidan är däremot bortbruten djupt ned, sannolikt i samband med begravingar.

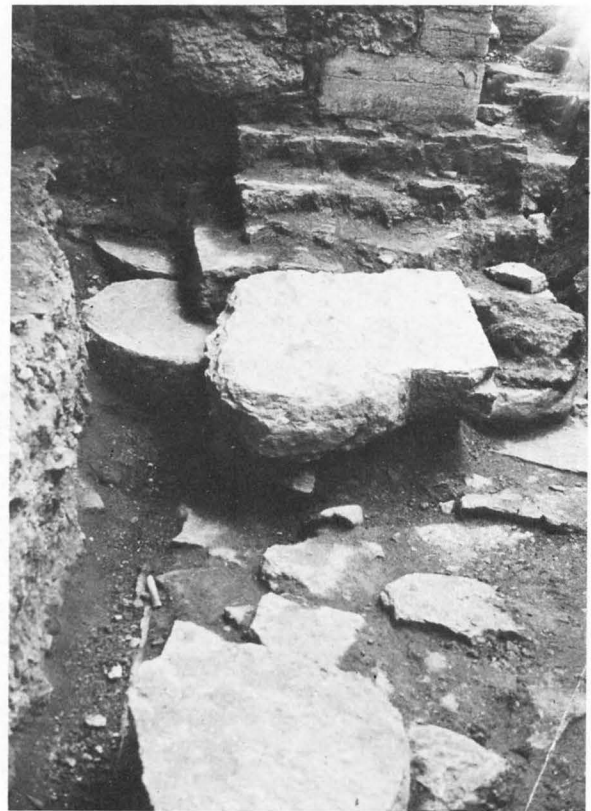
Fig 44. Grunden till norra kormuren i rakslutna kyrkan, sedd från väster. Observera de två kolonntrummorna till vänster. Högst upp hörnet mellan nuvarande norra sidoskeppet och koret. Foto E Bohrn 1934.

*The foundation of the N wall of the chancel in the straight-ended church, seen from W. Note the two column drums to the left. Top, the corner between the present N aisle and the chancel.*

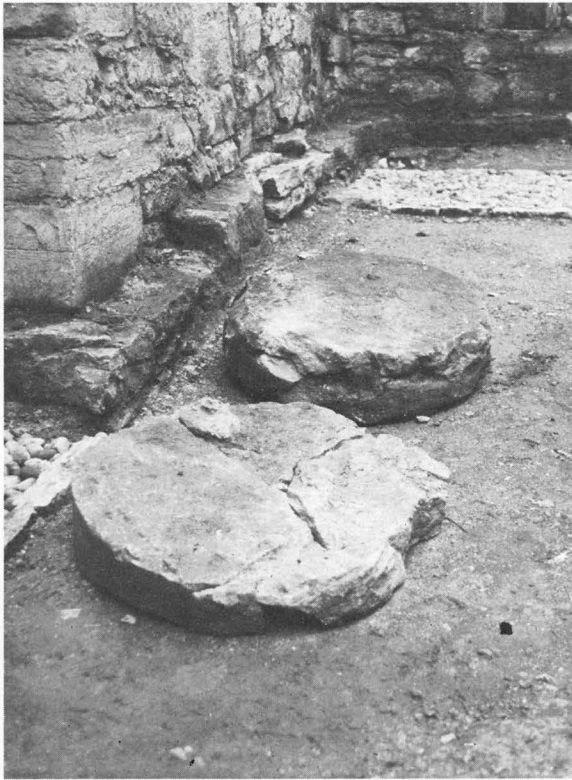
Fig 45. Två kolonntrummor som upptagits ur grunden till östmuren i rakslutna kyrkans kor. Foto E Bohrn 1935.

*Two column drums taken from the foundation of the E wall of the chancel in the straight-ended church.*

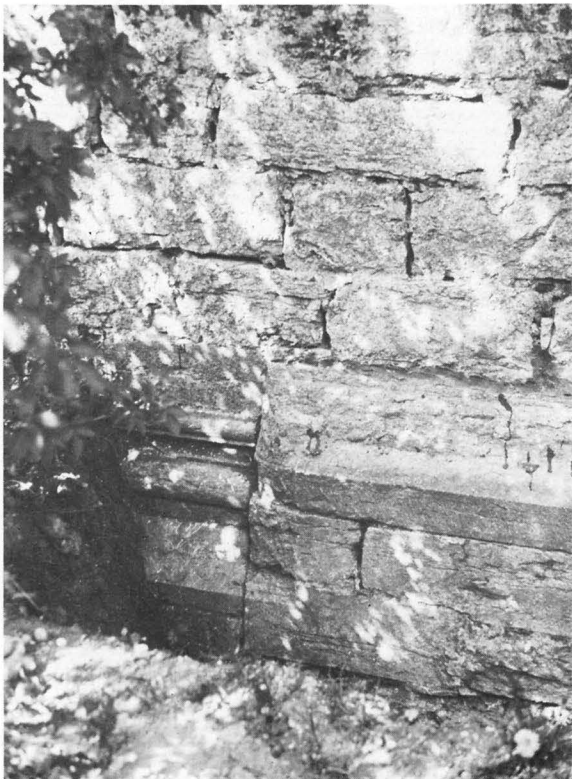
Fig 47. Hörnet på västra sidan mellan nuvarande norra långhusmuren i N6 och grunden till östra muren i rakslutna kyrkans norra sidoskepp. Foto E Bohrn 1934.

*The corner on the W side between the present N wall of the church, in N6, and the foundation of the E wall of the N aisle of the straight-ended church.*

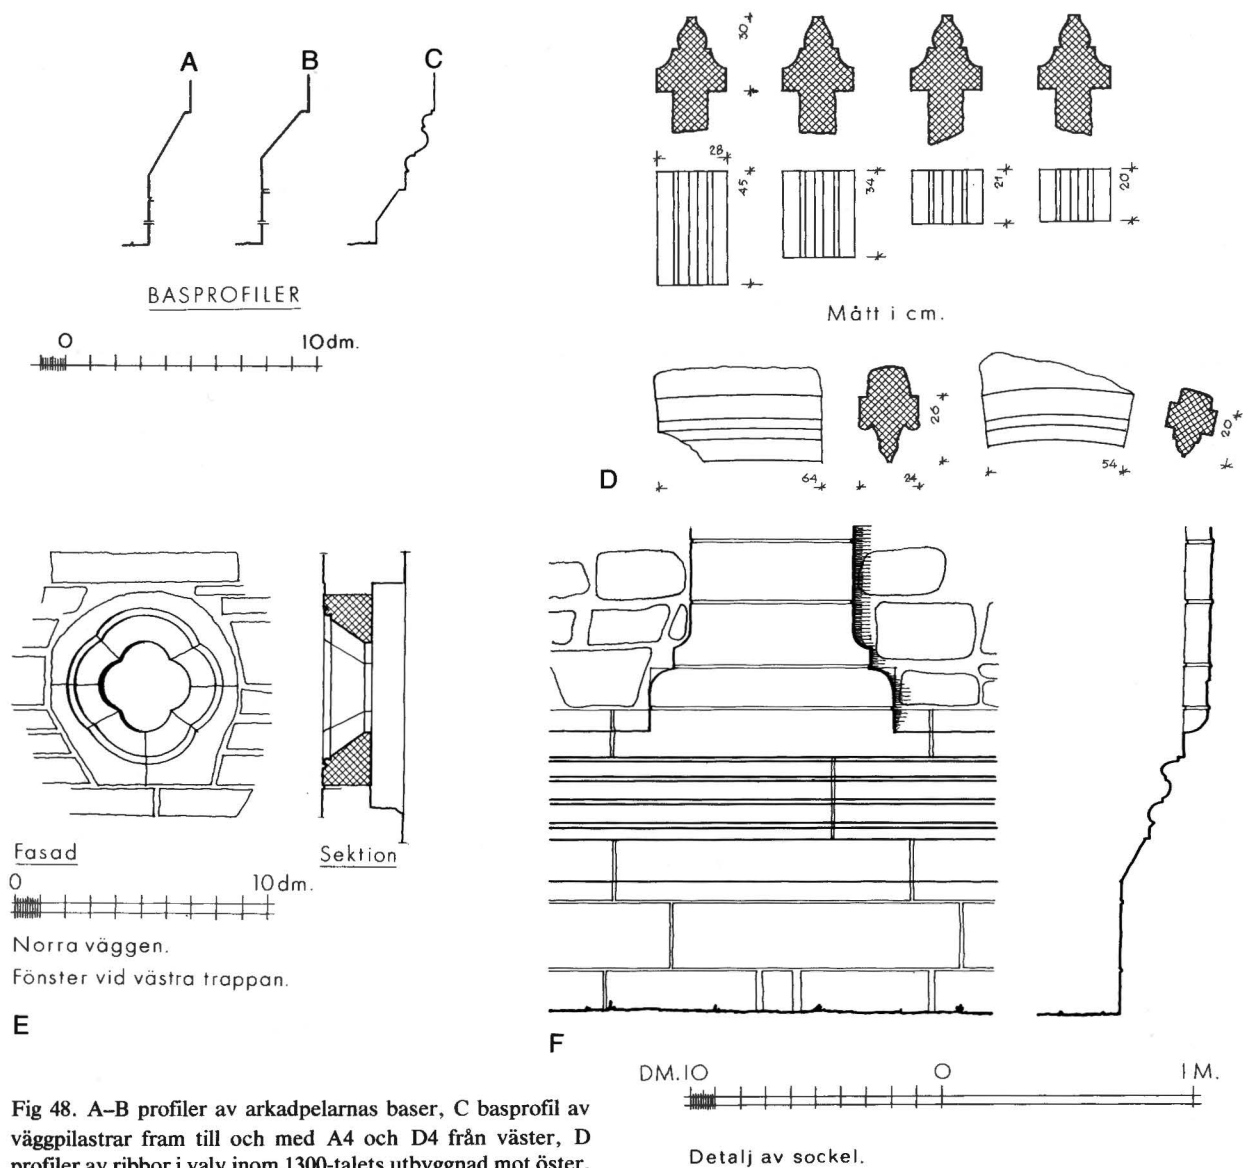
Fig 48. A–B profiler av arkadpelarnas baser, C basprofil av väggpilastrar fram till och med A4 och D4 från väster, D profiler av ribbor i valv inom 1300-talets utbyggnad mot öster, E ljusglugg till trappa i norra muren vid N2, F sockel och väggpilastrarbas på västra fasaden. Uppm J Söderberg 1974.

A–B profiles of the bases of the arcade pillars, C profiles of the bases of the pilasters from W up to A4 and D4, D profiles of vault ribs in the 14th century extension eastwards, E light hole for staircase in the N wall at N2, F plinth and base of pilaster of the W wall.

Sockeln på västra fasaden består av tre led (fig 48): underst en skråkant, därovan attisk bas och slutligen ett led med platt och hålkäl. Sockel av detta slag finns även på stora delar av nord- och sydfasaden. På den sistnämnda finns den fram till mellankyrkans sydöstra långhushörn vid nr 13 på planen, där den går om hörn och viker in i muren (fig 49). Sockeln – med undantag av det översta ledet – viker in i portalsmygarna. På nordsidan (pl II:2) går sockeln med alla tre leden fram t o m första väggpilastern från väster. De två nedersta leden fortsätter därefter fram till en sekundär, igensatt murgenombrytning i fjärde klostergångsbågen från väster (fig 55). Öster om denna vidtager sockeln på nytt och fortsätter ehuru svårt skadad fram till nordportalen, där de två undre leden viker in och bildar sockel. Även öster om nordportalen finns sockeln och sträcker sig med alla tre leden fram till hörnpilastern vid mellankyrkans nordöstra hörn, där den efter vinkelbrytning går in i muren (fig 110). Dock finns ett avbrott vid en sekundär, nu igensatt murgenombrytning under klostergångens östligaste båge. Strax väster om mellankyrkans nordöstra hörn finns i sockeln ett hugget, rektangulärt urtag.

På resten av sydfasaden, på långhusets östfasad och runt korutsprånget samt på nordfasaden fram till den i denna ingående byggnaden (se s 81) finns sockel med enkel skråkant (fig 48, 50 och 51); sockeln saknas dock på ett parti av korutsprångets nordmur, där det funnits en sekundär, nu igensatt dörröppning (fig 66). I sockeln

fullt upp till gavelröstets underkant. Dessa pilastrar har nedåt givits en rikare avslutning än övriga med ett skift med hålkäl och ett med en utåtgående kvartsrundning (fig 48). Såväl hörnpilastrarna som pilastrarna mellan fönstren ligger i gott förband med omgivande murverk.
