# S Nicolaus och S Clemens

VISBY, GOTLAND

Av Erik Bohrn  
och Per-Olof Westlund

VOLYM 169 AV SVERIGES KYRKOR, KONSTHISTORISKT INVENTARIUM

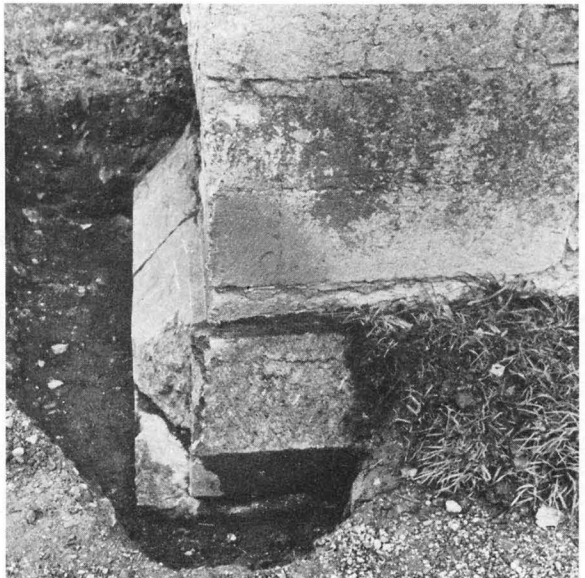
Fig 51. Sockeln under långhusets nordöstra hörn. Foto E Swanström 1973.

*The plinth under the NE corner of the church.*

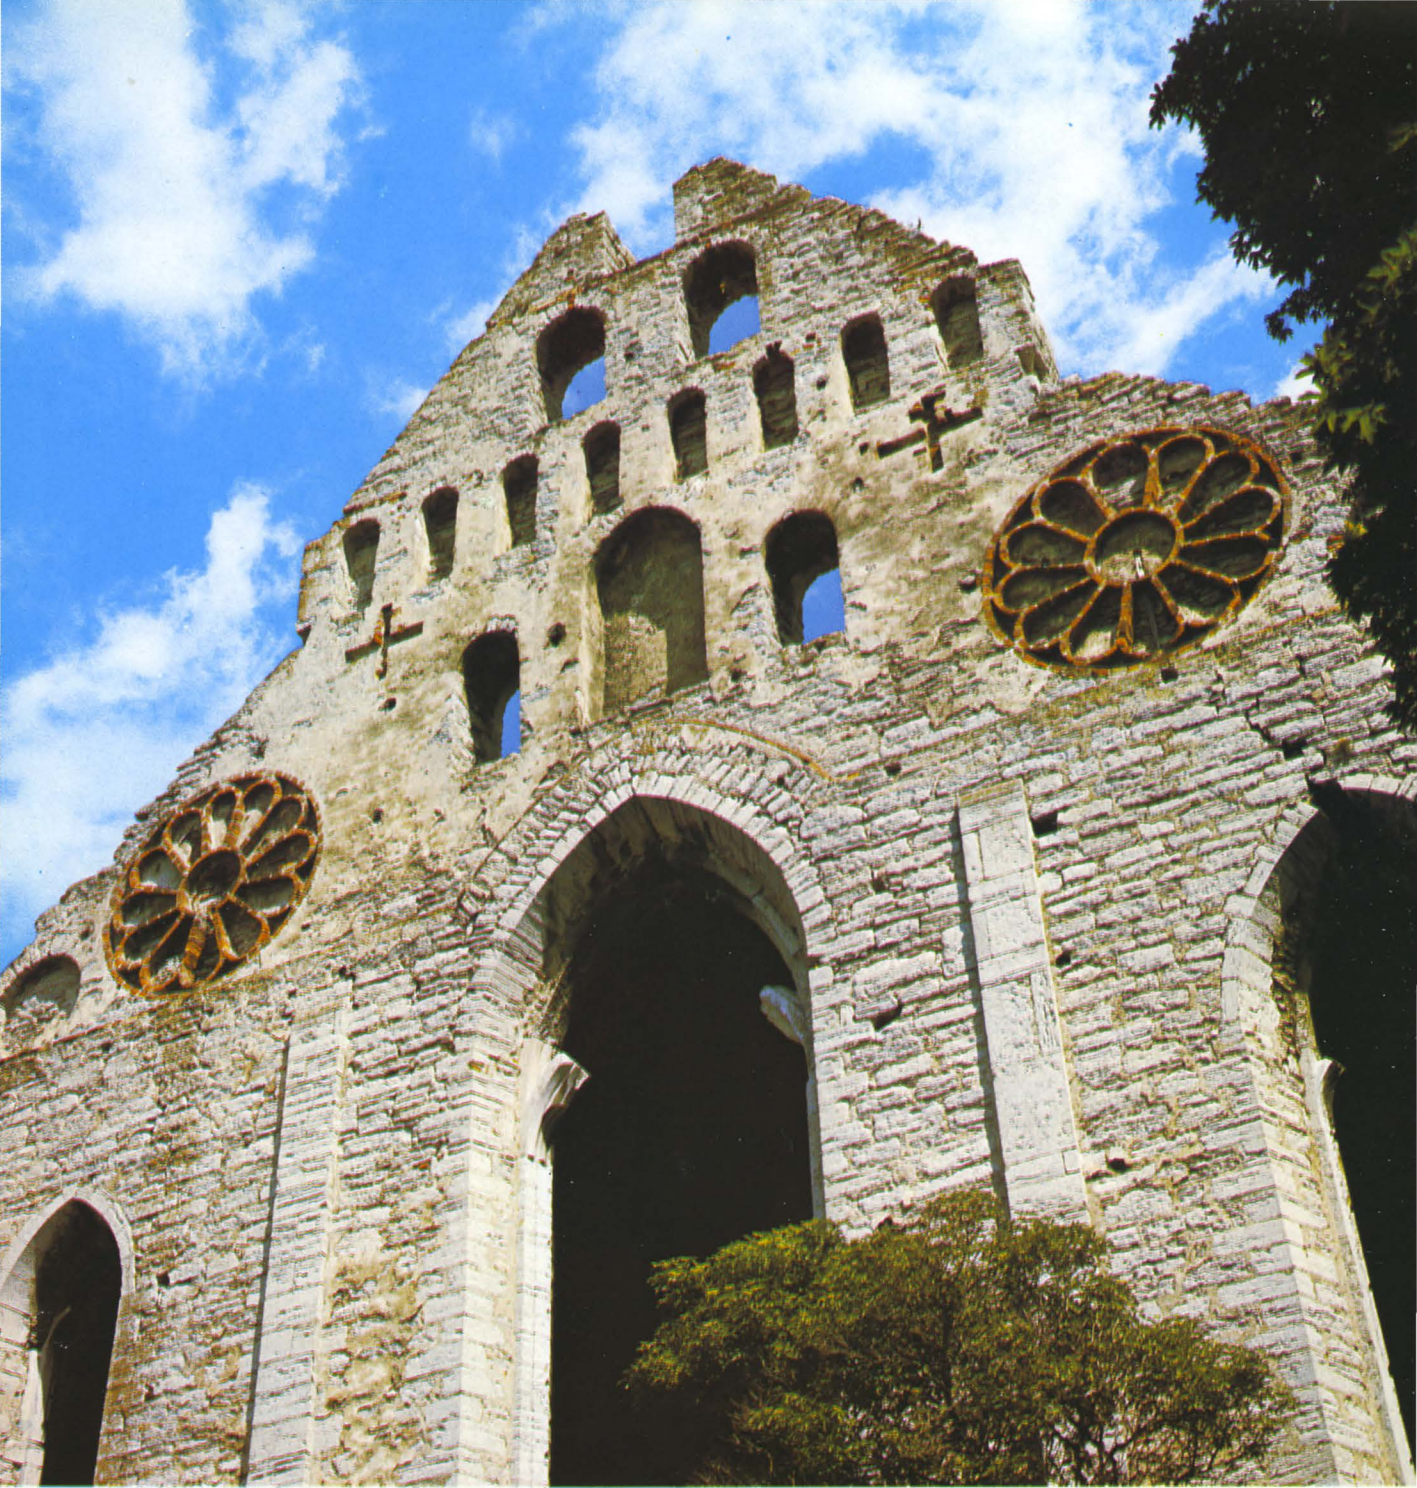
Fig 52. Västra gaveln. Foto R Hejdström 1976.

*The ruin from W.*

Västgavelns röste (pl III:1, fig 1 och 52) som genom sin pseudobasilikala uppbyggnad verksamt bidrager till att göra S Nicolai ruin till ett av de mest markanta inslagen i Visby stadsbild, är indraget något innanför gavelns nedre delar (15 à 20 cm). Den sålunda bildade hyllan, som mitt på följer avlastningsbågarna för västgavelns stora gotiska mittfönster, är täckt med tegel, kanske taktegel, som i fasaden skönjes som en smal rand. Omedelbart ovanför denna tegelrand finns fyra runda blinderingar, de två yttersta av kalksten och innanför dessa två av tegel, som bildar en hjulformig figur. I den

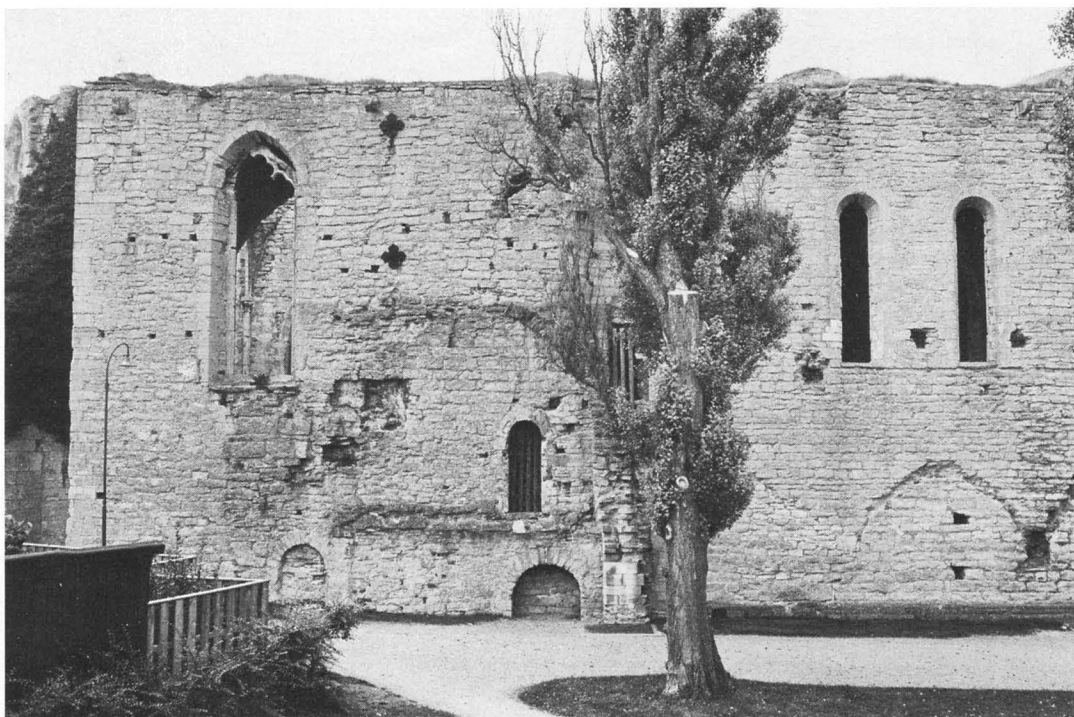
Fig 55. Långhusets norra fasad. Foto R Hejdström 1974.  
*North front.*

Såsom förut antytts markeras nordfasadens västra hörn av en pilaster (pl II:2). Vid östra hörnet finns ingen pilaster utan hörnet markeras liksom på motsvarande ställe på sydfasaden av en hörnkedja av omsorgsfullare huggen sten än i omgivande murverk (fig 55). Liksom på sydsidan markeras mellankyrkans nordöstra hörn av en pilaster. Detta framgår av att pilasterns fint huggna stenar efter vinkelbrytning går in i murverket (fig 110). Åt väster ligger pilastern i gott förband med tillstötande murverk, under det att på östsidan det från detta håll kommande murverket är lagt stumt emot. Pilastern har alltså varit en hörnpilaster, vilket ju också antydes av förhållandena i sockeln. Den har ganska säkert liksom på södra sidan ursprungligen nått upp till murkrönet men har till sina övre delar försvunnit i samband med anläggandet av en spiraltrappa i muren strax öster därom.

Liksom på sydfasaden finns även på nordfasaden en pilaster inom västra delen, omedelbart öster om och nedanför den västligaste fönstergruppen (fig 55). Den slutar strax under det nedan (s 54) omtalade spåret i muren för korsgångens södra takfall. Att den icke förts högre beror uppenbarligen på att den då skulle ha kommit i kollision med ovanför befintligt fönster. Pilastern ligger i gott förband med omgivande murverk.

I nordfasaden finns flera öppningar (pl II:2; fig 55), en del av dem igensatta, som torde få betecknas som dörröppningar. Öppningarna i byggnaden vid nordfasadens östra del behandlas i samband med beskrivningen av denna. Under den östligaste av klostergångsbågarna finns ett slarvigt murat parti, uppenbarligen en igensättning av ett i muren uppbrutet hål. Motsvarande igensättning i samma vårdslösa teknik finns även på murens insida i N4 in mot väggpilastern A5 (pl IV:2). Förut har påpekats att sockel saknas på platsen för denna igensättning. Ganska säkert har på detta ställe funnits en ingång – helt visst sekundär – vars omfattning blivit helt bortbruten. – Under tredje klostervalvsbågen från väster finns en igenmurad rektangulär dörröppning med omfattning av dels liggande dels stående stenar, allt i gott förband med omgivande murverk (fig 65). Denna öppning, som genom sitt läge högt ovan marken är svår att förklara, mynnar i en murtrappa (vilken nedan skall närmare beskrivas), varest dess inre del i allt byggd som den yttre är fullt synlig. En liknande öppning både i fråga om formen och byggnadssättet finns högre upp på muren strax väster om

I nordfasaden finns sju svagt spetsbågiga sekundära inhuggningar med uppgift att tjäna som fäste för korsgångens valv; därjämte finns på ömse sidor om nordportalen delar av ytterligare två bågar, som mötts ungefär mitt i norra portalen. Det har alltså funnits sammanlagt nio valv (pl II:2; fig 55 och 65). Inhuggningarna är

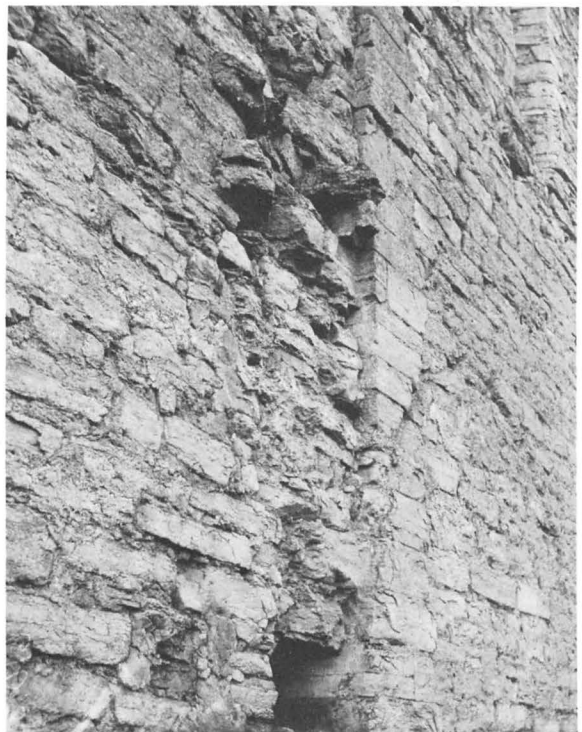
Fig 56. Parti av norra fasaden med spår av utgående mur mellan korsgångens första och andra båge från väster.  
Foto A Edle 1913.

*Part of the N front with traces of a wall between the first and second arches of the cloister, seen from W.*

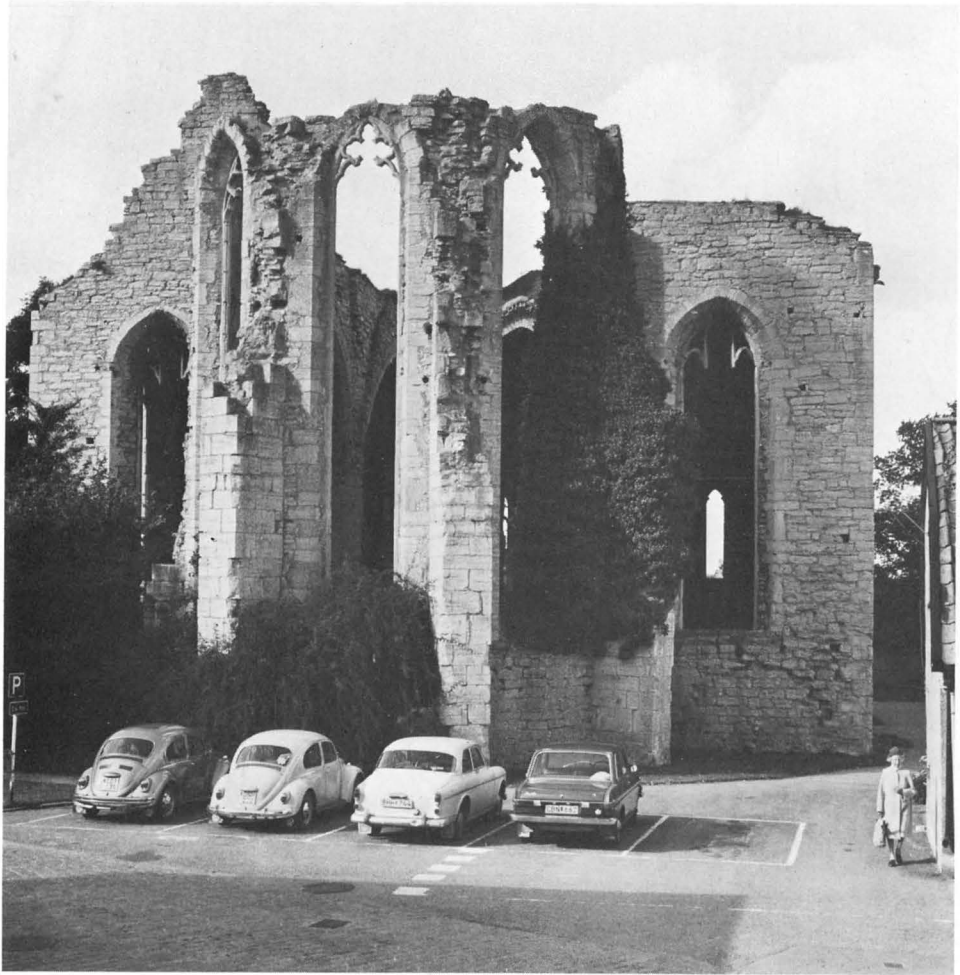
Fig 58. Ruinen från öster med koret och långhusets östra mur. Foto R Hejdström 1974.

*The ruin from E with the chancel and the E wall of the church.*

Koret har vid de fyra ytterhörnen strävpelare av väl huggen sten och med väl tillpassade fogar (pl III:2; fig 57 och 58). Strävpelarna är svårt ruinerade men har av såren i murverket att döma nått upp till murkrönet. Huruvida de övre delarna såsom på S Karin varit grundare, kan nu icke avgöras men är troligt. Krönen och den eventuella avsatsen mellan djupare nedre partier och grundare övre torde ha varit starkt sluttande och täckta med kalkstenshällar.

Korutsprångets fönster har samtliga varit delade i två fack med spetsiga treklöverbågar och i övre delen ett fyrpass sammansatt av runda treklöverbågar (fig 57 och 58).

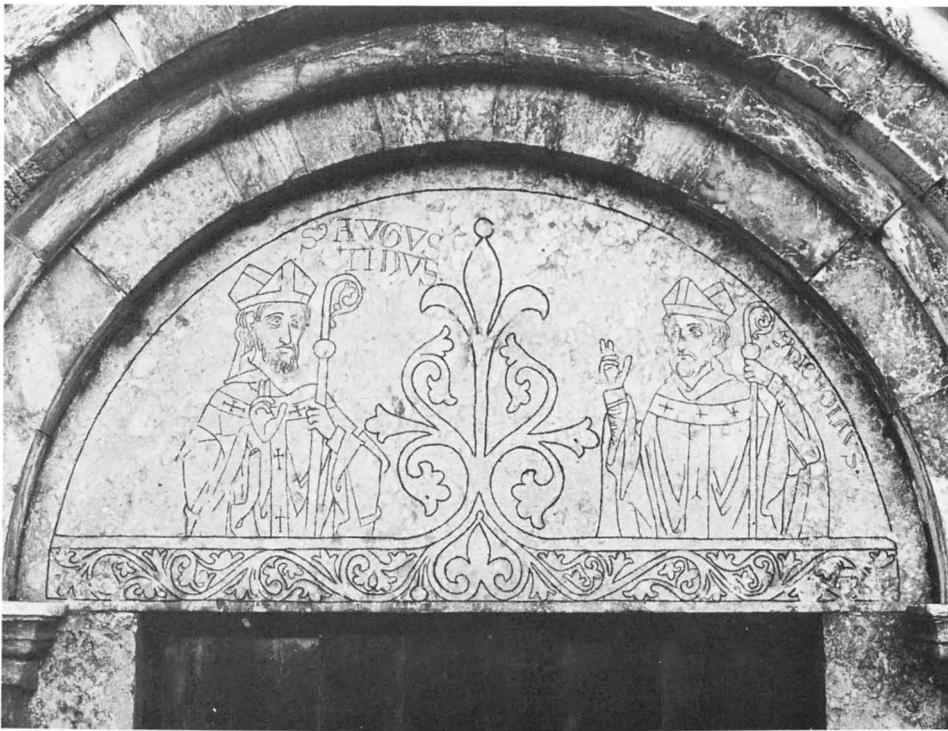
Fig 59. Tympanonfältet i den västra av sydportalerna med dekoren förstärkt genom målning. Foto R Hejdström 1974.

*The tympanum of the western one of the S portals, with the decoration accentuated by painting.*

Kapitälbanden har på bägge portalerna varit smyckade med växtornamentik. På basen till en av kolonnerna i mittportalens östra smyg finns ett fragmentariskt bevarat hörnblad. Tympanonstenen i västra portalen har framställningar av inhuggna konturer (fig 59), dels ett liljeornament, som växer upp från ett längs tympanonstenens nedre kant löpande band med en vågformig slinga, från vilken åt ömse sidor utlöper

palmblattartade blad, dels på ömse sidor om liljeornamentet två biskopar, såsom av inskrifter invid figurerna framgår, framställande den helige Nicolaus av Myra och kyrkofadern Augustinus. Dessa gestalter torde ha tillagts senare, troligen i samband med portalens flyttning till sydfasaden.<sup>19</sup>

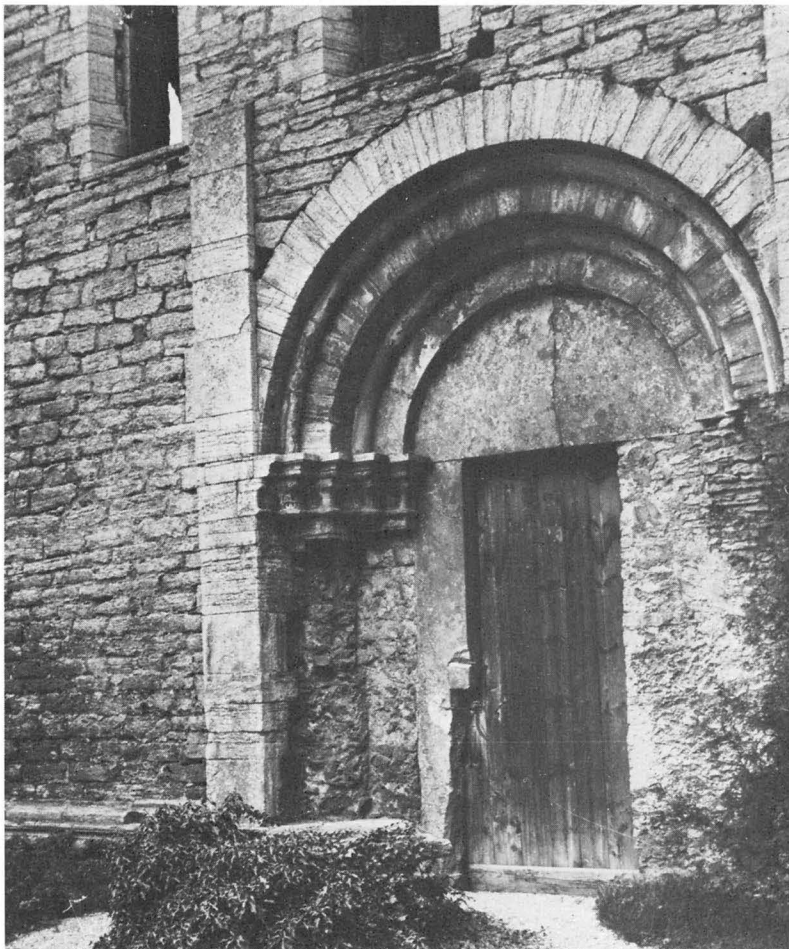
Fig 60. Östra sydportalen. Foto i ATA.

*The middle S portal.*

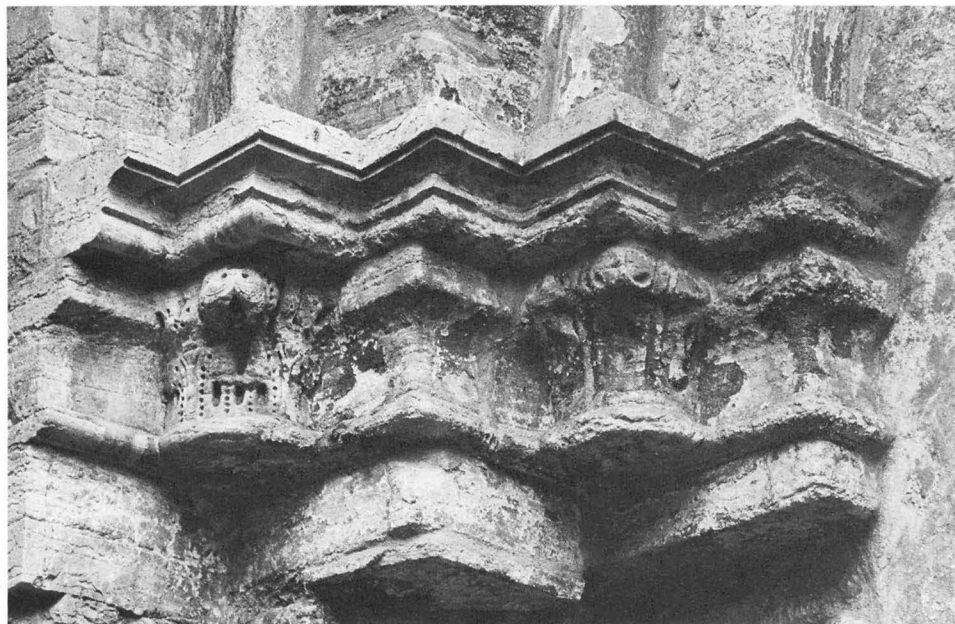
Fig 61. Östra sydportalens västra kapitälband. Foto R Hejdström 1974.

*The W capital frieze of the middle S portal.*

Orneringen på mellersta sydportalens kvarvarande (västra) kapitälband (fig 61), vilken mycket liknar orneringen på kapitälet till väggpilastern D4 (jfr fig 82), består av från stänglar uppväxande palmetter, av vilka 2 mot det fria hörnet förenar sig till en klotartad bildning. Stänglarnas mittlinjer och i viss mån också palmetternas nerver markeras av rader av borrarade hål, vilka uppenbarligen utgör en förenklad variant av rader av små diamantkvadrar på kapitälet till D4. Växtdekoren på mellersta sydportalen och de dekorerade pilsterkapitälen inne i kyrkan är av samma slag och torde ha utförts under ledning av samme mästare.

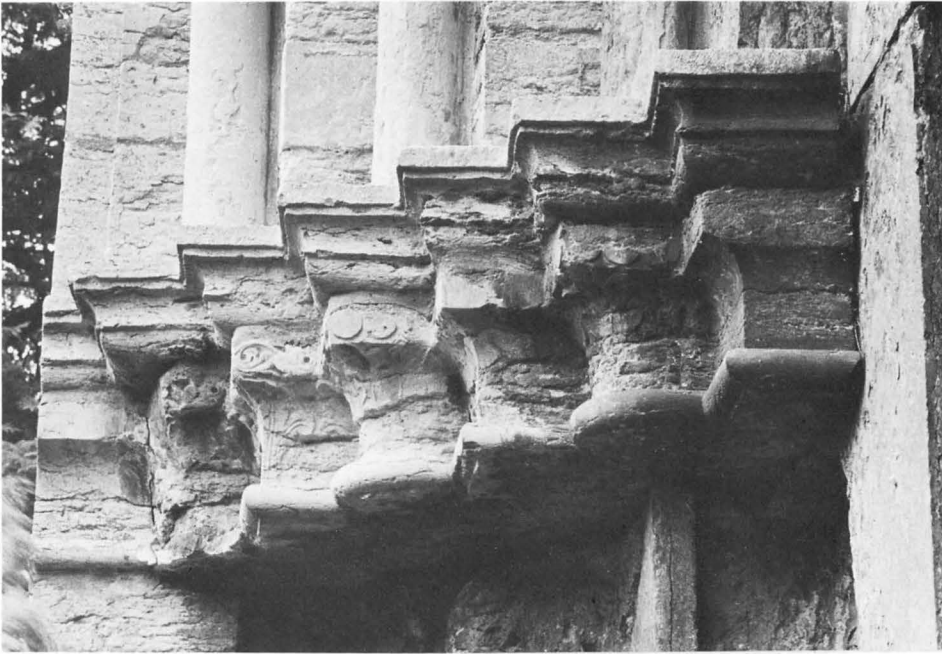
Fig 62. Västra sydportalens västra kapitälband. Foto R Hejdström 1974.

*The W capital frieze of the W south portal.*

Orneringen på västra sydportalens västra kapitälband (fig 62) består även av palmetter, dock i grundare relief och av enklare utförande. På kapitälens platta förekommer i varje fall på ett ställe en dekoration av

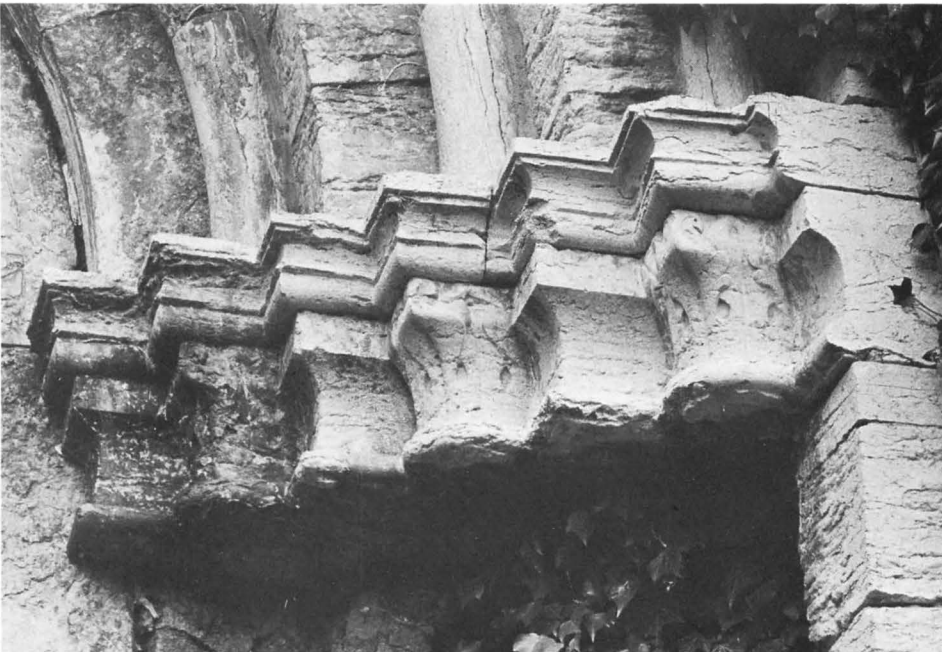
Fig 63. Västra sydportalens östra kapitälband. Foto R Hejdström 1974.

*The E capital frieze of the W south portal.*

(fig 63) är av helt annat slag. Den består av ganska flata, brett lansettformiga blad, som upptill avslutas med en på plattan placerad inrullad flik men som i övrigt snarast erinrar om maskrosblad. Bladens kanter är dels helt jämna, dels försedda med relativt grunda flikar.

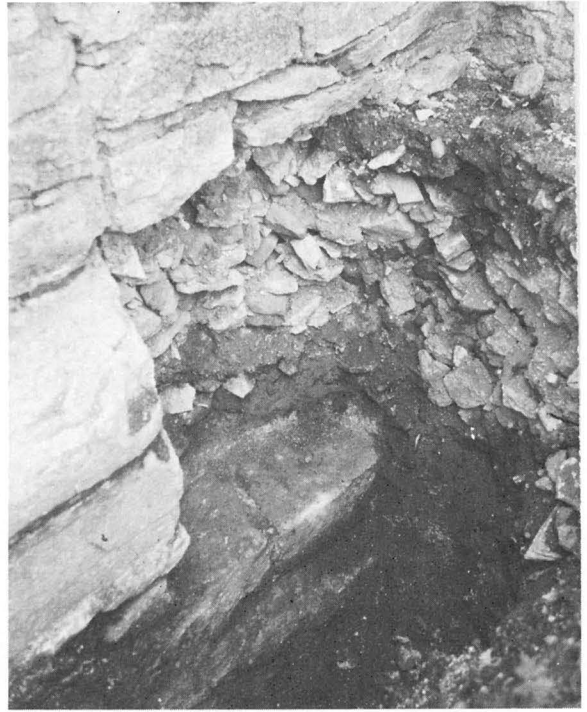
Fig 66. Parti av grunden till det nuvarande korets norra mur med resterna av en igensatt dörröppning, som med en trappa lett från ett välvat rum i vinkeln mellan koret och norra sidoskeppets östra mur. Djupast ned syns de nötta trappstegen. Foto E Bohrn 1935.

*Part of the foundation of the N wall of the present chancel with remains of a blocked-up doorway, which, by way of a staircase, led to a vaulted room in the angle between the chancel and the wall of the N aisle. At the bottom can be seen worn steps.*

mellankyrkans nordöstra hörnpilaster och ungefär i jämnhöjd med fönsterbänkarna. Vilken funktion denna öppning haft kan nu icke avgöras. I korutsprångets nordmur finns ett slarvigt murat parti, vilket genom grävning visat sig vara en igensättning efter en öppning med trappa som lett från koret till det välvda utrymme som sekundärt anbragts i hörnet mellan korutsprångets norra mur och långhusets östmur (fig 66). Igensättningen efter denna öppning är klart skönjbar även på insidan av korets norra mur.

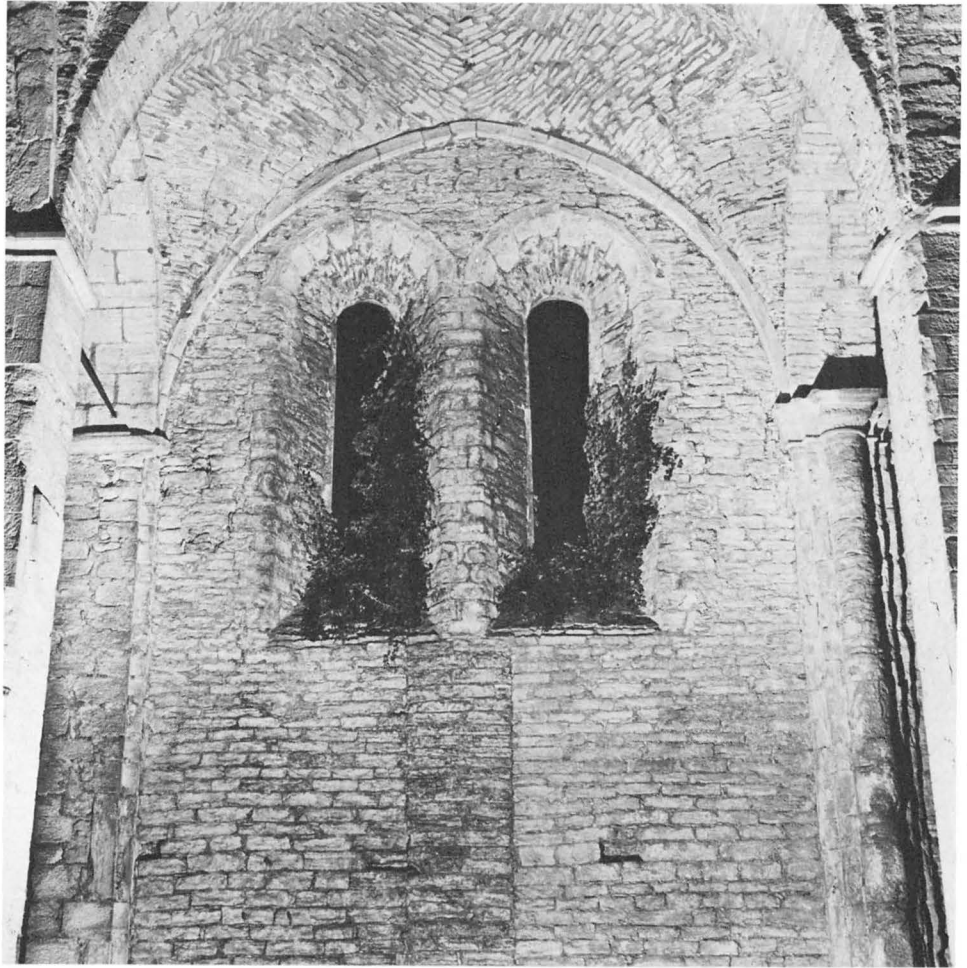
Fig 67. Södra  
sidoskeppets väggfält  
i S4. Foto R  
Hejdström 1974.

*The surface of the  
wall of the S aisle in  
S4.*

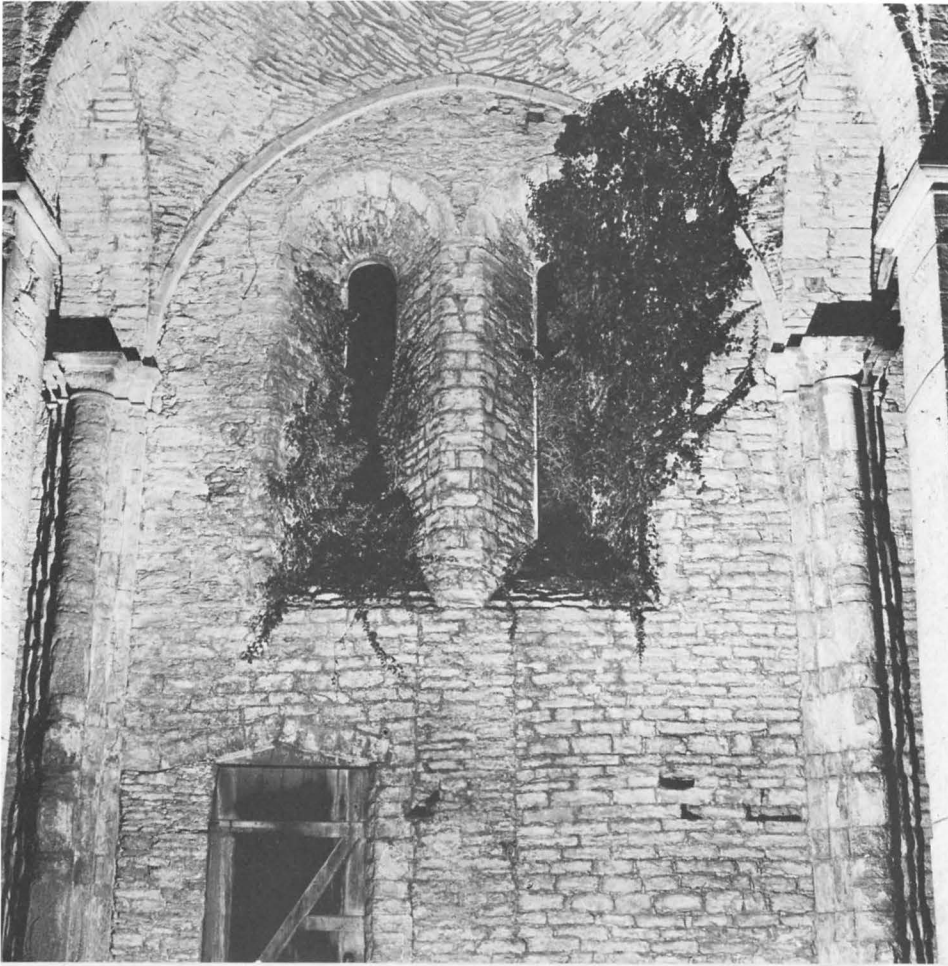
Fig 68. Södra sidoskeppets väggfält i S3. Foto R Hejdström 1974.

*The surface of the wall of the S aisle in S3.*

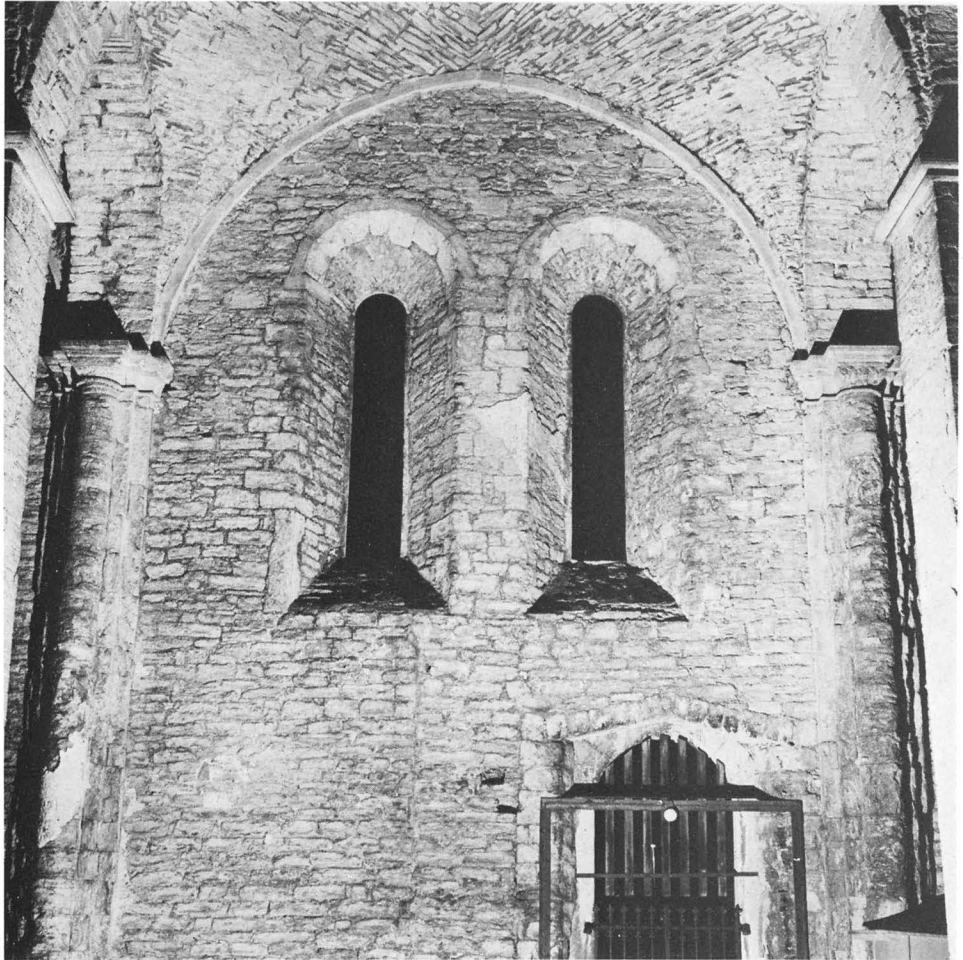
Fig 69. Norra  
sidoskeppets väggfält  
i N3. Foto R  
Hejdström 1974.

*The surface of the  
wall of the N aisle in  
N3.*

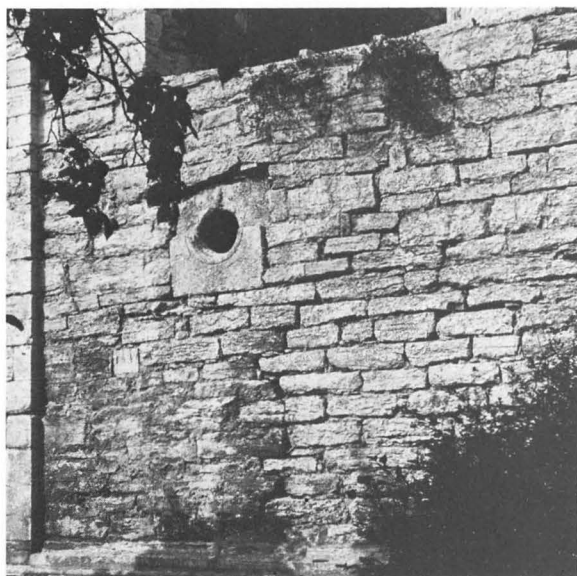
Fig 76. Parti av sydfasaden under fönstret i S2 med skarven mellan mellankyrkans murverk till höger och murverket från förlängningen åt väster till vänster. På bilden syns också den sekundärt använda ljusöppningen till trapprummet med ingång från S2.

*Part of the S front below the window in S2 with the joint between the masonry of the "middle church" to the right, and masonry of the extension westwards to the left. The light opening in the staircase with an entrance from S2, used secondarily, can also be seen.*

mindre öppningar, vilka bör betecknas som fönster, då deras uppgift varit att släppa in ljus. Sålunda finns i sydfasaden under fönstret i S2 ett litet runt fönster, bestående av två halvcirklar, som huggits ut ur var sin skiva och sammansatts med horisontell fog (fig 76). På utsidan omges öppningen av en vulst, som följer öppningens runding. Detta fönster, som nu är placerat i murverk från utbyggnaden mot väster, har säkerligen övertagits från mellankyrkan, där det fyllt en liknande funktion, nämligen att ge ljus åt ett trapplopp. – I N2 finns in mot kyrkorummet en fyrpassformig ljusöppning, huggen ur två skivor som satts ihop med horisontell fog (fig 77). Liksom den nyss nämnda runda ljusöppningen sitter även den nu aktuella i murverk från förlängningen åt väster men torde jämväl den ha övertagits från mellankyrkan, där den även torde ha belyst en trappa. Denna funktion fyller också två små rek-

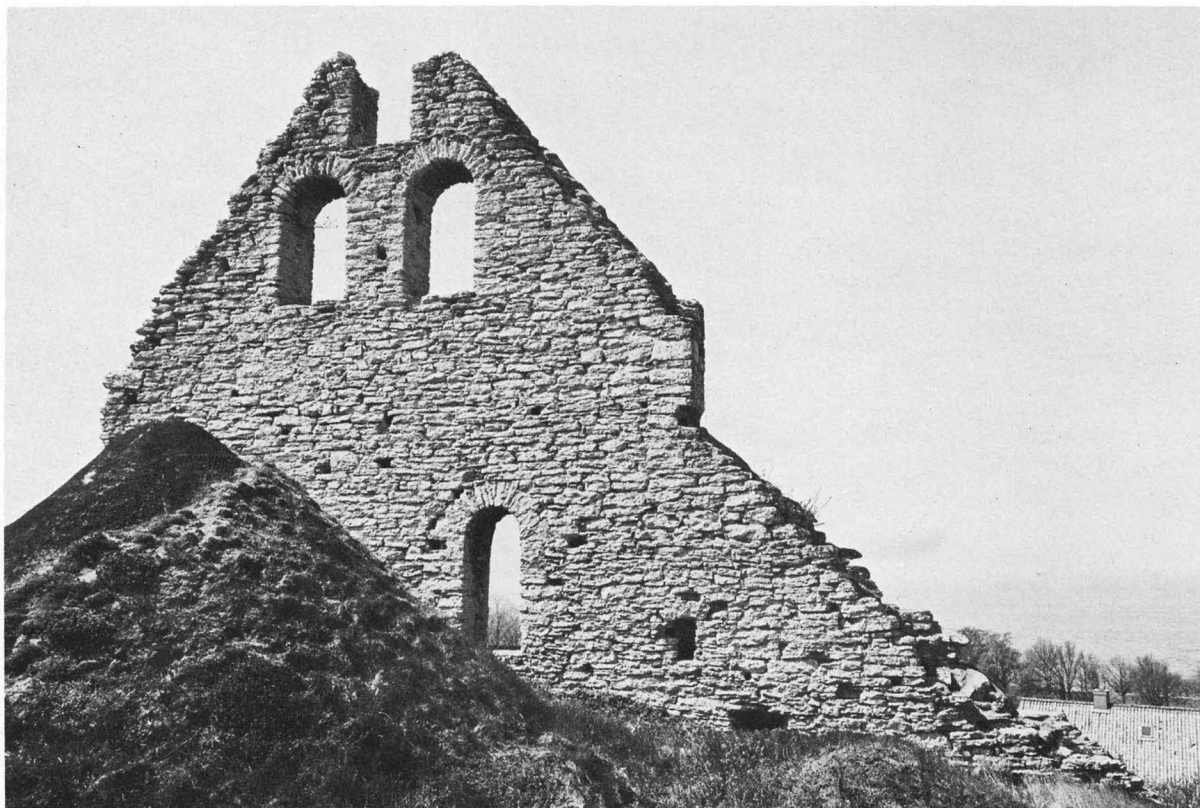
Fig 79. Södra delen av östra gavelröset från nordväst under konservering 1958. Omedelbart ovanför ställningen syns ett in i muren åt sydöst gående hål. Foto G Svahnström 1958.

*The S part of the E gable, from NW, during the restoration in 1958.*

*Immediately above the scaffolding can be seen a hole in the masonry extending in a south-easterly direction.*

Av östra gavelröstet, vilket till sin kontur bör ha överrensstämt med det västra och som i princip liksom exempelvis i S Karin bör ha varit genombrutet av en vid spetsbåge, återstår mycket litet, på norra sidan praktiskt taget ingenting (fig 79). Högt upp ett stycke söder om norra begränsningen av den södra gaveln finns ett hål i muren av ungefär 15 cm höjd och gående snett in i muren åt sydöst. Ej heller på detta murparti finns några brandspår.

Only the lower parts of the east gable remain. The central parts of this gable consisted of a large relieving arch (fig 79).

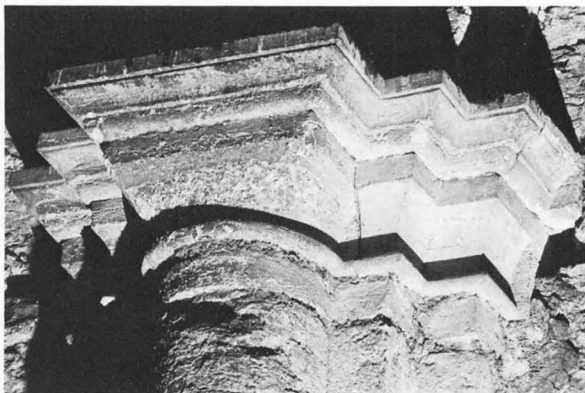
Fig 80. Kapitålet på väggpilastern A3.  
Foto R Hejdström 1974.

*The capital of pilaster A3.*

och riktat åt sydöst. Om dess funktion kan intet sägas. Kapitälerna på D3 och D4 samt A3 och A4 (fig 80) består uppifrån räknat av platta, hålkäl och vulst, en större hålkäl och halvrund vulst. Den större hålkälen över halvkolonnen är på en del kapitäl dekorerad med växtornament, nämligen på D3, D4 och A4. Dekorationen på D3 (fig 81) är koncentrerad till de in mot kyrkan vettande hörnen och består på varje hörn av två från stänglar uppväxande halvpalmetter, som förenar sig till en klotartad bildning. På D4 (fig 82) är pilasterkapitålet helt täckt med växtornament, bestående av hel- och halvpalmetter, växande på stänglar, vilkas mittlinje markeras med rader av små diamantkvadrate; denna dekoration återfinnes också på palmetternas bladnerv. De in mot kyrkan vettande hörnen markeras av starkt plastiskt framträdande helpalmetter, motsvarande de klotartade bildningarna på D3. Även mitt på kapitålet finns en hel palmett, dock mindre utskjutande från bottenplanet. På ömse sidor om denna palmett uppväxer stänglar, med halvpalmetter. Dessa stänglar innesluter en yta, dekorerad med en fyrbladig blomma på rak stjälk. Dekorationen på A4 (fig 83) består av

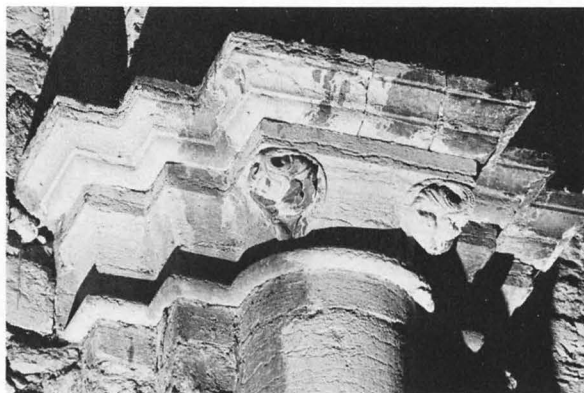
Fig 81. Kapitålet på väggpilastern D3.  
Foto R Hejdström 1974.

*The capital of pilaster D3.*

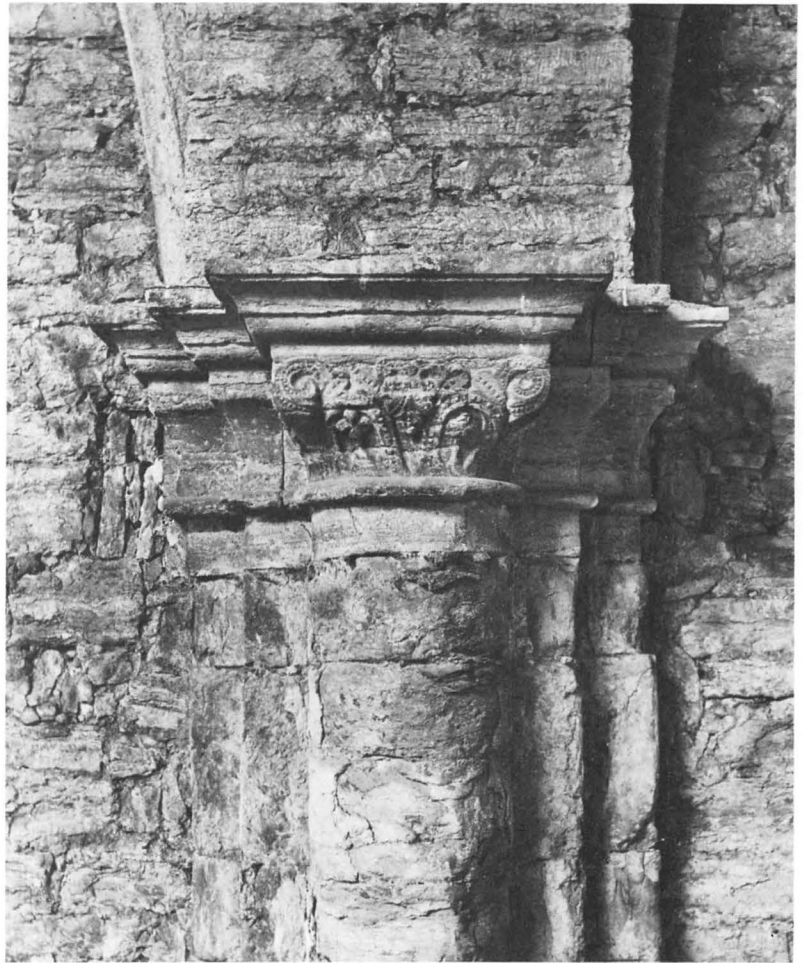
Fig 82. Övre delen av väggpilastern D4. Foto A Edle 1913.

*The upper part of pilaster D4.*

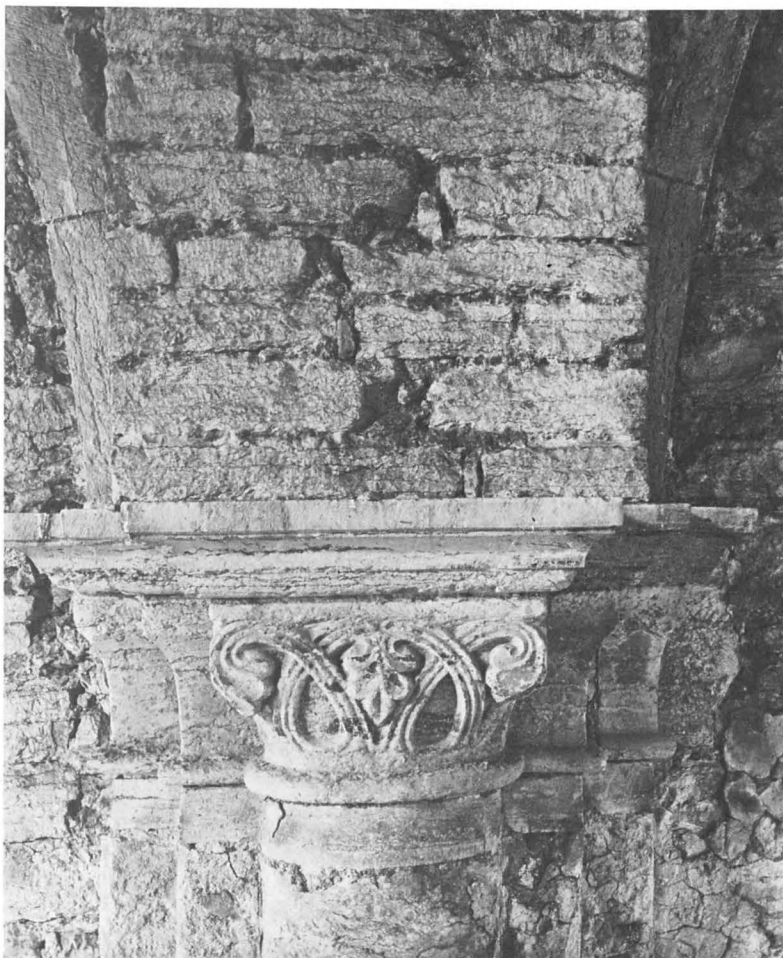
Fig 83. Kapitålet på väggpilastern A4. Observera skadorna på pilasterskaftet och jämför med kapitälets goda kondition. Foto A Edle 1913.

*The capital of pilaster A4. Note the damaged pilaster and compare with the good condition of the capital.*

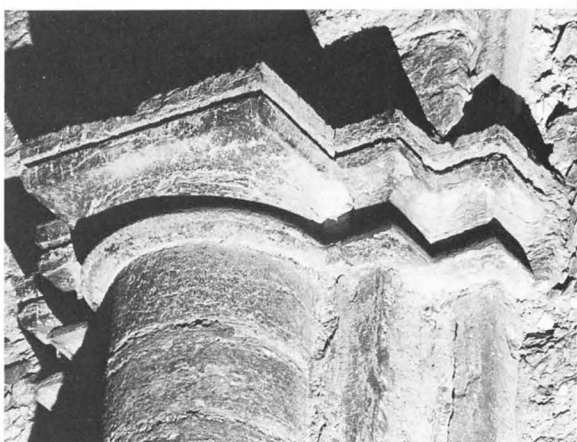
Fig 84. Kapital på väggpilaster inom kyrkans västra del. Foto R Hejdström 1974.

*The capital of a pilaster in the W part of the church.*

stänglar, prydda med två parallella fåror och parvis sammanväxande i nedåtriktade palmetter; stänglarna bildar parvis halvcirklar. På pilastrarna D2 och A2 är kapitälerna något enklare. De består av en platta och en stor hålkål med vulst nedtill (fig 84).

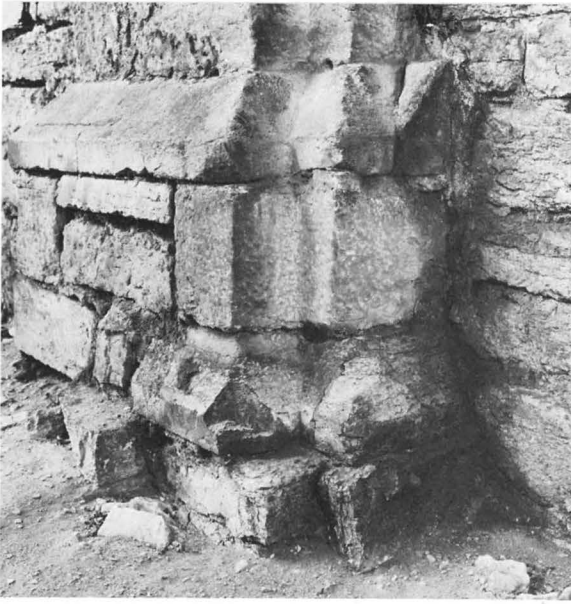
Fig 85. Sockeln under väggpilastern D5, sedd från nordväst. Den nedre skråkantssockeln anger läget för mellankyrkans sydöstra innerhörn och torde ligga i ursprungligt läge. Foto R Hejdström 1974.

*The plinth below pilaster D5, seen from NW. The lower beveled plinth indicates the situation of the SE corner of the "middle church" and is probably in its original position.*

D5 har liksom A5 plant skaft men övergången till väggen förmedlas av ett rätvinkligt språng på var sida (fig 85). Skaftet är huvudsakligen byggt av pikhackad sten. Dock finns längs västra kanten ett par partier av noggrannare huggna stående block, troligen rester av mellankyrkans sydvästra hörnpilastrar. Sockeln (fig 85) är av väl huggen sten och följer skaftets plan; den är uppåt försedd med skråkant. Under sockelns västra del ligger ytterligare ett skråkantat sockelparti med rätvinkligt språng. Detta sistnämnda sockelparti har utan tvivel ingått i den sydvästra hörnpilastern i mellankyrkans långhus. Kapitålet utgörs av en väl huggen list, som går om hörn men icke har något rätvinkligt språng. Den är sålunda ej helt anpassad efter pilasterskaftet.

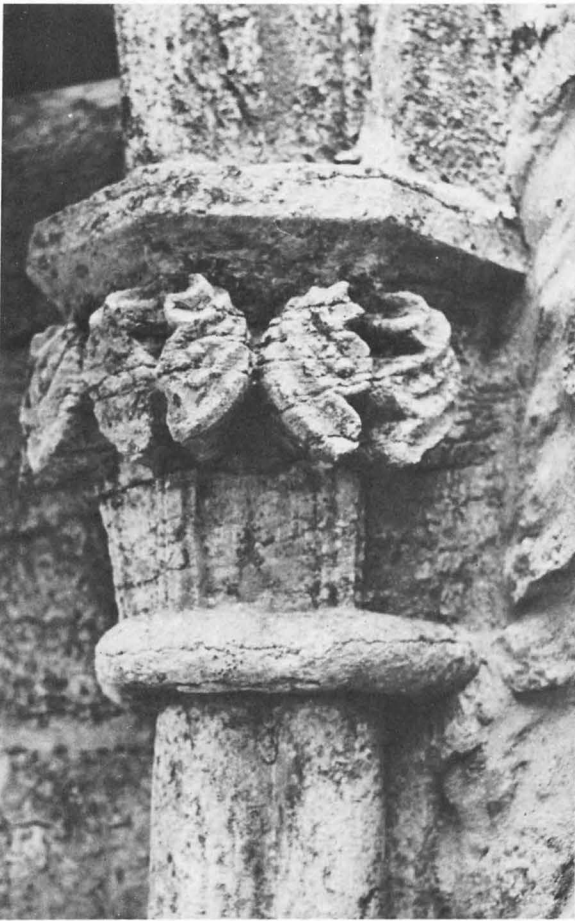
Fig 88. Kapitäl i korutsprånget mellan sydöstra och södra muren. Foto G Svahnström 1958.

*A capital in the chancel between the SE and S walls.*

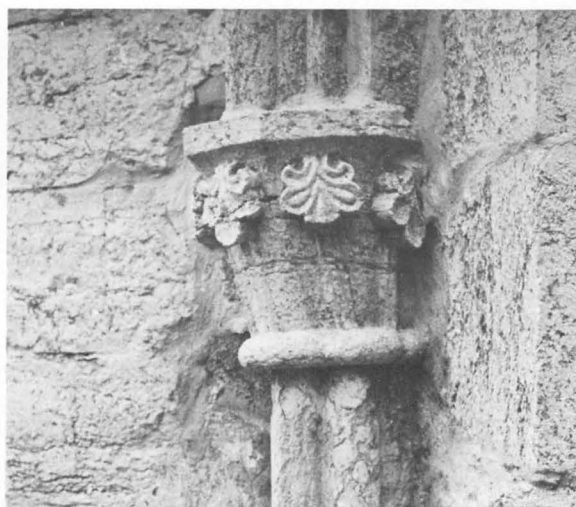
Fig 91. Kapitäl i korutsprånget i hörnet mellan norra och nordöstra muren. Foto G Svahnström 1958.

*A capital in the chancel in the corner between the N and NE walls.*

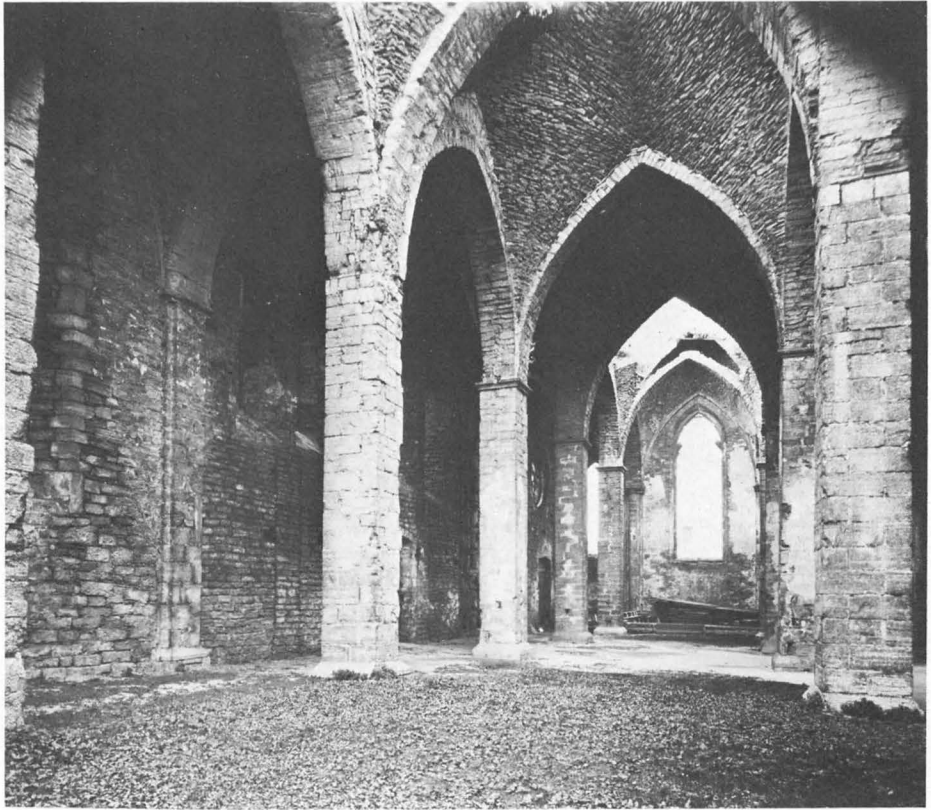
Fig 92. Mittskeppet  
mot sydväst.  
Foto M S Glas.  
*The nave looking SW.*

Gördelbågarna i mittskeppet (fig 92 och 94) är alla spetsbågiga. Längst i väster är bågarnas radie i princip

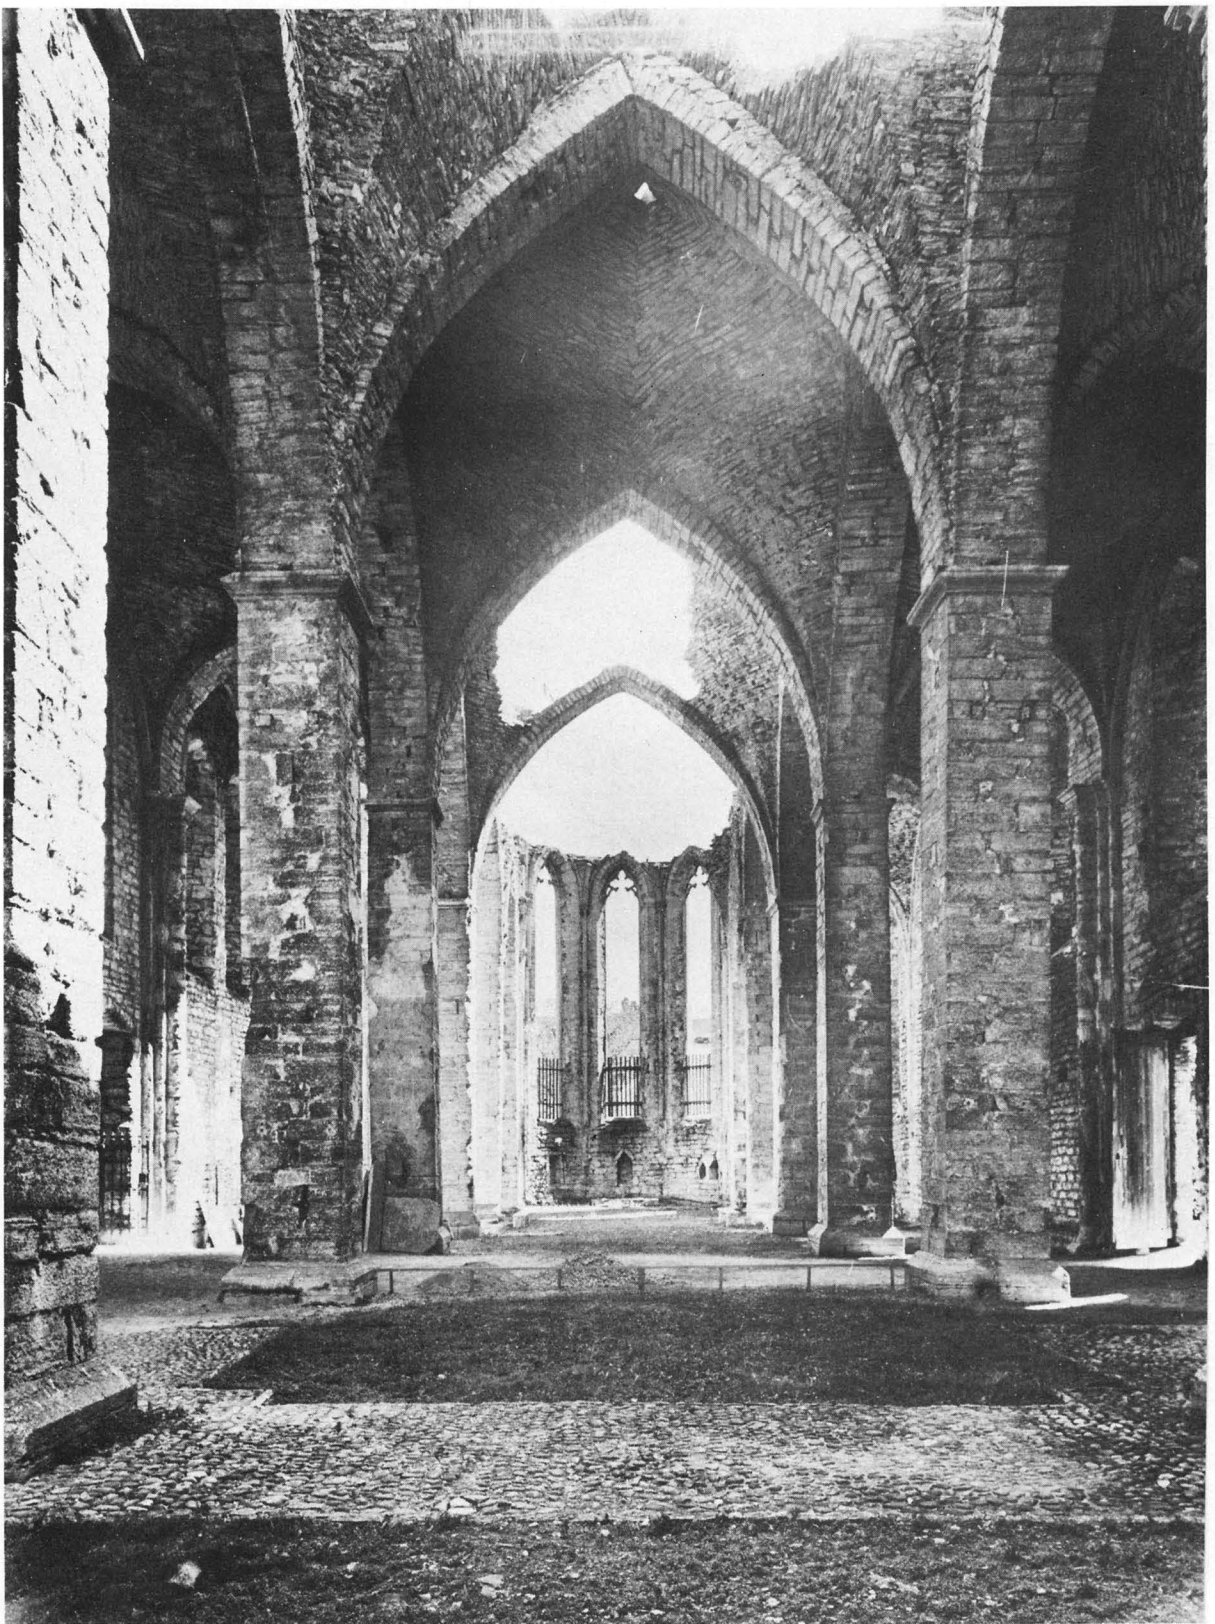
fig 94. Interiör mot öster. Foto N Åzelius 1928.

*Interior looking E.*
