# S Nicolaus och S Clemens

VISBY, GOTLAND

Av Erik Bohrn  
och Per-Olof Westlund

VOLYM 169 AV SVERIGES KYRKOR, KONSTHISTORISKT INVENTARIUM

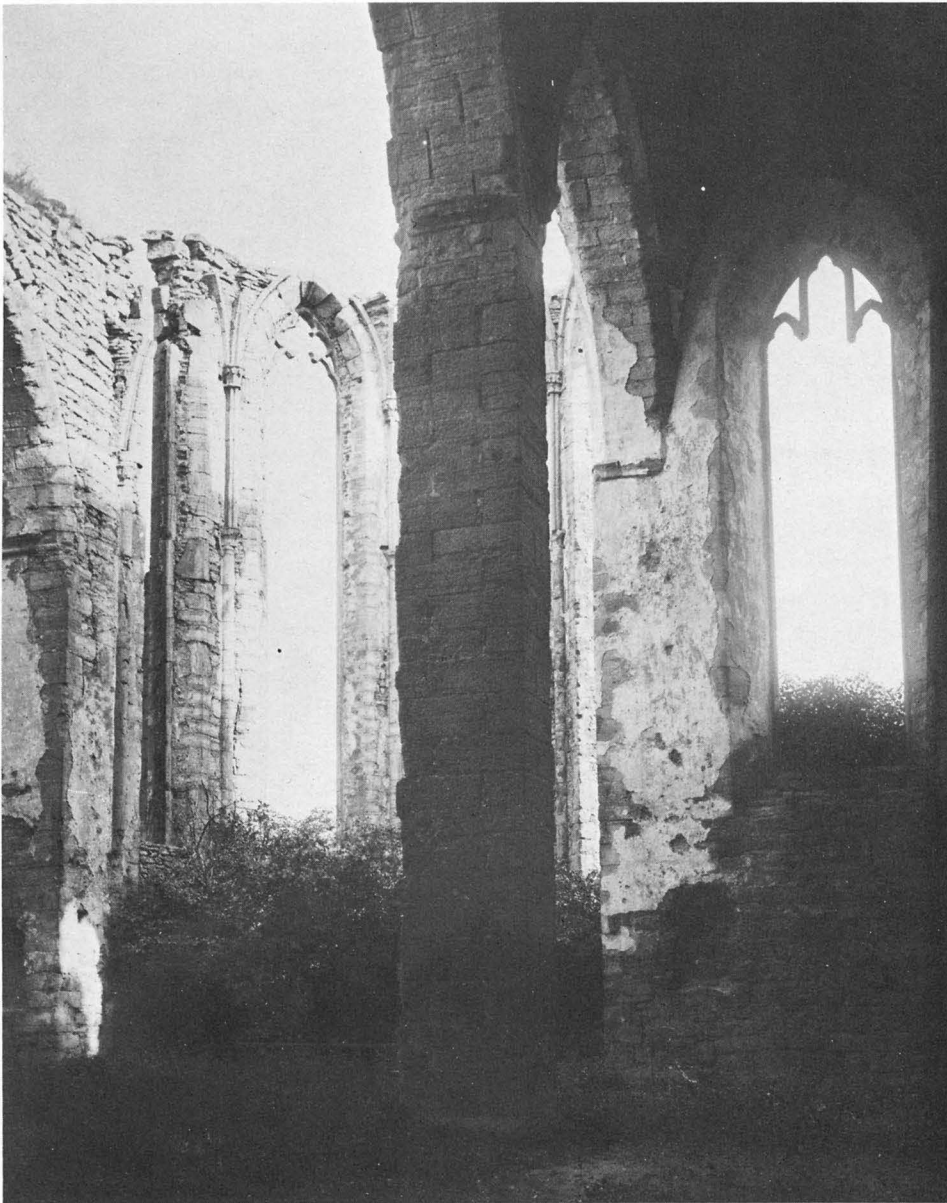
Fig 95. Korut-  
språnget från  
S5. Foto C P Curman  
1893.

*The chancel from S5.*

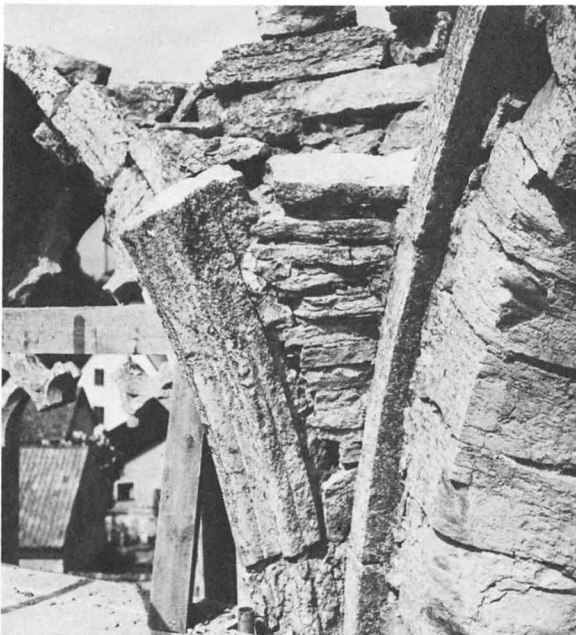
Fig 106. Valvsveiv i korutsprånget före konserveringen 1958. Foto G Svahnström 1958.

*Spandrel in the chancel before preservation in 1958.*

Valvet i M7, korutsprångets valv, har varit byggt på annat sätt än övriga valv i kyrkan, nämligen med valvribbor, vilkas profil framgår av fig 48. Sådana valvribbor av väl huggen sten har utgått från de sex hörnen (fig 105 och 106). De pekar alla mot en punkt som

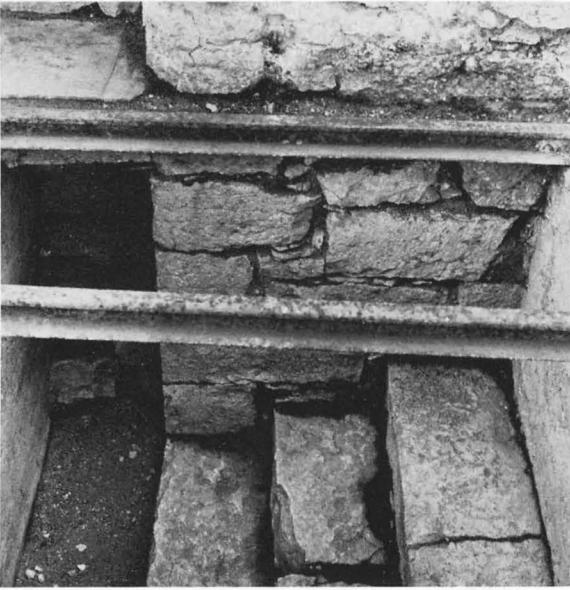
Fig 111. Trappa i västra muren i den i N5 och N6 ingående byggnaden vid ruinens norra sida. Foto taget från norr.  
Foto RAGU 1974.

*Staircase in the W wall in the building in N5 and N6 on the N side of the ruin. Photograph taken from N.*

Åt väster har byggnaden sträckt sig fram till mellankyrkans nordöstra långhushörn (pl II:2; fig 110), där hörnpilasternas östra sida blivit dold av byggnadens murverk. Västra murens läge har konstaterats genom grävningar (pl VI:3 och fig 111). I byggnadens västmur har nära kyrkans norra mur funnits en öppning, vars övre delar är försvunna och en rak trappa med tre steg,

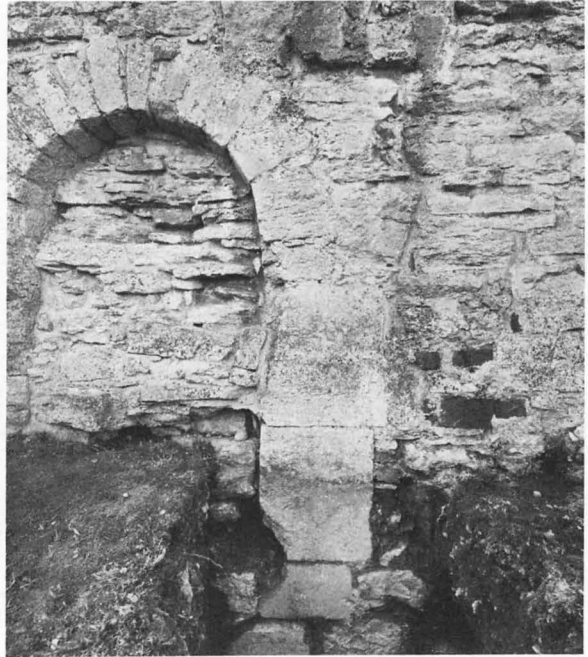
Fig 112. Öppningen mellan bottenvåningen i den i N5 och N6 ingående byggnaden samt långhuset. Foto RAGU 1974.

*Opening between the ground floor of the church and the building included in N5 and N6.*

I byggnadens bottenvåning finns i södra muren dels en djup nisch, dels en dörröppning, bägge rundbågiga (pl II:2; fig 112). Nischen, vars bakvägg ligger i förband med smygsidorna, är byggd av tuktad sten. Dörr-

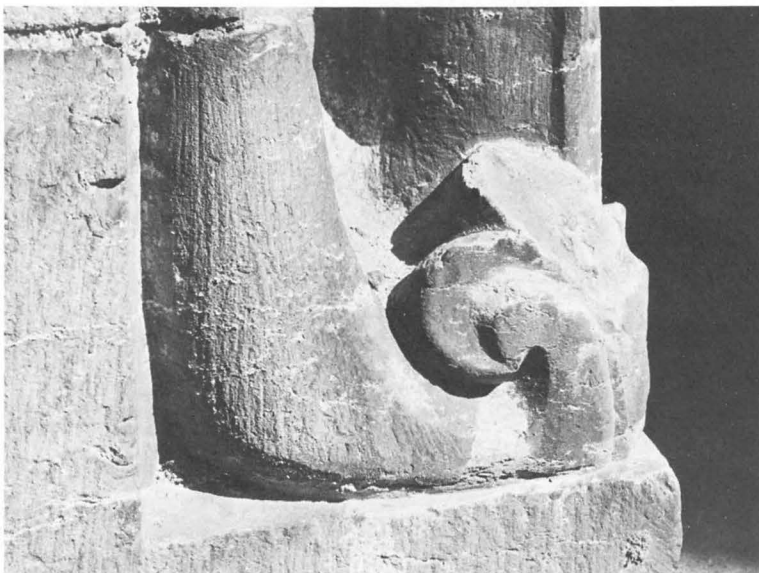
Fig 115. Palmett på västra sidan av den lilla portalen i N6. Foto R Hejdström 1974.

*Palmette on the W side of the small doorway in N6.*

Portalen in till kyrkan i N6 har in mot denna en spetsbågig omfattning med rik profil (fig 114 och 115) och är utförd av väl huggen sten. De två vulsterna i profilen löper nedtill samman i ett trefliktigt blad. Portalomfattningen ligger i gott förband med omgivande murverk. Ovanför omfattningsbågen ligger ett antal stenar ordnade som till en triangelbåge, och i murverket snett ovanför åt öster ligger ingående i murverket en sten med portalomfattningens profil, tydligen ett verkstycke som kasserats och fått ingå i murverket.

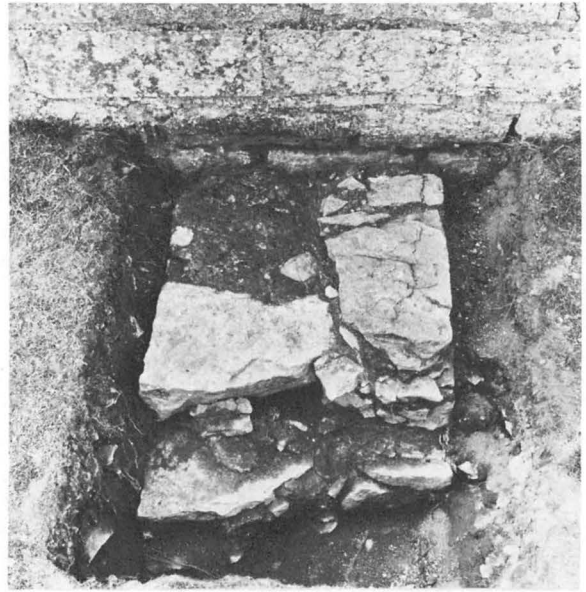
Fig 119. Grundmur vid ruinens norra sida, belägen omedelbart väster om korsgångens västligaste båge. Överst syns ruinens sockel. Grunden som är avbruten åt norr (nedåt på bilden), har tjänat som underlag för korsgångens begränsningsmur åt väster. Foto RAGU 1974.

*Foundation at the N side of the ruin, immediately W of the westernmost cloister arch. At the top can be seen the plinth of the ruin. The foundation, which is interrupted in the north (bottom in the picture), has served as a base for the boundary wall of the cloister to the west.*

och iakttagelser kunnat göras, som ger en ganska klar bild av anläggningens gestaltning i stort. Antikvarien W Falck vid riksantikvarieämbetets gotlandsundersökningar (RAGU) har sammanställt de vid olika tillfällen gjorda rönen på en plan och på grundval därav gjort en principrekonstruktion av anläggningen (fig 118). Denna har uppenbarligen varit utformad på vanligt sätt med en klostergård, som på alla sidor varit omgiven av välvda korsgångar och utanför dessa byggnadslängor i väster, norr och öster. Gårdens och klostergångens utsträckning i östvästlig riktning är fullt säker. Att den åt öster sträckt sig fram till västra muren i byggnaden utanför N5 och N6, är klart; dess utsträckning åt väster framgår dels av de bågformiga urhuggningarna för klostergångens valv i ruinens norra fasad dels av nyligen vid en mindre grävning anträffade grundrester av klostergångens västra mur (pl VI:3; fig 119).

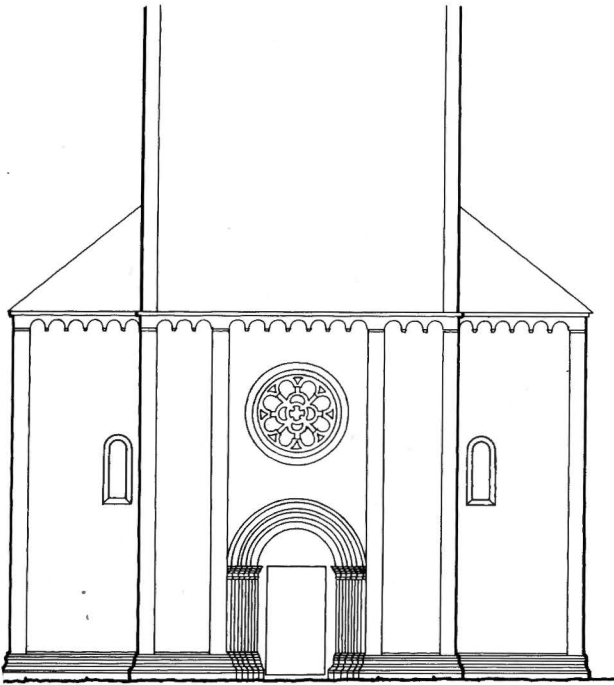
Fasad mot VÄSTER

Fig 123. Rekonstruktion av mellankyrkans västra fasad. Skala 1:300. Efter ritning av E Bohrn och J Söderberg.

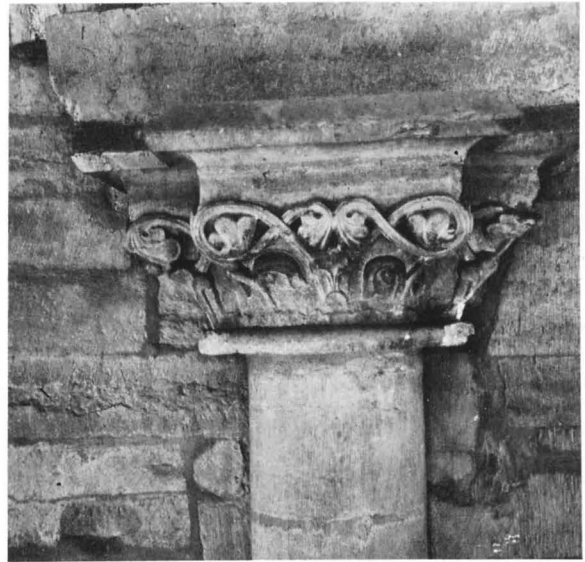
Fig 125. Ornamentik på kapitålet på åttonde pelaren från väster i södra pelarraden i Linköpings domkyrka. Foto i ATA.

*Decoration on the capital of the eight pillar from the west in the south row of pillars in Linköping Cathedral.*

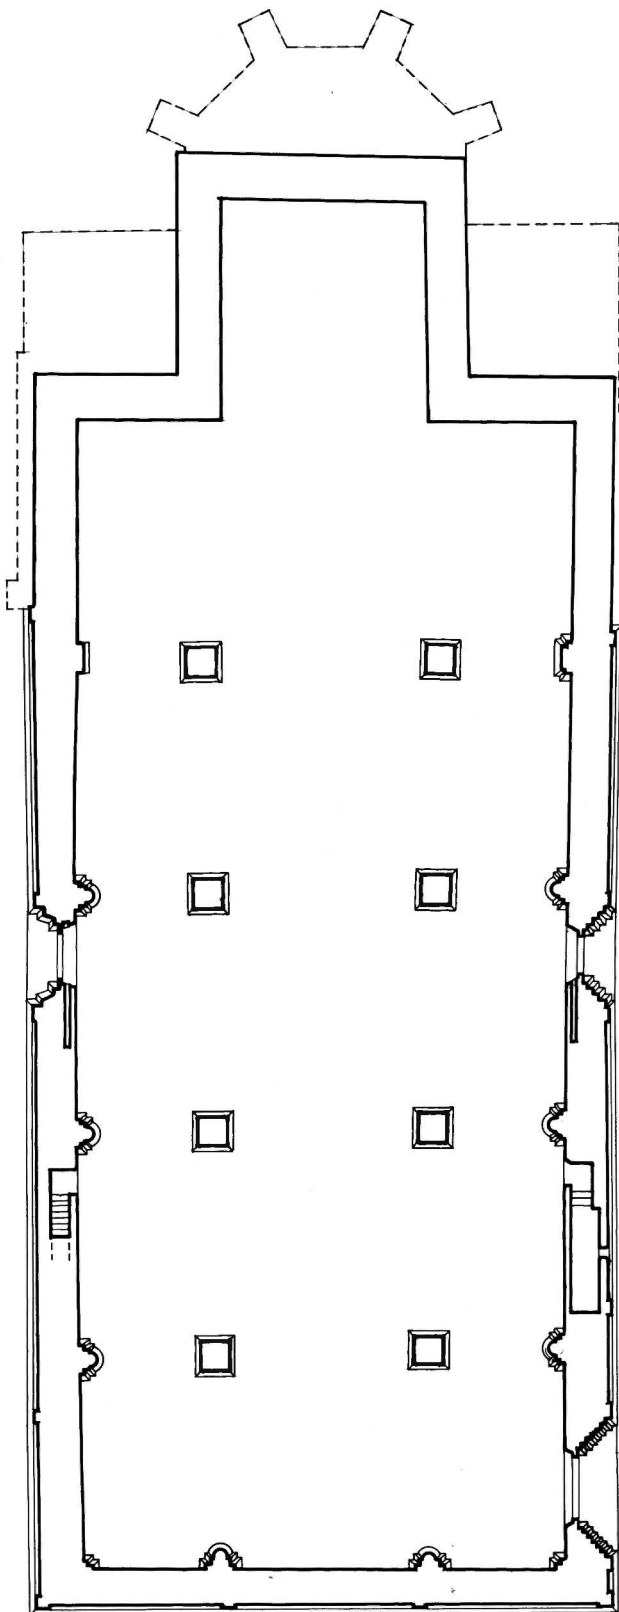
Fig 127. Plan av rakslutna kyrkan i andra skedet. Nicolaus IV. Skala 1:300. Efter anvisningar av E Bohm ritad av J Söderberg.

*Plan of second stage of the straight-ended church, St Nicholas IV.*

#### Förlängning åt väster (fig 127)

The space provided by the east extension was clearly considered insufficient, and the church was extended westwards by two bays (fig 127). The west wall and tower of the "middle church" were then demolished. The plinths, tower portal with the round window above it, as well as pilasters were saved and re-used. Large Gothic windows with rich tracery were made in the west gable and the south front (fig 74). In the north wall, however, round-headed windows of the same kind as in the "middle church" were made. The vaulting was supported by piers of the same shape as those used in the east extension. The vaults, however, are constructed in another way; the courses form pointed-arched stars. The enlargement westwards may have been made as a direct continuation of the work in the eastern and central parts of the church, but judging by the different technique used in the erection of the vaults, under new supervision. The Gothic windows are of decisive importance for the dating of the work. In the rural areas of Gotland there are several Gothic windows with tracery and stained glass dating from the last quarter of the thirteenth century. It must be presumed that it was Visby that inspired these windows, possibly the church of St Nicholas, which was probably the only church in the city which then had large windows with rich tracery. The extension westwards of the straight-ended church is therefore dated to the last quarter of the thirteenth century.

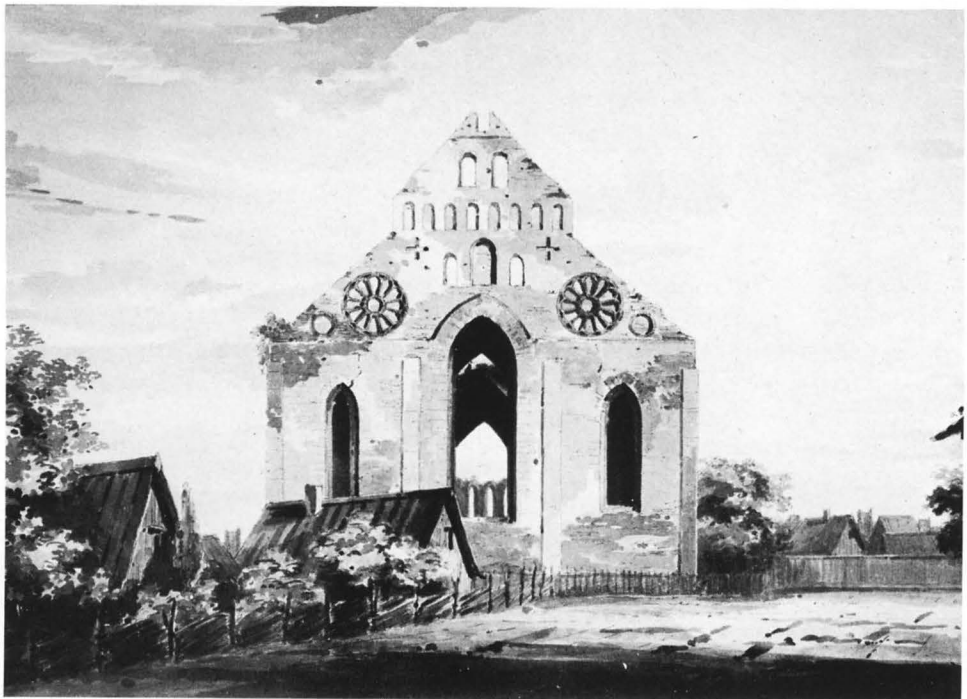
Fig 128. S Nicolai ruin från väster. Efter akvarell av J W Gerss 1807 (ATA). Foto N Lagergren 1966.

*The ruins of St Nicholas from W.  
After a watercolour  
by J W Gerss, 1807.*

och som det kan finnas anledning att något utförligare uppehålla sig vid, eftersom det är den första av en byggnadsfackman gjorda redogörelsen för ruinernas tillstånd vid den aktuella tidpunkten (fig 128 och 129), inhämtas bl a följande. I mittskeppet i S Nicolai ruin var andra, femte och sjätte valvet från väster (M2, M5 och M6) nedfallna liksom också valven över koret. I tredje och fjärde mittskeppsvalvet (M3 och M4) fanns fem större eller mindre öppningar ävensom i tredje valvet från väster i södra sidoskeppet (S3). Korets strävpelare var till största delen förstörda och portalernas kolonner saknades, men kapitälerna var bevarade. Om spiraltrappan i norra muren vid N5 säges, att den mur som format yttre delen av spiraltrappan varit utbyggd på kyrkväggen och var alldeles nedfallen. Det kan konstateras, att ruinens tillstånd är detsamma, den dag som idag är som på Gerss tid, undantagandes dock att de små hålen i valven lagats och att vissa kompletteringar gjorts på strävpelarna och portalerna.

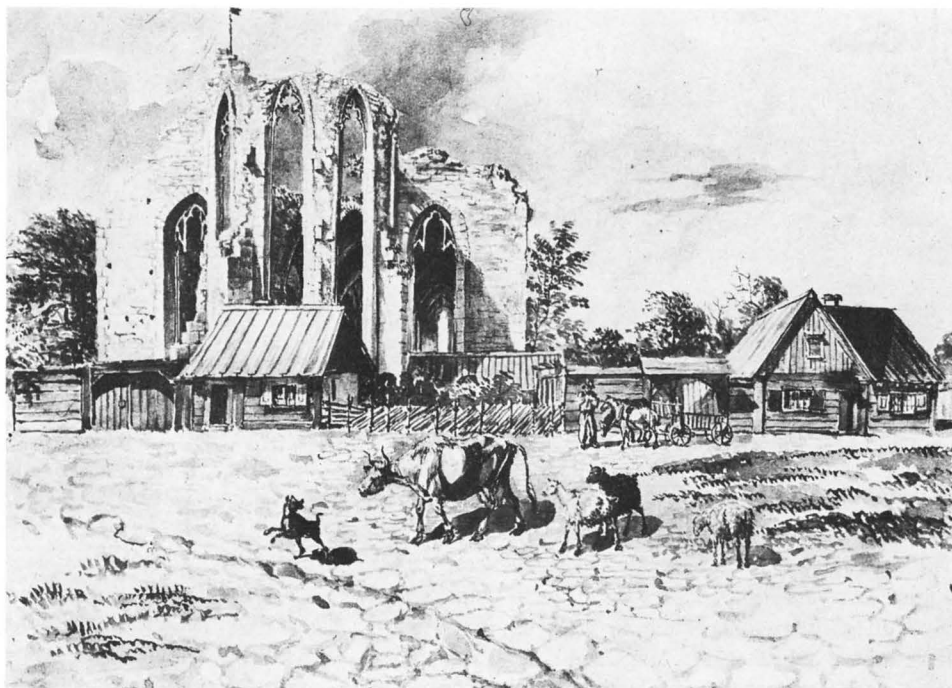
Fig 130. S Nicolai ruin från öster. Efter akvarell av M G Anckarsvärd 1826 (UUB). Foto i ATA.

*The ruins of St Nicholas from E. After a watercolour by M G Anckarsvärd, 1826.*

Av exempelvis Anckarsvärds avbildning från 1826 (fig 130) framgår, att ruinen då var förbyggd på östra sidan; så var även fallet på den norra (fig 131). De två tomterna öster om ruinen, nr 112 och 113 i Norderrotens tredje kvarter (fig 132) inköptes 1869, varefter på dem befintliga byggnader, vilka sades vara mycket skäm-

Old pictures (figs 130, 131) show that the ruin was once completely surrounded by small dwellings with outhouses on both the north and east sides. Thanks to the efforts of the Central Office of National Antiquities and the City of Visby during the second half of the nineteenth century, the ruin was freed from buildings on the east and north sides. The space south of the ruin has been placed at the disposal of the St Nicholas Lodge of the Freemasons, who have laid out a park there, planted with many unusual trees and shrubs.

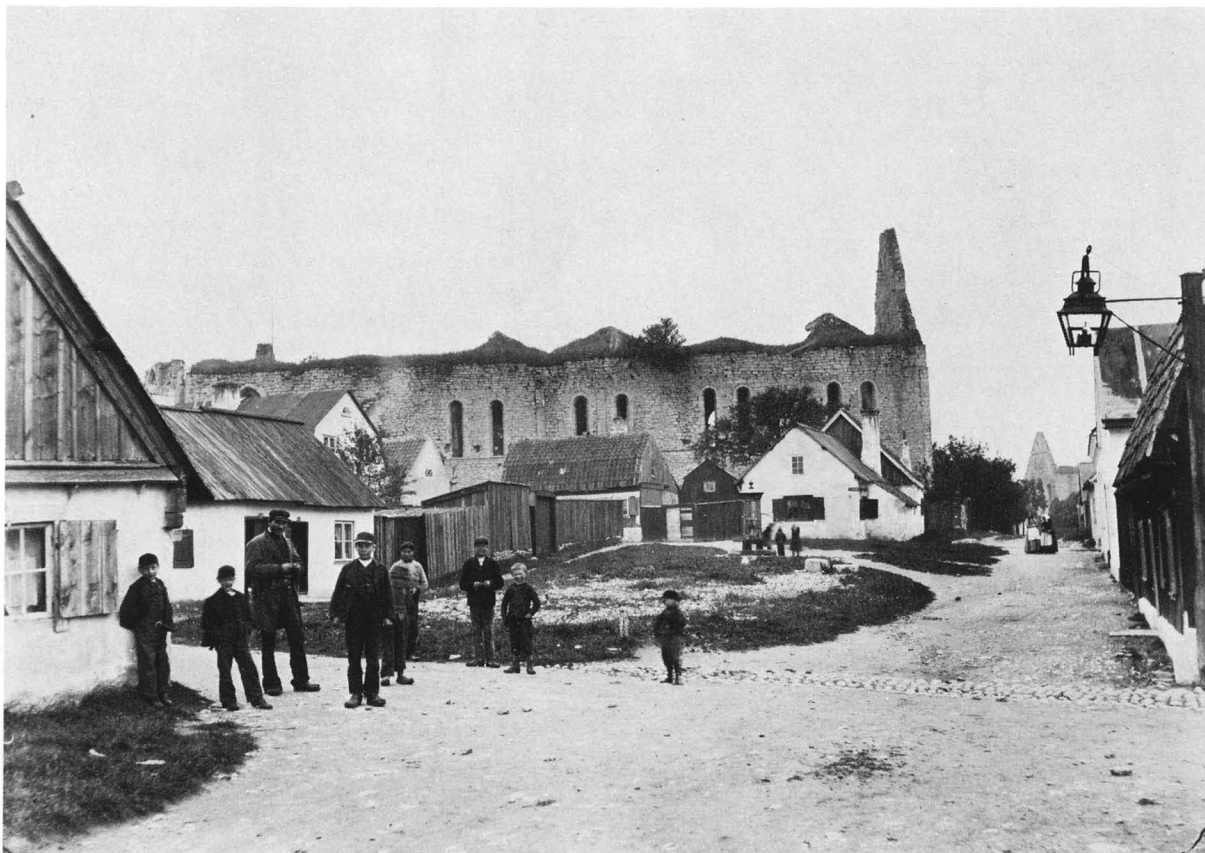
Fig 131. Ruinen från norr. I förgrunden "Norra pumptorget". Foto i ATA.

*The ruins from N. In the foreground the "Norra pumptorget".*

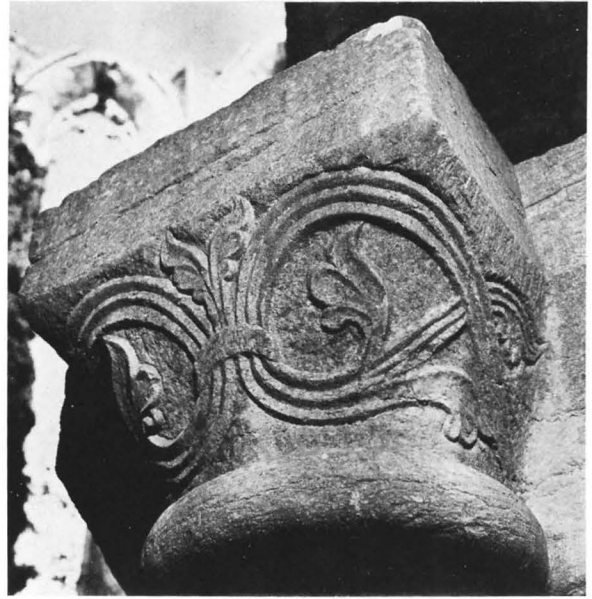
Fig 133. Pilasterkapitäl av huggen kalksten, placerat vid södra sidoskeppets östra mur. Om kapitälet haft någon funktion i kyrkan kan icke avgöras. Foto R Hejdström 1974.

*Pilaster capital of tooled limestone, placed by the E wall of the S aisle. It is impossible to determine whether the capital served any useful purpose in the church.*

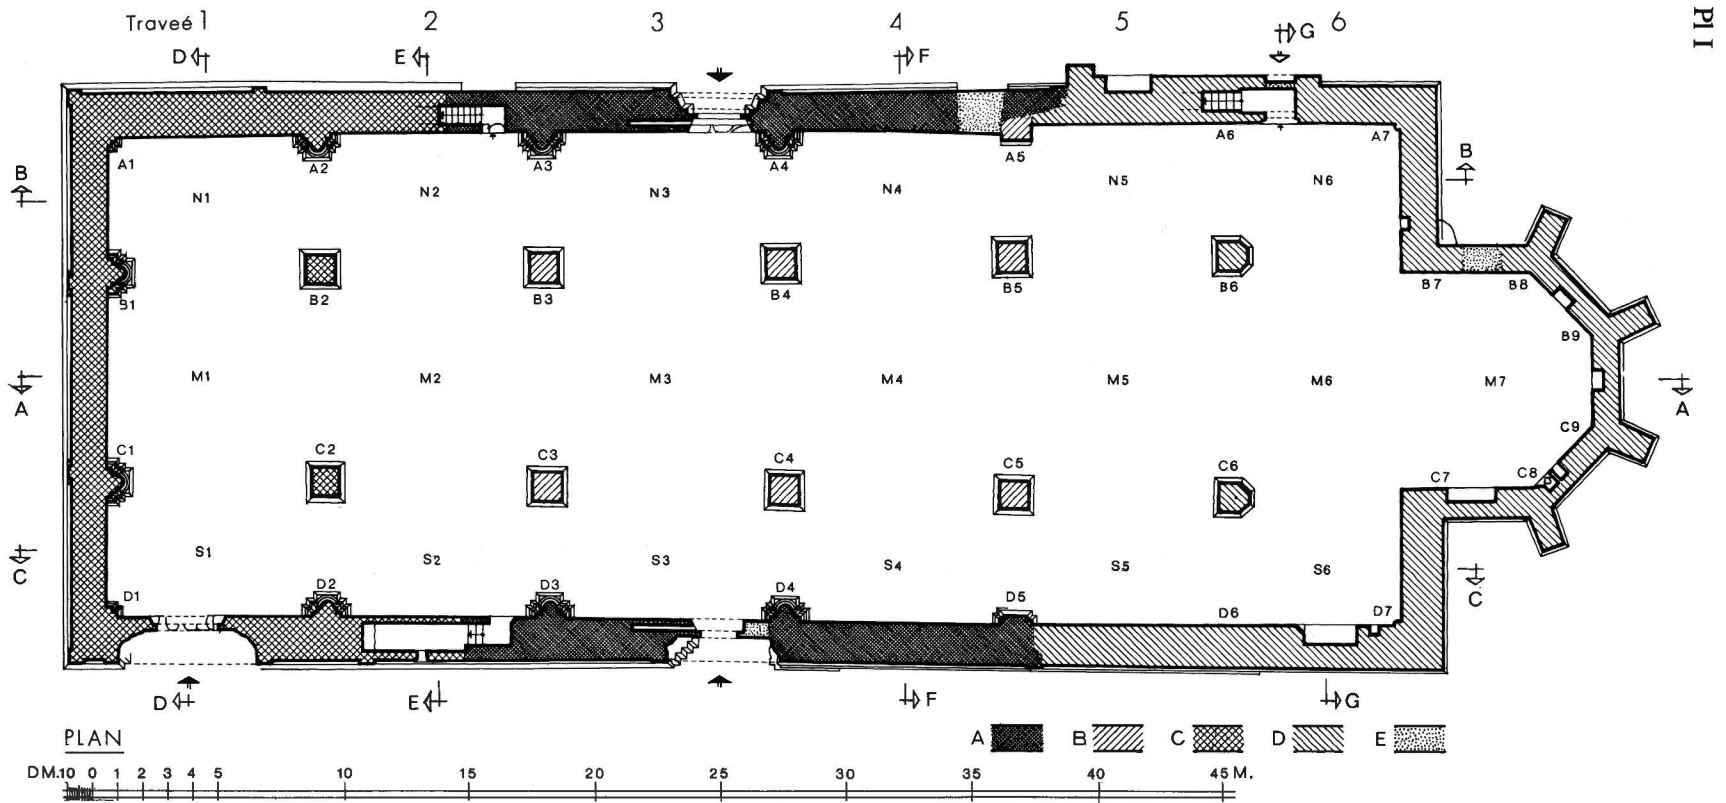
I:1. Huvudplan med beteckningar för pelare, pilastrar etc. Skala 1:300. Uppm R Andersson 1934–35, kompl J Söderberg 1973–74.

*Plan with designations for pillars, pilasters etc.*

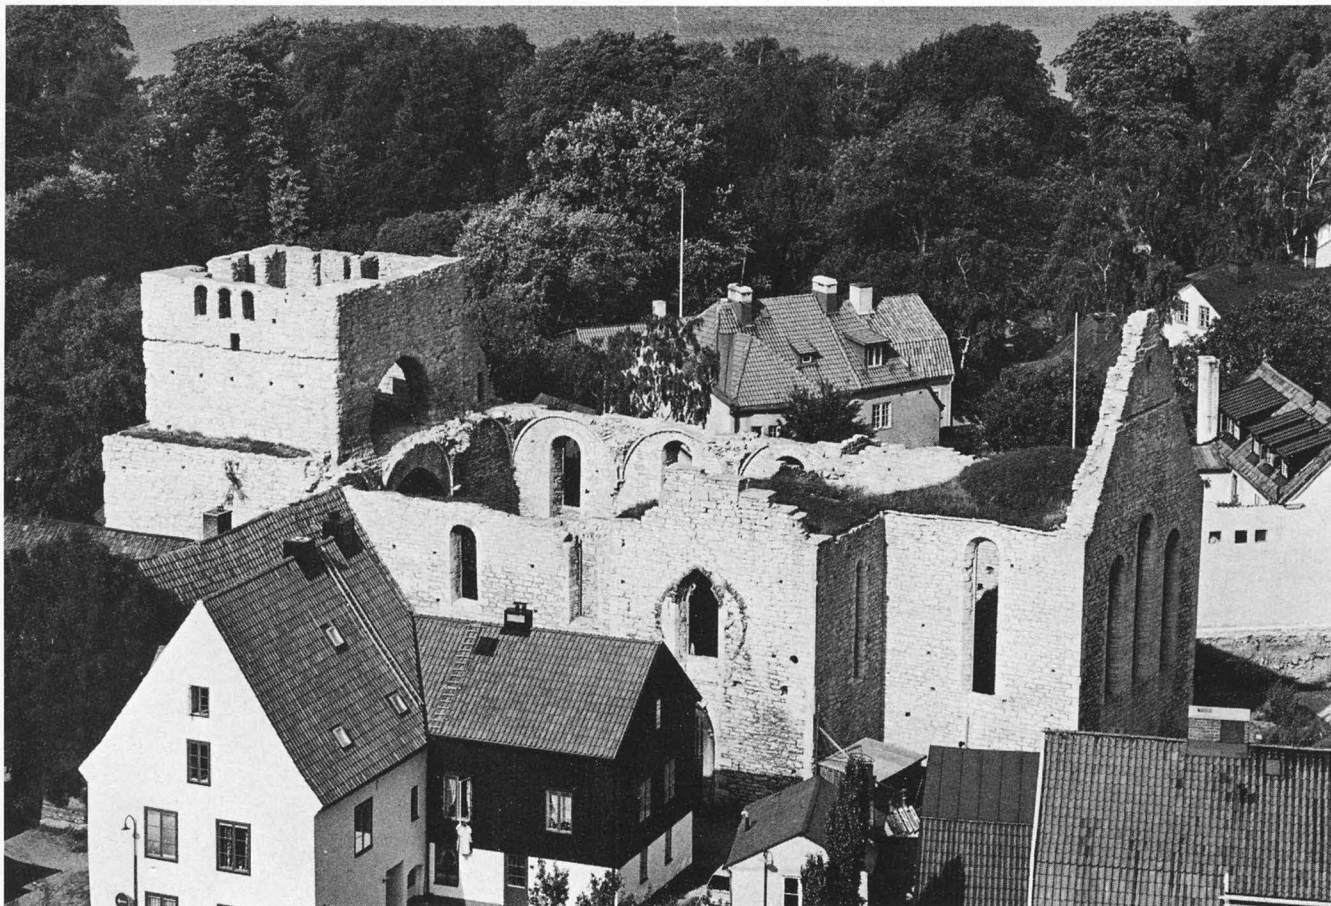
Fig 135. Exteriör från sydost. Foto R Hejdström 1976.  
*Exterior from SE.*

maren). Yttermurarna är på koret och korsarmen bevarade till praktiskt taget full höjd (fig 135 och 141). Detsamma gäller korgavelns röst, som högt uppe i spetsen genombrytes av en fönsterglugg med smyg, som vidgar sig något inåt. I ytterlivet har gluggen en nu nyckelhålsliknande, ursprungligen troligen korsformad dageröppning, murad av huggna block. Ungefär på halva röstehöjden går en vågrät ränna för en horisontell bjälke i ytterlivet. Långhusets östra gavelröst är helt raserat. Korsarmens gavelröst finns kvar till sina nedre delar; dock finns intet av gavelkonturen i behåll. Tornet är avrivet till jämn höjd runt om strax ovan gallerivåningen (fig 143 och 144). I sitt nuvarande skick är det lägre än korgaveln. Avrivningen måste ha skett redan under medeltiden. Se vidare härom under kapit-

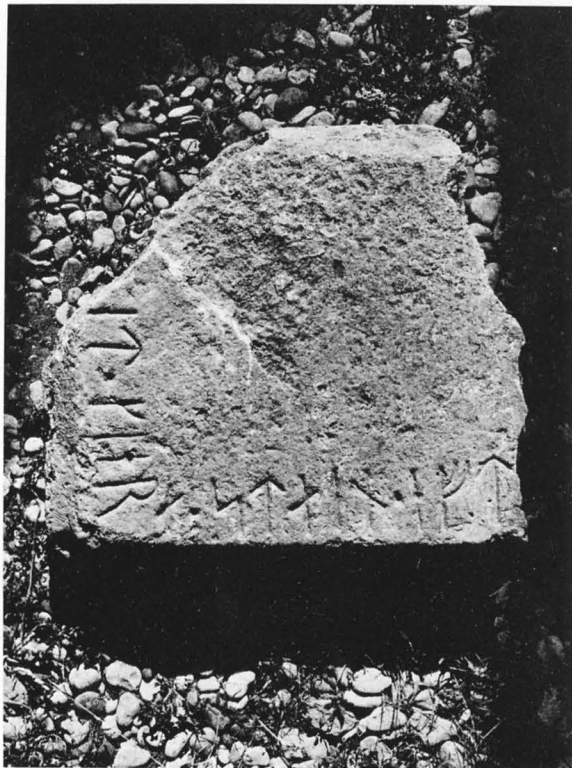
Fig 138. Gravhäll med runor, uttagen ur grunden för pilastern i det ej utförda korets södra mur. Foto W Falck 1972.

*Grave slab with runic characters, taken from the foundation of the pilaster in the S wall of the chancel, which was not completed.*

Av de inskriftsförsedda gravstenarna (fig 138) anträffades den ena, som är fragmentarisk, år 1971 i södra grunden till det nuvarande korets närmaste föregångare. Insriptionen är utförd i runor och lyder: ”– lät göra denna sten efter –”. Tyvärr saknas namnen. Samtliga övriga gravstenar från S Clemens har förtecknats och publicerats av J W Hamner och H Widéén.<sup>2</sup> Se också nedan s 177.

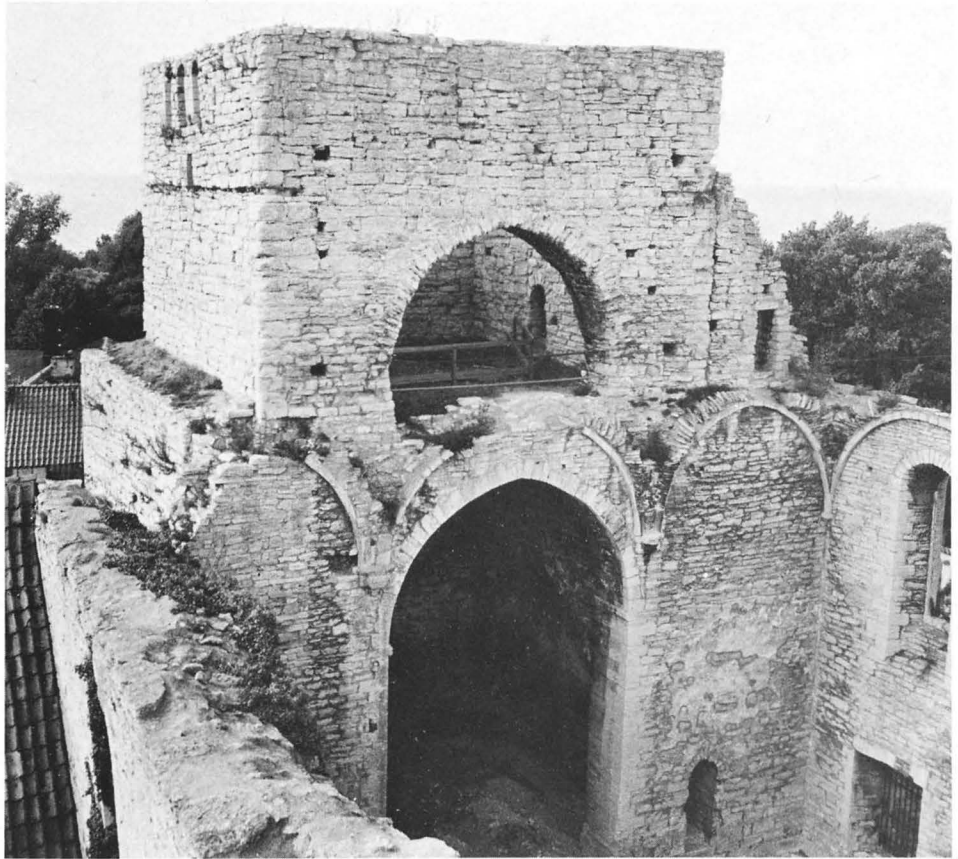
Fig 143. Tornet från sydöst och långhusets västra mur, övre delarna. Observera på tornets sydsida rännan för torngalleriets luttak.

*The tower from SE and the W wall of the nave, upper part. Note the groove for the sloping roof of the tower gallery on the S side of the tower.*

Ekhoff har ingående diskuterat frågan om långhuskets form<sup>10</sup> och därvid sökt leda i bevis att det ägt två fall med en mellanliggande vertikal trävägg. Dessa träväggars läge vill han återfinna med utgångspunkt från fyra bjälkhål på tornets östra mur (fig 151 och 143), placerade två och två över varandra nära tornets nordöstra resp sydöstra hörn. I bjälkhålen skulle syllar och hammarband ha legat instuckna och mot den mellan dem stående lodräta väggen skulle de nedre takfallen ha legat an. Detta skulle vara det äldsta taket. — Helt kan väl Ekhoffs teori inte avvisas, men bevisföringen är knappast övertygande. De grova bjälkar, som suttit intappade i hålen på tornet kan nämligen förklaras som stöd för sparrkonstruktionen till det yttertak som *faktiskt* funnits och som Ekhoff anser vara resultatet av en

För bestämningen av tornets galleritak ges i murverket klara anvisningar (fig 143, 144 och 156). – Om den ursprungliga spiran kan självfallet endast gissningar uttalas. Har det haft gavlar eller har spiran liksom på Maria-kyrkan, på S Lars och på Drotten rest sig ovan rakt avslutade murkrön? Därom vet vi inget med säkerhet.

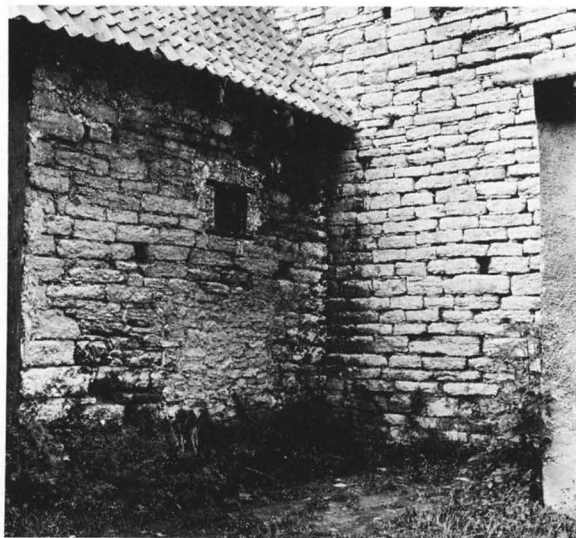
Fig 147. Hörnet mellan vapenhuset – till vänster – och långhusets södra mur. Under det kvadratiske fönstret syns igen-sättningen på platsen för en sekundär ingång till vapenhuset. Foto S Hallgren 1972.

*The corner between the porch, left, and the S wall of the church. Below the square window a blocked-up secondary entrance to the porch can be seen.*

Vapenhuset äger två utåt rektangulära inåt mjukt triangelbågigt avtäckta fönster med träkarmar (fig 147). De sitter på södra resp östra väggen.

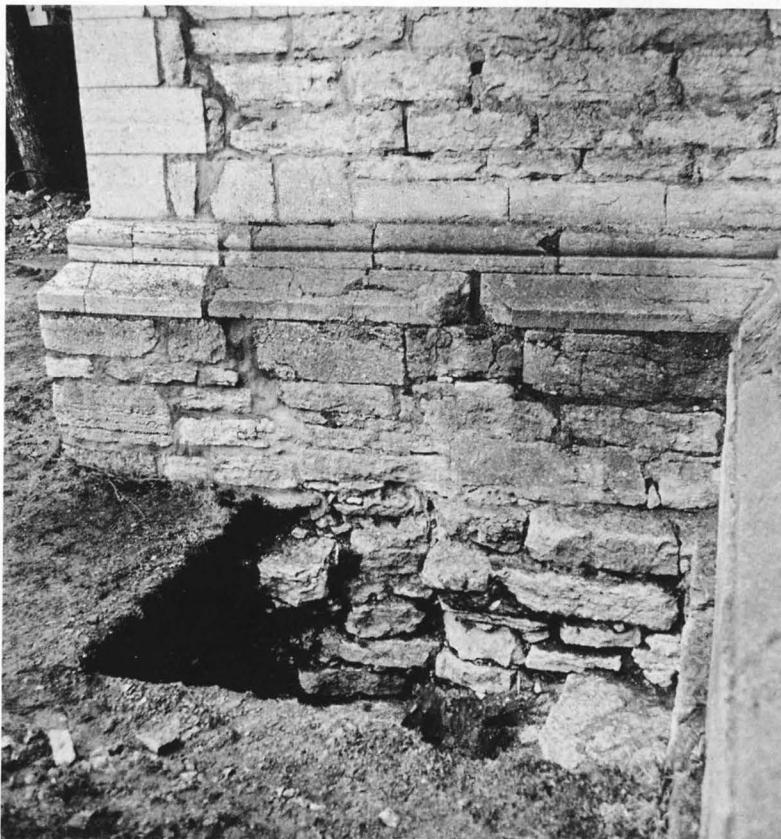
Fig 149. Sockel och murparti i hörnet mellan långhusets västra mur (till vänster) och tornets norra; därunder grunder. Foto W Falck 1971.

*Plinth and part of the wall in the corner between the W wall of the church, left, and the N wall of the tower; below, foundations.*

Kyrkan har kraftiga skråkantade och vulstförsedda socklar, lika runt hela kyrkan (fig 148: B och 149), utom på långhusets sydfasad, som har en attiskt profilerad sockel ovan skråkant (fig 148: A). Vapenhuset saknar sockel.

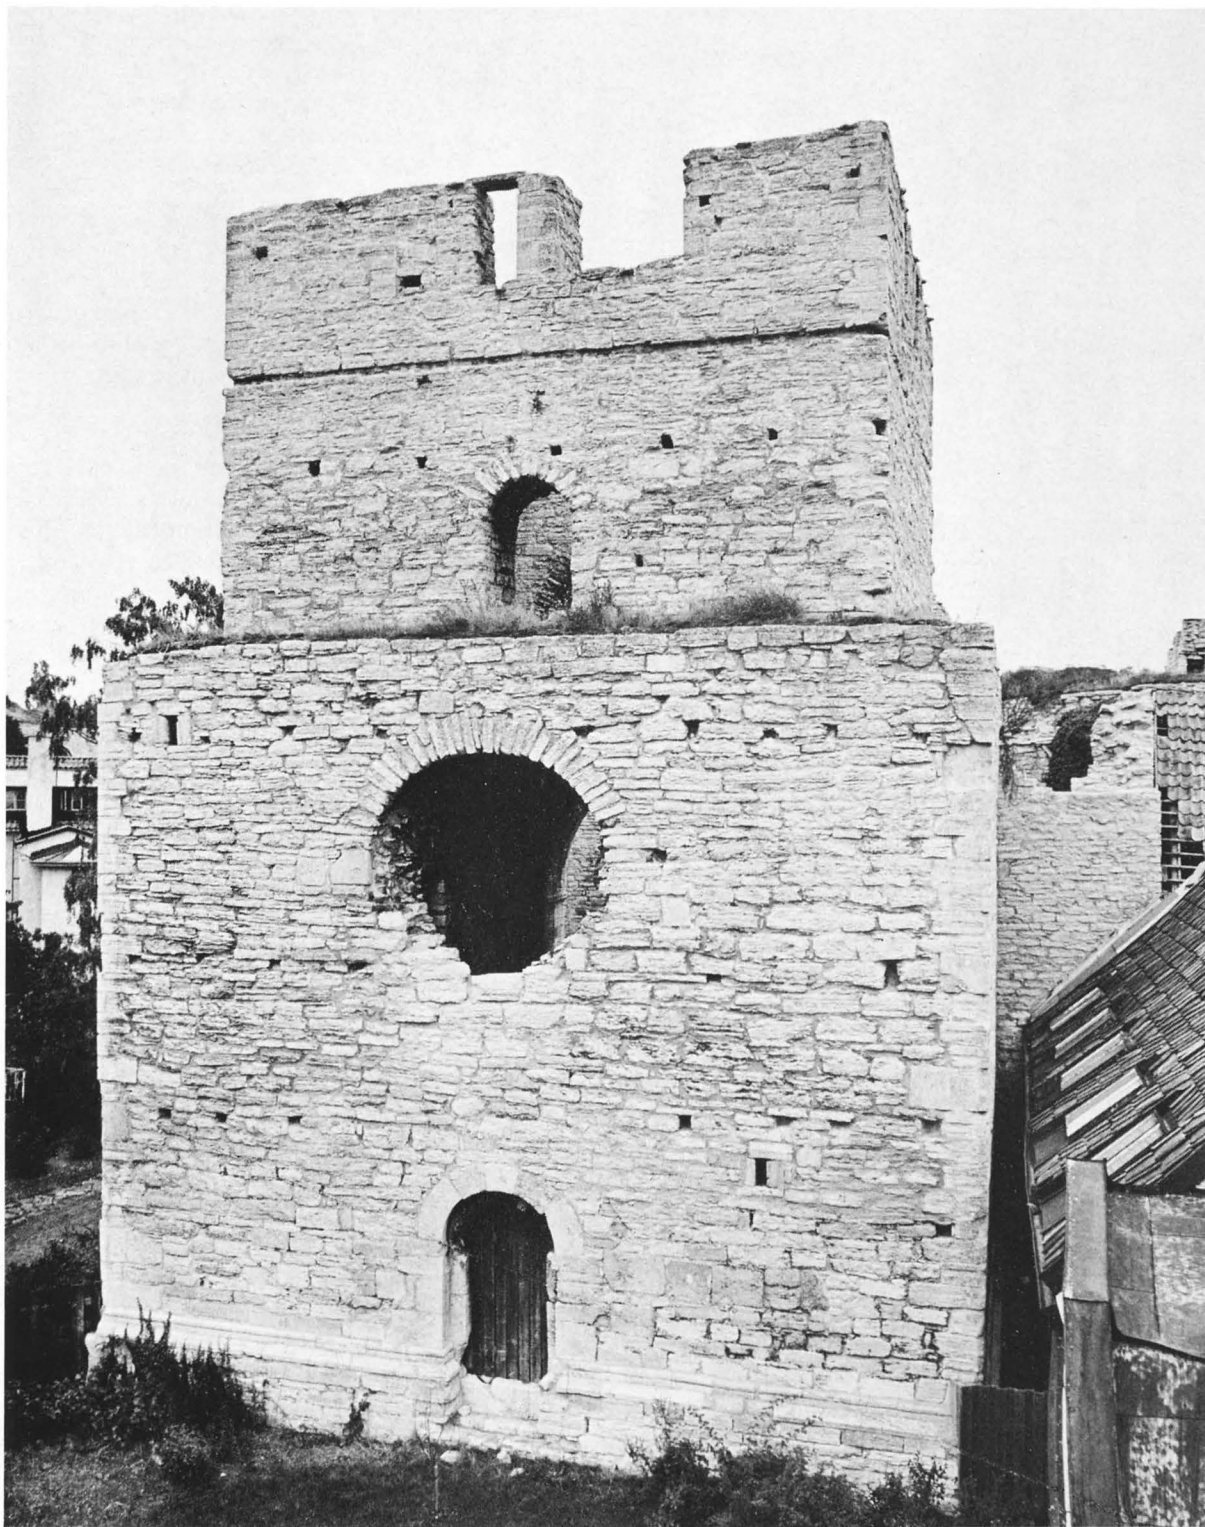
Fig 156. Tornets västra fasad. Foto R Hejdström 1976.

*West front of the tower.*

Ännu ett stort rundfönster — vars masverk helt försvunnit — finns i tornets västfasad (fig 156). Den yttre omfattningen är murad i kalksten med enstaka tegel insprängda. Fönstret har dock — till skillnad från S Nicolai kyrkas berömda rundfönster — ingen ring av kalksten runt om, utan endast en övre båge av kalksten. I övrigt ligger stenskiten horisontellt och den undre rundningen har åstadkommit genom fasning av de fönstret begränsande stenarna. Detta är ett enklare och primitivare sätt att mura nedre delen av omfattningen till ett rundfönster. Det återfinns bl a på tornets rundfönster i Ganns ödekyrka.<sup>5</sup> Inåt tornet har fönstret en bred, portalliknande omfattning, neddragen till golvnivån på en läktare, som funnits i tornets bottenvåning (se vidare s 150) och uppenbarligen sammanhängande med att man från trappan i tornets västra mur, vilken passerar genom fönstersmygen, skulle

Tornportalen är rundbågig, liten och ytterst enkel (fig 156). Smygen (fig 139) vidgar sig starkt åt söder medan den åt norr är rak.<sup>9</sup> Detta förhållande måste ha en bestämd orsak. Om denna kan dock numera endast gissningar uttalas. En tänkbar anledning vore att man planerat att anordna en stor avbalkning under läktaren på norra sidan i ringkammaren. Den inre välvningen är

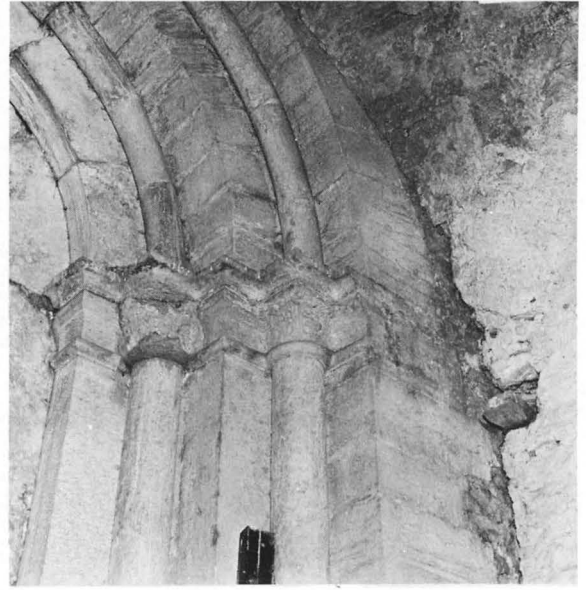
Fig 158. Östra sidan av långhusets sydportal.  
Foto S Hallgren 1972.

*East side of S portal of the church.*

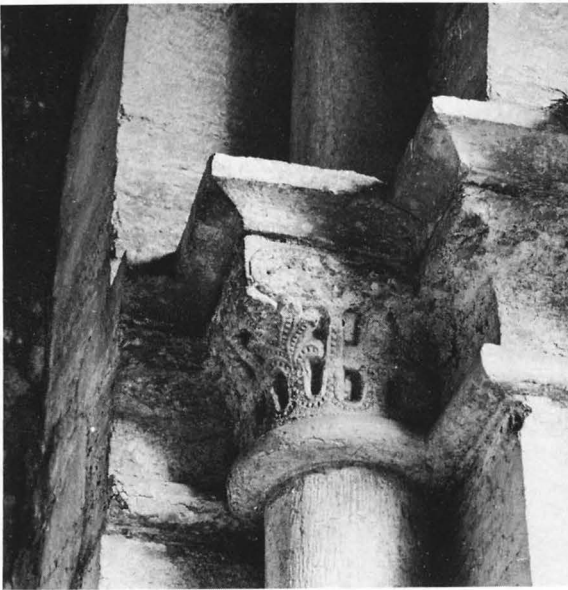
Fig 159. Det yttre kapitälet i västra kapitälbandet i långhusets sydportal. Foto S Hallgren 1972.

*The outermost capital of the W capital frieze of the S portal of the church.*

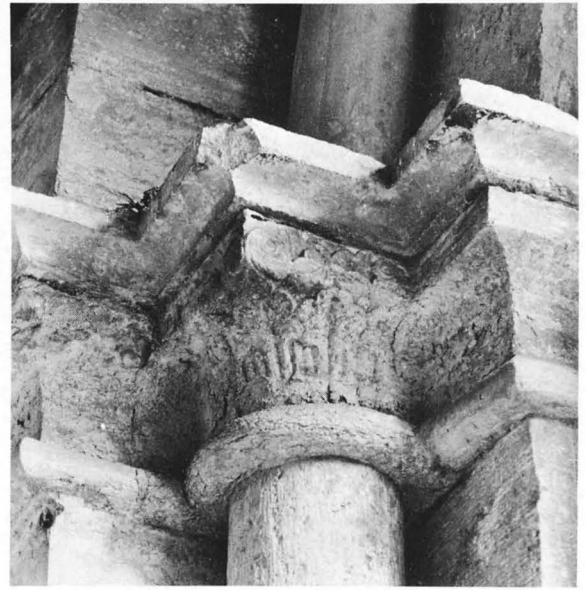
Fig 160. Det inre kapitälet i västra kapitälbandet i långhusets sydportal. Foto S Hallgren 1972.

*The innermost capital of the W capital frieze of the S portal of the church.*

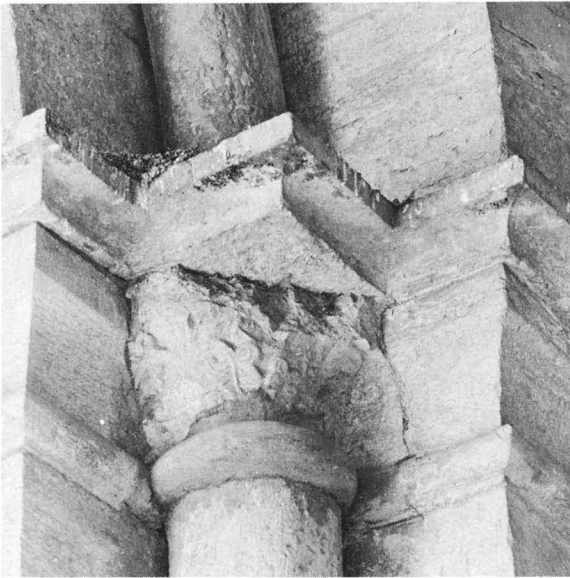
Fig 161. Det inre kapitalet i östra kapitälbandet i långhusets sydportal. Foto S Hallgren 1972.

*The innermost capital of the E capital frieze of the S portal of the church.*

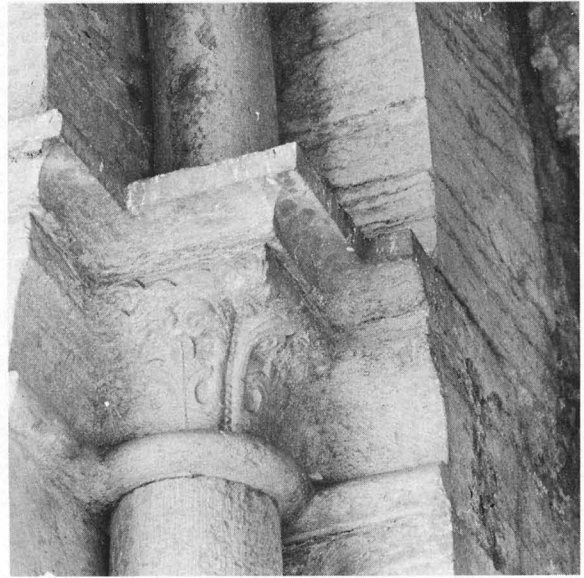
Fig 162. Det yttre kapitalet i östra kapitälbandet i långhusets sydportal. Foto S Hallgren 1972.

*The outermost capital of the E capital frieze of the S portal of the church.*

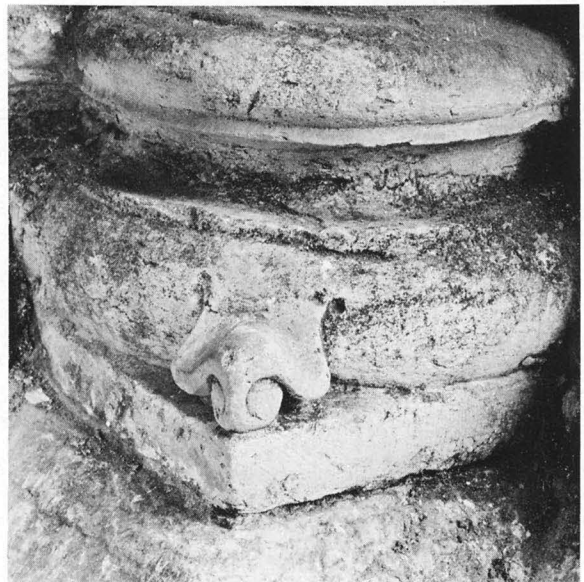
Fig 163. Hörnblad på basen under södra långhusportalens inre kolonn på västra sidan. Foto S Hallgren 1972.

*Angle spur on the base of the innermost column of the S portal of the church, W side.*

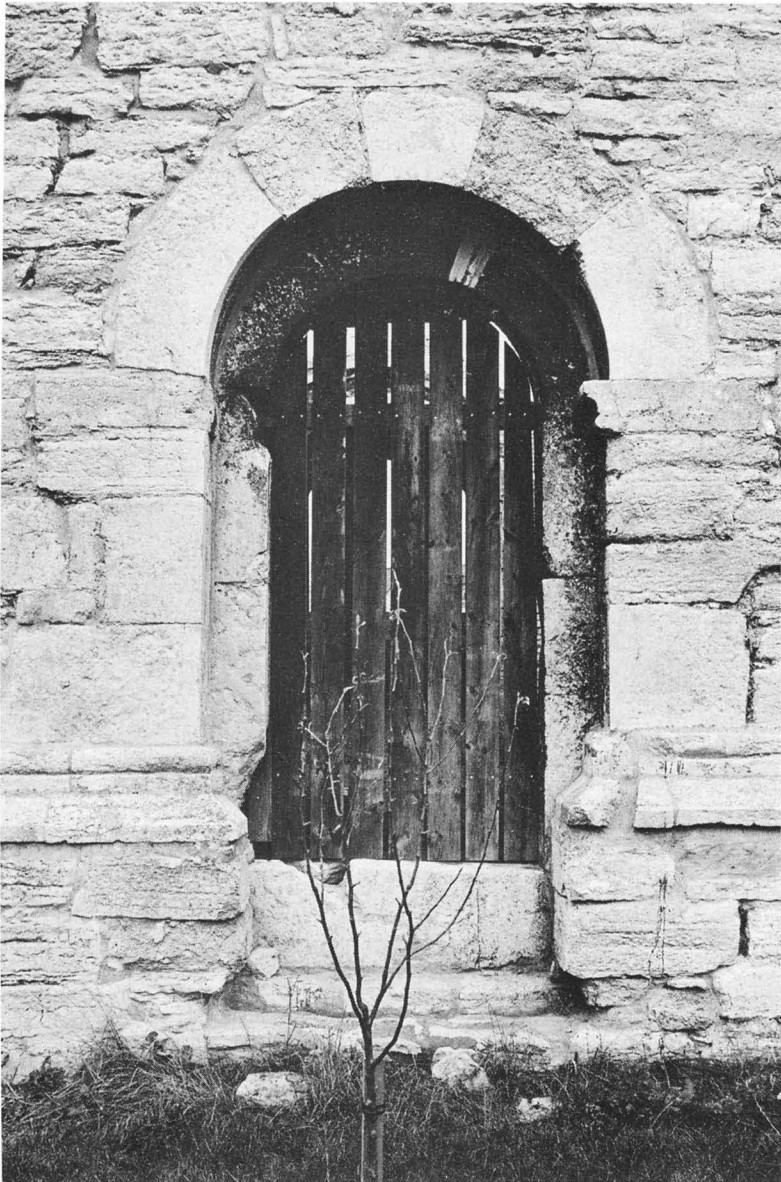
Fig 164. Långhusets norra portal. Foto R Hejdström 1976.

*N portal of the church seen from outside.*

Långhusets nordportal (fig 164) är enkel, rundbågig, ensprångig, bågen vilande på enkla hålkälade kapitälister (den östra restaurerad). Raka, släta poster. Tympanonsten har funnits, vilket framgår av att den invändiga triangelbågen är så låg att den skulle ha varit synlig utifrån utan tympanonsten. Tröskelstenen är restaurerad. Portalen har varit svårt skadad och restaurerades på 1880-talet. Därvid nyhöggs de båda yttre murhörnen med socklar och ena vederlagslisten, båda posterna och tröskeln. Ursprungliga är den ena vederlagslisten samt den yttre rundbågen med en kvader av murhörnet. De inre smygarna samt triangelbågen är gamla (en äldre lagning av bågen är utförd i tegel). Rekonstruktionen av de nya delarna är ej helt korrekt utförd i alla detaljer.<sup>7</sup>

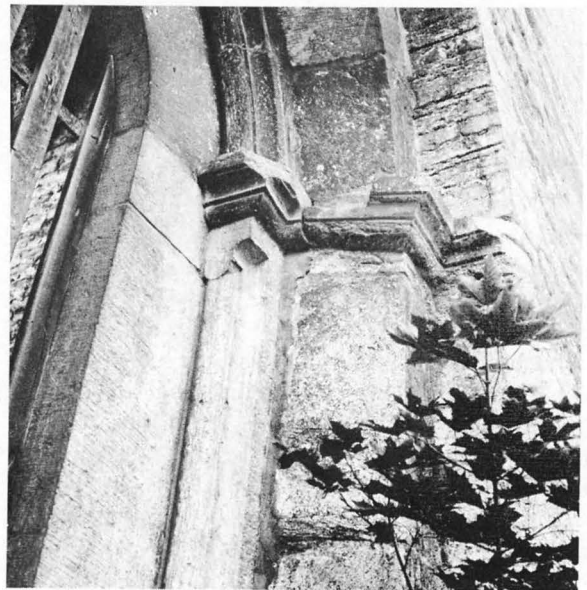
Fig 166. Östra sidan av södra korsarmens portal. Foto P O Westlund 1938.

*East side of the portal of the S transept.*

Korsarmsportalen är rundbågig och saknar kolonner (fig 142, 165 och 166). Den är tvåsprångig, den inre, tunna posten oräknad. Yttre språnget är rakt, det inre snedfasat. Den inre posten är profilerad med hålkäl
