# S Nicolaus och S Clemens

VISBY, GOTLAND

Av Erik Bohrn  
och Per-Olof Westlund

VOLYM 169 AV SVERIGES KYRKOR, KONSTHISTORISKT INVENTARIUM

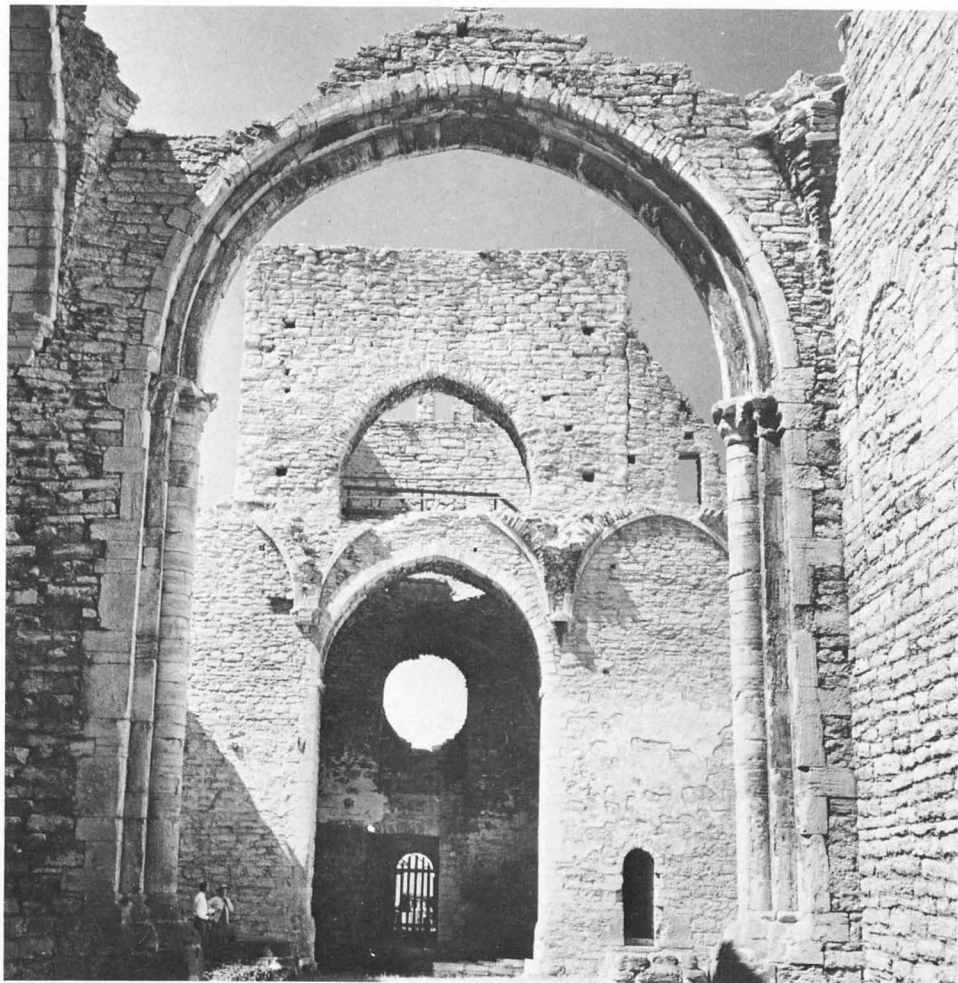
Fig 168. Interiör mot väster med triumfbågen i förgrunden. Foto M Bratt-Gustafsson 1959.

*Interior looking W with the chancel arch in the foreground.*

Även tornbågen – med oprofilerad omfattning – är lätt spetsbågig (fig 151 och 168). Dess bas- och anfangslistor är enkelt profilerade.

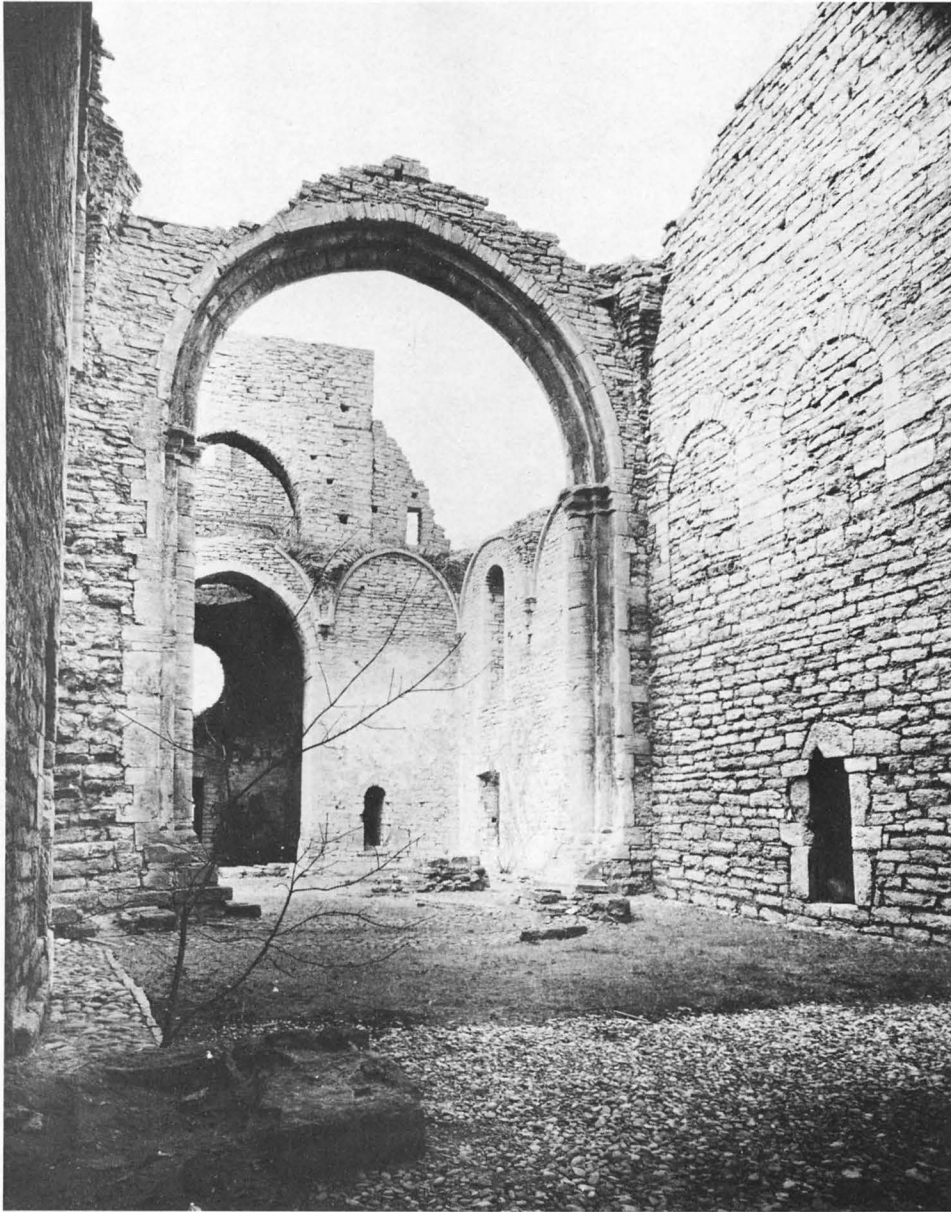
Fig 169. Koret mot nordväst. Foto I Anderson 1939.

*The chancel looking NW with a view into the nave.*

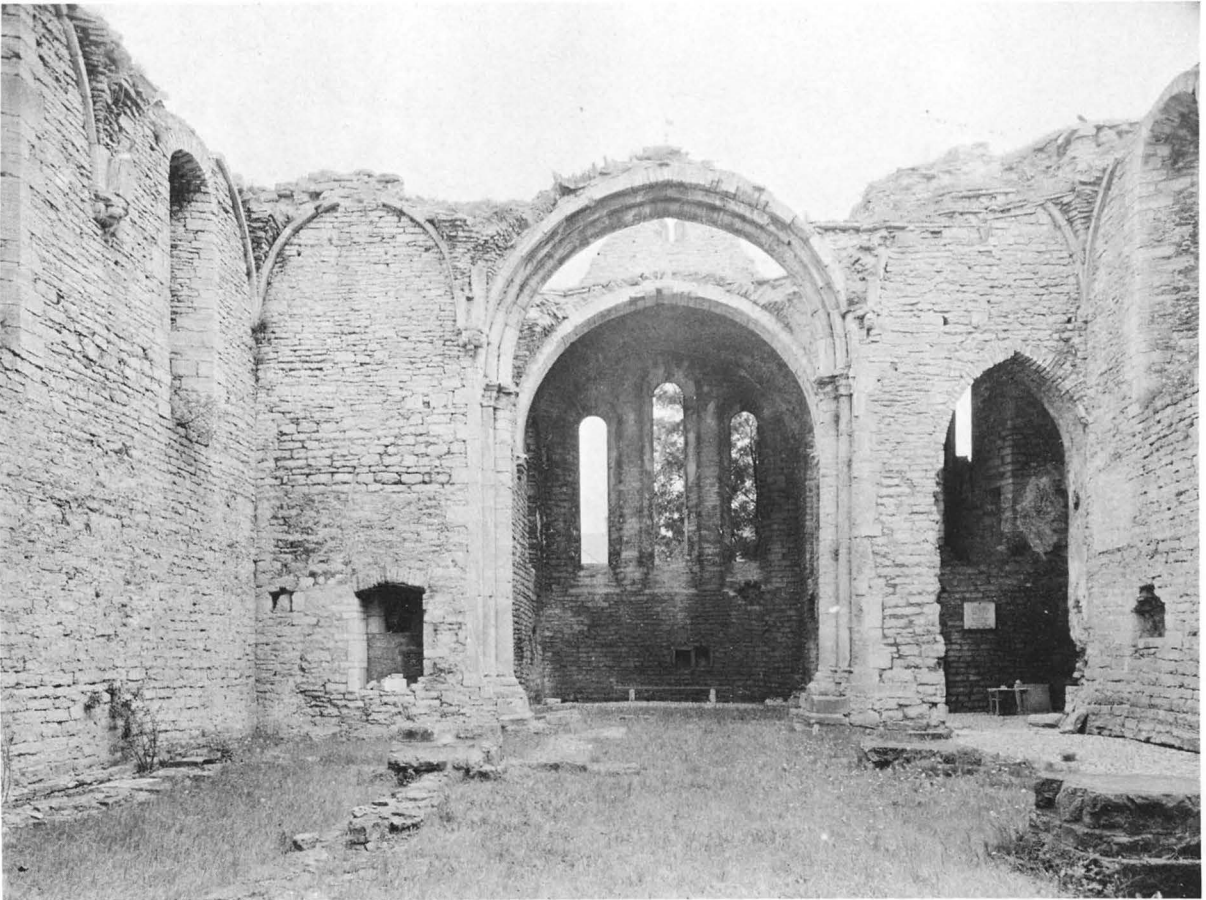
Fig 170. Långhuset mot öster. Till höger öppningen till korsarmen och till vänster nischen i långhusets östra mur. Närmast till höger grunden till långhusets sydvästra kolonn. Foto H Faith-Ell 1931.

*The nave looking E with a view into the chancel. Right, opening into the transept, and left, the niche in the E wall of the church. Nearest right the foundation of the SW column of the nave.*

möjligt (fig 152 och 170). Bågen är enkelt murad utan huggna detaljer. Hörnpartierna är fasade genom bilning.

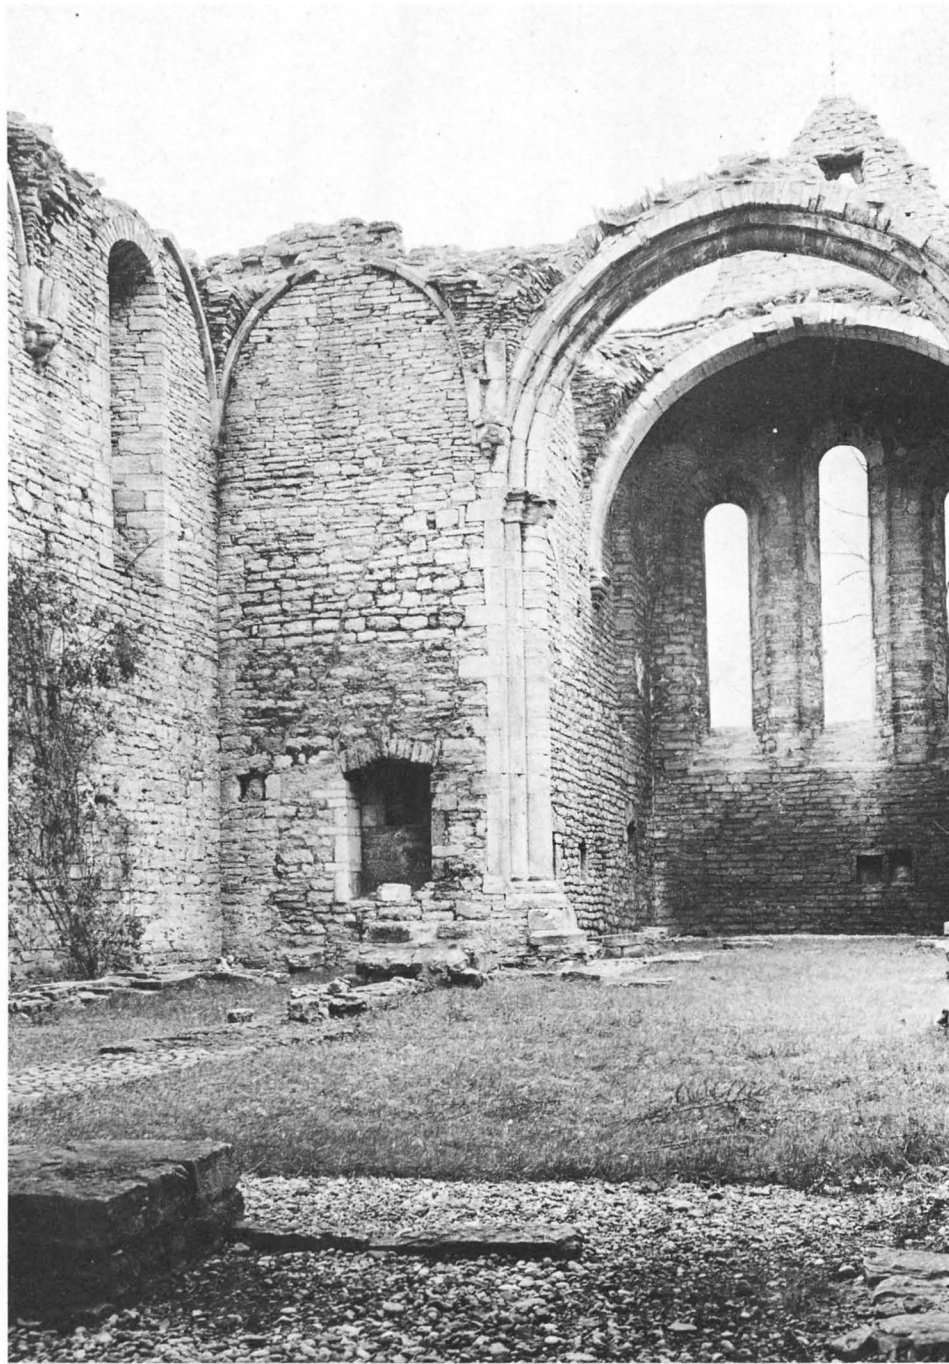
Fig 171. Långhuset och koret mot nordöst. Foto I Anderson 1939.

*The nave looking NE.*

Triumfbågen är mjukt spetsbågig (fig 152). Den är tvåspråkig med framförlagd halvkolonn. Attisk bas med hörnblad (fig 174), enkel kälad kapitällist med profilerad täckplatta (fig 171). Som fundament under basen ligger på såväl norra som södra sidan en romansk gravhäll med fasade sidor.

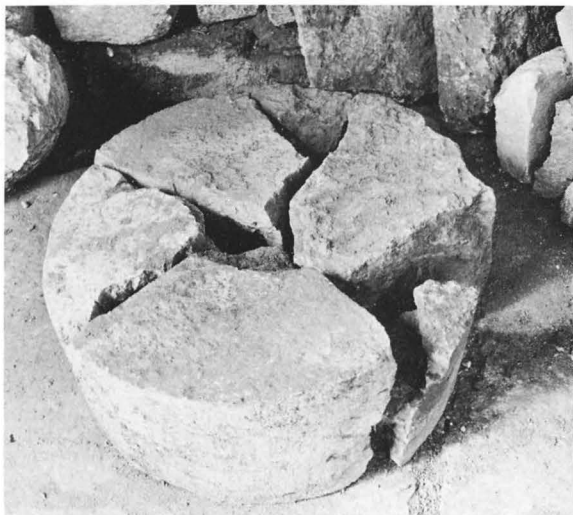
Fig 172. Delar av kolonntrumma från kolonn i det nuvarande långhuset. Foto S Hallgren 1972.

*Parts of a column drum from a column in the present nave.*

Pelarfundamenten säger intet om pelarskaftens form. Fynd av talrika fragment av runda kolonnrummor (fig 172), gjorda vid grävningen 1907–09,<sup>11</sup> samt ett fragmentariskt, runt pelarkapital, påträffat 1972 vid grävningar i långhusets nordöstra hörn (fig 173), bevisar emellertid att valvstöden utgjorts av runda kolonner. På en bevarad halv kolonnrumma har diametern uppmätts till 55 cm och på ett annat fragment har den kunnat beräknas till 70 cm. Kolonnerna har alltså smalnat uppåt. – Kapitålet är svårt skadat. Det lilla som återstår av orneringen tyder på att det varit

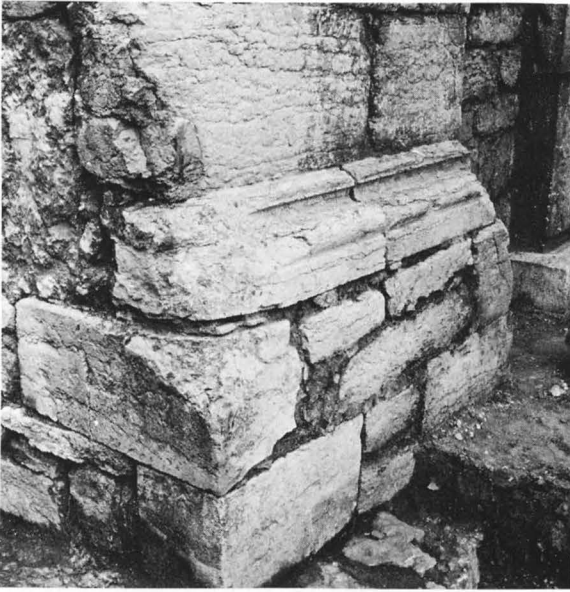
Fig 176. Basen till pilastern på östra sidan av bågen mellan koret och tvärskeppet. Observera basens krönlist som har samma profil som sockeln på långhusets södra mur mellan vapenhuset och korsarmen. Foto S Hallgren 1972.

The base of the pilaster on the E side of the arch between the chancel and the transept. Note the same moulding as the plinth of S wall of the church between the porch and the transept.

Korets bägge travéer samt koret och korsarmen skiljs från varandra genom breda, oprofilerade spetsbågar, utgående från profilerade kapitällister (fig 175). Bågöppningen mellan koret och korsarmen accentueras nedtill genom en profilerad baslist, åt sidorna rakt avskuren, tydligen av samma slag som sockeln på långhusets södra sida (fig 176).

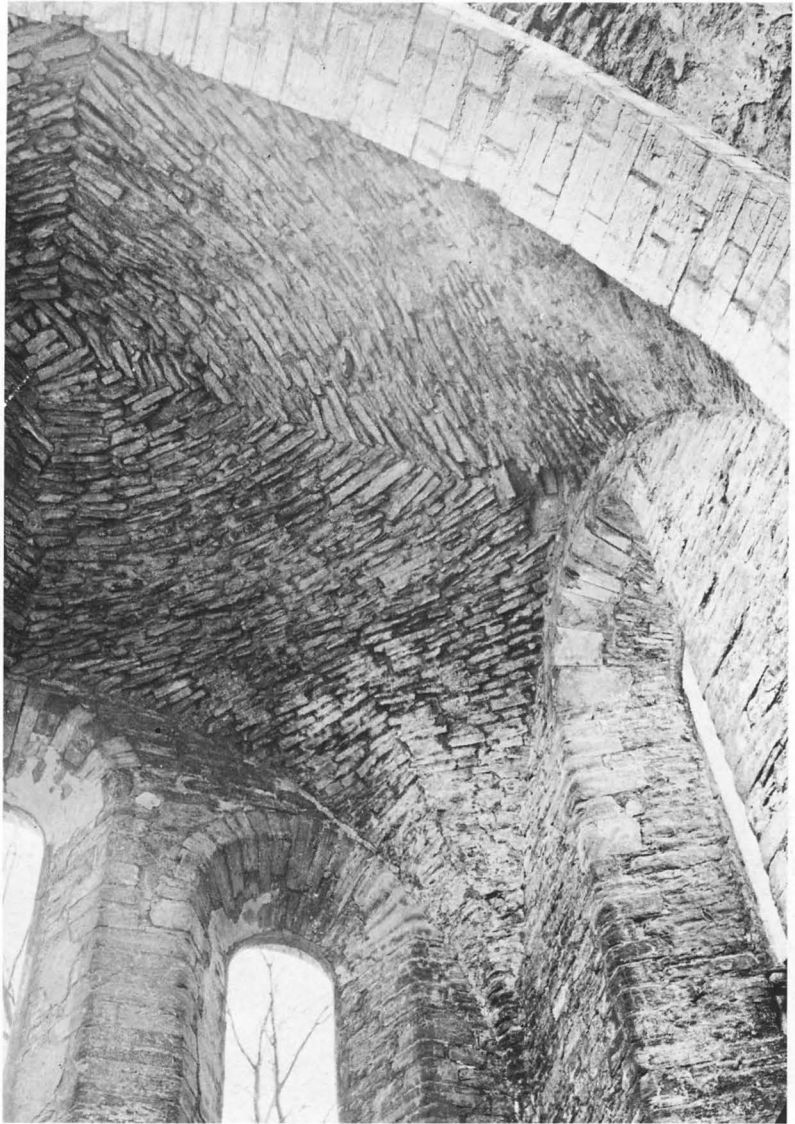
Fig 179. Södra delen av det östra valvet i koret. Foto I Anderson 1939.

*S part of the E vault of the chancel.*

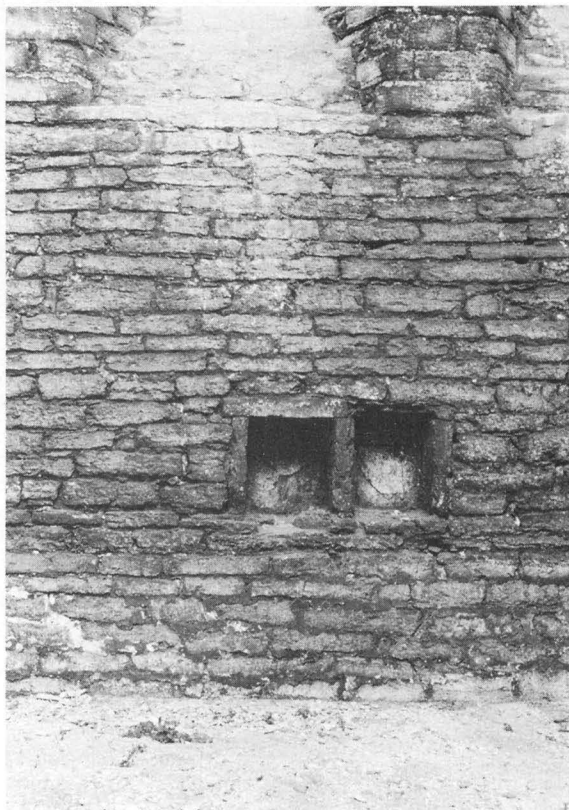
Fig 182. Väggnischer på insidan av korets östra mur.  
Foto S Hallgren 1972.

*Wall niches on the inside of the E wall of the chancel.*

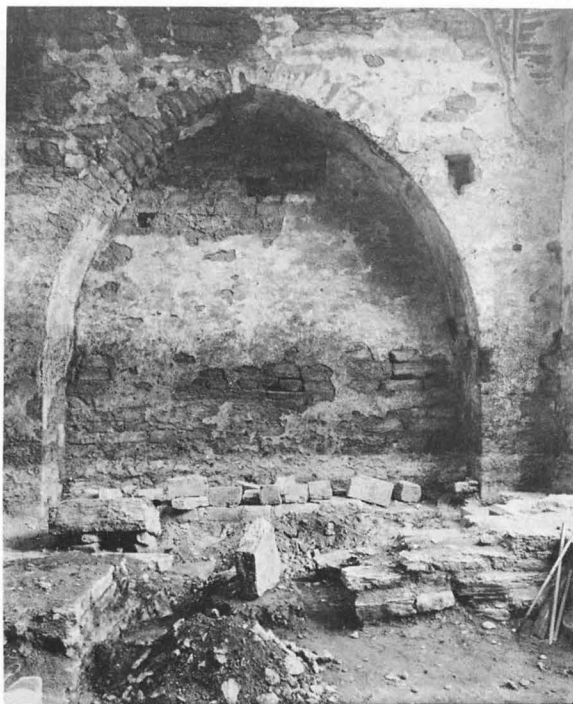
Fig 185. Insidan av tornets norra mur. I förgrunden rester av grunden till tornet i Clemens I. Foto J W Hamner 1906.

*Inside of the N wall of the tower. In the foreground remains of the foundations of the tower of St Clement's I.*

Tornrummets läktare har burits av tre kraftiga bjälkar i nord-sydlig riktning (fig 150, 184 och 185). Entrén har varit anordnad från trappan i tornets västvägg via rundfönstrets smyg, som inåt är rakt nedförd mot läktargolvet. Man har därifrån kommit ut på ett smalt läktarplan utefter tornets västvägg, buret av smäckra virken i tornets västra vägg. Den nyssnämnda, av de tre kraftiga bjälkarna med upplag i tornets nord- och sydväggar burna läktaren, ligger något högre, varför ett trappsteg måste ha fört från det lägre, smala läktarplanet upp till det högre.

Bottenvåningen – ringkammaren – öppen mot långhuset genom en hög båge, har i vardera norra och södra väggen en väldig spetsbågig besparingsnisch (fig 184 och 185). Om läktaren i ringkammaren se s 150. På sydväggen invid sydvästra hörnet är ingången till torntrappan. Då kyrkan planerades, avsåg man att dra torntrappan från långhuset upp genom tornets norra vägg. Den stora besparingsnischen som anordnades när tornet sedermera byggdes omöjliggjorde detta och trappan fick i stället sin plats i södra och västra tornväggarna. Dubbeltrappor i stil med dem som finns i Mariakyrkan, Drotten och S Olof har aldrig varit planerade i S Clemens, uppenbarligen därför att man ej avsett att anordna ett emporium i tornet. Ingången till trappan är rundbågig (fig 150 och 184). I rundbågen kvarsitter puts på undersidan. Innanför dörröppningen är ett brädgolv, som döljer en ett par dm djup grop. Trappan svänger in i tornets västmur och därifrån in i nordmuren, där den mynnar i norra galleriet. Förutom

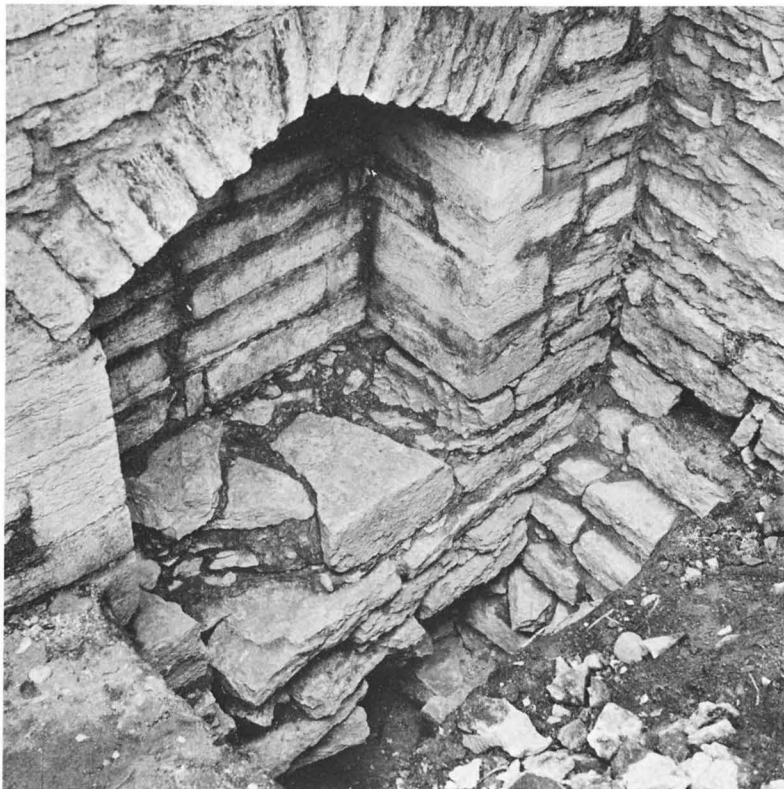
Fig 188. Grunden i sakristians sydvästra hörn samt nisch i dess södra mur. Foto W Falck 1972.

*The foundation in the SW corner of the vestry and a niche in the S wall.*

väggen återstår vissa rester (fig 186). Lämningar av puts kvarsitter i valvresterna samt på västra väggen. I sydväggen är en stor nisch med triangulärt valv (fig 188). Den har varit putsad. Invid och öster om denna nisch finns dels en liten nisch, nu skadad men ursprungligen tydligen rakavtäckt, dels ingången till kyrkans kor. Ingången, som är smal och oansenlig, har triangulärt valv. Inåt kyrkan är öppningen rektangulär med enkel omfattning, bestående av poster, bildade genom omväxlande stående och liggande block (fig 189 och 197). Det översta liggande blocket på ömse sidor är halvrunt utkragat. Ovanpå dessa utkragningar vilar det block som bildar dörröppningens överliggare. Det övre gångjärnet för dörren har bevarats på västra posten. Efter det nedre gångjärnet återstår endast hålet. I östra posten finns en märkla för stängselanordningen. Dörren har på detta sätt kunnat låsas från kyrkan. Även från sakristian har den emellertid kunnat stängas, att döma av två hål för intappning av järn av något slag på insidan av posten, ett ungefär mitt för märklan och ett längre ned. Dörröppningens smyg vidgar sig något in mot sakristian.

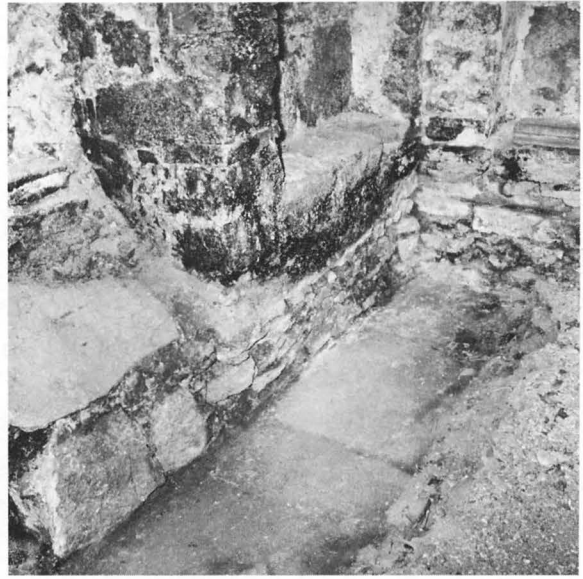
Fig 191. Golv innanför vapenhusets södra ingång.  
Foto W Falck 1972.

*Floor inside the S entrance to the porch.*

Golvet utgöres av ett singelbelagt jordgolv. Detta är ej ursprungligt. Vid en grävningsundersökning 1972 har ett äldre golv påträffats, stenlagt, beläget ca 50 cm under det nuvarande (fig 191). Ej heller detta golv är ursprungligt. Det äldsta golvet har legat på ungefär samma nivå som det nuvarande, vilket framgick av undersökningen 1972.

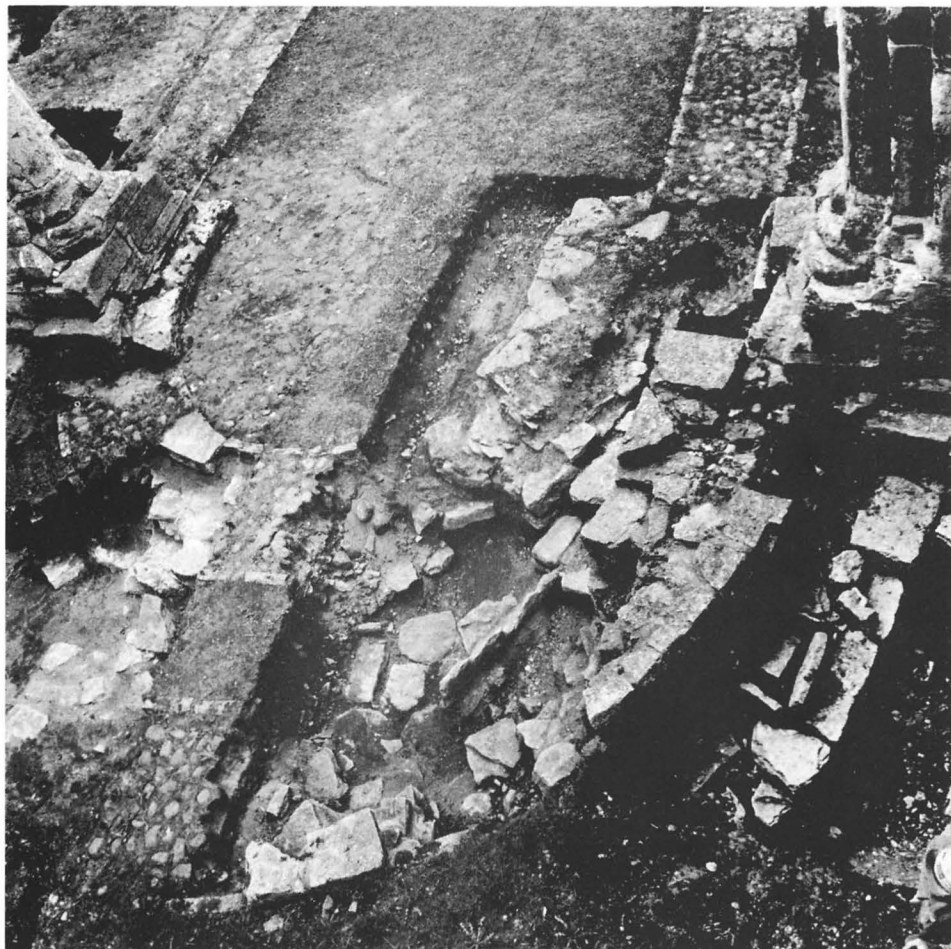
Fig 196. Norra delen av grunderna till absiderna, den äldsta kyrkans längst bort. Foto W Falck 1972.

*N parts of the foundations of the two apses, that of the oldest church farthest away.*

Absidens grundmur (fig 196 och 197), som på Ek-hoffs tid var tämligen hel,<sup>20</sup> är numera starkt skadad och har innerliv bevarat endast i norr och söder förutom ett litet parti nära mitten (fig 198), Norra kormuren är nästan helt raserad (fig 202), vilket skett i sam-

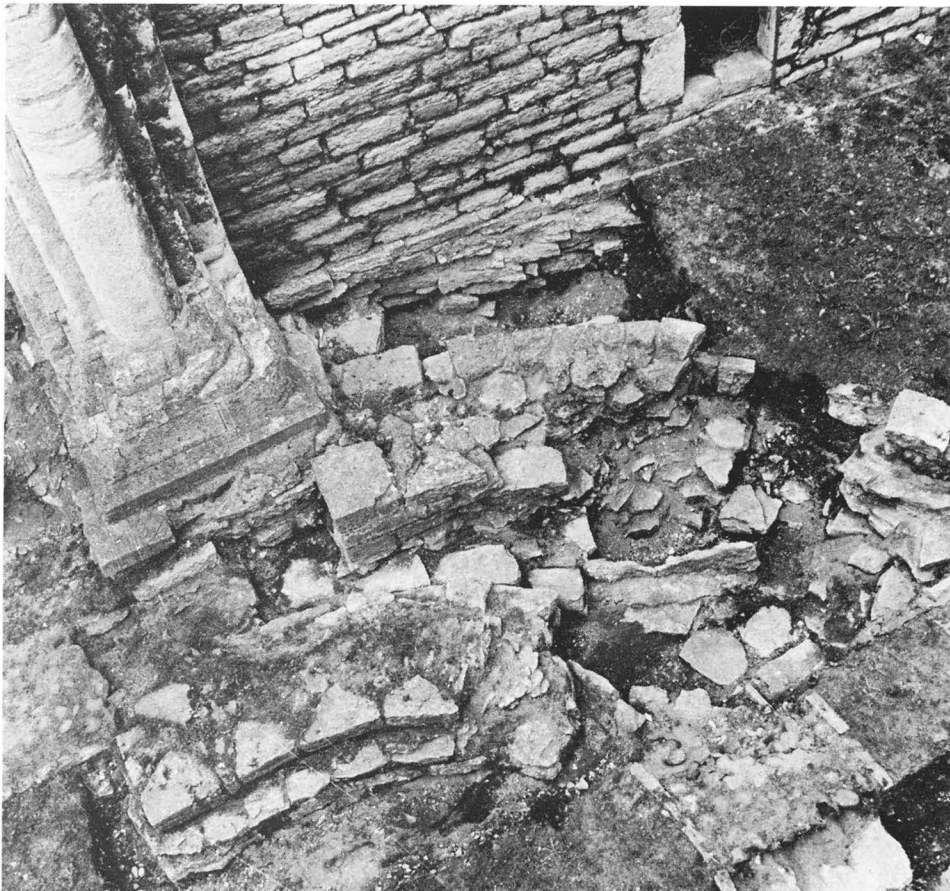
Fig 197. Norra delen av grunderna till de två absiderna. Den äldsta kyrkans absidgrund nederst. Foto W Falck 1972.

*N parts of the foundations of the two apses. The foundation of the apse of the oldest church at the bottom.*

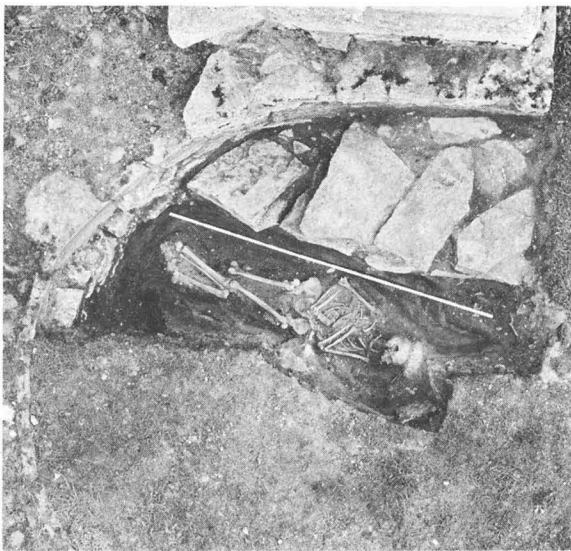
Fig 198. Grunden till insidan av äldsta kyrkans absid, södra och östra delen. Foto W Falck 1971.

*The foundation of the inside of the apse of the oldest church, S and E parts.*

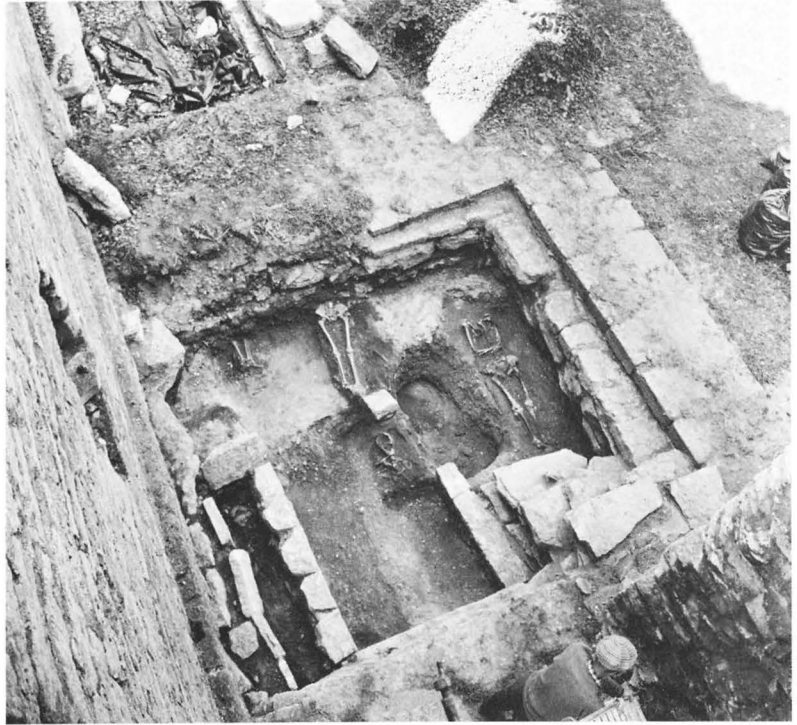
Fig 199. Långhusets sydöstra hörn med grunder till äldsta kyrkans sydöstra långhushörn och till södra kormuren i samma kyrka samt invid denna den bevarade delen av grunden till det större absidkorets södra mur. Längst ned grunder i öppningen mellan långhuset och korsarmen. Foto W Falck 1972.

*The SE corner of the nave with foundations of the SE corner of the nave of the oldest church and of the S wall of the chancel in the same church. Close to this are the remains of the foundations of the S wall of the larger absidal chancel. Bottom, foundations in the opening between the nave and the transept.*

band med att en grav här upptagits sedan kyrkan rivits. Av korets sydmur finns emellertid betydande lämningar, såväl av ytterlivet som innerlivet, liksom också av triumfbågen både i norr och söder (fig 199–200).

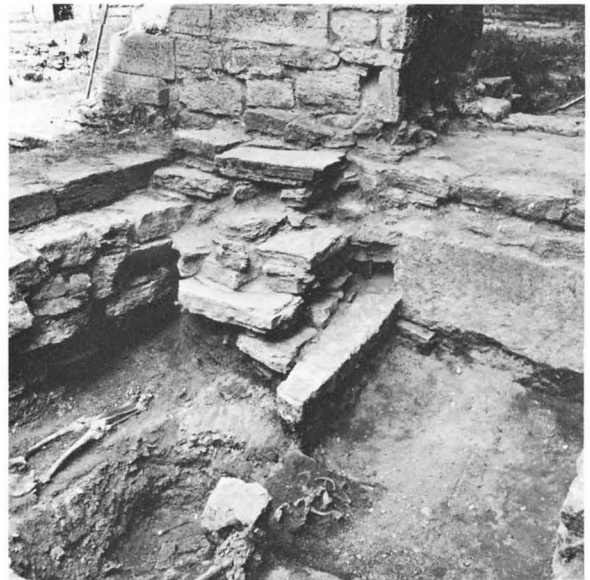
Fig 200. Grunderna till södra murarna i de bägge absidkoren, det äldsta längst till vänster. Grunden till det större absidkoret har till största delen brutits bort för en begraving. Foto W Falck 1972.

*Foundations of the S walls of the two apsidal chancels, the oldest to the far left. The foundation of the larger apsidal chancel has mostly been broken down for a burial.*

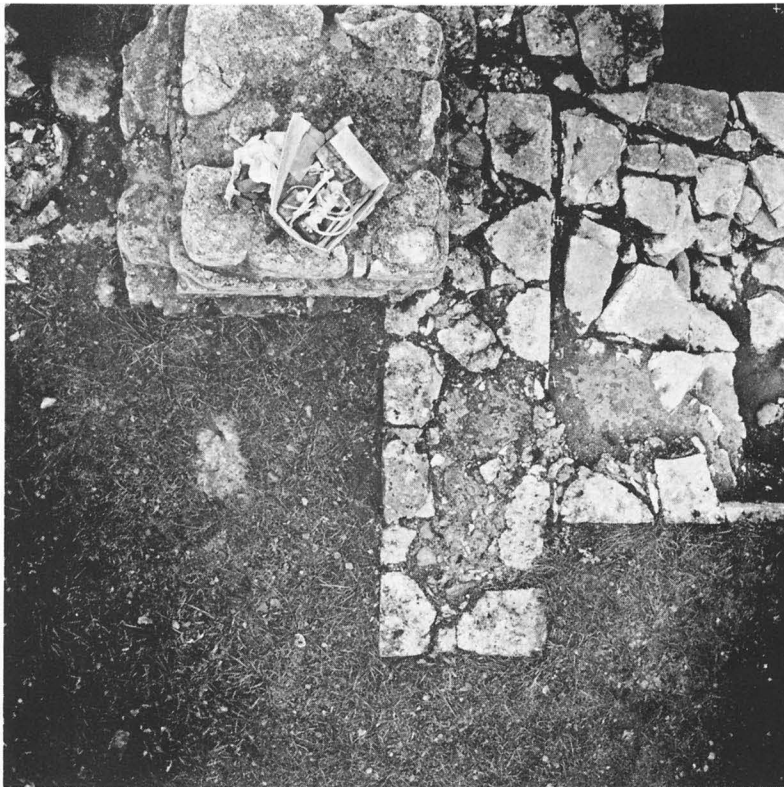
Fig 201. Upp till grunden till östra pelaren i norra raden. Till höger om denna grunden till östra långhusmuren norr om triumfbågen i äldsta kyrkan. Till höger därom grunder till norra kormurarna i det mindre absidkoret (nederst) och till det större därovan. Foto E Swanström 1972.

*Top, the foundation of the E pier in the N row. To the right of this is the foundation of the E wall of the church N of the chancel arch of the oldest church. To the right of this is the foundation of the N chancel wall in the smaller apsidal chancel (bottom) and of the larger one above.*

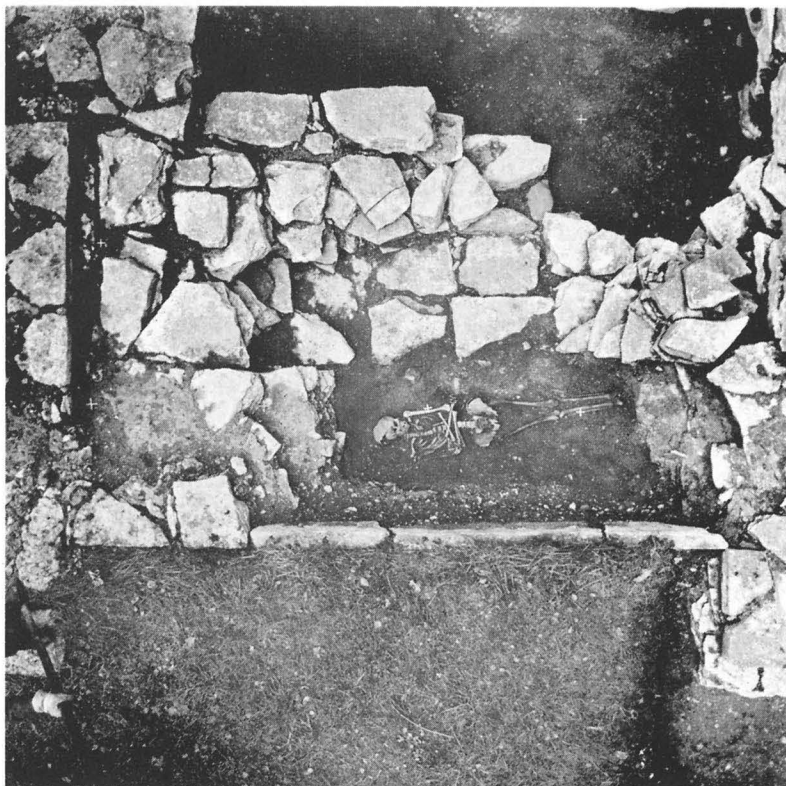
Fig 202. Grunder till de två absidkorens nordmurar, den äldre grunden nederst. Till höger grunden till det nuvarande långhusets östra mur norr om triumfbågen. Foto E Swanström 1972.

*Foundations of the N walls of the two apsidal chancels, the older foundations at the bottom. To the right is the foundation of the E wall of the present nave, N of the chancel arch.*

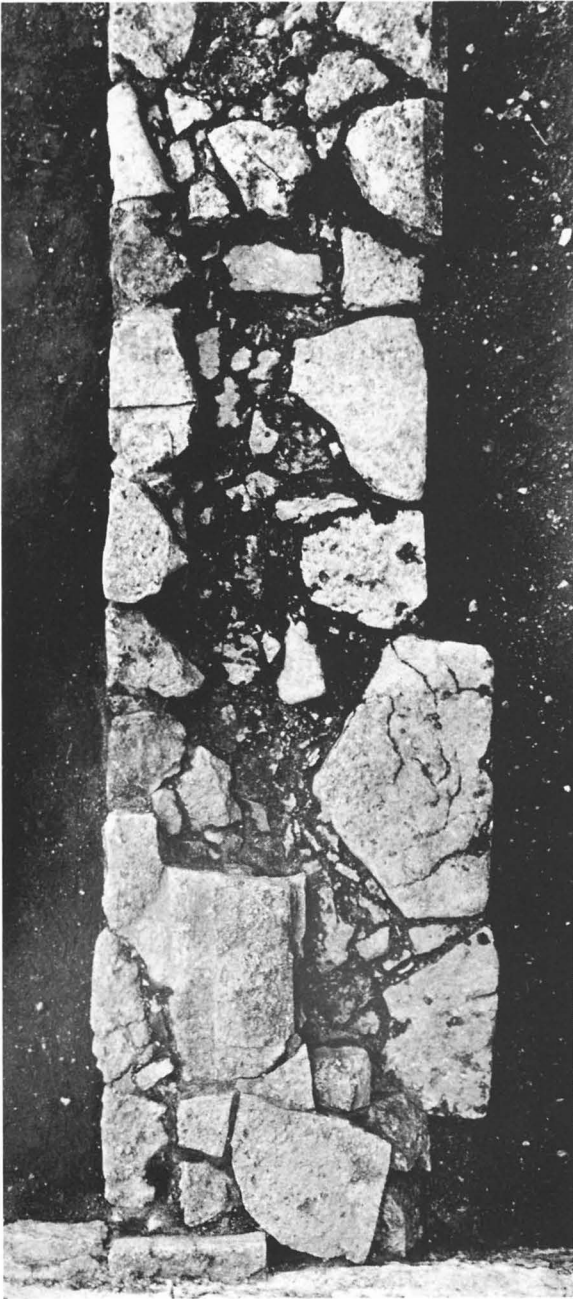
Fig 203. Västra delen av grunden till äldsta kyrkans södra långhusmur med rester av portal. Foto E Swanström 1973.

*The W part of the foundation of the S wall of the oldest church with remains of the portal.*

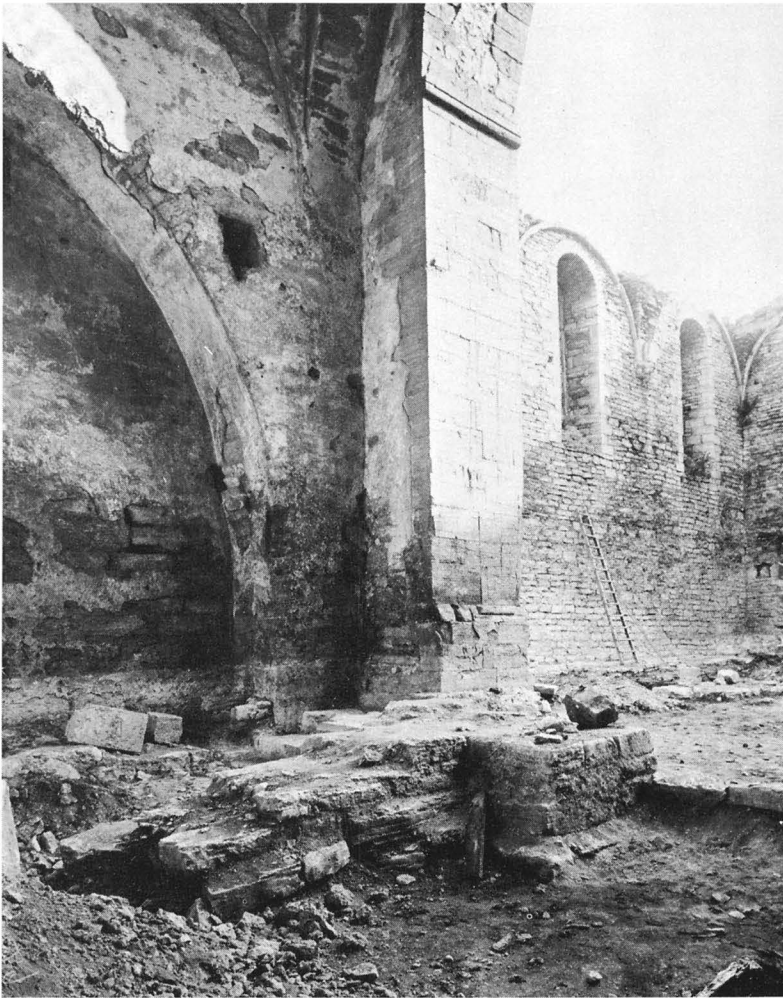
Fig 205. Norra sidan av tornbågen. I förgrunden lämningar av grunden till tornbågen och tornets norra mur i Clemens I. Foto J W Hamner 1906.

*The N side of the tower arch. In the foreground are remains of the foundation of the tower arch and the N wall of the tower.*

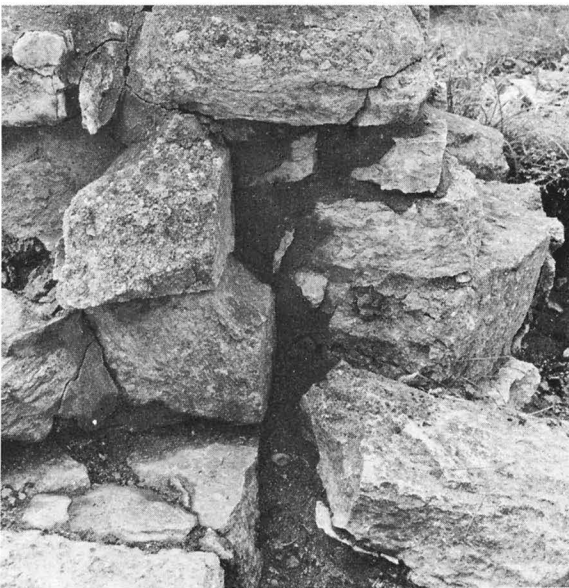
Fig 206. Östra sidan av grunden till östra kolonnen i norra raden i långhuset. I bildens mitt synes en bit av sockeln och en därovan liggande sten på norra sidan av långhuset i Clemens I. Foto S Hallgren 1972.

*The E side of the foundation of the E column in the N row in the nave. In the middle of the picture is a piece of the plinth and above it a stone on the N side of the church in St Clement's I.*

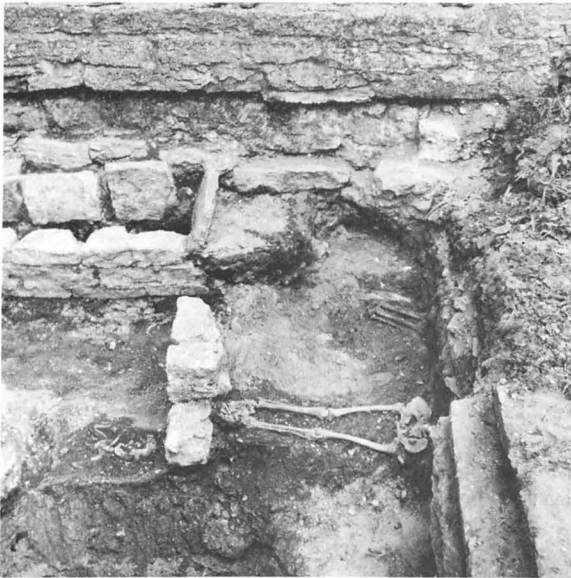
Fig 215. Grunden till det nuvarande långhusets södra mur, insidan inom den östligaste travén. Längst ned till höger syns grunden till långhusets sydöstra hörn i den äldsta kyrkan. Foto W Falck 1972.

*Foundations of the S wall of the present church, the inside, in the easternmost bay. At the bottom can be seen the foundations of the SE corner of the nave of the oldest church.*

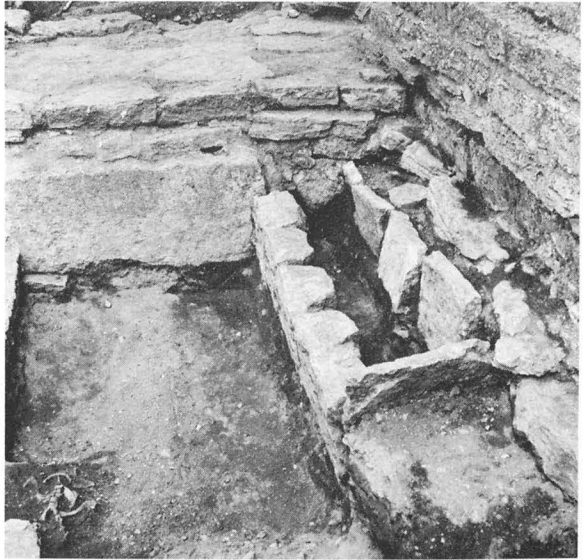
Fig 216. Hörnet mellan grunderna i öppningen mellan långhuset och korsarmen samt – till höger – grunden till det nuvarande långhusets södra mur. I förgrunden hållkistor för begravningar. Foto W Falck 1972.

*The corner between the foundations in the opening between the nave and the transept and, right, the foundation of the S wall of the present church. In the foreground stone coffins.*

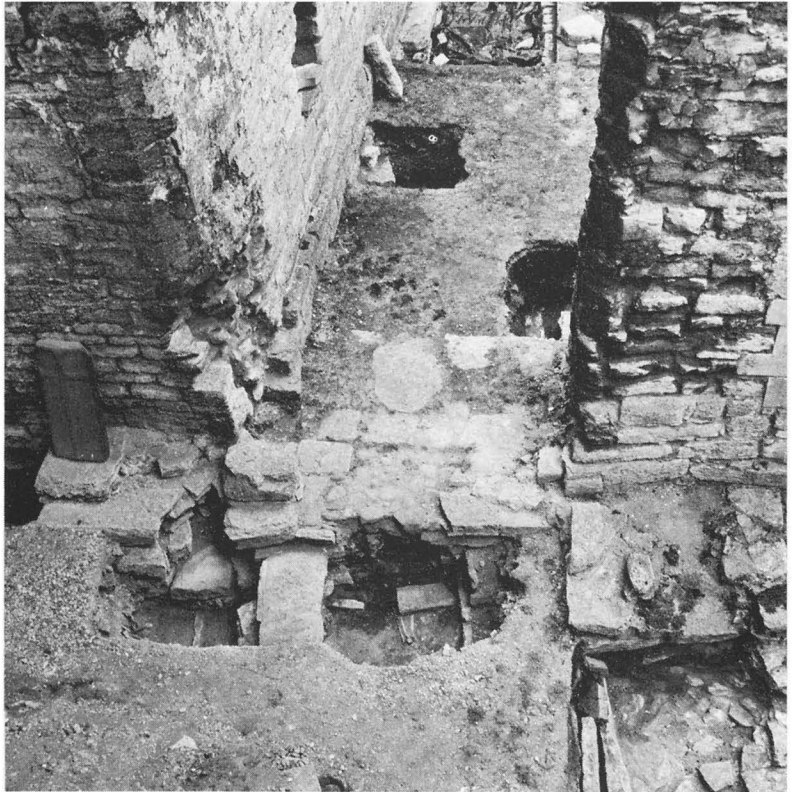
Fig 217. Grunden i bågen mellan långhuset och korsarmen. Att grunden är dubblerad syns ganska tydligt. Foto W Falck 1972.

*The foundation in the arch between the nave and the transept. It can be seen rather clearly that there are double foundations.*

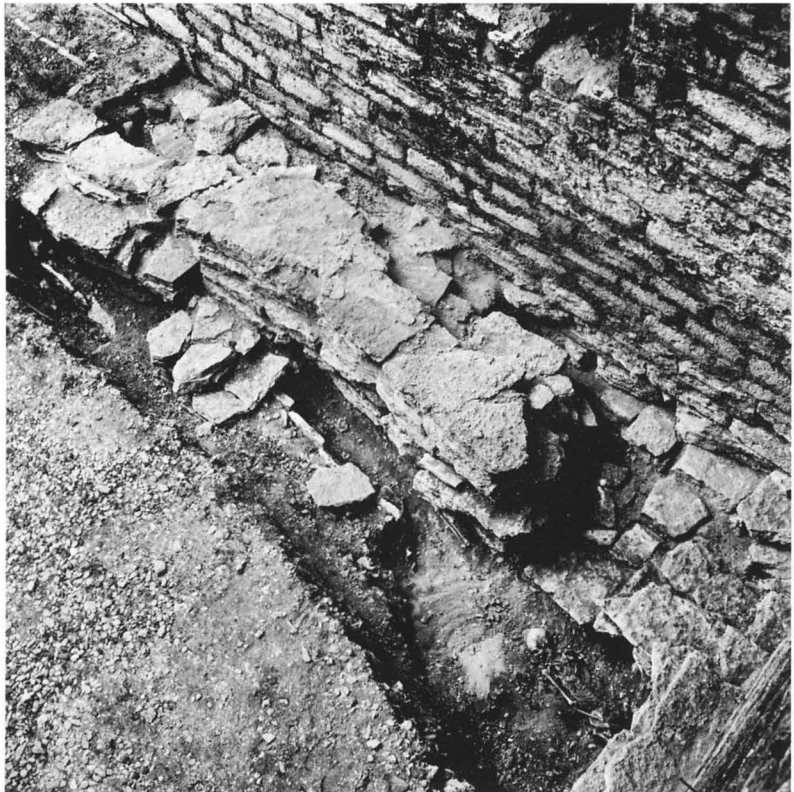
Fig 221. Grunden till norra muren i det ej utförda koret, från sydöst.  
Foto W Falck 1972.

*The foundation of the N wall of the chancel, which was not erected, from SE.*

First a rectangular straight-ended chancel was erected in the east; the foundations are preserved within the north and south walls of the present chancel (figs 192, 221 and 222). This chancel had two bays, the eastern one narrower and only half as long as the western one.

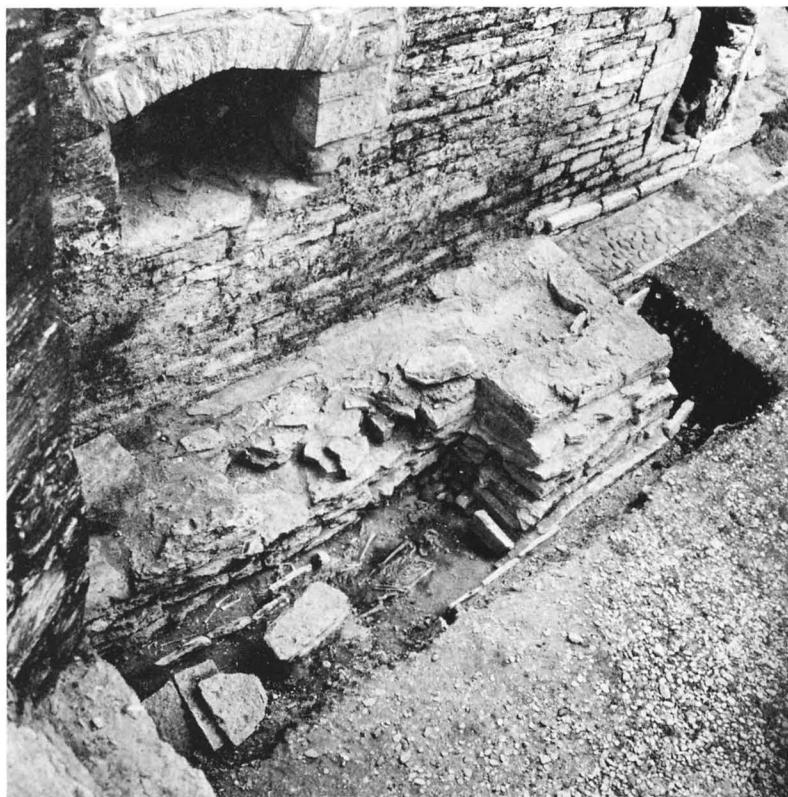
Fig 222. Grunden till det aldrig utförda koret från nordost med grundklacken för dess pilaster. Upp till det nuvarande korets södra mur. Foto W Falck 1972.

*The foundations of the chancel, which was not built, from NE, with the foundation stone of its pilaster. Above the S wall of the present chancel.*

Södra murens pilastergrund är välbevarad (fig 222). Här återstår t o m det understa skiftet av själva pilastern. Bredden på pilastern är ca 170 cm.

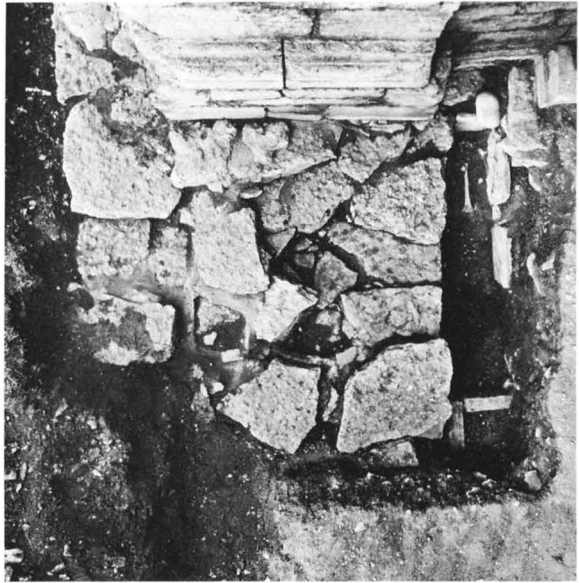
Fig 226. Grunder väster om pilastern för bågen mellan koret och korsarmen. Foto E Swanström 1973.

*Foundations W of the pilaster for the arch between the chancel and the transept.*
