Helge Ands ruin och Hospitalet

VISBY

Av ERIK BOHRN
och GUNNAR SVAHNSTRÖM

VOLYM 184 AV SVERIGES KYRKOR, KONSTHISTORISKT INVENTARIUM

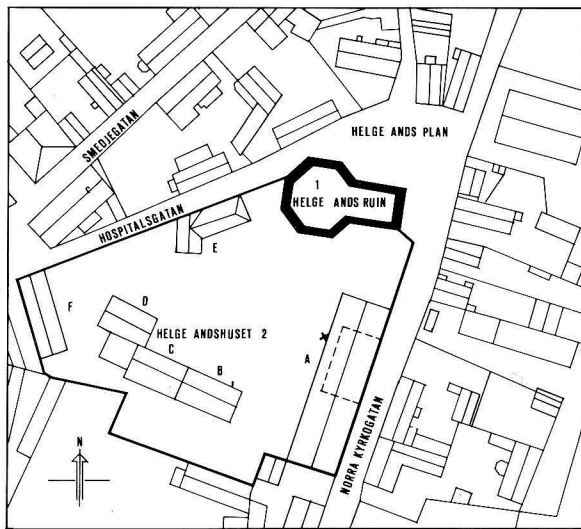
Fig 2. Situationsplan, 2:2000. Ritn P Wängstedt 1980. Förklaring till bokstavsbeteckningarna återfinns på s 77–80. De streckade linjerna i hus A anger platsen för den 1783 rivna hospitalskyrkan. Vid krysset den förmodade hypocaustugnen.

General plan, 1:2000. Drawing by P Wängstedt, 1980.

Helge Ands ruin – den märkliga och intressanta anläggningen med ett åttkantigt långhus i två våningar, här i fortsättningen kallat oktogonen – är belägen i nordöstra hörnet av kvarteret Helgeandshuset inom norra delen av Visby innerstad (fig 2). Norr om ruinen ligger Helgeandsplan; i övrigt begränsas kvarteret av följande gator: i nordväst av Hospitalsgatan och Smedjegatan, i söder av Biskopsgatan och Västra kyrkogatan och i öster av Norra kyrkogatan.

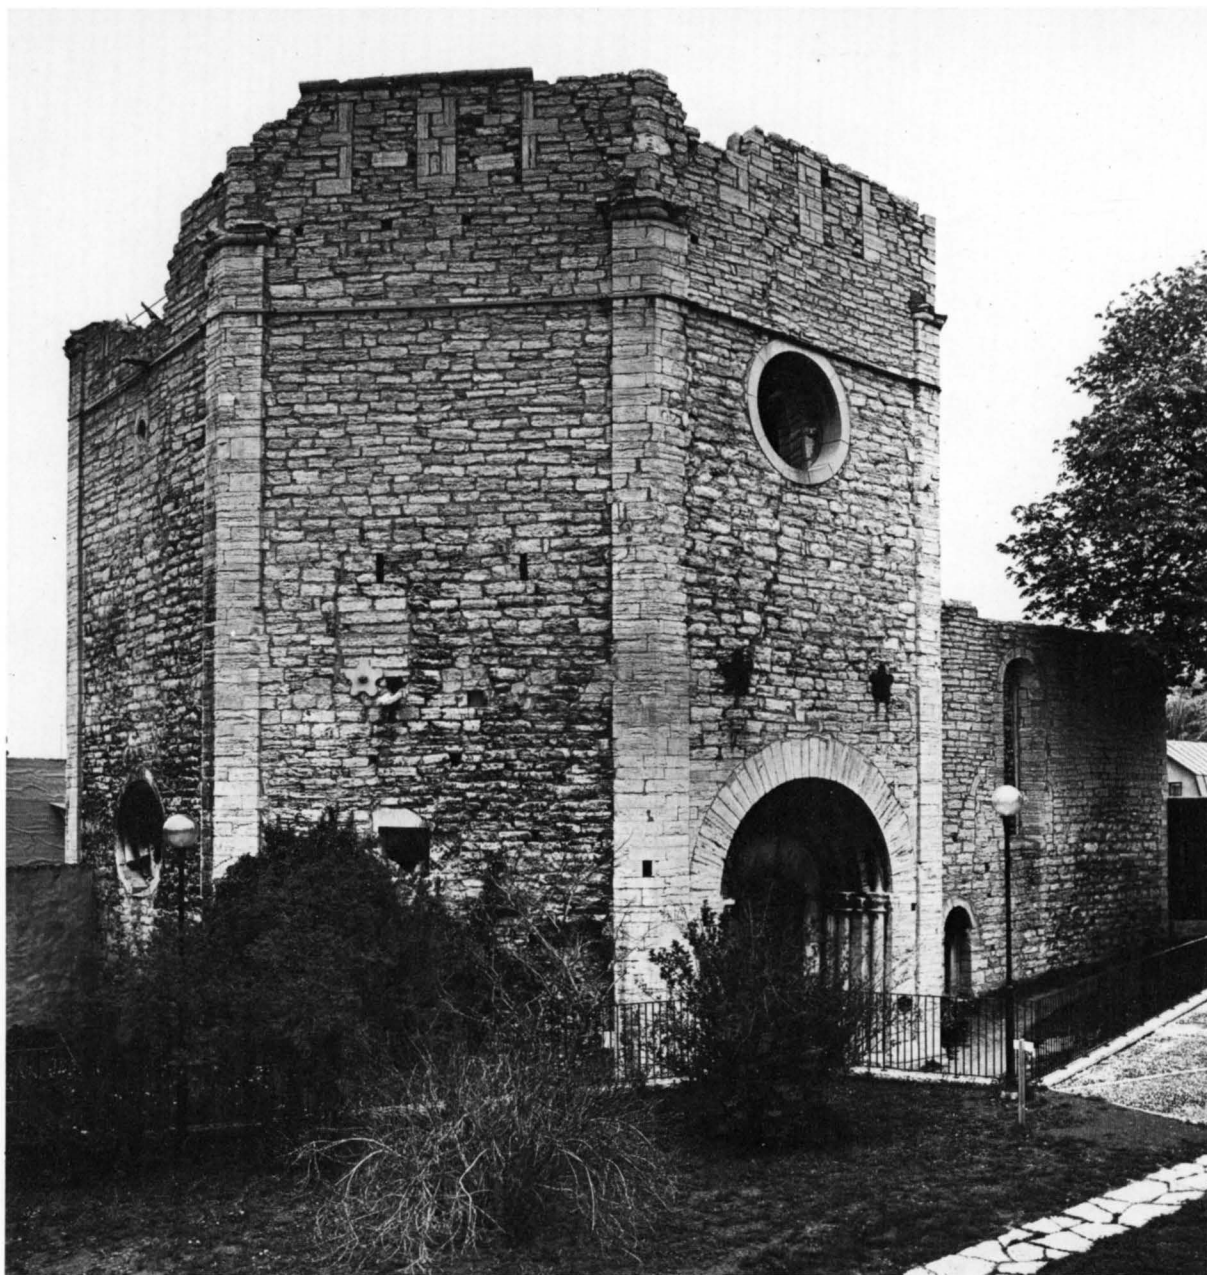
Fig 3. Helge Ands kyrkoruin från sydväst. Foto 1980.

Ruin of the Church of the Holy Spirit from SW.

Oktogonens sidor har ursprungligen uppåt avslutats av rätt spetsiga trekantsgavlar med fönster. Av deras sneda begränsningslinjer finns flerstädes tydliga spår (pl III: 1, III: 2 och IV: 1; fig 3 och 10).

murens insida. In emot vänstra hörnpilastern på samma sida finns i övergången mellan oktagonens bägge våningar oregelbundenheter i murverket som kan tyda på att här funnits en ingång direkt utifrån till oktagonens övre våning (fig 3 och 10). Motsvarande oregelbundenheter finns även på insidan (s 57). Två bjälkhål i jämnhöjd med ingångens nedre begränsning kan ha uppburit en plattform utanför denna.² – I oktagonens västra mur finns i murverket flerstädes små stående stenar insprängda, troligen härrörande från lagningen av en grov vertikal spricka (fig 36).

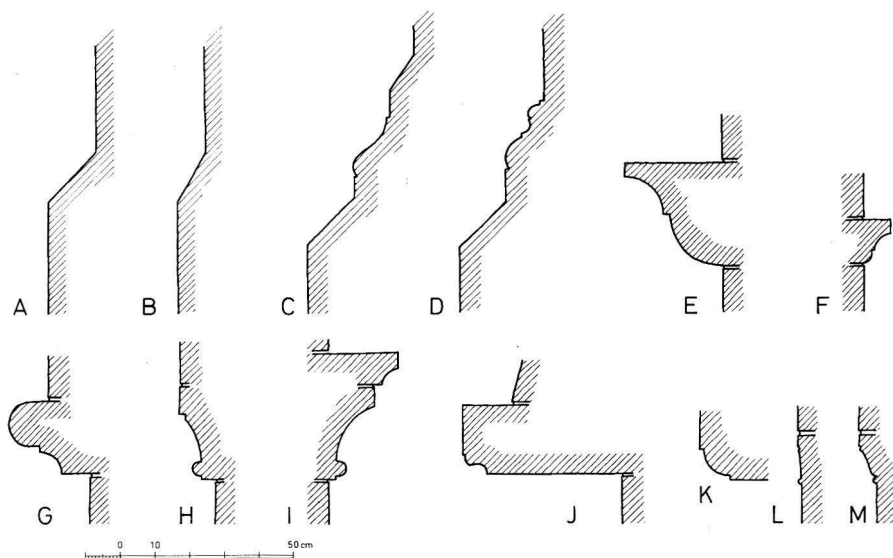
Fig 4. Listverksprofiler: A. Korets sockel. – B. Korets sydportal, sockel i smygen. – C. Oktagonens sockel. – D. Sockel i oktagonens sydportal. – E. Krönlist på oktagonens strävpelare liksom på koret. – F. Korportalens smyglist. – G. Korportalens karm. – H. Korportalens karmsmygkonsol. – I. Kapitel på oktagonens sydportal. – J. Karm på oktagonens sydportal. – K. Nordportalens kantprofil. – L. Nordportalens kantprofil, kapitälsnitt. – M. Som L. Uppm J Pajaujis 1978.

Moulding profiles: A. Chancel plinth. – B. South portal of the chancel, recess plinth. – C. Octagon plinth. – D. Plinth of octagon's S portal. – E. Upper moulding on buttress and chancel. – F. Moulding of chancel portal recess. – G. Frame of chancel portal. – H. Plinth of chancel portal embrasure. – I. Capital of octagon's S portal. – J. Frame of octagon's S portal. – K. Edge moulding on N portal. – L. Edge moulding of N portal, section of capital. – M. Same as L. Scale drawing by J Pajaujis 1978.

Koret har enkel skråkantig sockel, vilken dock till största delen är dold under marken; betydande delar är dock synliga på södra fasadens västra hälft (fig 4 A och 6). Genom en grävningsundersökning har konsta-

terats, att sockeln på korets sydsida går in i oktogonens murverk och där delvis döljes av dess sockel. Detta visar att koret är äldre än oktogonen. Korets östra hörn markeras av hörnkedjor utan putsränder. Taklist av huggen sten med fin profil (fig 4 E) har funnits. Av denna finns obetydliga delar bevarade in mot okto-

I korets södra mur finns en rundbågig portal (fig 5–9) med rak smyg både utvändigt och invändigt. Utsidan rundbåge utgår från en list med profil sammansatt av platt, halkäl och vulst (fig 4 F). Posten är profilerad (fig 4 G); samma profil följer tympanonfältets undersida, vilken är försedd med en halvrund urtagning. Korets sockel viker om hörn och går in i portalen, där den slutar stumt mot posten; den är dock inuti portalen något brantare än utanför (fig 4 B). Även den inre omfattningen är av huggen sten, dock med undantag av bågen, som är av tuktad sten och stickbågig. På insidan finns rädda för en bom, som skjutits in åt öster och i fördraget skick gått in i en kort rädda på västra sidan. I portalen finns en enkel trägrind.

Oktogonens sockel är på grund av markens höjning i omgivningarna dold utom på södra sidan kring sydportalen och på den sydöstra fram till hörnet mot södra kormuren. Sockelns profil (fig 4C) består av tre led: ett med karnis och platt inramat av två led med skråkant, ett ovanför och ett nedanför. Någon arkitektoniskt utformad övergång till korets sockel har icke åstadkommits (fig 6).

Oktogonens sidor markeras av hörnpilastrar, som skjuter ut i förhållande till omgivande murverk lika mycket som sockelns översta skråkantade led (pl III: 1 och 2; IV: 1 och 2; fig 10 och 19). De är längs mittlinjen brutna i den vinkel som oktagonens sidor bildar med varandra. De är huvudsakligen byggda av liggande block, här och där försedda med bindare till omgivande murverk, och avslutas uppåt av lister med rik profil (fig 4 E) och brutna i samma vinkel som pilastrarna.

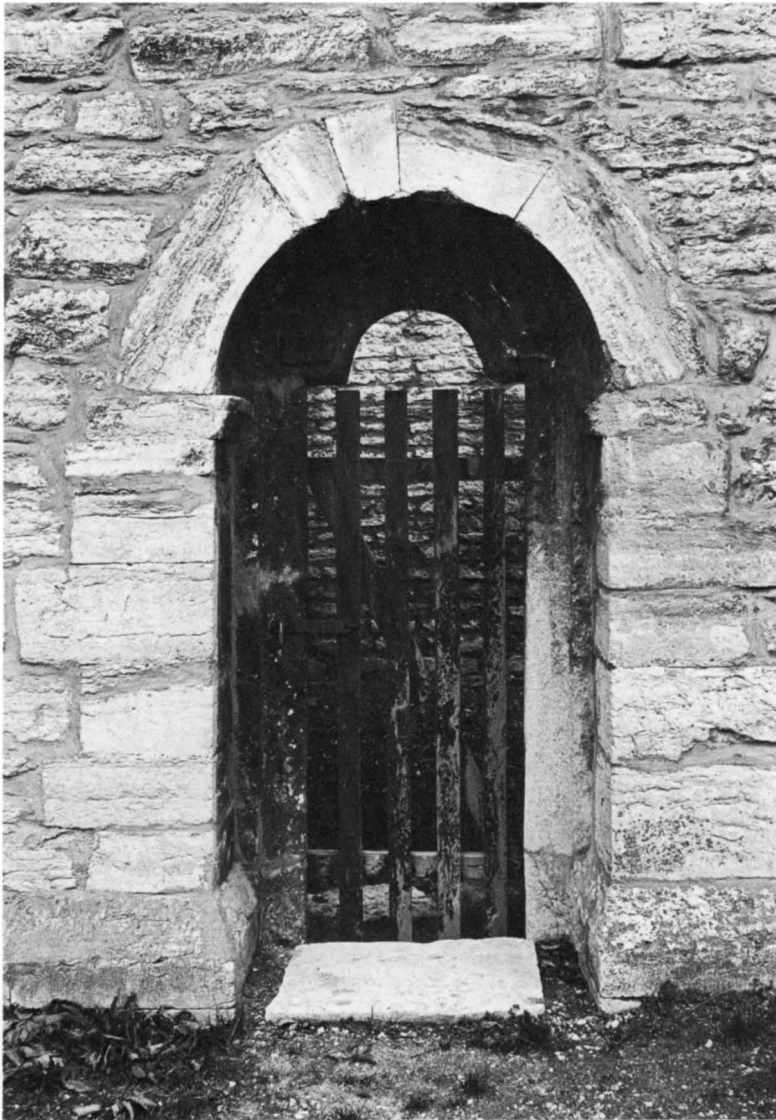
Fig 5. Korets södra portal sedd utifrån.
Foto 1978.

The S portal of the chancel from the outside.

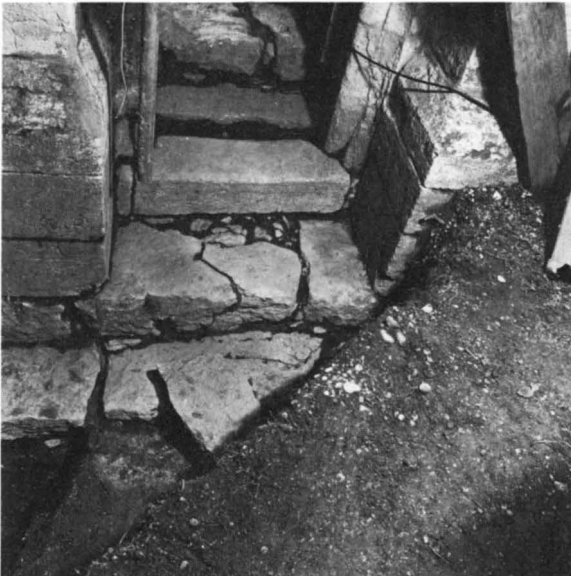
Fig 8. Korets södra portal, yttre smygen med tramphällar och tröskelsten. Foto RAGU 1978.

The S portal of the chancel, the outer embrasure with steps and threshold slab.

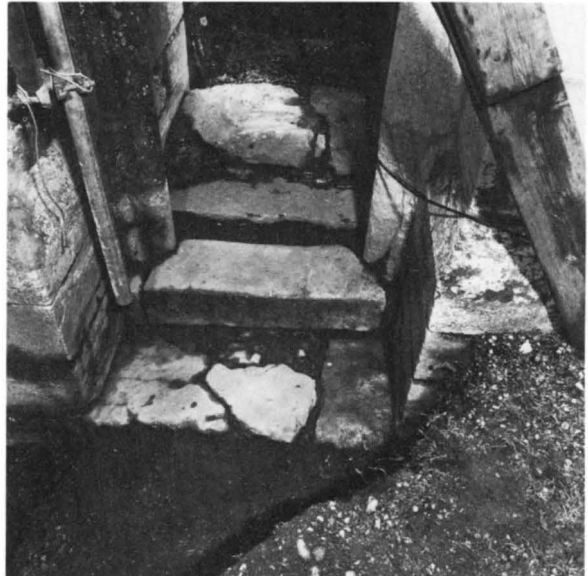
Fig 9. Korets södra portal, inre smygen med tröskelstenen. Foto RAGU 1978.

The S portal of the chancel, inner embrasure with threshold slab.

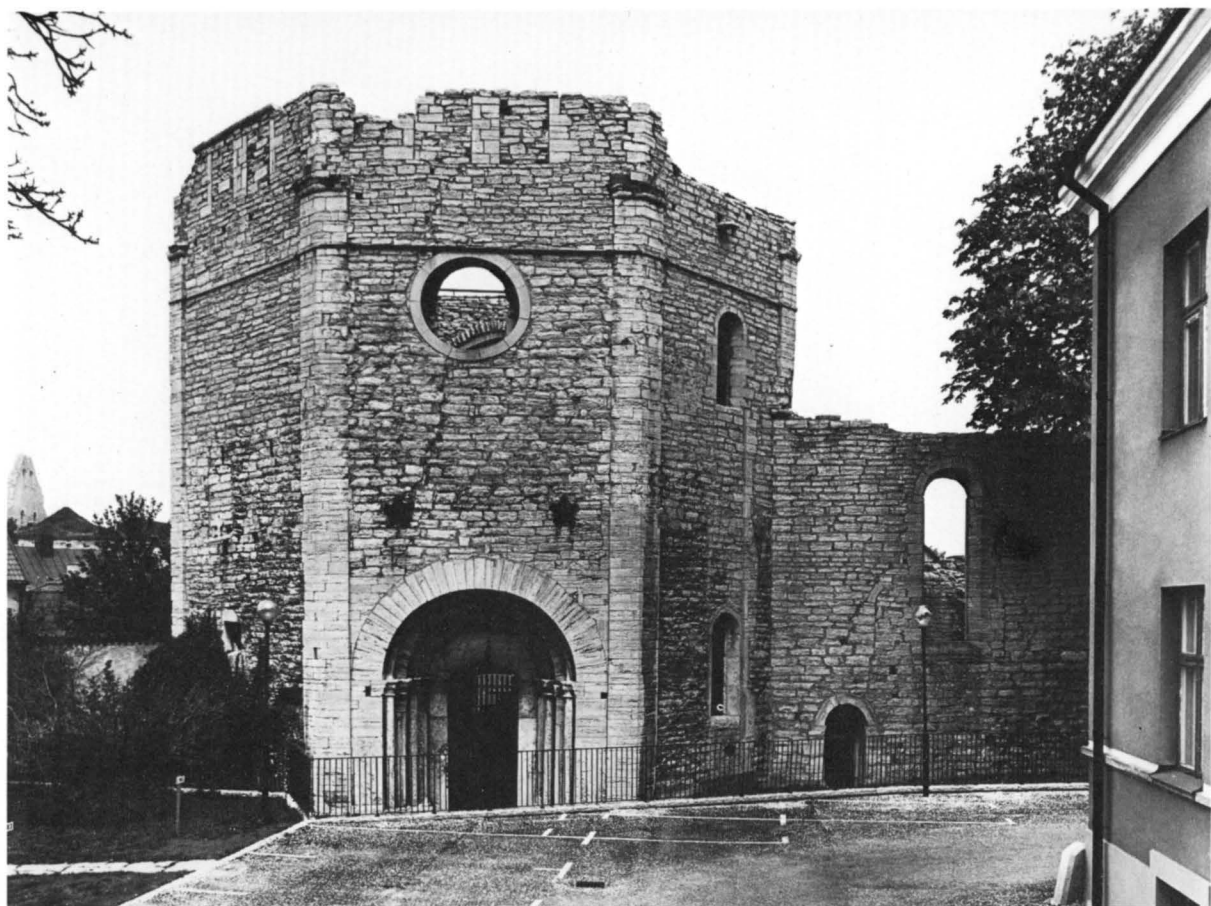
Fig 10. Kyrkoruinen från söder. Foto 1980.
The church ruin from S.

I korets södra mur finns ett rätt stort och brett rundbågigt fönster med omfattning av huggen sten och skränande smyg såväl utvändigt som invändigt (pl III:1; fig 10). Mellan smygarna finns lister med rät-

Kyrkans huvudportal är belägen i oktogonens södra mur (pl III: 1 och VII; fig 10, 19 och 20). Den är rundbågig och har på utsidan två språng och på insidan svagt skrånande smyg (östra sidan nyhuggen) med stickbågig avtäckning. Tröskelstenen har på insidan en fals för en inåt gående dörr. I utsidans språng är kolonner inställda. Oktogonens sockel viker in i portalen och följer dennas planfigur. Dock har det översta skråkantade ledet utgått (fig 4 D) och det karnissvängda ledet omvandlats till en regelrätt attisk bas med rundad planform under kolonnerna och med hörnblad. Över kolonnerna finns kapitäl med växtornamentik (fig 21–24), bestående av omböjda palmetter och femflikiga blad, alla med pärlbandsprydda stälkar och nerver. Ornamentiken erinrar starkt om viss ornamentik i S Nicolaus. Det innersta språngets fria kant har en fin karnissvängd profil, som böjs vinkelrätt och skärs av strax före blockens slut upptill och nedtill (fig 19).

I oktagonens södra mur finns i övre våningen mitt ovanför portalen ett cirkelrunt fönster med omfattning från sen tid av svängda stenar tagna ur liggande block och med rätvinklig smyg (fig 10 och 33). In mot kyrkorummet har smygen en form, som snarast skulle ha passerat till ett rundbågigt fönster. Denna smyg är betydligt trängre än rundfönstret, varför det mellan de bägge smygarna måste ha funnits ett nu försvunnet led, kanske en stor stenskiva med uthugget masverk som i rundfönstret över den västra av sydportalerna i S Nicolaus.

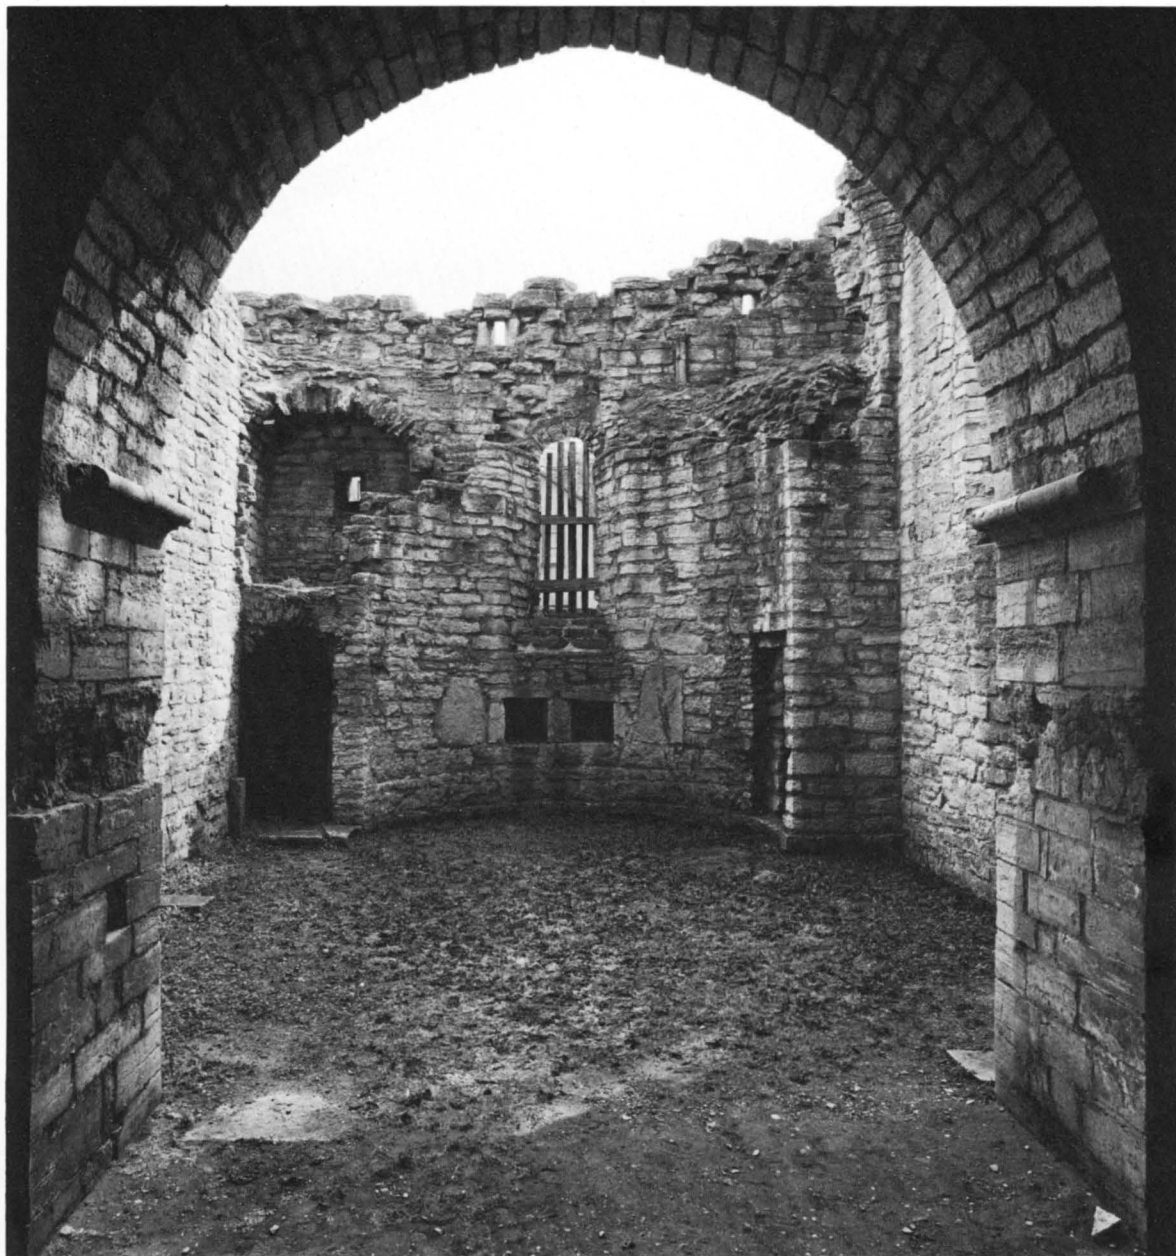
Fig 11. Interiör av koret sedd från oktagonen. Foto 1980.

The interior of the chancel seen from the octagon.

sten och starkt skrånande smygat såväl utvändigt som invändigt (pl IV: 2 och VI: 3; fig 66 och 11). Av posten mellan smygarna, gjord av stående skivor med hål för vindjörn, saknas bågdelarna. Även den inre smygens bågdelar saknas. Fönstrets yttre båge är elegant huggen och består av kilformiga skivor.

stor absid (fig 11). Hur dennas avslutande båge varit formad kan nu icke avgöras. Intet därav finns i behåll. Det torde dock knappast behöva råda något tvivel om att den varit rundbågig. Mitt under det stora östfönstret finns en dubbel skåpnisch med omfattning av tuktad sten (pl VI:3). I nischerna finns svaga spår av puts och möjligen också av vit färg.

rummet vid absidens sydsida (fig 11). Den är rektangulär och har möjligen haft en omfattning av huggen sten. Murverket söder om absiden är till största delen nytt och tillkom vid en restaurering 1959. — Ingången till det lilla rummet norr om absiden har haft sin plats i murverket norr om denna. Detta är emellertid helt försvunnet. I norra muren är dock norra posten till denna öppning bevarad.

Koret har varit täckt med ett kryssvalv, som utgått från små profilerade konsoler av huggen kalksten i rummets hörn (fig 11 och 12). Den konsol, som bör ha funnits i nordöstra hörnet, är ej bevarad. Av valvkapporna finns rätt betydande rester i sydväst och nordväst; de har varit utförda av kalkstensflis lagda så att stenarna bildar en tydlig vinkel i diagonalen. Sköldbågen i väster torde ha varit svagt spetsbågig, och detsamma torde ha gällt motsvarande bågar i norr, öster och söder (pl V: 1 och VI: 1).

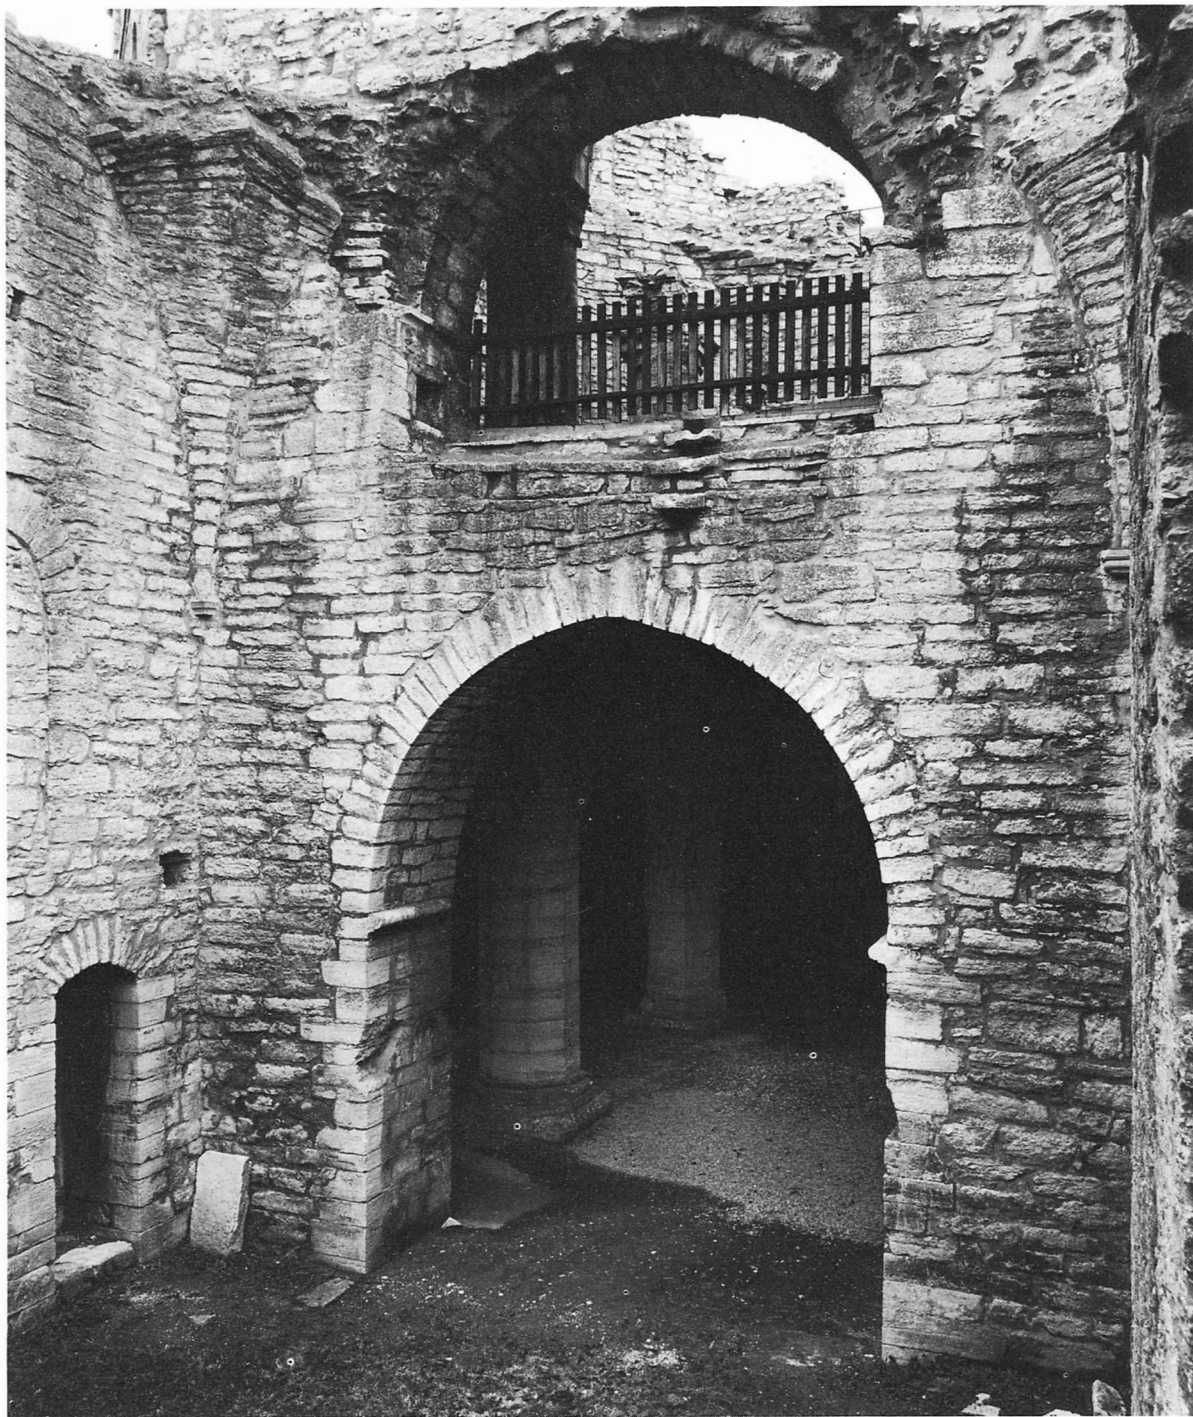
Fig 12. Korets västra mur med bågöppningarna mot oktogonen. Foto 1980.

The W wall of the chancel with the arch openings towards the octagon.

Korets norra och södra murar ligger i klart förband med den västra, den med de två bågarna in mot oktogonen (fig 12). Bågarna beskrivs utförligt i samband med beskrivningen av oktogonen (se nedan s 32, 37).

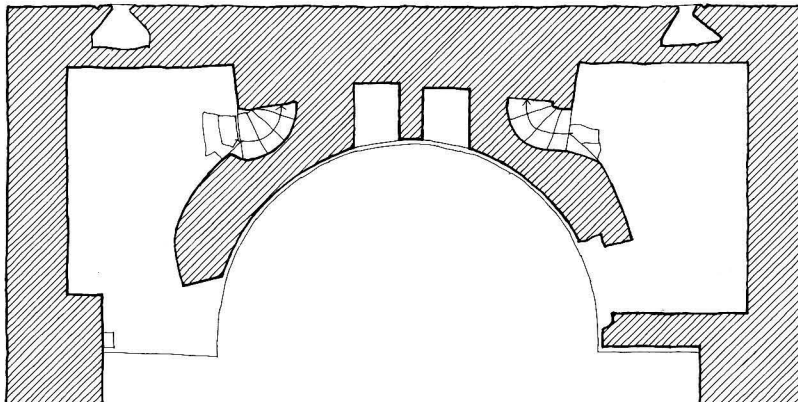
Fig 13. Smårummen inom korets östra del, plan av bottenvåningen, 1:100. Uppm J Pajaujis 1978.

Small rooms in the eastern part of the chancel, plan of ground floor. Scale drawing by J Pajaujis 1978.

De små rummens planform bestäms av till buds stående utrymme mellan ytterväggarna och absiden (fig 13–15). Väggarna är byggda av mycket grovt stenmaterial med rester av brunaktig puts med spår av vit färg. De bäst bevarade kamrarna – i de två nedersta våningarna – har golv av kalkstensflisor och oregelbundna flistunnvalv med vederlag i norr och söder. Från det nedre rummet på norra sidan leder en åt vänster svängande spiraltrappa med höga grovt formade steg till rummet i våningen ovanför. Översidan av denna trappa har i sin tur formen av en trappa, vilken lett till det

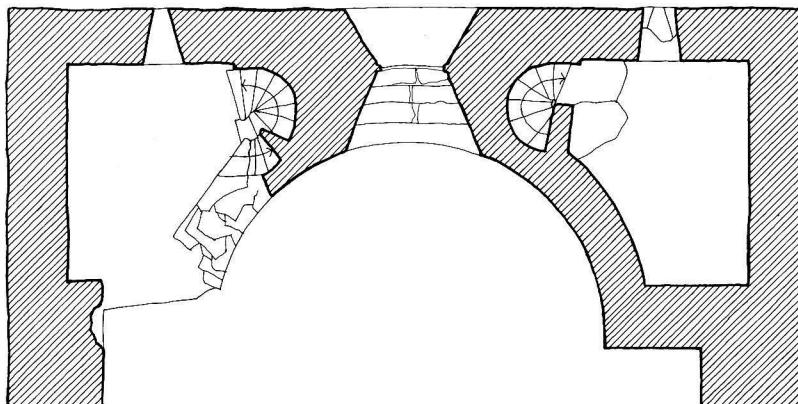
Fig 14. Smårummen inom korets östra del, plan av andra våningen, 1:100. Uppm J Pajaujis 1978.

Small rooms in the eastern part of the chancel, plan of second floor. Scale drawing by J Pajaujis 1978.

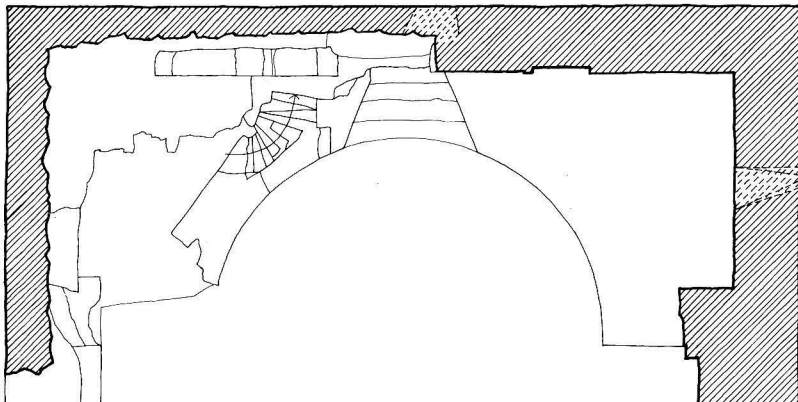
Fig 15. Smårummen inom korets östra del, plan av tredje våningen, 1:100. Uppm J Pajaujis 1978. Jfr fig 18.

Small rooms in the eastern part of the chancel, plan of third floor. Scale drawing by J Pajaujis 1978.

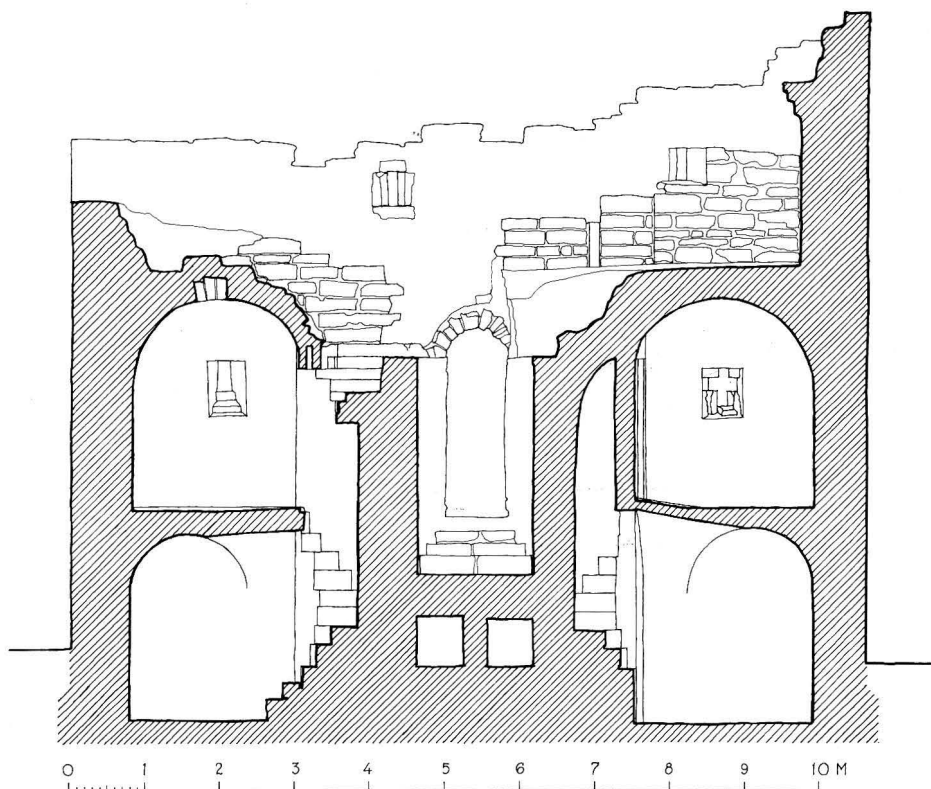
Fig 16. Smårummen inom korets östra del, sektion mot öster, 1:100. Uppm J Pajaujis 1978. Jfr fig 17. *Small rooms in eastern part of the chancel, E section. Scale drawing by J Pajaujis 1978.*

översta rummet – om ett sådant verkligen existerat på norra sidan – och vidare till en genom ett litet fönster belyst gång innanför östgaveln och ovanför absidvalvet till tredje våningens rum söder om absiden (fig 16). I norra muren i det nedersta rummet söder om absiden börjar nära östra hörnet en åt höger svängande spiraltrappa, ledande till mellanvåningens rum. Högra sidan av öppningen till trappan är ganska väl formad. Den tämligen rikligt förekommande putsen går in i smygen till östväggens igenmurade ljusöppning. Västra sidan av trappans mynning i mellersta rummet är byggd av stora resta block. I det övre finns ungefär i brösthöjd ett borrar hål, vars funktion icke kan förklaras. Golvet utgöres av ovansidan av undervåningens valv med utjämnande fyllning i svicklarna. Någon trappa från detta rum till tredje våningens rum på södra sidan finns icke. – Av östra, södra och västra väggarna i detta rum finns betydande rester. I södra väggen finns en inåt rektangulär, utåt korsformig ljusöppning med skrånande smyg. I östra väggen finns den tidigare nämnda rektangulära ljusöppningen, vars inre delar dock försvunnit. Högst upp på södra väggen finns början till ett flistunnvalv med vederlag i söder och norr på samma sätt som i övriga smårum. Till detta rum har man kommit genom

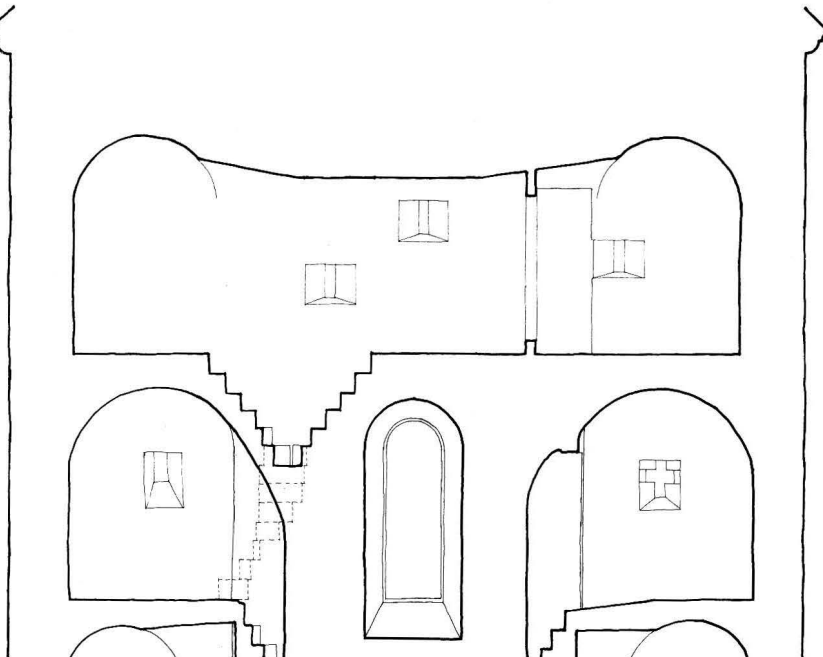
Fig 17. Smårummen inom korets östra del. Rekonstruerad sektion mot öster genom andra och tredje våningen, 1:100. Ritn av J Pajaujis 1978.

Small rooms in eastern part of chancel, reconstructed section looking E through second and third floors. Drawing by J Pajaujis 1978.

den ovan beskrivna passagen ovan absidvalvet. Denna har lett till en öppning i rummets norra mur. En stående, något utskjutande sten på östgavelns insida har utgjort östra posten till denna öppning, som i övrigt är helt försvunnen. Detta översta rum på södra sidan måste ha haft någon speciell funktion, eftersom man lagt ned icke obetydlig möda på att övervinna svårigheterna med att nå detsamma genom att bygga passagen ovan absidvalvet (fig 17 och 18).

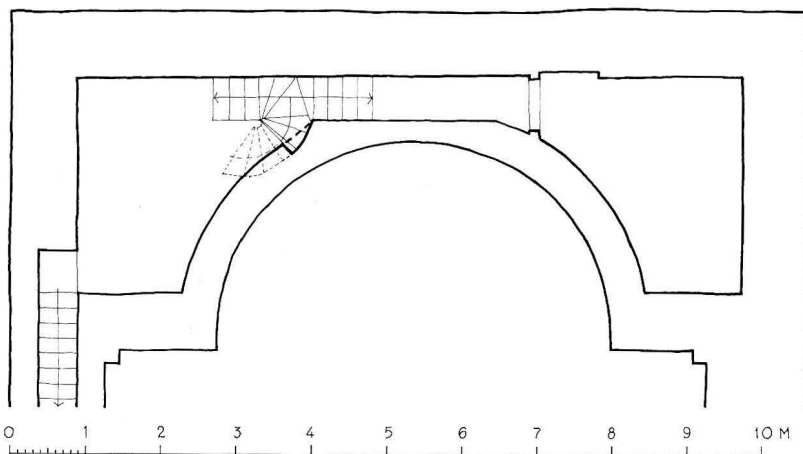
Fig 18. Smårummen inom korets östra del. Rekonstruerad plan av tredje våningen, 1:100. Uppm J Pajaujis 1978.

Small rooms in eastern part of chancel, reconstructed plan of third floor. Scale drawing by J Pajaujis 1978.

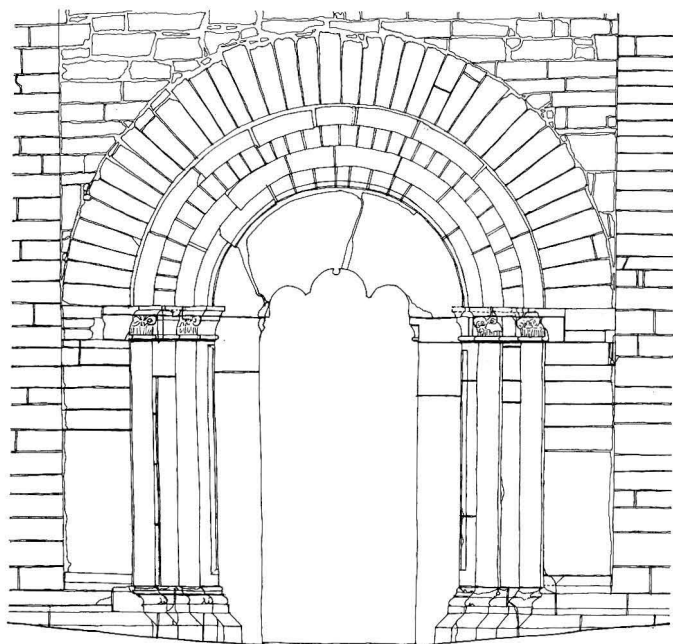
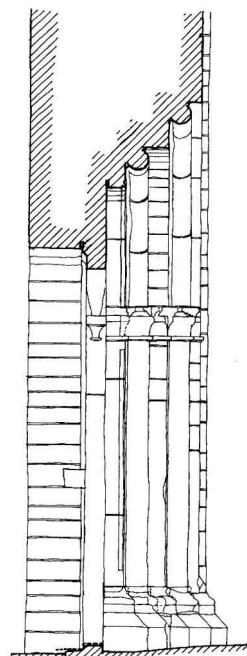
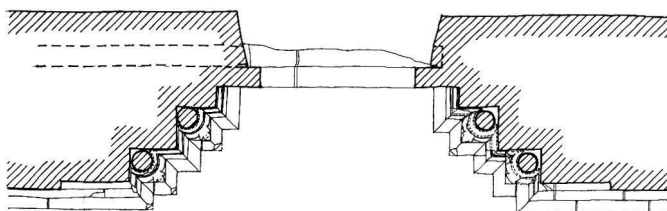
Fig 19. Oktogonens sydportal,
1:80. Uppm J Pajaujis 1978.*S portal of the octagon.***Hörnpilastrar**

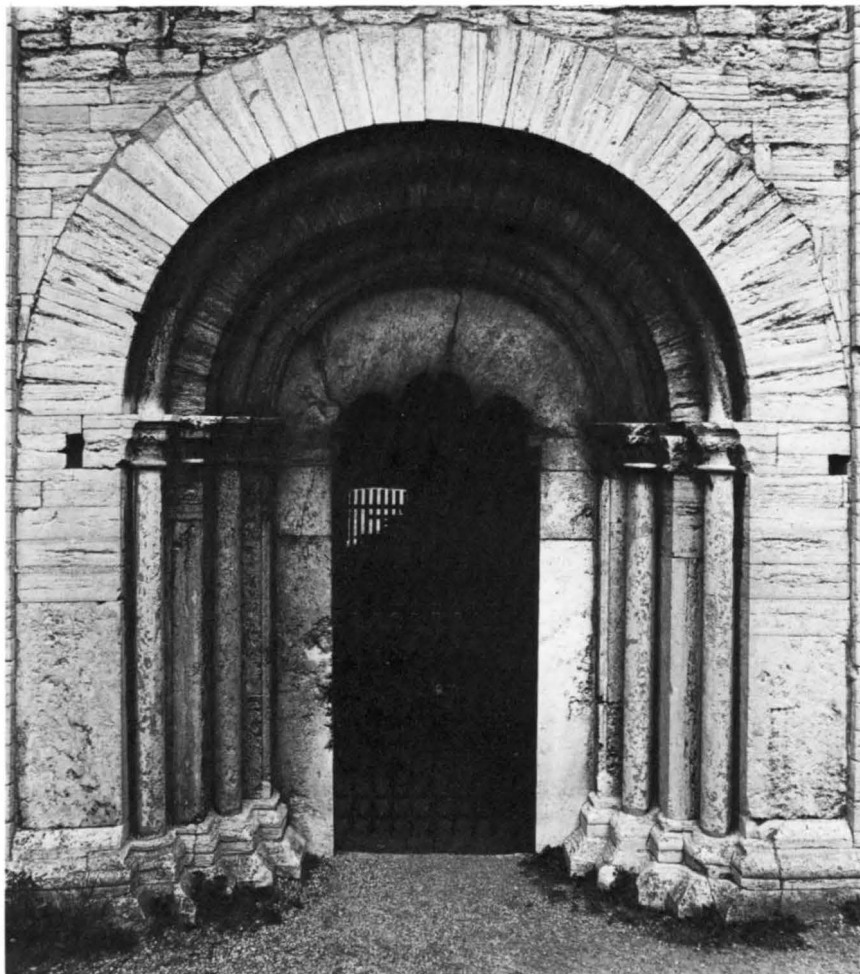
Fig 20. Oktogonens sydportal.
Foto 1980.

S portal of the octagon.

Dörrposterna av stora resta block – de på östra sidan relativt nya – avslutas uppåt in mot portöppningen av en elegant konsol. Tympanonstenen är huggen ur en enda skiva men är nu spräckt i tre delar. Nedre kanten bildar en treklöverkontur. Portalbågen är nu något tryckt rundbågig men har från början förvisso bildat en strikt rundbåge. Deformeringen har uppstått genom att murarna tryckts utåt, varvid de stora sprickorna i tympanonstenen också torde ha uppstått. Bågdelen av portalen har i princip samma profil som de undre delarnas plan. Ränna för stängselbom finns på insidan i västra smygen; den korta rännan i östra smygen för bommens fäste är nygjord. I portalen finns en dubbelgrind av järn i närmast nygotiska former och tillkommen i samband med ruinens konservering år 1884.¹

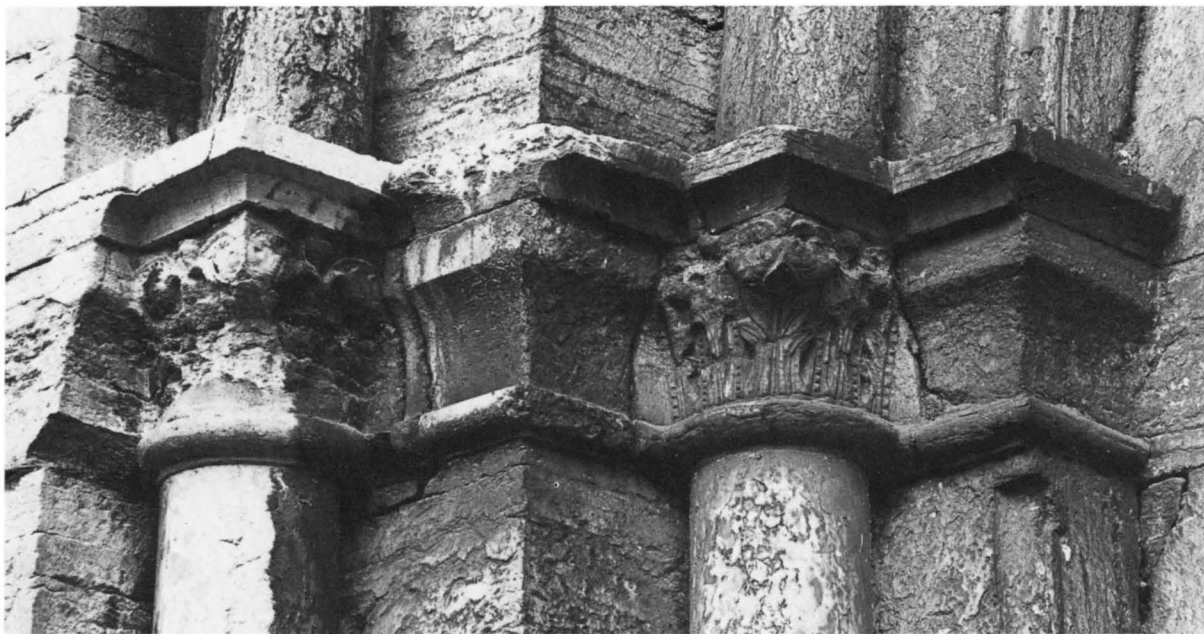
Fig 21. Oktogonens sydportal, västra kapitälbandet. Foto 1978.

S portal of the octagon, W capital frieze.

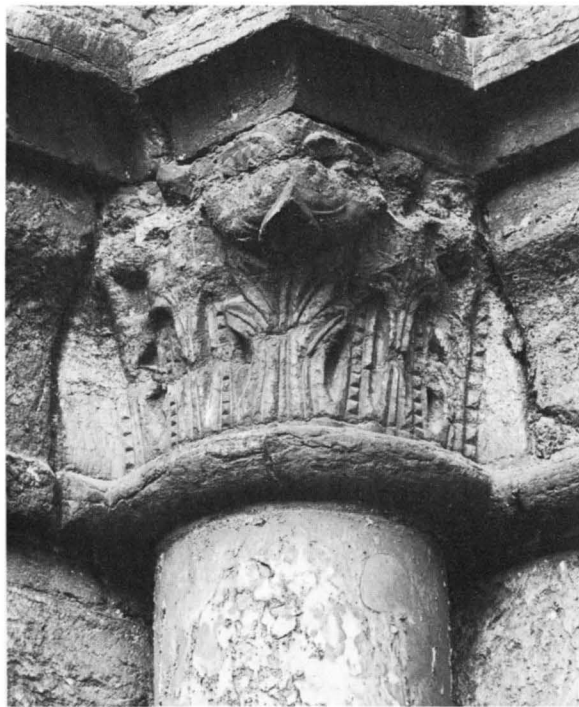
Fig 22. Oktogonens sydportal, detalj av västra kapitälbandet. Foto 1978.

S portal of the octagon, detail of W capital frieze.

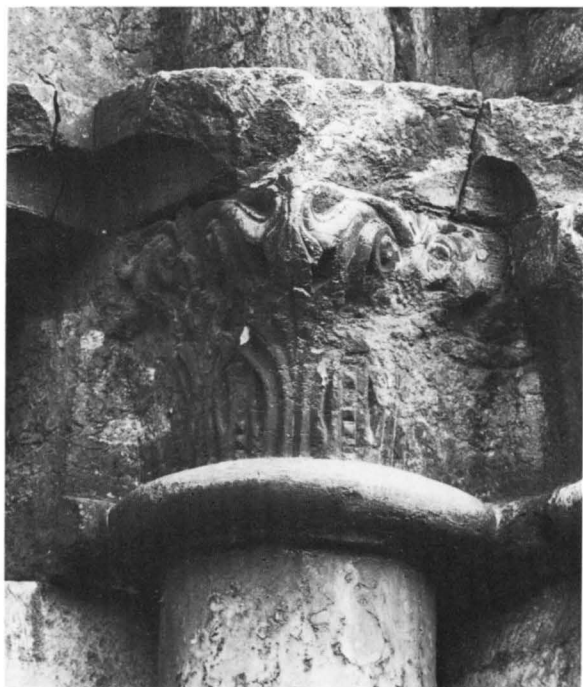
Fig 23. Oktogonens sydportal, detalj av östra kapitelbandet. Foto 1978.

S portal of the octagon, detail of E capital frieze.

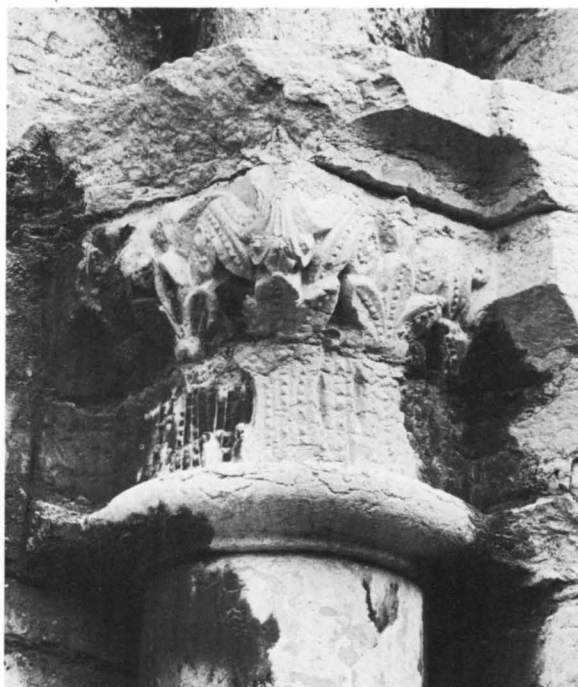
Fig 24. Oktogonens sydportal, detalj av östra kapitelbandet. Foto 1978.

S portal of the octagon, detail of E capital frieze.

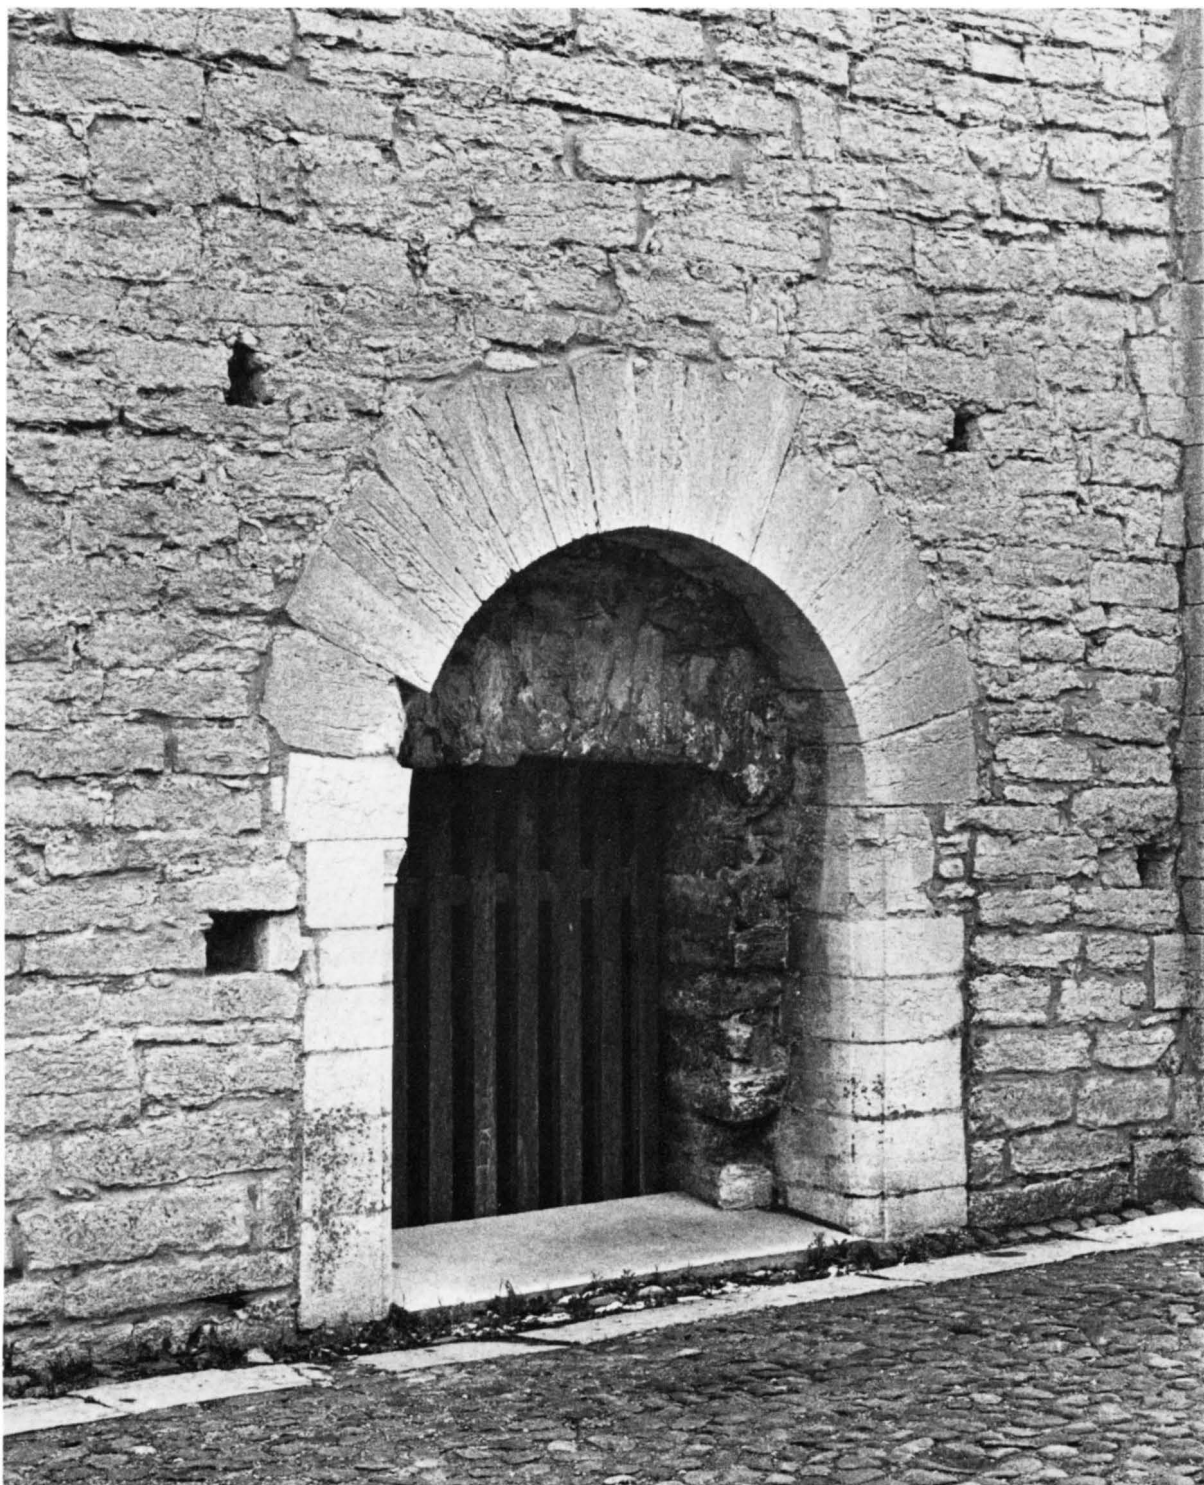
Fig 25. Oktagonens nordportal. Genom markens höjning har portalens proportioner förvanskats.
Foto G Svahnström 1980.

N portal of the octagon.

fig 25, 26). Portalen är rundbågig och har raka sidor. Yttre smygen, som är ganska grund, är helt av väl huggen sten. Bågen och den översta stenen av smygens västra sida är ursprungliga; i övrigt är allt nyhugget, troligen vid restaureringen 1884. Smygens ytterhörn markeras med en rundstav av $1/4$ cirkel, på västra sidan uppåt avslutad med ett litet kapitäl med enkel växtornamentik (fig 4K, L och M). Smygens stenar går ända in mot den inre smygens rått behandlade stenar. Denna smyg är utåt betydligt smalare än den yttre. I vinkeln måste därför ha varit installerade block, som varit försedda med dörranslag och burit tympanonstenen (fig 27), vilken nedåt torde ha varit rakt avslutad. – Inre smygen är skrånande och har in mot kyrkan hörnkedjor av huggen sten. Avtäckningen har formen av en triangelbåge, på vars undersida finns betydande putsrester. – Tröskelstenen är väl bevarad (fig 28). Dess in mot kyrkan vända del ligger något lägre än den yttre, varigenom bildas ett anslag för dörrarna, vilka gått inåt. I denna inre del finns två hål för dörrarnas regler. Västra delen av tröskelns yttre del är starkt nednött, vilket visar att det i regel varit den västra dörrhalvan som stått öppen. – En undersökning av portalens nedre delar utfördes 1978, varvid nu befintligt skydd mot den högre liggande marken utanför tillkom. Portalen stängs av ett enkel trägaller.

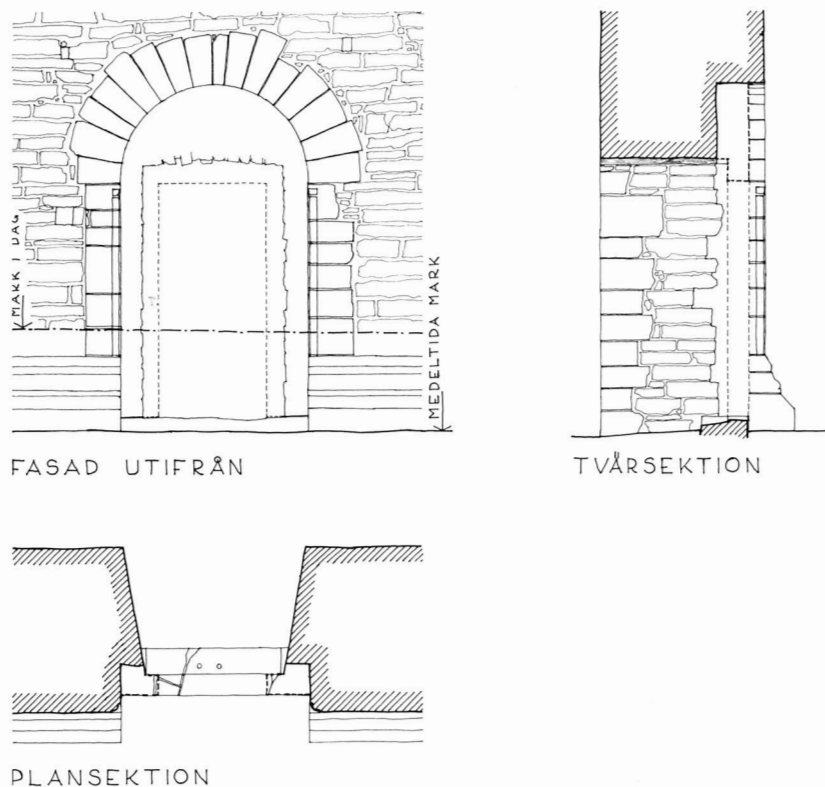
Fig 26. Oktogonens nordportal, 1:80.
Uppm J Pajaujis 1978.
*N portal of the octagon. Scale drawing
by J Pajaujis 1978.*

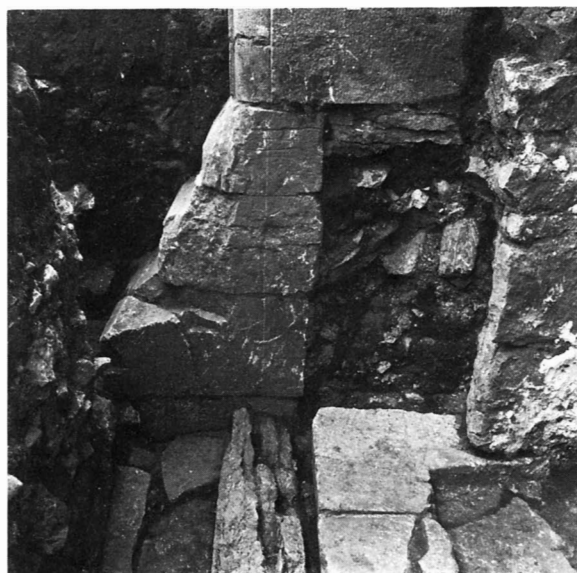
Fig 27. Oktogonens nordportal, nedtill till höger tröskelstenen, i mitten oktagonens sockel och den yttre portalsmygens östra sida. Foto RAGU 1978.
N portal of the octagon, at bottom right threshold slab, in centre octagon plinth and E side of portal's outer recess.

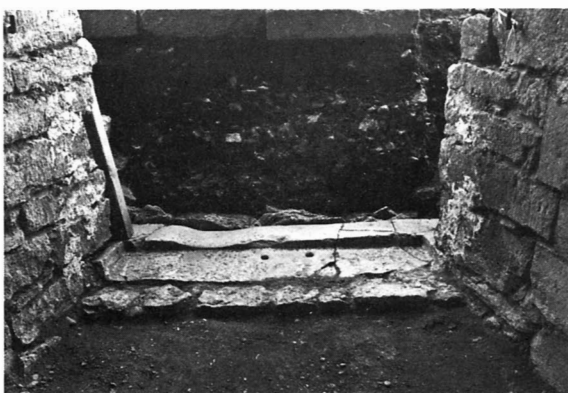
Fig 28. Oktogonens norra portal, inre smygen med tröskelstenen. Observera de två hålen för dörrarnas reglande. Foto RAGU 1978.
N portal of the octagon, inner splay with threshold slab. Note the two holes for the door bolts.

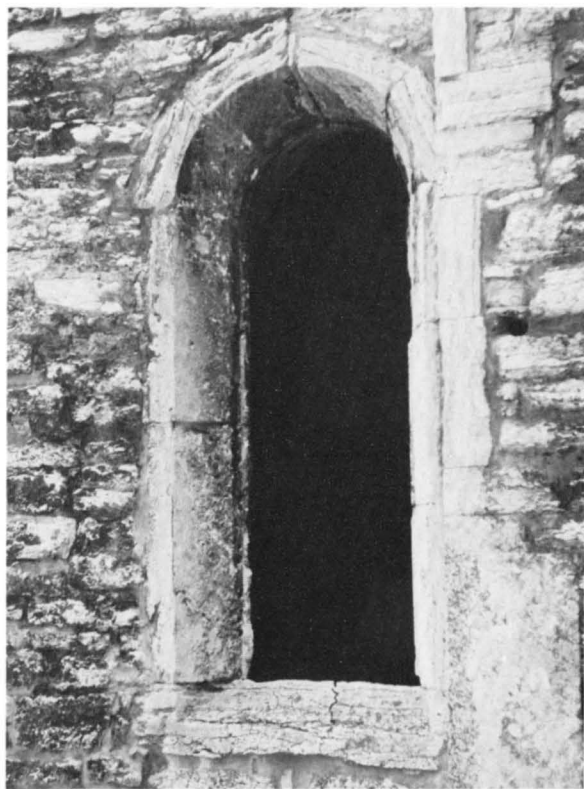
Fig 29. Fönster i oktagonens sydöstra mur, nedre våningen.
Foto G Svahnström 1979.

Window in SE wall of the octagon, lower floor.

Rundbågiga fönster med raka sidor finns i oktagonens bägge våningar i sydöstra och nordöstra muren, alltså sammanlagt fyra fönster av detta slag. De två fönstren i nedre våningen (fig 29 och 30) är i allt väsentligt lika byggda med omfattning av huggna resta block och skrånande smyg såväl utåt som inåt; även den inre smygen har rundbågig avtäckning. Den yttre fönsterbänken med betydande lutning utåt är gjord av huggen sten. Fönsterposten mellan smygarna är av stående stenskivor, vilka på fönstret i nordöstra muren har en huggen fals för glasfönstret. Mellan posten och smygen finns på utsidan talrika hål för vindjärn, uppenbarligen flera omgångar. Det finns förhållanden som tyder på att de två rundbågiga fönstren i bottenvåningen blivit förändrade redan på ett tidigt stadium. Sålunda är omfattningarna till stor del gjorda av resta stenar. Den vänstra innersmygen på fönstret i nordöstra muren synes ha tillkommit efter en upphuggning av fönster-
