Helge Ands ruin och Hospitalet

VISBY

Av ERIK BOHRN
och GUNNAR SVAHNSTRÖM

VOLYM 184 AV SVERIGES KYRKOR, KONSTHISTORISKT INVENTARIUM

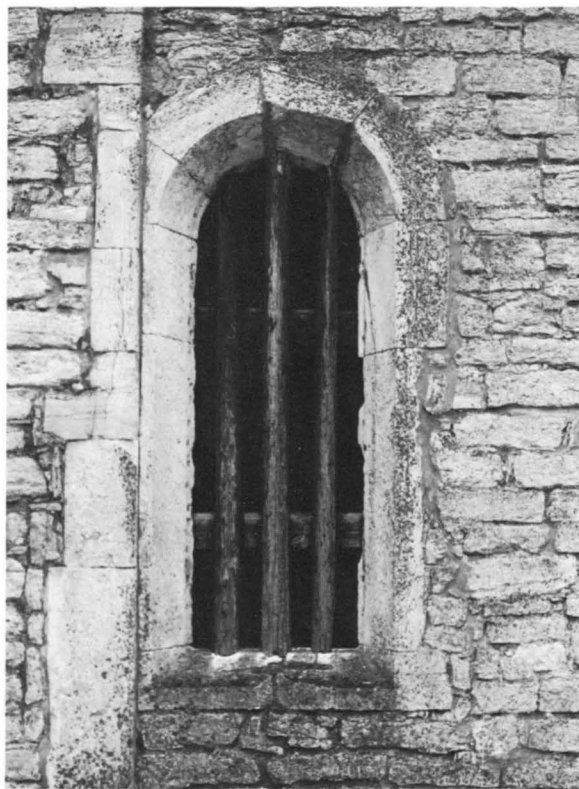
Fig 30. Fönster i oktagonens nordöstra mur, nedre våningen.
Foto G Svahnström 1979.

Window in NE wall of the octagon, lower floor.

Rundbågiga fönster med raka sidor finns i oktagonens bägge våningar i sydöstra och nordöstra muren, alltså sammanlagt fyra fönster av detta slag. De två fönstren i nedre våningen (fig 29 och 30) är i allt väsentligt lika byggda med omfattning av huggna resta block och skrånande smyg såväl utåt som inåt; även den inre smygen har rundbågig avtäckning. Den yttre fönsterbänken med betydande lutning utåt är gjord av huggen sten. Fönsterposten mellan smygarna är av stående stenskivor, vilka på fönstret i nordöstra muren har en huggen fals för glasfönstret. Mellan posten och smygen finns på utsidan talrika hål för vindjärn, uppenbarligen flera omgångar. Det finns förhållanden som tyder på att de två rundbågiga fönstren i bottenvåningen blivit förändrade redan på ett tidigt stadium. Sålunda är omfattningarna till stor del gjorda av resta stenar. Den vänstra innersmygen på fönstret i nordöstra muren synes ha tillkommit efter en upphuggning av fönster-

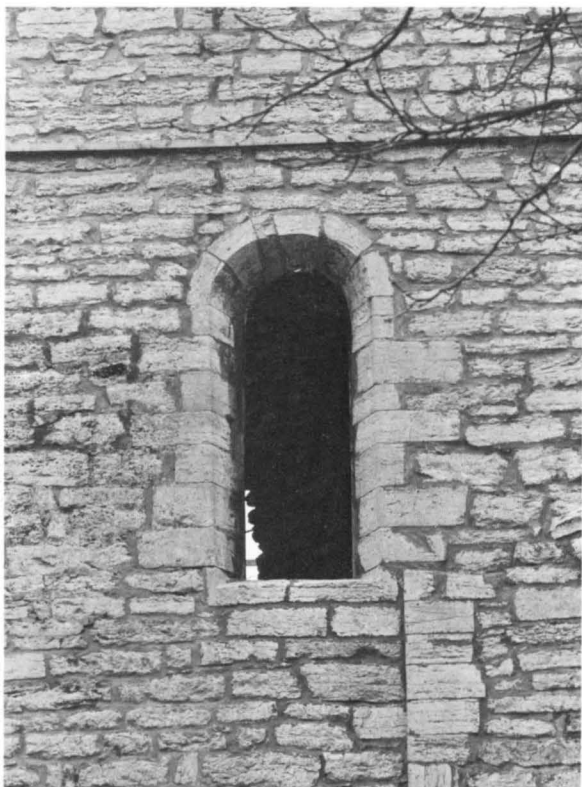
Fig 31. Fönster i oktagonens sydöstra mur, övre våningen.
Foto G Svahnström 1979.
Window in the octagon's SE wall, upper floor.

På sydöstra och nordöstra muren finns pilastrar av något avvikande slag mellan en linje vid pass 1 m från hörnen mot koret och fram till dessa. Pilastrarna avslutas utan särskild markering i jämnhöjd med korets taklist. De är byggda på annat sätt än hörnpilastrarna – mest av stående block med en och annan bindare till omgivande murverk (fig 29–32, 66).

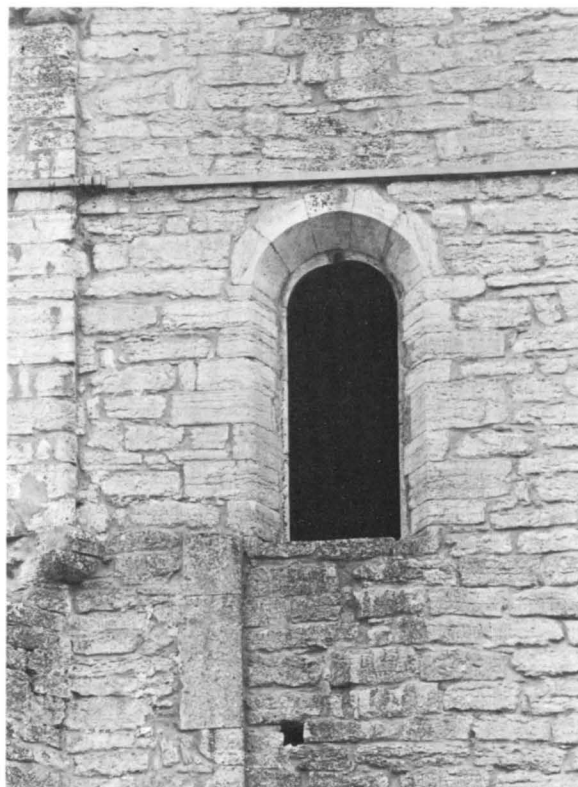
Fig 32. Fönster i oktagonens nordöstra mur, övre våningen.
Foto G Svahnström 1979.
Window in NE wall of the octagon, upper floor.

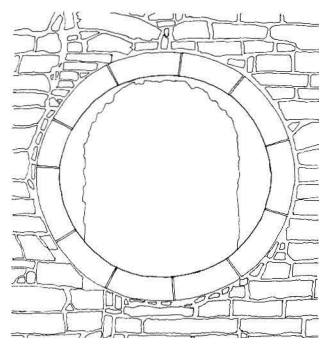
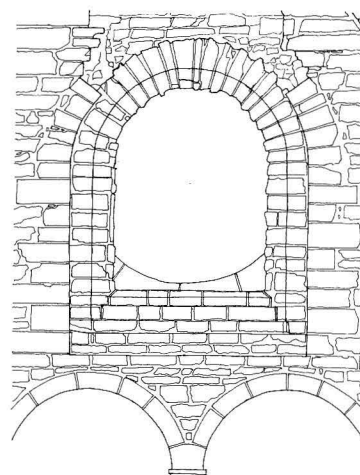
Fig 33. Fönster i oktagonens södra mur, övre våningen.
Uppm J Pajaujis 1978.
*Window in S wall of the octagon, upper floor. Scale drawing
by J Pajaujis 1978.*

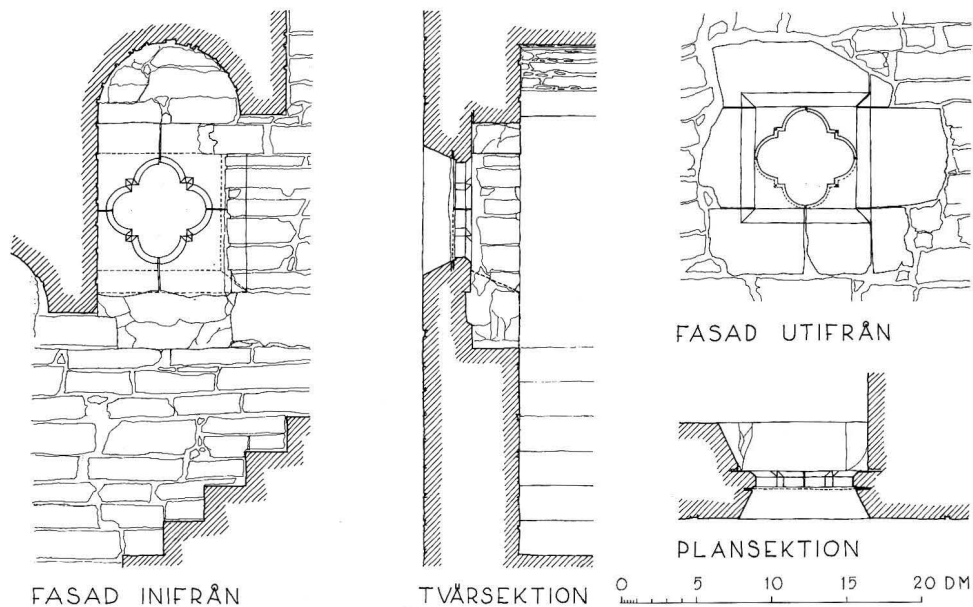
Fig 34. Fönster i trappan i oktagonens sydvästra mur, 1:50.

Uppm J Pajaujis 1978.

Staircase window in S wall of the octagon. Scale drawing by J Pajaujis 1978.

(fig 3 och 34). På utsidan finns glasfals och hål för vindjärn. Detta fönster släpper in ljus i den ena av trapporna till övre våningen.

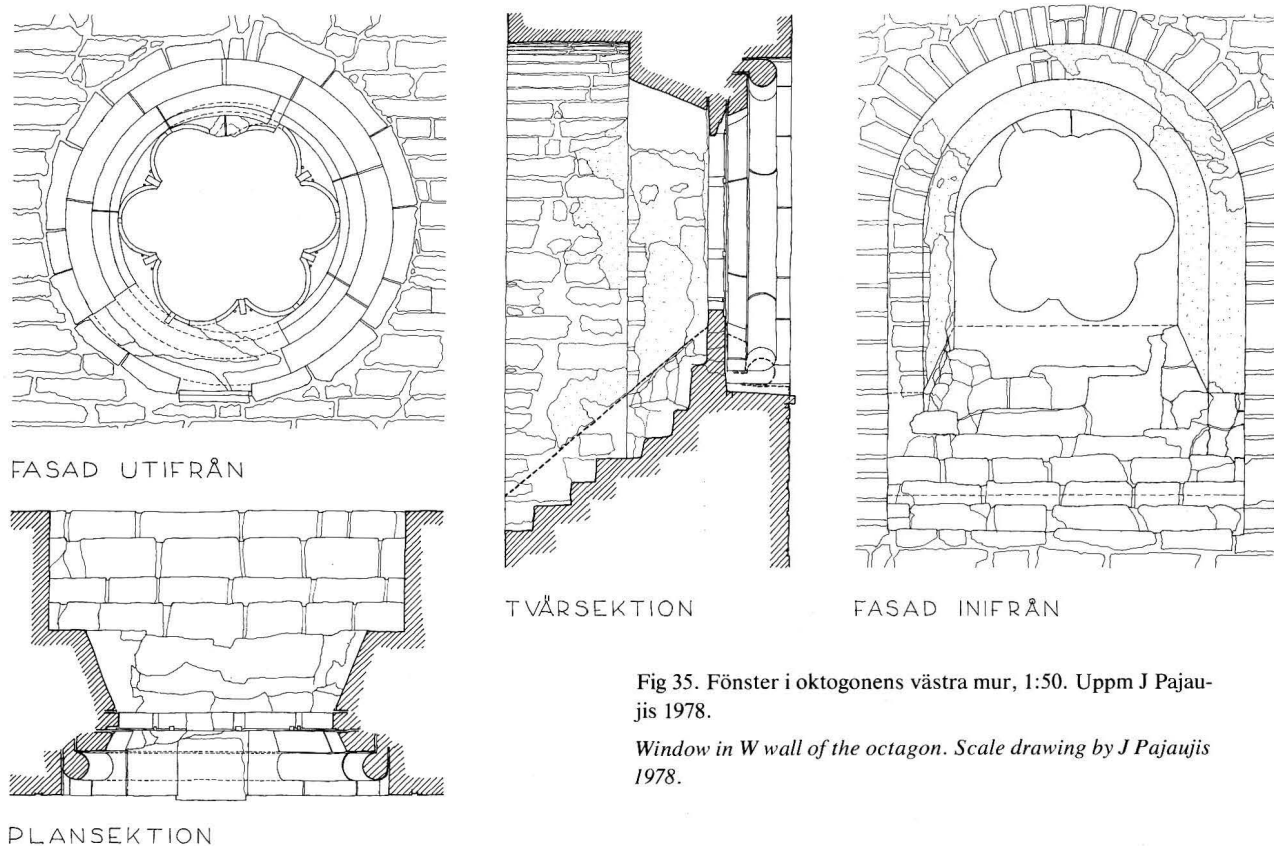
Fig 35. Fönster i oktagonens västra mur, 1:50. Uppm J Pajaujis 1978.

Window in W wall of the octagon. Scale drawing by J Pajaujis 1978.

I oktagonens västra mur finns inom den nedre delen ett stort rundfönster (pl III: 2; fig 43 och 35) med sexpassformig dageröppning, huggen ur stenskivor med en obetydlig glasfals (?) längs ytterkanten; i sexpassets in mot öppningen vända spetsar finns hål för vindjärn. Den yttre omfattningen, som är gjord av svängda stenskivor, har en rik profil bestående av en rundstav och ett fasat led. In mot oktagonens nedre våning finns först en skrånande smyg, rundbågig och med raka sidor, och innanför denna en rak smyg med rund båge och raka sidor. Smygarnas botten är trappformig. – Högre upp finns ett till övre våningen ledande fönster med rund ljusöppning omgiven av en ring med halvcirkelformig profil, allt hugget ur två hopställda skivor (pl III: 2; fig 36). Fönstrets smyg in mot kyrkan utgörs av en något skrånande rektangulär öppning med lätt rundad båge (fig 55). På denna plats fanns ursprungligen ett rundfönster av ungefär samma storlek som

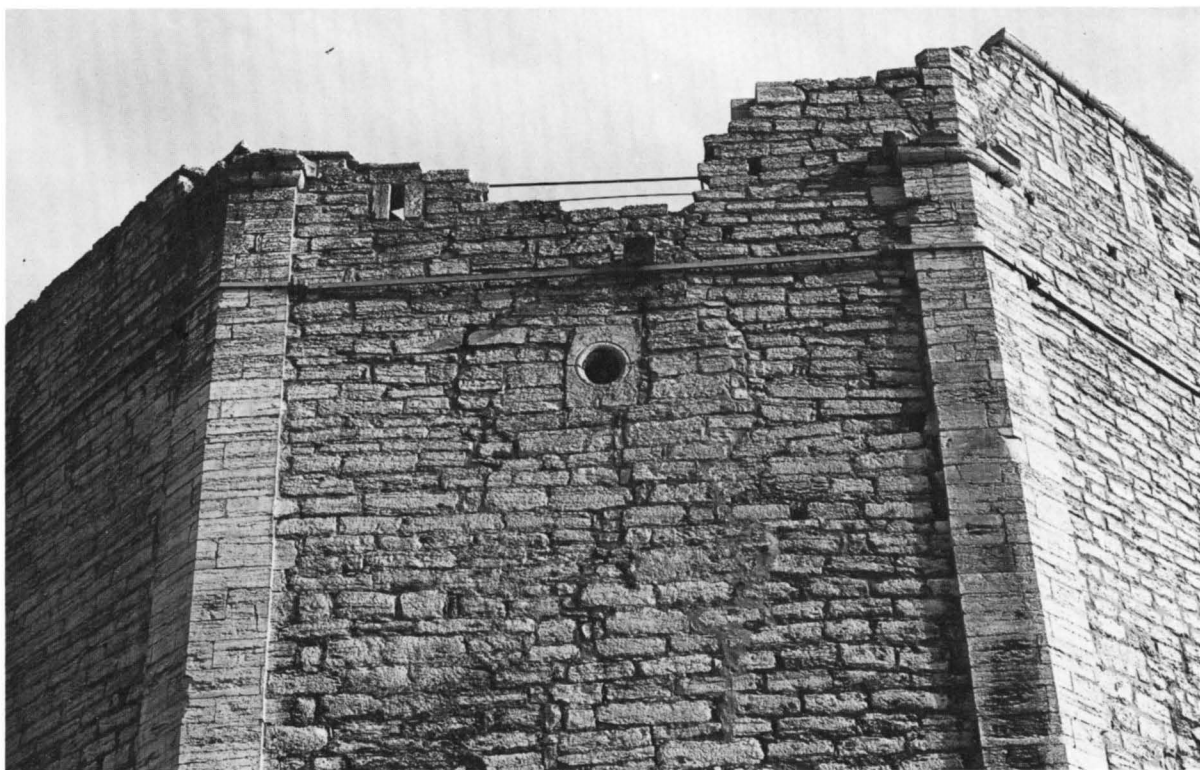
Fig 36. Övre delen av oktagonens västra mur. Kring det lilla runda fönstret finns murskarvar som visar att här funnits ett större fönster. Foto G Svahnström 1979.

Upper part of W wall of the octagon. Masonry repairs around small round window show that a larger window had existed earlier.

fönstret i våningen under. Av detta större fönster ses spår i murverket kring det nuvarande fönstret (fig 36). Den tillhörande smygen, vars begränsning är klart synlig på murlivets insida, var betydligt större än den nuvarande och hade rundbågig avtäckning. Att den ursprungliga smygen blivit till största delen igenmurad kan möjligen sättas i samband med svagheter i murverket, bestående av kraftiga sprickor, synliga på äldre avbildningar.

murens insida. In emot vänstra hörnpilastern på samma sida finns i övergången mellan oktagonens bägge våningar oregelbundenheter i murverket som kan tyda på att här funnits en ingång direkt utifrån till oktagonens övre våning (fig 3 och 10). Motsvarande oregelbundenheter finns även på insidan (s 57). Två bjälkhål i jämnhöjd med ingångens nedre begränsning kan ha uppburit en plattform utanför denna.² – I oktagonens västra mur finns i murverket flerstädes små stående stenar insprängda, troligen härrörande från lagningen av en grov vertikal spricka (fig 36).

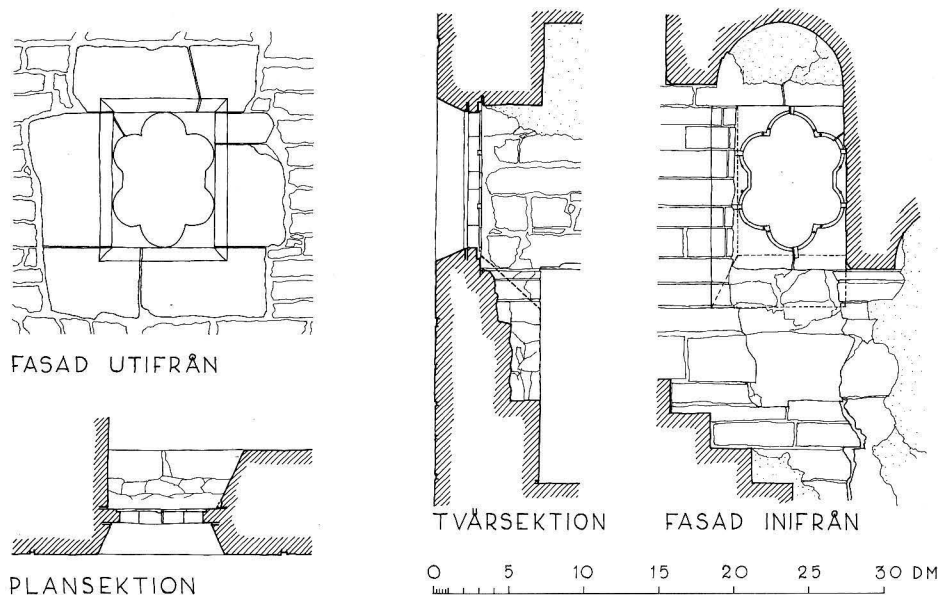
Fig 37. Fönster i trappan i oktagonens nordvästra mur, 1:50. Uppm J Pajaujis 1978.

Staircase window in NW wall of the octagon. Scale drawing by J Pajaujis 1978.

I oktagonens nordvästra mur finns ett fönster med något oregelbundet sexpassformig dageröppning, ut-huggen ur två stenskivor, och insatt i en svagt skrånande rektangulär nisch av stenskivor (pl III: 2; fig 37). På ljusöppningens insida finns glasfals och hål för vindjärn. Den inre smygen är på en sida skrånande, i övrigt oregelbunden. Detta fönster har släppt in ljus i nordvästra murens trappa till övre våningen.

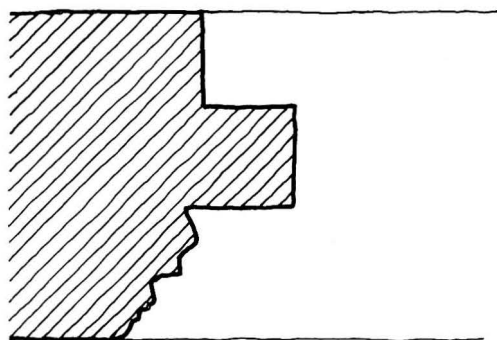
Fig 38. Rester av det södra fönstret i gaveln på oktagonens västra mur, plan, 1:20. Uppm E Bohrn 1979.

Remains of S window in gable on W wall of the octagon. Scale drawing by E Bohrn 1979.

Murverket är emellertid endast på de nämnda sidorna bevarat till sådan höjd att spår av fönstren kan finnas. Fönstren har haft omfattning av huggen sten med raka sidor. Hur de varit avslutade uppåt, kan man icke veta något om. Av vissa rester av det södra fönstret på västra sidan framgår (fig 38), att innanför fönstrens kontur i det yttre murlivet funnits ett rakt språng. Sluttande solbänk har icke funnits. Huruvida det på insidan funnits några anordningar för glasning eller luckor kan nu icke avgöras, då det inre hörnet av dageröppningens omfattning är avslaget.

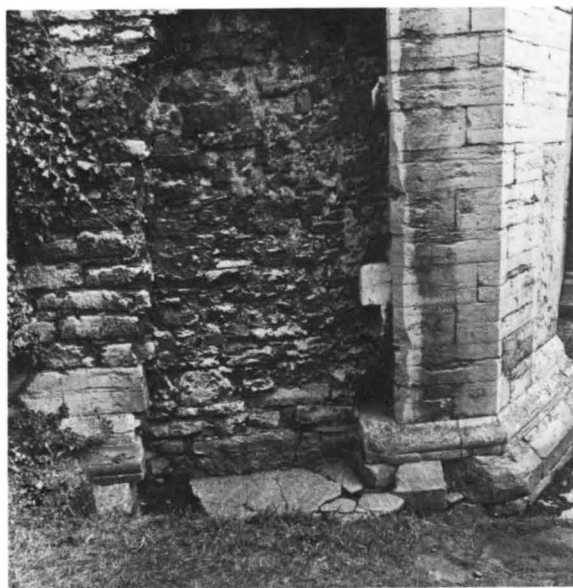
Fig 39. Sekundärt murgenombrott i oktagonens sydvästra mur. Foto RAGU 1978.

Secondary break through SW wall of the octagon.

På oktagonens sydvästra mur har nedtill intill sydvästra hörnpilastern funnits ett sekundärt hål av sådan storlek, att där kan ha varit en ingång (pl III: 1; fig 39). Hålet är nu igensatt med kalkstensflis och tegel-skärv; hålet och igensättningen är synliga även på

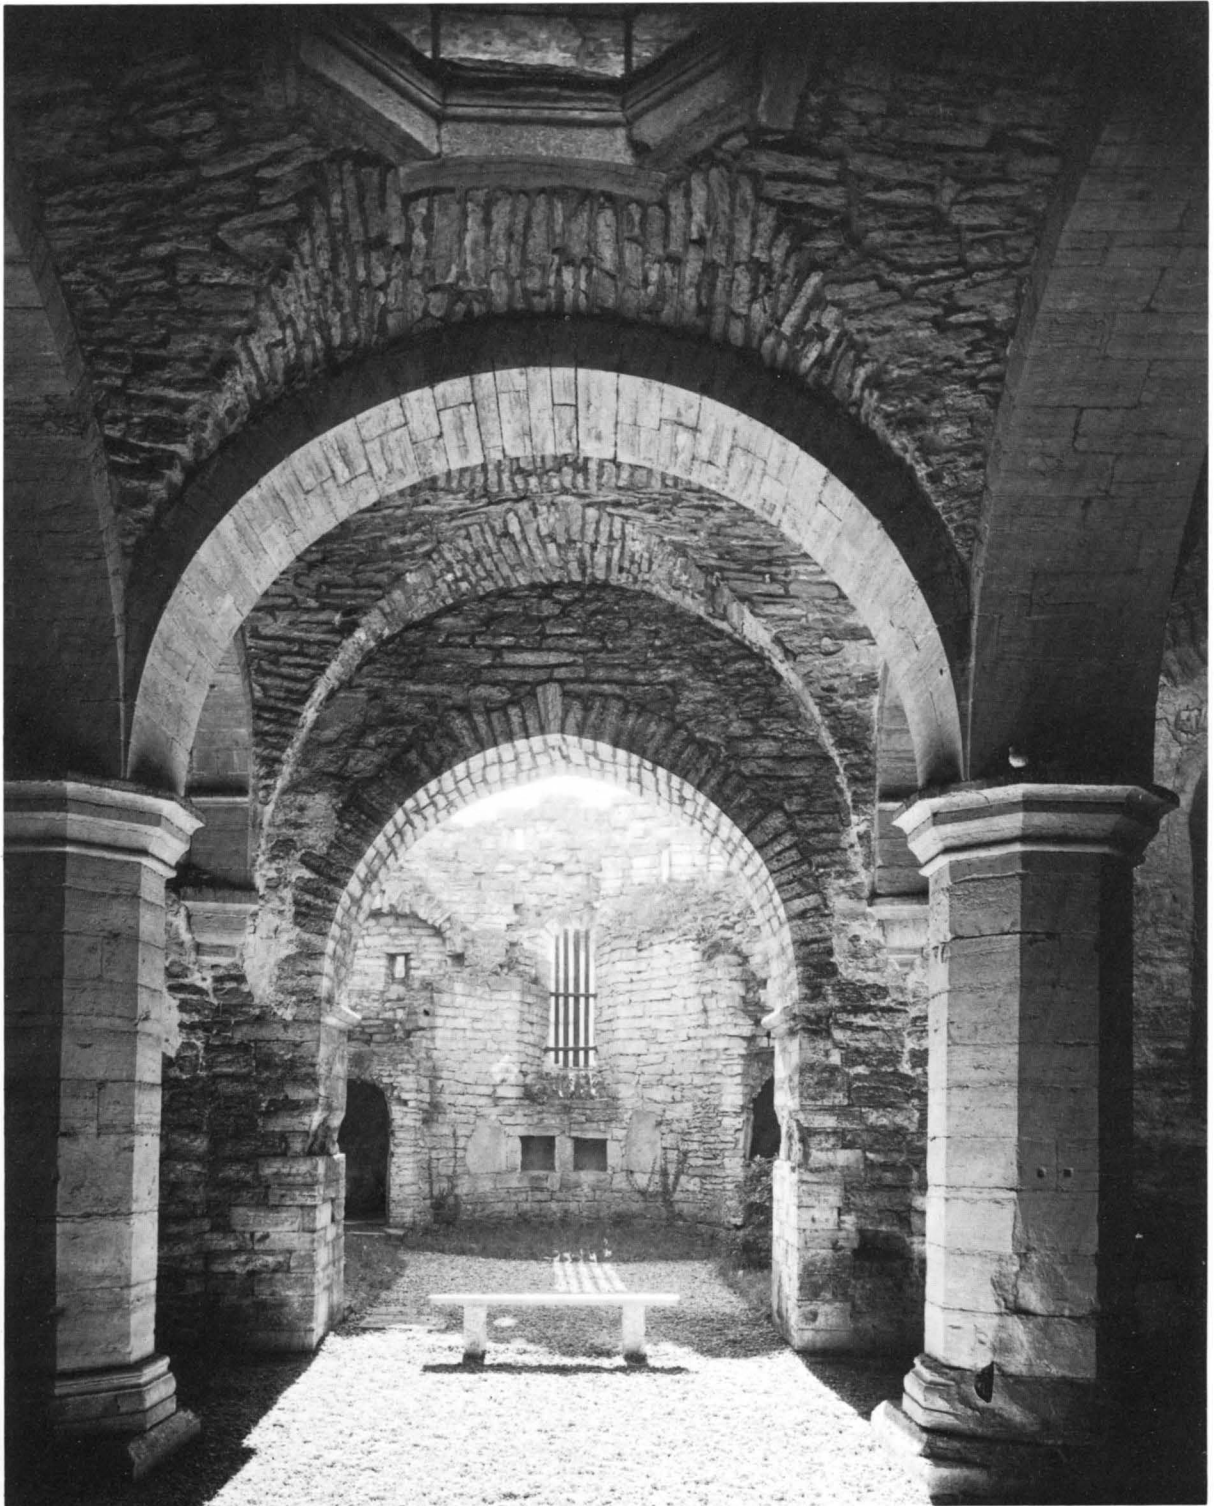
Fig 40. Interiör från oktagonens nedre våning med blick in i koret. Foto H Faith-Ell 1931.
Interior from lower floor of the octagon with view into chancel.

våning och koret (fig 11, 12 och 40) har raka sidor och klart spetsig båg, allt byggt av huggen sten; mellan de raka sidorna och bågen ligger en list med profil bestående av vulst och hålkål; ett stycke om ca 2 dm längd är på bägge sidor avhugget in mot oktagonen. I bägge sidorna finns på en höjd av omkring 170–210 cm över marken urbilningar, som är djupast nedåt (pl V: 1 och VI: 1); på södra sidan är urbilningen klumpigt lagad. I norra sidan finns i tredje skiftet under urbilningen ett kvadratisk bjälkhål om 1 skifts höjd utan motsvarighet på södra sidan.

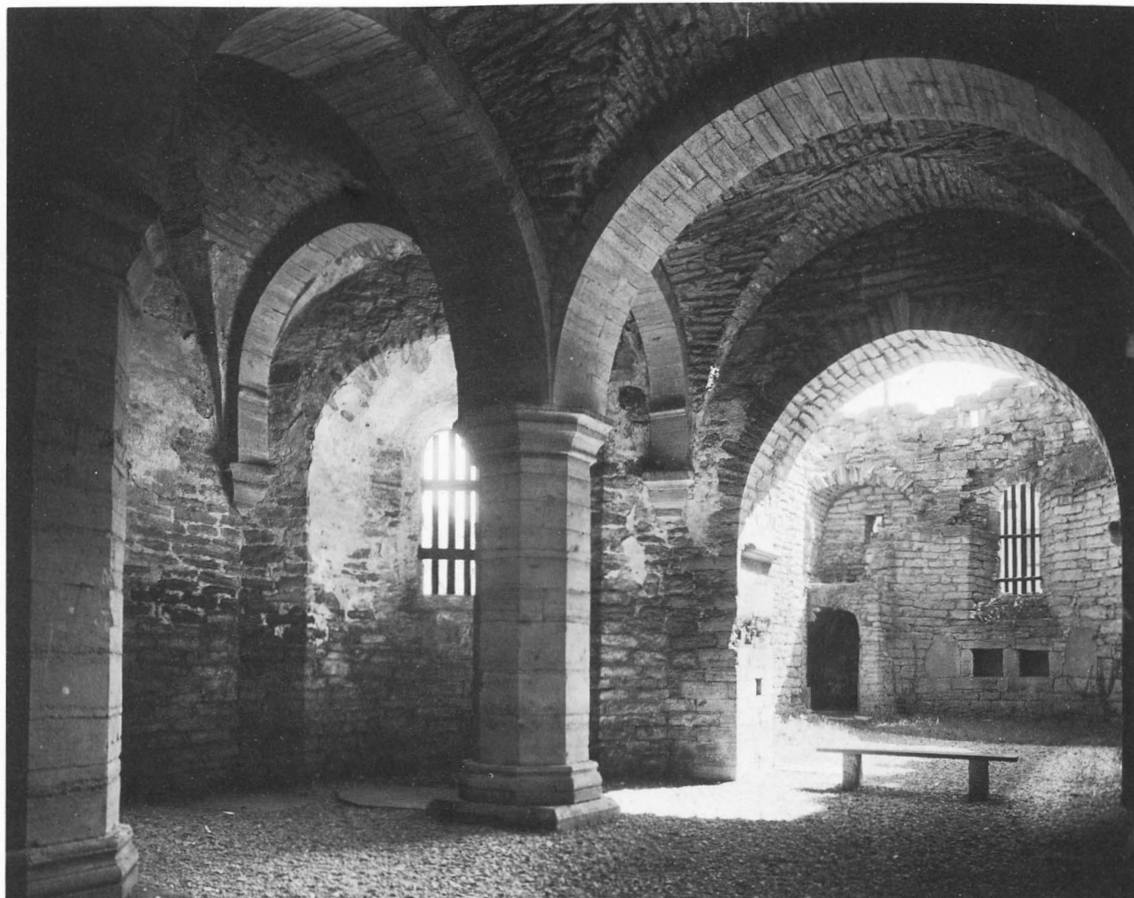
Fig 41. Interiör från nedre våningen mot nordost med blick in i koret. Foto H Faith-Ell 1931.

Interior from lower floor looking NE with view into the chancel.

De två nischerna i nordöstra och sydöstra väggen är likadant byggda och försedda med rundbågig avtäckning (pl VI: 2; fig 41). Snett nedanför och till höger om

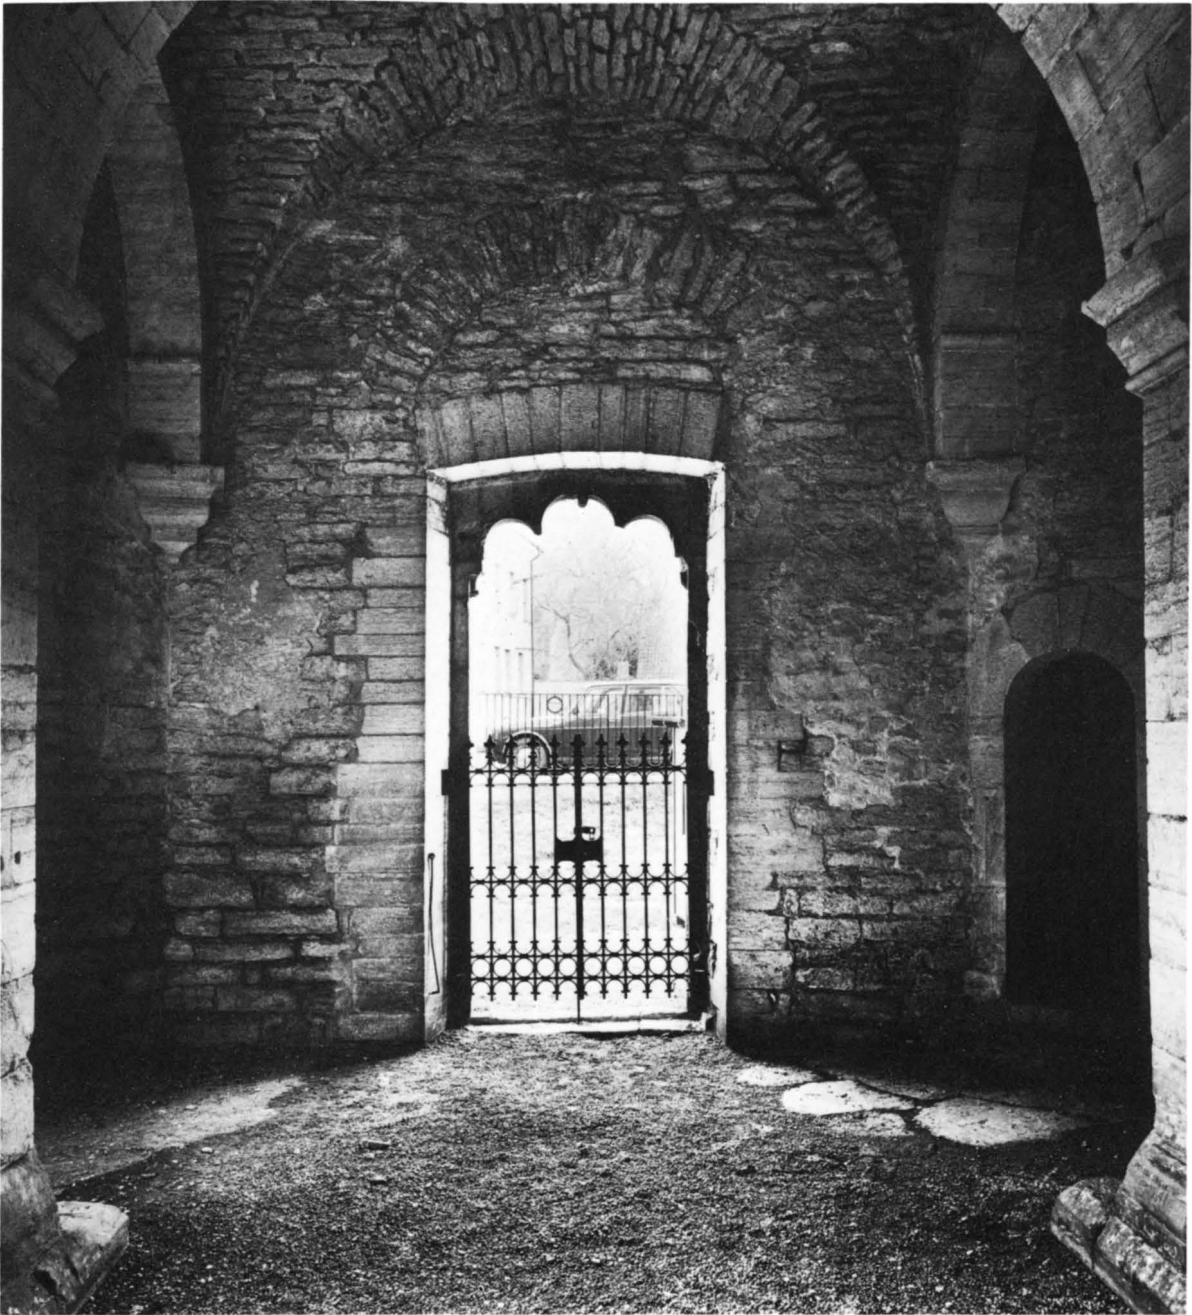
Fig 42. Väggfältet kring oktagonens södra portal. Foto 1980.
Wall surface around S portal of the octagon.

Såväl på södra väggens (fig 42) som på norra väggens

väggfält finns mitt ovanför portalerna i murlivet liggande avlastningsbågar (pl V:1). På södra väggens fält liksom på det västra strax under valvens sköldbågar finns märken efter lägre liggande bågar (fig 44). Sådana märken finns på följande ställen: på södra muren och västra muren, där hela bågen är bevarad, samt på sydvästra muren, där dock endast vänstra delen är bevarad. På övriga murar syns inga spår av bågar av detta

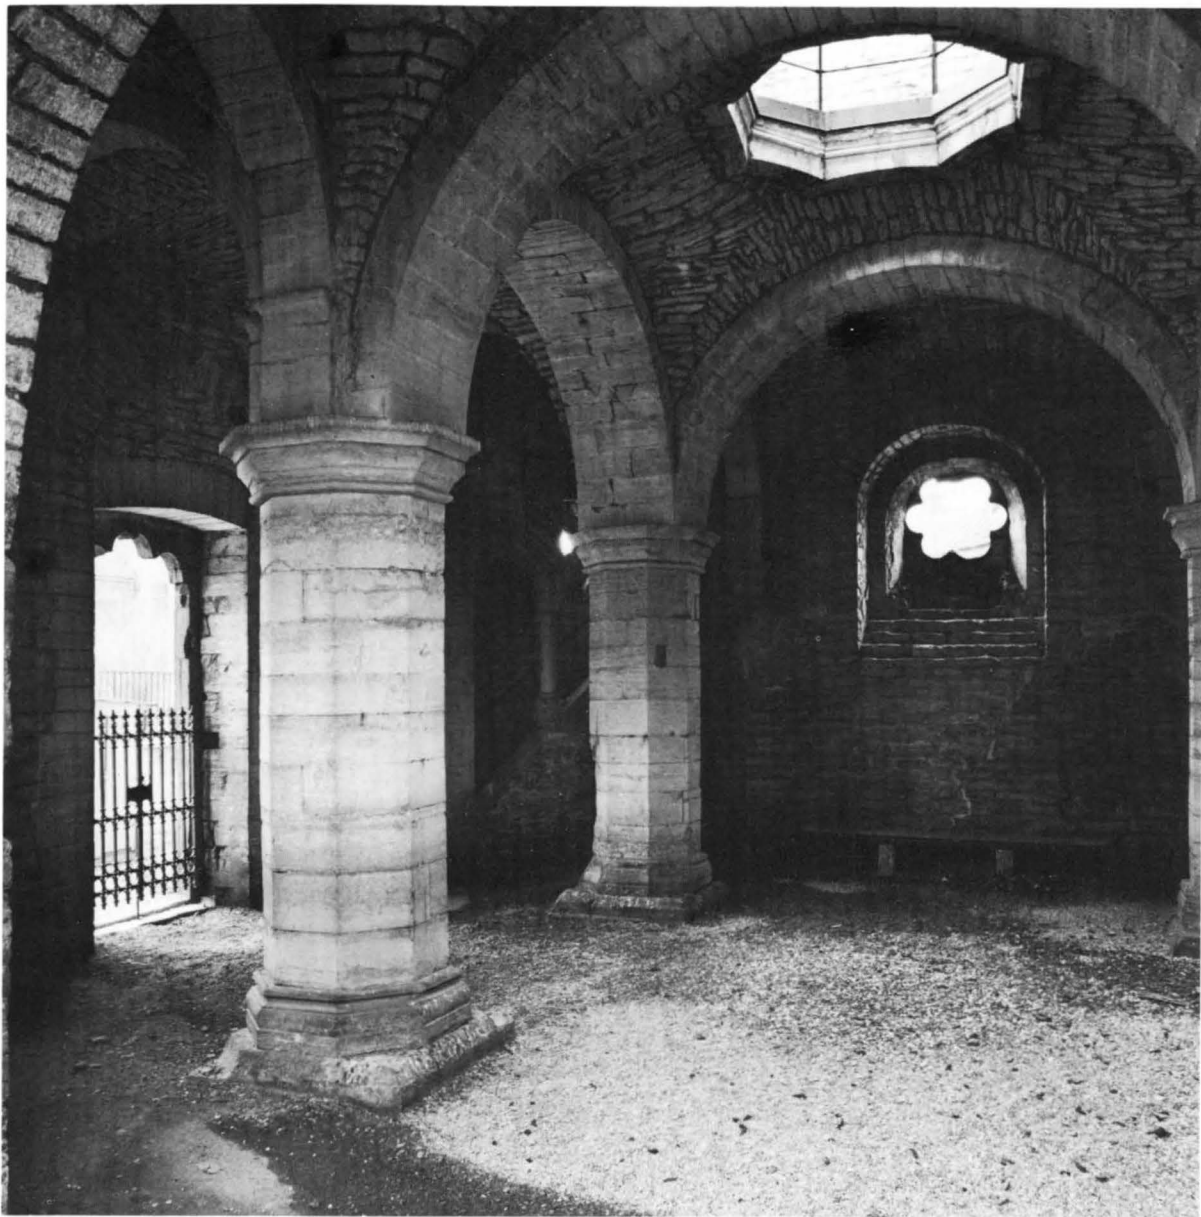
Fig 43. Interiör av oktagonens nedre våning mot sydväst. Foto 1980.
Interior of lower floor of the octagon, looking SW.

trapparmarna till övre våningen (pl I:1 och VIII; fig 43 och 45). Trappornas avgränsning in mot rummet med sina kolonner och arkader av huggen sten tillkom till största delen vid ruinens konservering år 1885. Endast sydöstra sidan av ingångsöppningen till trappan i sydvästra muren torde vara ursprunglig (jfr fig 46). Arkaderna synes emellertid vad beträffar formen vara riktigt rekonstruerade: de följer valven över trapporna och dessa är medeltida. Vad som fanns före restaureringen framgår av en avbildning från 1882 (fig 46). Kolonnerna är formade efter torngalleriernas kolonner i domkyrkan. De har attiska baser med hörnblad och tärningsformade kapitäl med en ring nedtill och en list med platt och hålkäl upptill. Trappornas tak består av tvärställda tunnvalv, som följer arkadbågarnas linjer. Av de nedersta tunnvalven är som nämnts betydande partier ursprungliga. Inom trappornas övre delar består taket av längsgående tunnvalv med märken efter skälbräder. Trappstegen är i stor utsträckning gamla.

Valven bärs av fyra åttkantiga pelare med kapitäl och baser (fig 43–46) samt av väggkonsoler. Baserna består av en kvadratisk platta utan profilering och av en åttkantig del med attisk profil. De synliga delarna av bottenplattornas översida är mindre omsorgsfullt huggna än övriga ytor. Nordvästra och sydöstra hörnet på sydöstra pelarens bottenplatta är nedhuggen till i nivå med golvet. Pelarskaften är byggda av stora block med liggande klov som i flera fall upptar hela skaftets yta. Kapitälerna har åttkantig planform och rikt profilerad ytterkant. Valvkonsolerna i yttermurarna är rikt profilerade (fig 47–50). De sitter konsekvent något snett emot de valvbågar som utgår från dem vilket får anses tyda på att valvsystemet från början avsetts att ges en annan utformning än den som kom till utförande (se härom s 57). Konsolernas in mot rummet vända sida är vinkelrät mot en linje som delar vinkeln mellan oktagonens sidor mitt itu. Valvbågarna av huggen sten

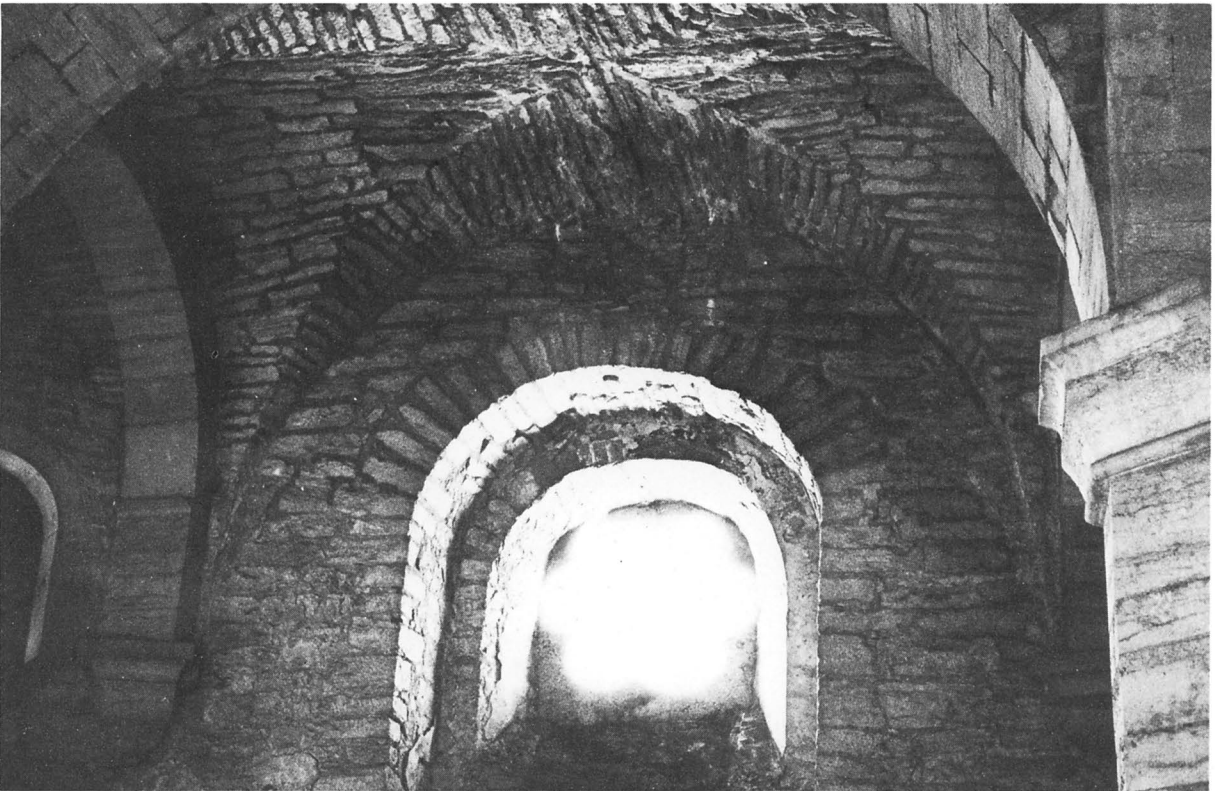
Fig 44. Vägghäl i oktagonens nedre våning kring fönstret i västra muren. Observera spåren av planerade lägre valv. Foto G Svahnström 1979.

Wall surface around window in W wall of the octagon. Note signs of a planned lower vault.

slag, så framt de icke finns dolda under de på sina håll rätt omfattande putsresterna. De lägre liggande bågar-
na visar dels att man från början avsett att göra valven i oktagonens bottenvåning något lägre än vad de slutligen blev, dels att ändringen av byggnadsplanerna gjorts redan innan valven slagits.

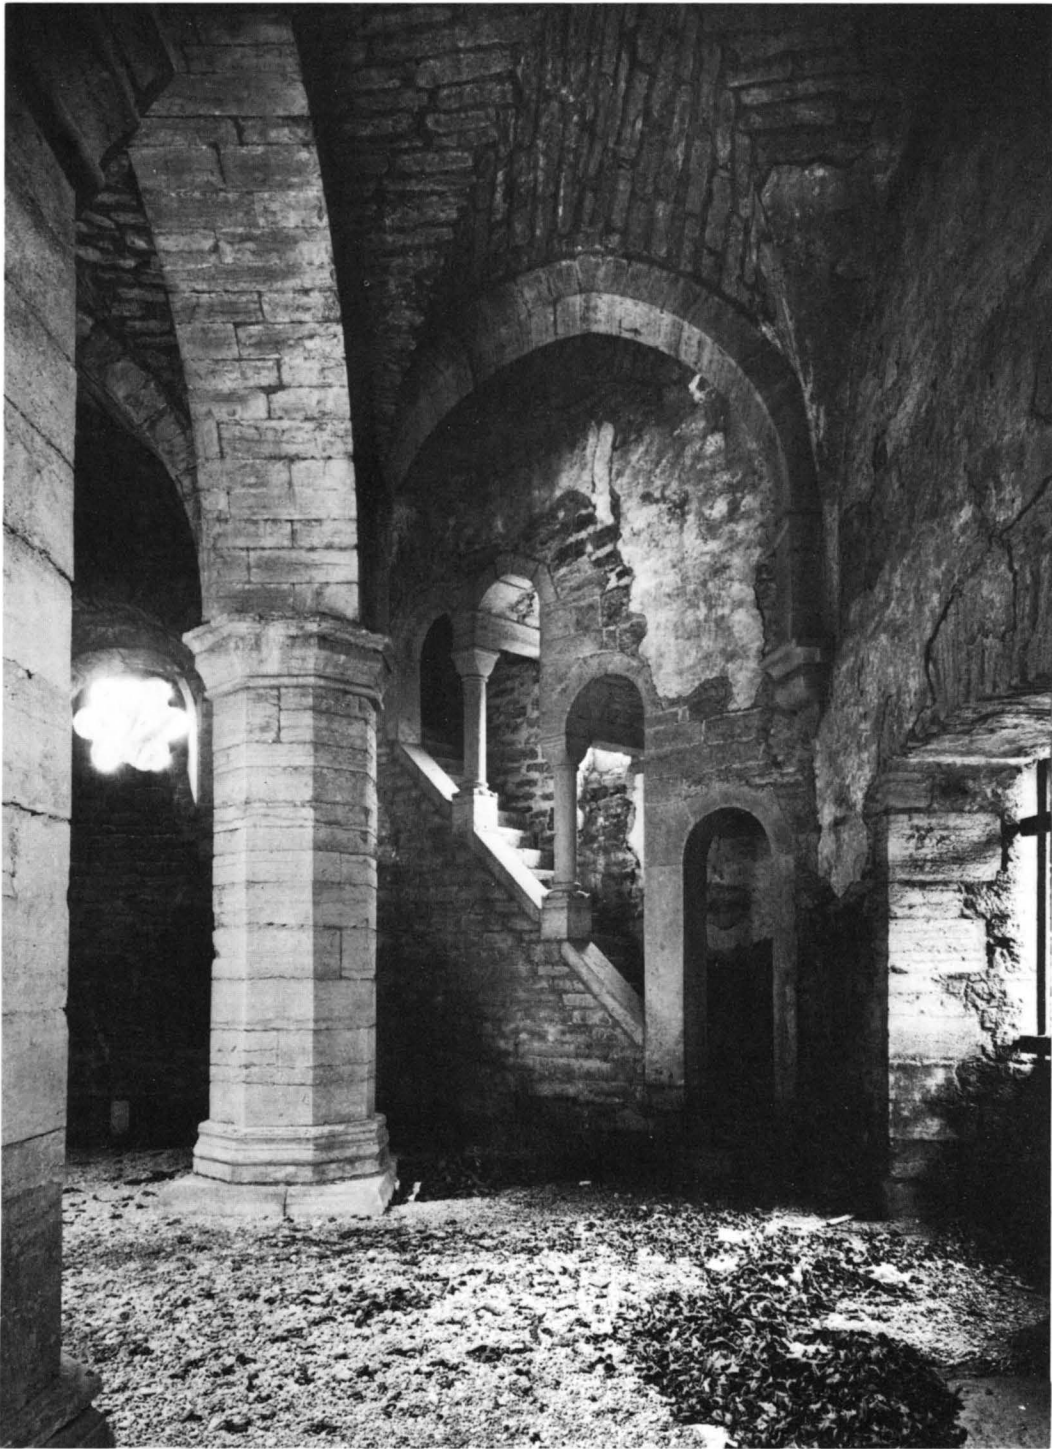
Fig 45. Interiör från oktagonens nedre våning med trappan till övre våningen i nordvästra muren. Norra portalen till höger. Foto I Anderson 1939.

Interior from bottom floor of the octagon with staircase to upper floor in the NW wall. N portal on right.

är rundbågiga, plana på undersidan och har ingen profil längs kanterna (fig 45). De passar ganska illa till de åttkantiga pelarkapitälerna, då bågens bredd är större än sidorna i åttkanten. Bågarna i omgången, som visar en viss tendens till spetsbågighet, växer upp från små pilastrar, som dels står på pelarkapitälerna dels på yttermurarnas konsoler (fig 47). Pilastrarna avslutas uppåt av en enkel list med en kvartscirkelformig uttagning längs underkanten. – Valvkapporna är byggda av kalkstensflis. Mittvalvet är ett kryssvalv med svagt stigande hjässlinjer (pl V: 1 och 2 samt VI: 1 och 2; fig 51). I hjässan finns en åttkantig öppning med profilerad omfattning av huggen sten (fig 51). Omgångens valv i norr, söder, öster och väster är även kryssvalv med stigande hjässlinjer (fig 52). Valven i sydöst, sydväst, nordväst och nordöst har triangulär form men är i övrigt byggda som de andra valven (pl II: 1). På valv-

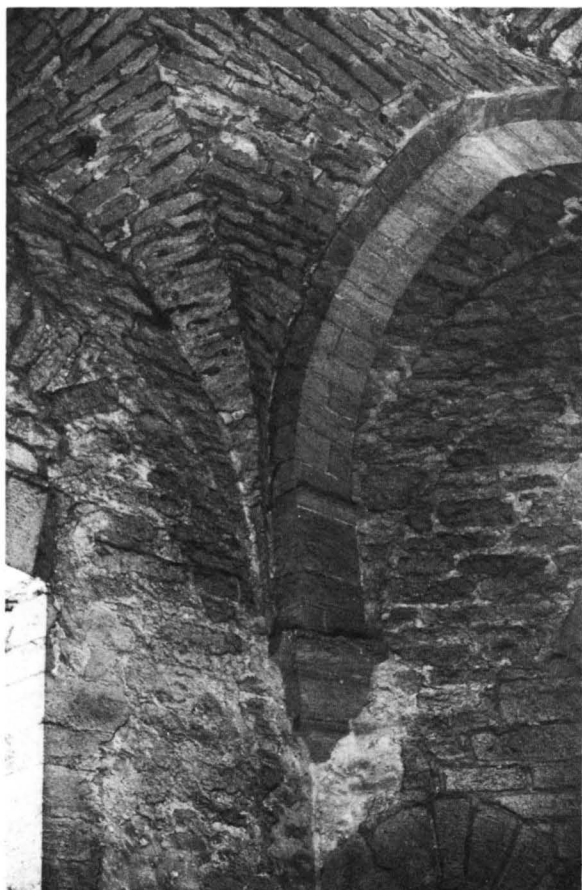
Fig 47. Konsol i oktagonens nedre våning i hörnet mellan den södra och den sydvästra muren. Foto G Svahnström 1979.
Plinth in lower floor of the octagon between S and SW walls.

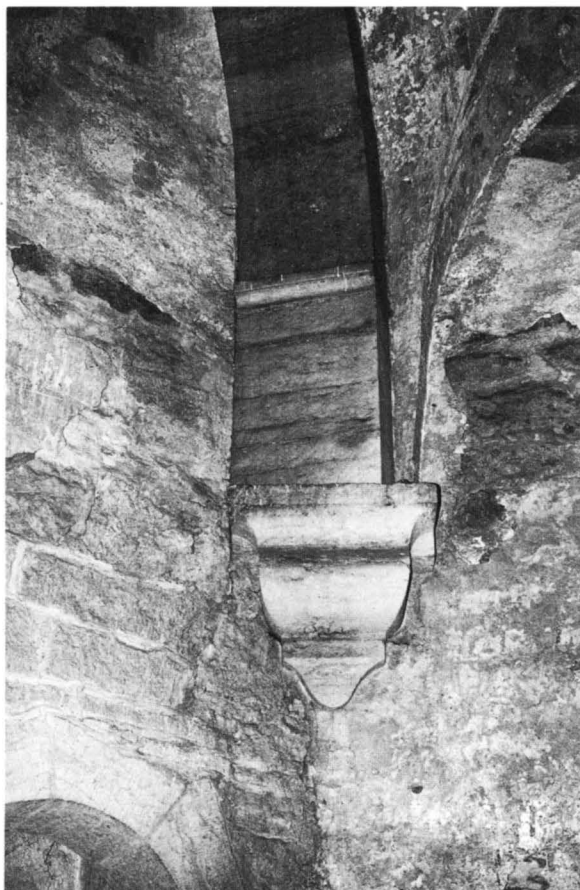
Fig 48. Konsol i oktagonens nedre våning i hörnet mellan den sydvästra och den västra muren. Foto G Svahnström 1979.
Plinth in lower floor of the octagon between SW and W walls.

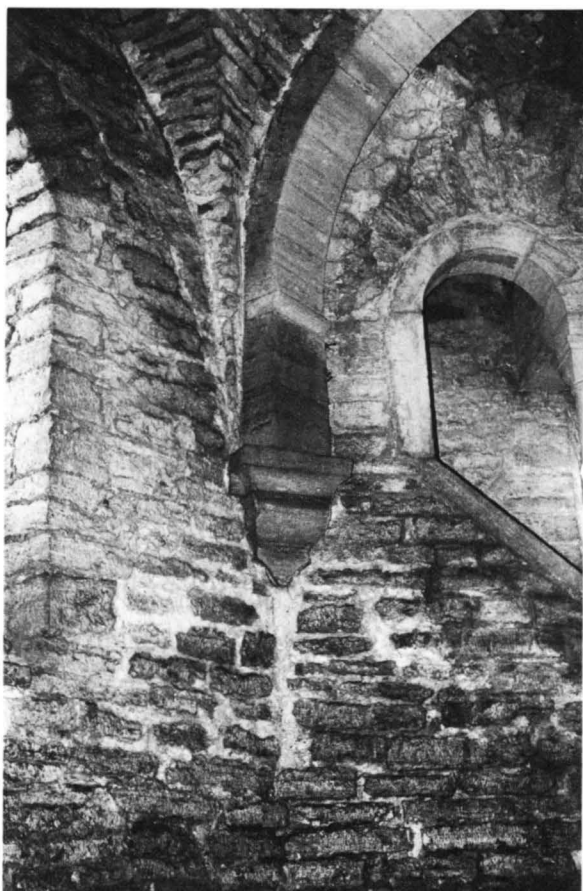
Fig 49. Konsol i oktagonens nedre våning mellan den västra och den nordvästra muren. Foto G Svahnström 1979.

Plinth in lower floor of the octagon between W and NW walls.

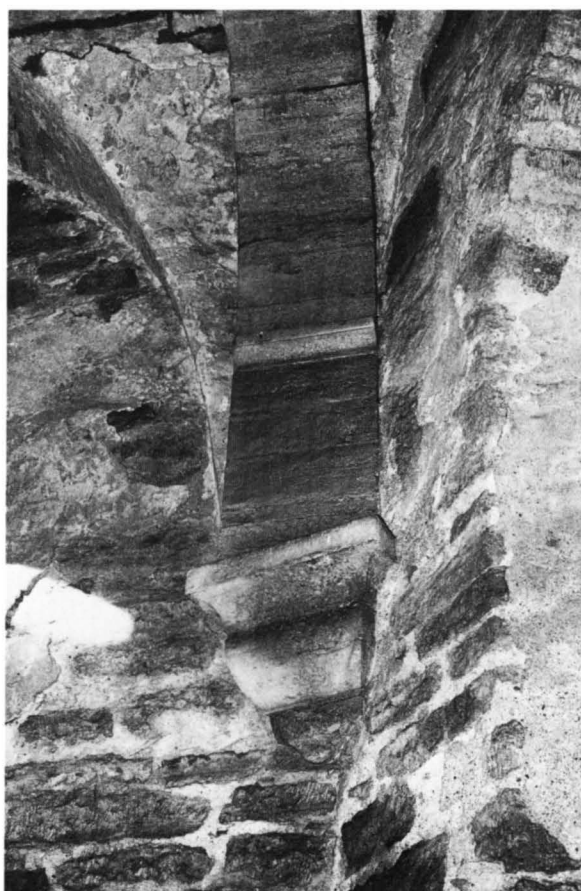
Fig 50. Konsol in oktagonens nedre våning i hörnet mellan den norra och den nordöstra muren. Foto G Svahnström 1979.

Plinth in lower floor of the octagon in the corner between N and NE walls.

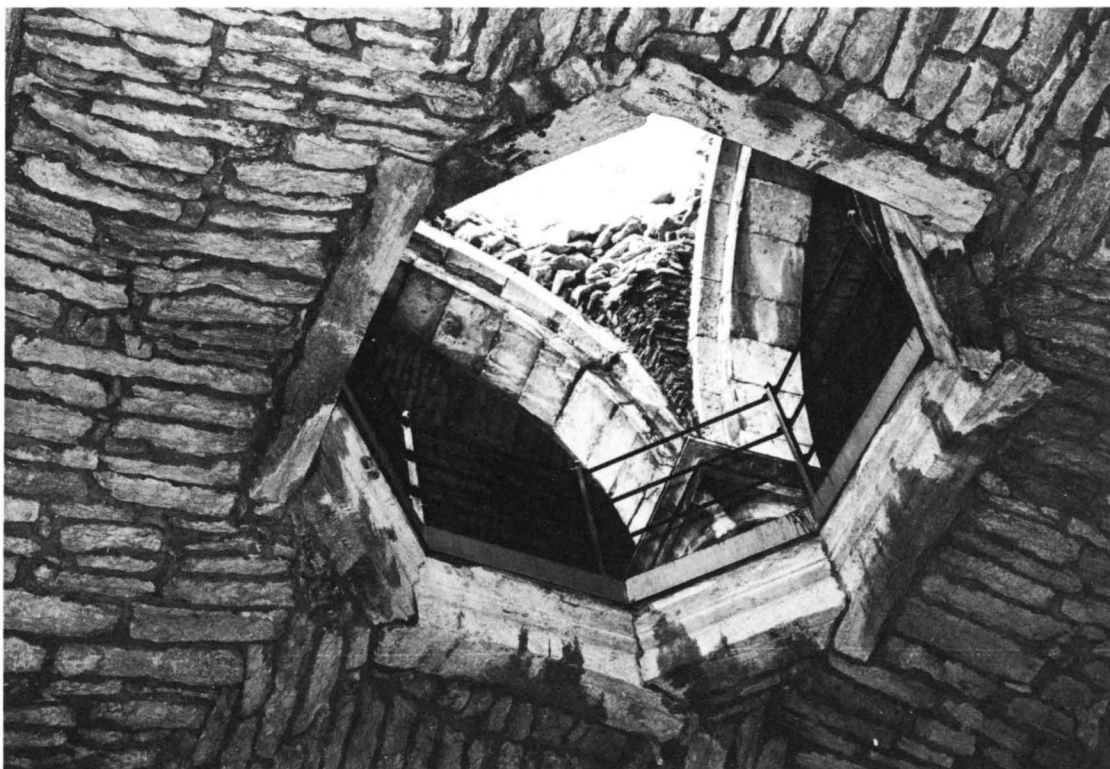
Fig 51. Öppningen i golvet mellan oktagonens våningar.
Foto G Svahnström 1979.

Opening in floor between the storeys of the octagon.

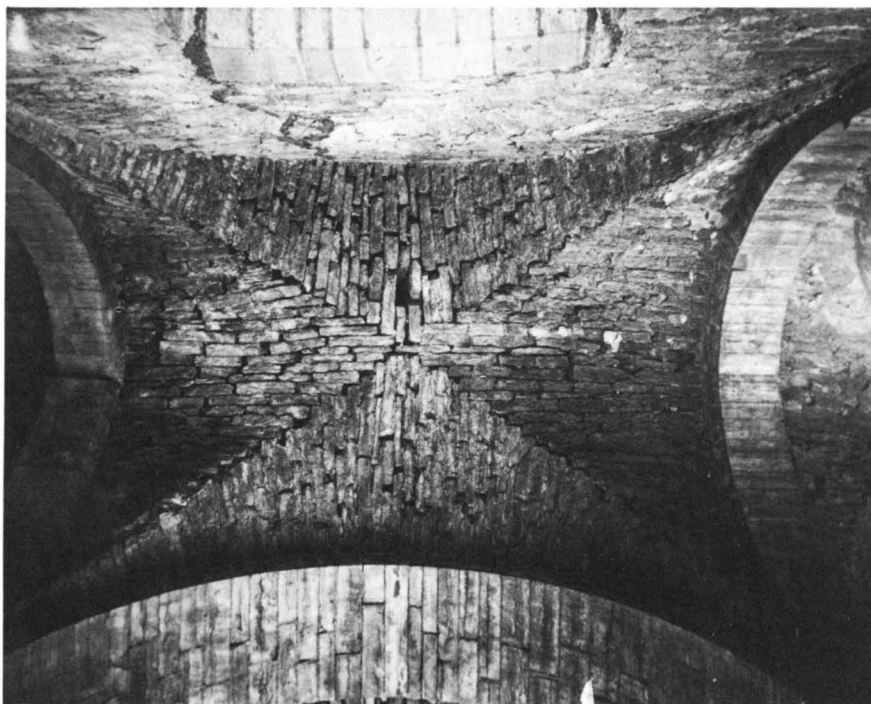
Fig 52. Undervåningens valv innanför nordportalen. Foto J W Hamner.

Vault inside N portal of lower floor.

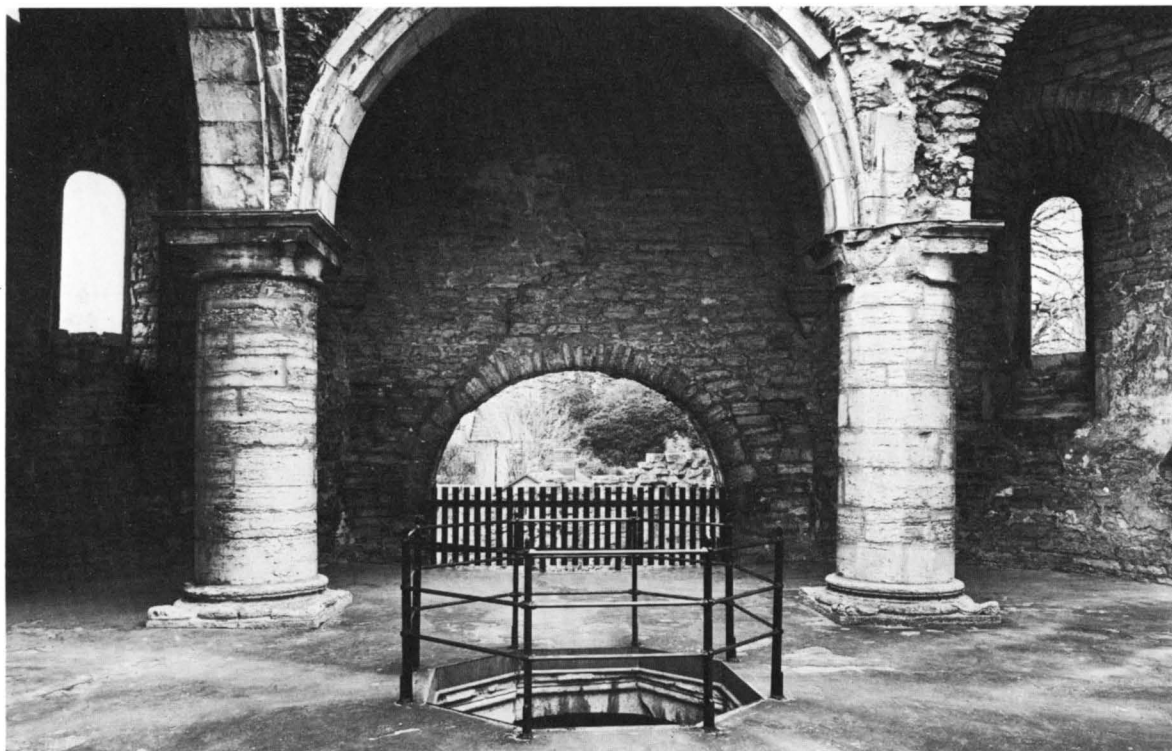
Fig 53. Oktogonens övre våning mot öster med öppningen till nedre våningen i förgrunden. Foto 1978.

Upper floor of the octagon looking E with opening to lower floor in foreground.

Golvet är av cement med asfaltbeläggning. För att möjliggöra vattenavrinning har golvet måst dras upp så högt, att pelarbaserna delvis blivit dolda. Kring den åttkantiga öppningen i golvet finns ett järnräcke (fig 53–55).

I östra väggen finns öppningen mot koret (fig 53). Bågen, som är halvrund, är liksom sidorna av huggen sten. Mellan sidorna och bågen ligger en list med ett kvartscirkelformigt uttag längs underkanten (fig 12). De delar av bågen som avgränsat denna mot koret saknas; begränsningen mot öster är ojämn. I öppningens södra sida finns en kvadratisk skåpnisch med omfattning och bakvägg av stenskivor (fig 72). Place-

Valvbågar har förenat pelarna. De är svagt spetsbågiga och byggda av bågsvängda stenar i två lager; de har kilform och bildar med varandra ett rätvinkligt språng (fig 53, 61, 62 och 64). Endast bågarna mellan den nordvästra och den nordöstra pelaren samt mellan den nordöstra och den sydöstra är bevarade.
