Helge Ands ruin och Hospitalet

VISBY

Av ERIK BOHRN
och GUNNAR SVAHNSTRÖM

VOLYM 184 AV SVERIGES KYRKOR, KONSTHISTORISKT INVENTARIUM

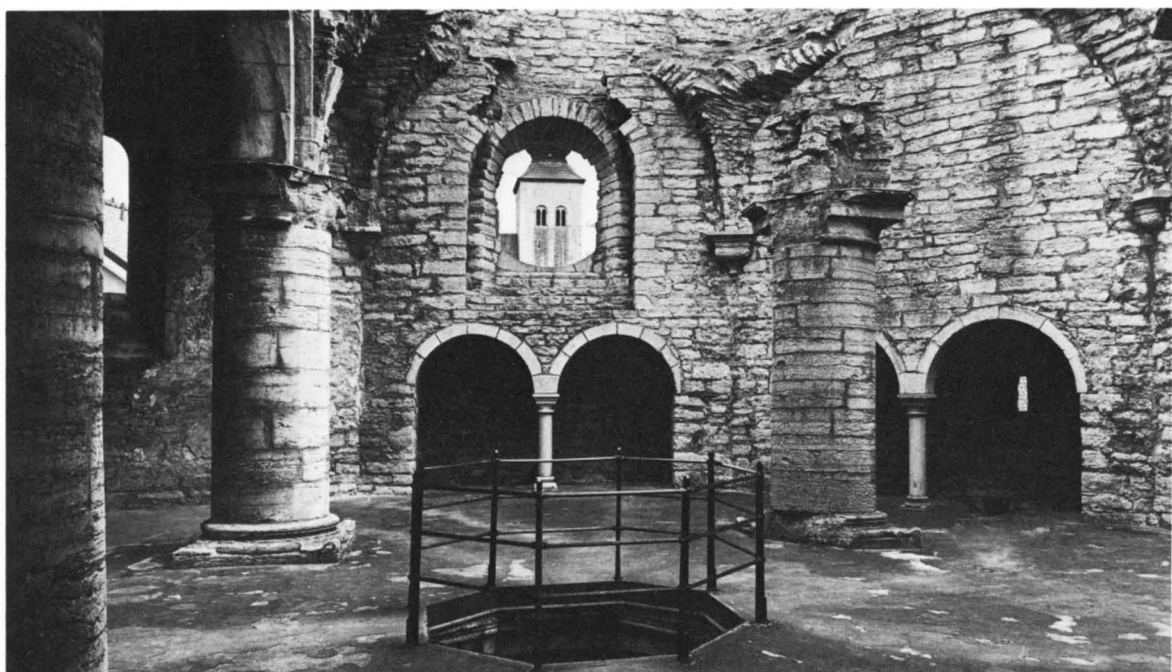
Fig 54. Oktogonens övre våning mot söder. Foto 1978.

Upper floor of the octagon looking S.

Inom de nedre delarna av södra och sydvästra väggen finns avlångt rektangulära nischer (fig 54 och 55). In mot rummet avgränsas dessa nischer av två rundbågar, uppburna av en kolonnett med attisk bas med hörnblad och av kapital. Bågarna och kolonnerna är på bägge ställena nyhuggna med undantag av de två nedersta stenarna till höger i den västra bågen i södra väggen. Bågställningen i södra väggen tillkom 1968 och den i sydvästra väggen 1885. Nischerna täcks av två tunnvalv, som följer bågställningarnas konturer. Förekomsten av gammal puts på tunnvalven visar, att dessa i stor utsträckning är gamla. I södra muren finns en skåpnisch i nischens begränsningsmur åt öster, och i sydvästra muren finns skåpnischer på bägge sidor. Förekomsten av skåpnischerna torde visa, att de två nischerna härbärgerat altaren, sannolikt två i varje. Under ljusöppningen i det högra väggfältet av syd-

Övre våningen har liksom bottenvåningen varit helt välvd (pl II: 2; fig 57). Valven är emellertid i betydande omfattning försvunna. Sålunda saknas mittvalvet, och av omgångens valv utefter södra, sydvästra och västra muren återstår endast svickelpartier (fig 54 och 55).

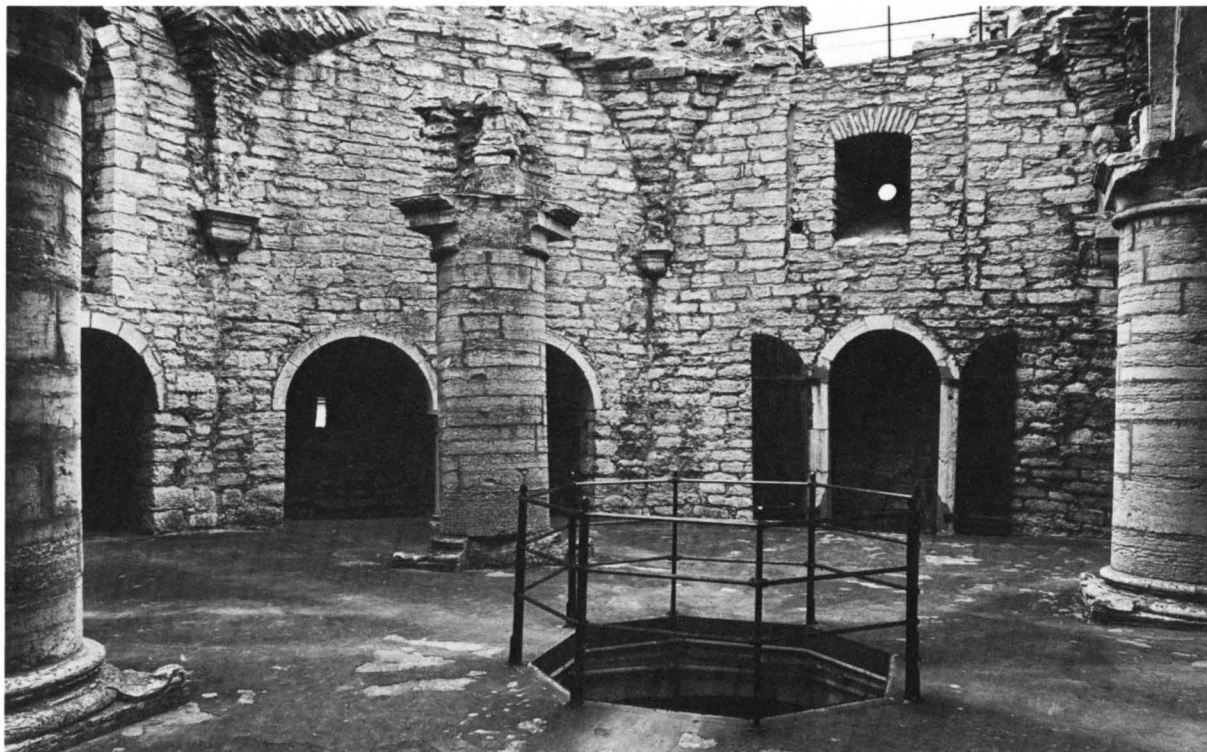
Fig 55. Oktagonens övre våning mot sydväst. I väggen till höger mynnar trapporna från bottenvåningen. Foto 1978.
Upper floor of the octagon looking SW. In the wall at right the staircase mouth from the bottom floor.

I västra muren möts de bågge från bottenvåningen ledande trapparmarna i ett utrymme, som täcks av ett tunnvalv med vederlag i söder och norr. Härifrån leder en bred rundbågig dörröppning in i övervåningen (fig 55). De raka sidorna är gamla men bågen nyhuggen så när som på den nedersta stenen på var sida. Öppningen kan stängas med två enkla trädörrar.

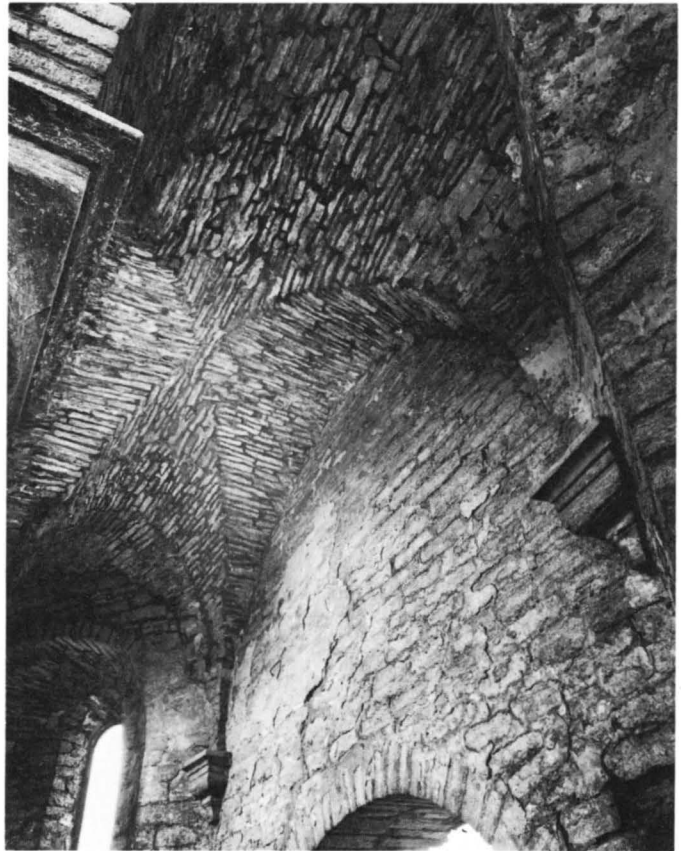
Fig 57. Valv i oktagonens övre våning utefter östra muren. Längst t v syns början av valvet vid nordöstra muren. Foto I Anderson 1939.

Vault along E wall of upper floor of the octagon. At far left the beginning of the vault at the NE wall can be seen.

Sköldfälten på yttermurarna är i norr, söder, öster och väster rundbågiga, i nordöst, sydöst, sydväst och nordväst tryckt rundbågiga. Omgångens valv är byggda av flisor och som kryssvalv med raka hjässlinjer, utan bågar övergående i varandra (fig 57). Valvens ovan-sidor ligger icke fria. Svicklarna och övriga partier upp till tredje våningens takterrass är fyllda med murverk (fig 61 och 63). Vad av detta murverk som tillkommit vid restaureringsarbeten och vad som till äventyrs kan vara gammalt, är knappast möjligt att avgöra.

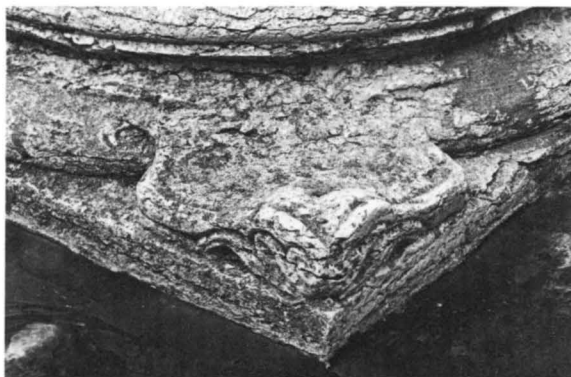
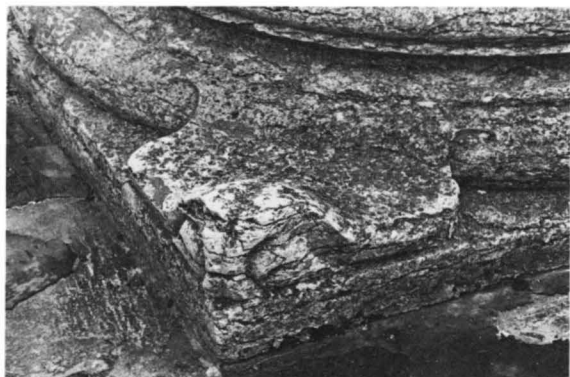
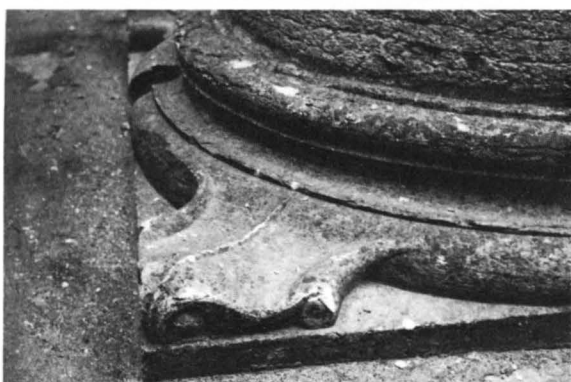
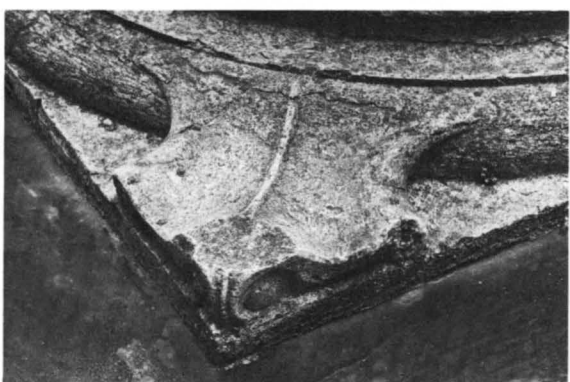
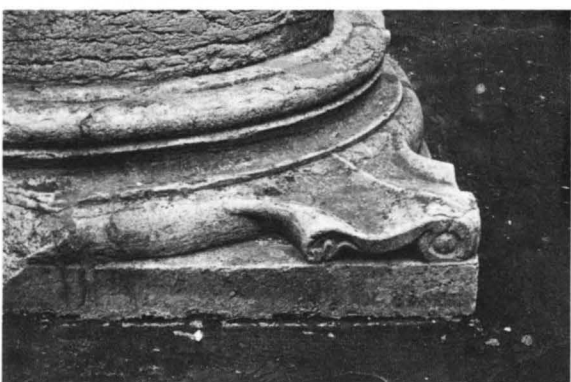
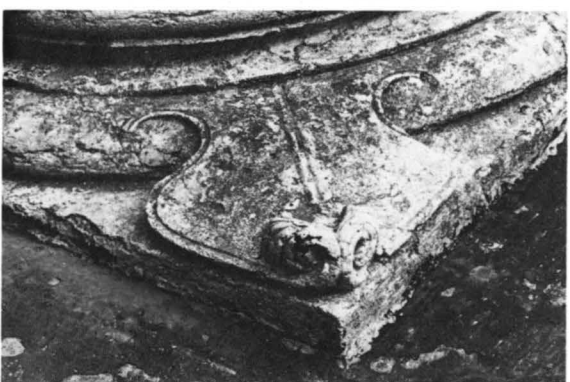
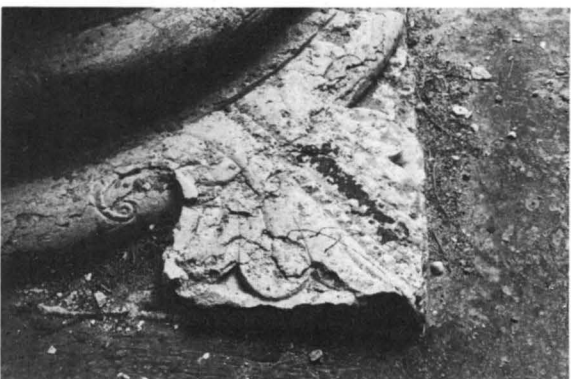
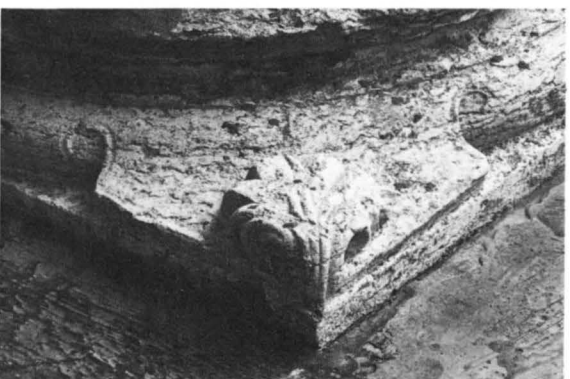
Fig 58 t v. Hörnblad på rundpelare i oktagonens övre våning:
 A. Sydöstra pelaren, sydvästra hörnet. – B. Sydöstra pelaren, nordvästra hörnet. – C. Sydvästra pelaren, sydöstra hörnet. – D. Sydvästra pelaren, sydvästra hörnet. – E. Sydvästra pelaren, nordöstra hörnet. – F. Nordvästra pelaren, sydvästra hörnet. – G. Nordvästra pelaren, nordvästra hörnet. – H. Nordöstra pelaren, nordvästra hörnet. Foto 58 C, P-O Westlund 1937, övriga av R Hejdström 1978.

Angle spurs on columns on the upper floor of the octagon: A. SE column, SW corner. – B. SE column, NW corner. – C. SW column, SE corner. – D. SW column, SW corner. – E. SW column, NE corner. – F. NW column, SW corner. – G. NW column, NW corner. – H. NE column, NW corner.

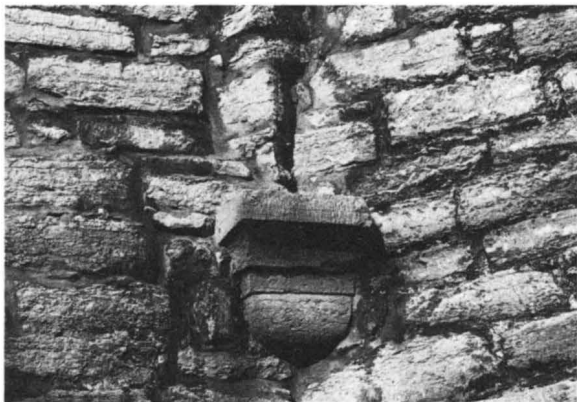
Fig 59. Konsol i oktagonens övre våning i hörnet mellan den södra och den sydvästra muren. Foto G Svahnström 1979.

Plinth in upper floor of the octagon in the corner between the S and SW walls.

len är kraftigt profilerade. Via den stora hålkälen överförs den nedre delens cirkelrunda form till den övre delens kvadratiska. Vid väggarna har valven burits av konsoler av två något olika typer. Den finare och om man så får säga mer regelrätta typen (fig 60) finns i hörnen på ömse sidor om östra muren, i hörnet mellan södra och sydvästra muren samt troligen också i hörnet mellan norra och nordöstra muren. I övriga hörn finns konsoler av den andra, mindre formsäkra typen (fig 59).

I ovanvåningen ses inga tecken på att valven till en början skulle ha planerats på lägre nivå. Liksom i bottenvåningen utgår de från konsoler, som av formen att döma varit tänkta som stöd för valvbågar (fig 59, 60). Sådana saknas emellertid bortsett från de bågar,

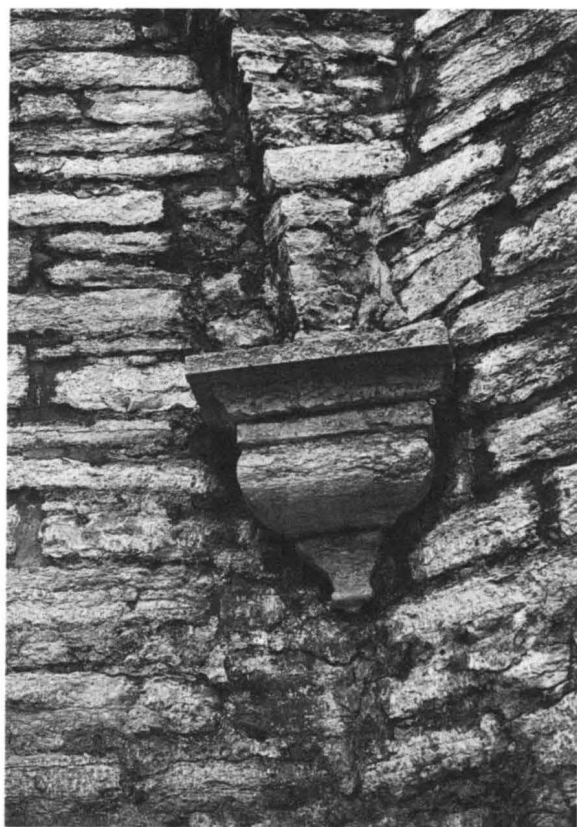
Fig 60. Konsol i oktagonens övre våning i hörnet mellan den västra och den nordvästra muren. Foto G Svahnström 1979.

Plinth in upper floor of the octagon in the corner between the W and NW walls.

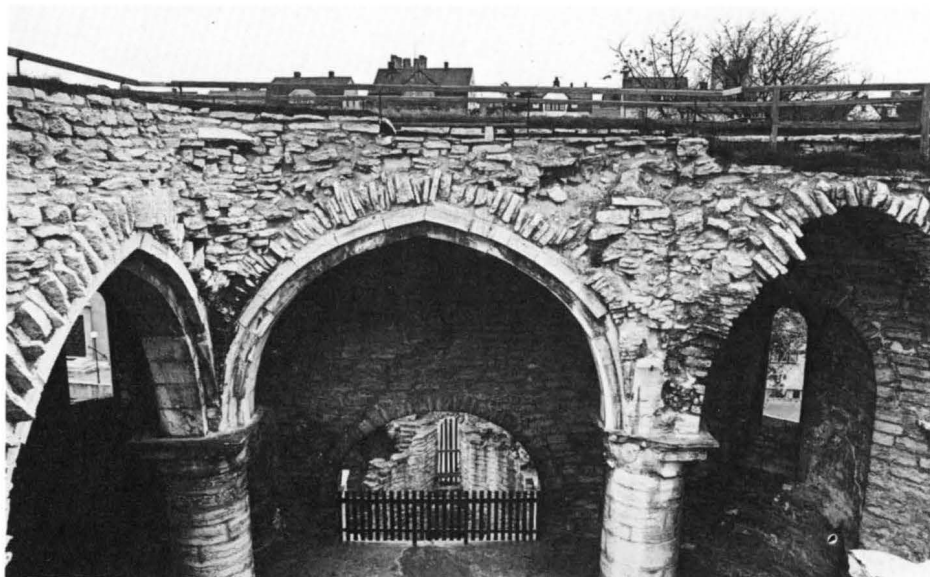
Fig 61. Valvbågar i oktagonens övre våning mot öster. Foto 1978.

Vault arches in upper floor of the octagon looking E.

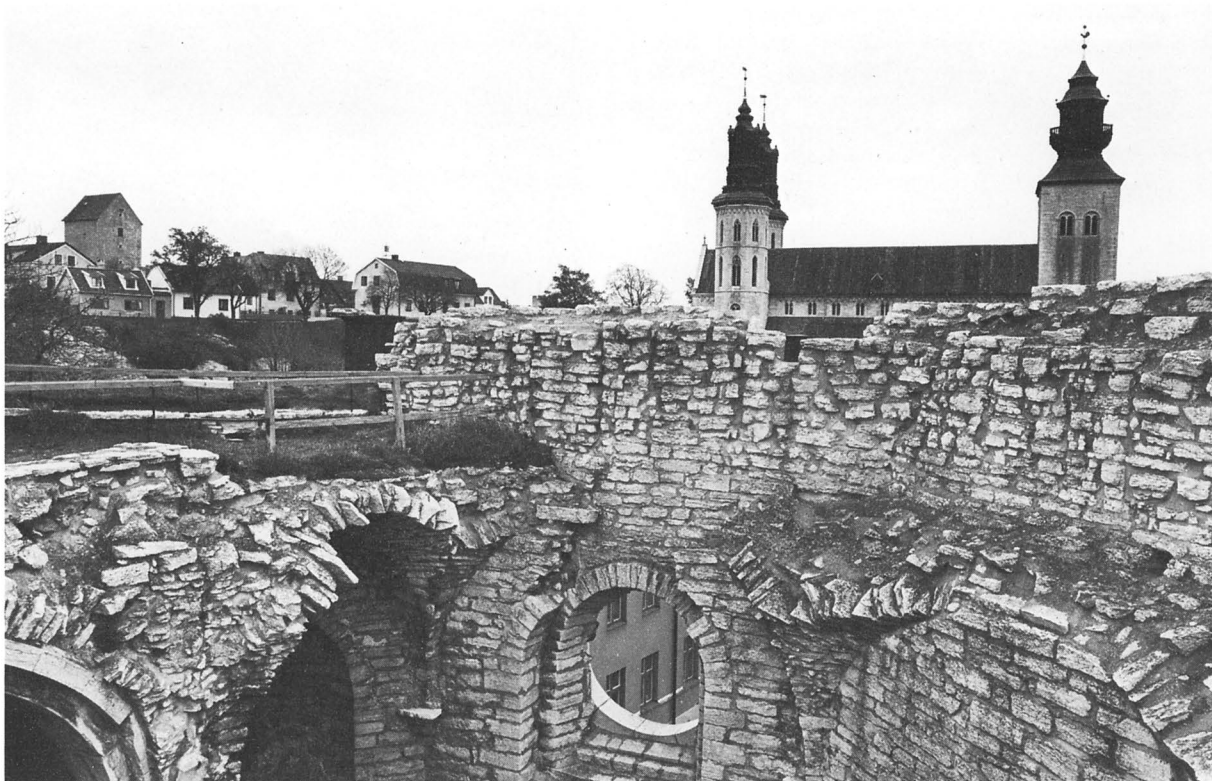
Fig 62. Oktogonens översta våning mot sydost. Nedtill rester av övre våningens valv. Foto 1978.
Attic, looking SE. Below, remains of upper floor vaults.

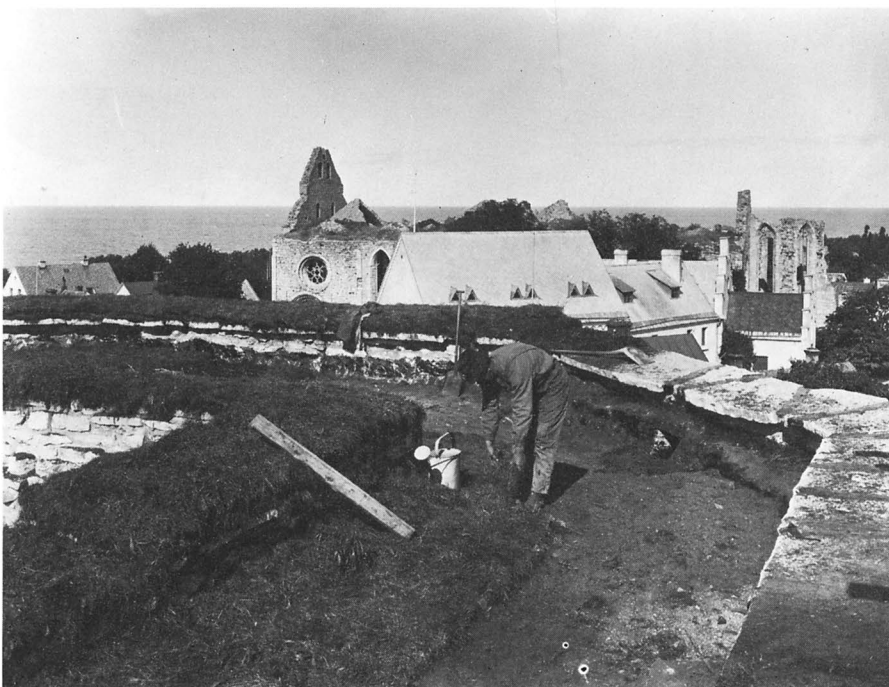
Fig 63. Takterrassen mot norr, torv pålägges. Foto A Edle 1926.

*Roof terrace looking N.
 Turf being put in place.*

Från den nyss omtalade ingången i mellanvåningens nordvästra vägg leder en murtrappa till översta våningen med dess takterrass (fig 63). Trappan, som har tak i form av en omvänd trappa, mynnar nu i det fria, där öppningen täcks med en trälucka (fig 64). Omedelbart ovanför trappan finns ett litet vilplan, såväl utåt som in mot ruinen avgränsat med ett glest järnräcke. Från detta vilplan leder en kort, ganska oregelbunden trappa till takterrassens plan. Denna är belägen på oktagonens norra, nordöstra och östra sidor. Den be-

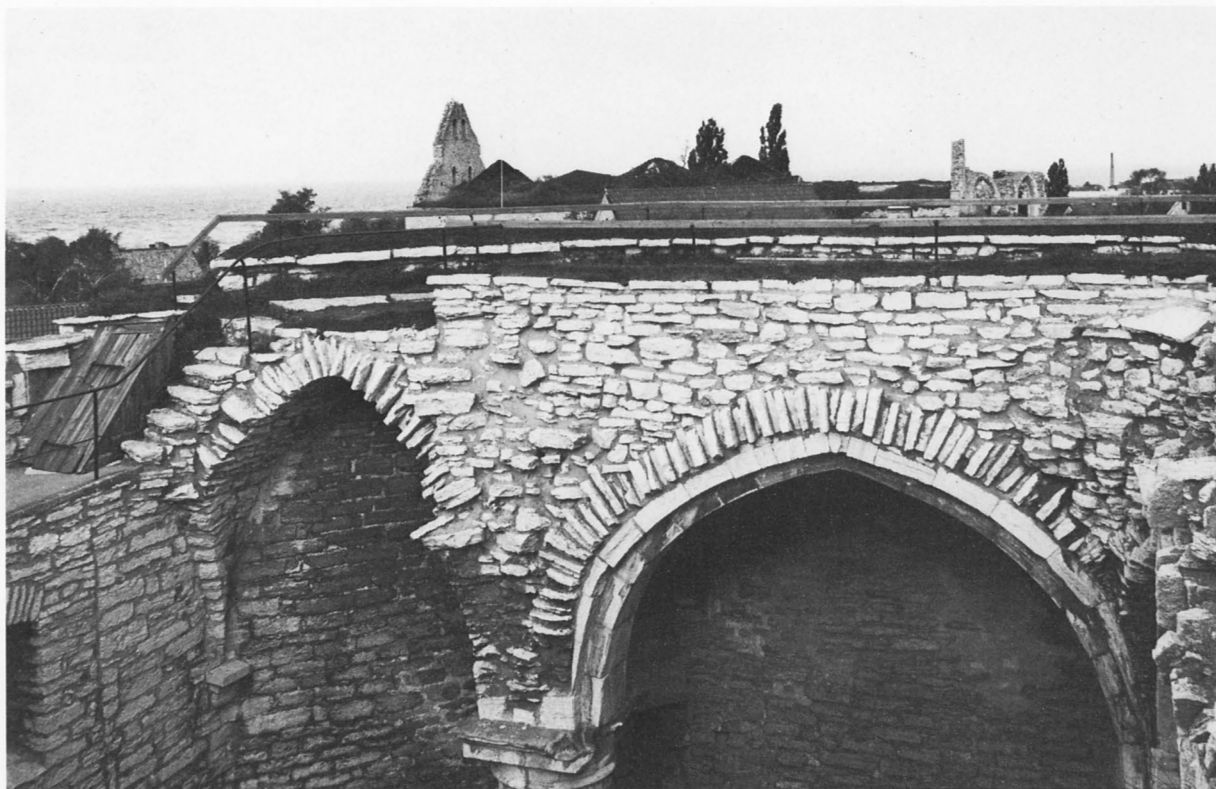
Fig 64. Valvbågar i oktagonens övre våning mot norr. Foto 1978.
Vault arches in upper floor of the octagon looking N.

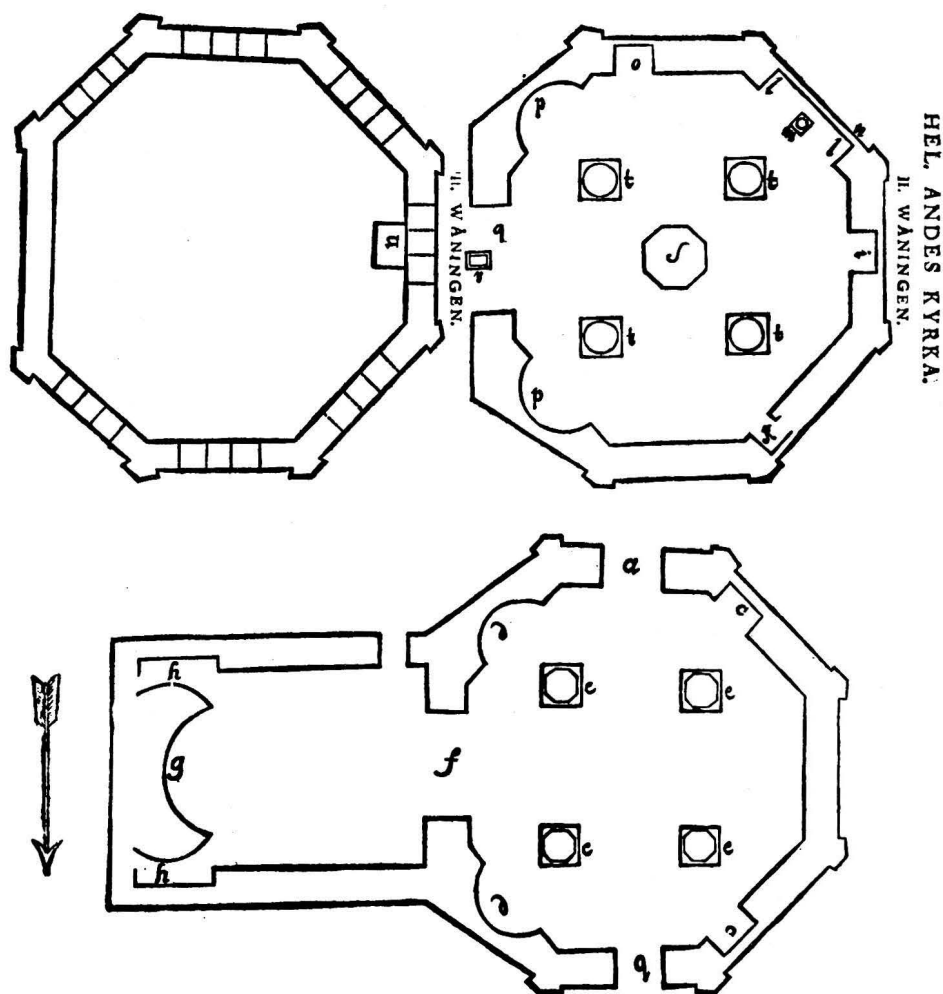
Fig 65. Planer av första, andra och tredje våningarna 1747. – Första våningen: a och b. Ingångar, c. Ingångar till trapporna, d. Altarnischer, e. Pelare, f. Triumfbåge, g. Absid, h. Sidokamrar. – Andra våningen: i. Ingång från trapporna från bottenvåningen, k. Ingång till trappan till tredje våningen, l. »En inhugning wid n. är nu hål, som doch ej synes varit der af ålder», m. »En wacker Marmor-Pelare, rund och med fyrkantig fot», o. »Efwen en inhugning, men helt låg. Tör henda til wig-watnet brukad», p. Altarnischer, q. Bågöppning mot koret, r. En liten fyrkantig pelare, s. Öppning mellan första och andra våningarna, t. Pelare. – Tredje våningen: n. Ingång. »Alla de blinda linier bemerka på hwar sida 2:ne Fenstergluggar, och der emillan et stycke mur. Fensterna äro nu igenmurade.» Efter Wallin, Gothländska Samlingar I.

Plans of first, second and third floors 1747. – First floor: a and b. Entrances, c. Entrances to staircases, d. Altar niches, e. Piers, f. Chancel arch, g. Apse, h. Side rooms. – Second floor: i. Entrance from staircase from bottom floor, k. Entrance to staircase to third floor, l. "A north recess is now a hole which, however, seems not to have been there earlier", m. "A fine marble column, round with a square foot", o. "Also a recess, quite low. Perhaps used for holy-water", p. Altar recesses, q. Arch opening towards chancel, r. A small square column, s. Opening between first and second floors, t. Columns. – Third floor: n. Entrance. "All the outlines show where at the sides there have been two round windows, and between them a piece of wall. The windows are now blocked up." After Wallin, Gothländska Samlingar I.

Korbågen är väl bevarad på den sida, som vetter in mot oktogonen, men på korsidan saknas valvstenarna ovanför gesimserna. På den av Wallin återgivna planritningen (fig 65) ses mitt i bågens östra del en mindre rektangel, som i bildförklaringen betecknas som »en liten fyrkantig pelare». Detta får tolkas så,

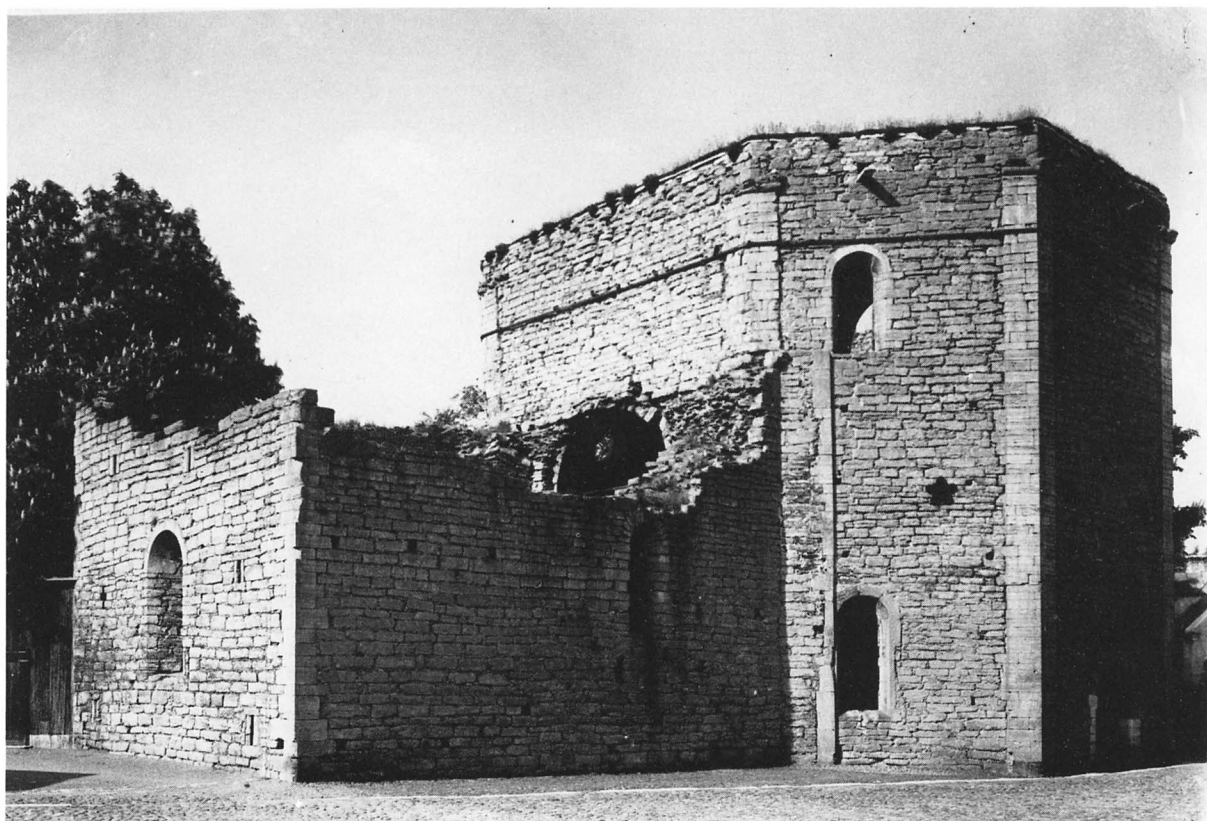
Fig 66. Kyrkoruinen från nordost. Foto H Faith-Ell 1931.

Ruin of the church from NE.

På sydöstra och nordöstra muren finns pilastrar av något avvikande slag mellan en linje vid pass 1 m från hörnen mot koret och fram till dessa. Pilastrarna avslutas utan särskild markering i jämnhöjd med korets taklist. De är byggda på annat sätt än hörnpilastrarna – mest av stående block med en och annan bindare till omgivande murverk (fig 29–32, 66).

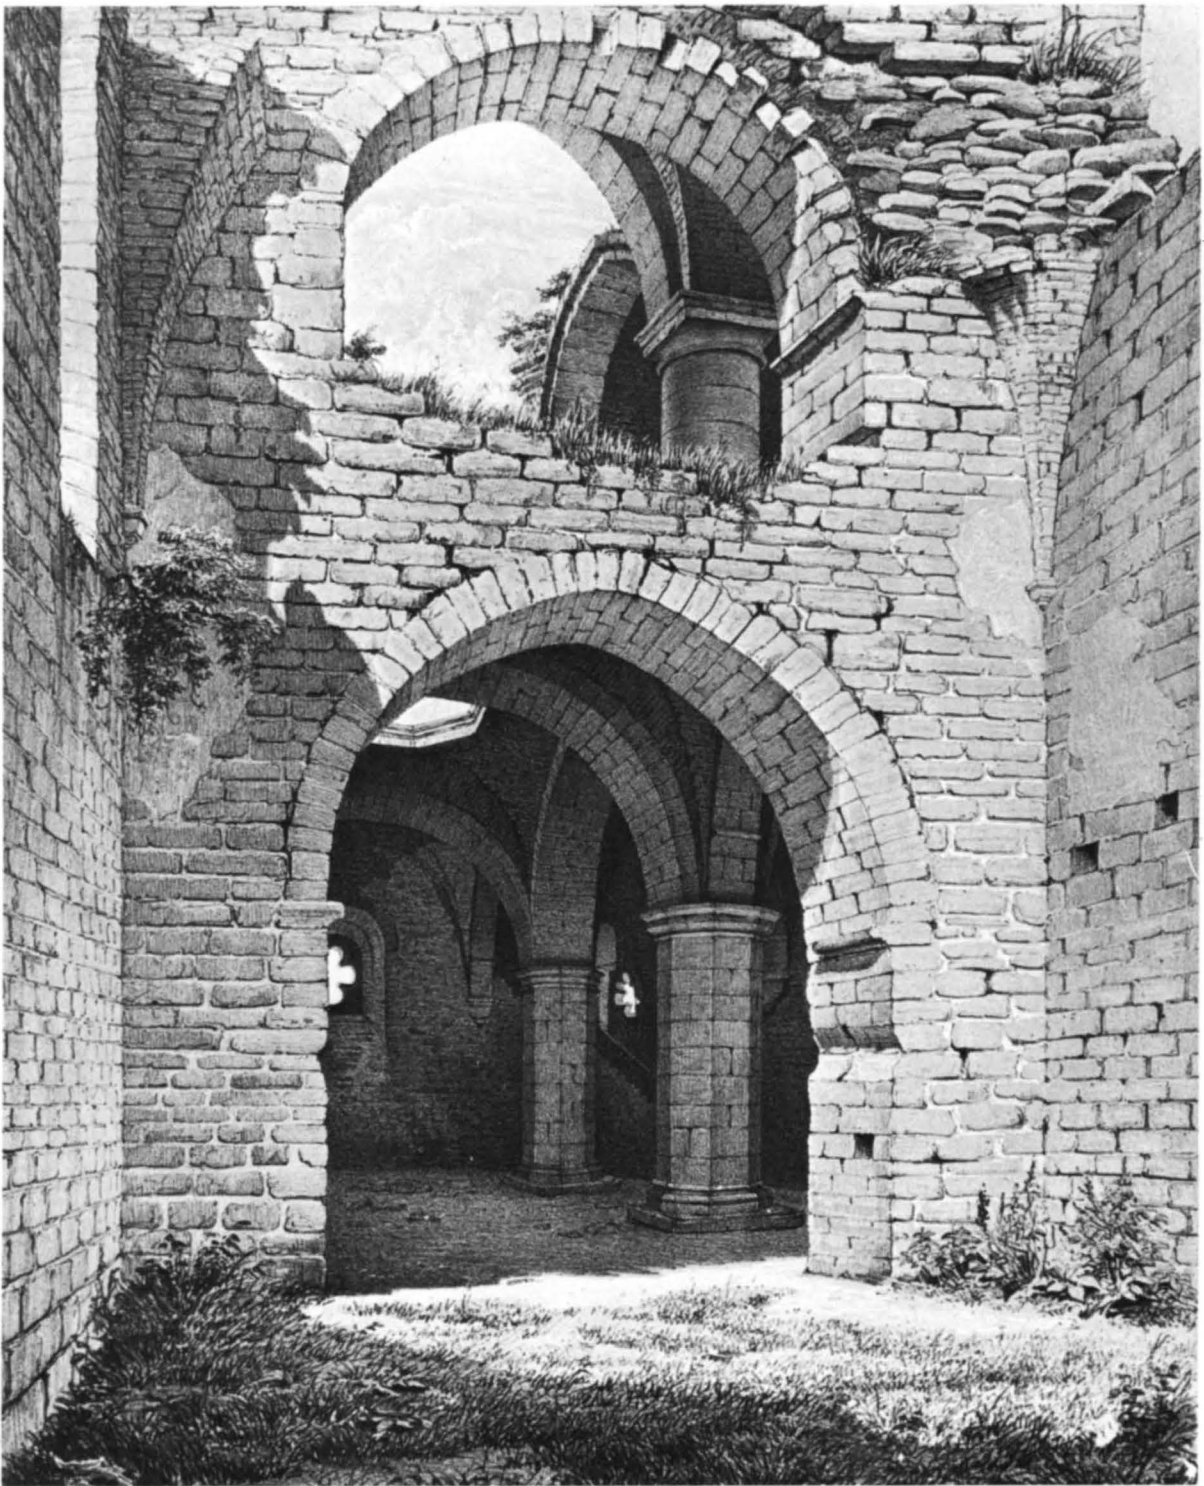
Fig 67. »Det indre af Hellig-Aands Kirken seet fra Choret.» Litografi av J D Herholdt 1852.

"The interior of the Church of the Holy Spirit seen from the chancel." Lithograph by J D Herholdt 1852.

Den första konsthistoriska beskrivningen av Helgeandskyrkan härrör från 1852. Då utkom i Köpenhamn ett praktverk med fyra litografier av ruinen utförda av arkitekten J D Herholdt och med text av professorn N Höyen (fig 1, 67–68).⁷ Författaren avstår helt från att diskutera kyrkans ev samband med helgeandshuset. I stället betonar han starkt släktskapen med tyska borgkapell och rhenländska detaljformer. Av svenska konsthistoriker var Lundaprofessorn C G Brunius den förste, som ägnade intresse åt Helgeandskyrkan. I första delen av »Gotlands konsthistoria» (1864) beskriver han den utförligt, men inte heller han diskuterar närmare dess tillkomst och funktion.⁸ Man tycker sig dock förstå, att han utgår ifrån att den från början tillhört helgeandsstiftelsen. När det gäller byggnadstiden menar han, att kyrkan »svåriligen kunnat tillkomma före trettonde seklets början, men måhända mot mitten av detsamma». En förnyad konsthistorisk granskning ägnades kyrkan av riksantikvarien Hans Hildebrand. I sitt stora verk »Wisby och Dess Minnesmärken» (1893) konstaterade han, att den åttkantiga grundformen ingalunda var karakteristisk för helgeandshusens kyrkor,

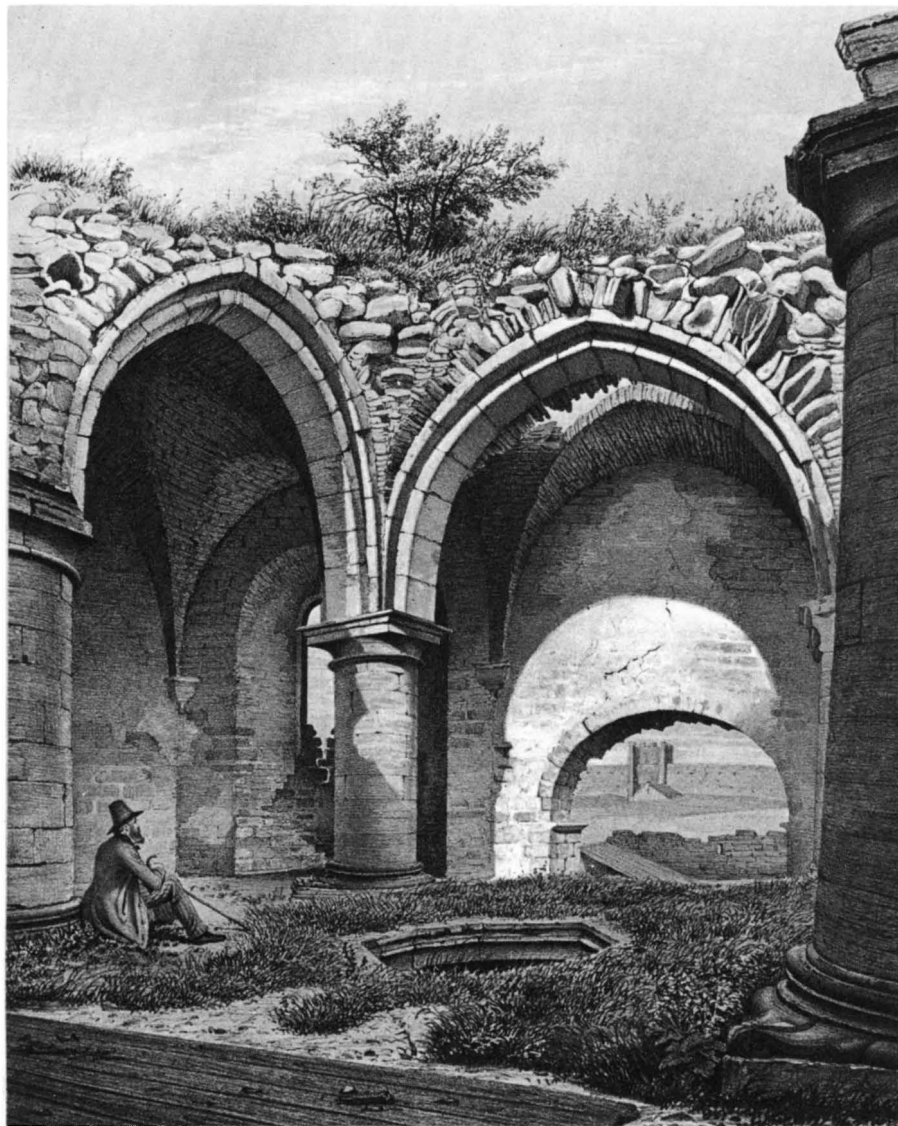
Fig 68. »Overkirken af Hellig-Aands Kirken i Visby.» Litografi av J D Herholdt 1852.

"The upper floor of the Church of the Holy Spirit in Visby." Lithograph by J D Herholdt, 1852.

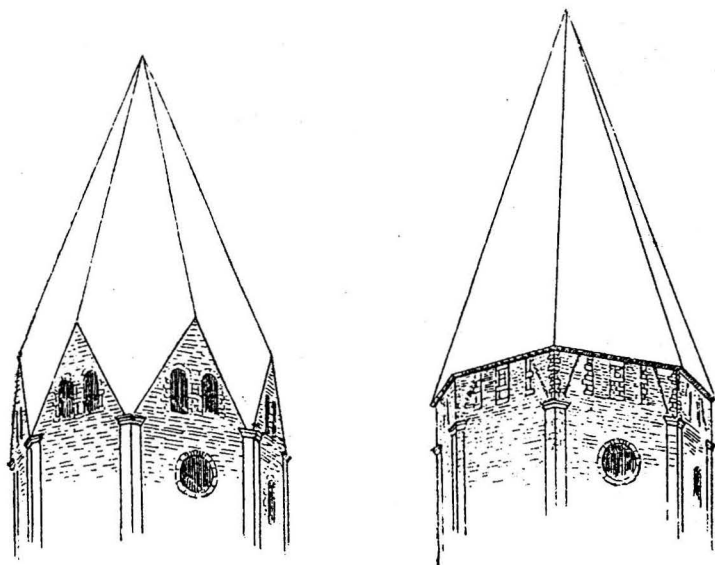
Fig 69. Hans Hildebrands förslag till rekonstruktion av Helgeandskyrkans ursprungliga och senare takutformning. Efter Wisby och Dess Minnesmärken.

Hans Hildebrand's sketch for the reconstruction of the original and a later roof design for the Church of the Holy Spirit. After Wisby och Dess Minnesmärken.

men han betvivlade ändå inte sambandet. »Att ifrågasätta kyrka blivit anlagd före helgeandshusets stiftelse synes ej troligt, ty utseendet av de äldre delarna synes tillhöra den första tid, då Heliga Andes broderskap kunde uppträda på Gotland, d v s början av 1200-talet» (fig 69).⁹

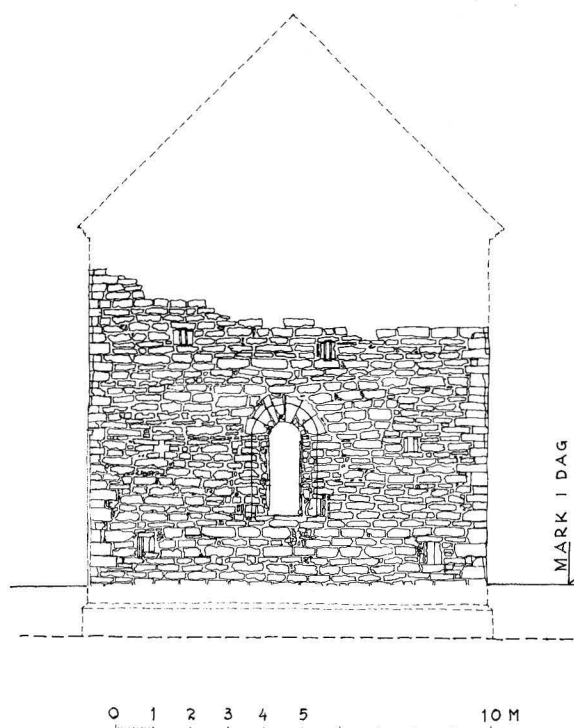
Fig 71. Korets östra gavel med angivande av den ursprungliga marknivån och den antagna takvinkeln, 1:200. Ritning av J Pajaujis 1978.

The E gable of the chancel with indications of the original ground level and the supposed roof angle. Drawing by J Pajaujis 1978.

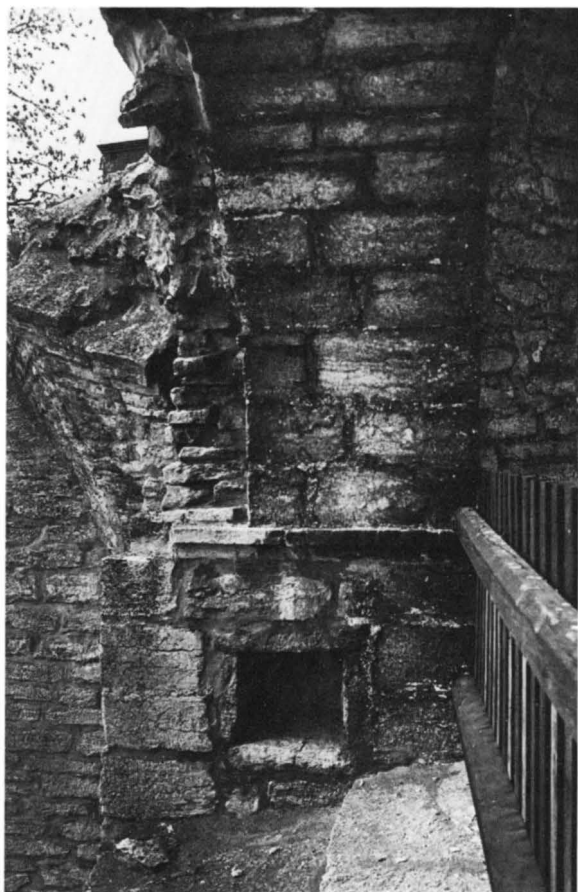
Fig 72. Södra sidan av bågöppningen mellan oktagonens övre våning och koret. Jämför fig 73. Foto G Svahnström 1980.

S side of arch between chancel gallery and the octagon. cf. Fig 73.

att i bågen varit inskrivna två mindre bågar med en pelare eller kolonnett som gemensamt stöd i bågens mitt. En också till storleken mycket snarlik bågöppning finns i Mariakyrkans tornempor; där saknas inte ens nischen i bågens södra sida (fig 73). Mittstödet har formen av två kopplade kolonnetter med baser och kapitäl, de förra vilande på en rektangulär platta. Det är tänkbart, att det enda som på Wallins tid återstod av mittstödet i Helgeandskyrkan var just en sådan platta och att stödet i övrigt sett ut ungefär som i Mariakyrkan.

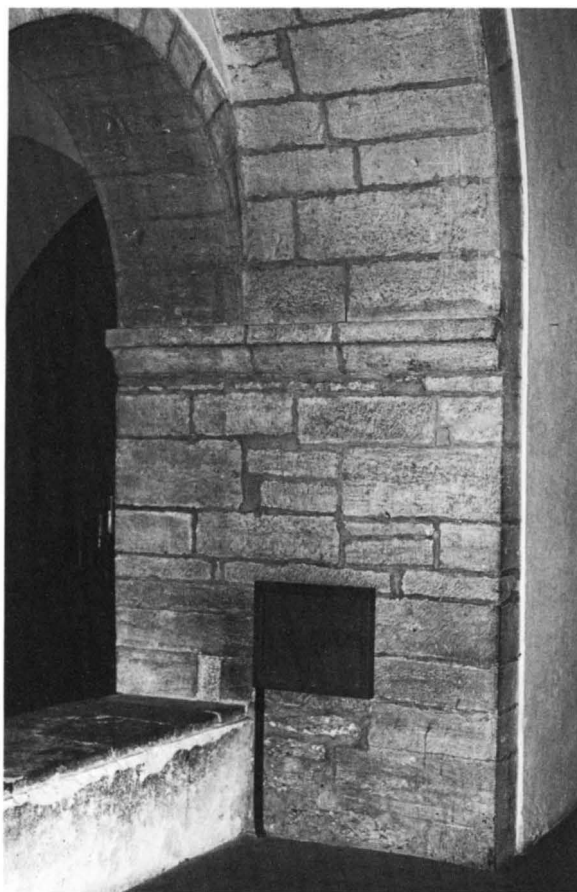
Fig 73. Visby domkyrka. Södra sidan av bågöppningen mellan tornemporen och mittskeppet. Jämför fig 72. Foto G Svahnström 1980.

Visby Cathedral. S side of arch between tower gallery and nave. cf. Fig 72.

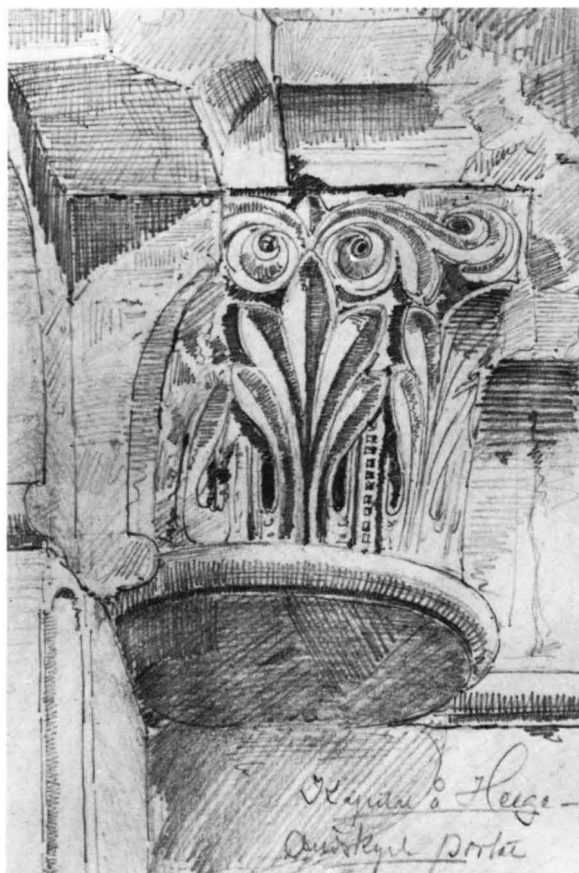
Fig 74. Oktagonens sydportal. Det vänstra kapitälet på östra sidan med rhenländsk bladstängelornamentik. Osignerad teckning i ATA.

S portal of the octagon. The left capital on the E side with Rhenish leaf ornamentation. Unsigned drawing.

Det förefaller som om uppförandet av oktogonalen tagit relativt lång tid i anspråk. Om den stora sydportalen insatts från början, vilket är troligt men ingalunda nödvändigt, skulle den kunna lämna ett ungefärligt begynnelsedatum. Tympanonfältet med den flacka trepassbågen erinrar om den södra långhusportalens tympanon i Mariakyrkan.³⁰ Båda har droppar i spetsarna mellan passkurvorna, Helgeandsportalen dessutom en droppe i mitten av det mellersta passet. Kapitälbandens växtornamentik utgår från den rhenländska bladstängelornamentik, som introducerades i Visby med Mariakyrkans väst- och sydportaler i början av 1200-talet, men den är stelare och säkert huggen av en annan hand (fig 74). Såväl ornamentiken som portalformen var mycket populär i Visby under 1200-talets förra

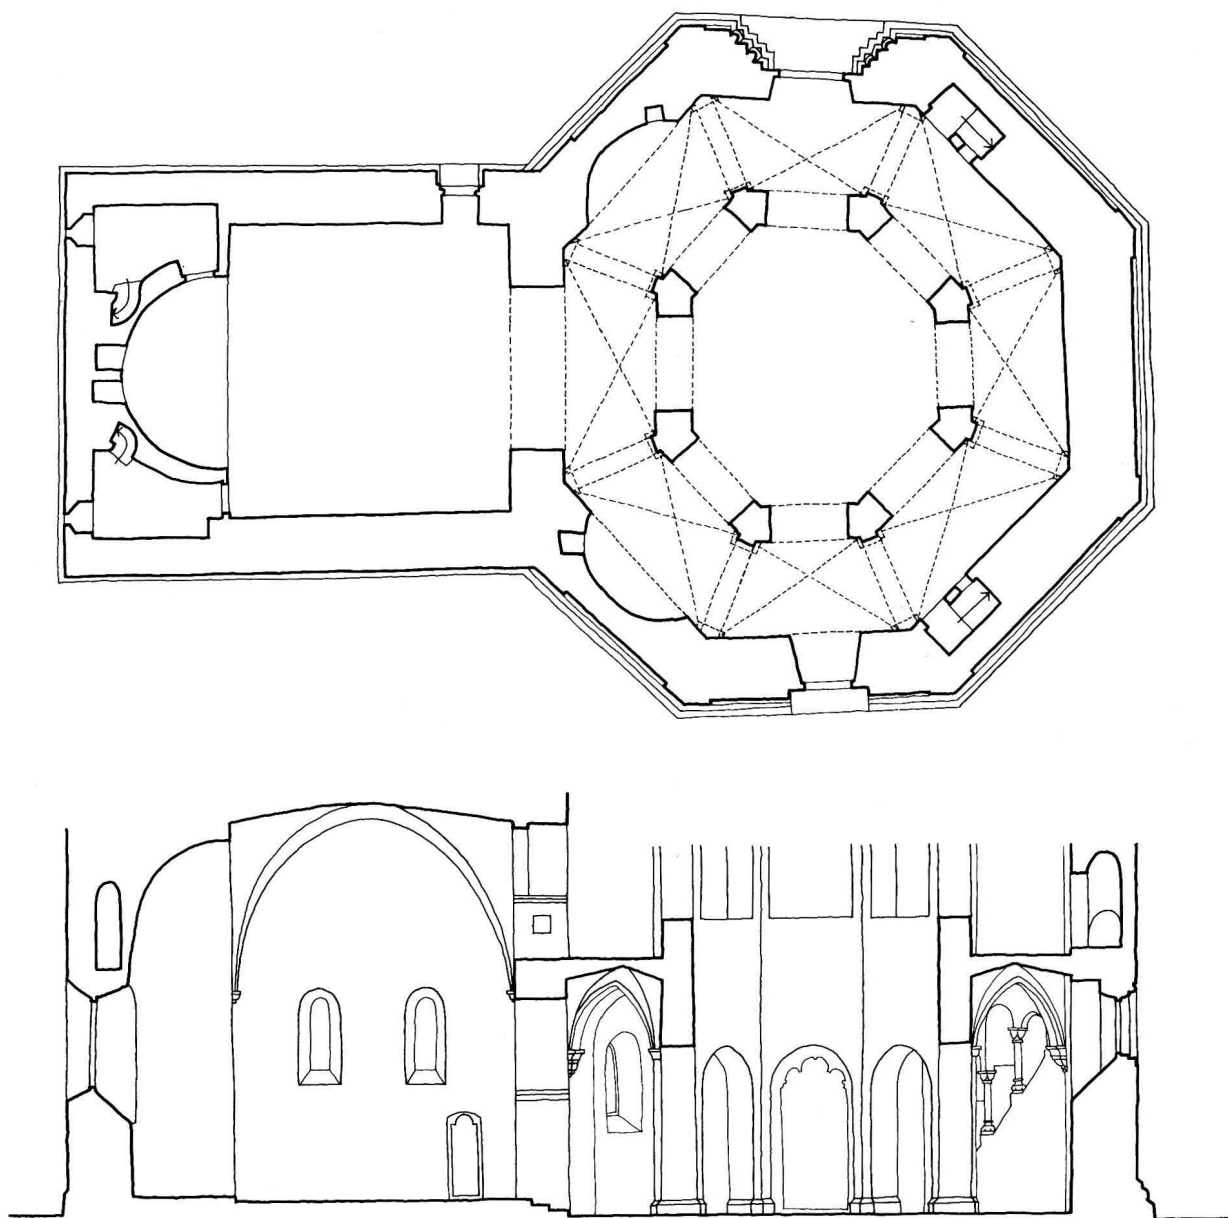
Fig 75 A-B. Plan och sektion mot söder av Helgeandskyrkan som den ursprungligen torde ha planerats, 1:200. Ritningar av J Pajaujis 1978.

Plan and section of the Church of the Holy Spirit as it was originally planned.

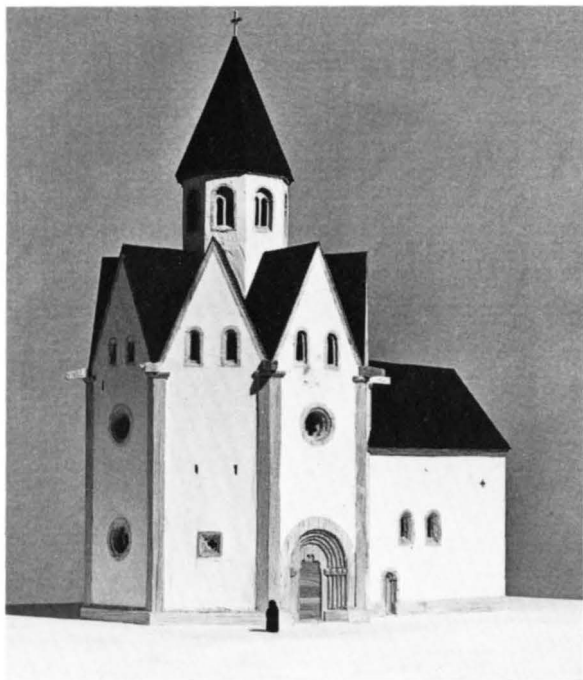
Fig 76. Modell visande Helgeandskyrkans förmodade utseende efter färdigställandet vid mitten av 1200-talet. Projekterad och utförd av J Pajaujis 1978–79.

Model of presumed appearance of the Church of the Holy Spirit when it was completed in the middle of the 13th century. Executed by J Pajaujis 1978–79.

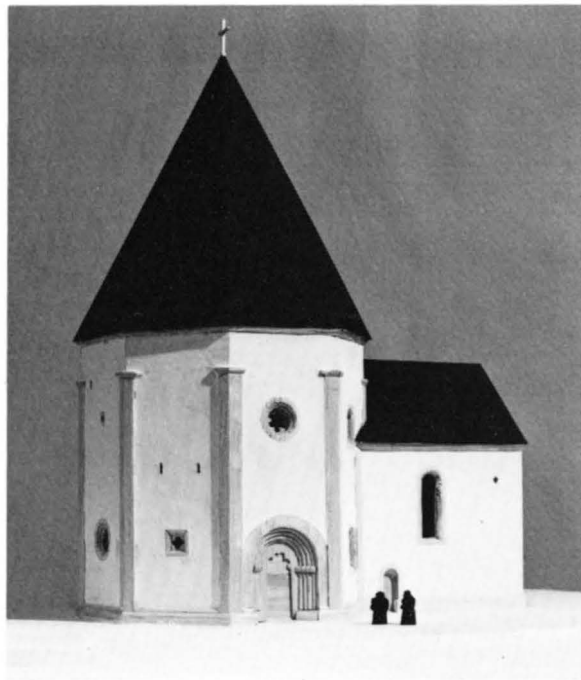
Fig 77. Modell visande Helgeandskyrkans förmodade utseende vid medeltidens slut. Projekterad och utförd av J Pajaujis 1978–79.

Model of presumed appearance of the Church of the Holy Spirit at the end of the Middle Ages. Executed by J Pajaujis 1978–79.

Vid en ombyggnad senare under medeltiden förändrades oktagonens överdel högst väsentligt. Sannolikt föranleddes åtgärden av sättningar i murverket till följd av överbelastning av mittfyrkanten. Detta kan ha nödvändiggjort nedtagning av centraltornet, såvida det inte rasat av sig självt. Vid den följande istandsättningen valde man en enklare takform med rakt murkrön (fig 77).

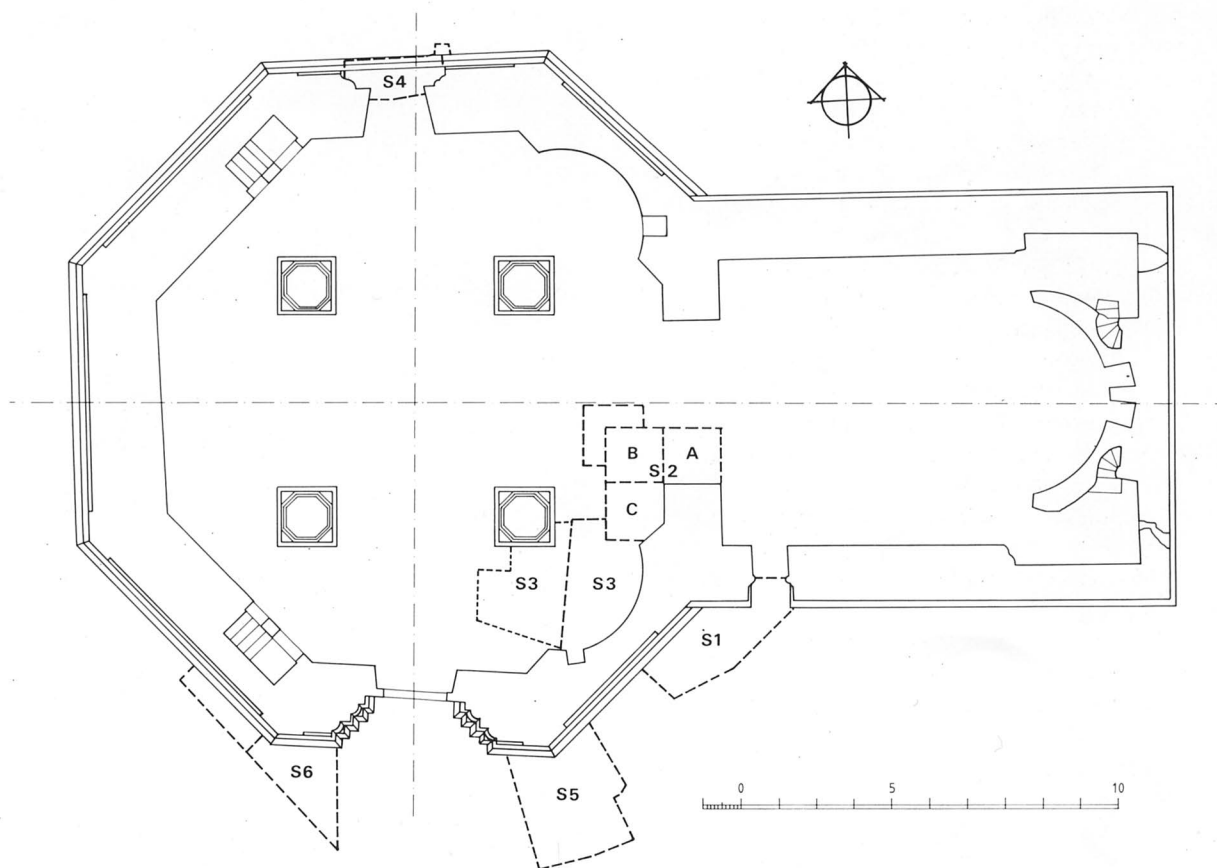
Fig 78. Plan med angivande av de ytor, som undersöktes 1977–78. Beteckningarna hänför sig till rapporter av Gun Andersson i GF:s arkiv. Den i fig 79 avbildade bottenplattan till en gjutform för kyrkklocka påträffades vid B i närheten av triumfbågen, 1:200. Efter Andersson.

Plan showing surfaces excavated in 1977–78. Symbols refer to reports by Gun Andersson in GF's archives. The bottom part of a mould for the church bell shown in Fig. 79 was found at the place near B beside the chancel arch.

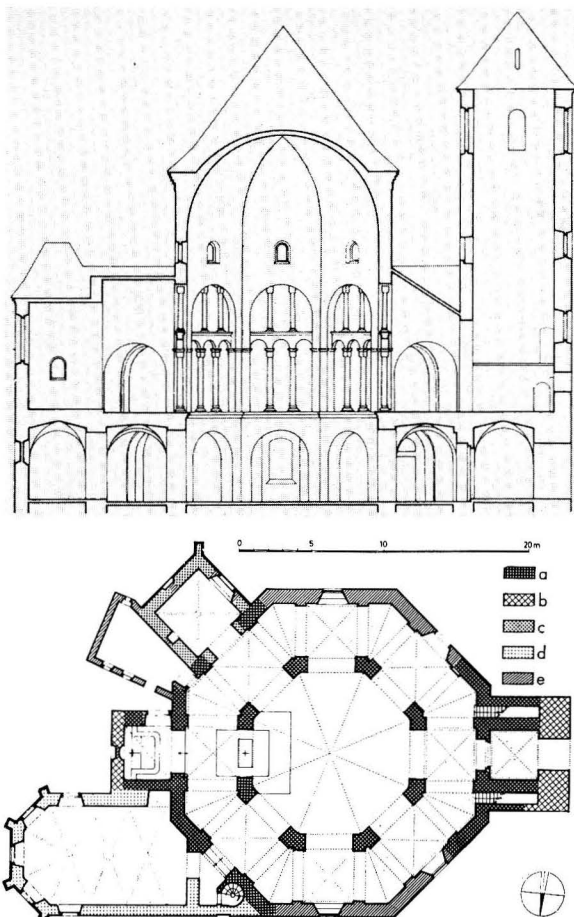
Fig 80. Ottmarsheim i Elsass, invigd 1049, en av de bäst bevarade efterföljarna till Karl den stores palatskapell i Aachen. Helgeandskyrkan var ursprungligen avsedd att få i huvudsak samma utseende. Plan och sektion efter Stintzi.

Ottmarsheim in Alsace, consecrated in 1049, one of the best preserved successors to the palace chapel of Charles the Great in Aachen. The Church of the Holy Spirit was originally intended to be similar in appearance. Plan and section after Stintzi.

Kapellets närmaste förebild är den 250 år äldre kyrkan S Vitale i Ravenna, som emellertid är åttkantig, en form som flera efterföljare till Aachenskapellet skulle komma att ta upp.³⁷ Som exempel kan nämnas Ottmarsheim i Elsass, invigt 1049 (fig 80).³⁸ Typen levde in på 1100-talet och i mera perifera områden ännu längre, t ex i Legnica i Schlesien från början av 1200-talet.³⁹ I de allra flesta fall kan man spåra en furste eller biskop som byggherre. Typens främsta kännetecken är den polygonala grundplanen med ett inre tornartat mittrum, en klart markerad tvåvånighet med gudstjänstrum i båda våningarna och en visuell och akustisk kommunikation mellan dem genom det helt eller delvis
