Helge Ands ruin och Hospitalet

VISBY

Av ERIK BOHRN
och GUNNAR SVAHNSTRÖM

VOLYM 184 AV SVERIGES KYRKOR, KONSTHISTORISKT INVENTARIUM

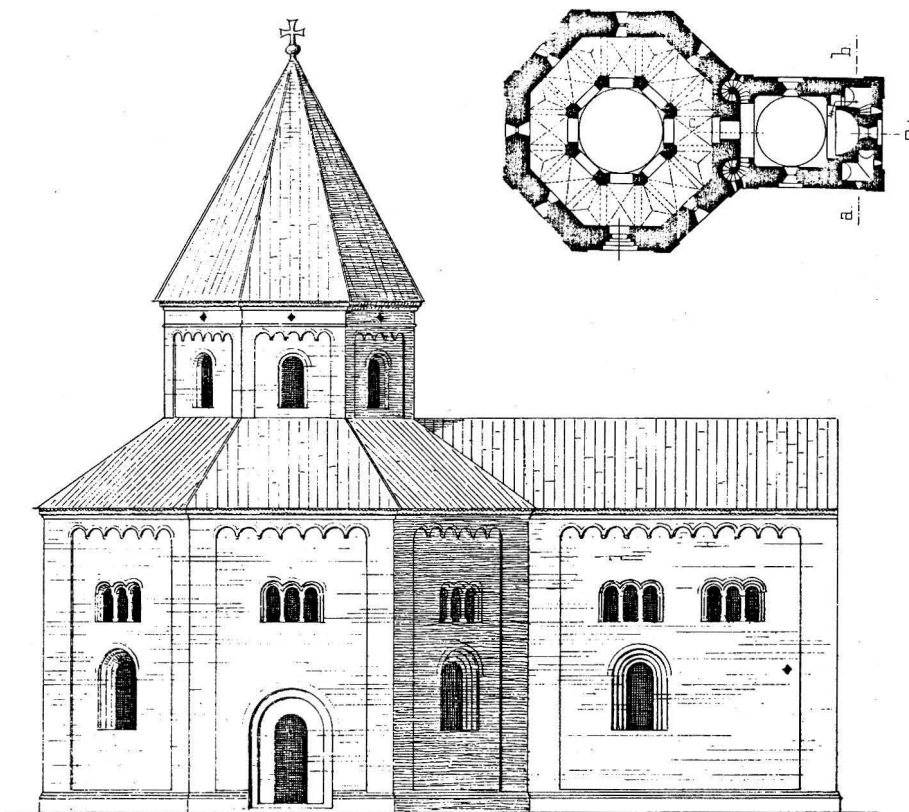
Fig 81. Store Hedinge på Själland. Rekonstruerad plan efter Seesselberg och en något friare rekonstruerad fasad av H B Storck, Nationalmuseets i Köpenhamn arkiv.

Store Hedinge in Zealand. Reconstructed plan after Seesselberg and a somewhat more free reconstruction of the facade by H B Storck. National Museum archives in Copenhagen.

Oktogonen har varit något större än den i Visby, 17,9 mot 14,3 m i norr-söder. I båda byggnaderna är den östra sidan – triumfbågsväggen – bredare än de övriga, vilket ger planen ett något hoptryckt utseende. På utsidan är i Store Hedinge samtliga murhörn, alltså även korets, försedda med tunna lisener. Av ursprungliga ingångar är endast en närmare känd, den på oktogonens nordsida. Invändigt var oktogonen fram till 1670-talet försedd med ett åttkantigt mittrum, som tornartat höjde sig över omgångens tak. I bottenvåningen vilade det på åtta vinkelformade pelare. Hur de övre delarna varit beskaffade är okänt. Fig 81 visar dels en rekonstruerad plan, dels en rekonstruktion av exteriören utförd av arkitekten H B Storck, som ledde kyrkans restaurering 1893–94.

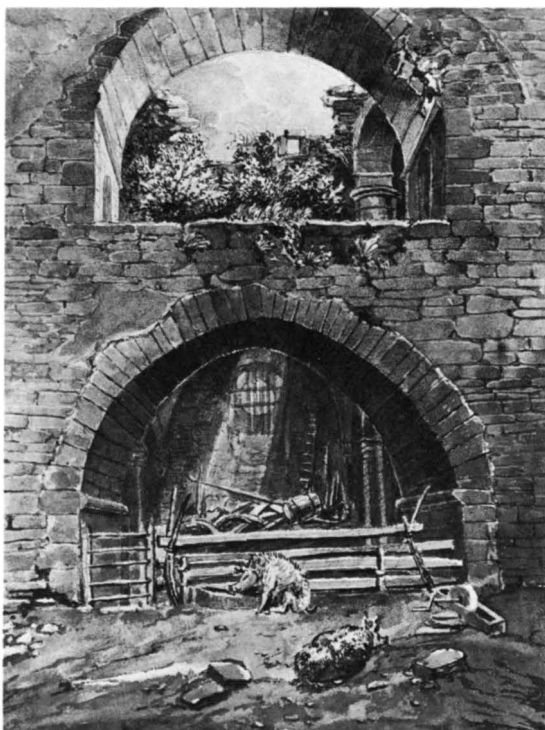
Fig 82. Kyrkoruinens inre mot väster 1826. Efter lavering av M G Anckarswärd. GF.

Interior of the ruin looking W 1826. After a wash-drawing by M G Anckarswärd.

von Hohenhausens insats för Helge And's del synes därför inte ha varit särskilt omfattande, så framt icke samtidigt genom hans försorg de fyllnadsmassor i runihens inre blev avlägsnade som skall ha höjt golv-nivån med 1 till 1½ aln (fig 82, 83).

I likhet med övriga ruiner användes Helge And's tidigare för allehanda profana ändamål. Här om utgör beskrivningen av hospitalet (s 75) ett värtaligt vittnesbörd liksom också Anckarswärds bilder (fig 82, 83) från 1826. För att säkrare kunna använda ruinen på antytt sätt hade man murat igen såväl korets södra portal som oktagonens norra. Bägge portalerna var igenmurade ännu då Brunius gjorde sin beskrivning på 1860-talet.⁵⁷ De torde ha tagits upp i samband med Langlets arbeten på 1880-talet. Den nedersta kammaren på norra sidan av absiden var enligt Säves beskrivning från 1851 (i ATA) »oigenkänligt ombyggt och rappad till likrum för Lazarettet». In mot koret avgränsades rummet med en portalliknande anordning i nygotisk stil. Uppåt skyddades rummet av ett starkt lutande pulpettak i höjd med andra våningens kammare. Anordningen framträder både på avbildningen av Helge And's interiör i *Voyages --- en Scandinavie*, en *Laponie* etc och på J D Herholdts synnerligen vackra bild från 1852 (fig 1).⁵⁸

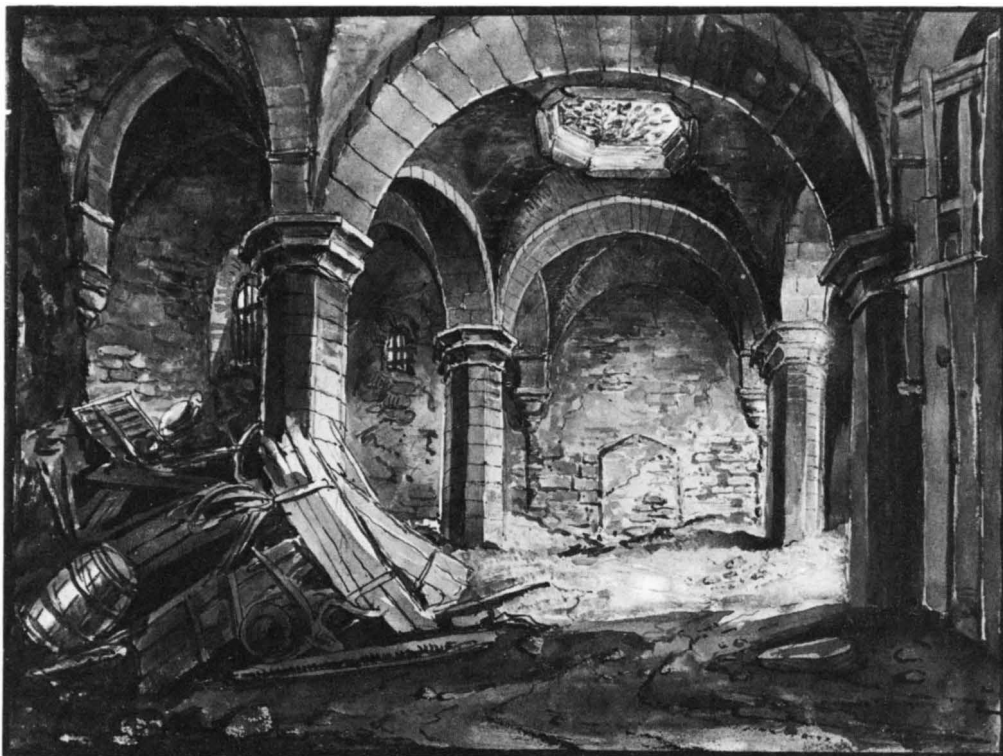
Fig 83. Oktogonens inre mot norr 1826. Efter lavering av M G Anckarswärd. GF.

Interior of the octagon looking N, 1826. After a wash-drawing by M G Anckarswärd.

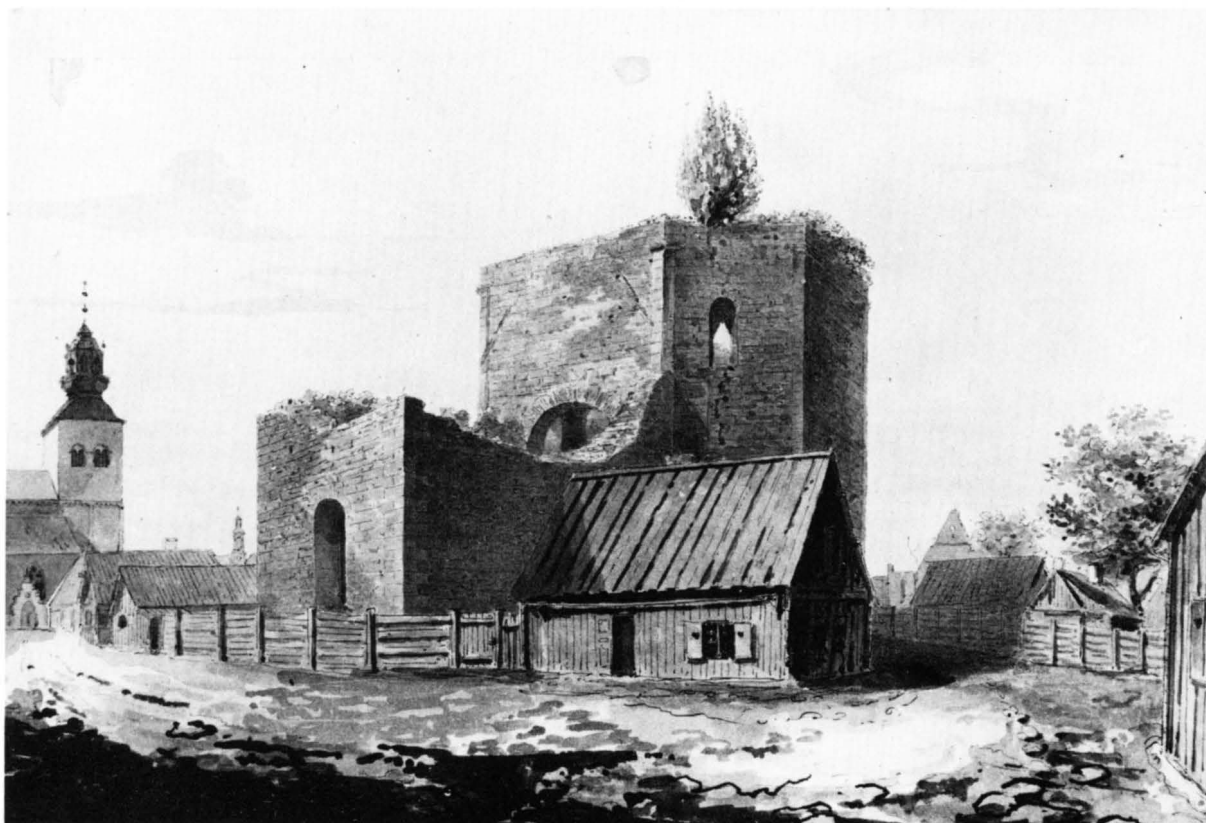
Fig 84. Ruinen från nordost efter akvarell av J W Gerss 1807. Märk spåren efter korets takfall, nu ej synliga. ATA.

The ruin from NE. After a water-colour by J W Gerss 1807. Note the signs of the roof pitch now not visible.

På oktagonens östra mur – ovanför bågarna mellan koret och oktagonen (fig 84) – fanns ännu vid 1800-talets början spår av korets takfall (jämför också fig 71). Murverket visar svåra brandskador, ganska säkert uppkomna vid någon brand, som förstört korets tak.

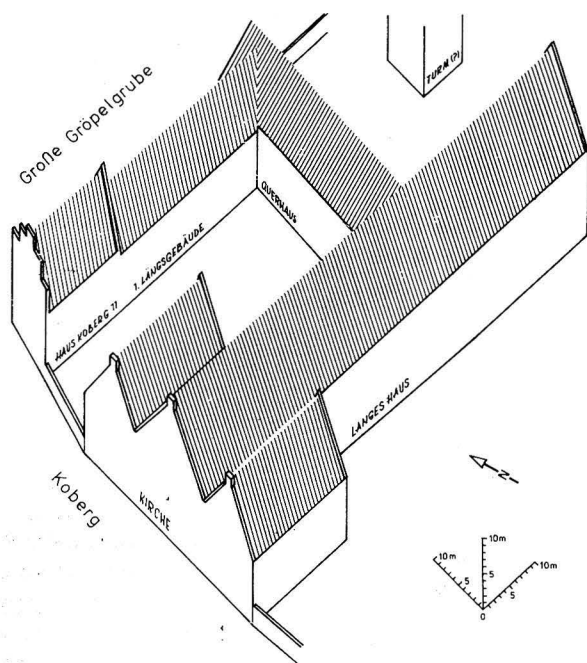
Fig 85. Heiligen-Geist-Hospital i Lübeck. Försök till rekonstruktion av den ursprungliga anläggningen, uppförd 1285–90. Närmast Koberg hospitalskyrkan; bakom denna i Langes Haus den egentliga vårdavdelningen. Efter Archäologie in Lübeck.

Heiligen-Geist-Hospital in Lübeck. Attempted reconstruction of original building erected 1285–90. After Archäologie in Lübeck.

Lübecks Heiligen-Geist-Hospital utgör med sin stora gemensamma hall och den till denna direkt anslutna kyrksalen ett skolexempel på hur ett medeltida helgeandshus var inrättat. Det var viktigt, att de sängliggande kunde delta i gudstjänsterna tillsammans med de övriga. Från detta normalschema förekom självfallet avvikelser i detaljer: kyrkan kunde placeras i hallens inre ända eller vid sidan men alltid i auditiv kontakt med hallen. Den senare kunde också ha två våningar, varvid man får förutsätta en uppdelning av de vårdbehövande efter kön eller stånd.⁶⁷

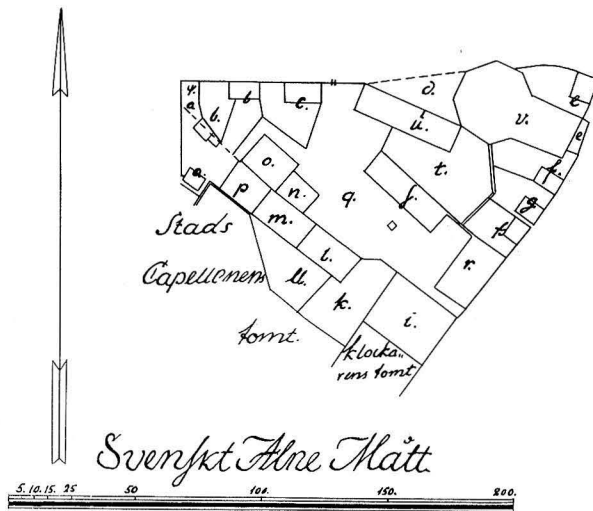
Fig 86. Hospitalstomten 1767. a. – k. tomter, som hospitalet upplåtit till andras nyttjande, l. – v. det som hospitalet själv nyttjar: 1. fattigstuga av sten, 11. de fattigas bakgård, m. brygghus, n. packhus, o. hospitalspredikantens hus, alla av sten, p. hospitalspredikantens bakgård, q. hospitalsgården, r. hospitalskyrkan av sten »som nu nyttjas», s. stenhusbyggnad för hospitalssysslomannen, etc, t. ladugård, u. ladugårdsbyggnad av trä, v. gamla, öde hospitalskyrkan. – Tomtkarta av Magnus Israel Lallerius. RA. Jfr fig 2.

Hospital grounds 1767. a. – k. plots granted by the hospital for the use of others than inmates, l. – v. plots occupied by the hospital itself: 1. stone poor-house, 11. poor-house back yard, m. wash-house, n. warehouse, o. hospital vicarage, all these of stone, p. hospital vicarage back yard, q. hospital yard, r. hospital church of stone "now being used", s. stone building for hospital governor, etc, t. cowhouse, u. timber cowhouse, v. ancient, deserted hospital church. Map by Magnus Israel Lallerius.

Enligt en ofta återgiven uppgift skulle hospitalet ha skadats svårt vid en storbrand 1744, som bl a förstörde domkyrkans västra torn. Detta är oriktigt. Jöran Wallin, som själv upplevde brandnatten, berättar, att Helgeandskyrkan (dvs kyrkoruinen) »var med sitt höga torn och murar et wern och en brandmur, som hindrade elden och lågan ... at gå öfwer till nestgrentsande Hospital ...».⁹⁰ Det är därför ingen svårighet att på en av lantmätaren M I Lallerius 1767 upprättad tomtekarta (fig 86) identifiera flertalet av de i syneinstrumentet från 1736 beskrivna byggnaderna.

Hospitalskyrkan, som i en samtida skrivelse från hospitalsdirektionen sågs vara alldeles bofällig med rämnade murar och lutande mot sitt fall,⁹¹ betecknas på Lallerii karta med »r». Den med kyrkan tidigare sammanbyggda sjukstugan är emellertid riven,⁹² vilket skedde 1760, samtidigt som en ny större byggnad upp-

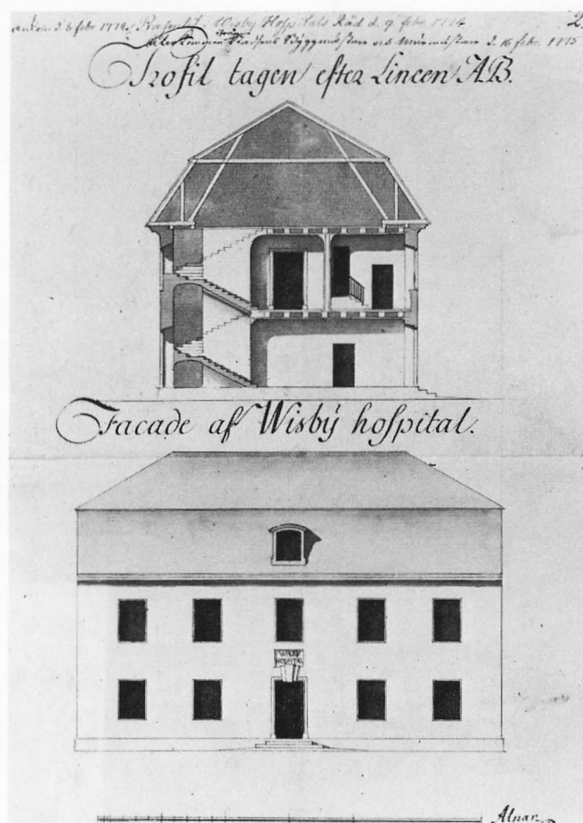
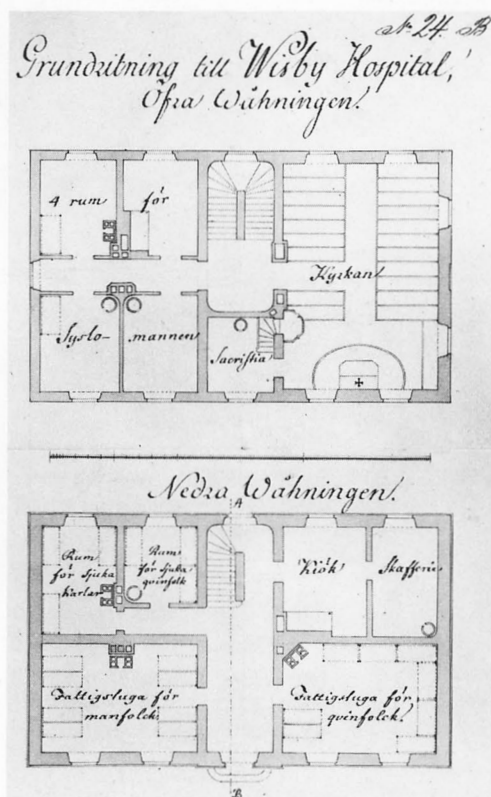
Fig 87. Förslag till ny hospitalsbyggnad i Visby 1773, framlagd för hospitalsdirektionen 1774. RA.

Sketch for new hospital building in Visby 1773 presented before the directors of the hospital in 1774.

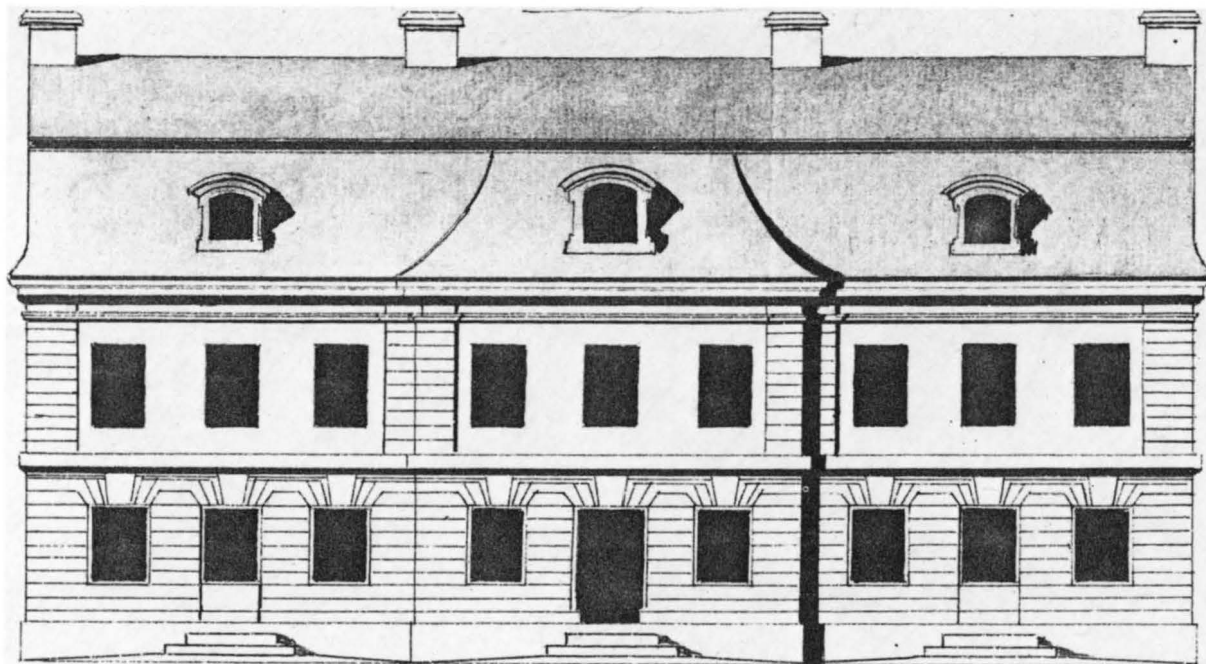
Fig 88. Av Konungen fastställd »allmän Dessin för Hospitalsbyggnader» 1775 avsedd att utföras i Visby. RA.

Sanctioned by the King, "general plan for the hospital building" 1775, to be erected in Visby.

Såväl 1736 års syn som hospitalsdirektionens nyss åberopade skrivelse 1767 ger, även om man bortser från de i dylika sammanhang naturliga överdrifterna, en bild av ett hospital i förfall. Trots allt lappande och lagande kunde inte de gamla byggnaderna förvandlas till ett funktionsdugligt lasarett och hospital med den standard tiden krävde. För de på orten ansvariga stod det klart, att endast en nybyggnad kunde avhjälpa bristerna, och förslag till en sådan utarbetades också på direktionens uppdrag av de två stadsbyggmästarna Johan Hamgren och Johan Niclas Chemnitz. Den var tänkt att ligga på hospitalskyrkans plats. Överdirektionen för barnhus och hospitaler biföll efter nedminskning förslaget men anvisade inga medel till utförandet. 1774 översändes från Överintendentsämbetet en ny ritning (fig 87) med begäran om kostnadsberäkning och följande år ytterligare en, en av Konungen fastställd »allmän Dessin för Hospitals-byggnader» (fig 88). Men

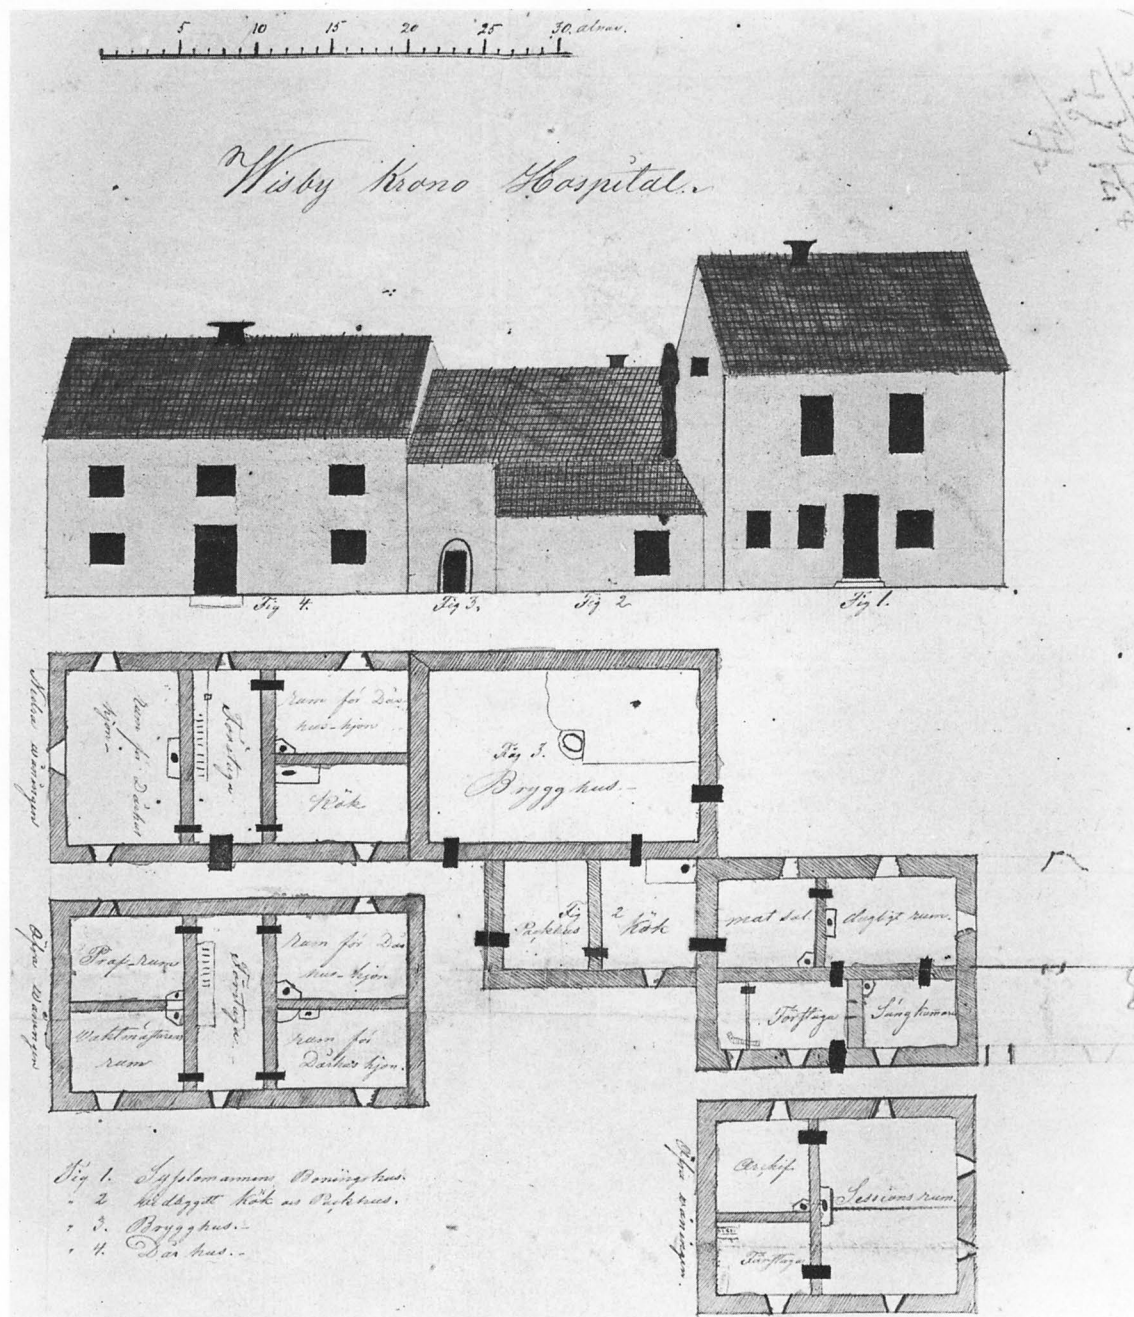
Fig 89. »Wisby Krono Hospital». Uppmätning sannolikt från 1830-talet, men speglande utseendet omkr 1800. Rumsbeteckningarna hänför sig dock till en senare tidpunkt. Hus B, C och D. ViLA.

"Wisby Royal Hospital". Scale drawing probably from the 1830's, but reflecting the appearance of the building about 1800. The disposition of the rooms is, however, of a later date.

Hospitalet (fig 89) innehöll efter ombyggnaden 1781–82 i bottenvåningen ett stort rum för fattighjonen – sådana skulle ännu några år få finnas där – samt en kammare och ett kök för betjäningen. I ovanvåningen inreddes fyra rum för sinnessjuka. 1803, när inte längre några fattiga fanns kvar, företogs en omDispositionering av utrymmena så att två av rummen i bottenvåningen

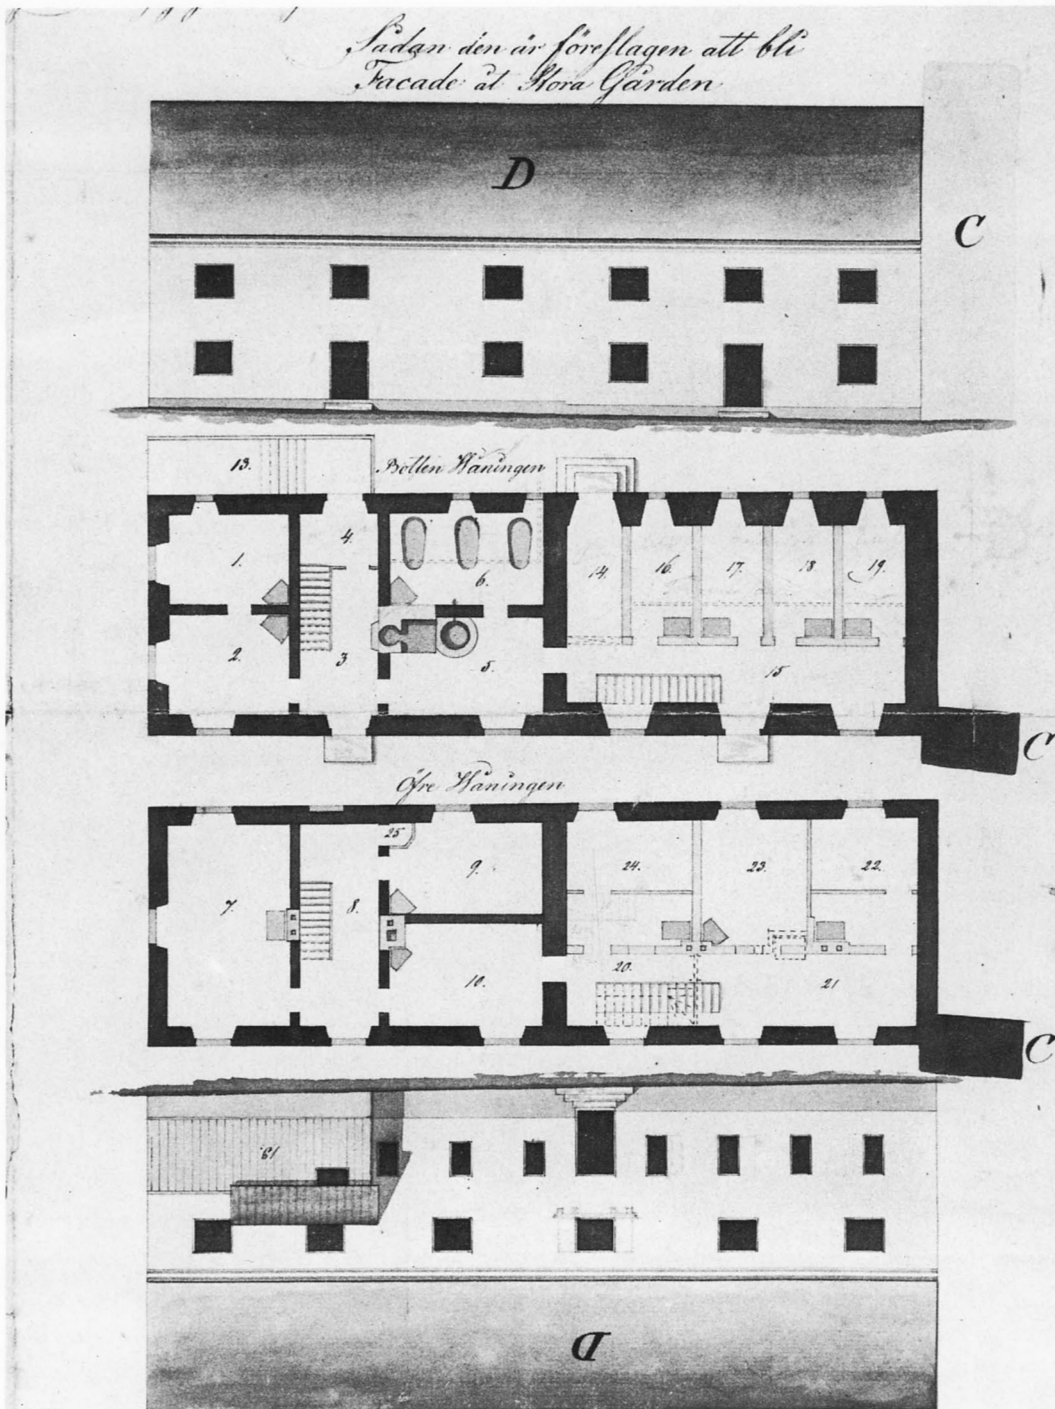
Fig 90. Ritning till om- och påbyggnad av hospitalet 1837. Hus B och C. Gotlands militärkommandostabs arkiv.

Sketch for rebuilding and extension of the hospital 1837. Archives of the General Staff, Gotland.

medelst gallerväggar indelades i 3 resp 7 celler för sinnessjuka. Av ovanvåningens rum användes två som »prov-cur-rum» och förråd och de återstående två som bostad för hushållerska och dräng. 1837 utvidgades hospitalet ytterligare genom om- och påbyggnad av det intilliggande brygghuset (fig 90).

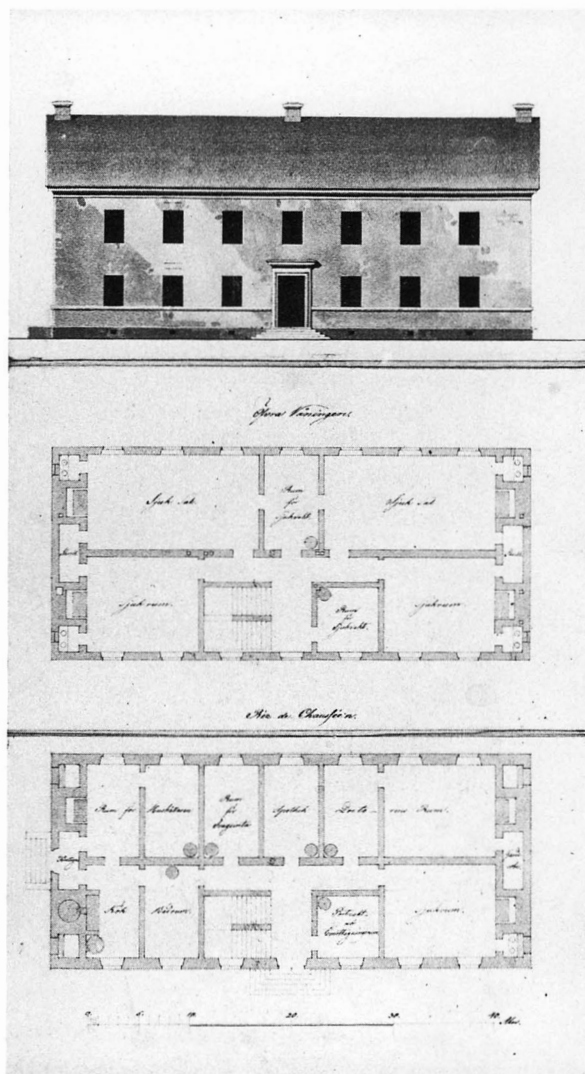
Fig 91. Ritning till ny lasaretsbyggnad, uppförd 1832–38. Hus A. Gotlands militärkommandostabs arkiv.

Sketch for new hospital, built 1832–38. Archives of the General Staff, Gotland.

1980 kvarstår på tomten från hospitals- och lasarettstiden sex byggnader, vilka alla är byggnadsminnesmärken (fig 2). Vid Norra Kyrkogatan, på platsen för den forna hospitalskyrkan, ligger den 1832–38 uppförda lasarettbyggnaden (A), en sober gulputsad tvåvåningsbyggnad av tegel och kalksten under flackt tegeltak (fig 91). 1876–78 förlängdes den åt söder i samma stil. Sedan dess har exteriören i stort sett varit oförändrad, medan det inre anpassats till byggnadens nya uppgifter.

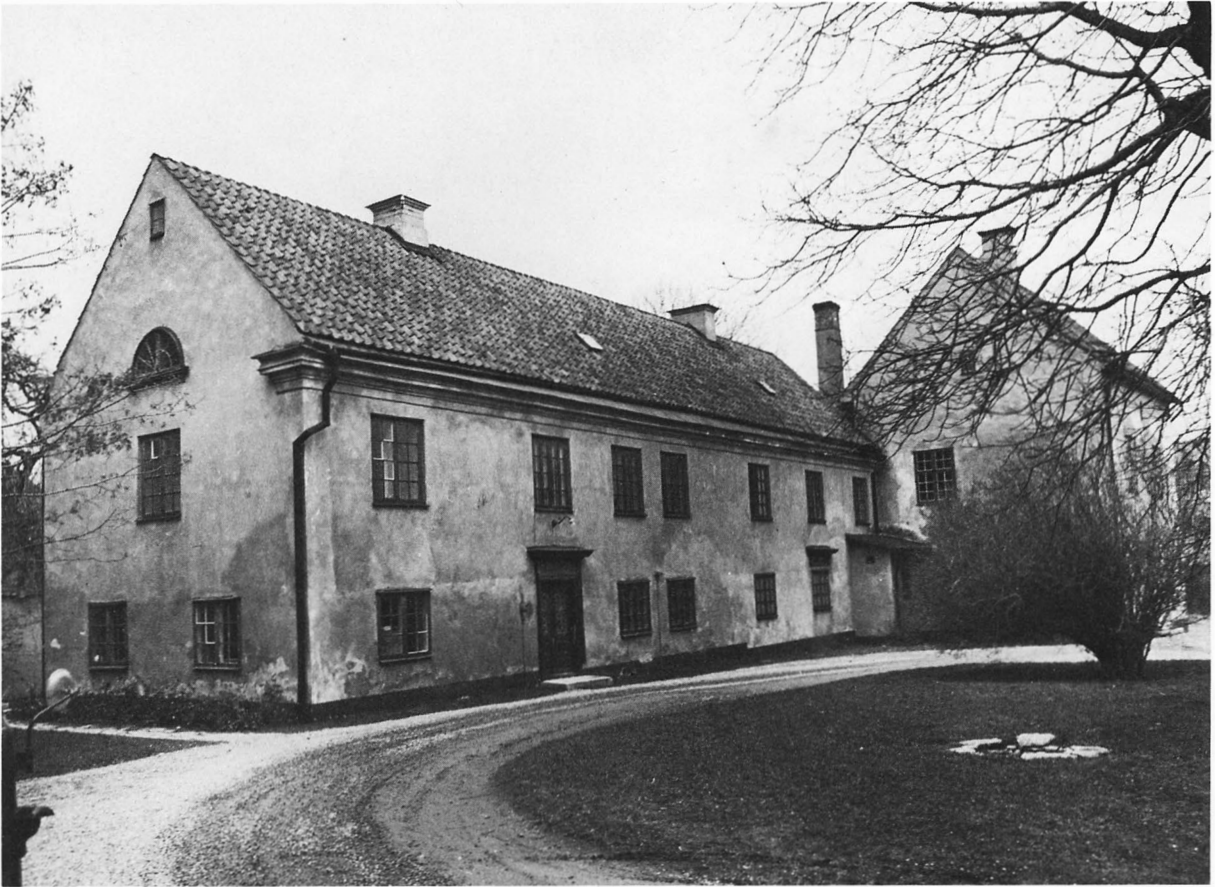
Fig 92. Den gamla hospitalsbyggnaden i mitten av 1950-talet med i huvudsak bevarat utseende från ombyggnaden 1837. Foto Fortifikationsförvaltningen 1957.

The old hospital building in the middle of the 1950's, with the exterior after the rebuilding in 1837 largely preserved.

På gårdens södra sida ligger två till en långa hopbyggda, likaledes gult avfärgade stenhus (fig 92) i två våningar under tegeltak (B och C). Kärnan utgöres av de byggnader, som i början av 1600-talet var helgeandshusets sjukstuga och brygghus, och som sedan vid ett flertal tillfällen blivit ombyggda. Möjligen kan vissa delar vara av medeltida ursprung. Längans nordvästra hörn stöter mot sydöstra hörnet på anläggningens

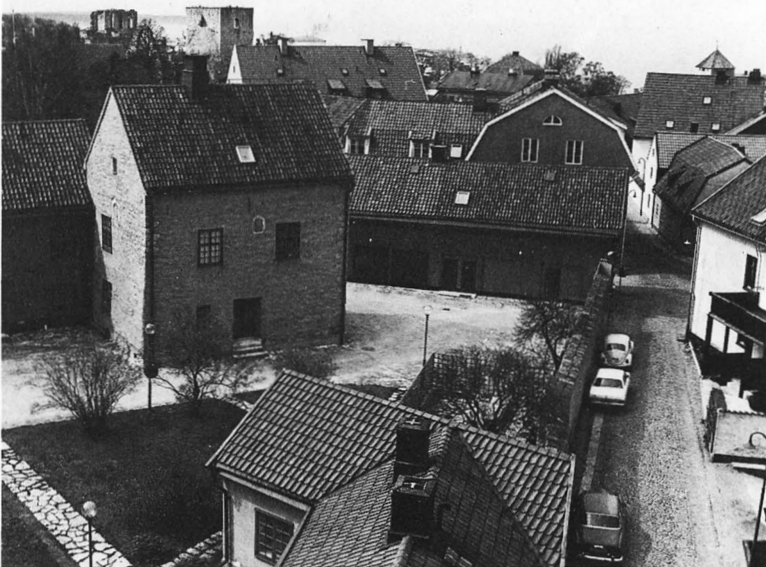
Fig 93. »Hospitalspredikantens hus», en till stora delar medeltida byggnad. Foto G Svahnström 1980.

«The hospital vicarage», in the greater part a medieval building.

äldsta bevarade byggnad (D) (fig 93). Det är den gamla predikantbostaden, vars samtliga yttermurar är från medeltiden och där spår efter ett hela byggnaden täckande tunnvalv ännu kan iakttagas på vinden. Fasa-

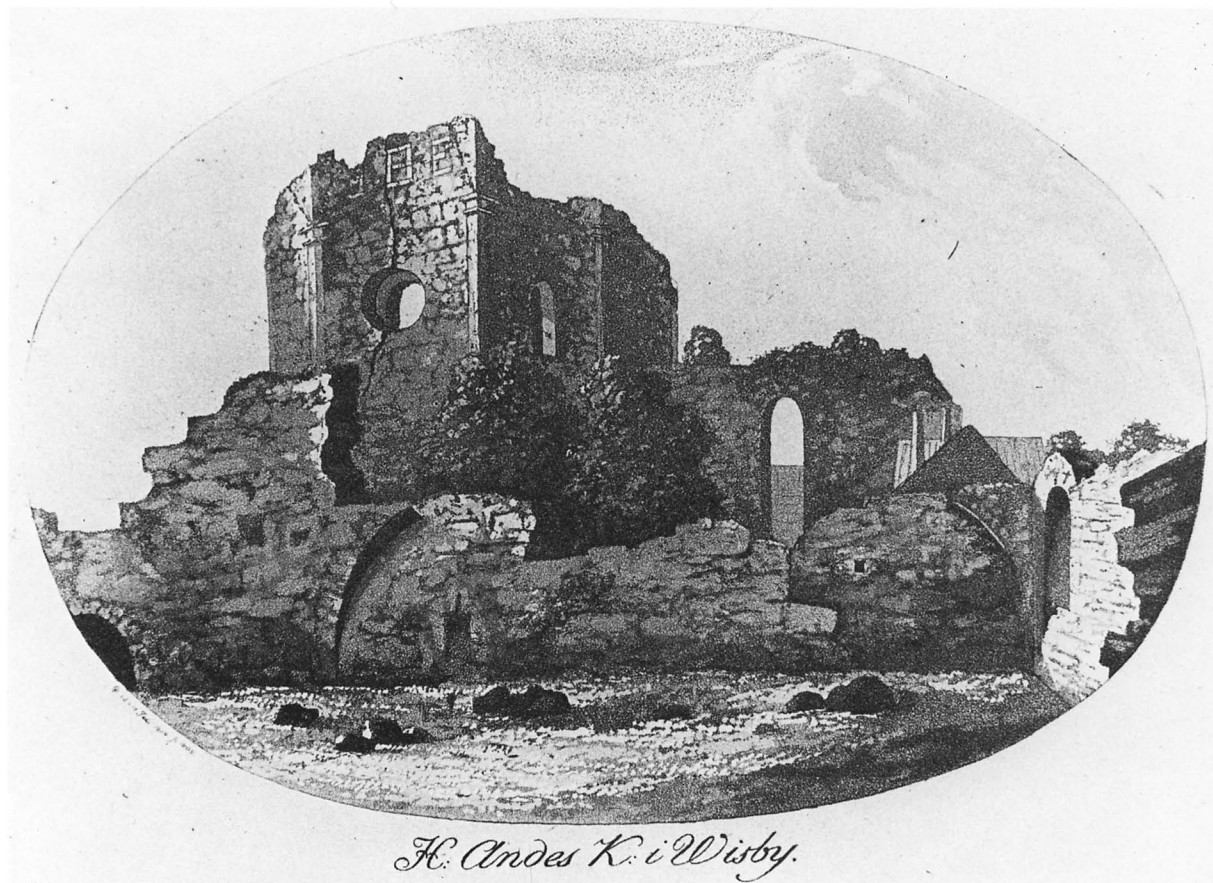
Fig 94. Helgeandsruinen med i förgrunden kvarstående lämningar efter den 1783 rivna hospitalskyrkan. Akvatintetsning av C J Linnerhjelm 1804.

The ruin of the Church of the Holy Spirit, in the foreground the remains of the hospital church, demolished in 1783. After an etching by C J Linnerhjelm 1804.

Hospitalskyrkan revs 1783 och dess utseende har ej bevarats på någon bild. Först när den till största delen raserats, fick dess ruiner bilda förgrundsstaffage på en av J C Linnerhjelm 1804 utförd akvatintetsning av Helgeandsruinen (fig 94).⁹⁴ Ett stycke av hospitalskyrkans nordöstra hörn kom också med på en plan av Helgeandsruinen, som J W Gerss uppgjorde 1807 (fig 95).⁹⁵ Men även om materialet är magert, är det tillräckligt för att man skall kunna konstatera, att kyrkan till väsentliga delar var av medeltida ursprung. Det man ser på Linnerhjelm's bild är den norra muren och ett litet stycke av den östra mot Norra Kyrkogatan. På den förra framträder tydliga valvspår, men i övrigt är murresterna inte återgivna med sådan skärpa, att en rekonstruktion av byggnaden blir möjlig. Emellertid är det anmärkningsvärt, att muren ifråga fortsätter mot väster utan stötfog eller förtagningar förbi den punkt, där kyrkans västra mur borde ha anslutit.

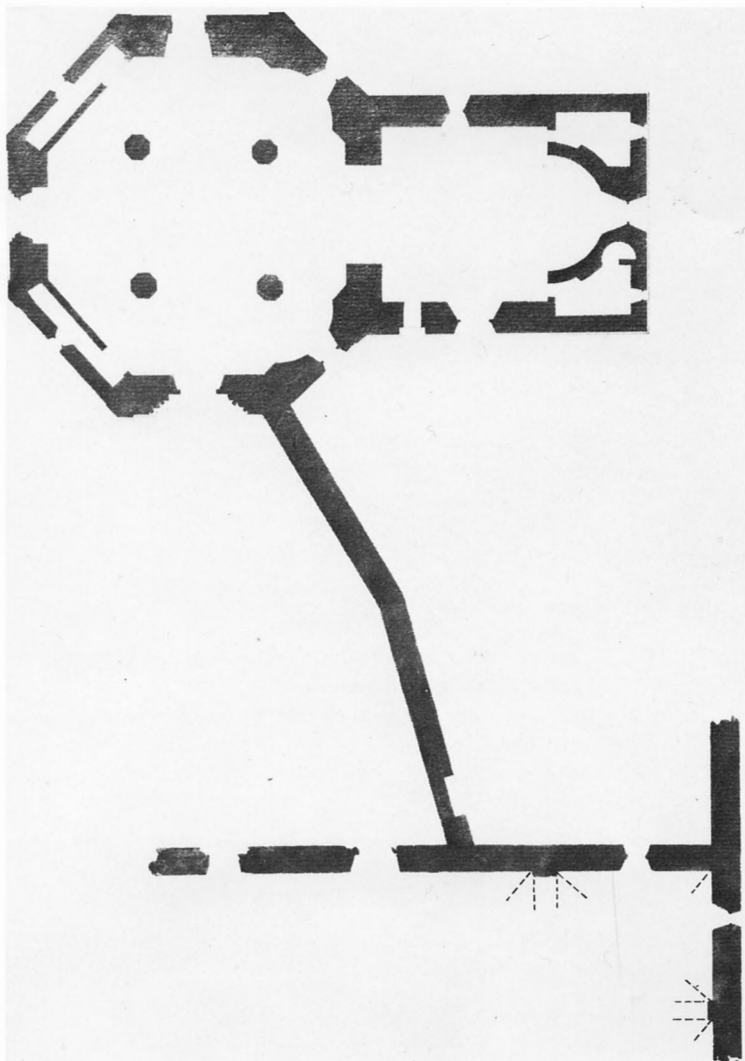
Fig 95. Plan av Helgeandsruinen och kvarstående delar av den 1783 rivna hospitalskyrkan. Uppmätning av J W Gerss 1807. ATA.

Plan of the ruin of the Church of the Holy Spirit with remaining parts of the hospital church, demolished in 1783. Scale drawing by J W Gerss 1807.

Av Gerss' plan synes framgå, att 1600-talets hospitalskyrka utgjort endast östra delen av en i övrigt

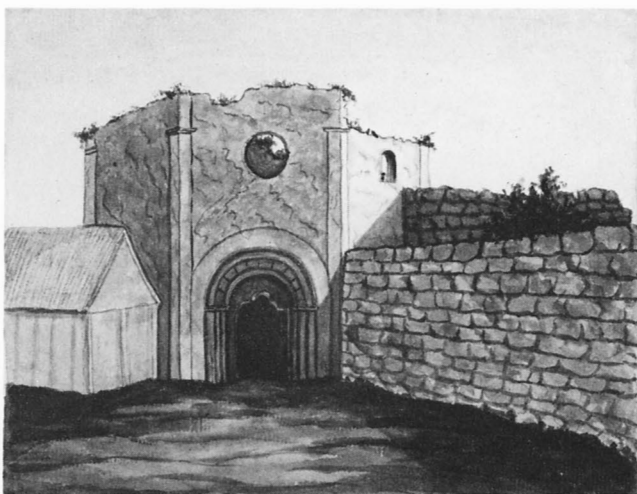
Fig 96. Helgeandsruinen från söder. Teckning av Filip von Schwerin 1808. Tillhör komminister Bo Björkman, Linköping.

Ruin of the Church of the Holy Spirit from S. Drawing by Filip von Schwerin 1808. Property of Bo Björkman, Linköping.

gående sträcker sig med en svag böjning på mitten fram till oktagonens hörn till höger om portalen. Av denna mur kan rester ännu ses på några meters avstånd från ruinen. Murverket tyder på medeltida ursprung. Att döma av en teckning från 1808 (fig 96) hade den en avsevärd höjd. Väster om densamma låg en gård, till vilken åtminstone två portar ledde ut från den ovan beskrivna byggnaden, och varifrån man kunde komma in i Helgeandskyrkan genom dess huvudportal.

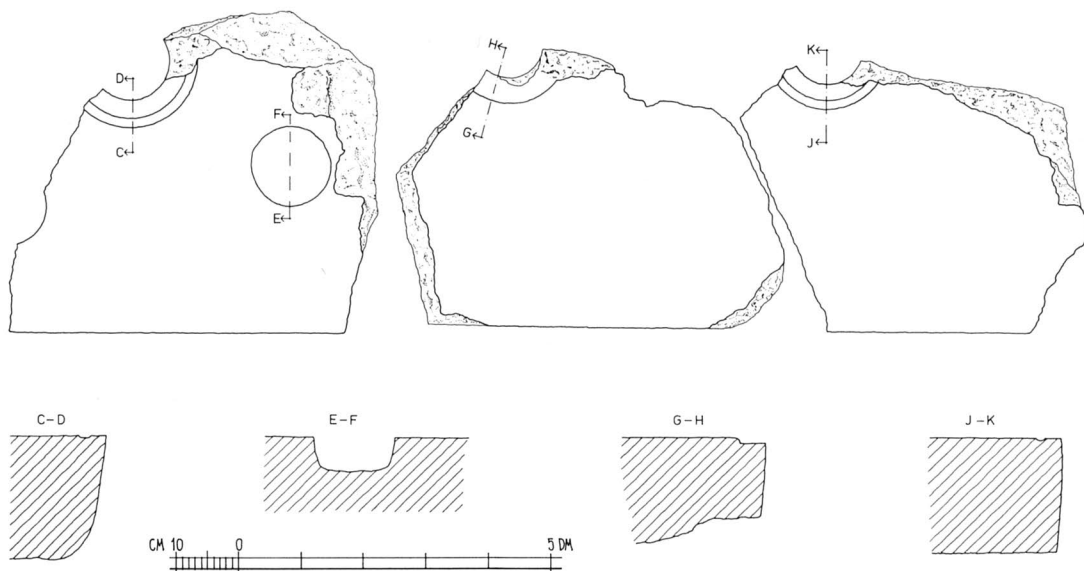
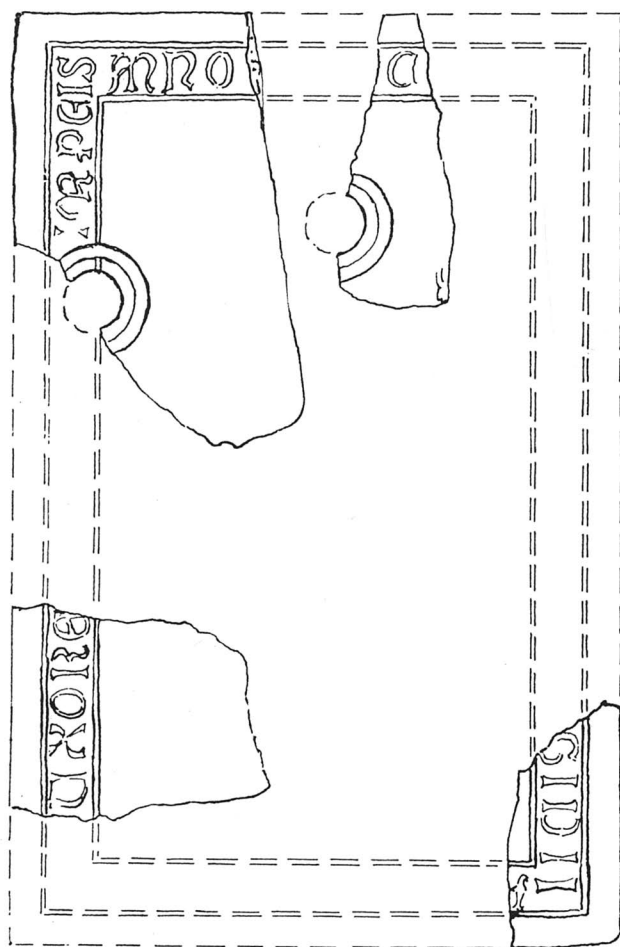
Fig 97. Delar av hypocaustplattor, som vid olika tillfällen påträffats på hospitalstomten.

Parts of hypocaust slabs found at various times in the hospital grounds.

Bland de föga märkliga lösfynden från de hittillsvarande grävningarna finns ett antal delar av kalkstensplattor från en medeltida värmeanläggning, en sk hypocaust.⁹⁶ Plattorna är lätt igenkännliga på sina runda stigarhål för varmluft från ett underliggande värmemagasin (fig 97). Runt hålen finns en ränna, som visar att de medan eldningen försiggick varit tillslutna med falsförsedda lock. Sannolikt utgör en av J Fardelin vid grävningar i nuvarande gatubyggnadens källare 1903 påträffad ugn en rest av en sådan hypocaustanläggning

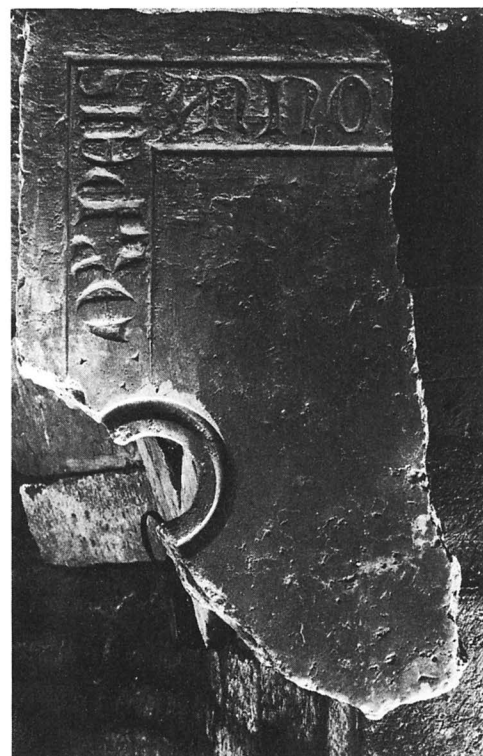
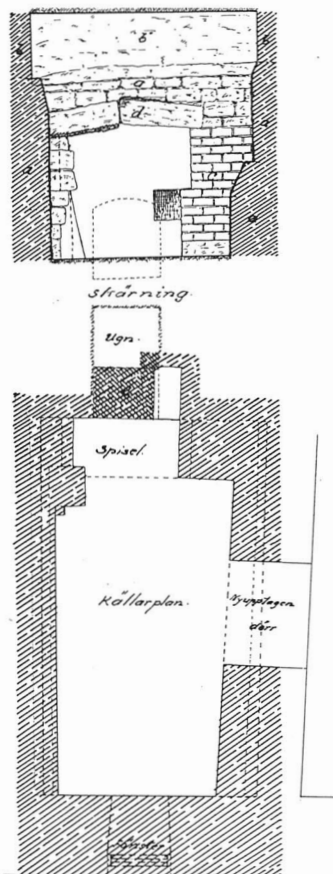
Fig 98. Ugn, som sannolikt ingått i en hypocaustanläggning, påträffad 1903 vid grävningar under det nuvarande gatuhuset. Jämför fig 2. Skala 1:100. Uppmätning av J Fardelin. GF:s arkiv.

Oven, probably belonging to the hypocaust system found in 1903 during excavations under the present main building. cf. Fig 2. Scale drawing by J Fardelin.

(fig 98).⁹⁷ I direkt anslutning till denna tillvaratogs fyra bitar av en medeltida gravsten, som sekundärt använts som hypocaustplatta. Ugnen har av läget att döma betjänat den ovan beskrivna byggnaden. Ytterligare fyra hällar med stigarhål tillvaratogs vid byggnadsarbeten 1957 vid gårdshuset B:s nordöstra hörn, där de använts för dräneringsändamål.⁹⁸

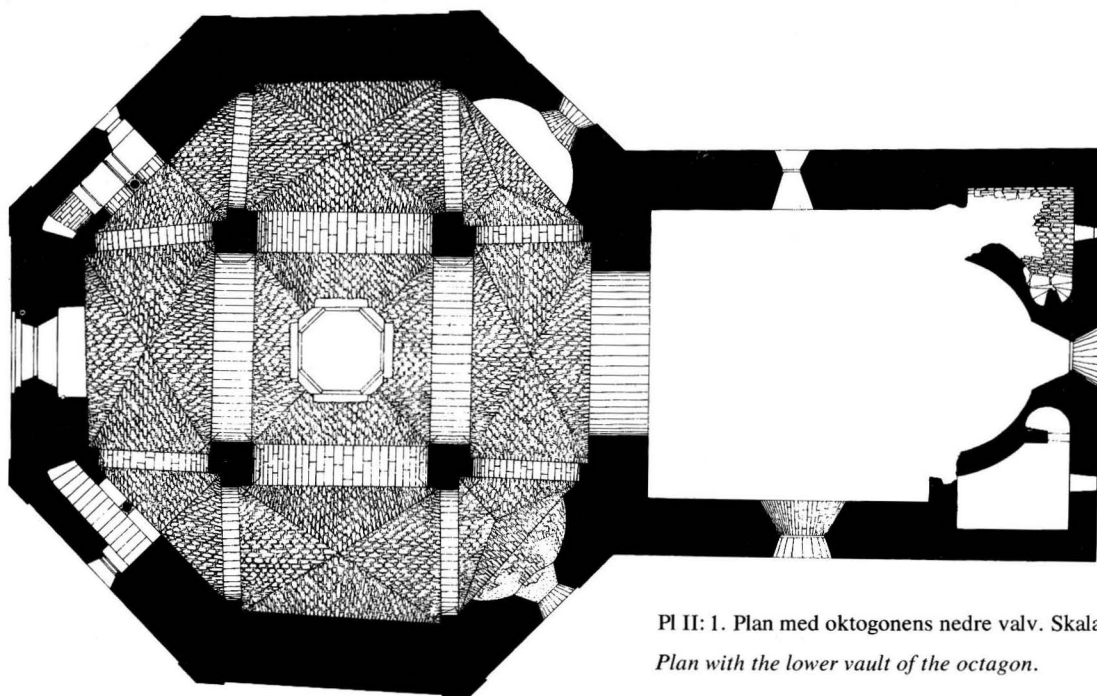
Pl II: 1. Plan med oktagonens nedre valv. Skala 1 : 200.
 Plan with the lower vault of the octagon.

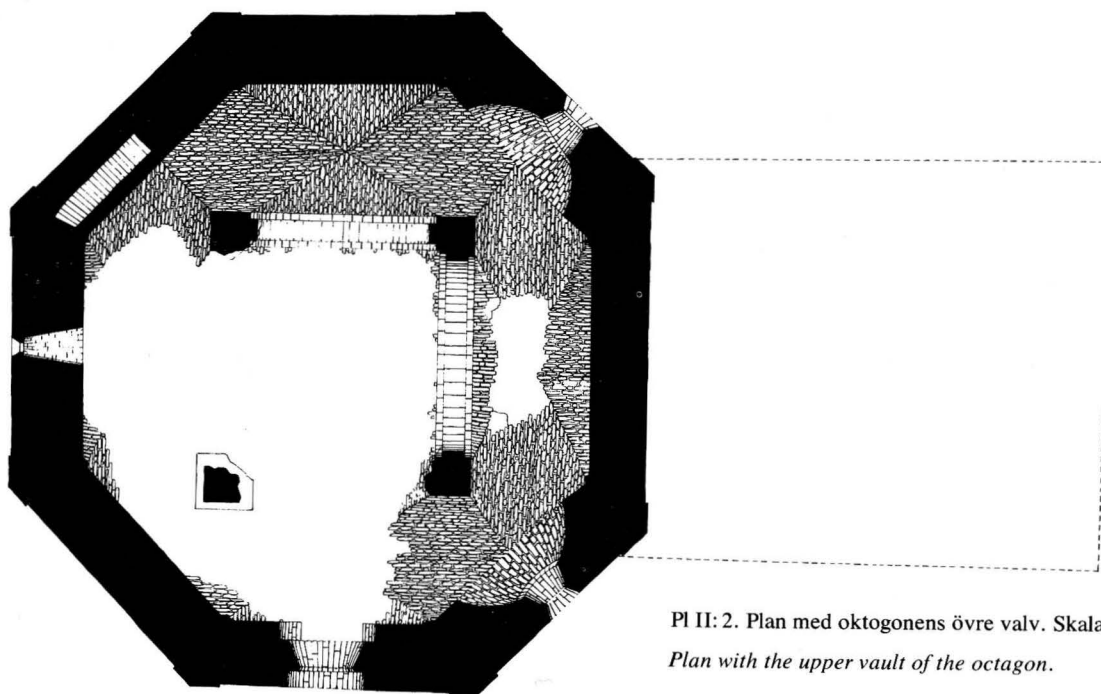
Pl II: 2. Plan med oktagonens övre valv. Skala 1 : 200.
 Plan with the upper vault of the octagon.

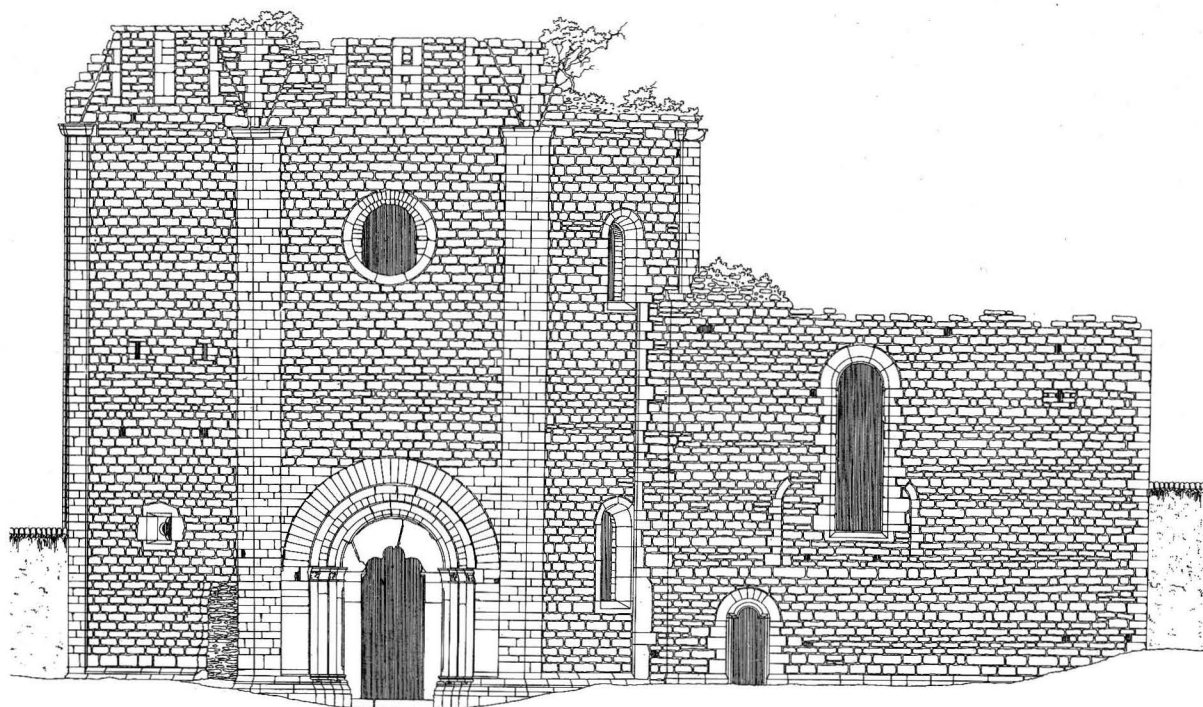
Pl III: 1. Södra fasaden. Skala 1 : 200.

S front.

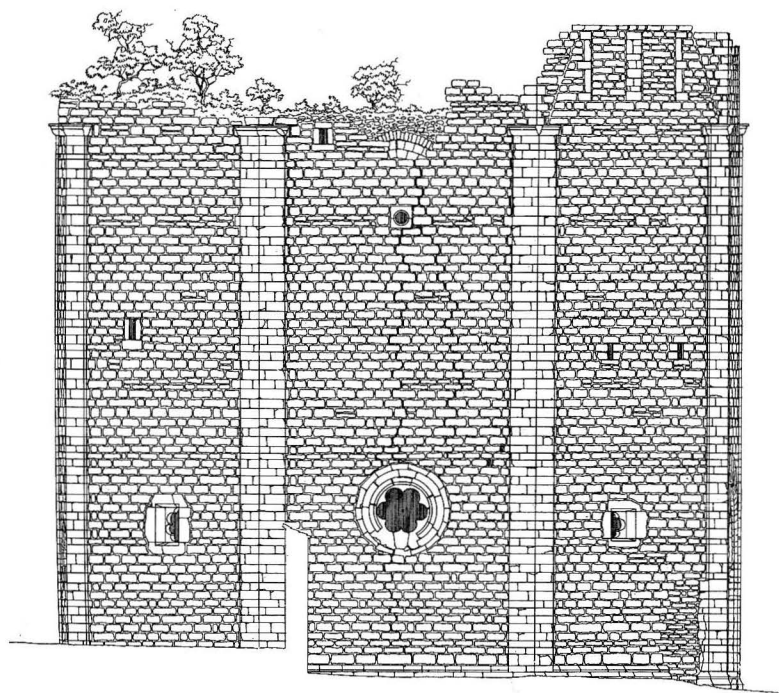
Pl III: 2. Västra fasaden. Skala 1 : 200.

W front.

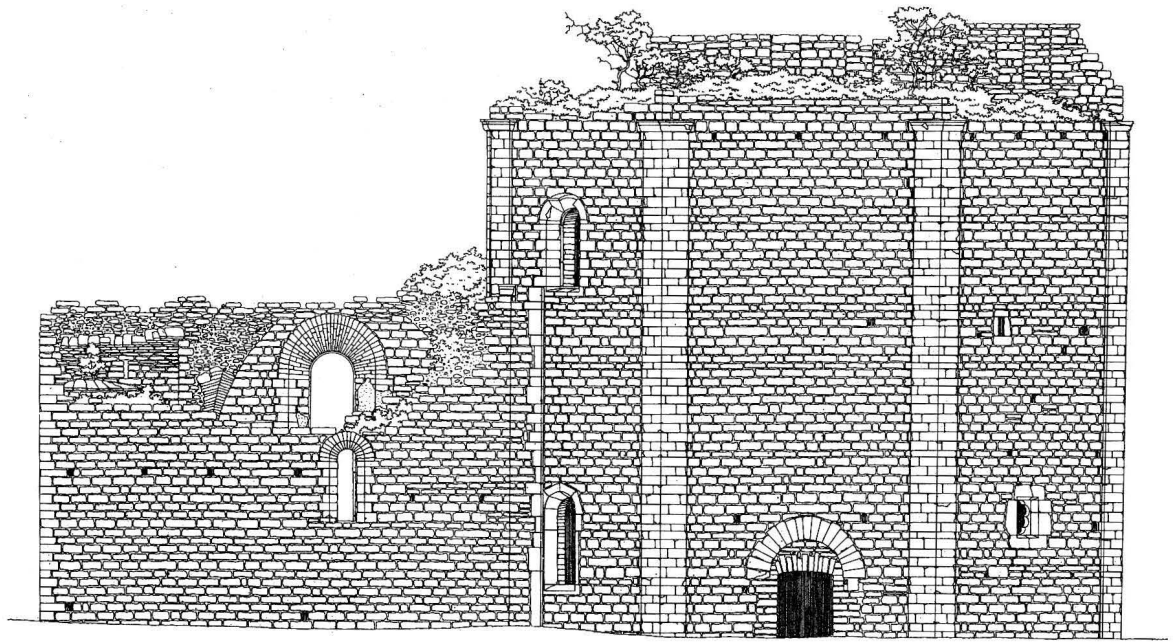
Pl IV: 1. Norra fasaden. Skala 1 : 200.
N front.

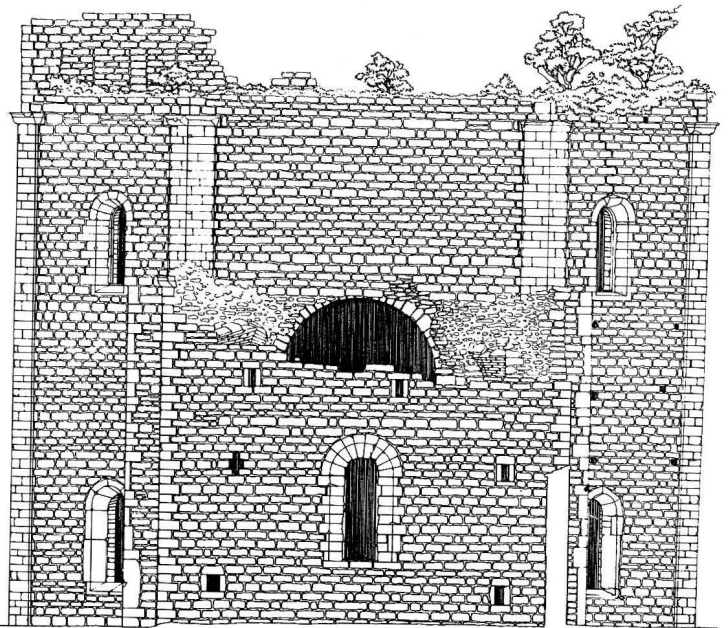
Pl IV: 2. Östra fasaden. Skala 1 : 200.
E front.
