Helge Ands ruin och Hospitalet

VISBY

Av ERIK BOHRN
och GUNNAR SVAHNSTRÖM

VOLYM 184 AV SVERIGES KYRKOR, KONSTHISTORISKT INVENTARIUM

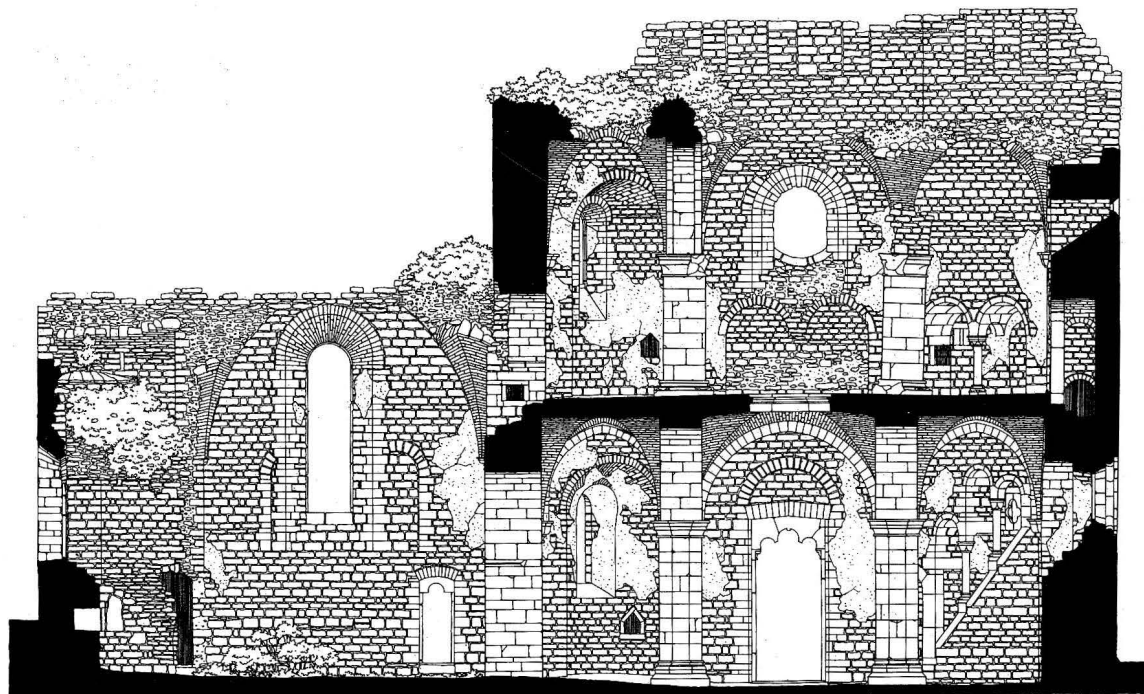
Pl V:1. Längdsektion mot söder.
Skala 1:200.

Longitudinal section looking S.

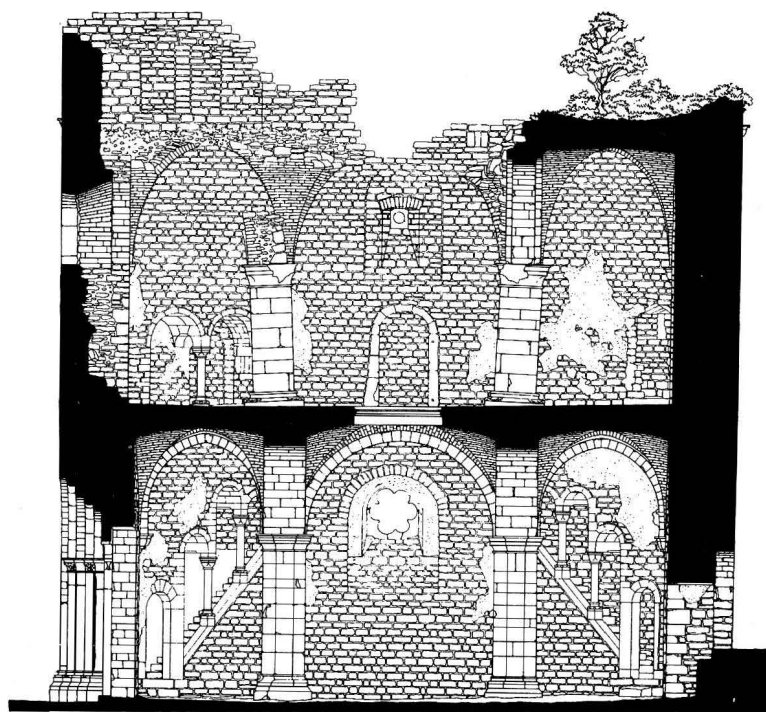
Pl. V:2. Tvärsektion genom okto-
gonen mot väster. Skala 1:200.

*Cross section of the octagon looking
W.*

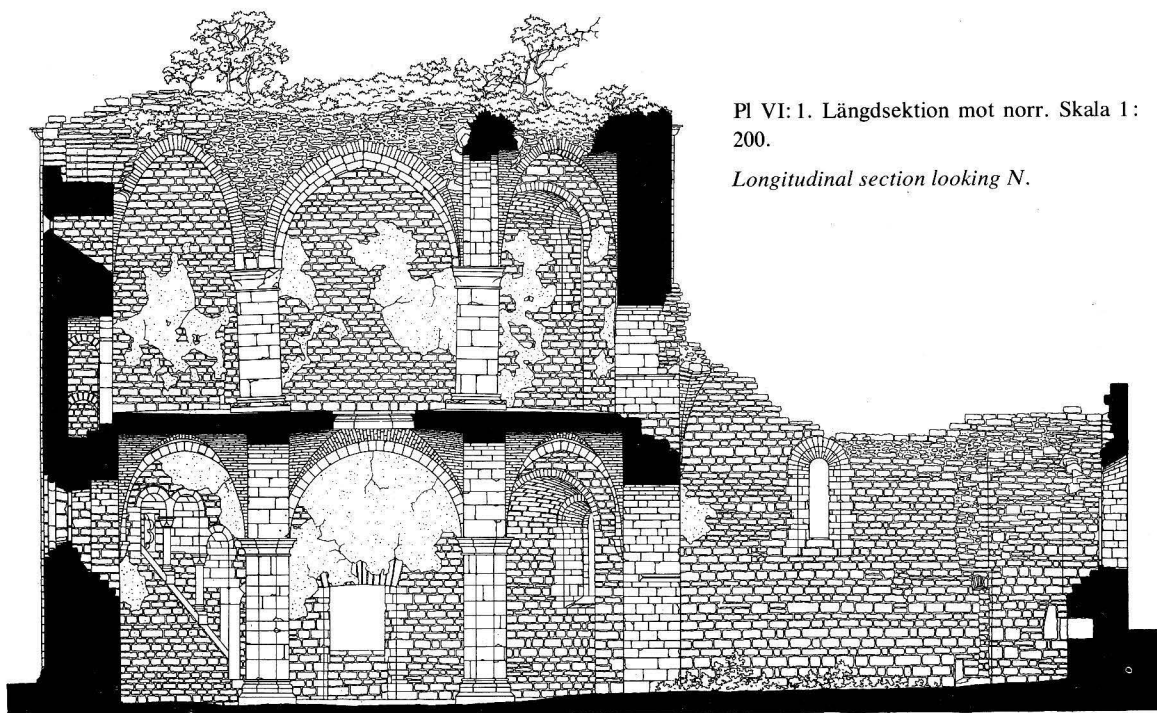
Pl VI: 1. Längdsektion mot norr. Skala 1: 200.

Longitudinal section looking N.

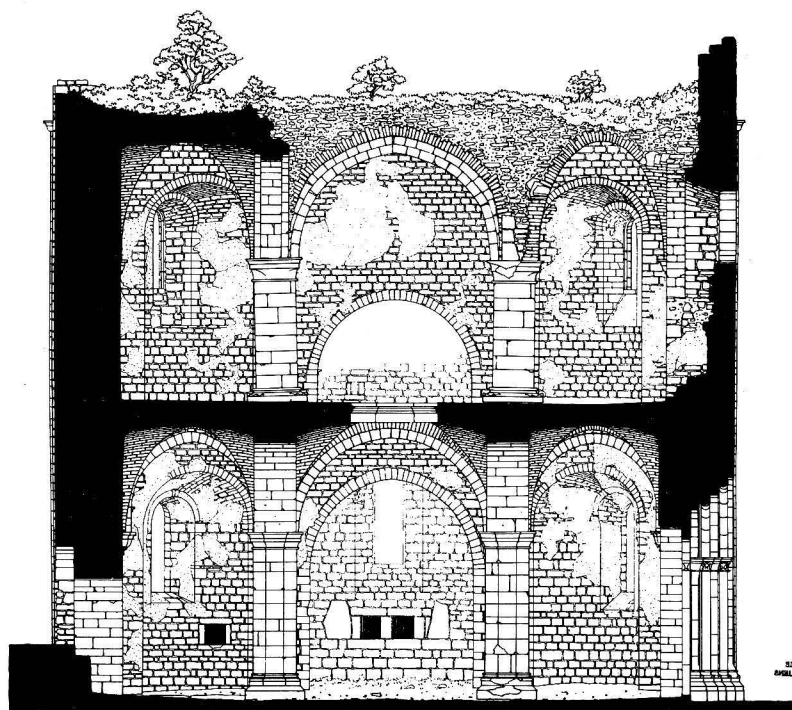
Pl VI: 2. Tvärsektion genom oktagonen mot öster. Skala 1: 200.

Cross section of the octagon looking E.

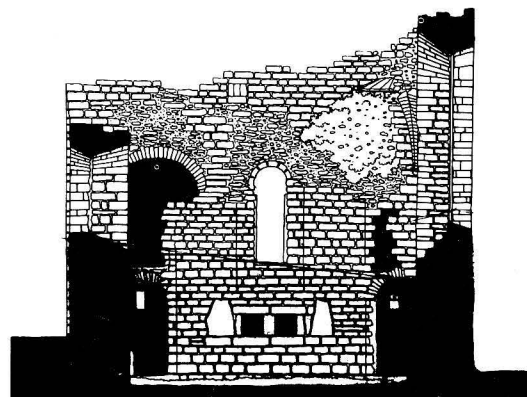
Pl VI: 3. Tvärsektion genom koret mot öster. Skala 1: 200.

Cross section of the chancel looking E.

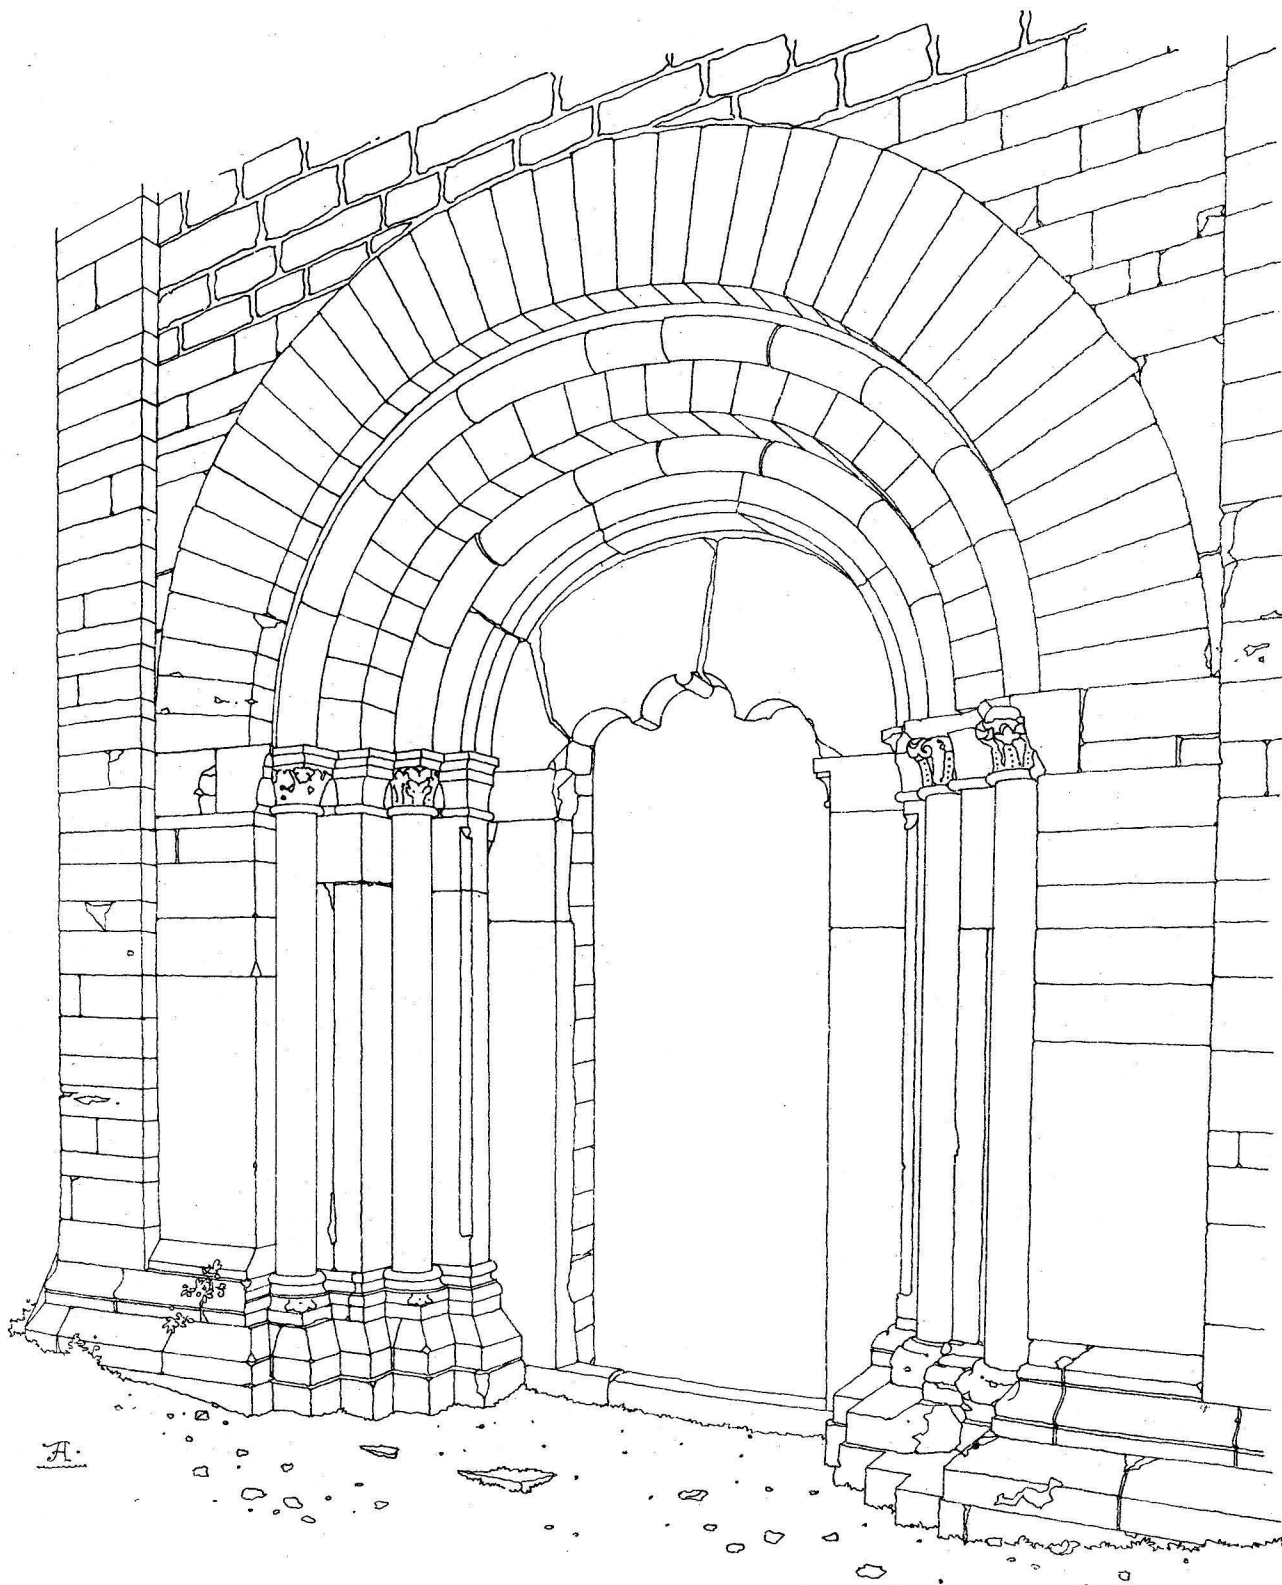
PI VII. Oktogonens sydportal.

S portal of the octagon.

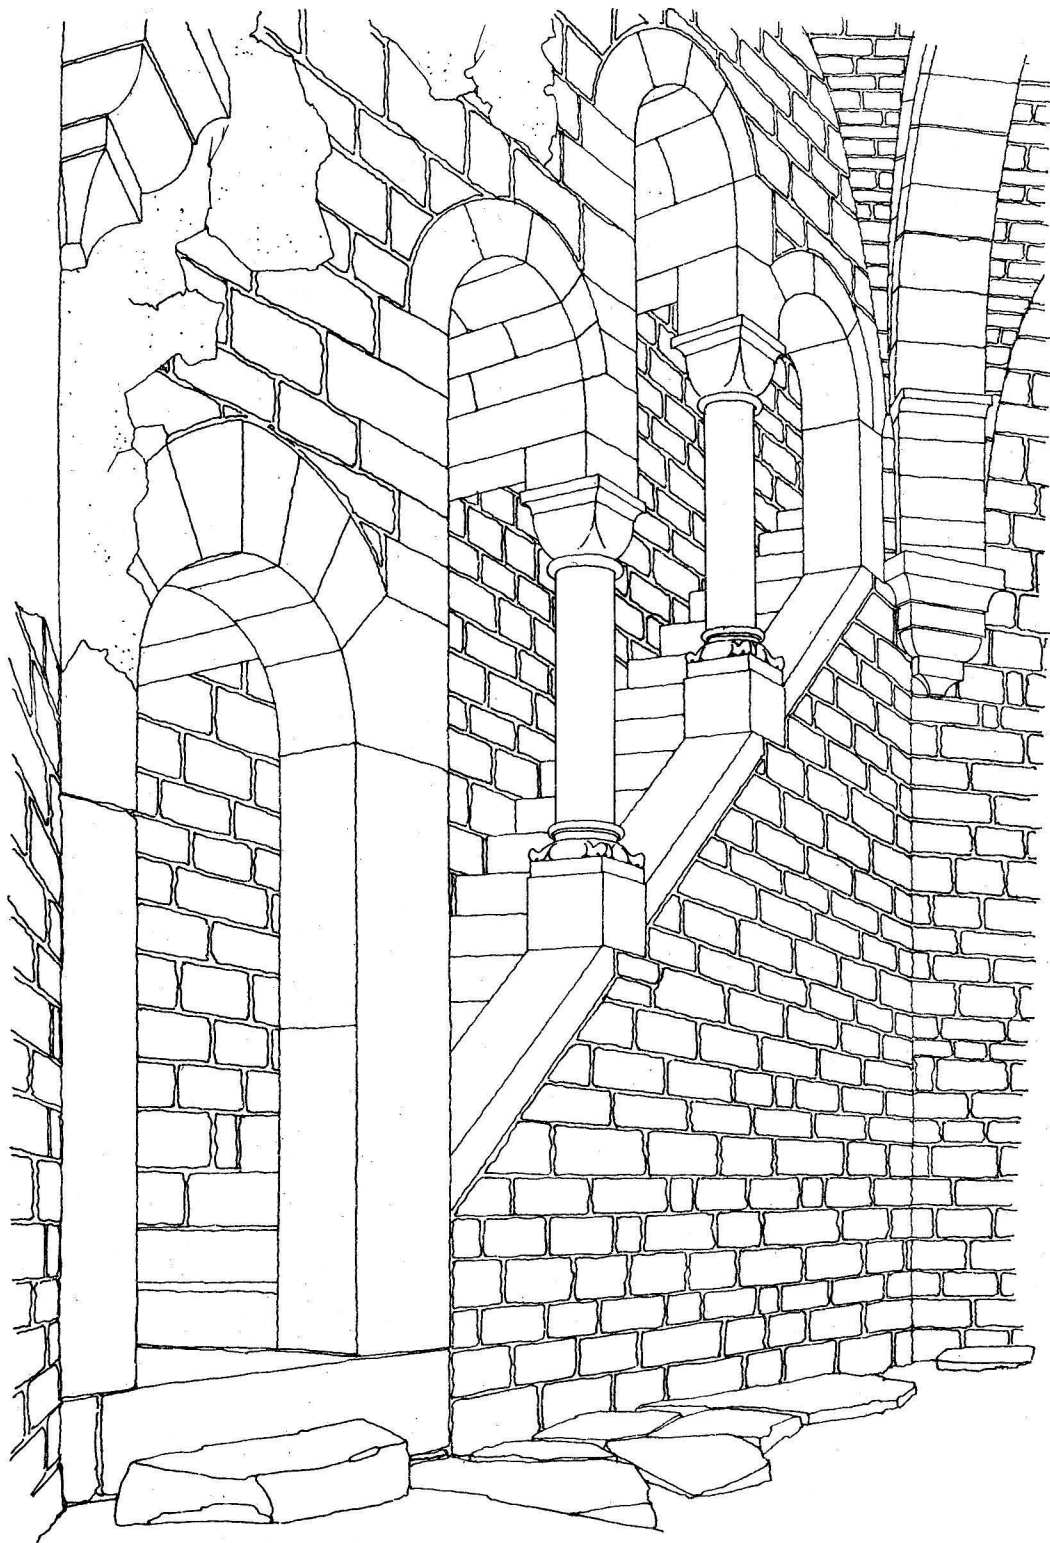
Pl VIII. Trappan i oktagonens sydvästra mur.

The staircase in the SW wall of the octagon.

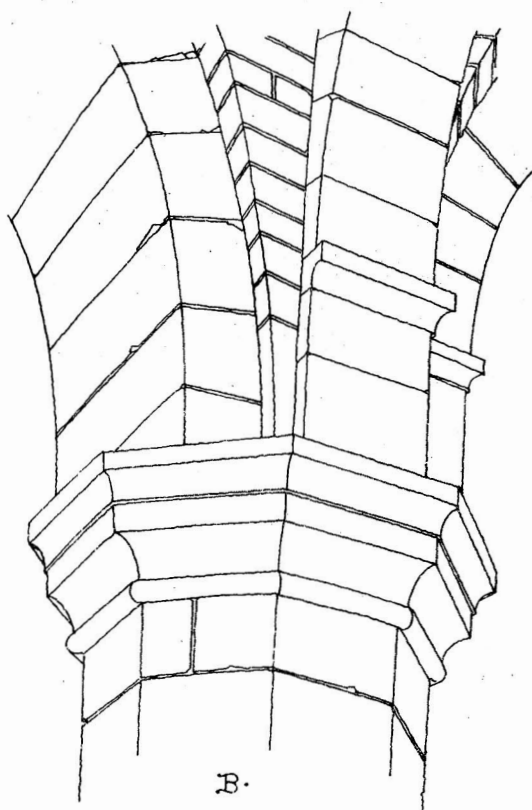
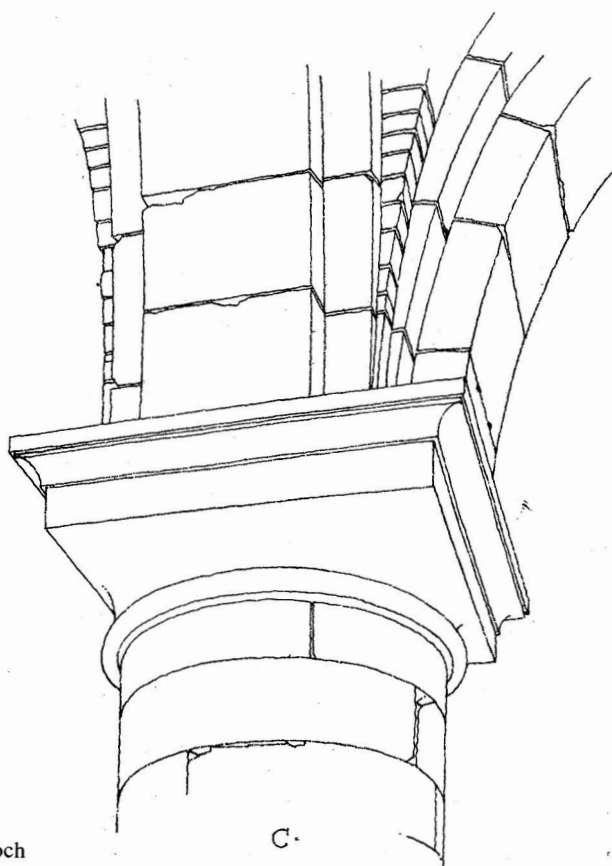
Pl IX: 1. Pelarkapital och valvanfang i oktagonens nedre och övre våning.

Pillar capital and vault springing in the lower and upper floors of the octagon.

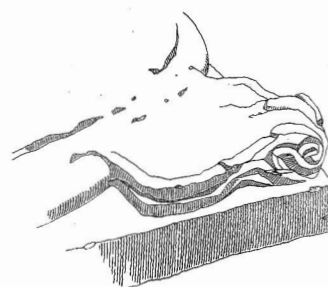
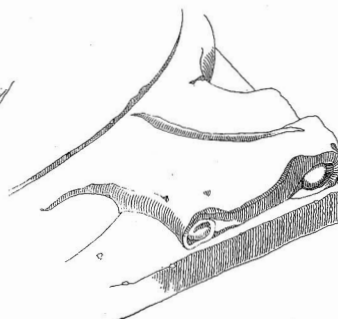
Pl IX: 2. Hörnblad på kolonnbaser i oktagonens övre våning.

Angle spurs on the column bases in the upper floor of the octagon.
