# Vadstena klosterkyrka

I. Kyrkobyggnaden

I. KYRKOBYGGNADEN

VOLYM 213 AV SVERIGES KYRKOR, KONSTHISTORISKT INVENTARIUM

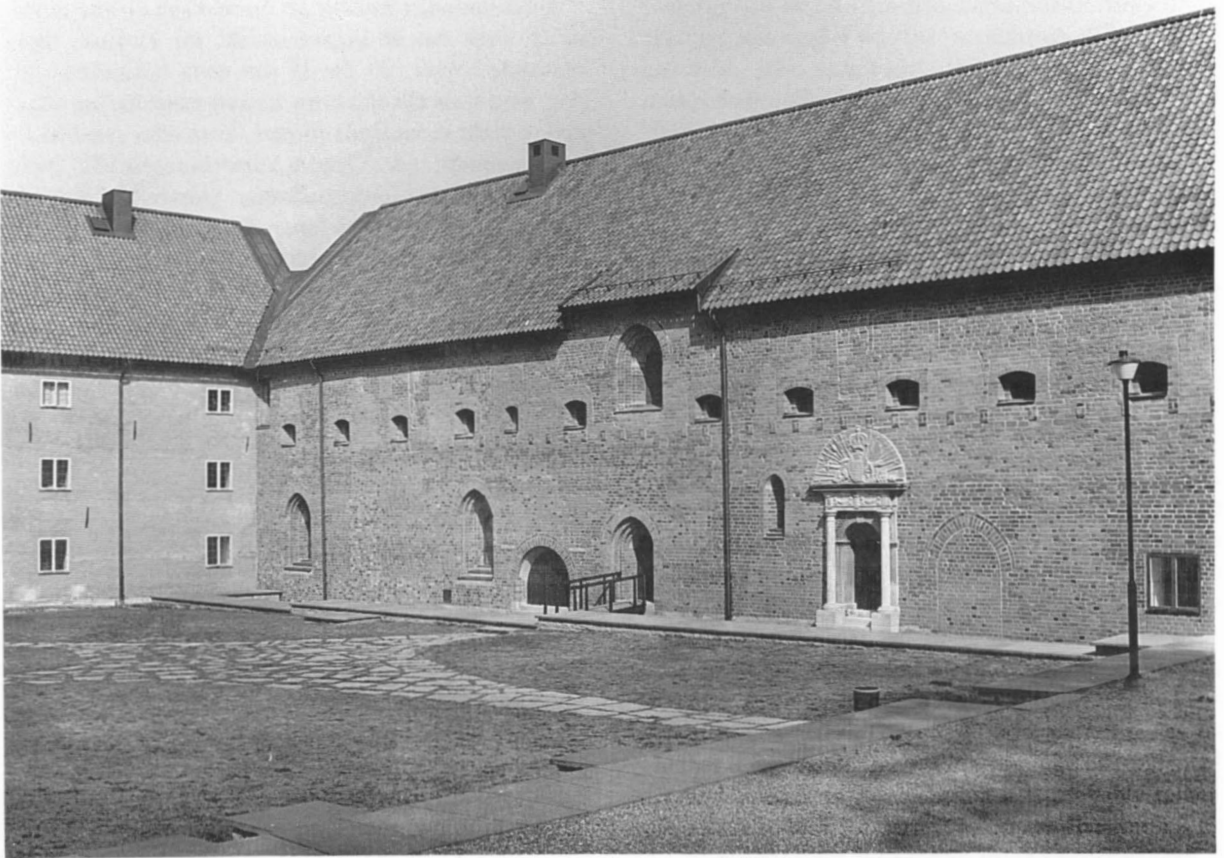
Fig 3. Folkungapalatset, byggt på 1200-talet och donerat till den heliga Birgittas klosterstiftelse. Palatset ingick under klostartiden i nunneklostret, där det bl a tjänade som systrarnas dormitorium. Huset har under senare tider fungerat som sjukhus.  
Foto I Anderson.

*The Folkunga Palace was built in the 13th century and was later donated to St Birgitta's convent and monastery. The Palace formed part of the convent and housed its dormitory. In more recent times the Palace was used as an infirmary.*

Vadstena gård har drabbats av bränder och partiell ruiner, det sistnämnda vid två tillfällen. Detta framgår av dels Birgittas redogörelser (R Ex 25 och 26), dels byggnadsarkeologiska undersökningar. Palatset (fig 3) är det bäst bevarade av gårdens hus; av de övriga återstår grunder eller enstaka murar. De gamla husen blev emellertid i hög grad utnyttjade vid klosterbygget och har väsentligt påverkat dess planläggning.

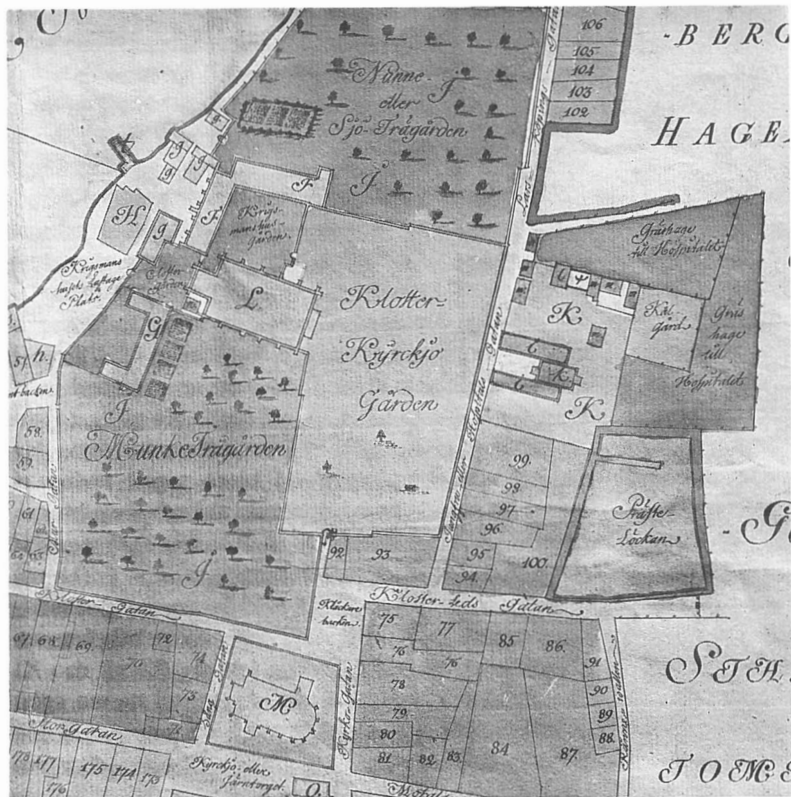
Fig 10. Detalj av karta från 1783, som visar klosterområdet med många då ännu bevarade byggnader. Brandförsäkringsverket för byggnader å landet, Sthlm.

*Detail of a map from 1783 showing many of the then remaining convent and monastery buildings.*

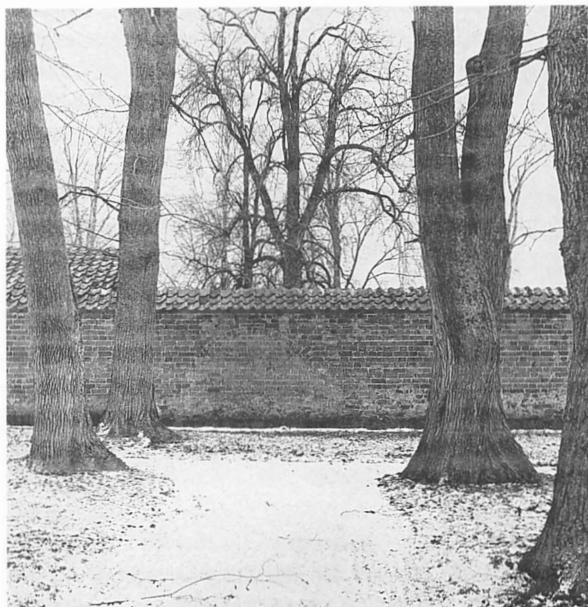
Fig 11. Norra kyrkogårdsmuren med spår efter en igensatt ingång. Foto Å Svensson, Motala, 1983.

*The northern part of the churchyard wall with traces of a walled-up entrance.*

Muren, som utgörs av tegel i munkförband med sockel av kalksten, är delvis rödmålad med målade vita fogar vilka inte alltid följer bruksfogarna. Mot systrarnas trädgård är sockeln synlig, medan den är knappt skönjbar ovan den högre belägna markytan mot kyrkogården. Muren täcks av vingtegel (fig 11).

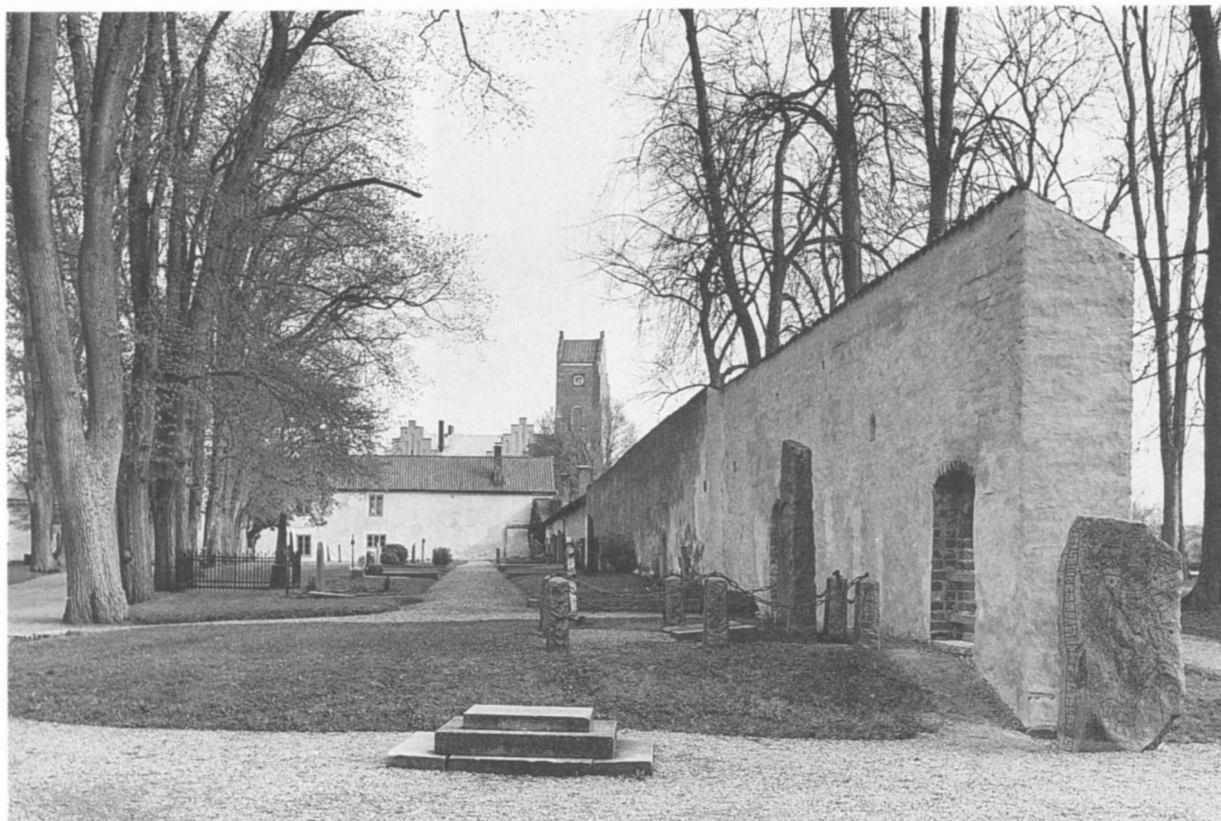
Fig 13. Kyrkogården sedd mot söder. Till höger den västra kyrkogårdsmuren med resterna efter brödernas världsport närmast kameran. I bakgrunden skymtar det kvarstående tornet efter stadskyrkan S:t Per.

*The churchyard looking south. To the right is the western part of the churchyard wall with "brödernas världsport" (the entrance to the monastery) in the right foreground. The remaining tower of the town church of St Peter can be seen in the background.*

Den del av västra kyrkogårdsmuren, som ligger söder om klosterkyrkan (fig 13, 14), bildade även östra begränsningen för brödernas trädgård. Muren utgörs söderifrån räknat av korsvirke, gråsten samt bevarade rester av den förmodade brödernas världsport av tegel i munkförband (se vidare nedan). Gråstensmuren avslutas upptill av tegel i munkförband. Korsvirkesdelen samt södra delen av gråstensmurverket har en tid

Strax norr om murverket till brödernas världsport står en runsten (fig 13) med texten " . . . denna sten efter Eskil, sin fader." Stenen är av rödaktig granit. Den hittades ursprungligen nere vid stranden och flyttades senare till klosterträdgården (Ög 179).

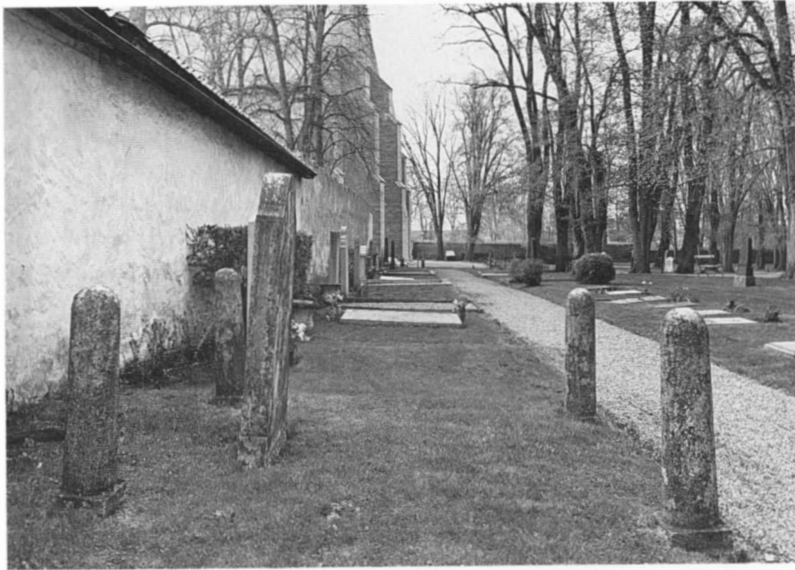
Fig 14. Kyrkogården sedd mot norr.

*The churchyard looking north.*

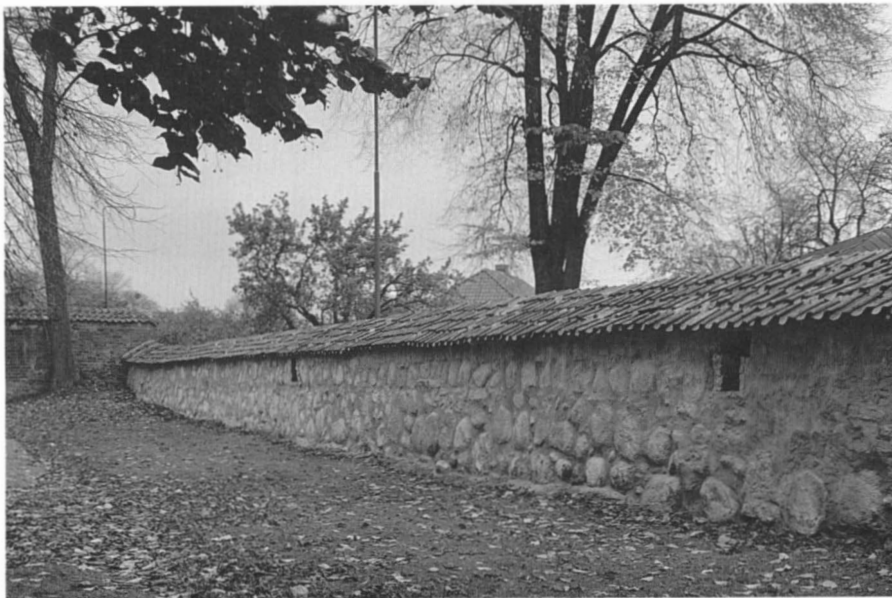
Fig 15. Östra kyrkogårdsmurens insida med rester av två korsvägsstationer. Foto I Anderson.

*The inner face of the eastern wall of the churchyard. The niches are assumed to be two Stations of the Cross.*

rens insida och är numera igenmurade (fig 15). Även dessa är sannolikt sekundära. Hålen efter borttagna gråstenar har kantskotts med tegel. Provgävningar vid dessa stationer visade att här troligen legat en stensatt korsväg.

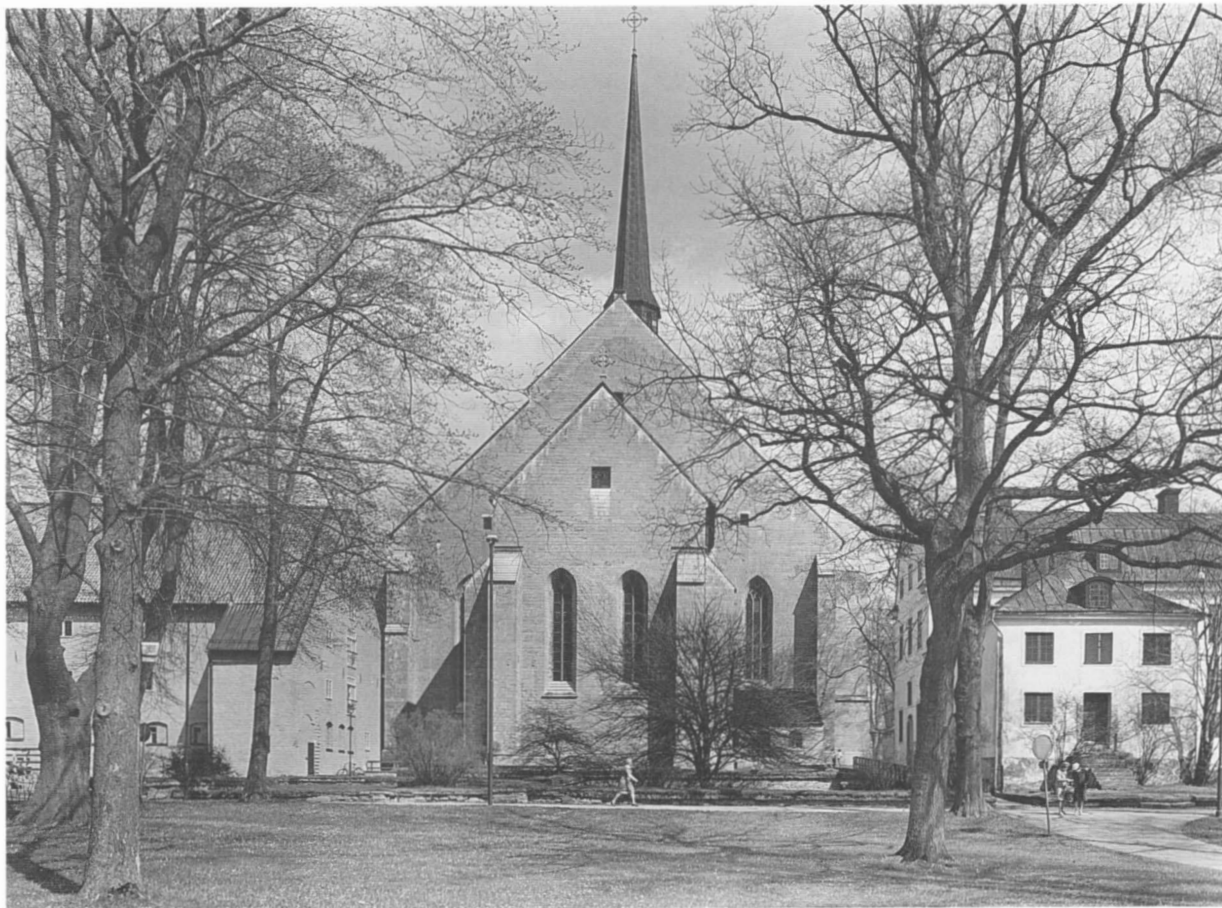
Fig 17. Kyrkans västfasad. Till vänster systrarnas västlänga och till höger brödernas bostadshus, båda om- och tillbyggda under 1600-talet.

*The west front of the Abbey. Left, the west wing of the convent; right, the monks' quarters. Both buildings were altered and added to during the 17th century.*

Kyrkan är en stor, oputsad treskeppig hallkyrka med ett smalare kor, som mot vanligheten är beläget i väster (fig 17–21). I hörnen och där valvtrycket möter murarna finns strävpelare, inalles 22 stycken. Kyrkans båda huvudingångar finns i östfasaden. I koret finns sex fönster, två i varje väderstreck, och i långhuset finns fönster i varje valvtravé utom i den näst östligaste i norr (pl IIIV).

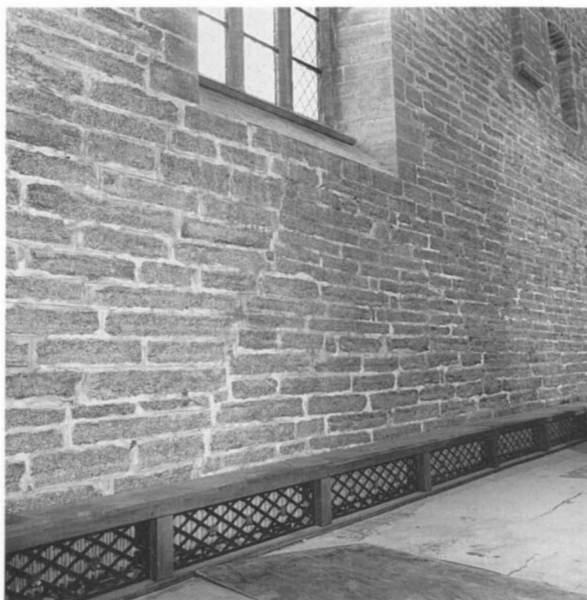
Fig 25. Långhusets nordvägg i tredje travén från öster. Under fönstret en förtagning i murverket, som visar att den östra delen av muren byggdes först. Foto Å Svensson, Motala.

*The north wall in the third bay of the nave. The masonry below the window shows that the eastern part of the wall was built first.*

murverket, framför allt i långhusets norra och södra murar (fig 24–25, 78–79).

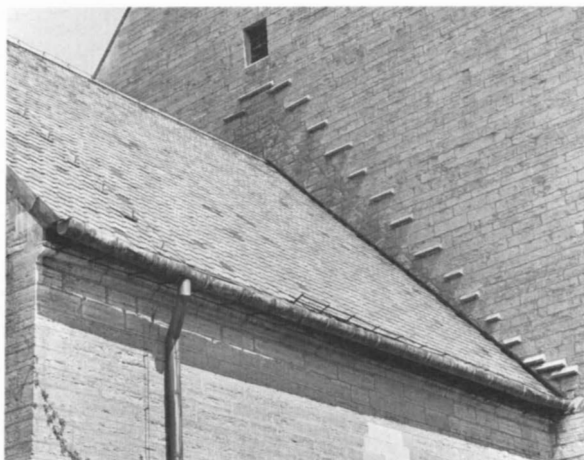
Fig 26. Långhusets västgavel med vattenavvisande stenar ovanför kortaket.

*The western gable of the nave with stones intended to stop the rain from running down the face of wall.*

Norra och södra långhusmurarna samt brödrakorets murar i norr och söder avslutas upptill utvändigt med profilerade lister. Vattenavvisande lister är anbringade i muren ovanför brödrakorets strävpelare. Ovanför brödrakorets äldsta stigande taklinje i västra långhusgavelns röste sitter trappstegsformigt anbringade avvisarstenar som är försedda med droppnäsa (fig 26). Norra korfasaden har troligen varit försedd med en vattenavvisande utskjutande list ovanför bikthusets tak.

Brödrakoret är försett med ett enkelt kopparklätt sadeltak. Avvisarstenarna i västra långhusgavelns röste visar brödrakorets ursprungliga brantare takfall (se fig 26). – Strävpelarnas avtrappningar är täckta med kopparplåt.

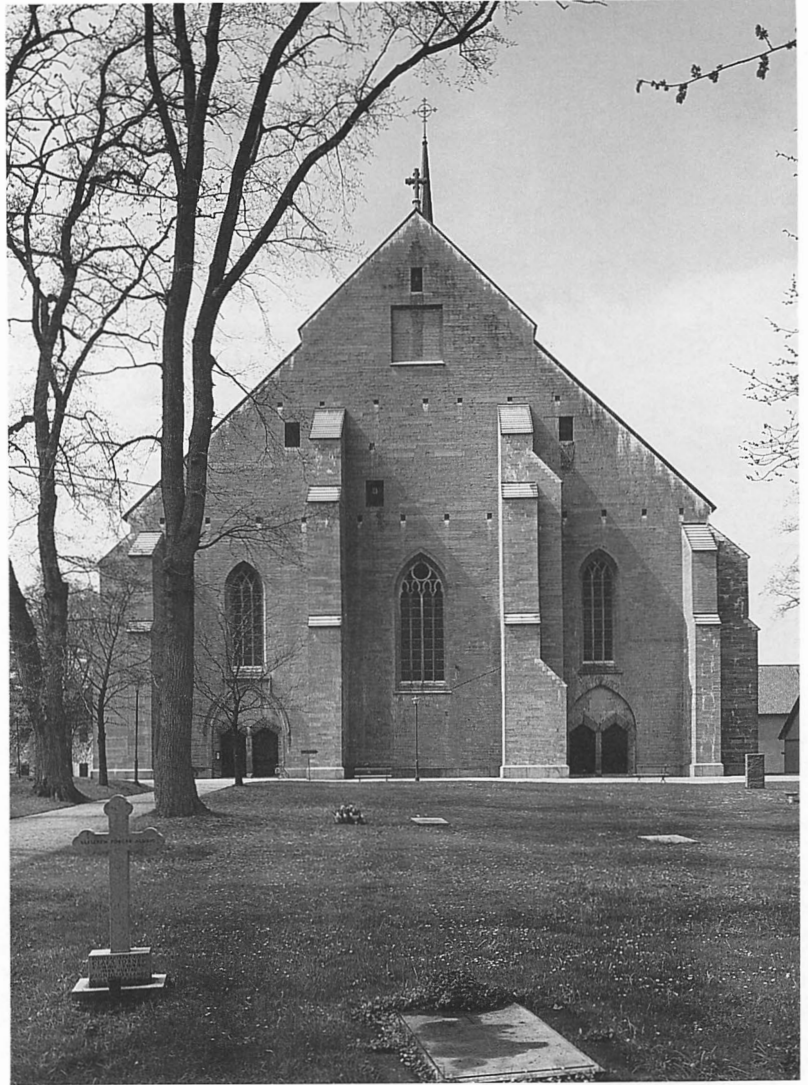
Fig 27 Kyrkans östfasad med huvudingångarna till långhuset.

*The eastern front of the Abbey with the main doorways to the nave.*

Huvudentrén till kyrkan ligger i öster (fig 27). Dessutom finns ingångar till kyrkorummet i norr och söder. I föreskrifterna anges att klosterkyrkan skulle förses med portaler med symbolisk innebörd och några av kyrkans ingångar är förmodligen identiska med dessa. Därutöver har kyrkan ingångar som inte föreskrivits.

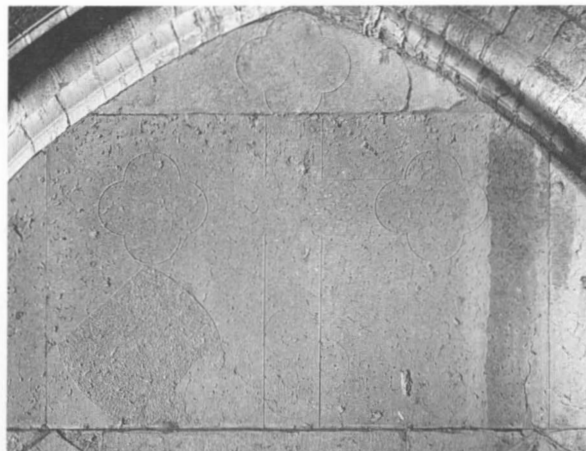
Fig 28 a. Den sydligare av långhusets båda ingångar i öster.  
-b. Detalj av tympanonfältet.

a. The most southerly of the two eastern doorways to the nave.  
-b. Detail of the tympanum.

Sidoskeppen är försedda med vardera en dubbelportal i östra gavelmuren – enligt föreskrifterna allmänhetens portar (fig 28–30). Förmodligen är de identiska med dem som skulle bära namnet Syndaförlåtelsens portar. Vardera dubbelportalen är uppdelad i två dörröppningar genom en mittpost. Varje dörröppning avslutas uppåt av en triangelbåge. Invändigt är smygarna

raka, utvändigt inåt skrånande i den yttre omfattningen. I smygarna finns trummor för stängningsbommar. Dörrarna är av trä med utvändig kopparklädsel. De är från 1890-talets restaurering.<sup>4</sup>

Invändigt är dörröppningarna försedda med stickbågar ovanför sina triangelbågar. Utvändigt är de två dubbelportalerna omgärdade med spetsbågiga omfattningar. Omkring dubbelportalen i söder är omfattningen profilerad. Det yttre språnget fortsätter här i en vimperg med uppåt rektangulär avslutning som sträcker sig upp till fönstrets underkant. Tympanet har ett ristat kors med klöverbladformig avslutning i armar och stapel samt en vapensköld (fig 28b). Mittposten i norra

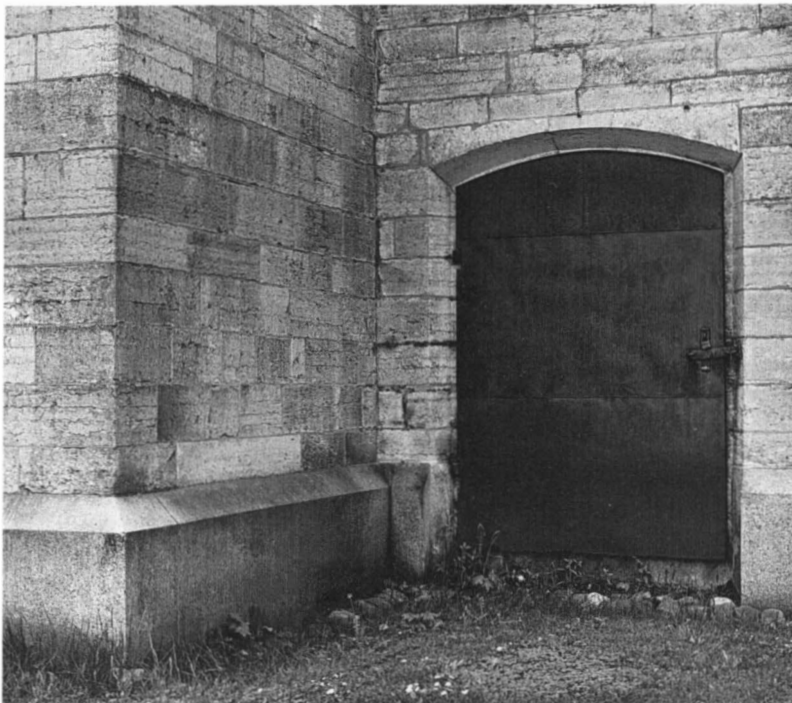
Fig 32 a. Ingång i norr till västra delen av långhuset. – b. Ingången sedd inifrån.

*The northern doorway to the western part of the nave. – a. Exterior; b. interior.*

Portalen i norra långhusmuren mellan fjärde och femte stråvpelaren från öster är stickbågig med invändigt raka smyggar och utvändigt inåt skrånande smyggar (fig 32). Denna portal ledde via en förhall ut till en kors-

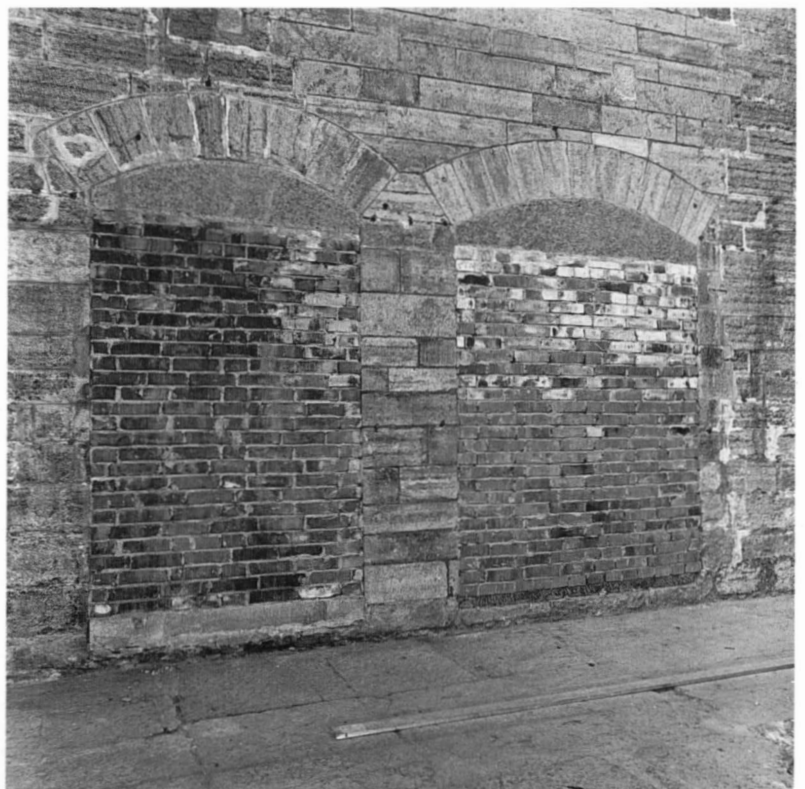
Fig 34. Två igensatta ingångar i korets västmur. Den vänstra är troligen ursprunglig men sattes igen senast på 1600-talet (jfr fig 67). Den högra togs upp på 1820-talet och sattes igen på 1890-talet. Foto Å Svensson, Motala.

*Two doorways in the west wall of the chancel. The doorway on the left is probably original, but was walled up in the 17th century at the latest (see Fig. 67). The doorway on the right was taken up in the 1820's, and was subsequently walled-up in the 1890's.*

Brödrakorets västra mur har haft två ingångar som nu är igenmurade (fig 34). Den söder om kyrkans mittaxel belägna ingången tillhör med all sannolikhet kyrkans äldsta byggnadsperiod. Den ledde från talehuset i brödernas klausur, sannolikt via en trappa från den dåvarande lägre belägna marknivån in i brödrakoret. På

En ny portal uppbröts i samma mur norr om den ursprungliga och i linje med kyrkans mittaxel, troligen under 1825–1834 års restaurering (fig 34). Den nya portalen fick karaktär av huvudentré till kyrkan. Den igenmurades vid 1890-talets restaurering.

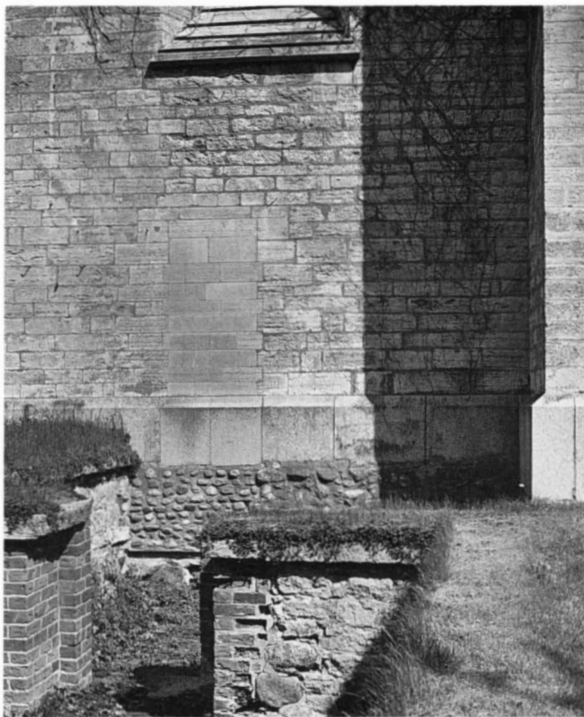
Fig 35. Korets västmur med spår efter en igensatt, troligen ursprunglig, ingång (jfr fig 34). I förgrunden rester efter klosters talehus.

*Traces of a probably original western doorway to the chancel (see Fig. 34). In the foreground are the remains of the parlatorium, the room where monks and nuns could talk to each other.*

ritningar från 1600-talet är ingången ej medtagen. Den upptäcktes vid 1890-talets restaurering och uppgavs då vara omkring 1,9 m hög och utvändigt ha runtom avfasad kant. Den återupptogs men igenmurades åter omkring 1930 (fig 35).

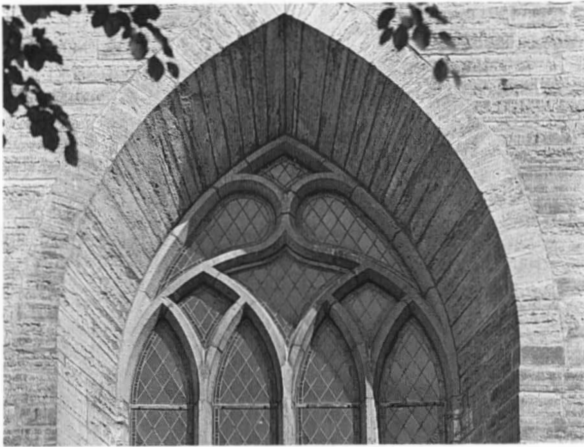
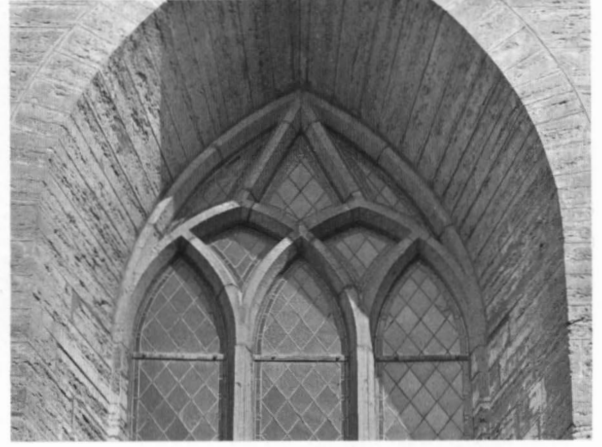
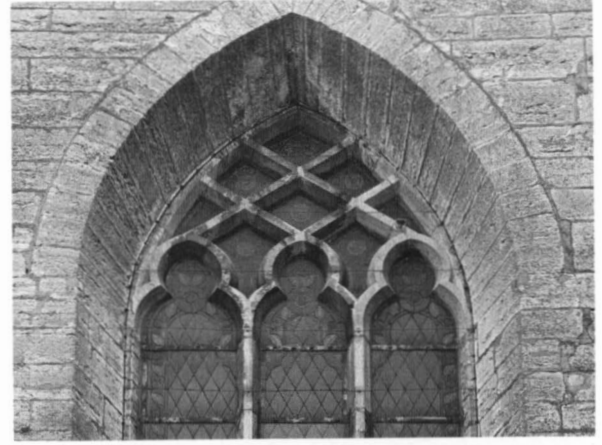
Fig 37 a. Fönster i östra delen av långhusets sydfasad. –b. Fönster i västra delen av långhusets sydfasad. –c. Fönster i långhusets västfasad. –d. Det mellersta fönstret i långhusets östfasad.

a. Window in the eastern part of the south wall of the nave. –b. Window in the western part of the south wall of the nave. –c. Window in the west wall of the nave. –d. The central window in the east wall of the nave.

Långhusmurarna är försedda med ett spetsbågigt fönster i varje travé med undantag för utrymmet mellan andra och tredje stråvan från öster i nordmuren. I västra gavelmuren har sidoskeppen ett fönster vardera. Brödrakorets murar har vardera två spetsbåiga fönster. Fönstren är försedda med en till tre mellanposter med upptill olika masverkspartier (fig 37). Huvudparten av de fria delarna har förnyats vid restaureringar. Sydmurens fjärde fönster från öster är försett med följarpromill. Sydmurens tredje fönster från öster har sin underkant i högre nivå än övriga fönster men avslutas uppåt på samma höjd som dessa (fig 19). – Fönstrens glasmålningar beskrivs i Vadstena klosterkyrka, del II.

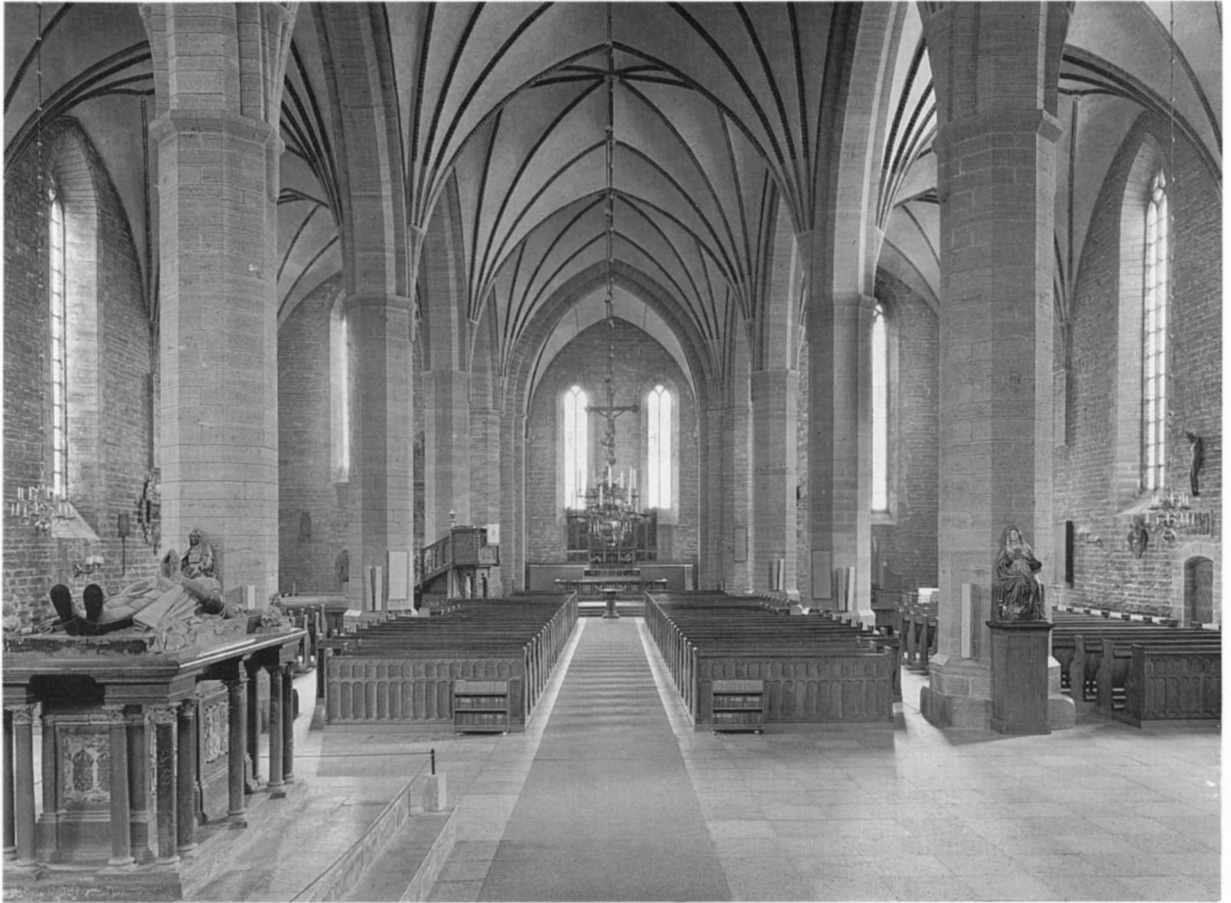
Fig 38. Interiör mot koret i väster före den senaste restaureringen. Till vänster hertig Magnus' grav från cirka 1599.

*Interior looking west towards the chancel. Photo from before the most recent restoration work. Left, the tomb of Duke Magnus, c. 1599.*

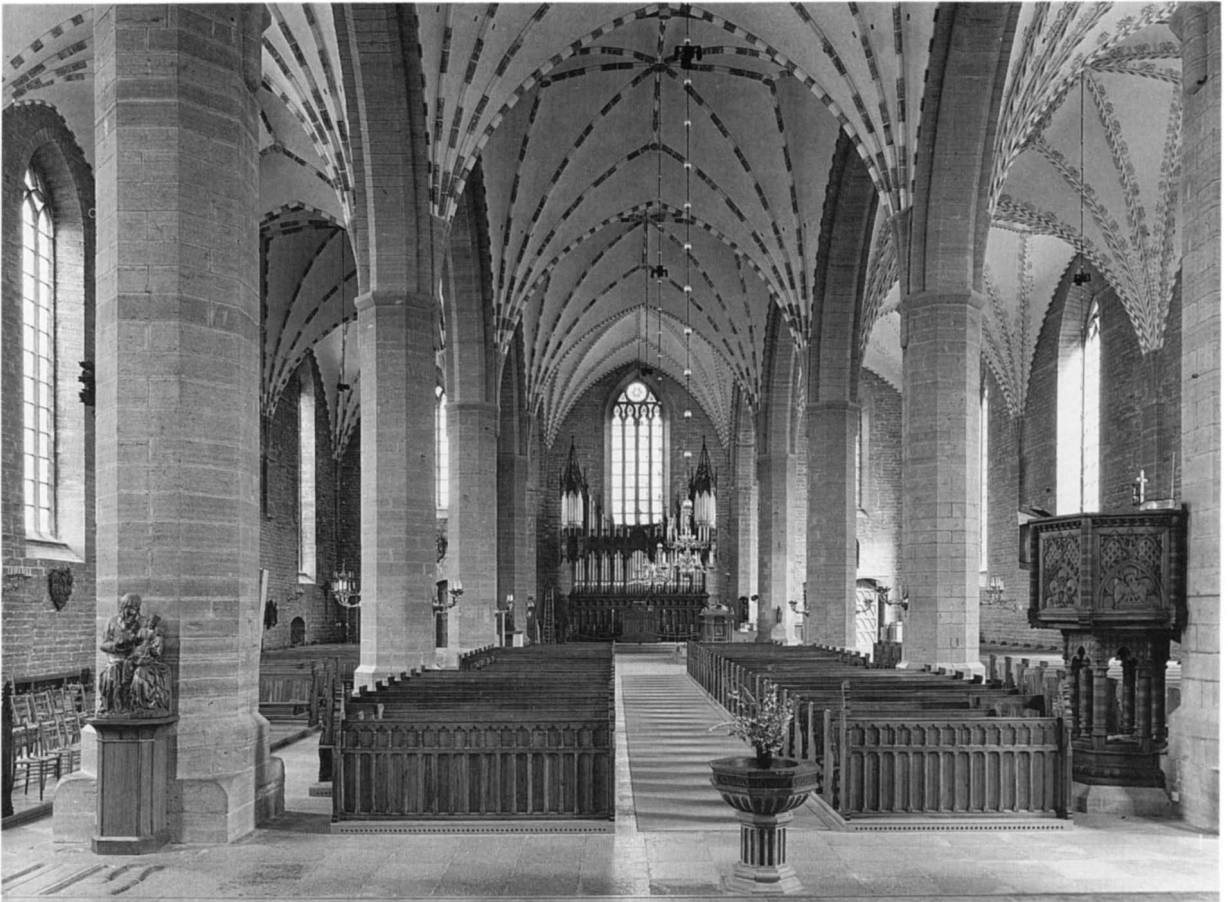
Fig 39. Interiör mot öster efter den senaste restaureringen.

*Interior looking east. Photo from after the most recent restoration work.*

Interiören (fig 39–41) skiljer sig nu markant från exteriören i det att mot den sistnämndas av gott hantverk präglade murytor står inomhus på sträckmurverken mestadels en rå, man frestas säga ful stenytta; ett resultat av 1890-talets restaurering. Den ansvarige arkitektens slutomdöme: "Äfven om den önskade effekten icke har kunnat fullt ernås, ser dock murytan vårdad och hel ut" tyder ju inte på någon tillfredsställelse utan snarare på motsatsen. Enligt memorial från restaureringen trodde man att innerväggarna putsades första gången vid 1820-talets reparation. Detta synes ha varit en felbedömning; i förslag till åtgärder från 1807 sägs exempelvis: "Kyrkan [skall] afputsas inwändigt", alla skadade ställen "uthuggas, och ommuras, hwarefter Kyrkan öfweralt med kalk til fullkomligaste jemnhet affärgas", en passus som knappast berättigar till ett bestämt antagande att interiören varit oputsad ens före denna tidpunkt. I en uppgift från 1687 får vi veta att sidoskeppsvalven nyligen putsats och "vitlimmats" samt att mellersta valvet och pelarna skulle ges samma behandling. Själva väggytorna nämns dock inte uttryckligen i sammanhanget. Intill södra och norra murarna kvarstod då de murade medeltida läktarna (rivna 1692).

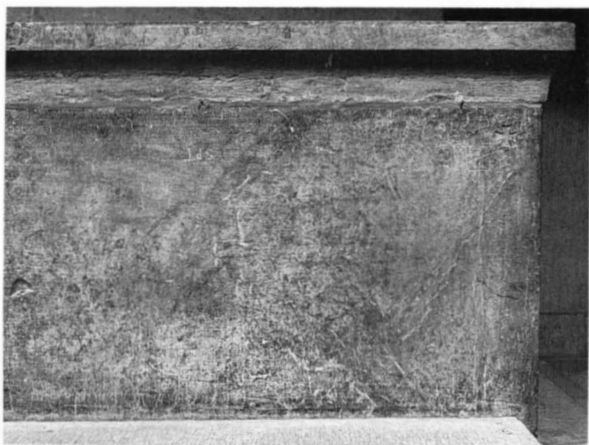
Fig 45. Högaltarets framsida täcks av en medeltida altarskiva.  
Foto G Hildebrand 1987.

*The front of the high altar is formed by a medieval altar-slab.*

Altarbordet är murat av kalksten och täcks av en hålkälad altarskiva av kalksten (255 × 142 cm) försedd med invigningskors. På framsidan liksom på båda kortsidorna har äldre altarskivor inmurats. Framsidan täcks av en stor altarskiva (248 × 95 cm) av grå kalksten med tre grunt huggna invigningskors samt ett djupare hugget i högra hörnet, alla likarmade (fig 45). På södra sidan en altarskiva av rödaktig kalksten med två grunt huggna invigningskors (stenens mått: 125 × 64 cm). På norra sidan en altarskiva av rödaktig kalksten med ett enda grunt hugget invigningskors på mitten (stenens mått: 125 × 65 cm). Altarbordets hela höjd 116, längd 253 (vid basen) och djup 136 cm. Altaret uppmurades på 1890-talet.

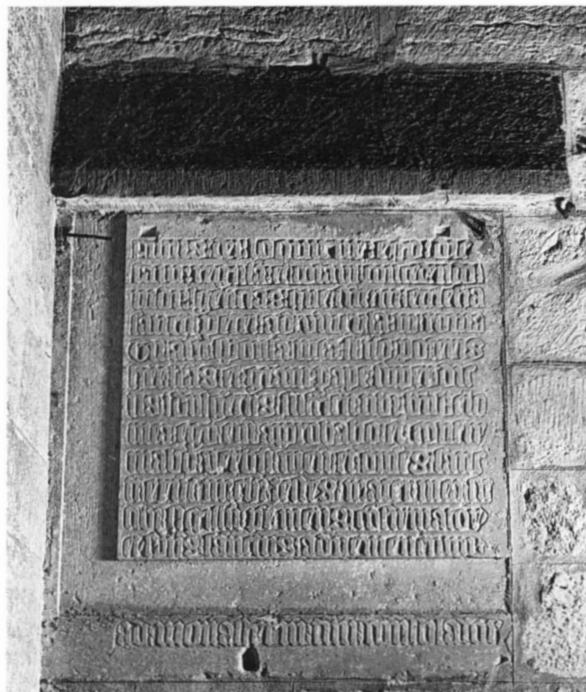
Fig 49. Inskriftstavla intill den södra av de båda ingångarna i öster. Den latinska texten redogör för klostrets avlatsrättigheter.

*Inscription tablet close to the southernmost of the two eastern doorways. The Latin inscription describes the convent's and monastery's rights of indulgences.*

avlaträttigheter (fig 49). Ramen runt texten är bredare nedtill och på ena sidan. Rester av en järnstång visar att tavlan kan ha varit dold av ett förhänge av tyg. Texten lyder: *Filius dei loquitur ego dictavi regula(m) et dotavi concedendi indulgencias que su(n)t in ecclesia sancti petri ad uincula in roma Tu aut(em) sponsa mea si no(n) poteris h(abe)re li(centi)as et gr(aci)am pape super dictis i(n)dulge(n)ciis sufficit tibi b(e)n(e)d(ic)tio mea ego eni(m) approbabo et confirmabo uerbu(m) meu(m) et om(n)es sancti eru(n)t michi testes mater mea sit tibi sigillu(m) p(ate)r meus co(n)firmator et sp(irit)us sanctus adueniencium ad monasteriu(m) tuu(m) consolator*

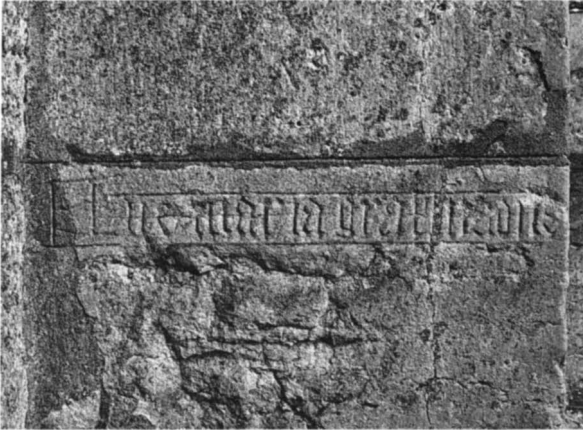
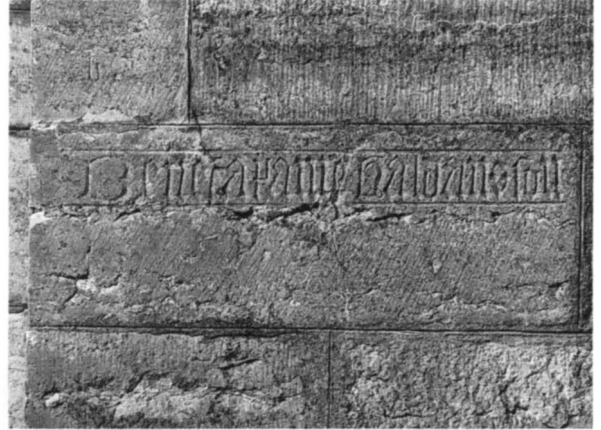
Fig 50 a–b. Inskrifter intill den norra av de båda ingångarna i öster. Foto G Hildebrand 1987.

*Inscriptions close to the northernmost of the two eastern doorways.*

I östra gavelmurens utsida (fig 50) söder om norra portalen finns en smal sten med latinsk text i minuskler: *Ave maria grac(ia) ple(na)* (= Hell dig Maria, du högt

benådade). – På norra sidan finns en liknande latinsk text: *Bene(di)c(t)a Pawl haldanoson* (= Benedicta Paul Haldanssons dotter). I närheten av sistnämnda sten finns stenar med ett inhugget minuskel-*b*, som dock är ett stenhuggarmärke och inte har med inskriften att göra.<sup>8</sup>

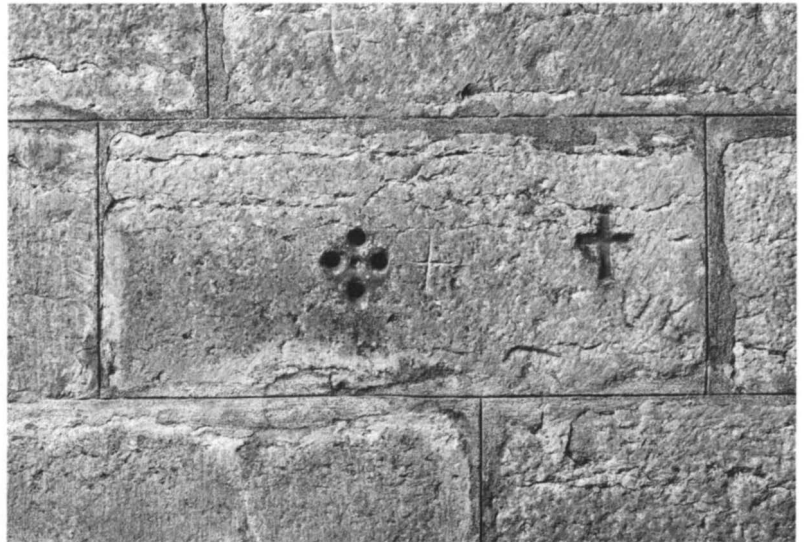
Fig 51. Hål och kors i strävpelaren intill den norra av de båda långhusportalerna. Hålen och det ena korset är blanknötta. Foto G Hildebrand 1987.

*Holes and crosses on the buttress close to the northernmost of the two doorways to the nave. The holes and one of the crosses have been worn smooth.*

Ned till på strävpelaren söder om norra portalen finns fem små ganska djupa korsformigt ordnade gropar i kalkstenen och därinvid två grunt huggna kors (fig 51, 115a). Groparna och det ena korset är blanknötta.<sup>9</sup>

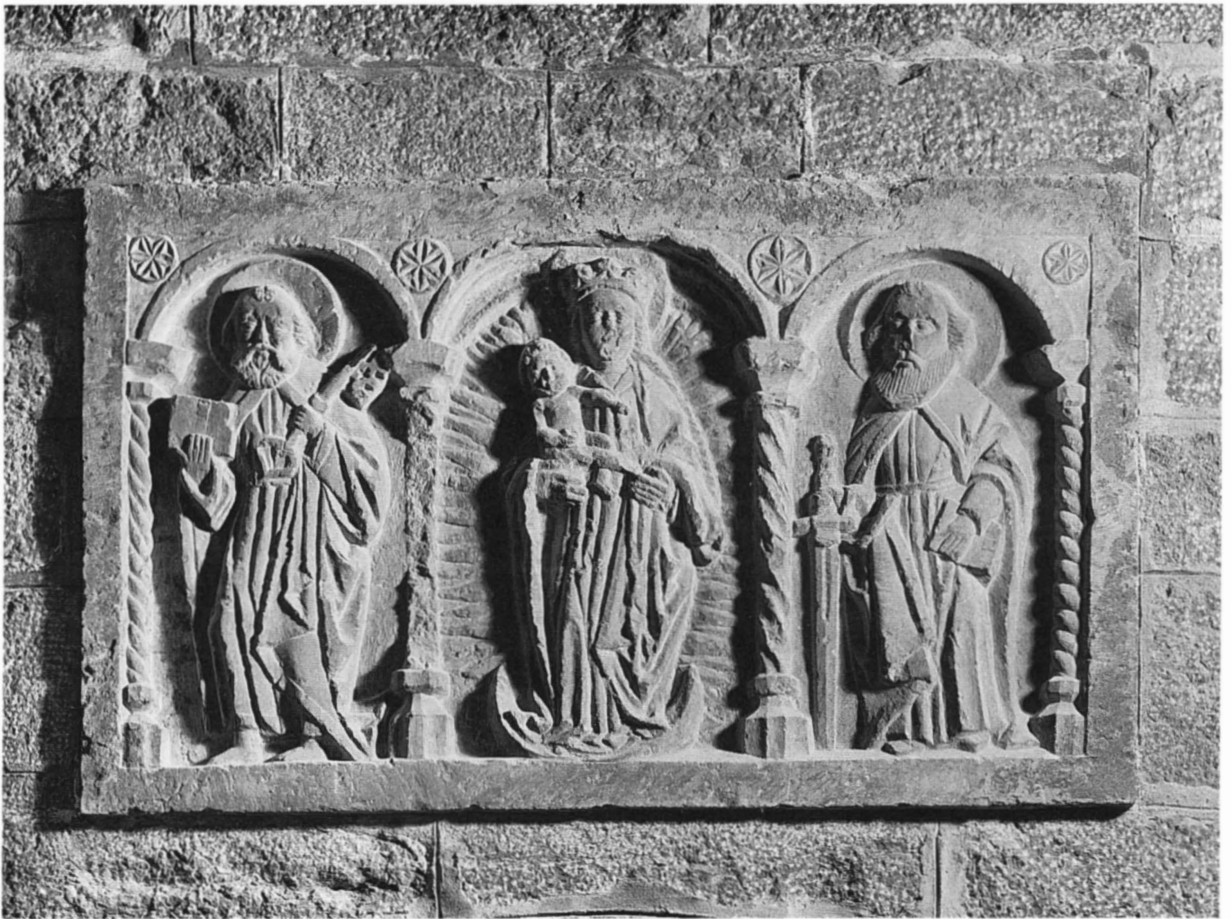
Fig 52. Relief från 1400-talets senare del, nu inmurad över klosterkyrkans nordportal. Reliefen fanns tidigare i stadskyrkan S:t Per.

*Late 15th century relief over the north doorway of the nave. Previously in the town church of St. Peter.*

Ovanför portalen i långhusets nordmur, Nådens och ärones port, mellan fjärde och femte strävan från öster, finns invändigt en relief huggen i kalksten (fig 52). Under bågar och mellan vridna kolonetter framställs den krönte jungfru Maria stående på månskäran och omgiven av en strålkran. På ömse sidor om henne S Petrus och S Paulus. 1400-talets senare del. Reliefen har ursprungligen funnits i den rivna stadskyrkan (Vadstena klosterkyrka, del II, s 18).

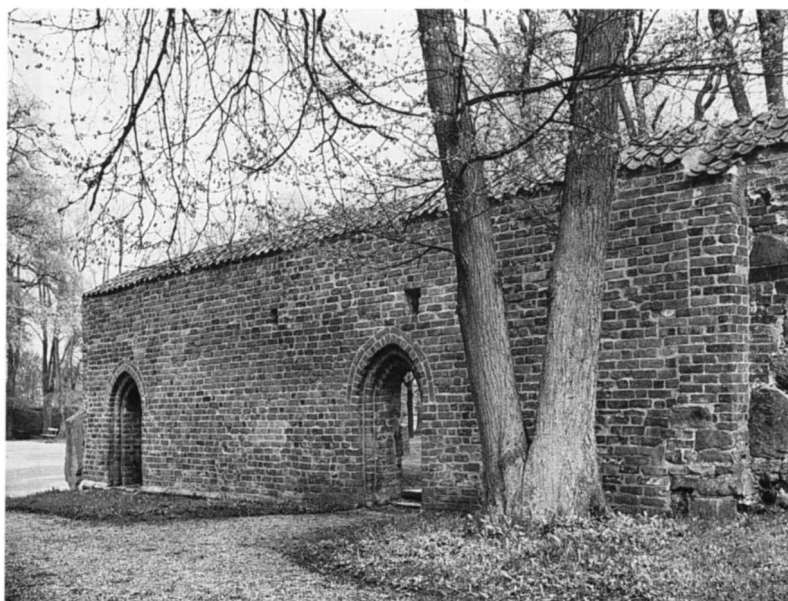
Fig 53. Resterna av brödernas världsport, sedda mot öster (jfr fig 13). Byggnaden ingick ursprungligen i Vadstena gård.

*The remains of "brödernas världsport" (the entrance to the monastery) looking east (see Fig. 13). The building originally formed part of Vadstena Manor.*

Intill kyrkans sydöstra hörn har en tegelbyggnad stått som troligen tillhört vadstenagården. Under klostertiden utnyttjades den förmodligen som brödernas världsport. Nu återstår endast den del av västmuren som ingår i kyrkogårdens västra mur söder om kyrkan (fig 13, 53). Kartmaterialet visar att byggnaden under klostertiden varit förbunden med kyrkan med en mur.

Portalerna har spetsbågiga yttre omfattningar med rundstavar (fig 53). Ytterbågarna är halvstenshöga och har följarskift. Samma former återfinns i palatset men saknas i de under klostertiden uppförda husen. Portalerna har trappor från trädgårdssidan upp mot kyrkogården som ligger på en något högre nivå.

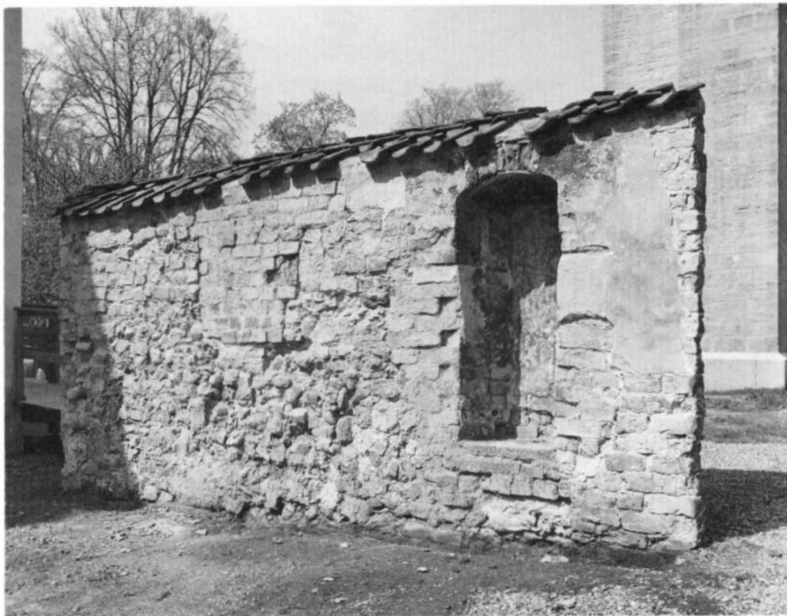
Fig 54. Medeltida tegelmur söder om koret. Muren har troligen varit förbunden med brödraklostrets huvudbyggnad.

*Medieval brick wall south of the chancel. The wall was probably once linked to the main monastery building.*

De bevarade resterna av en medeltida tegelmur är belägna utanför och utmed brödrakorets sydmur (fig 54). Muren har förmodligen varit förbunden med brödernas huvudbyggnad.

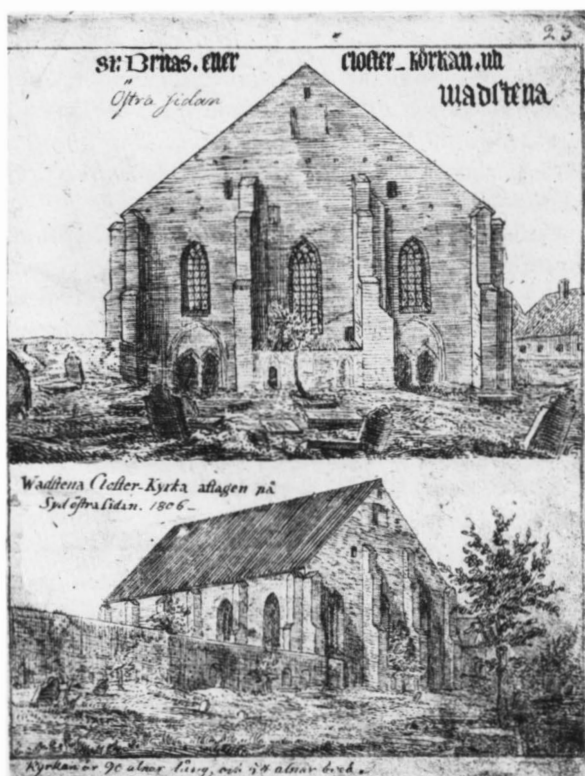
Fig 62. Kyrkan sedd från öster och sydöst 1806. Framför östfasaden syns en sekundär sakristia, troligen byggd på 1500-talet. Teckning J F Kock. ATA.

*The Abbey seen from the east and the south-east in 1806. A probably 16th century sacristy can be seen in front of the east facade.*

Väggmurverken stadgas av 22 yttre strävpelare eller kontreforter, av vilka en i öster och en i söder har kraftigare dimensioner och inrymmer spiraltrappor. Trapploppen är murade av finhuggen kalksten och har smala ljusgluggar. Det östra står nedtill i förbindelse med kyrkorummet och det södra mynnar i det fria. Strävpelarna är i relation till sina olika höjder gestaltade med olika antal avtrappningar. I korets låga strävsystem finns dock inga sådana men långhusets strävor har en och östra gavelns strävor två avtrappningar; sydsidans tre västligaste strävor har dessutom små språng på lägre nivå (fig 18–19). Alla dessa avtrappningar är nu täckta med små pulpettak; av J F Kocks teckning från 1806 framgår dock, att de övre avsatserna på hela södra långsidan och östgavelns hörn tidigare haft sadeltak (fig 62).

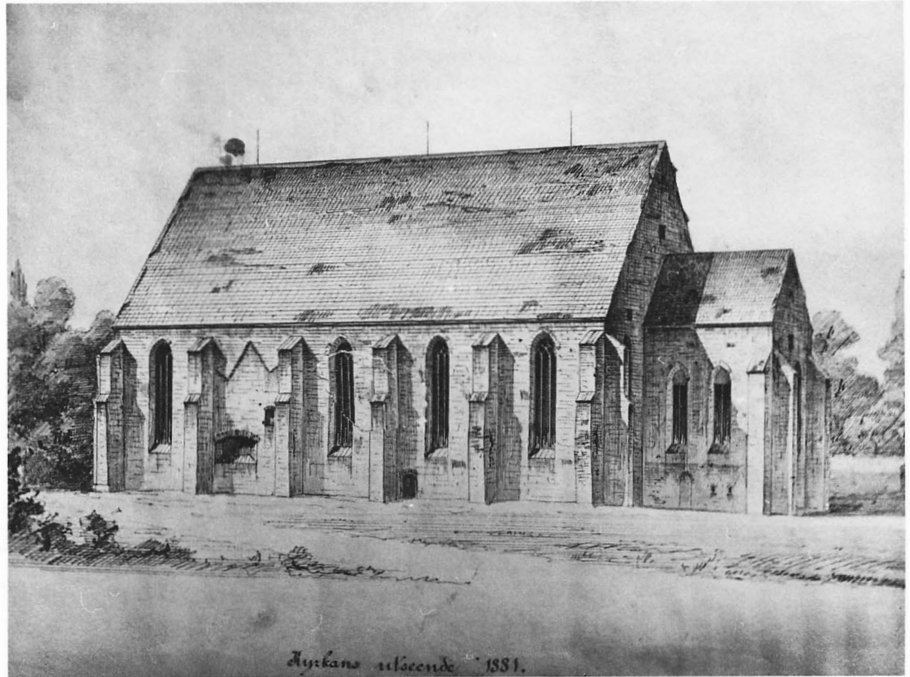
Fig 64. Kyrkans nordfasad 1881. Lägga märke till den igensatta dörren och bikt-nischerna i koret. Teckning Claes Grundström. Arkitekturmuseum, Sthlm.

*The north facade in 1881. Observe the bricked-up doorway and the niches in the chancel wall.*

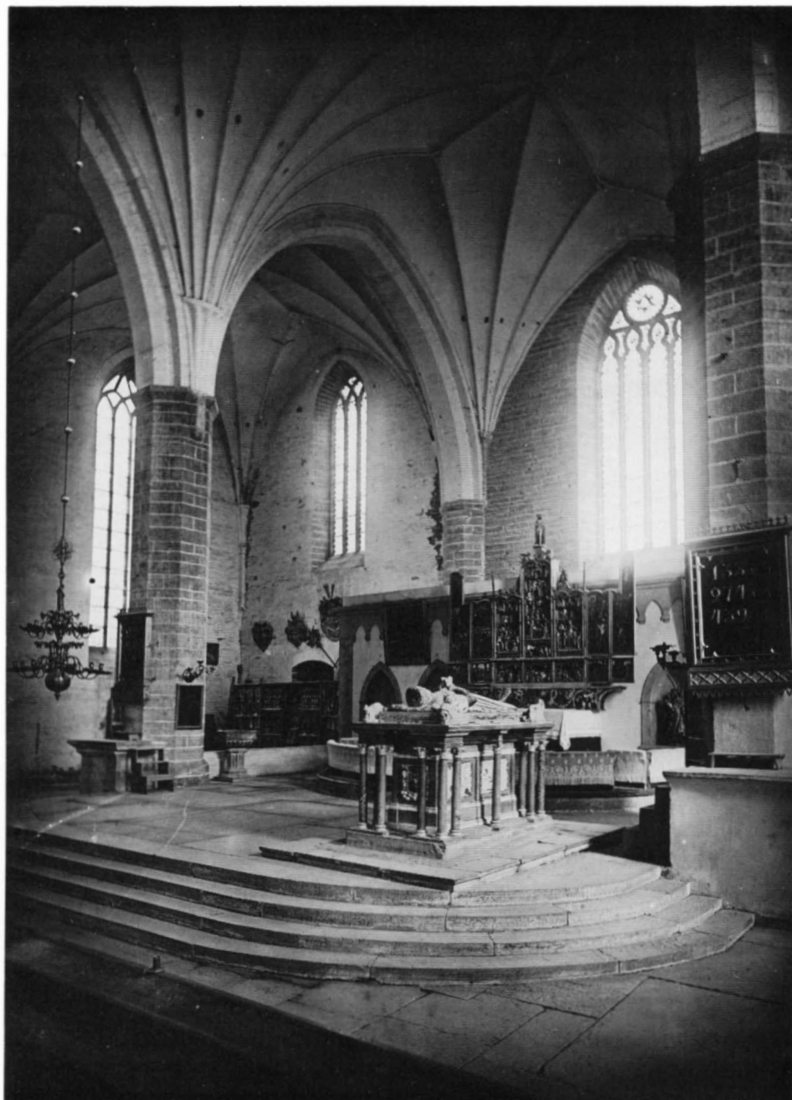
Fig 84. Högaltaret och sakristian 1889. I förgrunden hertig Magnus' grav. Lägga märke till det senare rivna sidoaltaret vid den sydöstra pelaren. Foto C Curman, ATA.

*The high altar and the sacristy in 1889. In the foreground is the tomb of Duke Magnus. Observe the now removed side-altar on the south-east pillar.*

Ett litet altare som nu står vid nordöstra pelaren i långhuset redovisas inte på några äldre planritningar men skulle kunna vara återuppfört på grundrester som blottats vid nämnda upprensning. Enligt fotografi från tiden före samma restaurering fanns ett altare av ungefär samma skapnad också vid sydöstra pelaren (fig 84).
