# Vadstena klosterkyrka

I. Kyrkobyggnaden

I. KYRKOBYGGNADEN

VOLYM 213 AV SVERIGES KYRKOR, KONSTHISTORISKT INVENTARIUM

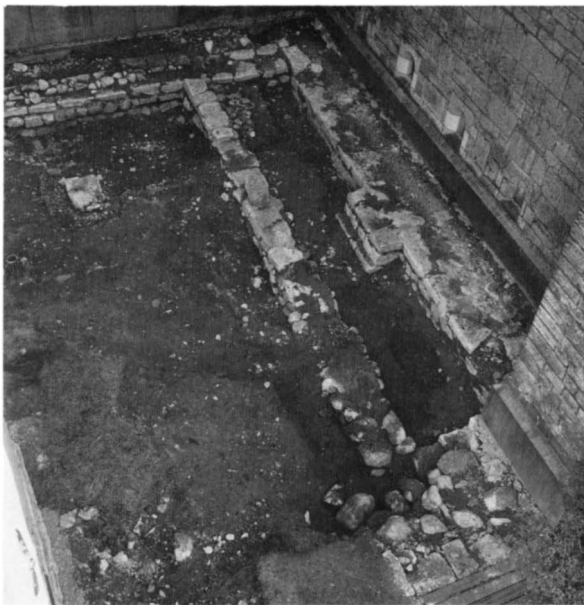
Fig 86. Hörnet mellan koret och norra sidoskeppet med framgrävda grundmurar. Närmast koret syns grunden efter en byggnad som är äldre än kyrkan, därefter rester efter nunnornas bikthus. Grunden utmed sidoskeppets västmur kan ha hört till ett hus för nunnornas kommunion (jfr fig 88). Foto I Anderson.

*Exposed foundation walls at the junction of the chancel and the north aisle. The one closest to the chancel is older than the Abbey, and the next is the remains of a building for the nuns' confessions. The foundation wall along the western part of the aisle possibly belonged to a building for the nuns' communion.*

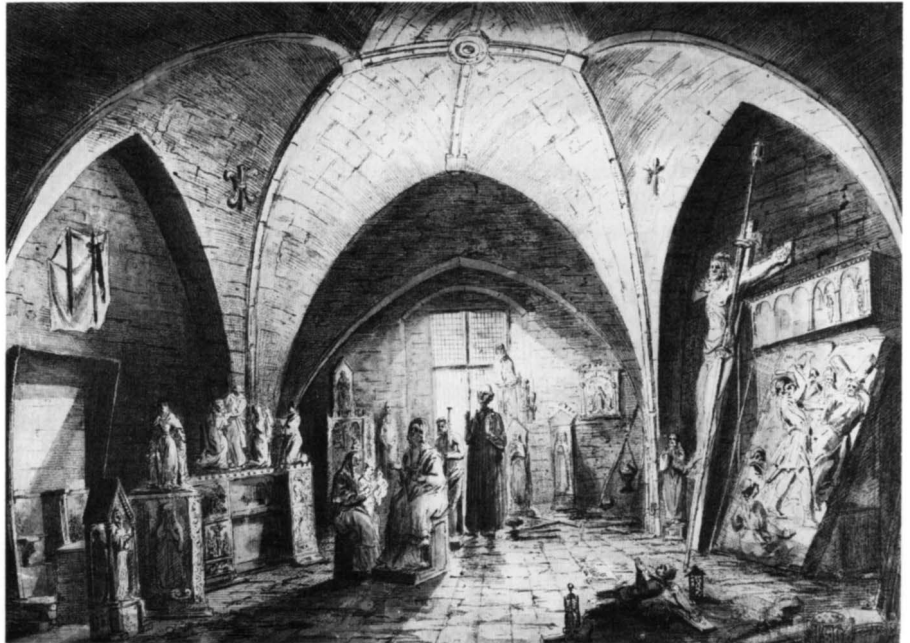
Fig 93. Interiör av den medeltida sakristian söder om koret på 1700-talet (jfr fig 94). Akvarellerad teckning av J F Martin. NM.

*Late 18th century drawing of the interior of the medieval sacristy (see Fig. 94).*

Problemen är många och svårlösta när det gäller byggnaden ifråga. Den var emellertid två våningar hög och uppförd av kalksten samt tegel och med spån på taket. Den tycks ha varit välvd (fig 93). 12/10 1796 sägs att den är 16 alnar i fyrkant och ”allenast af tegel” (gäller utan tvivel ovanvåningen) samt har takfall åt kyrkväggen (se fig 68). Berthelson skriver om dess botten- eller jordvåning (1947, s 200): ”Man kan sålunda ej undgå den slutsatsen, att tillbyggnaden ursprungligen bestått endast av jordvåningen jämte den i huvudvåningen liggande förstugan”. En så gestaltad utbyggnad skulle nivåmässigt väl svara mot ett brödrakor enligt den här förmodade äldsta planläggningen, dvs på lägre

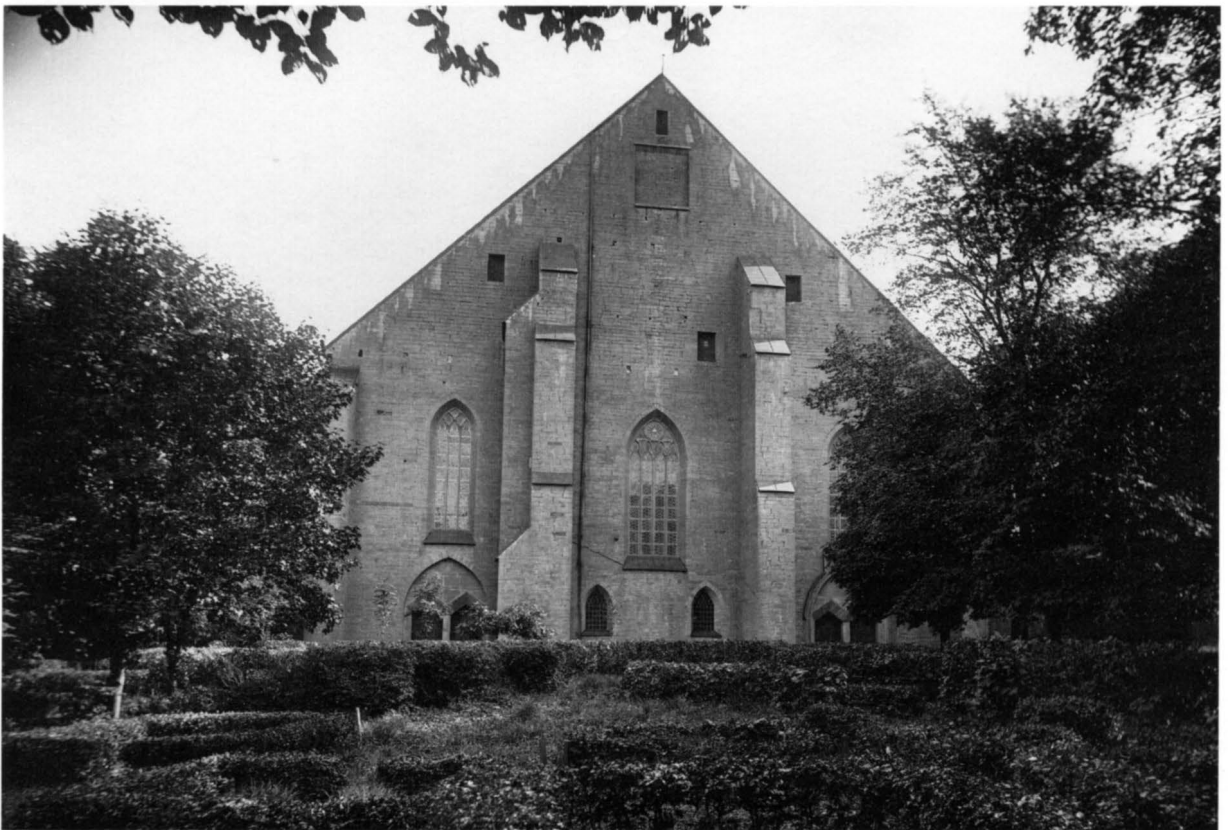
Fig 101. Klosterkyrkans östfasad. Foto C P Curman 1889. ATA.

*The east front of the Abbey in 1889.*

Arkitekten talar vidare om en ilagad fläck upptill på korgaveln (jfr fig 101). Östgavelns utbuktande parti beräknas vara 25 à 35 fot högt. Invändigt föreslås att väggytorna befrias från rappning. Fönstrens kalkstensmasverk och poster är i vissa fall ersatta med trä och även "hvalfstenar af ekträ" förekommer. Västra

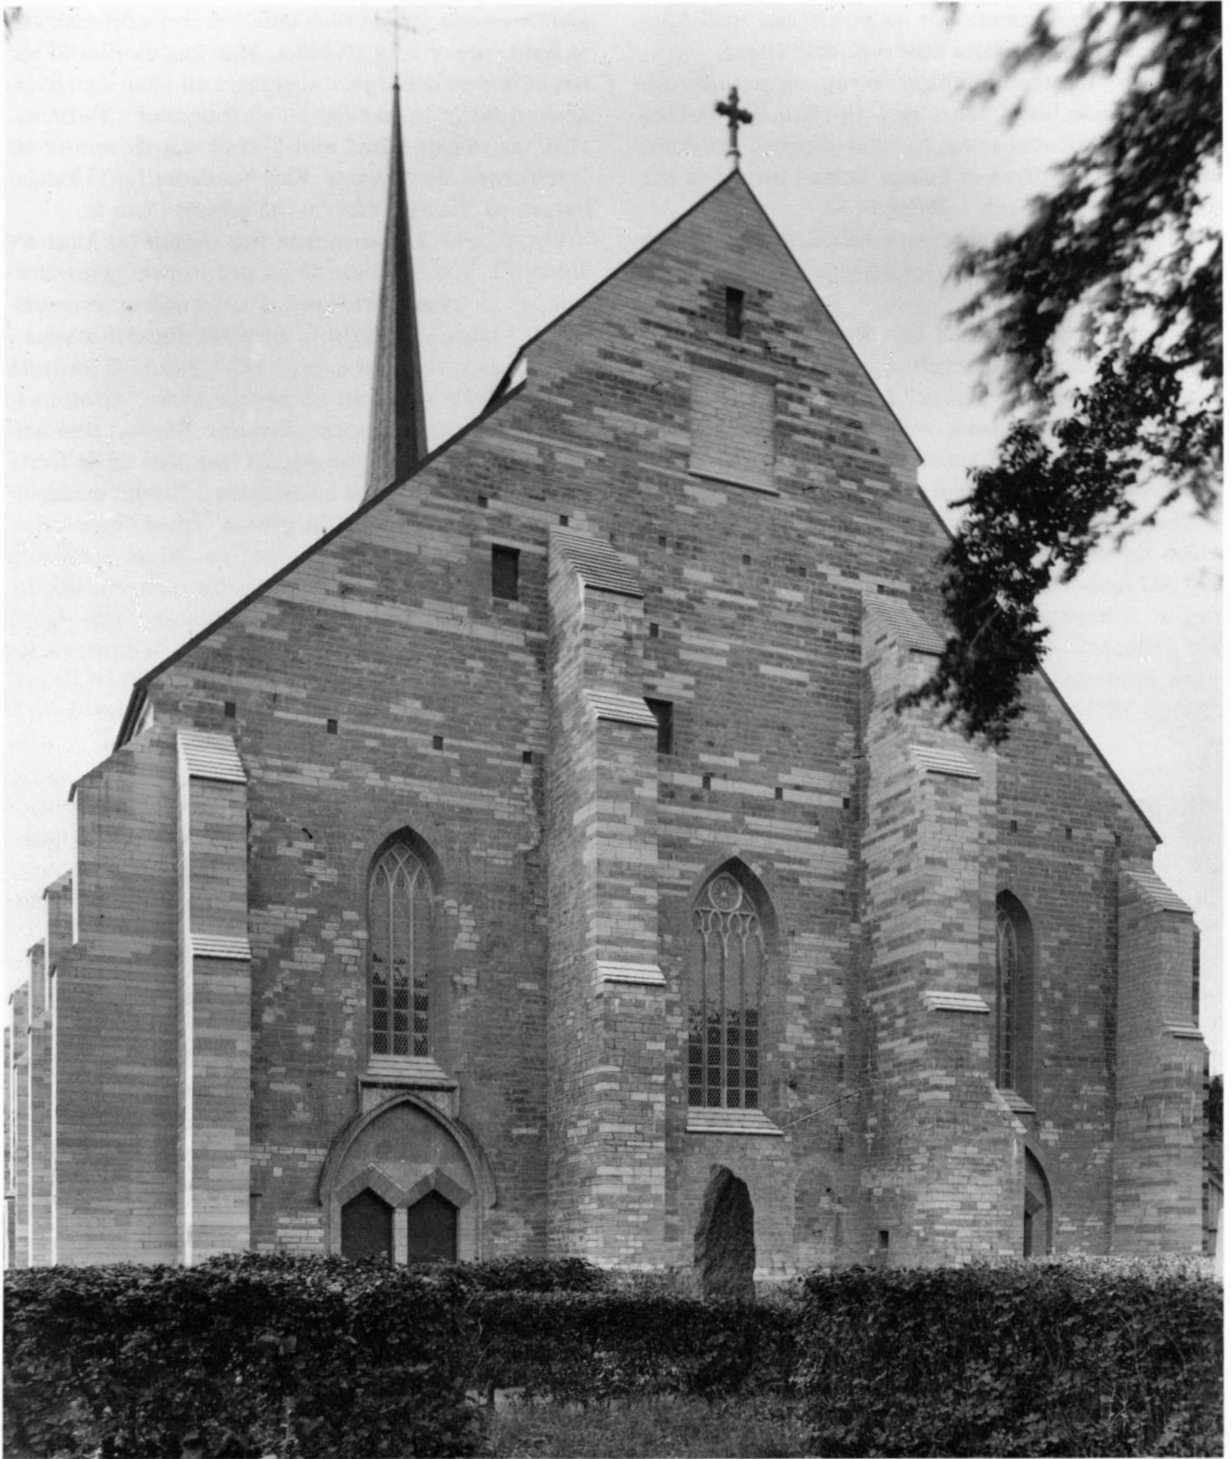
Fig 108. Klosterkyrkans östfasad. De ljusa partierna är stenar som bytts ut vid restaureringen. Foto S Curman 1905.

*The east front of the Abbey, showing a section of replaced masonry.*

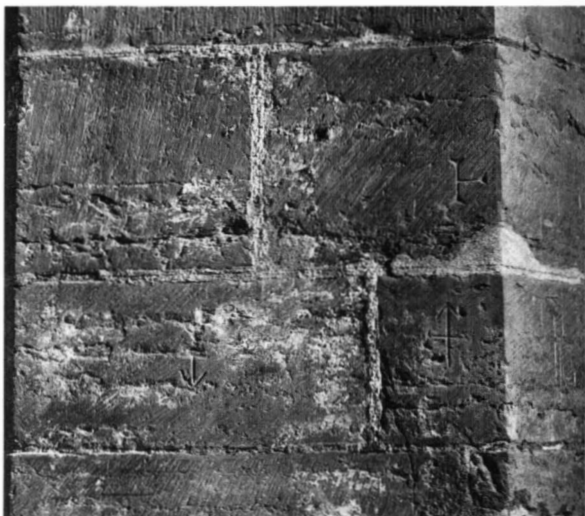
Fig 113. Stenhuggarmärken på väggpelare S 6. Foto S Ljungstedt 1982.

*Mason's marks on the pillar S 6.*

III. Pelarnas märken är ojämnt fördelade. Vissa partier saknar märken. Väggpelarna i öster har talrika märken av samma slag som portalerna, dvs nr 1, 6, 13a och 16 (fig 113). Av de närmaste fria pelarna har den södra, S 5, märke nr 1 minst femton gånger och märke nr 3 två gånger. Märke nr 1 finns också en gång på pelare N 4 men tycks saknas på övriga pelare. I stället finner man där märke nr 2. Särskilt dominerande är märke nr 2 på den västligaste pelaren i södra raden, S 2. Där kan det

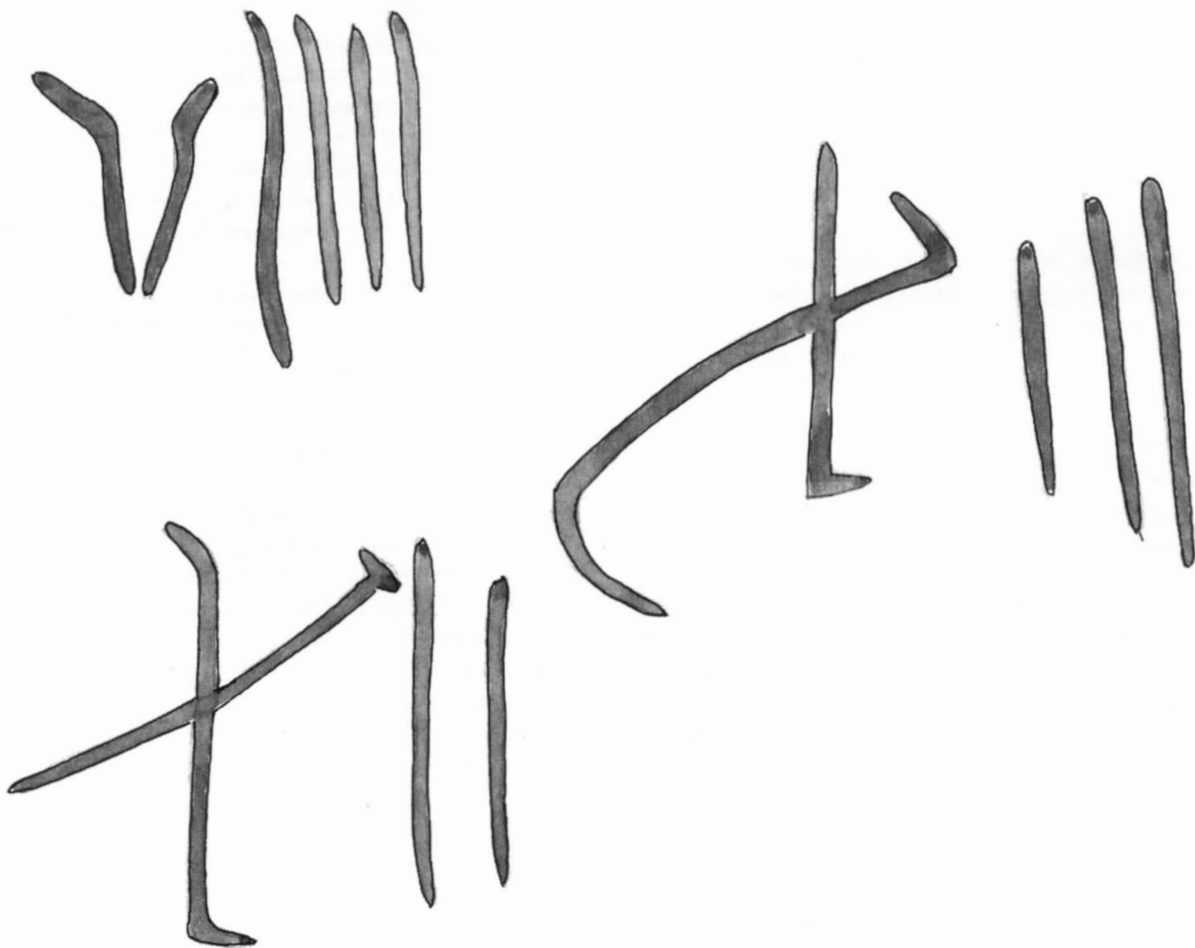
Fig 114. De romerska siffrorna VIII (9), XII (12) och XIII (13), inhuggna som numreringsmärken i fönstret över norra östportalen. De på detta sätt märkta stenarna ingår i den invändiga fönsteromfattningens båge överst mot norr. Teckningar efter frottageavbildningar. Naturlig storlek. S Ljungstedt 1982.

*Numbering on the window above the most northernly of the eastern doorways.*

Några av stenhuggarna var mera avancerade. De har använt sig av romerska siffror i följande fall: invändigt i fönstren SF2, SF3, SF4, och ÖFN samt utvändigt i fönstren SF1, ÖFS, NF2, och NF5. Siffran 4 återges, enligt dåtida bruk, med fyra streck. Siffrorna 5 och 10 (V och X) tecknas ibland med långa, svängda linjer (fig 114). I ett och samma fönster har varje båghalva ett särskilt numreringsystem. För numrerung av stenar med romerska siffror drygt 150 år senare har redogjorts i en rapport rörande Vadstena slott (Rapport till Raå 5/2 1974 av S Ljungstedt).

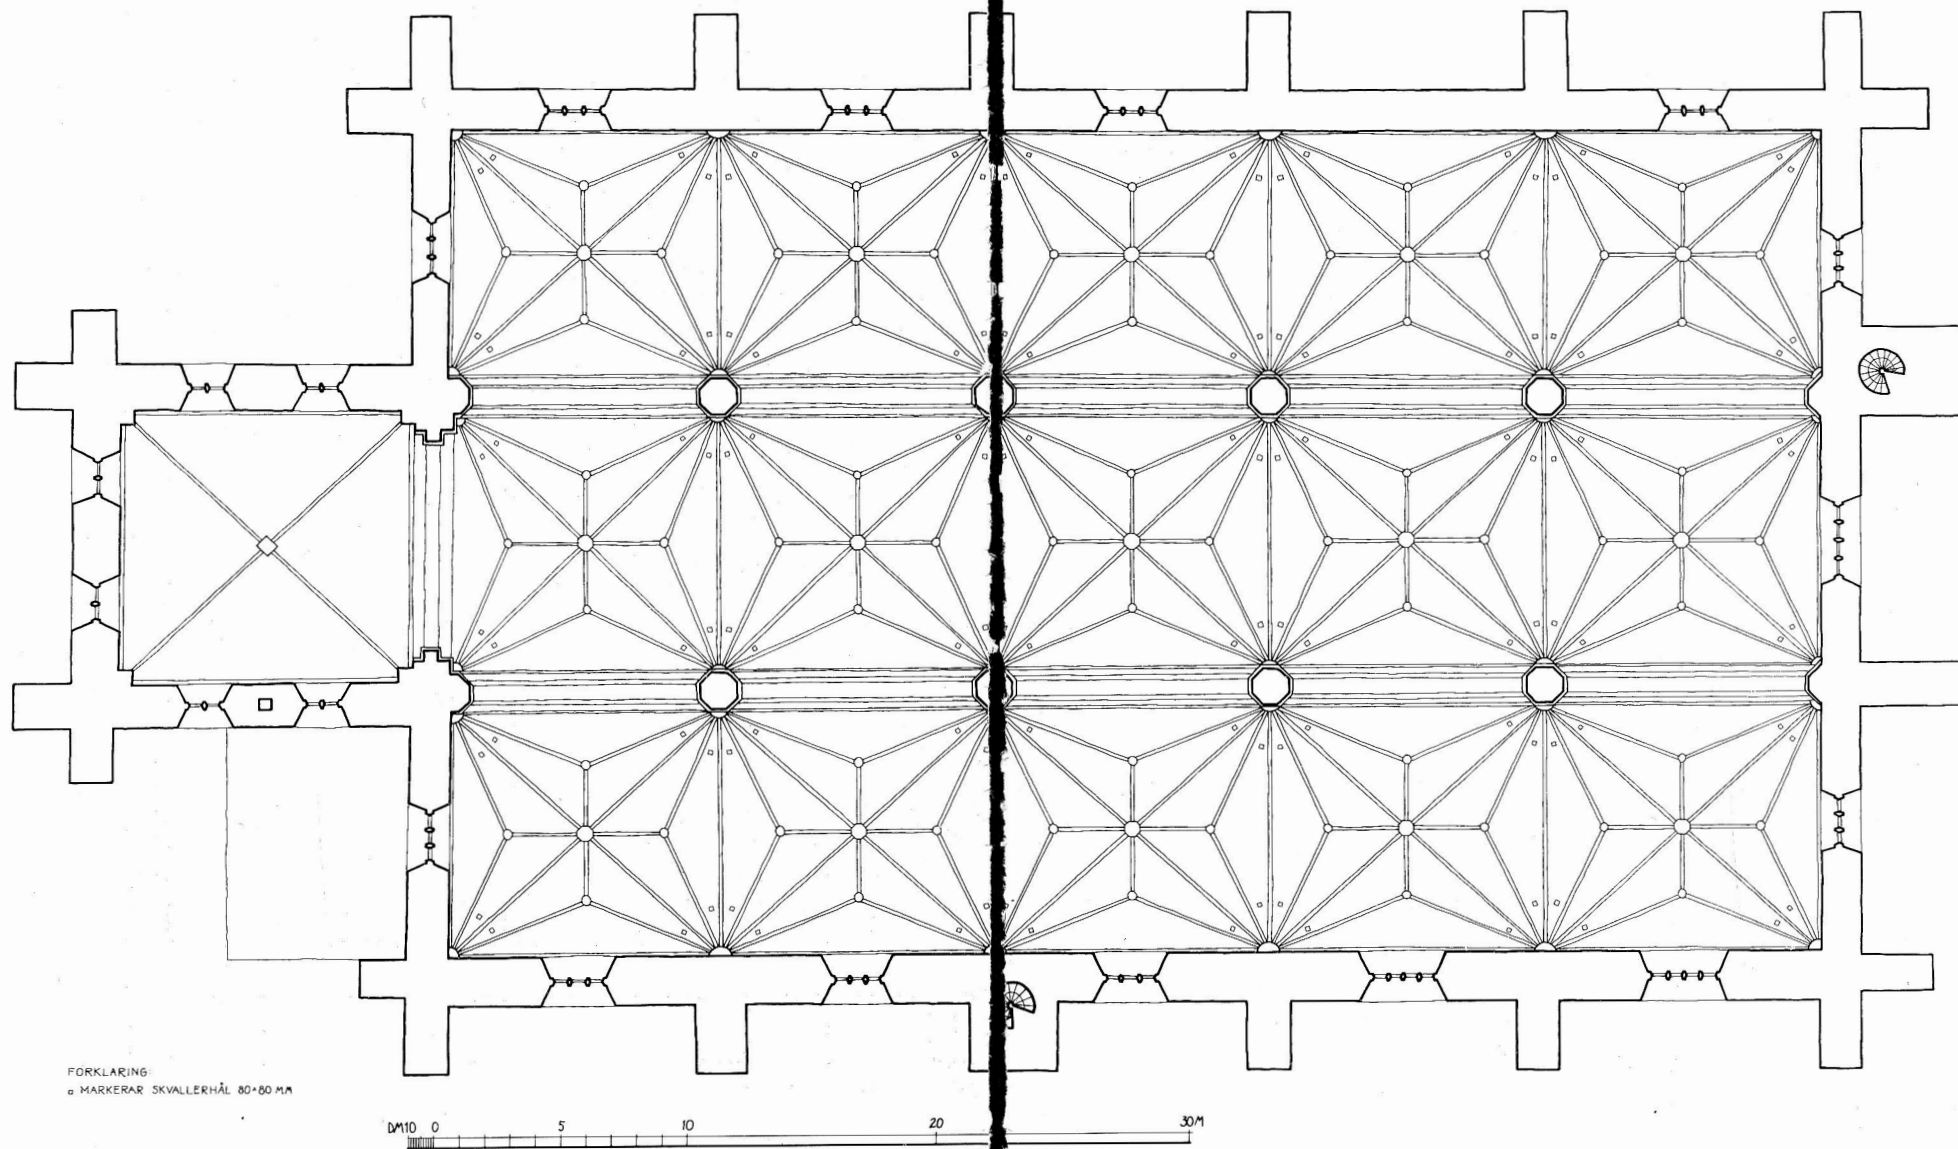
Pl II. Kyrkans valvplan, 1:300. A Hildebrand 1986.  
 Plan of vaulting.
