Runrapport från Riksantikvarieämbetet

Undersökning av oregistrerade runinskrifter i Ala kyrka, Gotland

Datum 2014-02-21
Dnr 3.5.1-591-2014

Avdelning
Förvaltningsavdelningen
Enhet Kulturvårdsstöd
Författare Magnus Källström

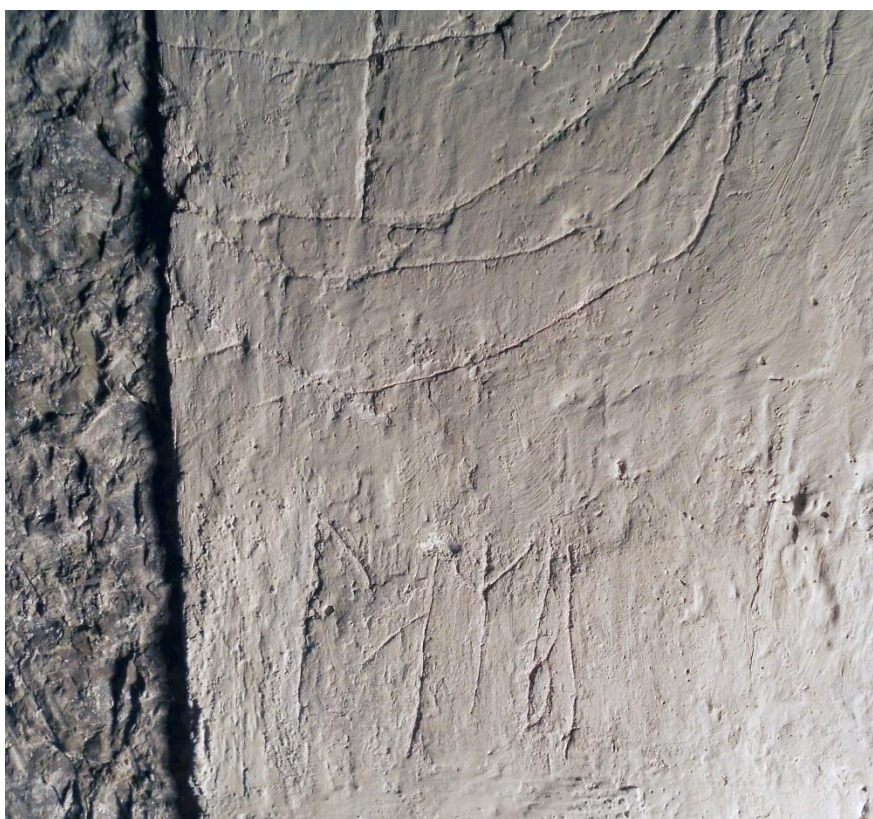
A. Ristningen (fig. 1) finns på södra väggen av tornkammaren, 29 cm V om portalen och 37 cm över trägolvet (= 86 cm över stengolvet i kyrkan). Längd: 6,5 cm. Runhöjd: 4–5 cm. Ovanför runorna är en skeppsbild ristad.

Till läsningen: Bistaven i 1 l utgår från toppen av huvudstaven. 2 a har en ensidig bistav, som är ganska lång och svagt bågböjd. I toppen av huvudstaven finns en liten skada, som också har berört spetsen av den vänstra bistaven i den följande runan 3 m. I 4 b är den övre bistaven ansatt nedanför toppen av huvudstaven och den nedre bistaven utgår från den nederdelen av denna bistav. 5 i står ganska nära den föregående runan.

Fig. 1. Ristning A på den södra väggen i ringkammaren. Foto Magnus Källström 2012.

Runföljden skulle kunna vara en böjningsform av fgotn. *lamb* 'får', men rimligare är att det här handlar om ett personnamn eller binamn. Ett personnamn *Lambi* finns belagt från fornvästnordiskt område och har tolkats som en bildning till substantivet *lamb* n. 'lamm' (Lind sp. 728). I fornsvenska källor förekommer också *Lamb* relativt ofta som binamn (SMPs). Däremot är det mera osäkert om ett fsv. *Lambe* kan beläggas (se M. Lundgren & E. Brate, Svenska personnamn från medeltiden (1892–34), s. 164 samt SMPs). Med tanke på att ristningarna i Ala kan vara ganska sena är det inte uteslutet att det här också kan röra sig om en kortform till det tyska namnet *Lambert*, jfr fda. *Lampe* som har tolkats på detta sätt (DGP 1,

sp. 824). Eftersom runföljden står direkt under en skeppsbild kan det – som prof. Staffan Fridell, Uppsala, har föreslagit (muntl.) – eventuellt röra sig om ett skeppsnamn.

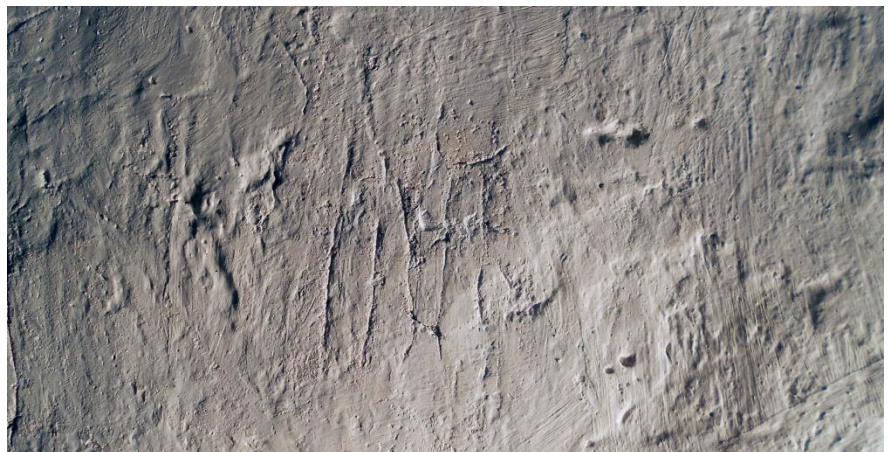
B. Ristningen (fig. 2) finns 7,5 cm till höger om A. Längd: 4,5 cm. Runhöjd: 4–5 cm. Ovanför runföljden finns en stor mansfigur ristad.

Till läsningen: Bistaven i 2 **u** är något vågig och ansluter inte till toppen av huvudstaven. 3 **a** har en kort ensidig bistav till vänster. Strax nedanför denna finns en vågrät skada. Mitten av 4 **n** är ganska otydlig och den ensidiga bistaven är inte förenad med huvudstaven.

Fig. 2. Ristning B på den södra väggen i ringkammaren. Foto Magnus Källström 2012.

Eventuellt kan *lū(h)an* vara namnet på den person som har avbildats ovanför runorna.

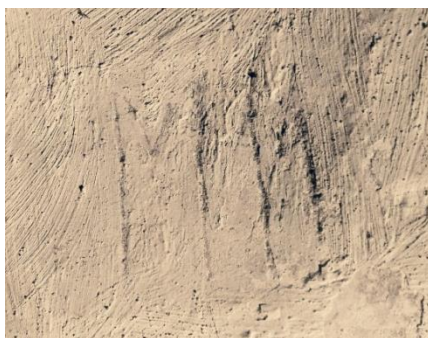
C. Fyra runor finns ristade på den västra väggen (fig. 3), 110 cm S om det nordvästra hörnet och 71 cm över trågolvvet. Ristningens längd: 5 cm. Runhöjd: 5 cm.

Till läsningen: I 1 s har det vänstra ledet full runhöjd och det högra är vinklat åt höger. Runan har alltså s.k. gotländsk form. Runa 3 tycks ha en bistav snett nedåt vänster som korsar toppen av huvudstaven. Den bör tolkas som en t-runna. Runa 4 utgörs av en rak huvudstav med en lång bistav som utgår från toppen huvudstaven och sträcker sig snett nedåt vänster och korsar huvudstaven i den föregående runan. Möjligen skall den också uppfattas som en t-runna, där bistaven dragits alldeles för långt.

Fig. 3. Ristning C på den västra väggen i ringkammaren. Foto Magnus Källström 2012.

Det är osäkert hur inskriften skall tolkas och om den verkligen är avslutad. Möjligen rör det sig om en form av verbet *sitia* 'sitta' (i imperativ?).

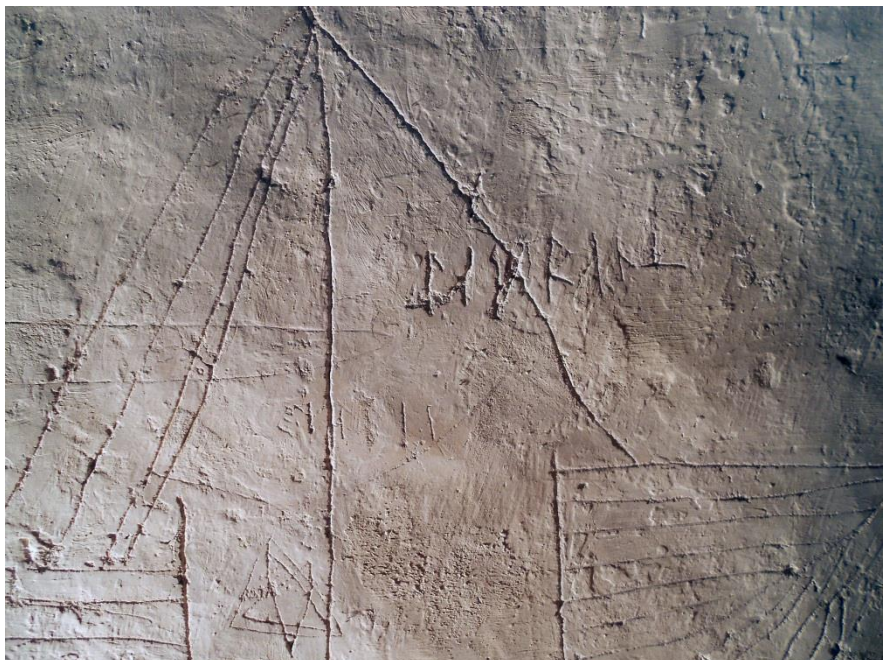
Runorna står i anslutning till en skeppsbild, men verkar vara ristade tidigare än denna. Snett upp till höger finns en stående mansfigur, som har den ena handen lyft och i den andra håller ett spadliknande föremål. Enligt Busch et al. (1993), s. 46, rör det sig om ett svärd.

Fig. 4. Ristning D och E på den norra väggen i ringkammaren. Foto Magnus Källström 2012.

D. Ristningen (fig. 4) finns på nordväggen, 42 cm V om portalen och 81 cm över trögolvet. Längd: 12 cm. Runhöjd: 2–2,5 cm.

Till läsningen: Huvudstaven i 1 l är något skadad nedtill. 2 a har ensidig bistav till vänster. 3 f har bågböjda bistavar, som utgår ett stycke ned på huvudstaven. Runan är genomskuren av skeppets förstag. Bistaven i 4 r är ristad med skarpa vinklar och runan har sluten form. 5 a har ganska lång, svagt bågböjd bistav till vänster. 6 n har en rak ensidig bistav till höger. Runa 7 z har formen ^l och 9 mm hög. Tvärstrecket nedtill mäter 20 mm och är draget långt åt höger.

E. Ristningen (fig. 4) befinner sig 4 cm nedanför föregående, 53 cm V om portalen och 75 cm över trägolvet. Längd: 6,5 cm. Runhöjd: 1,5–2 cm.

Till läsningen: Masten i skeppet löper mellan de två första runorna. 1 m har raka bistavar. 2 a har ensidig bistav till vänster. Runa 3 är otydlig och huvudstaven är fylld med senare puts. En bistav till r kan dock anas i vissa belysningar. 5 a har ensidig bistav till vänster.

Nedanför inskriften finns ett pentagram (fig. 4), som kan ha ett samband med texten. Det är nämligen en vanlig Mariasymbol. Även pentagrammet är genomskuret av skeppets mast och måste alltså vara äldre än detta.

Båtfiguren ovanför ristning A (**lambi**) har i boken bestämts som en medeltida kogg (s. 41), medan ristningarna D (**lafranz**) och E (**maria**) står i anslutning till en holk från 1300-1400-tal (s. 46). Eftersom de senare ristningarna är genomskurna av detaljer i skeppsristningen får man här även ett grovt terminus ante quem för dessa två inskrifter.
