Runrapport från Riksantikvarieämbetet

Rengöring, granskning och uppmålning av runinskrifter i Skåne län 2012

Datum 2012-12-27
Dnr 3.5.1-0073-2013
Avdelning
Förvaltningsavdelningen
Enhet
Kulturvårdsstöd
Författare Thorgunn Snædal

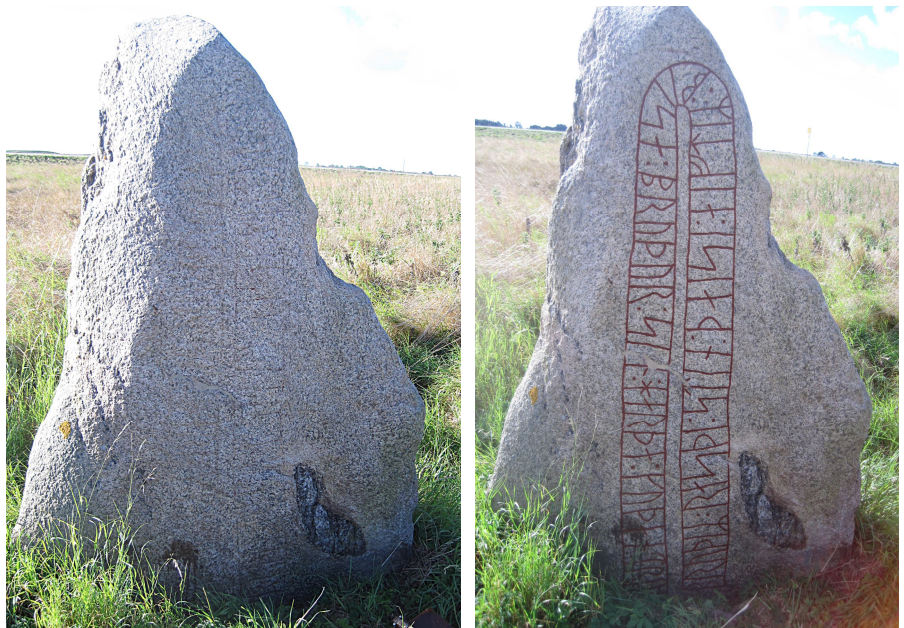
DR 268, Östra Vemmenhögs socken

DR 268, fornl. 3, Östra Vemmenhögs socken.

Stenen står ett par 100 meter öster om kyrkan, nära den gamla landsvägen och den gamla stenbron 'herremansbron'. Den hade inte uppmålats sedan 1977 och i stort sett alla spår av den uppmålningen försvann i samband med rengöringen. Tyvärr är stenen så nedsjunken att nedersta delen av ristningen är under markytan och måste grävas fram inför uppmålningen.

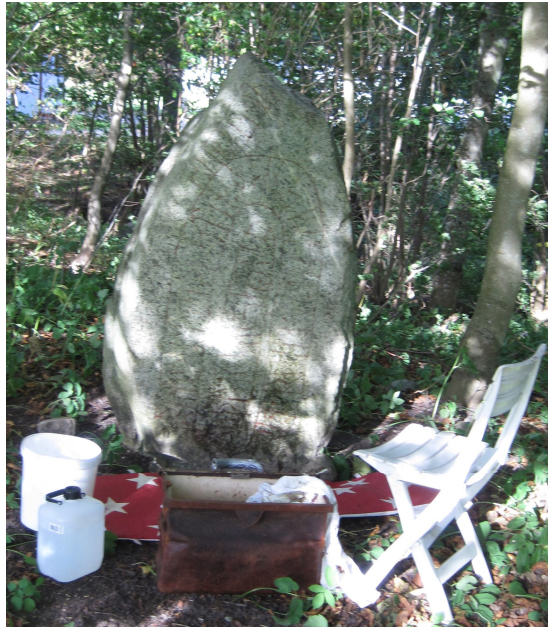
DR 275 Torsjö slott

Dr 275, fornl. 2, Örsjö socken, Torsjö slott

Stenen står i slottsparken, ett 50-tal meter norr om slottets huvudingång. Den uppmålades 1994 och en hel del färg återstod i ristningslinjerna.

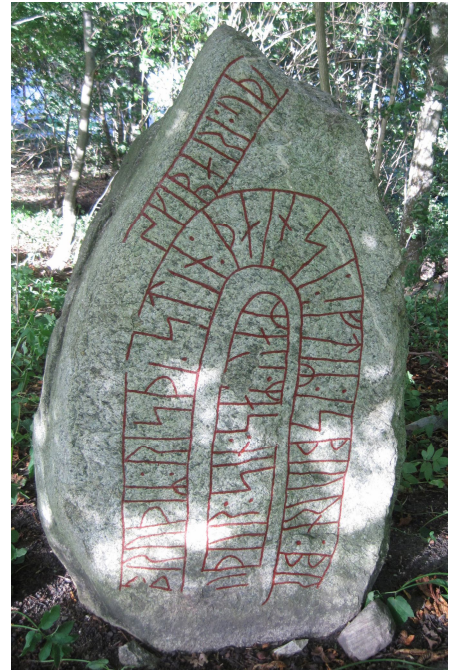
DR 276, fornl. 6, Örsjö socken, Örsjö gård

Stenen står i en igenvuxen del av gårdsparken, nära norra kyrkogårdsmuren. Den uppmålades 1996 men efter rengöringen 2011 återstår inte mycket av den uppmålningen. Det är knappast meningsfullt att måla runorna igen så länge stenen står den vildvuxna parken.

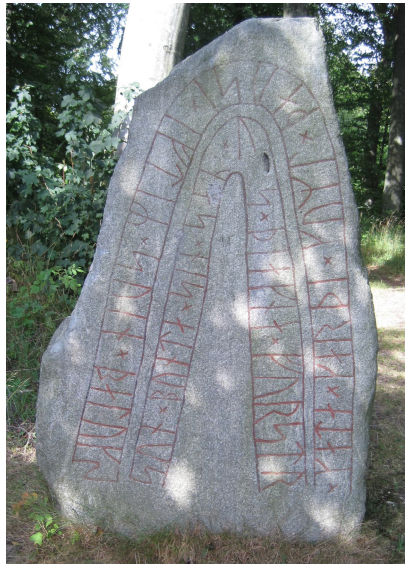
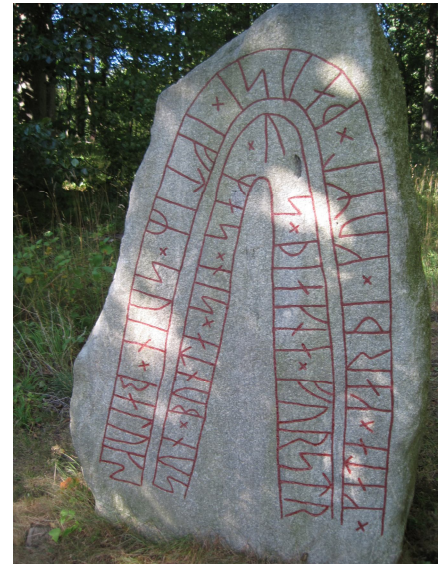
DR 277 Rydsgård

DR 277, fornl. 4 Villie socken, Rydsgård.

Stenen står i slottsparken, norr om slottet, den målades också 1994 och en hel del av den gamla färgen fanns kvar efter rengöring. Det gick därför snabbt att måla i runorna. Stenen är skyltad.

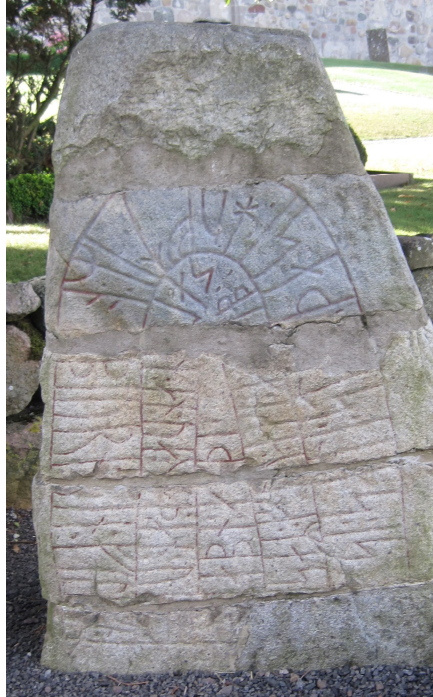
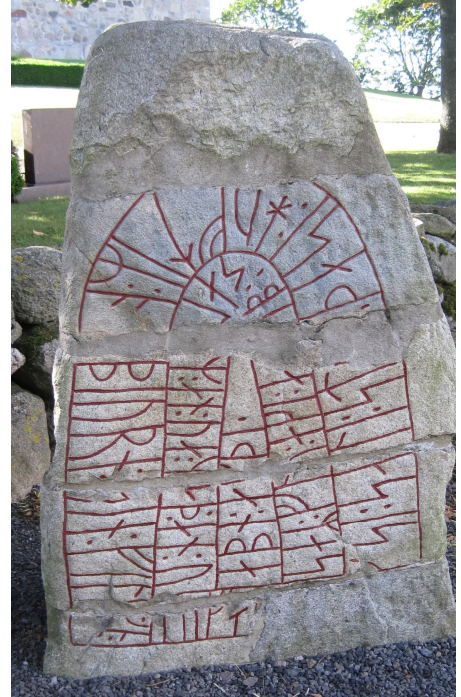
DR 279 Sjörups kyrka

R 279, fornl. 25, Sjörupps kyrka

Stenen, som på 1700-talet fördes från kyrkan, delades i sex delar och lades in i stenbron över Skivarpsån. 1989 togs fyra av fragmenten loss av stensemästaren Mats Johansson vid Dalby stenhuggeri. Ett fragment kunde inte återfinnas och ett kunde inte tas loss eftersom det finns på en bärande plats i brovalvet. De uttagna delarna hopfogades av Mats Johansson som även gjorde en kopia av den del som ännu finns i bron. Sommaren 1989 restes stenen vid Skivarps bro. 1996 var emellertid den platen inte lämplig längre och stenen flyttas tillbaka till kyrkan 1996 och restes strax till höger om ingången till kyrkogården. Då stenen var ganska överlavad rengjordes den 2011 och målades av undertecknad 2012.

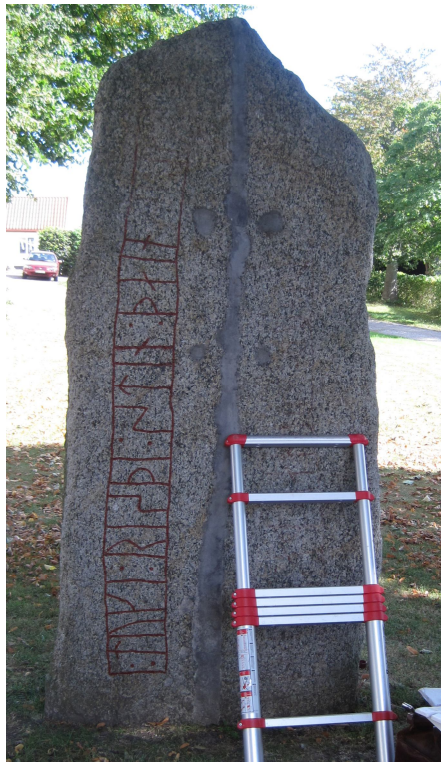
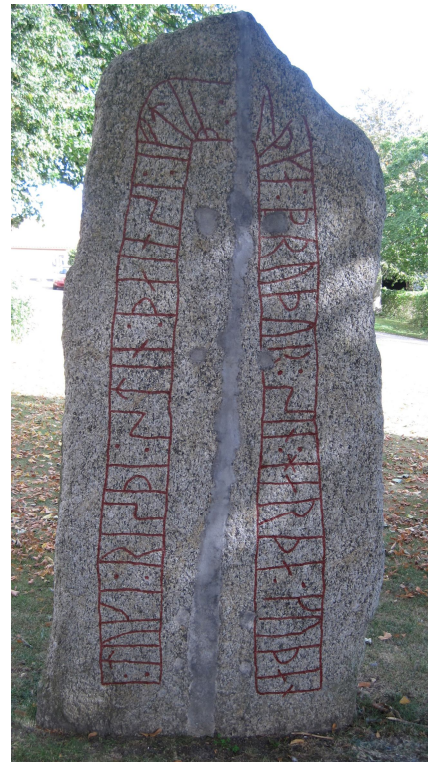
DR 278 Norra Nöbbelövs kyrka

DR 278, forn. 2, Västra Nöbbelövs kyrka

Den ståtliga stenen, som står på gräsplanen strax söder om kyrkogårdsmuren, hade troligen inte uppmålats sedan 1968 och efter rengöring 2010 var alla spår av målarfärg borta när jag målades den 2012. Tyvärr saknar den en skylt.

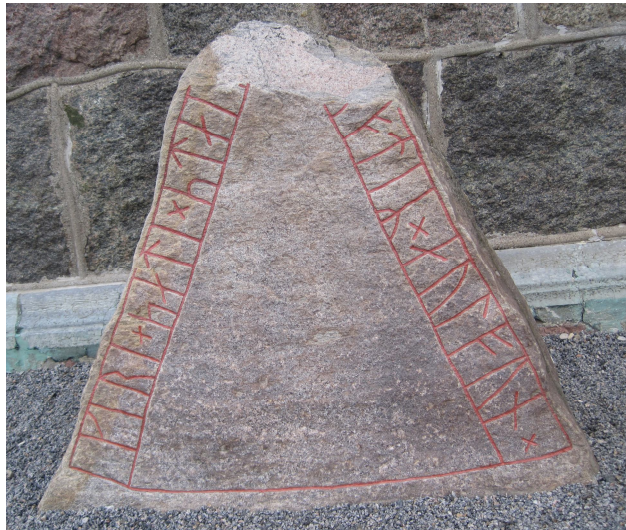
DR 287 Bjäresjö kyrka

Stenen var tidigare var inmurad i östra kyrkogårdsmuren togs loss 1994 av stenmästare Mats Johansson och restes öster om kyrkans torn. Den uppmålades då av undertecknad och den danska runologen Marie Stoklund. Då i stor sett alla spår av denna uppmålning var borta målade jag runorna denna gång med linoljefärg. Tiden får utvisa om den uppmålning blir hållbarare än den traditionella.

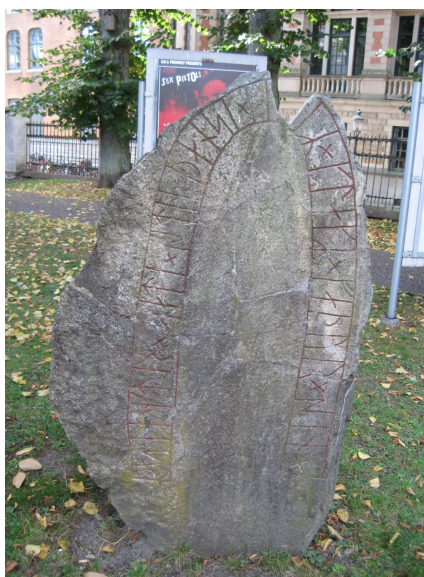
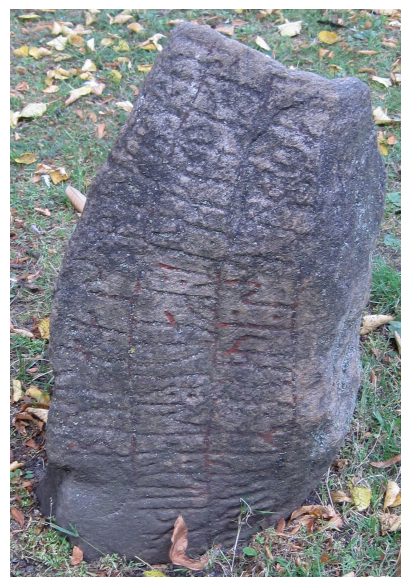
DR 325 och 298 Kulturen i Lund

I augusti 1012 anmälde intendent Anders Jansson vid Kulturen i Lund att ett fragment lossnat från av runstenarna vid Kulturen. Det gällde DR 325, ursprungligen från Dagstorp som redan när den hittades 1910 var söndersprängd i många bitar. Då det lossnade fragmentet var en del av stenens topp ansåg jag, vid min granskning i september, att det var viktigt

att det limrades fast före vintern för att undvika att vatten trängde in i stenen med påföljande risk för frostsprängning. I december 2012 reste därför stenkonservator Paterik Stocklassa till Lund och limmade fast fragmentet. Samtidigt höjde han upp den endast en meter höga Dalbystenen, DR 298, och vände ett den ett halvt varv så att den nu vänder mot vägen liksom de andra runstenarna vid Kulturen. Stenarna vid Kulturen rengjordes och uppmålades så sent som 2006 men var redan ganska algiga, de behandlades därför med teknisk sprit och kan förhoppningsvis målas på nytt våren 2013. Samtidigt behandlades också de sex runstenarna vid Runstenskullen i Lundagårdsområdet som också uppmålades 2006 men var nu också redan ganska algiga.
