Närke

LANDSKAPETS KYRKOR

SOCKENKYRKORNA

KULTURARV OCH BEBYGGELSEHISTORIA
ett forskningsprojekt med stöd från Riksbankens Jubileumsfond

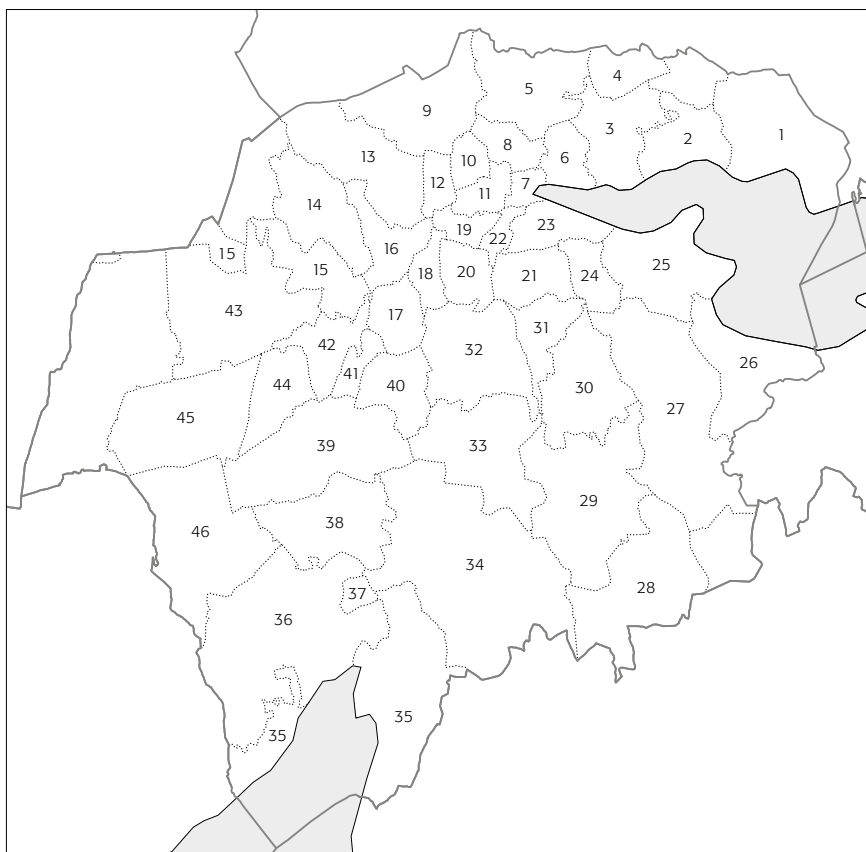
Tab. 1, fig. 1. Närkes församlingar 1950. Församlingarna är betecknade med siffror och kan avläsas i tabellen i nummerordning respektive alfabetisk ordning. Rapportens kartor visar antingen 1750, 1800, 1850, 1900 eller 1950 års församlingar (ritade efter nuvarande gränser), beroende på kartans innehåll. Kartor som visar medeltida förhållanden baseras på 1750 års församlingar.

Antalet församlingar i landskapet år 1950 var 46 (tab. 1, fig. 1). I kyrkligt hänseende har Nysunds församling hört till Karlstads stift och Götlunda till Västerås stift medan de övriga lytt under Strängnäs stift.

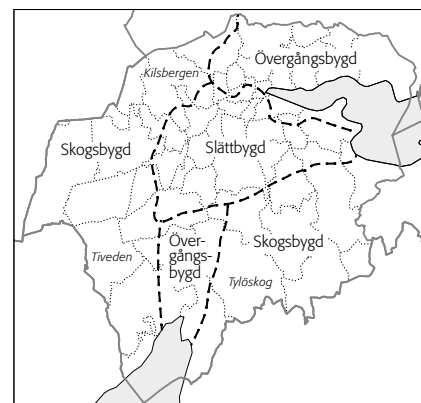
Fig. 2. Topografisk indelning. Utifrån naturgeografiska och odlingsmässiga förutsättningar kan Närke indelas i slättbygd, övergångsbygder och skogsbygder.

Trots sin relativa litenhet är Närke ett till sin karaktär sammansatt landskap. Som framgått av regionindelningen (fig. 2) finns i landskapets utkanter skogs- och bergstrakter som är koloniserade under medeltiden och, i jämförelse med slättlandskapet, mindre tätbebyggda. Den ekonomi som låg bakom sockenbildning och kyrkobygge var i ett landskap som Närke inte enbart knuten till de agrara resurserna. Delar av Närke hör till Mellansveriges bergslagsbygd. Utvinningen av järn från sjö- eller myrmalm förekom redan under förhistorisk tid, medan man under medeltiden allt mer gick över till gruvbrytning. Koncentrationer av järnframställningsplatser från övergången mellan förhistorisk tid och tidig medeltid har t.ex. påträffats i socknarna Viby och Hardemo. Enligt de bevarade räkenskapsböckerna

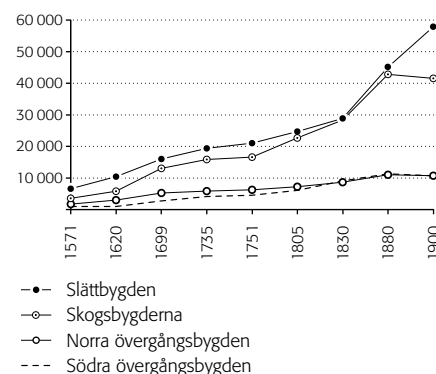
Fig. 3. Befolkningsutvecklingen i Närkes topografiska regioner 1571-1900. Efter statistiskt underlag i Palm 2000. Befolkningstalen före 1751 är endast ungefärliga. Forsamlingarnas regiontillhörighet baseras på kyrkans belägenhet.

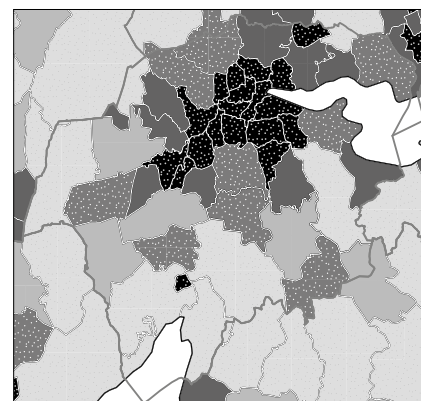
Fig. 4. Församlingarnas storlek. Kartan visar församlingarna 1750, grupperade efter ystorlek.

Ystorlek i km²
 0-50 50-100 100-150 150-200 över 200

De till ytan minsta socknarna finns i slättbygden och i delar av den norra övergångsbygden medan de största socknarna ligger i skogsbygden (fig. 4). Med undantag av Ramundeboda ligger samtliga sockenkyrkor omgivna av eller i anslutning till odlad bygd (se kartan i rapportens början). I flera av de stora socknarna i nordväst, som omfattar två naturgeografiska regioner, skogsbygd (bergslagsbygd) och slätt, ligger kyrkorna i slättbygden, det tätast bebyggda området. Det gäller Kil, Tysslinge, Hidinge, Knista och Kvistbro. Kyrkans placering i socknen kan förefalla perifer men den har styrts av bebyggelsens utbredning, som är tydligt koncentrerad till det öppna landskapet. En liknande tendens finns i socknarna i den södra övergångsbygden, där kyrkorna i Viby, Hallsberg, Sköllersta, Asker och Lännäs alla ligger i socknens slättbygdsdel. Lokaliseringen till det bebyggda landskapets centrum har ibland också lett till att kyrkan kommit att ligga nära gränsen till grannsocknen som i Kvistbro och Gällersta.

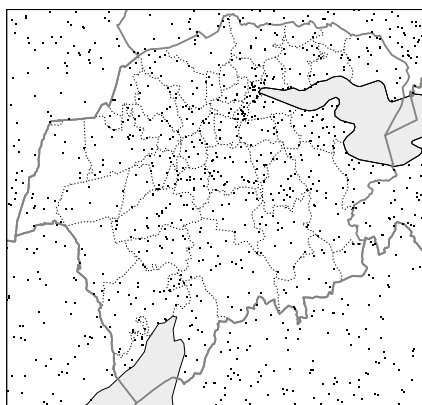
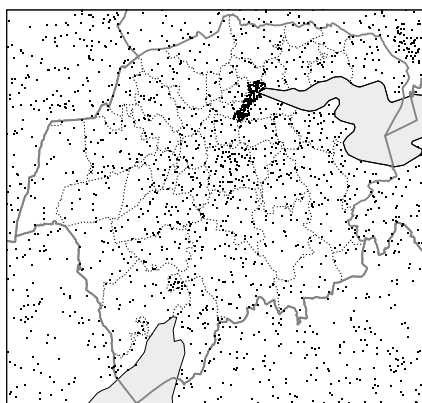
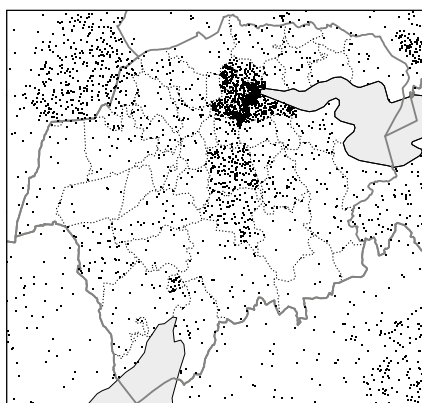
Fig. 5 a–c. Befolkningstal för församlingarna 1805, 1900 och 1995. En punkt motsvarar 100 invånare.

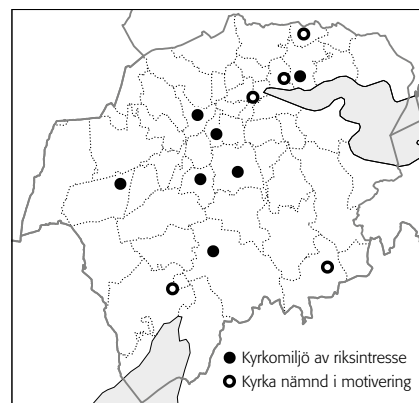
Fig. 6. Kyrkomiljöer som utgör riksintressen respektive riksintresseområden där en kyrka omnämns i motiveringen för riksintresset. Kyrkomiljöer som utgör riksintresse är Glanshammar, Vintrosa, Täby, Skagershult, Hardemo, Kumla och Lerbäck. Kyrkan omnämns i riksintressebeskrivningen i Ödeby, Rinkaby, Örebro, Bo samt Askersund, där både stads- och landsförsamlingens kyrkor omnämns. Källa: Riksantikvarieämbetets bebyggelseregister, maj 2007.

Fig. 6 visar var välbevarade och levande kyrkmiljöer finns. De antikvariskt värdefulla miljöer som förklarats som riksintressen är särskilt

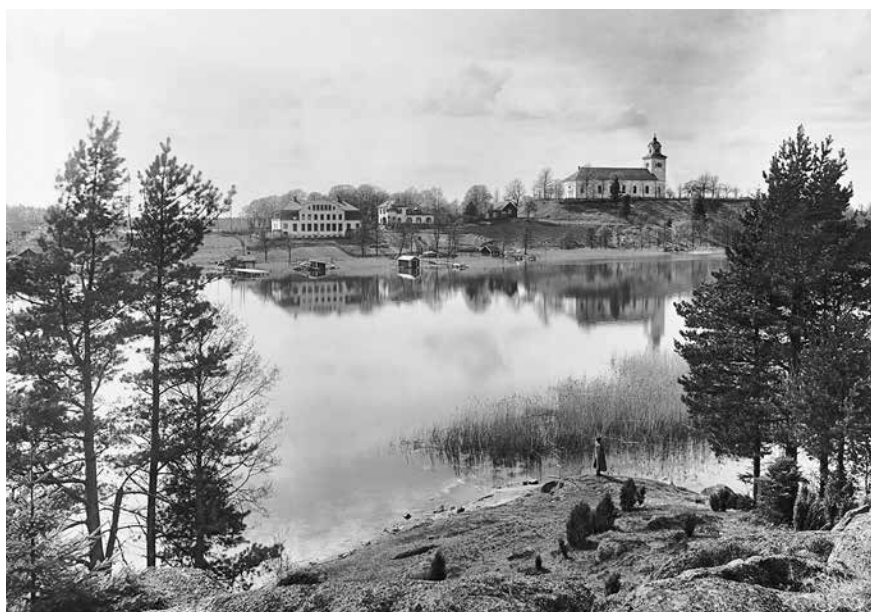
Fig. 7. Hammars kyrka mot nordost, i Närkes södra övergångsbygd. Kyrkan har ett mycket högt läge på en ås vid Hammarboviken. Något lägre i terrängen syns från vänster Österby skola samt kommunalhuset. Foto Sam. Lindskog 1933, ATA.

Runt den norra Vätternstranden förekommer också en bygd av övergångskaraktär. Askersunds och Hammars socknar kännetecknas av ett småkuperat odlingslandskap där kyrkobyggnaderna lokaliserats till högre stråk i terrängen (fig. 7). Här finns alltså likheter med den nordöstra delen av Närke med dess sprickdalslandskap.

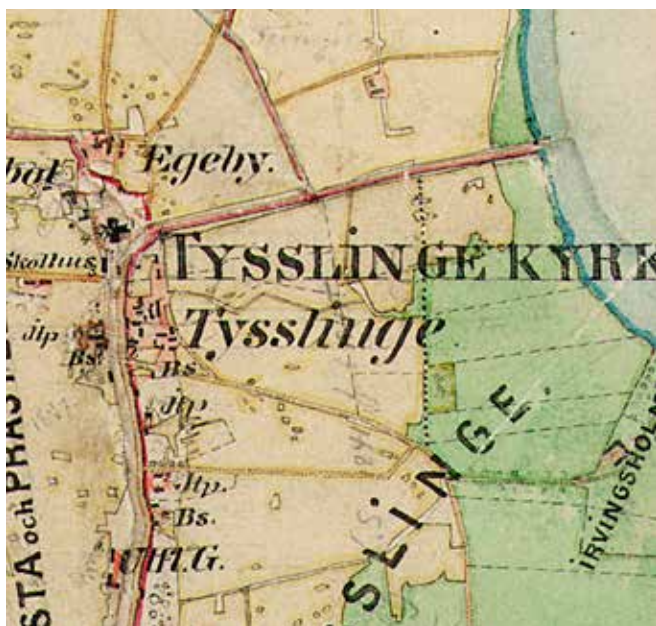
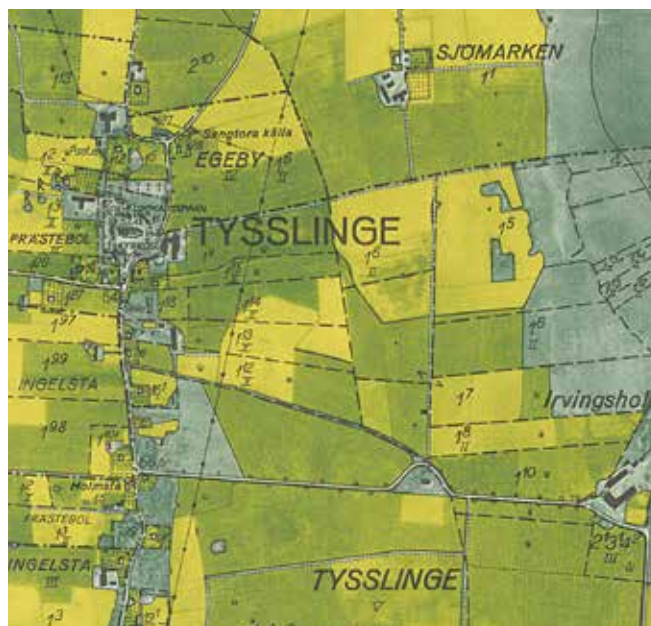
Fig. 8 a–b. Miljön kring Tysslinge kyrka 1864 (t.v.) och 1957 (t.h.). Utsnitt ur häradskartan resp. ekonomiska kartan, 10F 4b. ©Lantmäteriet Gävle 2010. Medgivande I 2010/1019.

En annan välbevarad och levande miljö finns runt Tysslinge kyrka med skola, som också fanns 1864, församlingshem och ett bårhus. Tysslinge har länge hört till Vintrosa pastorat och har därför ingen egen prästgård. Före laga skiftet låg kyrkan vid ett vägskäl mellan de båda byarna Egeby och Tysslinge. Dagens gårdsbebyggelse med ett ursprung i torp och hemman, som flyttades ut efter skiftet, ligger i samma läge som den äldre bybebyggelsen utmed en långsträckt moränrygg, som löper ovanför den sänkta sjön Tysslingen (fig. 8 a–b).

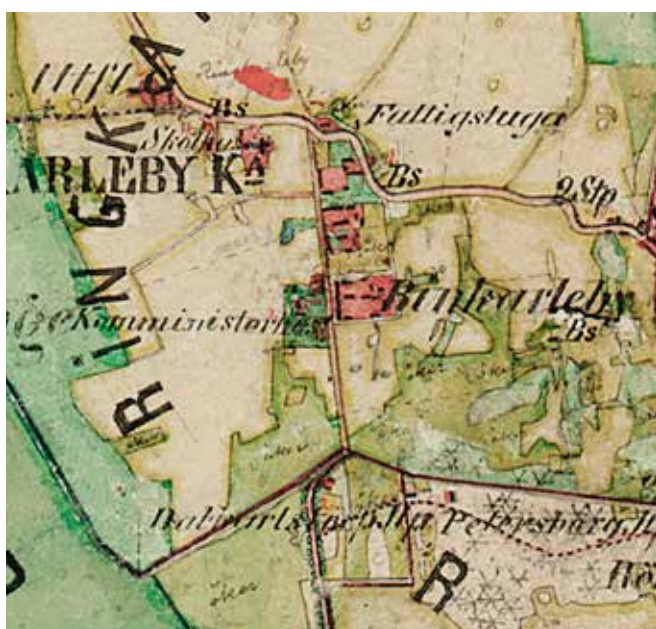
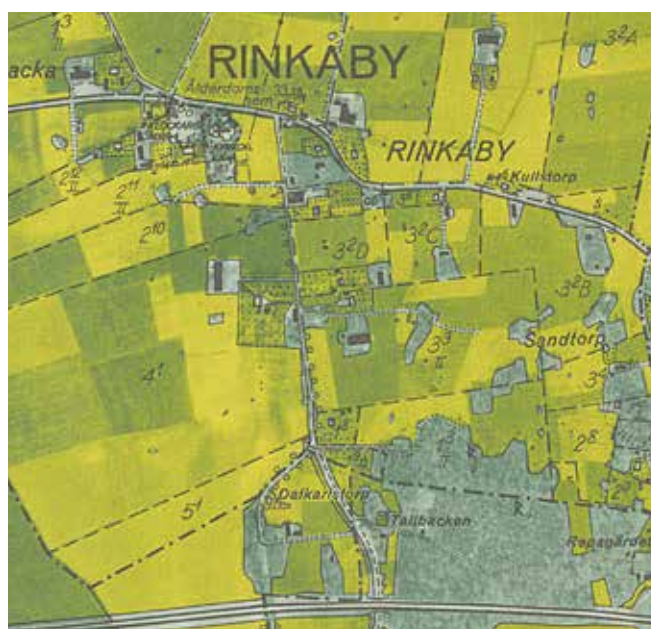
Fig. 9 a–b. Miljön kring Rinkaby kyrka 1864–65 (t.v.) och 1958 (t.h.). Sockennamnet var tidigare Ringkarleby. Utsnitt ur häradskartan resp. ekonomiska kartan, 10F 5e. ©Lantmäteriet Gävle 2010. Medgivande I 2010/1019.

Runt Rinkaby kyrka är bebyggelsen i stora drag oförändrad sedan mitten av 1800-talet. Här finns ett sockenmagasin, en hembygdsgård och en skola, byggd 1850, som fortfarande är i funktion. Öster om kyrkan har viss ny bebyggelse tillkommit men för övrigt är landskapet tämligen oförändrat. Den huvudsakliga bebyggelsen ligger utmed vägen på liknande sätt som i äldre tider (fig. 9 a–b).

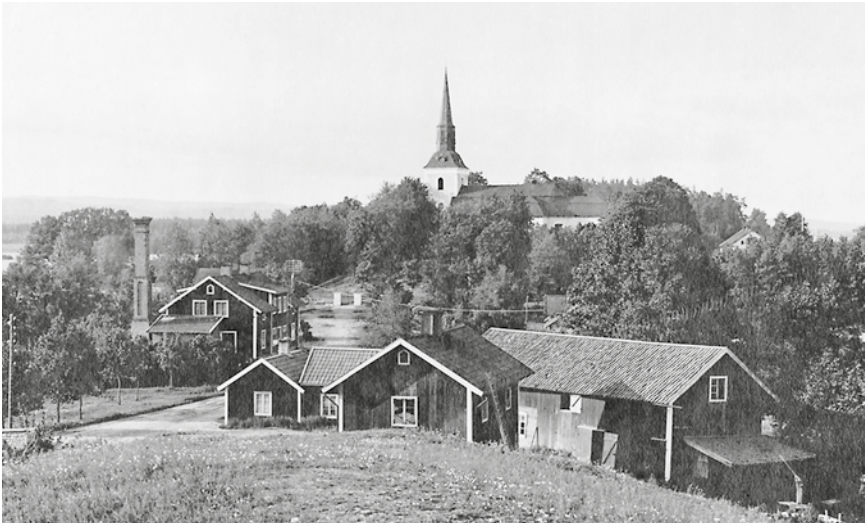
Fig. 10. Kils kyrka och kyrkby på Karlslundsåsen. Kyrkbyn ligger på gränsen mellan den nordliga övergångsbygden och Kilsbergens kuperade skogsbygder i öster. Foto Sam. Lindskog, trol. 1930-tal, ATA.

Kils kyrka (fig. 10) omges i dag av skola, församlingshem och prästgård från 1886. Skola fanns här redan 1864, då det också fanns fattighus och gästgivaregård intill kyrkan. Av äldre byggnader finns sockenmagasin och bårhus. Vid 1800-talets början låg kyrkan vid vägen med Hammarby som närmaste bebyggelse.

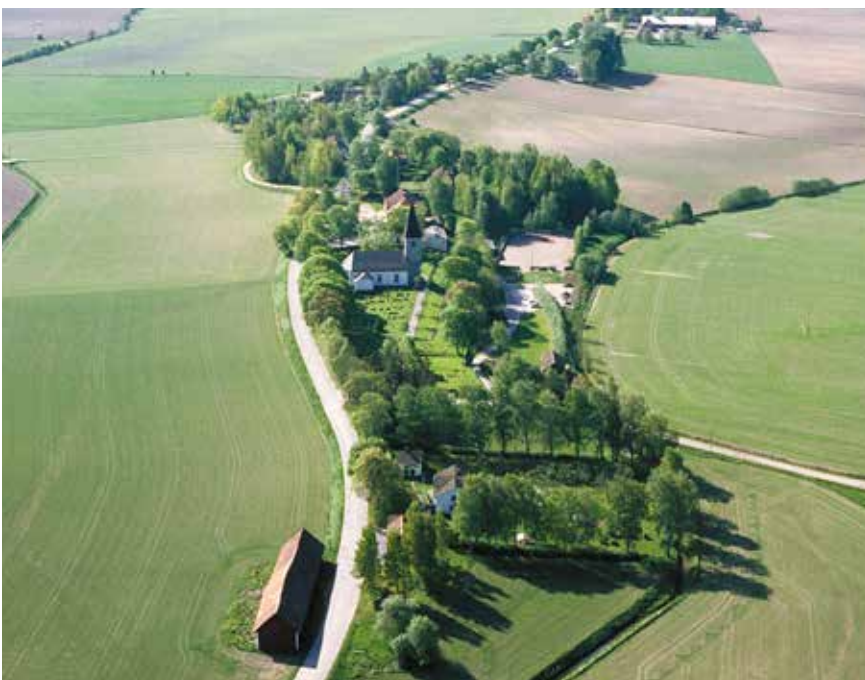
Fig. 11. Hardemo kyrka från norr. Kyrkan är belägen på en av landskapets rullstensåsar. I förgrunden skimtar skola och skolgård. Foto Jan Norrman 1993, RAÅ.

På de flesta håll har funktioner som skola och pensionärs- eller ålderdomshem upphört men ofta först så sent som på 1960-talet (efter 1955). Skolor ligger dock påfallande ofta ännu i närheten av kyrkan, i äldre eller nyare byggnader: både Kumla, Hardemo (fig. 11) och Mosjö hade 1982 fungerande skolor intill kyrkplatsen. Prästgårdarna finns också oftast

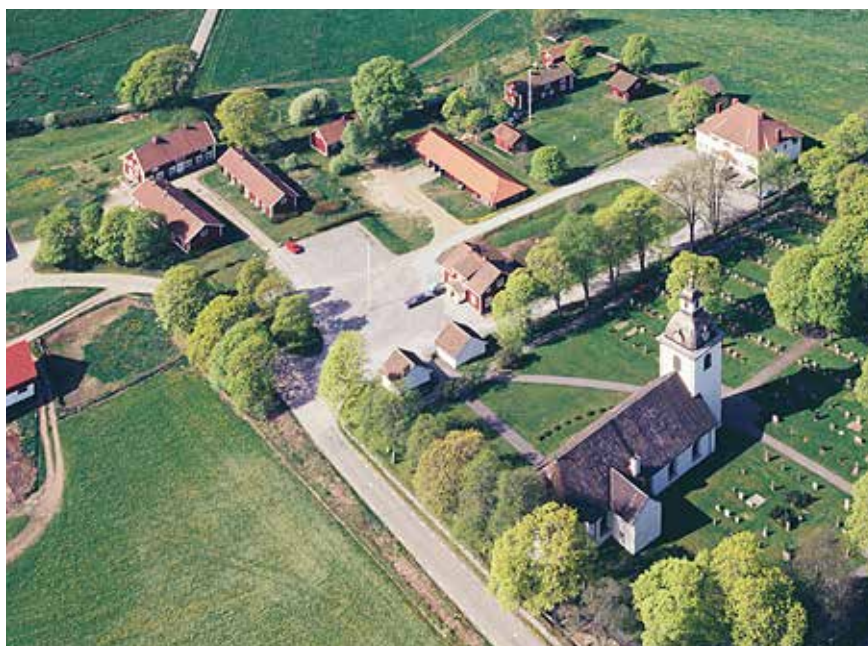
Fig. 12. Lerbäcks kyrka från nordost. Vid kyrkan ligger sockenstuga, kommunalhus och gästgivaregård. Till kyrkans närhet flyttades på hembygdsföreningens försorg redan under 1930-talet en mangårdsbyggnad, en loftbod samt en nubbsmedja, senare kompletterade med bland annat det sockenmagasin som hade uppförts vid kyrkan 1830 men flyttats därifrån 1903. Kyrkomiljön består således både av de sedvanliga funktionsbyggnaderna och av den konstruerade hembygdsgården, vilken bidrar till den ålderdomliga karaktären. Kyrkomiljön utgör riksintresse för kulturmiljövården. Foto Jan Norrman 1992, RAÄ.

Av mer museal karaktär är kyrkplatsen i Kvistbro. På häradskartan syns klockargård, fattighus och prästgård. I dag finns här prästgård, en församlingsgård som är nybyggd i äldre stil samt några andra mindre byggnader. Den relativt nybyggda församlingsgården antyder dock att kyrkplatsen har en levande funktion också i modern tid. I äldre tid låg kyrkan relativt isolerat men centralt ur kommunikationssynpunkt, vid ett vägskäl. Kyrkplatsen i Lerbäck utgör ett annat tydligt exempel på en samlad miljö med ett stort antal äldre och nyare byggnader (fig. 12).

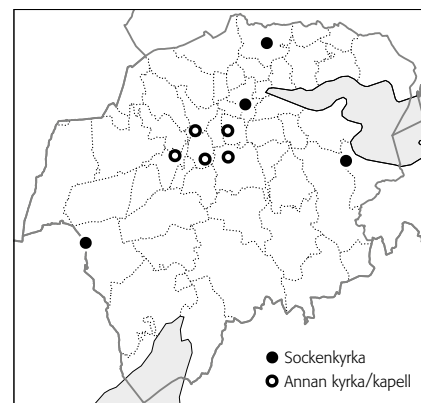
Fig. 13. Kyrkplatser och kyrkoruiner. Kartan anger kända platser för varaktigt övergivna kapell eller kyrkor, vilka kan knytas till församlingar (även kapellförsamlingar och annexförsamlingar) bildade före 1950. En tidig träkyrka med omgivande begravningsplats upptäcktes 2008 i Lännäs, ett hundratal meter söder om den befintliga stenkyrkan. Ånsta sockenkyrka övergavs under medeltiden – även om församlingen ägde bestånd fram till 1954 när den uppgick i Långbro. Dylta bruksförsamling bildades 1575, men uppgick 1819 i Axbergs församling. Ramundeboda kyrkplats övergavs i slutet av 1800-talet när kyrkan flyttades till Laxå stationssambälle.

Kartan anger vidare ytterligare några kända kyrkplatser som inte kan knytas till kända socknar eller församlingar. Det gäller i samtliga fall övergivna medeltidskyrkor, varav flera också undersökts arkeologiskt. I Riseberga finns ruinerna efter ett cisterciensiskt kloster, som sannolikt föregåtts av en äldre gårdskyrka. Tidigt övergivna kyrkor eller kapell är också kända i Kräcklinge, Kumla (Hörsta kapellruin), Mosjö (Kullkyrkan) och Vintrosa socknar (Granhammarskyrkan).

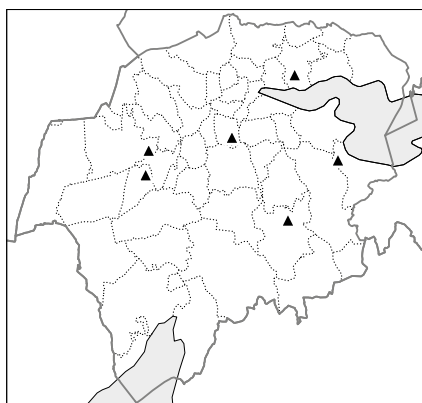
Fig. 14. Medeltida träkyrkor, belagda genom arkeologiska fynd eller arkeologiska uppgifter. Av de medeltida träkyrkor som funnits i landskapet är i dag bara en bevarad, nämligen timmerkyrkan i Tångeråsa, uppförd i två etapper under 1200-talets senare och 1300-talets förra hälft. Från den äldsta generationens träkyrkor finns tre belägg, dels den arkeologiskt undersökta stavkyrkan i Lännäs, dels de plankor som påträffats i Glanshammar och Mosjö. I Kvistbro har stensakristian, den äldsta delen i den befintliga kyrkan, ursprungligen slutits till en äldre träkyrka (fig. 44–45). Även i den medeltida socknen Svennevad har likaså den äldsta omtalade kyrkan varit av trä och av okänd ålder.

Spåren efter det tidigaste träkyrkobyggandet i Närke är fragmentariska och huvudsakligen indirekta (fig. 14). Säkra lämningar finns endast från ett fåtal kyrkor. Den mest omfattande arkeologiska undersökningen är av sent datum. Vid bygget av ett nytt församlingshem 2008 i Lännäs påträffades ca 100 meter söder om den romanska stenkyrkan lämningar efter en äldre träkyrka med tillhörande begravningsplats. Eftersom kyrkplatsen övergivits så tidigt, sannolikt alltså redan under 1100-talet, fanns unika möjligheter att undersöka relativt ostörda lager. Av själva kyrkan framkom fyra hål för bärande stolpar samt grävda rännor för de stående väggplankorna. Ett flertal gravar undersöktes, somliga med bevarade rester av de hållar och stensättningar som ursprungligen markerat gravarna ovan jord.

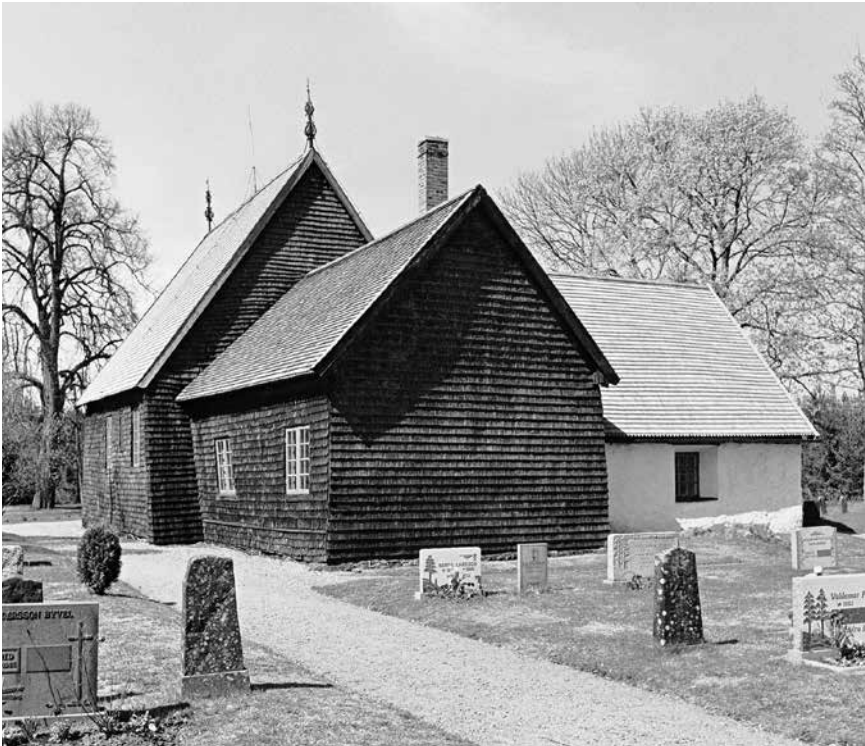
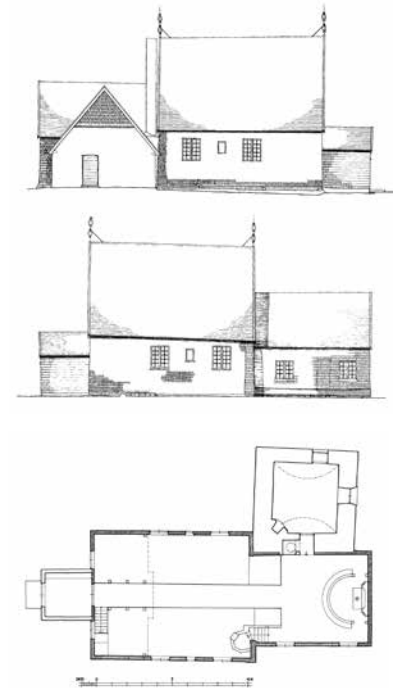
Fig. 16. Tångeråsa är en av få bevarade medeltida träkyrkor i Sverige. Kyrkan är byggd av liggande timmer i två etapper. Det rymliga koret med sitt något slackare takfall är äldst och enligt dendrokronologisk datering av timret uppfört i slutet av 1200-talet, möjligen intill en äldre träkyrka. Det nuvarande långhuset tillkom vid 1300-talets mitt. Under medeltiden har en sakristia av sten fogats till korets nordsida. Nuvarande vapenhus i väster uppfördes 1805. Foto Rolf Hintze 1981, SvK, ATA. Plan och elevation av Gunnar Wirén, SvK vol. 199, 1985, skala 1:500.

Tångeråsa kyrka tillhör en mycket liten grupp träkyrkor som helt eller delvis bevarats från medeltiden (fig. 16). Av de ca 300 träkyrkor inom nuva-

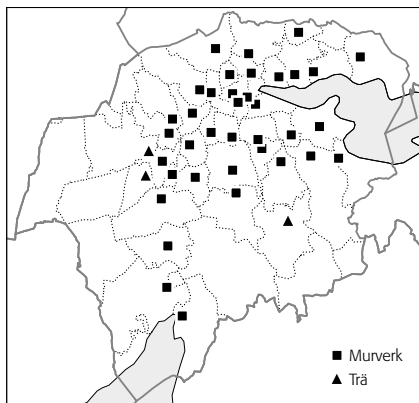
Fig. 17. Kyrkornas byggnadsmaterial vid medeltidens utgång. I nästan samtliga av landskapets socknar stod vid medeltidens utgång en stenkyrka. Endast i tre socknar i landskapets ytterområden, i Kvistbro, Svennevad och Tångeråsa, stod träbyggnader kvar. Tångeråsa är den enda träkyrka som bevarats fram till i dag.

Vid medeltidens utgång dominerades Närke nära nog helt av stenkyrkor (fig. 17). Stenkyrkornas dominans vid denna tid var mest påtaglig i de öster om Närke belägna Mälardalarnas landskapen, medan de närmaste landskapen i väster, Värmland och Västergötland, fortfarande ägde ett betydande antal träkyrkor. I Närke kvarstod tre träkyrkor vid medeltidens utgång, samtliga belägna i landskapets relativt sent koloniserade övergångs- och skogsbygder. Av dem har endast den timrade kyrkan i Tångeråsa bevarats fram till i dag. Även i grannsocknen Kvistbro är det möjligt att påvisa existensen av en medeltida träkyrka. Den befintliga träkyrkan härrör visserligen från 1600-talets mitt, men den senmedeltida stensakristia som anslutit till föregångarens kor, står fortfarande kvar. Eftersom Kvistbro är en av de socknar som nämns i påvebrevet från 1300-talets början bör rimligen en träkyrka ha stått här redan då. Den befintliga stenkyrkan i Svennevad härrör från 1780-talet, men vi vet att den föregicks av en träkyrka. Vi vet inte med säkerhet att den träkyrka som omtalas under 1700-talet – och till vilken ett murat gravkor slöts 1685 – var av medeltida ursprung. Här liksom i Kvistbro kan det ju ha rört sig om en träkyrka från 1600-talet. Eftersom Svennevads socken är av medeltida ursprung kan vi dock med rimlig säkerhet förmoda att en träkyrka funnits här även under medeltiden.

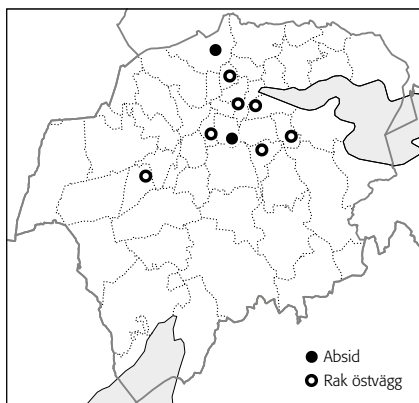
Fig. 18. Medeltidskyrkor vilkas äldsta planform har bestått av ett rektangulärt långhus och ett smalare kor. Kartan visar såväl träkyrkor som murade kyrkor. Planformen avser vanligen kyrkans ursprungliga högkor. Några av kyrkorna med smalare kor omgestaltades i öster under medeltiden. Korskyrkan i Kil hade ursprungligen ett absidförsett högkor, som dock under 1200-talet ombyggdes och erhöll rak avslutning i öster. Absiden i Mosjö revs under medeltidens senare del och en ny rak kormur uppfördes i dess ställe.

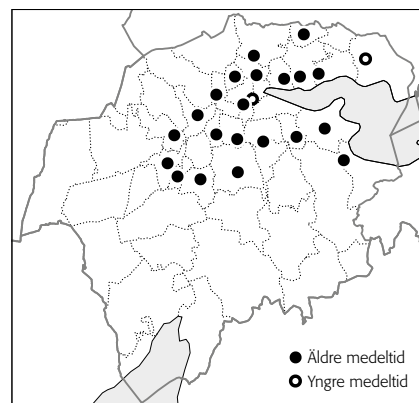
Fig. 19. Medeltida tornkyrkor. Närke är ett av de landskap i det medeltida Sverige som har störst andel av tornkyrkor från äldre medeltid (-1150). Spridningen sammanfaller i huvudsak med landskapets centrala slättområde. Nästan samtliga av landskapets medeltida torn härrör från 1100- och 1200-talen. Under medeltidens senare del tillbyggdes torn i Götlanda och Örebro S:t Nicolai.

Huvuddelen av de tidiga stenkyrkorna i Närke uppfördes alltså med långhus och smalare, vanligtvis rakt avslutat kor. Ett för landskapet säreget drag är det stora antalet västtorn från äldre medeltid (fig. 19). Drygt hälften av samtliga kända stenkyrkor hade senast vid 1200-talets utgång en separat tornkropp, vilket i jämförelse med andra landskap är att betrakta som en anmärkningsvärt stor andel. Förutom de på kartan markerade har möjligen även Kräcklinge och Tysslinge haft västtorn från äldre medeltid (det förra kraftigt ombyggt, det senare helt raserat). Västtornen i Närke har i sin mest artikulerade form avtrappat murliv, ornering med rundbågsfriser och kolonnettörsedda öppningar i flera våningar (fig. 20).

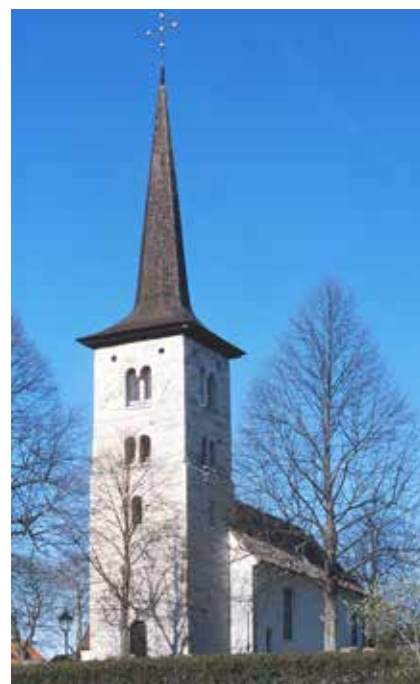
Fig. 20. Hovsta är en ståtlig representant för Närkeslättns västtornskyrkor. Det romanska västtornet har avtrappat murliv och är ovanligt rikt utformat, med ljus- och ljudöppningar till de tre översta våningsplanen och en krönande rundbågsfris. Klockvåningens ljudöppningar med mittkolonnetter är delvis intakta. Foto Estrid Esbjörnson 1998, ÖLM.

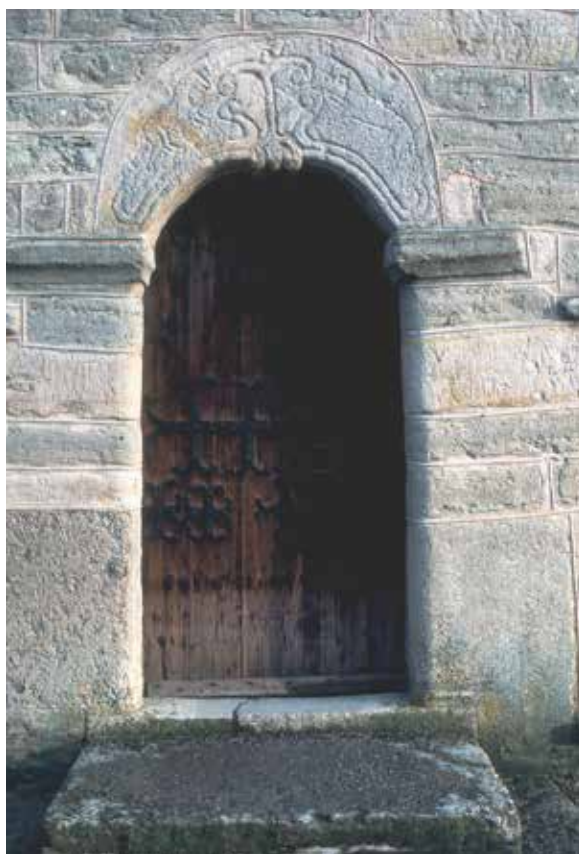
Fig. 21. Västportalen i Hardemo har ett skulpterat överstycke med två djur som symmetriskt omger ett livsträd. Överstycket har möjligen ursprungligen suttit ovanför långhusets sydportal. Medeltidskyrkan revs till största delen 1776–77, när den nuvarande kyrkan uppfördes intill det kvarstående romanska tornet. Närkes romanska stenkyrkor är, liksom dopfontarna, förhållandevis bildfattiga och skulpturen ofta enkel. Foto Estrid Esbjörnson 1999, ÖLM.

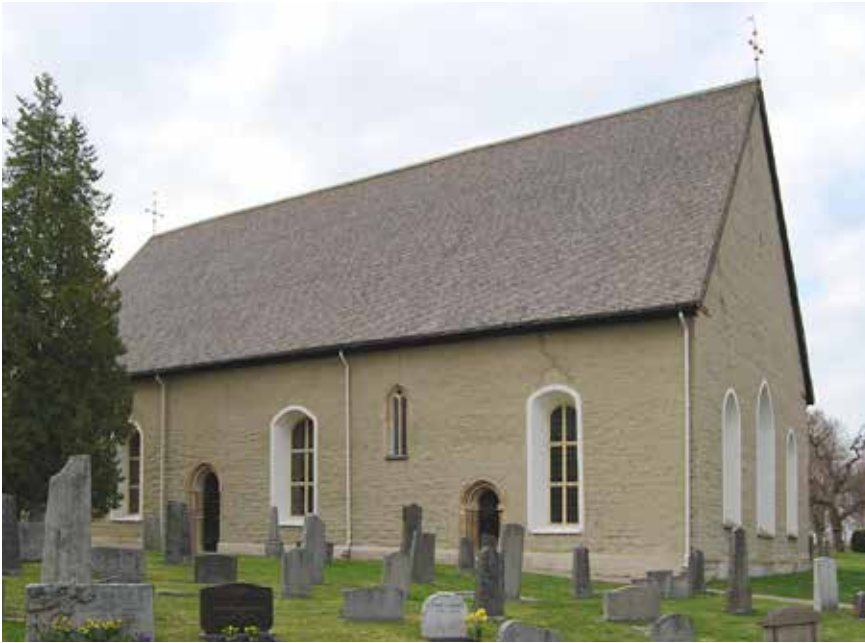
Fig. 22. Sköllersta kyrka, exteriör från söder. Den ovanligt stora landskyrkan är samtida med S:t Nicolai i Örebro (fig. 23). På långhusets sydsida finns två spetsbågiga kolonnportaler samt ett ursprungligt masverksfönster i finhuggen kalksten. Fönsteröppningarna i övrigt är uppbrutna i senare tid. Foto Estrid Esbjörnson 2009, ÖLM.

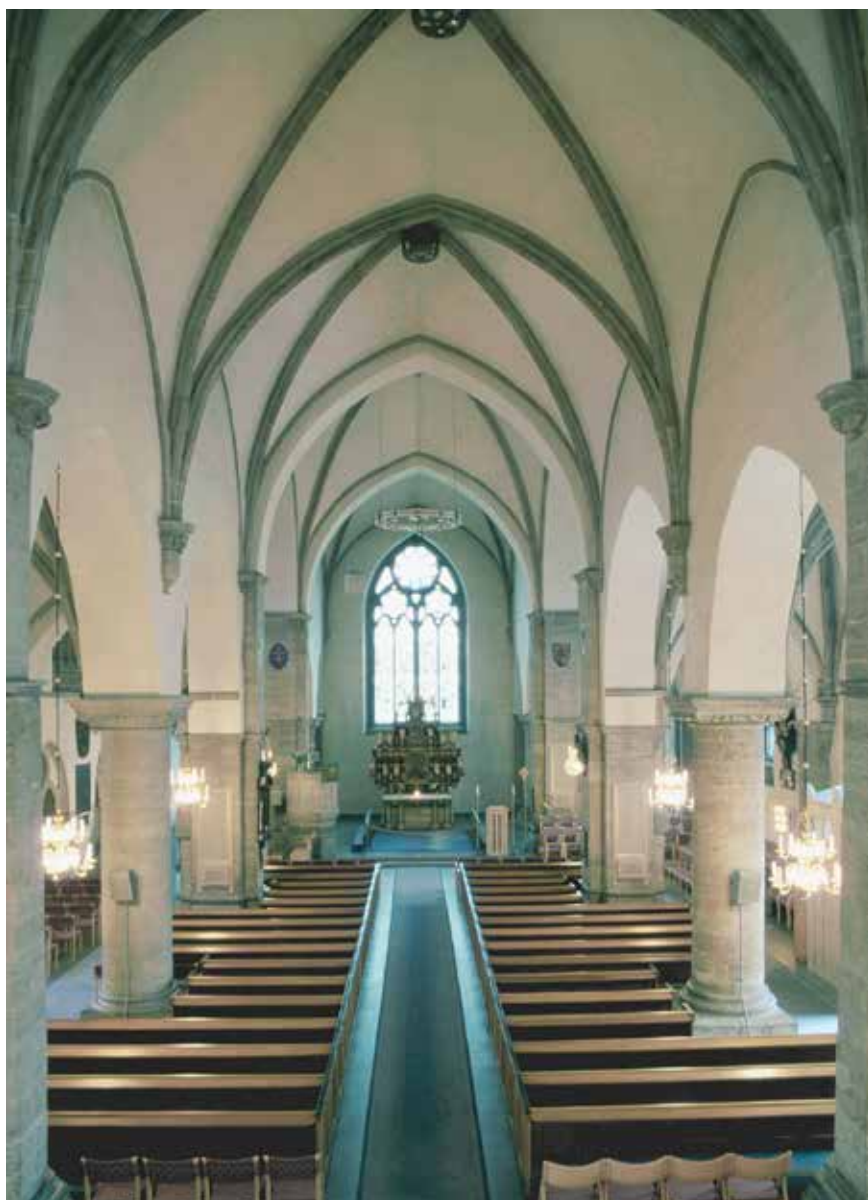
Fig. 23. Örebro S:t Nicolai, interiör mot öster. Stadskyrkan vid Stortorget stod färdig vid 1300-talets mitt. Det monumentala kyrkorummet är treskeppigt, väggar och valvkappor är putsade medan ribbor och pelare blottar finhuggen kalksten. Byggnadsskulpturen är koncentrerad till portalerna, men finns också på kapitäl och pelarbaser i kyrkans inre. Restaureringar har bl.a. skett 1936 under ledning av arkitekt Erik Fant, då den nuvarande slutna bänkinredningen tillkom, och 1962–64 efter ritningar av arkitekt Kurt von Schmalensee. Foto Per Torgén 2000, ÖLM.

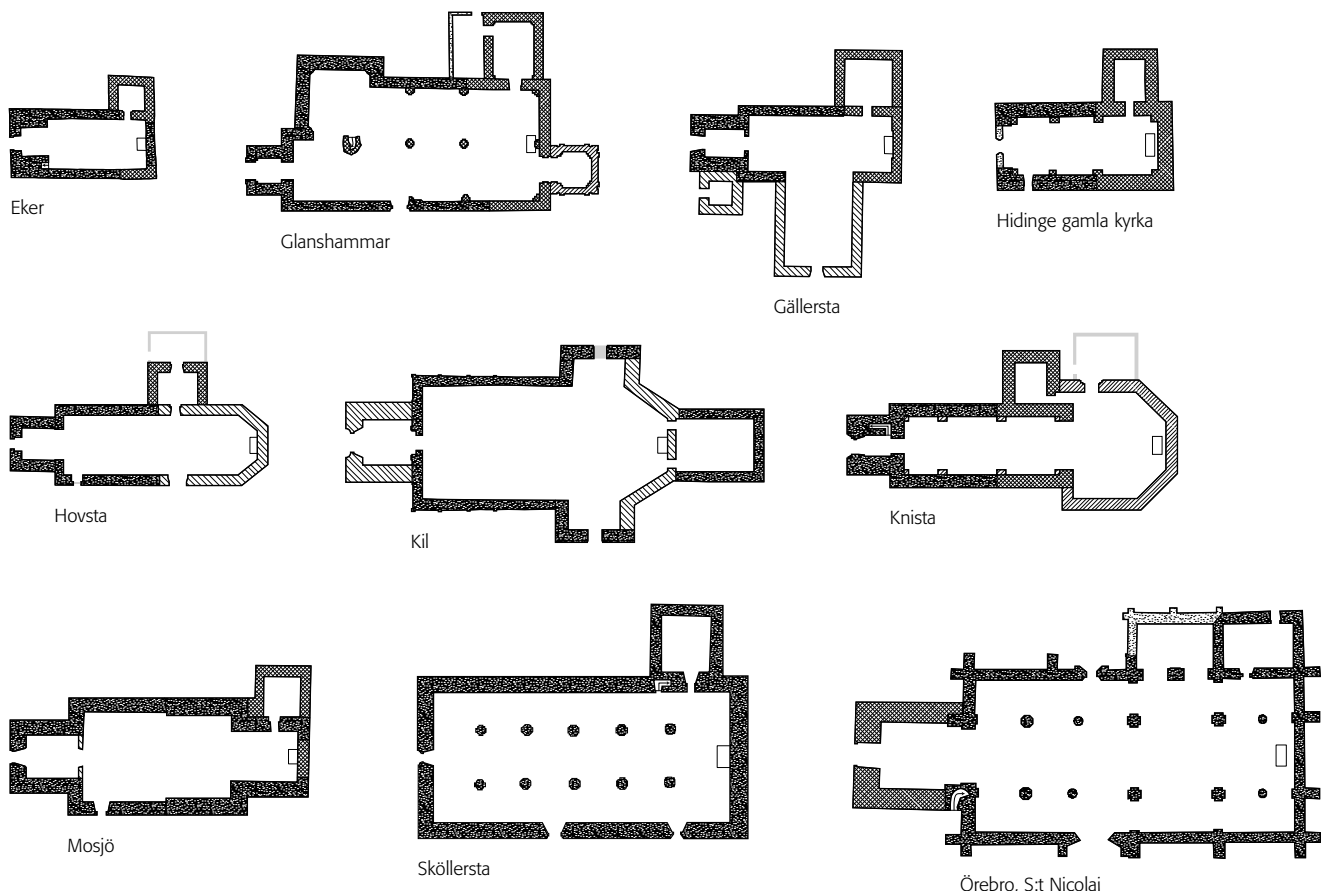
Fig. 24. Ett urval helt eller delvis bevarade medeltidskyrkor i skala 1:800. Planritningarna avser att på ett överskådligt sätt ge en uppfattning om kyrkornas planform, storlek och byggnadshistoria. Förlagorna är hämtade från SvK:s publikationer och Antikvarisk-Topografiska arkivet, Stockholm (ATA). Förlagornas mer detaljerade information har uteslutits, däribland fönsteröppningar och innertakets form.

Förändringarna i Kumla kan jämföras med dem som troligen ungefär samtidigt ägde rum i Glanshammar. Den befintliga kyrkan har en oregelbunden planform, tillkommen genom om- och tillbyggnader i flera etapper under medeltiden (fig. 24). En romansk stenkyrka med samtida västtorn uppfördes under 1100-talet eller tiden omkring 1200. Under 1200-talets senare hälft revs det ursprungliga koret och ersattes med ett korparti av långhusets bredd. Samtidigt tillfogades två byggnadskroppar i norr, dels en sakristia, dels ett stort sidokapell med påkostat valv.

De flesta ombyggnader var dock inte fullt så genomgripande till sin karaktär. Huvudsakligen innebar de att långhuset till största delen fick stå kvar medan koret vidgades. Församlings- och altarrummens integrering i en sammanhängande rumsbildning, som tog sin början redan på 1200-talet, upphöjdes under senmedeltiden till norm (fig. 24, 26). Efter dylika ombyggnader fick tio av kyrkorna salformad plan: Edsberg, Eker, Gäll-

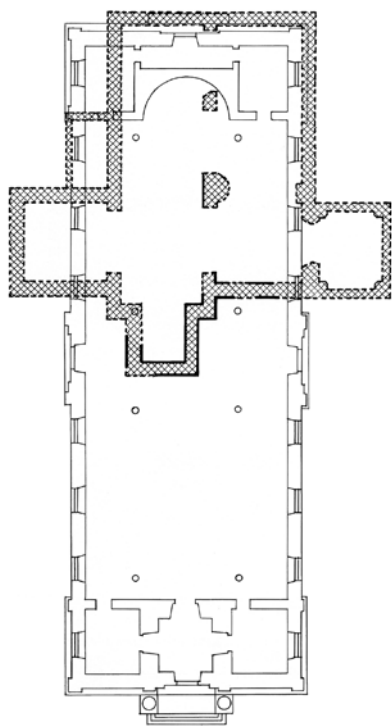
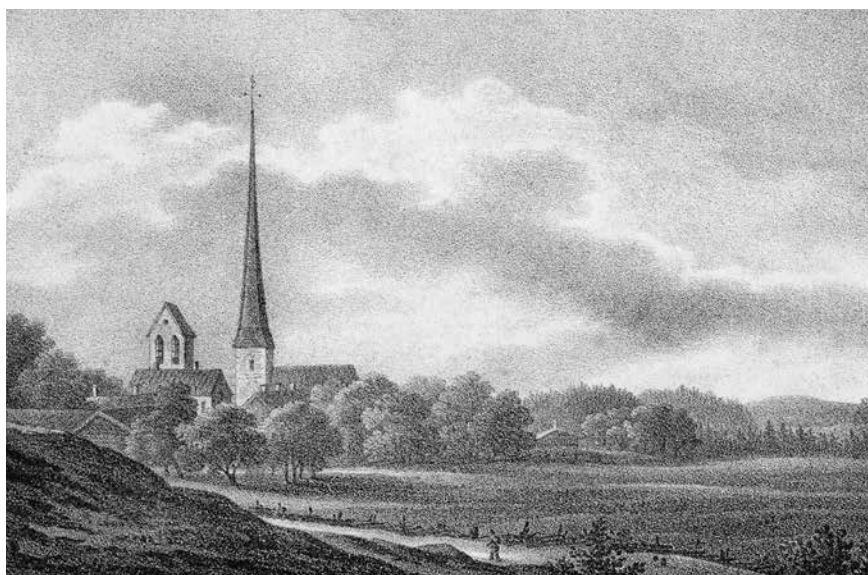
Fig. 25 a–b. Kumla kyrka har ett dominerande läge på Karlslundsåsen i Kumla by. Den nuvarande kyrkan härrör från 1829–34, men den medeltida föregångarens utformning är väl känd genom äldre arkivalier, däribland räkenskapsböcker från 1400-talet. En romansk stenkyrka med västtorn ombyggdes till salkyrka under 1200-talet och försågs samtidigt med stora korsarmar i den västra delen av kyrkan. Under senmedeltiden breddades kyrkan mot söder och gjordes tvåskeppig. Möjligen kan också sakristia och vapenhus ha tillfogats vid medeltidens utgång. Äldre avbildningar visar den senmedeltida kyrkans utvändiga utformning, med den resliga tornhuvu som ett markant inslag i väster. Planritningen efter SvK vol. 166, 1976 visar den befintliga kyrkan samt i skraffering byggnadsutvecklingen för den medeltida föregångaren. Litografi av Kumla gamla kyrka i ”Sverige framställt i teckningar”, 1836–40. Foto Nordiska museet.

Medeltidskyrkan i Kumla är känd genom uppmätningar från 1818, d.v.s. årtiondet innan den ersattes med en ny kyrka på samma plats. Den nyklassicistiska kyrkan från 1829–34 brann 1968. Vid återuppbyggnaden gavs möjligheter till byggnadsarkeologiska undersökningar som på väsentliga punkter kunde komplettera kunskaperna om den intressanta föregångaren (Bonnier & Ullén 1976). Medeltidskyrkans grundmurar kunde lokaliseras till den nuvarande kyrkans östra hälft (fig. 25). Den befintliga kyrkans södra och östra murar är delvis byggda på den medeltida kyrkans grund. Undersökningen kunde fastställa att kyrkan under 1200-talets senare hälft förutom nytt korparti också tillbyggs med två rymliga korsarmar, förskjutna till långhusets västparti. I den södra korsarmens yttermur fanns en rikt utformad portal, som under 1200-talet fungerat som kyrkans huvudportal. Uppmätningen från 1818 visar att den ståtliga 1200-talsportalen haft dubbla ingångar, åtskiljda av en trymåpelare.

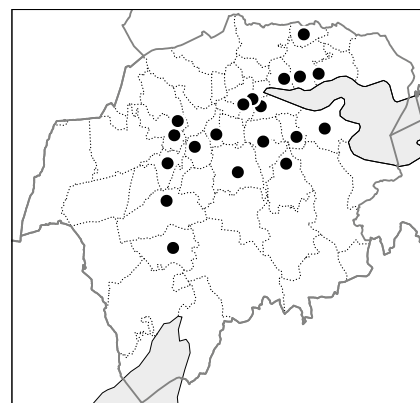
Fig. 26. Kyrkor med salformad plan vid medeltidens utgång. Ungefär hälften av landskapets kyrkor hade salformad plan vid medeltidens utgång, antingen genom att de uppfördes med denna planform eller genom ombyggnad i ett senare skede. Medeltidskyrkor med salformad plan är ofta svåra att datera. Planformen förekom redan vid 1200-talets mitt och var allmän under den resterande medeltiden.

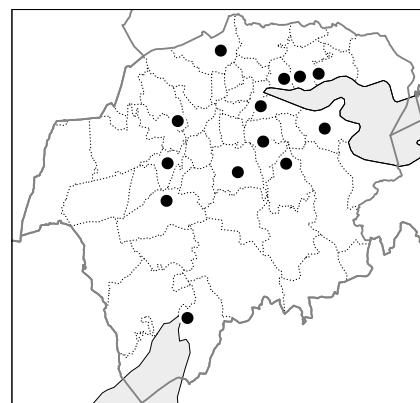
Fig. 27. Medeltida valv. Kartan redovisar kyrkorum, d.v.s. långhus och/eller kor, som under medeltiden försågs med murade valv. Några av landskapets kyrkor välvades redan under äldre medeltid (~1350), däribland är troliga 1200-talsvalv kända från Kil och Sköllersta kyrkor. Huvuddelen av de kända valven härrör dock från medeltidens senare hälft och slogs då företrädesvis i tegel.

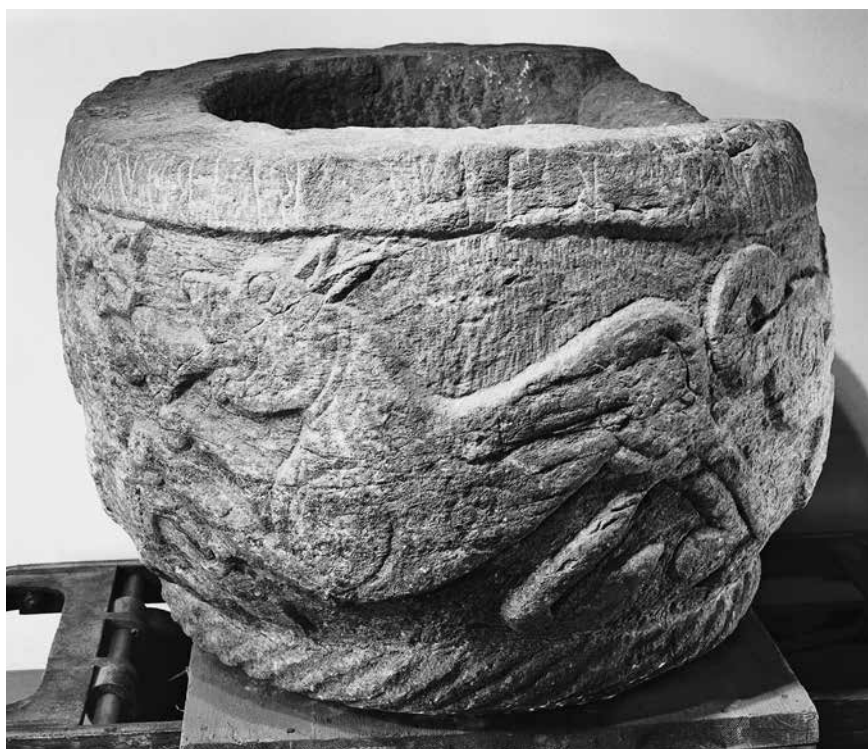
Fig. 28. Dopfuntscuppa från Rinkaby kyrka, utförd i sandsten under 1100-talets senare hälft eller omkring 1200. Cuppan påträffades nedgrävd på kyrkogården 1867 och är nu deponerad i ÖLM. Foto 1963, ATA.

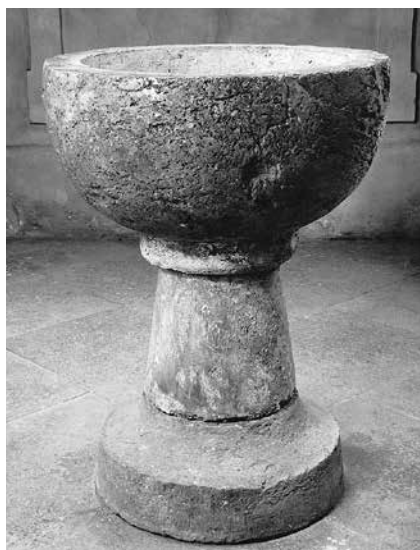
Fig. 29. Dopfunten i Glanshammars kyrka är utförd i gotländsk kalksten under 1200-talets mitt eller senare hälft. Foto Nils Lagergren 1958, ATA.

Dopfunten i Glanshammars kyrka är en ståtlig representant för den yngre generationen dopfuntar (fig. 29). Dopfunten torde härröra från 1200-talets andra hälft och har för tiden karakteristiska och väl sammansatta proportioner. Det är den enda av Närkefuntarna som saknar uttömningshål. Glanshammarsfunten har formats av tre separata delar, varav fot och skaft huggits i gråaktig kalksten, medan cuppan består av polerad rödaktig kalksten. Båda kalkstenssorterna är av gotländsk härkomst. Dopfunten är det

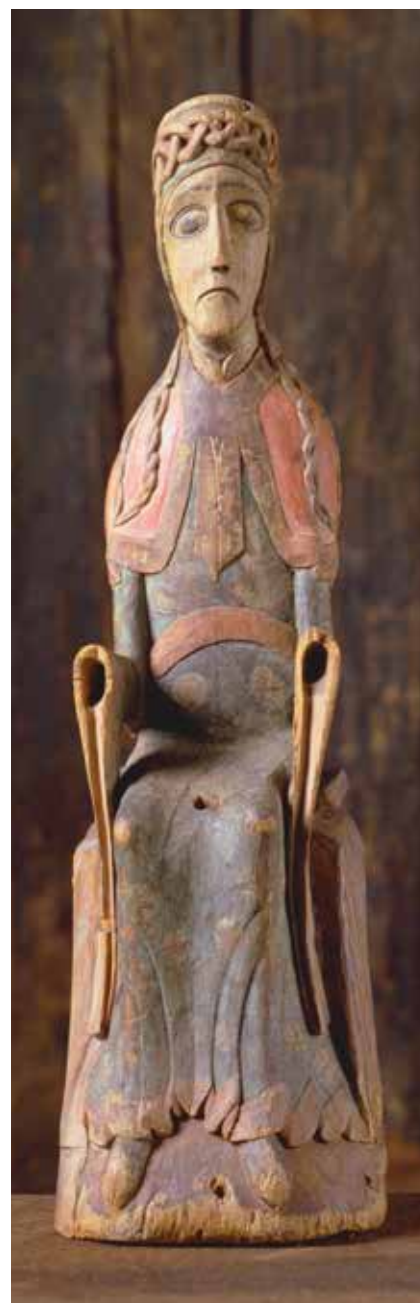
Fig. 30. Madonna från Mosjö kyrka. Nu i SHM. Mosjömadonnan från 1100-talets mitt ansluter till en romansk skulpturtyp, men saknar med sin karakteristiska utformning direkta paralleller. En kopia med rekonstruerad färgsättning finns i kyrkan. Foto 1995, Statens historiska museer.

(fig. 30). Mosjömadonnan utgår från en skulpturtyp som är allmänt förekommande under hela medeltiden. Under 1100-tal och tidigt 1200-tal tronar madonnan strikt frontal med Jesusbarnet mitt i knäet, den senare utformad med den vuxnes attribut. I detta ansluter Mosjömadonnan till det för tiden gängse, även om händer och barn gått förlorade. När det gäller utformningen av detaljerna är Mosjömadonnan helt utan motstycke, såväl nationellt som internationellt. Huvudet är starkt framskjutande och har skarpa nästan geometriska tecknade drag. Skulpturens egenart har bidragit till att diskussionerna kring ursprung och stilhistoriskt sammanhang landat i vitt skilda slutsatser. Allmänt uppfattas madonnan som inhemskt tillverkad. Möjliga västliga influenser har lyfts fram, men eftersom motsvarande kultbilder i övriga Europa är så fragmentariskt bevarade, saknas faktiska paralleller. Madonnor av romansk typ har likaså bevarats från Hammar, även denna i SHM, samt Sköllersta, nu i ÖLM. Till skillnad från Mosjömadonnan finns ett flertal jämförbara arbeten till dessa i närlägnade landskap.

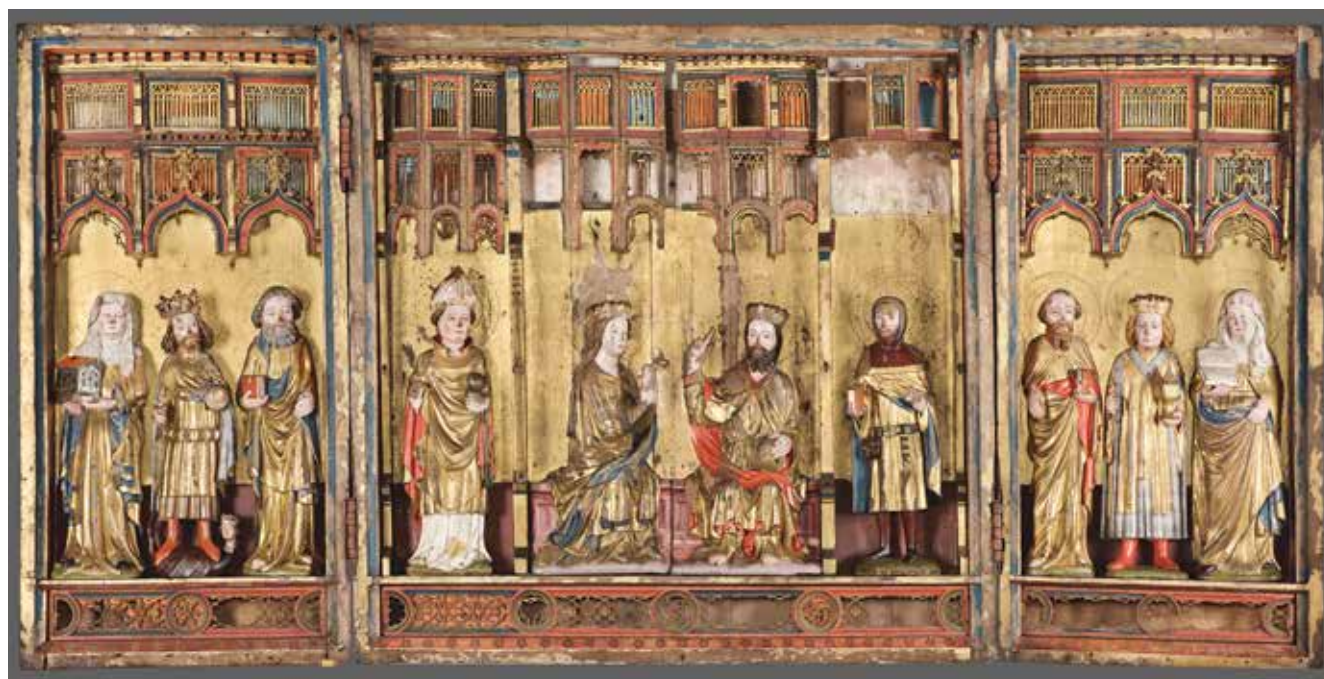
Fig. 31. Altarskåpet från Kumla kyrka. Nu i SHM. Tillverkat i Nordtyskland, sannolikt Lübeck. Enligt kyrkans räkenskapsböcker förvärvades altarskåpet 1439. Bilden visar altarskåpet helt öppet, med Maria som himladrottning och förbedjerska inför den tronande Kristus som centralt motiv. Kristus flankeras till höger av S:t Torkel, det helgon till vilken lokal vallfartskult varit knuten. Foto Ola Myrin 2015, Statens historiska museer.

Berömt för sin höga kvalitet men också för sin dokumenterade tillkomst-historia är altarskåpet i Kumla kyrka, nu i SHM (fig. 31). Som framgått kan vi genom räkenskapsböckerna följa omdaning av kyrkan under 1400-talet, men också de investeringar som gjordes i inredning och inventarier (Ullén 1976). Altarskåpet förvärvades enligt räkenskapsboken 1439 från Tyskland, sannolikt Lübeck, under prostens Hans tid. Frakten skedde över Arboga, dit det troligen kommit sjövägen via Mälaren.

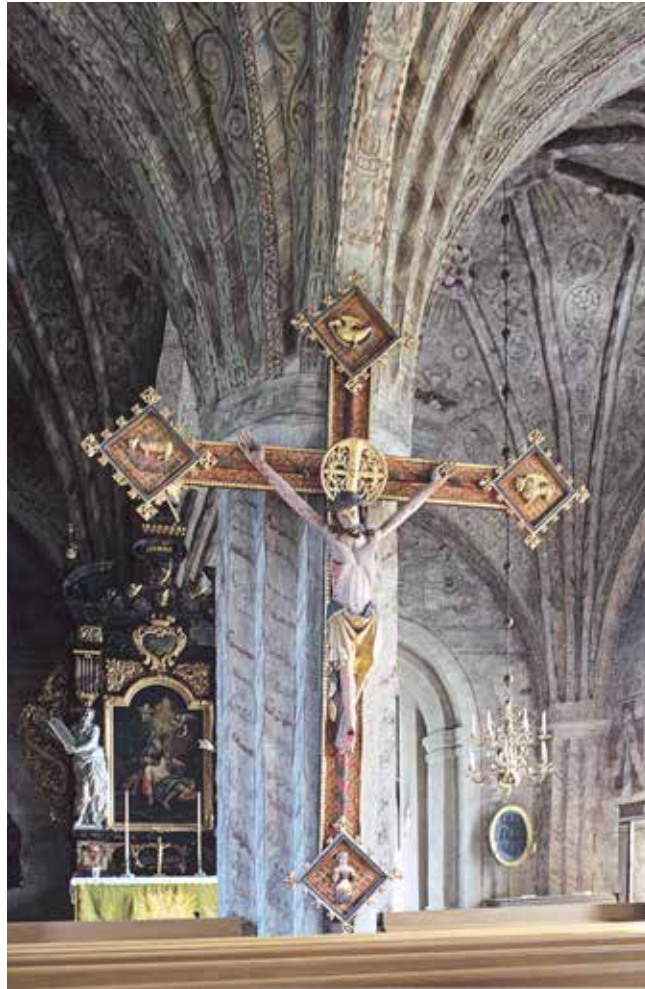
Fig. 32. Glanshammars kyrka, interiör mot öster. Kyrkorummet framträder här i sin senmedeltida gestalt som tvåskeppig hallkyrka med stjärnvalv. Krucifixet mot knippepelaren härrör från 1300-talets mitt. Målningarna ger ett medeltida intryck, men är tillkomna först 1589. Altaruppsats från 1727. Foto Pål-Nils Nilsson, trol. 1970-tal, ATA.

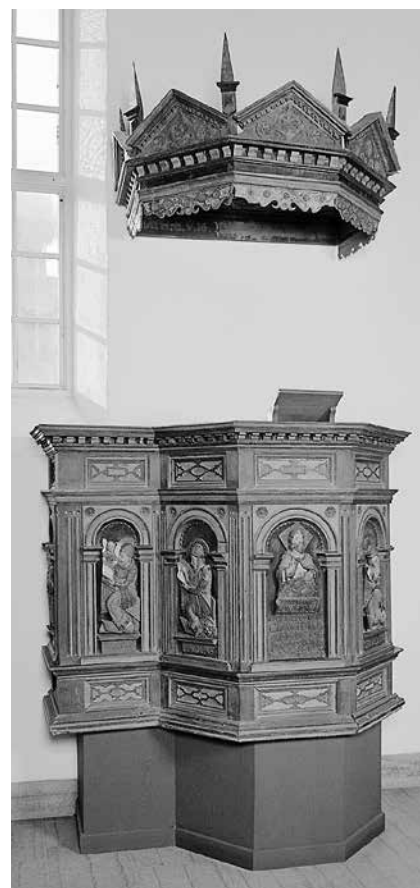
Fig. 33. Predikstol för Kumla kyrka skänkt 1592 av socknens kyrkoherde Laurentius Nicolai. Inom en arkitektoniskt väl formad helhet har nischer infogats med skulpturer föreställande Kristus och de fyra evangelisterna. Donator har uppenbarligen varit väl medveten om predikans roll i den lutherska gudstjänsten och dess grundvalar i centrala bibeltexter. Predikstolen saknar underdel av det slag som senare blev vanligt. Kanske den har stått på golvet eller på en sockel. Flera händer kan ha medverkat, en väl skolad konstsnickare, en träbildhuggare och kanske också en vanlig snickare för de grövre delarna. Nu i ÖLM. Foto Sören Hallgren 1975, ATA.

Till denna omsvängning i sent 1500-tal och kring 1600 bidrog några präster med egna donationer. Kyrkoherden Laurentius Nicolai i Kumla skänkte sin kyrka en ny och värdigare predikstol 1592 (fig. 33). Året därpå donerade kyrkoherden i Ekeby Andreas Birgeri predikstolar till Gällersta och Sköllersta kyrkor. Båda dessa präster har uppenbarligen velat betona predikans roll i gudstjänsten. Det har antagits att konstsnickaren Hans Kantenitz, sysselsatt med inredningsarbeten på Örebro slott, deltagit i arbetet med dessa vackra men återhållsamma pjäser.
