Närke

LANDSKAPETS KYRKOR

SOCKENKYRKORNA

KULTURARV OCH BEBYGGELSEHISTORIA
ett forskningsprojekt med stöd från Riksbankens Jubileumsfond

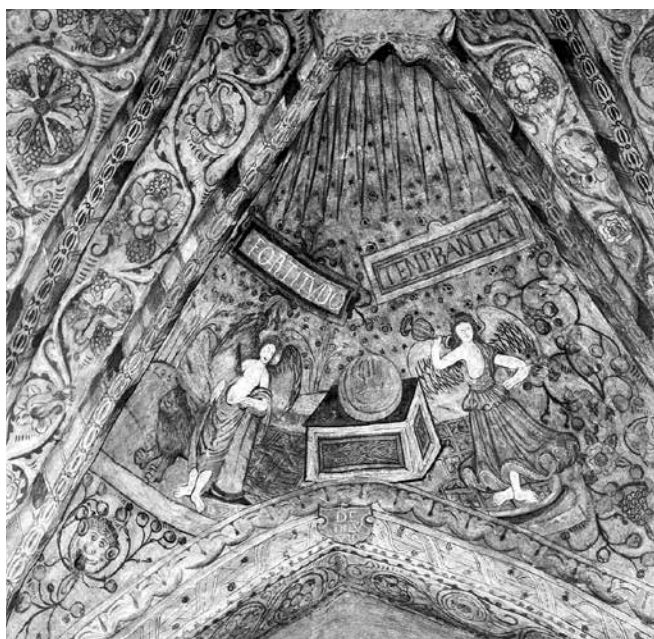
Fig. 34. Glanshammars kyrka, del av valvmålning i koret från 1587. Breda ribbor delar valvet i fyra valvkappor, alla täckta med målningar. I en av dessa kappor framställs hur Gud skapar världen och därmed scenen för vad valvet i övrigt berättar. Där ses personifierade dygder och laster, tre av vardera slaget. Fotot visar en valvkappa med två bevingade dygder, Fortitudo, Styrkan, med symbolerna kolonn och lejon, och Temperantia, Måttfullheten, som blandar vin med vatten. Mellan dem ses ett altare, där rök stiger upp. De något tafatt tecknade figurerna är omgivna av en snarast heltäckande dekor, där många formtyper kommit till användning. Texten under altaret DE DILVVIO, om syndafloden, avser väggmålningen nedanför valvet. Foto Nils Lagergren 1960, ATA.

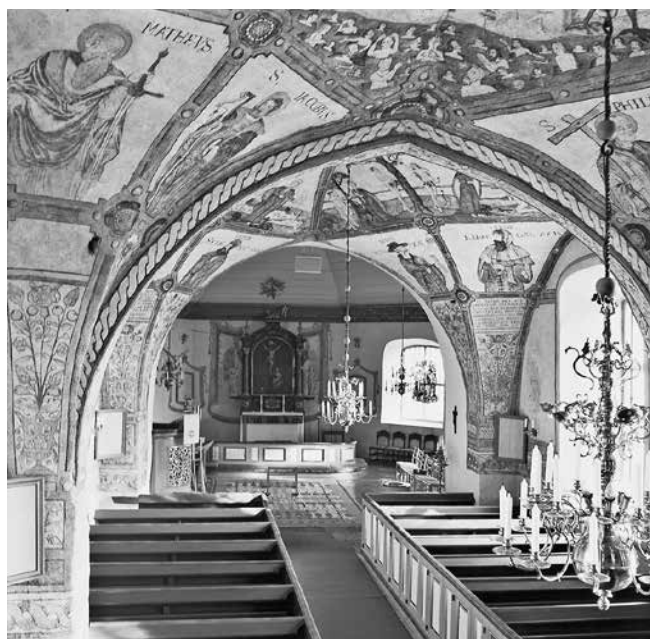
Fig. 35. Knista kyrka, interiör mot öster. Inom det medeltida långhuset byggdes nya valv i början av 1600-talet. De reser sig ur kraftiga murelpelare och bildar sin egen ståtliga formvärld. Koret har en annan prägel, det tillkom 1723–24. Bilden ger en uppfattning om fördelningen av den svit målningar en anonym mästare utförde 1617. Närmast ses figurerna i den mellersta av de tre travéerna, enligt tillhörande inskrifter Matheus, Jacopus och Philippus. De är visserligen var för sig omgivna av målade ramar men avtecknar sig som fria gestalter utan den täta dekor som präglar målningarna i Glanshammars kyrka. Foto Göran Lindahl 2005.

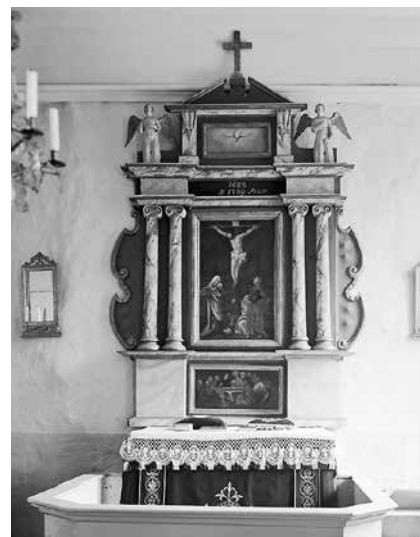
Fig. 36. Ekers kyrka, altarpartiet. Kyrkan byggdes om till salkyrka under senmedeltiden men har därefter varken breddats eller förlängts (fig. 24). Också i sitt konservativa sammanhang, där större åtgärder undveks i det längsta, var detta något ovanligt. Grannförsamlingen Gräve med ungefär samma befolkningssiffror – omkring 200 personer 1699 – samlade sig till en ombyggnad som snarast var en nybyggnad. Ekers kyrka nyinreddes dock på 1680-talet. Sydsidans fönster förstörades, det platta trätaket ersattes med ett spegeltak i trä, ny predikstol tillkom liksom den vackra altarpuppsatsen med dess joniska dubbelkolonner och målning av Kristus på korset. Foto Nils Åzelius 1935, ATA.

Samtliga församlingar torde ha försett sina kyrkor med predikstolar och bänkkvarter redan före mitten av 1600-talet. Med altarpuppsatser förhöll det sig annorlunda. Medeltida altarskåp kan länge ha bevarats på plats. I Glanshammars kyrka avlägsnades det senmedeltida altarskåpet 1727 för att ersättas med en barockkuppställning, donerad av en adlig familj i socknen och utförd i en stockholmsmästares verkstad. Det är svårt att sammanfattande karakterisera de altarpuppsatser som under detta skede tillfördes Närkes kyrkor. I motsats till flera andra landskap fanns där inte lokalt arbetande bildhuggare som försåg traktens kyrkor med stora och figurrika kompositioner. En roll av det slaget kunde snickaren Markus Höök från Riseberga aldrig fylla. Den praktfulla altarpuppsats, utförd av Markus Hebel från Stockholm, som riksrådet Erik Rynings änka Elisabeth Kurtzel 1661 donerade till Nicolaikyrkan i Örebro fick ingen lokal efterföljd. Det kan vara skälet till att målningar, infattade i ramverk, överväger. Konterfejaren Erik Olofsson från Örebro målade Kristus på korset för Ekers kyrka, där hans verk fick en enkel men ståtlig inramning av kopplade halvkolonner (fig. 36).

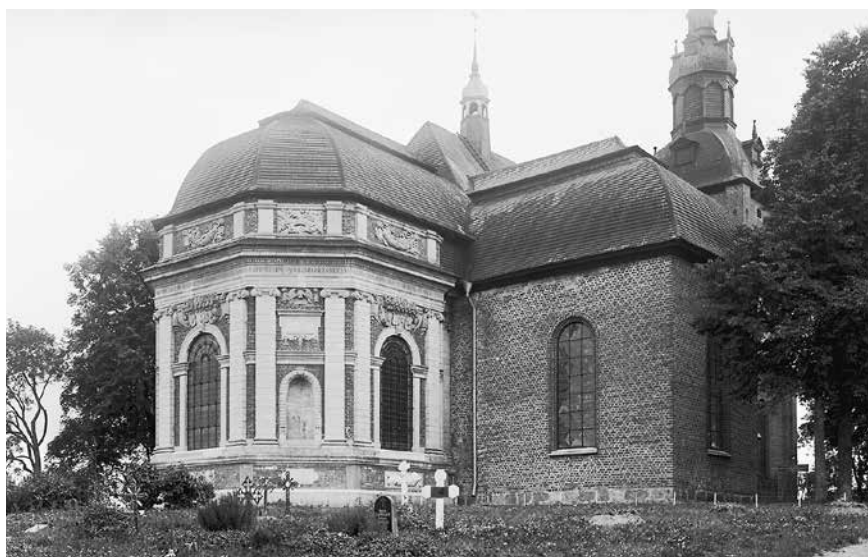
Fig. 37. Askersunds landsförsamlings kyrka, gravkoret och del av kyrkan. Fotot understryker den arkitektoniska skillnaden mellan själva kyrkan och det samtidigt byggda gravkoret. Denna olikhet bör inte uppfattas som om kyrkobyggnaden vårdslösats. Tvärtom, till det yttre är den helt osmyckad men dess inre med följderna av tegelvalv har en imponerande rymd – bredden uppgår till drygt 13 meter. Olikheten skall snarast förstås som en motsvarighet till skillnaderna i klädedräkt stånden emellan, som var en självklarhet under 1600-talet. Adels roll var offentlighet och representation. Här handlade det dessutom om två av landets förnämsta ätter, allt understruket av inskriptioner och skulpterad heraldik. Utbyggnaden till höger rymmer sakristia, motsvarande på södra sidan kallades i samtida källor bisättningshus. Äldre foto i ATA.

Desto ståtligare blev landsförsamlingen kyrka (fig. 37–38, 45). Arbetet inleddes som en förbättring av den gamla kyrkan. En brand 1661 öppnade nya möjligheter. Patronus Johan Oxenstierna fattade beslut om en helt ny byggnad, där sockenkyrkan också inrymde både grav- och minnesrum för honom själv och hans hustru Christina Soop. Tidens Oxenstiernor ställde höga krav. Johan Oxenstiernas far Gabriel hade för samma ändamål byggt

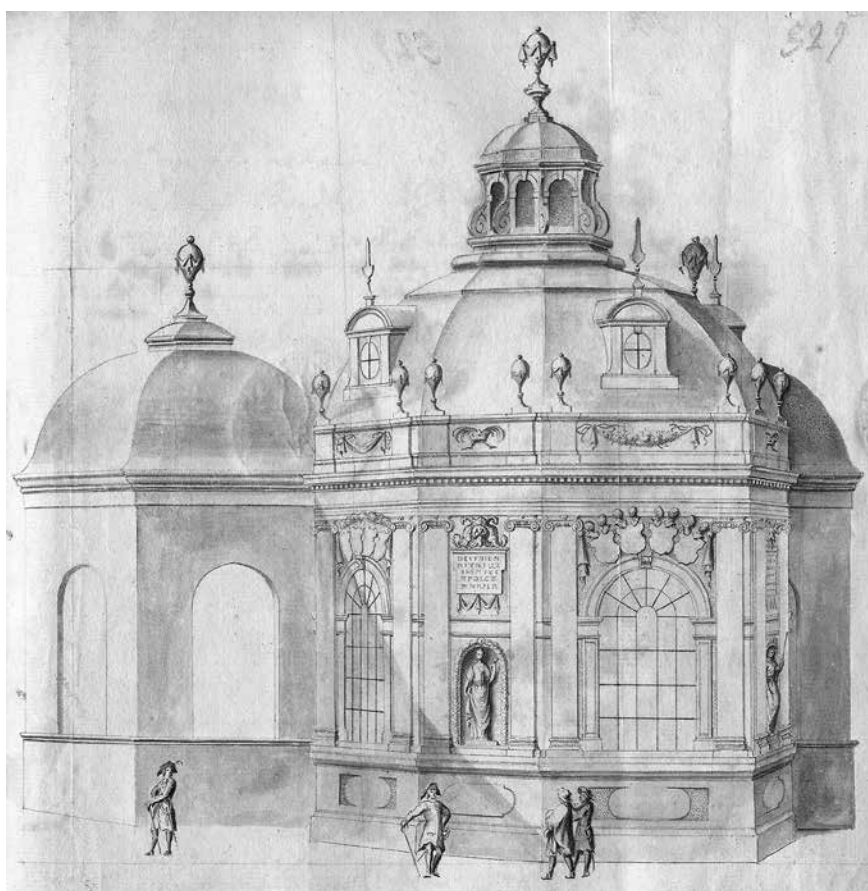
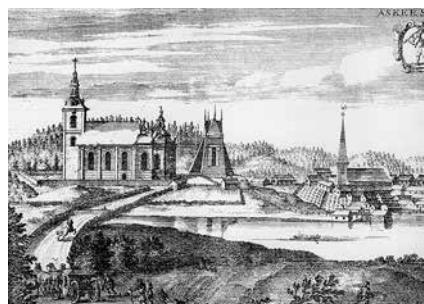
Fig. 38. Den anonyma och odaterade laveringen visar gravkoret med komplett utsmyckning och de ursprungligen avsedda takformerna. Palmskiöld, Topographica Tom XXIII, UUB. Foto UUB.

Fig. 39. Askersund i slutet av 1600-talet. Landsförsamlingens stora kyrka stod färdig 1670. Till höger i bilden ses stadsförsamlingens 1651 uppförda träkyrka, förstörd vid den stora stadsbranden 1776. Detalj ur *Suecia antiqua et hodierna*.

krönt av en spira. Få uppgifter har bevarats om denna byggnad som brann ned 1776. Kopparsticket i *Suecia Antiqua*, förarbetat på platsen, torde dock ge en något så när sannfärdig bild av hur långt denna lilla stad med dess enkla kyrka hunnit vid 1600-talets slut (fig. 39).

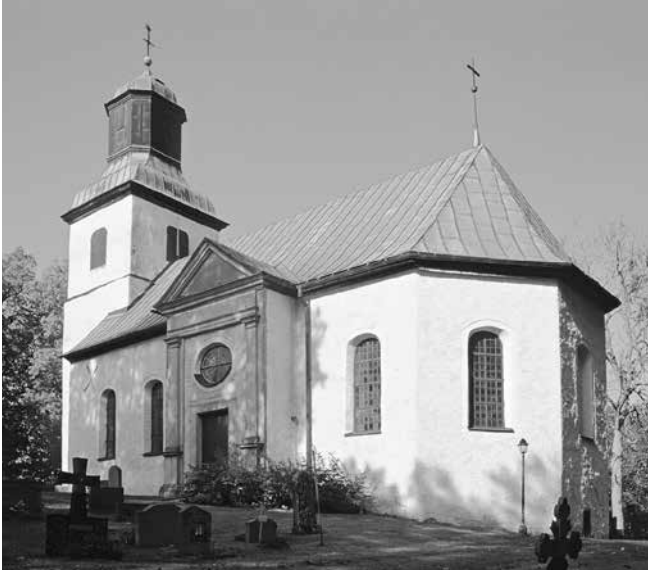
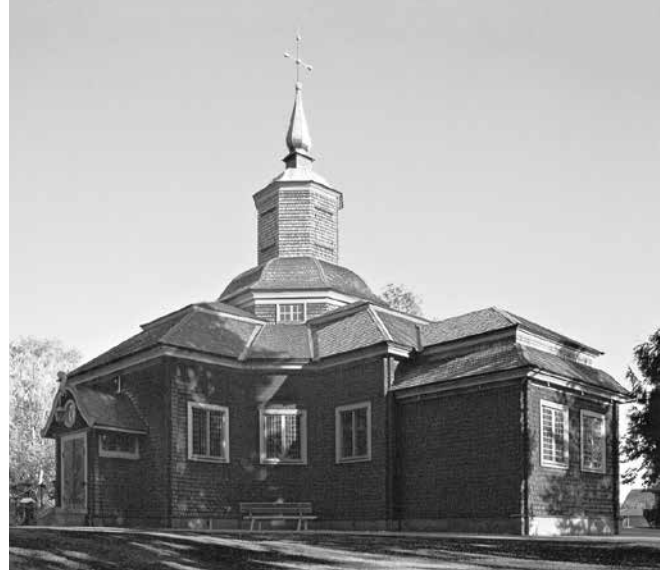
Fig. 43. Kvistbro kyrka sedd från sydväst. Kyrkan byggdes 1662 och samtidigt med den klockstapeln. Här framträder väl några grunddrag i en vanlig typ av timmerbyggnadskonst. Väggarna är låga med små fönster, vilket ger stabilitet. Rimligt nog borde inte rum av detta slag täckas med ett platt trätak. Valv måste till för att ge nödvändig rymd. Kanske upplevs kyrkorum av detta slag som samlande, som lämpade för en församlings gemenskap. I Kvistbro är långhusets hörn avsneddade, vilket är tekniskt motiverat, men också förstärker intrycket. Valv kunde betyda höga takkonstruktioner. Här har dock måtten överdrivits för att ge kyrkan, utifrån sedd, en större och värdigare volym. Foto Estrid Esbjörnson 1999, ÖLM.

Fig. 44. Kvistbro kyrka, plan och fasad mot norr. Till den medeltida träkyrka, som föregick den nuvarande, hörde en sakristia av sten. Den bevarades och förenades med nybygget. Teckningar av pastorsadjunkten i Kvistbro Petrus Bellander 1772 som illustrationer till en sockenbeskrivning. E.M. Fants samlingar om Nerike, UUB. Foto UUB.

I Kvistbro socken invigdes en ny timmerkyrka 1668 – den hade då stått färdig några år (fig. 43–45). Från en äldre föregångare, också den i trä, kvarstod en sakristia i sten. Den nya kyrkans plan är av intresse, en avlång oktogon med utskjutande rakslutet kor. Det välvda huvudrummet har inte någon påfallande bredd – omkring 10 meter – men upplevs ändå som rymligt i kontrast till det smalare koret. Här möter en lokal förgrening av det timmerbyggande med nya plan- och rumsformer som höll på att utvecklas i Värmlands och Västmanlands bergslager. Valv var en självklarhet, de gav rymd också åt kyrkorum med låga timmerväggar. Kvistbro kyrka bär vittne, låt vara på ett blygsamt sätt, om denna tids förnyelse av timmerbyggnadskonsten.

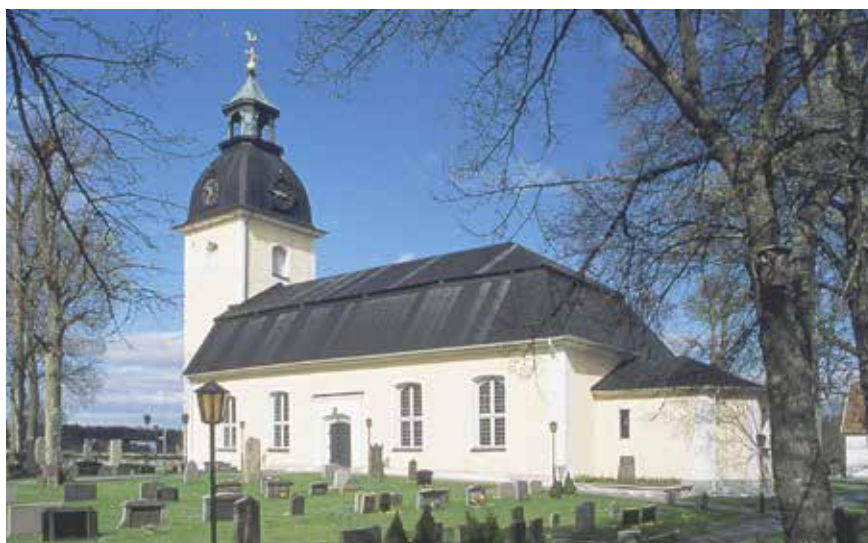
Fig. 49. Ekeby kyrka, uppförd 1769–74, är med sitt brutna tak, stora fönster, rusticerade portalomfattningar och västtorn med hjälmformad huv och lanternin karakteristisk för sin tid. Sakristian är placerad i öster bakom den raka korväggen. Foto Jimmy Wolfbrandt 1999, ÖLM.

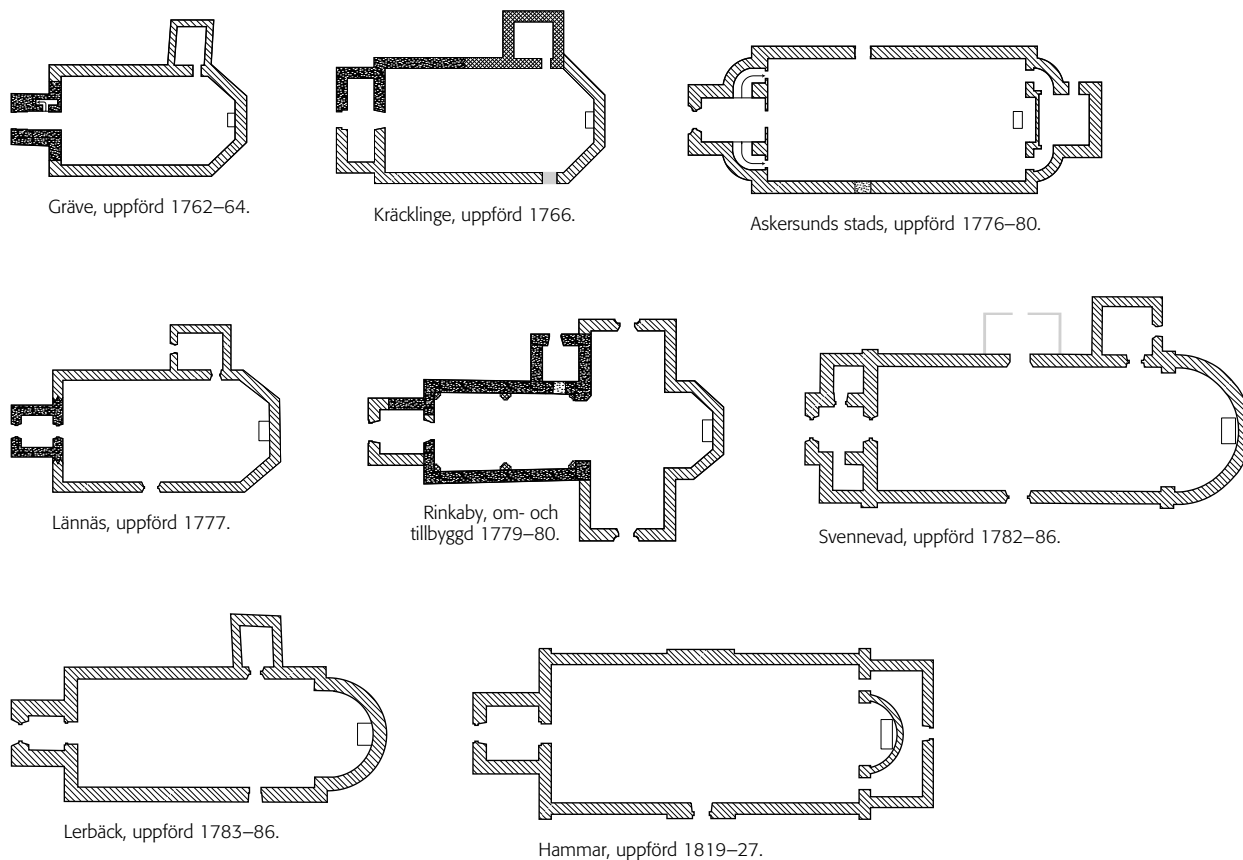
Fig. 52. Ett urval kyrkor uppförda eller förändrade under perioden 1760-1860 återgivna i skala 1:800.

I fråga om planformer ansluter Närkekyrkorna till det mellansvenska mönstret. Under hela perioden är långhus med västtorn den vanligaste typen. Den bibehölls i de flesta fall även vid ombyggnader. Undantag utgör kyrkorna i Rinkaby (fig. 52), som erhöll korsarmar, och Gällersta, där man nöjde sig med endast en sydlig korsarm.

Under den första perioden 1760–90 fick två nybyggda kyrkor speciellt utvecklade planer, nämligen Askersunds stadsförsamlings kyrka och Svennevad (fig. 52). I Askersund brann staden och dess träkyrka 1776 och kungaparet engagerade sig i nybyggnaden, som knappast annars hade blivit så stor och påkostad. Kyrkan fick också drottningens namn, Sofia Magdalena. Planen är klassicerande symmetrisk med elegant svängda partier i öst och väst. Formen har dock inte utnyttjats för koret, som har rak östvägg med bakomliggande sakristia. Ingen kyrka i Närke tog efter denna av överintendenten Adelcrantz använda, ovanliga planform.

Svennevads, av Wennberg ritade kyrka, byggd 1782–86, försågs med ett upphöjt, rundat kor av samma bredd som långhuset (fig. 52, 75). Korformen var som nämnts ett önskemål från socknens båda bruksägarfamiljer med tanke på de gravkor som skulle inrättas under golvet. Kyrkan, som är en av landets förnämligaste gustavianska kyrkor, betraktades redan av samtiden som ovanligt vacker. Så sent som på 1820-talet, då Kumla kyrkas nybyggnad diskuterades, önskade t.ex. församlingen här få Svennevads kyrka som förebild.

medeltida torn (fig. 52). I Lillkyrka tillkom tornet först 1829 efter ritning av Pehr Lundmark, som även ersatte det medeltida tornet i Rinkaby.

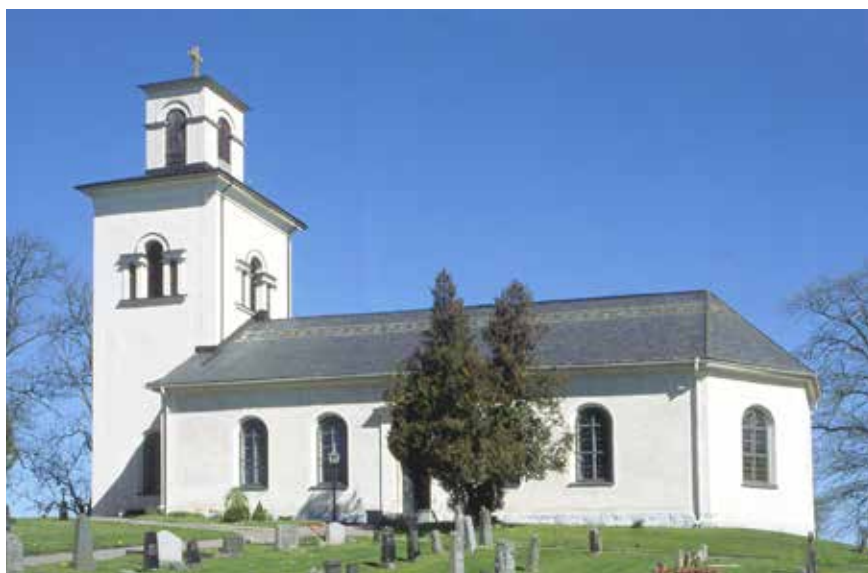
Fig. 53. Vintrosa kyrka fick sin nuvarande nyklassicistiska exteriör vid en ombyggnad 1824–25 efter ritningar av Jacob Wilhelm Gerss vid Överintendentsämbetet. Tornet med sina tidstypiska ljudöppningar kröns av en lanternin av trä. Foto Estrid Esbjörnson 1999, ÖLM.

Det av Lundmark ledda kyrkobygget i Kumla uppvisade däremot den moderna lanterninen på plant tak efter Nyströms ritning från 1829 (fig. 56). Redan vid 1820-talets mitt hade kyrkorna i Hammar, Tysslinge och Vintrosa (fig. 53) fått sina välproportionerade lanternintorn med tidstypiska, palladianskt tredelade ljudöppningar. Ritningen till Vintrosa utfördes som nämnts 1823 vid Överintendentsämbetet av Jacob Wilhelm Gerss. Även på den projektritning som insändes av byggmästaren Johan Holmberg finns det palladianska motivet men kombinerat med en traditionell tornhuv.

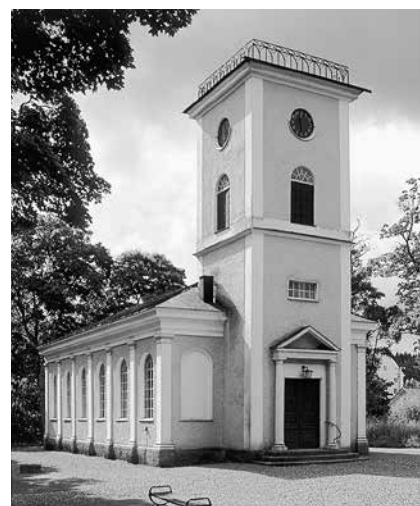
Fig. 54. Brukskyrkan i Breven i Askers församling uppfördes 1840–42. Kyrkan ingår i den välbevarade bruksmiljön, som är klassad som riksintresse för kulturmiljövården. Foto Estrid Esbjörnson 1999, ÖLM.

Ett intressant exempel på tidens kyrkobyggande är också den välbevarade brukskyrkan i Breven, uppförd 1840–42 av den dåvarande bruksägaren, överste J. A. Anckarsvärd, för att ”öka och bevara befolkningens moralitet och sedlighet”. Med sina många gjutjärnsdetaljer (fig. 54, 59) vittnar kyrkan även om järnbrukets skicklighet och mångsidighet. Kapellet ingår sedan 1928 i Askers församling.

på traditionen i Närke med enskilda brukskapell blev Brevens kyrka, som uppfördes 1840–42 av järnbrukets ägare J. A. Anckarsvärd (fig. 54, 59).

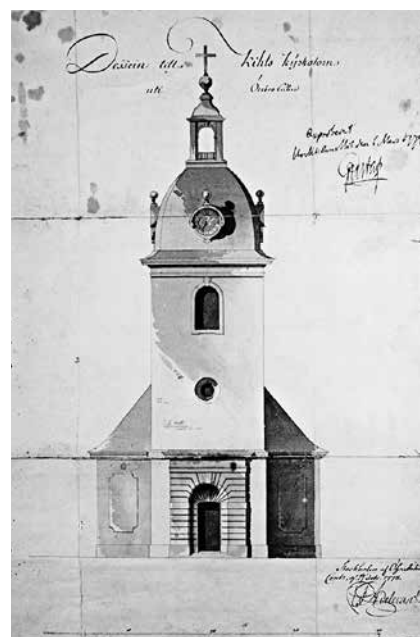
Fig. 55. ”Dessein till Kihls kyrkotorn”, signerad C. F. Adelcrantz 1778. Ritning i kyrkans arkiv. Foto ATA.

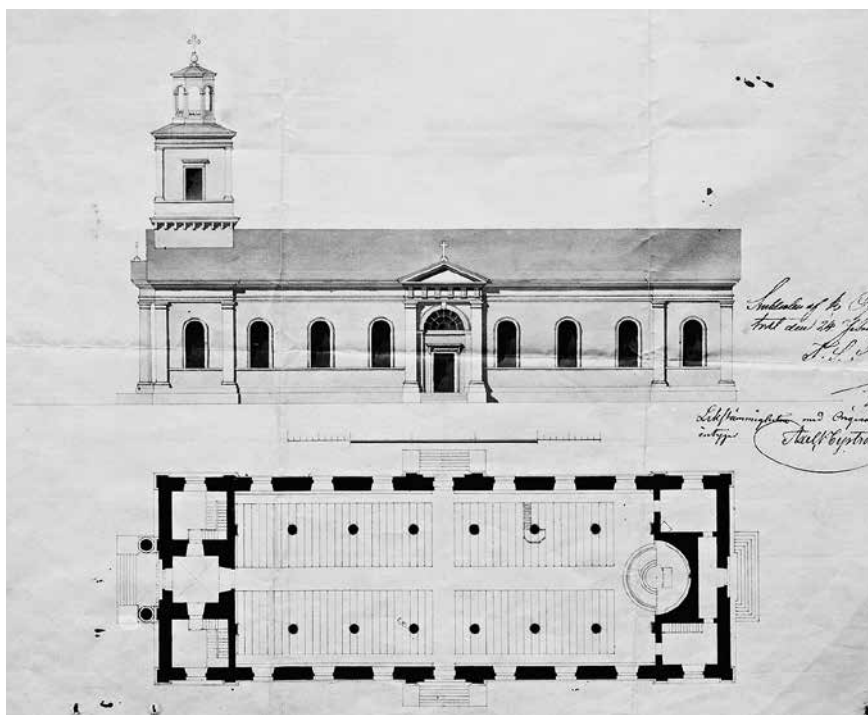
Fig. 56. Ritning till ny kyrkobyggnad i Kumla av Axel Nyström 1828, stadfäst 1829. Kyrkan, som drabbades av brand 1968, återuppbyggdes med användning av de gamla murarna. Exteriören behöll sitt ursprungliga utseende medan den helt förstörda interiören fick modern inredning och utsmyckning. Foto ATA.

murmästarna i Örebro. För uppförandet av den stora kyrkan i Kumla (fig. 56) anlätades 1829 likaså en erfaren lokal murmästare, Johan Peter Pohl, och efter hans plötsliga död rådmannen och byggmästaren Pehr Lundmark i Örebro. Lundmark, som var arkitektutbildad och senare omtalas som stadsarkitekt i Örebro, var den som utfört det av församlingen 1827 avvisade förslaget.

väggen. I Hammar, med kor i söder, och i Kumla (fig. 56) är korets rundel inskriven i byggnadskroppens rektangel, med sakristia och förråd bakom. Den stora kyrkan i Kumla är dessutom den enda som byggdes treskeppig.

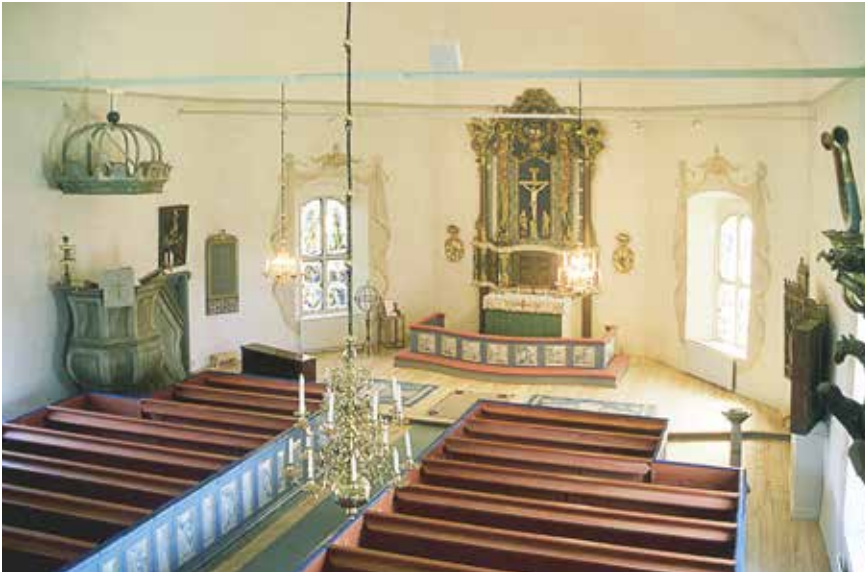
Fig. 57. Interiören i Kräcklinge kyrka från 1766 präglas av senrokoko. Altaruppsatsen skänktes 1768, predikstolen 1770. Foto Estrid Esbjörnson 1999, ÖLM.

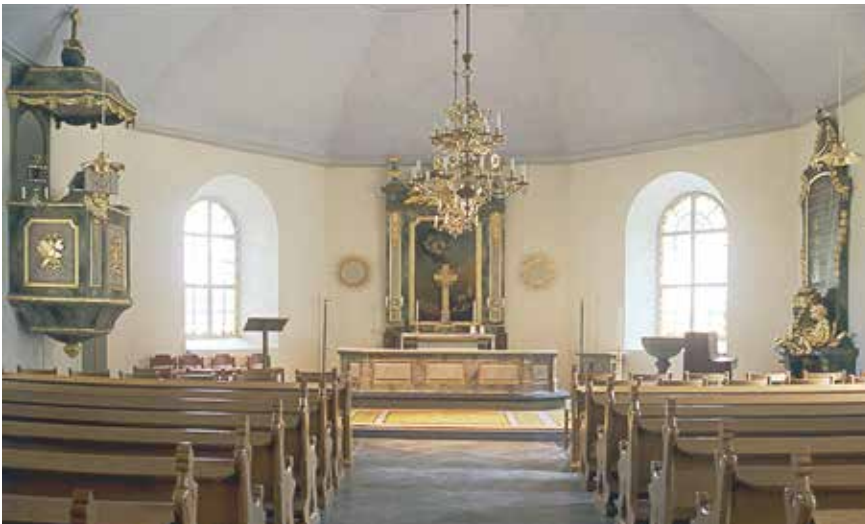
Fig. 58. I Gräve kyrka, uppförd 1762–64, återstår till stor del den förnämliga, klassicerande 1700-talsinredningen med anknytning till kyrkans donator Aleph Anrep på Åkerby. I ensamblen ingår även det epitafigum som uppsattes som minne över honom. Den öppna bänkinredningen tillkom 1899. Foto Estrid Esbjörnson 1999, ÖLM.

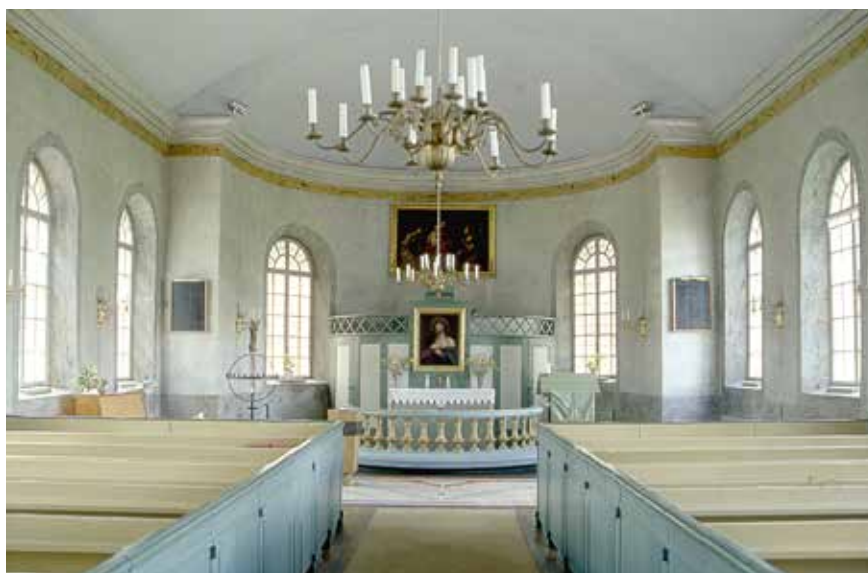
Fig. 59. Den välbevarade interiören i brukskyrkan i Breven präglas av den på 1840-talet rådande empirestilen. Speciellt intressant är altaranordningen med predikstolen placerad ovanför altaret i det halvrunda koret. Bakom skranket inrymdes ursprungligen en liten sakristia. Foto Estrid Esbjörnson 1999, ÖLM.

Interiören i Breven är liksom interiören i brukskapellet i Olshammar påfallande välbevarad och intressant. Den s.k. Birgittakyrkan i Olshammar, som sedan 1982 tillhör Hammars församling, fick sitt nuvarande utseende vid en ombyggnad 1785, då också den monumentala, klassicerande altarpredikstolen tillkom. I det betydligt yngre, 1842 färdigställda kapellet i Breven präglas kyrkorummet däremot av dåtidens empirestil. I det halvrunda korpartiet återstår även här den ursprungliga anordningen med predikstolen placerad ovanför altaret (fig. 59).

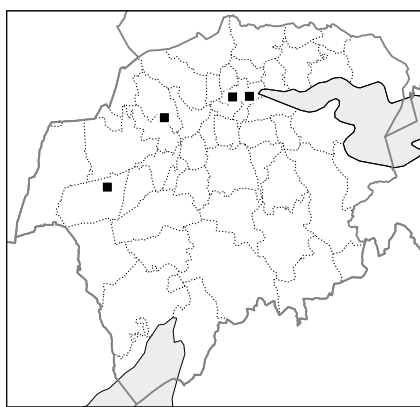
Fig. 60. Kyrkor uppförda under perioden 1860–1950, samtliga i murverk. I Skagershult uppfördes ny kyrka två gånger under perioden.

Hidinge nya	Nybyggnad	1866–69	Murverk
Skagershults nya	Nybyggnad (*)	1876–78	Murverk
Skagershults nya	Nybyggnad	1896	Murverk
Långbro	Nybyggnad	1900–01	Murverk
Örebro, Olaus Petri	Nybyggnad	1908–12	Murverk

Perioden 1860 till 1950 rymmer trots det begränsade antalet nya församlingskyrkor flera intressanta exempel på tidens kyrkobyggande. Av de fem nybyggda kyrkorna i Närke (fig. 60, tab. 5) är Hidinge kyrka en av landets tidiga nygotiska kyrkor (fig. 63), Olaus Petri kyrka i Örebro en av de sista (fig. 64). Här finns också Ferdinand Bobergs kyrka i Skagershult (fig. 77), en sorts replik inom kyrkobyggandet på dennes arkitektoniskt epokgörande brandstation i Gävle. Här finns också goda representanter för mellankrigstidens svenska småkyrkobyggande, som Hjortkvarns kapell och Adventskyrkan i Hallsberg (fig. 66). Totalt uppfördes under perioden åtta kapell (fig. 61).

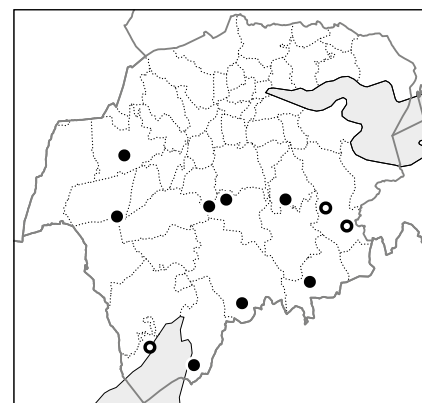
● KAPELL UPPFÖRDA FÖRE 1860:		
Hammar	<i>Olshammars kyrka (Birgittakyrkan)</i>	1600-talets första hälft
Asker	<i>Bysta gårdskapell</i>	1720-tal
Asker	<i>Brevens kapell</i>	1840–42
● KAPELL UPPFÖRDA 1860–1950:		
Skagershult	<i>Porla kapell (Emiliakapellet)</i>	1908
Hammar	<i>Dalmarks kapell</i>	(1920-tal)
Kvistbro	<i>Mullhyttans kyrka</i>	1926–27
Lerbäck	<i>Mariedamms kapell</i>	(1930)
Bo	<i>Hjortkvarns kyrka (Adventskyrkan)</i>	1933
Sköllesta	<i>Pålsboda kyrka</i>	1934–36
Hardemo	<i>S:t Olofs kapell</i>	1935
Hallsberg	<i>Adventskyrkan</i>	1944

Fig. 61. Bevarade kapell uppförda före 1860 och 1860–1950, med 1950 års församlingstillhörighet. Tillkomstår inom parentes anger att byggnaden har en annan förhistoria. Stommen till Mariedamms träkapell utgörs av en skolbyggnad, flyttad och ombyggd 1930. Porla kapell uppfördes 1908 på initiativ och bekostnad av styrelsemedlemmen Selim Heijkensköld som en noggrann kopia av det jämnt 200 år äldre kapellet vid dennes släkts bruk Malingsbo i Dalarna. Brunnbolaget överlämnade 1947 kapellet till en för detta inväntad stiftelse.

Inom perioden ryms alltså två till karaktären olika grupper. En grupp bildar de stora murade kyrkor med i regel något slags nygotiskt formspråk, som uppförts för att fungera som församlingskyrkor. Den andra utgörs av de små kyrkor, ofta i trä och något nationalromantiskt formspråk, som uppförts långt från församlingskyrkan, kanske av någon lokalt bildad kapellstiftelse. Den första gruppen omfattar de äldre kyrkorna, den senare de yngre. Övergången ligger kring 1910. Den första gruppen består av kyrkorna i Hidinge (invid 1869), Skagershult (1878) och dess ersättare efter branden 1893 (invid 1896), Långbro (1901) och Olaus Petri i Örebro (1912). Intressant i sammanhanget är också Hackvads kyrka, som drabbades av brand 1902. Den medeltida kyrkan hade fått ett nytt långhus vid 1700-talets slut och efter branden återuppfördes kyrkan på de gamla murarna 1909–10 men är såväl exteriört som interiört (fig. 69) präglad av tidens jugendstil. Den senare gruppen består av de kyrkor och kapell som tillkom under 1900-talets första hälft. Ingen av dessa var dock församlingskyrka (fig. 61).

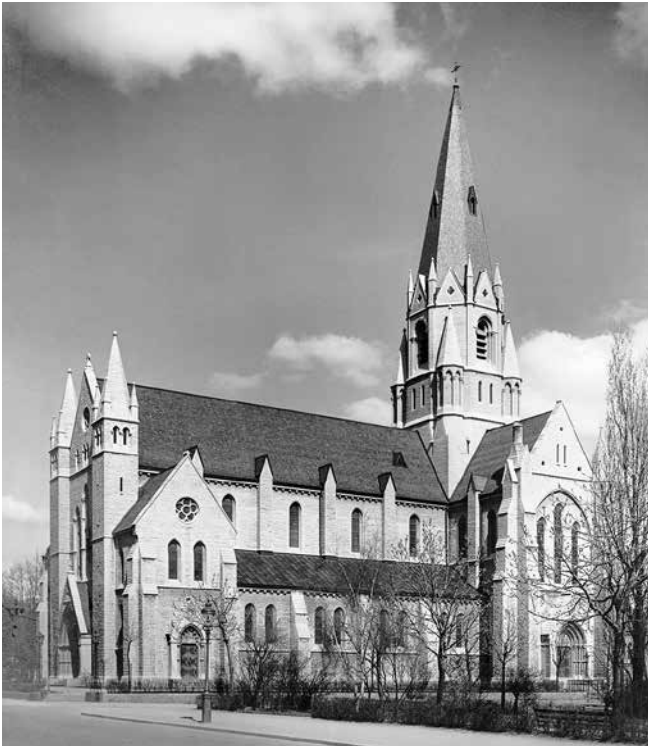
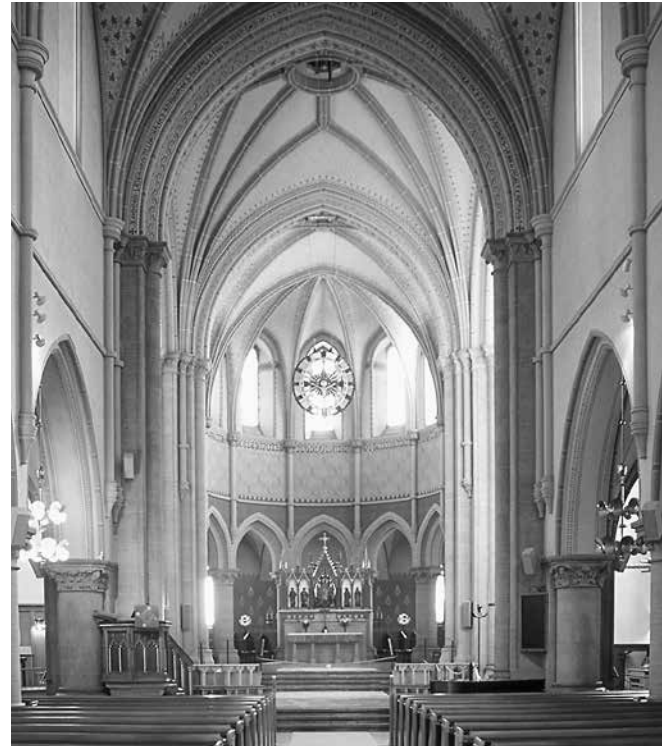
Fig. 64 a–b. Olaus Petri kyrka i Örebro, byggd 1908–12 och ritad av lektorn i Örebro Adolf Kjellström och den i England verksamme Gotlandsfödde arkitekten Axel Herman Hägg. I likhet med många växande svenska städer vid denna tid delades stadsför-samlingen och Olaus Petri byggdes för de norra stadsdelarna. Den är en av de sista nygotiska kyrkorna i landet och är rikt utformad med centraltorn, korsarmar, förhöjt mittskepp, kor-omgång och murade valv. Äldre foto av Sam. Lindskog, ATA, resp. Estrid Esbjörnson 1999, ÖLM.

I den första gruppen har samtliga kyrkor torn. De äldsta har tornet placerat rakt i väster, i Skagershult (1896) och Långbro har det förflyttats österut som sidoställt torn vid långhusets södra sida medan tornet i Olaus Petri placerats över korsmitten (fig. 64). I den andra, yngre gruppen, har de flesta kyrkorna däremot klockstapel, någon takryttare. Torn med traditionell placering vid kortsidan mitt emot altaret återkommer dock i de yngsta kyrkorna, i Hjortkvarn och Hallsbergs Adventskyrka.

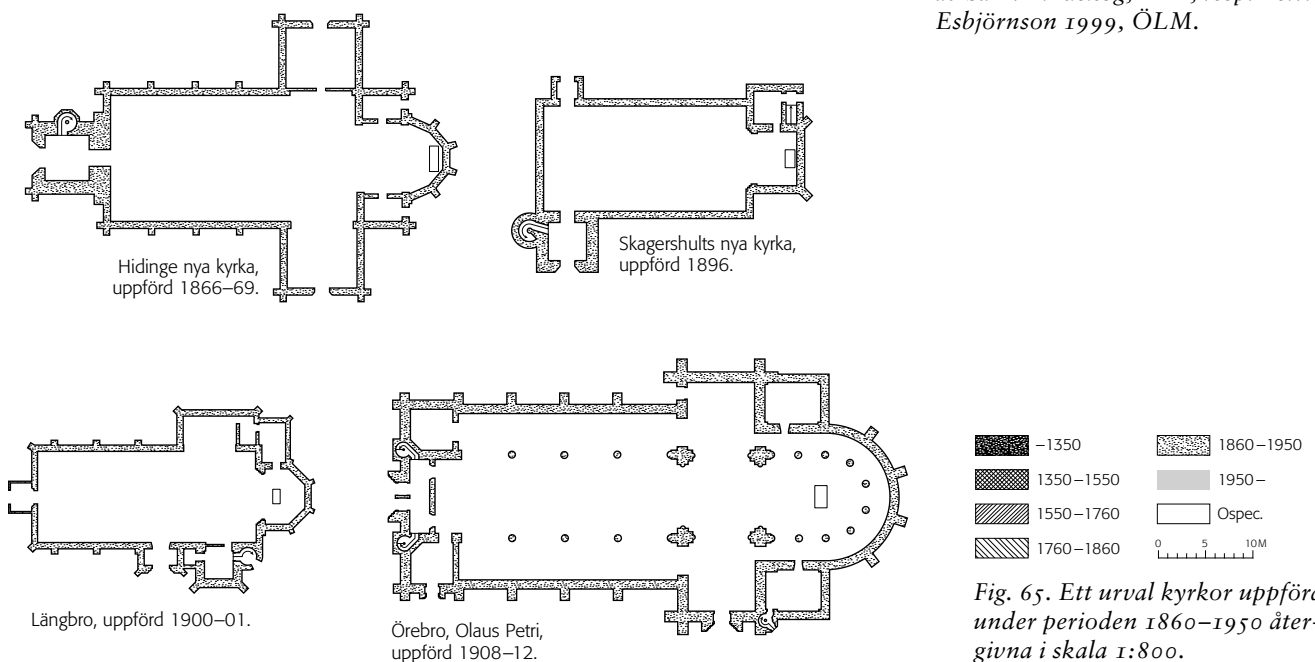
Fig. 65. Ett urval kyrkor uppförda under perioden 1860–1950 åter-givna i skala 1:800.

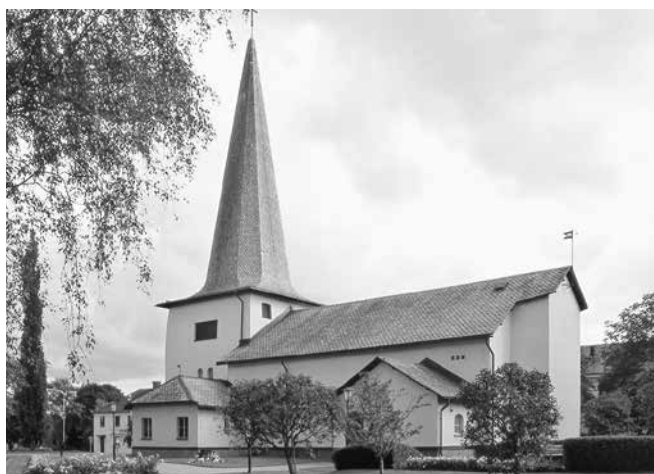
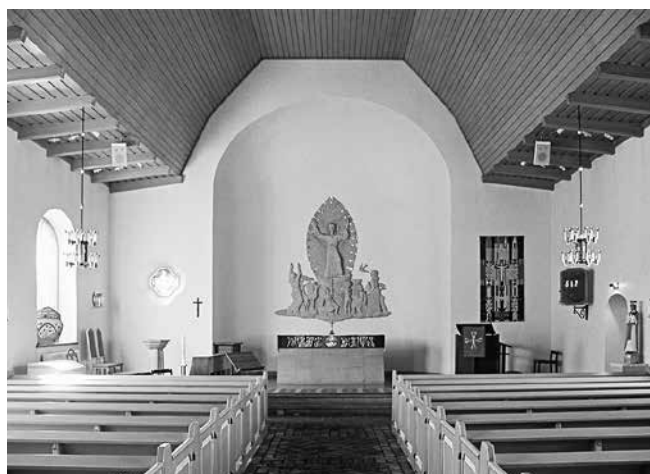
Fig. 66 a–b. Adventskyrkan i Hallsberg byggdes 1944. I samband med järnvägens tillkomst växte nya samhällen upp. Ofta låg de på stort avstånd från sockenkyrkan och försågs med kapell, som inte blev egna församlingskyrkor utan fungerade som distriktskyrkor. För den nya tätorten Hallsberg ritade arkitekten Lars Arborelius i Örebro en kyrka som på många sätt anknyter till traditionellt kyrkobyggnande men samtidigt visar inflytande från samtida modernistisk arkitektur. Foto Estrid Esbjörnson 1999, ÖLM.

till den lokala bygden, som i Pålshöda, där kyrkans exteriör och klockstapel efterbildar församlingskyrkan i Sköllersta, eller som Hallsbergs Adventskyrka, där det uppåt avsmalnande tornet efterliknar de tidigmedeltida tornen i Mosjö i Närke och Bjälbo i Östergötland.

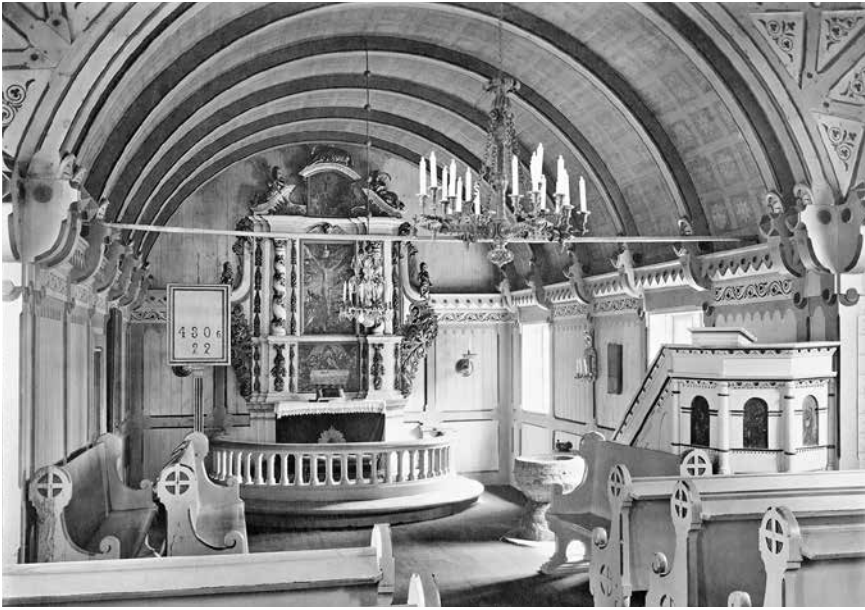
Fig. 67. Interiör av Tångeråsa medeltida träkyrka efter restaureringen 1884 av Carl Möller. Foto Sam. Lindskog, ATA.

Bland de få arkitekter från Stockholm som före år 1900 hade restaureringsuppdrag i Närke märks Carl Möller med restaureringen i Tångeråsa 1884 (fig. 67) samt Kungliga bibliotekets arkitekt F.G.A. Dahl, som ledde arbetet med att flytta och restaurera Ramundeboda träkyrka 1898–99 (fig. 41), vilken fick en mer central placering i Laxå samhälle. Även om en del av Dahls inredning tagits bort vid senare restaureringar är ovanligt mycket av kyrkorummets 1800-talsdekor bevarad.

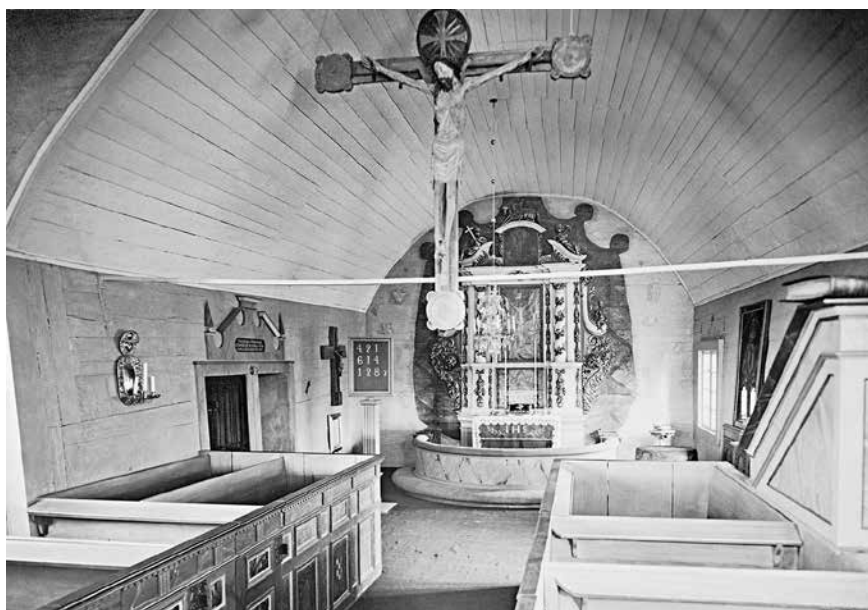
Fig. 68. Tångeråsa kyrka. Vid Otar Hökerbergs restaurering 1935 återskapades kyrkorummets tidigare barockkaraktär. Foto Sam. Lindskog 1935, ATA.

Under de närmast följande decennierna anlätades några av de ledande Stockholmsarkitekterna vid Byggnadsstyrelsen. Viby restaurerades 1915 och 1933 av Otar Hökerberg med både samtida dekor i nya glasfönster och återgång till äldre utseende i inredningen. Även i Tångeråsa 1934–35 tillämpade Hökerberg en liknande målsättning (fig. 68). Bror Almquists huvudlinje då han 1924 restaurerade Hallsbergs nyklassicistiska kyrka var att eliminera all dekormålning från 1890-talet.

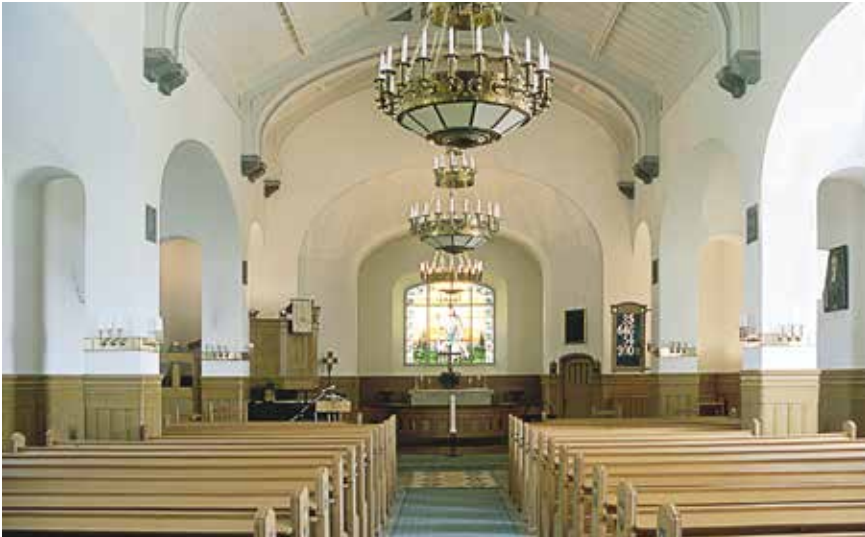
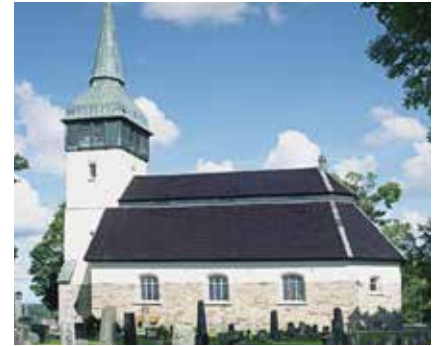
Fig. 69. Hackvads kyrka återuppfördes i ny gestaltning av Magnus Dahlander efter en brand 1909–10. Det av dåtidens jugendstil präglade kyrkorummet har fått behålla sin enhetliga karaktär. Foto Estrid Esbjörnson 1999, ÖLM.

rum med vitputsade valv och väggar och få men utsökta detaljer, präglade av den nya jugendstilen (fig. 69). I Glanshammar med dess rika interiör från medeltid och renässans arbetade Dahlander mer antikvariskt återhållsamt.

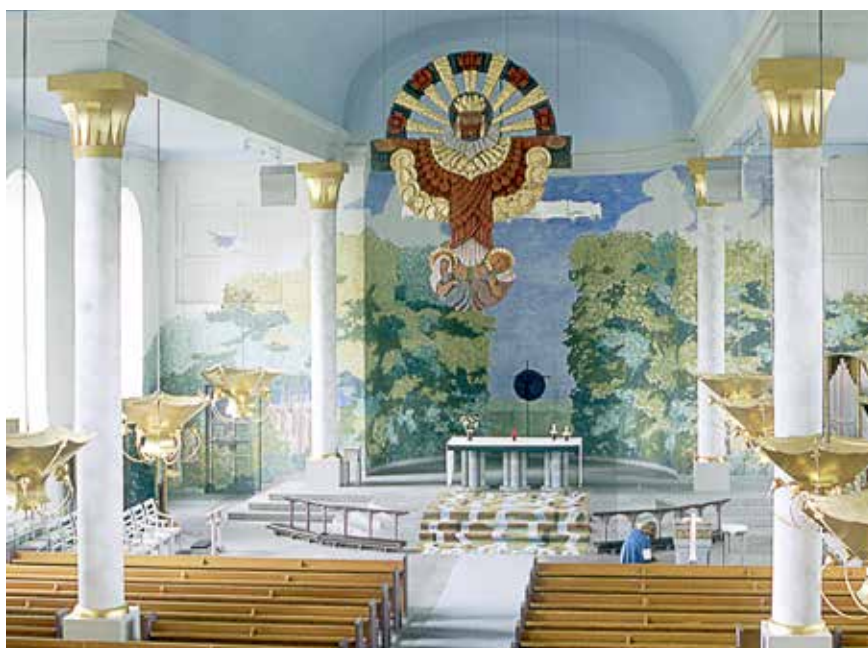
Fig. 70. Kumla kyrka blev liksom Hackvads kyrka ödelagd av brand. Vid Jerk Altons återuppbyggnad 1971–72 kunde den nyklassicistiska exteriören återskapas medan interiören helt nygestaltades. Dominerande inslag är Pär Anderssons stora korfresk och det av Birger Boman utförda triumfkrucifixet. Foto Estrid Esbjörnson 1999, ÖLM.

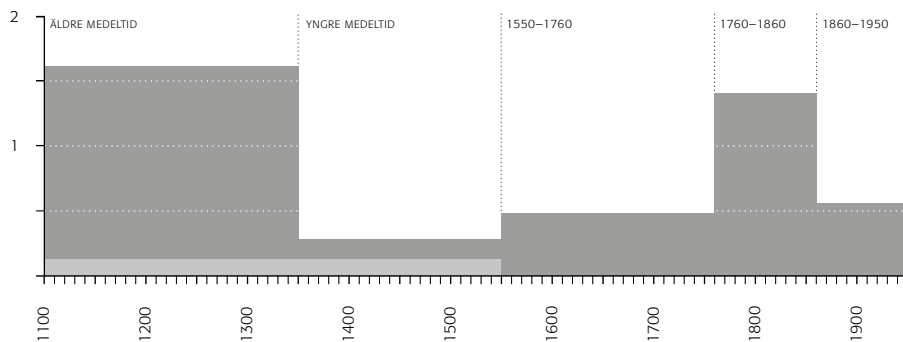
Fig. 71. Kyrkobyggandet i perioder (äldre medeltid, yngre medeltid, 1550-1760, 1760-1860, 1860-1950). Antal anger nybyggnader per årtionde. Kyrkor med ovisst datering till medeltid (ljusgrå stapel) har i diagrammet uppdelats i lika delar mellan äldre och yngre medeltid.

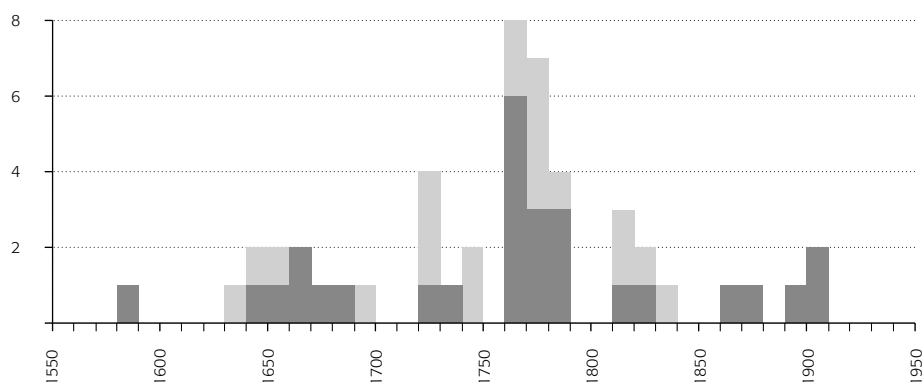
Fig. 72. Antal nybyggnader (mörk stapel) och viktigare planförändringar (ljus stapel) per årtionde. Med viktigare planförändring avses ombyggnad av långhus/kor och tillbyggnad av korsarm/-ar. Endast kända årtal.

Under de drygt tvåhundra år som den eftermedeltida perioden omfattar sker under de första etthundra åren knappast några förändringar i själva kyrkolandskapet (fig. 72). Direkt märkbart efter reformationens genomförande blev endast indragningen av klostren. Det cisterciensiska nunneklostret i Riseberga, som alltsedan slutet av 1100-talet haft en central ställning såväl andligt som ekonomiskt, miste då sin funktion och dess omfattande egendomar skingrades. Efter en brand 1546 lämnades den stora klosterkyrkan och övriga byggnader att förfalla, och området (fig. 73) kom efter hand att fungera som stenbrott. Vid mitten av 1600-talet hämtades exempelvis kalksten därifrån till utbyggnaden av Edsbergs kyrka.

Som framgår av diagrammet i fig. 72 fördelar sig byggverksamheten i Närke på två tydligt avgränsade skeden, 1760–90 och 1817–40. Avbrotten speglar tydligt den resursbrist som hörde samman med missväxtåren och krigsåren runt sekelskiftet 1800. Redan vid 1800-talets mitt var omvandlingen av kyrkolandskapet genomförd och under de följande decennierna fram till 1910 sker endast några få nybyggen.

Den aktuella utvidgningen och moderniseringen av många av sockenkyrkorna var intensiv under den tidigare delen av perioden men avmattades kraftigt liksom nybyggandet under 1800-talets första hälft (fig. 72). Samtliga ombyggnader var koncentrerade till centralbygden runt Örebro (fig. 51), och gällde framför allt kyrkornas korparti. I Rinkaby tillbyggdes dock 1779–80 såväl ett nytt korparti som korsarmar. Bakom förändringen av den medeltida kyrkan fanns Carl Gabriel Mörner på Esplunda och Per Kalling på Myrö och under korsarmarna murades ett gravvalv för vardera släkten. På 1830-talet förändrades återigen kyrkans exteriör genom att det medeltida tornet då ersattes av ett större torn. Trots tillkomsttiden fick tornet en gustaviansk huv enligt det ursprungliga förslaget från ombyggnadstiden och inte en tidsenlig lanternin.

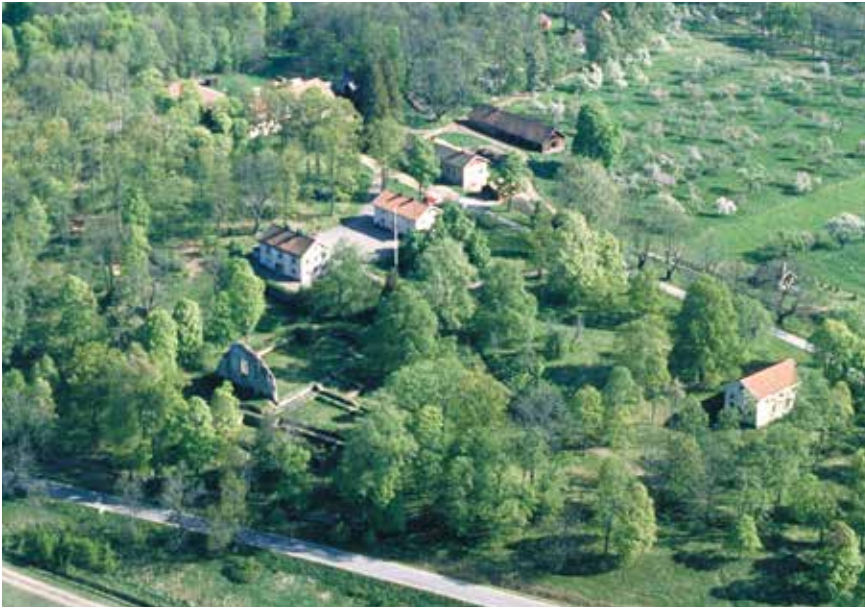
Fig. 73. Riseberga klosteruin. Lämningsarna efter det cisterciensiska nunneklostret från 1200-talet ligger på sydvästsluttningen nedanför Riseberga gods i Edsbergs socken. Möjligen uppfördes här tidigt en gårdskyrka. Några hundra meter söder om klostret har påträffats en häll tillhörig en s.k. eskilstunakista, en gravvårdstyp från 1000-talet. En stor jorrdonation från jarlen Birger Brosa under senare delen av 1100-talet möjliggjorde utbyggnaden av det cisterciensiska klostret. Klostret indrogs av Gustav Vasa och härjades 1546 av eld. Godsets nuvarande huvudbyggnad härrör från 1700-talet. Foto Jan Norrman 1993, RAÄ.

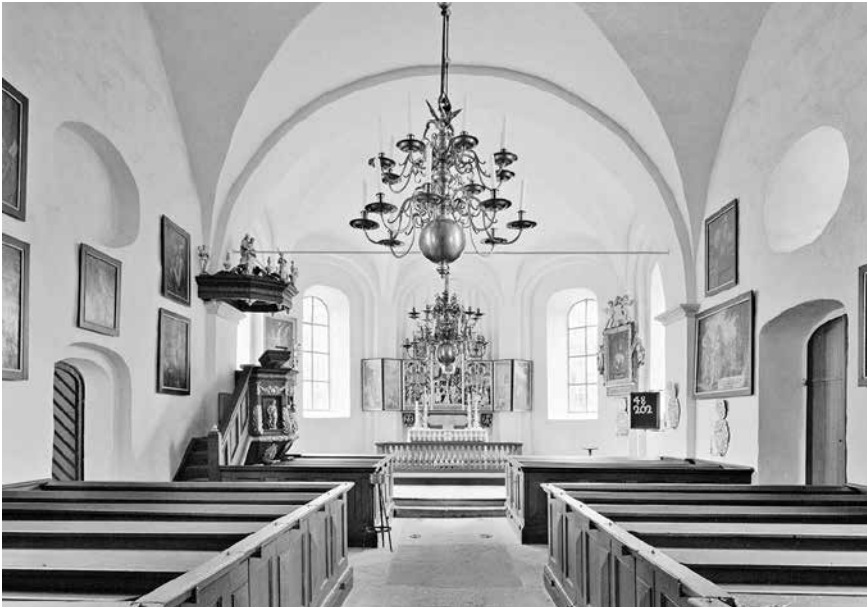
Fig. 74. Ödeby kyrka stod färdig 1680 som kombinerad sockenkyrka och slottskapell för byggherren riksmarskalk Magnus Gabriel De la Gardie på Käggleholm. I den välbevarade inredningen och utsmyckningen från byggnadstiden ingår ett nederländskt altarskåp från ca 1500, som renoverades och kompletterades för att pryda korets altare. Foto Nils Lagergren 1958, ATA.

Av periodens tre kyrkor i murverk är Askersunds landskyrka och Ödeby kyrka, uppförda på 1660- respektive 1670-talet, starkt knutna till och präglade av sina byggherrar. I Askersund lät översten och greven Johan Oxenstierna på Stjärnsund och hans hustru Christina Soop förbättra den befintliga kyrkan och när denna 1661 skadats vid en brand uppföra den nuvarande. Byggnaden blev ett praktfullt exempel på stormaktstidens ideal och försågs dessutom med ett arkitektoniskt rikt utsmyckat gravkor, som utformades av Erik Dahlbergh (fig. 37–38). I Ödeby fick kyrkan sin exklusiva prägel genom rikskanslern Magnus Gabriel De la Gardie, ägare till Käggleholm. 1680 stod såväl den nya slottsbyggnaden som den närbelägna sockenkyrkan, en kombination av församlingskyrka och slottskapell (fig. 40, 74), färdiga. Av den medeltida kyrkan behölls tornet, något som senare förekommer i många fall i samband med de medeltida sockenkyrkornas omvandling.

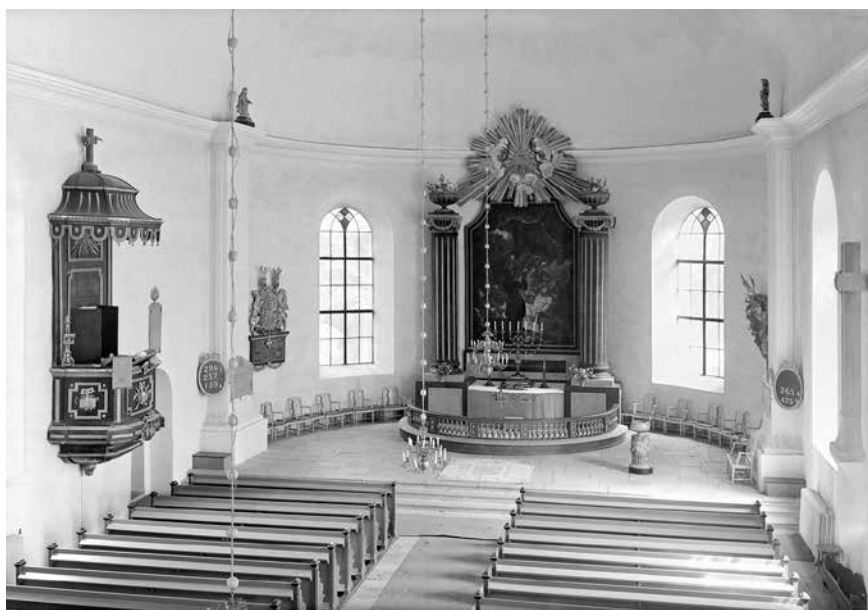
Fig. 75. Det ståtliga gustavianska kyrkorummet i Svennevads kyrka, uppförd 1782–86 efter ritningar av Thure Wennberg vid Överintendentsämbetet, planerades även som gravkyrka för bruksägarfamiljerna Wennerstedt och Wester på Skogaholm respektive Haddebo. Den rika uppsättningen begravningsminnen från 1600- och 1700-talen har främst anknytning till ägarna av Skogaholm. I den monumentala altaranordningen insattes 1793 en altartavla av kyrkomålaren Pebr Hörberg. Altarringen och den öppna bänkinredningen tillkom vid en renovering 1872. Foto AB Flygtrafik 1960, © Örebro läns museum.

I Svennevad fick altaruppställningen genom den 1793 utförda altartavlan "Christi begrafning" av Pehr Hörberg ännu större monumentalitet (fig. 75). Målningen, som utgör nr 10 i Hörbergs verkförteckning, och alltså tillhör hans tidiga produktion, bekostades även den av Wennerstedt. Samma år bekräftade "herrsskapet på Nynäs", generalmajoren Coyet och hans hustru, sin ställning genom att likaså donera en målning av Hörberg, "Jesus väl-signar barnen", till Ekeby kyrka. Ytterligare en altartavla av den produktive kyrkomålaren, "Christi Bön i Örtagården", utförd 1810 som nr 77 av Hörbergs totalt 87 altartavlor, kom att pryda Rinkaby kyrka. Målningen hade beställts av greve Mörner på Esplunda för att ersätta mittpartiet i en äldre, 1787 utförd altaruppsats.

De nya stilidealen satte också sin prägel på kyrkorummens utformning. Även här intar Svennevads kyrka en särställning genom den praktfulla gustavianska inredningen från slutet av 1780-talet i svart och guld, en färgsättning som tillsammans med de talrika äldre gravminnena förstärker kyrkans karaktär av gravkyrka (fig. 75).
