Närke

LANDSKAPETS KYRKOR

SOCKENKYRKORNA

KULTURARV OCH BEBYGGELSEHISTORIA
ett forskningsprojekt med stöd från Riksbankens Jubileumsfond

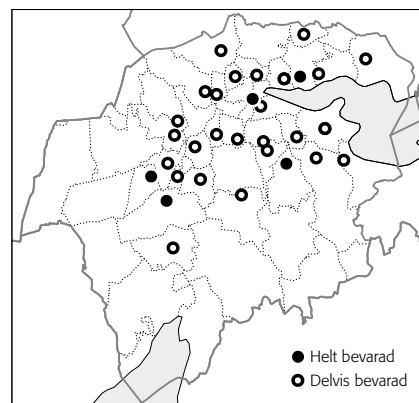
Fig. 76. Befintliga kyrkor med ursprung i medeltiden. Med helt bevarade kyrkor avses sådana som inte genomgått ombyggnad av långhus/kor (däremot kan de vara tillbyggda med korsarmar, sakristia, torn etc.). Med delvis bevarade avses kyrkor som har ursprungliga partier av långhus/kor, men som senare om- eller nybyggts.

Närkeslättens romanska stenkyrkor utgör fortfarande kärnan i det befintliga byggnadsbeståndet (fig. 76). Medeltiden återstår emellertid i om- och tillbyggd form. Ytterst få kyrkor bevarar sin ursprungliga plan intakt. I kyrkorna kan ofta avläsas dels ett romanskt skede i långhus och västtorn, dels en ombyggnad av korpartiet antingen från tiden omkring 1300 eller från 1400-talets senare hälft (fig. 24, 26). Under dessa byggnadsfaser kan också sakristia respektive vapenhus ha tillkommit. Då det gäller konsekvensen i omdaning av romanska korkyrkor till gotiska salkyrkor har Närke framför allt gemensamma drag med landskapen kring Mälaren. Till bilden av den förhållandevis rika senmedeltiden såväl i Närke som i Mälارlandskapen hör också valvslagningar (fig. 27) och förvärv av träskulptur.

Endast ett fåtal av de medeltida kyrkorna kan karakteriseras som helt bevarade (fig. 76, 78, tab. 6), men de för området kännetecknande höga och smala tidigmedeltida tornen behölls i många fall även i samband med den stora nybyggnadsperiodens genomgripande förändringar. Även några av slättbyggens stora och praktfulla medeltidskyrkor har bevarats och vittnar tillsammans med S:t Nicolai kyrka i Örebro om bygdens centrala läge och rika naturgeografiska förutsättningar.

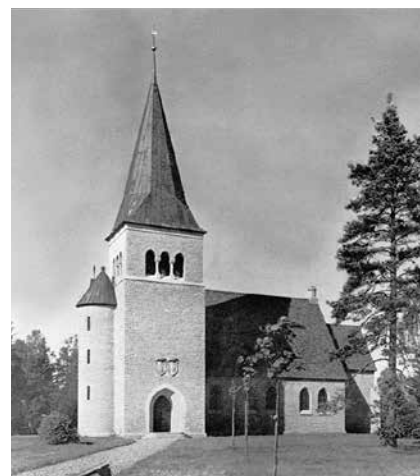
Fig. 77. Skagershults kyrka. Den till sin utformning unika kyrkobyggnaden uppfördes 1896 efter ritningar av Ferdinand Boberg. Interiören förändrades delvis vid en restaurering 1963. Foto Sam. Lindskog, ATA.

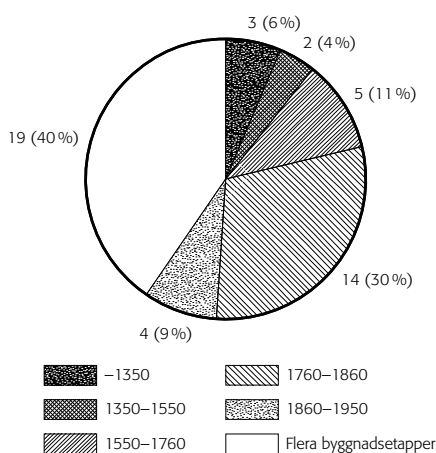
Fig. 78. Helt bevarade kyrkor per period. Med helt bevarade kyrkor avses sådana som inte genomgått ombyggnad av långhus/kor (däremot kan de vara tillbyggda med korsarmar, sakristia, torn etc.). Det vita fältet markerar ombyggda kyrkor, d.v.s. kyrkor som innefattar flera byggnadsetapper i långhus/kor. I diagrammet ingår de 47 i dag bevarade kyrkor som fungerar eller tidigare fungerat som huvudkyrka i församlingar som bildats före 1950.
