SVERIGES KYRKOR

BAND I. HÄFTE 1.
STRANGNÄS DOMKYRKA
MEDELTIDA BYGGNADS-
HISTORIA

STRÄNGNÄS DOMKYRKA
I
MEDELTIDENS BYGGNADSHISTORIA

ERIK BOHRN, SIGURD CURMAN
OCH ARMIN TUULSE

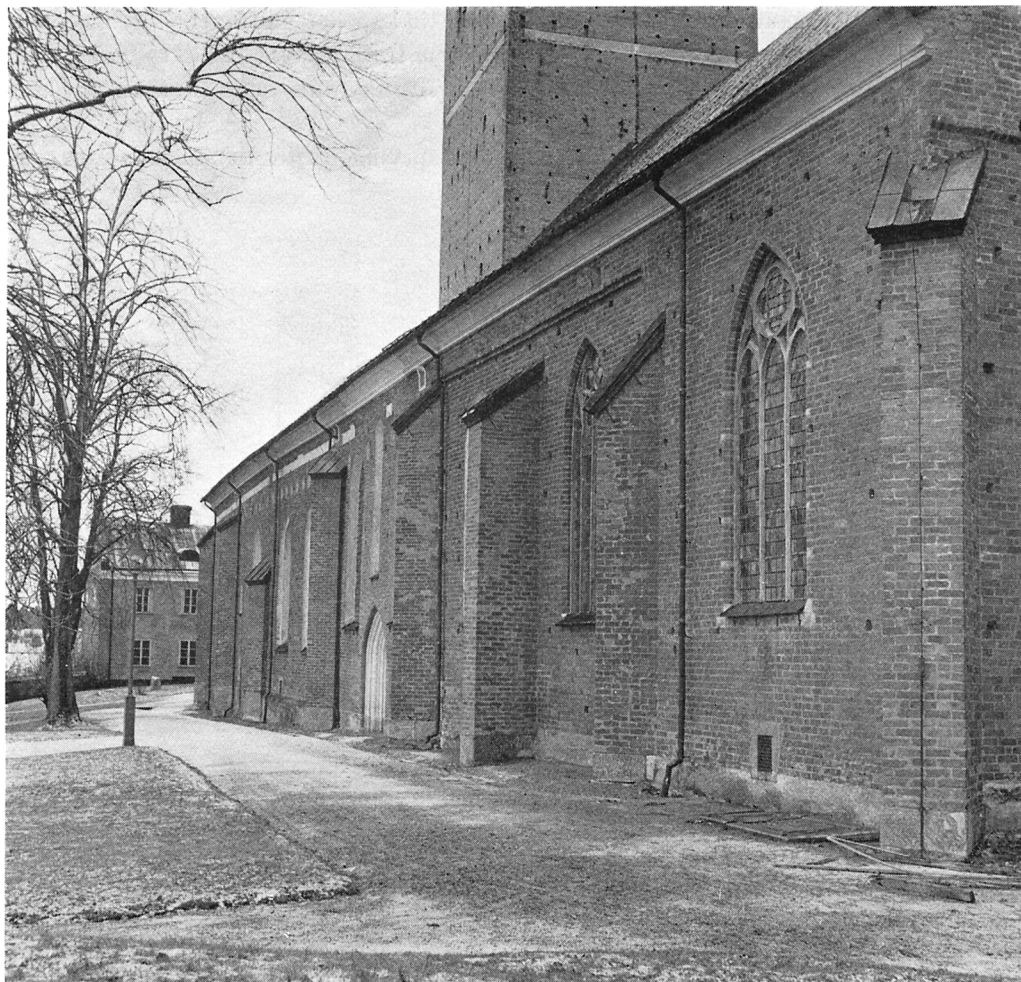
Fig. 158. Södra kapellraden från sydöst. Foto B. Hallström 1963.

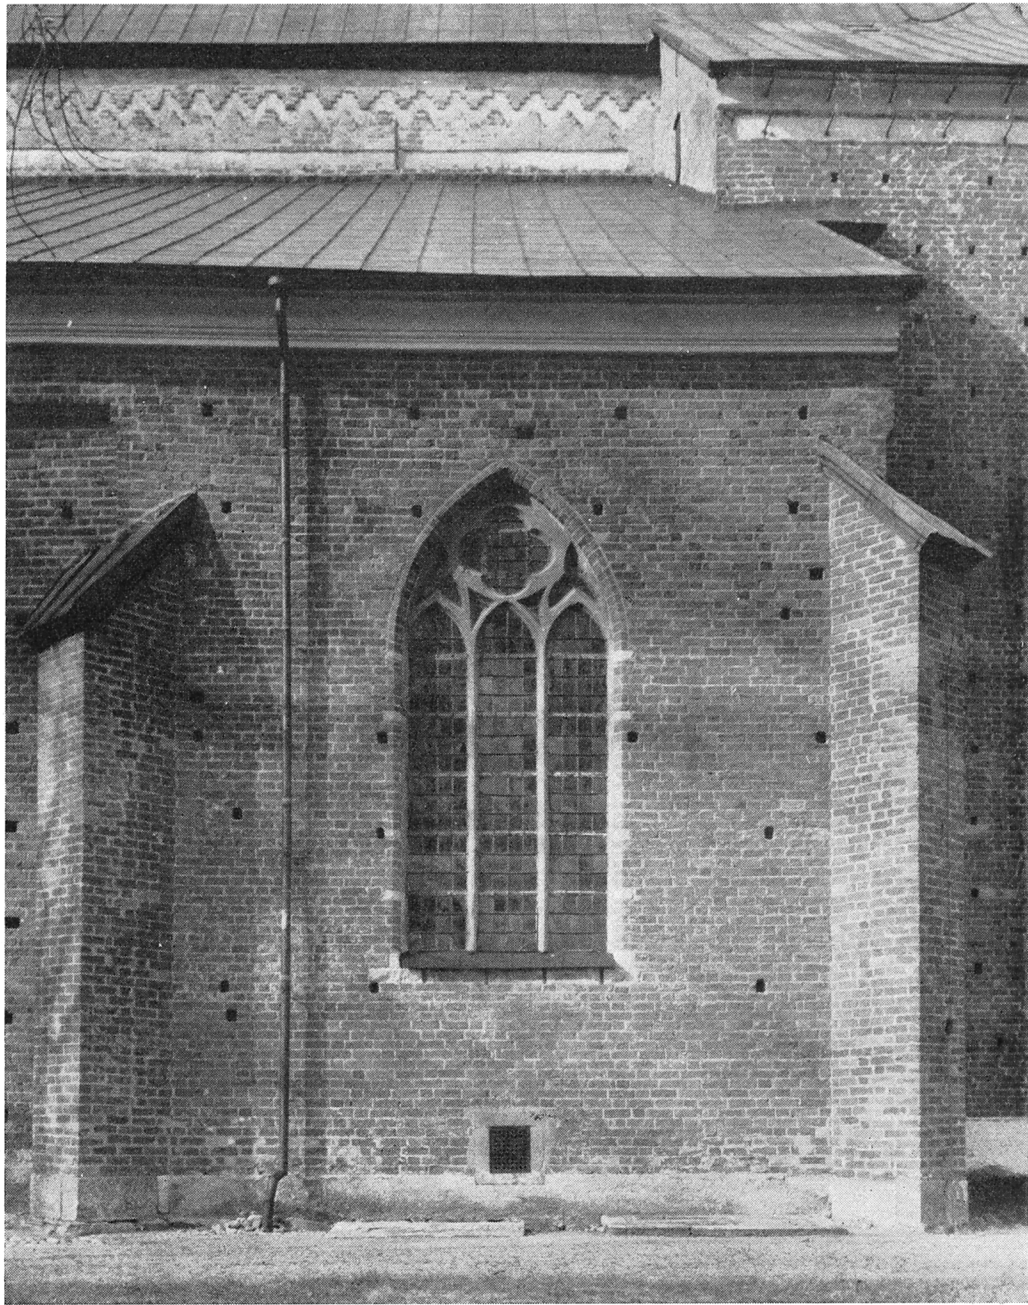
Fig. 160. Sturekorets sydfasad. Foto Iwar Anderson 1948.
S Fassade der Sturekapelle. S front of Sture Chapel.

kalksten (fig. 159 o. 160). Fönstrens yttre omramning är av fasade tegel; i vart 6:e skift är inlagt ett hugget kalkstensstycke av ungefär ett tegelskifts höjd och med samma profil som de omgivande teglen. Det nedersta är hugget i samma stycke som fönstrets solbänk.

Äldst är Sturekoret (fig. 157, 160), ett välproportionerat rum med kryssvalv, vars diagonalbågar uppbäras av smala, runda hörnknektar av kalksten, avslutade med rikt skulpterade kalkstenskapitäl (fig. 163) med spår av förgyllning, sannolikt utförda av en gotländsk stenmästare. Stora, spetsbågiga fönster med masverk av kalksten (fig. 159). Byggnaden urspr. täckt med ett sadeltak (fig. 157). Koret är uppfört och bekostat av domprosten Nils Magnusson omkr. 1342.

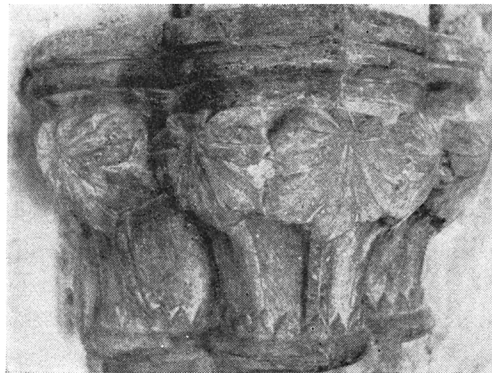
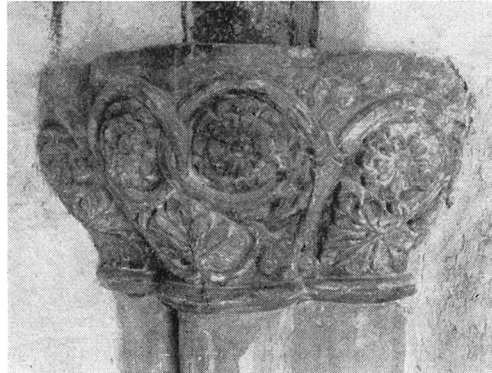
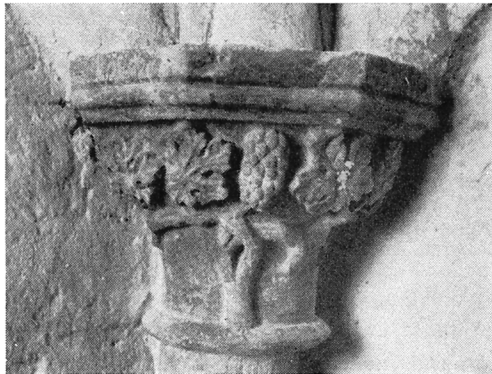
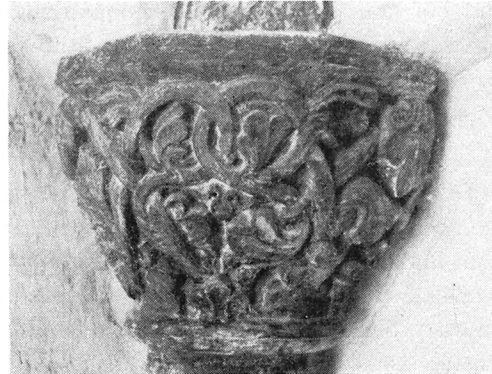
Fig. 163. Sturekoret. Kapitäl av kalksten på hörnknektarna. Foto S. Curman 1909. a nordvästra; b nordöstra; c sydöstra; d sydvästra hörnet.

Vid Strängnäs domkyrka har sålunda, antagligen omkring 1340, byggts ett kor, som stått färdigt senast 1346. Vilket av kyrkans kor åsyftas nu i de ovan angivna dokumenten? För att besvara denna fråga måste vi göra en stilkritisk granskning av de relativt rikt skulpterade kapitäl i Sturekoret (fig. 163).

De naturalistiska vinrankorna på två av dem (fig. 163 b och c) överensstämja mycket nära med dekoren på vissa kapitäl i Uppsala domkyrka av en art, som anses ha införts eller inspirerats av franska stencmästare, som sedan 1315 varit verksamma vid nämnda

bygge.¹ Besläktad naturalistisk bladdekor förekommer även i Visby domkyrka på Swertingska kapellet, till vars uppförande påven år 1349 lämpat sitt tillstånd.² På ett av Strängnäs-kapitälerna (fig. 163 d) förekommer emellertid stiliserade rankor, som icke ha motsvarigheter i Uppsala. Däremot finnas liknande rankor i vissa kyrkor på Gotland, t. ex. i Ekeby, Hejde och Lokrume (SvK, Go I, s. 336, 438, och III, s. 256). Erik Lundberg³ har tillskrivit dessa arbeten den s. k. Follingbomästaren, som tycks ha varit verksam även flerstädes på fastlandet under 1300-talets förra hälft, sannolikt även i Nils Magnussons korbygge i Strängnäs. Tydligt rör det sig där om en gotländsk stenmästare, som under 1300-talets första fjärdedel någon tid varit verksam vid Uppsala domkyrka. Därifrån har han hämtat sina högotiska naturalistiska motiv, vilka han sedan blandat med genuint gotländska romaniserande former.

En datering av Strängnäs-kapitälerna på grund av deras stilistiska hållning till 1300-talets andra fjärdedel synes väl motiverad. Och då kapitälerna äro ursprungliga i kapellbyggnaden, blir dateringen densamma även för denna. Under sådana förhållanden måste Sturekoret rimligtvis vara identiskt med det kor, vars uppförande bekostades av domprosten Nils Magnusson och som tillkom omkring 1340 och i varje fall stod färdigt före 1346. Årtalet 1342, som flera författare, bland dem Lars Hallman,⁴ dock utan angivande av källa, uppgiva såsom byggnadsår, kan mycket väl vara den riktiga tidpunkten för korets tillkomst.

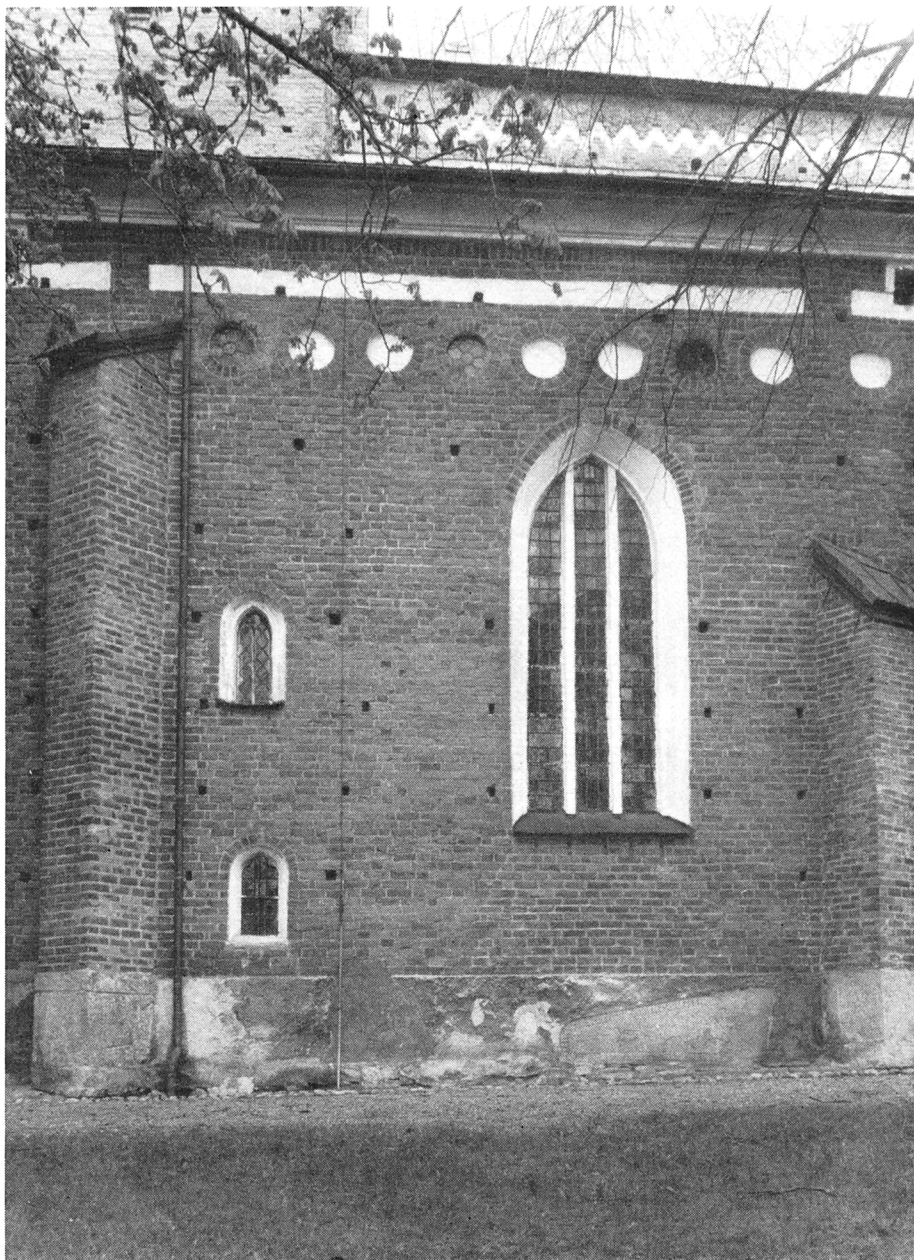
Fig. 171. Vårfrukoret och dess sidokamrars södra yttermur med kamrarnas fönster t. v.
Foto Iwar Anderson 1945.

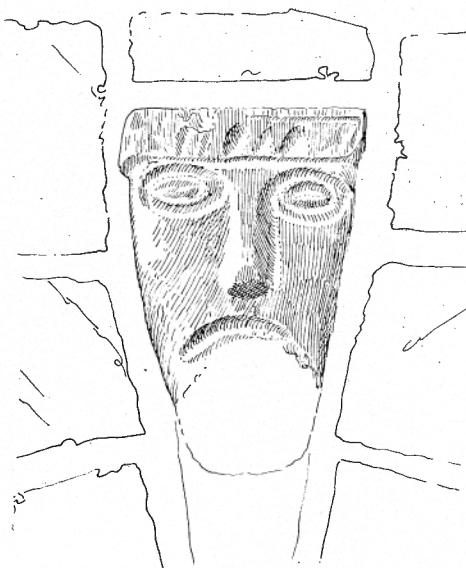
Fig. 181. Modellerad slutsten av tegel i omfattningsbågen över det östra fönstret fig. 180. Uppm. T. Sellman 1912.

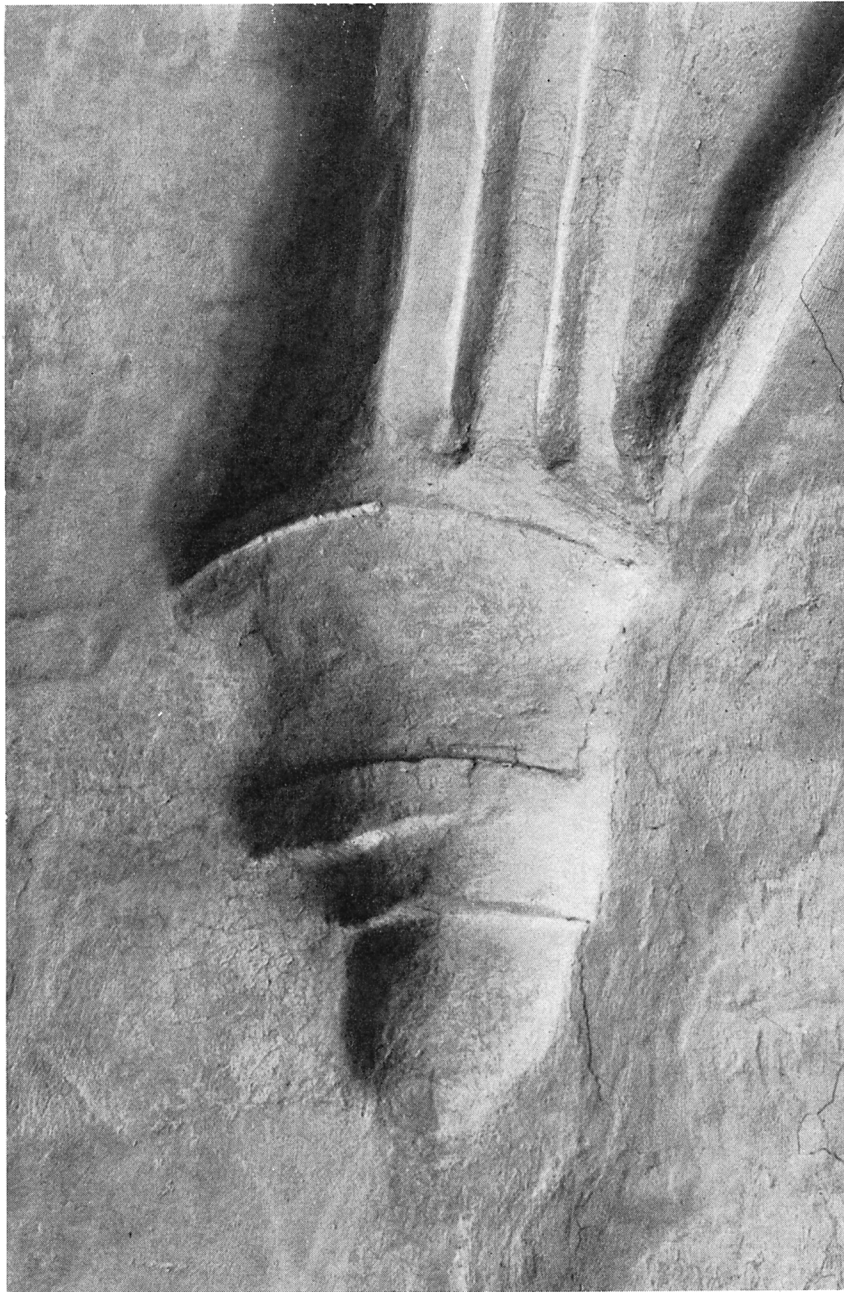
Fig. 184. Valvkonsol i Tynnelsökorets nordöstra hörn. Foto S. Hallgren 1963.
Gewölbekonsol in der NO Ecke der Tynnelsö-Kapelle. Vaulting corbel in NE corner of Tynnelsö Chapel.

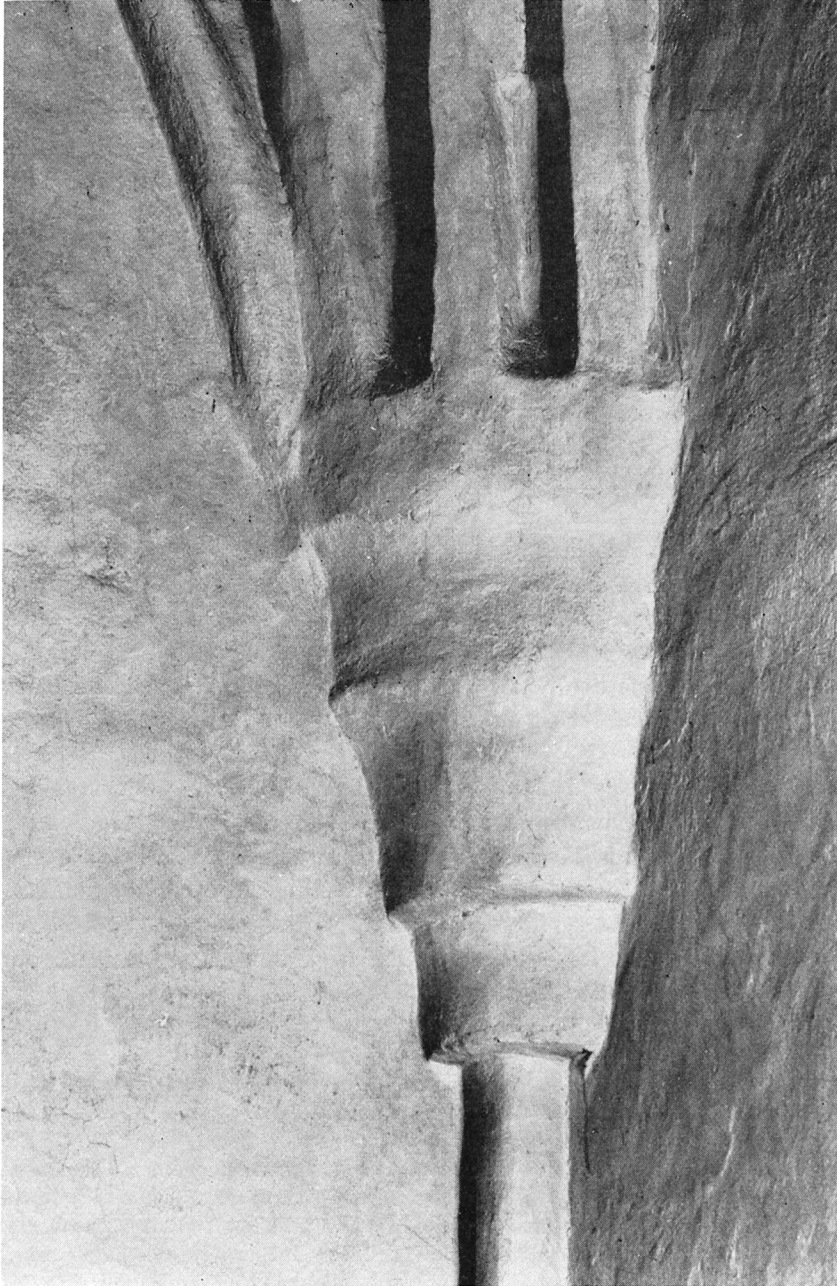
Fig. 185. Valvkonsol i Tynnelsökorets sydöstra hörn. Foto S. Hallgren
1963.

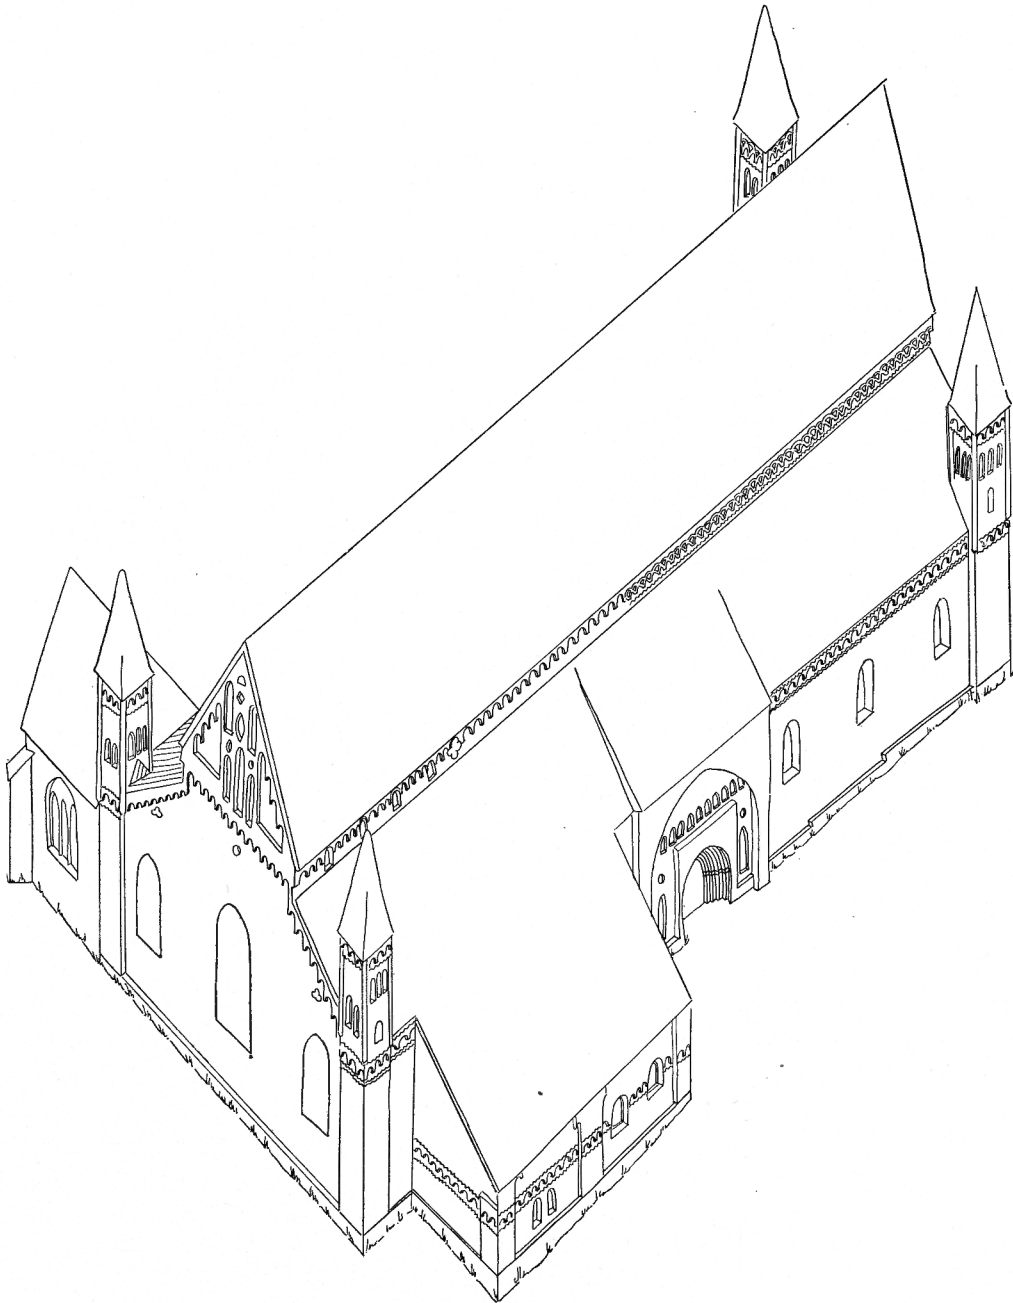
Fig. 186. Kärnkyrkan från nordöst efter förändring av taken på Sakristiorna I och II. Rekonstruktion av E. Bohrn 1944.

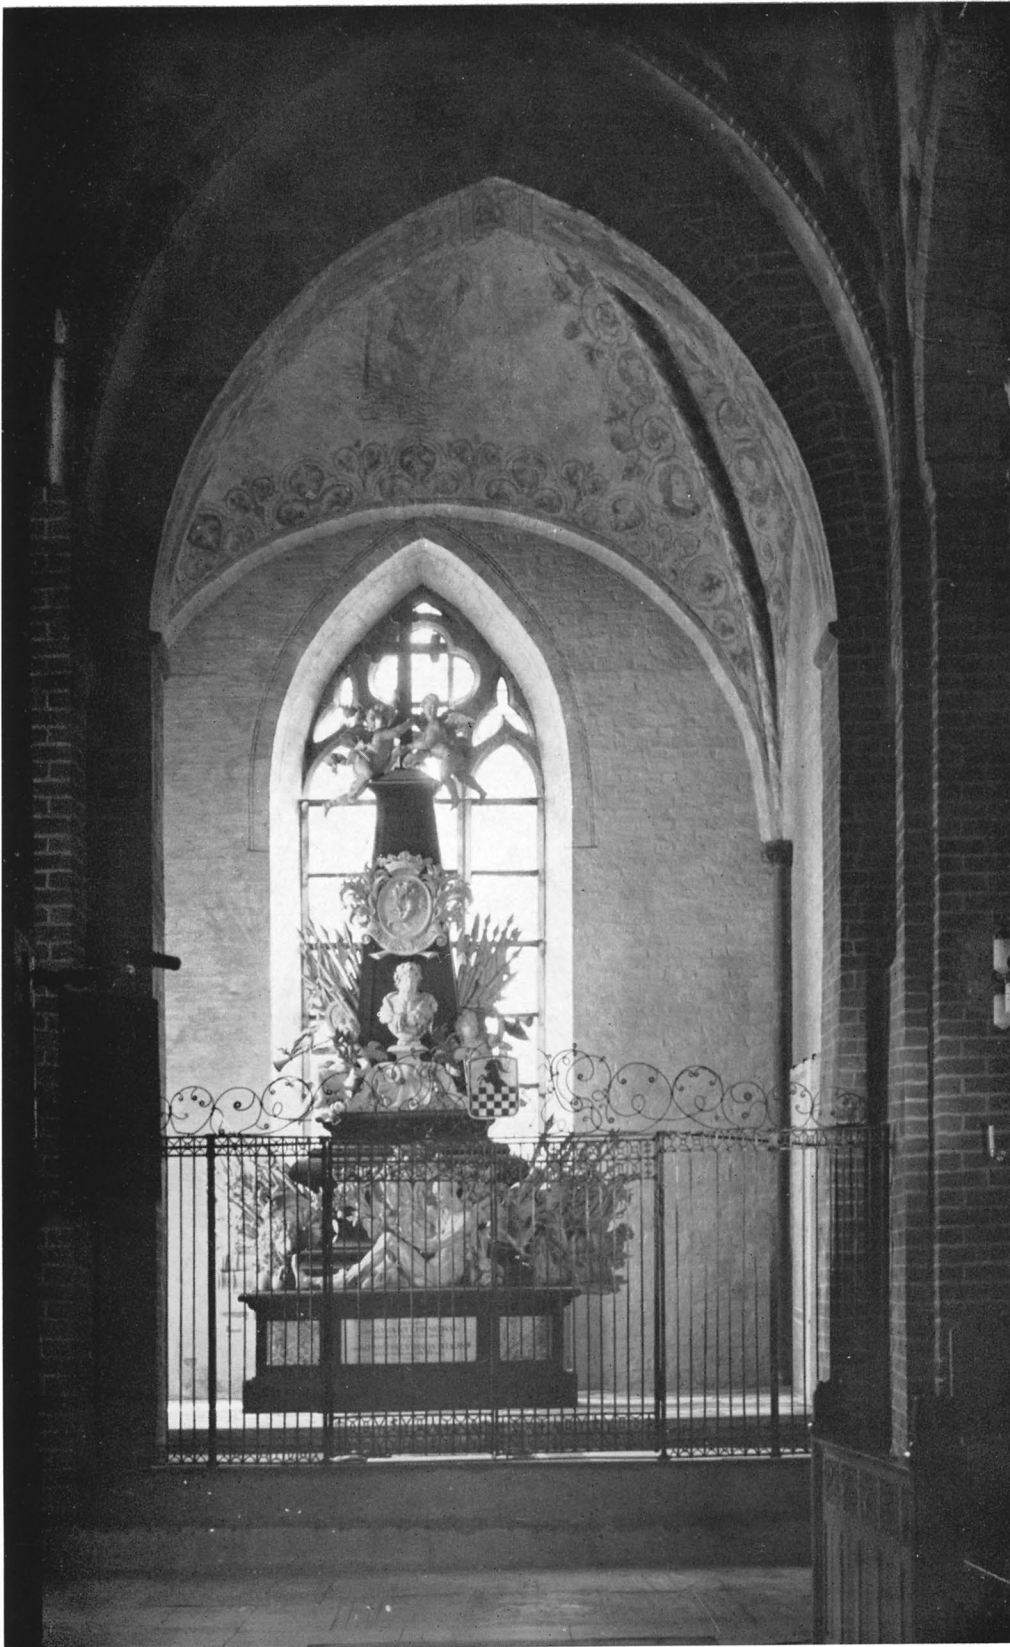
Fig. 189. Sturekoret (domprosten Nils Magnussons kor) med Gustaf Otto Stenbocks gravmonument.
Interiör mot söder. Foto A. Lundh 1955.

Med sin väl avvägda interiör kan Sturekoret jämföras med sådana framstående kapellbyggnader som Briefkapelle vid Mariakyrkan i Lübeck och det Swertingska kapellet vid Visby domkyrka, båda tillkomna under 1300-talets förra hälft (se fig. 189).

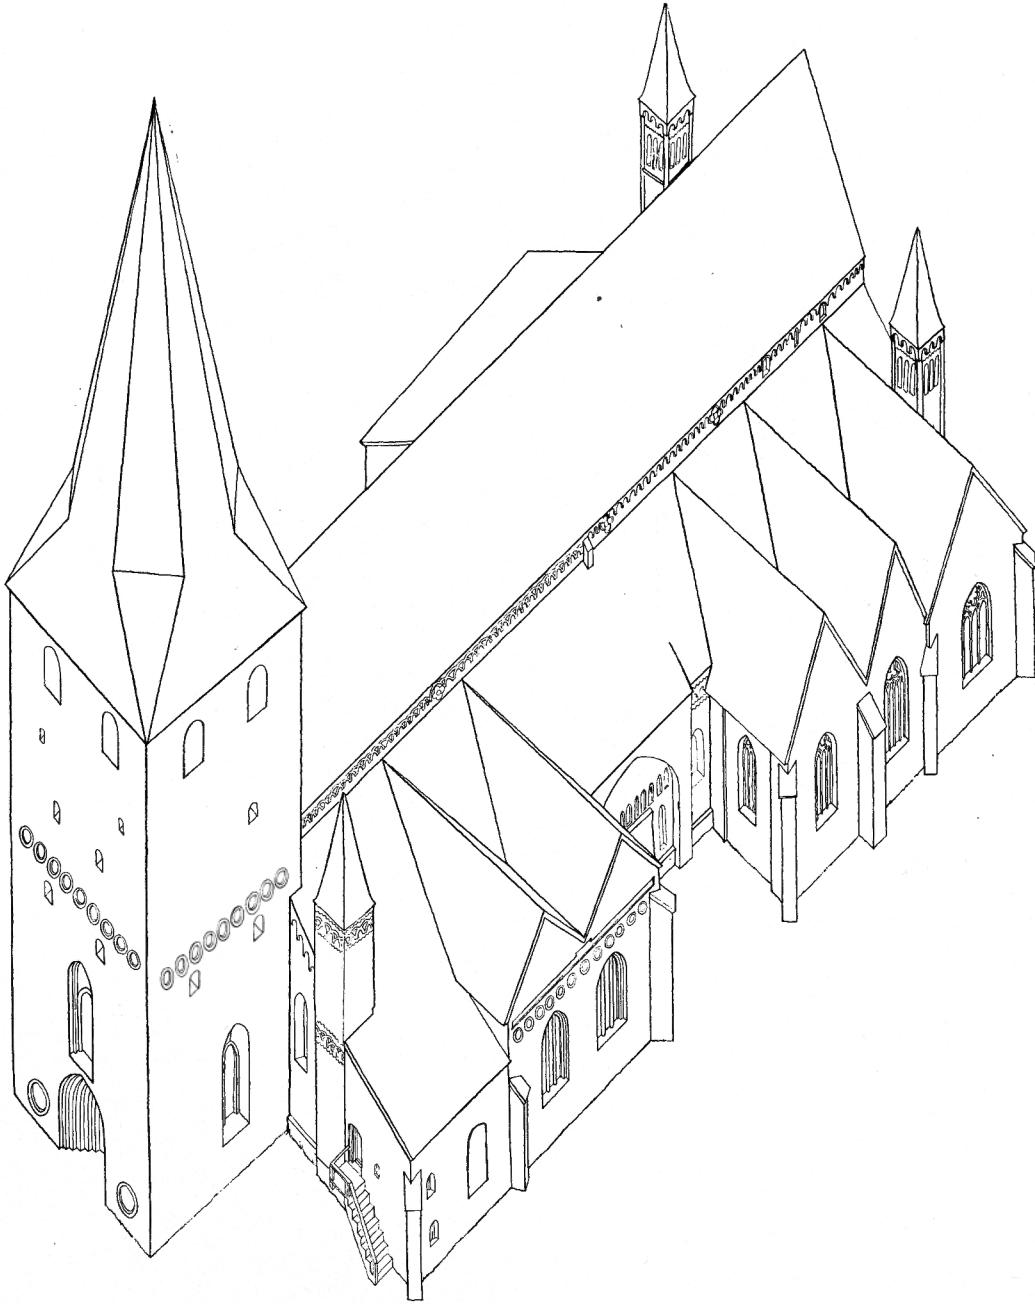
Fig. 192. Kyrkan efter tillfogande av Sparre-, och Tynnelsökoren (S. Annas och Helga Lekamens kor) samt ett torn i väster. Rekonstruktion av E. Bohrn 1944.

Det är icke möjligt att med någon större grad av visshet avgöra, vilken form det ursprungliga yttertaket över det nya dubbelkapellet fick. Av pulpetgavlar finnas nu inga som helst spår, liksom inte heller av några gavelrösten. I brist på objektiva grunder vågar man måhända dock såsom en arbetshypotes antaga, att dubbelkapellet varit täckt med dubbla sadeltak och tett sig på samma sätt som de tre östra kapellen vid kyrkans södra sida (jfr fig. 192).

EXTERIÖR Tornets ytterfasader resa sig utan indragningar, språng eller strävpelare till den imponerande nuvarande höjden av 44 m över marken (pl. VI). Den äldre delens höjd är 31,5 m. Innan kapellen på dess södra och norra sidor byggdes, var tornet helt fritt ända från marken även på dessa sidor (fig. 192). Tornet har kvadratisk grundplan (pl. II). I dess nedersta del tjänstgör Kärnkirkans västra mittskeppsfasad såsom tornets östra vägg. Dess norra och södra murar äro byggda stumt emot Kärnkirkans sidoskeppsmurar, mot vilka de ansluta omedelbart utanför västfasadens strävpelare (se pl. II o. III). Till sina övre delar byggdes tornets östra mur på Kärnkirkans västra gavel; därvid bortrevs gavelröstets översta spets för att lämna bättre fäste för påbyggnaden. Skarven iakttages utan svårighet både från mittskeppets vind och inifrån tornet (pl. XV A o. B). Eftersom tornet är bredare än Kärnkirkans mittskepp, går tornets påbyggda östmur ned på ömse sidor om högmurarna på vinden ovanför väggpelarna 1C och 1D (pl. III o. XV A).

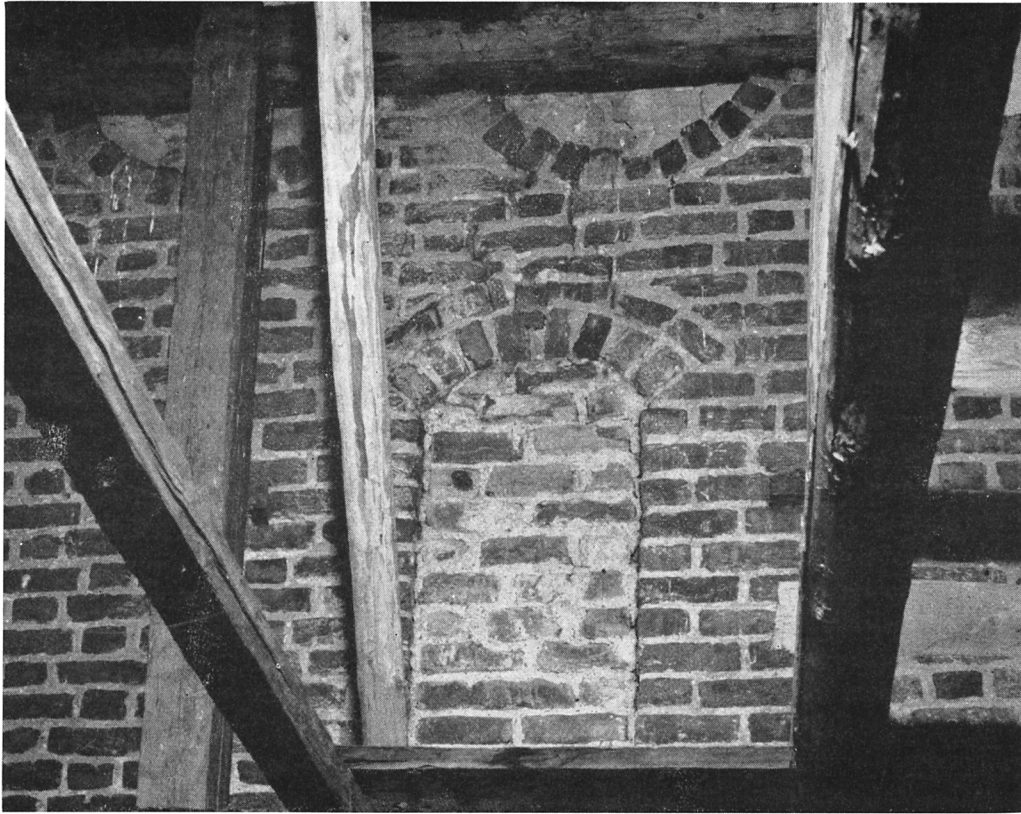
Fig. 197. Västtornets sydsida från vinden över Bondkoret. Foto M. Bratt-Gustafsson 1961.
 S Seite des W Turmes vom Boden über der Bauern- S side of W tower from attic above the Peasants'
 kapelle. Chapel.

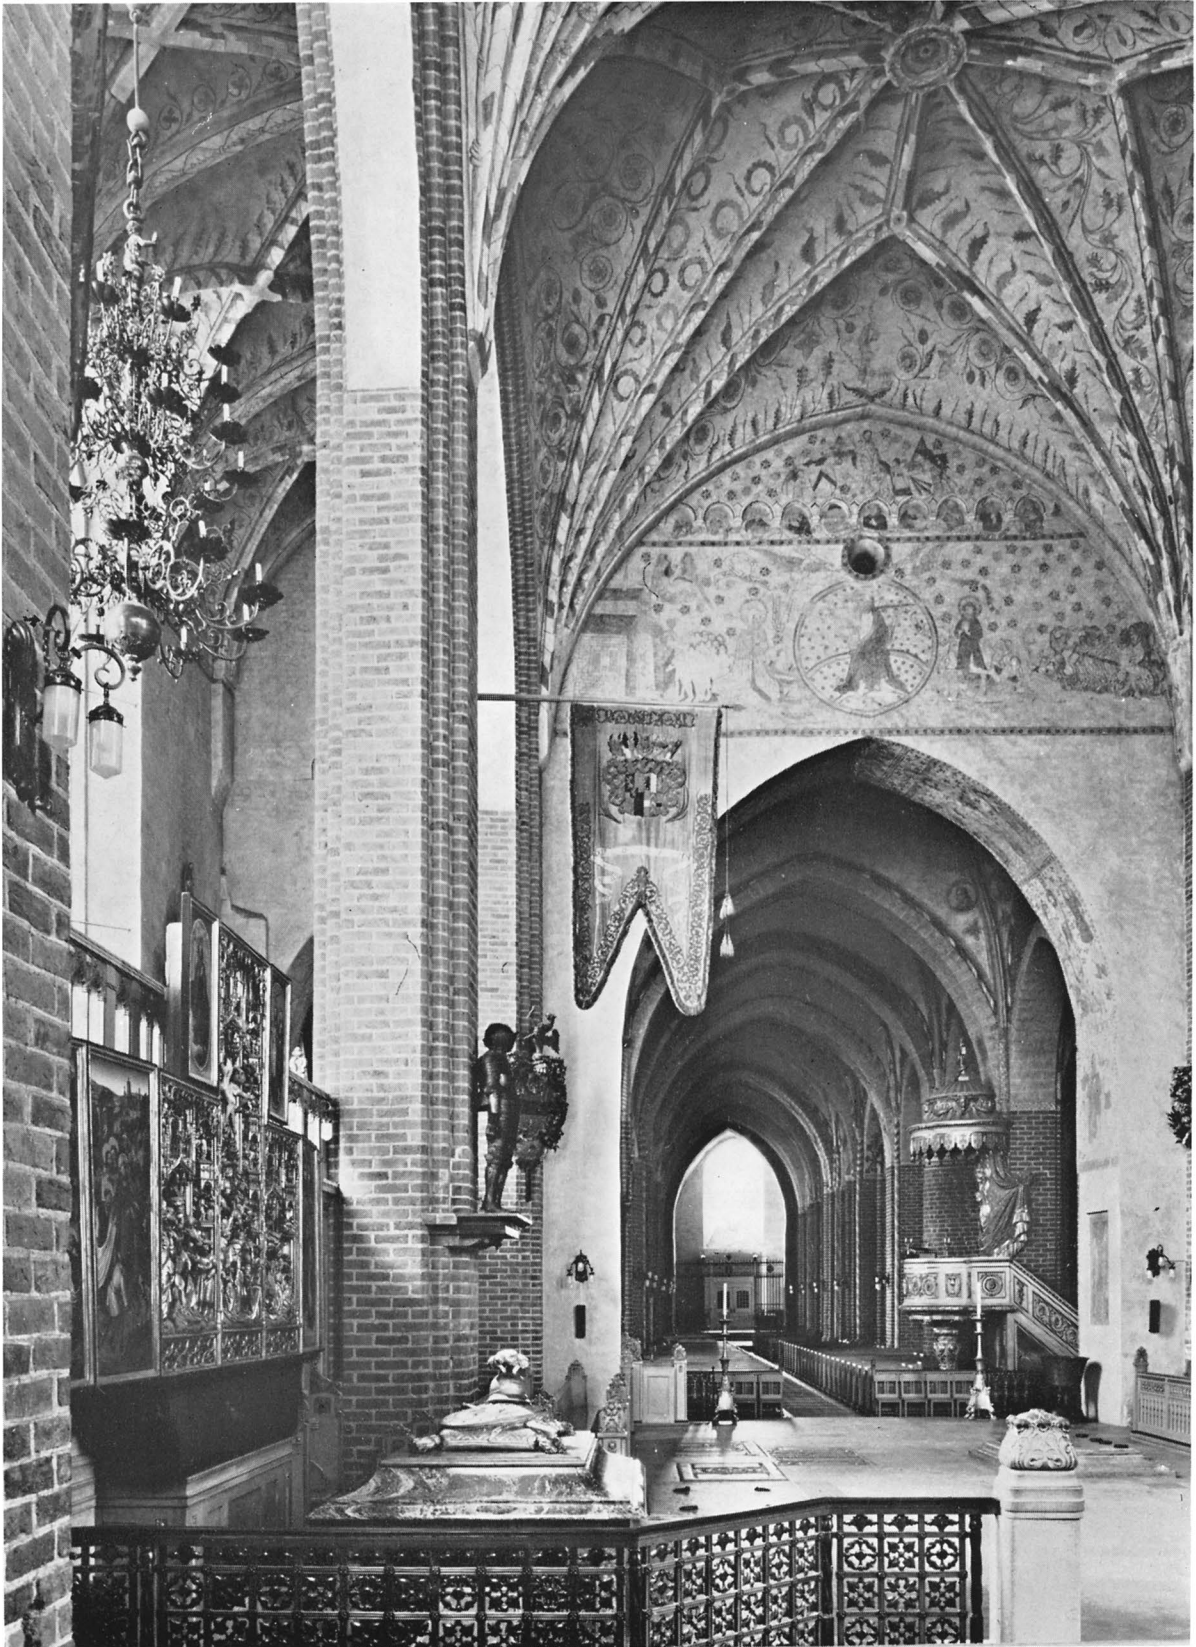
Fig. 201. Högcoret. Interiör mot väster. Fondväggen utgjorde Kärnkyrkans östfasad. Foto S. Hallgren 1963.

High Chancel, interior looking W. The wall in the background formed the E front of the original church.

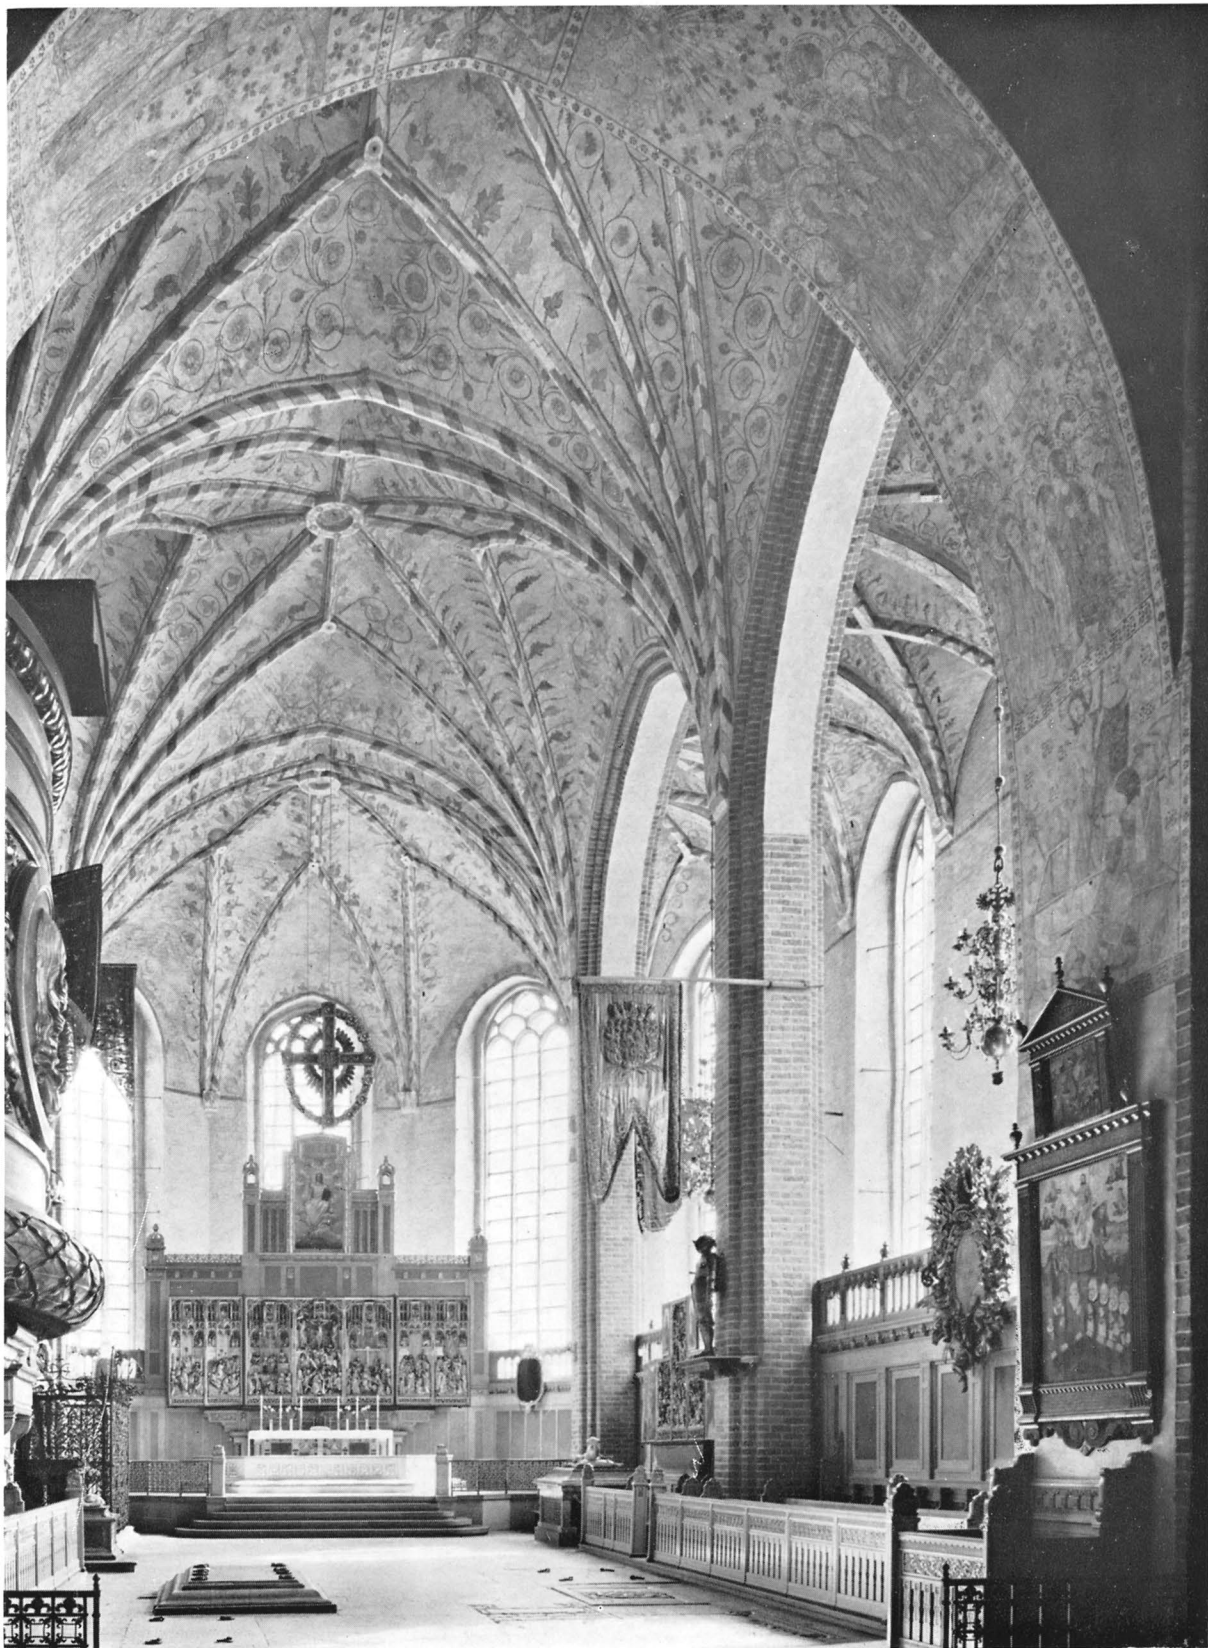
Fig. 202. Höstkoret. Interiör mot öster. Foto S. Hallgren 1963.

korets längd ökas. De smäckra pelarna och de höga, breda arkadbågarna göra det möjligt för åskådaren att överallt med blicken nå ut till yttermurarna, som i sin tur upplösas av de väldiga, ljusflödande fönstren (fig. 202). Därigenom uppfattas hela koret som ett enda stort, högt och ljust rum, som utgör en mycket starkt verkande kontrast mot den äldre Kärnkyrkan med dess bastanta, starkt rumsuppdelande pelare, dess mörka kupolliknande valv och kraftiga, röda tegelmurar. Kärnkyrkan och Högkoret utgöra båda, var och en i sitt slag, karakteristiska exempel på två olika tidsåldrars skilda arkitektoniska ideal, här i Strängnäs förenade till god samverkan under ett tak.

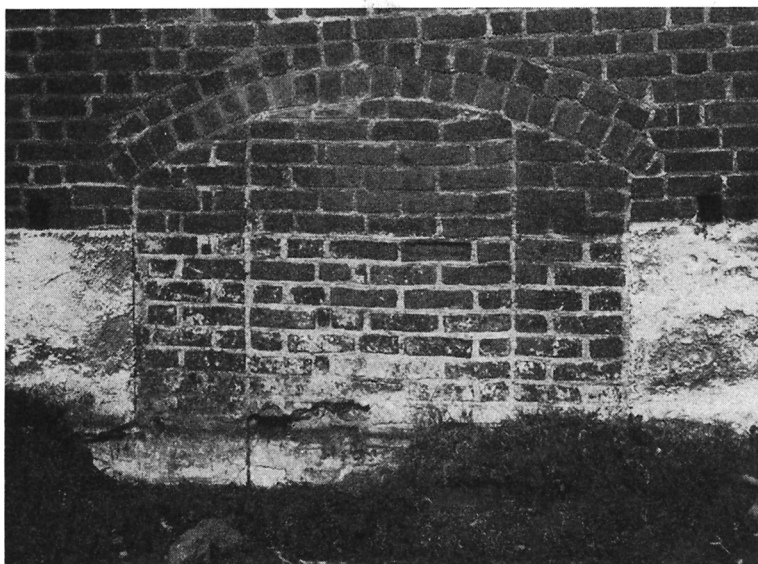
Fig. 209. Igenmurad öppning i Högkorets sydmur. Under korets uppförande använd såsom arbetsport. Foto E. Bohrn 1942.

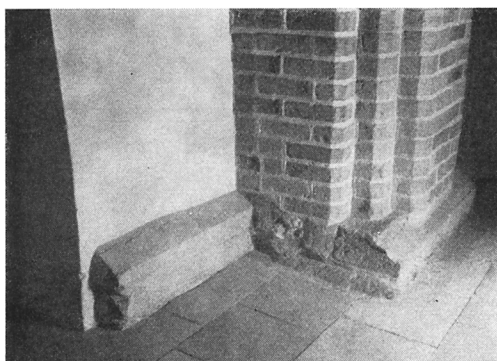
Fig. 212. Högkorets pelare 10 C med bas av huggen kalksten. T v. sockelstycke på Kärnkirkans östfasad. Foto Iwar Anderson 1945.

De 11 m höga pelarna äro ovanligt slanka i jämförelse med Kärnkyrkans. Deras planformer framgå av fig. 211. De ha skråkantade socklar av kalksten (fig. 212). Redan en flyktig granskning visar, att dessa icke äro huggna för sin nuvarande funktion. Skråkantens bredd och vinkel stämma med Kärnkyrkans yttersockel. Det är alldeles tydligt, att korpelarnas socklar bestå av stycken, som härröra från utrivna partier av Kärnkyrkans sockelmurar. — Samtliga pelare äro i övrigt byggda av oputsat tegel med vackra, väl strukna fogar. De fasade hörnen äro utförda av formtegel. Pelarnas profiler fortsätta utan kapitäl eller annan markering upp i arkadbågarna. Av dessa hava de två västliga paren en spännvidd av 8,60 m, medan det östligaste parets blott är ca 4,25 m. Den plana undersidan på samtliga arkadbågar är vitputsad ända ut till den kant, där första fasen vidtager.

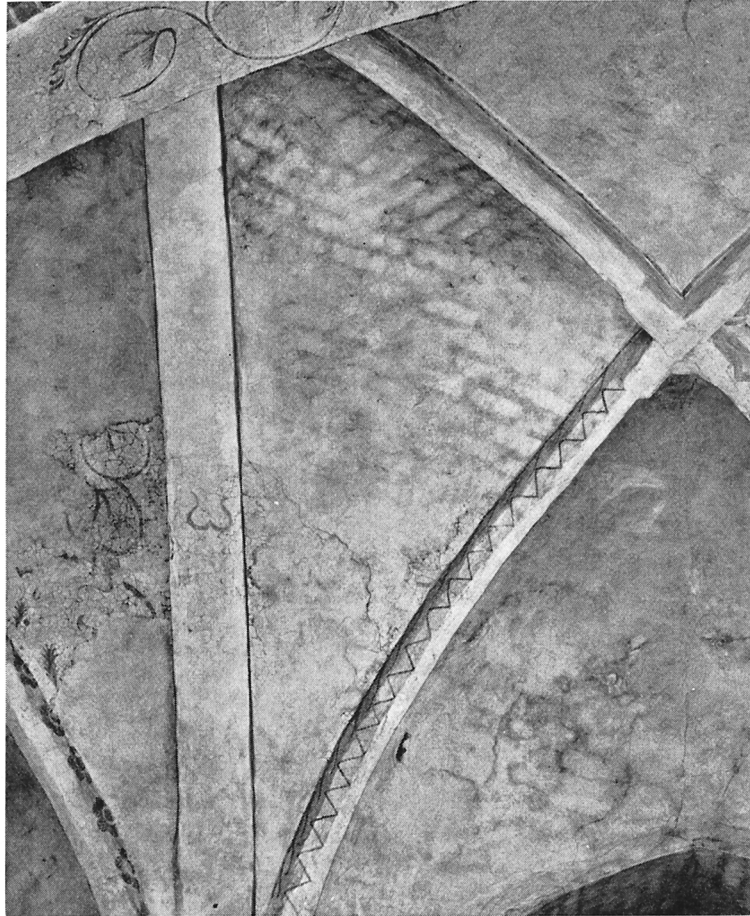
Fig. 215. Högkorets norra sidoskepp, valv NN5. Bilden visar den stigande kappans tegelförband. Foto S. Hallgren 1963.

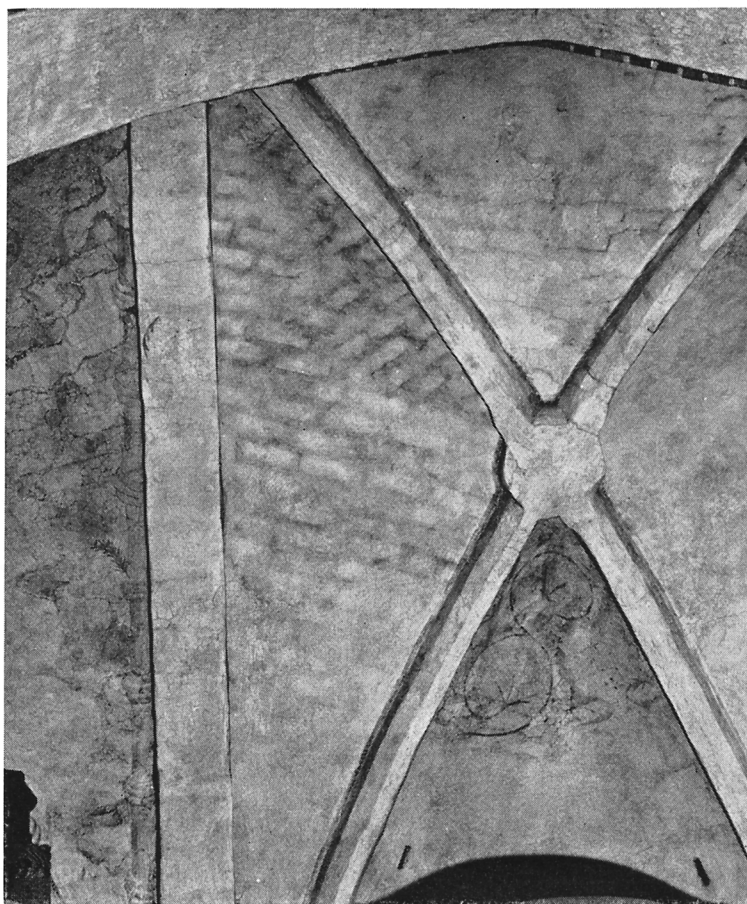
Fig. 216. Högkorets norra sidoskepp, valv NN2. Bilden visar de olika kappornas tegelförband. Foto S. Hallgren 1963.

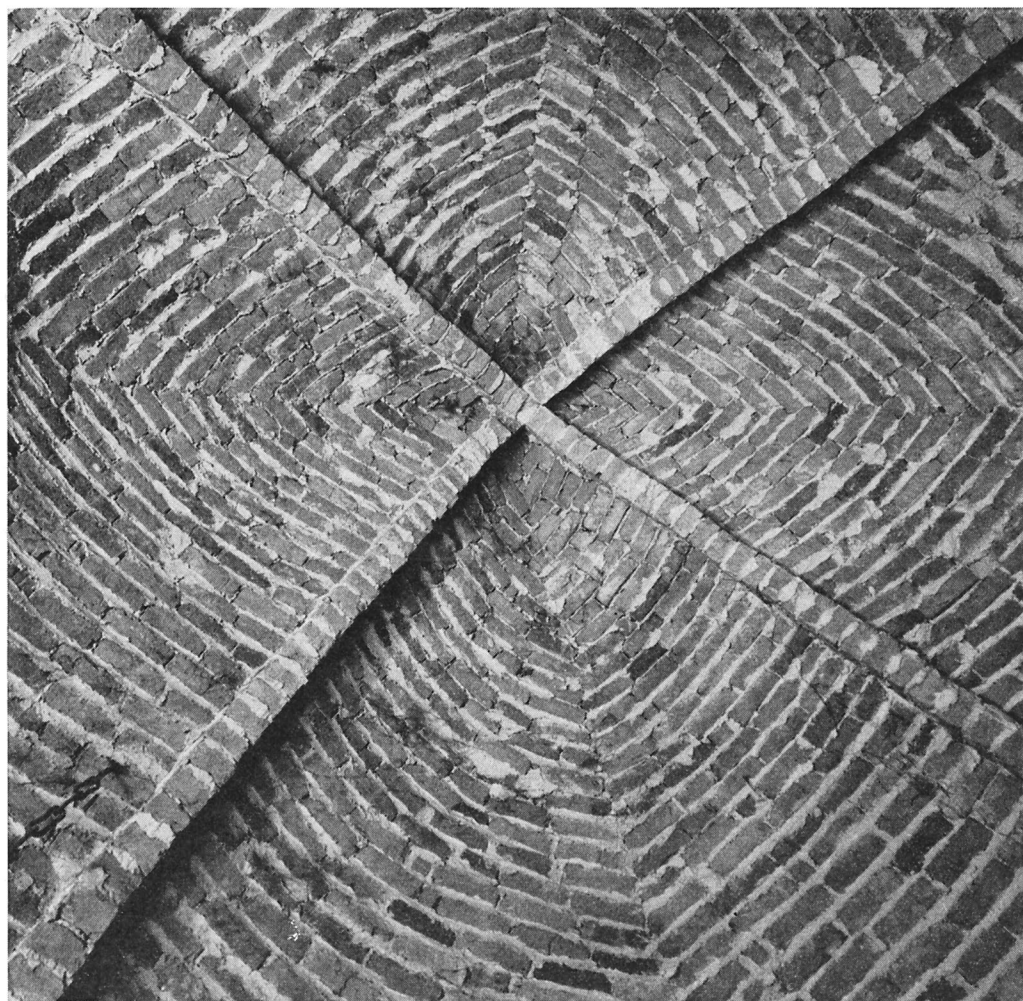
Fig. 224. Valv i rummet ovanför Silverkammaren. Bilden visar tydligt tegelförbandet i ett $\frac{1}{2}$ -stensvalv, slaget på stick. Foto S. Hallgren 1963.

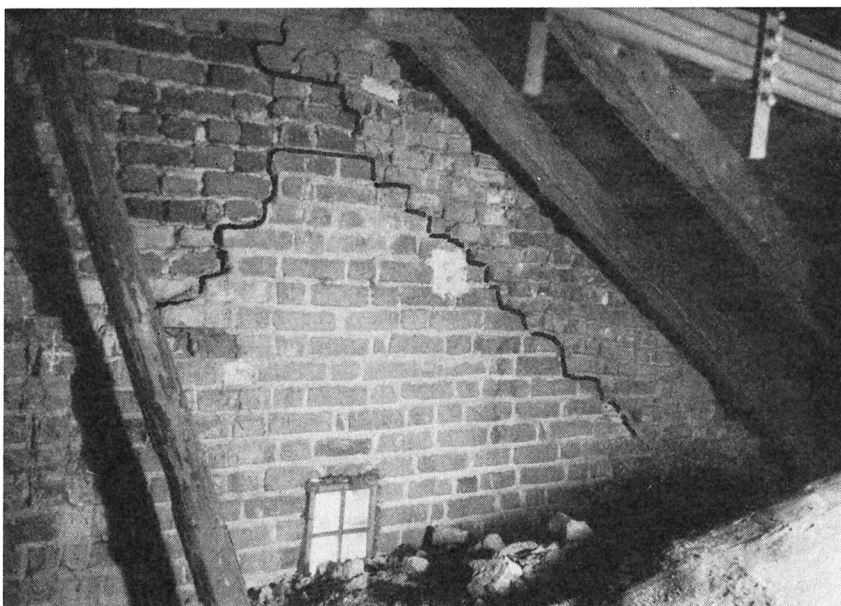
Fig. 232. Insidan av den östra pulpetgaveln på Sturekoret sedd från vinden. Foto E. Bohrn 1941.

Bägge pulpetgavlarna äro bevarade i tämligen orört skick. Den östra, över Sturekoret (pl. IX A o. B), höjdes något, då den nuvarande taklisten på södra yttermuren under 1700-talet tillkom. På murens insida är den gamla gavellinjen emellertid särdeles tydlig. Det äldre murverket skiljer sig avsevärt från påbyggnaden genom mörkare färg på teglet

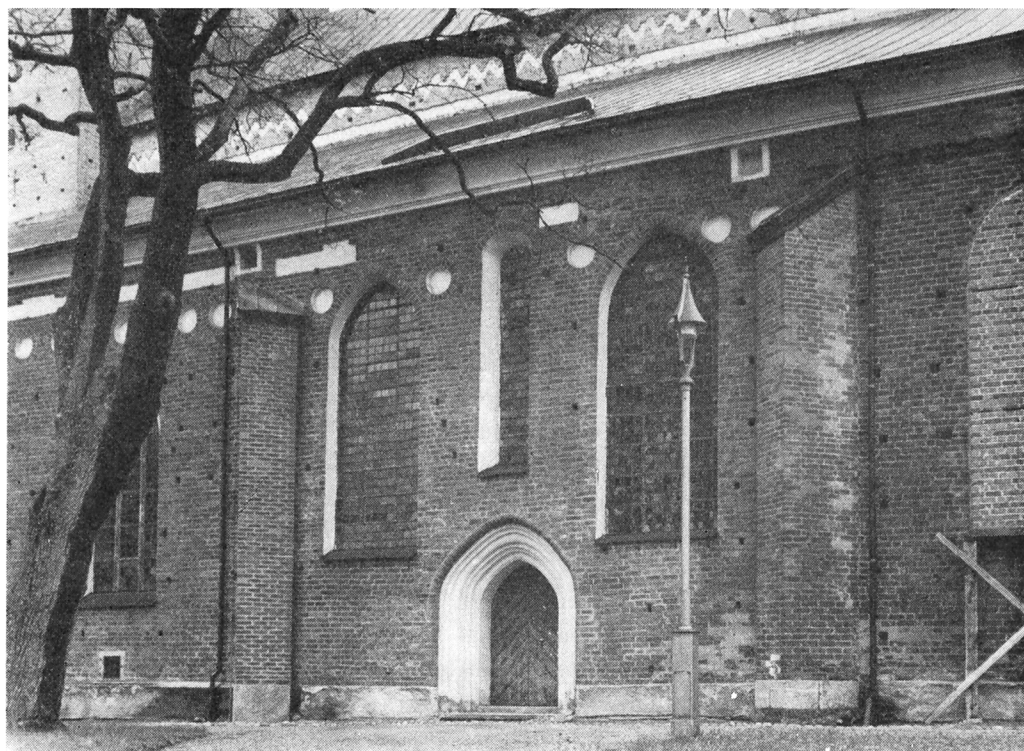
Fig. 235. Sydfasaden med Södra vapenhusets yttermur. Foto Iwar Anderson 1945.
Südfassade. Aussenmauer der S Vorhalle. S front of S porch.

Södra vapenhusets yttermur genomrytes nu av en portal och tre fönster (pl. V o. XVIII A; fig. 235). Den förstnämnda, som sitter mitt på muren, är spetsbågig; dess yttre vitputsade smyg är rikt profilerad (fig. 234 A) och profilerna fortsätta oförändrade i arki-volten utan mellanliggande anfangslist eller kapital. Portarna, från 1600-talet, bestå av två lager plankor, det inre med stående plankor av väldig bredd, sammanhållna av naror med profilerade kanter; det yttre lagret är av snedställda plankor med påspikad rombin-delning, fästad vid underlaget medelst järnnitar med stora profilerade huvud. Stort stocklås.
