SVERIGES KYRKOR

BAND I. HÄFTE 1.
STRANGNÄS DOMKYRKA
MEDELTIDA BYGGNADS-
HISTORIA

STRÄNGNÄS DOMKYRKA
I
MEDELTIDENS BYGGNADSHISTORIA

ERIK BOHRN, SIGURD CURMAN
OCH ARMIN TUULSE

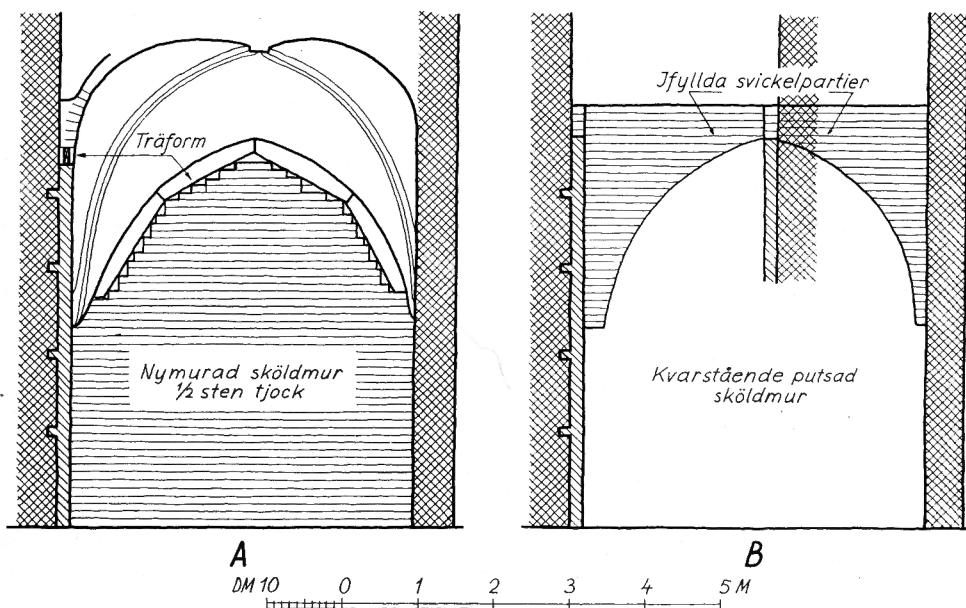
Fig. 237. Schematisk framställning av tillvägagångssättet vid byggande av de lägre valven och vid lagning av murarna efter valvens rivning i Södra vapenhuset (jfr fig. 236). S. Curman 1963.

Schematische Darstellung des Verfahrens beim Bau der unteren Gewölbe und bei der Instandsetzung der Mauern nach dem Abbruch dieser Gewölbe in der S Vorhalle (vgl. Abb. 236).

Diagram illustrating construction of lower vaults and repairs to walls after demolition of vaults in the S porch (cf. fig. 236).

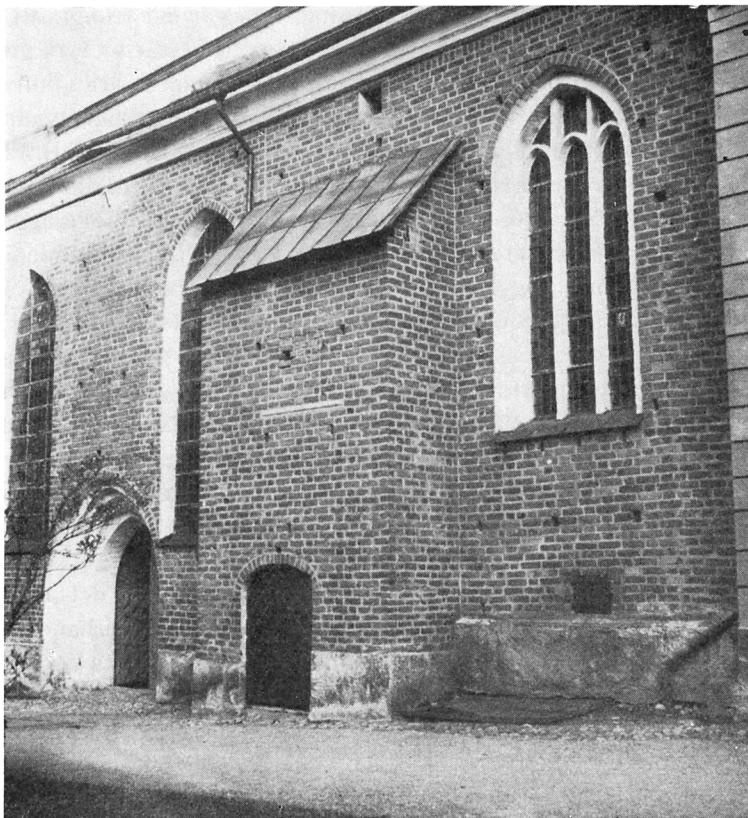
Fig. 242. Predikotornet. Taleöppningen (nu igenmurad) synes ovan det smala ljusa bottenstycket av kalksten mitt på tornets nordsida. Foto P. O. Westlund 1937.

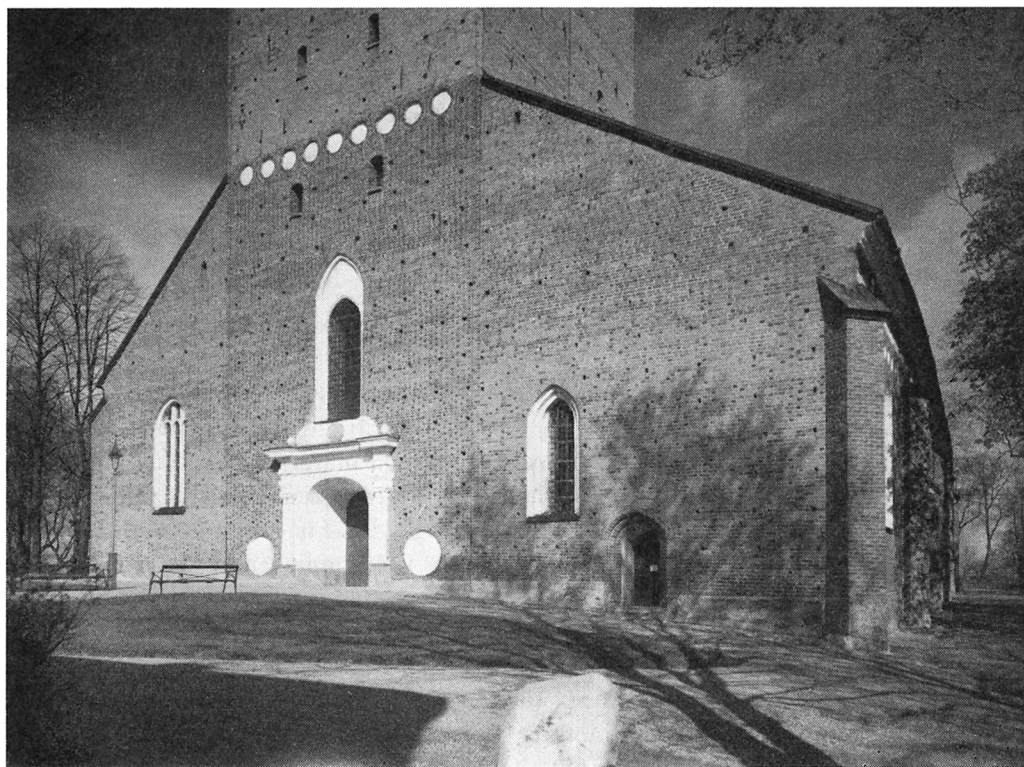
Fig. 247. Kyrkans västfasad, nedre delen, sedd från sydväst. Foto Iwar Anderson 1942.
 Unterer Teil der W Fassade der Kirche von SW. Lower part of W front of church, from SW.

ret i västra väggen är betydligt mindre (fig. 247). Det har $\frac{1}{2}$ -stens spetsbågig övertäckning och har ursprungligen gått 4 skift djupare ned. Den vitputsade smygen har 3 språng utanför själva fönsterposten. Masverk saknas numera, men i fönsterposterna i jämnhöjd med omfattningsbågens anfang finnas spår av bortbilade masverksbågar. Det ursprungliga masverket har helt visst varit av samma slag som i sydfönstret, ehuru det knappast funnits mer än 2 fack. Den nuvarande indelningen är av smidesjärn: 2 ståndare och 5 liggande spröjsar. Rutorna äro blyinfattade och av klart glas. — Högt upp på västra pulpetgaveln och nära skarven mot tornet sitter en liten ljuslugg till vinden.

I kapellets västra mur sitter en liten portal (fig. 247). Den har 3-språngig omfattning med fasade hörn på sprången. Denna profil fortsätter i en tryckt spetsbågig övertäckning, vars yttersta $\frac{1}{2}$ -stensskift har ett följeskift av löpare. Denna portalomfattning är både till form och material medeltida. Skarvar i murverket omkring densamma visa dock, att

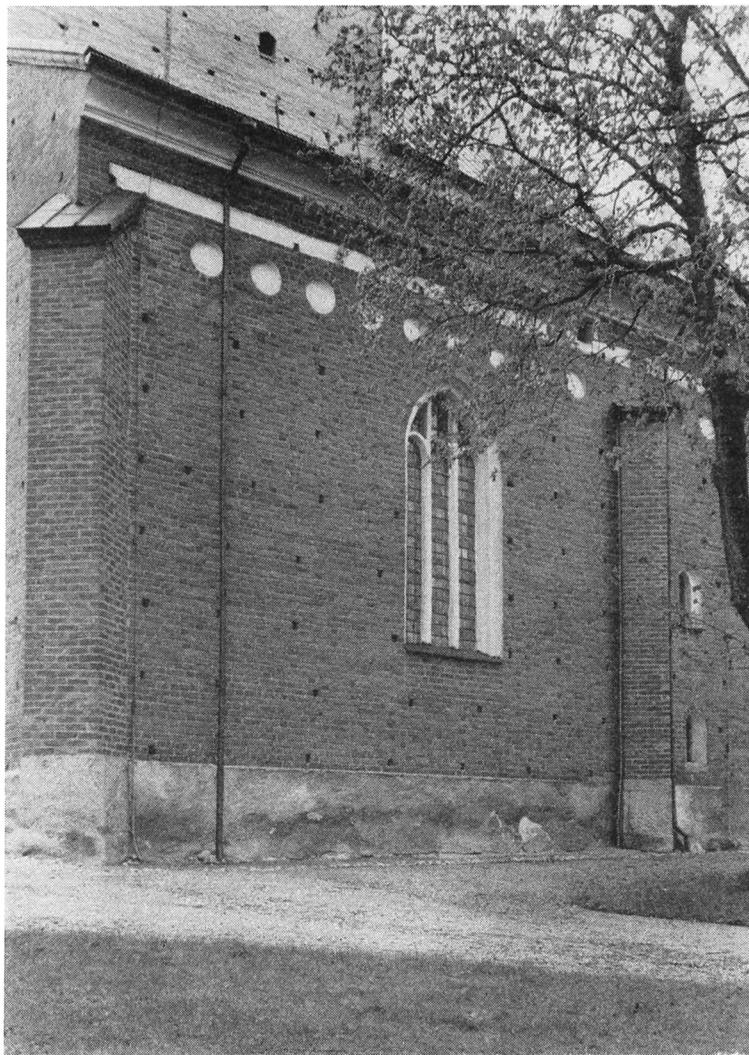
Koret har två fönster, ett i varje yttermur. Det södra (fig. 248) har samma form som fönstren i norra kapellraden, utom att masverkets småbågar äro runda. Tydliga skarvar i murverket visa, att fönstret ursprungligen gått 6 skift djupare ned, alltså lika långt ned som fönstret i Vårfrukoret. Murverket kring fönstret visar, att det är ursprungligt på denna plats samt oförändrat till formen, bortsett från igensättningen nedtill. — Fönst-

Fig. 248. Bondkorets södra fasadmur. Foto Iwar Anderson 1945.
S Fassadenmauer der Bauernkapelle. Wall of S front of Peasants' Chapel.

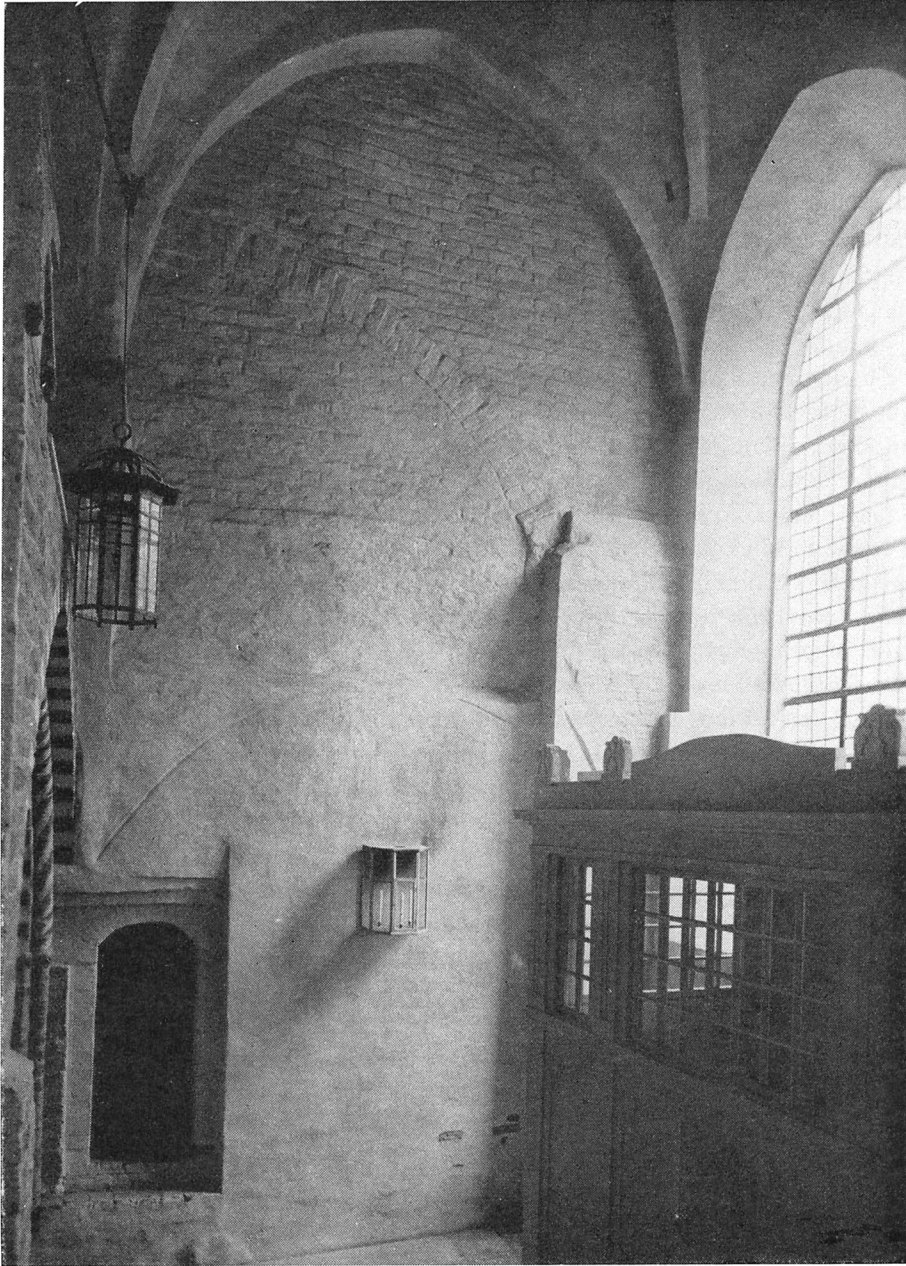
Fig. 255. Norra vapenhusets västra vägg (jfr fig. 241). Foto N. Åzelius 1933.
W Wand der N Vorhalle (vgl. Abb. 241). W wall of N porch (cf. fig. 241).

Å den under strävbågen uppförda muren konstaterades under 1907—10 års restaurering tydliga spår av ett sådant valvupplag, vilket markerades med ritsar i putsen (pl. XIII A; fig. 255). På den norra väggen hava valvspåren utplånats i samband med de stora spetsbågsfönstrens och den nuvarande nordportalens uppbrytande år 1818 (se nedan).

Den västra väggen i vapenhuset bildades huvudsakligen av en i samband med nu ifrågavarande byggnadsetapp nyuppförd mur direkt under den tidigare omtalade (s. 312) strävbåge, som fanns slagen mellan Predikotornet och den stora nordportalens övre del (pl. XIII A; fig. 241). Den nedre delen av denna mur är ca 15 cm tjockare än den övre. I gränsen mellan de olika murtjocklekarna bildas mot vapenhuset en ca 4,5 m över golvet liggande hylla (synlig å pl. XX A och fig. 255). En liknande hylla finnes även utefter den norra innerväggen på ungefär samma höjd (pl. XIII A). Dessa förtjockningar av de båda nybyggda murarnas nedre delar hava utförts för att lämna upplag åt de mot dessa väggar stötande kapporna i de planerade valven (se fig. 237 A). Då dessa valv senare revos (se nedan), utfylldes de triangelformade såren efter valvsvicklarna med tegel upp till en jämn linje, varvid de nämnda raka hyllorna bildades (jfr fig. 237 B).

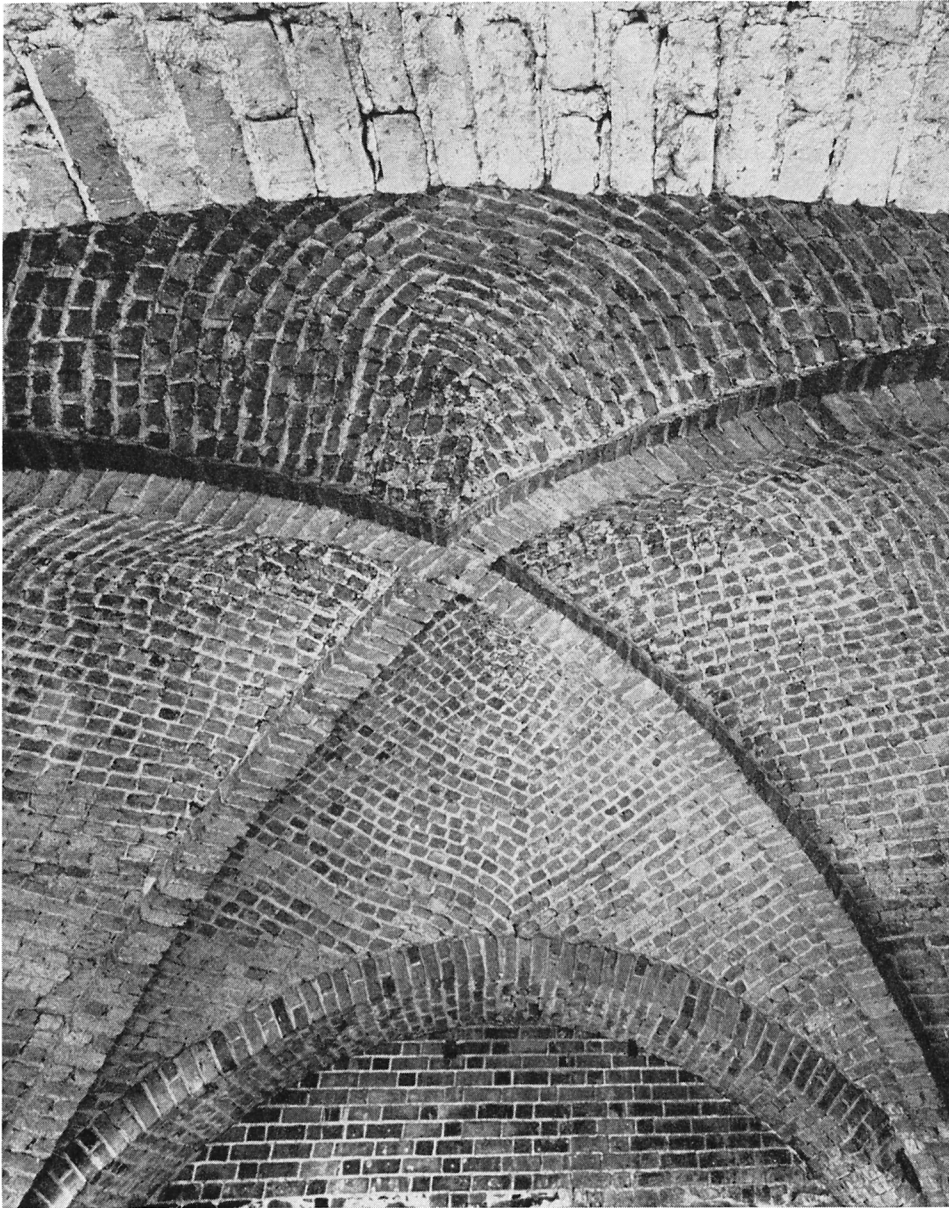
Fig. 257 Valvet under Övre sakristian. Bilden visar tegelförbanden i ett 1-stens kryssvalv, slaget på stich. Foto S. Hallgren 1963.

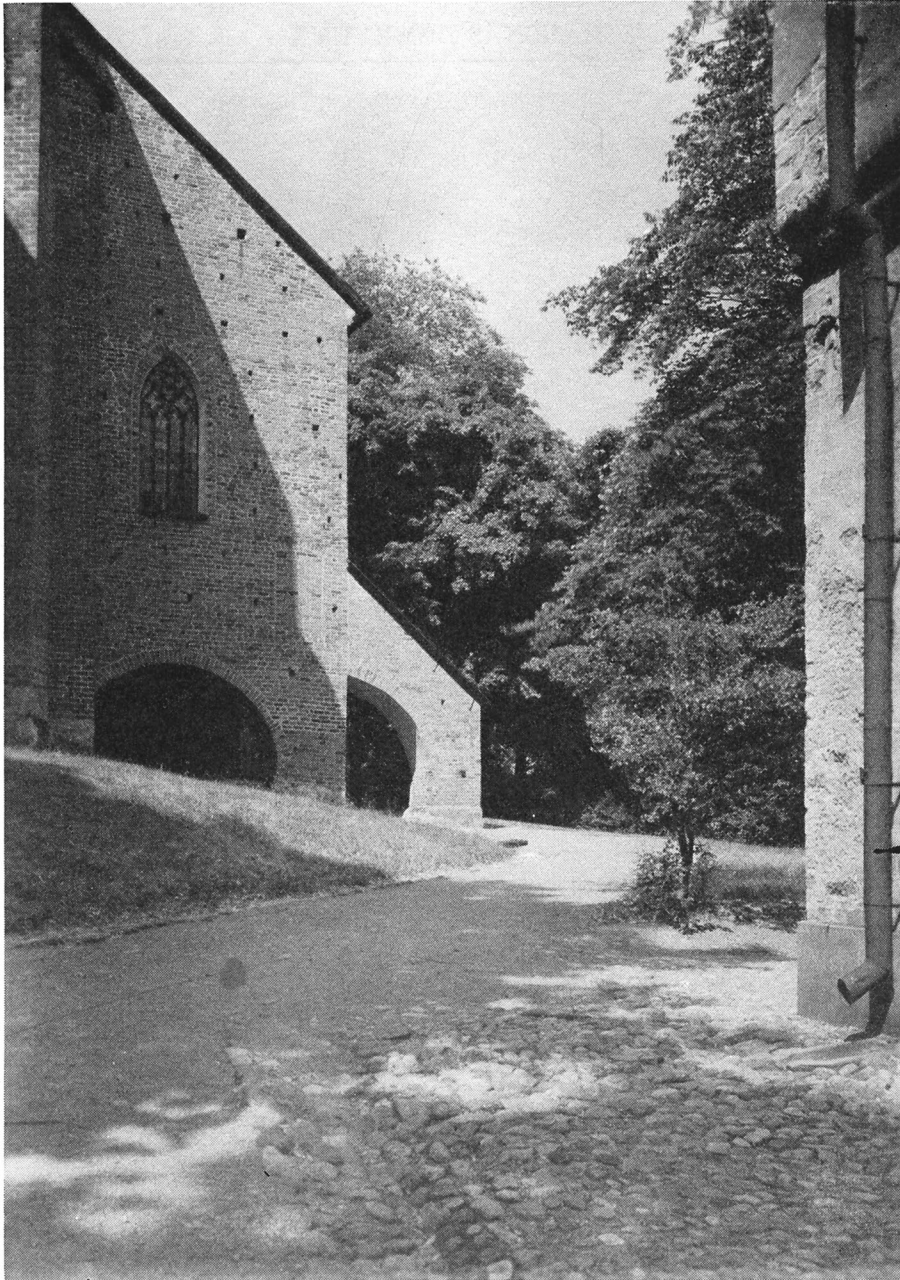
Fig. 258. Övre sakristians östra fasad. Nära dess norra hörn synes den igenmurade dörröppning, som fört ut till en täckt förbindelsegång till biskopspalatset, synligt längst t. h. på bilden. Jfr fig. 261. Foto N. Åzelius 1933.
