SVERIGES KYRKOR

GOTLAND

ENDRE TING

KYRKOR I ENDRE TING

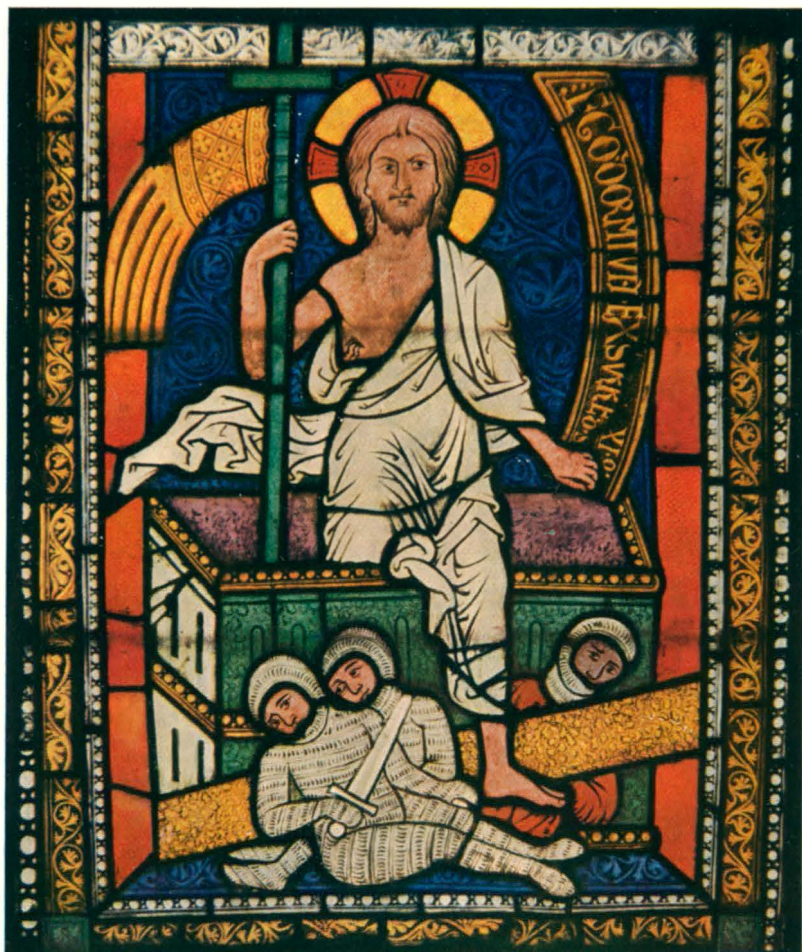
Barlingbo kyrka. Glasmålning i långhusets nordfönster. »Tidig Dalhemsskola». (Jfr s. 481 f.).

Glasgemälde im Nordfenster des Schiffes. Um 1265.

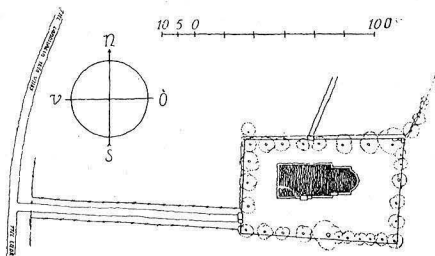
Fig. 421. Hejdeby kyrka. Situationsplan.
Lageplan.

KYRKOGÅRD Den rektangulära kyrkogården (situationsplan fig. 421) omges av en av kalkstensffisor lagd kantskoning. Enkla ingångar finnas i väster och norr.

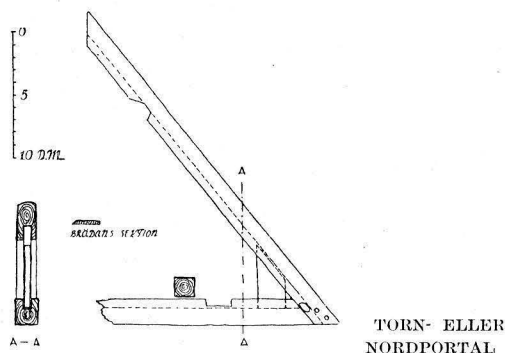
Fig. 425. Hejdeby kyrka. Träfyllnad i långhusets västgavel ovan takfoten.

Reste von einem hölzernen Wand im westlichen Giebel des Langhauses, über dem Dachfuss.

Triumfbågen är rundbågig, tornbågen spetsbågig, kryssvalven i koret och långhuset äro rundbågiga, valvet i tornet spetsbågigt. Tornet är således sist uppfört. Av långhusets västra gavelfälts ursprungliga fyllning (vertikalt ställda bräder i spår i väggbandet, furu), äro rester bevarade (fig. 425); nedanför brädpartiet var väggen finputsad och vitkalkad, som ännu kan ses under gluggen i västgaveln (obs. i gluggen kvarsittande träkonstruktion, fig. 431 *b*).

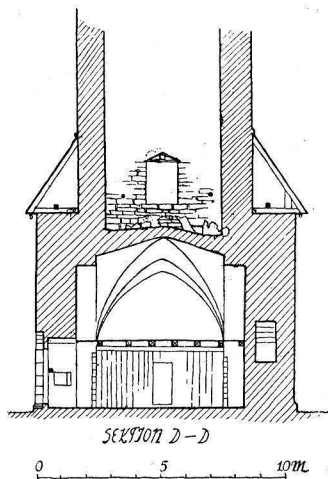
Fig. 426. Hejdeby kyrka. Tornsektion.

Schnitt durch den Turm.

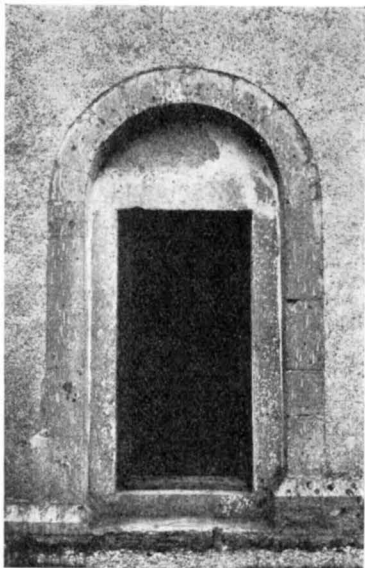
Fig. 427. Hejdeby kyrka. Portal
på norra sidan av tornet.
Tummportal.

Tornets portal, på nordsidan (fig. 427), har murhörn och post; den skråkantade sockellisten går fram till posten; tympanonflisan synes ursprungligen ha varit använd i annan portal, enär flisans övre del endast är grovhuggen. Medeltida beslag på tjärad dörr. Nisch i östra smygen.

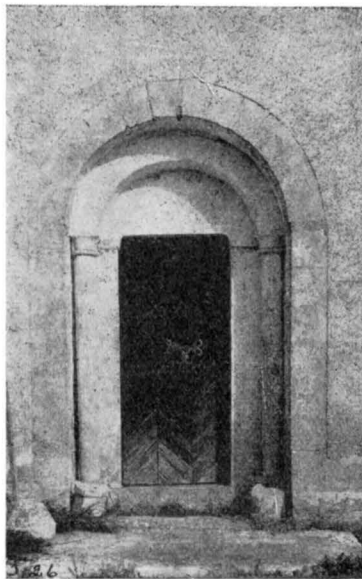
Fig. 428. Hejdeby kyrka.
Korportal.
Portal des Chores.

Korets portal, på sydsidan (fig. 428), är utvändigt rundbågig, på utsidan kolonnett mellan post och murhörn, kolonnettbaserna attiska utan hörnblad, kapitälén bägarformade. Tjärad dörr med medeltida beslag, bom i rännen. Bredvid, öster om portalen, ett rundbågigt fönster; i norra kormuren ett nu igenmurat rundbågigt fönster (fig. 431 a); båda synas vara förstörade.

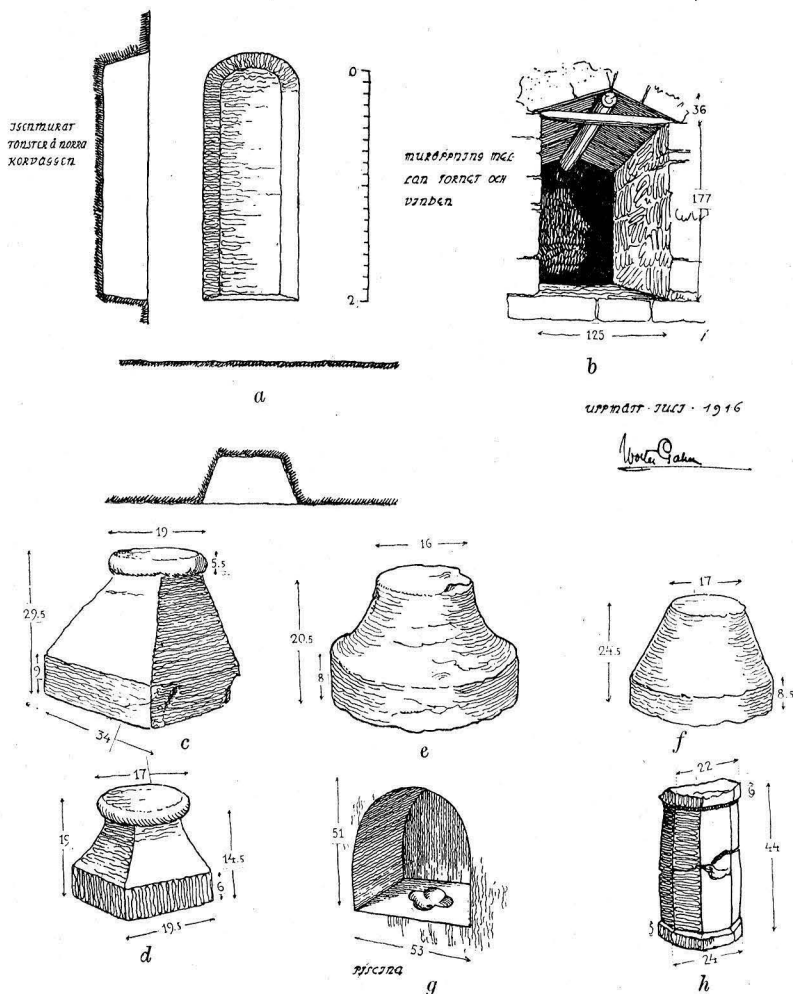
Fig. 431. Hejdeby kyrka. *a* igenmurat fönster i korets nordvägg; *b* muröppning mellan tornet och vinden; *c, d, e, f* kolonnbasen; *g* piscina; *h* podium.
a Zugemauertes Fenster in der Nordwand des Chores; *b* Maueröffnung zwischen Turm und Langhausoberboden; *c, d, e, f* Säulenbasen; *g* Piscina; *h* Podium.

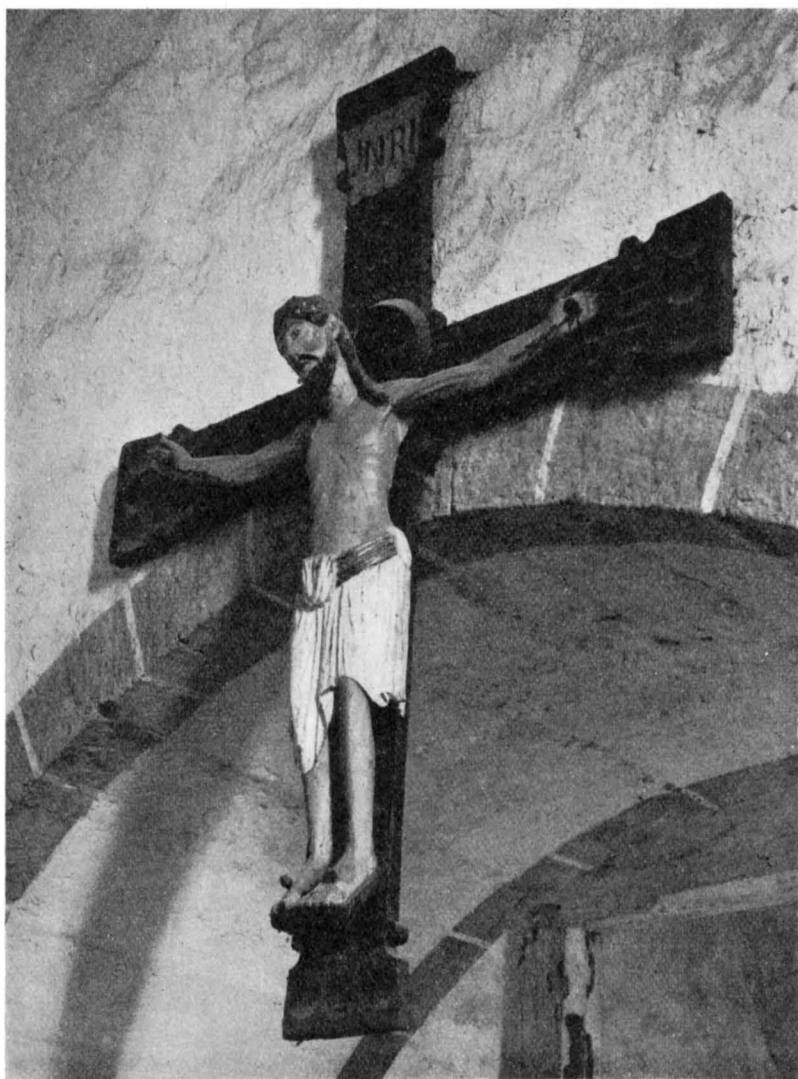
Fig. 434. Hejdeby kyrka. Triumfkrucefiks, omkr. 1200.
Triumphkrucefiks. Um 1200.

TRÄSKULPTUR Triumfkrucifix, hängande ovan triumfbågen (förut har dess plats varit i själva bågen; fig. 434); ländkläde och gördel i vitt och guld, hår och skägg i rödbrunt, korset brunt; målningen troligen 1700-tals. H. 135 à 137 cm. Omkr. 1200. Säkerligen anskaffat för triumfbågen, vilken, som här ovan visats i byggnadshistorien, är uppförd senast omkr. 1200.

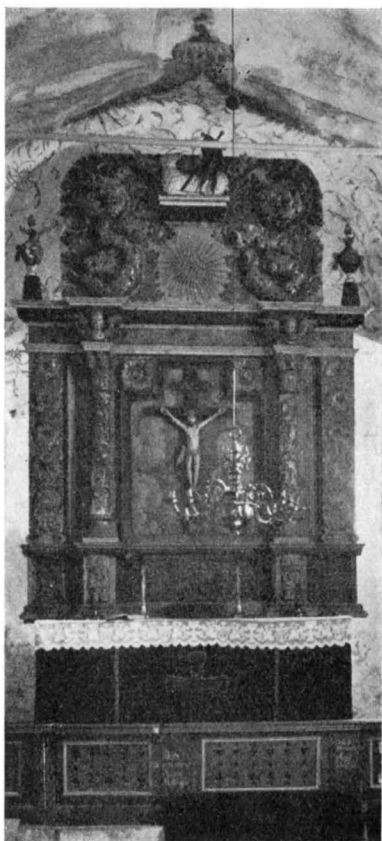
Fig. 435. Hejdeby kyrka. Altaruppsats.
1745.
Altartafel, 1745.

Altaruppsatsen (fig. 435): överbyggnad på kolonnställning av skuret, målat och förgyllt trä. I mittfältet en skulpterad krucifixus mot fond av blåa moln. De svartmålade kolonnerna äro dekorerade med blad och blomkvistar i guld- och silverfärg, vilken senare oxiderat i blågrönt. Enligt målad inskrift på postamentet »Facta anno 1745» — (tillverkad år 1745). Enligt räkning är »en ny altartafla» målad av »Mäster Henell» (Hernell) 1744—46.

VII. Altaraufsatz (Abb. 435) von Johan Hernell 1745. Gemalte Draperies in der Apsis. Kanzel fertig 1793. Malerei des Gestühls, hiermit das ganze Innere abgestimmt in graubraun, graublau mit rot, weiss und etwas grün.

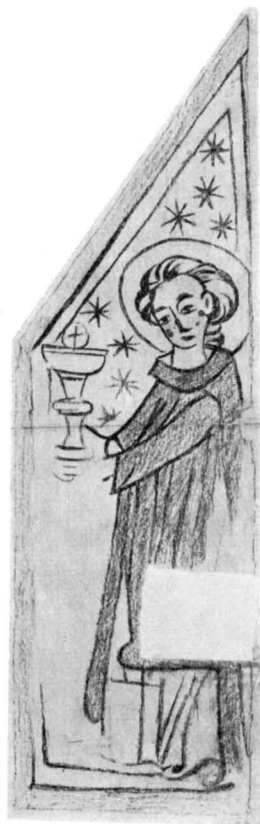
Fig. 435a. Hejdeby kyrka.
Målning på dörr till väggsåp.
Malerei in einer Wandnische.

Väggsåp i norr i absiden med medeltida målning på östra dörrhalvans insida (fig. 435 a): präst(?) med kalk i högra handen; dräkten röd, vecklinjer, konturer och hår svarta. 1200-talets slut. Piscina i en rundbågig nisch i absiden med fyrpassformad försänkning med uttömningshål (fig. 431 g). I koret finnas väggsåp i norr och söder.

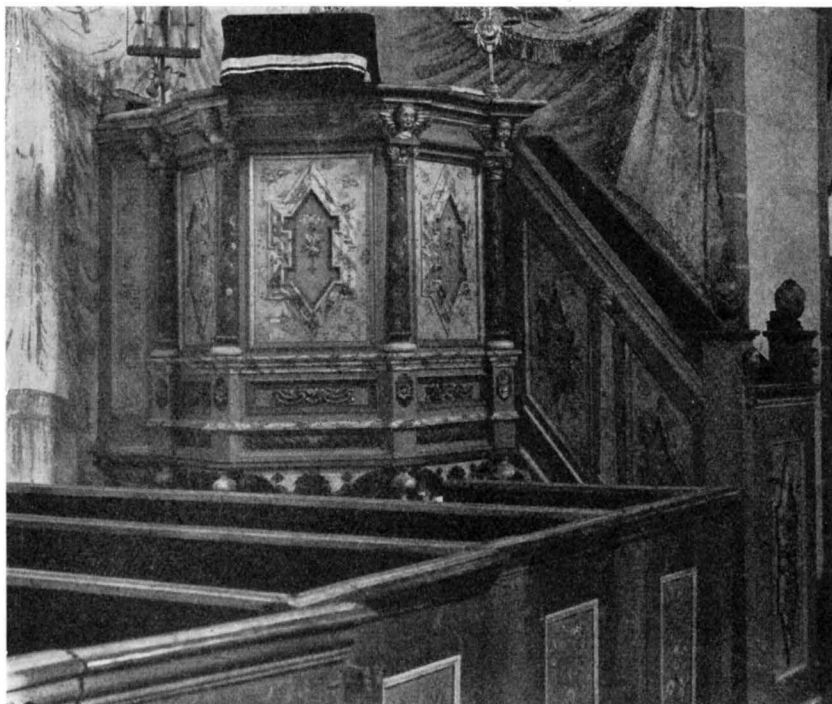
Fig. 436. Hejdeby kyrka. Predikstol, 1766—93.
Kanzel, 1766—93.

PREDIKSTOL På predikstolskorgens (fig. 436) insida finns inskuret: »1598 — PER : NOBY : PER : BO-LARVE : — ERICK TIJBLES :». De tre furubräder, som denna inskription är inskuren i, synas ha tillhört en predikstol från det år inskriptionen anger, 1598. Det i vitt på röd botten målade »ÅHR 1793» på korgens insida anger troligen tiden för målningen. 1766 talas i PROT. om att en ny predikstol skulle skänkas till kyrkan. Huvudfärgen är kornblått med ljusare blått i speglarna, röda, gröna och guldfärgade lister, svarta kolonnetter med blommor i guld och rött.

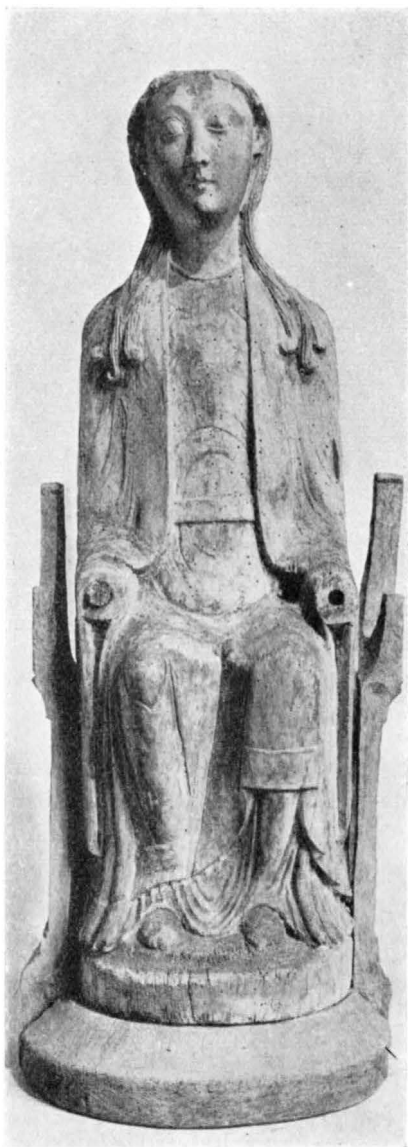
Fig. 437. Hejdeby kyrka. Madonna,
slutet av 1100-talet.
Madonna, Ende des 12. Jhds.

Mariabild (fig. 437), sittande i stol från gotisk tid, barnet borta; blå mantel med rött foder, håret guld, färgen mycket skadad. Bilden av björk, H. 90 cm, stolen av ek. Svensk-fransk 1100-talsskola. 1175—1200.¹ Fornsalen (B. 905).

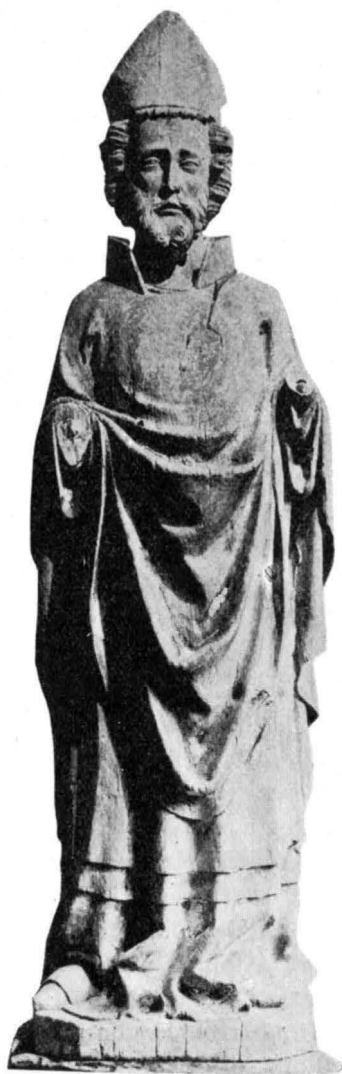
Fig. 438. Hejdeby kyrka. Biskop,
Nikolaus(?), omkr. 1310.
Heiliger Bischoff, um 1310.

Biskop (Nikolaus?), stående (fig. 438); båda händerna borta; dräkten med färgspår: rött, grönt och guld; hår och skägg ha varit i guld. Ek. H. 132 cm. Bunge-mästaren, omkr. 1310.³ Fornsalen (B. 903).

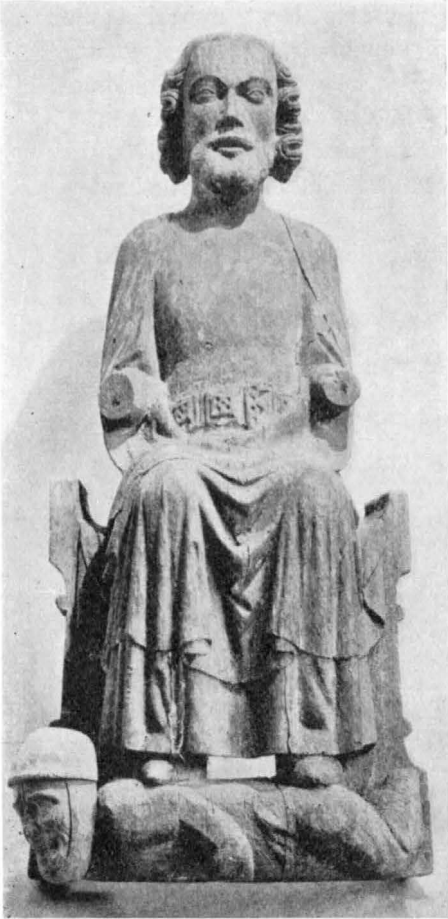
Fig. 439. Hejdeby kyrka. Sankt Olof,
omkr. 1370—1410.
Sankt Olof, um 1370—1410.

Olof, sittande (fig. 439); händerna och kronan borta; spår av färg på dräkten: rött, blått och vitt; guld i hår och skägg. Ek. H. 104 cm. Gammelgarns altarskåps krets, ca 1370—1410.⁴ Fornsalen (B. 902).

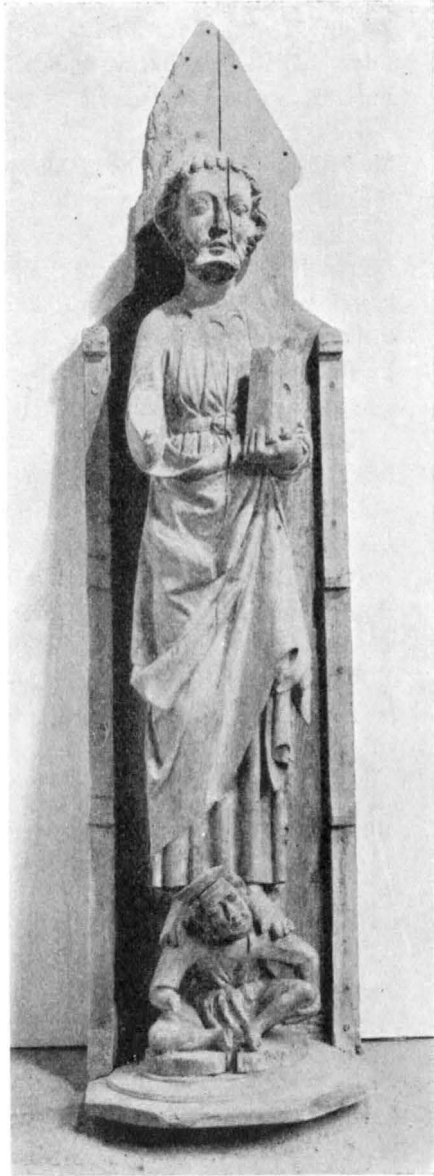
Fig. 440. Hejdeby kyrka. Aposteln Petrus?
Omkr. 1325.
Der Apostel Petrus? Um 1325.

Apostelfigur (Petrus?), stående (fig. 440), trampande på en hopkrupen krönt figur; apostelns högra hand borta; rester av färg: blått, gult och grönt på dräkten, guldfärgat hår och skägg; figuren vid fötterna har haft röd dräkt. Avtrappat bakstycke av furu, figuren av asp. H. med bakstycke 168 cm. Fabulators krets, omkr. 1325.² Fornsalen (B. 904).

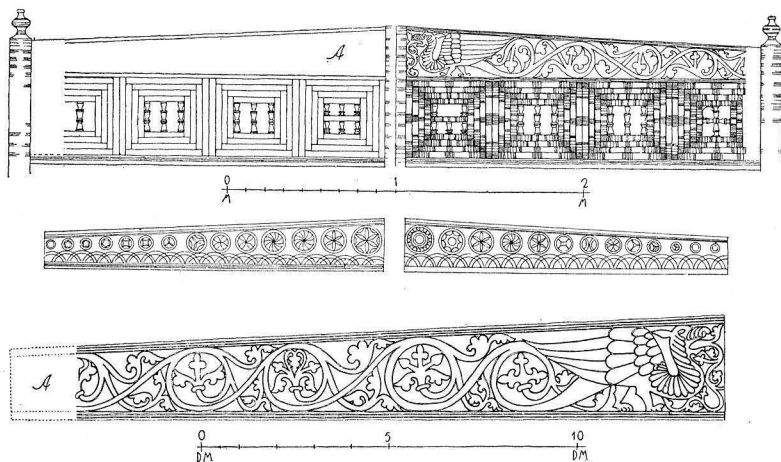
Fig. 441. Hejdeby kyrka. Delar av bänk från 1200-talet, nu använda som bröstning i orgelläktaren, uppbyggd 1883.

Teile eines Gestühls aus dem 13. Jhd., nun als Brüstung der Orgelempore verwendet.

Två delar av ryggstycke till medeltida bänk (fig. 441) nu använda som bröstning i orgelläktaren; ringsvarvade stavar; hela och halva cirklar bilda dekoreringsmönstret på baksidornas ytor; på fram- sidorna drakmönster; framsidorna målade: blått, rött, grönt, vitt, brunt. Ett gavelstycke till samma bänk. 1200-talet.

Läktare (fig. 433), med 4-stämmigt orgelharmonium; läktarfasaden hopsatt av medeltida korbänkryggstycken (se ovan), grön-röd-blå-vit-målade, och blåmålade, röddekorerade balusterdockor; uppsattes förmodligen 1883, vilket årtal står på en kolonn under läktaren. Denna har synbarligen ursprungligen ej gått så långt fram; de bakre kolonnerna äldre. Under läktaren är en brädvägg, som avspärrar tornrummet från långhuset; i den målade dekoren ingå både rosenkvistar såsom å bänkarna och rokoko-sköldar såsom å korbänken.

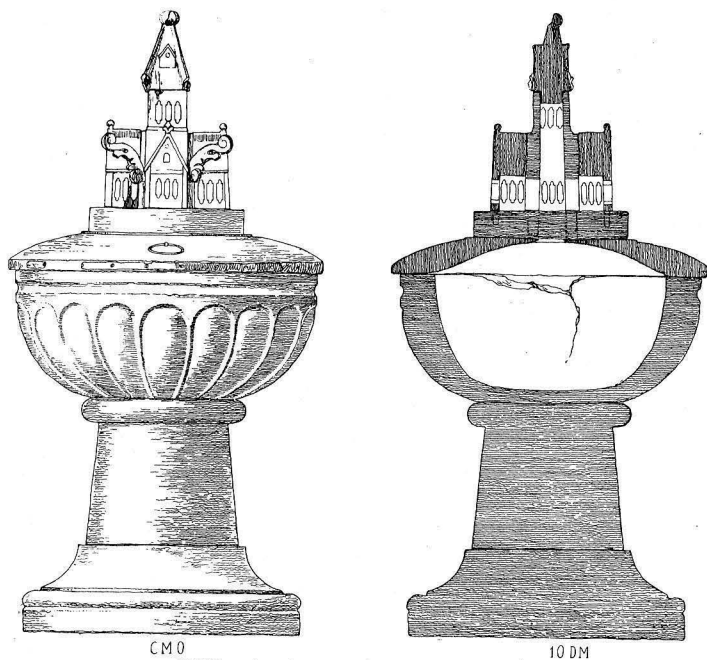
Fig. 442. Hejdeby kyrka. Dopfund av kalksten, 1250-talet.
Taufstein von Kalkstein, 1250:er Jahre.

Dopfunten (fig. 442), av kalksten; röd- och blåmålad. H. 95 cm. Dopfundens lock, delvis sönder, är troligen från 1250-talet, således samtida med funten.

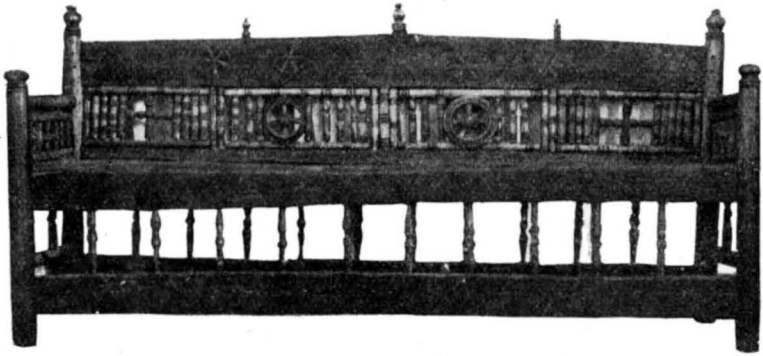
Fig. 443. Hejdeby kyrka. Bänk från 1200-talet.
Gestühl aus dem 13. Jhd.

Medeltida bänk (fig. 443), furu, björk, ek; ringsvarvade stavar; i ytorna ringar inristade, så på fram- och ryggidor. L. 237 cm, H. 114 cm. Står undangömd på orgelläktaren- 1200-talet.

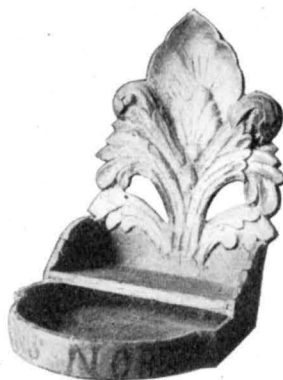
Fig. 444. Hejdeby kyrka.
 Kollektavla 1746.
 Kollektentafel 1746.

Två kollekttavlor (fig. 444) av trä, med skulpterade, förgyllda och försilvrade gavlar, tavlorna grön- och rödmålade, samt daterade »Anno 1746 — Hans Norbys». L. 50 cm. Fornsalen (B. 906, 907).²

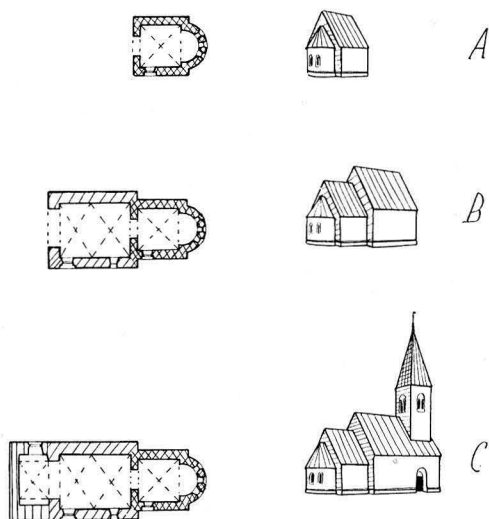
Fig. 445. Hejdeby kyrka. Schematisk utveckling,
jfr plan, fig. 423.

Schematische Entwicklung des Kirchengebäudes. Siehe
auch Grundriss, Fig. 423.

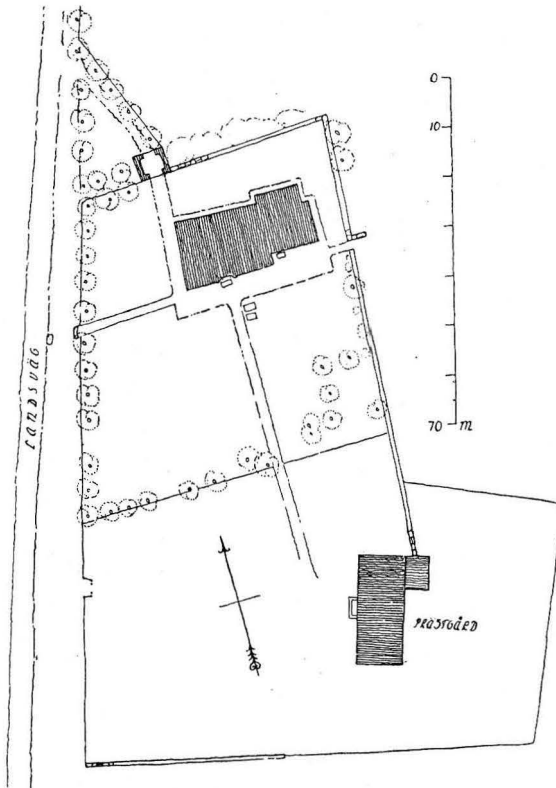
Fig. 446. Endre kyrka. Situationsplan.
Lageplan.

östra kyrkogårdsmuren samt en uppgång, trätrappa, från landsvägen (på västra sidan) och en öppning i järnträdsstängslet i söder, som skiljer kyrkogården från prästgårdens ägor. Situationsplan fig. 446.

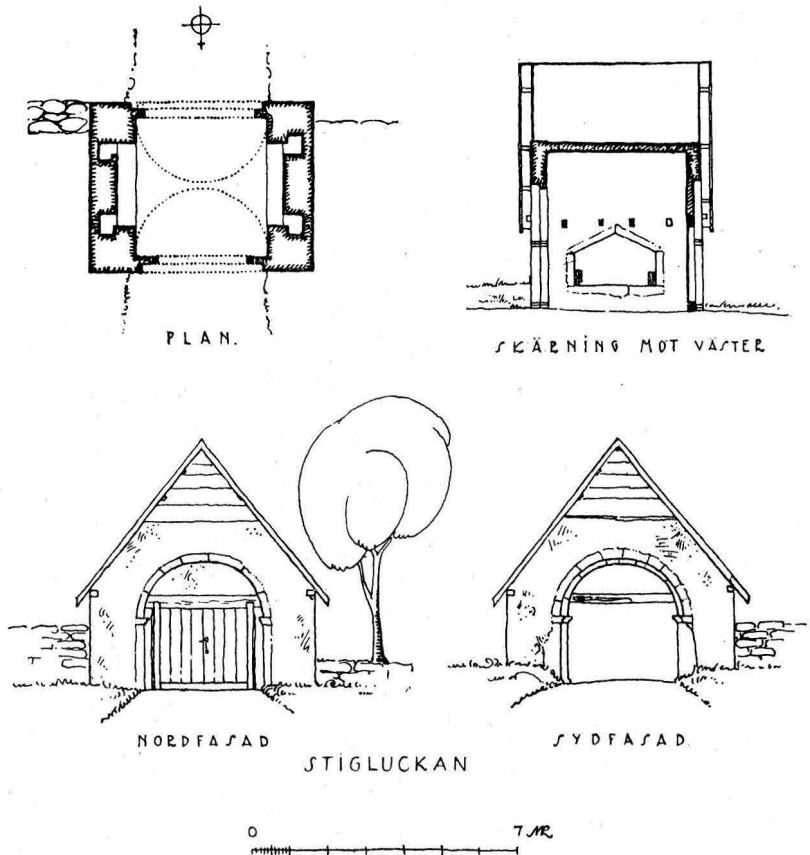
Fig. 447. Endre kyrka. Kyrkogårdsportal.
Mittelalterliches Friedhofsportal.

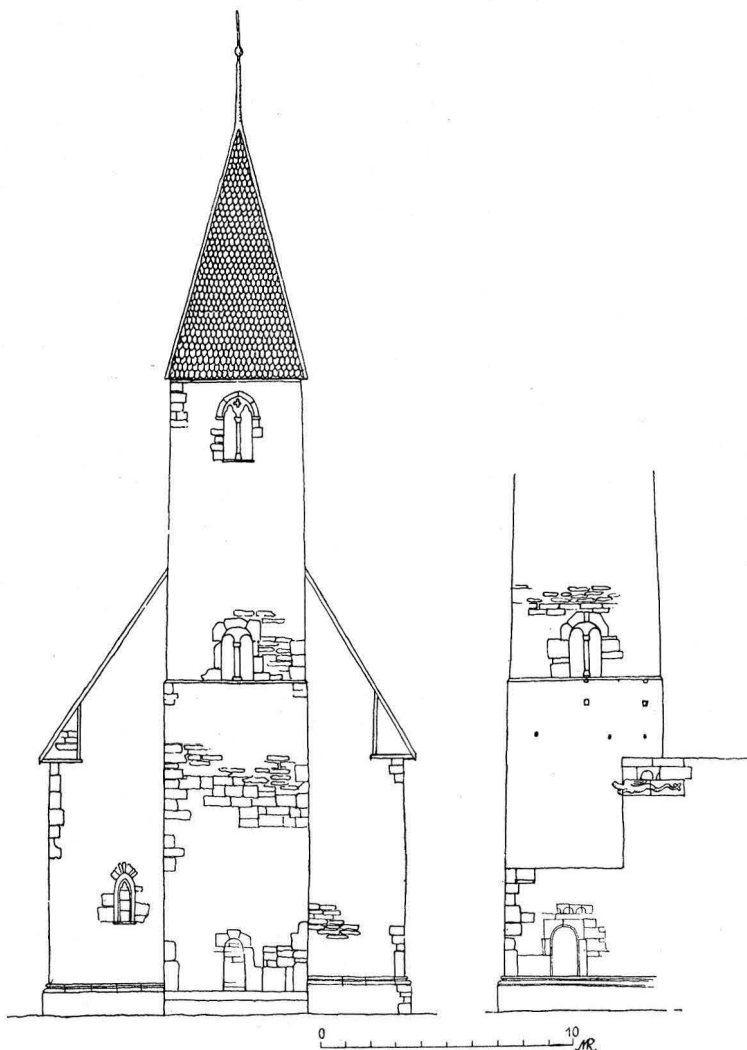
Fig. 452. Endre kyrka. Uppmätning av västfasaden samt västligaste delen av sydfasaden; botgöringscellens ursprungliga höjd är markerad på högra bilden (jfr s. 409).

Aufriss der Westfassade und des westlichsten Teils der Südfassade; rechts ist die ursprüngliche Höhe der Pönitenzzelle angegeben (cf. S. 409).

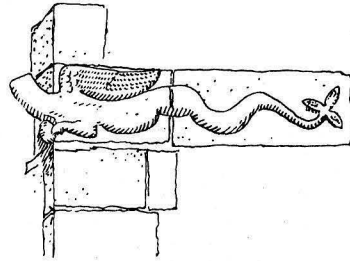
Fig. 454. Endre kyrka. Skulptur innmurad i långhusets sydmur. Drache, Skulptur an der Südmauer des Langhauses.

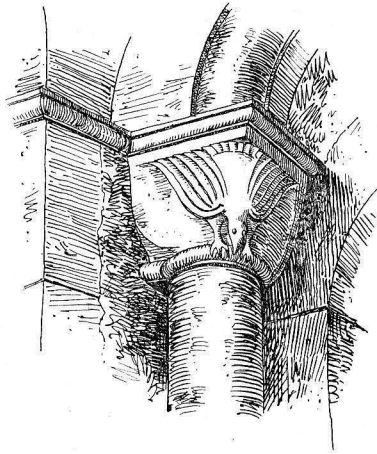
Fig. 455. Endre kyrka. Kolonnetkapitäl i långhusets nordportal. Kolonnetkapitäl des Nordportals des Langhauses.

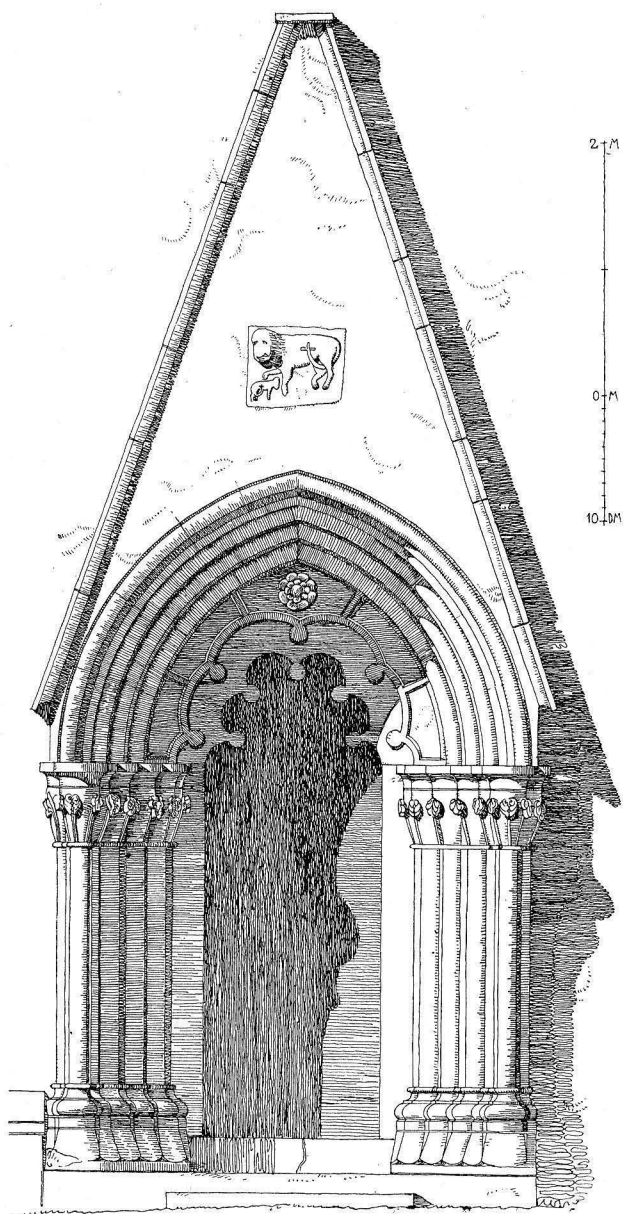
Fig. 460. Endre kyrka. Långhusets sydportal.
Südportal des Langhauses.

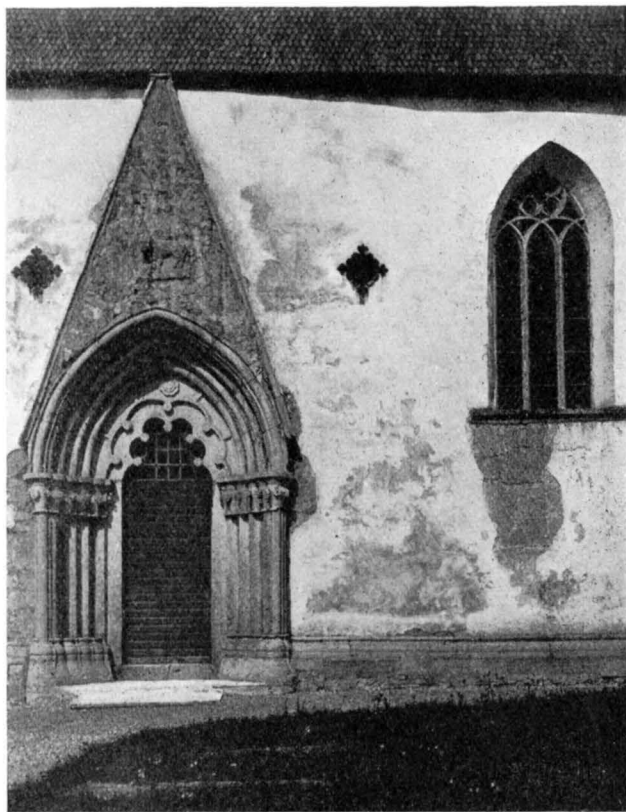
Fig. 461. Endre kyrka. Långhusets sydportal.
Südportal des Langhauses.

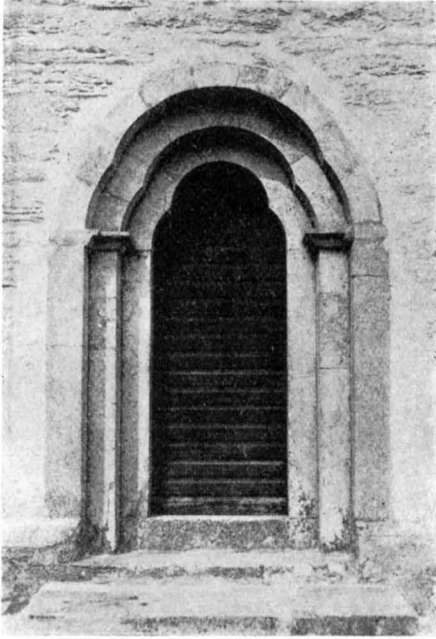
Fig. 466. Endre kyrka. Ko-
rets sydportal.
Südportal des Chores.

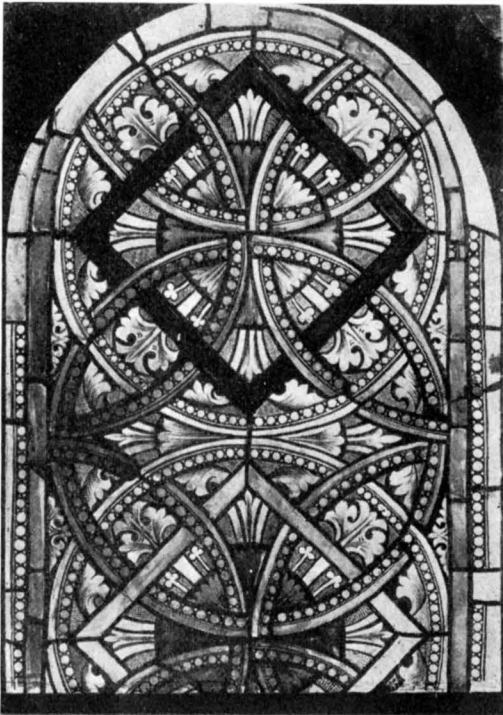
Fig. 467. Endre kyrka. Me-
deltida glasmålning i altar-
väggens södra fönster.

Mittelalterliche Glasmalerei des
Südfensters der östlichen Chor-
wand. Mitte des 13. Jhds.

I östra korväggens sydfönster ett tapetmönster med ljus brungrön akantus, röda och gröna fyrkanter, bruna halveirklar (fig. 467). Översta fältet är äkta, bården dock ny. De övriga fälten modern komplettering.

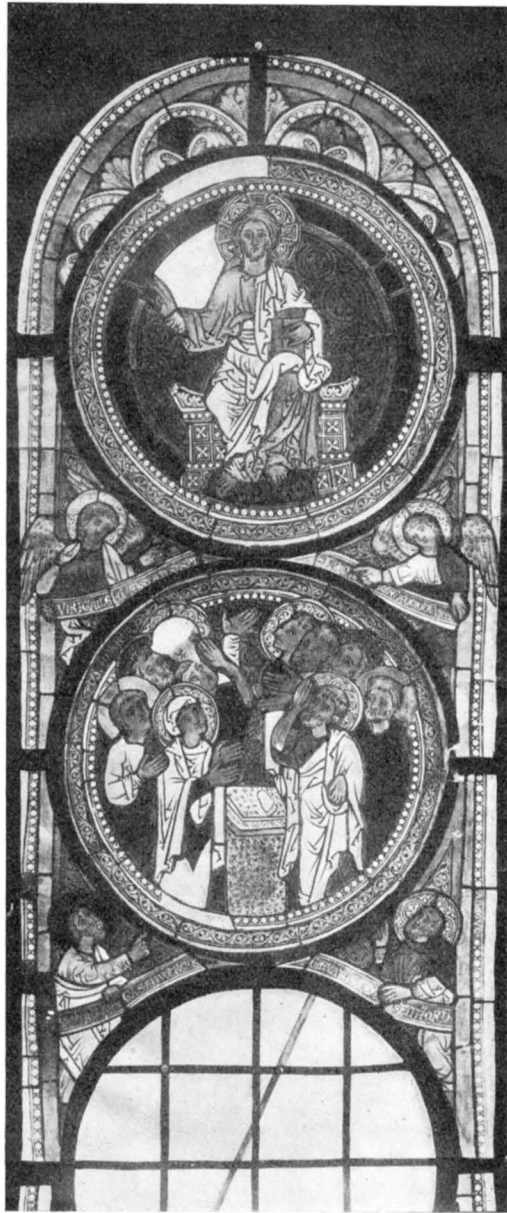
Fig. 470. Endre kyrka. Medeltida glasmålning i östra korvägens mellersta fönster: Kristus som världsdomare och Kristi himmelfärd.

Mittelalterliche Glasmalereien des mittleren Fensters der östlichen Chorwand mit Darstellungen von Christus als Weltrichter und der Himmelfahrt Christi. Mitte des 13. Jhds.

I mittfönstret finnas två fält. Det översta med tronande Kristus i grönt och vitt, gloria grön och gul, kudde röd, tron gul och svart.

Nedanförs syns Kristi himmelfärd. Berget, med avtryck av Kristi vänstra fot, är format som ett altare. Apostlar och Maria: Vitt, blått (kobolt), gult, grönt och rött. Tre huvuden i scenen äro nya. Svickelfigurena — profeter och apostlar — äro medeltida i hela detta fönster utom de båda nedersta paren. På deras språkband synas inskrifter: Vid översta norra ängeln: VIRI GAILE QVID STA . . . Södra ängeln: . . . QVĒ. ADMODV̄. VOS (?) Dessa inskrifter motsvara troligen Apostlag. 1 : 10—11.

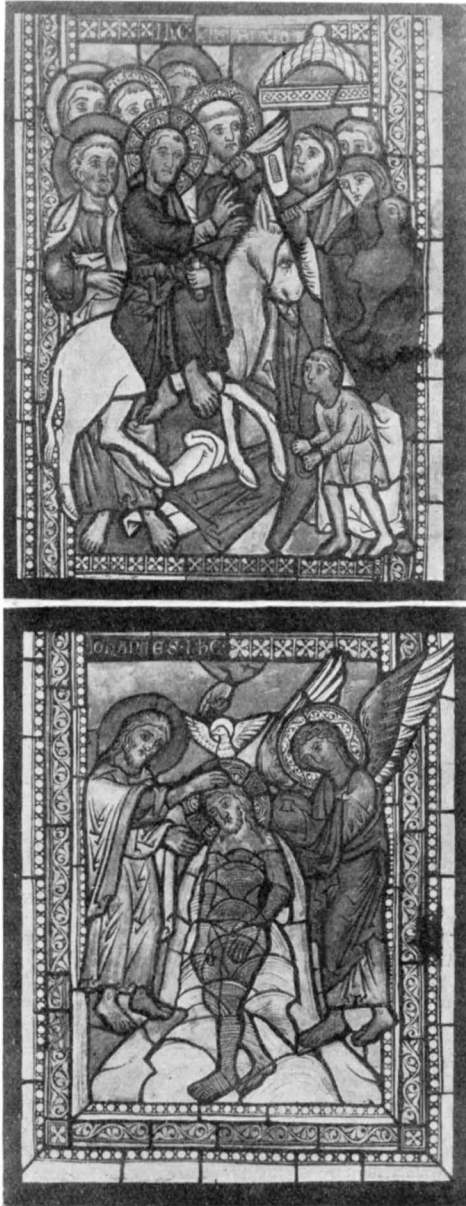
Fig. 471. Endre kyrka. Medeltida glasmålning i östra korväggens södra fönster. Jesu intåg i Jerusalem, Jesus döpes av Johannes.

Mittelalterliche Glasmalereien des Südfensters der östlichen Chorwand mit Darstellungen des Einzuges Christi in Jerusalem und der Taufe Christi. Mitte des 13. Jhds.

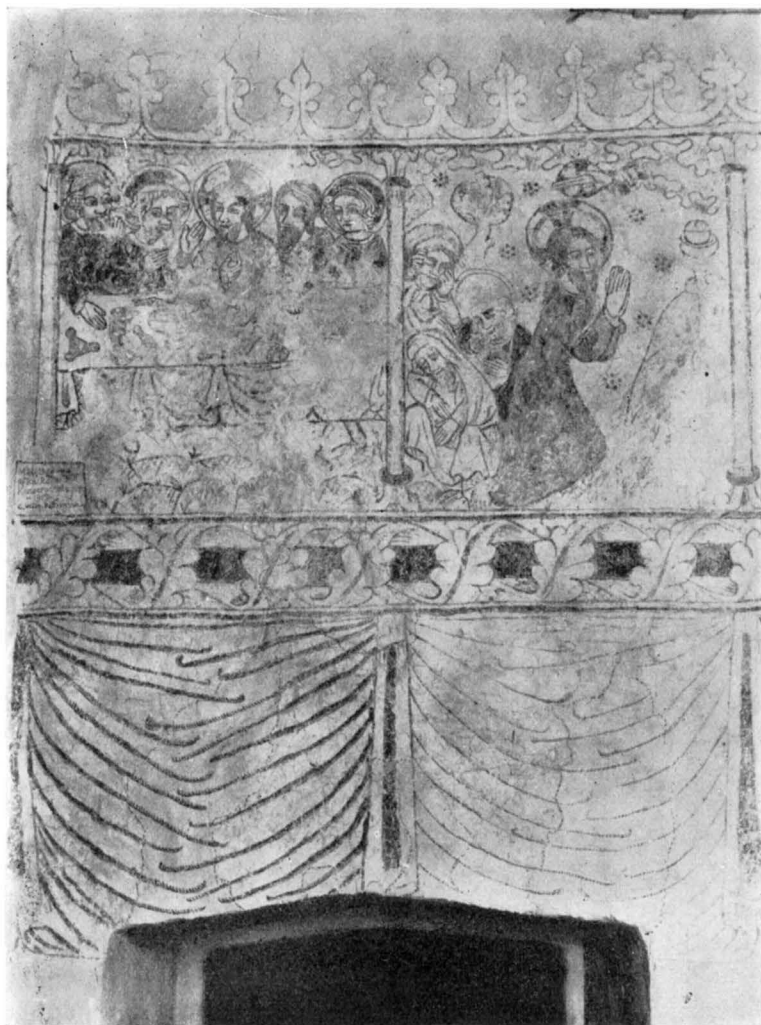
Fig. 472. Endre kyrka. Nattvardens instiftelse, Getsemane. Kalkmålning på norra långhusväggen. 1400 talets mitt.

Kalkmalerei an der Nordwand des Langhauses mit Darstellungen des hlg. Abendmahls und Christus in Getsemane. Mitte des 15. Jhds.

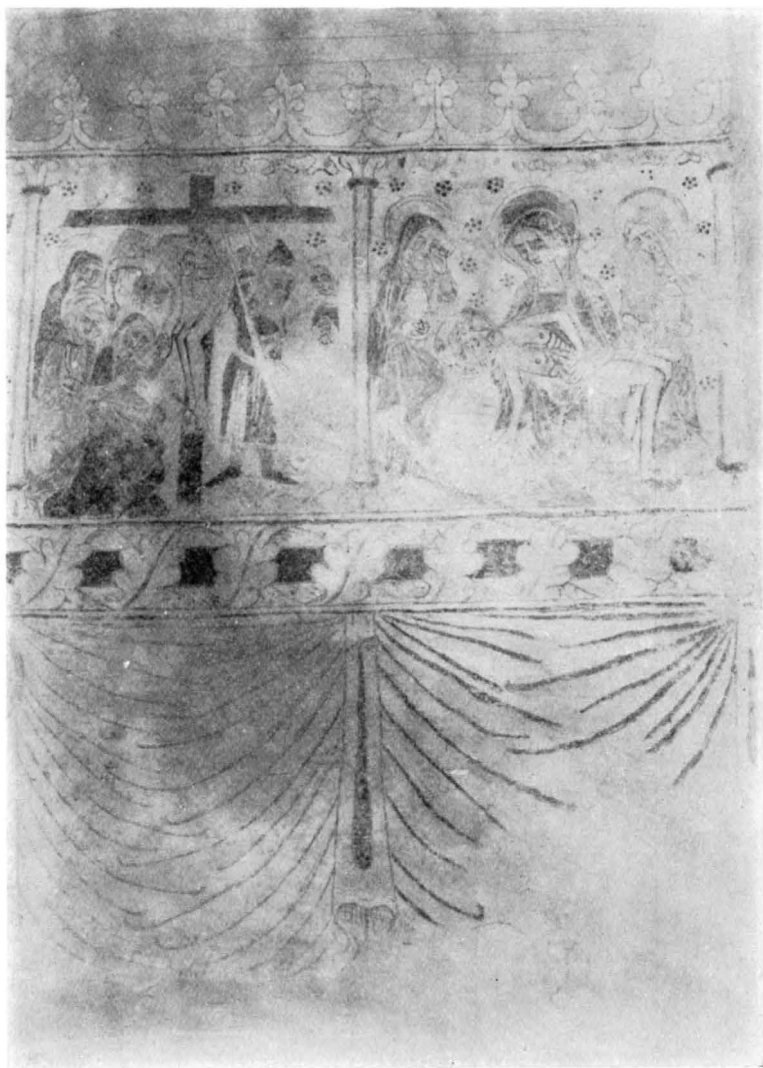
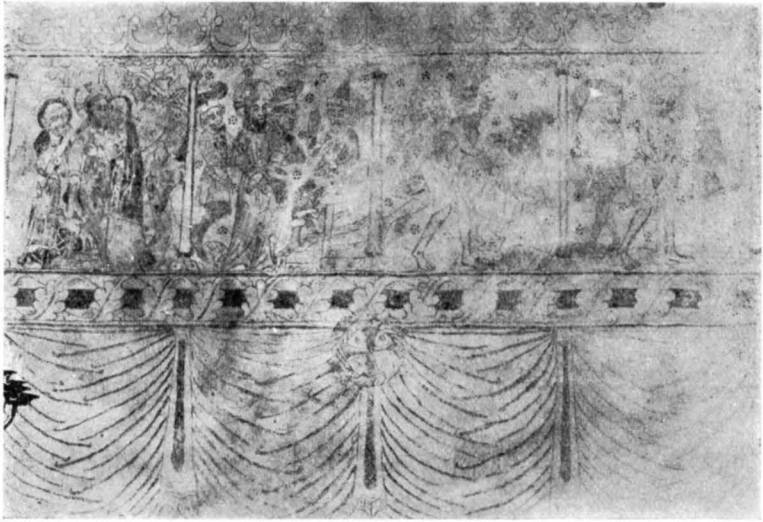
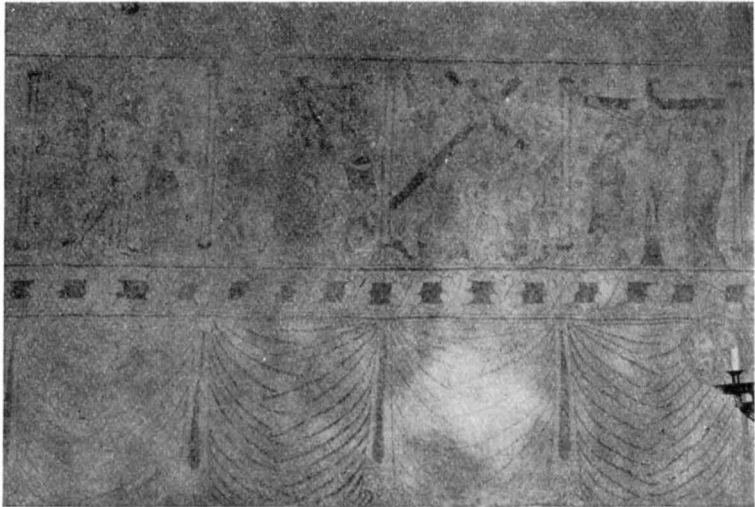
Fig. 473. Endre kyrka. Korsnedtagningen och Pietá. Kalkmålning på norra långhusväggen. Mitten av 1400-talet.

Kreuzabnahme und Pietá. Kalkmalereien an der Nordwand des Langhauses. Mitte des 15. Jhds.

Fig. 474. Endre kyrka. Judaskyssen, Kristus inför Pilatus, Kristus berövas sina kläder, gisslandet. Kalkmålning på norra långhusväggen. Mitten av 1400-talet.

Der Judaskuss, Christus vor Pilatus, Kristus wird seiner Kleider beraubt, die Geislung. Kalkmalereien an der Nordwand des Langhauses. Mitte des 15. Jhds.

Fig. 475. Endre kyrka. Törnekröningen, korsbärandet, Golgata. Kalkmålning på norra långhusväggen. Mitten av 1400-talet.

Die Dornenkrönung, Kreuztragung, Golgatha. Kalkmalereien an der Nordwand des Langhauses. Mitte des 15. Jhds.

V. Die drei Turmarkaden werden in zwei grosse Bogen verwandelt. Später mussten doch die stützenden Pfeiler unter dem Scheitel jedes Bogens aufgeführt werden (Abb. 463, 465). Ende des 14. Jhts? Muralgemälde (Abb. 472–476). Mitte des 15. Jhts. Schnitzaltar um 1365, 479, 480.

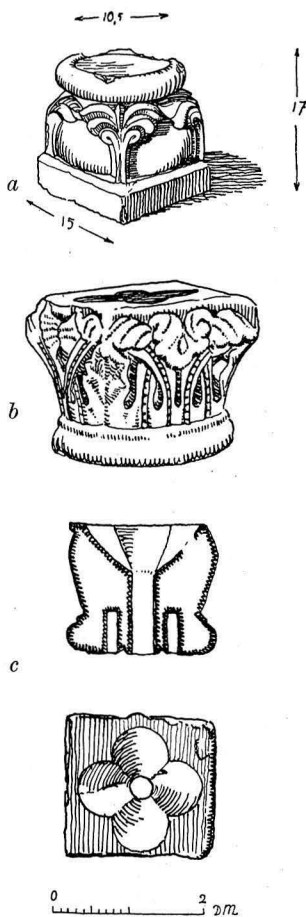
Fig. 478. Endre kyrka. *a* kolonnbas, 1100-talet; *b* och *c* piscina, 1100-talet. *a* Säulenbasis; *b* und *c* Piscina, 12. Jahrhundert.

Piscina (fig. 478), i kapitälform (Fornsalen, B. 898), av skulpterad kalksten, bladmotiv. 1100-talet¹. Starkt påminnande om Visby domkyrkas tornportals kapitälskulptur.

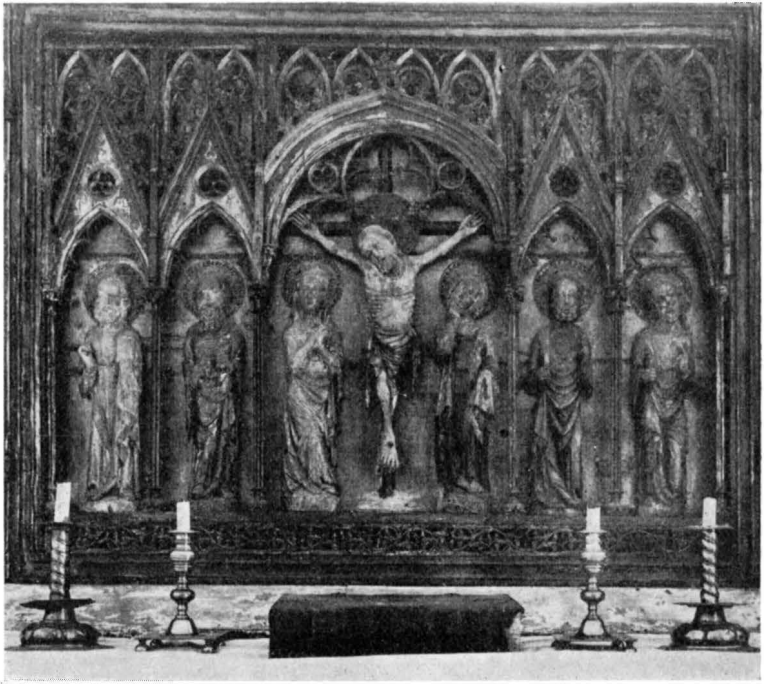
Fig. 479. Endre kyrka. Altarskåpets Corpus. Omkr. 1365.
Corpus des Retabels. Um 1365.

Altarskåp (fig. 479, 480), rektangulärt huvudparti med tvenne flygeldörrar. I mitten Kristus på korset med Maria och Johannes; dessutom ytterligare fyra figurer, apostlar, i själva skåpet och tre i vardera dörren, tillsammans tretton figurer med den korsfäste. Figurerna inställda i baldakinartade bågställningar på fristående kolonetter och med gotiska fialer, krabbor, korsblommor och spröjsverk; ek; rik polykromi: guldbelagd botten, blå ram med guld och rött, vimpergernas fält röda med svarta och vita (?) rosetter, spröjsverk i guld; dräkter i guld, rött, blått, mossgrönt; karnationen ljus laxröd, hår och skägg i svart och brunt. Skåpet restaurerades av C. Wilh. Pettersson 1916, varvid ett par figurer fingo byta plats. Gotländskt arbete, av Ala-mästarens skola, omkr. 1365².

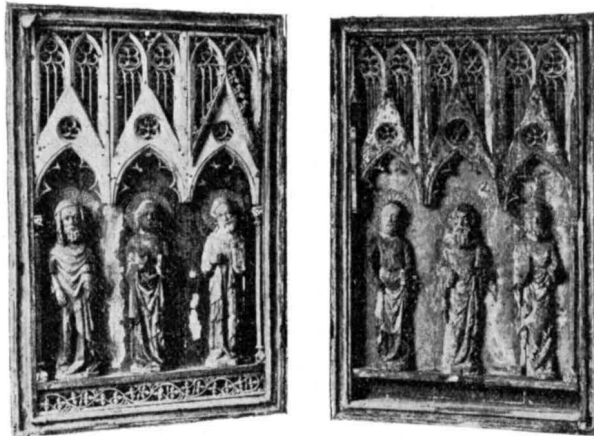
Fig. 480. Endre kyrka. Altarskåpets flyglar. Omkr. 1365.
Flügel des Retabels. Um 1365.

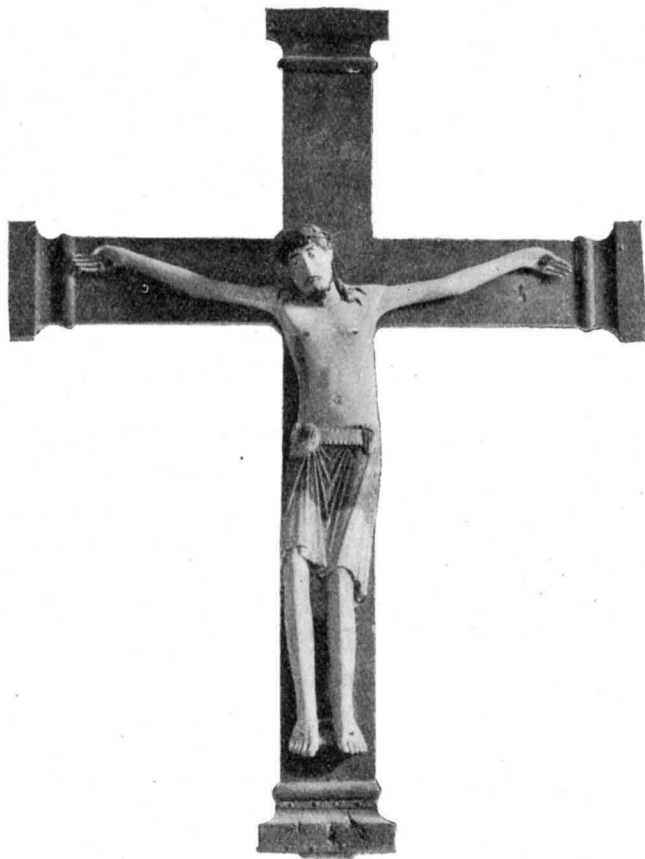
Fig. 481. Endre kyrka. Triumphkruzifix. 1200-talet.
Triumphkruzifix. 13. Jahrhundert.

Triumfkrucifix (fig. 481), den korsfäste med grågul hudfärg, försilvrat, nu oxiderat, ländkläde med guldbård och röda ränder; hår och skägg i svart; troligen färger som pålades 1749, då krucifixet reparades för att följande år hängas upp (RÄK.). H. ca 230, B. ca 170 cm. 1200-talet.

II. Jetziges Chor (Abb. 501 C), in der Art des Meisters »Elasticus«. Zweite Hälfte des 13. Jhts. Triumphcrucifixus (Abb. 481).

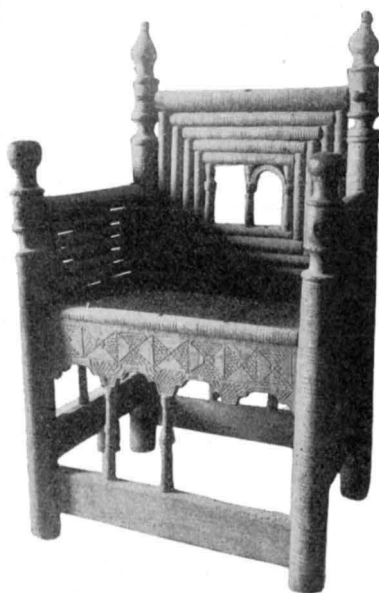
Fig. 483. Endre kyrka. Medeltida stol.

Mittelalterlicher Sessel.

Stol (fig. 483) av svarvade pinnar, björk och furu. Omkr. 1200 (?).³ Fornsalen (B. 897).

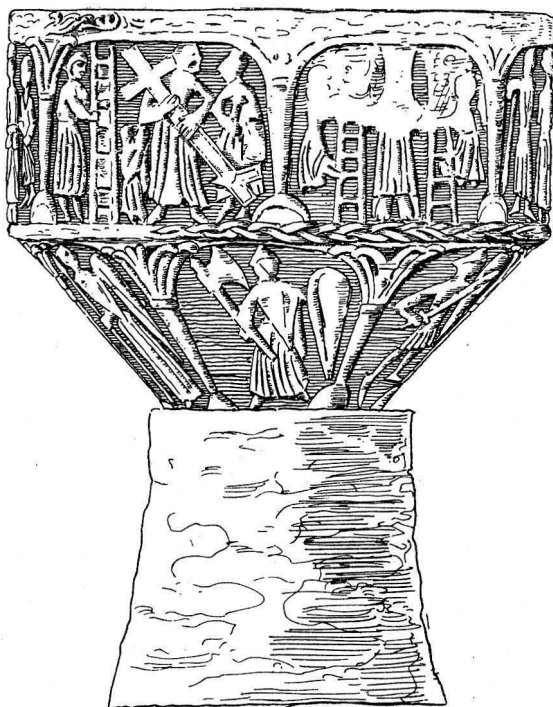
Fig. 485. Endre kyrka. Dopfunt av Hegvald. 1100-talets förra hälft.

Taufstein vom Meister Hegwald. Erste Hälfte des 12. Jhds.

DOPFUNT I dopkapellet inställdes dopfunten (fig. 485—489), vilken till 1915 stod i triumfbågen, intill södra muren. Funten i två delar, fot och skål, den senare med figurer i arkader på livet och undersidan, den förra så starkt förvittrad, att man ej kan avgöra, huruvida den varit figurprydd eller ej. Sandsten, H. 90 cm. Uttömningshål. Ärg- och sotfläckar invändigt äro märken efter en (medeltida, nu förlorad) kittel, som använts för uppvärmning av dopvattnet. De ljusblåa, blågröna, röda och gula färgspåren på skålen äro troligen från 1669, vilket årtal står inhugget i skålens överkant. Roosval har samman-

I. Kirche mit absidalem Chore, deren Grundmauer innerhalb des jetzigen Langhauses und Chores gefunden wurden (Abb. 458). Der hierzu gehörige Turm ist noch vorhanden. Er ist in der jetzigen Westfassade eingefasst und in gotischer Zeit erhöht worden. Zur Südfassade der Kirche gehörten die in die jetzige Fassade eingemauerten Bogenfriese und Tierskulpturen. Um 1150. Der Turm ein Paar Jahrzehnte jünger. Der Taufstein ist ein Spätwerk aus der Werkstatt des Hegvalds, um 1150 (Abb 485—489).

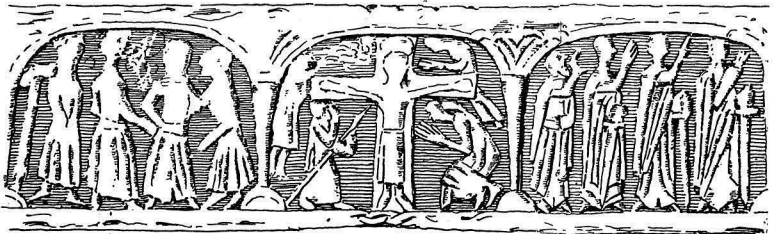
Fig. 487. Endre kyrka. Korsfästelsen och krigare ur gisslingsscenen
 fig. 488. Reliefer å dopfontens cuppa.
 Kreuzigung und Krieger, der Geislungscene Fig. 488 gehörig. Darstellungen an der Cuppa
 des Taufsteins.

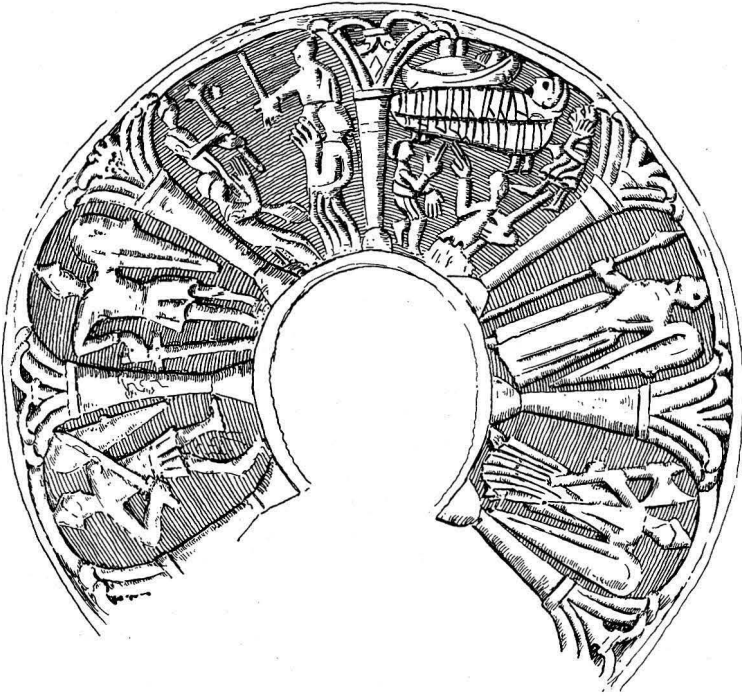
Fig. 489. Endre kyrka. Reliefer å dopfuntscuppans undersida. Kristi födelse och barnamorden i Betlehem.

Darstellungen der Unterfläche der Taufsteincuppa. Geburt Christi, Kindermord in Bethlehem.

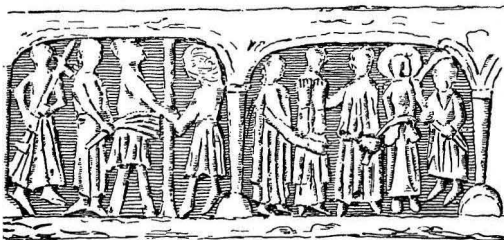
Fig. 488. Endre kyrka. Gisslandet. Kristus bespottas. Forts. av fig. 487.

Die Geislung. Bespottung Christi. Fortsetzung der Darstellungen Fig. 487.
