SVERIGES KYRKOR

GOTLAND

ENDRE TING

KYRKOR I ENDRE TING

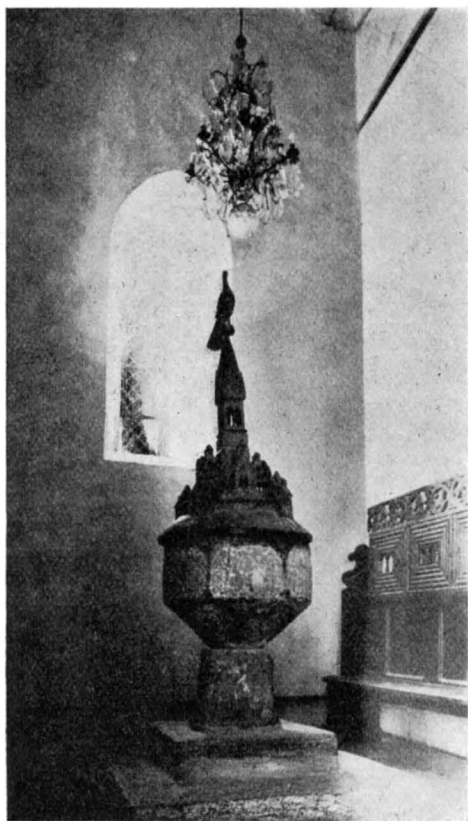
Fig. 490. Endre kyrka. Interiör av dopkappellet.
Das Innere der Taufkapelle.

Till 1915 voro bågarna i väster igensatta med en med storbladiga akantusrankor målad brädvägg (jfr fig. 465) från 1700-talets början (?). Vid restaureringen insattes ett orgelverk, byggt 1916, i nedre tornrummet; av den nämnda brädväggen uppsattes en del på norra tornmurens ursprungliga plats. Utrymmet norr om brädväggen anordnades till dopkapell (fig. 490).

Ljuskrone av mässing (synlig å fig. 490) och glasprismor, 6-pipig. 1700-talets förra hälft.

VIII. Restaurierung 1915–16. Hauptsächlich Konservierung der Muralgemälde, Veränderung der Turmarkaden, Anordnung einer Taufkapelle (Abb. 490).

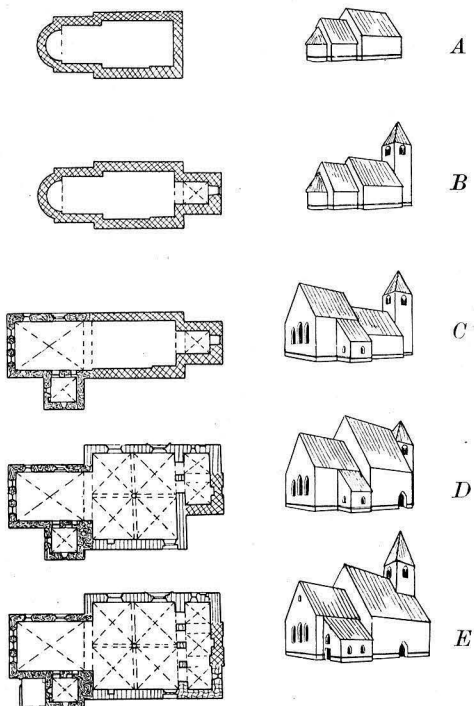
Fig. 501. Endre kyrka. Schematisk utveckling av kyrkobyggnaden. Jfr plan, fig. 448.

Schematische Entwicklung des Kirchengebäudes. Siehe auch Grundriss, Fig. 448.

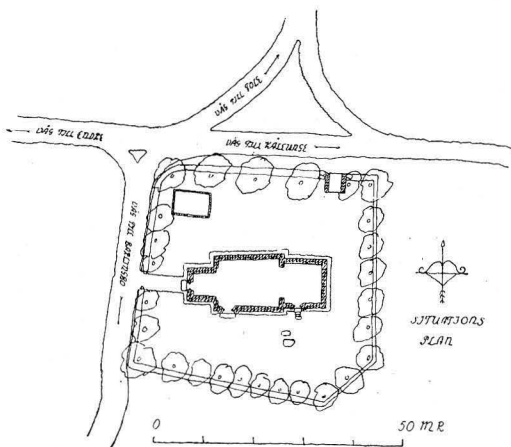
Fig. 502. Ekeby kyrka. Situationsplan.
Lageplan.

Situationsplan fig. 502.

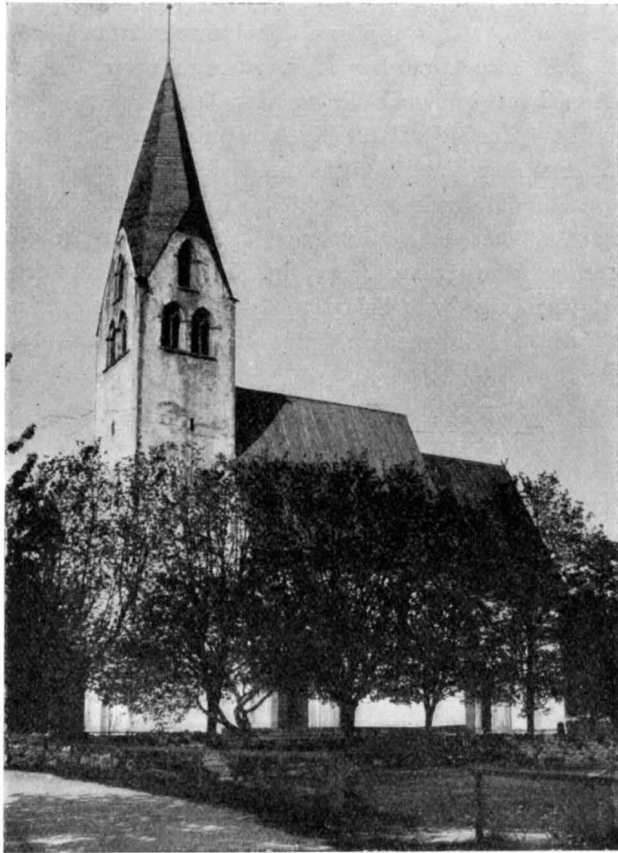
Fig. 503. Ekeby kyrka. Exteriör från sydväst.
Aussenansicht von Südwesten.

Kyrkans fria läge vid en landsvägskorsning gör, att det i förhål-
lande till långhuset smala tornet ger intryck av större höjd än det
i verkligheten har (fig. 503). Anläggningen, bestående av kvadratisk
kor, rektangulärt långhus och kvadratisk torn vad planen beträffar,
är belägen mitt på det kvadratiske kyrkogårdsområdet, vilket är in-
hägnet med mur. Denna är lagd av kalkstensflis jämte en och annan
gråsten, utan bruk. H. 100—125—175 cm, B. 90—110 cm. En
rad lönnar innanför muren inrama den på vackra gravmonument
fattiga kyrkogården. Norra muren är lagd av större block i jämna
skift, på de övriga sidorna är muren omlagd, varvid använts bl. a.
delar av äldre byggnadsverk samt sönderslagna gravstenar.

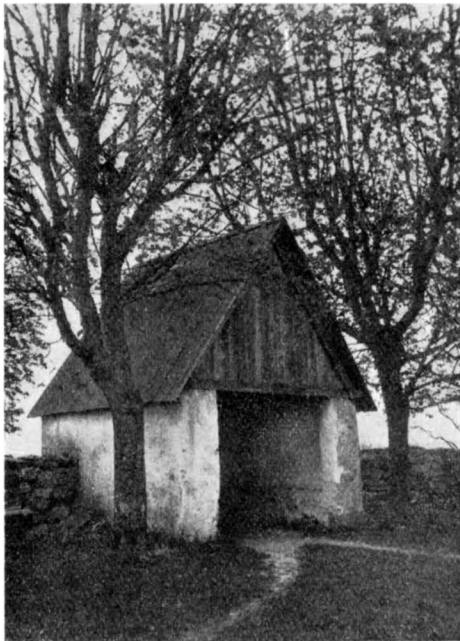
Fig. 504. Ekeby kyrka. Medeltida kyrkogårdsportal.

Mittelalterliches Friedhofsportal.

I nordöst finns en kyrkogårdsportal av kalksten, putsad, vitkalkad,
med invändiga besparingsnischer (fig. 504, 505). Yttertaket är av bräder;
särskilt innertak eller valv finns ej; bjälken över portarna utåt vä-
gen (norr) är med inskurna siffror daterad »1791». Den mest an-
vända ingången till kyrkogården är dock den i väster, vilken stänges
av ett par enkla smidesjärnsgrindar, som äro upphängda i trädstol-
par. Till för ett par år sedan fanns en bod av liggande virke i nord-
västra hörnet.

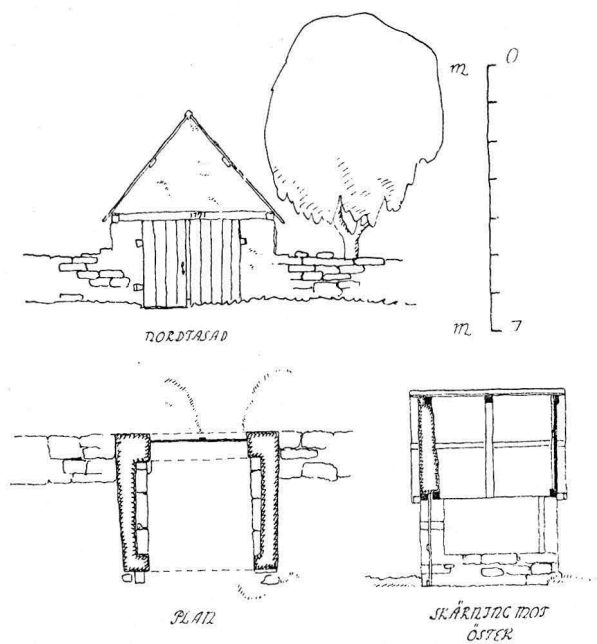
Fig. 505. Ekeby kyrka. Uppmätning av kyrkogårdsportalen fig. 504.
Abmessung des Friedhofsportals Fig. 504.

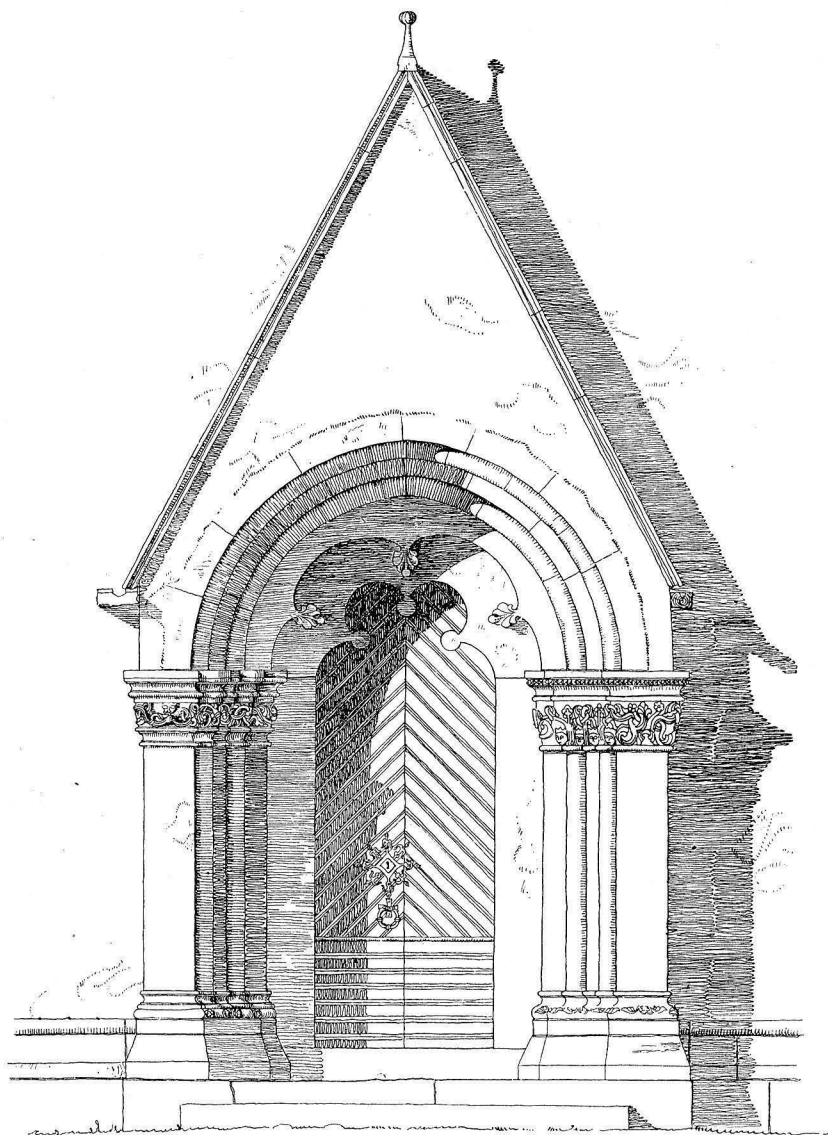
Fig. 510. Ekeby kyrka. Långhusets sydportal.
Südportal des Langhauses.

Långhusets portal (fig. 510—512), spetsbågig, har fyrpassformad tympanonflisa. Omfattningens schema är: närmast posten rätvinkligt hörn, vilket bär en på samma sätt som tympanon konturerad flisa, därefter kolonnett, hörn, kolonnett och pilaster, vilka bära spetsbågar inom spetsvinklig vimperg; bassviten har attisk profil, som prydes med utbredda blad (östra sidan) och rosetter (västra sidan); den östra kapitälraden (se fig. 510) har utom bladskulptur även fyra skägglösa ansikten under kronor samt ett skäggigt under korsprydd krona; den västra kapitälraden (fig. 544) har bladskulptur liksom motsidan samt en lejon(?)-figur och ett gumshuvud, det senare med kors mellan hornen. Omfattningen är delvis lagd av omväxlande grå och röda stenar; dessutom är en av bågarna dekorerad med ett sick-sackband i svart färg. Dörrarna äro svarttjärade; medeltida ring- och nyckelskyltbeslag; låset är enligt inslagen inskrift tillverkat 1818 av C. N. Norby, Ekeby.

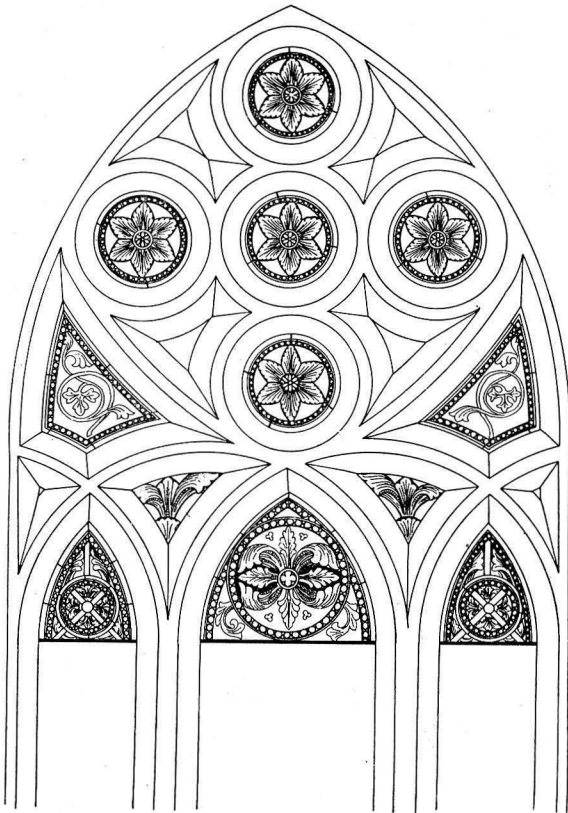
Fig. 513. Ekeby kyrka. Rekonstruktion av medeltida fönstermålning.

Wiederherstellung eines mittelalterlichen Glasgemäldes.

Upp till i korets och långhusets sydfönster finnas rester av medeltida glasmålningar (fig. 513 återger en rekonstruktion av ett fönster). I en låda inställd i bakre nischen i altaret ligga (1916) bitar av målat glas. Fönsterglasen i övrigt i kyrkan är nutida, olikfärgat katedralglas i blyfalsar, lagt i mönster.

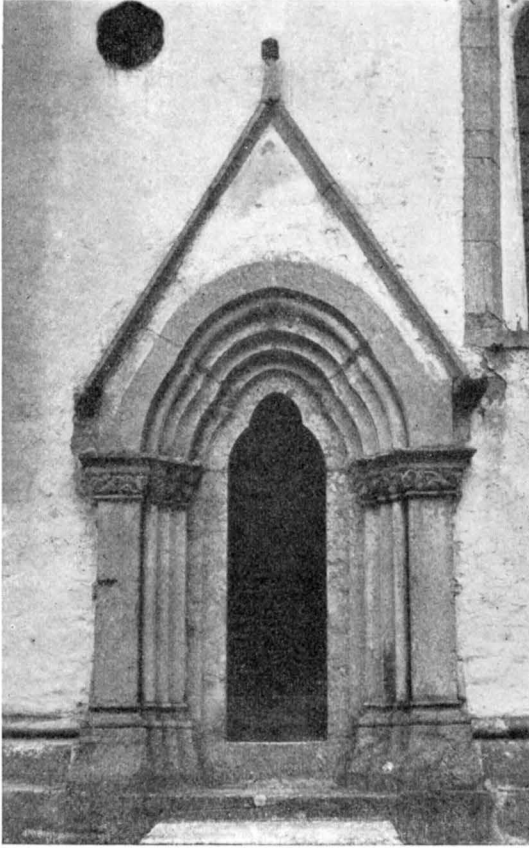
Fig. 515. Ekeby kyrka. Korportal.
Das Chorportal.

Korets portal (fig. 515) har svagt spetsbågig, trepassformad avtäckning inom vimpergen. Utanför posten stå trenne hörn, kolonnett och pilaster; på yttersidan av varje pilaster, i ett med denna, äro halvrunt huggna, fackelliknande stavar, avslutade uppåt med hopböjt blad; bassviten har starkt framspringande attisk profil; kapitälraden består av astragal, skulpterad korg — treflikiga blad på skarpkantade stänglar flätade om varandra — och platta. Den svarttjärade dörren har ett medeltida ringbeslag; den kan stängas med bom i ränna. Invändigt triangelbåge.

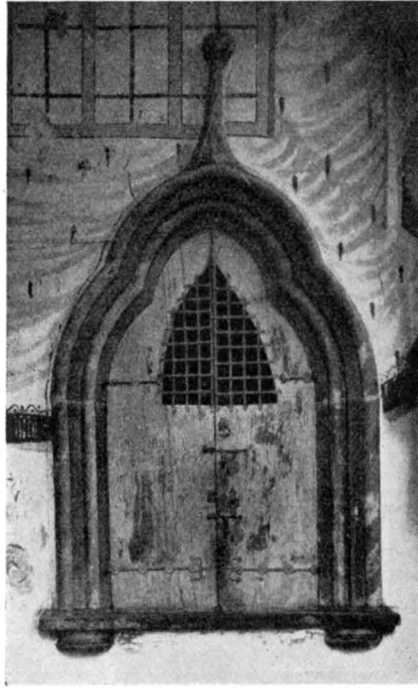
Fig. 518. Ekeby kyrka. Väggsåp i norra kormuren.

Wandnische in der Nordmauer des Chores.

blåmålade; (fig. 521); ett skåp i samma mur öster om trappuppgången, med klöverbladsformad, huggen steninfattning, krönt med korsblomma med bandliknande ornering i låg relief (fig. 518); infattningen och dörarna, dessa senare av ek med medeltida beslag och galler, äro blåmålade liksom övriga skåpdörrar i koret, troligen utfört 1802; under övermålningen skymtar inskrift och »1743», årtal för en tidigare målning; på dörrarnas insida finns målning i ljusblått och rött, stora rankor (från 1743); det invändigt med trä beklädda skåpet är av tvenne hyllor uppdelat i tre fack; på träbeklädnaden finns medeltida figurmålning: I nedersta facket Maria med barnet sittande i öppet hus, fram mot dem komma tre heliga konungar gående med gåvor; i mellersta facket Kristus på korset, Johannes och Maria, vilken senare samlar

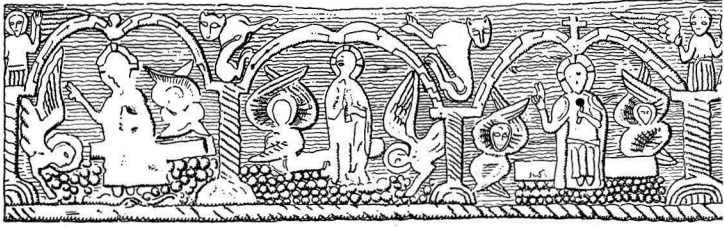
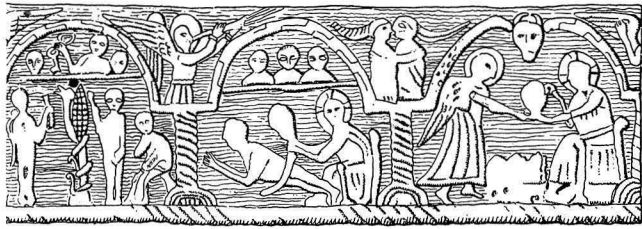
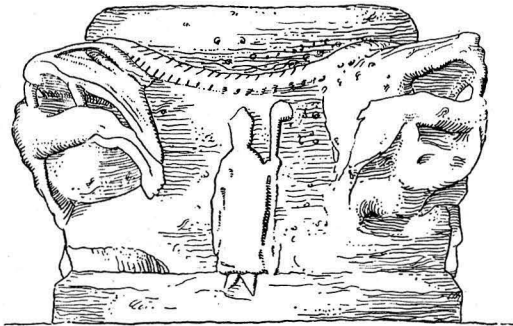
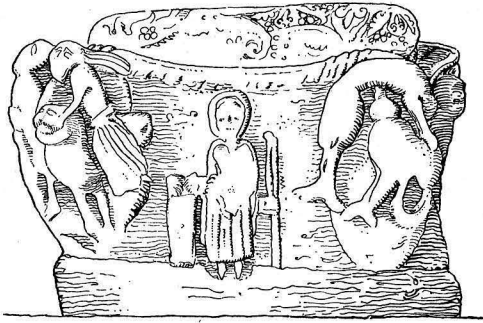
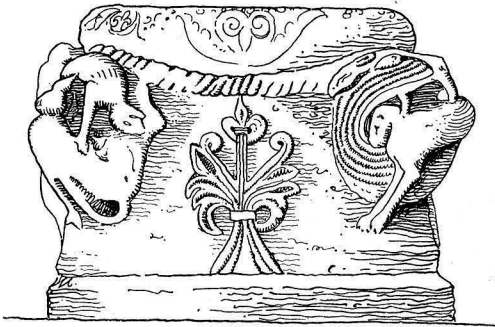
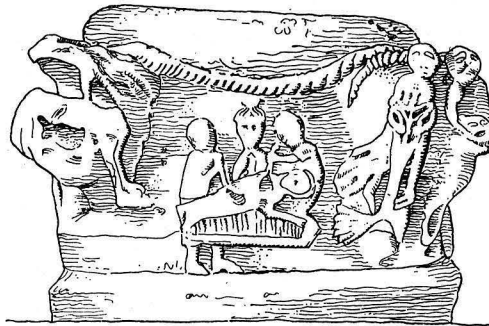
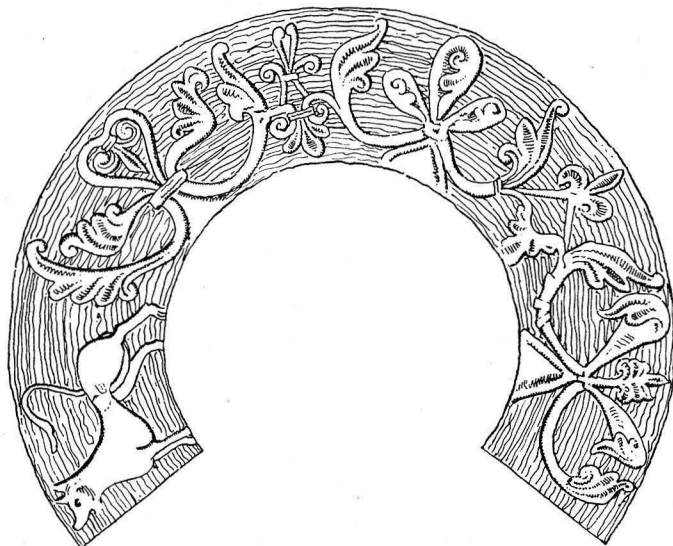
Fig. 526. Ekeby kyrka. Skapelsehistorien, reliefer å dopfunten av magister Majestatis.

Die Schöpfungsgeschichte, Reliefdarstellungen an der Cuppa des Taufsteins des anonymen Meisters Majestatis. Mitte des 12. Jhds.

Dopfunten (fig. 526—532) står i koret, i sydvästra hörnet; skål och hals av sandsten, fotplattan av kalksten; H. (inkl. kalkstenspodiet) 110 cm; uttömningshål. Skålen, som är starkt vittrad, har runt om i arkader sex fält med figurframställningar till skapelsehistorien; halsen, vilken icke är så vittrad som skålen, har mellan de fyra hörnfigurerna framställningar om S. Lars' martyrium, biskop och andra figurer. Funten är enligt Roosval¹ ett verk av magister Majestatis från 1150-talet. Spår av röd, grön och blå färg, troligtvis senare tids övermålning. Dopskål av mässing, nu använd som kollektskål. H. 8 cm. Diam. 31 cm. 1600-talets mitt. Dopfat av nysilver, förgyllt, nutida fabrikat. Diam. 29 cm.

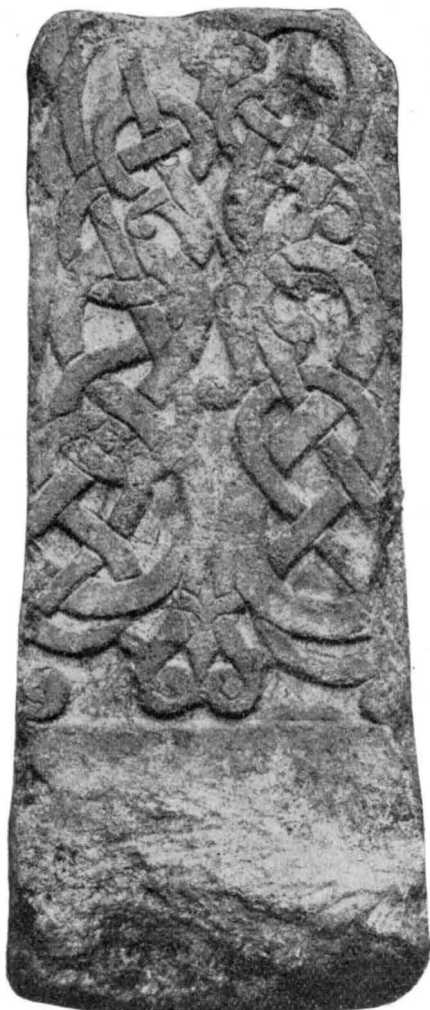
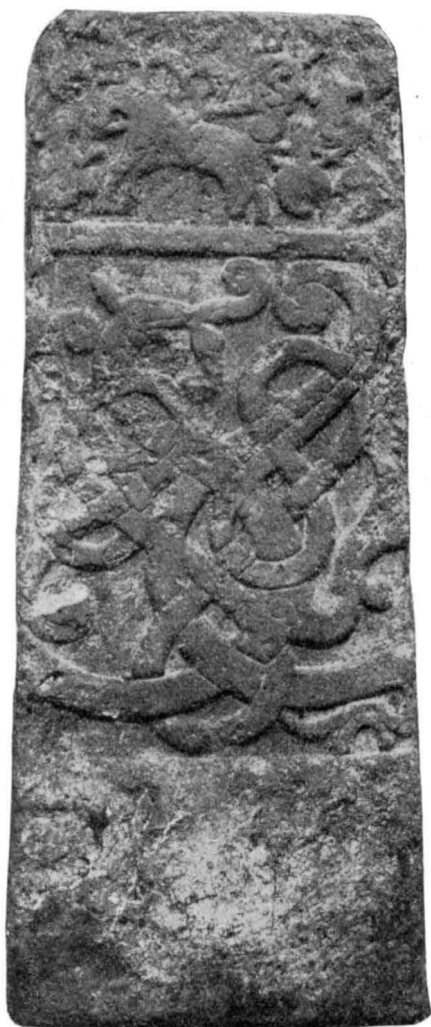
Fig. 539. Ekeby kyrka. Gravsten,
1000-talets mitt.

Fig. 540. Ekeby kyrka. Andra sidan
av gravstenen fig. 539.

Gravvård, stående rektangulär sten med ornering i relief på båda sidor (fig. 539 och 540). På ena sidan synas två symmetriskt ordnade drakslingor. Den andra är med ett band tvärs över delad i två fält; i det nedre finnes en slinga, i det övre en häst, som drar en vagn med kusk samt flera andra figurer; en av dessa ger hästen att dricka ur ett ämbar. Stenen har möjligen ursprungligen varit större. Här och var finnas nålfina linjer. Stenhuggaren har alltså först skissat upp decorationen med ett spetsigt verktyg, varefter han huggit bort partierna utanför drakslingornas och figurernas kroppar till ett djup av 5 å 8 mm. Skisslinjerna äro endast i stora drag följda. Säkerheten i linjernas dragning visar, att tecknaren var en skicklig man. Ornamentstilen liknar den på de s. k. Ardre-stenarna nr III och V¹ samt på ett i Stånga kyrka, Gotland, funnet runstensfragment² — H. 115. B. 43—44. Tj. 8—17 cm. 1000-talets mitt.

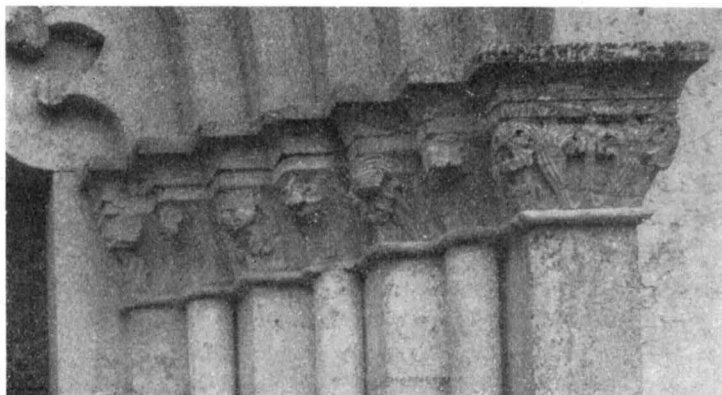
Fig. 560. Barlingbo kyrka. Sydportalens västra kapitälrad,
Die westliche Kapitälreihe des Südportals.

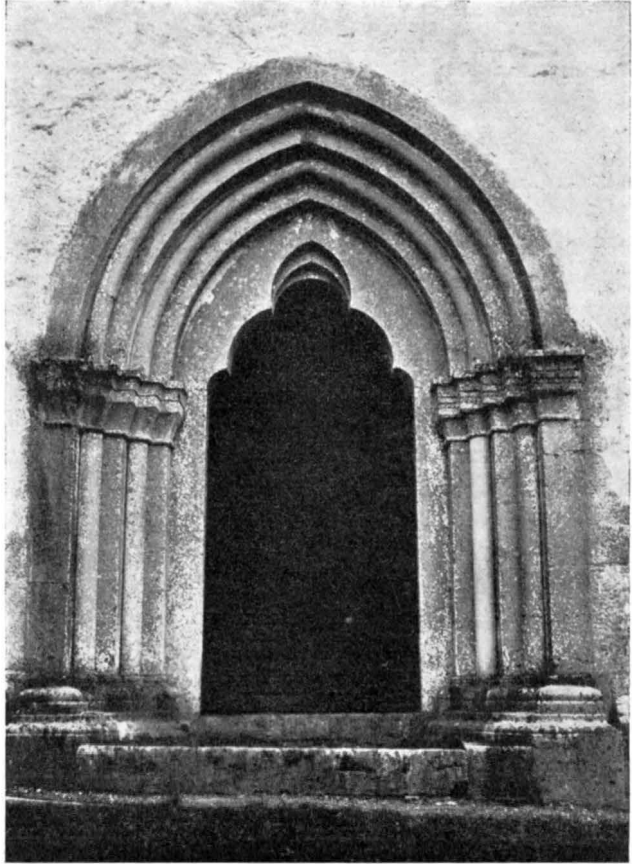
Fig. 561. Barlingbo kyrka. Nordportalen.
Das Nordportal.

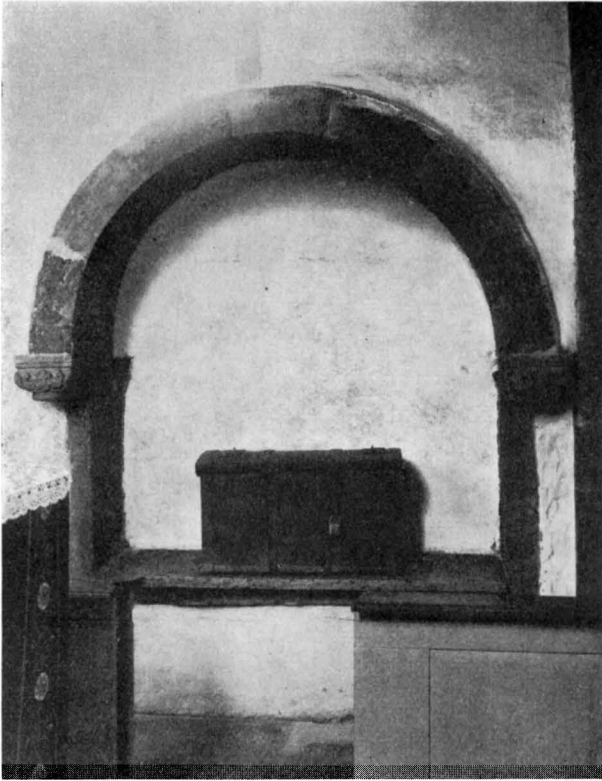
Fig. 562. Barlingbo kyrka. Sittnisch i korets södra vägg.
Nische in der Südmaner des Chores.

nischen rundbågig för att få så stor vidd som möjligt upptill med minsta möjliga ingrepp i det ovanför sittande fönstret. Omfattningen har ej hört samman med portal ursprungligen, som Ekhoff antagit. De ännu kvarsittande kapitälerna, skulpterade på tre sidor (fig. 556), uppbyros av sedermera avlägsnade kolonetter; för att få plats med den västra kolonnetten högg man bort stycken ur »tribunbågens» (bågen mellan östra och västra korrurumen) södra sidas sockel, på östsidan, som man ännu kan se. Möjligen slogos nya valv över koravdelningens båda rum; vissa oregelbundenheter i murverket kring och ovan triumf- och tribunbågarna kunna tyda härpå. Dessa förändringar och nya långhusets uppbyggnad dateras av triumfkrucifixet, som anskaffades för den nya bågen, nischkapitälens och triumfbågpilastrarnas skulptur till 1200-talets andra fjärdedel. Den nuvarande sydportalen i långhuset är något årtionde senare insatt på sin plats;

Utom de mindre nischer som finnas i östra och norra altarrums- och korväggarna finns en större sittnisch i södra muren i altarrummet (fig. 562). Bågen är lagd av omväxlande röda och gråa finslipade stenar och uppbäres av med bladornament skulpterade kapital (fig. 556);

kolonnetterna till dessa äro borta. Dylika ha säkert funnits enär tribunbågens södra sockelsten är deformationerad på östra sidan för att en kolonnett här skulle få plats (jfr ovan, s. 479).¹ De firsidiga hålen i nischens östra och västra sidor, på halva höjden, intill väggen, ha förmodligen tjänat som fästhål för ett ryggstöd av trä. I sakristians sydvägg finnes ett väggskåp, invändigt träbeklätt, dörr- och dörrinfattning av ek (fig. 567) med inristad bladdekoration; medeltida beslag. Bredvid väggskåpet är en mindre nisch.

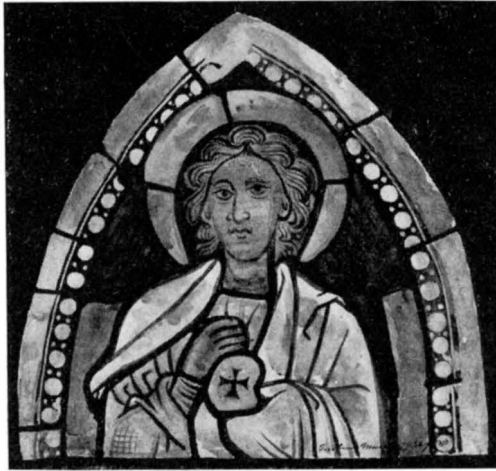
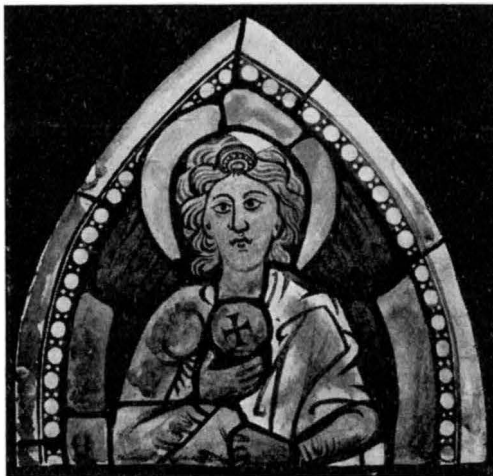
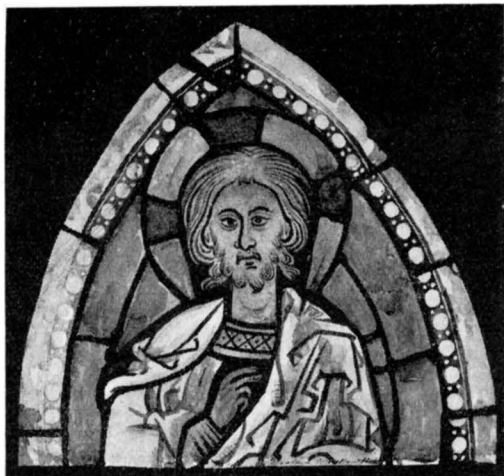
Fig. 565 a. Barlingbo kyrka. Glasmålning i korets östfönster. 1250—75.
Glasmalerei im Ostfenster des Chores. 1250—75.

Fig. 565 b. Barlingbo kyrka. Glasmålning i korets östfönster. 1250—75.
Glasmalerei im Ostfenster des Chores. 1250—75.

Fig. 565 c. Barlingbo kyrka. Glasmålning i korets östfönster. 1250—75.

Till den yngre gruppen hör också korets östfönster. Där är en välsignande Kristus framställd i bröstbild, omgiven av 2 ärkeänglar, likaså i bröstbild. Det rödaktigt bruna å änglarnas vingar är samma ton som i sydfönstrets änglavingar, samma månformiga smycke i pannans hårfäste, vardera håller en korstecknad skiva i hand. Ornamentala målningar i masverket, 4 rundlar med akantus, samma mönster som i »Tidig Dalhemsskola» omgivande en rundel med 4 ekblad i korsform. Nyanseringen är icke så starkt modellerande som i sydfönstret (möjligen beroende på nötning), men färgerna överensstämma.

Både korets fönster och långhusets sydfönster tillhöra en yngre, mera realistisk tid än nordfönstret, men dock av samma skoltradition, kanske är »Sen Dalhemsskola» rent av en yngre fas eller faser av »Tidig Dalhemsskola». Ekbladen i altarfönstret äro tecken på den nya tiden. Vi känna dem eljest från tidigt gotiska portalorneringar såsom Martebo (jfr ovan s. 69). I kantbårderna saknas helt och hållet de för nordfönstret utmärkande, finfördelade brandgula akantusrankorna. En rankbård finnes omkring sydfönstrets helfigursfält, men de äro enklare och i färgen ljusgula. —» (Fig. 565, 566.)

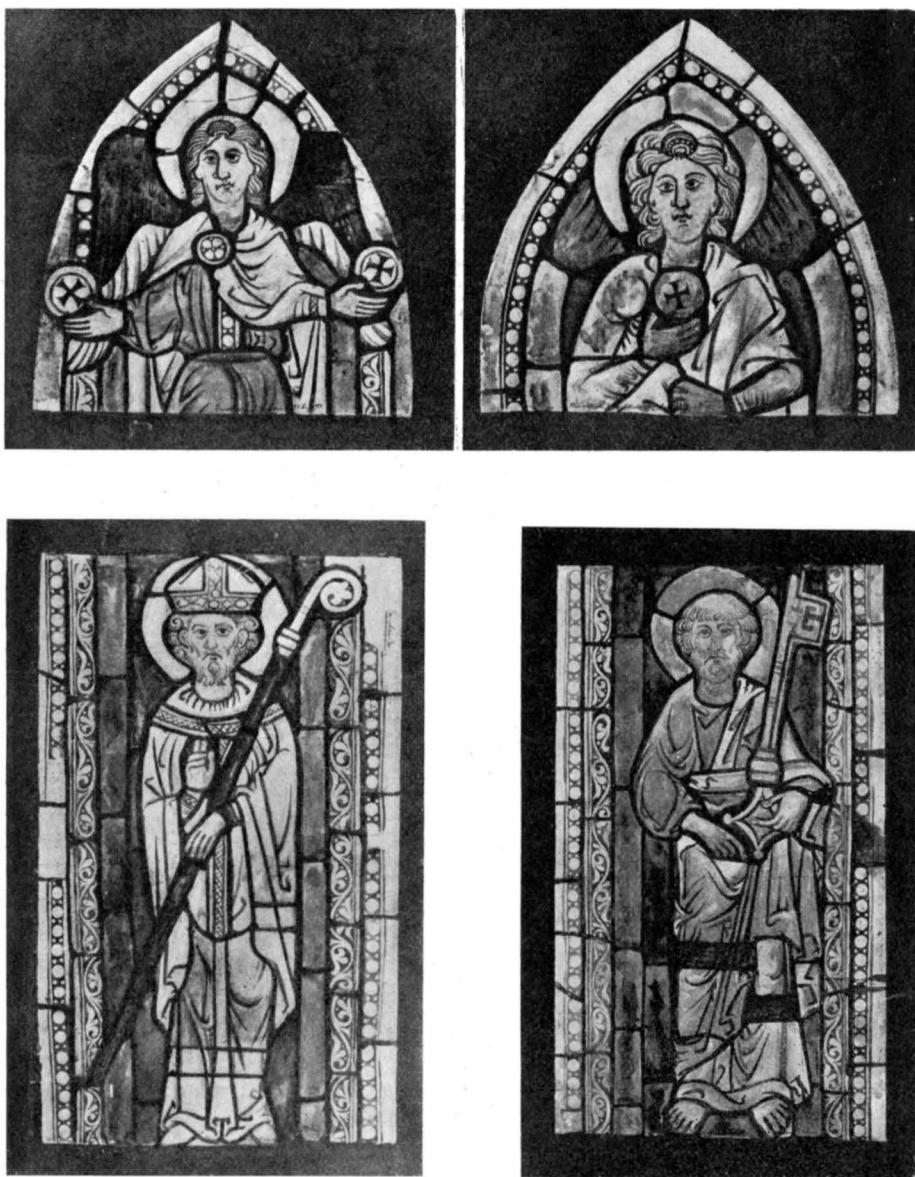
Fig. 566. Barlingbo kyrka. Glasmålning i skeppets sydfönster.
1200-talets senare hälft.

Glasmalerei im Südfenster des Langhauses. Zweite Hälfte des 13. Jhds.

Yngre äro målningarna i korets östfönster och i långhusets sydfönster. Det är möjligt, men icke säkert, att de härstamma från en gemensam verkstad. I skeppets sydfönster är framställd en helig biskop och Petrus. Hos båda är en ganska utförlig modellering genomförd medelst skiftning i färgerna. Ovan varje helgon är en ängel framställd i höftbild, hållande i vardera handen en rund korsmärkt skiva. En dylik skiva (= himlagloben) plägar i bysantinsk konst utmärka de sju ärkeänglarna.² Måhända är attributet här i denna från Byzans 2 gånger avledda skola uppfattat med mindre precision och

dekorativt fördubblat. Ovan änglarna är masverket utfyllt av ornamentala rutor, delvis med korsformigt ordnade grå akantusblad.

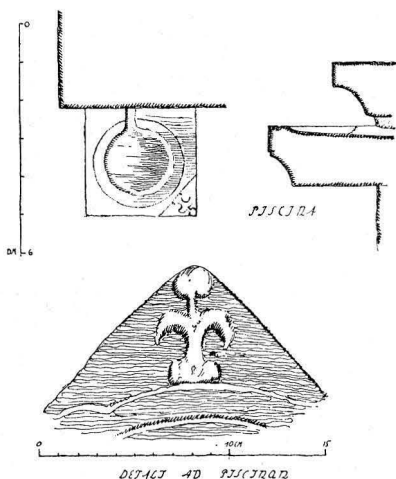
Fig. 568. Barlingbo kyrka. Piscina.
Piscina.

Altaret är fristående. Det är murat av kalksten, med putsade, vitkalkade sidoytor och finhuggna hörnskoningar. Skivan finslipad. På södra sidan en sköljsten fastmurad i ursprungligt läge (fig. 568). Relikgömma i altarets framsida 7—11 cm, Dj. 27 cm. Täckstenen, korsmärkt, ligger nu bakom altaret.

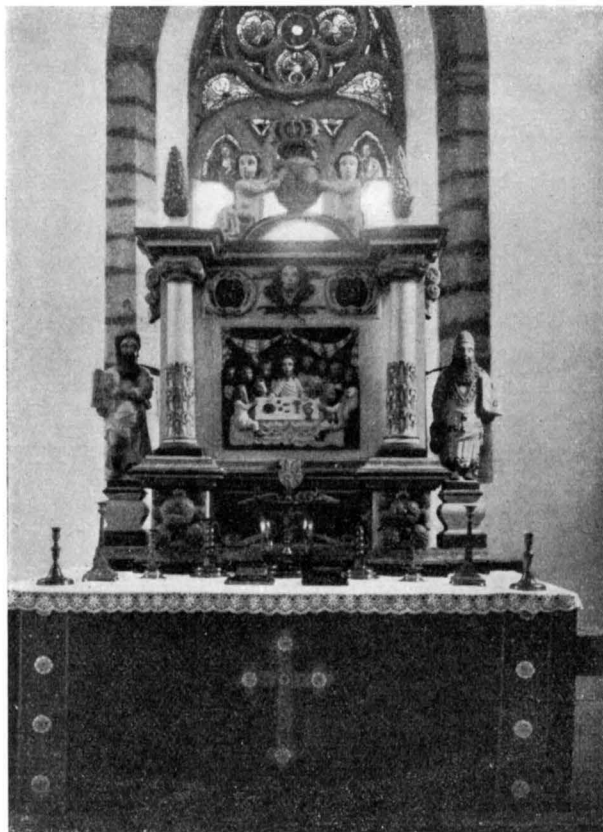
Fig. 569. Barlingbo kyrka. Altarupsats av sandsten, 1683.
Altaraufsatz. Sandstein, 1683.

Altaruppsatsen (fig. 569) är av sandsten. De tvenne kolonner som uppbära frontonens Karl XI:s chiffer och uppvaktande putti garderas av översteprästfigurer, den ena med lagens tavlor, den andra med rökelsekar och bok. I denna sistnämnda är målat: »HL Aa». Under mittfältets i relief huggna nattvardsscen står »1683» på en sköld, på kartuscher upptill och nedtill stå följande bokstäver: »H. O. N. S. — L. I. D. — A. N. P. — M. N. D. — H. P. S. E. — B. P. S. E.». Vit botten med frukter i rött och grönt, bokstäver i guld på svart,

kolonnerna vita med broskornament i guld, silver och rött. I nattvardsscenen äro figurerna vitmålade på brun botten. Kristus har gyllene hår, gloria och skägg. Uppsatsen är således enligt dateringen skulpterad och målad 1683.

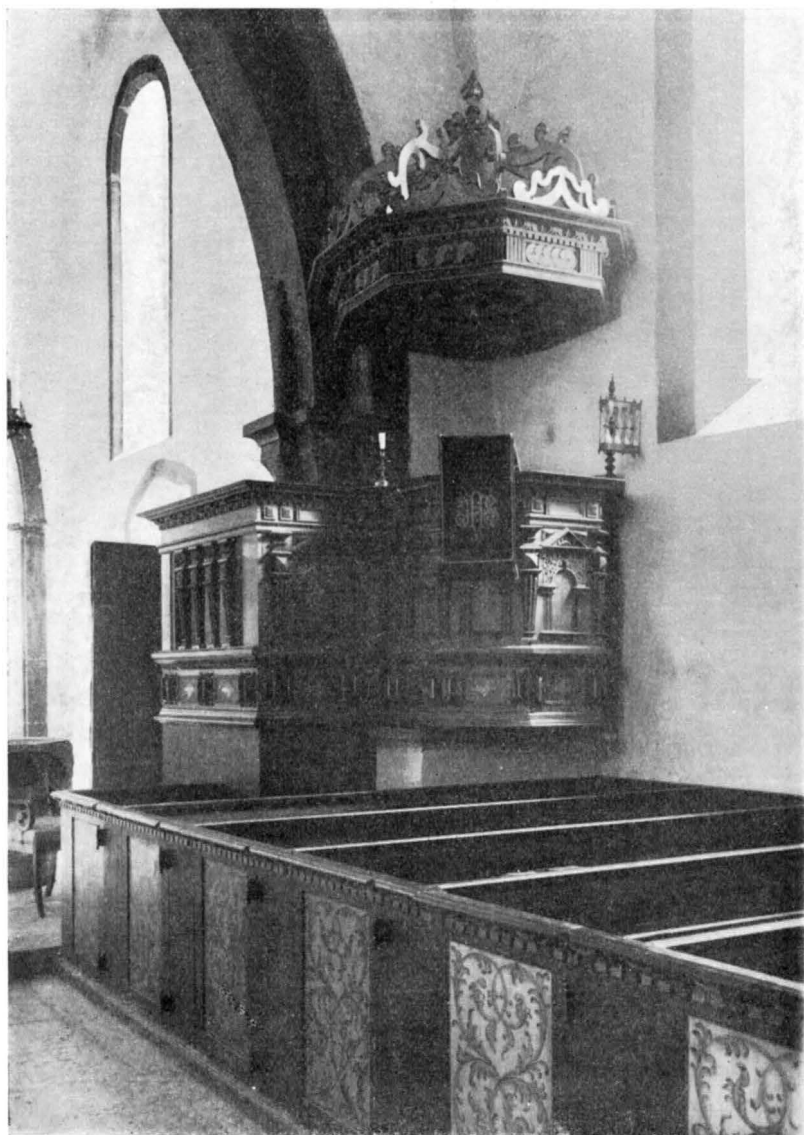
Fig. 570. Barlingbo kyrka. Predikstol 1673.
Kanzel, 1673.

Predikstolen (fig. 570), som står på ett sidoaltare i långhusets sydöstra hörn är nu målad mahognybrun, förr var den ljusblå. Kor-gens sidor ha arkadställningar skilda åt av pilastrar; ljudtaket har äggstav, tandsnitt och bandflätor; ljudtaket är invändigt målat ljusblått och vitt samt har hängande, försilvrade duva. Ursprungligen fanns annan uppgång till predikstolen än den nuvarande; till denna trappuppgång hörde den dörr (fig. 574) som nu (1916) finns i klockare-gårdens vedbod (gården närmast norr om kyrkan); dörren har en tid använts till skåpdörr (enl. muntlig uppgift på platsen); vita fyllningar med röd marmorering, ramen målad i ekfärg, vit list och ljusblåa sidostycken; förut har funnits ett rikt utskuret krön med förgyllda kulor,

som nu äro borta. Predikstolen daterad 1673. Duvan anskaffades 1797.

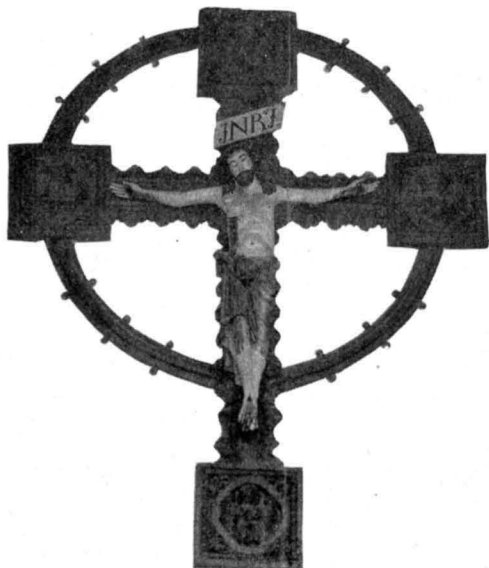
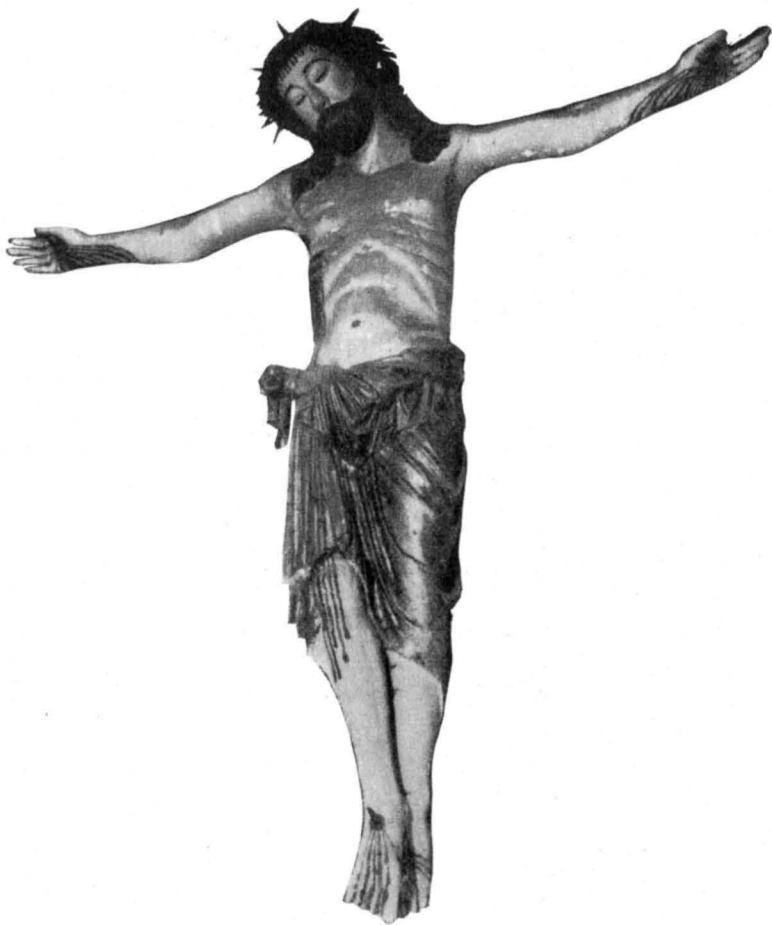
Fig. 571. Barlingbo kyrka. Triumfkruzifix,
omkr. 1240.

Fig. 572. Barlingbo kyrka. Detalj av triumfkruzifixet.
 Détail des Triumfkruzifixes.

Triumfkrucifix (fig. 571, 572), Kristus med något lutat huvud, horisontellt utsträckta armar, fötterna fästade med en spik, veckrikt ländkläde med stor knut, kroppen grågul, hår och skägg svarta, livkläd-naden guld och silver, sidosårets levrade blod klart rött; korsstammen med palmettkanter, i ändarna evangelistsymboler skulpterade på kvadratiska plattor, korsarmarna sammanhållna av ring med knoppar; korset brunmålat. H. ca 350 cm. Hänger på norra korväggen. Omkring 1240 av Tingstäde-mästaren.¹

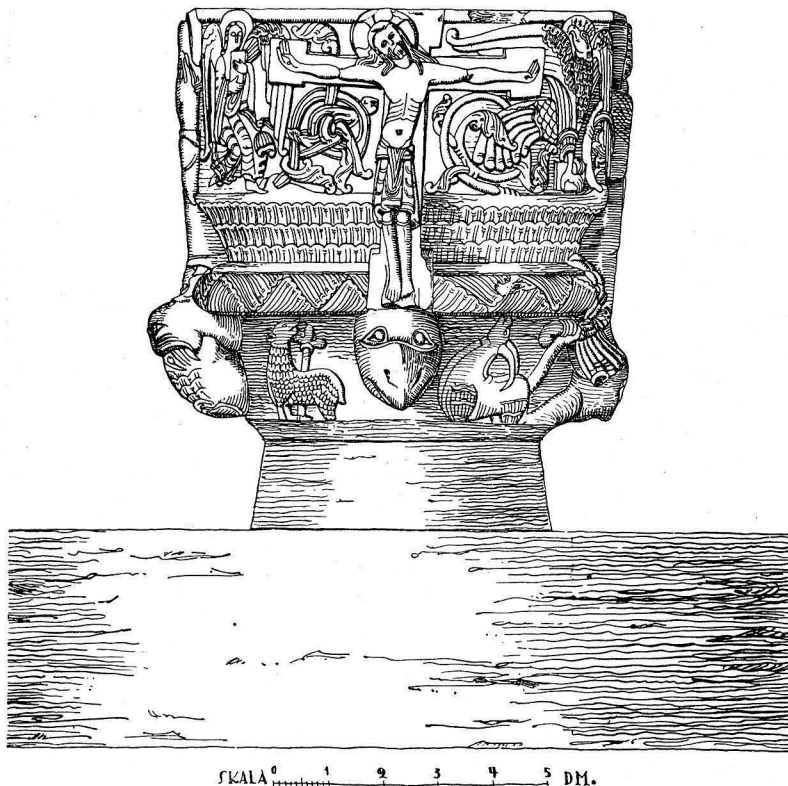
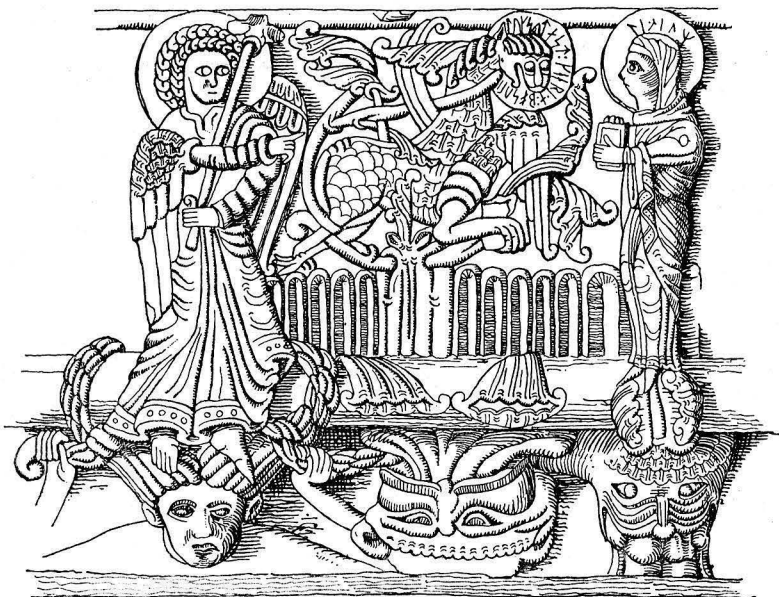
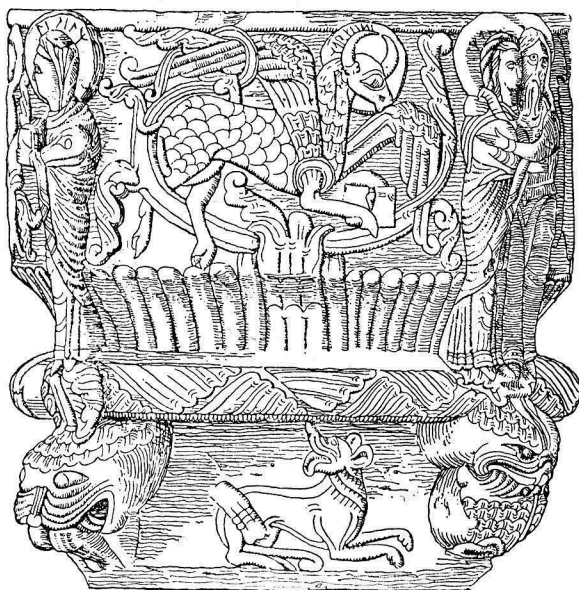
Fig. 575. Barlingbo kyrka. Dopfunt.
Taufstein.

Fig. 576. Barlingbo kyrka. Dopfunten.
Der Taufstein.

Fig. 577. Barlingbo kyrka. Dopfunten.
Der Taufstein.

Dopfunt (fig. 575—577) av sandsten, med uttömningshål. H. 79 cm. Funten är uppställd på en större och en mindre rund sten, vilka alldeles säkert icke äro ursprungliga; fotstenarna äro av kalksten. Runt skålen finnas följande bilder i relief: Den korsfäste med mot högra axeln lutat huvud, horisontellt utsträckta armar med egendomligt uppåtböjda fingrar, kroppen bruten i sicksack, fötterna ställda bredvid varandra på en konsolplatta — örn med gloria, trampande på bok — bebådelseängeln med liljespira — lejon, hållande en bok med framtassarna — jungfru Maria,

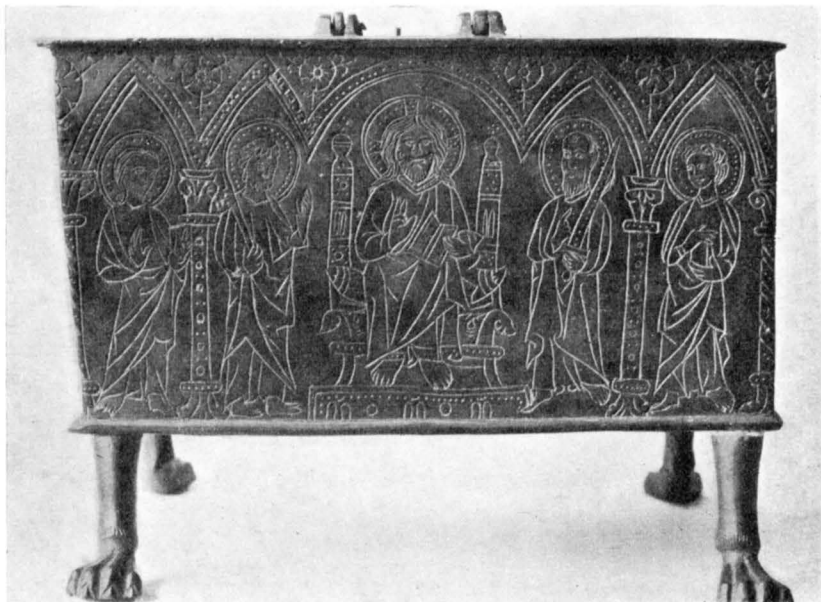
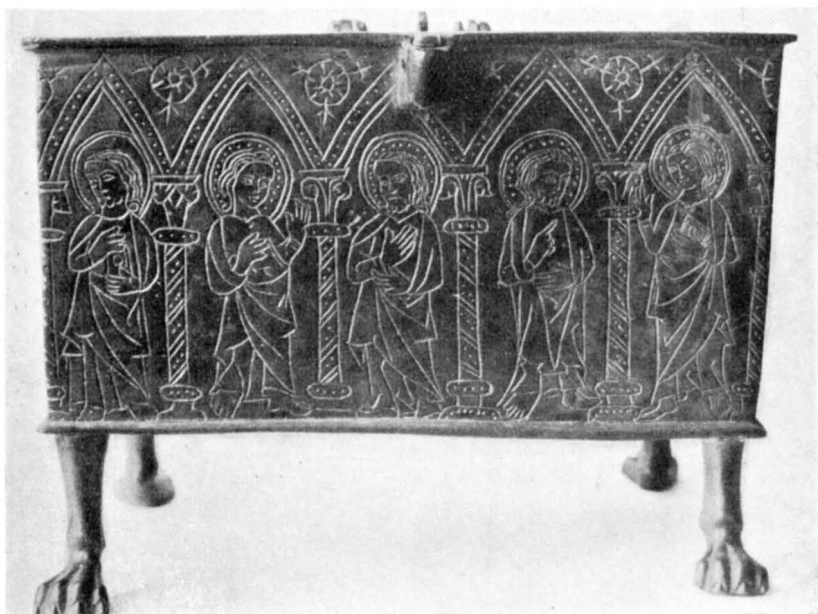
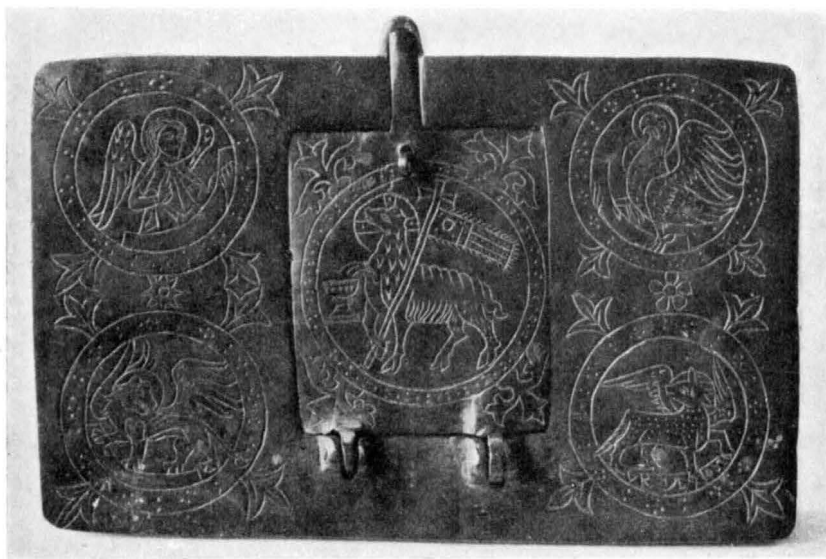
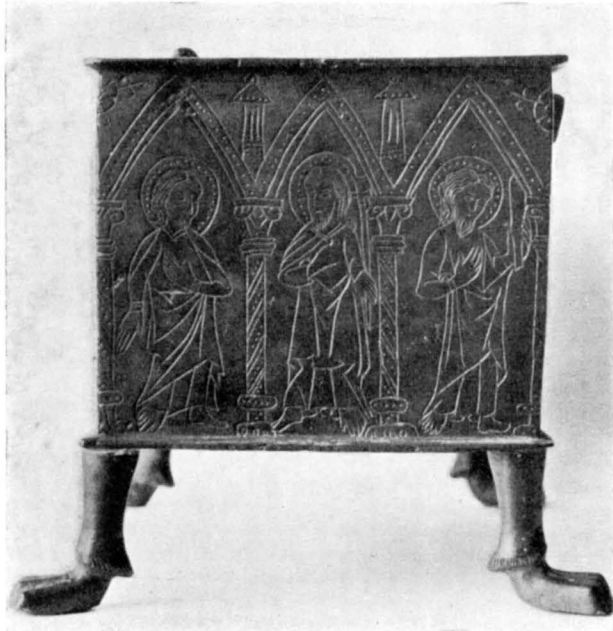
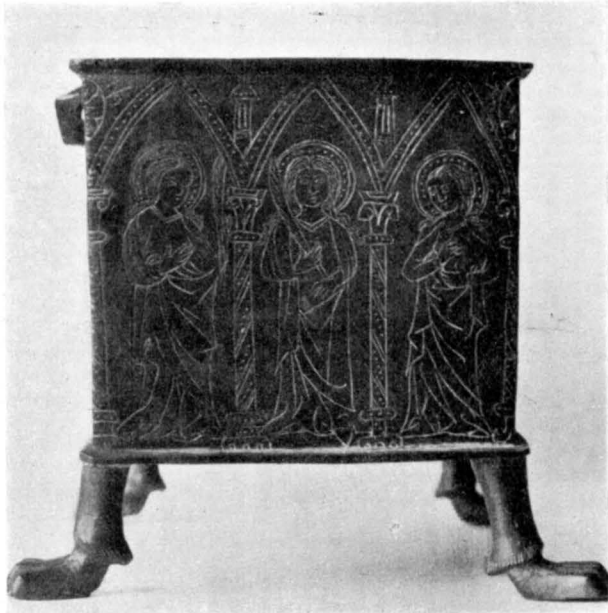
Fig. 578. Barlingbo kyrka. Relikskrin omkr. 1300.
Reliquienschrein, Bronze. Um 1300.

Fig. 579. Barlingbo kyrka. Relikskrin.
Der Reliquienschein.

Fig. 580. Barlingbo kyrka. Relikskrin.
Der Reliquienschein.

Fig. 580 *a* och *b*. Balingbo kyrka. Relikskrin (jfr fig. 578—580).
Der Reliquienschrein.

Relikskrin (fig. 578—580, *a, b*) av brons, själva det fyrsidiga skrinet gjutet i ett stycke à cire perdue; det i översidan infällda locket och de fyra fötterna äro gjutna var för sig. På de vertikala sidorna äro figurer i arkader uppstuckna: Kristus som världsdomare sittande på tron i rundbåge; tronens ryggstöd har form som på en romansk stol, med de bakre benen svarvade och slutande ovan ryggstödet fyllning med runda knoppar; stolens detaljer, sittdynan och pallen ha gotiska former; t. v. om Kristus står Paulus med svärd, t. h. Petrus med nyckel; dessa båda figurer liksom de tretton följande stå i gotiska bågställningar. På översidan ett stående Guds lamm med korsfana samt de fyra evangelistsymbolerna; på bandet under Lukas symbol svårtydda bokstäver: »L R N O(?) A(?)». Inhemskt(?) arbete från omkring 1300. H. 18,5 cm, L. 25 cm, B. 15,5 cm.

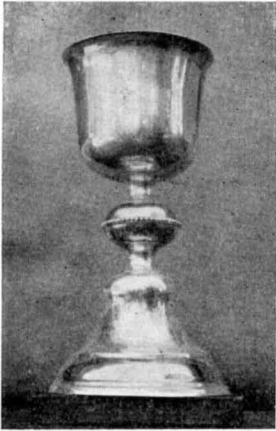
Fig. 581. Barlingbo kyrka.
Kalk av silver 1801.
Silberner Kelch, 1801.

Nattvardskalk (fig. 581) av silver, delvis förgylld, i det närmaste cylindrisk skål, skaftknapp i platt kulform, enkelt profilerad konisk fot. Stämplor: T 2 (=1801) — M S B (=M. Söderberg) — tre kronor — W (=Visby). H. 28 cm. Paten till kalken, av silver, delvis förgylld. Diam. 14,5 cm. Troligtvis äro nämnda kalk och paten desamma som i 1802 års räk. omtalas som »förnyade». Möjligen var den ursprungliga kalken identisk med den som LINDSTRÖM¹ efter Säve omtalar, och vilken skall »med egendomliga minuskler» ha haft följande inskrift: »iacup stenstave». Om vår förmodan är riktig, att denna kalk gjordes om 1802, har Säve givetvis icke sett densamma utan anfört inskriften efter äldre källa.

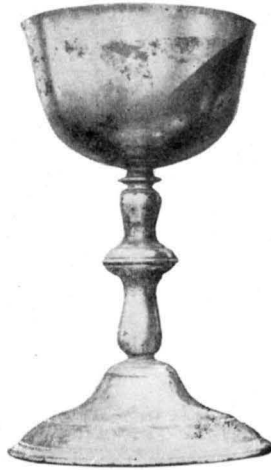
Fig. 582. Barlingbo kyrka.
Kalk av tenn. 1600-talets
slut.
Zinnerner Kelch. Ende des 17. Jhds.

Kalk (fig. 582) av tenn, skålen vidare upptill, skaftet profilerad som baluster, foten låg, rund. H. 13 cm. Paten av tenn, Diam. 9 cm. 1600-talets slut.

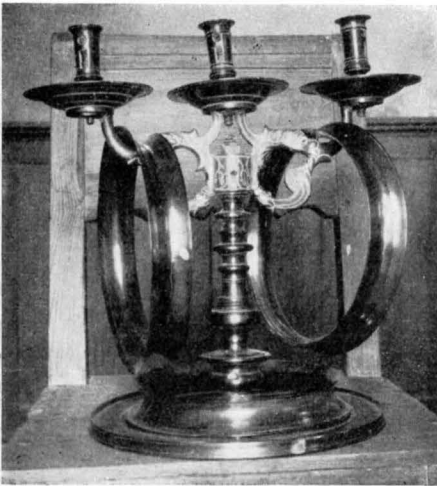
Fig. 583. Barlingbo kyrka. Ljusstake av
malm. 1500-talet.
Leuchter. Erz, 16. Jhd.

En 3-pipig ljusstake (fig. 583) av klockmetall; på en proportionsvis stor fotplatta, platt, rund, en svarvprofilerad ståndare, som uppbär de trenne pipornas armar, vilka ha form av djurhuvuden. På staken äro tre lösa ringar uppträdde, två med Diam. 23,5 cm, en med Diam. 22 cm, likaledes av klockmetall. I botten på fotplattan finnas tvenne gjutarmärken i relief. Stakens H. 38,5 cm. 1500-talet.

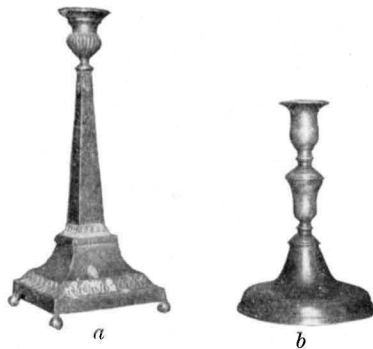
Fig. 584. Barlingbo kyrka. Ljusstakar
av tenn: *a* omkr. 1800; *b*. 1782.
Zinnerne Leuchter. *a* um 1800; *b* 1782.

Ett par ljusstakar (fig. 584 b) av tenn, rund fot, balusterformad ståndare. Inristat: »P. I. B. 1782». H. 22 cm.

Ett par ljusstakar (fig. 584 a) av tenn, fyrsidig, profilerad fot på kulfötter, fyrsidig, uppåt avsmalnande ståndare, rund pipa. Stämplor: I. W. L — Norrköping — Hallrätt. H. 31,5 cm. Omkring 1800.

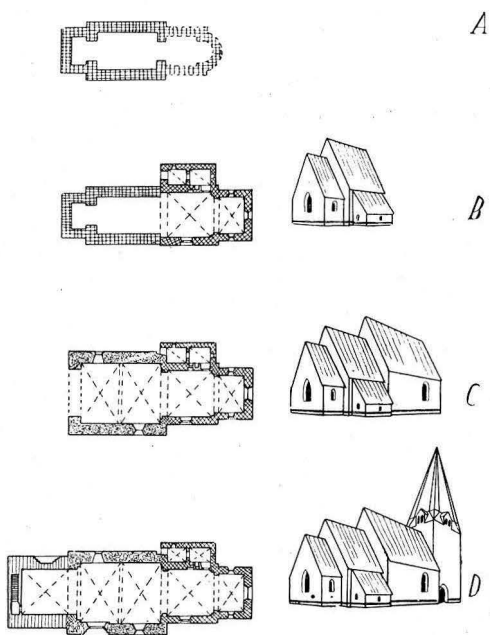
Fig. 591. Barlingbo kyrka. Schematisk utveckling av kyrkobyggnaden.

Schematische Entwicklung des Kirchengebäudes.

I. Absidkyrka av sten med västtorn, möjligen uppförd 1058 enligt STRELOW. (Fig. 591 A.)

III. Jetzige Chorabteilung mit viereckigem Altarraum, dessen auffallender Grundriss durch die nahegelegene zisterzienser Klosterkirche Roma zu erklären ist (Fig. 591 B). Vielleicht 1200 (Jahreszahl bei BILEFELD).

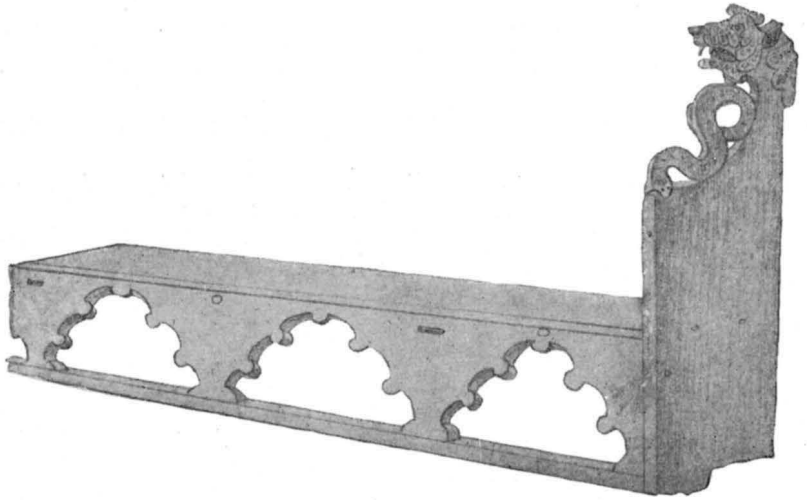
Fig. 592 a. Barlingbo kyrka. Bänk. Slutet av 1200-talet.
Gestühl, Ende des 13. Jhds.

Enligt en teckning av P. A. Säve 1855 fanns på den tiden en medeltida bänk i kyrkan, som nu är borta. Bänkens ena gavel och ryggstöd saknades på Säves tid (fig. 592 *a*), teckningen visar en gavel som krönes med odjurshuvud och orm (?); möjligen har skulpturen återgivit en drake. Bänkens framstycke är genombrutet av trenne bågar med taggiga konturer. Bänken har troligtvis stått på den plats, där nuvarande korbänken står, således intill korets norra vägg. Den spets-

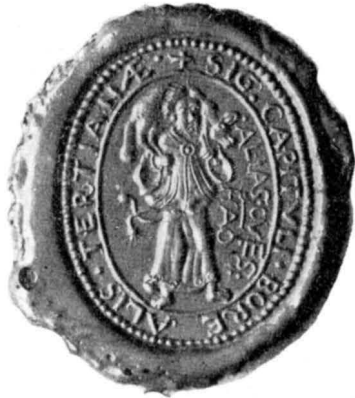
Fig. 592. Barlingbo kyrka. Norra
tredingens kapitelsigill 1587.
Siegel 1587.

I prästgården förvaras norra kontraktets sigill av silver; i mittfältet på den graverade (fig. 592) ytan Kristus bärande ett lamm samt: »ALIAS OVES HABEO» (Jag har ock andra får); utefter kanten: »SIGILLUM CAPITULI BOREALIS TERTIANÆ» (Norra tredingens kapitels sigill); på greppet: »M L 1578»¹. Den graverade ytans H. 47 mm, greppet springer 23 mm från plattan. — 1801 fanns denna sigillstamp i Källunge kyrka.
