SVERIGES KYRKOR

GOTLAND

ENDRE TING

KYRKOR I ENDRE TING

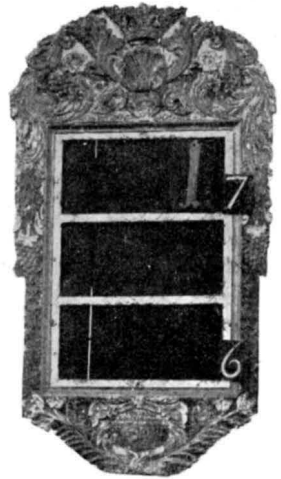
Fig. 592b. Barlingbo kyrka.
Nummertavla. 1745.
Verstafel. 1745.

Nummertavla (fig. 592 *b*), sifferfältet tredelat av skulpterade lister, ramen efter gotländska förhållanden ovanligt rikt skulpterad, mussla, akantus, solrosor och druvor, överst en öppen krona; på kartusch nedtill är målat i guld, silver och svart på röd botten: »HÆC TABULA IN SOLIUS DEI GLORIAM ET ORNAMENT: ECCLESIE BARLINGBOENS: A DO CAROLO: LINDENLÖF ET UXORE EJUS HELENA GANE A: MDCCXLV: D: VII APRILIS DONATA EST.» Nummertavlan, som enligt inskriptionen är skänkt 1745,¹ ommålades av J. G. Möller 1797; kartuschen
