SVERIGES KYRKOR

KONSTHISTORISKT INVENTARIUM

UPPLAND

ERLINGHUNDRA HÄRAD
SEMINGHUNDRA
HÄRAD

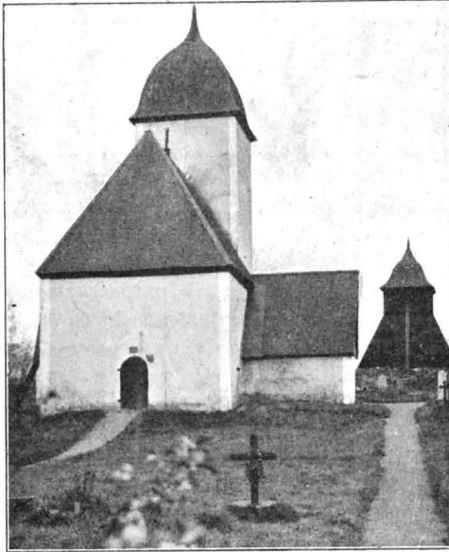
Fig. 1. Husby-Erlinghundra. Kyrkan med stapeln från väster.
Kirche und Glockenturm von Westen.

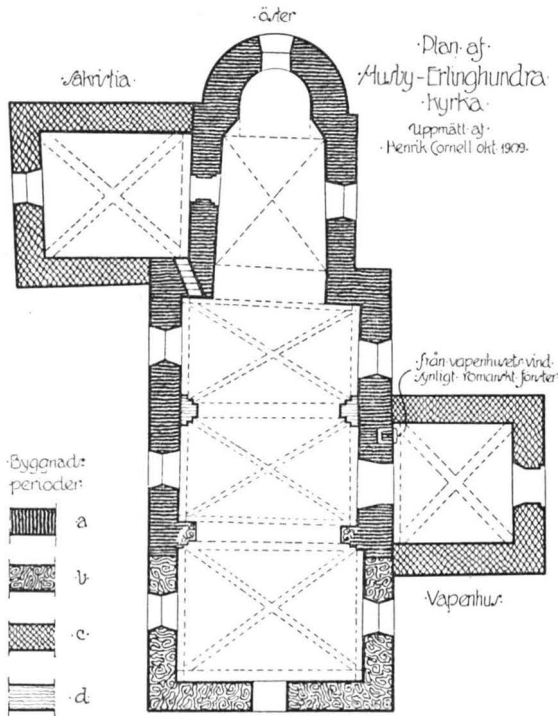
Fig. 2. Husby-Erlinghundra kyrka. Plan.
Grundriss.

Die älteste Anlage der Kirche Husby um die Mitte d. 12. Jht. Grundriss = Fig. 2, Periode a. Ein ursprüngliches, romanisches Fenster ist noch auf dem Dachboden der südlichen Vorhalle vorhanden.

In 13. oder 14. Jht. wurde die Kirche gegen Westen verlängert. Die Mauern des zugefügten Teiles waren nicht so hoch wie die Langhausmauern. (Fig. 2, Periode b). Im 15. Jht. wurde das Langhaus mit 2 einfachen Kreuzgewölben aus Backstein gedeckt (Fig. 2, Periode d). Sakristei und Vorhalle (»vapenhus» = Waffenhaus) aus Granit wurden zugebaut, wahrsch. im 15. Jht.

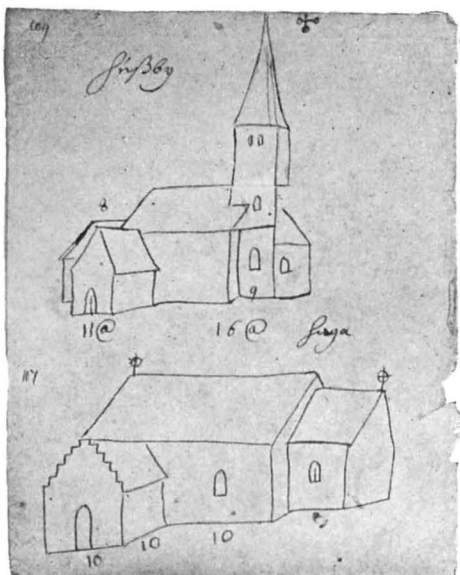
Fig. 3. Husby och Haga kyrkor på 1600-talet. Efter konceptritning i »Afrifningar». Die Kirchen Husby und Haga im 17. Jht. nach Handzeichnung.

I södra muren strax ofvan korhvalvet sitter ett med tegel omfattadt, tydligen senare upptaget fönster och ofvanför det samma något åt väster ett med tegeligenmuradt fönster med båge af killformiga gråstenar. Det förstnämnda är för närvarande tornets enda fönster en egendomlighet, som förklaras af att tornet ursprungligen varit högre och alltså haft plats för flere öppningar. Sådana synas också på 1600-tals teckningen fig. 3.

Den karnis-svängda tornhufven härstammar från 1719 enligt anteckning i kyrkoarkivet. Den föregående tornbekröningens utseende framgår af fig. 3.

På en teckning i »Afritningar af Kyrkor och Kyrkovapen i Uppland», härstammande med all sannolikhet från 1680-talet, är den västligaste delen af Husby kyrka lägre än den östligare, som vid gränsen mellan de båda delarna slutar med ett röste (fig. 3).

III (fig. 2, period d). Hvalfslagning i långhuset, nya takstolar. Troligen får ungefär vid denna tid tornhufven det högspetsiga utsende, som visas å fig. 3. — 1400-talets förra hälft.

1719 wurde der jetzige mit Schnideln gedeckte Turmhelm ausgeführt (Fig. 27), nachdem das oberste Stockwerk des Steinturmes abgerissen war. Frühere Gestalt, vgl. Zeichnung Ende 17. Jht. (Fig. 3, oberes Bild). Das Innere der Kirche von Anfang geputzt. Die Kirche war vielleicht früher mit mittelalterlichen Kalkmalereien versehen. Die jetzige gemalte Dekoration ist eine Imitation, von einer Restaurierung 1898 stammend.

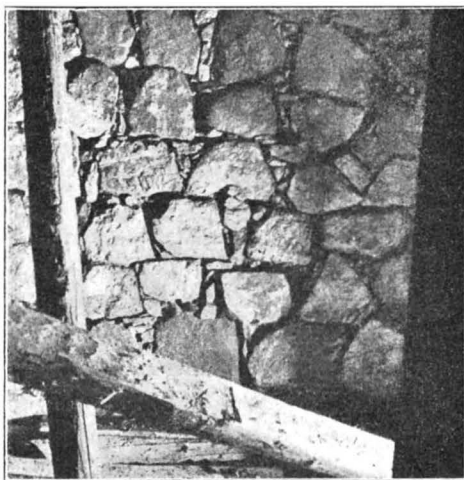
Fig. 4. Husby-Erlinghundra kyrka. Granitförband å östra tornmurens innersida, ofvan korhvalvet.

Granitverband im Inneren des 1:en Turmgeschosses.

Tornets murar bilda en omedelbar fortsättning uppåt af korets. Gråstenarna ligga i rätt regelbundna horisontala skift (fig. 4), och

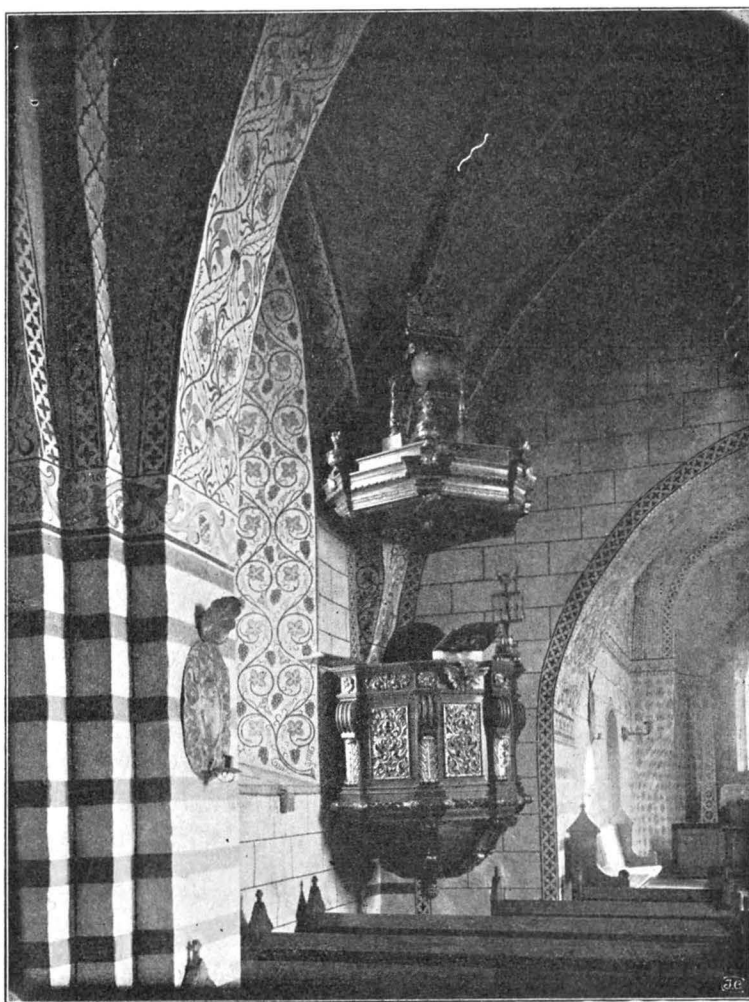
Fig. 6. Husby-Erlinghundra kyrka. Långhusets nordöstra hörn med predikstol af år 1721. T. h. synes triumfbågen, koret och absiden. Nordöstliche Ecke des Langhauses mit Kanzel vom Jahre 1721. R. Triumphbogen, Chor und Apsis.

Von der inneren Ausstattung zu bemerken: Kanzel vom Jahre 1721 (Fig. 6) wahrscheinlich aus dem Werkstatt des in Stockholm tätigen Bremer Bildhauers Burchardt Precht (1651—1738). Mittelalterliche Holzplastik aus den 13. 14. u. 15. Jht., jetzt im Museum för nordiska fornsaker in Uppsala (Fig. 13—19).

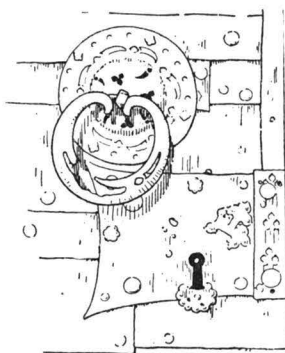
Detin. John Österlund.
Fig. 7. Husby-Erlinghundra kyrka. Sakristidörrens nyckelskylt och ring. (Teckn. efter fotografi).
Detail der eisenbeschlagenen Sakristeidhür.

Från koret inkommer man genom en rundbågig ingång till sakristian. Dörren består af hopnitade järnplåtar. Handtaget och låsets beslag äro anmärkningsvärda genom sin ornamentik, som bl. a. har formen af gotiska kyrkfönster med masverk. (Se fig. 7 skyltens högra kant).

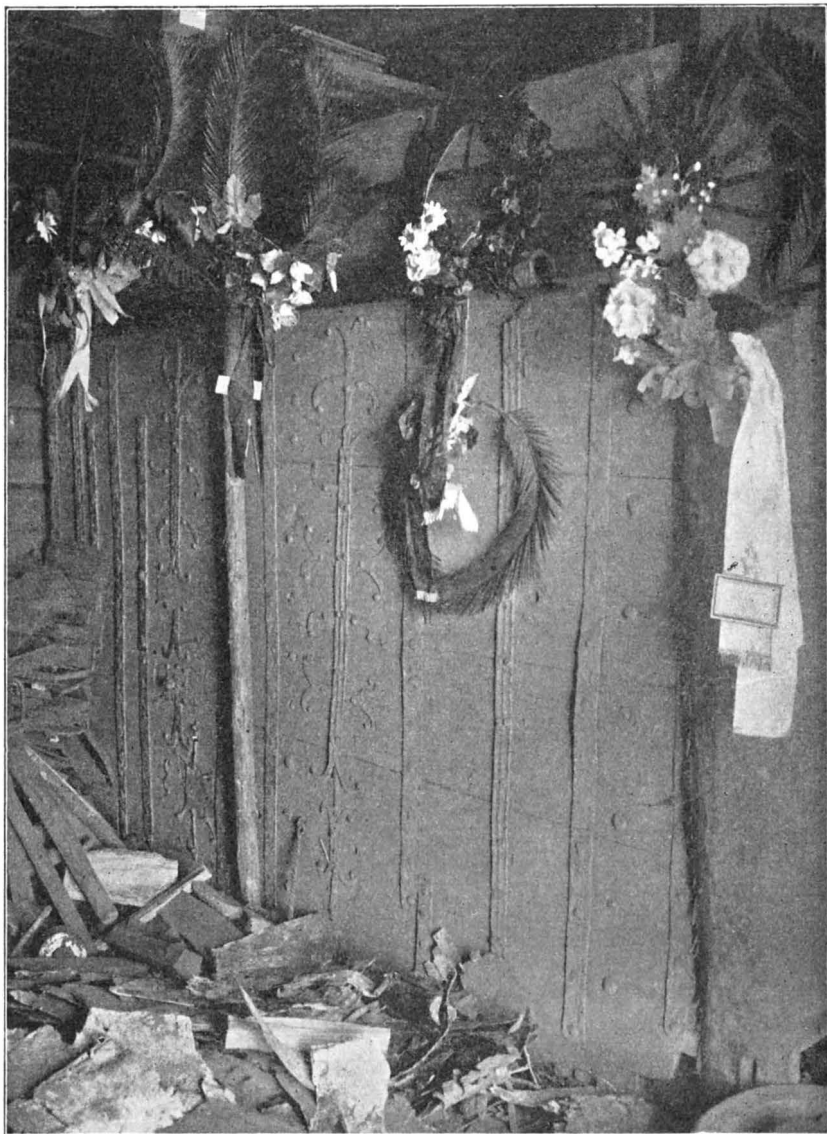
Fig. 8. Husby-Erlinghundra kyrka. Kyrkans ursprungliga dörr med smidda beslag, använd som afplankning i boden, före dess flyttning till vapenhuset.
Die ursprüngliche, eisenbeschlagene Thür der Kirche als Abbauung für Kohlen benutzt.

Kyrkans ursprungliga port är bibehållen (3,02 m. hög, 1,55 m. bred nedtill, 1,50 m. bred upptill), har en tid förvarats i kyrkans bod som afplankning för kolförrådet (!). Den är öfvermålad med grå oljefärg. Af beslagen äro de orefflade banden tydligtvis senare tillkomna. Ursprunglig är icke häller nyckelplåten, hvars ornamentik har en senare karaktär än de enkla, romanska beslagen. Det värdefulla minnet har i senare tid blifvit räddadt från vidare skadegörelse och uppställt i vapenhuset.

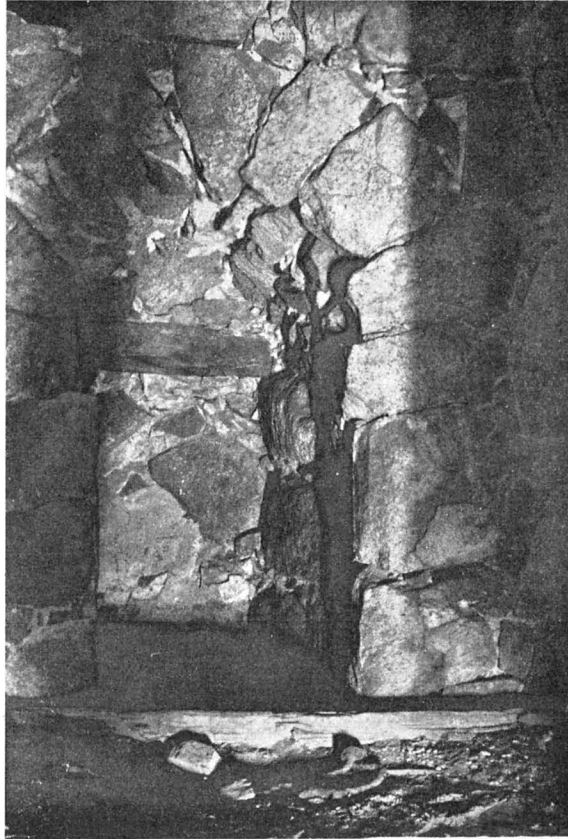
Fig. 11. Husby-Erlinghundra. Torntrappans mynning i 1:a tornvåningen.

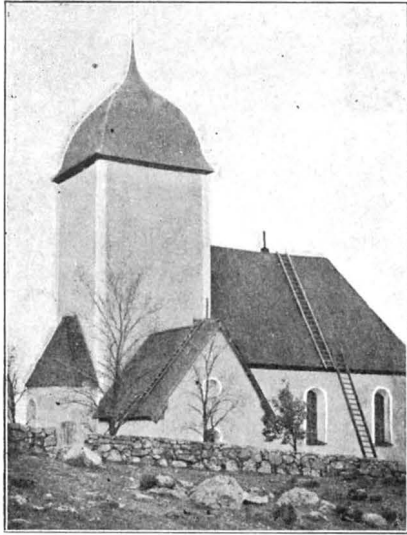
Fig. 27. Husby-Erlinghundra kyrka
från nordost.

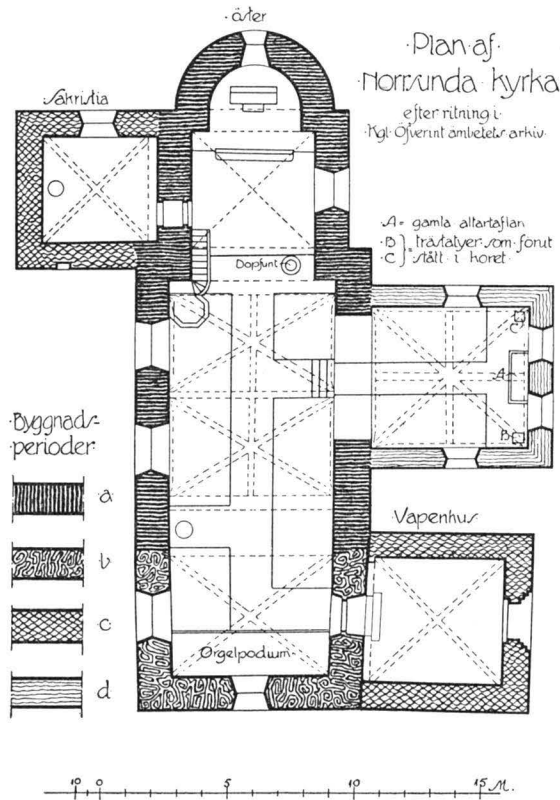
Fig. 29. Norrsunda kyrka. Plan.

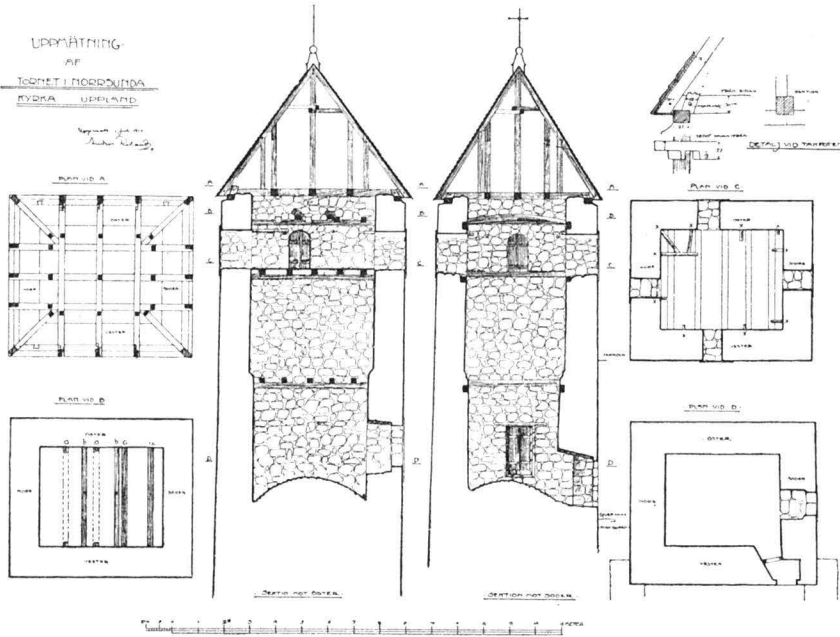
Fig. 30. Norrsunda kyrka. Uppmätning af tornet (utförd af A. Roland).
Aufnahme des Ostturmes.

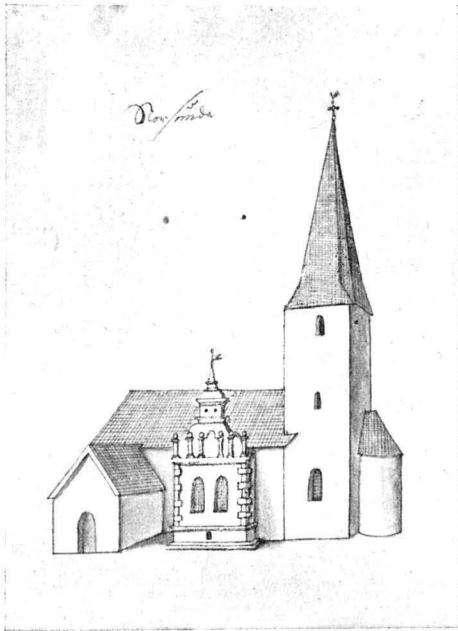
Fig. 31. Norrsunda kyrka på 1600-talet.
Efter »Afritningar».

Die Kirche von Süden im 17. Jht. Handzeichnung.

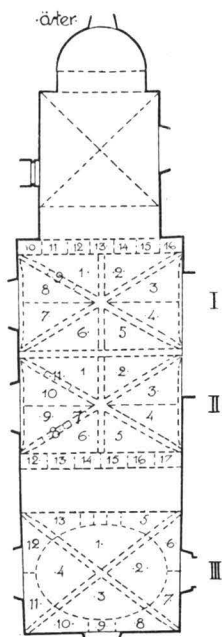
Schematiskt plan af hvalfven med målningarna i Norrsunda kyrka.

Fig. 35. Norrsunda. Plan öfver hvalfmålningarna. Schema der Gewölbemalerstein.

Kyrkans samtliga hvalf och väggar äro dekorerade med kalkmålningar, hvilka fått sitt nuvarande utseende genom en restaura- tion, utförd år 1902. Därvid aftäcktes medeltida målningar, som voro öfverkalkade. Sådana funnos i långhusets tre hvalf med undantag af följande platser: södra delarna af hvalfven I och II (omfattande nedre hälfterna af I: 4, I: 5, II: 2 och hela II: 3), hvilka hvalfpartier omslagits i samband med upptagande af bågen till

Hvalf I. (Siffrorna hänvisa till skemat fig. 35).

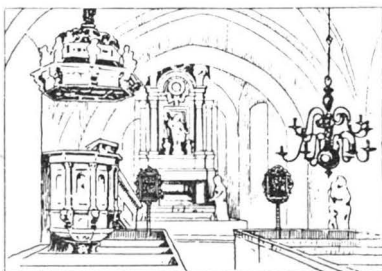
Fig. 38. Interiör mot koret före 1902.
Teckning efter fotografi.

Innenansicht gegen den Chor vor der Re-
staurierung 1902.

Den äldre altarprydnaden var en arkitektonisk anordning med en i trä snidad, korshållande Kristus som centralfigur, omgifven af Matteus och Lucas i tredubbelt mindre skala. Före restaureringen hade denna sin plats framför den med en brädvägg afspärrade absiden, men flyttades 1902 till grafkoret, där den ställts mellan dettas bågige sydfönster, ehuru i stympadt skick. Det förut befintliga underredet med nattvardsreliefen i en scenlikt fördjupad nisch saknas numera, och sidostatyerna stå icke mer på sina gamla platser. Genom sin väldiga höjd, för hvars skull man 1774 måste hugga sig in i korhvalfvet, röjer denna ståtliga altarprydnad, att hon ursprungligen icke var byggd för denna kyrka. Hon tillhörde Rosersbergs slott och skänktes därifrån. År 1774 nämnes i sockenstämman »den skänk och dyrbara prydnad som H. K. H. Prins Carl gifvit Norrsunda förs. till nytta och glädje — dyrbara ornamenten som hittills varit tillhöriga Kungl. Hofkyrkan i Rosersberg, — altar och predikstol det förra 17 alnar högt.» Mäster SÖRLING vid Rosersberg skulle uppsätta altare och predikstol.

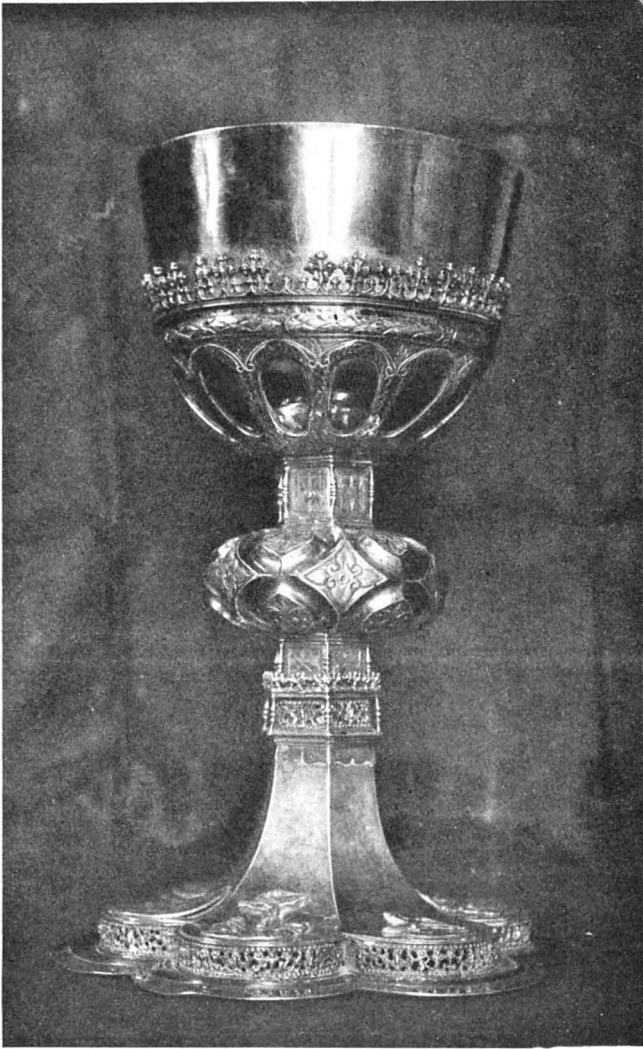
Fig. 42. Norrsunda. Kalk af förgylldt silfver från omkr. 1600.
Vergoldeter silberner Kelch (um 1600), wahrscheinlich von dem Stockholmer
Goldschmied Mickel Bucker.

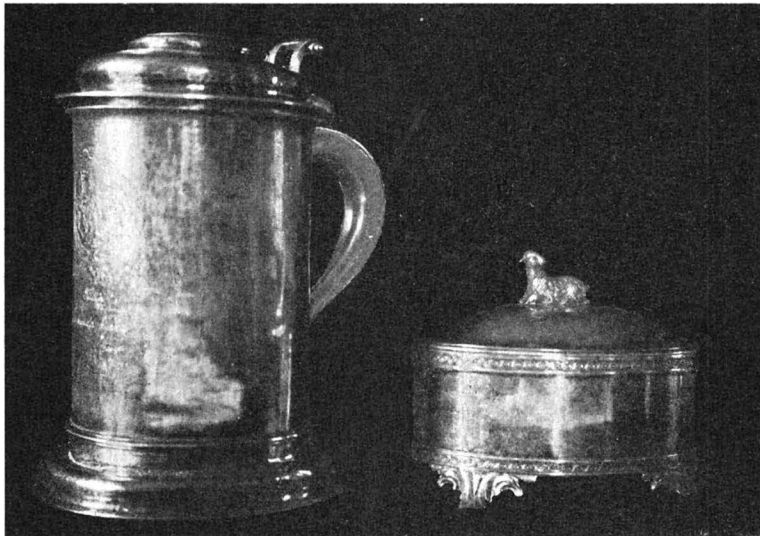
Oblatask af silfver (fig. 43); nämnes i inventarierna af 1809 såsom »en ny rund oblatask». Den prydes af ett på locket liggande lamm. Stämplad A. FORNHOLM, G2 (= 1789), Tre kronor, S:t Erik, och å locket A. F. H. Längd 14,5 cm.

Fig. 43. Norrsunda. Kanna och oblatask af silfver.
Weinkanne (um 1600) und Oblatenlade (1789) aus Silber.

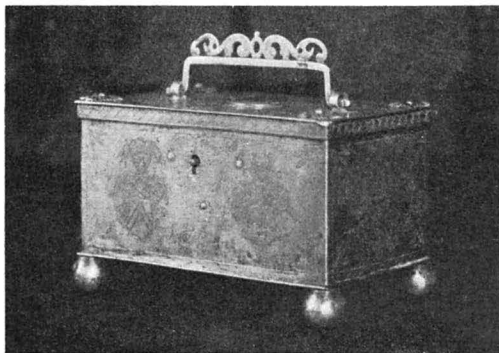
Oblatask (fig. 44), rektangulär, af silfver, innantill förgylld, ornerad med graverade rankor och med samma vapen som kalken jämte årtalet 1634. Gåfva liksom kalken. H. 7,5 cm. L. 11,3 cm.

Fig. 44. Norrsunda. Oblatask af silfver.
Silberne Oblatenlade (um 1634).

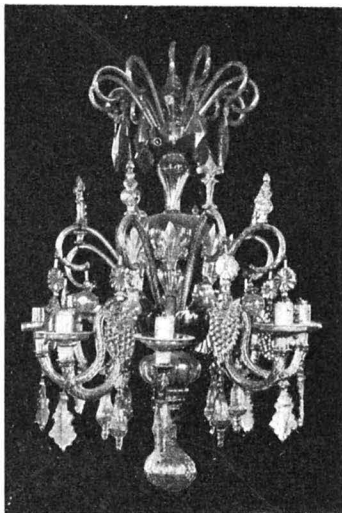
Ljuskröna, 8-pipig, af gjutet och slipadt glas, från 1600-talet. Hänger i grafkoret. H. 120 cm. (fig. 45).

Fig. 45. Norrsunda. Ljuskröna af gjutet och slipadt glas. 1600-talet. Kronleuchter aus Glas, 17. Jht.

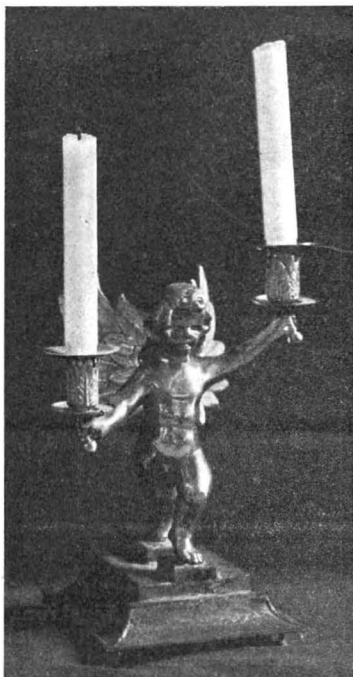
Ljusstake af mässing (fig. 46), i form af en liten naken ängel, som i hvardera handen håller en ljuspipa och står på en fotplatta af svartmålad plåt. Troligen från mitten af 1700-talet. H. 31,5 cm. Skänkt af inspektoren Zetterstrand på Vallstanäs (enl. inv. 1787).

Fig. 46. Ljusstake af mässing.
Leuchter aus Messing.

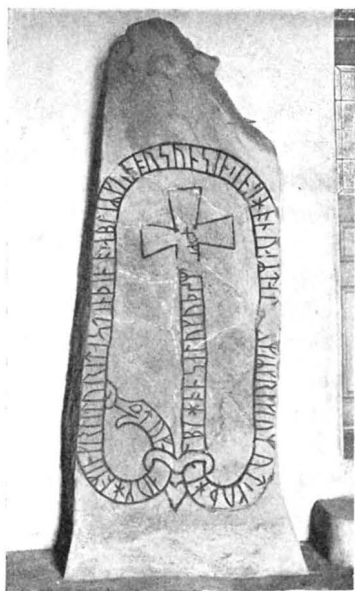
Fig. 47. Runsten rest öfver en Greklandsfarare.

I vapenhuset stå å ömse sidor om ingången till skeppet två RUNSTENAR. runstenar fastmurade. Den västra stenens (fig. 47) inskrift förmåler, att »Tofva och Hemming läto resa denna sten efter Gunnar sin son. Och han dog ute i Grekland. Gud och Guds moder hjälpe hans själ». Den är huggen af runristaren Asmund eller hans skola och här-

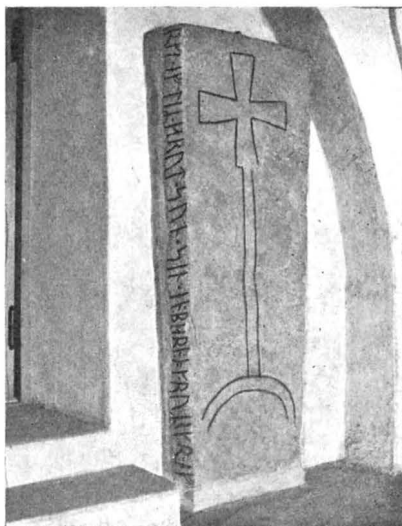
Fig. 48. Grafhäll med runskrift.
Grabstein mit Runen. Ende des 11. Jhts.

Det östra, af Gåfle-sandsten huggna runmonumentet (fig. 48) är, såsom den på kanterna anbragta inskriften visar, icke en runsten i vanlig bemärkelse, utan en grafhäll, som ursprungligen i liggande ställning, troligen på ett underrede, täckt en graf å Norrsunda kyrkogård.

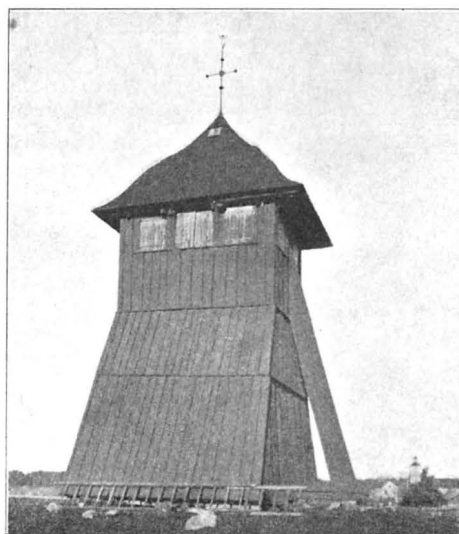
Fig. 52. Odensala klockstapel sedd
från söder.
Glockenturm von Süden.

Klockstapel (fig. 52) är brädfodrad, rödfärgad, med spånklädt tak. Öfverst å ett järnkors finnes en flöjel med årtalet 1815 samt förgylld, sjuuddig stjärna mellan två lagerkvistar. Stapeln nybyggdes 1725 »i Skiörsta giärdes backa» (= den nuvarande platsen, omkr. 400 m. söder om kyrkan) i stället för den gamla, förfallna stapeln på kyrkogården. 1726 infodrades den med bräder. KLOCKSTAPEL.

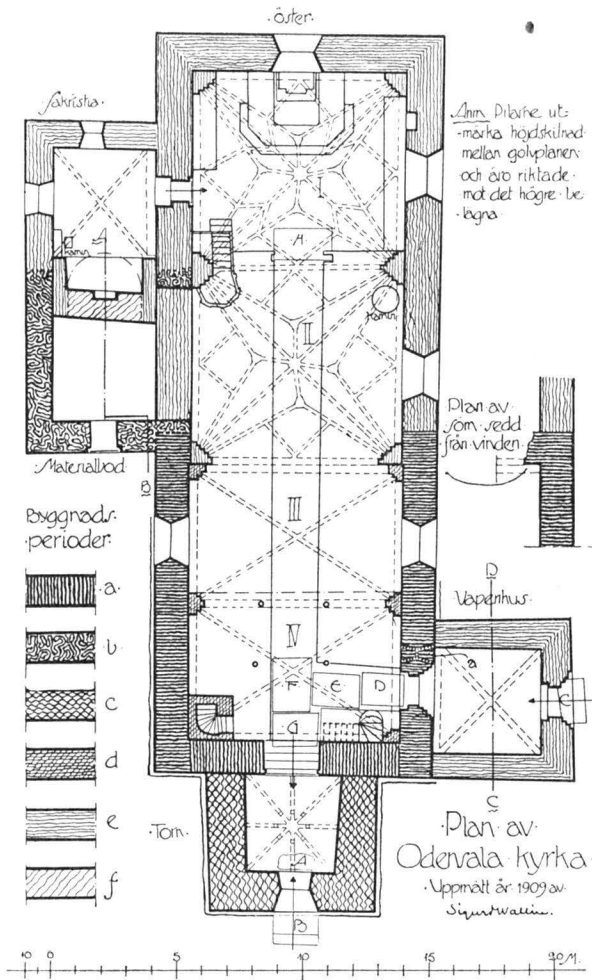
Fig. 53. Odensala kyrka. Plan.
Grundriss.

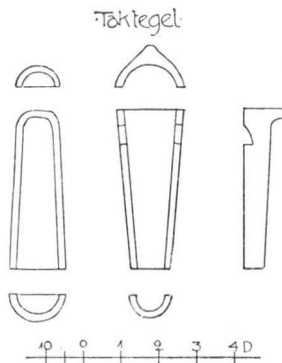
Fig. 54. Odensala kyrka.
Medeltida taktegel.
Mittelalterliche Dachziegel.

östra gaveln; denna och vapenhusgaveln bära flöjlar af järn. Tak-täckningsmaterialet har varit detsamma åtminstone allt ifrån 1700-talets början. I kyrkans arkiv omtalas ofta spåntakens reparation samt betrykande med tjära och rödfärg. De nuvarande takstolarna härstamma från reparationen 1770. Under medeltiden har här förekommit tak af s. k. munktegel, af hvilket ett 20-tal konvexa och konkava pannor förvaras å långhusvinden (fig. 54). Inne-

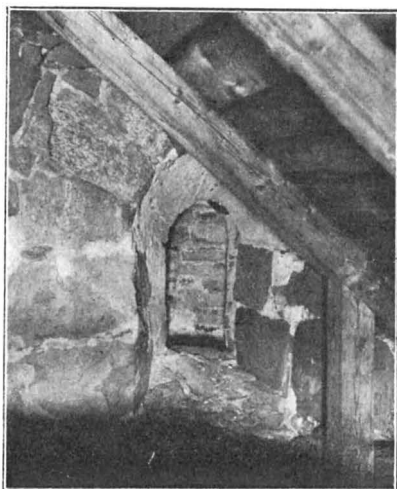
Fig. 57. Odensala kyrka. Ursprungligt romanskt fönster, sedt från vapenhusvinden.

Murarna i den ursprungliga kyrkan äro byggda af ungefär jämnstora gråstenar, lagda i ganska regelbundna, horisontala rader med skolning, samt ha antagligen från början varit putsade både utvändigt och invändigt. Ingången var från södra sidan på samma plats, där nu ingången från vapenhuset är — den nuvarande portalen af tegel är dock ej ursprunglig. Af fönstren finnes ett ännu bevaradt (fig. 57, 58 och 53, a) beläget högt upp på södra väggen, nu

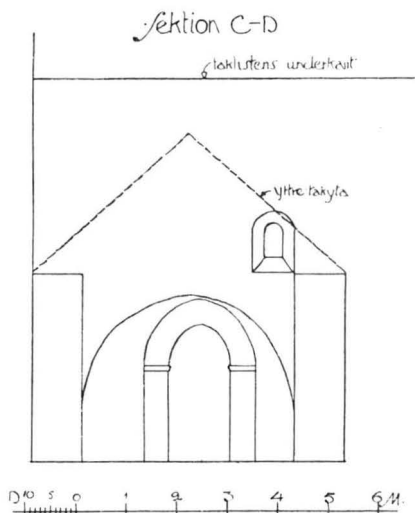
Fig. 58. Odensala kyrka. Sektion genom vapenhuset utmed kyrkans södra vägg (C—D å planen fig. 53).
Schnitt C—D, die Lage des Fensters Fig. 57 zeigend.

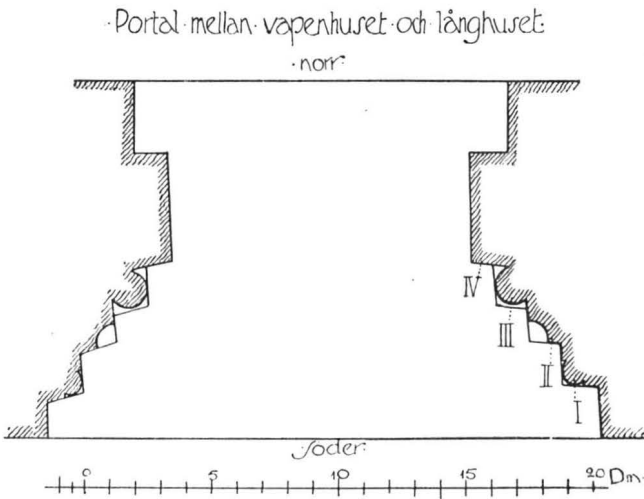
Fig. 59. Plan af portalen fig. 61.
Plan des Portales Fig. 61.

Nästa förändring var ombyggandet af ingången i söder genom uppförande af den ännu kvarvarande portalen (fig. 59 och 61). Denna är uppförd af tegel, hvars profilering sannolikt är utuggen med mejsel i de saltorkade stenarna före bränningen. Å baserna finnas rester af ett par hörnornament. Både i teknik och formgivning är porta-

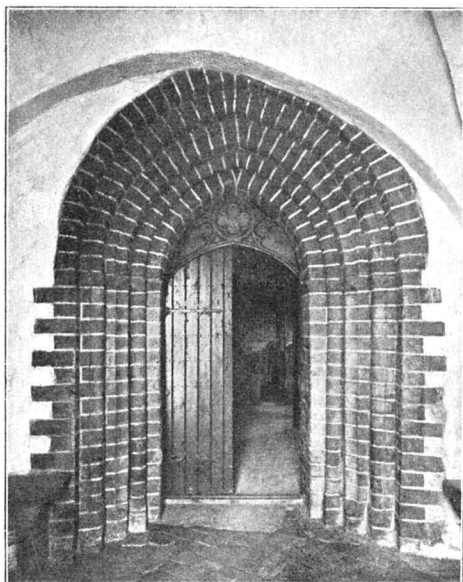
Fig. 61. Odensala kyrka. Södra långhusportalen, inbyggd i vapenhuset. Från 1200-talets senare hälft.

långhusmuren (fig. 53, a, jfr. ofvan s. 61), och dess hvalf skär öfver den yttersta omfattningsbågen å portalen i samma mur (fig. 61), hvilket senare visar, att vapenhuset ej byggts i samband med denna, utan antagligen rätt långt därefter. Hvalfvets konstruktion tyder på samtidighet med sakristians hvalf, d. v. s. vid den stora tillbyggnaden omkr. 1500 (fig. 53, period e). Vapenhushvalvet är ett krysshvalf med ribbor (profilen se fig. 60), synliga å hvalfvets öfversida; kapporna äro slagna på stick (tegelmått 29,5 × 2 × 9 cm.). Portalen är spetsbågig och flersprångig, gjord af tegel. I densamma sitter en dörr, beslagen med rutformigt ställda, enkelt profilerade bräder och försedd med en dörring af järn. Den bekläddes 1716 med »nya listade tvärbräder» (arb. i kyrkan). Öfver portalen finnes en glugg med stickbågig tegelomfattning. Vapenhuset har golf af tegel och är inredt med bänkar kring väggarna.

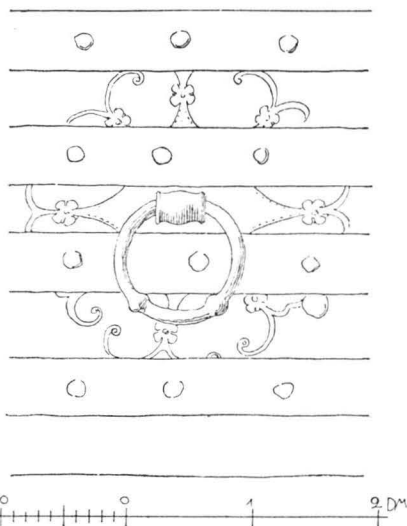
Fig. 62. Odensala kyrka. Medeltida järnbeslag å sakristidörren.
Mittelalterlicher Beschlag von Schmiedeeisen an der Thür der Sakristei.

de gamla. Det nya rummet täcktes med ett hvalfsystem, hvilande på flersprångiga väggpelare och bestående af två stjärnhalf af tegel med ribbor. Ribbornas profiler framgå af fig. 60. På hvalfvens öfversida äro ribborna synliga. (Tegelmått $29,5 \times 13 \times 8,5$ cm.) Vapenhuset och sakristian tillbyggdes antagligen samtidigt med långhuset (se nedan). Dörröppningen in till sakristian är spetsbågig och i sin nedre del något vidgad (jfr. fig. 75). Dörren är af trä, försedd med ornerade, medeltida järnbeslag vid nyckelhålet och dörringen, delvis täckta af senare påsatta, horisontala järnband (fig. 62).

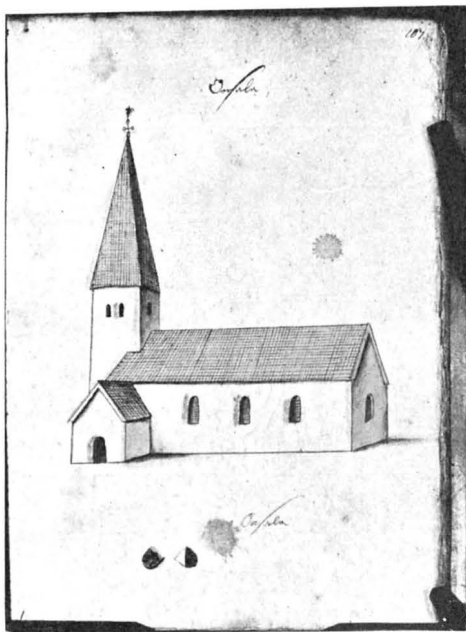
Fig. 63. Odensala kyrka från sydöst.
Teckning från år 1682 i »Afrifningar».

Om tornets ursprungliga betäckning är intet känt. Å den ällsta afbildningen af kyrkan (i »Afritingar» från 1682; fig. 63 o. 64) finnes en hög, fyrsidig spira, som säkerligen var senare tillkommen än själfva tornet. Om denna och dess ersättande med den nuvarande hufven lämnar kyrkans arkiv upplysningar. Tornspiran, som 1713 var förfallen så väl till hjärtstocken som spånläggningen, reparerades 1715 och beströks med tjära och rödfärg (inv. 1713, arb. i kyrkan o. prot. 1715). Ombyggnaden af tornspiran framgår utförligt af prot. 1788—1795. 1787 besiktigades tornets brister, och beslöts att sätta två järnband rundt tornkroppen samt insätta nytt virke i tornspirans träkonstruktion och täcka den med ny spån. Prot. uppräknar noga alla de olika stockarnas mått. Reparationen uppsköts år för år till 1793, delvis emedan byggmästaren Elfstrand, som skulle leda arbetet, var upptagen vid Gottröra kyrka. Detta år beslöts först att förstora gluggarna i tornet för att möjliggöra klockornas införande, men längre fram ändrades detta beslut till att både gluggarna och tornmuren i dess helhet skulle behållas oförändrad (Obs! att fig. 63 o. 64 visa två gluggar på södra sidan, måste bero på felritning). Däremot skulle tornspiran göras mindre, »ock wille Församlingen framdeles utlåta sig om modellen dertill», hvarpå den ännu kvarvarande hufven byggdes och blef färdig 1794. Protokollen lämna utförliga uppgifter om sättet för arbetets utförande. Församlingen biträdde byggmästaren genom utgörande af s. k. gångled, hvarvid för hvarje dag folk från en viss rotes alla gårdar inställde sig under resp. sexmans befäl. Prot. 1793, 20 maj innehåller bötesbestämmelser för all slags försummelse, bl. a. för sen ankomst om morgonen: »Rätta tiden är kläckan 6 då bönen skal börjas».

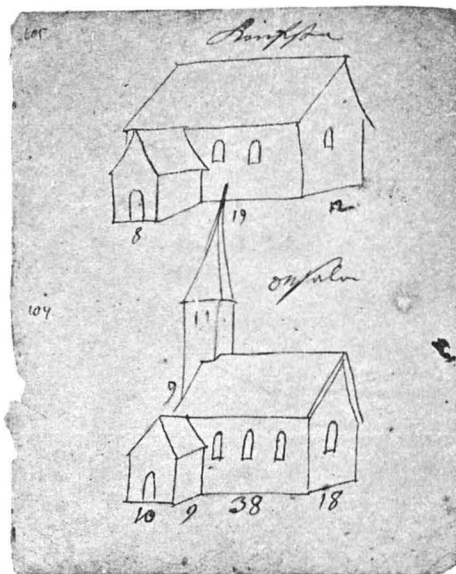
Fig. 64. Knifsta och Odensala kyrkor.
Konceptteckning till fig. 63.
Die Kirchen Knifsta und Odensala im Jahre 1682.
Konzeptzeichnung zur Fig. 63.

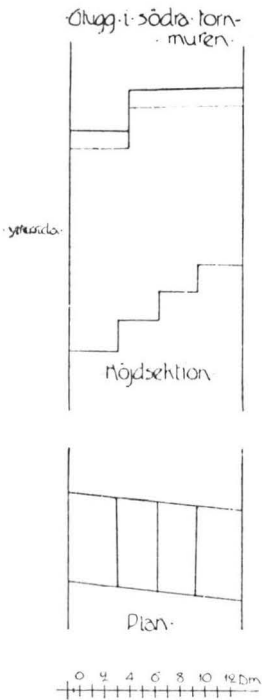
Fig. 65. Odensala kyrka. Glugg med trappa i södra tornmuren.

Närmast öfver hvalfvet finnes i södra muren en glugg med utåt-nedåt riktad trappa (fig. 65); tegel af flera storlekar är använt i dess omfattning. I västra röstet är upptagen en ingång till långhusvinden med stickbågig tegelomfattning (tegelmått $29 \times 13,5 \times 8,5$ cm.). Ofvan hvalfvet finnas spår af tre bjälklag på jämna mellanrum; i några bjälkhål kvarligga brända stockar. Murarna sammanhållas af ankaren af trä med x-formiga ankarslutar

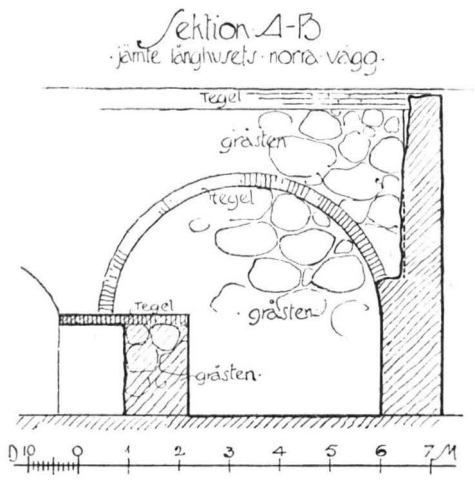
Fig. 66. Odensala kyrka. Sektion genom materialboden med kyrkans norra vägg (A-B å planen fig. 53).

Sakristian och materialboden bilda en gemensam utbyggnad vid kyrkans norra sida. Ällst är den västra delen (nuvarande materialboden, fig. 53, period b), hvilken varit täckt med ett tunnhalf af tegel med vederlag i öster och väster (tegelmått 26-27 × 2 × 8-8,5). Af detta återstå några rester å den västra muren samt en hel båge i långhusmuren (se sektionen fig. 66),

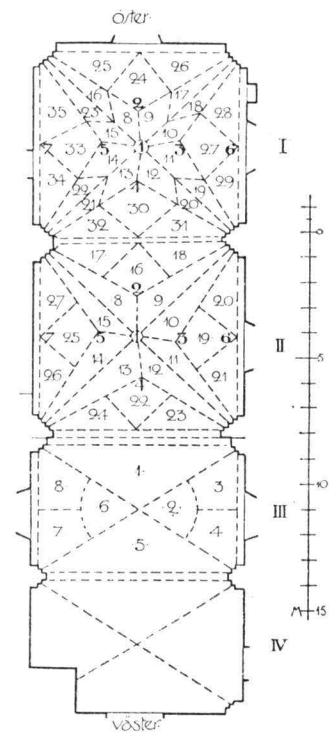
Schematisk plan av valven
med målningarna.

Fig. 68. Odensala kyrka.
Skema af hvalfvens
målningar.
Schema der Gewölbmalereien.

Mästarens namn är ej bevaradt till vår tid vare sig genom signatur å målningarna eller genom arkivuppgifter. Tillkomsttiden faller inom perioden 1469—1514, Jakob Ulfssons ärkebiskopstid, emedan hans vapensköld jämte Uppsala domkyrkas äro målade i korhvalfvet (fig. 68, I: 25, 26). En närmare datering är svårligen att söka ur dräkternas och öfriga accessoarers utseende i figurscenerna, emedan dessa i stor utsträckning äro utförda med äldre teckningar som förebilder, hvarför de i regel ej återge dräktmoderna vid tiden för målningens tillkomst. Genom sin allmänna karaktär äro dessa målningar att hänföra till den stora grupp af dylika dekorationer i kyrkor i Uppland och angränsande landskap, som nära sammanhännga med Kumla och Husby-Sjutolfts kyrkors målningar, signerade af *Albert*, målare och pärlstickare i Stockholm. Odensalamålningarna ha en stor allmän likhet med de signerade och dem, som allra närmast likna dessa (= de egenhändiga verken). Dock finnes en viss olikhet i karaktären. Hos de signerades grupp en större förkärlek för starkt utpräglade, karikatyrartade figurer samt profana ämnen jämte de religiösa. Här mer idealiserade, ungdomliga, lugnt neutrala utseenden och ytterst få ickekyrkliga ämnen eller figurer. Denna skiljaktighet tyder på antingen ett särskildt stadium hos mästaren själf eller på en honom närstående lärjunge. Sylwan sluter af den nuvarande olikheten mellan hvalfvens och väggarnas målningar, att de sannolikt äro verk af olika mästare, och ej blott blifvit olika genom restaureringen. Detaljgranskningen af de restaurerade taflorna visar emellertid (jfr. t. ex. I. öster: 5, II. söder: 1. s. 86), att restaureringen varit så genomgripande, att någon slutsats om väggmålningarnas ursprungliga karaktär ej nu kan dragas.

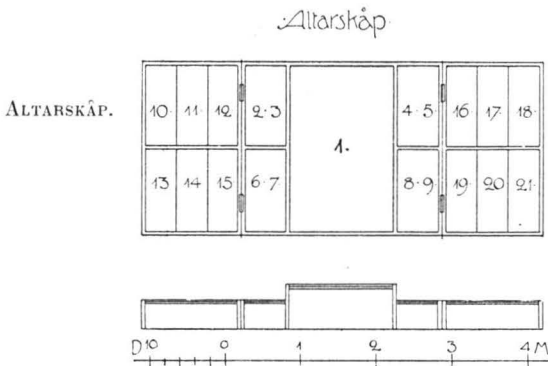
Fig. 78. Skema af altarskåpet fig. 77.
Schema des Schnitzaltares Fig. 77.

Corpus: 1. Jungfru Maria med Kristusbarnet, framställd som »den apokalyptiska kvinnan» (jfr. Uppenbarelseboken 12:1) stående på månen och omgifven af en aureola (stålkrans) inom en krans af rosor, hvarpå äro fästade Kristi vapen, hans fem genomstungna lemmar. Madonnan tillbedes af representanter för olika stånd och värdigheter; till höger: konung, drottning, riddare och damer; till vänster: påfve, kardinal, biskop och andliga af lägre grader. Inskrift: Ora voce pia pro nob [= pro nobis] vingo maria ano dni m d xiiij (= Bed med from röst för oss jungfru Maria. Herrens år 1514). 2. St Petre. 3. St Pavle. 4. St Martine. 5. St Anna. 6. S Lavre[n]tius. 7. S Kathrina. 8. S Erasme. 9. S Barbra.

Altarskåpets (fig. 77) form och indelning framgå af fig. 78. Corpus och flyglarnas insidor ha skulpterade och polykromerade figurer, under hvilka stå inskrifter i minuskler med initialer i majuskler, skurna i relief. Innehåll och inskrifter äro här förtecknade under numrering, som hänvisar till skemat fig. 78.

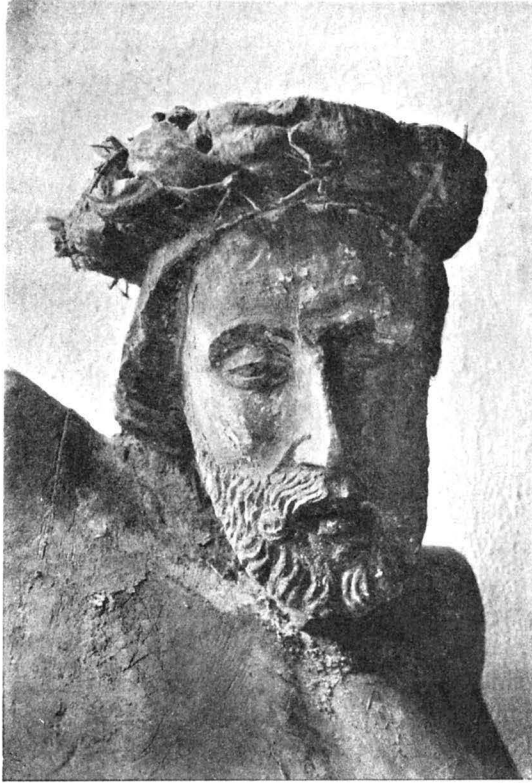
Fig. 84. Odensala kyrka. Detalj af triumfkrucifixet fig. 83.

Kopf des Gekreuzigten, Fig. 83.

Triumfkruzifix af trä (fig. 83 o. 84). Figuren skuren i ek, polykromeringen till största delen borta: höftklädet har varit förgylldt med blått foder, törnekronan grön. H. 182 cm., bredd mellan fingerspetsarna 202 cm. Vid sidosåret och under armbågarna ha varit fästade plastiskt utförda bloddroppar. Af korset återstår blott en fyrpassformad tafla med Evangelisten Matheus symbol, skuren i relief, H. 48 cm., samt ett fragment af en dylik med TRIUMF-
KRUCIFIX.

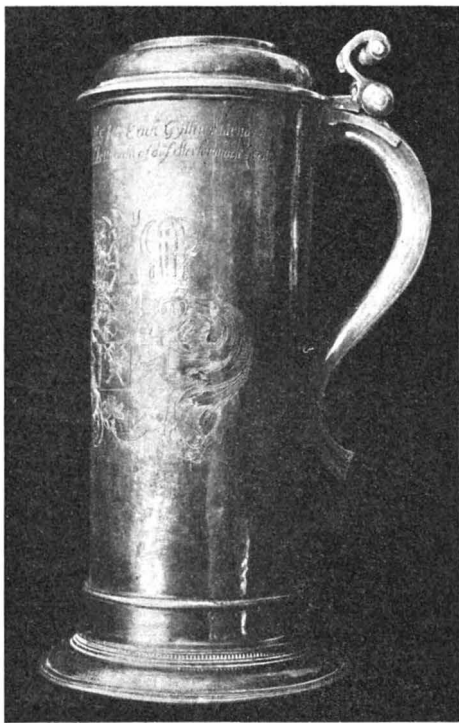
Fig. 85. Odensala kyrka. Kanna af silfver från 1500-talets slut.

Silberne Kanne; Ende des 16. Jhts.

Kanna af silfver (fig. 85), delvis förgylld, cylindrisk, med lock och handtag. Å handtaget ett graveradt bladornament. I locket

insatt en rund, graverad plåt med å öfversidan Oxenstierna- och Trollevapen och initialerna G C O (= Frih. Gabriel Christjernsson Oxenstierna af Eka och Lindö, känd från 1520, † 1584, ägare af Steninge i Husby-Erlinghundra annexförsamling, gift med Beata Eriksdotter Trolle, som lefde ännu 1595), å undersidan ett Oxenstierna-vapen med initialerna L G [C?] O. Å kannans lif graverade friherrliga ättens Gyllenstierna af Ulaborgs vapen med initialerna E G S och ett Yxkull-vapen med initialerna B Y (= friherre Erik Gyllenstierna till Ulaborg, f. 1602, † 1657, gift 1636 med Beata von Yxkull, kallad Pintorpafrun, † 1657, sondotterdotter af Gabriel Christjernsson Oxenstierna och Beata Eriksdotter Trolle). Öfver vapnen graverad följande inskrift: *Gifwit till Onsala Körkia . den . 26 . Maij Anno 1668 Widh S. Här Erich Gyllenstiärnas änckia Fru Hogh Wälborna Fru Beata Yxskults Saliga Liks Utfärdh af däs efterlemnade Bedröfwade Baren.* H. 29 cm. Svenskt arbete från 1500-talets slut, möjligen något omgjord i sammanhang med ingraverandet af inskriften och vapnen på lifvet.¹ (Inv. 1710 o. följ.)

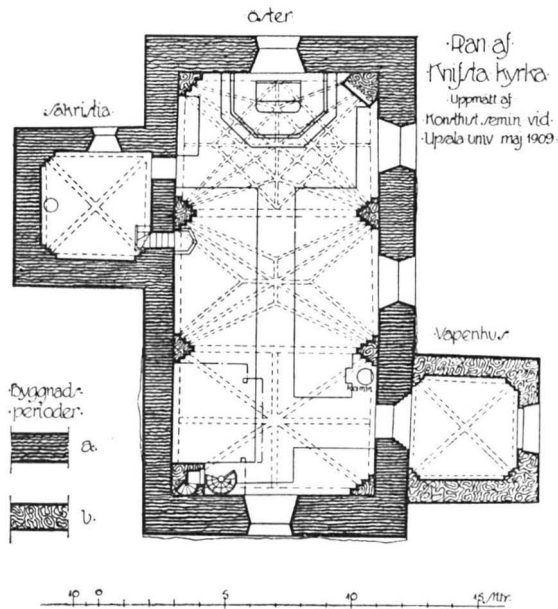
Fig. 94. Knifsta kyrka. Plan.
Grundriss.

Die Kirche wurde um 1300 gebaut. Zu dem rektangulären Grundrisse fügte sich von Anfang an eine Sakristei (Grundr. Fig. 94). Material: Granit, in der äusseren Schale der Giebeln und in den Einfassungen Backstein. Die ursprüngliche, flache, hölzerne Decke wurde im 15. Jht. durch bemalte Gewölbe ersetzt (Fig. 101). Aus dem Ende dieses Jhts. stammt auch der Schnitzaltar (Fig. 104), unter dessen Heiligenbilder der heilige König Erik v. Schweden von besonderem Interesse ist. Er trägt nämlich eine Pergamentfahne mit dem alten schwedischen Reichswappen, den drei Kronen. Eine Restauration im J. 1892 hat die alten Gewölbemalereien blossgelegt und, leider, die Kirche ganz mit neuen gotizierenden Möbeln versehen.

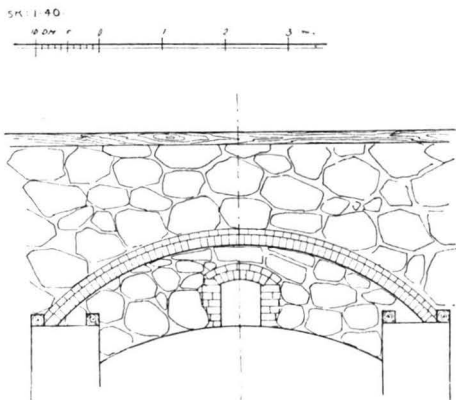
Fig. 95. Knifsta. Norra långhusmuren sedd från sakristivinden.

vettande mur finnes en större utsparning, täckt af en tegelbåge (fig. 95).

anledningen till den här ifrågavarande, rätt komplicerade anordningen är svår att utröna. Ty någon nämnvärd materialbesparing har icke ernåtts, men väl ökad arbete. — Den lilla gluggen har antagligen förmedlat uppgången till vindarne före hvalfslagningen, då ännu ingen vindstrappa fanns. Genom gluggen kom man upp på vapenhusvinden och därifrån på stege vidare upp på långhusets stora vind (jfr. nedan).

Fig. 99. Knifsta. Tvärsnitt af muren i den prickade linjen å fig. 95.

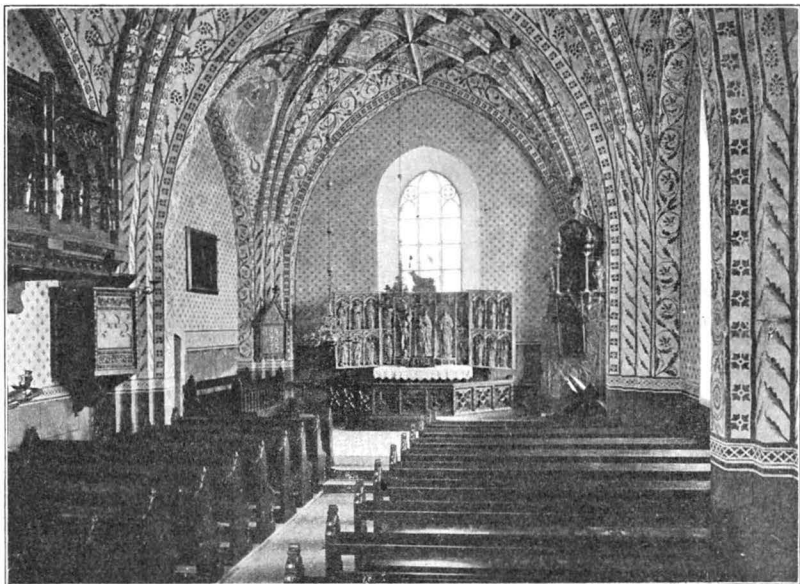
Fig. 96. Knifsta. Interiör mot öster efter restaureringen 1892.
Altarskåpet ännu ej undanhängdt.
Innenansicht gegen Osten.

Kyrkan har tre stjärnhvalf, allt rikare mot öster, på 4-språngiga väggpelare, hvars språng utan något kapital öfvergå i strålarne. Långhusets hvalf höjd är 8,70 m. I hvalfven förekomma två sorters tegel $26 \times ? \times 9$ cm. och $22 \times ? \times 7$. De stora teglen förekomma i öfre delen af kapporna (en halfsten tjocka), de små i sköldbågar och i kappornas nedre delar. Strålarna äro vid anfangen fyrkantiga, men efter ungefär $\frac{1}{3}$ af strålarnes längd öfvergå de i den form, som visas af fig. 98 (jfr. fig. 96 o. 101).

en figurscen öfverst å västra väggen. De omkalkade väggarne dekorerades med ett enformigt schablonmönster (jfr. fig. 96).

värdefulla, ursprungliga del af altarskåpet har i senare tider varit fullkomligt bortglömd, undangömd i klockstapeln, nu åter inflyttad i kyrkan. Altarskåpet var efter 1890 först uppställt å altaret och skymde då till stor fördel för interiören en del af det färgade östfönstret (jfr. fig. 96). Det togs emellertid just af denna anledning bort och hängdes på norra korväggen samt ersattes af den nuvarande, tarfliga altaruppsatsen.

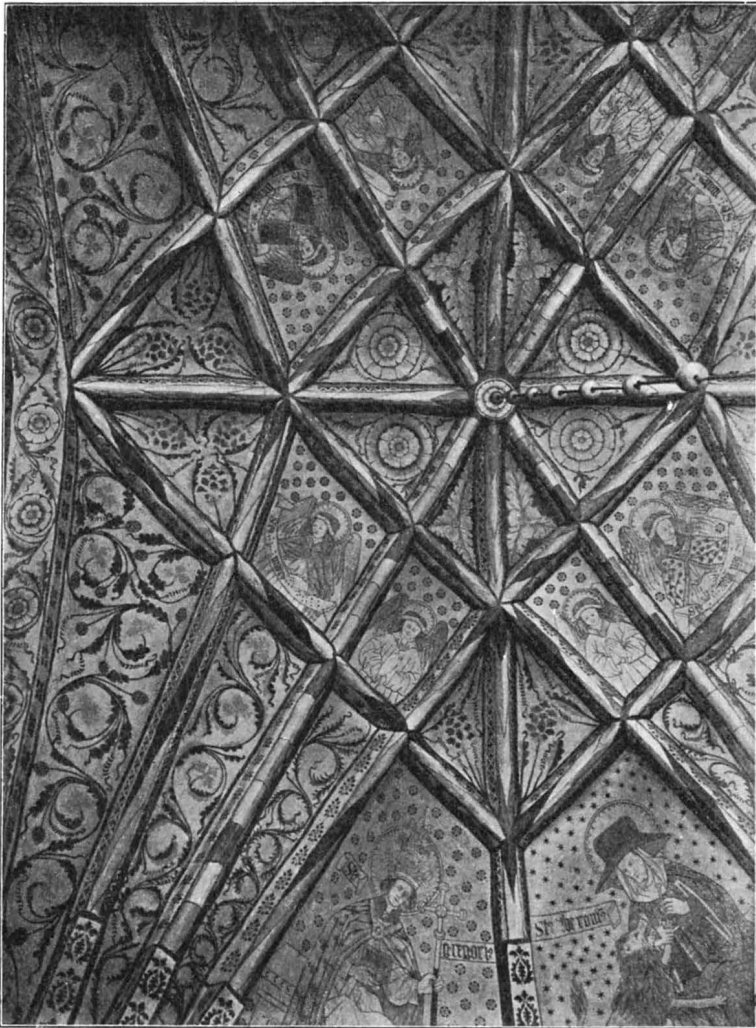
Fig. 101. Knifsta. Del af korhvalfvet. T. v. synes triumfbågen.

Hvalf I: i de små midfälten äro målade änglafigurer (1—8), hvaraf fyra bära språkband med evangelisternas namn (fig. 101). I de norra och södra fälten kyrkofäders: Augustinus (1), Ambrosius (2), Gregorius (3) och Hieronymus (4). I svicklarna vapensköldar: en tom (1), en Banér (2), en med två ofvanifrån nedskärande spetsar (3) samt en Oxenstierna (4).

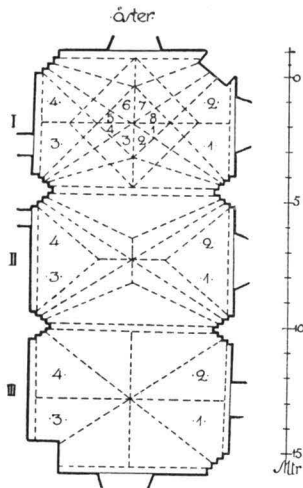
Schematisk plan af hvalfven med målningarna i Knifsta kyrka.

Fig. 102. Knifsta. Skema för hvalfmålningarne.
Schema der Gewölbemalereien.

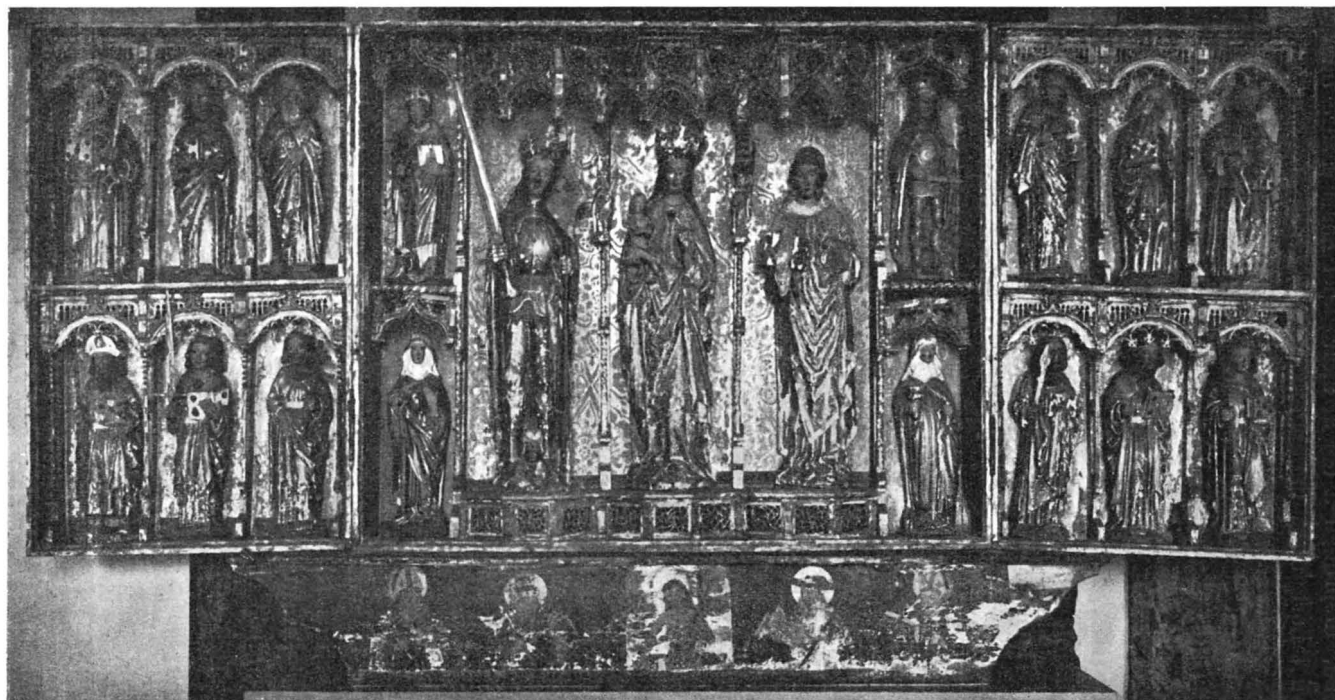
Fig. 104. Knifsta. Altarskåp med predella. Svenskt arbete från 1400-talets slut.
Schnitzaltar. Schwedische Arbeit vom Ende des 15. Jhts.

Den ällsta altarprydnaden är ett altarskåp (fig. 104) med tvenne flyglar. H. 164 cm. total B. 297 cm. Bakgrunderna äro förgyllda och delvis mönstrade. Figurerna ha guldkläder med ärmfoder o. d. i blått och rött. Rustningarna försilfrade. S. Erik bär i sin hand en fana af pergament med vapnet Tre kronor måladt å ena sidan. Å baldakinerna äro gallerverk och yttersta listen förgyllda, öfriga lister i blått och rött. Altarskåpets statyetter framställa följande personer, hvilkas siffror hänvisa till skemat

gittas dotter. 10. S. Peter med nyckeln. 11. Antagligen S. Paulus, hvars svärd nu hålles af n:o 14. 12. S. Jakob d. y. med valkareträ. 13. S. Jakob d. ä. med staf och pilgrimsmussla i hatten. 14. Möjligen Judas Tadeus (kan ej gärna vara Paulus med svärdet, ty Paulus plägar framställas med skägg). 15. S. Filippus med korset. 16. S. Johannes aposteln med kalken. 17. S. Bartolomeus med knifven. 18. S. Simon Zelotes med sågen. 19. S. Tomas med spjutet. 20. Möjligen S. Andreas (attribut saknas). 21. S. Matteus med yxa. — Attributen äro lösa och kunna hafva blifvit omflyttade i senare tid. Dörrarnes yttersidor bära icke obetydliga rester af målning på kritgrund, sannolikt framställande Bebådelsen med Jungfru Maria på den högra, ängelen på den vänstra flygeln. — Altarskåpet är troligen ett svenskt arbete från slutet af 1400-talet. Från 1869 till 1890 var det deponeradt i Statens historiska museum. Då var det uppställt på en predella med målade halffigursbilder af Kristus och de fyra kyrkofäderna (se fig. 104). Denna

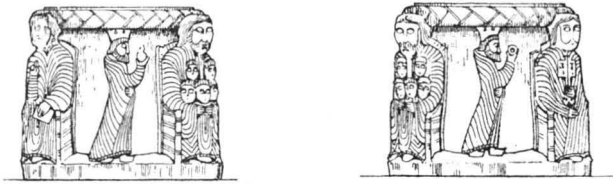
Fig. 105 o. 106. Knifsta. Två sidor af en medeltida dopfuntsfot.
Unterer Teil eines Taufsteines. Gotländische Arbeit um 1200.

Af den medeltida dopfunten finnas några rester, nämligen en fyrkantig fot af sandsten med en något framskjutande, cirkelrund vulst med flätornament (fig. 105—108). H. 41 cm. Sidornas bredd vid basen 48 cm. I fotens fyra hörn sittande figurer: Petrus med nyckel, Maria med Kristusbarnet i knäet, sittande manlig figur med fem barn i famnen (»Fader Abrahams sköte») och en sittande apostel, som lyfter ena handen och har en bok i den andra. På foten mellan hörnfigurerna framställas å ett fält de tre vise männen, liggande till sängs med kronor på hufvudena och mottagande ängelens budskap (fig. 108). På de tre andra fälten ser man de tre konungarne komma gående, en på hvarje fält, med skänker i de upplyftade händerna (fig. 105—107). Dessutom finnes den söndriga sandstensbottnen till kuppan. I denna och genom fotstycket finnes afloppshål för vattnet. Funten är af gottländsk tillverkning från 1200-talets början.

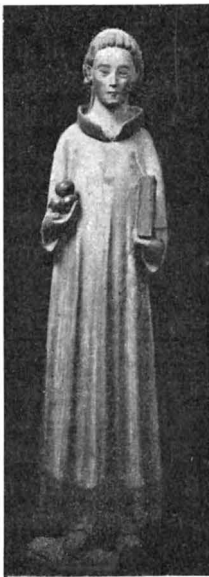
Fig. 109. Knifsta.
S. Stefan, staty af måladt trä, nu i Statens Hist. Museum.

Den helige Stefan, staty af ek (fig. 109). H. 175 cm. Figuren är urholkad i ryggen, och i urholkningens kanter finnas tappar, hvilka visa, att urholkningen varit täppt med en panelning. 1300-talet. Tillhör nu Statens historiska museum (inv. n:r 4241). — Knifsta kyrka var invigd till den helige Stefans ära (enl. ett aflatsbref af 1403 återgifvet i Sv. Dipl. IV. s. 105; jfr äfven altarskåpet ofvan).

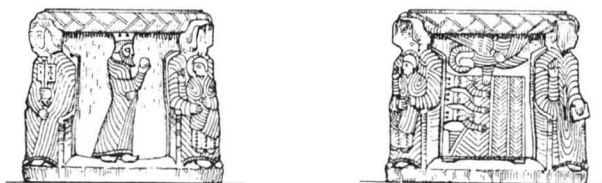
Fig. 107 o. 108. Knifsta. Två sidor af en medeltida dopfuntsfot.
Unterer Teil eines Taufsteines. Gotländische Arbeit um 1200.
