SVERIGES KYRKOR

KONSTHISTORISKT INVENTARIUM

UPPLAND

ERLINGHUNDRA HÄRAD
SEMINGHUNDRA
HÄRAD

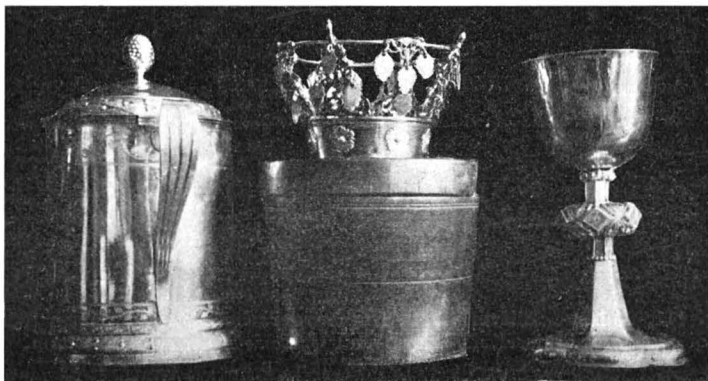
Fig. 110. Knifsta. Kanna, brudkrona och kalk, allt af silfver.
Brudkronan står på sitt träsvärfvade fodral.

Silberne Kanne, Brautkrone und Kelch.

Silfverkanna (fig. 110 till vänster), stämplad Hallardt V 2 SILFVER.
(= 1803). Knifsta kyrka tillhörig 1804. H. 25 cm.

Kalk af förgylldt silfver (fig. 110, till höger) Noden, möjligen äfven foten, medeltida. Kuppan är nyare, graverad med två sköldar. H. 23 cm.

Brudkrona (fig. 110, i midten) af förgylldt silfver, inköpt
1774 för 400 Rdr. kpmt. H. 8,5 cm.

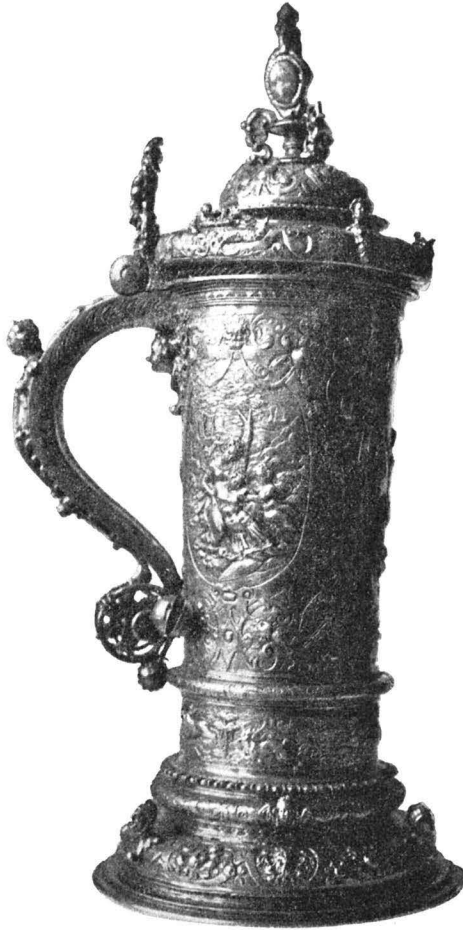
Fig. 111. Knifsta. Silfverkanna, Hamburgerarbete från omkring 1600.
Sida med Adonisrelief. Tillhör nu Statens Historiska Museum.

Silfverkanna af stopform, hamburgerarbete från tiden omkring 1600, rikt prydd med drifvet och graveradt arbete samt fastlödda byster och statyetter (fig. 111 o. 112). Å kannans lif tre figurscener i ovala ramar, framställande Adonis död i Venus armar, Tisbes själmord vid Pyramus lik och Andromeda bunden vid

klippan. Locket krönes af en naken Amor med sköld, hvarå Rigas vapen och årtalet 1622. Å foten en jaktfris. Stämplad med staden Hamburgs vapen och med en sköld, hvarå en ur vattnet uppdykande häst synes (troligen mästarestämpel). Inuti locket är graveradt: »Andreas Berg, Anna Greij». H. 41 cm. Gåfva af fru Anna Greij¹ till Knifsta kyrka 1692 enl. gåfvobref. Sannolikt har kannan kommit såsom krigsbyte från Riga, för hvilken stad den på grund af vap-

Von besonderem Interesse ist die Fig. 111 und 112 abgebildete silberne Kanne, die unter anderen Schmuck mit drei medaillonförmigen Reliefs geschmückt ist, den Tod des Adonis, den Selbstmord Tisbe's und die an der Felse gebundene Andromeda darstellend. Durch einen Stempel ist die Kanne als Hamburger Arbeit bezeichnet. Der unbekannte Meister wird wohl mit einem anderen Stempel bezeichnet, schildförmig mit einem aus den Wellen aufbauchenden Pferde. Auf dem Schilde des krönenden Amors ist ein Wappenschild der Stadt *Riga* befestigt mit dem Jahreszahl 1622. Die Kanne wurde von einer Familie Greij 1692 der Kirche geschenkt und ist nunmehr an das Histor. Mus. zu Stockholm verkauft.

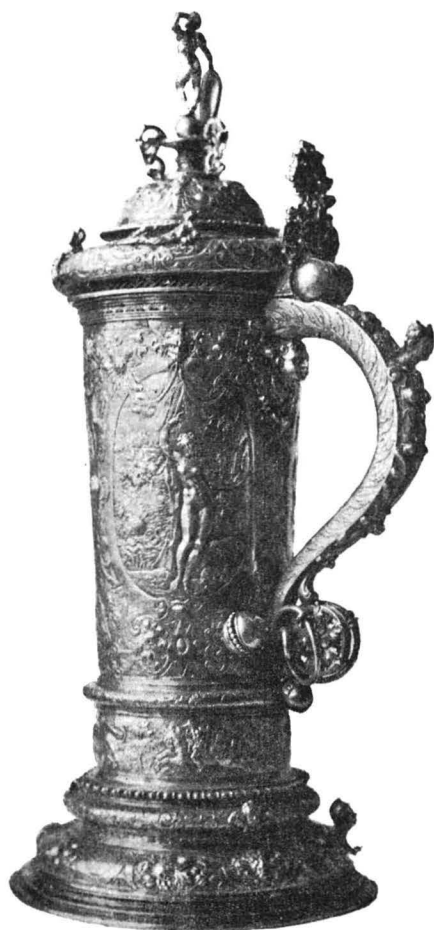
Fig. 112. Knifsta. Samma kanna som fig. 111. Sida med Andromedarelif.

Wie Fig. 111. Das Relief stellt Andromeda dar.

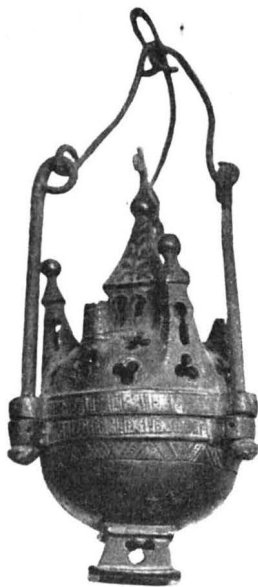
Fig. 114. Knifsta.
Rökelsekar.

Medeltida rökelsekar af brons (fig. 114). H. 23 cm.

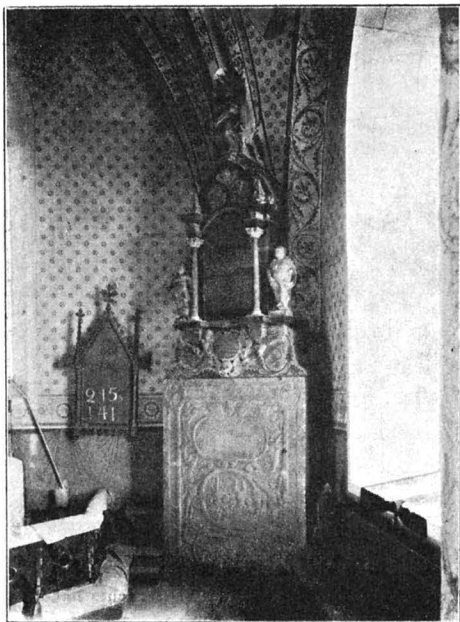
Fig. 115. Knifsta. Kyrkans sydöstra hörn med den Kafleska grafhällen och epitafiet.

I korets sydöstra hörn är å en särskild tegeluppmurning uppsatt ett epitafium, hugget af svart marmor, omgivet af figurer i huggen sandsten (fig. 115). Det bär Kafleska och Månesköldska vapnen samt en latinsk (hos Klingspor återgifven) inskrift, handlande om vicepresidenten i Göta Hofrätt Herr Erland Kaffe († 1678) och hans gemål Fru Brita Månesköld (f. 1626, † 1673). Minnesvården är rest 1675, ty på en kartusch står: *Monumentum hoc oppositum parrochie eorum Knifsta in ornamentum sacræ ædis, ac posterorum recordationem 1675.* (= denna minnesvård är uppsatt i deras sockenkyrka Knifsta till helgedomens

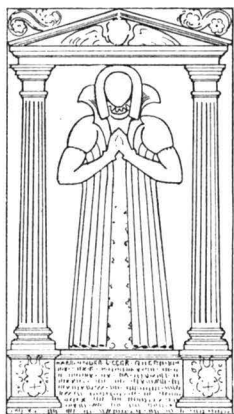
Fig. 116. Knifsta. Metta Tönnesdotters grafsten. Grabstein aus Kalkstein vom J. 1581.

I vapenhuset ligga två skulpterade grafstenar af kalksten i golfvet. Den östra (fig. 116), L. 221 cm., B. 117 cm., framställer en bedjande kvinna inom två kolonner med en fronton. På kolonnplintarna äro uthuggna t. h. det Tottska vapnet, t. v. ett oigenkänt vapen. Den döda hette Metta Tönnesdotter (Tott¹) † 1566. Den nu mycket slitna inskriften å fältet under figuren kan med tillhjälp af äldre afskrifter af densamma tydas: HÆR VNDER LIGGER BEGRAFVEN DHEN THEN ERLIGE OCH WÄLBÖRDIGE QWINNA HVSTRV MËTTA TÖNNESDÅTTER SALIGE JÖRAN HANSONS TIL KNIFSTA SOM HÆR AF-SOMNADE VTI HERRANOM DHEN 11. JANVARI ANNO [15] 66. GVD HENNES SIEL GLEDIE VTI THET EVIGE RIKE: THENNE STEN HAFVER IAGH . TÖNE IÖRANSON TIL HÖGXGÅRD LÅTIT VTHVGGÅ 1581. Stenen är ett vackert och jämförelsevis sällsynt exempel på det senare 1500-talets stil, som vi eljest mest känna från slotts-arkitekturen.

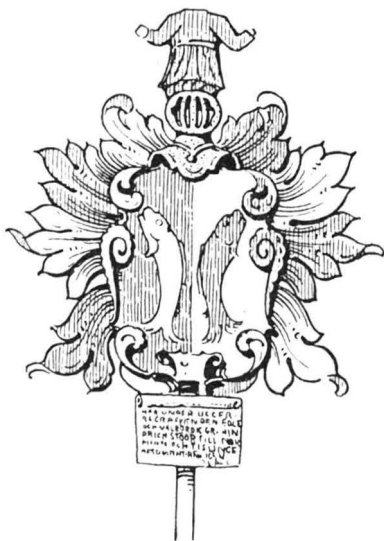
Fig. 117. Knifsta. Hindrich Stöörs hufvudbanér, 1654.

Hufvudbanér öfver kammarjunkaren Hindrich Stöör (f. 1582, † 1654). Sköld med sköldemärken, hjälm och hjälmprydnad af skulpteradt och måladt trä utan kredering. Löfverk och inskriftstafla af plåt, målad i silfver och rödt (fig. 117). Med bärstång. — H. 120 cm. (med hjälm och tafla), B. 90 cm. (med löfverk). Typen vanlig omkr. 1600-talets mitt. — Ang. Hindrich Stöör se ofvan under korskrank s. 119. Mot denna bakgrund bör sannolikt följande utdrag ur »Acta pastorum» ses: »1654. Begierades upå Wälb:ne Hr. Öfverste Lieutnantens wägnar att S: Hindrich Störes Lijk

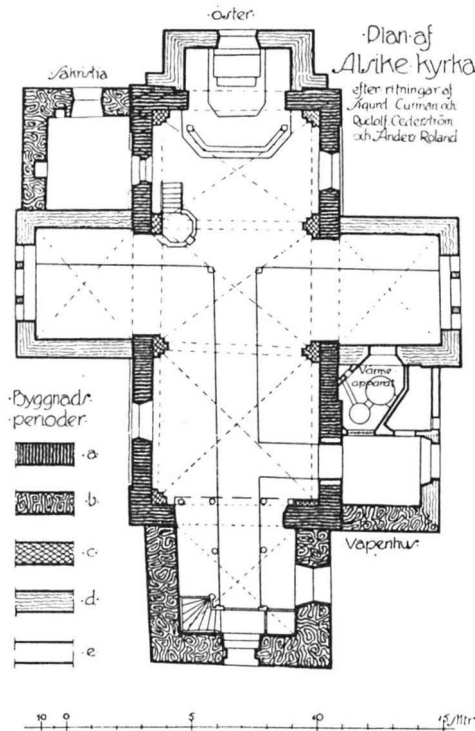
Fig. 121. Alsike. Plan efter restaurering 1910—1911.
Grundriss nach Restaurierung 1910—1911.

Die ursprüngliche Kirchenanlage hatte einen einfachen rektangulären Grundriss (Fig. 121, Periode a). Die Kirche war ganz aus gefügtem Backstein aufgeführt mit Verkröpfungen an den Ecken (vgl. Fig. 122). Die inneren Wände waren aus ungeputztem Backstein mit gemalten Konsekrationskreuzen auf besonderen aufgelegten Putzflächen. Die Kirche hatte wahrscheinlich eine flache Holzdecke. Diese Kirche ist in der letzten Hälfte d. 13. Jhts. unter starken Einflüssen der beiden nahegelegenen backsteinernen Klosterkirchen in Sigtuna und Sko entstanden. Diese letztgenannten Kirchen, wahrscheinlich unter direkten ausländischen Einflüssen entstanden, gehören zu den ältesten Backsteinbauten dieser Gegend und wurden im 13. Jht. aufgeführt. — Später wurden während des 14. u. 15. Jhts. Turm, Sakristei und Vorhalle (vapenhus) aus Granit und Backstein zugebaut (Fig. 121, Periode b). Um die Mitte des 15. Jhts. wurde das Langhaus mit Rippengewölben überdeckt; das ganze Innere wurde geputzt und mit Kalkmalereien geschmückt (vgl. Fig. 131 u. 132). Im Beginn des 17. Jhts. wurden die Fassaden geputzt. Während des 16. und 17. Jhts. wurden die Gewölbe mehrmals umgebaut, die Fenster wurden vergrößert und die innere Einrichtung verändert. So wurde um 1631 u. a. ein Chorgitter aufgesetzt. Gleichzeitig bekam die Kirche als Geschenke silberne Altargegenstände, Kronleuchter und eine bemerkenswerte Sammlung von Textilien, die jetzt im Dome

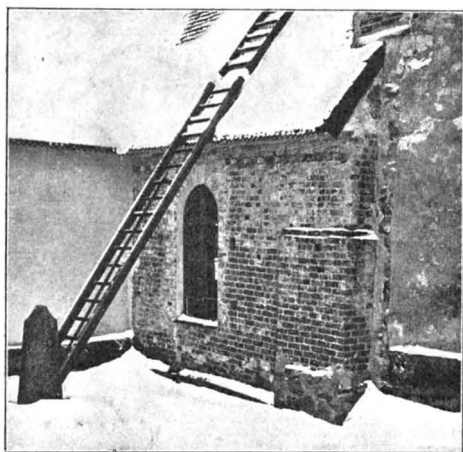
Fig. 122. Alsike. Långhusets nordvästra hörn, med det ursprungliga murverket renhugget.

marken och aftrappas där (se fig. 122). Aftrappningen har sammolikt ursprungligen skyddats med aftäckning. Muren har utvändigt en låg stensockel, afslutad med ett hugget skråkantskift af gråröd sandsten. Sockeln slutar stumt mot hörnförkroppningarne. Upp till prydes muren af ett vitkalkadt »strömskift». I det tredje skiftet uppifrån äro teglen nämligen snedställda, bildande liksom en serie vågor. Detta ornament har löpt rundt hela kyrkan med afbrott endast närmast hörnen. 1631 blef kyrkans yttre rappadt och hvitmenadt enligt kyrkoarkivets uppgift och har sedermera så förblifvit. Iakttagelser om det yttre murverkets urspr. tillstånd kunna göras dels å vapenhusets vind, dels å ett murparti vid det nordvästra

hörnnet (fig. 122), hvilket genom frih. Em. Cederströms försorg på 1890-talet renknackats från puts. Vid en 1910—11 utförd restaurering af kyrkan har detta parti lämnats oputsadt för att visa kyrkans ursprungliga tillstånd.

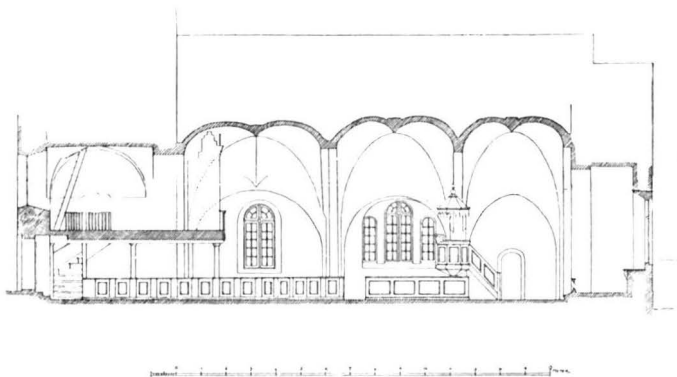
Fig. 123. Alsike. Längdsektion mot norr. Uppmätning af ark. A. Roland 1910 före restaurering. Längenschnitt gegen Norden vor Restaurierung 1910.

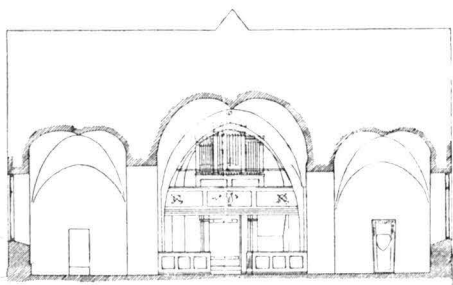
Fig. 124. Alsike. Tvärgenomskärning mot väster. Uppmätning af ark. A. Roland 1910 före restaurering. Querschnitt gegen Westen vor Restaurierung 1910.

och en halfstens bredd. Sköldbågarne utmed långväggarna äro rundbågiga, utmed gälvväggarna trubbigt spetsbågiga liksom gördelbågarne. — Bristfällig grund och otillräckliga vederlag hafva emellertid gjort, att hvalfven flere gånger måst ombyggas, dock med delvis användande af de ursprungliga gördel- och sköldbågarne samt delar af kupanfangen i hörnen. Af de bevarade arkivalierna känner man, att »hvalfven bygdes» 1631, då äfven målning af hvalf och pelare omtalas (jfr. s. 146). 1767 blef det stora västliga, 6-delade hvalfvet inslaget, hvarvid gördelbågen mot öster dubblades på västra sidan (jfr. fig. 121 o. 123). Hvalfvets sydvästra hörnpelare ombyggdes äfven då i sammanhang med upptagande af en muröppning för ny läktaruppgång (jfr. fig. 125 o. s. 138). 1773 beslutes ombyggnad af de båda andra långhushvalfven. I visitationsprotokoll år 1780 heter det därför, att kyrkan är »nyligen hvälfd». Antagligen kunna dessa hvalfomslagningar sättas i förbindelse med den år 1759 beslutade åtgärden att borttaga »de

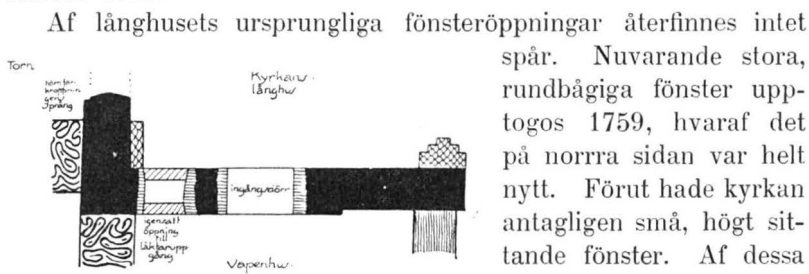
Fig. 125. Alsike. Detaljplan af långhusets sydvästra hörn 1910, före förändring.

Grundriss der südwestlichen Ecke d. Langhauses 1910.

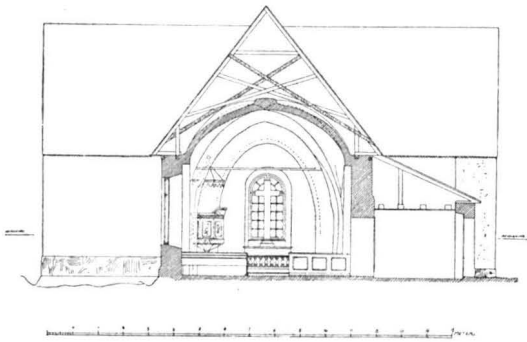
Fig. 126. Alsike. Tvärgenomskärning mot öster. Uppmätning af ark. A. Roland 1910 före restaurering.
Querschnitt gegen Osten vor Restaurierung 1910.

Från tornets inre samt å långhusets vind kan man iakttaga de ursprungliga gafvelröstena. De äro uppförda af tegel, som å de nedre partierna är väl fogstruket. Bomhål för byggnadsställning finnas i båda gafflarne. Östra röstet är aftrappadt c:a 1,5 m. från spetsen. Här finnes ett litet igensatt, rombiskt fönster (jfr. ett liknande å korgafvelns röste på Sigtuna Mariakyrka). Af den ursprungliga öfvertäckningen af kyrkorummet och den ällsta takstolskonstruktionen finnas nu inga spår. Nuvarande takstolar äro uppförda efter hvalfslagningen och afpassade för denna. Det å fig. 126 mörkt streckade krysset utgör en senare gjord förstärkning. Taktäckningen är af furuspån och har så varit, så långt man känner tillbaka. 1616 och 1617 uttaxeras spån till kyrkotaket, som på 1620-talet spånas och »rödtjäras», hvilket sistnämnda an-

Föregående altaranordning, stammande från 1860, bestod af ett enkelt träbord med ett förgylldt träkors H. 260 cm. (jfr. fig. 126).

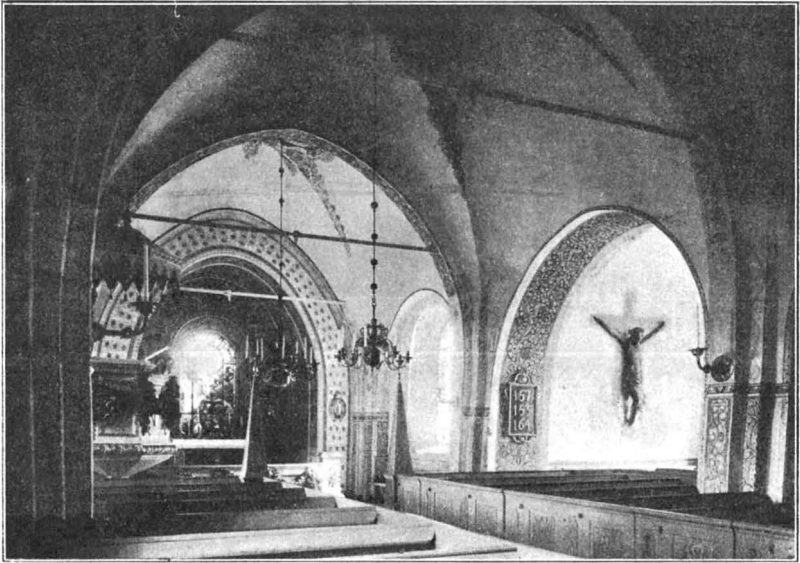
Fig. 127. Alsike. Interiör mot koret. Efter restaurering.
Innenansicht gegen den Chor nach der Restaurierung 1910–1911.

KOR. Det lilla rektangulära koret är uppfördt af tegel vid en åren 1859–60 verkställd större ombyggnad af kyrkan. Det täckes at ett tunnhalv med parabelformig sektion och öppnar sig mot långhuset med en båge af likartad form. I östra väggen en stor rundbågig fönsteröppning. Å afbildningen i »Afritningar» synes ett sär-

sutto förut som fläckar i rummet och verkade trasiga, men genom den nya dekorationsmålningens afvägande efter dessa ingå de nu i rummets totala färgverkan på ett lyckligt sätt. Den nya målningens fördelning och formgifning framgår af fig. 127, 128, 130,

Nummertaflor, 2 st. med skurna och förgyllda ramar. 1700-talets midt. H. 122 cm. (Synlig å fig. 127).

Triumfkrucifix af ek (fig. 137). H. 196 cm. B. 164 cm. Kors saknas. Svaga rester af kredering, på hvilka målning varit utförd. 1400-talets början. Är nu upphängd å östra väggen i södra korsarmen. På väggen har antydts ett kors i grå kalkfärg (jfr. fig. 127).

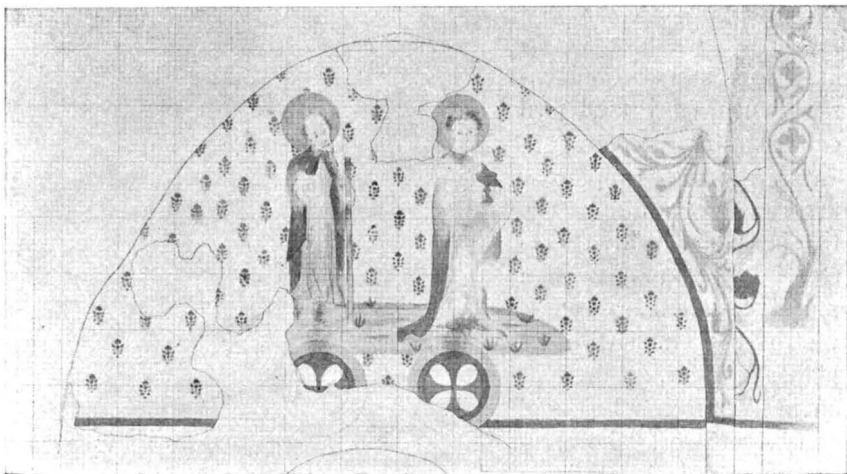
Fig. 131. Alsike. Medeltida kalkmålning å väggen öfver sakristidörren.
Jfr. fig. 130. Efter akvarellkopia af R. Cederström 1897. (A. T. A.)
Mittelalterliche Kalkmalerei aus d. 15 Jhr. Vgl. Fig. 130.

verades dessa målningar af dekorationsmålaren C. L. Lundin. Därvid gjordes ingen komplettering af figurerna. Vissa upprepade ornamentsmotiv t. ex. å bågar kompletterades, hvarvid de nya delarne markerades genom en svag ristning eller streckning i färgytan. Gränsen mellan gammal och ny målning är angifven med en blyertslinje å putsen.

sakristidörren, jfr. fig. 131) finnas två nästan fullständiga figurer med mantlar och glrior. Den östra är skägglös och bär en kalk (= Johannes evangelisten), den andra är skäggig och bär en staf (= Jakob d. ä.). Ännu en apostlafigur (hufvudet förstördt) jämte tillhörande invigningskors finnes på södra väggen strax öster om ingångsdörren. På ca 2 m. höjd öfver golfvet går ett vågrätt, bredt streck, rödbrunt eller gult, begränsande de bemålade ytorna nedåt.

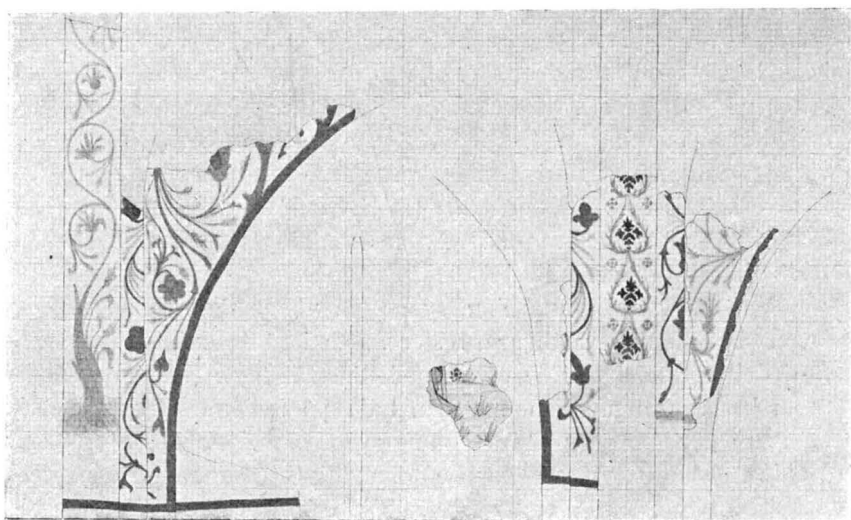
Fig. 132. Alsike. Medeltida målningsrester i det östligaste hvalfvets sydöstra och sydvästra hörn. — Efter akvarellkopia af R. Cederström 1897. (A. T. A.)

Den egentliga dekorationsmålningen är anbringad på ett puts-lager, som sammanhängande betäcker väggfält, väggpelare och hvalf, så långt dessa äro medeltida, och som äfven dolt de nämnda, ursprungliga invigningskorsen. Putsning och målning är antagligen utförd i sammanhang med hvalfslagningen. Enligt de sparsamma, bevarade fragmenten har målningens anordning å samtliga väggfält varit denna: två apostlafigurer stående på ett litet stycke mark

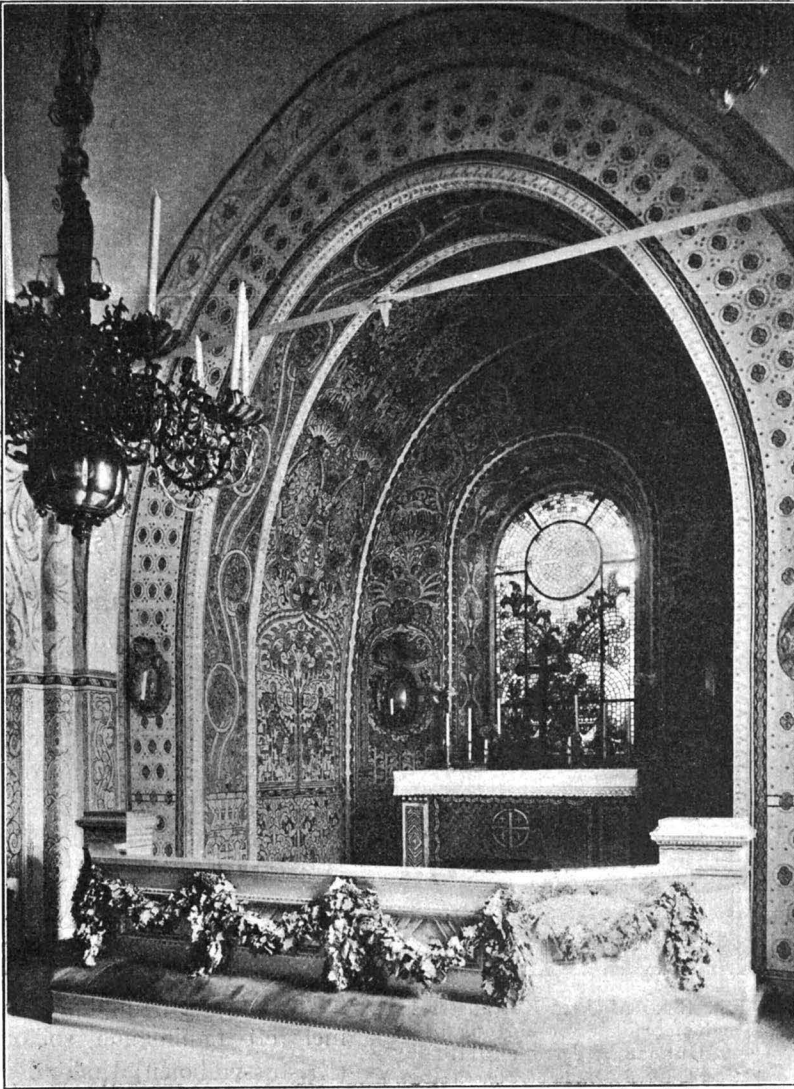
Fig. 133. Alsike. Koret med modern dekorationsmålning af Filip Månsson.

133. Till koret har, såsom naturligt är, den största rikedom kon-
centrerats (fig. 133). Väggar och hvalf i detsamma äro helt be-
täckta med ornamental målning, som i sin formgifning något erinrar
om G. Munthes väfda tapeter. Hufvudfärger äro där grått, blått och
rött. Öfver fönstret en förgylld kalk med strålgloria på upplägg-
ning. I långhuset är målningen sparsammare. Väggpelarnes nedre

Ljusplåtar af mässing, ett par (fig. 140), med drifven och graverad ornering, som utgöres af djurfigurer i rikt rankverk. H. 84 cm. Antagligen från 1600-talets midt. Hänga i koret å ömse sidor om fönstret, inkomponerade i dekorationsmålningen (se fig. 133). Voro utställda på Konstindustriutställningen i Stockholm 1886—87 (nr 200).

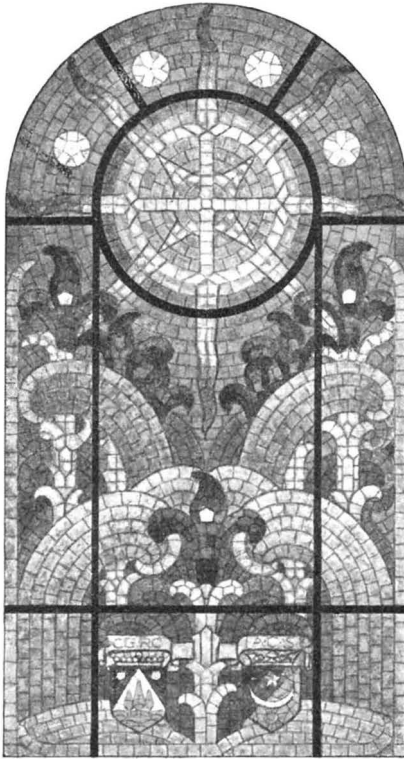
Fig. 134. Alsike. Korfönster i
glasmosaik efter kartong af
Gunnar Hallström 1911.
Moderne Glasmosaik in dem Chorfenster.

Vid samma restaurering
1910—11 har i korfönstret
insatts en dekorativ glasmo-
saik efter kartong af artisen
Gunnar Hallström (fig. 134).
Öfverst mot en djupblå him-
mel ett flammande solkors
(Kristussymbolen). Under den-
na uppväxa ur ett djupgrönt,

stiliseradt bladverk röda liljor. Nedtill synas de Cederströmska
och Skjöldebrandska vapnen sammanbundna af ett band, å hvilket
står: »C. G. R. C. — A. C. S. — 2. 10. 1872—1897». Fönstret,
hvilket tjänstgör som altartafla, är nämligen en gåfva af frih. C.
G. R. Cederström på Fredrikslund och hans maka Anna Charlotta
Skjöldebrand på deras silfverbröllopsdag. Det utgör med sina mät-
tade, kraftiga färger den dekorativa centralpunkten i kyrkan.

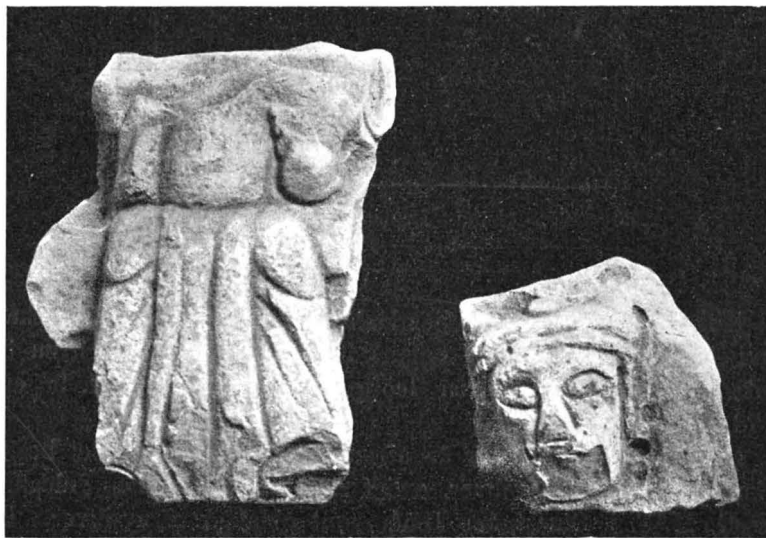
Fig. 136 Alsike. Fragment af en medeltida dopfunt.
Nu i Statens Hist. Museum.

1859—60. Tvänne små skulpturfragment hörande till fotstycket (fig. 136) förvaras nu i Statens Historiska Museum (utan inv. n:r). Tre små stycken af kuppan förvaras i kyrkans sakristia. — Kyrkoböckerna omnämna flerstädes dopfunten. 1631: »funten flyttades jemsides altaret». Mellan åren 1615—1632 förvärfvas en tennskål till funten. 1655 förärrar pastor ett kläde öfver funten. 1672 flyttas funten närmare in till altaret.

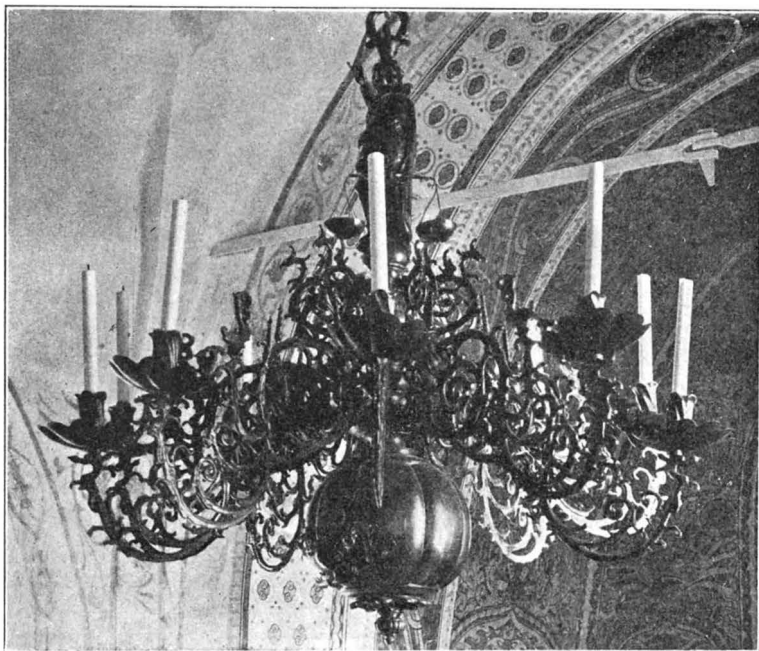
Fig. 139. Alsike. Ljuskrone af mässing, skänkt 1686.

Ljuskrone af mässing (fig. 139). Den profilerade midtstafven krönes af en Justitiabild och slutar nedtill med en stor kula. Öfverst en krans af mindre, S-formiga armar med drakhufvud. Strax öfver kulan en krans af 10 stora, ∞ -formiga och spiralrullade ljusarmar, mellan hvilka sitta mindre armar med tureller. Ljusmanchetterna snäckformade. På kulan är fästad en af det friherrliga Thegnerska vapnet krönt kartusch med inskrift: »D. O. M. | Et Templo Alzicensi. | Hoc Ex Orichalcho. Candelabrum | Sacavit Olaus. Tegner . a . Sa[c]. | Reg. Præfectus Uplandiæ | Anno MDCLXXXVI» (= åt Herren och Alsike kyrka helgade Olof Thegner¹, landshöfding öfver Uppland, denna krona af mässing 1686). — H. 136 cm., Diam. 137 cm. Den ståtliga kronan hänger i östligaste krysshvalfvet.

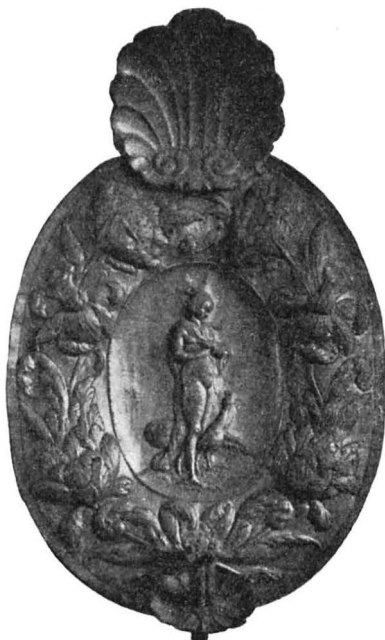
Fig. 141. Alsike. Ljusplåt af drifven, försilfrad koppar. 1600-talet.

Ljusplåtar af försilfrad koppar med drifven ornering, ett par (fig. 141). Figurframställningar: å den ena en klädd kvinna med spegel och orm (»Klokheten»), å den andra en oklädd kvinna

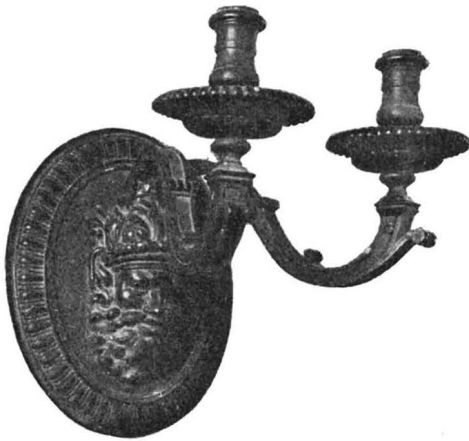
Fig. 142. Alsike. Ljusarm af brons från 1600-talets slut.

Ljusarmar af brons, ett par, gjutna, tvåarmade, med maskaroner å väggplattorna (fig. 142). L. 28,5 cm. Vägglättans H. 24 cm. Vackert, troligen franskt arbete från 1600-talets slut. (Konstindustriutställningen i Stockholm 1886—87, nr 206).

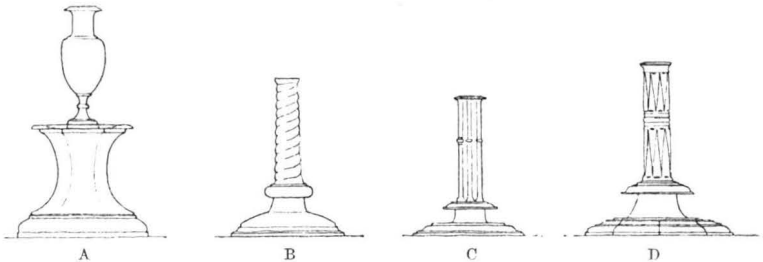
Fig. 143. Alsike. Ljusstakar af tenn.

Ljusstakar af tenn, 4 par (fig. 143), nu alla på altaret:

A. Båda bära rundt foten inskriften: »I. RICK . BASTA . I . ÖSTER . GÅLN . ARWINGAR . HAVA . FÖR(ÄR)AT . TIL . TESTE . MENTE . ÆFTER . DER(A)S . S . FADER . A . P . S . 1 . 6 . 4 . 8 . (bomärke)». H. 31,5 cm. Båda bära i botten en stämpel i form af en krönt sköld med G G inom kronan samt möjligen ett V inom skölden. Engelsk stämpeltyp.

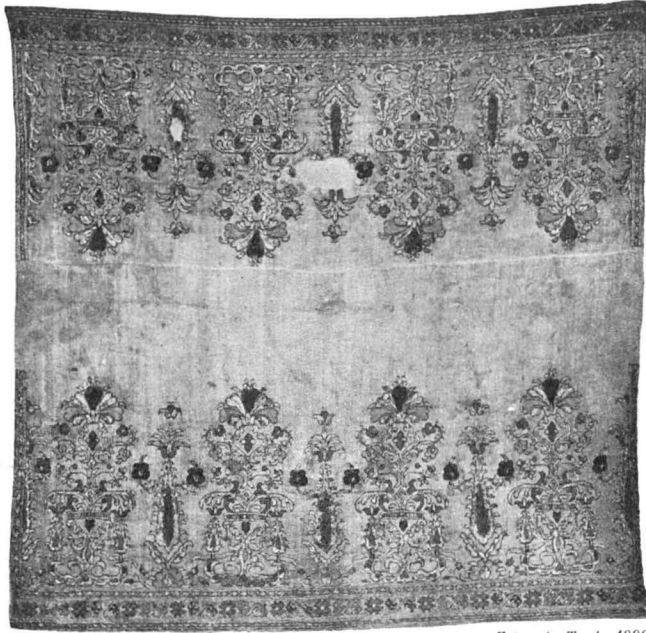
Fig. 145. Alsike. Kalkkläde, orientaliskt arbete. Deponerad i Uppsala domkyrka.

Kalkkläde af musslin med rikt broderi i guldtråd samt rödt, blått, svart och hvitt silke. Broderiet lika å båda sidor. Orien-

taliskt arbete (fig. 145). 58 × 58 cm. Kan möjligen vara identiskt med något af de kalkkläden, som enligt kyrkböckerna förärades under 1600-talet. »Ett Kalke klädhe mz gull insängdht gifvidt af Pastoris (Henricus Matthiæ) hustru.» 1644 förärades »ett skönt kalkkläde» af Magister Christiernus Alsinus, son till kyrkoherden Henricus Matthiæ. 1655 skänktes ett kalkkläde af Grefvinnan Karin Oxenstierna (jfr. s. 152 not 1).

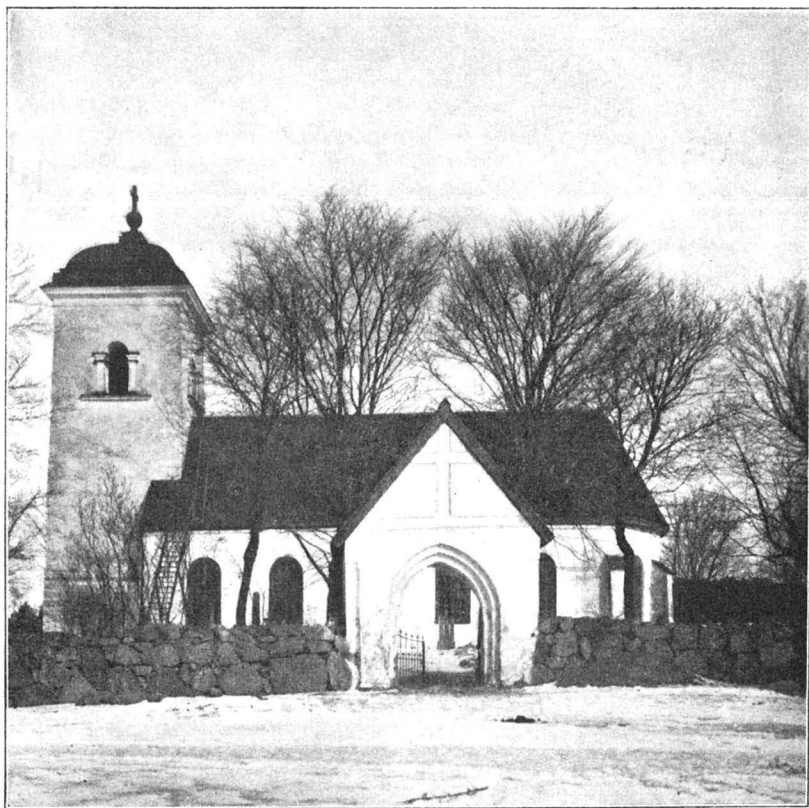
Fig. 147. Vassunda kyrka från söder.
Kirche und Kirchhofportal von Süden.

Kyrkogården är omgifven af en kyrkogårdsmur af gråsten, c:a 1½ m. hög. Mellan stenarna finnas kvar rester af murbruk. På södra muren äro järnringar fästade, i hvilka kyrkobesökarnas hästar skola bindas. Muren har tvenne ingångar, en i väster, som öppnades 1806, och en i söder försedd med stiglucka. Den innan och utan hvitrappade stigluckan, som är byggd i förband med bogårdsmuren, är uppförd af tegelsten på gråstensgrund och försedd med ett brädbeslaget sadeltak. Den har fordom varit högre, hvilket synes å de afskurna tegelörneringarna; dessa utgöras åt söder af ett kors på ett horisontalt band, åt norr af ett enkelt tvärband. Portöppningen är åt norr rundbågig, åt söder spetsbågig (fig. 147). Den är täckt af ett krysshvalf med trekantiga ribbor.

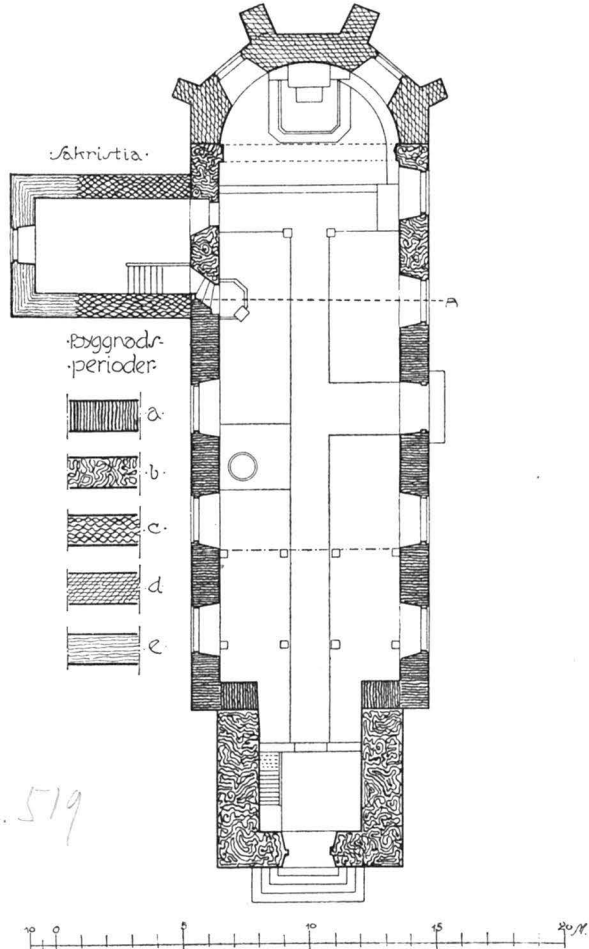
Fig. 149. Vassunda kyrkas plan.
Omritad efter uppmätning af ark. Ekholm 1910.
Grundriss.

Sakristian säges år 1804 blifvit »nybyggd ifrån grunden». Emellertid visar ett studium af de för år 1804 års reparation uppgjorda planerna, att nybyggnaden inskränker sig till en utvidgning norrut med det å fig. 149 såsom period e angifna partiet. Den förut befintliga sakristians murar (fig. 149, period c) torde sannolikt vara från medeltidens slut. I alla händelser fanns sakristian i slutet af 1500-talet, ty ett af kyrkans ällsta bibehållna protokoll, nämligen från 1598, omtalar, att två tjufvar stulo silfver ur sakristian. 1786 säges sakristian vara i godt stånd »allenast en spricka på norra väggen».

Die Kirche, hauptsächlich aus unbehauenenem Granit aufgeführt, ist innen und aussen geputzt; die Decke (Flachtonne) ist aus geputztem Holz. Das Dach ist mit Schindeln bedeckt. — Der westlichste Theil des Langhauses (Grundriss Fig. 149, Periode a) ist die älteste Partie, wahrscheinlich aus d. 13. Jht. Ob diese älteste Anlage einen ausgebauten Chor gehabt hat, kann jetzt nicht entschieden werden. Diese Kirche hatte wahrscheinlich eine flache Holzdecke. Sie wurde später (im 14. Jht.?) östlich verlängert, mit geradem Schluss (Fig. 149, Periode b, östlich). Ein Westturm wurde auch zugebaut. Der oberste Theil des Turmes ist von Backstein in mittelalterlichem Verbaude gebaut und mit grossen, durchlaufenden Balkenlöchern versehen, die wahrscheinlich auf Herstellung eines hölzernen Wehrganges hindeuten. Sakristei (Fig. 149, Periode c) und südliche Vorhalle (vapehus) wurden zugebaut. Schliesslich wurde die Kirche mit Backstein gewölbt und mit Kalkmalereien versehen (in der Z. 1448—1468).

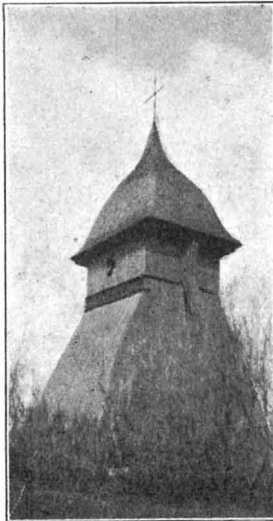
Fig. 156. Haga klockstapel.
Glockenturm.

Något högre än kyrkan, NNO. om densamma och utanför kyrkogårdsmuren står den rödfärgade klockstapel, (fig. 156), som i hufvudsak liknar stapeln i Husby-Erlinghundra. De tre lodräta stolpar, mellan hvilka klockorna hänga, äro till större delen spånklädda, hvaraf sluttes, att stapeln förut varit öppen. Sitt nuvarande utseende har den fått år 1727, efter hvad som framgår af räkenskaperna. Efter hundra år är den mycket bofällig, men det dröjer ända till 1838, förrän man reparerar den, ty enligt en

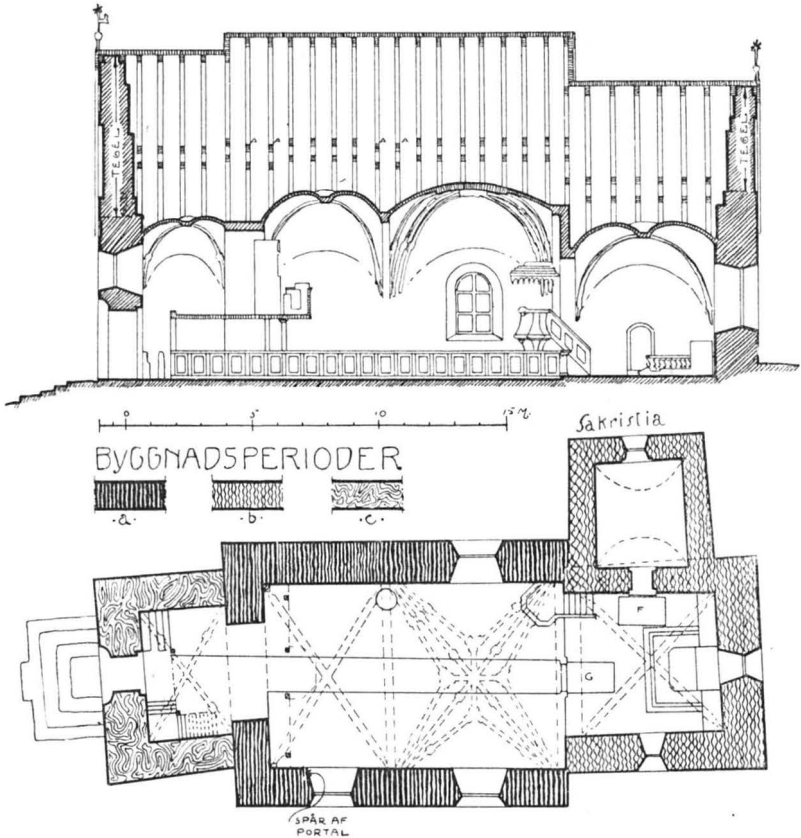
Fig. 158. Haga. Plan och längdgenomsnitt mot norr.
Uppmätning af ark. F. Bensow 1911.
Grundriss und Längenschnitt.

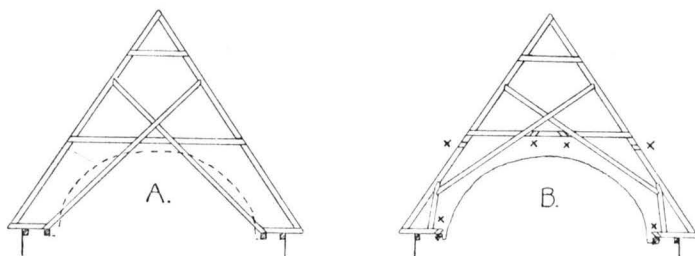
Fig. 159. Haga. Långhusets takstolar. A ursprunglig,
B ändrad för hvalfven.

Långhusets takstolar äro af två typer. Den ena, typen A (fig. 159), företrädes af endast fyra exemplar (se sektionen fig. 158). Alla öfriga äro af typen B. A lämnar ej tillräckligt utrymme för hvalfven och har därför, då dessa slogas, blifvit ändrad till B. Infällningarna efter tillståndet A, som återfinnas på alla takstolar

af B-typ, (å fig. 159 B markerade med ×), bevisa detta. I långhusets nordvästra, yttre hörn iakttages nedre delen af en takstol, afsedd att sammanhålla takpanelen utanför ett röste. Den är skyddad af en mycket stor vindbräda och synes härstamma från den tid, då alla takstolar voro af typen A.

Koret äger ej förband med långhuset. På södra sidan bildas KOR. ett hörn af endast ett par decimeters tjocklek. På den norra är hörnet visserligen tjockare, men något förband är ej gärna möjligt. Korets krysshvalf är likt långhusets, ehuru kvadratisk och med något högre kupor. Den spetsade triumfbågens kant mot koret är jämn i motsats till den mot långhuset, hvilken är ojämn, liksom afbilad. Ingången till sakristian är stickbågig och ensprångig. Takstolarna äro medeltida och i sitt ursprungliga skick. De äro af samma typ som fig. 159 B. Röstet på östgafveln består

Från början bestod kyrkan endast af det nuvarande långhuset. Öst- och västgaflarna buro rösten, möjligen af naturlig sten. Innertaket var af trä, troligtvis platt, ty takstolen, hvaraf flere exemplar finnas kvar (fig. 159 A), bär inga spår efter påspikad panel eller skelett för trähvalf. Yttertaket hade samma fall som det nuvarande, därom vittna takstolarna A och vindbrädan i nordvästra hörnet. Något fönster fanns icke åt norr (det nuvarande upptogs på 1700-talet). Ingången var förmodligen på södra sidan. Omkring år 1300 torde denna kyrka hafva byggts. (Jfr. Knifsta s. 129).

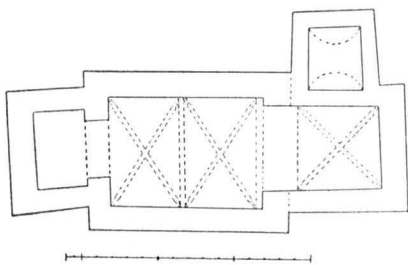
Fig. 161. Haga. Rekonstruktion af antagen tidigare plan och hvalfsystem.

Rekonstruktion des früheren Grundrisses und Gewölbesystems.
