# SVERIGES KYRKOR

## KONSTHISTORISKT INVENTARIUM

# DALARNE

LEKSANDS TINGSLAG, GAGNEFS TINGSLAG,  
FALU DOMSAGAS NORRA TINGSLAG,  
FALU DOMSAGAS SÖDRA TINGSLAG  
AV GERDA BOËTHIUS

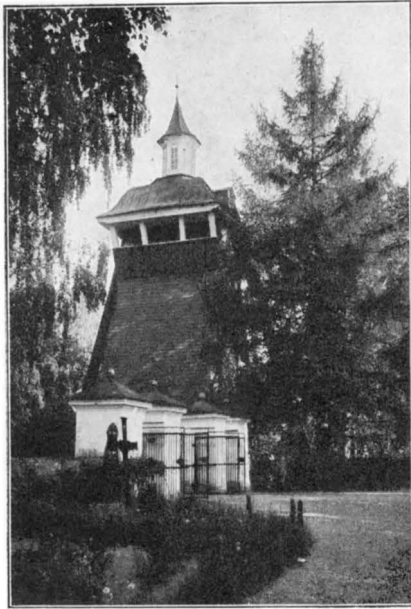
Fig. 6. Leksand. Klockstapel.  
Glockenturm.

Stapeln (fig. 3 o. 6) är byggd av tjocka, fyrkantiga stolpar, är inklädd med bräder, spånslagen och tjärad. På väster och öster

sida är äldre spånslagning bevarad, i det långa avsmalnande spån, omväxlande med rektangulära, bilda ett mönster med i varandra gående kilar. Stapeln stöttas av två spånklädda strävor. Taket är belagt med plåt såväl på stapeln som det från taket uppstigande lilla tornet. Stommen i den nuvarande stapeln är sannolikt samma stapel, som byggdes 1628 för att ersätta ett 1627 nedbrunnet västtorn. Detta återuppbyggdes visserligen, men stapeln fick stå kvar. Den reparerades 1672 och fick då ett »nytt litet torn» (Inv.). 1757 (inv.) var den i gott stånd och spånklädd. Den omtalas sedermera ofta i behov av reparation och, då oenighet rådde om denna skulle bekostas av kyrkan eller socknen, framlades på visitation 1770 förslag att bygga en stenstapel. Detta gick ej igenom, och 1773 fick socknen göra en större reparation, varvid bl. a. det nuvarande taket (då spånklätt) och lilla tornet tillkommo. Efter 1812 återigen en reparation, då plåttaket lades.

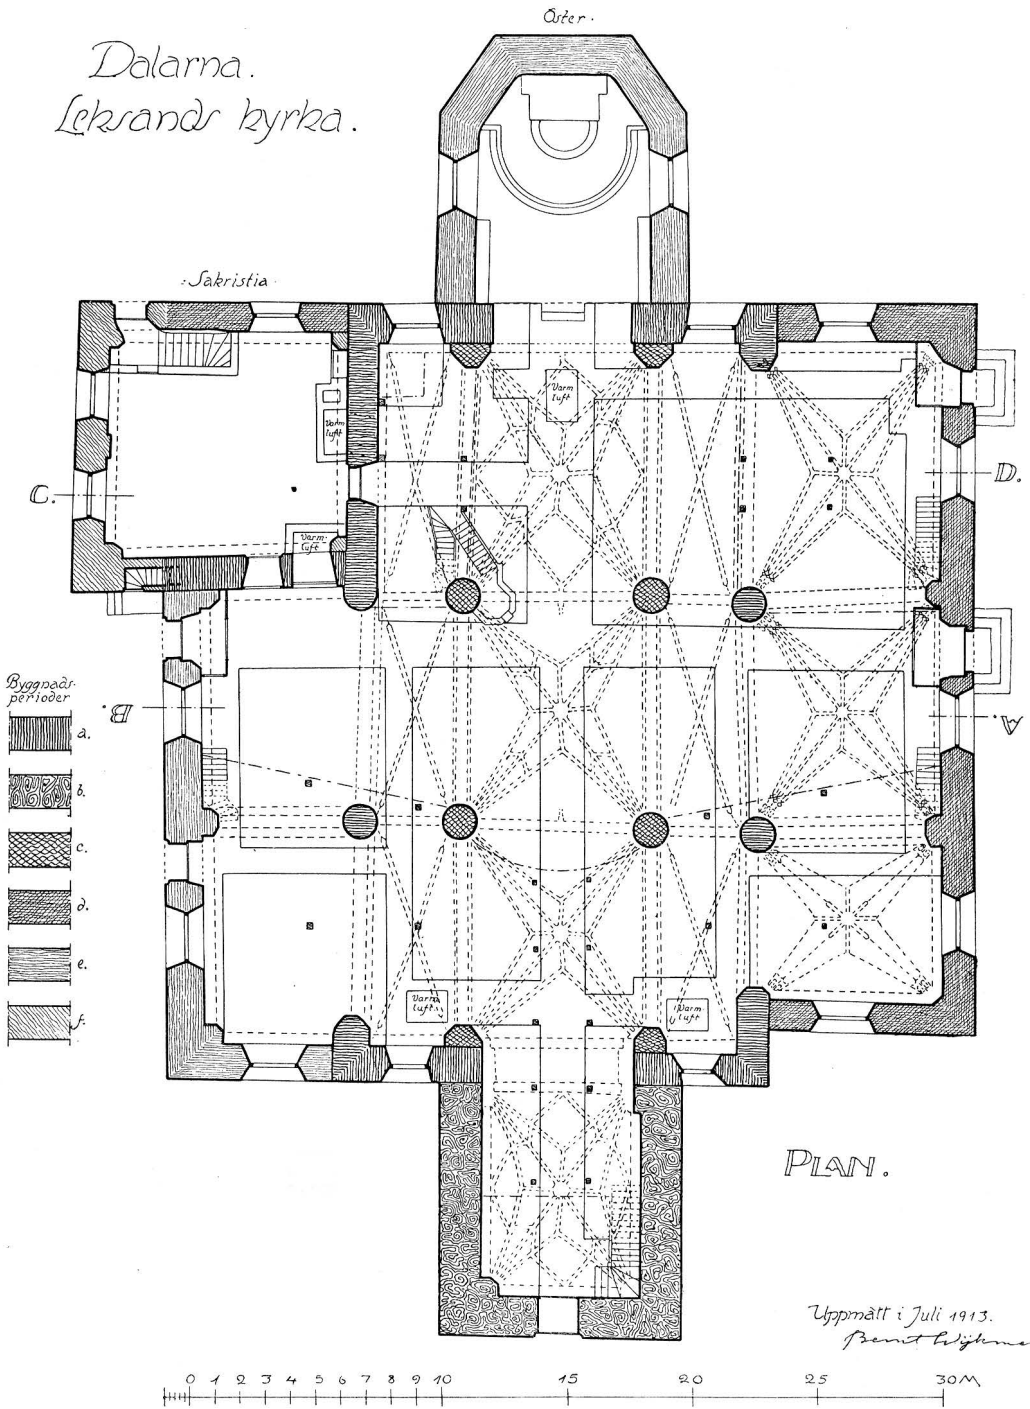
Fig. 7. Leksand. Plan.  
Grundriss der Kirche.

Uppmått i Juli 1913.  
Frenst Wijkmark

Im 16. und im 17. Jhd. wurde das noch bestehende südlichste Schiff successive ausgebaut (Fig. 7, Periode a). Im Jahre 1709 wurde die durch einen Blitz verursachte Zerstörung des hohen Turmhelmes die Veranlassung eines grossen Umbaues (Fig. 7, Periode e). Ein nördliches Seitenschiff und ein neuer Ostchor wurden hinzugebaut, der Turm bis auf das unterste Stockwerk abgerissen. Als Abschluss des Ganzen wurde ein charakteristischer kuppelähnlicher Dachreiter aufgeführt. Aus einem mittelalterlichen Langhausbau war eine für das 18 Jhd typische Centralanlage geworden. Die Idée und ihre Ausführung hat zum Urheber den Pastor der Gemeinde, Lars Siljeström, den Feld- und Hofprediger Karls XII in den ersten Jahren des grossen Krieges gegen Dänemark, Polen und Russland. Es ist bemerkenswert, dass dieser energisch durchgeführte, kostspielige Umbau in den Jahren 1709—15 vor sich ging, während sich das Land andauernd in Kriegen befand und noch dazu zur Zeit nach der Niederlage bei Pultava. Es ist dies einer der vielen Beweise für die ungebrochene Kraft und Tatenfreudigkeit des Landes während der Kriege Karls des XII.

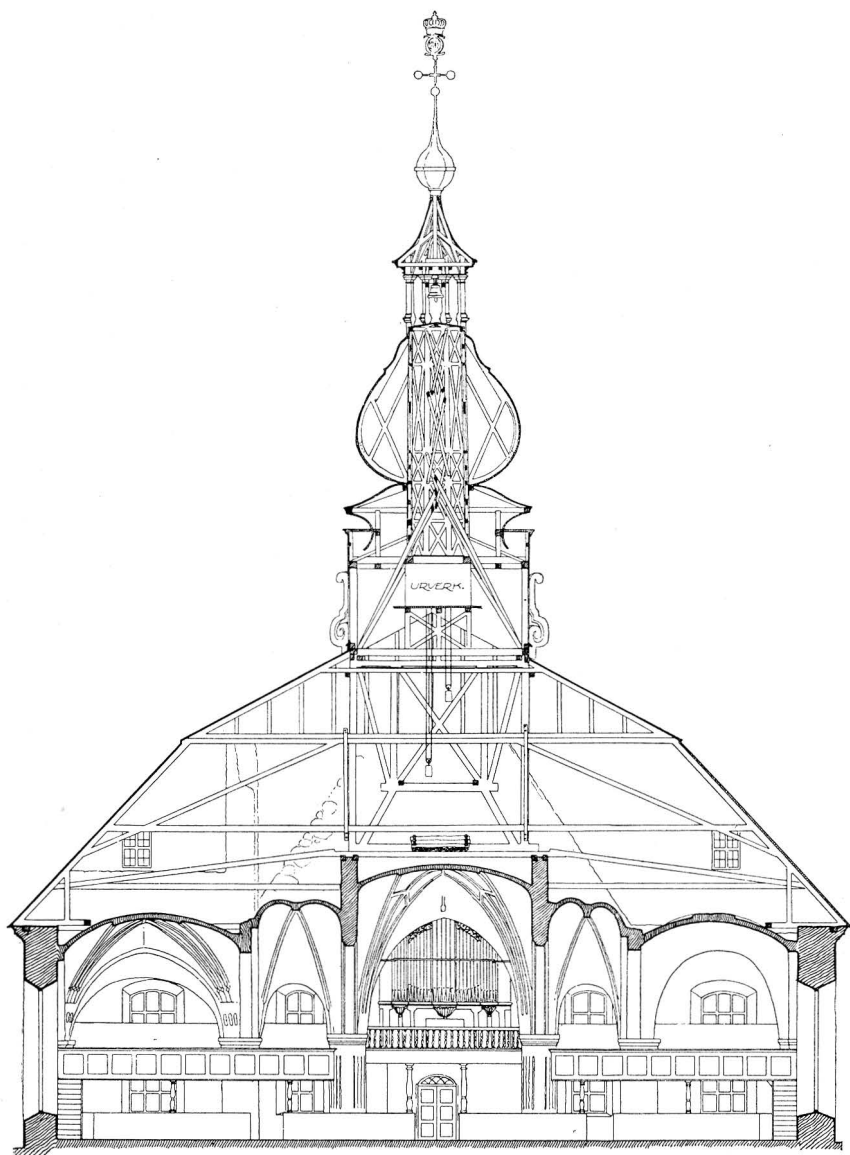
SEKTION: A-B.

Fig. 8. Leksand. Tvärsnitt genom långhuset mot väster.  
 Uppmätt av B. Wijkmark 1913.  
 Querschnitt durch das Langhaus gegen Westen.

Den äldsta kyrka, som sålunda kan konstateras, motsvarar det nuvarande långhusets tre mellersta skepp. Den gotiskt branta resningen på denna kyrkas rösten kan iakttagas på de nuvarande gavlarnas insida (fig. 8 o. 10).

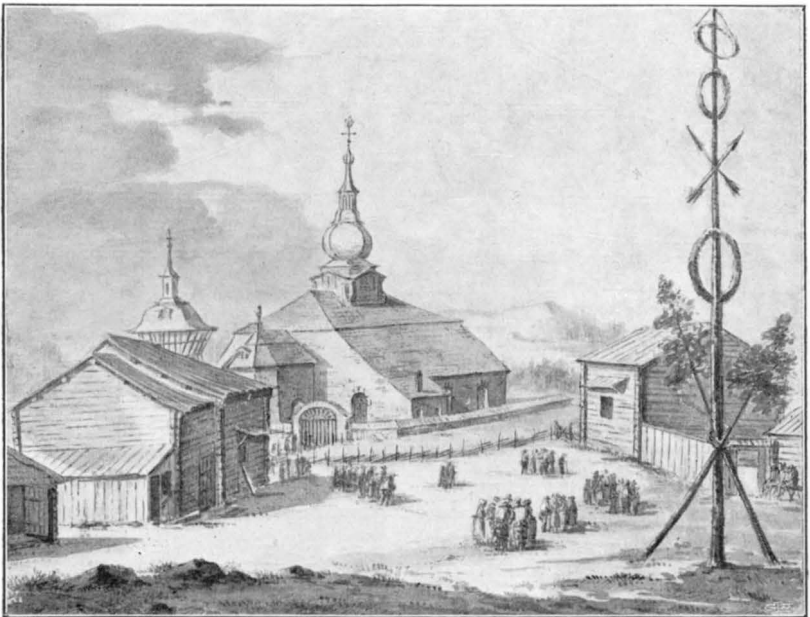
Fig. 9. Leksand. Kyrkan från nordöst.  
 Lavering av Hovjunkaren G. Silberstråhle, f. 1748, † 1816.  
 K. Akademien f. de fria konsterna.  
 Die Kirche von Nordosten um 1800.

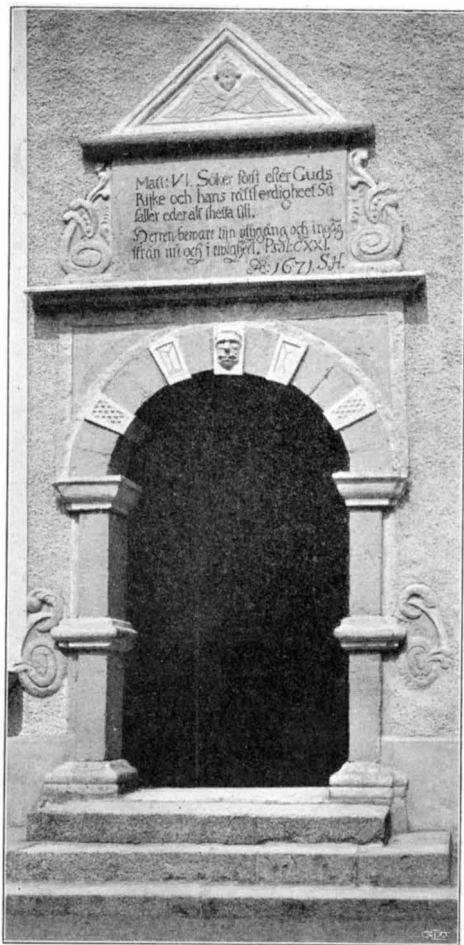
Fig. 13. Leksand. Brudportalen.  
Das sog. »Brautportal» von 1671.

I väster är en rundbågig ingång till kyrkan, stängd med järnklädd, enkel ytterdörr. I söder och norr äro ingångar förbundna av tvärgång, den norra (fig. 11) av samma typ som den västra, den södra, »Brudportalen», försedd med huggen sandstensomfattning. På överstycket inskrifter = Math. 6, 33, Psal. 121, 8 samt nederst A:O 1671 s. H. (fig. 13). Huggen 1671 av Mäster Simon stenhuggare från Rättvik. I

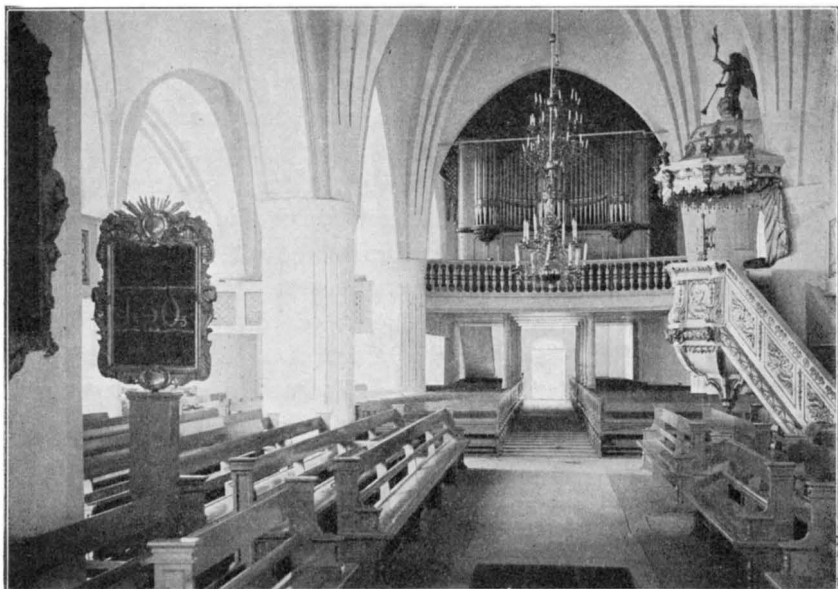
Fig. 14. Leksand. Interiör av långhuset mot väster.  
Das Langhaus gegen Westen.

Rundbågiga sköldbågar synas överallt ha förekommit. Mittskeppet visar dylika mot gavlarna, det norra sidoskeppets valv mot norr, det södra mot söder. Vid gavlarna ha sidoskeppsvalven upphuggits för att ge plats åt fönsteröppningarna, så att det ursprungliga tillståndet i detta hänseende ej kan iakttagas. I mitskeppets västligaste travé äro de gotiska arkadbågarna, som skymdes av en nu riven orgelläktare, bibehållna, medan alla övriga bågar höjts och omformats 1709—15. På vinden ha valven sköldmurar i munkförband, påbyggda för att bilda läge åt takstolen 1709—15.

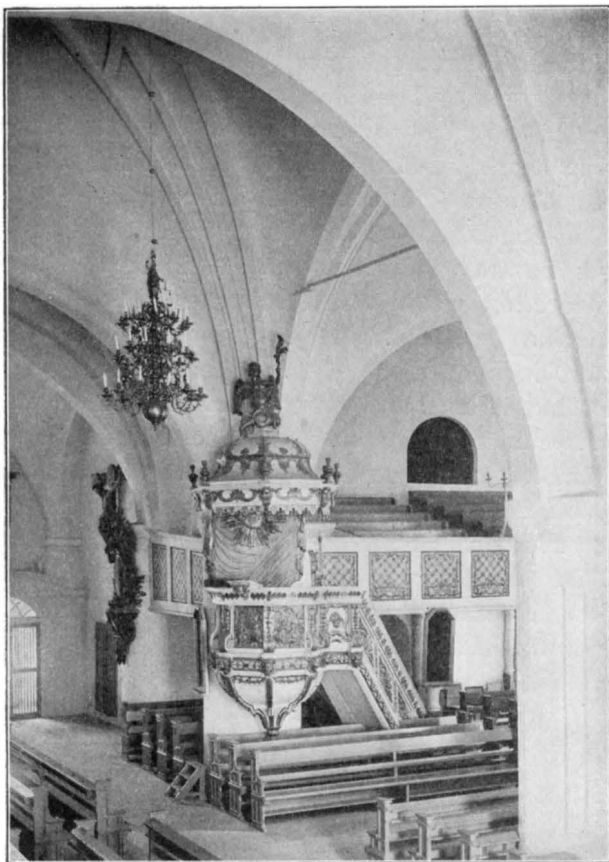
Fig. 15. Leksand. Interiör av långhuset mot norr.  
Das Langhaus gegen Norden.

Predikstolen (fig. 15) har bröstvärn med skulpterade fyllningar.

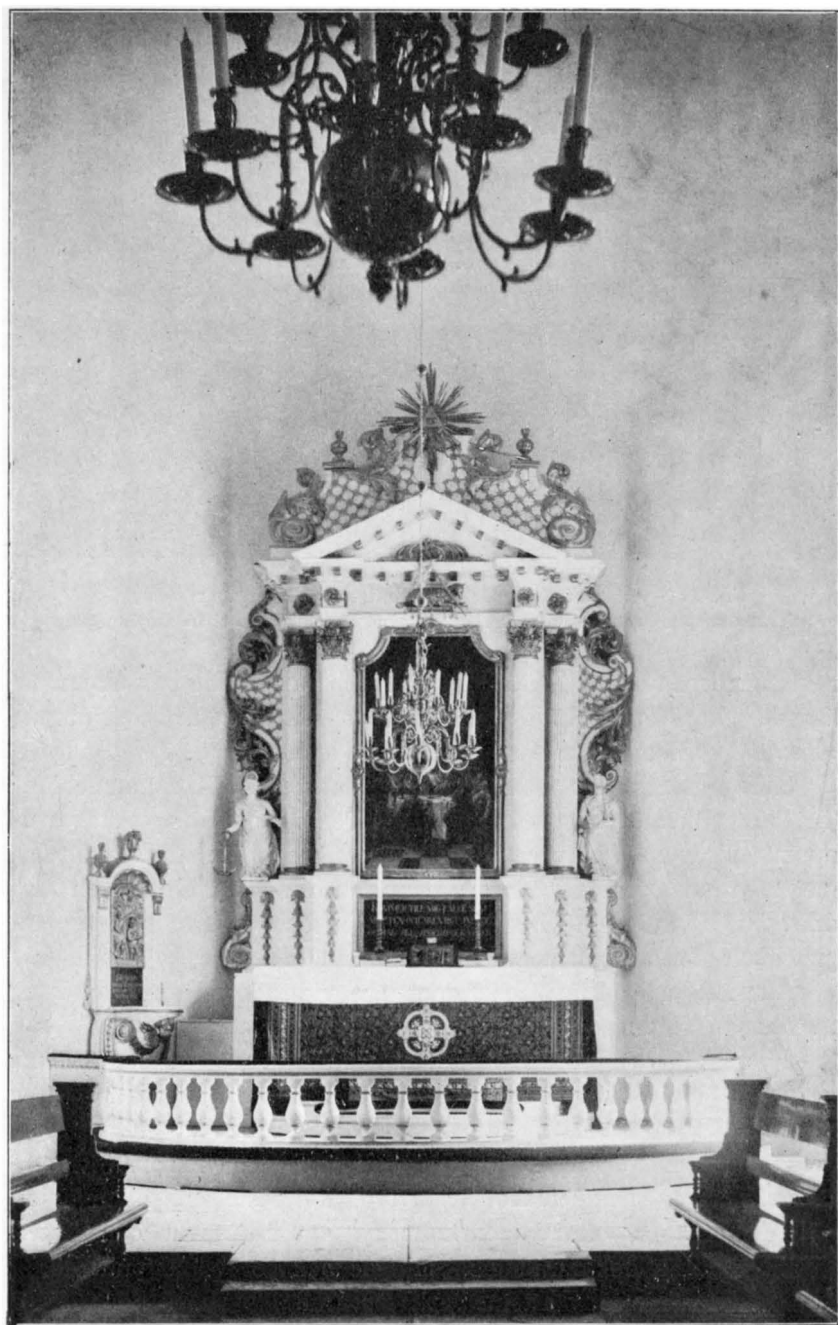
ALTARE. Altaret är av trä. Mot väggen stöder en altaruppsats med refflade korintiska kolonner, som flankera en på väv målad tavla framställande nattvarden. Ytterst på sidorna Tron och Hoppet som profilörer, skurna i trä och vitlimmade. På predellan är en

Fig. 17. Leksand. Altare och dopställ.  
Altaraufsatz aus dem 18 Jhdt, Links die Taufe.

Dopställ av trä, fäst vid norra korväggen nära altaret (fig. 17), med förgyllda ornament och Kristi dop i hög relief. Därunder kartusch med »Låter barnen» etc. Marcus 10, 14. Tillverkat 1757 av samme mästare som skulpterat altaret, Olof Gerdman (jfr s. 20 o. 24).

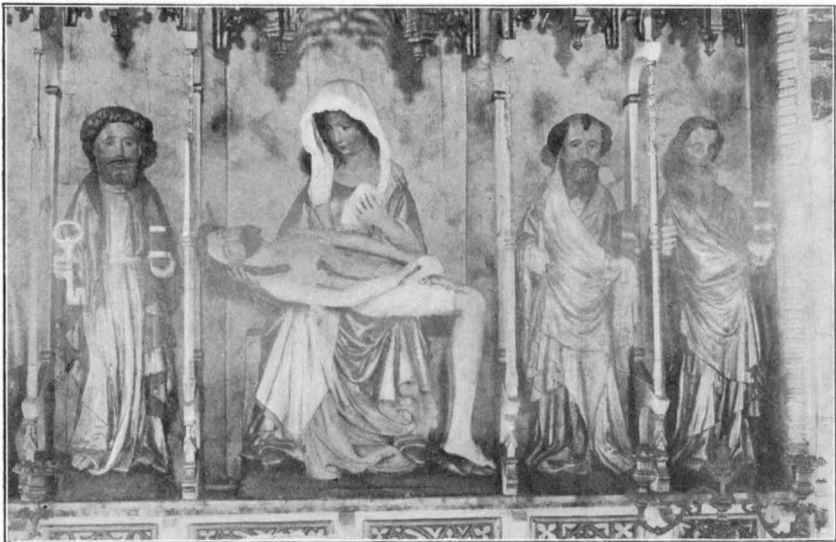
Fig. 18. Altarskåp, förut i Leksand, nu i Evertsbergs kapell.  
Schnitzaltar aus dem 15. Jhd. Früher Leksand zugehörig, jetzt in der Kapelle zu Evertsberg.

Kyrkans altarskåp från 1400-talet (fig. 18) är i Evertsbergs kapell, Älvdalen, dit det skänkts av Karl XI. Huvudgruppen framställer Jungfru Marie klagan. Nu uppsatt med dörrarna ovanpå corpus (!). H. 146 cm., B. 138 cm. Beskrives fullständigt i Bd II, Evertsbergs kapell.

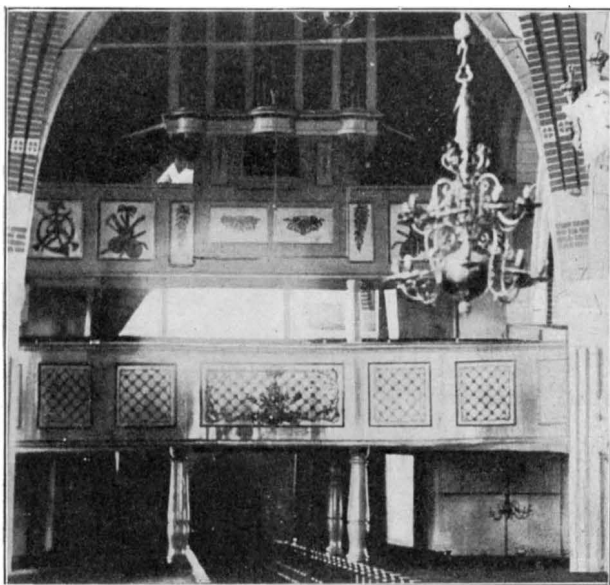
har balusterskrank, de båda andra nu tätt bröstvärn med blå fyllningar med förgyllda ornament. Orgelläktarens plats var före 1895 ovanför den nuvarande, en anordning, som härstammade från 1737. Dess bröstvärn, som pryddes av målningar och reliefer av musicerande änglar m. m., förstördes 1895. Ursprungligen, före 1737, voro »bibliska historier» målade på fyllningarna. I sydöstra hörnet är en läktare, lik de västra, kallad soldatskullen. Mitt emot denna, i nordöstra hörnet är den s. k Gapskullen. Bröst- GAPSKULLE.

Fig. 23. Leksand. Läktaranordningen i väster före 1895.  
Die Westempore vor 1895.

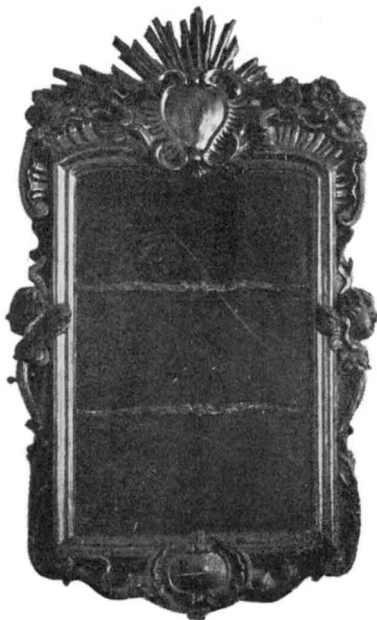
Nummertavlor, två stycken i mittskeppet (fig. 24). Ramen rikt skulpterad med änglahuvud, blomsterguirlander och ornament. Gjorda i Stockholm 1752 av bildhuggaren Gerdman och förgyllaren Emporagrius (Räk.). (Jfr s. 20).

Fig. 24. Leksand. Nummertavla  
av Olof Gerdman.  
Tafel für die Gesangbuchnummern. 1752.

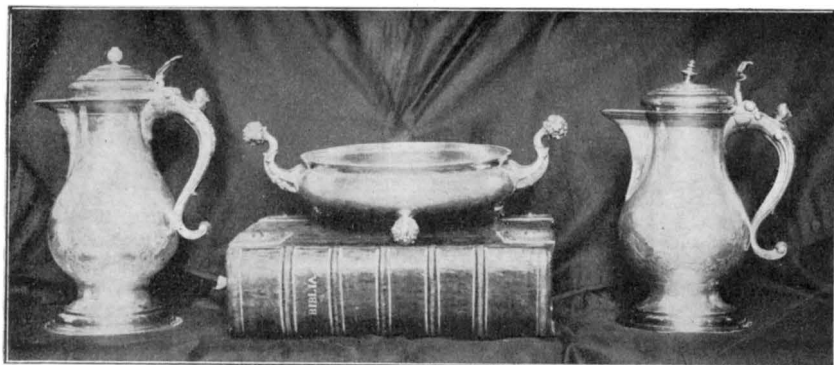
Kanna av silver (fig. 25 A). Delvis förgylld med palmornament å den påronformiga bukens nedre del; skaftet dekorerat

Fig. 25. Leksand. A och C vinkannor av silver, B dopskål.  
A, C Silberne Weinkanne aus dem Anfang 18. Jhdts. B Silbernes Taufbecken.

Dopskål av silver (fig. 25 B). Invändigt förgylld samt med 2 förgyllda handtag och tre fötter, likaledes förgyllda. Stämplor: Stockholms vapen (S. Erik i profil), guldsmedssignaturen *c h*.

Liknande kanna av silver (fig. 25 C). Stämplor: Falu vapen,

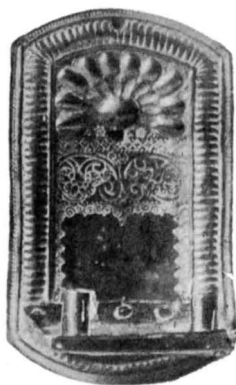
Fig. 26. Leksand. Ljusplåt av mässing. Wandleuchter aus getriebem Messing. Um 1890.

Ljusplåt av driven mässing (fig. 26). Omkr. 1800. H. 35 cm.  
 2 ljusstakar av driven mässing. 1600-talets senare del. H. 37 cm.

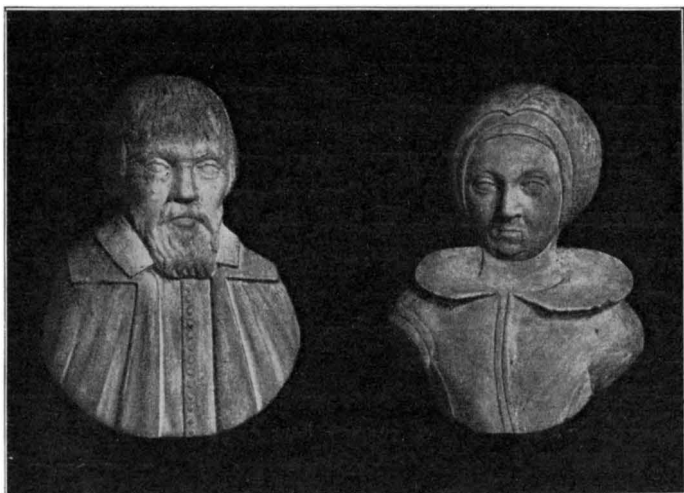
Fig. 33. Leksand. Porträttreliefer av Uno Troilius och hans hustru, kallad »Stormor i Dalom». Detalj av Troilius epitafium. Teil des Epitaphs. Fig. 28.

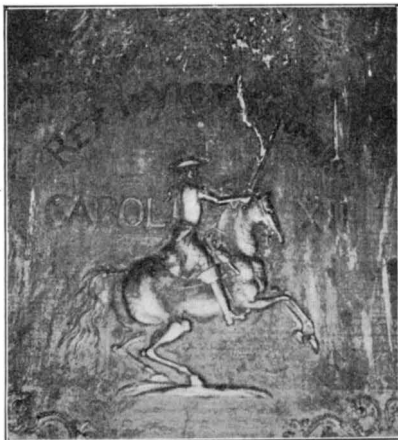
Fig. 34. Leksand. Karl XII. Relief på storklockan.

Karl XII. Relief auf der grossen Glocke im J. 1704 gegossen.

I stapeln hänga tre klockor. Storklockan gjuten 1704 med följande inskrifter: uppsikring ANNO 1704 MIG GIOET I LEXAND GERHARDT MEYER FRAN STOCKHOLM. På södra sidan Karl XII till häst i relief (fig. 34), omgiven av CAROL. XII, och halvcirkelformigt

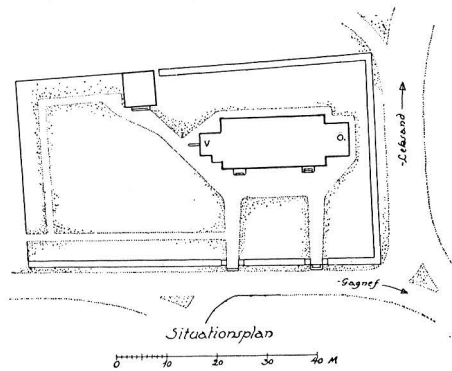
Fig. 39. Djura. Situationsplan.  
Grundriss des Kirchhofs.

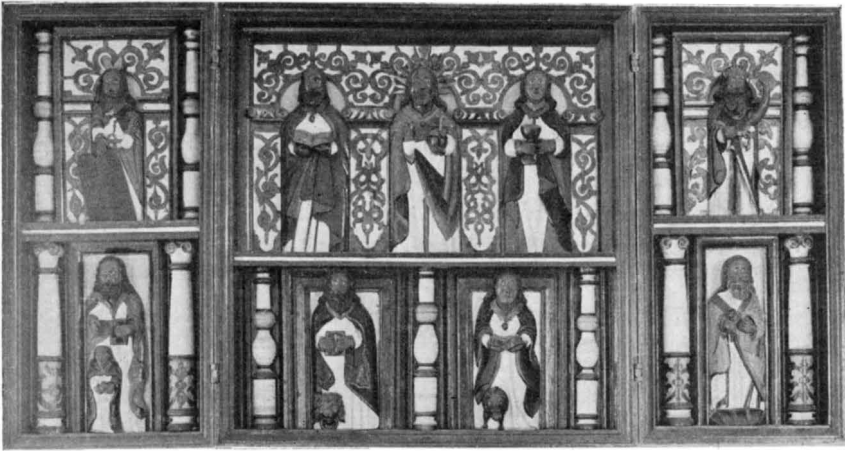
Fig. 40. Djura. Altarskåp.  
Schnitzaltar. 17 Jhdt.

ALTARSKÅP. Altarskåp (fig. 40). Såväl korpus som flyglarnas insidor äro indelade i nischer, vilkas omfattningar delvis dekorerats med plattskärningar. I dessa äro följande i trä skurna figurer insatta: Corpus övre raden fr. v.: Apostel, Kristus, Johannes evangelisten; nedre raden: Marcus, Lukas; vänstra dörren: Moses, Matteus; högra dörren: Paulus, Petrus.

I en restaurering, som församlingen 1907, utan vederbörligt tillstånd, lät målaren Erik Andersson i Rält-Lindor, Djura, utföra, omkastades figurerna så att deingo ovan nämnda placering och hela skåpet påmålades tjockt med skrikande färger, grönt, skärt, blått m. m. Skåpet är anskaffat för kapellet, då det byggdes 1648. Det hänger nu på väggen över kordörren i det nuvarande kapellet. H. 114 cm., B. 108 cm.

Die älteste Kapelle des Ortes wurde 1648 aufgeführt. Der Grundriss war rechteckig, mit nördlicher Sakristei, südlicher Vorhalle und westlichem Glockenturm. Material nackte Fichtenstämme in Blockhaus-konstruktion, nach 1735 mit Schindeln bekleidet. Farbe des Äusseren rot. Aus der ursprünglichen Einrichtung ist der Schnitzaltar (Fig. 40) von Interesse als späte provinzielle Nachbildung mittelalterlicher Flügelaltäre.

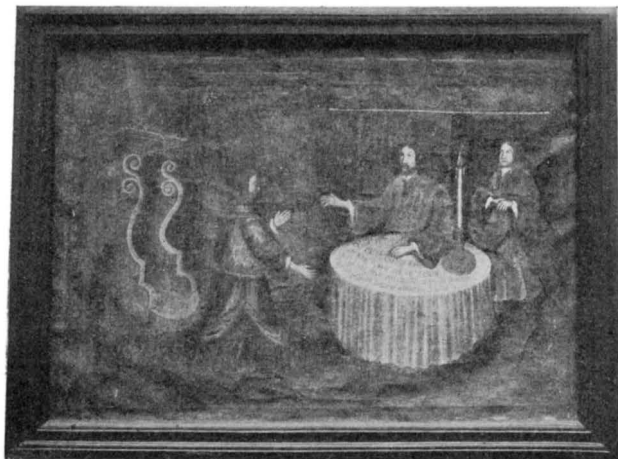
Fig. 42. Djura. Kristus och Nikodemus.  
Ölgemålde, um 1700.

Nikodemus kommer till Kristus (fig. 42). Huvudfärger

rött, grönt, brunt, med inskr. = Joh. 3, 16. Oljemålning på väv. B. 139 cm., H. 101 cm. Nämnas först 1735 och hängde 1749 på södra väggen. Nu i sakristian.

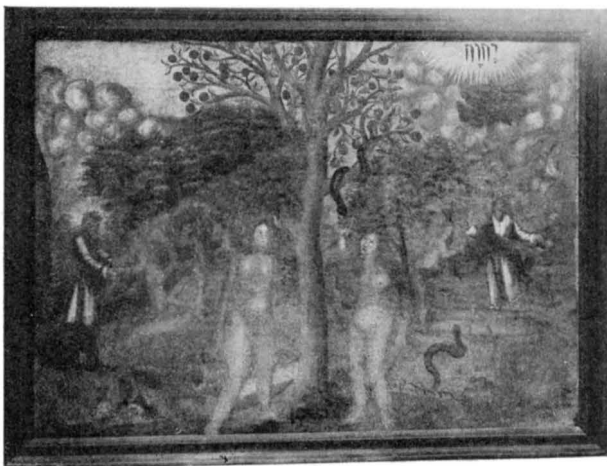
Fig. 43. Djura. Paradiset. Oljemålning.  
Das Paradies. Ölgemälde, um 1700.

Adams och Evas historia från skapelsen t. o. m. syndafallet; scenerna inställda i en gemensam omgivning, som föreställer paradiset, (fig. 43). Oljemålning på väv. Huvudfärger grönt, brunt, skärt. B. 138 cm., H. 103 cm. Hängde 1749 på östra väggen och fanns 1735. I det nya kapellet först i vapenhuset över dörren till kyrkan, nu i sakristian.

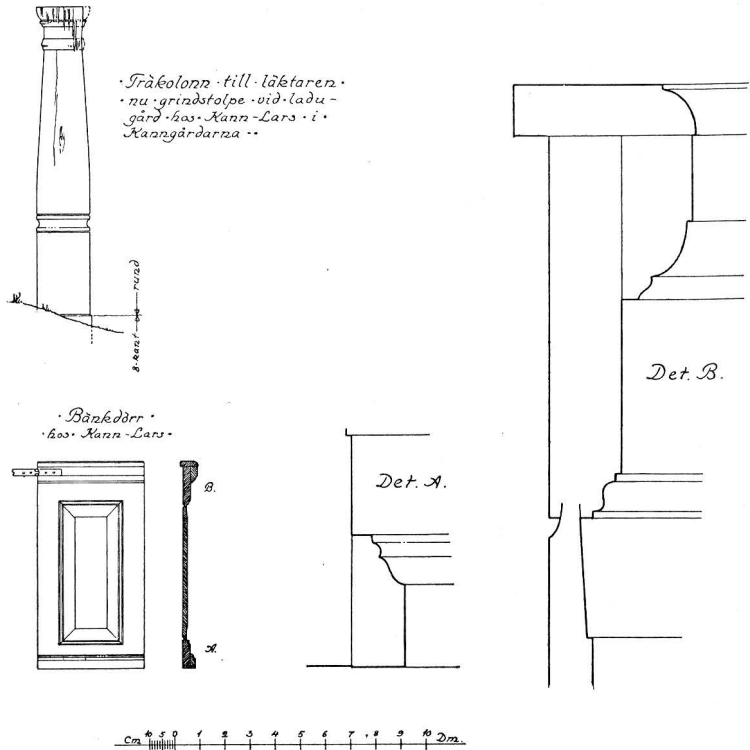
Fig. 48. Djura. Uppmätning av tidigare läktarstolpar och bänkar.  
Holzkolonne einer Empore und Details des früheren Gestühls.

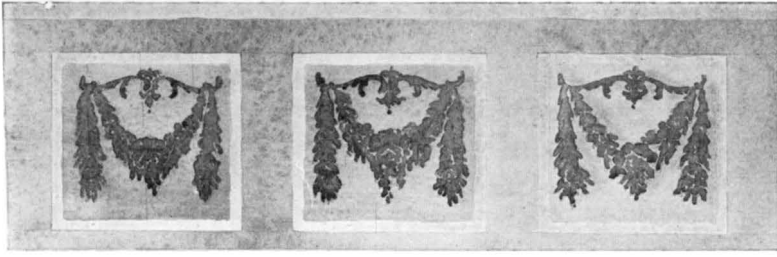
Fig. 49. Djura. Bröstning till en 1803 uppsatt läktare (riven 1892).  
Akwarell av K. Norberg 1914.

Brüstung einer 1892 abgerissenen Westempore, aus d. J. 1803.

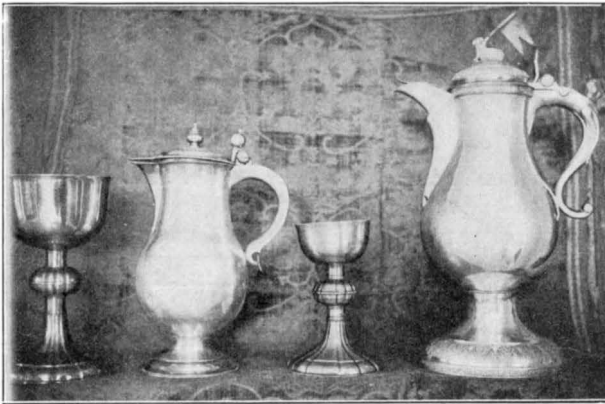
A. B. C. D.  
Fig. 50. Djura. Nattvardskärl av silver.  
Silbernes Altargerät.

Kalkar, två stycken, av förgyllt silver (fig. 50 A o. C), med patener.  
Alldeles lika i formen och med samma stämplor: Falu vapen, sig-  
naturen

Kanna av silver (fig. 50 B), päronformig. Stämplrar: O (= 1702). Stockholms vapen, åldermansranka, AI (guldsmedssignatur). H. 29 cm.

Kanna av silver (fig. 50 D), päronformig. På locket lammet med fanan. Stämplrar: Falu vapen, T LOELL el. M LOELL (guldsmedssignatur), årsbokstaven M 2 (= 1794), tre kronor. H. 37 cm

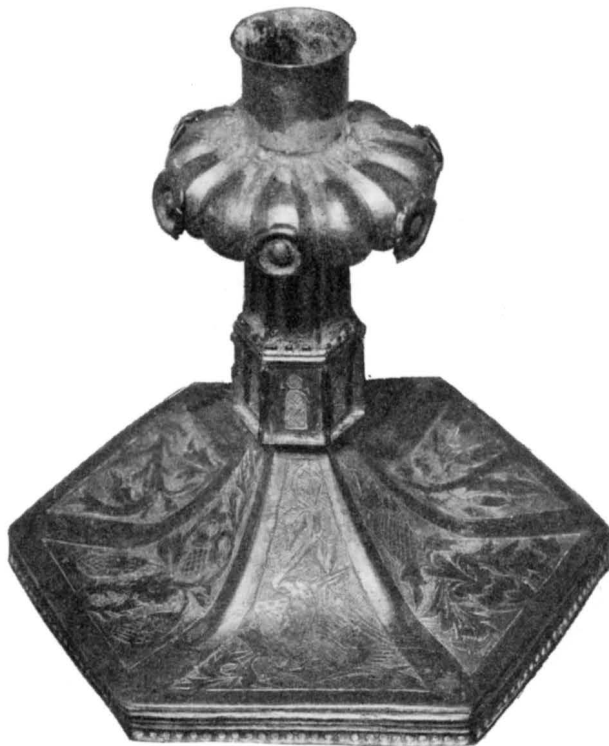
Fig. 51. Djura. Kalkfot av förgylld koppar.  
Kelchfuss aus vergoldetem Kupfer. 15 Jhdt.

Kalkfot (l. fot till ciborium) av förgylld koppar (fig. 51). Sex-  
kantig fot med graverade växtornament och fåglar. Handknapp  
med 6 små bucklor. På skaftet gotiska fönster, graverade i två  
rader över varandra. H. 15 cm., Diam. 12 cm. Förgyllningen  
mycket nött. En liknande fot finnes i Lummelunda kyrka, Gott-  
land. (Jfr SVERIGES KYRKOR, Gottland, I, h. 1, sid. 116, fig. 115, 116).  
Denna kalkfot finnes upptagen i Leksands kyrkas inv. från 1576  
(se s. 28) då försedd med silvercuppa. I Djura omnämnes den  
första gången 1735. Troligen 1400-talet.

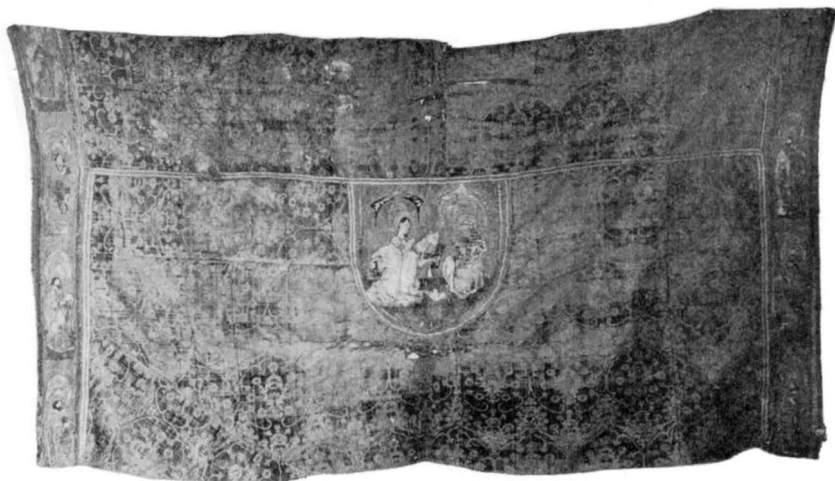
Fig. 52. Djura. Antependium gjort av korkåpa.  
Aus einem Pluviale hergestelltes Antependium. 15 Jhdt.

Antependium av skuren blå sammet med granatäpplemönster, TEXTILIER.  
sammanfogat av en korkåpa från 1400-talets slut (fig. 52—53). Sam-  
meten, vanligt italienskt stoff, är illa medfaren och vårdslöst hop-  
tråklad, där den gått sönder. Foder saknas. På kanterna äro  
15 cm. breda bårder med broderier. Apostlar i välvda nischer,  
sydda med guld och silke i olika färger. På vänstra kanten upp-  
ifrån: Petrus med bok och nycklar, Johannes med kalken. Neder-  
sta figurerna äro så trasiga, att attributen ej kunna identifieras.  
På högra kanten uppifrån: Paulus med svärdet, Andreas med kor-  
set (fig. 53). Även här äro de båda nedre oigenkännliga. Rygg-  
sköldens broderi föreställer Jesu födelse. Svenskt arbete.

1749 fanns antependiet i Djura kapell. Korkåpan, som det är  
gjort av, fanns i Leksands kyrka 1576, (se s. 28). L. 200 cm.,  
B. 112 cm.

Die jetzige 1780 aufgeführte Kapelle, ein verputzter Holzbau (Fig. 44—47) besitzt ausser den für die alte Kapelle angefertigten Gegenständen einige mittelalterliche Stücke, nämlich ein aus Teilen eines Pluviales aus dem 15. Jhd. zusammengenähtes Antependium (Fig. 52, 53), einen Kelch-oder Ciborienfuss aus demselben Jhd. und einen jetzt als Leuchterfuss benutzten messingenen Adler (Fig. 55, 56) (war vielleicht ursprünglich ein mittelalterlicher Pult-träger). Die kleine Glocke (Fig. 58) ist laut Inschrift von Matheus Schneider aus Nürnberg gegossen.

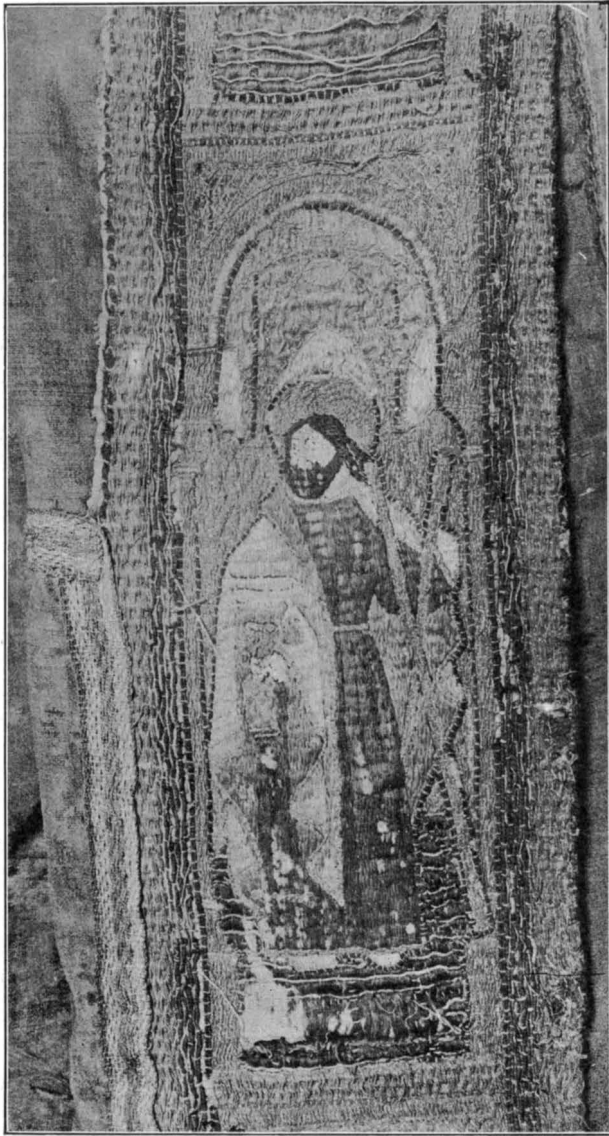
Fig. 53. Djura. Detalj av fig. 52.  
Detail des Antependiums Fig. 52.

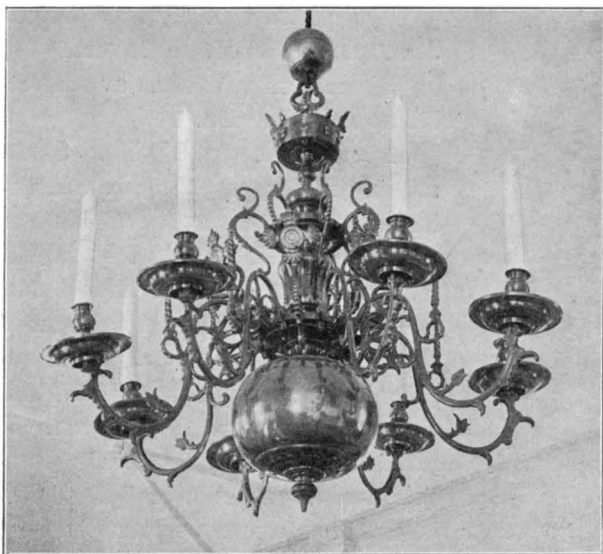
Fig. 54. Djura. Ljuskrone av mäs<sup>s</sup>ing.  
Messingener Kronleuchter. 1781 (?).

Mässingskrone, (fig. 54). Stammen krönt av en öppen krone. 8 pipor i en krans. Troligen från 1781, anskaffad för det nya kapellet. H. 80 cm.

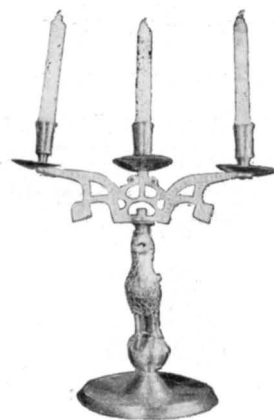
Fig. 55. Djura. Ljusstake.  
Leuchter aus Messing.

Ljusstake, (fig. 55, 56). Skaftet utgöres  
av en örn, vars utbredda vingar äro för-  
lorade. Örnen står på ett klot, och ett ge-  
nomgående hål från fotens botten går upp  
mellan klorna och utmynnar i den från hu-  
vudet uppstigande metalldelen med en grov  
skruv. Härpå är fästad en trearmad ljus-  
ställning av malm från 1600-talets senare  
del, som ej passar till skruven. Fågeln har  
således antagligen uppburit en kraftigare  
ljusanordning. Men möjligen är den me-  
deltida och synes ursprungligen kunna här-  
röra från en s. k. bokörn. Den skulle då  
med utbredda vingar ha utgjort ställ för en  
bok. I så fall är skruven av senare ursprung.  
Örnen och foten äro gjutna av gul metall  
(mässing), ljusarmarna av mera rödaktig  
(malm). Fågeln H. 28 cm. Hela H. 44 cm.

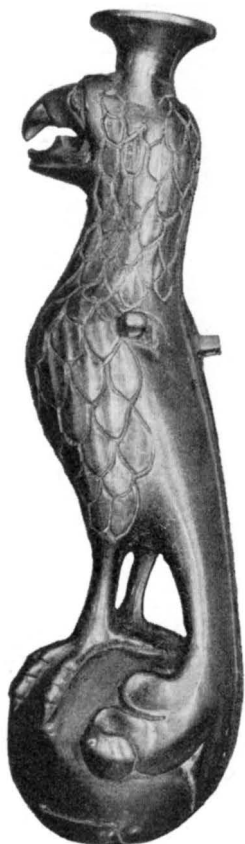
Fig. 56. Djura. Detalj av  
fig. 55.  
Detail des Leuchters Fig. 55.

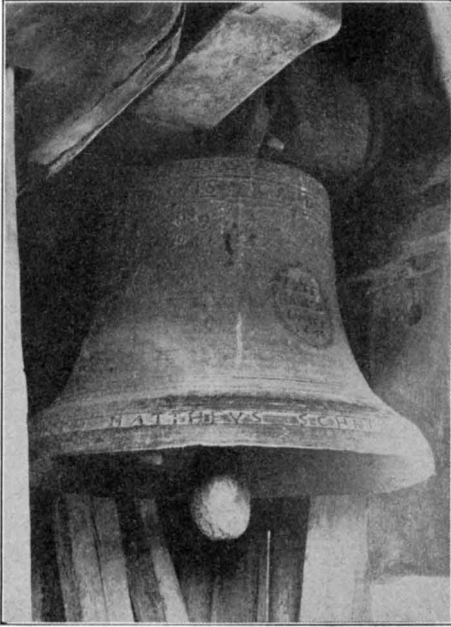
Fig. 58. Djura. Lillklockan.

Die kleine Glocke 1648 von Matheus Schneider aus Nürnberg gegossen.

I stapeln hänga 2 klockor. Den större gjuten 1680 i Stockholm och försedd med reliefer av evangelisterna Johannes och Markus. Den mindre från 1648 (fig. 58), gjuten av Matheus Schneider från Nürnberg och skänkt av Peder Pederson, Hedeby, Anders Jonsson i Djura och Peter Eliäson. Allt enligt inskrifterna.

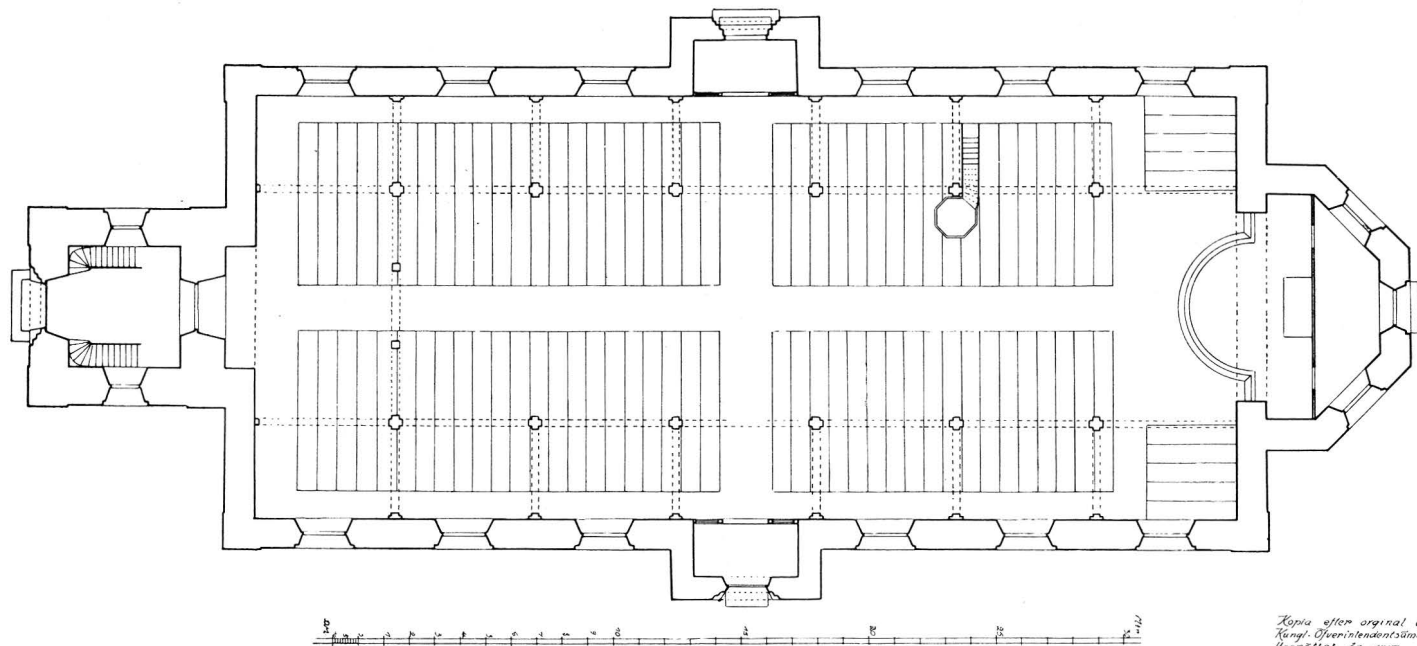
Fig. 62. Siljansnäs. Plan.  
Grundriss der Kirche.

Kyrkan består av treskeppigt långhus, en i öster utbyggd smälare sakristia och ett västtorn. PLAN.

Murarna äro av gråsten, ut- och invändigt vitrappade; yttertakets spånat och tjärat, tornet försett med plåtklädd spira. Innertak MATERIAL.

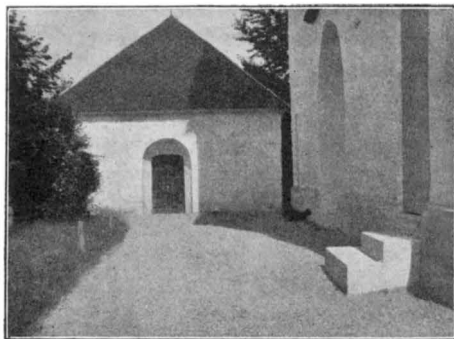
Fig. 64. Ähl. Boden.  
Die Kirchenbude.

BODAR Kyrkans bodar äro tre. En vedbod (fig. 64) uppförd 1794 av vitputsad sten invid nordvästra kyrkhörnet med tälttak, täckt med asfaltpapp i rutor. Ingångens smyg är hålkälad, dörren rutad och svarttjrad. På nyckeln står 1741. Bårboden, nordöst om kyrkan, byggd 1864, är av trä och rappad. Materialboden, kombinerad med spruthus och stallrum, är en enkel byggnad från 1888.

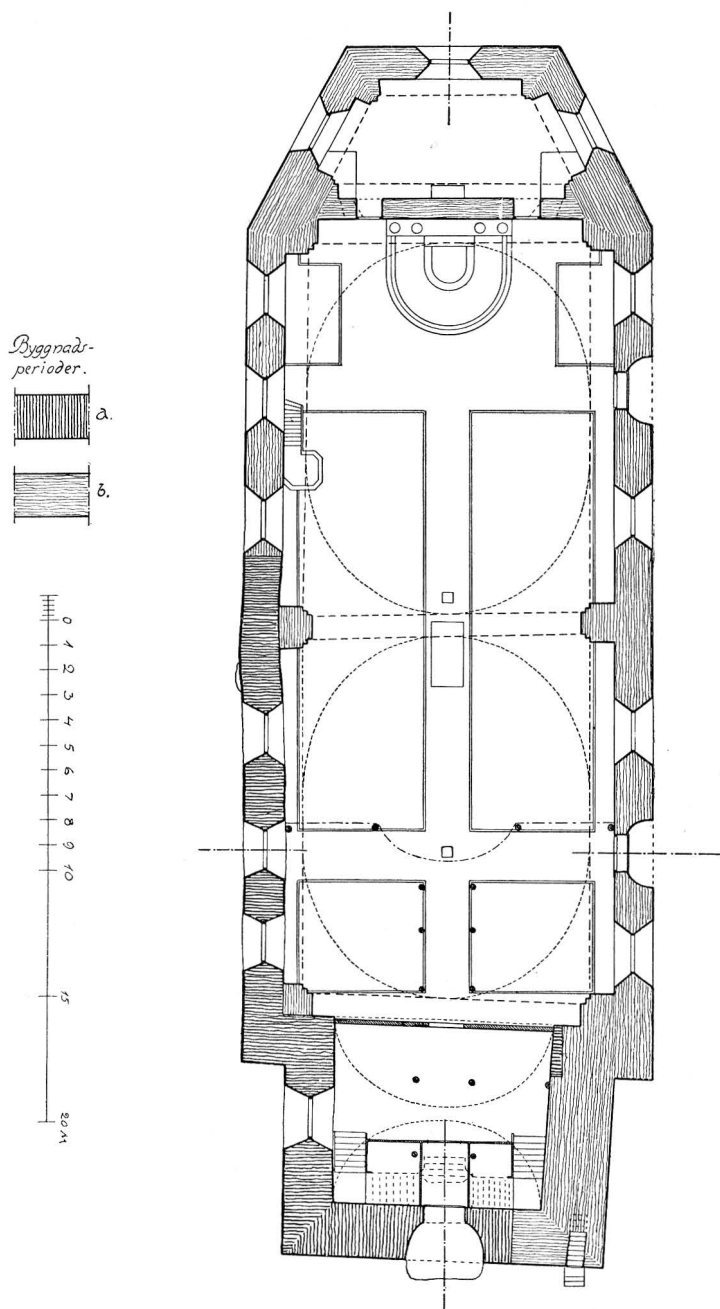
Fig. 65. Åhl. Plan. Uppmätt av B. Wijkmark 1913.  
Grundriss.

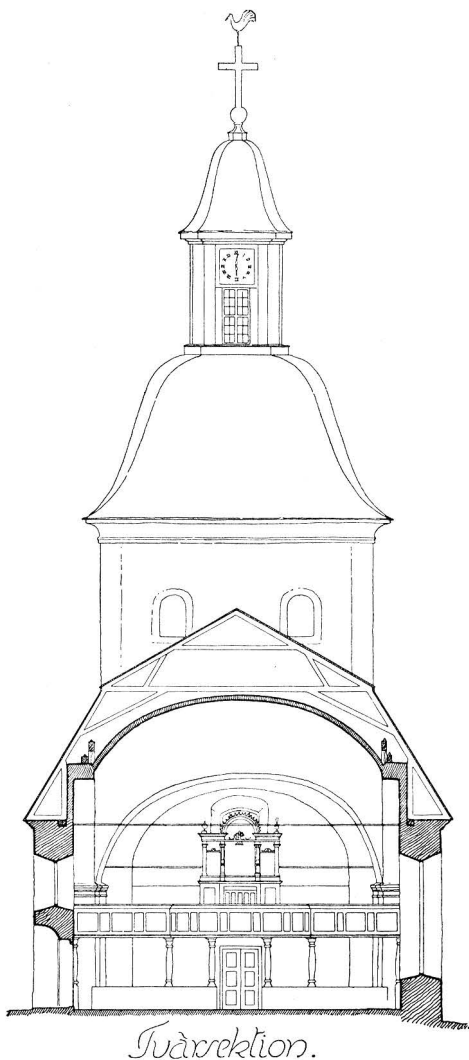
Fig. 66. Åhl. Tvärsnitt genom långhuset mot väster. Uppmätning av B. Wijkmark 1913. Querschnitt des Langhauses gegen Westen.

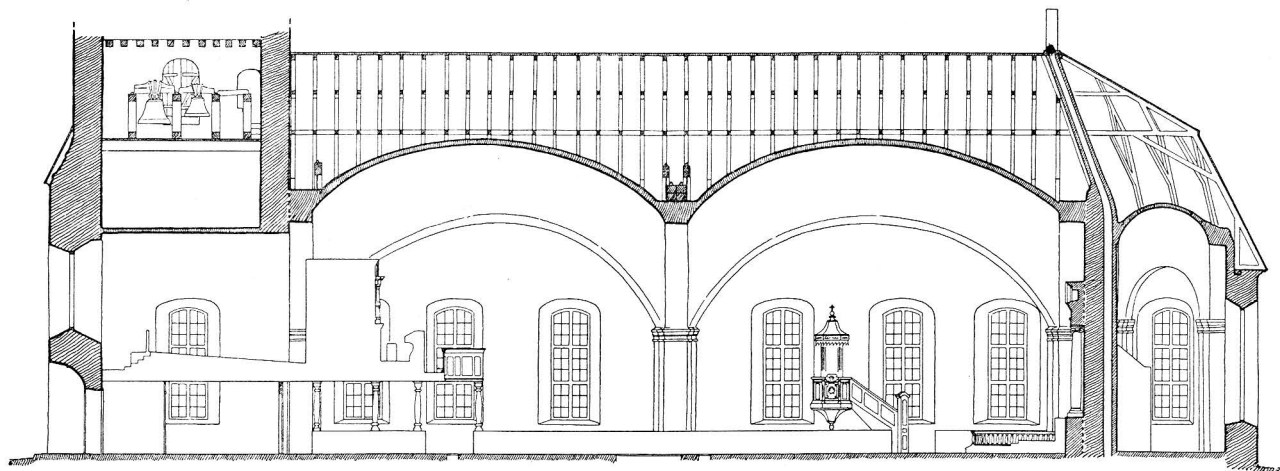
*Längdsektion.*

Fig. 67. Åhl. Längdsektion mot norr. Uppmätning av B. Wijkmark 1913.  
Längsschnitt gegen Norden.

Die ursprüngliche Kirche, deren Granitmauer noch teilweise in die neue Kirche aufgegangen ist (vgl. Abb. 67), hatte rechteckigen Grundriss mit Westturm und Sakristei auf der nördlichen Seite. Das Innere war mit zwei Backsteingewölben überdeckt.

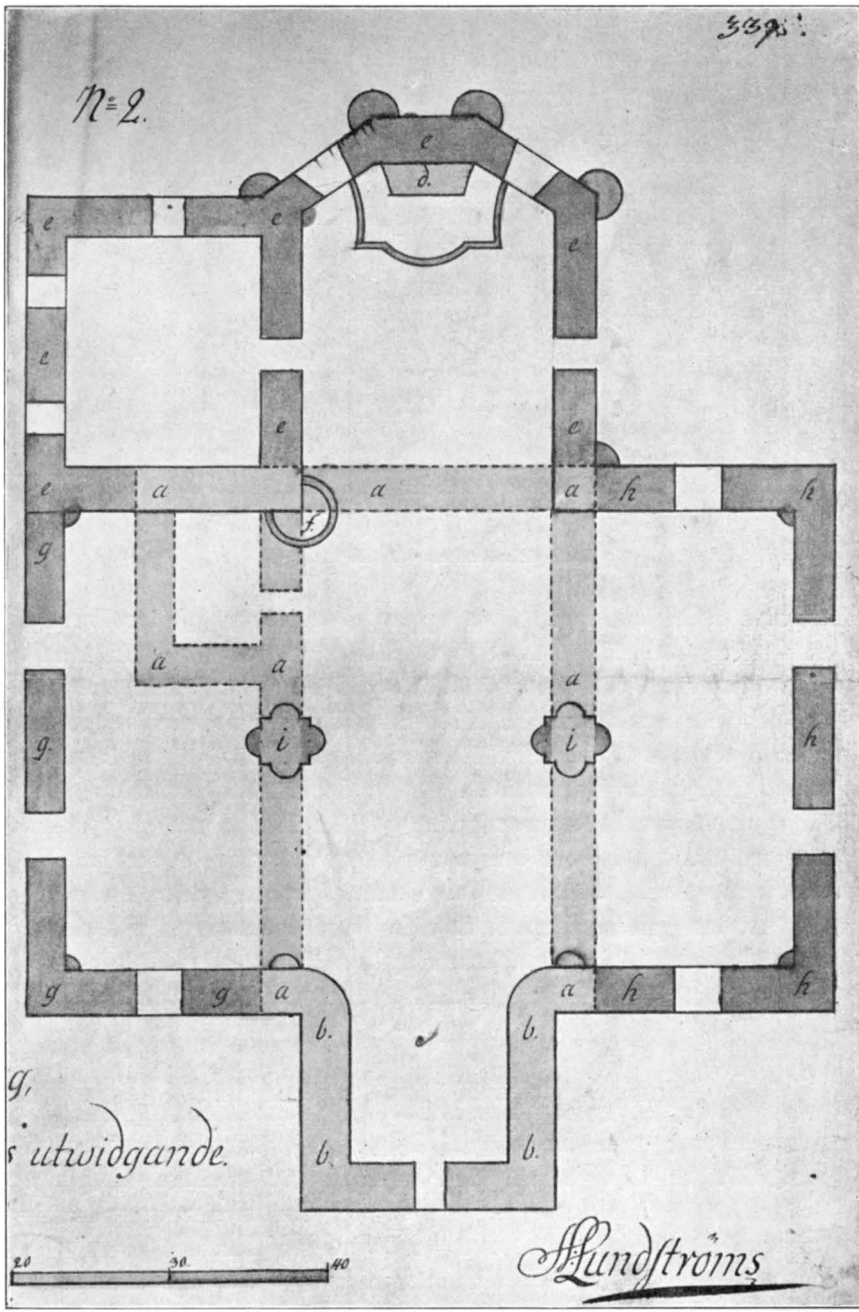
Fig. 70. Åhl. Lundströms plan.  
Erweiterungsproject von 1761 einer älteren abgerissenen Kirche.

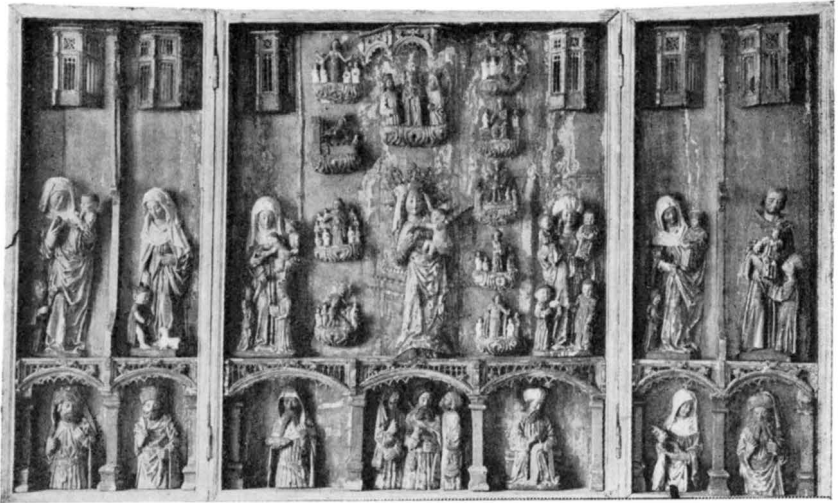
Fig. 71. Åhl. Altarskåp.  
Schnitzaltar. 15 Jhdt.

Kyrkans altarskåp (fig. 71—73), uppsatt på långhusets västvägg, är av ek. Korpus och flyglarnas insidor ha skulpterade figurer, dörrarnas utsidor målningar på kritgrund. Polykromeringen, övervägande guld och blått, är tämligen väl bibehållen. Corpus' H. 185 cm., B. 152 cm. Skåpet härrör från 1400-talets senare hälft. Ett ur samma verkstad finnes i Trondenes kyrka, Norge.<sup>1</sup> Corpus' mittfigur är jungfru Maria på månskivan omgiven av mandorlaformad gloria. Däröver Mariæ kröning. I vertikala rader på ömse sidor äro konsoler, bildade av blåa moln, på vilka följande grupper äro framställda: vänstra raden uppifrån, den egyptiska Maria(?) med 6 mindre figurer; en i rustning klädd man, stående i en fästning och omgiven av figurer i mindre skala; S. Ursula(?); S. Göran i strid mot draken, som kryper upp under konsolen. Högra raden: S. Mikael, kämpande med draken; biskop som håller vapensköld, omgiven av två små bedjande figurer; S. Erik med svenska riksvapnet (fig. 73); S. Katarina(?) följd av fyra bedjande småfigurer; på konsolen ett hjul<sup>2</sup>; kvinnligt helgon följd av 3 figurer. Längst ut på sidorna äro grupper med personer ur den heliga släkten,<sup>3</sup> t. v. S. Anna med Maria och Kristusbarnet; vid hennes fötter två andra Marior, madonnans systrar; t. h. Maria Kleofas med fyra söner, Jakob d. y., Josef, Simon, Judas d. y.
