# SVERIGES KYRKOR

## KONSTHISTORISKT INVENTARIUM

# DALARNE

LEKSANDS TINGSLAG, GAGNEFS TINGSLAG,  
FALU DOMSAGAS NORRA TINGSLAG,  
FALU DOMSAGAS SÖDRA TINGSLAG  
AV GERDA BOËTHIUS

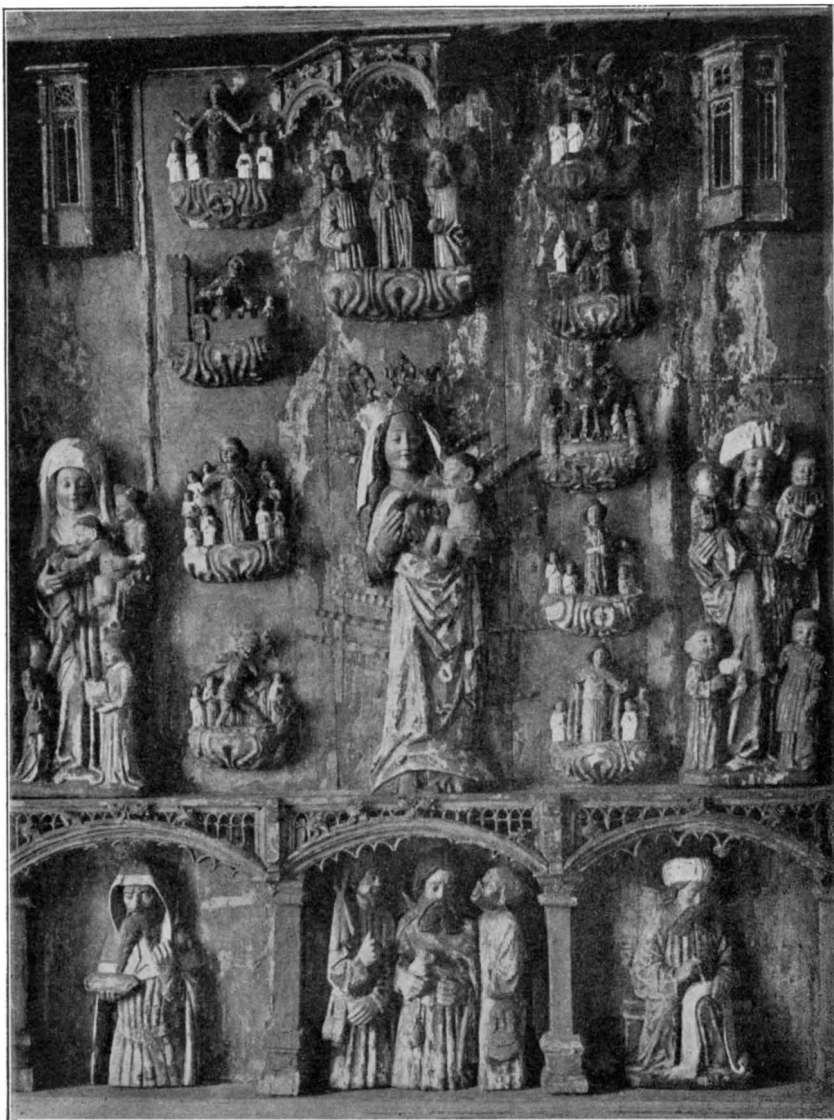
Fig. 72. Åhl. Detalj av altarskåpet fig. 71.  
 Detail des Schnitzaltars Fig. 71.

Kyrkans altarskåp (fig. 71—73), uppsatt på långhusets västvägg, är av ek. Korpus och flyglarnas insidor ha skulpterade figurer, dörrarnas utsidor målningar på kritgrund. Polykromeringen, övervägande guld och blått, är tämligen väl bibehållen. Corpus' H. 185 cm., B. 152 cm. Skåpet härrör från 1400-talets senare hälft. Ett ur samma verkstad finnes i Trondenes kyrka, Norge.<sup>1</sup> Corpus' mittfigur är jungfru Maria på månskivan omgiven av mandorlaformad gloria. Däröver Mariæ kröning. I vertikala rader på ömse sidor äro konsoler, bildade av blåa moln, på vilka följande grupper äro framställda: vänstra raden uppifrån, den egyptiska Maria(?) med 6 mindre figurer; en i rustning klädd man, stående i en fästning och omgiven av figurer i mindre skala; S. Ursula(?); S. Göran i strid mot draken, som kryper upp under konsolen. Högra raden: S. Mikael, kämpande med draken; biskop som håller vapensköld, omgiven av två små bedjande figurer; S. Erik med svenska riksvapnet (fig. 73); S. Katarina(?) följd av fyra bedjande småfigurer; på konsolen ett hjul<sup>2</sup>; kvinnligt helgon följd av 3 figurer. Längst ut på sidorna äro grupper med personer ur den heliga släkten,<sup>3</sup> t. v. S. Anna med Maria och Kristusbarnet; vid hennes fötter två andra Marior, madonnans systrar; t. h. Maria Kleofas med fyra söner, Jakob d. y., Josef, Simon, Judas d. y.

far Ernim(?) I nedre raden i mitten sannolikt Joakim som begabbas, de övriga väl de heliga kvinnornas män, kvinnan i h. flygeln möjligen Memelia, Servatius' moder.

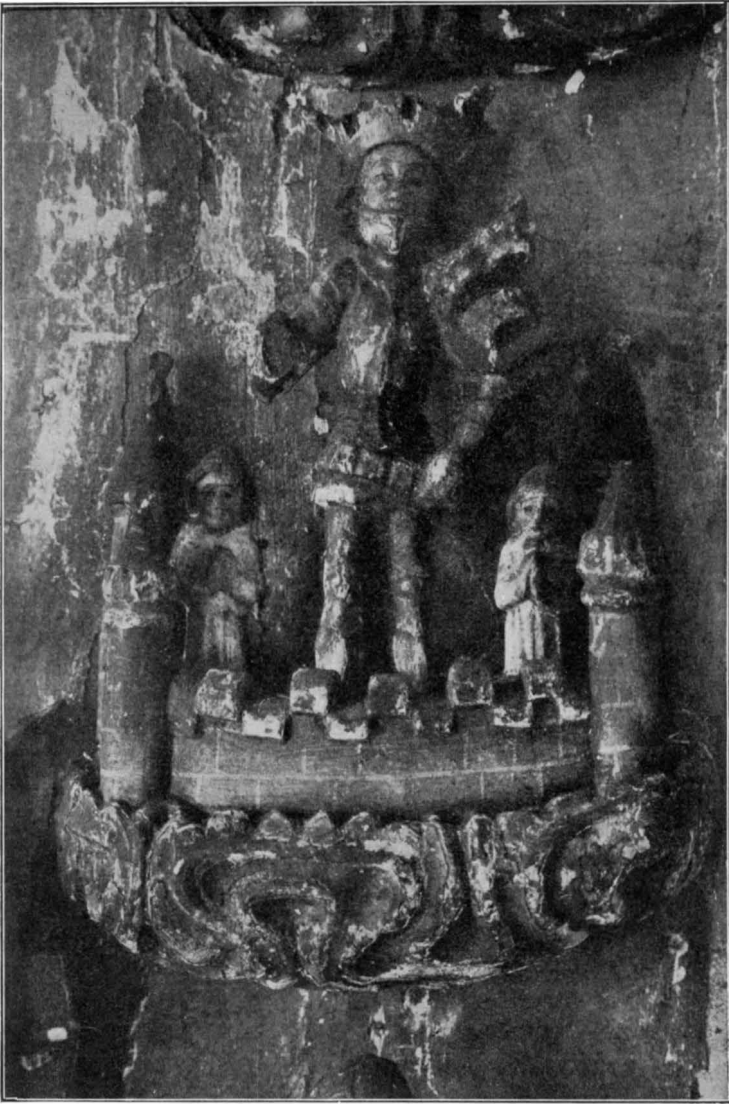
Fig. 73. Åhl. Detalj av altarskåpet fig. 71.  
 Detail des Schnitzaltars Fig. 71.

Dörrarnas målningar äro skadade. De uppdelas av en hori-

sontal, schablonerad bärd i två avdelningar, i den övre stå på vänstra dörren tre heliga: S. Margareta i vit dräkt, svart mantel, dok och gloria; S. Lars; kvinnligt helgon i röd mantel och klädning av röd guldbrokad. Därunder Gregorii mässa, lik Gagnefs altarskåps vänstra dörr (s. 118). Högra dörrens övre fält: S. Helena

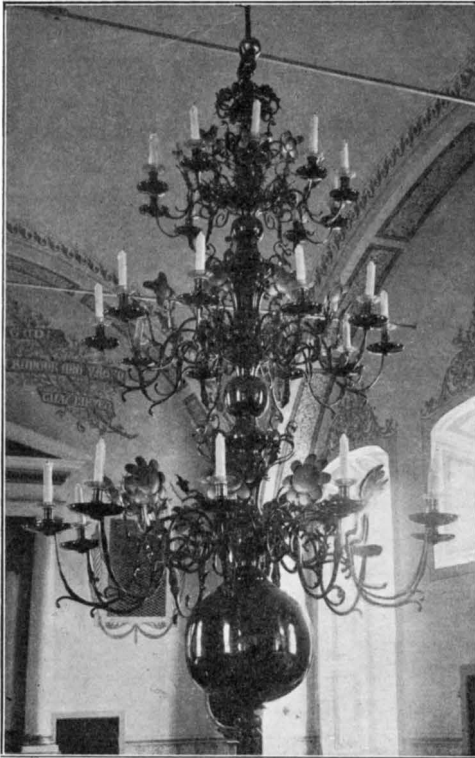
Fig. 75. Åhl. Ljuskrone från 1805.  
Kronleuchter a. d. Jahre 1805.

Mässingskrona (fig. 75). Toppfiguren krona. Ljusarmarna i tre rader med 10 i varje. Gjord 1805 enligt inskrift.

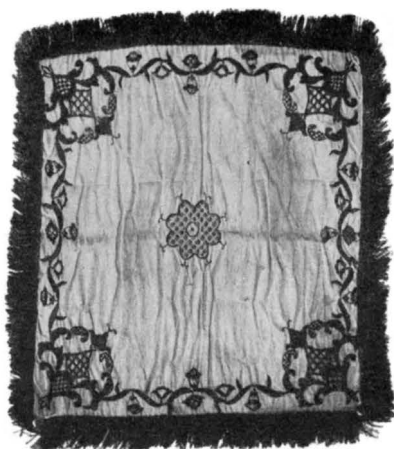
Fig. 76. Åhl. Kalkkläde.  
Kelchtuch. 18 Jhdt.

Kalkkläden. Ett av rött siden, broderat med guldtråd. 1700-talets mitt. 40 cm. × 39 cm. Ett av vitt siden med svarta silkesbroderier, påminnande om broderierna på Åhl-dräktens »stickkläde» (fig. 76). Fanns 1767. 38 cm. × 34 cm. Ett av vitt siden med invävt granatäpplemönster. Spår av vita silkesbroderier. Sidenet från 1400 eller 1500-talet. 40 cm. × 43 cm.

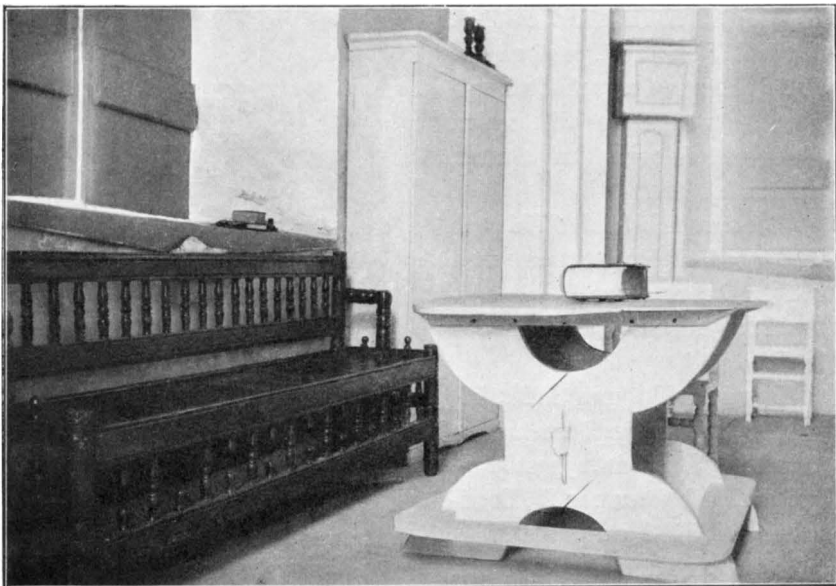
Fig. 79. Åhl. Interiör av sakristian.  
Inneres der Sakristei.

Brudstol (synes å fig. 79) med svarvat ryggstöd och svarvade ben. Vändbart ryggstöd L. 305 cm. 1736 funnos 2 »Brudstolar», 1757 3 st.

Bord av furu (fig. 79), svart, med korsade ben och fotbräde runt om.

Skåp för håvarna, likt ett dalklockfodral, vitmålat (se fig. 79).

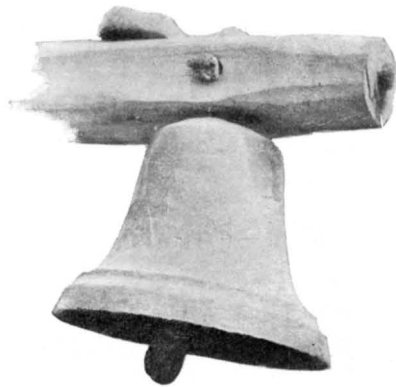
Fig. 80. Åhl. Primklocka.  
Mittelalterliche Chorglocke.

På vinden mellan sakristia och långhus hängde till 1800-talets sista årtionden den gamla skriftklockan kvar. Denna, som sannolikt är medeltida, fanns 1576, är utan inskrift, men med ingjutet bomärke. H. 25 cm., Diam. 920 cm., Kläpp 20 cm. Hålet i valvet, varigenom trossen gått ned i sakristian, igensattes vid restaureringen 1909 (!) (Fig. 80).

Von mittelalterlichen Gegenständen ist ein Schnitzaltar aufbewahrt, wahrscheinlich schwedische Arbeit aus der späteren Hälfte des 15. Jhdts, und eine kleine Chorglocke (Abb. 80). Solche Glocken, in Schweden Prim-klockor genannt, wurden in der katholischen Zeit beim Messopfer geläutet. In der Kirche in Åhl ist die Primklocka bis in unser Zeit hinein zum Zusammenrufen der Kommunikanten benutzt worden.

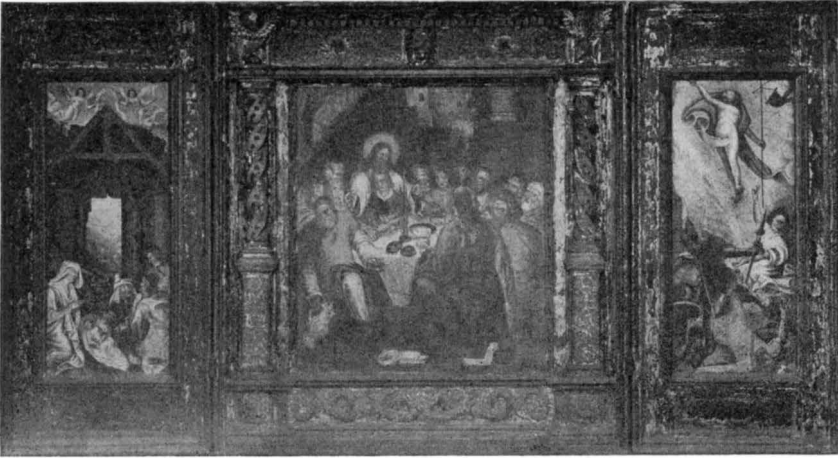
Fig. 84. Bjursås. Altartavla från 1646.  
Altaraufsatz aus d. J. 1646.

- ALTARPRYDNADER. Till 1646 användes »ett ljätet Maria beläthe» såsom altarpnydnad. Den detta år anskaffade altartavlan, som skänktes av »Ehrlige Bergsmän», finnes ännu kvar och står i bårhuset (fig. 84).

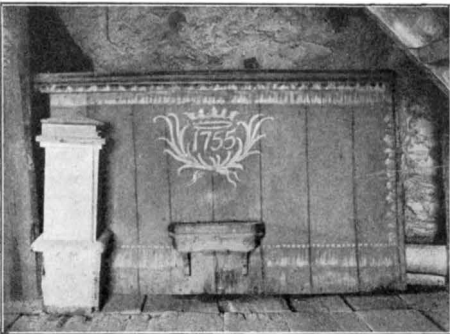
Fig. 85. Bjursås. Altarframstycke.  
Vorderteil des Altars aus d. J. 1755.

Altarets ursprungliga utseende är obekant. Det försågs 1755 med ett svängt framstycke av bräder, rödmålat med gulvita fransar och 1755 under adlig krona (fig. 85). Nu på tornvinden. H. 118 cm. L. 185 cm.

Tre firsidiga pelare av trä (se fig. 85). Ursprunglig användning okänd.

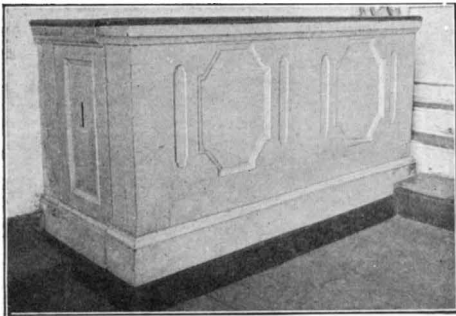
Fig. 86. Bjursås. Bänk i koret.  
Chorgestühl aus d. 18. Jhdt.

I den nuvarande kyrkans nordöstra och sydöstra hörn finnas bänkar från den äldre kyrkan (fig. 86), troligen rester av de 1739—40 »hel giorda med bräder mot koret» och »wid korsgången.» 1751 BÄNKINREDNING.

form som de nyssnämnda bänkarna (fig. 86). Den torde alltså härstamma från den 1740 byggda västläktaren, tvärs över kyrkan. Då gjordes även de läktarebänkar, som ännu finnas kvar och vilkas dörrar äro lika de ovan beskrivna i koret. 1683 byggdes en läktare på obekant plats. Därförut fanns ingen.

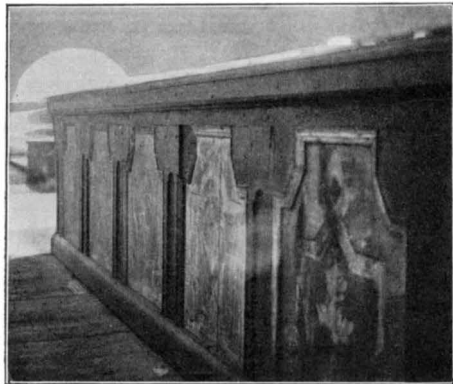
Fig. 87. Bjursås. Del av äldre läktarbröstning.  
Brüstung der Westempore der älteren Kirche.

Bröstningen till en gammal läktare, tillsammans 890 cm. längd, med ursprunglig färg, är anbragt som framstycke på nuvarande kyrkans orgelläktarbänkar (fig. 87). Den är avsågad nedtill, men de bevarade delarna av fyllningarna ha haft samma

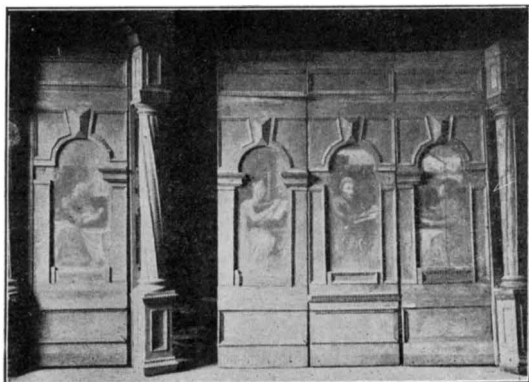
Fig. 88. Bjursås. Delar av äldre predikstol.  
Teile einer Kanzel aus d. J. 1673.

Predikstol. På sockenstugans vind förvaras delarna av bröstvärnet till en predikstol (fig. 88), ett stycke av trappräcket vid läktartrappan i nuvarande kyrkan, taket på tornvinden. Det sistnämnda gjordes först 1680, under det att predikstolen i övrigt förfärdigades och uppsattes 1673.

1673. Taket tyckes vara ofullständigt bevarat. 1740 fanns »åfwan uppå någre bilder, illa gjorda», som nu ej finnas kvar.

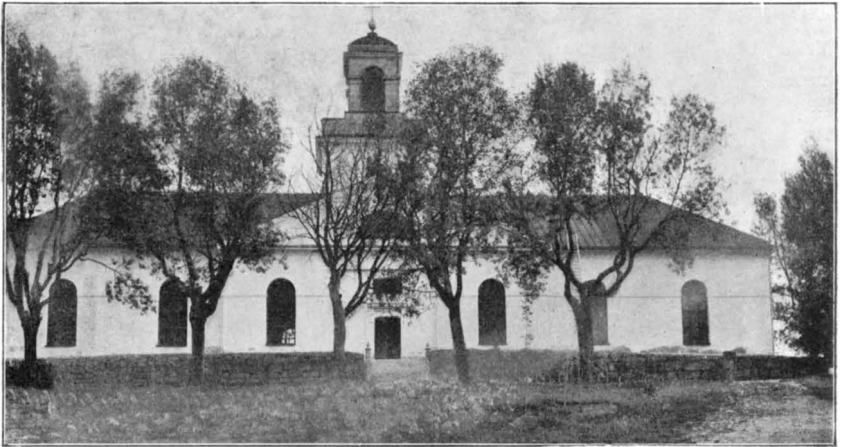
Fig. 89. Bjursås kyrka från söder.  
Die Kirche von Süden.

Den rektangulära kyrkan, med gavelkrönt mittrisalit åt söder och ett fyrkantigt torn lagt mitt å norra sidan, är präglad av en enkel storslagen hållning i klassicistisk karaktär. Särskilt anmärkningsvärt är lägets utnyttjande. Sedd ifrån sydväst från landsvägen, som stiger starkt upp mot kyrkofronten, vilken ytterligare höjes genom två terrasseringsar över backens nivå, ter sig kyrkan imponerande (fig. 82).

På själva kyrkogården och utanför muren ha till vintern 1913—14 stått rader av ståtliga popplar och aspar (se fig. 89, 90). Oaktat de flesta av träderna voro friska, nedhöggs de helt, varigenom kyrkan berövades en stor prydnad.

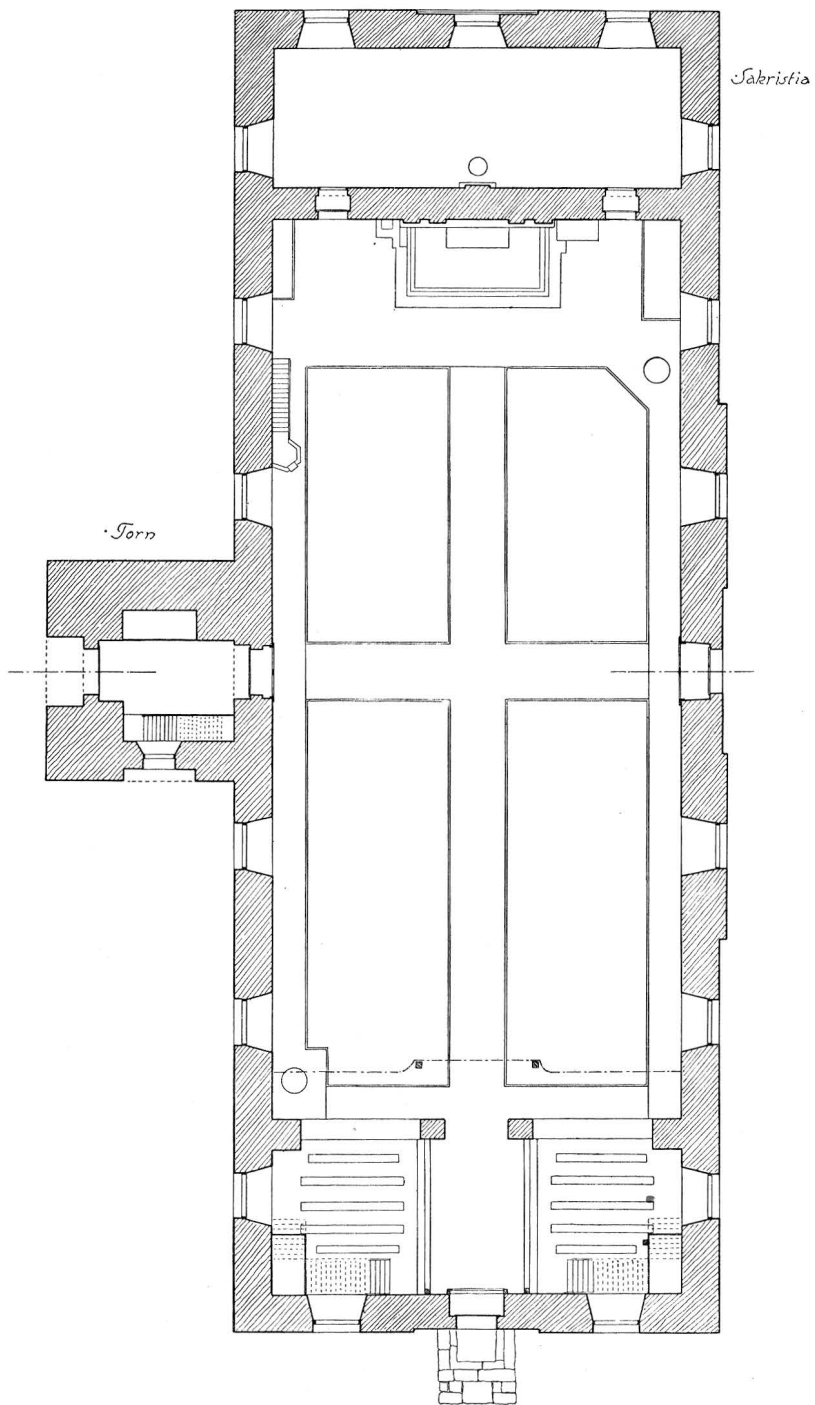
Fig. 91. Bjursås. Plan. Skala 1:300. Uppmätt 1913 av B. Wijkmark.  
Grundriss.

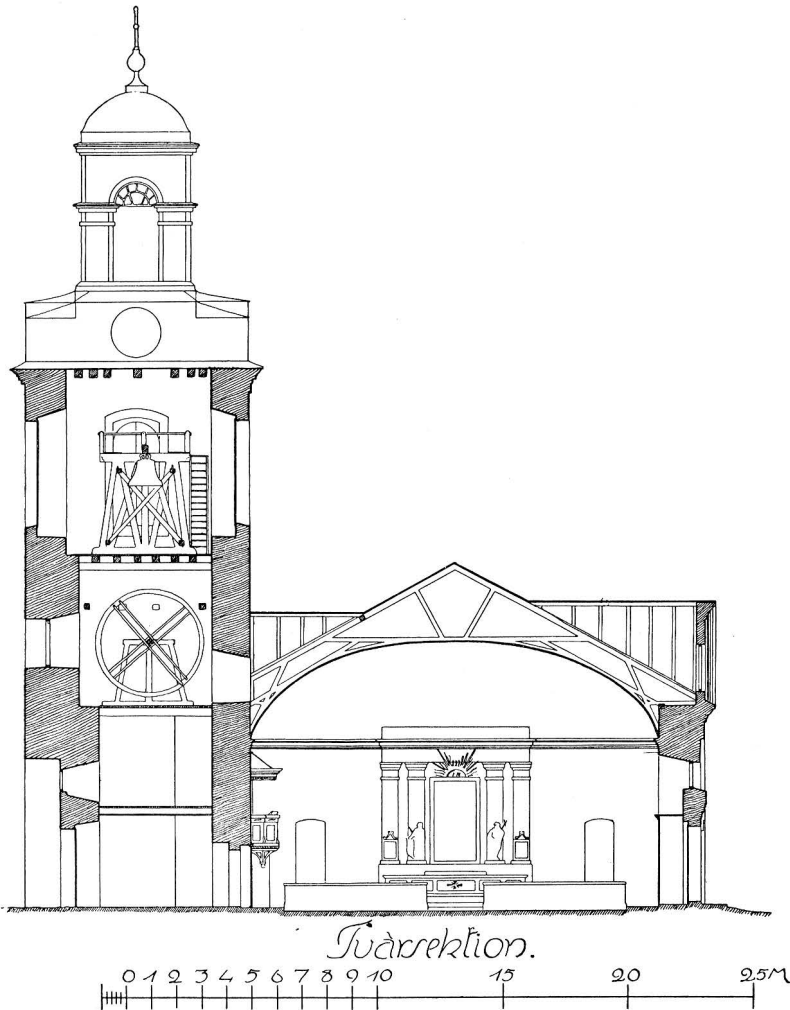
Fig. 92. Bjursås. Tvärsektion av långhuset och tornet mot öster.

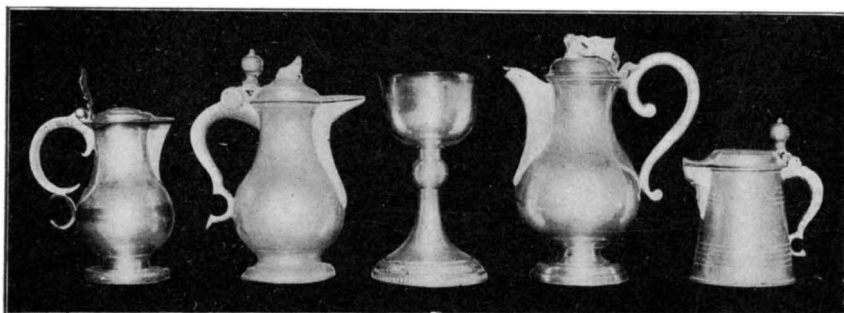
Fig 95. Bjursås. A. Vinkanna av silver. — B och D. Vinkannor av tenn. — C. Kalk av silver. — E. Vinkanna av tenn.  
A. Silberne Weinkanne, Ende des 17. Jhdts. — B und D. Zinnerne Weinkannen 1779. — C. Silberner Kelch, 1816. — E. Zinnerne Weinkanne, 1778.

- NUMMERTAVLOR.** Nummertavlor, svartmålade med guldramar. H. 135 cm.
- NATTVARDSKÄRL.** Kalk av silver (fig. 95 C). Invändigt förgyllt. På foten tand-  
snitt och ornament. Stämplor: tre kronor, Falu vapen, årsbokstaven K 3 (= 1816), guldsmedssignatur, av vilken endast slutbokstaven s är läslig. H. 27 cm.

- Kanna (fig. 95 A) av silver med förgyllda ränder kring lock och

fot och förgyllda ornament på handtaget. Stämplrar: Guldsmedssignaturen *DH* i monogram på krönt sköld (= Didrik Hysing, guldsmid i Stockholm på 1690-talet<sup>1</sup>). H. 21,5 cm.

Tennkanna (fig. 95 E), cylindrisk. Stämplrar: årsbokstaven u (= 1778). Dalavapnet 2 ggr, sköld. H. 17,5 cm.

2 tennkannor fig. 95 B o. D, päronformiga med lammet på locket. Stämplrar w (= 1779). Dalavapnet 2 ggr omgivet av A M, krönt S inom sköld, gående ängel med lie och båge. H. 39 cm. och 31 cm.

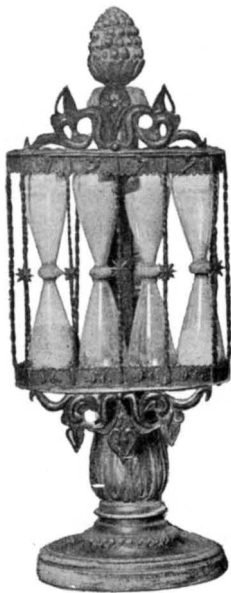
Fig. 96. Timglas. Sanduhr, Ende 18 Jhdtd.

- TIMGLAS.** Timglas (fig.96). Ståndare av förgyllt och skulpterat trä. Hölster av pressat mässingsbleck. Troligen från 1700-talets slut. H. 63 cm.
- LÄKTARE.** Orgelläktare i väster. Vitmålat bröstvärn med vitblå speglar.

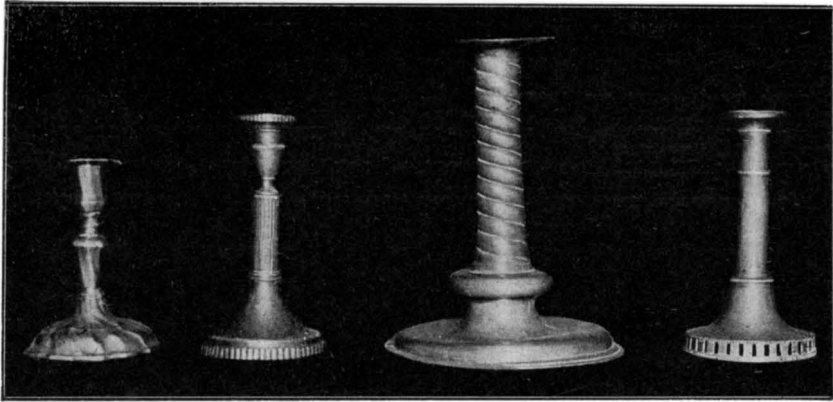
Fig. 97. Bjursås. Ljusstakar av tenn.

4 tennstakar (fig. 97 C) på rund fot med vridet skaft. På foten stämpel med ros. 1600-talets slut. H. 29—30 cm.

Tennstake på rund vriden fot och skaft (fig. 97 A). Stämplrar: årsbokstaven e (= 1763), krona på sköld, tre kronor, sköld med fyrfota djur under ett träd. H. 22 cm.

2 tennstakar, rund fot och skaft, samt urnformig pip (fig. 97 B).  
Stämplrar: tre kronor, sköld med krona 2 ggr,  $\frac{C}{M} \frac{G}{B}$  i sköld 2 ggr.  
Omr. 1800. H. 22 cm.

8 tennstakar på rund fot och cylindriskt skaft (fig. 97 D).  
Stämplrar: **E L M** samt en oläslig. 1800-talets början. H. 19 cm.

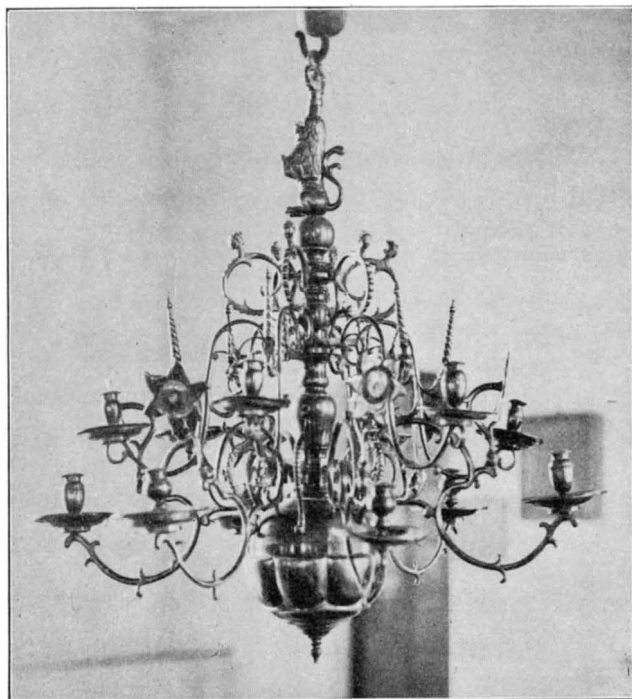
Fig. 98. Bjursås. Ljuskrona av mässing.  
Kronleuchter aus Messing. 17 Jhdt.

Mässingskrona (fig. 98). Staven krönt av ett lejon stående LJUSREDSKAP. på bakbenen. 2 rader ljusarmar med 6 i varje. 1600-talet. H. 82 cm.

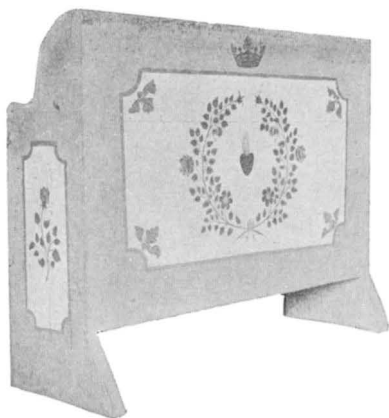
Fig. 99. Bjursås. Brudstol.  
»Braustuhl» 1847.

Brudstolar 2 st. målade blå med vitt fält, omgivet av grön krans på ryggstycket samt 1847 (fig. 99).

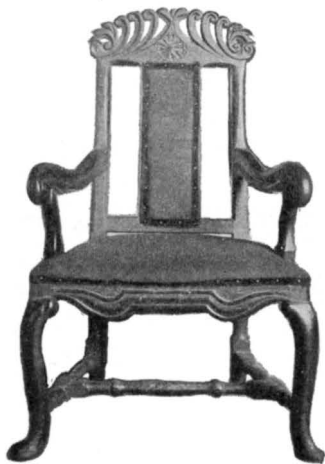
Fig. 100. Bjursås. Stol.  
Stuhl in der Sakristei.

Lännstol av furu (fig. 100), brunmålad. 1700-talets mitt.

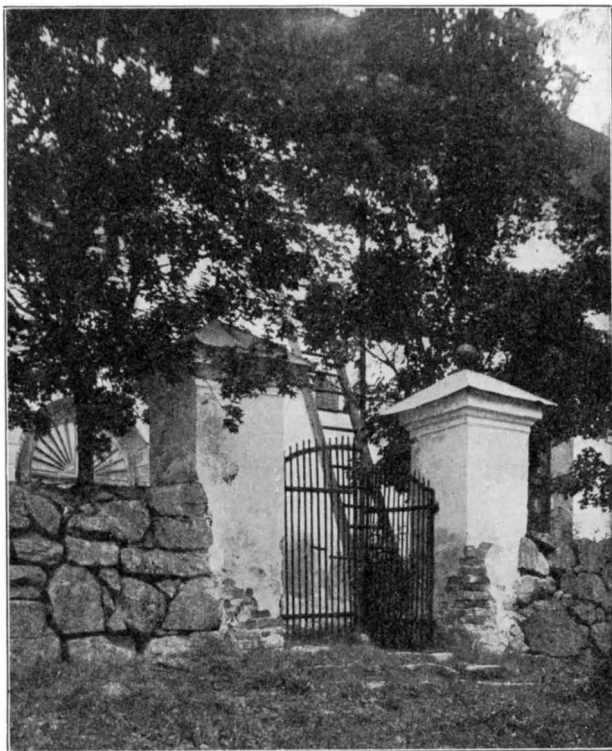
Fig. 104. Gagnef. Södra kyrkogårdsporten.  
Südliches Kirchhofsportal.

I gråstensmurarna finnas portar i öster och söder med smidda järngrindar, den södra signerad ÅHR 1786 L O S T (= Lars OlsSon Törne), mellan tegelmurade, vitrappade stolpar med pyramidformigt plåttak (fig. 104). Vid södra porten synes spår av äldre portanordning, i det muren omkr. 2 m. på ömse sidor om porten är lägre och lagd utan bruk. Med tillhjälp av ovan citerade delningsregler och det bevarade stycket gammal syd- mur kan kyrkogårdens äldre utseende rekonstrueras. (Jfr situationsskissen fig. 105.) 1739 ombygges en bogårdsport.

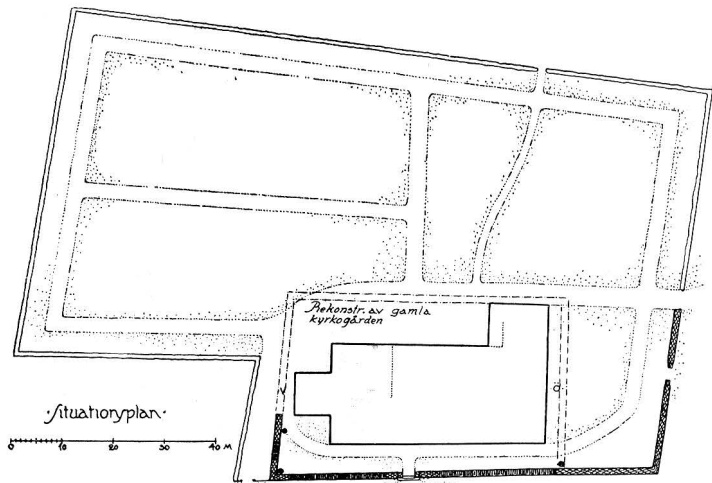
Fig. 105. Gagnef. Situationsplan.

Kyrkogården sträckte sig ursprungligen i huvudsak åt söder, men utvidgades 1870 åt norr (fig. 105). Den nya delen inhägnas av gjutet järnstaket med grind i öster, den äldre av gråstensmurar utan avtäckning, i söder lagda i bruk från mitt för kyrkans sydöstra till mitt för dess sydvästra hörn, annars i kallmur utom ett

litet stycke av den västra murbiten (fig. 105). Norra muren revs 1870 i samband med utvidgningen, och i väster har muren delvis raserats, antagligen emedan den gick för nära det 1771 byggda kyrktornet. Muren hade 1628 (inv.) spånklätt trätak och var enligt delningsregler av samma år 300 alnar lång: »Kyrkiobalkens deelning hwadh stücke huar Bÿ och gård är skylligh at holla. begynnes ifrån Öster Porthen södher om. första — 100 Alnar skall

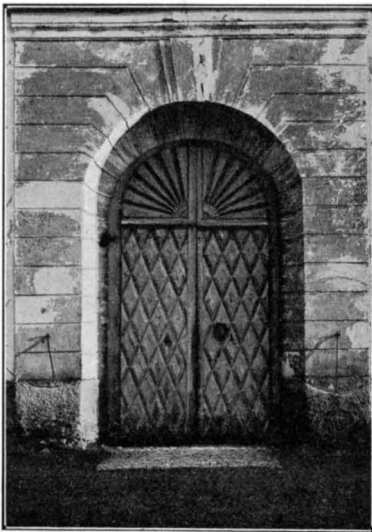
Fig. 106. Gagnef. Nordportalen.  
Nördlicher Eingang des Langhauses.

Murarna äro av gråten; valv, murpelare och omfattningar tegel. Ytterväggarna äro rappade och putsade med vit puts, som delvis avflagrat och blottat ett undre skärgult putslager. Nedomkring är målad en grå sockel, och kring dörrarna äro omfattningar av kvaderimiterande puts (fig. 106). Långhusets tak är brutet samt avvalmat på östra gaveln och täckt med tungformig spån, vilken på sakristians likaledes spånklädda tak växlande med avsmalnande spån bildar mönster. Längst österut på långhusets takås är ett kors med kulor. Alla golv äro av trä.

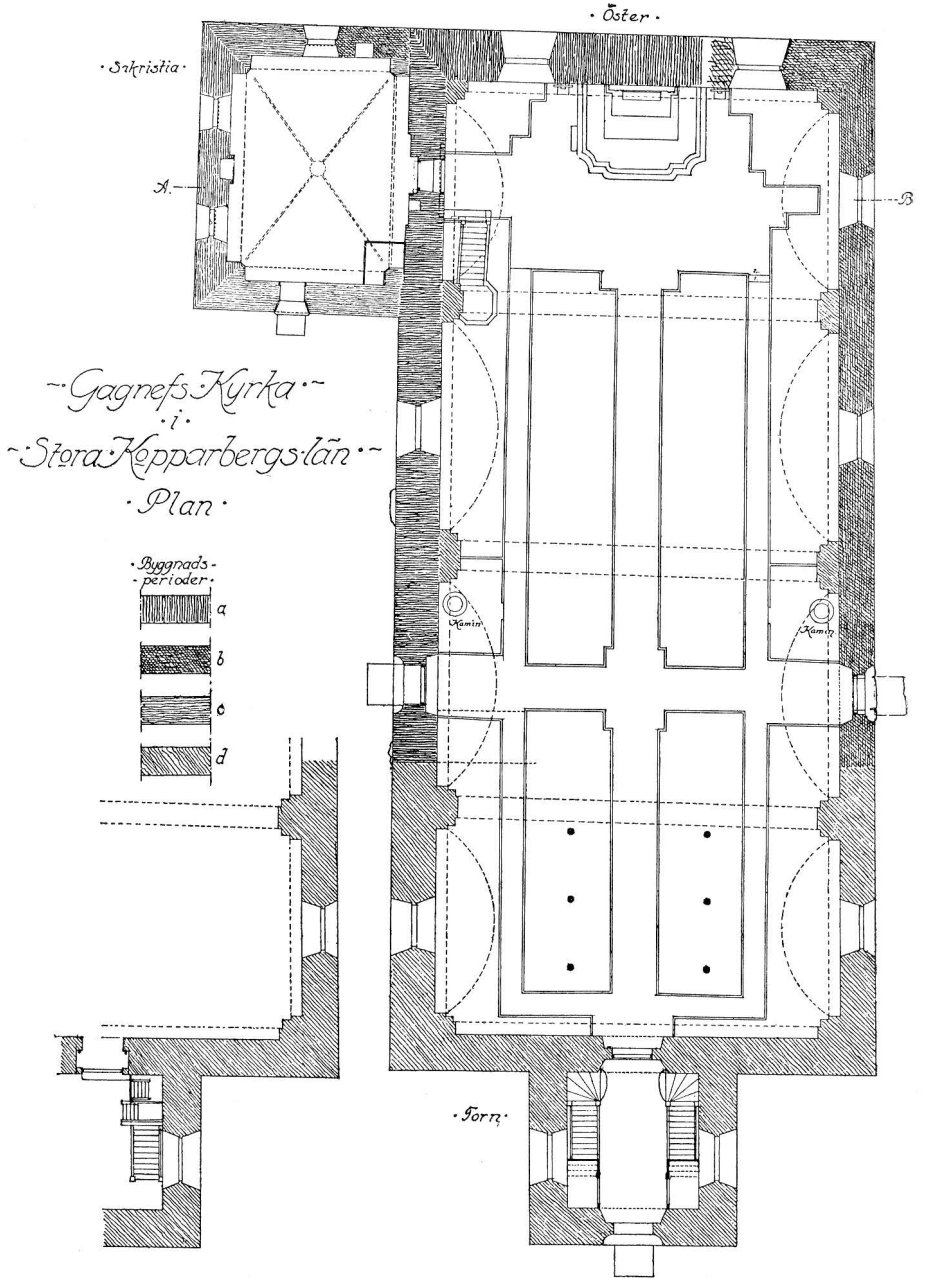
Fig. 107. Gagnef. Plan. Skala 1:300. Omritad efter uppmätning i Ö. I. Å.  
Grundriss.

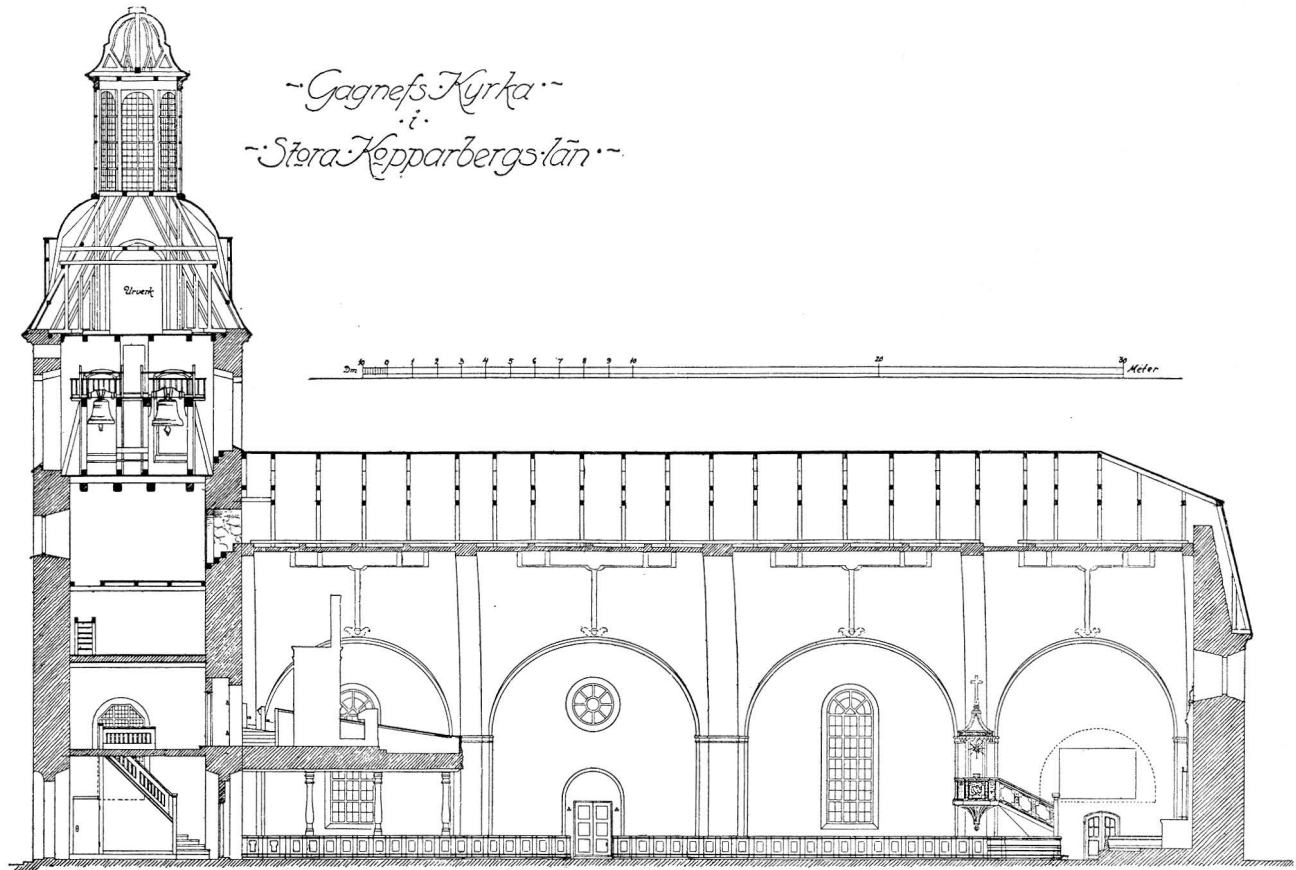
Fig. 108. Gagnef. Längdsektion mot norr. Efter uppmätning i Ö. I. Å.  
Längsschnitt gegen Norden.

efter dess övre kontur synes i kyrkan över och omkring insänkningen (fig. 108). Insänkningens nedre kant sammanfaller med bågens botten, som har bildat läge för en läktare, en s. k. Gapskulle (jfr s. 122). I bågens östra del synes spår efter en murtrappa, som i dess västra ände tydligen fortsatt upp på vinden. Bågen och fondväggen äro klädda med vitrappning, i vilken åtskilliga ristningar tillfälligtvis gjorts, bl. a. året 1751. Från sakristivinden leder en ursprunglig stickbågig glugg ned i bågen (fig. 110—111).<sup>1</sup>

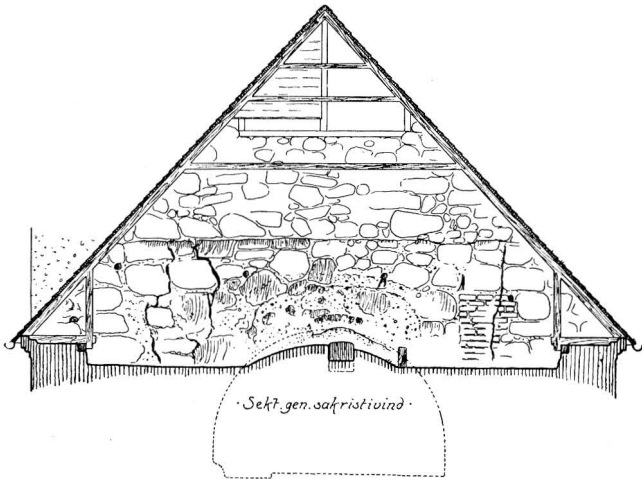
Fig. 110. Gagnef. Långhusets norra yttermur från sakristivinden. Uppmätt av K. Norberg 1914.

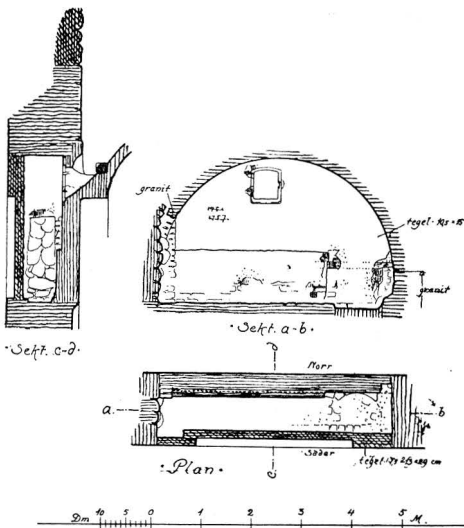
Fig. 111. Gagnef. Gapskullen. Uppmätning av K. Norberg 1914.

Reste einer früheren Chorempore.

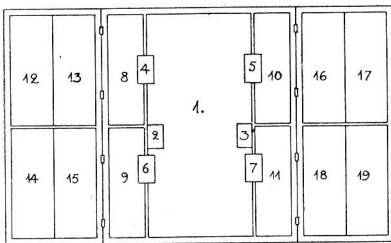
Fig 116. Gagnef. Skema över altarskåpet.  
Schema des Schnitzaltars Fig. 114.

Skåpets inre, såväl korpus som flyglarna, är förgyllt och målat 1892. Dräkterna och listerna i arkitekturen äro målade med ultramarin och anilinrött. Figureernas attribut äro till en del nygjorda. Beskrivningen hänvisar till siffrorna i skemat fig. 116:

Korpus: 1. nådastolen (= d. v. s. en treenighetsbild, där Gud Fader håller den döde Kristus i sina armar och där den helige ande förekommer i gestalt av en duva). På sidorna stå änglar, en med korset, den andra med kolonnen (där Kristus gisslades), den tredje har förlorat sin börda. 2. och 3. profeter med språkband. 4—7. änglar med hammare, tång och spikar. 8. Johannes evangelisten. 9. Johannes döparen (fig. 117). 10. Helig man, rekonstruerad med ett klumpigt runt föremål, som enligt uppgift skall vara en paten(?). 11. Maria Magdalena. Vänstra flygeln: 12. Petrus. 13. Paulus. 14. S. Jakob, attributet nytt. 15. Apostel, som i restaureringen fått ett litet kors som attribut. Högra flygeln: 16. S. Lars. Halstret borta. 17. S. Stefan. 18. Krönt kvinna med fackla i handen. (Kronan och facklan nygjorda). 19. Biskop, vars kräckla och kors äro nygjorda.

Altarbordet är av trä. På detta står ett altarskåp av ek, inhemskt(?) arbete från omkr. 1500. Dess form och indelning framgår av fig. 116. H. 190 cm. B. 290 cm.

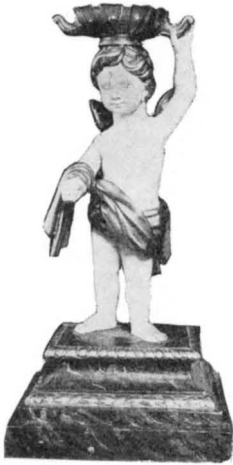
Fig. 119. Dopställe.  
Taufgestell. 1774.

Dopstället (fig. 119). En guéridon, som uppbär en musselformig skål, skuren i trä, målad och förgylld. H. 97 cm. Den anskaffades 1774 och kallas av befolkningen »Kersningskulten» (= kristningspojken).

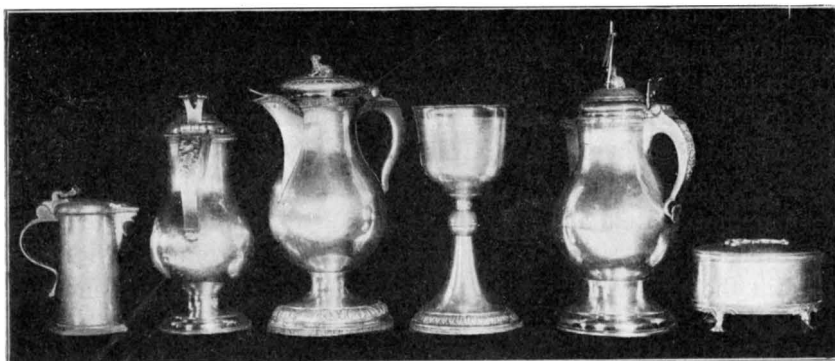
A B C D E F  
 Fig. 120. Gagnef. A. Vinkanna av tenn. — B—F. Nattvardskärl av silver,  
 A. Zinnerne Weinkanne 1727. — B. Silberne Weinkanne. Anfang des 18. Jhdts.  
 C—F. Silberne Gegenstände, um 1800.

Kalk (fig. 120 D) av silver med förgylld list kring kanten upptill och drivna bladornament på den runda foten. Stämplrar: tre kronor, Falu vapen, G O S (= G. O. Sjöberg, guldsmed), årsbokstaven I 3 [= 1815]. H. 29 cm.

Kanna av silver (fig. 120 B). Pärnformig med förgyllda lister på foten och locket. På grepen drivna fruktornament. Stämplrar: I R samt åldermansrankan två gånger. H. 33 cm.

Kanna av silver (fig. 120 E), pärnformig. Stämplrar: årsbokstaven Z [= 1782], tre kronor, Falu vapen, guldsmedssignaturen I L. (= I. Leffler). H. 34 cm.

Kanna av silver (fig. 120 C) med förgyllda lister och drivna ornament på foten och locket. Pärnformig. Stämplrar: tre kronor, Falu vapen, guldsmedssignaturen K Ö R S, årsbokstaven O 2 (= 1796). På grepen 1796. H. 36 cm.

Oblatask, (fig. 120 F), oval, av silver med fastnitat, liggande kruzifix på locket. Står på fyra fötter. Stämplrar: Falu vapen, tre kronor, årsbokstaven I 3 [= 1815], guldsmedsnamnet G O SJÖBERG. H. 10,5 cm. L. 16 cm. B. 10,5 cm.

Kanna av tenn, cylindrisk, med snås och grepe (fig. 120 A).  
 Stämplor: tre kronor. Inskrift 1727 I H. H. 19 cm.

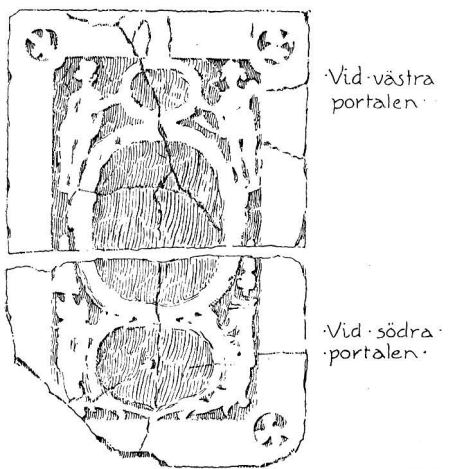
Fig. 121. Gagnef. Gravsten.  
Grabstein aus d. 17. Jhdt.

Utanför södra porten ligger andra hälften av samma gravsten L. 112 cm. B. 160 cm. (fig. 121).

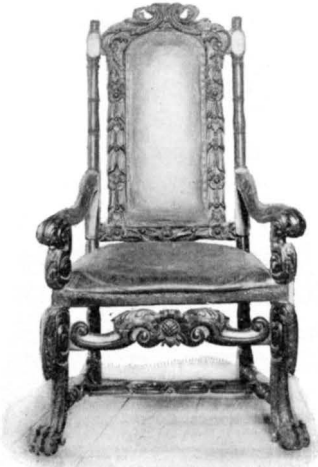
Fig. 122. Stol i sakristian.  
Stuhl d. 17. Jhdts.

Skåp för håvarna, likt det i Åhl (fig. 79), med årtal 1738. Länstol av furu, snidad, från 1600-talet (fig. 122). MÖBLER I SAKRISTIAN.

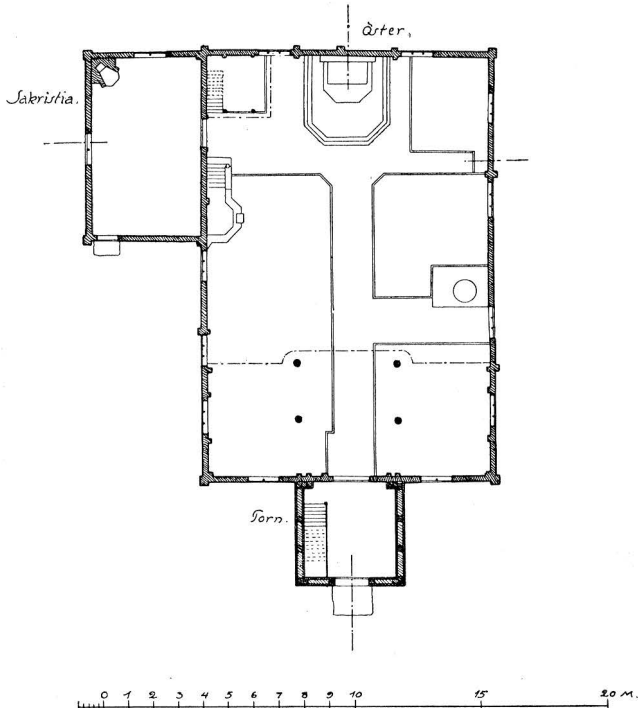
Fig. 126. Mockfjärd. Plan. Uppmätt av B. Wijkmark 1913.  
Grundriss.

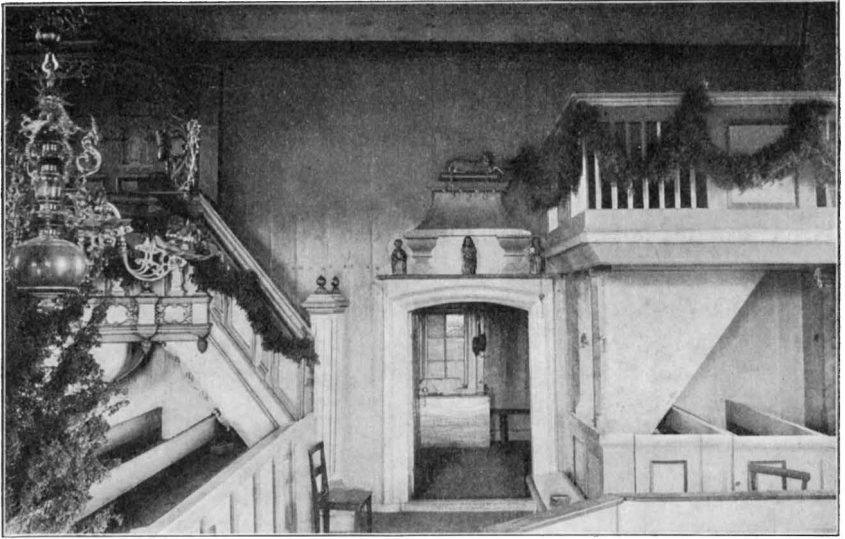
Fig. 128. Mockfjärd. Korets norra del med »Gapskullen».  
Nördlicher Teil des Chores.

**DÖRRAR.** Till kapellet leder en dörr i väster genom tornets bottenvåning. En dörr har funnits i söder — motsvarande den tvärgång i bänkraderna, som ännu finnes kvar — men igensattes 1892. Dörren till sakristian prydes av ett överstycke (fig. 128), gjort 1892 och sammansatt av ett apokalyptiskt lamm från en 1794 anskaffad altarprydnad, samt tre statyetter från predikstolen (se nedan).

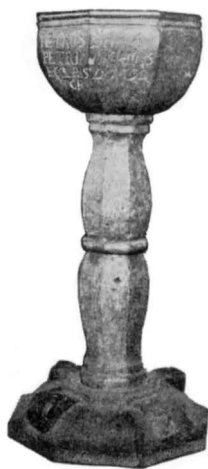
Fig. 132. Mockfjärd.  
Dopfunt.  
Taufstein, 17-Jhdt.

Funt av brun kalksten (fig. 132) köptes till kapellet 1775 från Gagnefs kyrka, dit den skänkts antagligen mellan åren 1633—61. I varje fall efter 1633. På cuppan står inhugget PETRVS PETRI / ECCLES. PASTOR. SARA MICHILS DOTTER. H. 95 cm. DOPFUNT.

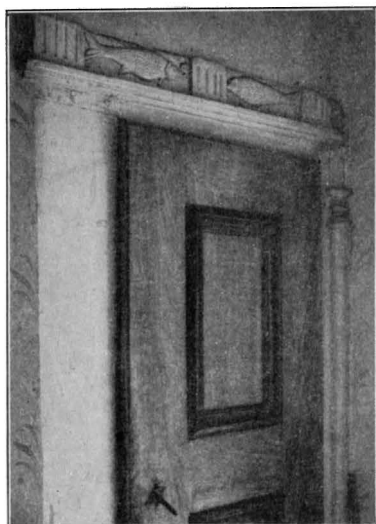
Fig. 135. Mockfjärd. Predikstolsdörr.  
Tür der Kanzel. 1690.

starkt skära, hår och skägg svartbruna. Predikstolen har förut varit målad i ljus grågrön marmorering, vilket ännu kan iakttagas på dörren (fig. 135). Denna, som såldes 1892, då också nya stolpar sattes vid trappstaketet, är nu använd som dörr för ett skafferi i Gädd Lars Holmgrens gård i Ersholens by. Överstycket, som prydes av en fris med ett slags enkel metop och triglyfanordning, har på de förstnämnda skulpterade fiskar, den ene med mask i munnen. 1892 målades hela predikstolen med grå och brun oljefärg.

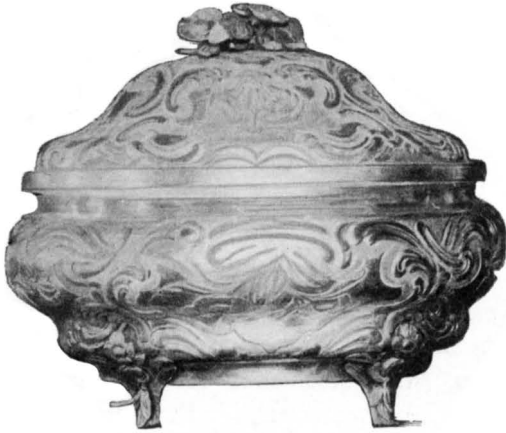
Fig. 137. Oblatask av silver.  
Silberner Hostienbehälter. Mitte des 18. Jhdts.

Oblatask av silver på fyra fötter med drivna och punsade växtornament och fristående blommor på locket (fig. 137). Stämplor: tre kronor, Falu vapen, **HS** (guldsmeden O. H. Siöberg i Falun), årsbokstaven I samt äldermansranka. H. 9 cm. 1790 köptes »en ny oblatask», vilken antagligen är denna, som dock är tidigare tillverkad. 1749 finnes nämligen ingen oblatask av silver (inv.).

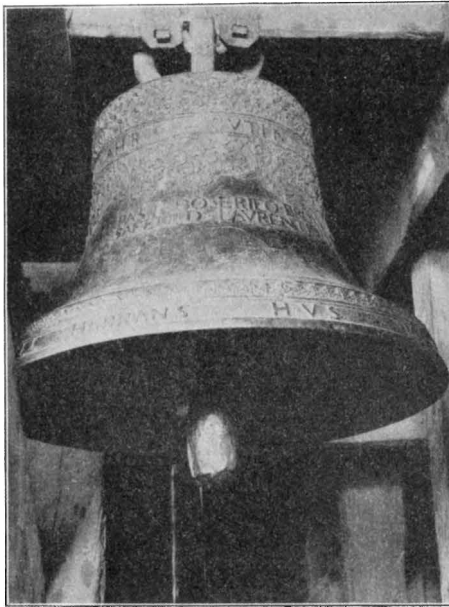
Fig. 138. Mockfjärd. Lillklockan.  
Die kleine Glocke, 17. Jhdt.

- Lillklockan (fig. 138) från 1680 är lik Djura kapells lillklocka (s. 59) och försedd med samma reliefer. Från samma okända klockgjutarverkstad i Stockholm. H. 51 cm. Diam. 72 cm.
