KYRKOR
I
VÄDDÖ OCH HÄVERÖ
SKEPPSLAG

KONSTHISTORISKT INVENTARIUM

KARL ASPLUND o.
MARTIN OLSSON

STOCKHOLM 1918

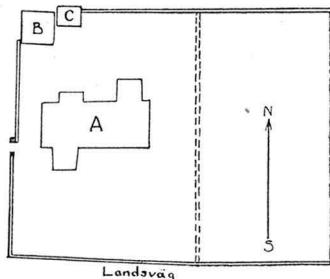
Fig. 2. Häverö kyrka.
Situationsplan. Skala 1:2000.
A Kyrkan, B Stapeln, C Boden.

Klockstapelns är belägen i bogårdsmurens nordvästra hörn (fig. 2 B). Dess bärande delar utgöras av 16 st. stående, grova furustockar, hållna i upprätt ställning medelst en dessas nedre del omslutande knuttimring, som ytterligare belastats genom stenfyllning innanför timringen (se fig. 5 o. 6). Sinsemellan äro dessa stolpar strävade med 8 st. grova snedsträvor, vilka dock troligen äro senare insatta förstärkningar. I klockvåningen strävas de bärande stolparna medelst självvuxna knän, vilka placerats 4 st. mellan varje stolppar, så att runda ljudgluggar åstadkommits. Stapeln är nu inbrädad och rödfärgad. Den har förr varit öppen, vilket framgår därav, att alla de stående stolparna ännu äro delvis spånklädda ända ned till knuttimringen. Spånen är av ek och har den form fig. 7 c visar samt är tjärad. Huvnen är ävenledes helt klädd med ekspån. Överst å spetsen finnes en plåtflöjel med bokstäverna O O S och årtalet 1731 uthuggna. Stapeln är ett mycket märkligt byggnadsminnes-

BOD. Kyrkans bod, knuttimrad, brädfodrad och rödfärgad, är belägen
i bogårdsmurens linje och sammanbyggd med klockstapeln (fig. 2 C).

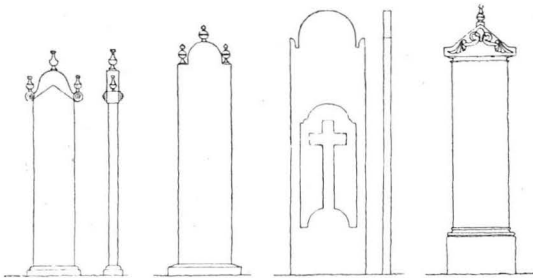
Fig. 3. Häverö. Gravvårdar av trä. 1800-talet.
Skala 1 : 40.

Grabmäler aus Holz. 19. Jahrh.

Utefter kyrkogårdens västra och södra sidor äro träd planterade. 1817 betalades »för plantering kring kyrkogården». På kyrkogården finnas talrika gravvårdar av trä med för dessa trakter karakteristiska former, de flesta från 1800-talets senare del (fig. 3).

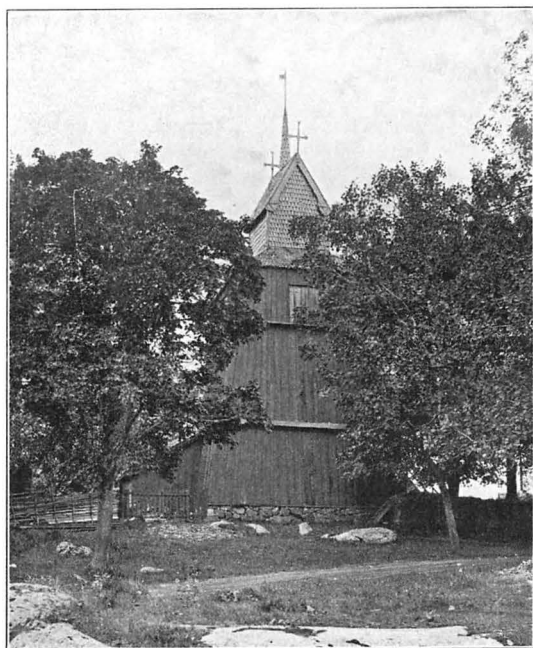
Fig. 4. Häverö. Klockstapeln från väster.
Der Glockenturm von Westen.

märke. Konstruktivt har den beröringspunkter med stavkyrkorna. Den tillhör en grupp av staplar, som nu huvudsakligen påträffas i norra Sverige, ehuru den i en del fall visar primitivare konstruktioner än dessa sina släktingar. Bland dessa närbesläktade staplar kunna nämnas de i Njutånger och Trönö i Hälsingland samt Hille nu rivna stapel i Gästrikland. Stapeln ger med sin primitiva konstruktion intryck av mycket hög ålder. Troligen går den till-

baka till 1500-talet; möjligen är den äldre. År 1733 utbetalas 3 dlr till »Byggmästaren i Schebo för det han reste hit och såg på klockstapeln». Dess tillstånd måste alltså då ha ingivit farhågor. Samma år reparerades den tydligen, ty då betalades »för 4 stockar till Klockstapeln 14 dlr», och i protokollet för prostvisitationen 1754 säges, att »Klockstapel och bogårdsmur äro i godt stånd». 1790 beslutes, att »Klockstapeln skall förbättras med 4 a 5 starecka stödbandsstockar jämte några mindre». Samma år beslutes, att klockstapeln skall »bredfordras, och det i år, på alla 4 sidorna så långt

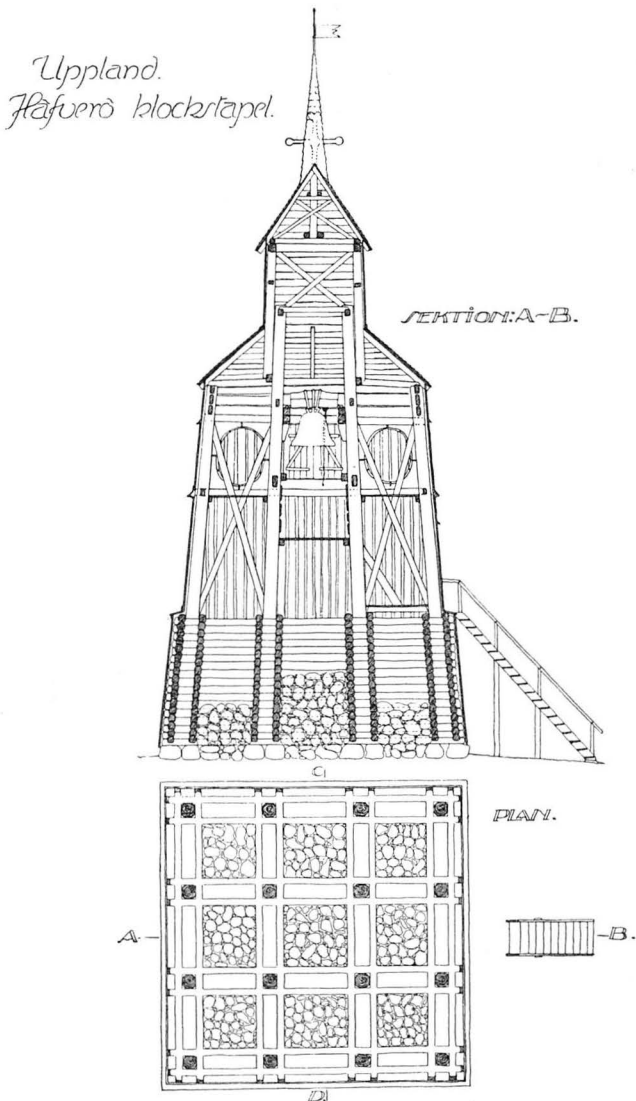
Fig. 5. Häverö klockstapel. Plan och tvärsnitt i norr—söder.
Skala 1:200. Uppmätning av M. Olsson 1912.
Der Glockenturm. Grundriss und Schnitt.

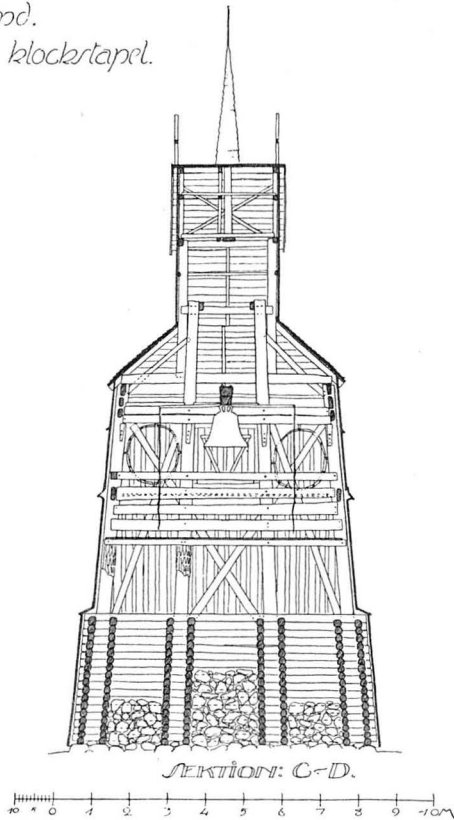
Fig. 6. Häverö klockstapel. Tvärsnitt i öster—väster.
Skala 1 : 200. Uppmätning av M. Olsson 1912.
Der Glockenturm. Schnitt.

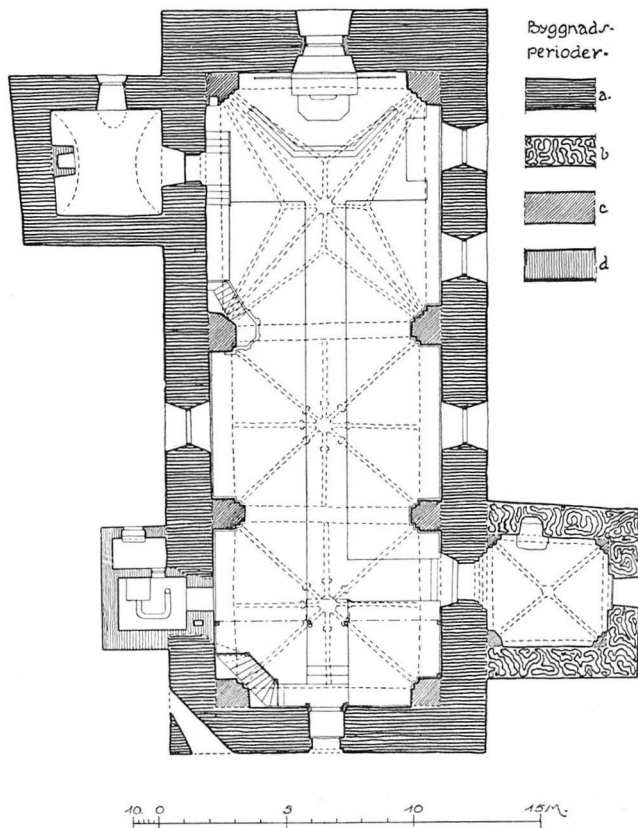
Fig. 8. Häverö kyrka. Plan. Skala 1 : 300. Uppmätning av ark. G. Améen 1904. Kompletterad 1912 av B. Wijkmark.
Grundriss.

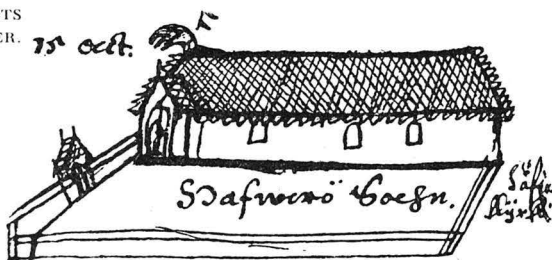
Fig. 11. Häverö kyrka från söder. Teckning av I. Rhezelius omkr. 1635.

Die Kirche von Süden. Handzeichnung um 1635.

Kyrkogården har i stort rektangulär form med långsidorna löpande i öster och väster och med sin huvudsakliga yta öster och söder om kyrkan. Marken sluttar starkt åt öster, och kyrkan är belägen i den brantaste sluttningen. På norra, västra och södra sidorna omges kyrkogården av en gråstensmur utan avtäckning, på den östra av ett stålträdsstängsel. Muren är på västra och delvis på norra sidan av fältsten i bruk, på södra sidan kallmur, delvis av tuktad sten. I murens västra sida finnes en ingång med järngrindar och putsade tegelstolpar. Fordom ha två ingångar funnits, en i norr och en i väster, försedda med »stegluckor». Dessa omtalas första gången i ett visitationsprotokoll av år 1688, där det säges, att »norra stegluckan samt muren på norra sijdan nog förfallen, bör förbättras». Detta krav återkommer senare med ganska korta mellanrum. 1774 repareras stegluckorna och förses med nya portar. Vid sockenstämma den 11 maj 1794 beslöts »de bofälliga stigluckornas lagande på norra sidan». Samma år beslutes, att »Bogårdsmuren skall rappas och taket rödfärgas jämte de omkring Kyrrekan warande gamla Bodar». 1819 »proponerades, att den del af Kyrkogårdsmuren å hwilken Taket blifwit rifwit, nembligen ifrån der arbetet sidst stadsnade intill Norra Stegluckan» skulle omläggas. Härav synes, att bogårdsmuren vid denna tid, liksom ofta var fallet, hade träavtäckning. 1814 torvlägges muren, och ungefär vid samma tid nedrivs de gamla stegluckorna, ty 1817 beställas grindar till kyrkogården, och efter denna tid omtalas stegluckorna icke vidare. Deras ungefärliga utseende framgår av fig. 11.

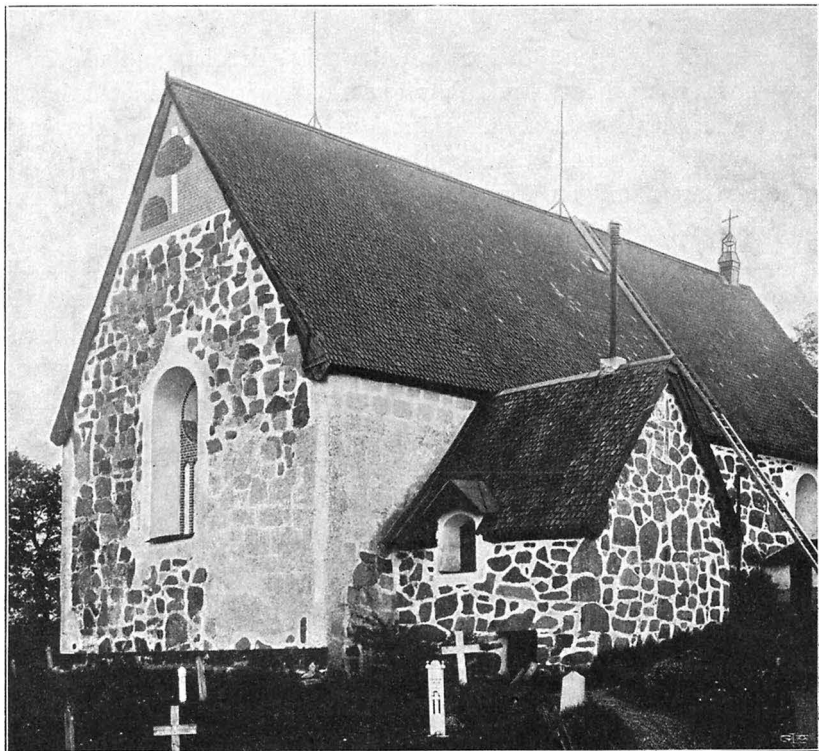
Fig. 12. Häverö kyrka från nordost.
Die Kirche von Nordosten.

SAKRISTIA Sakristian är belägen vid långhusets nordöstra ända. Dess murar äro, liksom långhusets, helt och hållet av gråsten, men äro något tunnare än dessa. Något förband mellan långhusets och sakristians väggar har icke iakttagits, ehuru, som senare skall visas, båda äro samtidiga. I norra gavelväggens röste har åstadkommits ett kors genom insättning i murverket av 3 långa ohuggna sten-

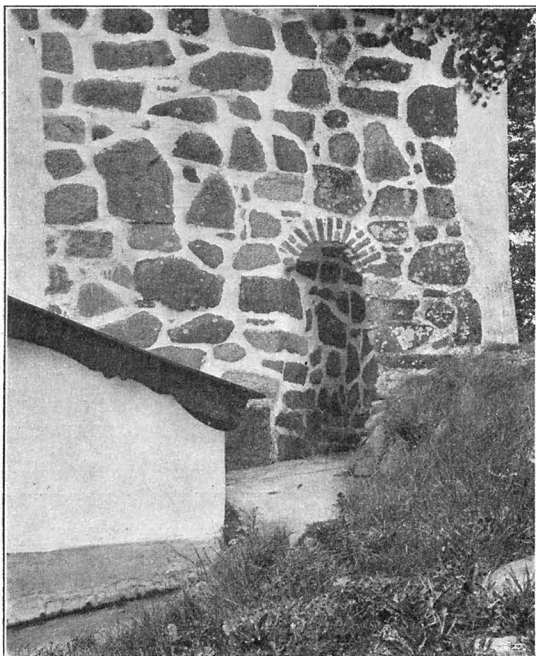
Fig. 13. Häverö kyrkas nordvästra hörn, sett från norr, med genomgång.

Då, som förut visats, kyrkan har ursprungligt tunnvalv av tegel i den med kyrkan jämngamla sakristian och då även i bågen över genomgången i kyrkans nordvästra hörn finnes tegel i ursprungligt förband med omgivande gråstensmurar, torde den icke vara uppförd tidigare än 1250. Teglet börjar nämligen uppträda i Mälardalen under 1200-talets förra hälft, exempelvis i Sigtuna Maria-kyrka, Sko klosterkyrka m. fl. Det oregelbundna gråstensförbandet med block av mycket varierande storlek om varandra, vilket visat sig vara ett sent drag, talar för att kyrkan är uppförd under en 2-142581. Sveriges kyrkor. Uppland: Vaddö o. Häverö skeppslag.

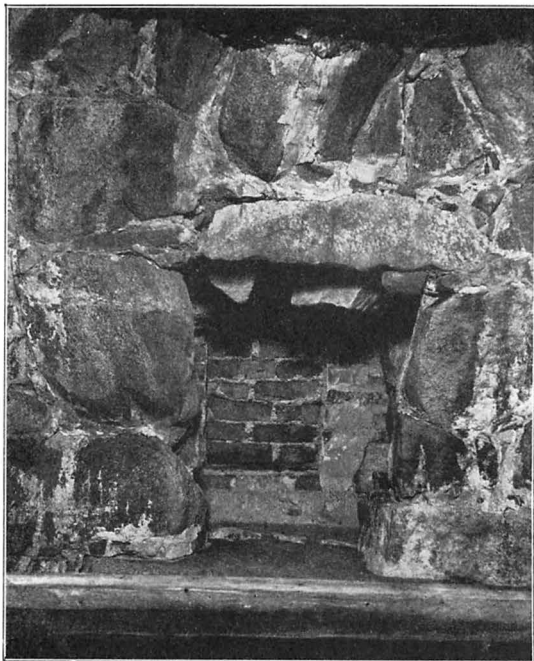
Fig. 14. Häverö. Igenmurad glugg mot långhuset, sedd från sakristians vind.

Zugemauerte Öffnung zwischen dem Boden der Sakristei und dem Schiffe (von dem ersten aus gesehen).

Tillträdet till sakristians vind har ursprungligen skett från långhuset genom en på dess vägg över sakristidörren befintlig glugg, vilken varit stängbar medels en lucka. Denna glugg är ursprunglig, vilket framgår av konstruktionen. Utseendet framgår av fig. 14.

Av nu meddelade beskrivning framgår, att den omtalade gluggen icke kan ha varit ett fönster utan en ingång till sakristians vind. Då ingången, såsom visats, är jämngammal med långhuset, måste sakristian vara samtidig med detta. En likartad anordning finnes i grannkyrkan Edebo.

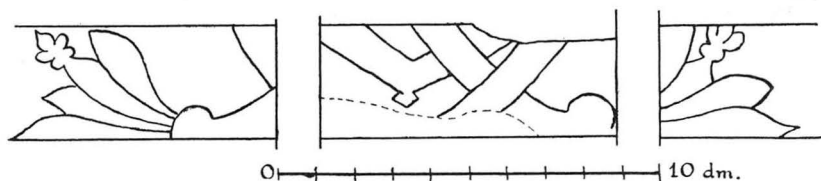
Fig. 19. Fragment av det ursprungliga innertakets dekorationsmålning, nu å vattentakets insida. Uppmättningsritning 1913 av K. Asplund.

Fragmente der Dekorationsmalerei der ehemaligen Holzdecke.
Die bemalten Bretter jetzt in dem Dachpanel benützt.

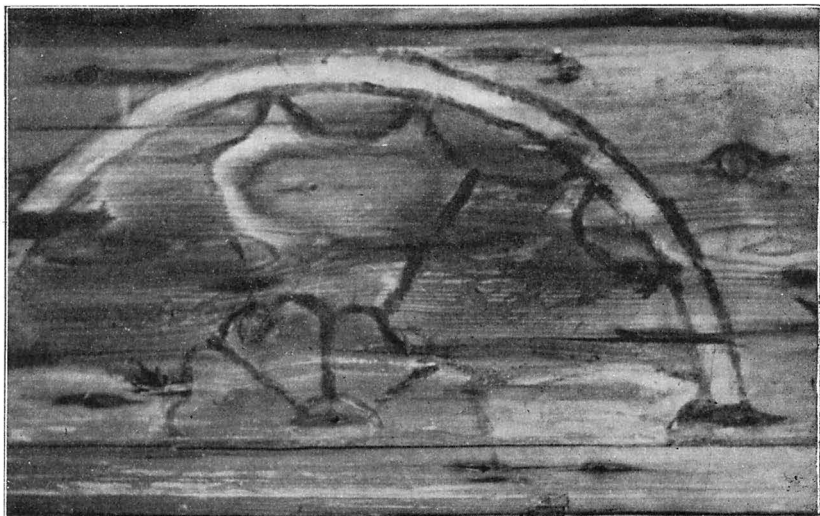
Fig. 20. Fragment av det ursprungliga innertakets dekorationsmålning, nu å vattentaketets insida.

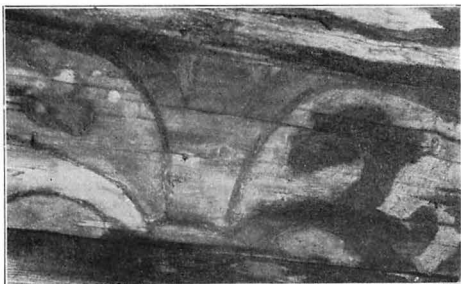
Fig. 21. Fragment av det ursprungliga innertaket, nu i vapenhusets takpanel. Fragment der gemalten Dekoration der ehemaligen Holzdecke, jetzt im Dachpanel der Vorhalle.

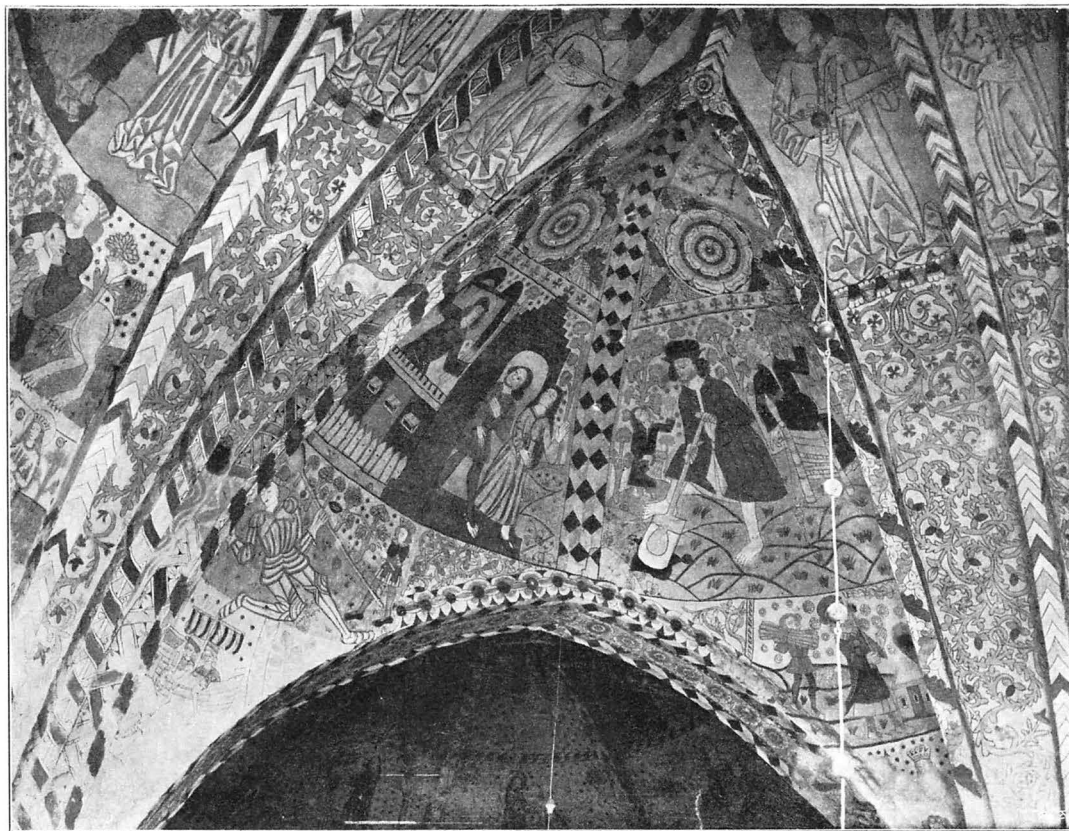
Fig. 22. Häverö. Målningarna i valv I mot väster före restaurering 1905.
Kalkmalerei in dem östlichen Gewölbe. Um 1475.

Träden äro höga och smala med kronorna modellerade som tistelkorgar med raka streck och utan grönska. Endast kunskapens träd i I: 22 är grönmålat och har lagerlik krona. Horisonten är i allmänhet något lägre än bildens halva höjd. Arkitekturen följer tämligen fritt *Biblia pauperum* och visar karakteristiska förändringar, t. ex. de små fönstren på paradiset i I: 18 (fig. 22), och palissaderna av spetsade plankor, som överallt ersätta träsnittens flätverksinläggningar (fig. 22, 23).

Ornamentiken är också uppenbarligen starkt restaurerad och därvid nivellerad i alla travéerna. Som fyllnader i denna través fält användes ett frodigt rankverk av samma slag som hos Albert målare, t. ex. i Kumla, vidare schablonerade stjärnor, någon gång utbytta mot rosor (fig. 22, 23). Norra sköldbågen har ett karakteristiskt ornament av reguljära 4-sidiga prismor, lagda över varandra som takspån (fig. 23), de båda övriga ha rankverk och rosetter.

Strålarna ha ytterst omväxlande ornamentmotiv: njurlika blad, rutverk, sparrar, veckade band med fyllningar av tretaliga blommor, d:o med eklöv, virade omkring en stav, samt sicksackställda profilblad (fig. 22, 23). Även avdelningsbårderna äro mycket omväxlande: de njurlika bladen och rutverket gå igen här, vidare finnas stiliserade molnband, rader av kors med eller utan omfattande njurblad. Som avslutning nedåt på norra väggen, den enda som är fri från panel, förekomma två breda bårder (ommålade 1905) samt ett draperi, hängande i ringar på en horisontalstav.

- I: 10—17. *Ornamentala blommor*, 8-taliga (fig. 22).
- I: 18. *Utdrivandet ur paradiset* (fig. 22). Finnes ej i B. p. Paradiset t. v. är ett hus med trappgavel, rundbågig port, krenelerade murar med luckor och omgivet av palissad. Den brunklädde ängeln driver Adam — i kort rock och hosor — och Eva — i vid klänning — bort mot höger.
- I: 19. *Adam och Eva arbeta* (fig. 22). Finnes ej i B. p. T. v. Adam grävande, i långrock med rep om livet och hatt. En liten gosse räcker honom dryckesstop och mugg. T. h. sitter Eva på en svarvad stol och spinner med slända.
- I: 20. *Hieronymus och Matteus*. T. h. Hieronymus i bredskyggig hatt. Lejonet lägger upp tassan i hans knä för att få en tagg utdragen (vanlig legend). T. v. Matteus med Upplandsäpple i högra handen. Hieronymus sitter på en bänk. Matteus stående, framställd som en ängel. Språkband: »Sanctus Jeronimoo» och »Sanctus Matteus».

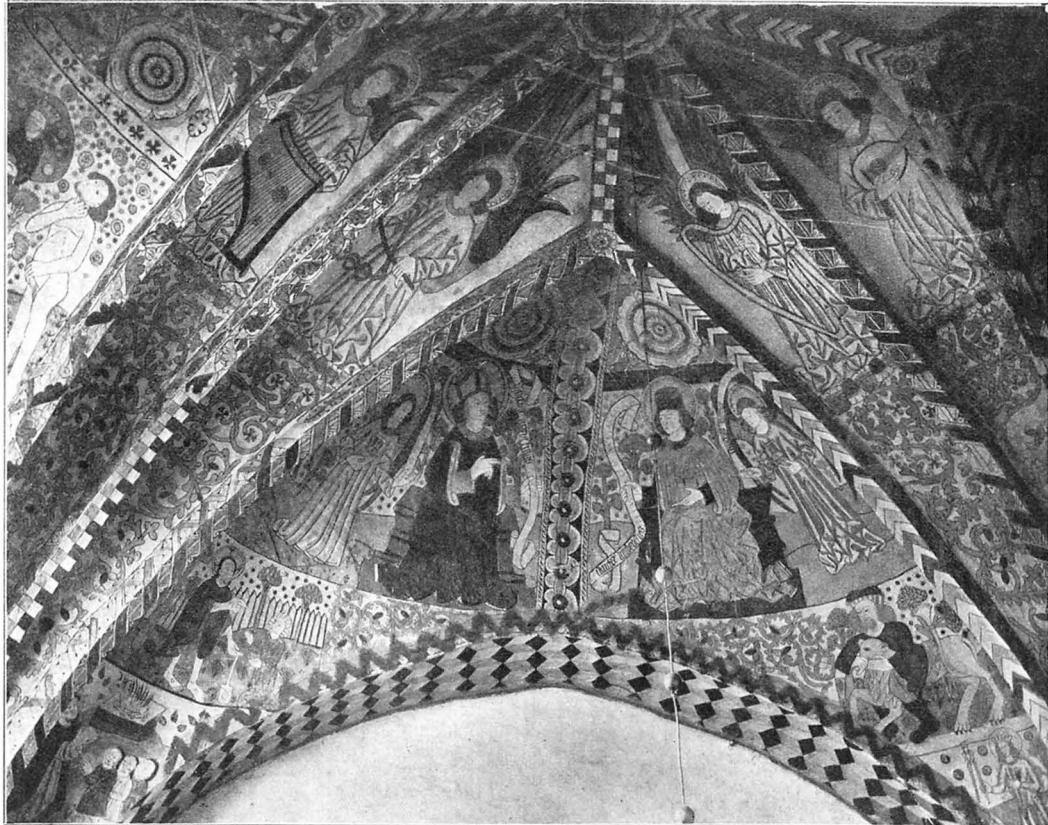
Fig. 23. Häverö. Målningarna i valv I mot söder före restaurering 1905.
Kalkmalerei in dem östlichen Gewölbe. Um 1475.

- I: 30. *Evas skapelse*. B. p. XXVI: 1.
- I: 31. *Utdrivandet ur paradiset*. En variant av I: 18. Huset är borttaget.
- I: 32. *Kristus som örtagårdsmästare* (fig. 23). B. p. XXXI: 2. Bakgrunden är olik förebildens. Felrestaurerad eller missuppfattad av målaren. Den spade, som Kristus håller i B. p., står här för sig själv. Möjligen är det Marias smörjelsekar, som blivit spadblad. Maria har manlig hårklädsel.

- I: 33. *Simson* (fig. 23). B. p. XXVIII: 3.
- I: 34. *Jona kastas över bord*. B. p. XXVII: 3. Kompositionen omvänd.
- I: 35. *Sankta Ursula* i vit krona, gul fotsid dräkt och med pil i högra handen.

- I: 40. *Elia och Baals präster* (fig. 23). B. p. XXXV: 3. (Kon. 18: 38.)
- I: 41. *Sankta Agata* (fig. 23). Vitklädd, bär i vänster hand en tång med oxeltand.

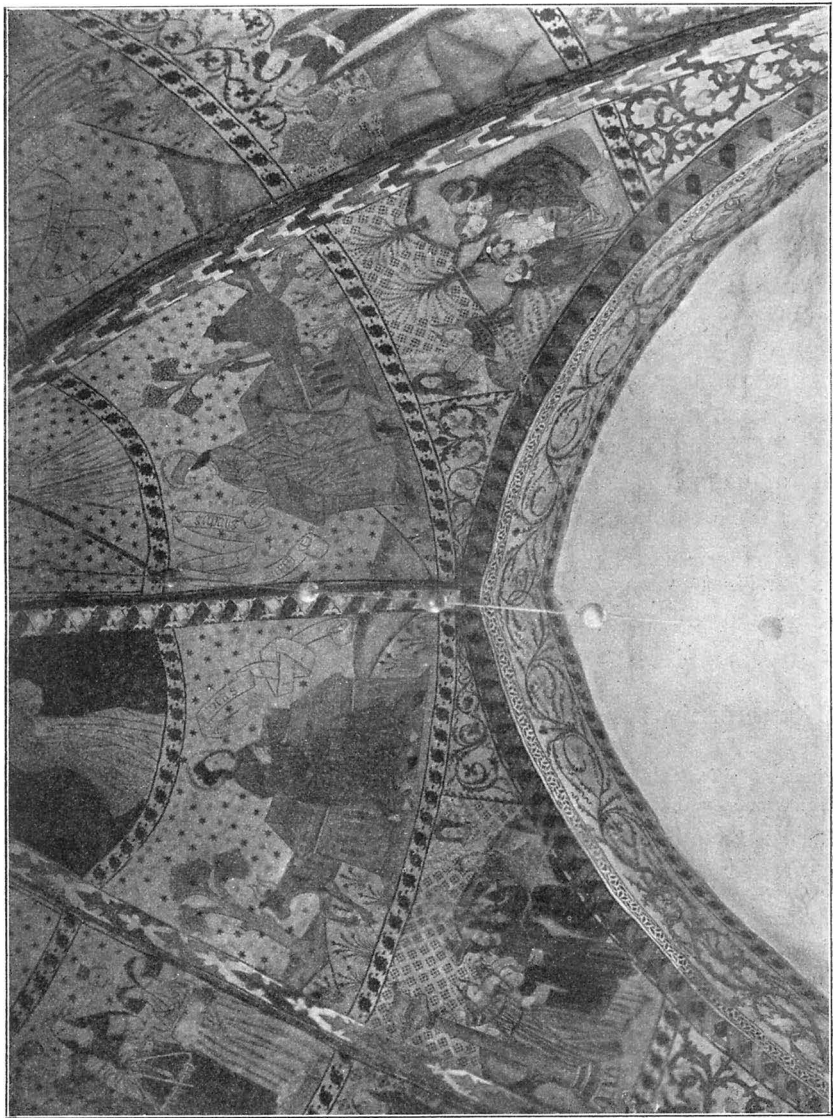
Fig. 24. Häverö. Målningarna i valv II mot söder före restaurering 1905.
Kalkmalerei in dem mittleren Gewölbe. Um 1475.

- II: 1. Sextalig grön och röd *blomma*, omgiven av nio smärre, liknande.
- II: 2—9. *Änglar med passionsverktyg*. Knäbilder. Vita kläder. Bakgrunderna äro omväxlande röda med vita stjärnor och vita med röda stjärnor (fig. 24). Änglarna på röd bakgrund ha gröna vingflator, de på vit bakgrund ha röda. (Se s. 24.) Passionsverktygen äro i II: 2 isopstängel med svamp och hammare, II: 3 törnekrona, II: 4 tre spikar, II: 5 stege, II: 6 gissel och tång, II: 7 T-kors, II: 8 kolonn (vid vilken Kristus bands vid gisslingen), II: 9 lans.

- II: 16. *Lukas* med ox (fig. 24). Jfr II: 12. Språkband: »sanct[us] lucas».
- II: 17. *Markus* med lejon (fig. 24). Jfr II: 12. Språkband: »sanctus marc[us]».

- II: 18. *Joab och Abner* (fig. 24). B. p. XXI: 1. Bakgrundens byggnad saknas å målningen. II Sam. 3: 27.
- II: 19. *Eva och ormen* (fig. 18). B. p. I: 1.

- II: 22. Två änglar, bärande *Uppsala domkyrkas vapen* (fig. 25).
- II: 23. Två män i längrockar, bärande *Jakob Ulfssons vapen* (fig. 25).
- II: 24. *Mose får se den gyllene kalven* (fig. 24). B. p. VI: 1. Spegelbild av träsnittet. II Mos. 32: 19.

- II: 25. *Lagens tavlor utdelas* (fig. 24). B. p. XXXV: 1. En jude utelämnad i målningen. II Mos. 24: 12—18.
- II: 26—33. Fyllningar med rankverk.

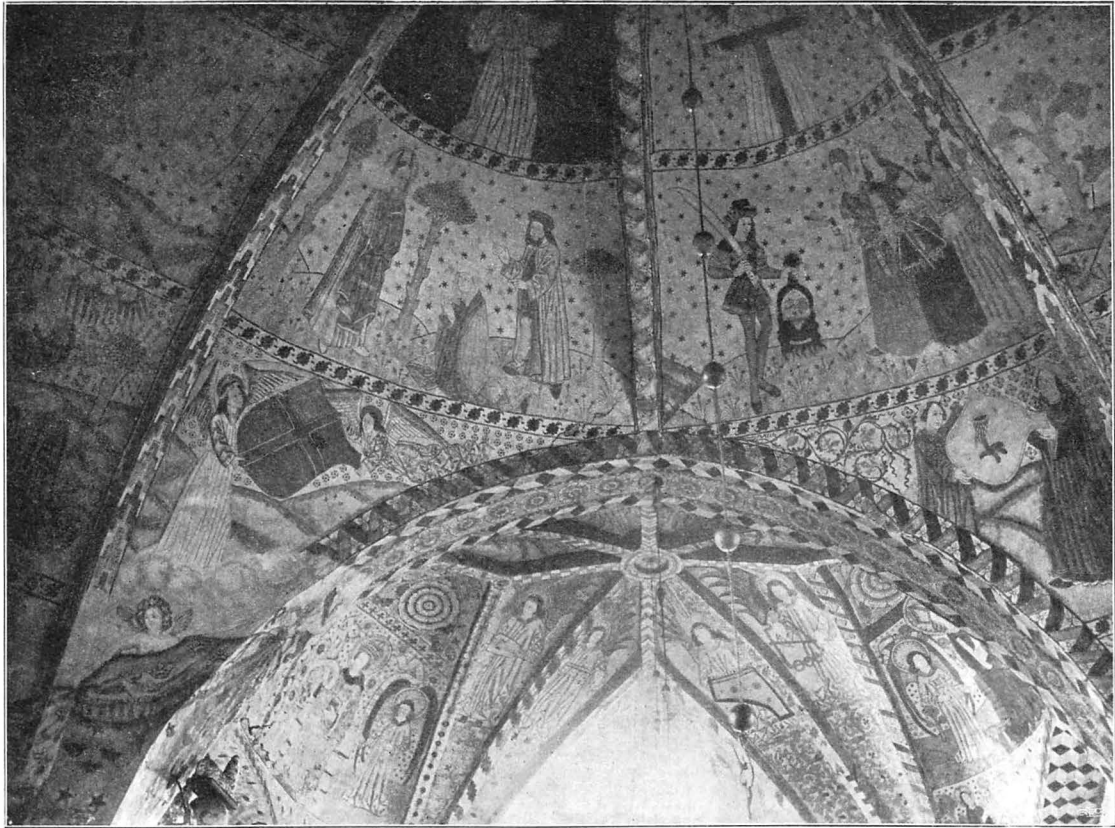
Fig. 25. Häverö. Målningarna i valv II mot öster före restaurering 1905.
Kalkmalerei in dem mittleren Gewölbe. Um 1475.

Landskapen i travé II förete med avseende på marken två grundtyper, båda helt olika mot travé I. Den ena: ljusgröna fält med enkla svarta konturer, torvor och örter med tredelade blad, rikare än i travé I. Den andra: fält i gröngrått och gulockra med grova och luddiga skuggplan i grått utefter gränslinjerna (fig. 25).

- II: 14. *Mose och Aron samtala om Mirjam* (fig. 25). B. p. XIII: 3. Mose har i målningen gloria. IV Mos. 12: 10—14.
- II: 15. *David och Jerusalem döttrar* (fig. 25). B. p. XIV: 1. Byggnaden i bakgrunden saknas på målningen. I Sam. 18: 6.

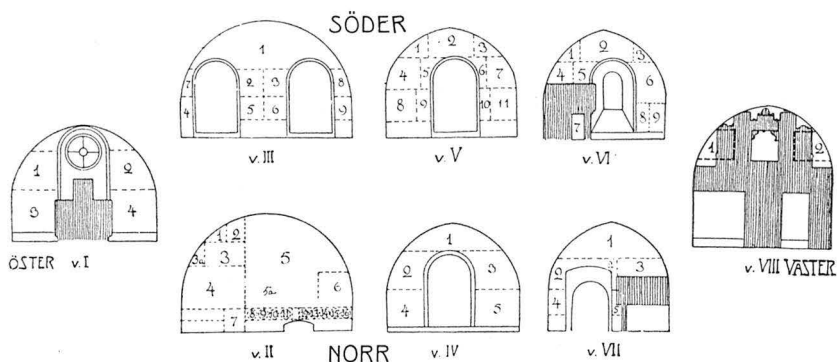
Fig. 26. Häverö. Schema över två väggmålningarna.
Schema der Wandmalereien.

gjorde akvarellkopior och beskrivning⁸ av målningarna, blev av väggarna endast den södra avbildad och i ofullständigt skick. (Nr III, V och VII på schemat fig. 26.) Alltså voro de övriga troligen överkalkade vid denna tid. Tydligtvis ha målningarna lidit mycket av fönstrens utvidgande och upptagande (s. 12). Även södra väggen överkalkades efter Scholanders besök.

Romersk siffra och arabisk (t. ex. I: 1) hänvisa till valvmålningsschemat fig. 27; v. I: 1 o. s. v. hänvisa till väggmålningsschemat fig. 26. B. p. samt romersk och arabisk siffra (t. ex. B. p. I: 1) hänvisar till sida och bild i den 40-bladiga Biblia pauperum enligt registret i Sylwan: Kyrkmålningar (se litteraturförteckningen). Hänvisningarna till motsvarande bibelställen gälla den protestantiska bibeln (B. p. följer naturligtvis Vulgatas text, som på flera ställen är avvikande). Bokstäver, som i inskrifterna äro angivna med förkortningstecken, ha här satts inom klammer [] och delar, som kompletterats från annan källa, inom parentes ().

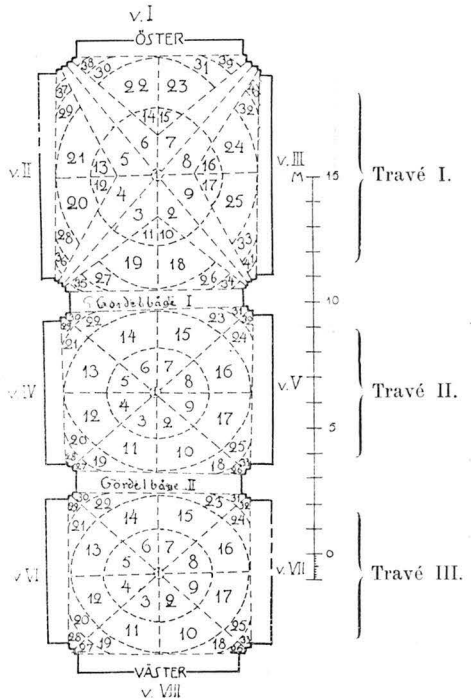
Fig. 27. Häverö. Schema över valvmålningarna.

Schema der Gewölbmalereien.

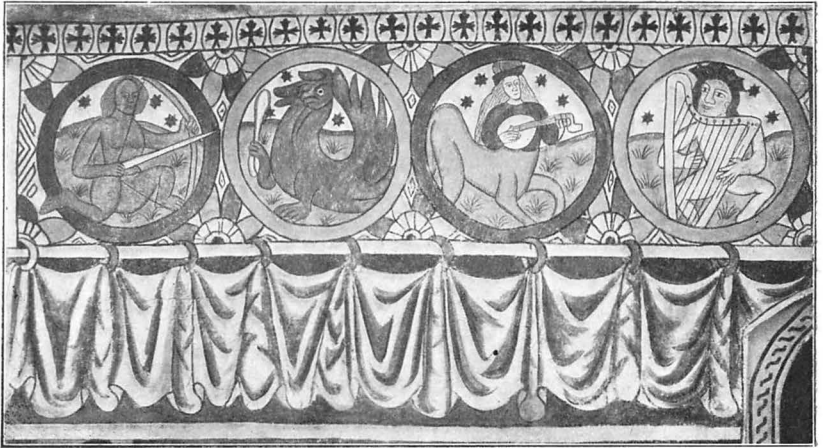
Fig. 28. Häverö. Fabelfigurer. Väggmålning å norra väggen i travé I (v. II: 8 – 11).

- v. II: 7. *Den helige Klemens* med mitra, kräkla och ankare.
- v. II: 8—16. En samling *fabelfigurer* inom grå och bruna cirkelramar (fig. 28, 29). Jfr Physiologus! Betydelsen är troligen följande: II: 8 Amason (delvis nymålade), II: 9 Djuret Aspis? (Symbol av synden), II: 10 Kentaur, som spelar på luta, II: 11 Näcken, II: 12 Siren, II: 13. Flygmänniska (omtalas bland de indiska vidundren i Alexanderssagan), II: 14 Pegasus, II: 15 Ryttare (betydelse oklar), II: 16 Pelikanen (Kristussymbol), II: 12—II: 15 äro något kompletterade och alla mycket starkt itecknade.

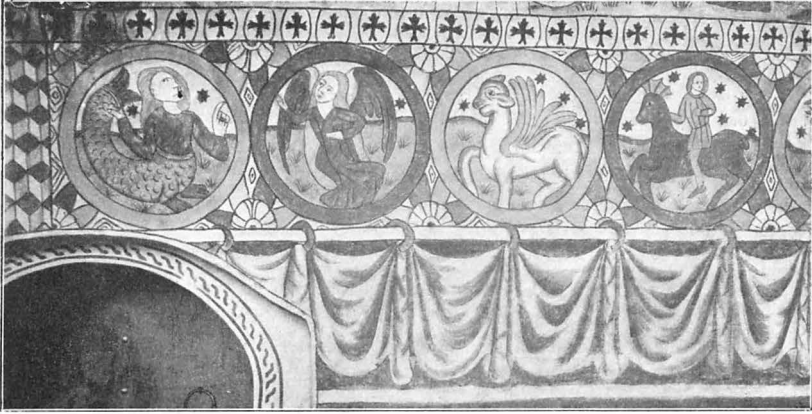
Fig. 29. Häverö. Fabelfigurer. Väggmålning å norra väggen i travé I
(v. II: 12—15).

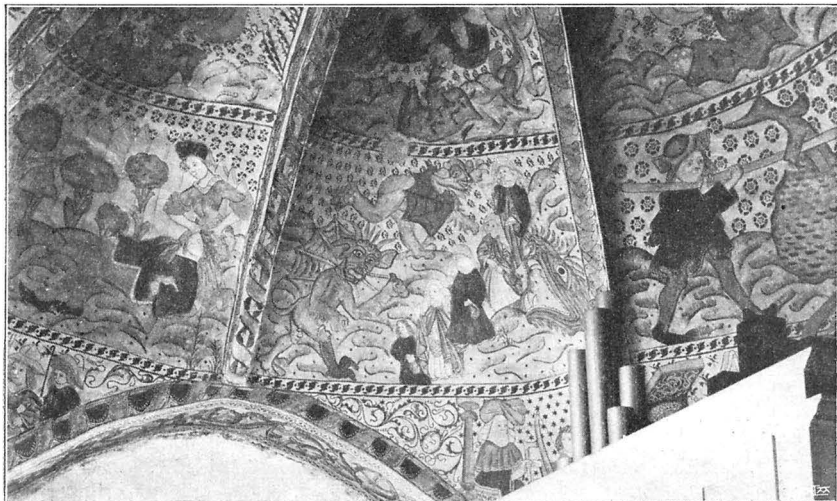
Fig. 30. Häverö. Valv III mot norr.
Kalkmalerei in dem westlichen Gewölbe. Erster Teil des 16. Jahrhunderts.

Tredje travén. Figurstilen visar påfallande korta och tjocka kroppar, ställvis rent karikatyrartade med sina alltför korta ben och oproportionerligt stora huvuden. En enkel modellering av ansiktena synes ha förekommit (fig. 30). — S:t Göransbilden (VII: 1) intager i denna travé genom sin säkrare teckning och måttfullare figurliv en särställning (fig. 31). Förebilden är här givetvis Stockholms Storkyrkas bekanta skulpturgrupp.

Markbehandlingen avviker betydligt från de andra travéerna. Triangulär uppdelning förekommer ej, utan hela ytan får genom korta bågiga linjer ett utseende, som påminner om vindlingarna i hjärnbarken. Färgen är grågrön med lätta skuggor i grått. Träden äro primitiva, stammen ofta gjord med endast ett svart streck, de gröna kronorna omskrivna med en enkel kontur och lövverket antytt genom prickning med mörkare grönt (fig. 30).

- III: 12. *Delila klipper Simsons hår* i en trädgård, inhägnad med en palissad. Simson ligger på marken (fig 30).
- III: 13. *De fåvitska jungfrurna* gå till helvetet (fig. 30). B. p. XX: 1. Felre-staurerad. Trappan är borta och de upp- och nedvända lamporna ersatta med påsar!

- Traditionellt tillägg till liknelsen i Matteus 25: 11—13?
- III: 14. *Spejarna med den stora drucklasen* (fig. 30). B. p. IX: 3. Bakgrunden överensstämmer ej med B. p. IV Mos. 13: 24.

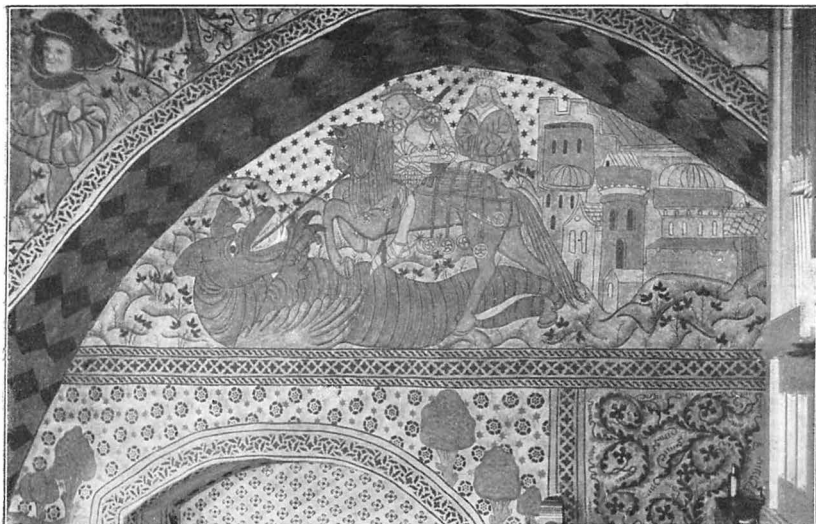
Fig. 31. Häverö. Sankt Görans och draken. Väggmålning å södra väggen i travé III.

- v. VI: 9. *Den heliga Birgitta*, i ordensdräkt, stående i landskap.
- v. VII. Tredje travéns södra vägg.
- v. VII: 1. *Sankt Göran, och draken* (fig. 31). Mark, rustning, häst och hus gråa. Drake, mundering och hus rödbruna. Väl bibehållen hos Scholander.

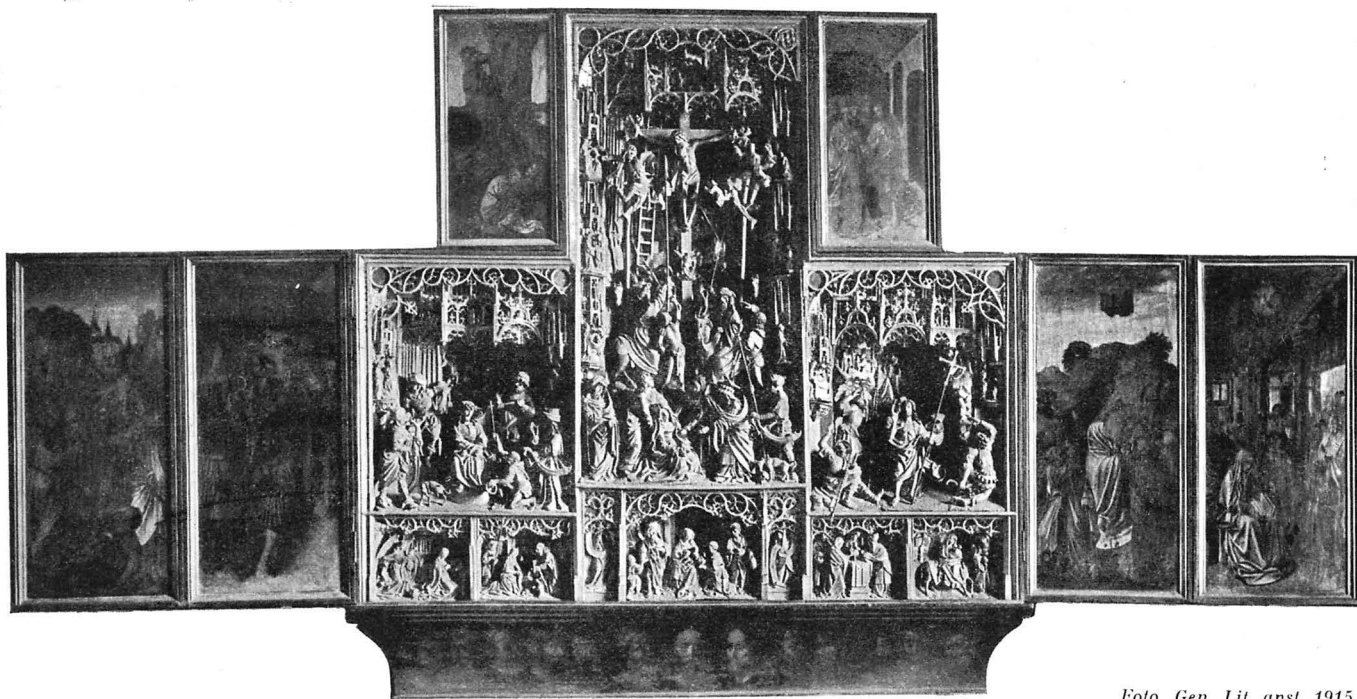
Fig. 32. Häverö. Altarskåp. Antwerpenarbete från 1500-talets början.
Schnitzaltar aus Antwerpen. Um 1500.

ALTARSKÅP. På altarbordet står ett altarskåp (fig. 32—42), som utgör kyrkans utan tvivel värdefullaste inventarium. Det är ett arbete från Antwerpen. Denna stads kontrollmärke, en avhuggen hand, förekommer inbränt på nischgruppernas fotplattor i två olika storlekar, den ena 11,5 mm. lång, den andra 23 mm.

Häveröskåpet är ett gott exempel på de nederländska altarskåpens bästa egenskaper: den rika ornamentala utsmyckningen, figu-

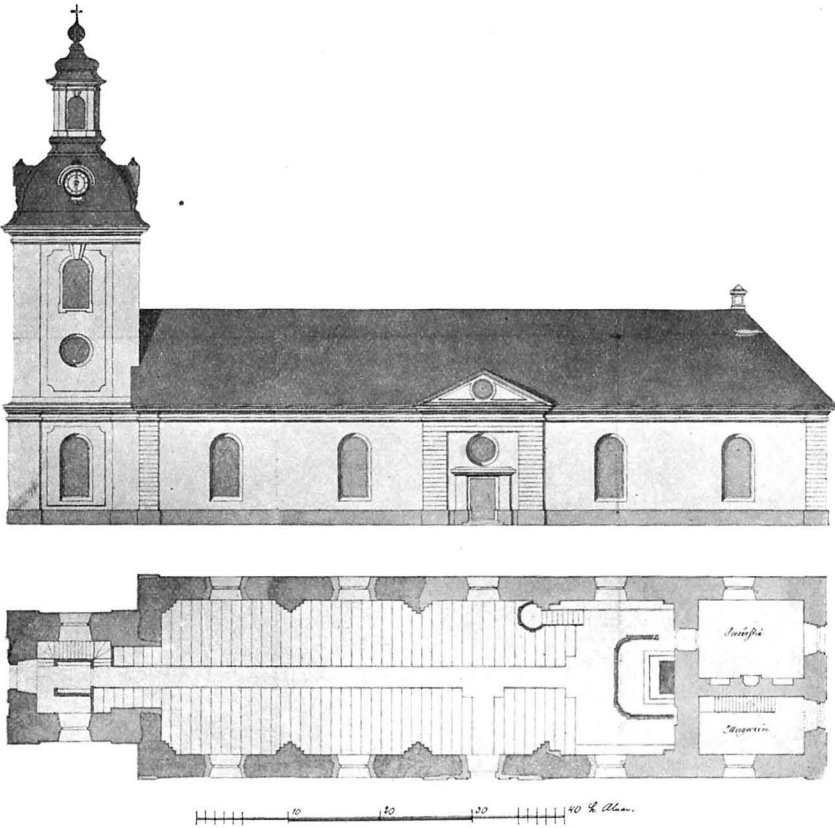
Fig. 60. Väddö. »Project till Weddö kyrkas utwidgande» av Joh. Christ. Löfö 1792. Origin. i Ö. I. Ä.

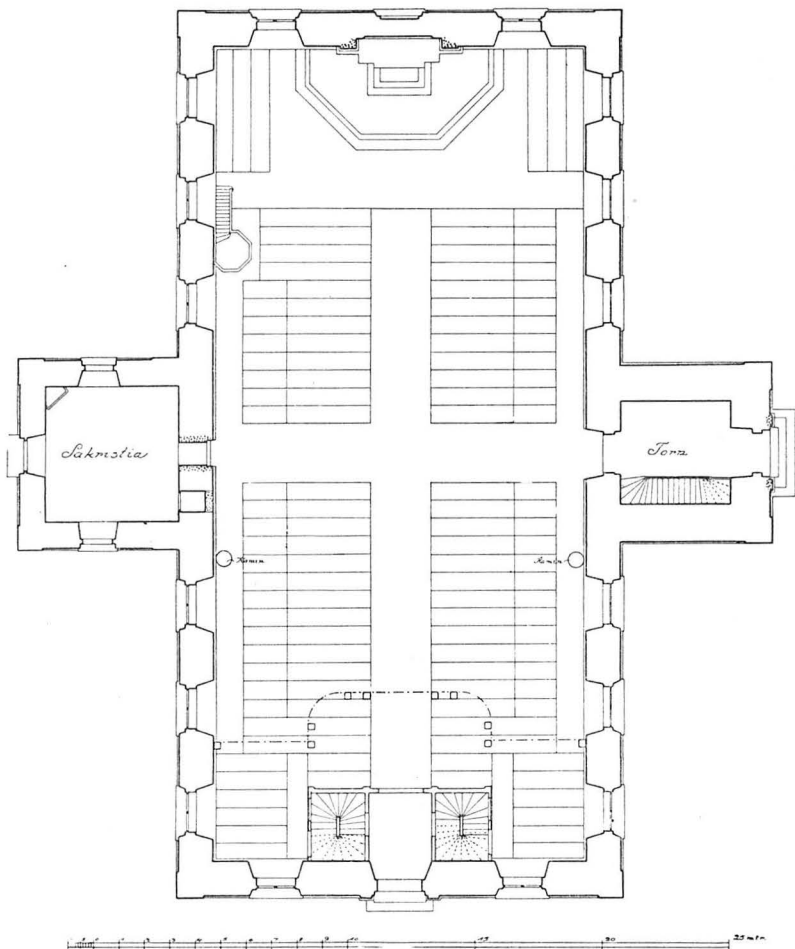
Fig. 61. Väddö. Plan av nya kyrkan.
Grundriss der neuen Kirche.

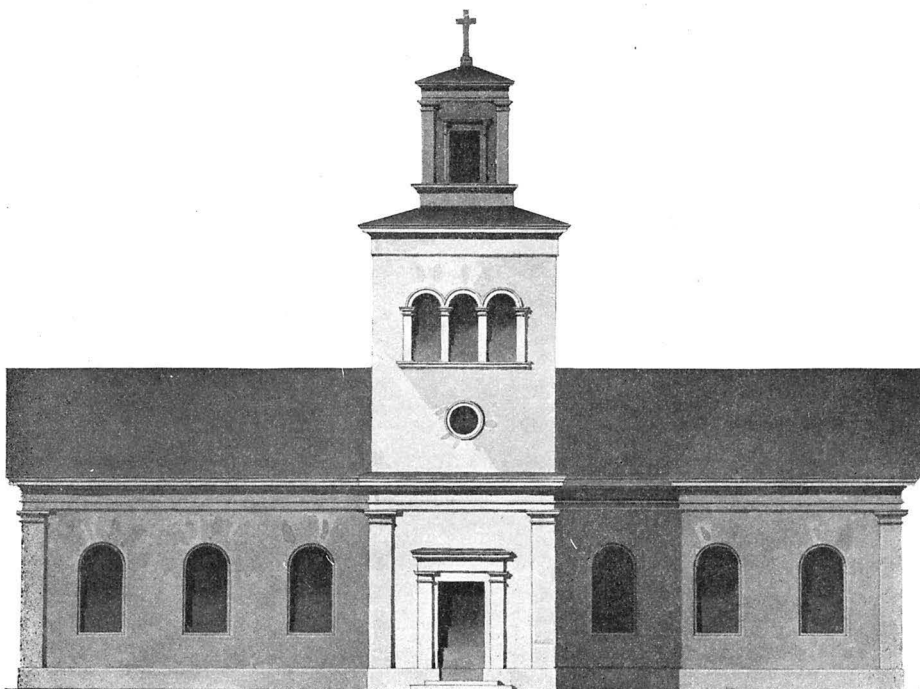
Fig. 62. Väddö. J. A. Hawermans ritning till ny kyrka, stadf. 1840.
Visar kyrkans utseende före branden 1872.

1839 granskas en ny ritning utförd av konduktören J. Hawerman. Sedan en del förändringar vidtagits i denna (fig. 62), gillas den av församlingen, och den 5 jan. 1840 upprättas avtal med byggmä- staren Jonas Jansson i Stockholm om en ny kyrkas uppförande och den gamlas rivning. Byggmästaren skulle äga »full disposi- tionsrätt till Stigluckemurarna och gamla kyrkan, utom predikstolen, altaret och alla slags inventarier». Arbetet påbörjades samma år.

Die jetzige Kirche VÄDDÖ ist 1840 nach Grundriss vom Architekten J. A. Harwerman angelegt. Ihr damaliges Aussehen geht aus der Zeichnung Fig. 62 hervor. Nach einem Brande wurde sie noch einmal im Jahre 1872 in ihrem jetzigen Zustande aufgeführt. Das Gebäude bietet nur geringes Interesse dar.

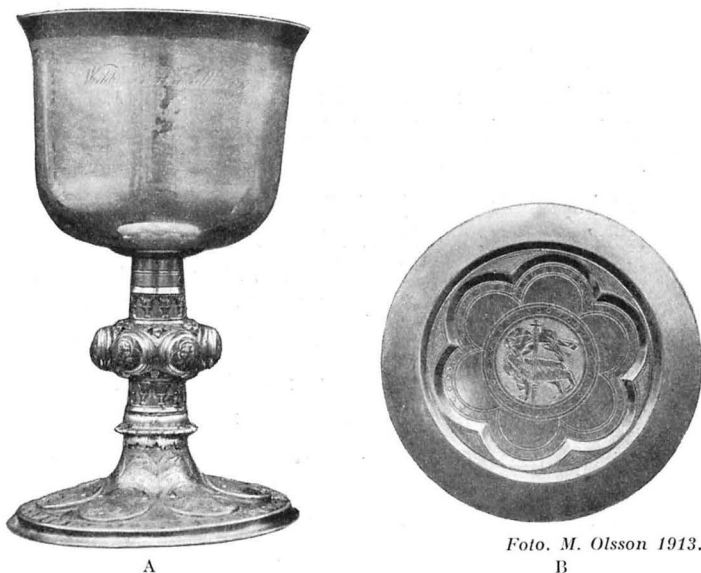
Fig. 72. Väddö. A. Kalk av silver. Foten från 1400-talet. Kuppen 1831.
B. Paten av förgyllt silver. 1400-talet.
Silberner Kelch und Paten aus d. 15. Jahrh.

Kalk av silver (fig. 72, 73). Foten och knoppen medeltida. (Skålen påsatt 1831.) Förgyllt silver med graverade ornament och inskrift samt fastnitade runda emaljplattor. Ornamenten äro trepassbågar, akantuskvistar och cirklar. Runt foten löper inskrift i majuskler: » + DE + VERA + VITE + FERT + HOC + VAS +

Till kalken hör en medeltida paten av förgyllt silver (fig. 72 B). Graverat lamm med korsfana. Ingen påskrift. Diam. 14,3 cm.

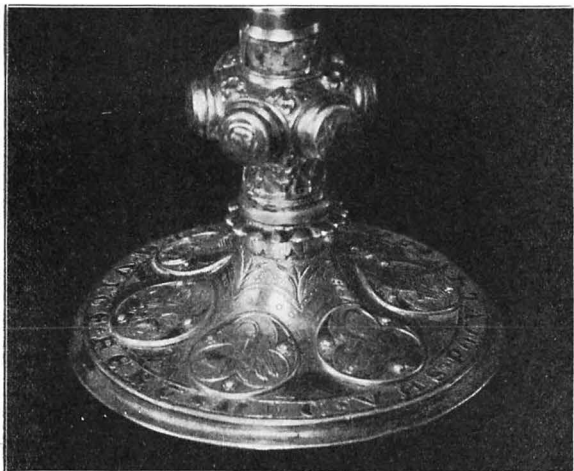
Fig. 73. Väddö. Detalj av kalken fig. 72.
Detail des Kelches Fig. 72.

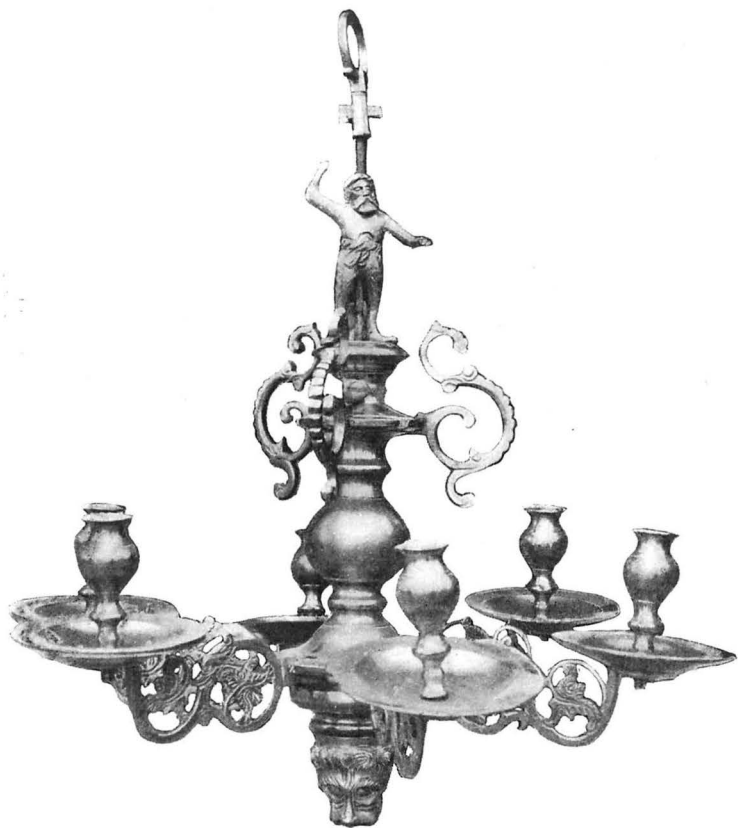
Fig. 74. Väddö. Ljuskrona av malm. 1600-talets förra del.
Kronleuchter aus Messing. 17. Jahrh.

Ljuskrone av malm (fig. 74). Mittstaven krönt av en vildman. Avslutningen nedåt är ett dubbelt lejonhuvud. Sex ljusarmar.

Unter anderen mittelalterlichen Gegenständen sind übrigens zu erwähnen: ein kleineres Kruzifix von etwa 1400 (Fig. 68), Madonna mit dem Kinde und Schmerzensmann aus dem ersten Teil des 15. Jhts (Fig. 69) nebst einem Kelch aus vergoldenem Silber mit Bildern — Kristus, Madonna mit dem Kinde und Evangelistsymbolen — in émail champlevé (Fig. 72 u. 73). Der Kelch gehört dem 15. Jht an, ausser der Schale, die vom 19. Jht herrührt. Eine Sammlung schöner messingener Kronleuchter (Fig. 74 u. 75) bewahrt die Kirche aus dem 17. Jht.

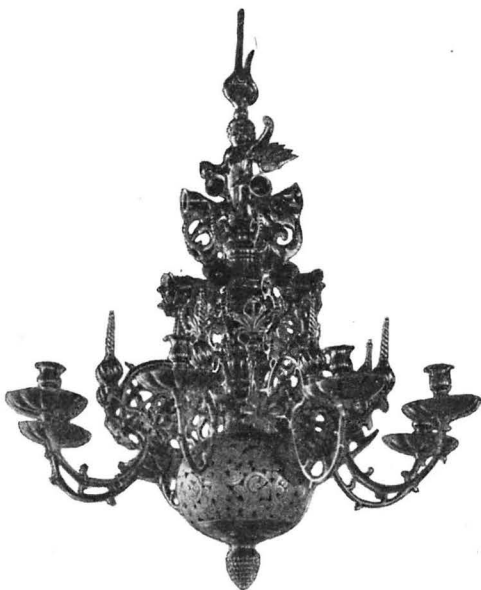
Fig. 75. Väddö. Ljuskrona av malm. 1677.
Kronleuchter aus Messing, im Jahre 1677 geschenkt.

Ljuskrona, av malm, med en krans av 8 armar (fig. 75). Överst en liten ängel med äpple i högra handen. Nederst stor glob med genombrutna ornament. Två sköldar av mässing: 1) »JOHANNES J HALENIVS. PASTOR P WEDÖ ELSA PÄDERS DOTTER ENSTADIA ANNO 1677.» 2) »Guds namn til ähra och thenna Wäddö Försambling till prydnad är Thenna lius crona gifwen af præposito och pastor Ähr Wördige och Hochlärde Mag. Johanne Hallenio sampt Ahrborne och dydericke Matrona H. Elsa Enstadya.»¹ H. 108 cm.

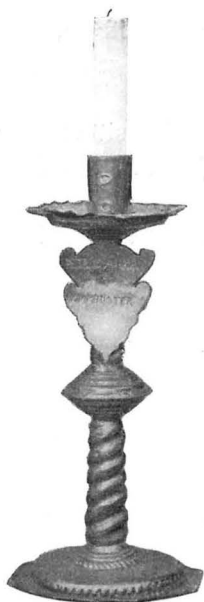
Foto. M. Olsson.
Fig. 76. Väddö.
Ljusstake av mässing.
1600-talet.
Altarleuchter aus
Messing. 17. Jahrh.

Ljusstakar av mässing, ett par (fig. 76). Drivet och punsat LJUSSTAKAR. arbete från 1600-talet. På den ena en namnplåt: »PETRUS · ÅHMAN COMMINISTER.»¹ H. 54 cm.

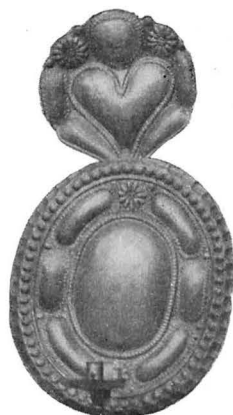
Foto. M. Olsson 1913.
Fig. 77. Väddö. Ljusplåtar av mässing.
1600-talet.
Wandleuchter aus
Messing. 17. Jahrh.

Ljusplåtar av mässing, ett par (fig. 77). Pressat arbete från LJUSPLÅTAR. 1600-talet. H. 55 cm.

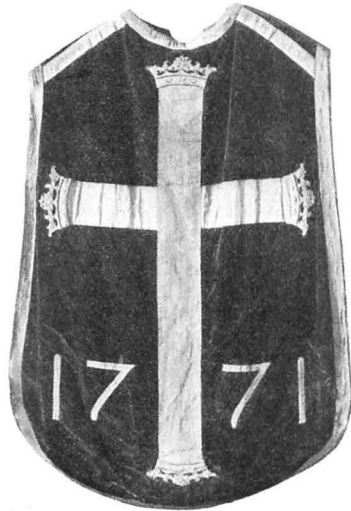
Foto. M. Olsson 1913.
Fig 78. Väddö. Mässhake av svart sammet. Messgewand.

Mässhake av svart sammet med guldgaloner: latinskt kors med adliga kronor och årtalet 1771. Baksidan enkelt latinskt kors. Gjord 1704 av röd sammet, hade då smala guldgaloner kring kanterna och var fodrad med rött lärft, omfärgad och lagad 1771 (L I, 1). Framsidans längd 125 cm. Baksidan 95 cm. (fig. 78).

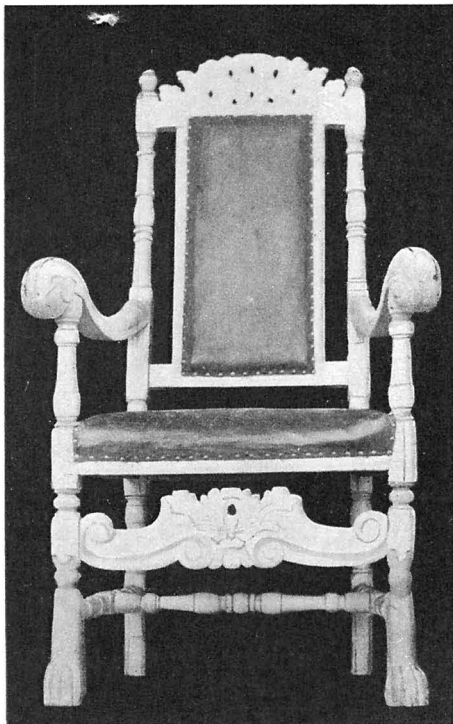
Fig. 79. Väddö. Länstol av skulpterad björk. 1700-talet.
Gestühl aus d. 18. Jahrh.

STOLAR. En länstol av skulpterad björk, vitmålad. H. 140 cm. 1700-talet (fig. 79).

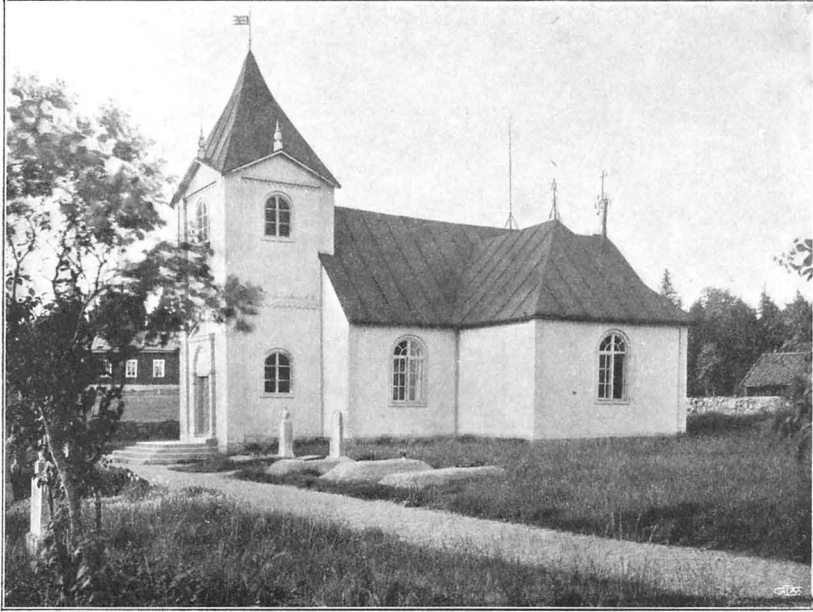
Fig. 80. Singö kyrka från sydväst.
Die Kirche von Südwesten.

Tornhuven utgöres av en trubbig pyramid, vars baslinjer brutits av från varje sida uppstigande låga gavlar, krönta med enkla spetsar av svarvat trä. Kring gavelkrönen löper en rundbågsfris av sågade bräder. Tvenne horisontala band av liknande rundbågar löpa kring tornets väggar, ett vid dess krön och ett på dess mitt. Huven liksom kyrkans tak i övrigt är täckt med asfaltpapp på bräder, pålagt under 1800-talets senare del. Äldre taktäckningsmateriel obekant. I flöjeln läsas bokstäverna E. S. B. och årtalet 1753. Östgaveln och korsarmarnas gavlar hava takprydnader av smitt järn. Utseendet framgår av fig. 80. (Jfr Rhezelii teckning av Vaddö kyrka fig. 59.)
