KYRKOR
I
VÄDDÖ OCH HÄVERÖ
SKEPPSLAG

KONSTHISTORISKT INVENTARIUM

KARL ASPLUND o.
MARTIN OLSSON

STOCKHOLM 1918

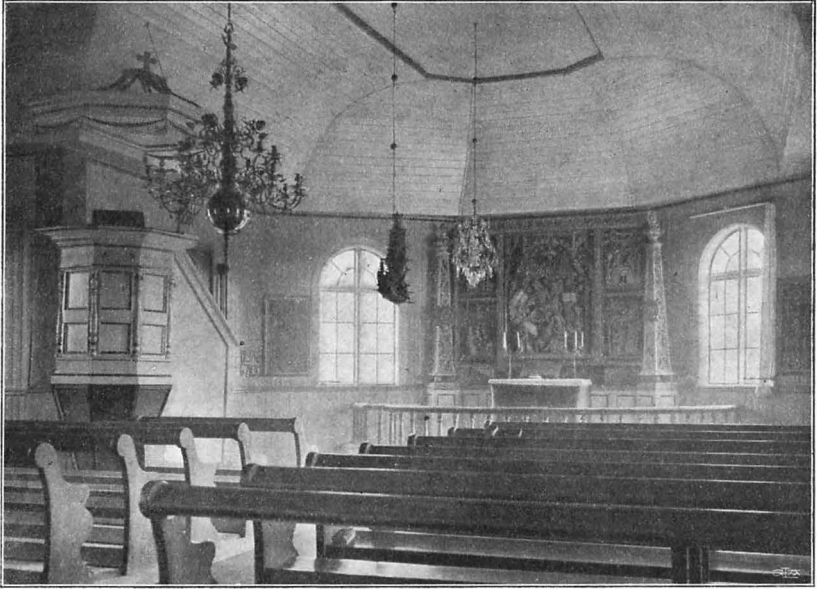
Fig. 81. Singö kyrka. Interiör mot öster.
Innere der Kirche gegen Osten.

ALTARE. Altarbord och altarring av furu, målade i gulbrunt, se fig. 81. År 1755 uppfördes altare och ring av byggmästaren Öhman. 1895 göres ny altarring med svarvade dockor.

Predikstolen (fig. 81) är av under 1500-talet förekommande form med åttasidig plan. I hörnen profilerade kolonner och mellan dessa flera små, över varandra sittande enkla fyllningar. Korgen är av betydligt större höjd än bredd och avslutas nedåt av en omvänd pyramid. Över korgen ett likaledes åttasidigt ljudtak. Predikstolen är av vitmålad furu med förgyllning. Sitt nuvarande utseende fick den 1895. Predikstolar från 1500-talet äro numera mycket sällan bevarade. Den ifrågavarande möbeln har kyrkan troligen, liksom åtskilliga av sina övriga inventarier, erhållit som gåva från någon annan kyrka.

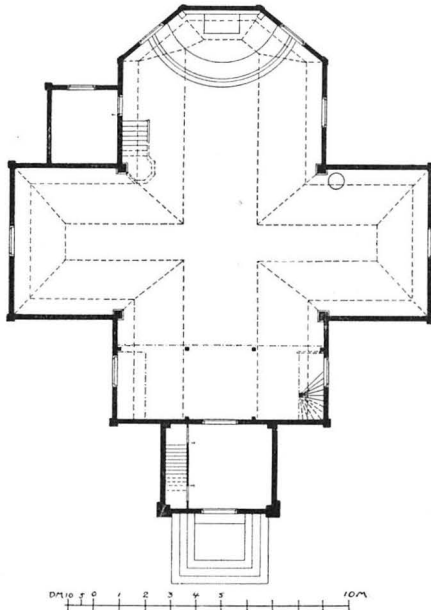
Fig. 82. Singö kyrka. Plan. Uppmätning av Martin Olsson 1913.
Grundriss.

Die Kirche SINGÖ, dessen Grundriss aus Fig. 82 hervorgeht, ist ein kleines hölzernes Gebäude ohne bemerkenswerte Einzelheiten. Diese Kirche ist im Jahre 1753 aufgeführt. Sie besitzt mehrere wertvolle, von anderen Kirchen erworbenen Inventarien, u. a. einen mittelalterlichen Schnitzaltar — schwedische Arbeit, mit der Lübecker—Kunst aus der letzteren Hälfte des 15. Jhts verwandt (Fig. 84—87) — und ein Messgewand mit Stickereien aus dem 15. Jht (Fig. 88). Eine spätmittelalterliche Glocke mit Majuskelschrift aus Singö ist in Statens Historiska Museum zu Stockholm aufbewahrt.

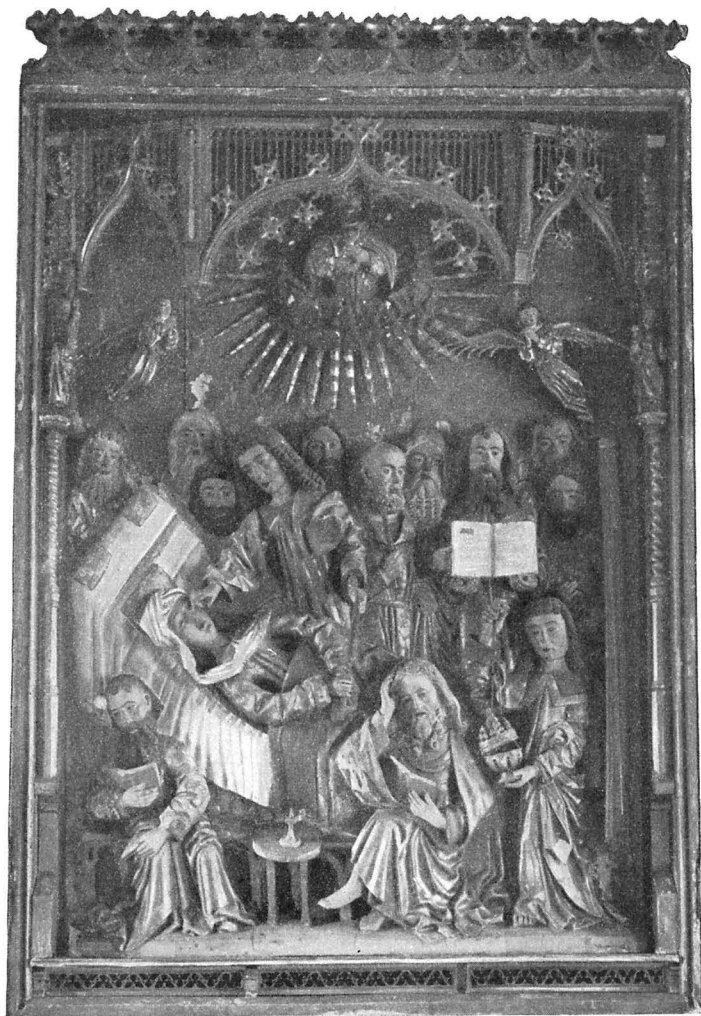
Fig. 86. Singö. Altarskåpet. Corpus, framställande Marie död.
Detail des Schnitzaltars, den Tod Mariæ darstellend.

I. Marie död (fig. 86).

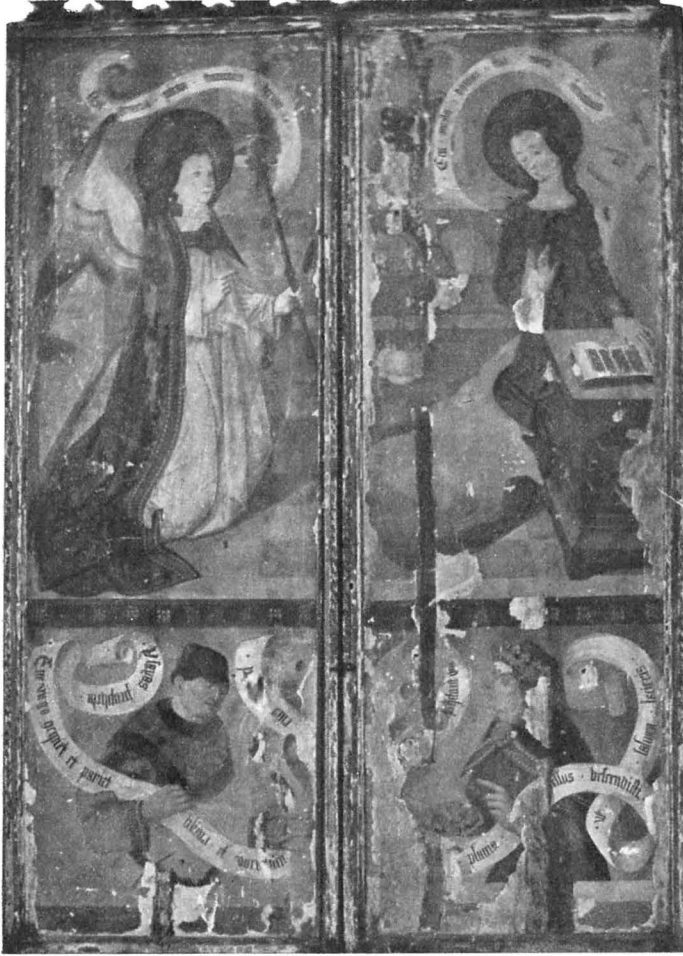
Fig. 87. Singö. Altarskåpet med hopsplagna dörrar.
Die Malereien der Türen des Schnitzaltars.

Målningarna på skåpdörrarnas utsidor (fig. 87).

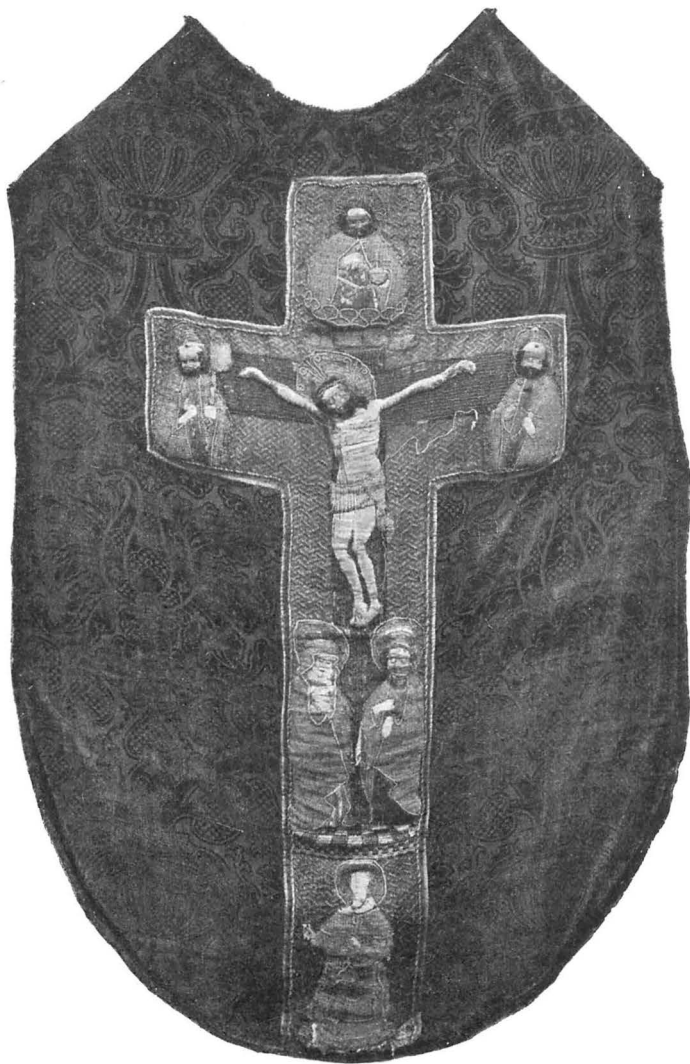
Fig 88. Singö. Mässhake med broderier från 1400-talet.
Messgewand mit Stickerei aus d. 15. Jht.

Mässhake (fig. 88) av grön, fasonerad sammet med storblommigt mönster och röd kantfrans. Korset på ryggsidan är utfört i klumpsöm, läggsöm och applikation — av linnetråd, silke och metalltråd (den sistnämnda i figurernas hår). Färgerna, som nu äro mycket blekta, äro svart, gult, blått, grönt och rött samt brunt (håret). Figurerna äro: Kristus på korset, vid korsets fot Maria och Johannes, stående på ett rutat golv. I övre korsarmen: Gud Fader, inom molnband. I vänstra korsarmen: Petrus. I högra korsarmen: Paulus. I korsets nedre ända: S:t Laurentius, i diakon-

dräkt, med halster. Framstycket saknar broderier. Fodret är av vitt lärft. Broderiet torde stamma från 1400-talet. Troligen skänkt till Singö från någon annan kyrka. 1796 antecknas i Singö »en obrukbar Mässhake» (Häverö N 6). Framsidans längd 90 cm., baksidans 129 cm.

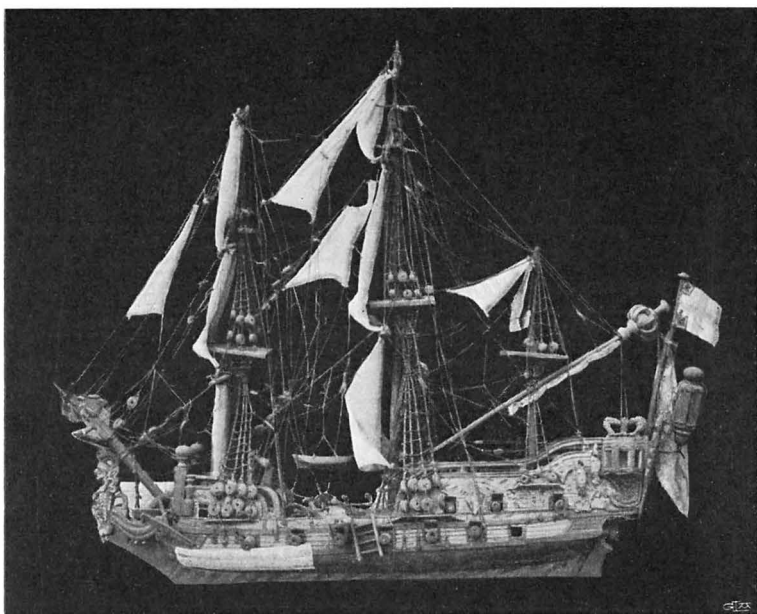
Fig. 89. Singö. Votivskepp, skänkt 1752.
Votivschiff.

Votivskepp, av björk, målat i rött och svart (fig. 89). Vanlig 1700-talstyp. Krönt grip som gallionsbild. På babords låring är klistrad en papperslapp med inskrift: »Gudi till ähra och Singö kyrka till prydnad, är thetta skepp förärat af Borgaren i Norrtelie wälackta Erich Brant och thess kära hustru Maria Tillman Åhr 1752.» L. 84 cm. H, med riggen 84 cm.

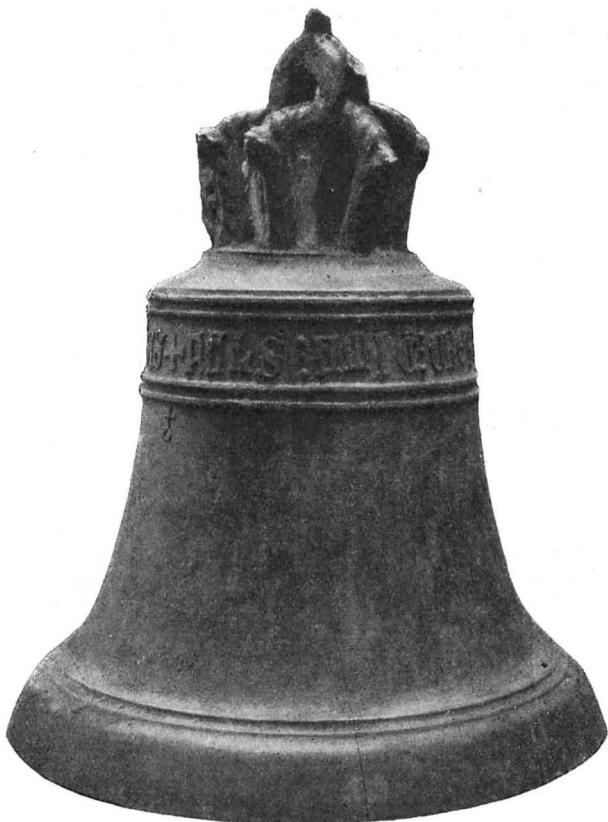
Fig. 90. Singö. Kyrkklocka från medeltidens slut. St. H. M.
Mittelalterliche Glocke.

En kyrkklocka av malm från medeltidens slut förvaras nu i Statens Historiska Museum (inv. nr 10666). Fig. 90. Bygeln har sex bibågar, ornerade med flätimitation och ett människoansikte på var båge. I överkanten löper följande majuskelin-skription mellan två upphöjda åsar: »+ FALS[VS] : AMIC[VS] : OBEST : M[VLTO] : PLVS : QVA[M] : PVBLIC[VS] : HOSTIS» (= Falsk vän skadar långt mera än öppen fiende). Under denna bård finnes ett gjutarmärke (fig. 91). Nederkanten har två enkla åsar. Enligt uppgift hos Ihrfors är klockan köpt till Singö från Karlunge ödekyrka.³ Till museet har den köpts från gjutarfirman Joh. A. Beckman & C:o. H. 87 cm. med bygel. D. 75,5 cm. — En likadan klocka från Kila raserade kyrka i Södermanland förvaras på samma ställe (inv. nr 9357).
