SVERIGES KYRKOR

KONSTHISTORISKT INVENTARIUM

DALARNE

KYRKOR
I
FALU DOMSAGAS NORRA
TINGSLAG

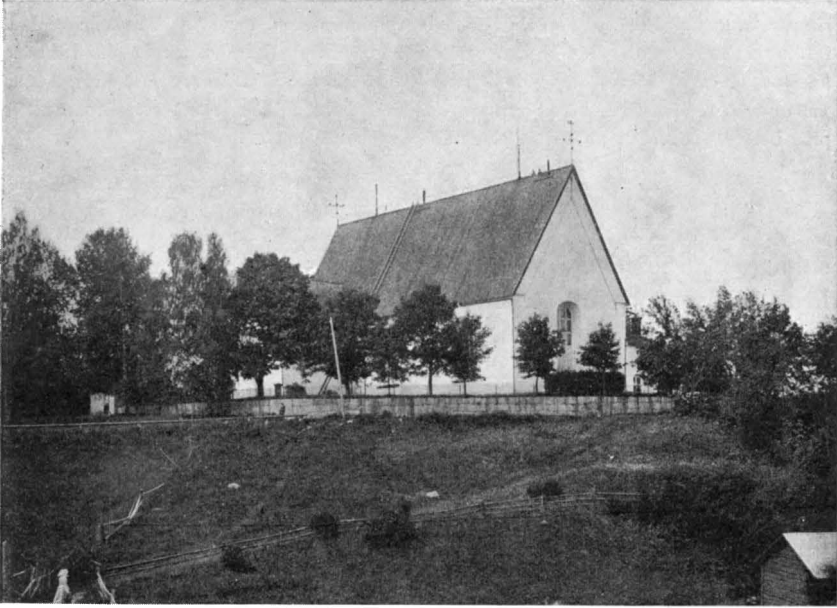
Fig. 139. Vikå. Kyrkan från sydost.
Die Kirche von Südosten.

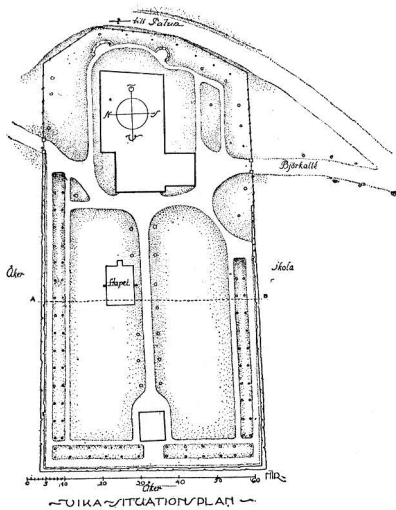
Fig. 140. Vika. Situationsplan. 1: 2000.
Situation der Kirche.

Till utvidgningen 1879 inhägnades kyrkogården av gråstensmurar i bruk. Den västra murens läge utmärkes av en prickad linje å situationsplanen fig. 140. 1623 nämnes muren första gången: »gråstensmur med spåntak». 1634 funnos två portar, »then norra hwallvat» (tydligen en medeltida stiglucka), och 1684 hade ännu en tillkommit, sannolikt belägen i väster, där en väg gått utmed stapeln och muren fram till landsvägen ända till 1879. 1687 »var

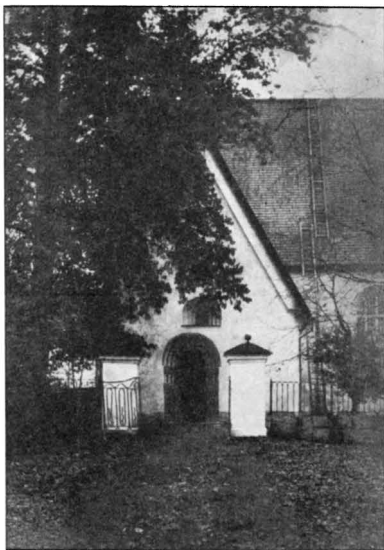
Fig. 141. Vika. Vapenhuset och södra kyrkogårdsporten. Vorhalle und südliches Kirchhofportal.

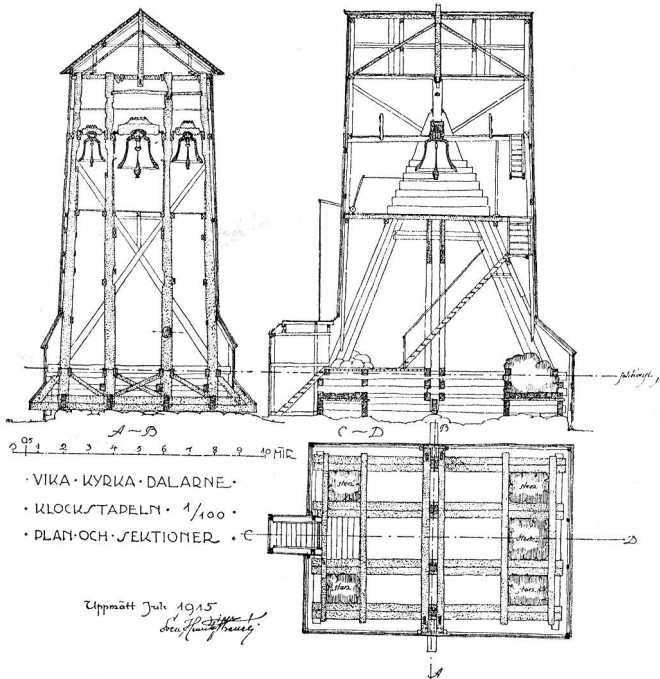
Fig. 142. Vika. Klockstapel. Skala 1 : 300. Uppmätt av S. Wranér 1915.
Glockenturm.

Klockstapeln (fig. 142) är byggd av runda, kraftiga, av strävor stöttade stolpar, inklädd med bräder och täckt av plåtbelagt sadeltak. Den är rödmålad med svarttjärade luckor och dörr. Brädinklädd blev stapeln 1702, men var då och tiden närmast därefter spånslagen. Taket hade en mittspira och fyra hörntorn, vilka sistnämnda man 1749 beslöt att nedtaga, emedan de förorsakade dropp och röta. 1763 fanns mittornet och en huv i vardera hör-

net. Det nuvarande sadeltaket och brädinklädnaden torde stamma från 1774—1776 års reparation eller kort därefter. Klockstolarna, vilkas runda stolpar bära spikhål efter spån och vilkas strävor, inom de nuvarande ytterväggarna, delvis äro rödmålade, synas dock ha tillhört den äldre stapeln, som var från 1500-talet eller av medeltida ursprung. Alla utgifter under 1600-talet synas nämligen endast gälla reparationer. Så blev stapeln 1634 (inv.) »renoverat», varvid man gjorde ett »nytt taak mz 9 spessar» (= spiror), en reparation, som väl är identisk med en av HÜLPHERS nämnd nybyggnad 1626. Den synes då och allt framgent ha varit öppen, ty 1691 blevo »bräderna neder omkringh på stödhnen och stolparna nye påslagna». De å fig. 142 synliga brädväggarna mellan stödens övre delar äro anbragta på okänd tid till skiljeväggar mellan klockorna.

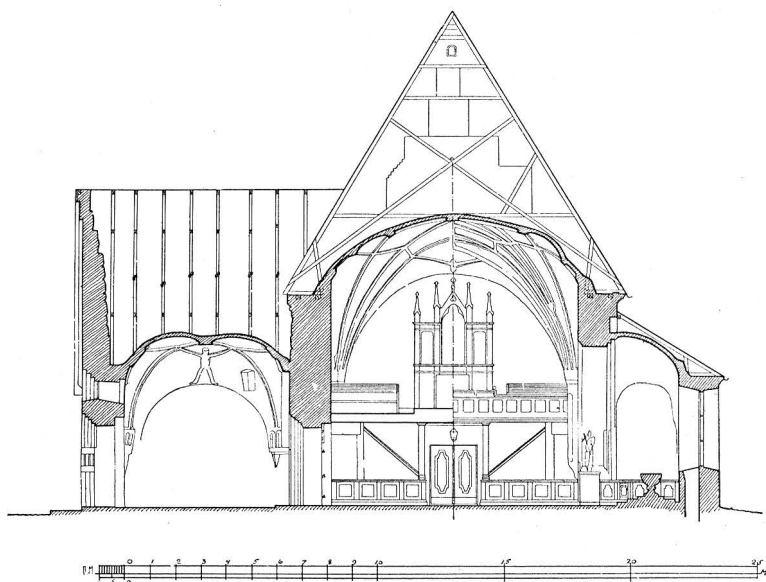
Fig. 145. Vika. Tvärsnitt mot väster. Uppmätt av
D. Melin och K. Norberg 1913—14.
Querschnitt gegen Westen.

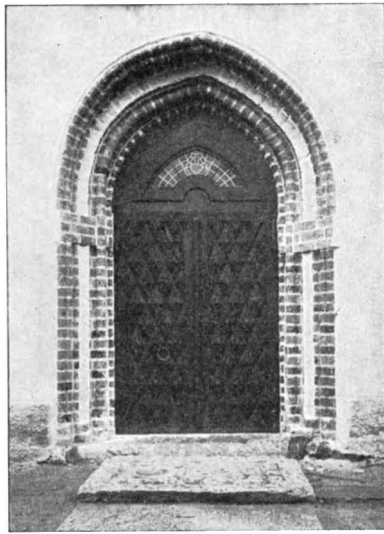
Fig. 148. Vika. Västportalen.
Westportal.

I väster och söder äro ursprungliga portaler med formstensomfattningar. Den västra (fig. 148, 149), som till 1917 varit överputsad och sannolikt 1751 fått sin smyg förstörd, har rundstavar, språng och hålkälar av dels glaserat grönrött, dels rött oglaserat, i form slaget tegel. I anfangshöjd är ett tre tegelskift brett band,

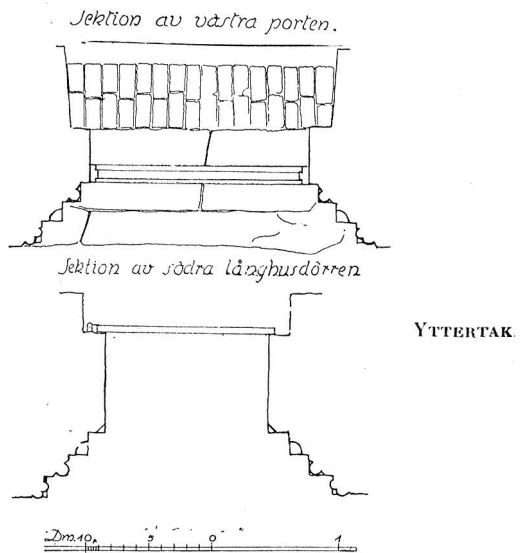
Fig. 149. Vika. Sektion av väst-
och syd portalerna.
Schnitte der westlichen und süd-
lichen Portale.

Den södra portalen, mellan vapenhus och kyrka, har aldrig varit överputsad och är till alla delar bevarad (fig. 149, 150). Vartannat tegelskift i de nedre delarna är mörkglaserat. På fogarna spår av vitmålning. Dörrarna äro klädda med kälspontade och snedrutade bräder och tjärade 1918. De stamma sannolikt från 1600-talet och sitta på sina ursprungliga platser. Under tiden 1751—1917 ersattes de västra av flygeldörrar med fyllningar och ramverk, krönta av ett halvrunt fönster, en anordning, som gjorts, emedan de som hade sina bänkrum i närheten utsattes för drag (prot.). I väster äro 1918 anbragta marmorerade vindfångsdörrar i murtjockleken; södra dörrens insida är brunbetsad samt den med trä täckta tympanonytan försedd med en målning av kyrkan från söder i mörkbruna konturer.

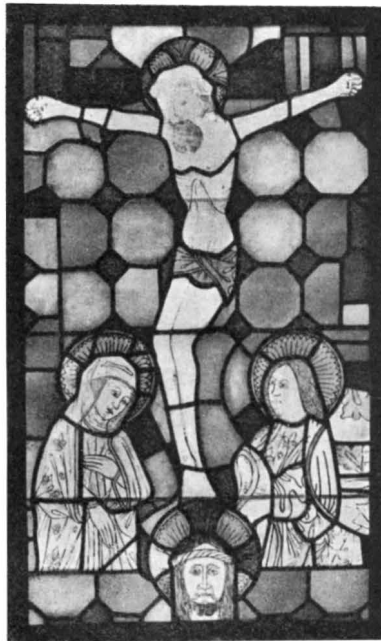
Foto. Gen. Stab. lit. Anst. 1918.
Fig. 151. Vika. Glasmålningar.
Glasmalerei. 15. Jhdt.

Glasmålningarna (fig. 151) utgöras av inalles fem större och mindre rutor i blått, rött, gult, grått och ofärgat glas i blyinfattning. I mitten Kristus i korsfäst ställning, utan kors, omgiven av Maria och Johannes. Bottenrutorna omkring Kristus torde vara förnyade i senare tid. Av de övriga målningarna visa tre sengotisk arkitektur, den fjärde, nedersta, två änglar, som hålla vapensköld med gulröd, 6-uddig stjärna mot blå, grå och ofärgad botten. Vapnet är ätten Stiernhielms, det förekommer på en gravsten i kyrkan (jfr

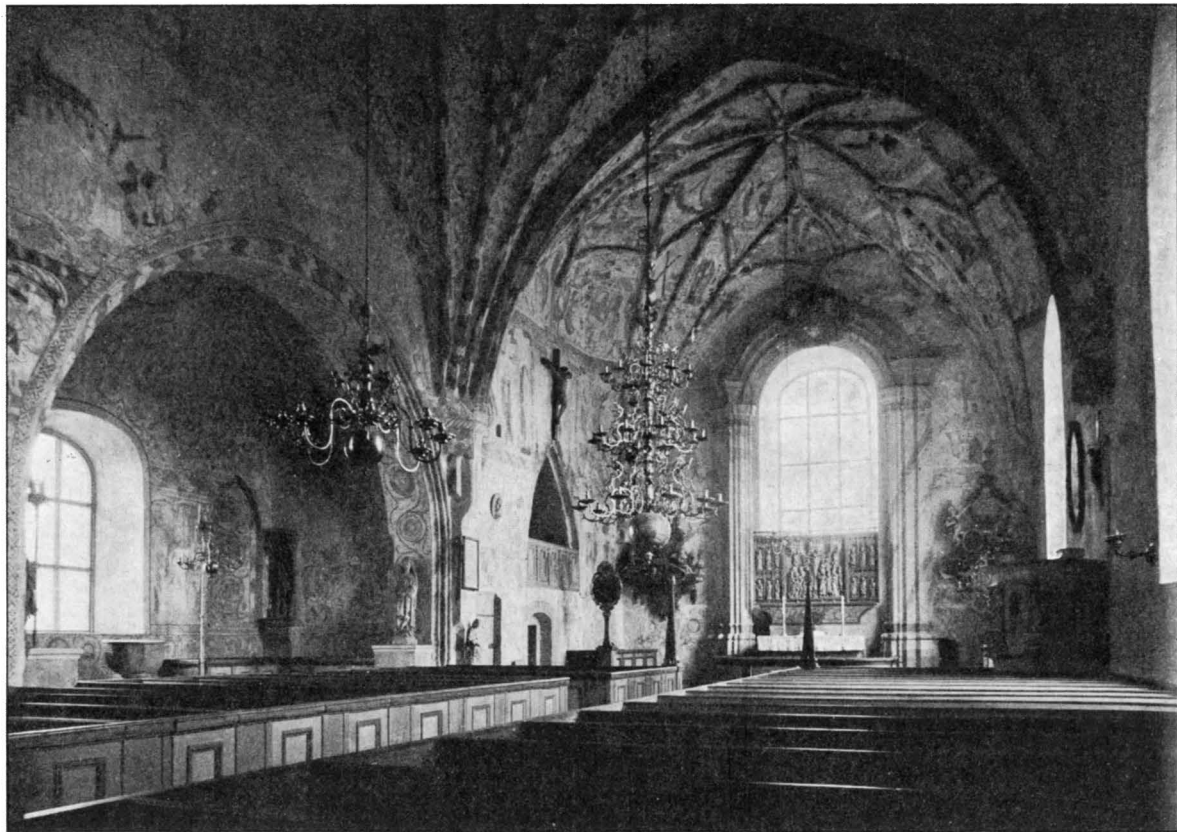
Fig. 152. Vika. Interiör mot öster.
Innernes gegen Osten,

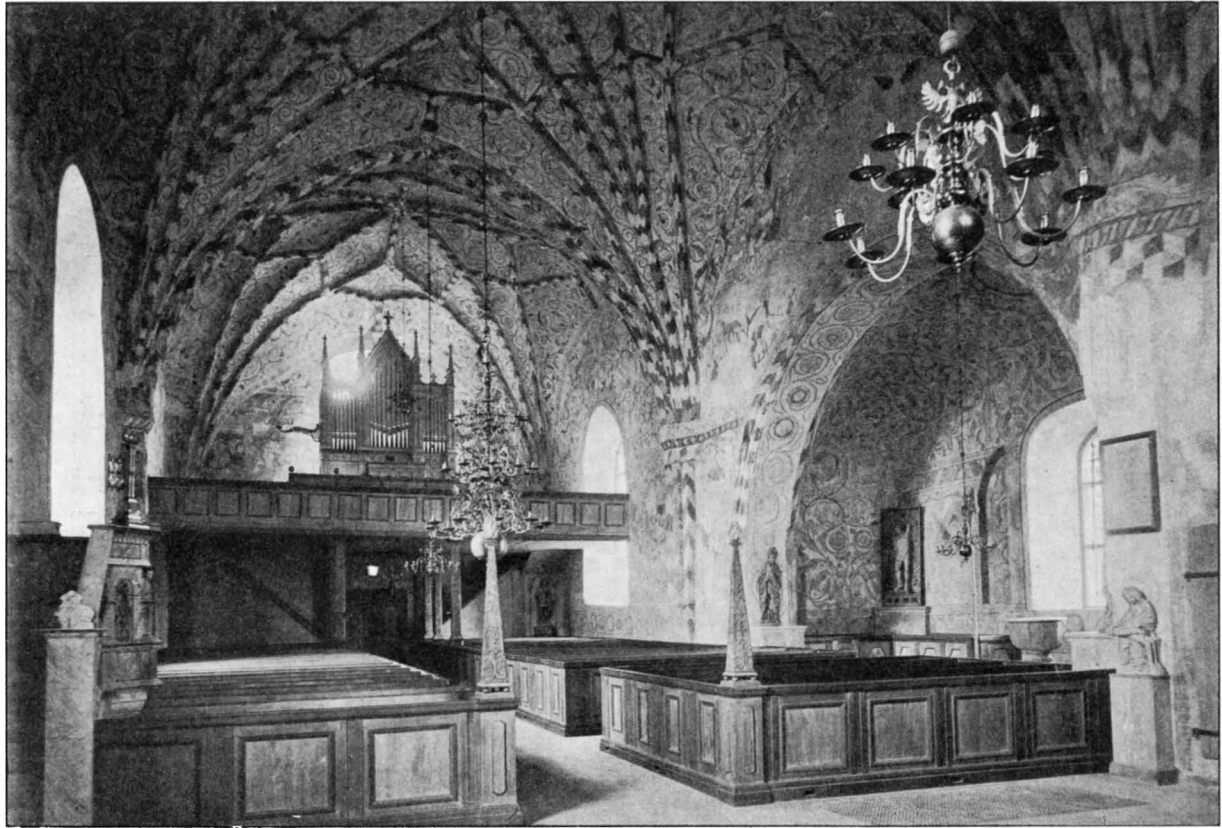
Fig. 153. Vika. Interiör mot väster.
Inneses gegen Westen.

Korskranket revs 1727—29 och mittgången blev då flankerad av två pyramider vid de främsta bänkarnas skärmar. Dessa försågos med krön av genombrutet bildhuggeriarbete. Av denna anordning återstår endast pyramiderna (fig. 153), som till 1918 bevarat grå-blå marmorering från 1774—1776, men nu målats svartbruna med ornamenten i rött. De äro ornerade med bladrankor i relief och krönta av förgyllda eldslågor. H. 142 cm. De kvarstodo till 1801, under det att krönen säkerligen avlägsnades redan i reparationen 1774—1776, ty då de därvid företagna arbetena beskrivas i vis.-prot. 1781, heter det: »Bildhuggare Löfverket, som till Choor-skrank war fästet wid de främsta bänkarna war ej värdt påkosta reparation.» Pyramiderna ha i restaureringen 1917 återfått sin ursprungliga plats.

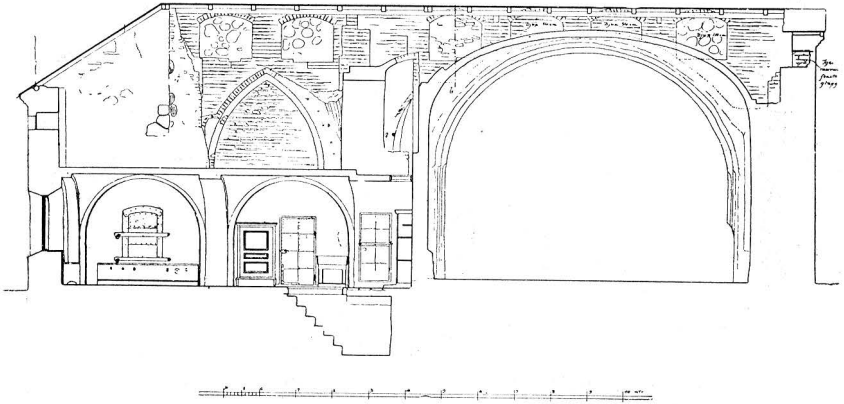
Fig. 154. Vika. Längdsnitt genom kur och sakristia.
Uppmätt av K. Norberg 1915.

Längsschnitt durch die Kapelle und die Sakristei.

nande spetsbåge som mot koret, bildad av valvbågen mellan det hela och halva kryssvalvet (jfr fig. 154). Då sakristian utvidgades åt väster, kom, som sagt, östra delen av kurens valv att utgöra tak i övervåningen, och det är detta, som ännu kvarstår.

Kur och gapskulle gävo alltså långhusets norra vägg en rik artikulering (jfr fig. 155). Den lockande tanken att de ovan nämnda stickbågiga öppningarna (jfr fig. 154) skulle bildat en övre triforie-artad genombrytning av murarna måste tillbakavisas, emedan murarna i dessa delar ingenstädes visa omsorgsfull fogbehandling. De tjäna sålunda endast materialbesparande syfte liksom motsvarande anordningar i Västerås domkyrkas kor och Kopparbergs kyrka i Falun.

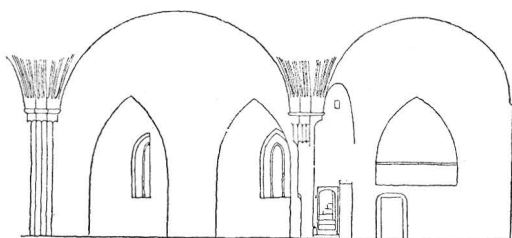
Fig. 155. Vika. Rekonstruktion av norra väggen med kapell och gapskulle.
Rekonstruktion der Nordwand.

Mot långhuset vätte två av en pelare burna spetsbågar, som tillsammans hade den nuvarande bågens bredd (jfr fig. 155). Deras av formsten profilerade poster utgöra de nuvarande posternas nedre

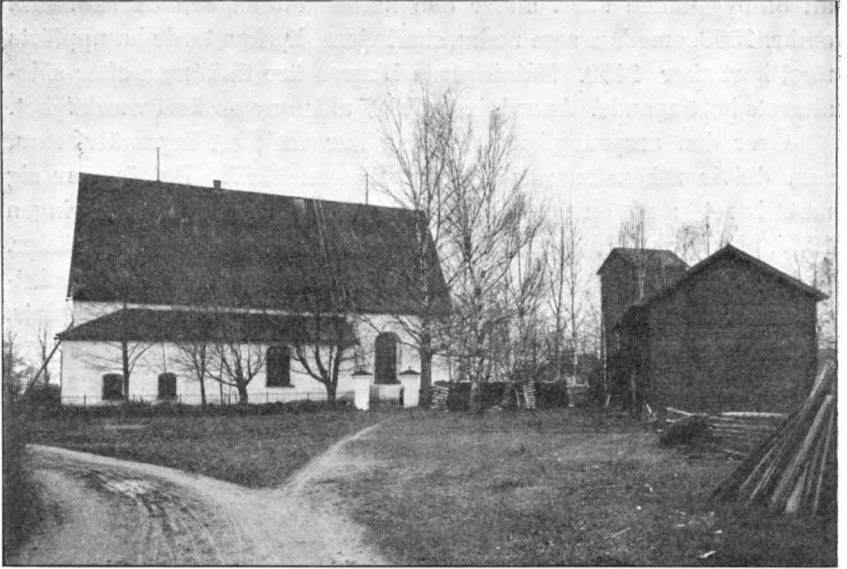
Fig. 156. Vika. Kyrkan från norr.
Die Kirche von Norden.

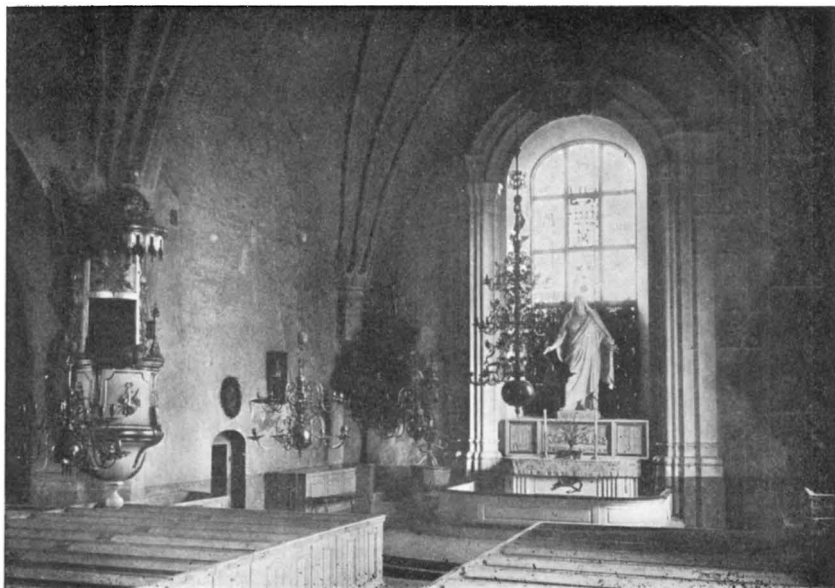
Fig. 157. Vika. Interiör mot öster före restaureringen 1917—18.
Inneres gegen Osten, vor der 1918 abgeschlossenen Restauration.

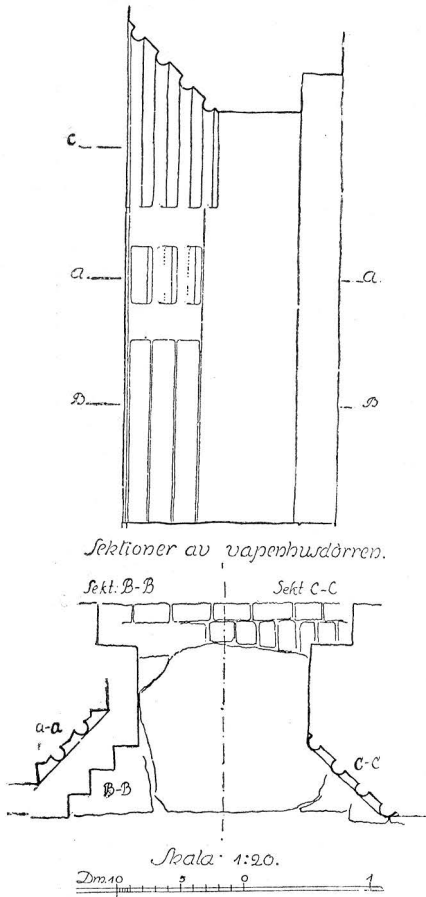
Fig. 158. Vika. Vapenhusportalen.
Portal der Vorhalle.

är grönaktigt och blyinfattat med rakspetsig ram. Fönstret var till 1917 igenmurat, men upptogs i restaureringen och var då helt bevarat. Portalen (fig. 158), som är av samma typ som långhusets, har bågens rundstavar skilda av vitputsade ytor. Den var vitputsad till 1917, då den renhögs och den med puts åstadkomna färgväxlingen iaktogs och återställdes.

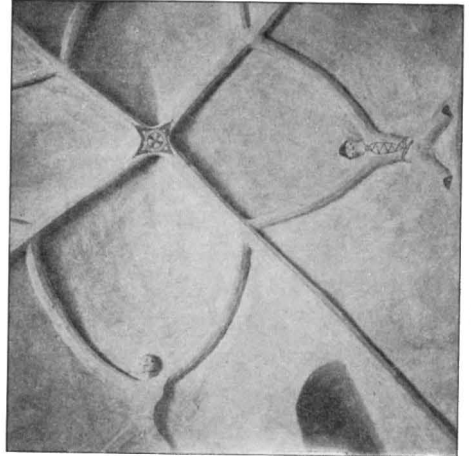
Fig. 159. Vika. Vapenhusvalvet.
Gewölbe der Vorhalle mit verputzten
Figuren aus Stuck und Backstein. Um 1500.

Invändigt täckes vapenhuset av ett stjärnvalv, som endast har sköldbåge mot norr, mot kyrkans sydmur. Dess strålar forma sig i hjässlinjerna till fyra manliga figurer i toppmössor, klumpigt utförda i tegel och puts (fig. 159). De skilja sig från karyatidansiktena i långhuset genom en okänsligare och mera summarisk

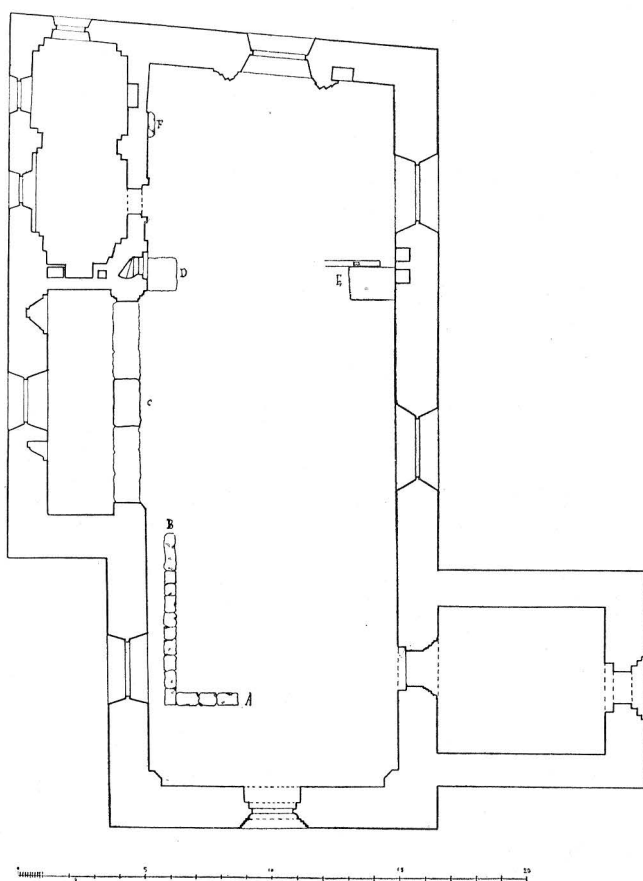
Fig. 160. Vika. Plan av grävningar.
Grundriss der Ausgrabung.

Grävningar under restaureringsarbetena år 1917 blottade en del grundmurar, vilka dels torde ha tillhört en träkyrka, dels äro rester av en äldre stenkyrka.

Im 13. Jht wurde wahrscheinlich eine hölzerne Kirche in Vika gebaut, die nachher ganz abbrannte. Die Grundmauern dieser Kirche sind zum Teil bei einer Restauration 1917—1918 ausgegraben worden (vgl. Fig. 160 A—B). Später wurde eine steinerne Kirche aufgeführt; nur Teile der Sakristei und der Nordmauer dieser Kirche sind jedoch in der jetzigen Kirche vorhanden (Fig. 143 Per. a). Dem Grundrisse nach wurde diese Kirche wahrscheinlich im 14. Jht gebaut.

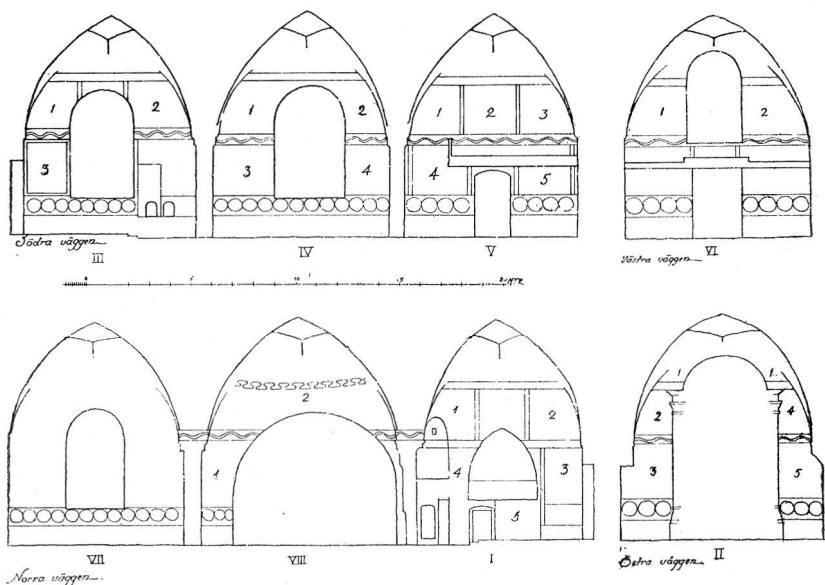
Fig. 161. Vika. Skema av väggarnas målningar.
Schema der Wandmalereien.

I koret äro väggarna indelade i rektangulära fält skilda av bårder av rankor och schabloner. I fälten äro evangelistsymbolerna framställda i stående stora figurer. Korfönstret och dess omramning har bortskurit två fält på vardera sidan och skadat målningarna över fönstret. Inom varje fält stå siffror, som hänvisa till kapitel i evangelierna och olika föremål, som hänsyfta på särskilda bibelställen. Följande beskrivning hänvisar till de skematiska teckningarna (fig. 161).

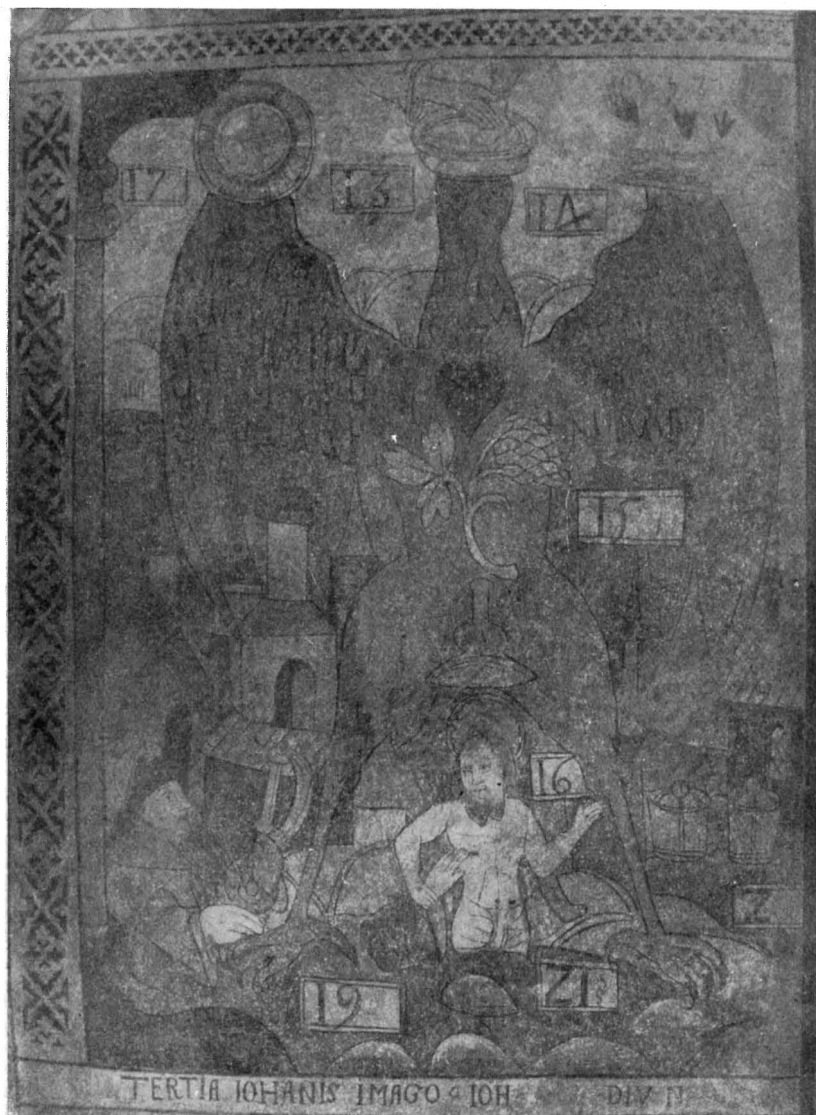
Fig. 170. Vika. Johannes-symbol. Väggmålning.
Johannesymbol. Wandgemälde. 1550-60.

3. (Fig. 170). På den stora svartblå örnens huvud står ett fat med en naken fot, som tvås av en hand, samt därbredvid »13», fotatvagningen (13 kap. v. 5). På den vänstra vingen korg med lågor (?) eller blommor (?) och »14», en hänvisning till den Helige andes utgjutelse, varom Kristus profeterar i kap. 14 v. 16 (? ?). Framför halsen är ett hjärta, sannolikt illustration till 14 kap. v. 27: Edert hjärta vare icke oroligt, ej heller försagt. Därunder vinkvist med klase och »15»: Liknelsen om vinträdet, 15 kap. v. 4—8. Betydelsen av föremålet därunder och 16 är outredd. På vänster vinge är en blomma eller sol, delvis utplånad, samt »17». Kapitlet handlar om Jesu bön för sig och lärjungarne. Vid örnens högra fot sitter en man med ett svärd i handen, av vilket endast fästet är synligt, fångslingsscenen (? ?). Mellan örnens ben står Kristus, som för Thomas' hand till sidosåret; kapitelhänvisning saknas. Under höger fot står »9», under Thomasscenen »21», ingendera illustrerade. T. h. om vänstra foten två smörjelsekar (det tredje sannolikt förlorat vid fönsteruppbyggnaden) och »2» —, här liksom å föregående bilder kvinnorna vid graven. Under: TERTIA IOHANIS IMAGO (= Johannes tredje bild). IOH - . . . DIV[1]N -----.

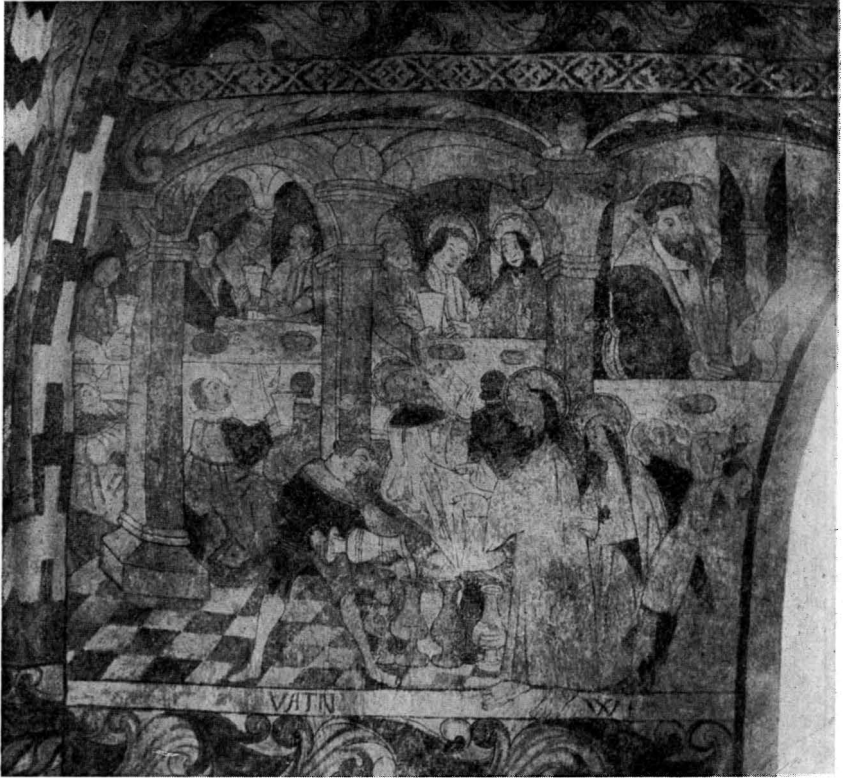
Fig 171. Vika. Bröllopet i Kana. Väggmålning.
Die Hochzeit zu Kana. Wandgemälde. 1550–60.

IV. 1. Bröllopet i Kana (fig. 171). I mitten Kristus och bruden; t. h. invid fönstret synes en man vid ett annat bord, iförd mantel och baret, framställd i större skala, troligen från

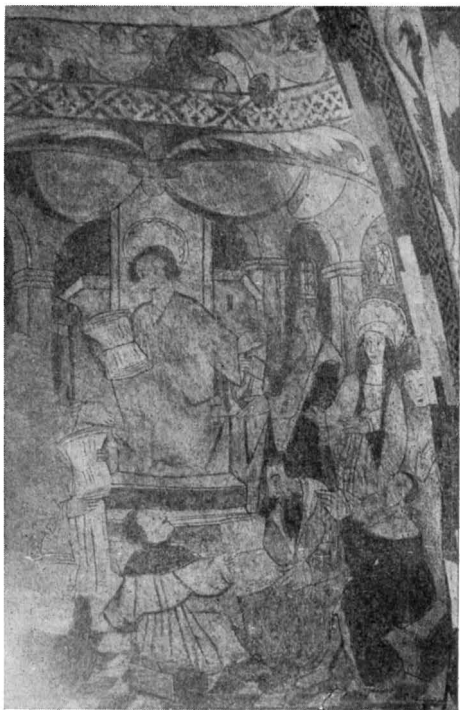
Fig. 172. Vika. Kristus vid 12 års ålder i templet. Väggmålning. Kristus im Tempel. Wandgemälde 1550-60.

annan scen, som förstörts, då fönstret förstörades. Under fragmentarisk inskrift: VATN - - - w[IN] - . 2. Kristus vid tolv års ålder i templet (fig. 172). Skadad t. v. av fönstret, varvid några av de skriftlärde utplånats. T. h. synes Maria med gloria och 13-143792. *Sveriges kyrkor. Dalarna I.*

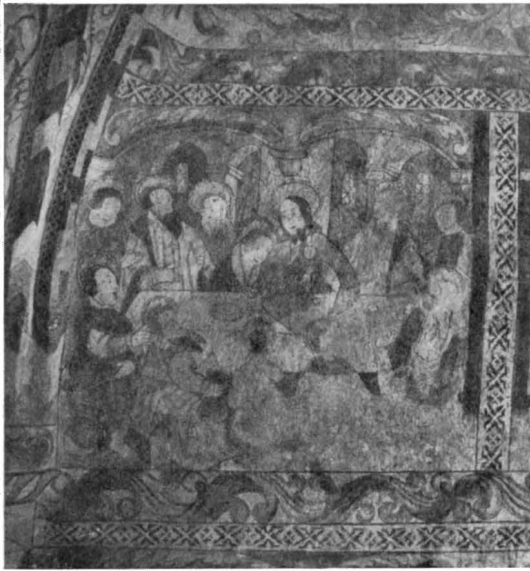
Fig. 173. Vika. Nattvarden. Väggmålning.
Das Abendmahl. Wandgemälde 1550-60.

V. 1. Nattvarden (fig. 173). Skadad nedtill t. h. T. v. sitter Judas med en stor pung i handen. Endast 11 lärjungar äro avbildade. 2. Kristus i örtagården; nedre delen skadad. T. v. fragment av lärjungarna, t. h. två sovande. I mitten knäböjer Kristus framför kalken, över vilken ängeln håller sin hand (fig. 174). 3. Kristus fängslas (fig. 175). Nedre delen skadad. T. h. och t. v. i fonden anfallande fångknektar med höjda vapen. I förgrunden t. v. Petrus, som sticker svärdet i skidan. I mitten

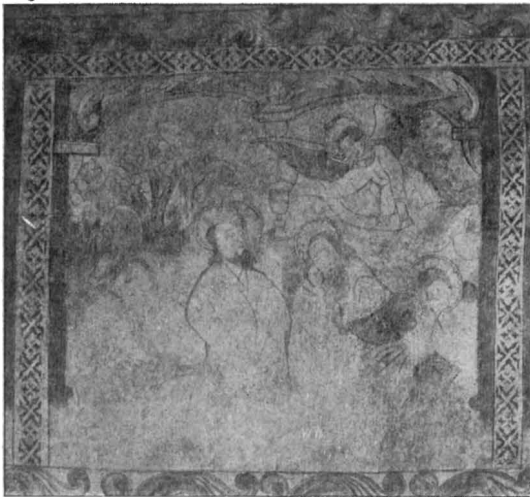
Fig. 174. Vika. Kristus i Getsemane. Väggmålning.
Kristus in Getsemane. Wandgemälde 1550-60.

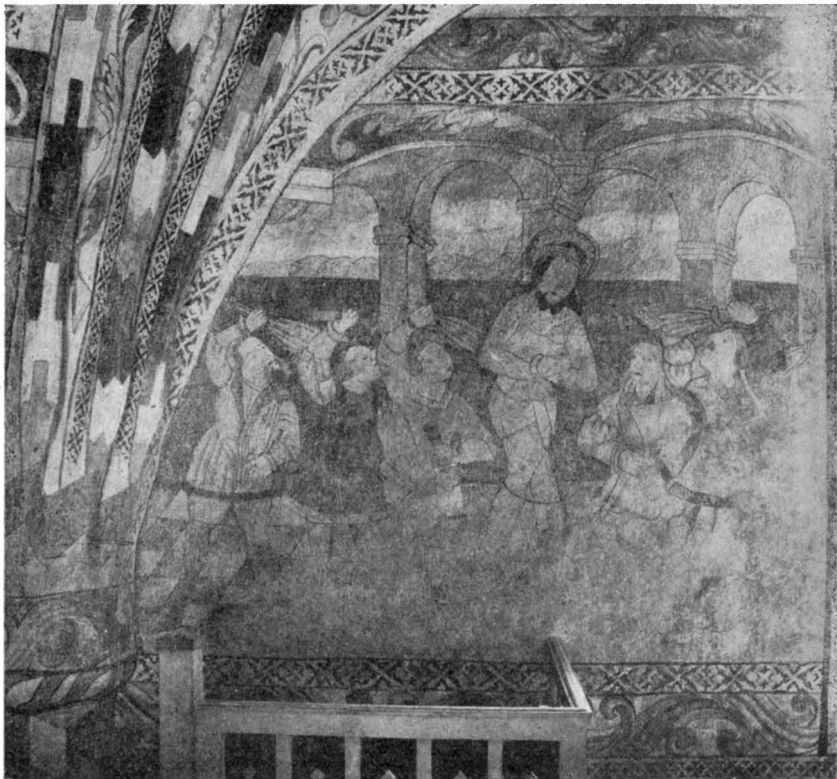
Fig. 176. Vika. Gisslingen. Väggmålning.
Die Geisslung. Wandgemälde 1550—60.

VI. Västväggen. 1. Gisslingen (fig. 176). Fönstret avskär den högra delen, nedre delen skadad. 2. Törnekröningen. Även här är bildens vänstra del skadad av fönstret. Under läktaren äro målningarna förstörda.

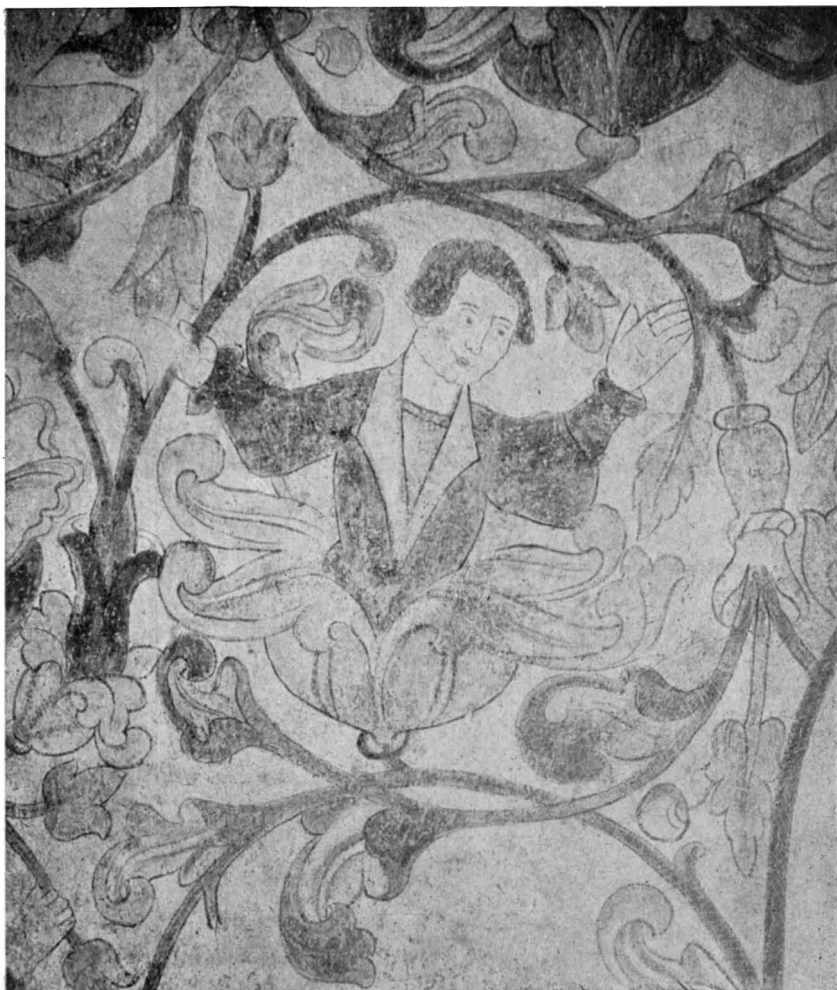
Fig. 177. Vika. Detalj av Jesse rot. Väggmålning.
Detail einer Wandgemälde 1550–60.

VII. Hela väggytan utfylles av Jesse rot (fig. 177), avslutad av Kristus

i korsfäst ställning. Läktaren avskär delvis kompositionen.

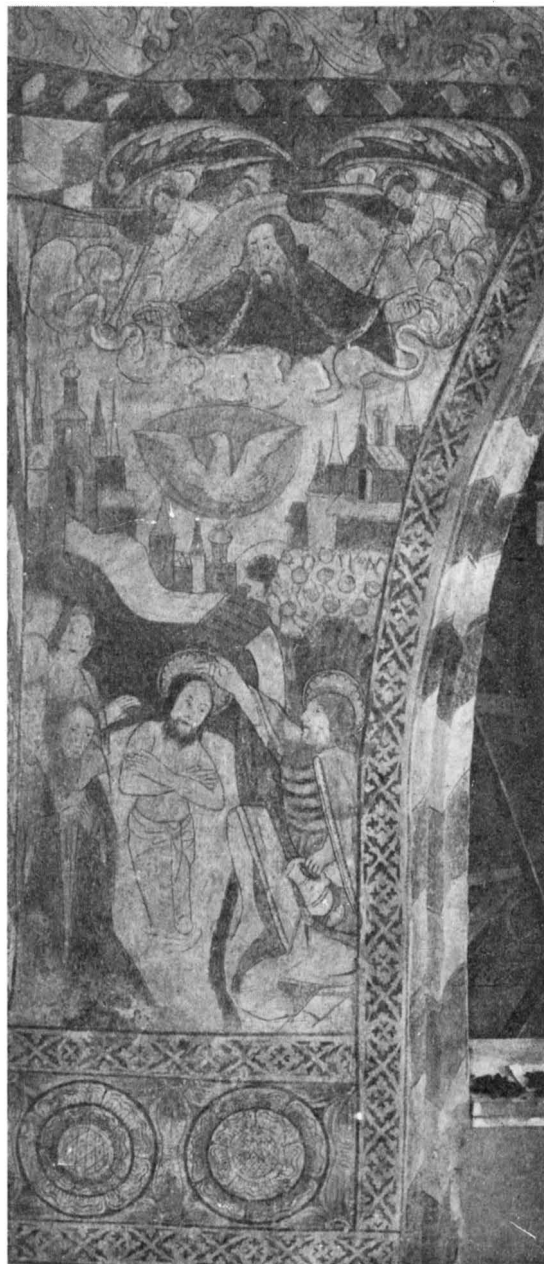
Fig. 178. Vika. Kristi dop. Väggmålning.
Taufe Christi. Wandgemälde 1550—60.

VIII. 1. Dopet (fig. 178). I skyn ses Gud Fader och basunblåsande änglar, därunder duvan och nederst Johannes, som döper Kristus; t. v. knäböja män. 2. Yttersta domen. T. v. de saliga, t. h. de osaliga, i mitten världsdomaren på regnbågen. Delvis illa skadad, isynnerhet i mitten (fig. 179, 180).

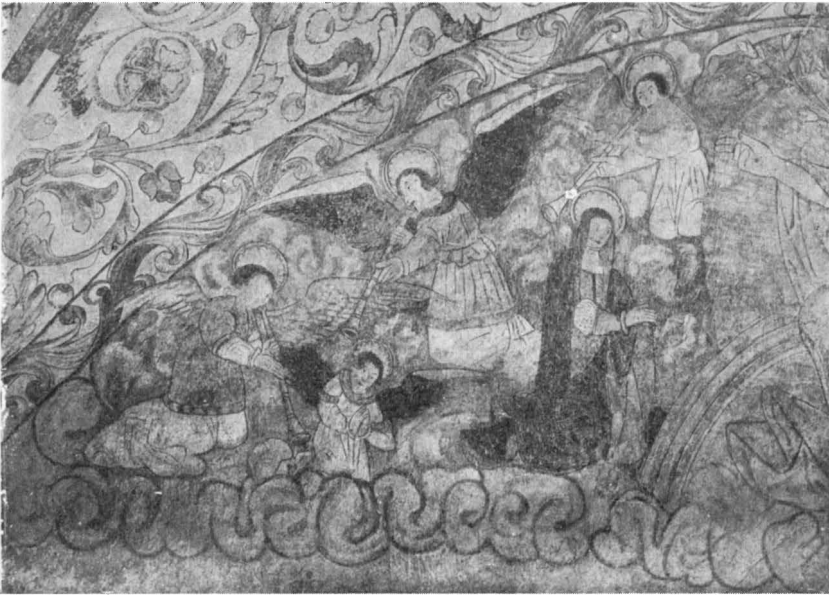
Fig. 179. Vika. Basunbläsande änglar. Detalj ur Yttersta domén. Väggmålning.
Jüngstes Gericht. Ausschnitt. Wandgemälde 1550—60.

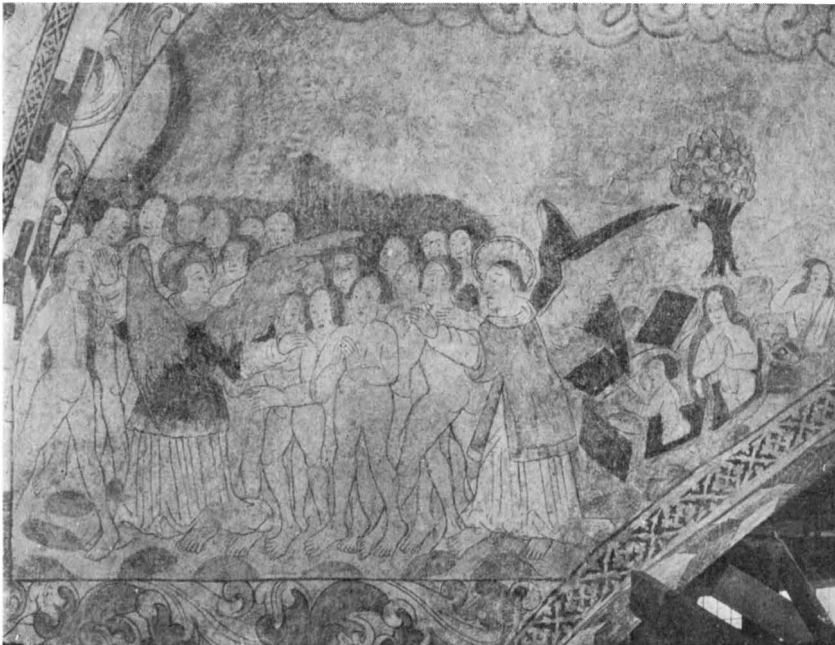
Fig. 180. Vika. De saliga. Detalj ur Yttersta domén. Väggmålning.
Jüngstes Gericht. Ausschnitt. Wandgemälde 1550—60.

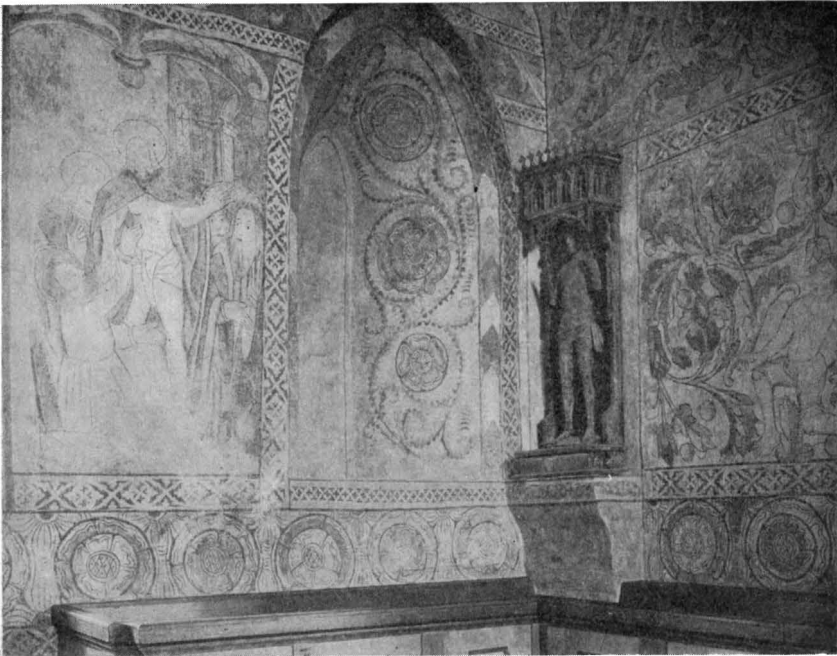
Fig. 182. Vikå. »Kurens» nordöstra hörn.
Nordöstliche Ecke der Kapelle.

»Kuren». På kortväggarna endast ornament med dekorativa figurer. På nordväggen: Kvinnorna vid graven, mycket skadad, t. v. om fönstret samt Thomas tvivlaren (fig. 182), som sticker handen i Kristi sår, t. h. om fönstret. Omkring honom stå Maria och apostlarna. Skadad vid fönstrets uppbygning.

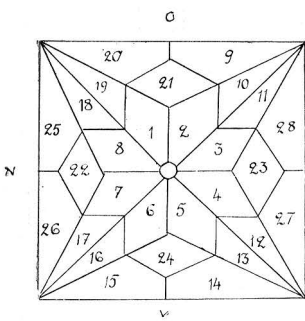
Fig. 183. Vikå. Skema
av korvalvet.
Schema des Chorgewölbes.

gördelbågarna. Korvalvets figurer och scener föreställa i enlighet med numren å den i fig. 183 återgivna skematiska teckningen: 1-8. änglar med språkband (inskrifterna försvunna), stående på dekorativt ordnade molnband och bärande pinoredskapen. 9. Paulus med svärd i handen. 10. Mattias med bila. 11. Bartolomeus med kniv i v. hand. 12. Jakob minor med klubba. 13. Judas Taddeus med tygvalkarträet. 14. Filippus med kors. 15. Simon med såg i v. hand; på språkbandet inskrift: SANTCS SIMON. 16. Tomas med spjut, som han håller i båda händerna; på språkbandet s. THOMA. 17. Skägglös apostel med skål i handen, Johannes. 18. Andreas med sitt X-formade kors. 19. Petrus med nyckeln. 20. Apostel. 21.

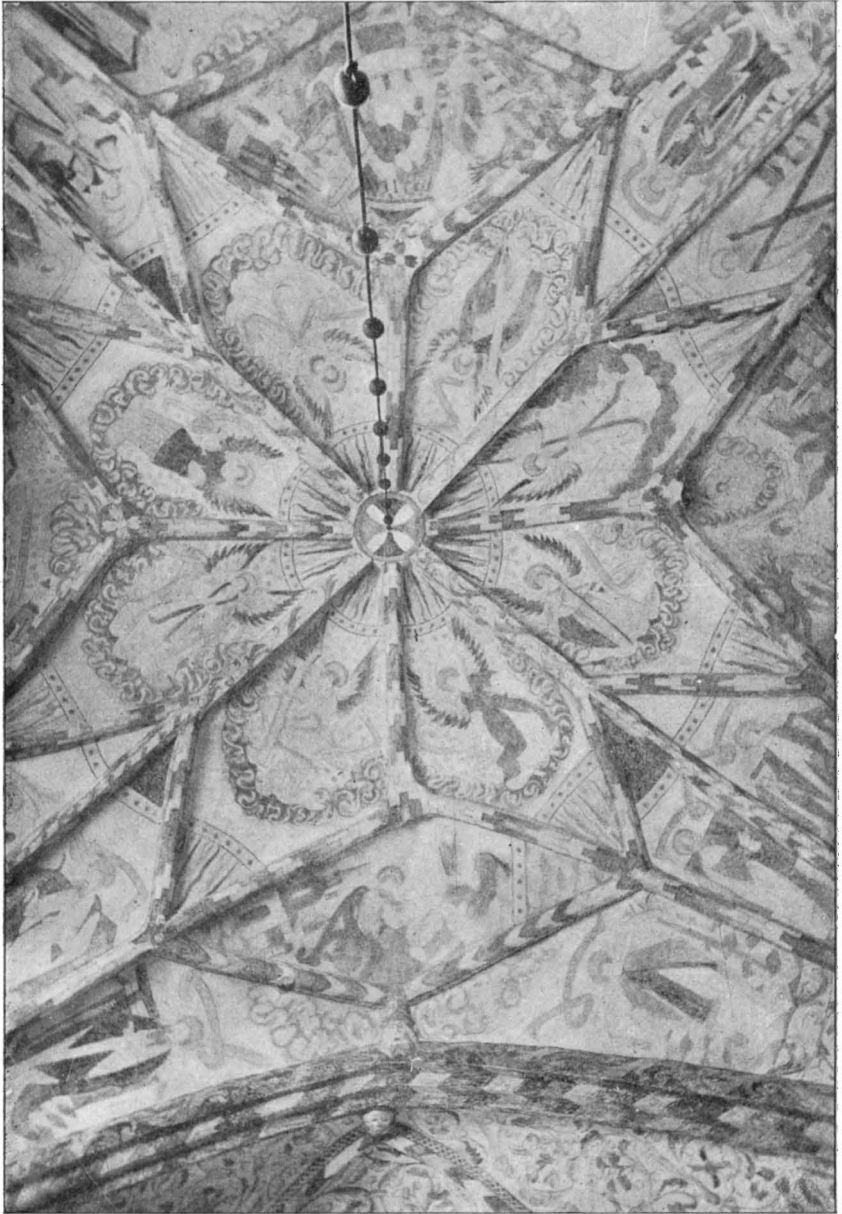
Fig. 184. Vika. Korvalvets málningar.
Chorgewölbe. Kalkmalerei 1550–60.

Endast korvalvet har figurmålning (fig. 184), de övriga fyllas helt av ornament, S-formigt vridna bladrankor, ibland omslutande dekorativa figurer och ansikten och endast avbrutna av de i mörkare färger, rött och vitt, rött, grönt och vitt o. s. v., hållna strålarna och

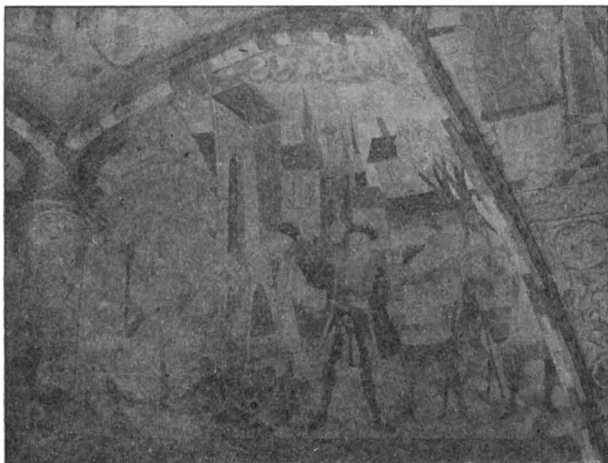
Fig. 185. Vika. Tre konungars tillbedjan. Valvmålning.
Anbetung der H. drei Könige. Gewölbemalerei 1550–60.

står vid pulpet under tronhimmel; t. v. kruka med lilja och Gabriel samt i skyn duvan. 26. Herdarnas tillbedjan (fig. 186). I fonden ängels budskap till herdarna. Under fragmentarisk inskrift: — — CHRISTY VAR ALRED — —. 27. Konungarnas tillbedjan (fig. 185). Mycket skadad. Maria sitter med barnet på sitt knä. En av konungarna knäböjer, de andra stå bakom. I fonden stad. 28. Frambärandet i templet.

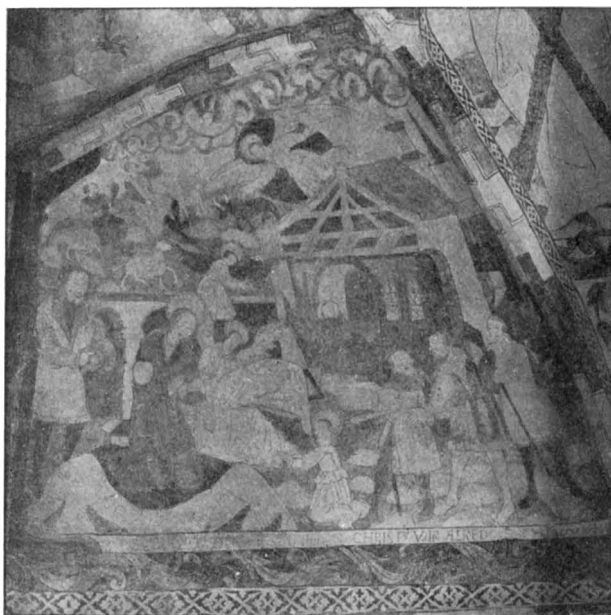
Fig. 186. Vika. Herdarnas tillbedjan. Valvmålning.
Anbetung der Hirten. Gewölbemalerei 1550–60.

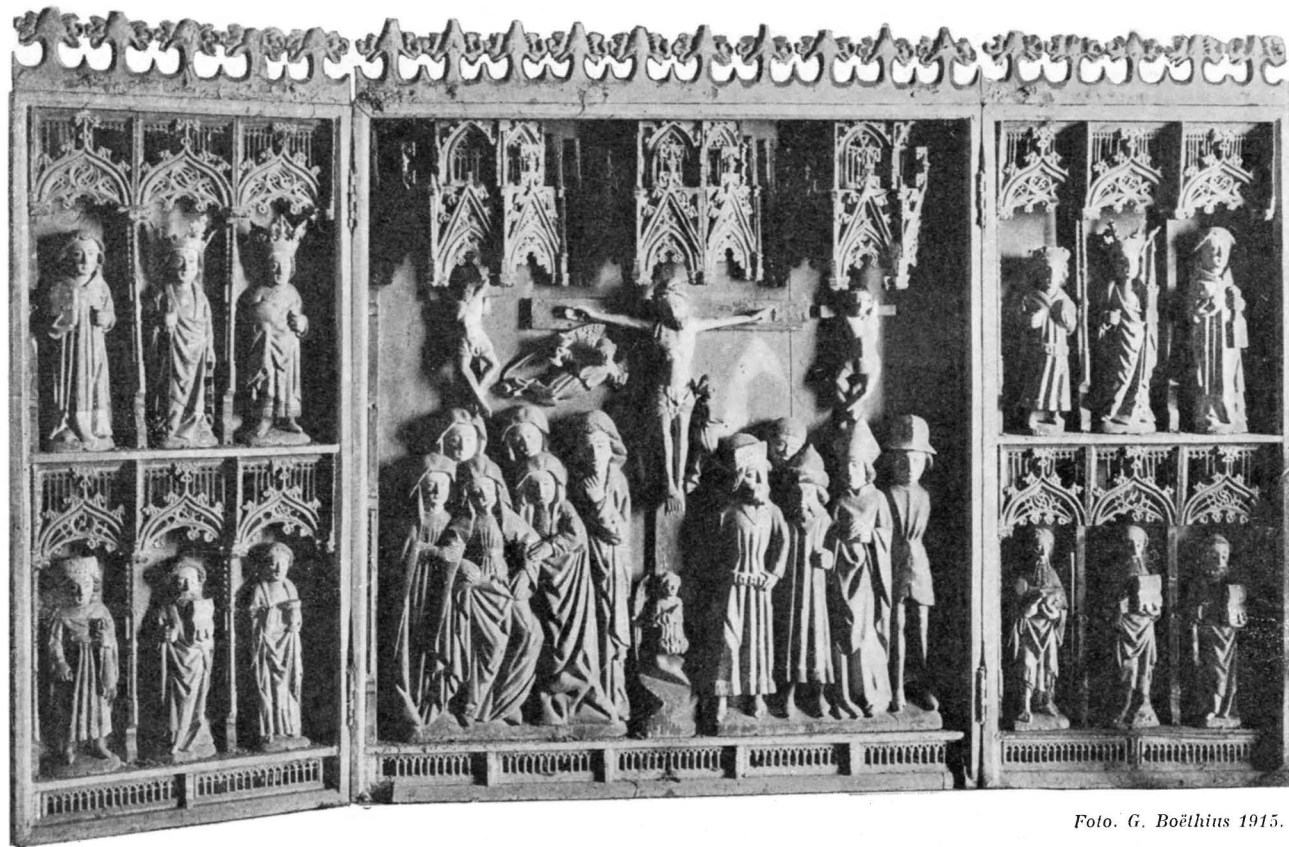
Fig. 189. Vika. Altarskåp.
Schnitzaltar. Ende des 15. Jhdts.

På högaltaret har kyrkans medeltida altarskåp återfått sin plats 1918. Det är av ek, krederat och polykromerat i huvudsakligen guld och blått (fig. 189). I korpus korsfästelsen. Kristi kors flankeras av de båda rövarkorsen och omges på sidorna och framför rövarkorsen av symmetriskt ordnade grupper av människor. T. v. Kristi följeslagare, av vilka Maria dignar i de båda andra Mariornas armar, och Johannes står bredvid, närmast korset. T. h. om korset står främst den blinde Longinus,

som återfick sin syn av blodet från sidosåret. Han har förlorat lans och högerarm. T. h. om Longinus judar och krigsfolk. Vänstra dörren, övre raden: Laurentius, Katarina, helig konung (Olof eller Erik). Nedre raden: Martin, apostel, Johannes evangelisten. Högra dörren, övre raden: Helig konung (Erik eller Olof), Barbara, som håller tornet, Stefan, som håller stenarna i h. hand; nedre raden: Johannes döparen, Paulus, Petrus. Över figurerna baldakiner och gotisk arkitektur. På dörrarnas utsidor äro fragment av målningar på kritgrund, av vilka den vänstra dörrens överst föreställt Kristus i Getsemane samt Oxenstiernas vapen, den högra Törnekröningen. På de nedre dörrhalvorna återstå endast obetydliga målningsfragment, smärre

partier i grönt, rött och guld. Det Oxenstiernska vapnet visar sannolikt på donatorn till altarskåpet. Den ovan nämnde Marquard Olofsson var gift med en dotter till Dala-fogden Erik Bengtsson Oxenstierna, ärkebiskop Jöns Bengtssons bror och innehavaren av Kniva gård i Hosjö-delen av Vika. Några andra medlemmar av familjen Oxenstierna ha veterligt ej bott i dessa trakter. Skåpets stil visar, att det tillhör 1400-talets sista del och sålunda bör vara anskaffat för den nybyggda kyrkan. Som Erik Bengtssons dödsår ej är känt (han nämnes 1437 och 1451), är det ovisst, om vapnet tillhör honom eller dottern. I sistnämnda fall bör Stjärna-vapnet även ha funnits å de mestadels bortfallna målningarna. H. 176 cm., B. 142 cm. Altarskåpet stod till 1774 på altaret, men

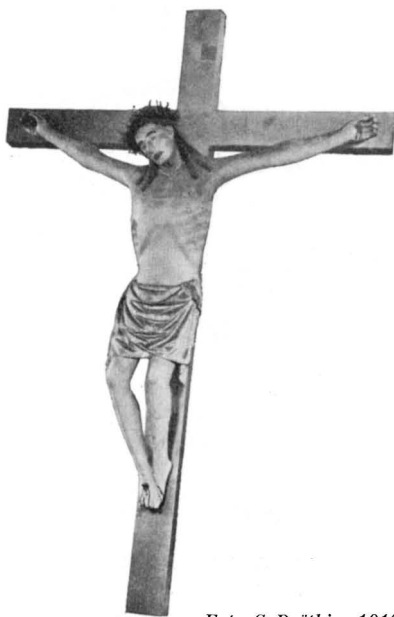
Fig. 190. Vika. Triumfkrucifix. Triumphkrucifix. Holz. Mitte d. 15. Jhts.

Triumfkrucifix av trä (fig. 190). 1400-talets mitt. Ommålat 1774 och försett med nytt kors (jfr ovan). Figures H. 120 cm., B. (mellan fingerspetsarna) 118 cm. Det ursprungliga korset borta.

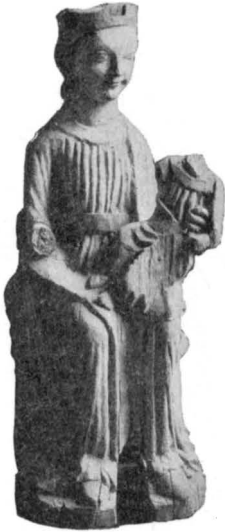
Foto. J. Cederquist 1917.
Fig. 191. Vika. Maria
med barnet.
Madonna. Holz. 13. Jht.

Maria med barnet, bild av ek (fig. 191). Barnets huvud och händer, Marias krona och händer borta, samt ett stycke av dräkten mellan benen. Kredering och färg kvarsitte delvis och visa att manteln varit förgylld med blått foder, klädningens halslinning röd, skärpet svart och rött. Har stått i ett nu försvunnet skåp. 1200-talet. H. 69 cm.

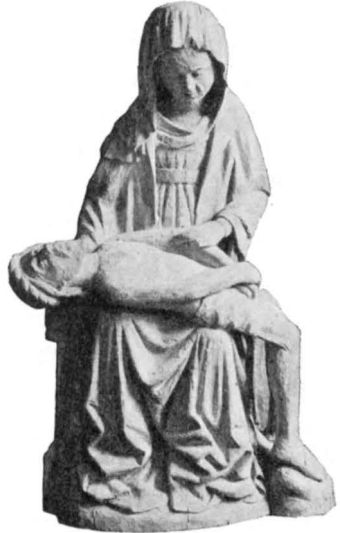
Foto. J. Cederquist 1917.
Fig. 192. Vika. Marieklagan.
Pieta. Holz. Ende d. 15. Jhts.

Pietá, Marieklagan, bild av ek (fig. 192). Kredering och färgspår kvarsitta ställvis: Maria har haft vit och förgylld klädning och gyllne mantel med blått foder. I ansiktet karnation. På Kristi kropp karnation och blodstänk, törnekronan grön, höftklädet förgyllt. Baksidan rått behandlad. Har stått i skåp. Svenskt arbete från 1400-talets slut. H. 84 cm.

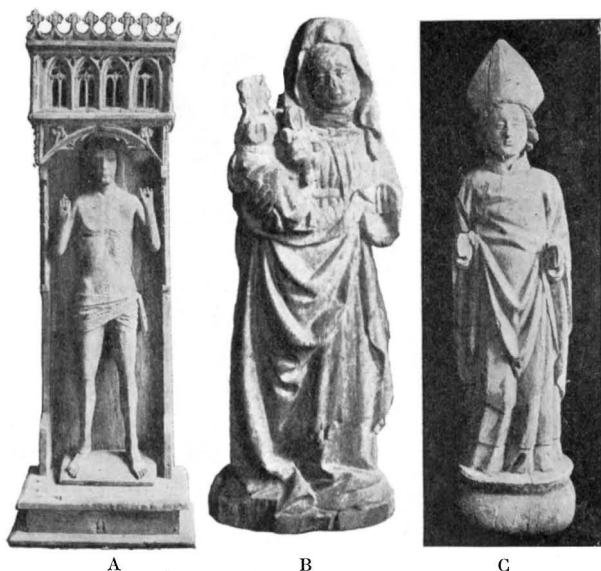
Fig. 193. A: Kristus som smärtornas man.

B: S. Anna själv tredje. C: S. Erasmus.

A. Kristus als Schmerzensmann. B. Anna selbdritt.
C. S. Erasmus. Holz. Ende d. 15. Jhts.

Kristus som smärtornas man, bild av ek med dorsale och baldakin (fig. 193 A). Fingrarna avslagna och en del ornament trasiga, i övrigt bibehållen. Även färgen till stora delar i behåll. Svenskt arbete från 1400-talets mitt. Hela skåpets H. 177 cm., B. 52 cm. Figs H. 123 cm.

Anna själv tredje d. v. s. S. Anna med Maria och Kristusbarnet. Bild av trä (fig. 193 B). Har stått i nu försvunnet skåp. Annas mantel bär spår av förgyllning, fodret av blått, kjolen guld; Marias kjol har varit blå med rött foder. Marias och barnets ansikten och Annas näsa och vänstra arm avslagna. Svenskt arbete från 1400-talets slut. H. 63 cm.

S. Erasmus, bild av ek (fig. 193 C). Stående i en trefotad gryta — han led martyrdöden genom att kokas levande. Grytans fötter bortfallna, men hålen synas i botten. Helgonets händer äro avslagna. Av bevarade färgspår kan slutas att mössan och mäss-
