SVERIGES KYRKOR

KONSTHISTORISKT INVENTARIUM

DALARNE

KYRKOR
I
FALU DOMSAGAS NORRA
TINGSLAG

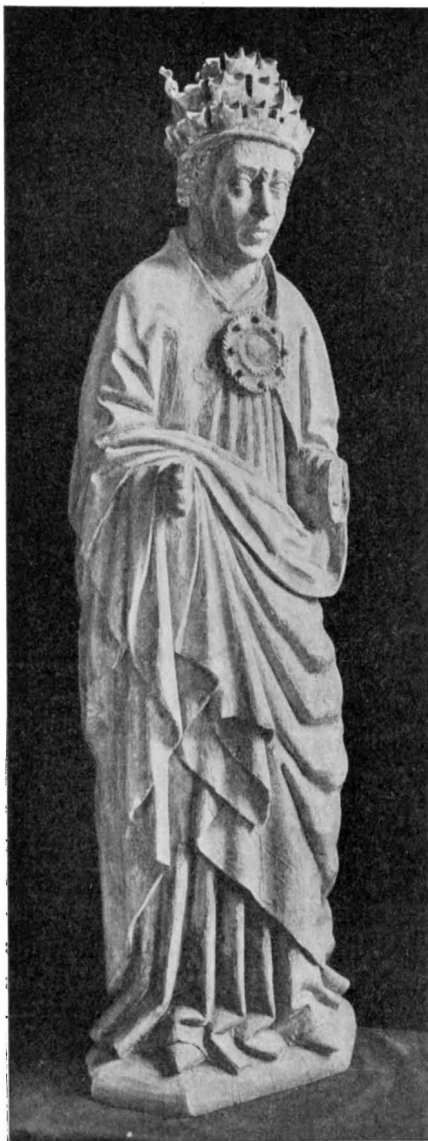
Fig. 195. Vika. Påve.
Papst. Holz. Ende d. 15. Jhts.

Påve (Petrus?), bild av ek (fig. 195, 196). Har stått i skåp. Dräkten, som framträtt i rikt arbetad polykromi, har färgerna delvis i behåll: manteln är i rikt mönstrad guldbrokad med blått foder, håret mörkt, karnation. Bilden visar stor frändskap med arbeten av lubeckermästaren Bernt Notke, verksam även i Sverige. 1400-talets slut. H. 142 cm.

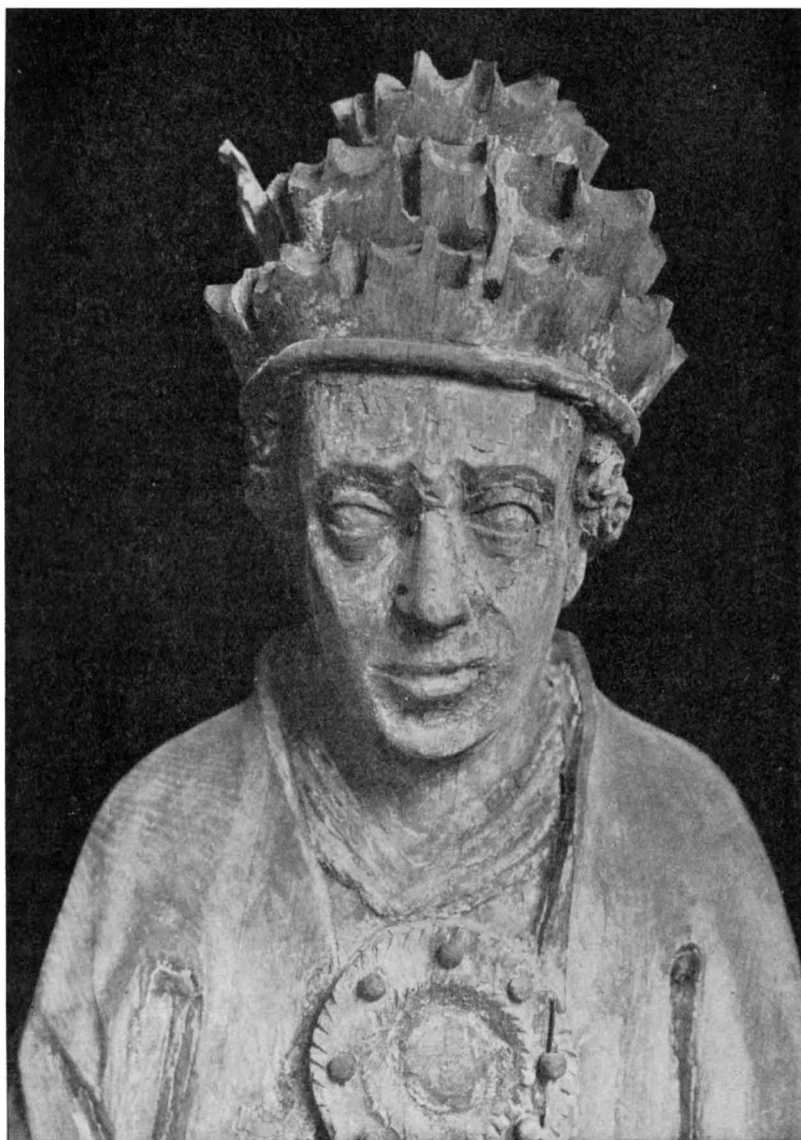
Fig. 196. Vika. Detalj av föregående.

Detail des Papstes Fig. 195.

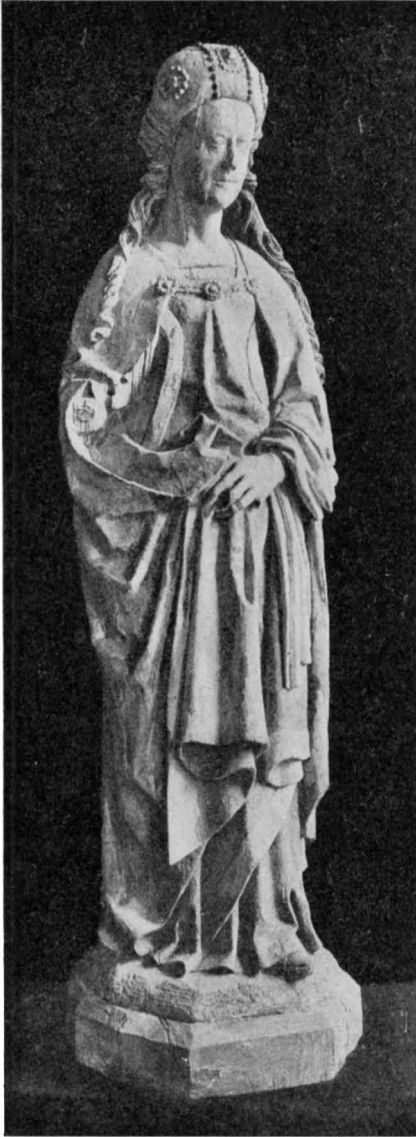
Fig. 197. Vika. Maria Magdalena.
Maria Magdalena. Holzplastik. Ende d. 15. Jhts

Maria Magdalena, stående träskulptur i ek (fig. 197, 198). Arbetad runt om. Håret hänger i rika lockar ned över ryggen.

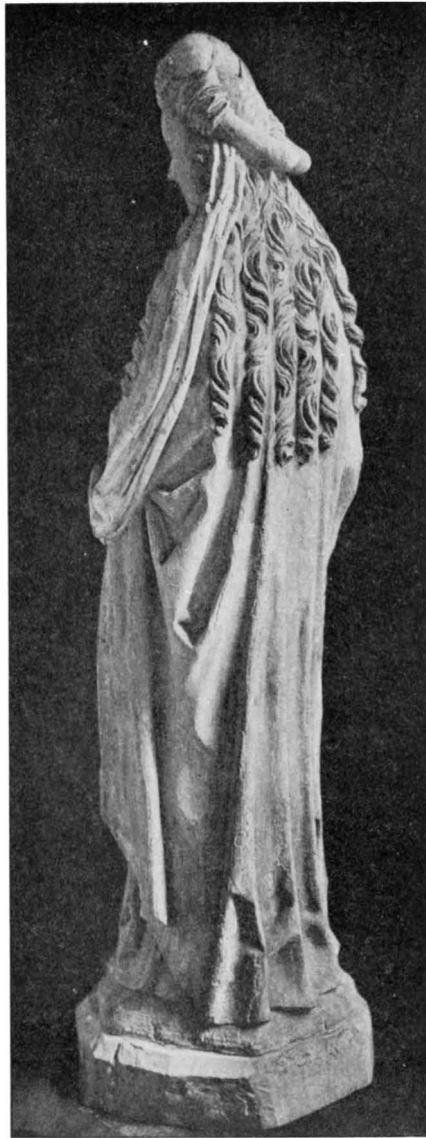
Fig. 198. Vika. Föregående sedd bakifrån.

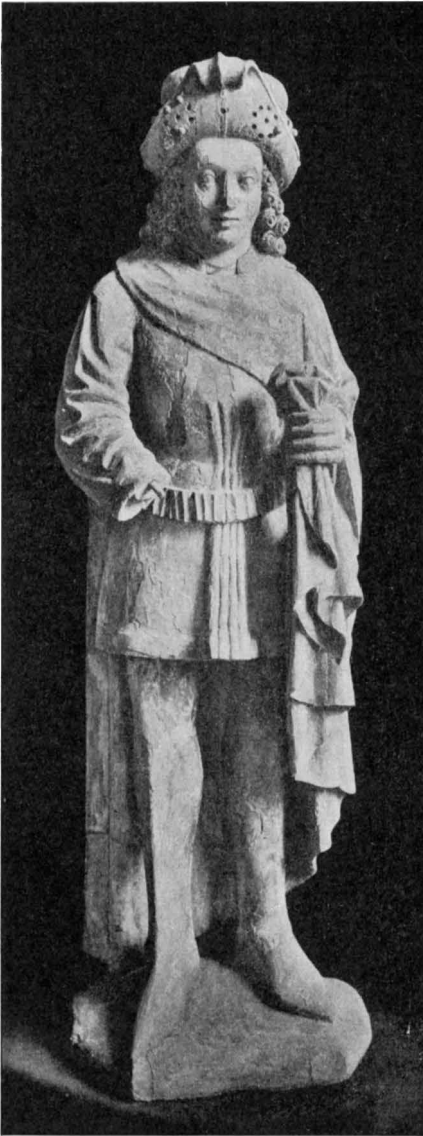
Fig. 199. Vika. S. Martin.
S. Martin. Holz. Ende d. 15. Jhts.

S. Martin, stående skulptur i ek (fig. 199). Helgonet sammanhåller manteln med vänster hand och har med den högra hållit svärdet i begrepp att avskära en flik av manteln, vilket syftar på den bekanta episoden i Martinslegenden, då han delade manteln med en tiggare. Polykromien är delvis i behåll och visar, utom ansiktets skära karnation, gyllne hår, hjälm med blå ornament mot guldgrund, förgylld rustning och mantel med blått foder. Upptill i hjälmen är ett runt hål. Baksidan är urhålkad. Har antagligen stått i skåp. Ur samma

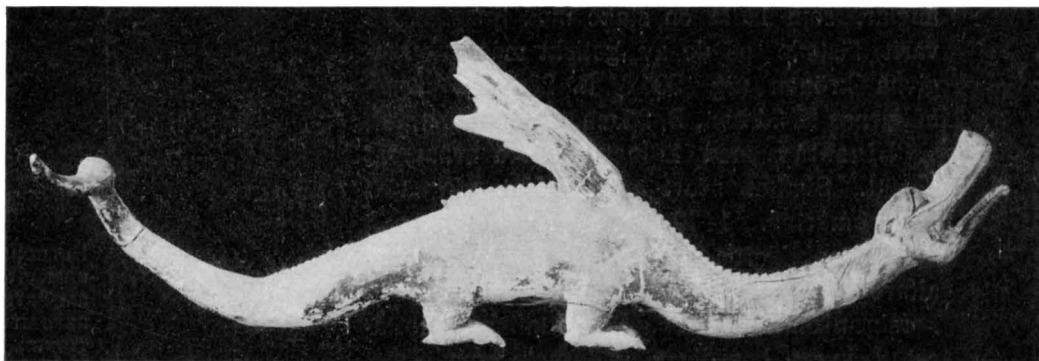
Fig. 201. Vika. S. Göransgrupp, draken
och prinsessan.Der Drache und die Prinzessin aus einer S. Georgsgruppe.
Holz. Ende d. 15. Jhts.

S. Görän, draken och prinse ssan, bilder av ek (fig. 201, 202). Göräns rustning har kvar delar av polykromien, mest guld, hästen är mörkt apelpkastad, men färgen isynnerhet å kroppens bakre del och benen är svårt skadad. Draken är svartgrön med röda käftar,

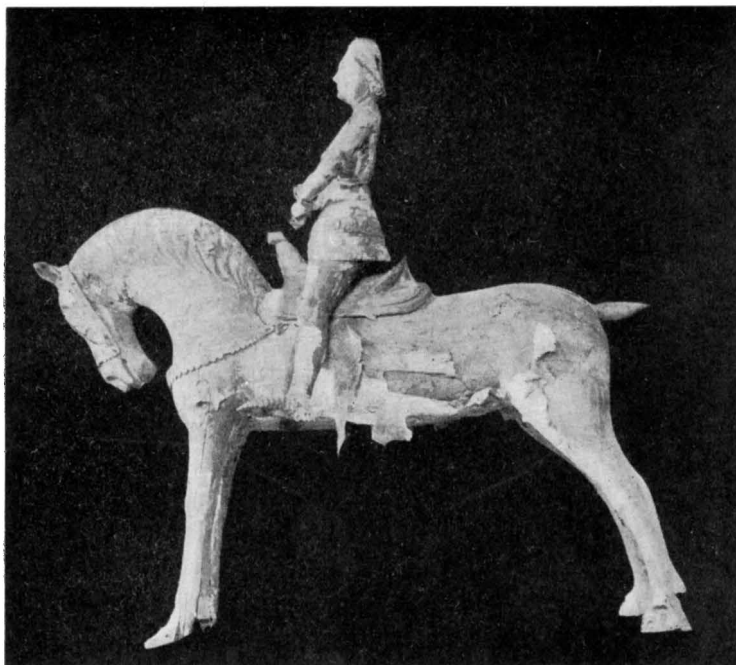
Fig. 202. Vika. S. Göransgruppen, S. Göran.
S. Georg. Holz. Ende d. 15. Jhts.

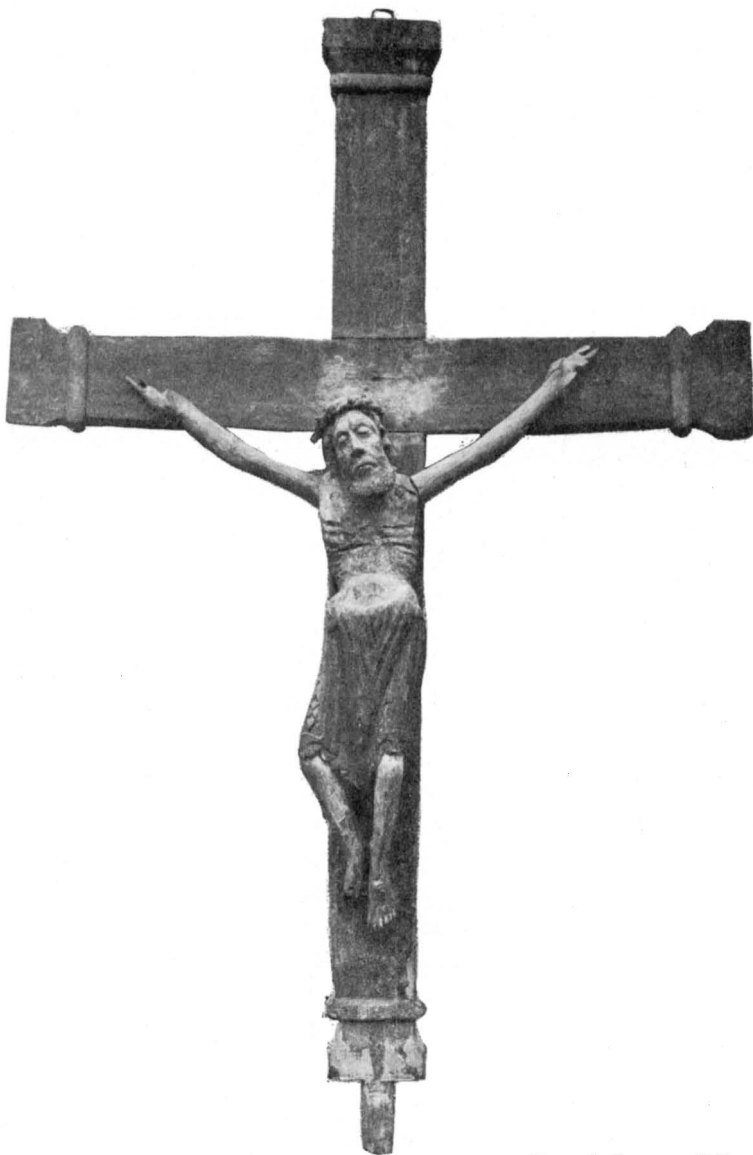
Fig. 203. Vika. Processionskrucifix.
Kleines Cruzifix. 13. Jht.

I. Träkyrka av obekant utseende. Av inventarierna äro processionskrucifixet och Maria med barnet bevarade (fig. 203, 191), 1200-talet.

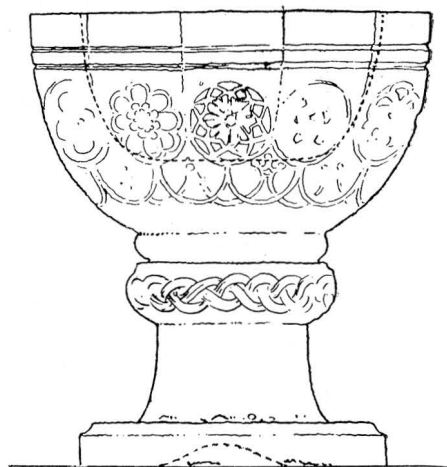
Delin. K. Norberg 1914.
Fig. 207. Vika. Dopfunt.
Taufstein aus Kalkstein. Um 1500.

DOPFUNT. Dopfunt av uppländsk kalksten (fig. 207). Huggen i två block motsvarande cuppa och fot. Cuppan är tiokantig med rosetter, stjärnor och hexagram i relief med insänkt botten. Foten avslutas av en med bandflätning prydd vulst och är försedd med en halvpalmetranka. Saknar uttömningshål. H. 89 cm. Den liknar Stockholms Storkyrkas funt, som genom inskrift är daterad 1514.¹ 1634 hade man nyligen gjort ett »choor kring funten» (inv.). Dopfunten är nu uppställd på ett tre trappsteg högt podium och bildar centralpunkten i »kuren».

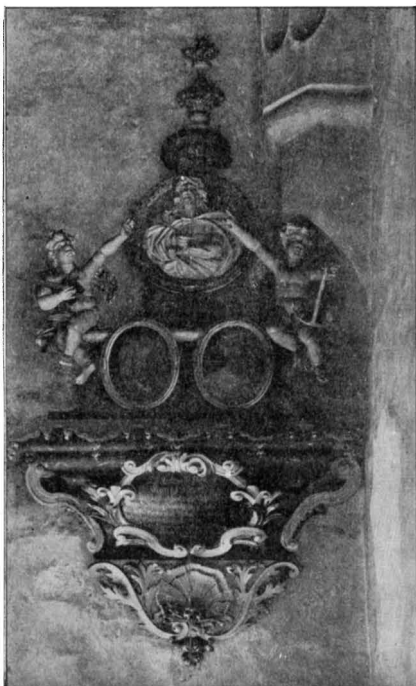
Fig. 209. Vika. Epitafium över
Johan Björling.

Epitaph aus geschnitztem, gemaltem
und vergoldetem Holz über den
Richter Johan Björling † 1735.

Epitafium över lagman Johan Björling (f. 15 mars 1682, EPITAFIUM. † 12 april 1735) och hans maka Christina Elisabeth Kolthoff. (Fig. 209). Av snidat, målat och förgyllt trä. Färgerna mestadels

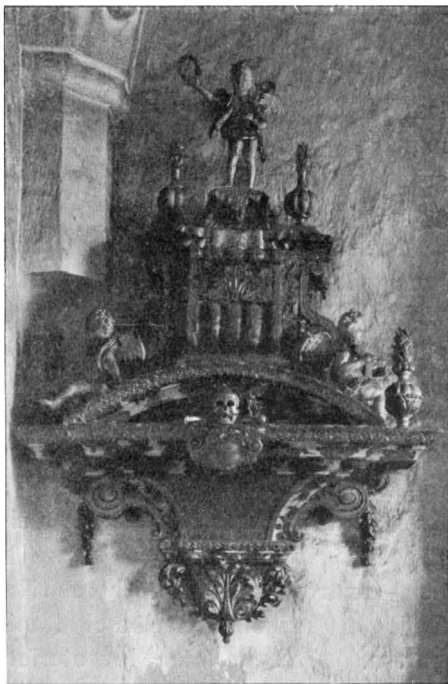
Fig. 210. Vika. Epitafium över bergsmannen Anders Anderson † 1708.

Epitafium över Anders Anderson vid Lönemåsa och hans hustru. Av snidat, marmorerat och förgyllt trä (fig. 210). Inskrift i fraktur: Minne | af | Seniorens i St. Kopparbergs Grufve Rätt | Anders Anderson vid Lönemåsa | samt dess Hustru | Elisabet Eggertdotter ifrån Uddnäs | döde och härunder begrafne | år 1708.

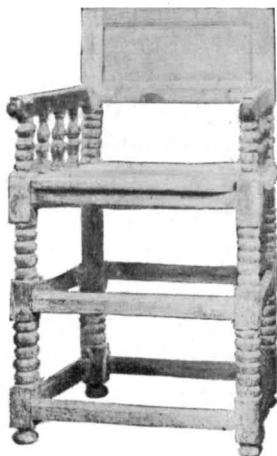
Fig. 212. Vika. Stol.
Stuhl. 17. Jht.

2 stolar med svarvade ben och balustrar i armstöden. På båda spår av mörka färger. Den enas sitshöjd 62 cm. (fig. 212), den andras 73 cm. 1600-talet.

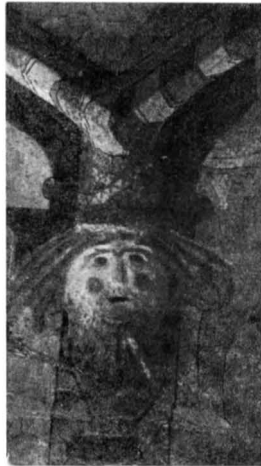
Fig. 213. Vika. Dekorativt ansikte vid ribbanfang. Rippen-anfang als dekorative Maske geformt.

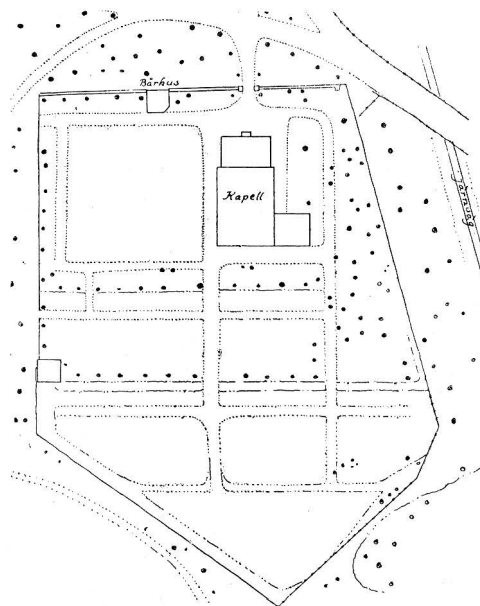
Fig. 216. Hosjö. Situationsplan.
Lageplan der Kapelle.

Kyrkogården begränsas mot väster av en vitputsad tegelmur, täckt av enkupigt tegel. Den uppfördes straxt efter 1763, i vilket års inventarium en senare anteckning berättar om nybyggnaden. 1914 förlängdes den åt norr. I norr och öster äro terrassmurar, i söder är svartmålat staket. Ingång i väster mellan vitrappade tegelstolpar med tak av kopparplåt, stängd av trägrindar. Innan den västra muren byggdes var kyrkogården inhägnad av timrade träbalkar (inv. och räk.). 1748 nämnes en spånslagen port (inv.).

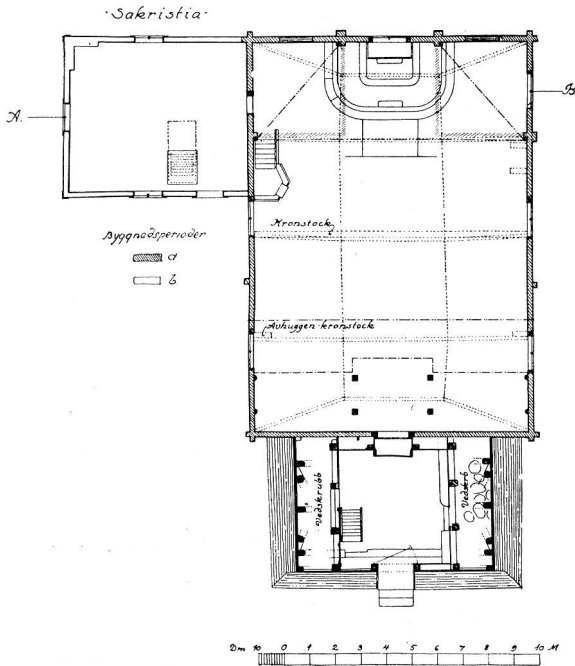
Fig. 217. Hosjö. Plan. Skala 1:300.
Uppmätt av K. Norberg 1914.
Grundriss.

FÖNSTER. Fönstren äro rundbågiga med träkarmar och blyinfattade smårutor, förstörade 1770. De voro ursprungligen små och rektangulära, vilket kan iakttagas av spår på östra väggen, där ärr efter två igensatta fönster äro bevarade.

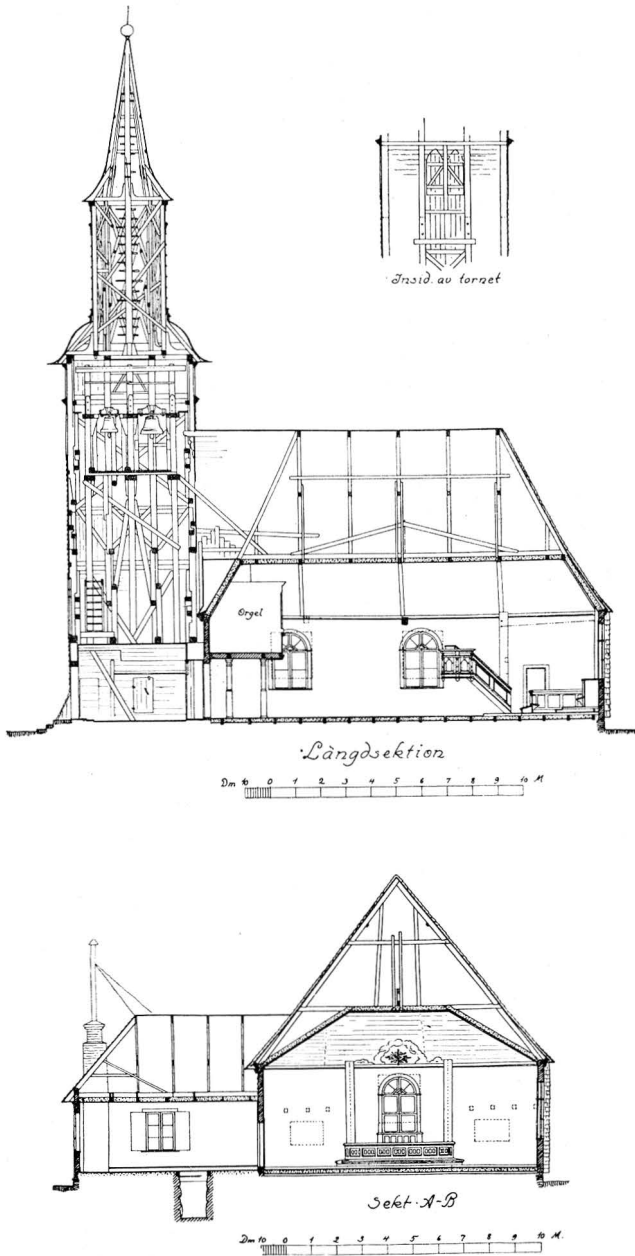
Fig. 218. Hosjö. Längd- och tvärsnitt. Uppmätning av K. Norberg 1914.
Längs- und Querschnitte der Kapelle.

VÄGGAR OCH TAK. Invändigt är ett tunnvalv av bräder. Väggarna sammanhållas av tvärgående järnstänger och bjälkar. De äro klädda med gulvit puts, anbragt 1770 och förnyad 1880 och 1915. Runt kyrkan går en på putsen målad panel i grågrön marmorering och omkring korfönstret äro målade moln mot blå himmel, förnyade 1915, men ur-

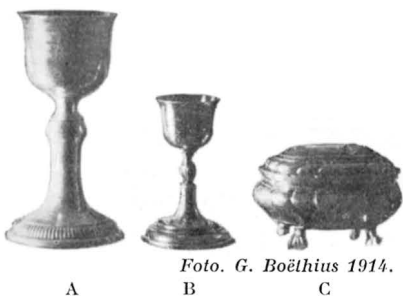
Fig. 223. Hosjö. A—B. Kalkar av silver. C. Oblatask av silver.

Silberne Kelche und Hostienbehälter. Anfang 19. (A) und 18. Jhts (B, C).

Kalk av silver (fig. 223 A). På cuppan graverade ornament och inskrift: Skänkt (till) Hosjö Capell / af / Gör Ersson Holm och Gör Andersson / på Holmen 1808. Stämplrar: kontroll — Falu vapen — **PWH** — B 3 (=1808). H. 25,5 cm.

Sockenbudskalk av silver (fig. 223 B). Äldre fot, med enkla drivningar på noden; möjligen tillhörande en kalk, som gjordes av guldsmeden Gustaf Biörn 1736. Stämplrar på cuppan: C 3 (= 1809) — Falu vapen — **GOS** (= Guldsmeden G. O. Sjöberg), troligen av den sedan 1700-talets början i Falun kända guldsmeds-släkten Sjöberg (jfr s. 27). H. 16 cm.

Oblatask (fig. 223 C) av drivet silver med graverade rocaille-ornament på locket. Stämplrar: — P — åldermansranka. 1700-talets förra hälft. H. 11 cm.

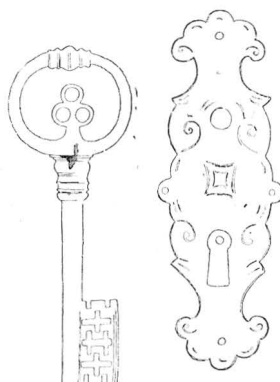
Fig. 222. Hosjö. Lås och nyckel på västra dörren. Schlüssel und Beschlag der westlichen Thür.

DÖRRAR. I väster leder en ingång genom tornet, stängd av spånklädd, tjärad dörr. Mellan torn och långhus äro dubbeldörrar, målade i grågrön marmorering inåt långhuset, utåt rödbruna. Målningen är utförd 1915. Dörren bevarar sitt ursprungliga lås med ornamentalt beslag (fig. 222).

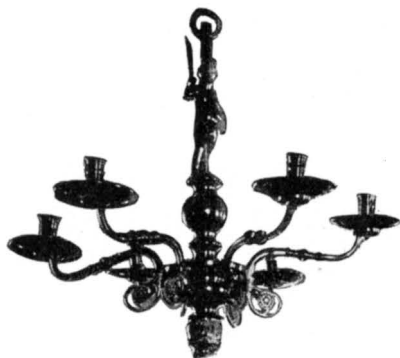
Fig. 224. Hosjö. Ljuskrona
av mässing.
Messingener Kronleuchter. Ende d.
16. oder Anfang d. 17. Jhts.

Mässingskrona (fig. 224) med 6 ljusarmar. Staven krönt av naken figur med svärd i h. hand samt avslutad nedtill av dubbelt lejonhuvud. Betydligt mindre, men av samma form som en ljuskrona i Kristine kyrka, Falun (nu i kyrkomuseet), som enligt tradition är krigsbyte, skänkt av Karl X Gustaf. Typ från 1500-talet. H. 60 cm.

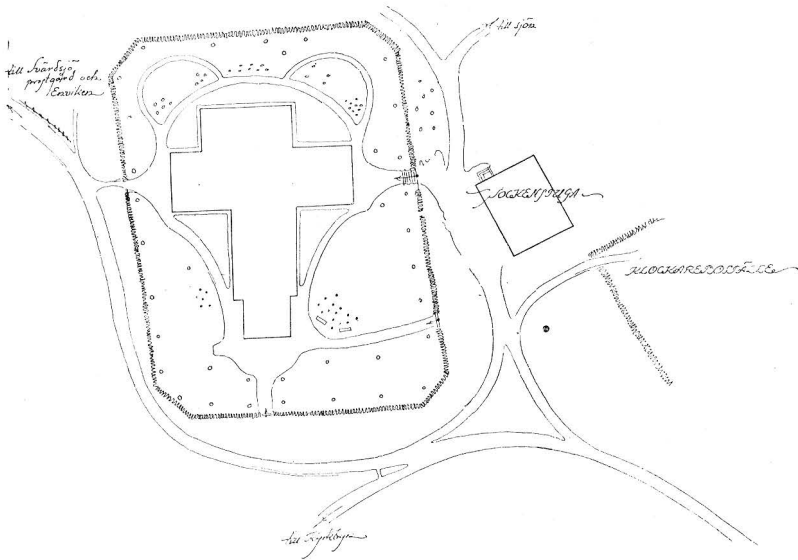
Delin. S. Wranér 1915.
Fig. 230. Svärdsjö. Situationsplan.
Lageplan der Kirche.

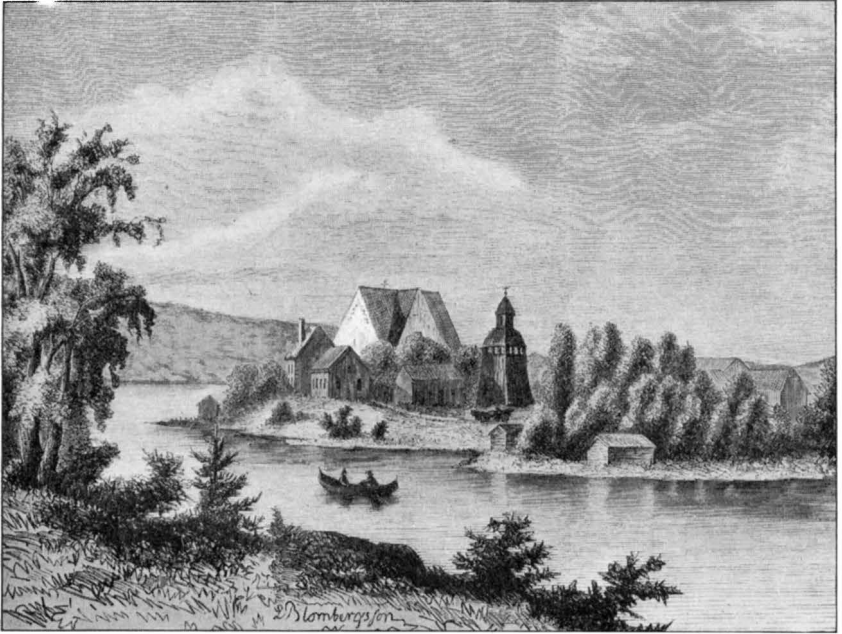
Fig. 231. Svärdsjö. Kyrkan och stapeln enligt teckning av L. Blombergsson.

Die Kirche und der Glockenturm nach einer Zeichnung.

Klockstapeln revs 1873, då tornet byggdes. Den uppfördes 1700 av en »byggmestare ifrån Hudikswall öfver den forne gamble stapulens grundwahl» efter en av landshövdingen, baron Nils Gripenhielm uppgjord ritning (anteckn. i inv.-bok). Församlingen hade tänkt flytta stapeln, men landshövdingen lät genom prosten tillkännagiva, att han själv ämnade »utse tiänligt rum, och gife et modell til dess byggnad, som kunde bäst cira och pryda» (prost.-vis. 1699). Den torde i huvudsak haft kvar sin ursprungliga form på den här återgivna teckningen (fig. 231). Enligt räk. och inv. var den utvändigt rödtjärad och försedd med flöjel med »flagga och stjärna» (inv.). Den äldre stapelns utseende är obekant. Den nämnes första gången 1628. KLOCKSTAPEL.

med kronorna, i inventarierna kallad »monumenta regia», satt ursprungligen ss. nu på den östra gavelspetsen, men flyttades 1687 mitt på taket och var 1748 (inv.) omgiven av 4 andra »kors med hanar och stjärnor», ett på vardera av den dåvarande korskyrkans gavlar (jfr s. 236 o. fig. 231).

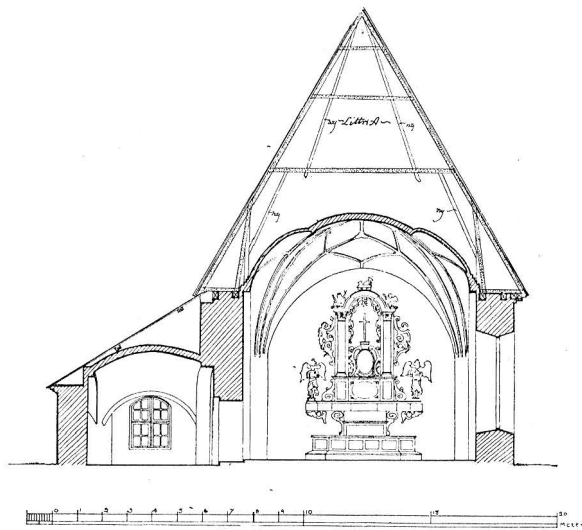
Fig. 234. Svärdsjö. Tvärsnitt mot öster. Uppmätt av S. Wranér 1915.
Querschnitt gegen Osten.

VALV. Mittskeppet täckes av stjärnvalv med valvstrålar av femsidig genomskärning i de två östligaste travéerna, fyrsidig i det tredje

valvet från öster, längst väster ut av ett putsat, kupolliknande trävalv med puts blandad med linagnar. De båda korsarmarna ha stjärnvalv utan ribbor, tornrummet ett platt trätak.

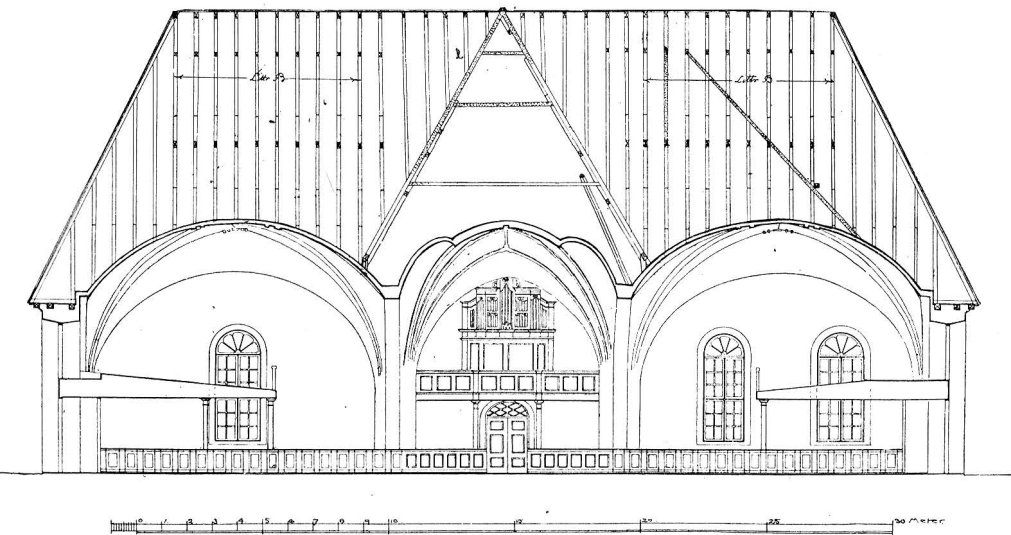
Fig. 235. Svärdsjö. Tvärsnitt mot väster. Uppmätt av S. Wranér 1915.
Querschnitt gegen Westen.

Alla yttertak äro spånklädda och svarttjärade utom tornets, ^{TAK.} vars tak och spira täckas av svartmålad plåt. Spånen är dels av-

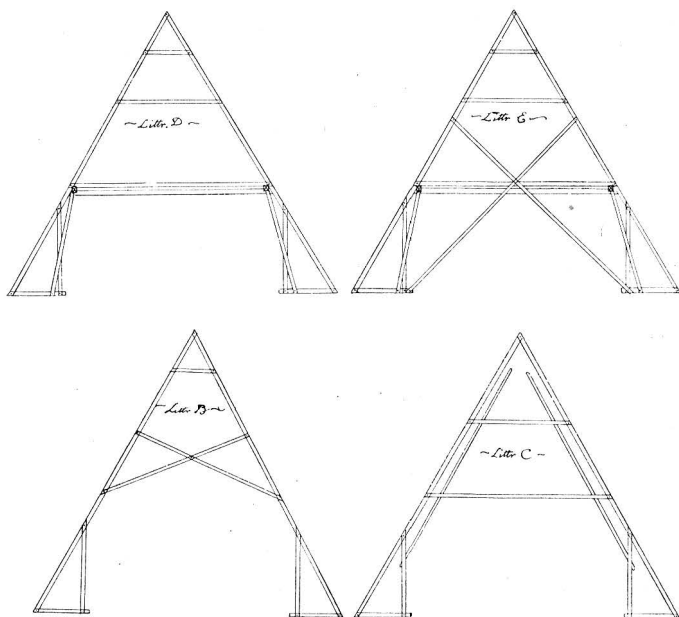
Fig. 238. Svärdsjö. Takstolar; jfr fig. 233—35.
Dachstühle; vgl. Fig. 233—35.

Takstolarne i de båda östligaste travéerna ha ändrats för valven, de i den tredje travén från öster upprepa de östras form (fig. 238). De äro jämnåriga med de olika byggnadsdelarna.

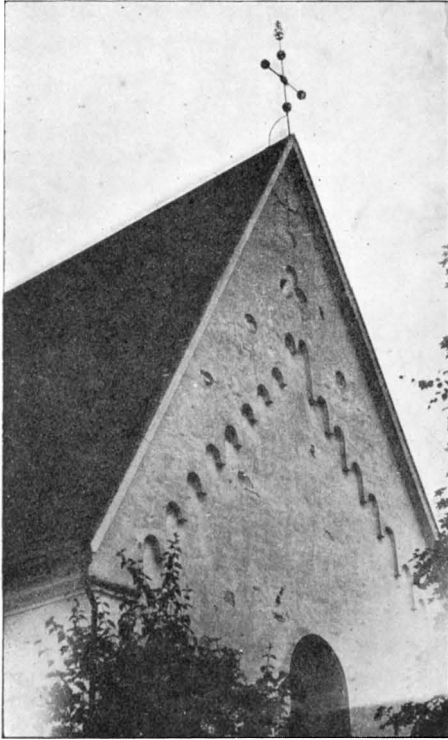
Fig. 239. Svärdsjö. Östgaveln.
Der Ostgiebel.

Östra gavelröstet prydes av en stigande rundbågefris av tegel, med bågarna lagda med koppar. Frisen följer dock ej röstets lutning, utan går i ungefär 45° vinkel, så att mellanrum uppstår mellan röstets kanter. I gavelns spets är ett insänkt kors, därunder en trifoliumformad och tre cirkelrunda blinderingar. Tegelorneringen är sedan obekant tid överputsad och den ursprungliga ytbehandlingen av yttermurarna kan ingenstädes iakttagas. Taklist av formtegel har ursprungligen funnits, och ett stycke kvarsitter ännu, synligt från sakristians vind (fig. 237). Fönstren äro rundbågiga med träspröjs, omgjorda 1873. Till kyrkan leda tre rundbågiga ingångar, en på vardera korsarmsgaveln och en i TEGELORNERING.

Östgavelns tegelornering visar, att kyrkan nära sammanhänger DATERING. med en grupp Dala-kyrkor, som utvecklats under inflytande av Västerås domkyrkas västra delar (jfr s. 164). Tegelorneringen med 17—181978. *Sveriges kyrkor. Dalarna I.*

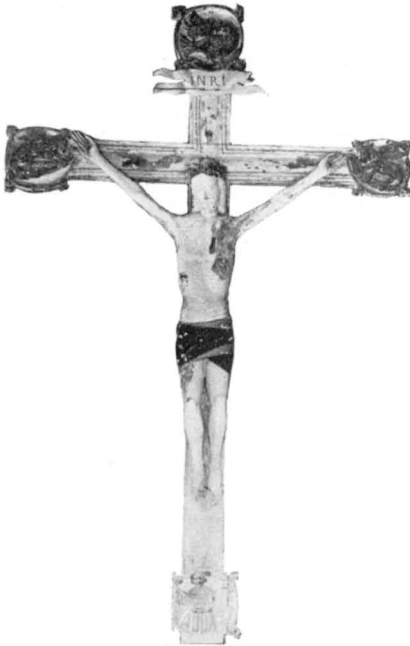
Fig. 243. Svärdsjö. Triumphkrucifix.
Triumphkrucifix. Schwedische Arbeit.
Ende d. 15. Jhts.

TRIUMFKRUCIFIX. Triumphkrucifix av ek (fig. 243), ursprungligen polykromerat, med baksidan rått behandlad, i nyare tid övermålat med vitt, grönt, rött och blått. Höftklädet ursprungligen grönt. På korsets ändrar evangelistsymbolerna. Högra foten avslagen, färgen delvis borta. Hela korsets H. 298 cm., B. 183 cm. Fig:s H. 154 cm. Svenskt arbete från 1400-talets slut.

Die Kirche bewahrt ein hölzernes Triumphcrucifix (Fig. 243), schwedische Arbeit aus dem Ende des 15. Jhts, und eine Holzstatue S. Eriks, aus der Zeit um 1500 (Fig. 244). Die Kanzel stammt aus der Mitte des 17. Jhts. Der Taufstein ist eine gotländische Arbeit von c. 1250 (Fig. 246).

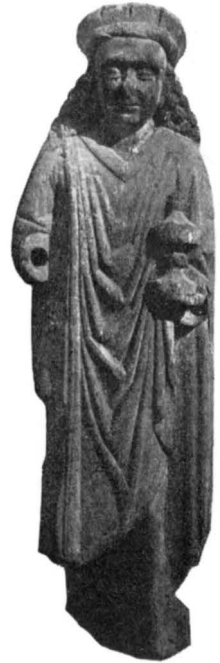
Foto. G. Boëthius 1914.
Fig. 244. Svärdsjö.
S. Erik.

MEDELTIDA TRÄSKULPTUR. S. Erik, träskulptur (fig. 244). All färg utom spår av karnation

under hakan borta. Högra benet och vänstra foten avslagna, likaså höger arm och vänstra handens fingrar. Håller i vänster hand ett ciborium och har haft krona, som nu är förkommen. H. 107 cm. Svenskt arbete från omkr. 1500. Har ursprungligen stått i ett helgonskåp.

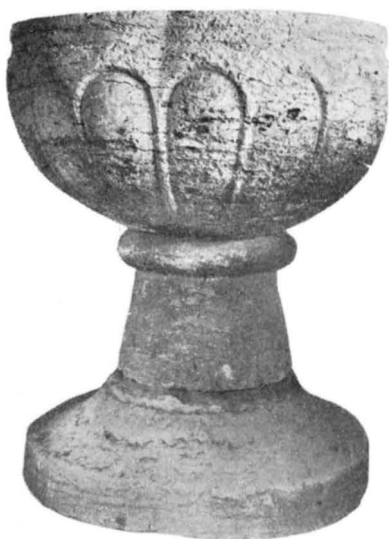
Fig. 246. Svärdsjö. Dopfund.
Taufstein. Gottländische Arbeit.
Ende d. 13. Jhts.

DOPFUNT. Funt av gottländsk kalksten (fig. 246). Fyrpassformad plan. Ytan söndervittrad och — antagligen därför — vid något tillfälle överstruken med rödfärg, som delvis sitter kvar. Saknar uttömningshål. Gottländskt arbete från 1200-talets senare hälft.¹ H. 102 cm., Diam. 89 cm., inre Diam. 71 cm. 1655 betalades »snickarearbete widh funten», möjligen ett skrank.

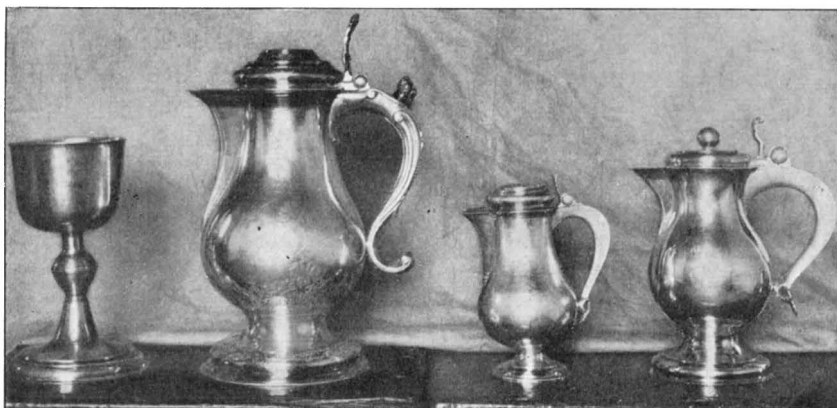
A B C D
Fig. 247. Svärdsjö. A Kalk. B—D Vinkannor av silver.

Kalk av silver (fig. 247 A), slät, ut- och invändigt förgylld. Stämplor: kontroll — Falu vapen —

. H. 19 cm. Fig. 247 C.

D:o av silver, slät med förgyllda bårder. Stämplor: R (= 1705) — Stockholms vapen — I W H -- (?) inom kartusch Inskrift: Fact : Past : Mag : Joh : Tillæo : Ao : 1704 (obs. att årtalet här betecknar donations-, ej tillverkningsåret). * H. 24 cm. Fig. 247 D.

(= guldsmeden O. H. Siöberg) — Falu vapen — åldermansranka. Inskrift: Kom Se och smaka här, Hur Liufig HER-ren är, Åhr 1749. H. 31 cm. Fig. 247 B.

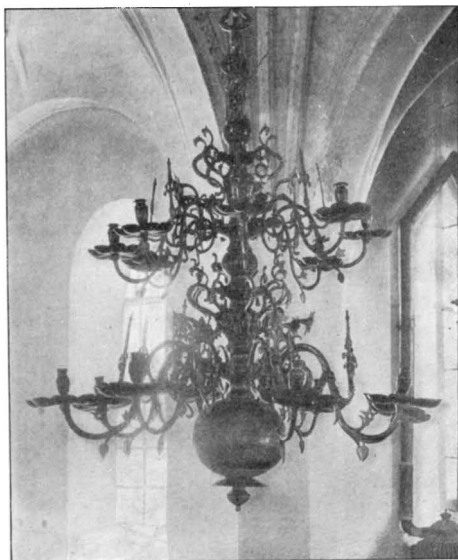
Fig. 248. Ljuskrone av mässing.
Messingener Kronleuchter. 1662.

Mässingskrona med två rader ljusarmar och 8 i varje. Staven krönt av dubbelörn. Slät rund glob med inskrift: PASTORE M. OLAVO. E. SCHULTERO Å. 1662.¹ H. 97 cm. (Fig. 248).

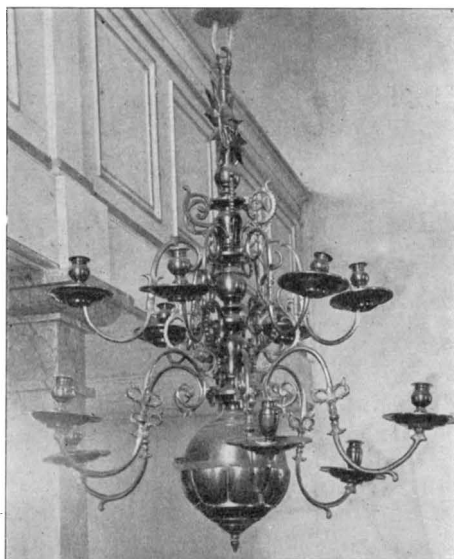
Fig. 249. Ljuskrone av mässing.
Messingener Kronleuchter. 1678.

Mässingskrona med två ljusarmsrader om 6 pipor. Staven krönt av måne. Globens nedre del melonformig och försedd med följande inskrift: 1678 · JOHANNES : TERMENIUS : PASTOR : SWERDSIÖ : HELENA : BENGTS:DOTTER:² H. 95 cm. (Fig. 249).

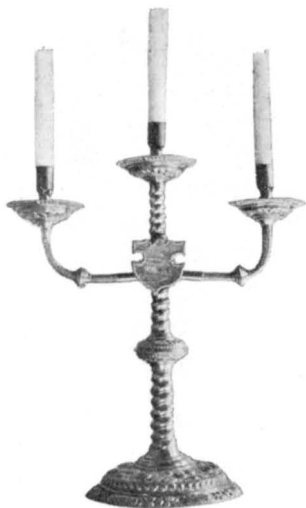
Fig. 250. Svärdsjö. Ljusstake av mässing. Messingener Leuchter. 1685.

Ljusstake av driven och ciselerad mässing med vegetativa ornament. Trearmad. (Fig. 250). På skölden: IÖRAN · ERICHSON · LÄHNSMAN · SHERSTIN · DANIELS · DOTTER ANNO 1685. H. 92 cm. Fotens diam. 48 cm.

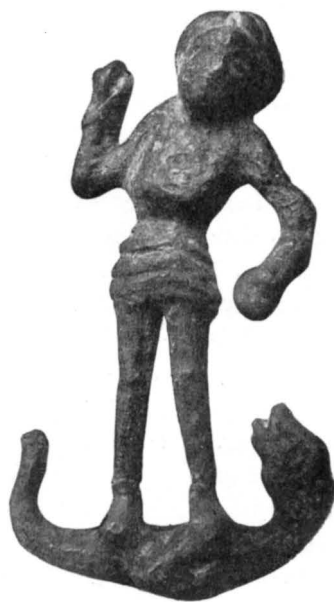
Fig. 251. Svärdsjö. Del av medeltida ljusredskap. Teil eines Beleuchtungsgegenstandes. 15. Jht.

I Falu fornsal förvaras en i Svärdsjö (utan närmare fyndort) funnen Sankt Görans bild i brons (fig. 251), som sannolikt bildat krön på en medeltida ljuskrona. H. 8 cm.

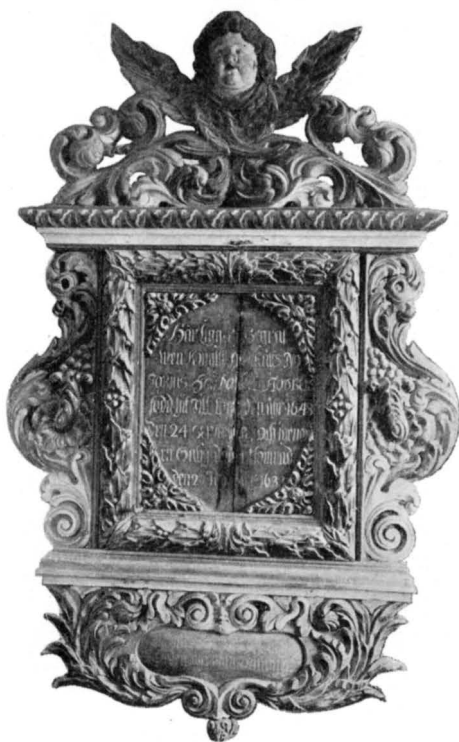
Fig. 252. Svärdsjö. Epitafium över notarien Daniel Flodmark † 1688.

Epitaph aus geschnitztem und gemaltem Holz. 1688.

Epitafium över hovrättsnotarien Daniel Flodberg f. 1648 † 1688. Skuret i trä och målat i grönt, rött och brunt (fig. 252). På den

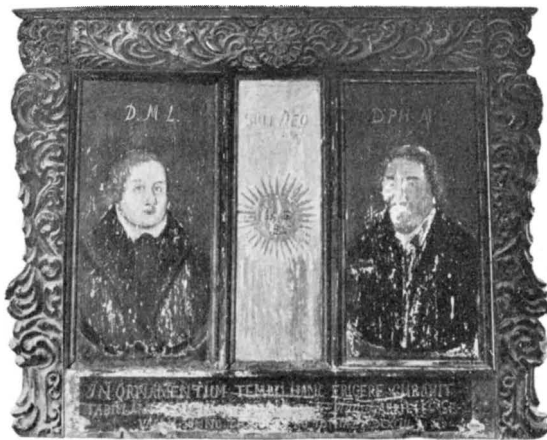
Fig. 253. Svärdsjö. Minnestavla över Luther och Melankton. Gedächtnistafel über Luther und Melanchton aus geschnitztem und gemaltem Holz. 1693.

Minnestavla över Luther och Melankton (fig. 253). Av trä med Luthers porträtt och D. L. M. (= *Doktor Martin Luther*) på ena, Melanktons och D. P. M. (= *Doktor Philip Melankton*) på andra sidan, skilda av blått fält med sol och SOLI DEO GLORIA i guld. Snidad, målad och förgylld ram. Nederst inskrift: IN ORNAMENTUM TEMPLI HANC ERIGERE CURAVIT | TABULAM RELICTA PASTORIS D. M. Mag : GABRIELUS SE | -VALLI ANNO TH TO IONIAE MDCXCIII. (= Till detta tempels prydnad lät Kyrkoherden

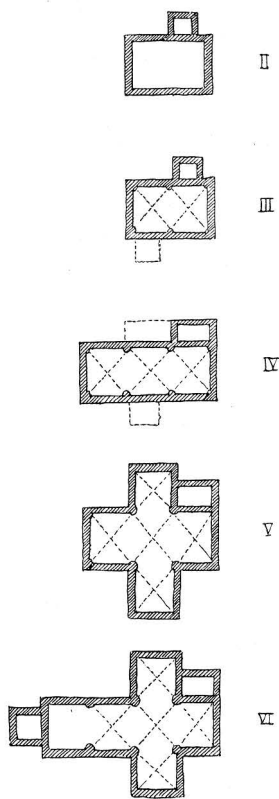
Fig. 255. Svärdsjö.
Kyrkans planutveckling.
Grundrissentwicklung
der Kirche.

VI. 1873 tillbygges den västligaste travén och tornet (fig. 255, VI). Gavlarna avvalmas, fönster och dörrar förstoras. Läktare nybyggas i väster och i korsarmarna, gapskullen slopas, inredningen ommålas.

1669—72 wurde eine nördliche Abseite hinzugebaut, und die Kirche gegen Westen mit einem Joch verlängert, dessen Gewölbe die spätmittelalterliche Form imitiert. Bei dieser Gelegenheit erhielt auch die Sakristei ihre jetzige Gestalt. Indessen wurde die Kirche auch in dieser Gestalt zu eng, denn in den Jahren 1730—44 wurde die nördliche Abseite abgerissen und die jetzigen Kreuzarme wurden hinzugebaut. Das Material ist in allen Teilen namentlich Granit.

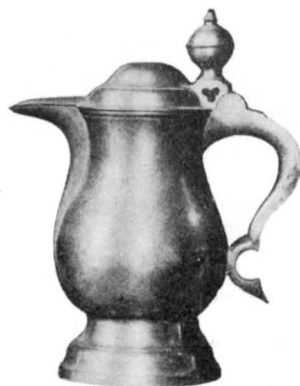
Foto. G. Boëthius 1917.
Fig. 262. Svartnäs. Vinkanna av tenn.
Zinnerne Weinkanne. 1769.

Vinkanna av tenn, päronformad (fig. 262). I botten A M mellan dalpilar (2 ggr) — S med krona över (2 ggr) — i (= 1769). H. 27 cm.

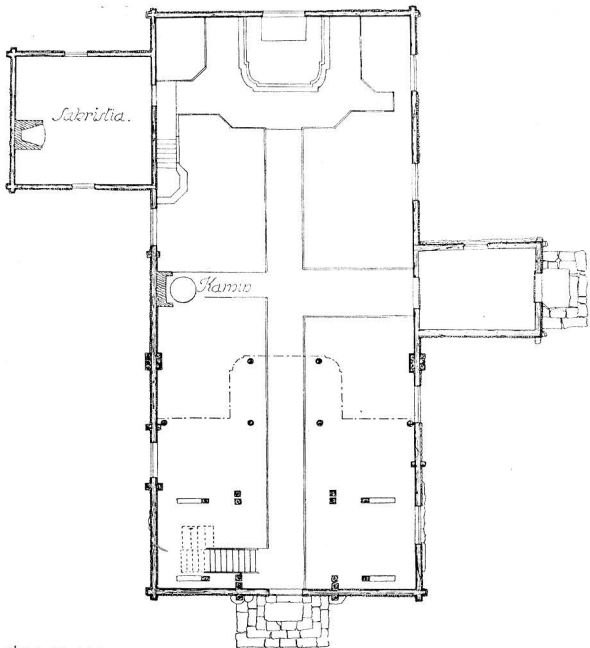
Fig. 269. Enviken. Plan. Skala 1:300. Upp-
mätt av B. Wijkmark 1915.
Grundriss.

östra hörnet och ett vapenhus. Över långhusets västra del reser sig ett torn. Alla väggar äro timrade och utvändigt klädda med nedtill avrundad spån samt rödmålade. Tornets lanternin är vit. Vattentaken täckas av nu svart-, tidigare rödtjärad spån. Långhusets tak är avvalmat på östra gaveln och uppbar kors med kopparkulor och flöjel med 1005 1681. — I söder är ingång genom vapenhuset, stängd av vitmålad dörr med smidd dörring och 1672 inristat på plåten. Dörren till kyrkan av samma typ med liknande dörring. I väster ingång med tresidigt överstycke på vilket står: "Mämiska / fänt dig sjelf". Dörren

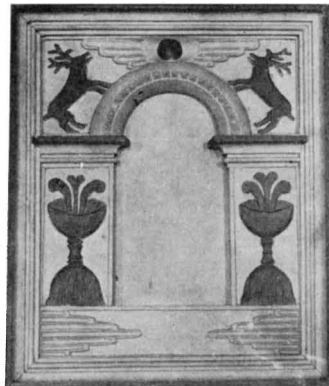
Fig. 274. Enviken. Detalj av
predikstolen fig. 275.

— renar och kalkar (fig. 274). På konsolerna under balustrarna ha ornament funnits. Ryggstycket är ett på väv målat draperi, sannolikt från 1873 med följande inskrift: Wi predike den korsfäste Christum. 1 cor: 1: 23 v. På taket ornament i låg relief. All målning från början av 1800-talet förnyad 1873. Predikstolen torde vara ursprunglig i kapellet (1670-talet).

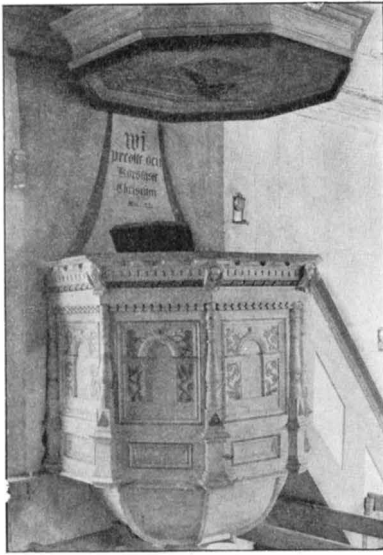
Fig. 275. Enviken. Predikstol.
Kanzel. 17. Jht.

Predikstol (fig. 275) av furu, målad i vitt med gula ornament och reliefer. Korgen bruten i fyra fält, skilda av balustrar och ornerade omkring grunda, rundbågiga nischer av plattskärningar med reliefer, som föreställa: ornament — lejon — ornament

Den hade tidigare, till omkr. 1800 sin plats i söder, där spår synas å väggens brädinklädnad.

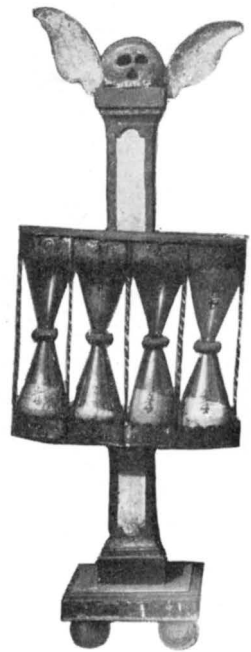
Fig. 276. Enviken.
Timglas.
Sanduhr. Anfang 19. Jht.

TIMGLAS. Timglas av trä (fig. 276), målat och förgyllt. Ståndaren krönt av dödskalle och läderlappsvingar. 1800-talets början. H. 73 cm.

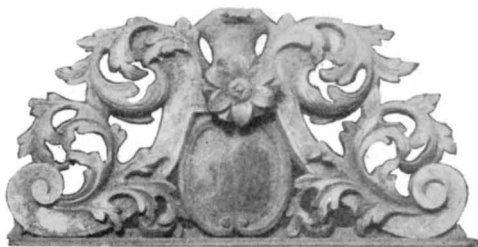
Fig. 277. Envikens kyrka. Överstykke å nummertavla.

Enkla nummertavlor, två st. i förgyllda ramar. H. 124 cm. Vackrare är en äldre, numera ej använd, i boden (!) förvarad nummertavla (fig. 277). Rektangulär med ram av akantusornament. 1700-talets förra hälft. H. 86 cm. B. 49 cm.

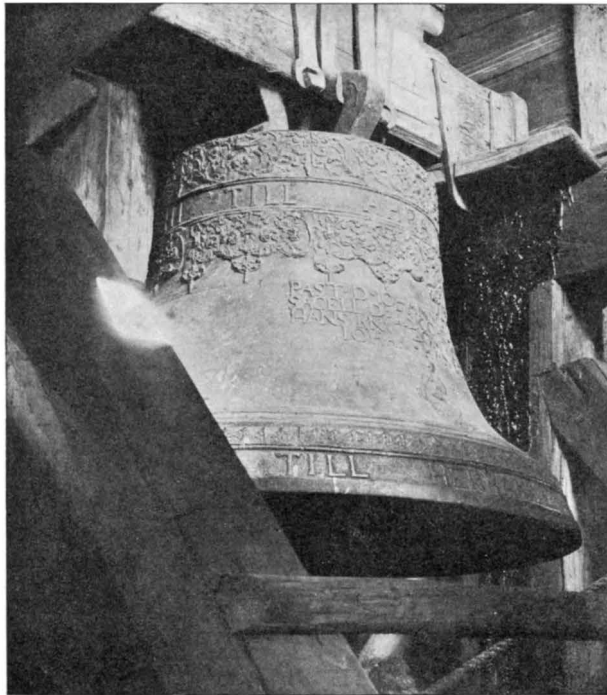
Fig. 284. Enviken. Storklockan.
Glocke. 1680.

I tornet hänga 2 klockor: Den större, H. 88 cm., gjuten 1680 KLOCKOR.
av samma okända klockgjutare, som gjutit klockor i Moeckfjärd och
Djura vid samma tid (jfr s. 59, 144). Kring kanten upptill: GUELHI
(sic! skall vara GUDHI) TILL ÄHRA GVTIN ANNO 1680 samt i norr
och söder vanliga namnuppräknande inskrifter, skilda av reliefer
föreställande Markus med lejonet och Johannes med örnen.
(Fig. 284.)

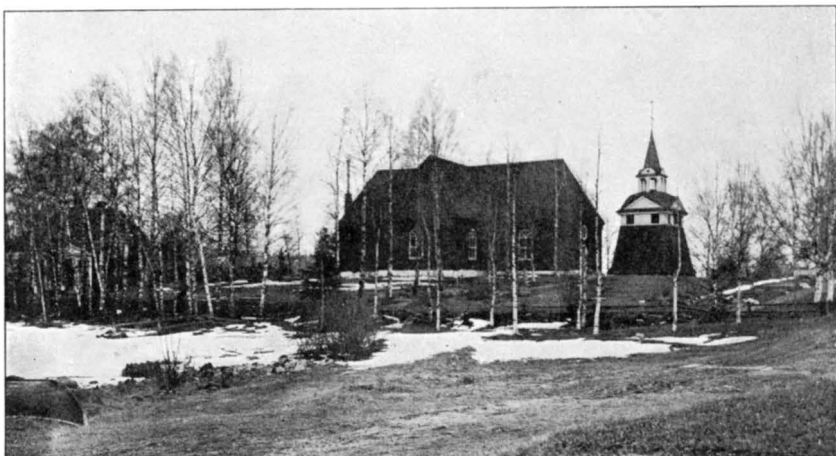
Fig. 285. Sundborn. Kyrkan från norr.
Die Kirche von Norden.

In demselben Jahre wurde die jetzige Kreuzkirche aufgeführt in derselben Konstruktion wie die ältere Kirche und mit rotangestrichenen Schindeln bekleidet (Fig. 289—293). Sie ist in Grundriss und Anlage ein ländlicher Ableger des damals geläufigen Kirchentypus, der kreuzförmigen Zentralkirche.

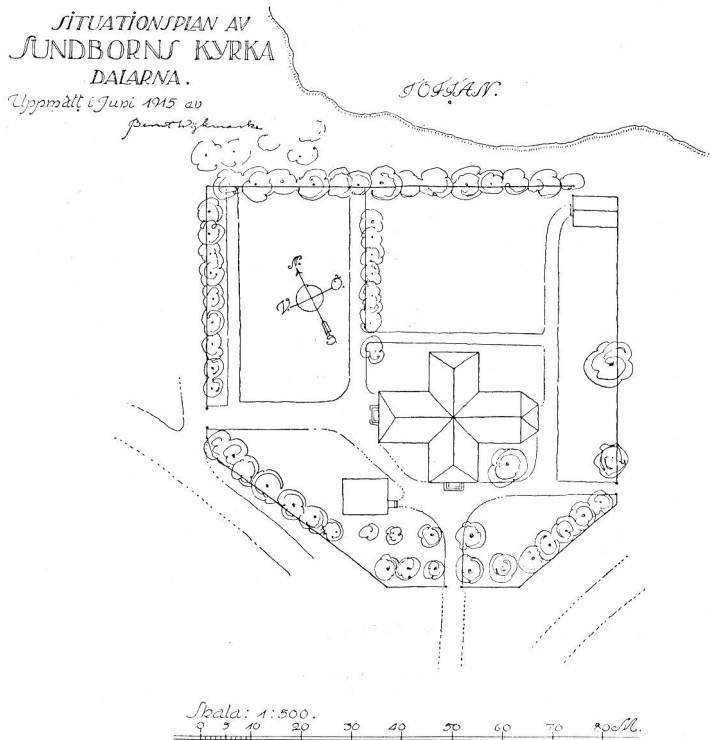
Fig. 286. Sundborn. Situationsplan.
Lageplan der Kirche.

Kyrkogården, som ligger på slutningen mot Toftans strand, inhägnas av gjutet järnstaket på gråstensgrund utan bruk i öster, söder och väster, i norr dels av trästaket, dels av Toftan, som bildar naturlig gräns. I söder, väster och öster äro ingångar mellan

refflade järnstolpar. Grindarna av järn; den östra endast en smal gånggrind. Inhägnaden gjordes 1875—77. Därförut voro stenmurar, lagda 1774, med ingångarna, i väster och söder, stängda av järngrindar. Den äldsta, 1654 första gången beskrivna kyrkogårdsmuren, var av sten och täckt av spåntak. I väster och

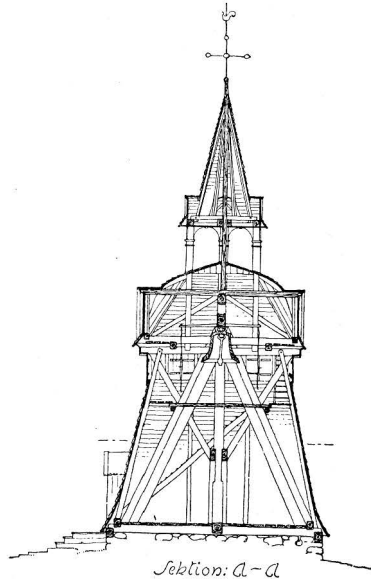
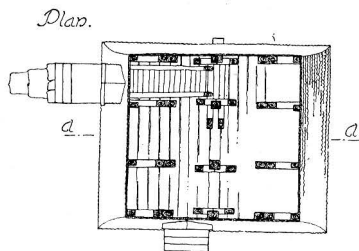
Fig. 287. Sundborn. Klockstapeln. Uppmätt av B. Wijkmark 1915.

KlockstapelKLOCKSTAPEL är byggd 1706—7 (fig. 287). Den är uppförd av fyrkantiga stolpar och är från början inklädd med bräder och spånslagen. Väggarna äro nu rödfärgade, men voro tidigare rödtjärade. Ljudgloggarna stängas av svarttjärade luckor. I en reparation 1774 har spånslagningen delvis förnyats, och 1877 har den äldre, nedåt avsmalnande spånen ställvis ersatts av tvärskuren.

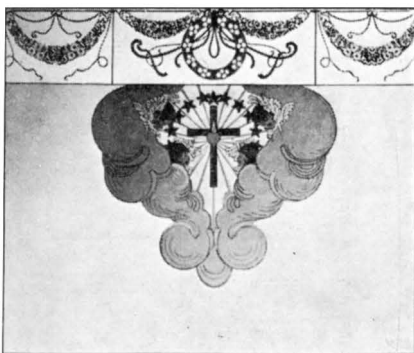
Fig. 288. Sundborn. Målning i bisättningshuset. Kartuschen av Carl Larsson.

tempel, är in- och utvändigt rappat, samt i det inre försett med ornamentalt taklist och på östra väggens mitt målning av Carl Larsson, utförd al secco 1905, som gåva till kyrkan (fig. 288).

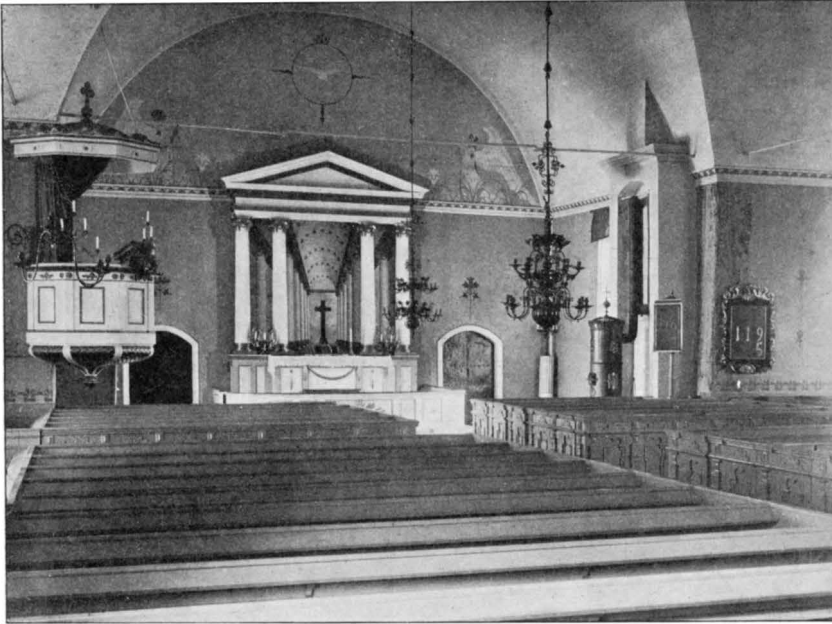
Fig. 292. Sundborn. Interiör mot öster.
Inneres gegen Osten.

Väggarna äro invändigt klädda med papp och målade i limfärg, gröna med schablonerade mönster i mörkare grönt. Väggan över altaret är av Carl Larsson försedd med dekorativ målning i olja (fig. 292), knäböjande, i vitt klädda änglar bakom uppspirande liljor mot djupblå fond och i mitten den heliga andes duva. Innertaket består av två varandra skärande tunnvalv av bräder och är vitmålat med taklist i rött och grönt samt med gröna blad vid ljuskronornas fästen. Den södra korsarmens mot väggen avvalmade valv är dekorerad av Carl Larsson med vegetativa ornament i rött och grönt, som omgiva en även av honom utförd oljemålning på väv, föreställande Johannes döparen, lämnad som gåva till kyrkan (se s. 295, fig. 305). I södra korsarmen i kartusch: GUD ALLENA ÄRAN.

Einer gründlichen Wiederherstellung wurde diese Kirche im Jahre 1905 unter der Leitung des bekannten Malers Carl Larsson († 1919) unterzogen. Der Künstler, dessen Landbesitz »das Haus in der Sonne« dicht bei der Kirche gelegen ist, hat die dekorativen Malerien im Inneren des Gebäudes (Fig. 292) ausgeführt. Ebenso hat er der Kirche zwei charakteristische Gemälde geschenkt (Fig. 304 u. 305). Die Kirche besitzt mehrere schöne Kronleuchter aus Messing (vgl. Fig. 298—299).

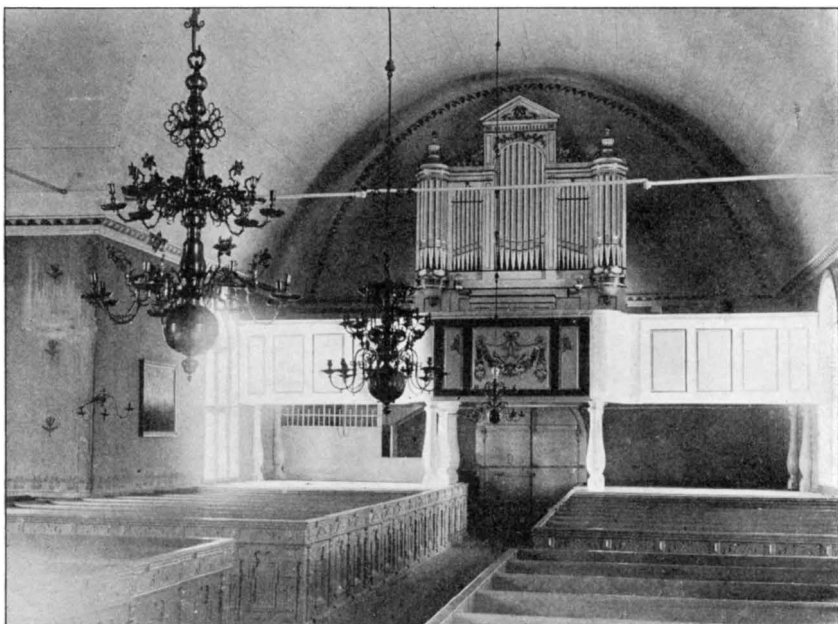
Fig. 293. Sundborn. Interiör mot väster.
Innere gegen Westen.

LÄKTARE. I väster är en läktare för orgeln med enkel bröstning med grå fyllningar och på mittfältet vackert dekorerad med ornamentala målning i olja av Carl Larsson 1905 (se fig. 293). Ursprunglig i kyrkan.
