SVERIGES KYRKOR

KONSTHISTORISKT INVENTARIUM

DALARNE

KYRKOR
I
FALU DOMSAGAS NORRA
TINGSLAG

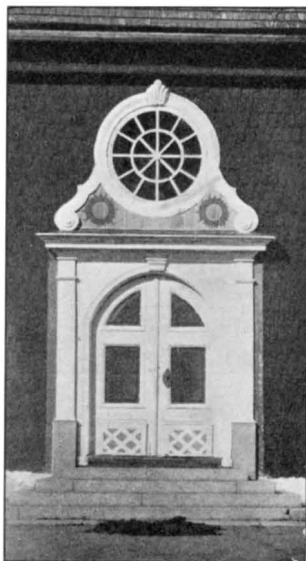
Foto. G. Boëthius 1914.
Fig. 294. Sundborn. Södra portalen.
Südportal.

Till kyrkan leda två ingångar, en i väster med stickbådig betäckning och stängd av dörr klädd med snedrutade och vitmålade bräder. Den södra har ornering med överstycke avslutat av rundfönster, som 1905 omgivits av dekorativ målning, solrosor mot ljusblå fond av Carl Larsson (fig. 294). Dörröppningen är rundbådig och stängd av dubbeldörrar med fyllningar av koppar; på de övre ANNO och 1764 på de nedre följande inhuggna inskrift: DÖRRAR.
 ∴ THEN . VTI . HERRANS .
 HVS . WIL . GÅ . OCH . LÄRA . THER ∴ | HANS . WILIA ∴ | ∴ BÖR .
 SIG . I . JESV . BLOD . AF . TWÅ . OCH . SÅ . FRÅN ∴ | ∴ SYNDER
 . SKILIA ∴ | ∴ CHRISTVS . THET . SANNA . LIVS . I . HELA . WERL-
 DEN ∴ | ∴ LYSER ∴ | ∴ MEN . MEST . VTI . SITT . HVS . SIN . NÅDES
 . STRIMOR ∴ | ∴ WISAR ∴ | ∴ OCH . HVAR . ÄST . MAN . HANS . ORD
 . RÄT . ÄLSKER ∴ | OCH PREDIKAR | ∴ THER . HAN . WIST . SIELF-
 WER . OCH . ICKE . THEDAN ∴ | ∴ WIKR | ∴ HO . ANDANS . HELGA

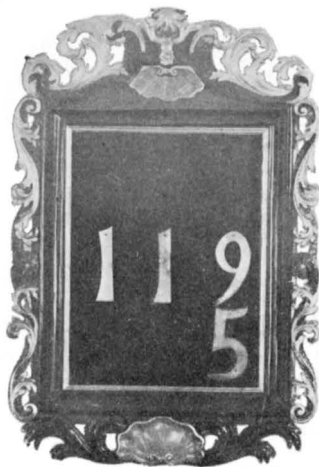
Foto G. Boëthius 1914.
Fig. 297. Sundborn. Nummertavla.

NUMMERTAVLOR. Nummertavla av trä, rektangulär med akantusornament (fig. 297). 1905 förgylld och målad i grönt, grått och svart. Skänkt till kyrkan 1756. En tresidig nummertavla på ståndare, svängbar.

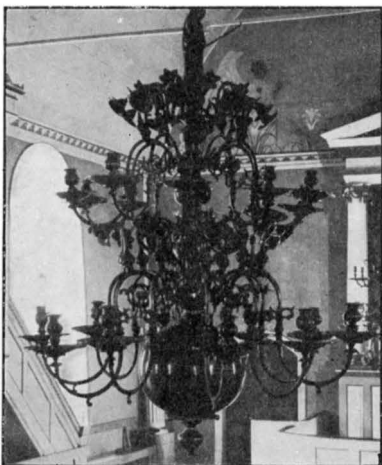
Fig. 298. Sundborn. Ljuskrona
av mässing.
Messingener Kronleuchter, 1682 geschenkt.

Mässingskrona med två rader ljusarmar om 10 i varje (fig. 298). Staven krönt av kvinna med kvist i handen. På den släta globen inom graverad lagerkrans: JOHAN. JOHAN- | SON PÅ RISHOLEN | ELISABET MICHA- | ELS . DOT- TER. | 1682. H. 141 cm.

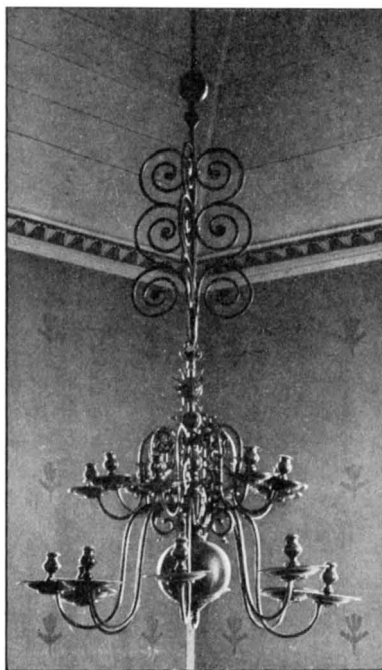
Fig. 299. Sundborn. Ljuskrona
av malm.
Kronleuchter aus Bronze, 1763 geschenkt.

Ljuskrona av malm (fig. 299).

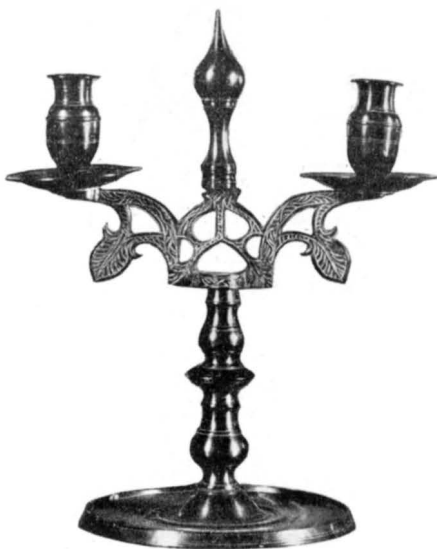
Fig. 300. Sundborn. Ljusstake av malm.

Malmlysstake, tvåarmad (fig. 300). 1600-talet. H. 43 cm.

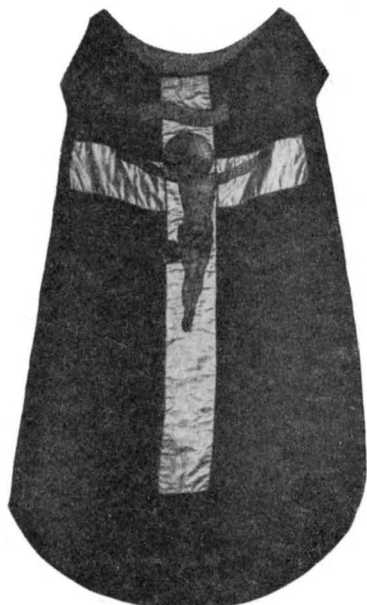
Foto. G. Boëthius 1914.
Fig. 302. Sundborn. Mässhake.
1600-talet.
Kasel. 17. Jht.

Av de nu använda mässhakarna är en ny, TEXTILIER. svart med silveraloner, en röd med guldgaloner och 1797 på framsidan, båda av sammet. Bevarade äro dessutom: En röd sammetsmässhake ornerad på ryggen med ett på kors av sidensars applicerat krucifix (fig. 302). Av spår i sammeten synes, att korset ej är ursprungligt. Skänkt av Claes Depken¹. L. 112 cm.

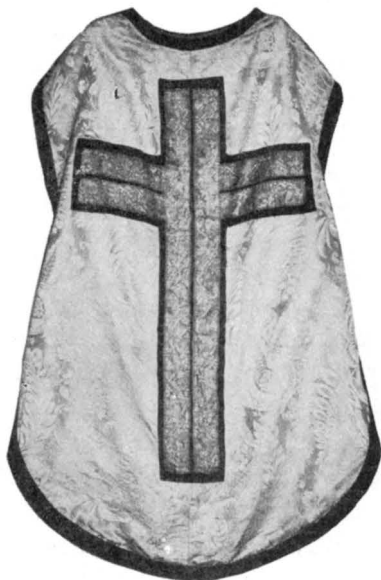
Foto. G. Boëthius 1914.
Fig. 303. Sundborn. Mässhake.
1700-talet.
Kasel. 18. Jht.

svart siden och sammet, samt ornerad med kors av dubbla rader silverband (fig. 303). På framsidan GLF AC på silverband med svart sammetskant. Fodrad med svart siden. L. 127 cm. Skänkt av borgmästaren G. Folkiern (inv.), på 1700-talets förra hälft. Inskriften utgöres av hans och hans hustrus initialer.

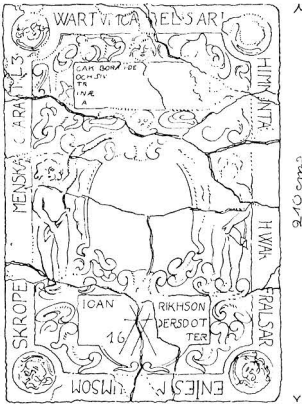
Delin. B. Wijkmark.
Fig. 306. Sundborn. Gravsten.
Grabstein. 17. Jht.

På kyrkogården ligga två gravstenar av grå-röd kalksten från 1600-talet med rika broskornament, omgivande kartuscher och inskriftstavlor. Inskrifterna äro fragmentariska. (Fig. 306). L. 210 cm. B. 148 cm.

I södra korsarmens golv är en gravsten, liknande den å fig. 306 avbildade, med följande inskrift (i fraktur): Aug: de. civ. Dei. (Augustinus, De civitate dei = Augustinus, Om Guds rike). lib. 11.

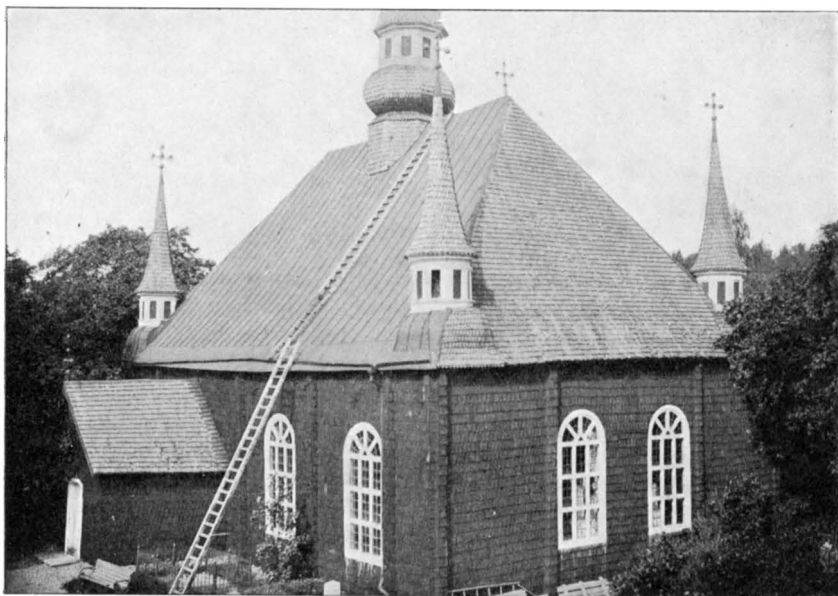
Fig. 309. Aspeboda. Kyrkan från sydost.
Die Kirche von Südosten.

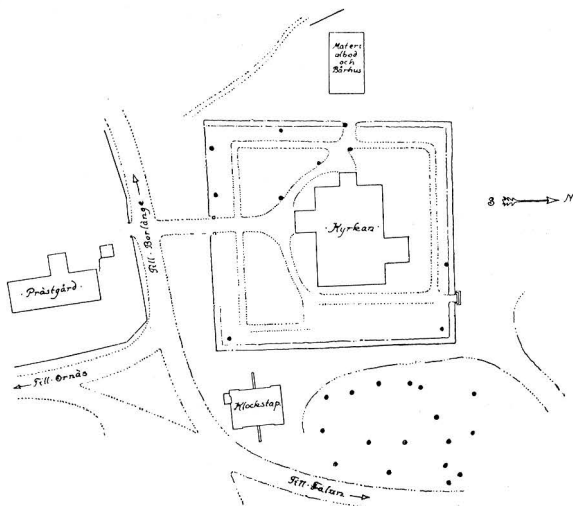
Fig. 310. Aspeboda. Situationsplan.

Terrassen har bildat grund för den föregående inhägnaden, timmerbalkar, bestående av två parallella väggar av liggande, bilade stockar, ställda c:a 30 cm. från varandra och av c:a 150 cm. höjd utåt. De täcktes av ett inåt kyrkogården lutande, spånklätt tak, samt voro helt rödfärgade. I söder var rödmålad, timrad stiglucka.¹ De revos omkring 1870. Träbalkar synas alltid ha funnits. Enligt inventarierna voro portarna 1763 två, en i

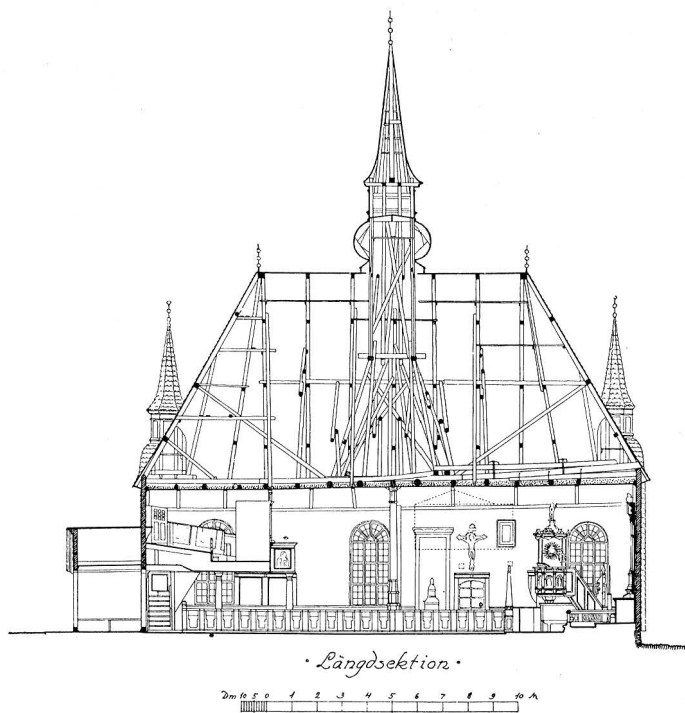
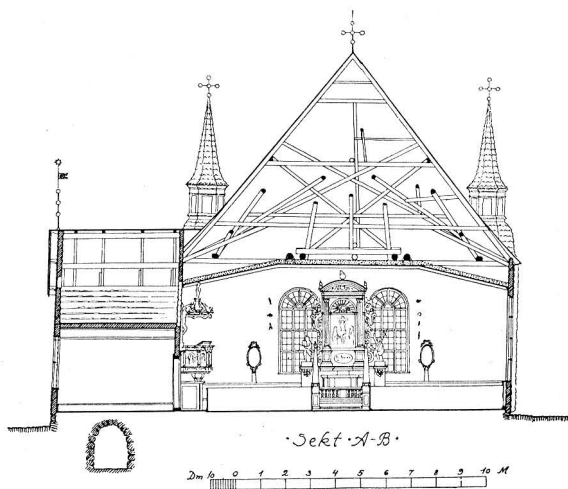
Fig. 313. Aspeboda. Sektioner av kyrkan. Uppmätta av
K. Norberg 1914.
Längs-und Querschnitte der Kirche.

Innertaketets form framgår av fig. 313. Det stödes av två pelare av trä, förr blå- marmormerade, nu vitmålade. Takets form är ej den ursprungliga. Mitt över sakristidörren stiga väggarnas vitlimning upp ovanför valvet i en trubbig vinkel, prydd av ornament i rött (se fig. 313). Av allt att döma har taket här varit uppbrutet, just ovanför korläktaren, en s. k. gapskulle (se s. 314), som på medeltida vis sträckt sig in på sakristians vind, vilken med en rektangulär öppning stod i förbindelse med kyrkan. Den på fig. 313 synliga luckan förmedlar nu ingången till detta rum. Väggarna äro där omålade, men

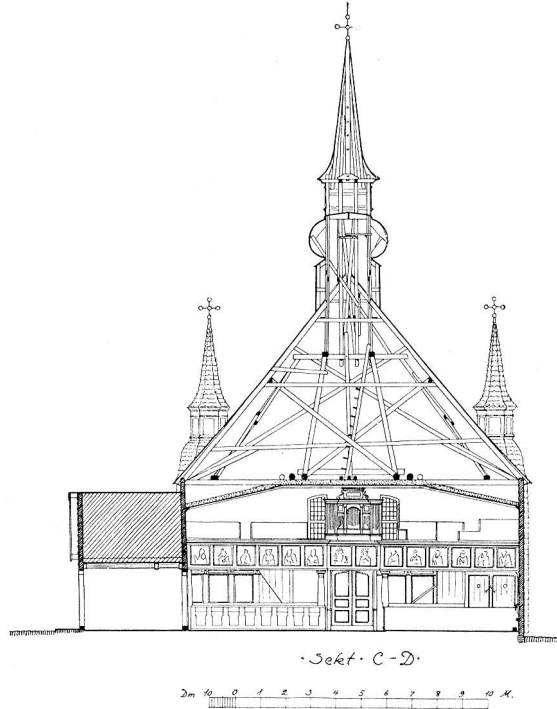
Fig. 314. Aspeboda. Tvärsnitt mot väster. Uppmätt av K. Norberg 1914.
Querschnitt gegen Westen.

här blyinfattade och fönstrens form upptill en halv stiekbåge. Möjligen visa de den ursprungliga fönsterformen (jfr fig. 314).

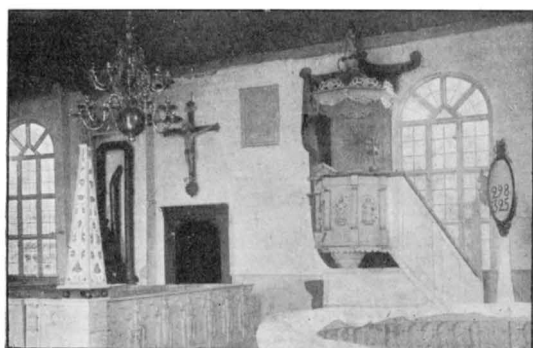
Fig. 316. Aspeboda. Interiör mot norr.
Inneres gegen Norden.

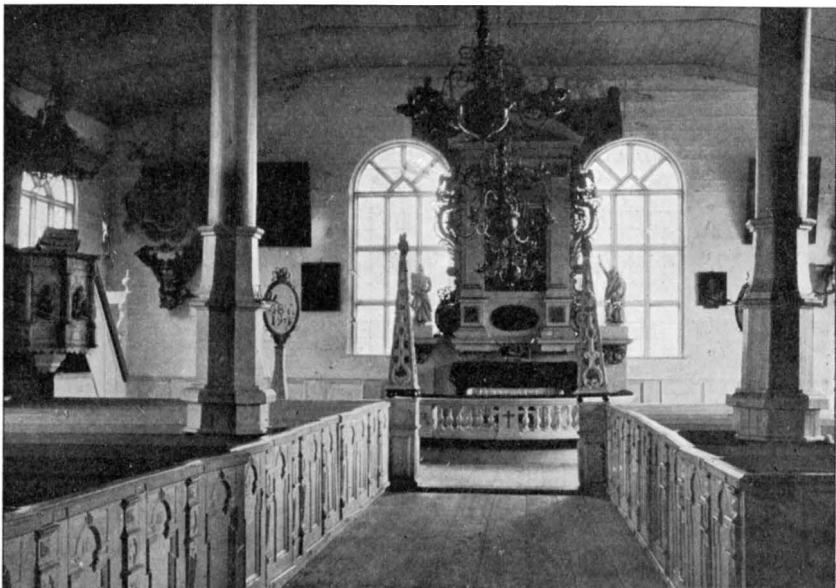
Fig. 317. Aspeboda. Interiör mot öster.
Inneres gegen Osten.

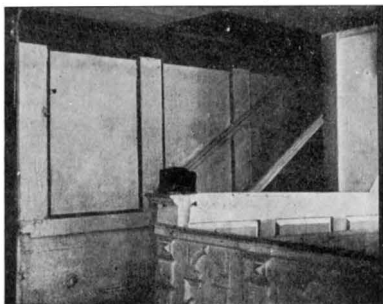
Fig. 318. Aspeboda. Nordvästra hörnet.
Nordwestliche Ecke der Kirche.

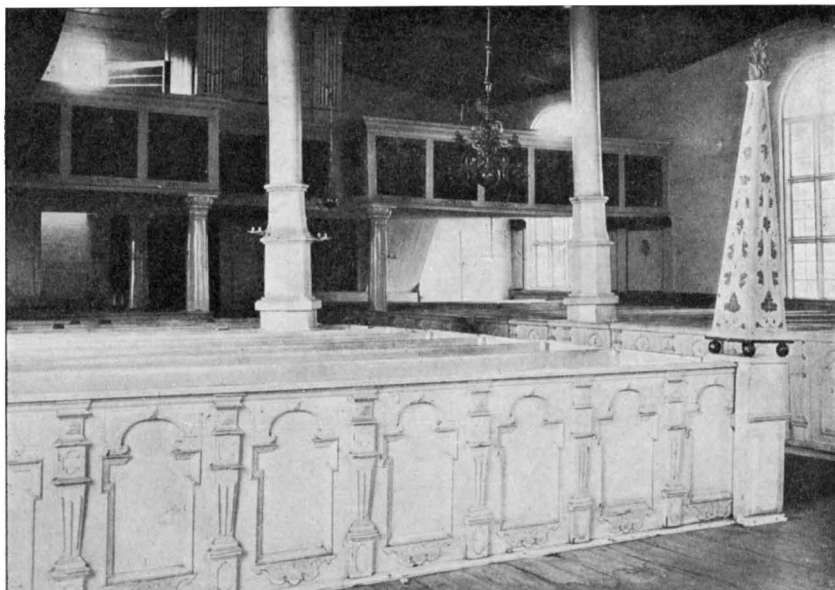
Fig. 319. Aspeboda. Interiör mot nordväst.
Inneres gegen Nordwesten.

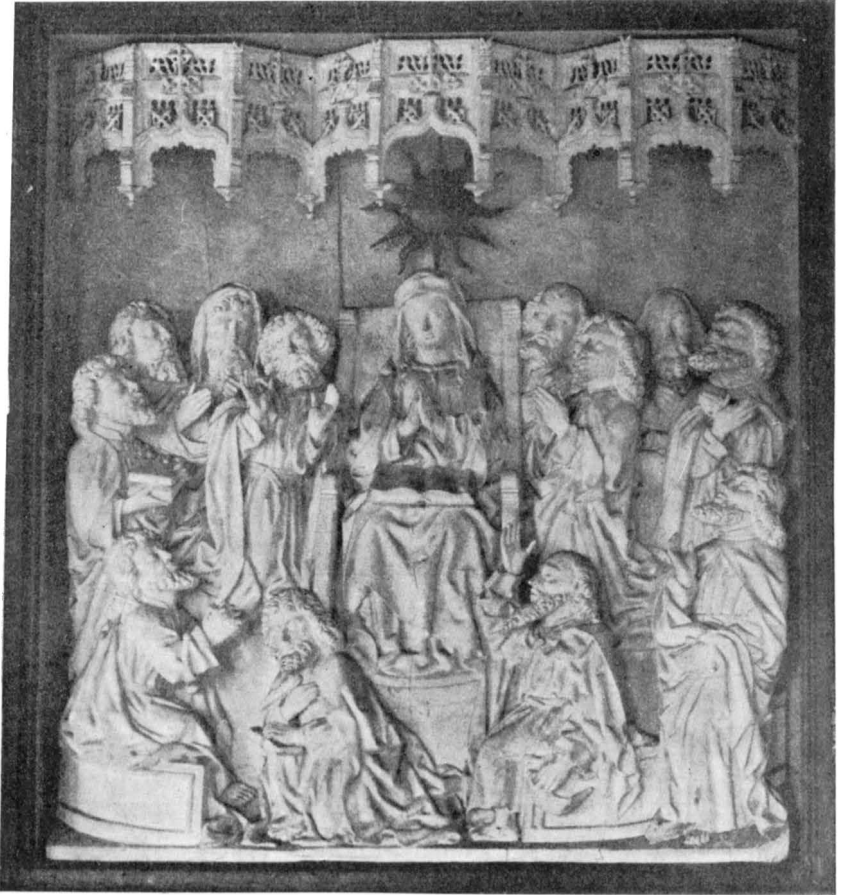
Fig. 320. Aspeboda. Altarskåp.
Schnitzaltar. Um 1500.

Den förut använda altarprydnaden, som överflyttats från den äldre kyrkan, hänger på långhusets sydvägg och består av ett rektangulärt, medeltida altarskåp (fig. 320), som 1680 om-målats och försetts med ornamentalt överstycke. Corpus framställer pingstundret. Hög relief, som närmar sig friskulptur. Dess ursprungliga polykromi är övermålad med vit färg och fonden är ljusblå. Dörrarnas insidor äro likaledes vitmålade (sannolikt 1680), på utsidorna är den ur-

Albrecht Hansson Svinhufvud av Qvalstad († 1631) var gift med Bengta Hästehufvud. Han är ej upptagen i ANREP, men förekommer i SCHLEGEL OCH KLINGSPOR s. 135. Dörrmålningarna äro i stort behov av konservering. Skåpet är från omkr. 1500 och står nära den lübeckske konstnären Berndt Notkes krets. Pingstundrets komposition påminner starkt om motsvarande scen i Notkes altarskåp i Reval.

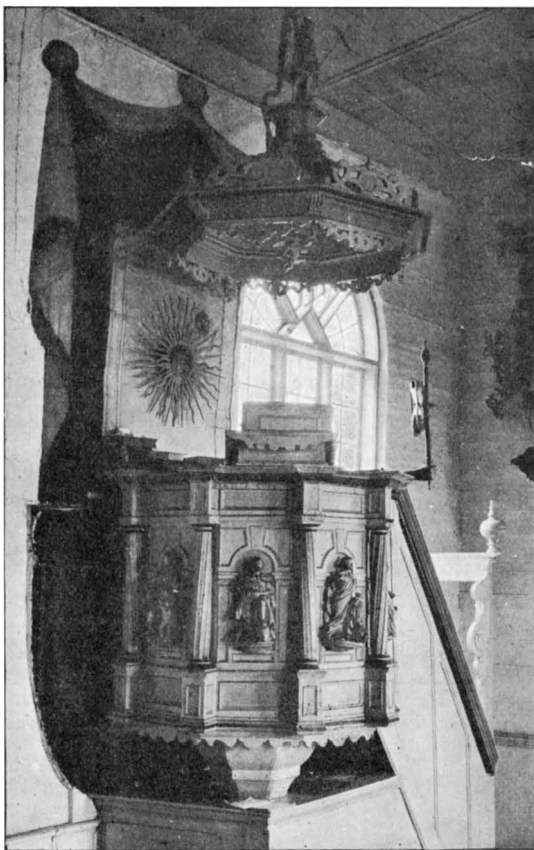
Fig. 321. Aspeboda. Predikstolen.
Kanzel. 1682—84.

PREDIKSTOL. Predikstolen (fig. 321) är fullbordad 1682—84. På taket Johannes döparen med kors i handen. Korgen bruten i fyra fält, skilda av vridna kolonner med hopplister. I fälten grunda rundbågiga nischer med de fyra evangelisterna, i trä skurna bilder, som påträffats på vinden och nu återfått sina ursprungliga platser.

Predikstolen är nu övermålad med vitt och något ljusblått samt bronserade lister. Den ursprungliga färgen tyckes varit övervägande svart och röd eller lika den till färgen tämligen bevarade läktarbröstningen (s. 314), vilken den även stilistiskt står nära. Vid övermålningen ha inskrifter, inlagda i tenn på rektangulära fält under evangelisterna dolts. Genom färgen kan dock PSAL 27. v. 4. och delar av denna vers urskiljas. På väggen bakom är en på papp målad och ljusblå fyllning med gråvit ram, som bildar bakgrund åt förgylld träsol. Däromkring blått draperi med gul frans, som fortsatts ned på träpanelningen under (jfr s. 307). Draperiet målades 1740 på bekostnad av »Löjtn. Forsind». Fönstret bortskär en del av målningen. Predikstolen har till 1740 haft sin plats i söder. Därefter flyttades den till norra långväggen väster om sakristidörren och slutligen 1751 till sin nuvarande plats (inv.).

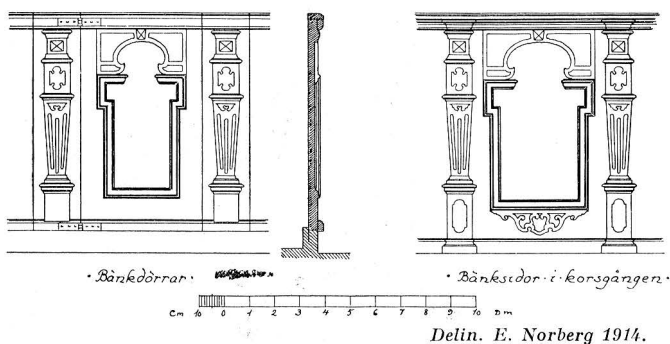
Fig. 322. Aspeboda. Bänkskärmar.
Detail des Gestühles.

Bänkarna äro slutna, med såväl dörrar som framstycken rikt skulpterade (fig. 322). De äro ursprungliga i kyrkan och av samma typ som Sundborns bänkar (fig. 296) och stå liksom dessa nära Kristine kyrkas i Falun i sista restaureringen slopade bänkinredning. Under den nuvarande vita färgen kan svartblå marmorering och rödbrun färg spåras. Det ursprungliga entablement saknas utmed mittgången och på framstyckena. Även bänkarnas ryggstöd ha sänkts 16 cm.; endast det västligaste partiet har kvar sin gamla höjd. Urtagningarna för de högre ryggstöden synas i en utmed södra väggen liggande stock; i norr äro motsvarande delar nygjorda. På orgelläktaren äro slutna, omålade bänkar (fig. 323).

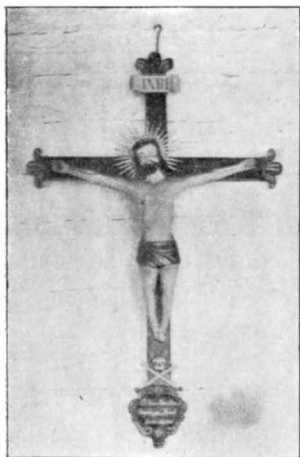
Fig. 324. Aspeboda. Triumfkrucifix.

Triumfkrucifix av furu (fig. 324), målat och förgyllt. På korssets armar

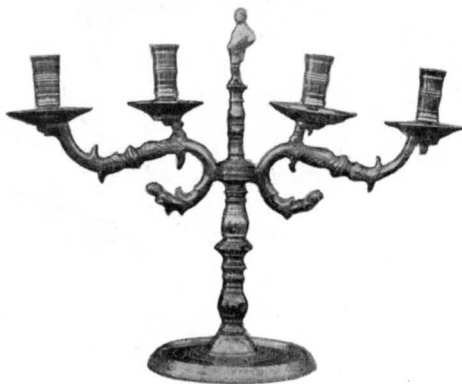
Fig. 326. Aspeboda. Ljusstake av malm.
Leuchter aus Bronze. Ende d. 17. Jhts.

Ljusstake av malm. 4 ljuspipor, skaftet krönt av i rustning klädd man (fig. 326). 1600-talets slut. Fanns ej 1676. H. 47 cm.

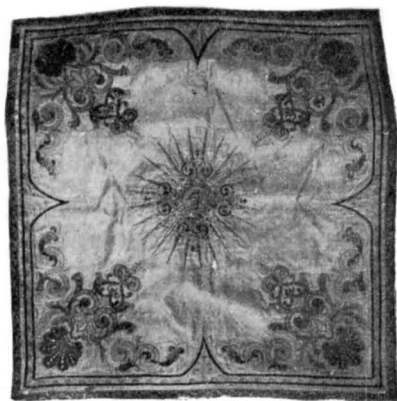
Foto. G. Boëthius 1915.
Fig. 327. Aspeboda. Kalkkläde.
Kelchtuch. 1730.

Ett av gulvit sidensars (fig. 327) med rika guld-, silver- och silkebroderier, kantad med guldtrådsspets och fodrad med röd taft. På fodret: EMERENTIA LYBECKER ANNO 1730. 56 × 54 cm.

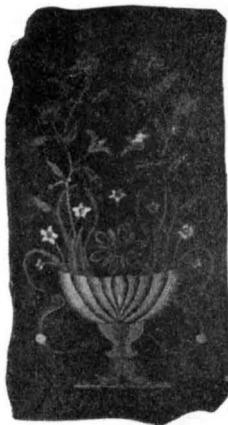
Foto. G. Boëthius 1915.
Fig. 328. Aspeboda.
Broderad stolklädsel.
Gestickter Überzug eines
Stuhles. 17. Jht.

ena huvudsakligen rött, gult, blått och grönt, på den andra gråblått, gult och ljusbrunt silke i schattersöm. På den enas sits och ryggstykke (fig. 328) en skål med blommor; i nedre kanten istyckat en del av liknande broderi. De till den andra stolen hörande broderierna visa oval medaljong omgiven av blommor. På sitsens medaljong landskap med en kvinna, som vaktar får, på ryggstycket samma fig. i landskap. Sitsens nedre del avsliten. Allt i behov av konservering. 1700-talets början. Sitsen 77 × 63 cm. Ryggstycket 60 × 24 cm. Stå nära broderierna på Vika kyrkas sakrististolar (jfr s. 215).

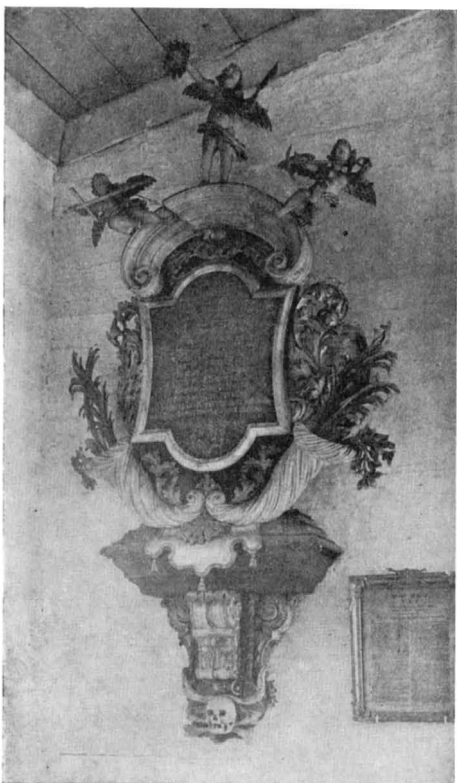
Fig. 332. Epitafium över Nils Olofsson.
(† 1705). Uppsatt 1721.

Epitafium över Nils Olofson f. 1625, † 1705 och hans hustru EPITAFIER.
Anna Månsdotter f. 1639, † 1714 (fig. 332). Uppsatt 1721. Skuret i
trä, målat och förgyllt. På övre ramen: Esculpsit Beati: Defuncti
nepos Johan Joh:son (= skulpterat av Johan Johansson, den saligen
avlidnes syskonbarn). Inskrifter i förgyllda bokstäver: Gud Till
ähra | och | de Sahl: döde till åminnelse. | är detta Epitaphium vår
Sahl: Fader Nils Olofson i Björsbo . . | och des K: Maka H: Anna
Månsdotter, | af hwilka: | Han föddes 1625 . och dödde 1705 . Hon
född 1639 död 1714 | af oss des k: Barn och Barnbarn: / wäl-
förskyllt och wälment upsatt. / Måns Nilson. Märta Carls.dott? /
Jöran Nilson. Justina daniels.dr? / Johan Nilson. Margareta alb:d? /
Mågar / Anders Knutson. / Anna Nils.dotter / Olof Carlson. Elisa-
beth Nils.dr? / Lars Hanson. Brigita Nils.dot? / Nils Månson. Carl
Månson. / Nils Johanson: Johan Joh:son: Aina Joh:dotter Nils Nilson:

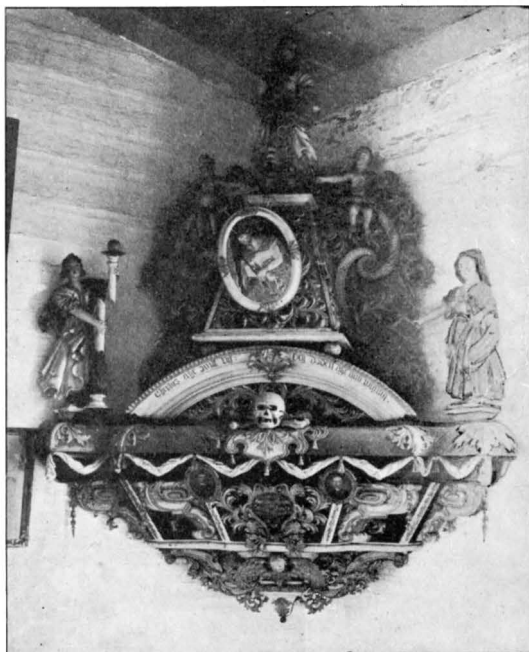
Fig. 333. Aspeboda. Epitafium öfver Carl Hansson Truls. Uppsatt 1724
Epitaph aus geschnitztem und gemaltem Holz. 1724.

Epitafium över Carl Hanson Truls och hans hustru (fig. 333).
Av målat och förgyllt trä. Färgen övervägande svart och vit
marmorering. I medaljonger Carl Hanssons och hans hustrus por-
trätt i olja samt på kartusch däremellan i förgyllda frakturbokstäver:

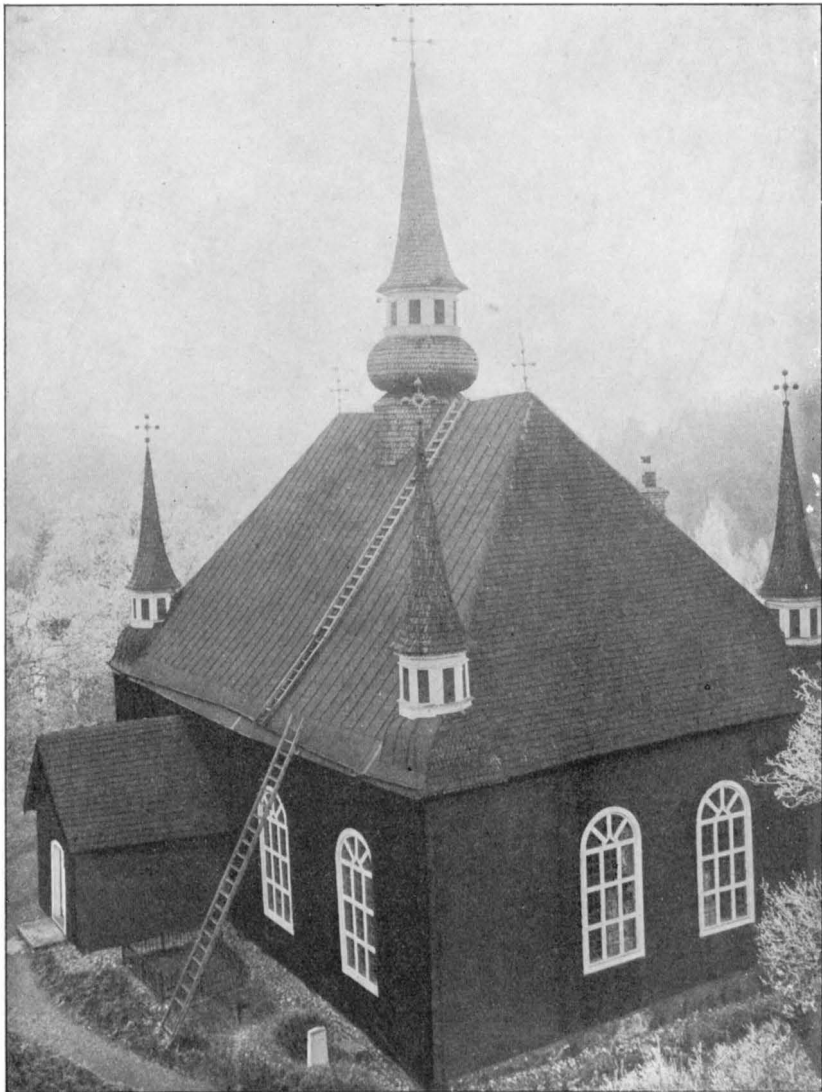
Fig. 334. Aspeboda. Kyrkan från sydost.
Die Kirche von Südosten.

Die jetzige Kirche in Aspeboda wurde in den Jahren 1669—81 aufgeführt. Sie ist aus Holz in Blockhauskonstruktion gebaut, mit Schindeln bedeckt und rot-angestrichen. Das schindelbekleidete, mit Teer bestrichene Dach trägt einen Dachreiter und vier kleine Ecktürme. Die zahlreichen hölzernen Dachspitzen sind für das 17. Jht. charakteristisch (vgl. die frühere Kirche in Sundborn S. 283). Im Inneren der Kirche sind die nackten Stämme erst im 19. Jht. getüncht worden. An der Nordwand des Chores war eine erst neuerdings abgerissene Orgelempore angebracht, die in mittelalterlicher Weise sich des Dachbodens der Sakristei bediente (vgl. S. 163). Wir finden also auch hier diese für die Kirchen

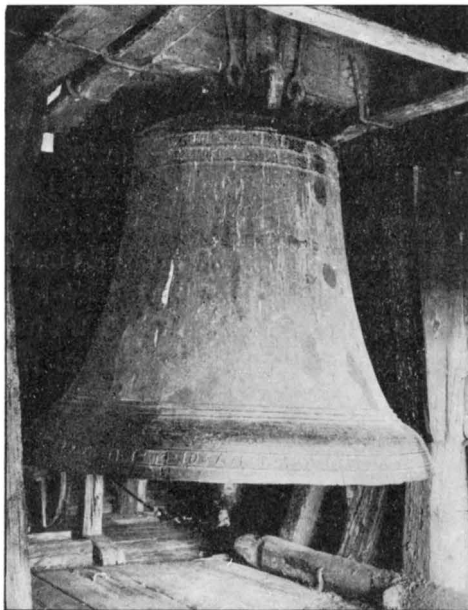
Fig. 335. Aspeboda. Storklockan.

Storklockan (fig. 335), slät, med Svinhufvudska vapnet ingjutet, KLOCKOR.
omgivet av ALBERTVS JOHANNES IVDEX samt följande inskrift
kring halsen * IAGH ROPHAR ÖFVER BERGH WATHEN OCH IORDH:
KOMMEN HITH THIL MIGH OCH HÖRER GUDHS ORDH * EN EGO
CAMPANA NVNQVAM ANVTIO VANO: DVM TRAHOR VENITE VOCO
VOS GAUDIA VITÆ . I H S. (= Si, jag, Eder klocka, bådard aldrig
förgäves. Kommen, då jag ringes; jag kaller eder till livets glädje).
Kring nedre kanten: * H · A · E · M · A · P · M · P · C · E · M · P ·
MVL · HI · OM · E · P · E · E · M · I · M · IO · A · I · P · I · Y · P · I · A · H · I :
