# SVERIGES KYRKOR

BAND III. HÄFTE I.  
LÅNGHUNDRA HÄRAD  
NORRA DELEN  
AV  
ANDERS BILLOW

K Y R K O R  
I  
L Å N G H U N D R A H Ä R A D

# LAGGA KYRKA

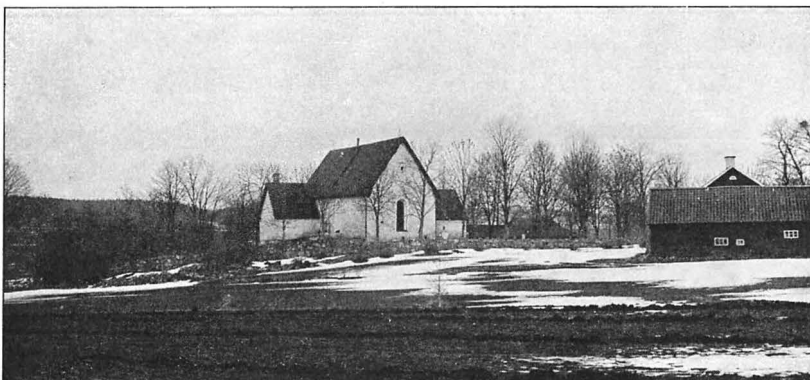
Fig. 1. Lagga kyrka från nordväst. Foto. 1918.

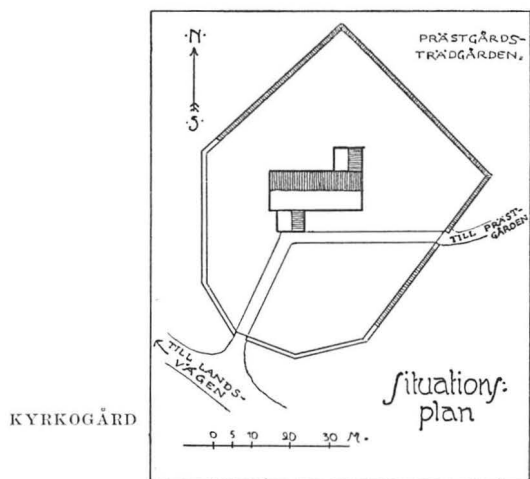
Fig. 2. Lagga. Situationsplan.  
Delin. J. Österlund 1912.

Kyrkogårdens läge kring kyrkan visas på situationsplanen (fig. 2). Norr och öster om kyrkan sänker sig terrängen starkt, så att den ursprungliga, medeltida kyrkogårdsmuren (svart på planen) mot NV, NO och SO på utsidan reser sig omkr

2 m. över markytan, men på insidan, där även någon fyllning påförts, endast  $1\frac{1}{2}$ —1 m. Större delen av det sydvästra partiet av kyrkogården är senare tillagt och kringgärdat av en lägre och smalare mur, lagd som kallmur dels med stenar från den rivna, som låg närmare kyrkan, dels med ny sprängsten. Denna utvidgning fullbordades 1864, då även huvudingången (södra) försågs med smidda järngrindar mellan huggna gråstensstolpar (fig. 3). Grindarna äro förfärdigade av smeden Hjort i Morby, Lagga, för 127 Rdr.

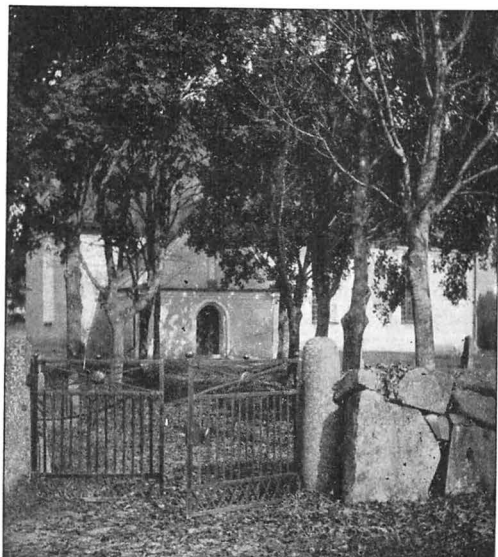
Fig. 3. Lagga. Södra ingången till kyrkogården.  
Foto 1912.  
Südlicher Kirchhofseingang.  
South entrance of the churchyard.

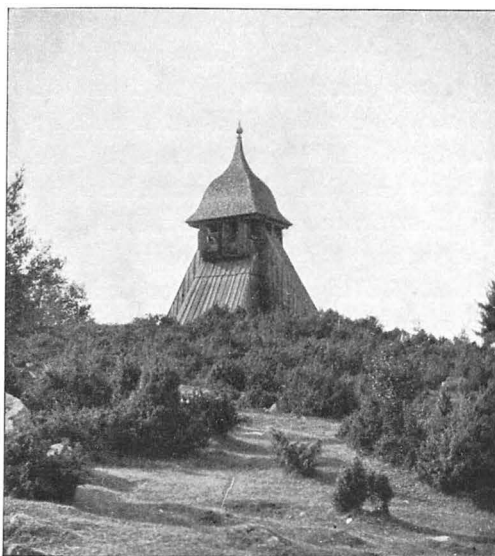
Fig. 4. Lagga. Klockstapeln på Laggaberget.  
Foto 1912.  
Glockenturm aus d. J. 1736.  
Belfrey, built in 1736.

Klockstapeln uppe på Laggaberget (fig. 4), av bockkonstruktion, helt inklädd och tjärad, med spånklädd, karnissvängd huv och flöjel i form av ett drakhuvud, torde erhållit sitt nuvarande utseende 1736 enl. uppgift i inv. 1720, vari bl. a. läses, att stapeln står på en hög backe mitt emot stigluckan samt (senare tillagt) »är uti godt stånd upbygd år 1736 på Sochnens kostnad» Av räkenskaperna inhämtas, att stapel funnits sedan gammalt. Sålunda påträffas 1642 utgiftsposter för spåning, hydring och tjärning av densamma samt 1681 för nya långsyllar och tvärsyallar från Almunge socken och sågbräder till deras täckande. Denna äldre stapel, vilken till sina huvuddelar troligen ingår i den nybyggda av år 1736, var ej inklädd, utan hade till skydd mot nederbörden endast huv samt, enligt bruket på 1600-talet, spån- och brädklädsel på strävor och syllar. Först 1771 anskaffades luckorna, vilket förklarar, att golvet under huven är lagt i form av ett lågt åstak med bräderna på lock. Följande utdrag ur ett sockenstämmoprotokoll från 1757 lämnar ytterligare bidrag till stapelns historia. »Sidst beslöts at den länge sedan nedfallna Flögen af klockstapelen måtte åter upsättias, samt i stället för den stege som stådt utan på klockstapelen och nu bortrutnat, må göras en trappa in uti klockstapelen och en dörr med Lås och gångjern, at ingen skada kan af resande och wanartiga tilfogas klockan eller de som skola ringa falla sig förlorade wid upp eller nedgående.» — Klockorna omtalas på s. 45.

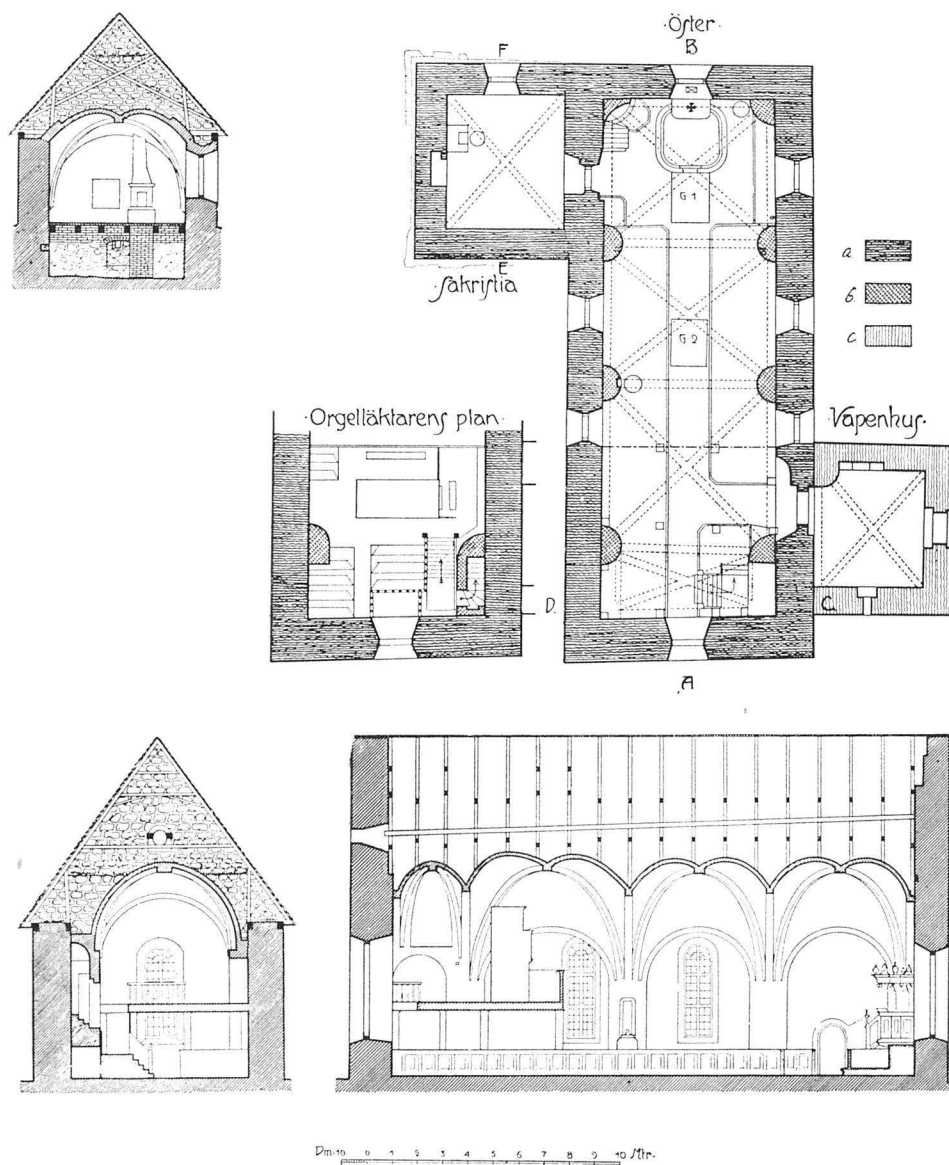
Fig. 5. Lagga. Plan, längdsektion mot N, tvärsektion mot V samt sektion mot N genom sakristian.  
Uppmätning av J. Österlund 1912. Skala 1:300.

SYDPORTAL Södra långhusportalen, helt av tegel, ter sig i plan oregelbunden (fig. 5) beroende på det i vapenhusets nordöstra hörn år 1685 uppmurade valvstödet och

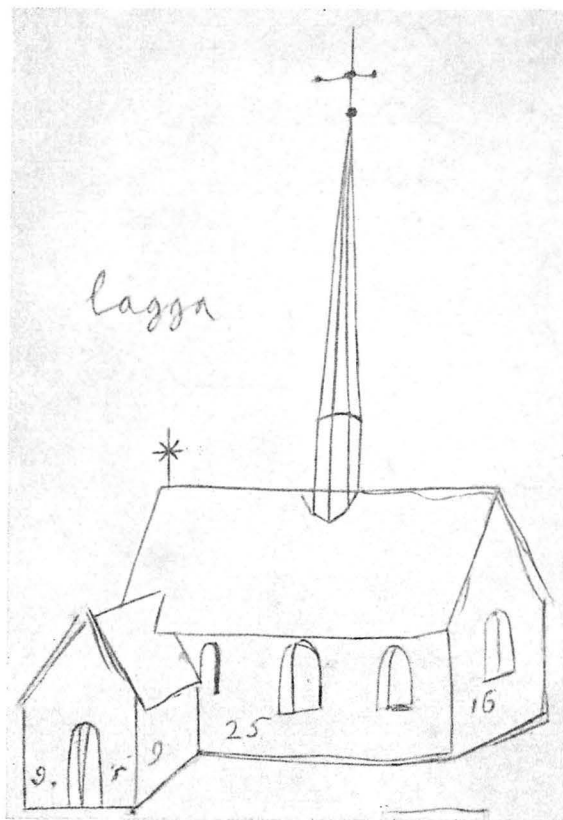
Fig. 6. Laggå kyrka från SO. Konzeptteckning till AFRITNINGAR (1684).

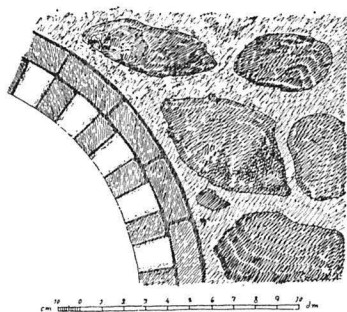
Fig. 7 Lagga. Sydportalens målade tegelbåge. Uppmättn. av A. Billow 1917

den för en läktartrappa år 1757 gjorda urtagningen på östra innersmygen. Den är rundbågig med stickbågig inre nisch, avsedd för en stor dörr. Tegelomfattningen har på yttersidan, åtminstone delvis, varit målad, så att varannan sten lyst vit och varannan röd. På en del av bågen (fig. 7), i orört skick bevarad ovan vapenhusvalvet, kan detta iakttagas. Fogarnas puts är rödfärgad och vit kalkfärg täcker varannan sten i bågen, under det att de övriga stenarna i bågen jämte alla i det yttre följskiftet äro omålade.

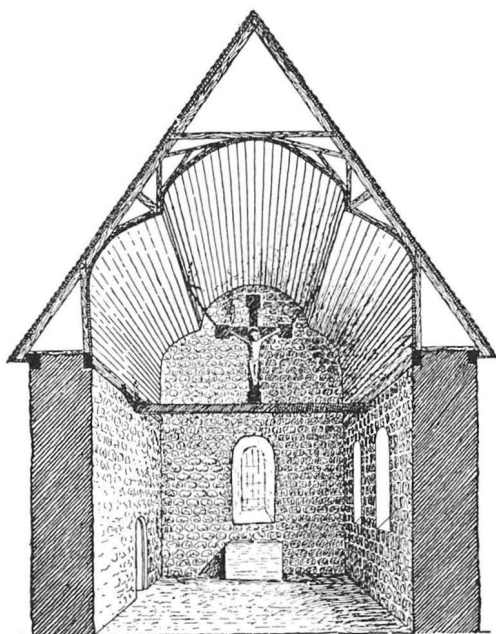
Fig. 9. Lagga. Rekonstruktion av kyrkans inre med trätunnvalv. Delin. Alb. Flink 1918.

Innan tegelvalven tillkommit, utgjordes långhusets innertak av ett trätunnvalv med »klöverbladsformad» genomskärning, vilket hade sin hjässlinsje omkr. 2  $\frac{1}{2}$  m. högre än de nuvarande valvens högsta punkter. Detta trävalvs konstruktion kan noggrant fastställas med ledning av på vissa takstolar kvarsittande rester av det skelett, varpå panelen varit spikad. Fullständigast bevarade finnas dylika delar av träskelett på den östligaste av långhusets takstolar (jfr fig. 9). På denna äro dock alla de delar, som ha sitt fäste på sparrar och hanbjälke, enkelt under-spikade och ej ordentligt infällda som på de övriga kvarstående gamla takstolarna (på längdsektionen, fig. 5, utmärkas de gamla takstolarna genom högre belägen hanbjälke). Vad den västligaste takstolen beträffar, vilken även är ursprunglig (fig. 5, tvärsnitt mot V), befinnes den till sina nedre delar — nedanför språnget i muren — inmurad i röstet, varav framgår, att man redan när man började uppförandet av västra röstet avsåg att förse långhuset med trätunnvalv av den

å fig. 9 efter skelettresterna rekonstruerade formen. (Infällningarna i denna västra takstol för det nu till större delen bortbrutna skelettvirket kunna ej vara sekundära.) Själva innerpanelen är ingestädes bibehållen. Möjligen äro plankor från densamma vid omläggningar och reparationer överförda till yttertaket. Kvar sittande smidda spikar på undersidan av skelettet giva vid handen, att panelvirket varit 20—25 cm. brett och omkr. 18 mm. tjockt. Takstolarna stå på de falsade och med särskilda laxade tvärband förenade remstyckena, som i allmänhet äro av ek. Där materialet är fur, synes en äldre stock vara ersatt. Virket både i de äldre och de yngre takstolarna är genomgående barrträ.

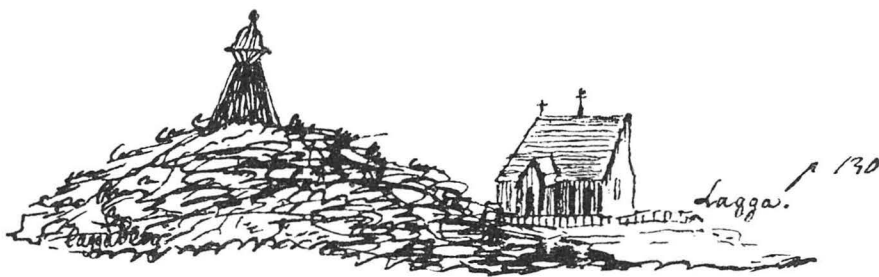
Fig. 10. Lagga kyrka och klockstapel från söder. Teckning av Olof Grau 1748.  
Ur U. F. T. Bd VIII.

På bilden i AFRITNINGAR (fig. 6) reser sig från mitten av långhustakets ås en hög, åttasidig takryttare, helt spånklädd. Den förefinnes även på en schematisk bild av kyrkan, ritad 1639 (fig. 12), men är på Olof Graus teckning från år 1748 (fig. 10) ersatt av en flöjel. Med all sannolikhet var den av medeltida ur-

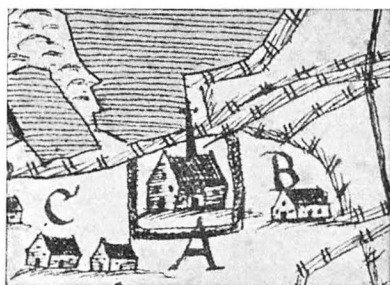
Fig. 12. Lagga kyrka och prästgård  
(B) på en ägokarta från 1639.

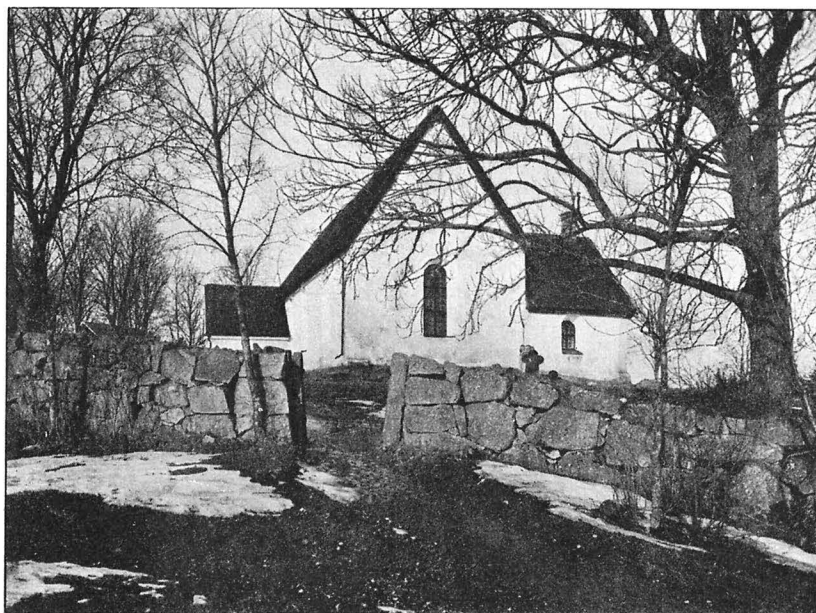
Fig. 14. Lagga kyrka från öster. Foto 1918.  
Die Kirche von Osten. — The church from the east.

(fig. 14) har under 1800-talet blivit ersatt av en trägrind. »1673 Täcktes den östre stijglukan som till prestegården weter med bräder spijk och arbetzlön alt af kyrkians penningar» Den fanns således före 1673. Dess tak, som troligen var ospånat, överströks 1757 med rödfärg. Bägge stigluckorna tjäras 1686 och 1765 och förses 1777 med stocklås. 1812 repareras den södra och 1814 den östra. Rivning av den södra omnämnes i samband med kyrkogårdens utvidgning 1864.

Sakristian (fig. 5, 14—16) är byggd i förband med kyrkan och torde vara helt samtidig med byggnaden i övrigt. Den är uppförd på hög grund, varigenom erhållits en rymlig källare, nu vedbod, med nedgång genom en lucka i sydvästra hörnet av golvet. Sakristian äger fönster på östra sidan, rundbågigt, med blyinfattade rutor i träbågar samt gallerförsett. Sakristians ingång från kyrkan är rundbågig, utåt ensprångig och inåt med stickbågig dörrnisch. Den är sålunda lik sydportalen och stänges av en enkel oornerad järndörr (fig. 16) med dörring och plåtbeslag kring denna samt nyckelhålet. Dörrens konstruktion överensstämmer med beskrivningen på sydportalens förlorade medeltida dörr (jfr s. 10). Förmodligen är den även gjord samtidigt med denna och jämnårig med kyrkan i dess helhet. Målade omramning (kalkfärg på puts) i två olika lager har konstaterats genom avtäckning av vitlimningen. I norra väggen (se plan och sektion) har utsparats en större nisch med ekbjälkar som överliggare, försedd med hylla av ekplankor. Detta förvaringsrum, i kyrkböckerna kallat »murskåpet», är en ursprunglig medel-

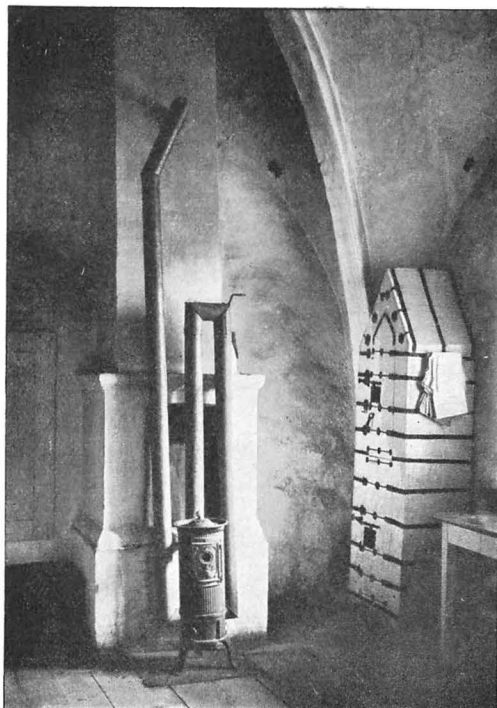
Fig. 15. Lagga. Interiör av sakristian.  
Foto 1912.

UPP-  
VÄRMNING Kyrkans uppvärmning sker genom en stor kamin i långhuset och en mindre i sakristian. 1765 uppsattes en kakelugn i sakristian, vilken 1818 ersattes av den kvarstående putsade tegelspiseln (fig. 15).

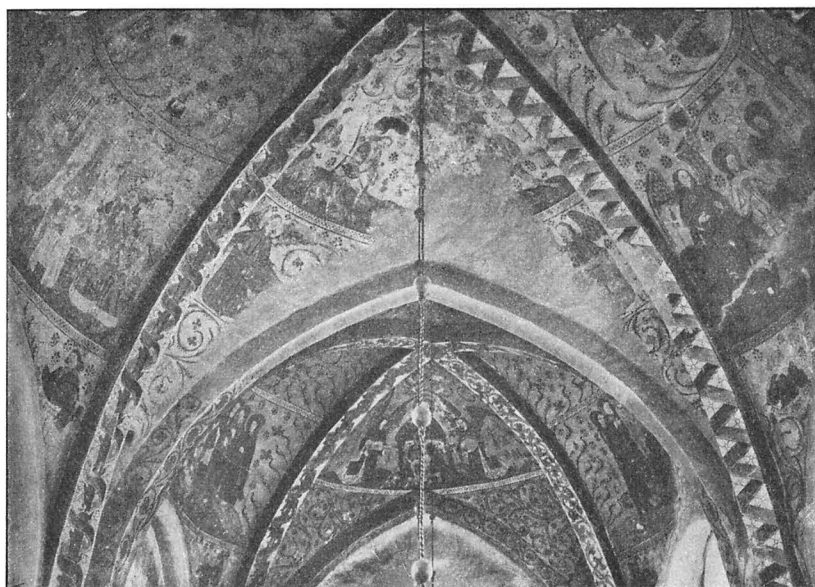
Fig. 18. Lagga. Valv I och II sedda från väster. Foto 1917  
Gewölbemalerei, um 1500. — Paintings on the vaulting (abt. 1500).

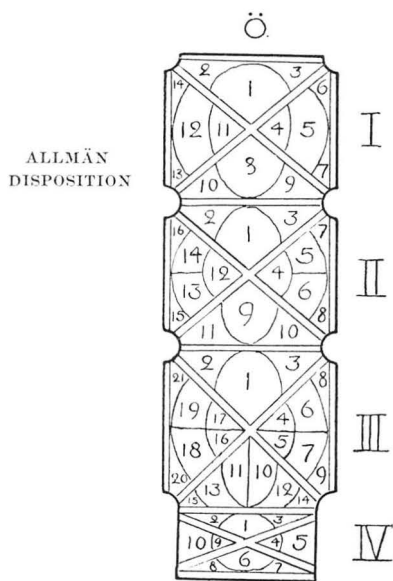
Fig. 19. Lagga. Schema över valvens målningar.

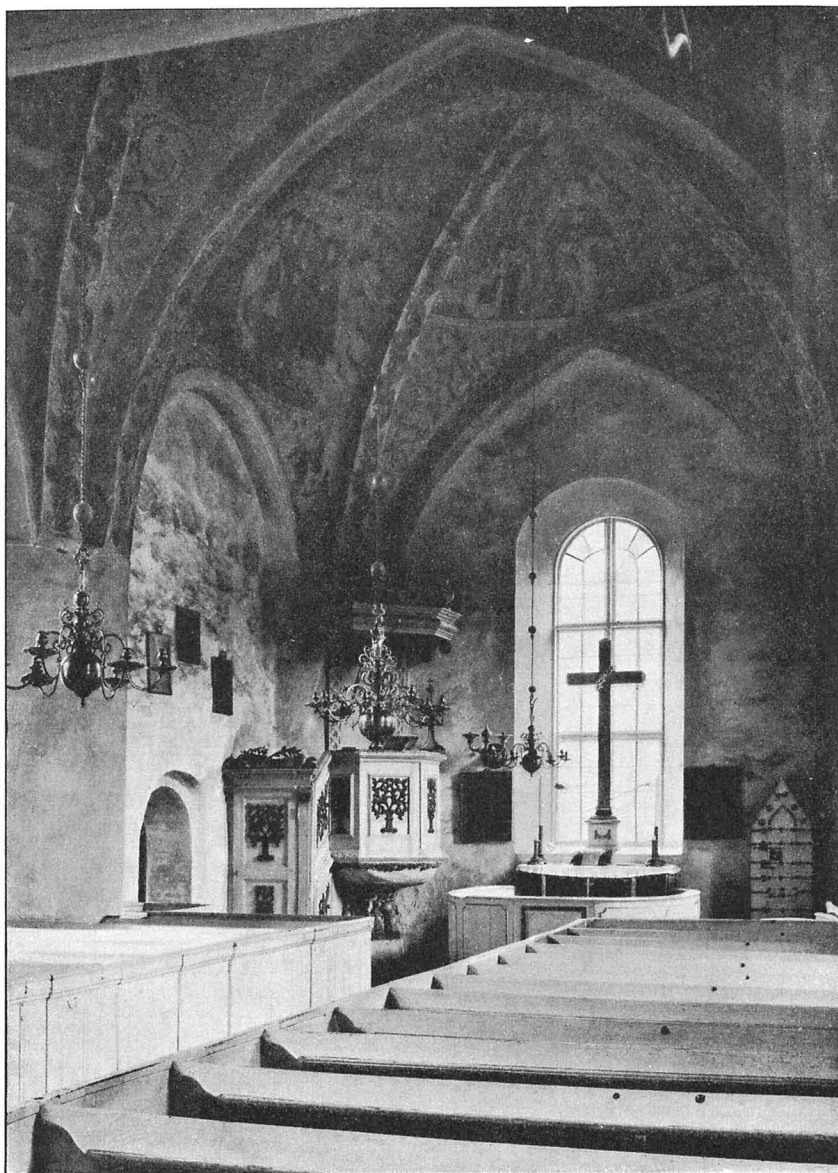
Fig. 31. Laggå. Interiör mot öster. Foto 1917

Altaret av trä med tillhörande altarring (fig. 31), målade vita med gula ränder kring fyllningarna, förfärdigades 1786 av snickarmästaren Svän Malmström från Fundbo, vilken förut arbetat åt Östuna kyrka. 1675 hade uppsatts ett »gallerwerk omkring altaret», och inv 1720 upplyser, att altaret hade skrank omkring och pall. Altarprydnaden består av ett enkelt förgyllt träkors med liandesemblemen, anskaffat i samband med kyrkans reparation 1814—16. Mästare

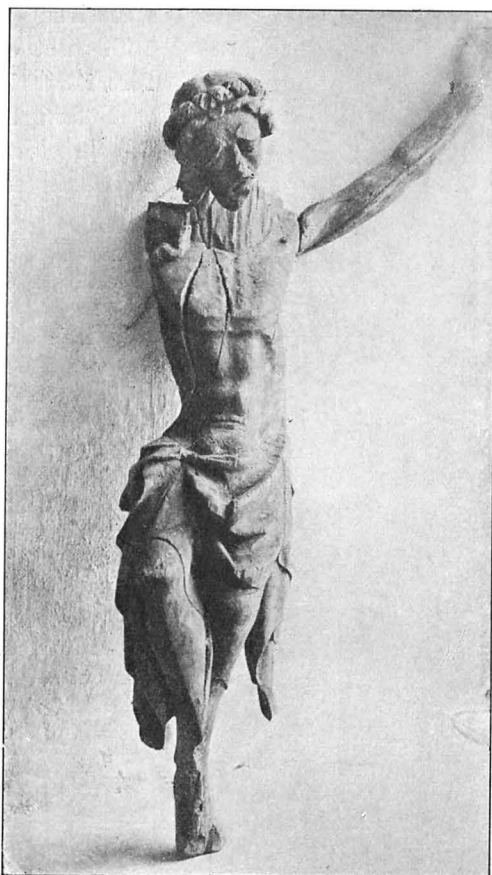
Fig. 34. Lagga. Triumfkrucifix från c. 1300. Foto 1917.

Triumphkruzifix, um 1300. — Rood cross, abt. 1300.

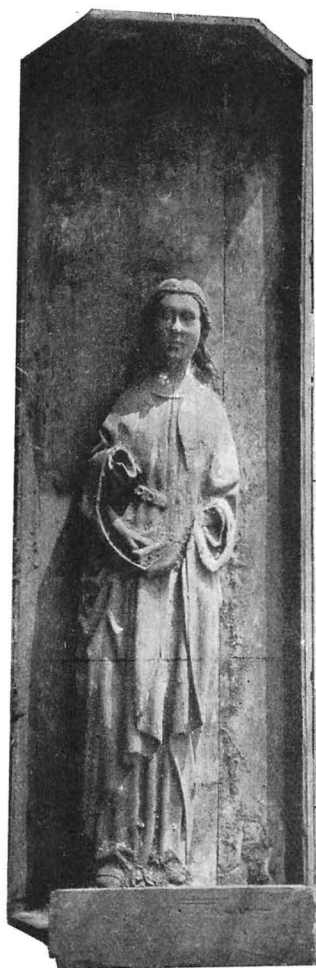
Fig. 35. Lagga. Mariaskåp från 1400-talets slut. Foto 1912.

Maria im Schrank, schwedische Arbeit, Ende d. 15. Jhts.  
Screen with B. Virgin. Swedish workmanship. End of 15th century.

Ett Mariaskåp (fig. 35), ej omnämnt i inventarierna, har även en längre tid varit uppvärkt i klockstapeln. Endast Mariabilden är någorlunda bevarad, ehuru liksom skåpet i övrigt utan färg. På grund av det vackra veckfallet på dräkten visar den sig vara ett relativt gott arbete. Kristusbarnet är defekt och sönder i flera bitar, skåpet saknar dörrar, bilden är utan händer och hårt angripen av trämask. På skåpets baksida är bevarad en direkt på den bilade träytan målad, kraftig växtslinga av röd och grön kalkfärg (?), starkt erinrande om dylika slingor ingående i valvmålningarnas ornamentik i kyrkan. Denna dekorering synes tala för att skåpet varit uppställt synligt även bakifrån. Verket är troligen av inhemskt ursprung. På stilistiska grunder kan skåpet dateras till slutet av 1400-talet. Skåpets H. 242 cm., B. 82 cm. Figurens H. 167 cm.

stilistiska grunder kan skåpet dateras till slutet av 1400-talet eller omkr. 1500. Arbetet är säkerligen utfört i Sverige.

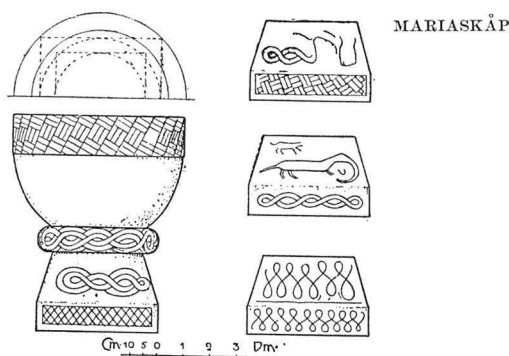
Fig. 36. Lagga. Dopfunt av sandsten från 1200-talet. Delin. J. Österlund 1912.

Taufstein aus dem 13. Jht.  
Font 13th century.

Kyrkans dopfunt (fig. 36) är av sandsten med hål genom kupa och fot för dopvatt-

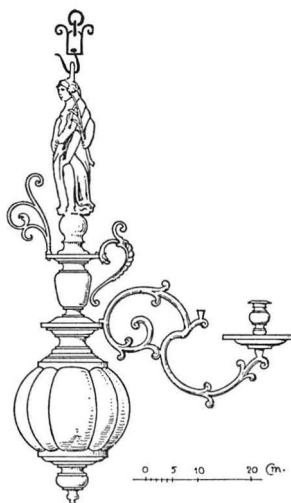
Fig. 39. Lagga. Ljuskrona av malm. Delin. J. Österlund 1912.  
Kronleuchter aus Bronze, 17. Jht.  
Chandelier of bronze; 17th century.

Ljuskrona av malm (se fig. 31) med 6 armar i en krans, dubbelörn som krön, trepassformig ring, hänger i valv III. Skänkt av Fru Cath. Gyllenkloo på Örby H. 56 cm. B. 68 cm.

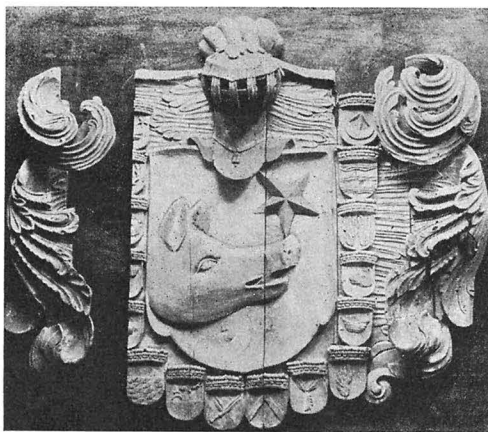
Fig. 44. Lagga. Gustaf Svinhufvuds huvudbanér, 1689. Foto 1913.

Huvudbanér, begravningsvapen av skulpterat trä (fig. 44) över Gustaf Svinhufvud, med nu utplånad, i Stjernemans saml. (U B., S. 23, p. 215) återgiven inskrift av följande lydelse »Kongl Majestts vår Allernådigste Konungs och

Funeralwappen aus d. J. 1689. — Funeral arms 1689.

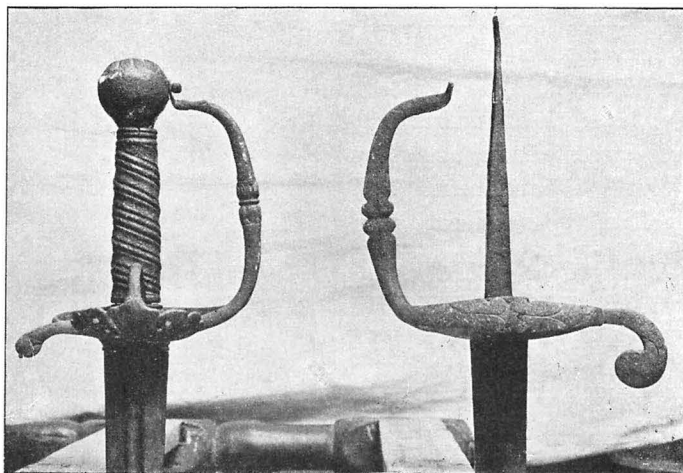
B A  
Fig. 45. Lagga. Värjor. A trol. Gustaf Svinhufvuds från omkr. 1650, B trol. Jakob Forbes' från 1670-talet. Foto 1918.

VÄRJOR Värja (fig. 45, A), med tveggad, åsad klinga. Fäste av järn med tumring och parerplåt, saknar knappen och kaveln och är liksom klingan rostigt. Klingans L. nedom fästet 89 1/2 cm. Tången 17 cm. Värjan är av en typ, vanlig omkring

Värja (fig. 45, B), med klinga närmast fästet försedd med korta blodränder, vari ett otytt namn, därefter platt ås till spetsen. Fästet av järn, även kaveln, ciselerat, med tunn ring och musselformig parerplåt, liksom klingan rostigt. Klingans L. 80 cm. Fästets L. 15,5 cm. Värjan är av en typ, vanlig omkr. 1670. Den har säkerligen tillhört fänriken Jakob Forbes, vilken blott 20-årig omkom genom drunkning 1682, och har jämte hans huvudbanér (se ovan) upphängts i kyrkan efter begravningen.

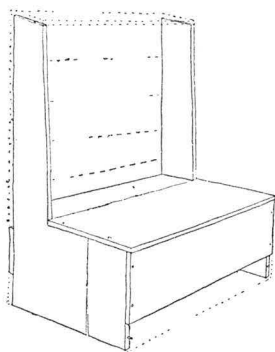
Fig. 46. Lagga. Plikt pall, förfärdigad 1724.  
Delin. A. Billow 1917

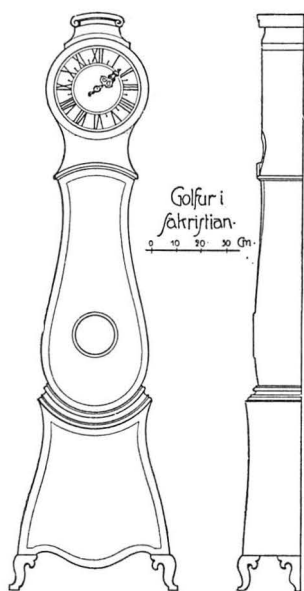
Fig. 50. Lagga. Golvur med foder från 1780. Delin. J. Österlund 1912.

Uhr mit Gehäuse aus d. J. 1780.  
Clock with case (1780).

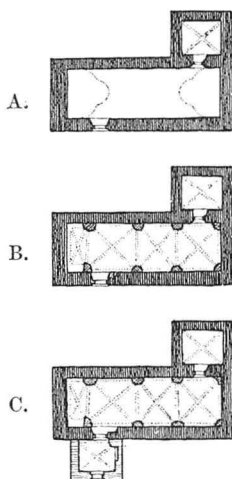
Fig. 51. Lagga. Kyrkans planutveckling.

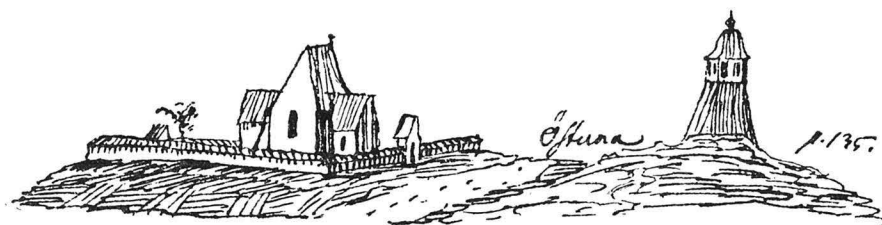
Fig. 53. Östuna kyrka med kyrkogård och klockstapel fr. ONO år 1748. Delin. O. Grau.

Die Kirche mit Kirchhof u. Glockenturm. Handzeichn. aus d. J. 1748.  
The church with churchyard and belfrey. Pencil drawing (1748).

Klockstapeln på grusbacken omkr. 100 m. nordost om kyrkan (fig. 52 och 53) är byggd som ett kvadratisk torn, på halva höjden strävat med bjälkar, stödjande mot undersyllarnas ändpunkter. Brädbeklädsel mellan strävorna gör planformen nedtill åttkantig (fig. 58). Den karnissvängda huven är spånklädd, och hela stapeln är brädklädd och tjärad. Flöjeln bär året 1745 och är liksom knappen av järnplåt. Denna stapel nybyggdes 1744 av Peter Holm ifrån Rasby, enär den förutvarande oinklädda stapeln ansågs »intet at lita på». Den gjordes från början inklädd, »emedan ingen stor åtskillnad är emellan at bräda bielkarna, och inbygga klockstapelen». Man anskaffade synnerligen kraftigt timmer; sålunda äro undersyllarna i genomskärning  $29 \times 41$  cm. och de stående bjälkarna  $29 \times 29$  cm. 1817 träffades stapeln av blixten, varvid bl. a. en av de bjälkar, som bära storklockan, klövs och avspjälkades till sin halva längd nedåt. Trots skadan behövde den dock ej utbytas mot en ny

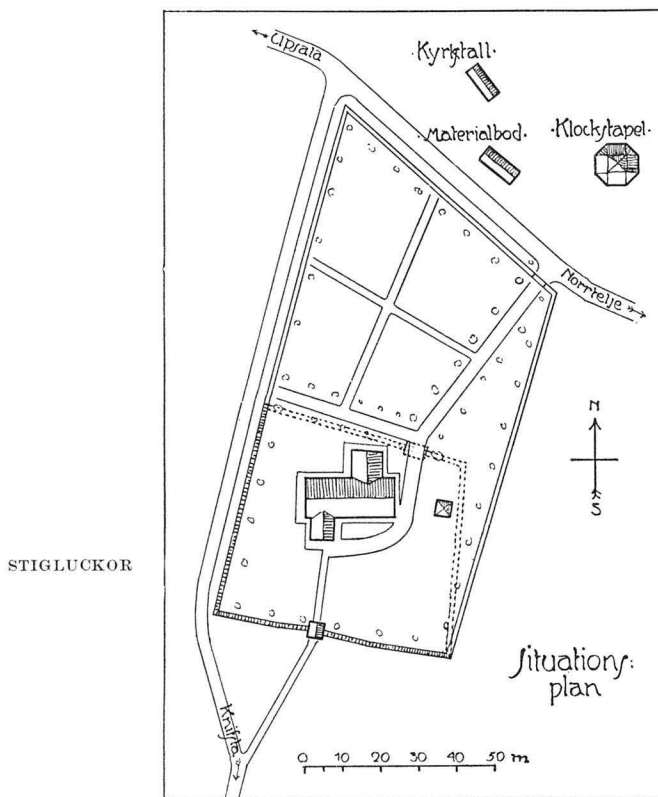
Fig. 54. Östuna. Situationsplan. Delin. J. Österlund 1912.

andra sida utbreder sig den till socknen hörande bygden kring sjön Walloxen. KYRKO GÅRD Kyrkogårdens nuvarande storlek och läge efter en 1878—79 verkställd utvidgning åt norr synes på situationsplanen (fig. 54). Den ursprungliga, medeltida inhägnaden

(se samma plan), bestående av en mur, lagd i bruk, täckt av spånklätt tak samt försedd med välvda ingångar i norr och söder, stigluckor, är så till vida bevarad, att södra och västra mursträckorna stå orörda (utan tak), likaledes södra stigluckan. Kyrkogårdsmuren (genomsnittlig höjd på de medeltida partierna 130 cm., bredd 140 cm.) täcktes fordom av sadeltak, vilka helt nyspånades och tjärades vid mitten av 1750-talet. Dessa fingo under början av 1800-talet förfalla och avlägsnades helt 1845 (jfr s. 4, not 2). På Graus avritning, fig. 53, synes förträffligt, huru bra den medeltida inhägnaden harmonierade med kyrkobyggnaden. Norra stigluckan, vilken raserades 1878—79, var till utseendet snarlik den södra (fig. 55). Denna (fig. 55 och 57) är helt av tegel, spritputsad, tunnvalvd och täckt av ett spånklätt sadeltak (nyspånat 1910). Portöppningen flankeras åt båda sidor av smala, rakövertäckta nischer, och vid gavelpetsarna finnes en cirkelrund nisch. Porten av trä, med ytter- sidan uppdelad i facetter, tillverkades 1773 och försågs 1850 med rep och tris-

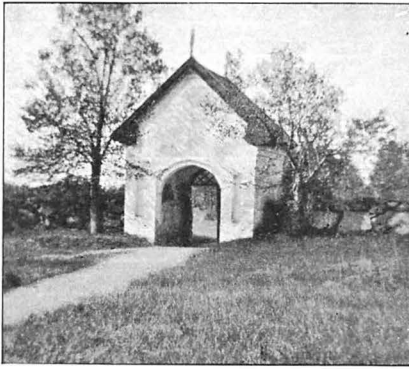
Fig. 55. Östuna. Södra stigluckan  
från N. Foto 1912.

Mittelalterliches Kirchhofsportal.  
Medieval churchyard lychgate.

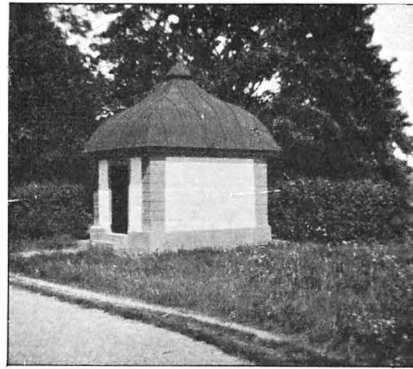
Fig. 56. Östuna. Nisbethska gravkoret,  
byggt 1777 Foto 1912.

Grabkapelle, 1777 aufgeführt.  
Mortuary chapel, built in 1777.

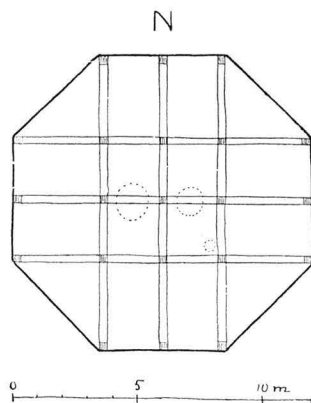
Fig. 58. Östuna. Plan av klockstapeln. Delin. A. Billow 1917

Grundriss des Glockenturmes. — Plan of the belfry.

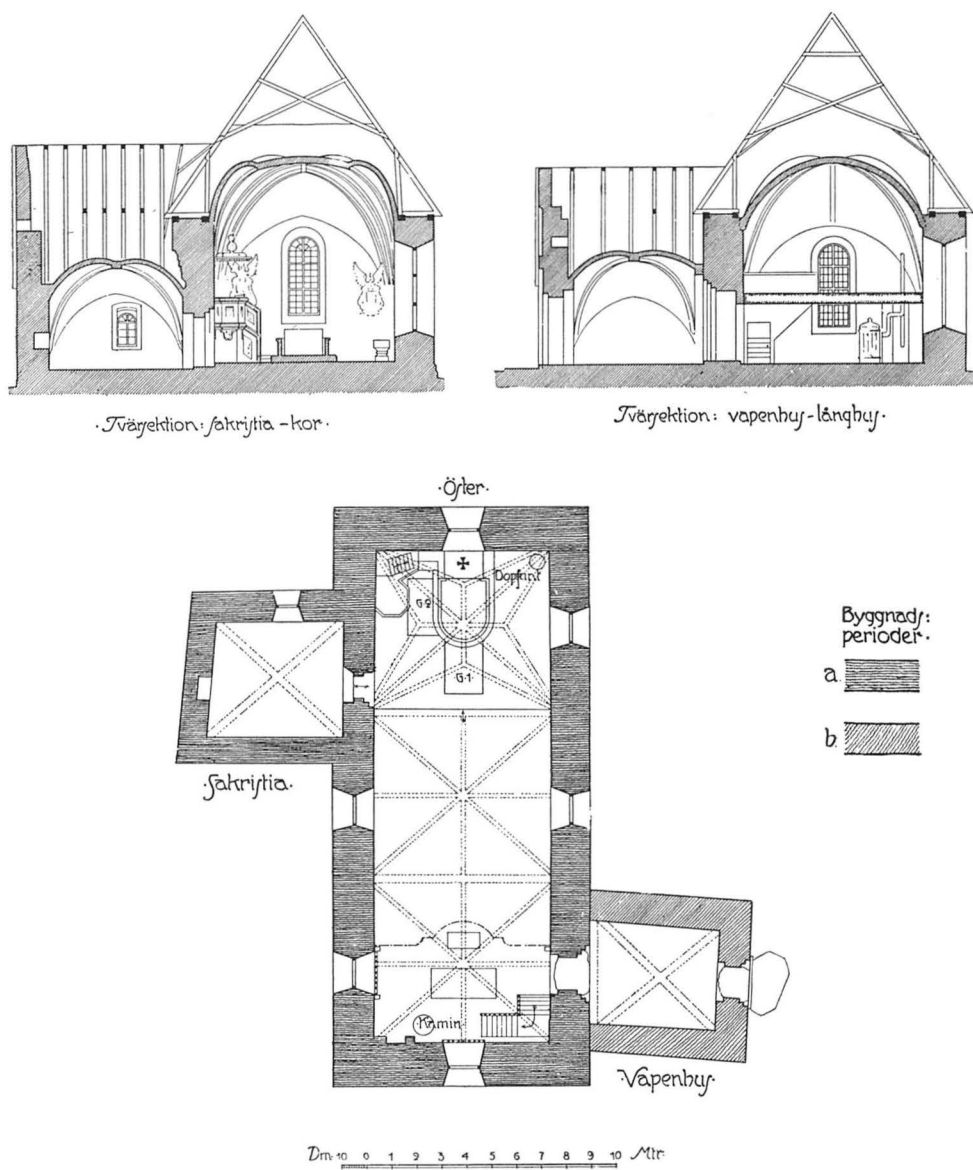
Fig. 60. Östuna. Plan samt tvärsektion mot Ö och V Uppmätning av J. Österlund 1912. Skala 1 : 300.

Kyrkobyggnaden är enkelt rektangulär till planen. Sakristian på norra sidan är byggd i förband med kyrkomuren, vilken mellan sakristian och kyrkan gjorts avsevärt tunnare och endast överst, ovan sakristivalvet, genom utkragning av stenarna når full tjocklek (jfr fig. 60). Vapenhuset äger däremot ej förband med kyrkan, utan visar sig vara en senare tillbyggnad. Materialet är i murarna gråsten och i valv, omfattningar och sakristians gavelröste ovan språnget tegel. Vägarna äro skalmurar med skolning av tegel (iakttages där ytan är orappad). Stenarna ligga ej i fullt bestämda skift. Sockel förekommer ingestädes. Östra och västra gavelröstena, vilka äro av gråsten ända till spetsarna, hava vardera en smal rektangulär ljusglugg med tegelomfattning. Gluggarna äro inåt betydligt vidare med stickbågig tegelbetäckning. Överst på bägge gavlarnas utsida (se fig. 59) finnes en liten cirkelrund nisch, säkerligen utspärad i tegel. Strax ovanför östra gavelfönstret finnes en tryckt spetsbågig nisch, vilken antagligen ägt samband med detta. Kyrkan, som nu är utvändigt spritrappad med slätputsade hörn och omfattningar, stod ända intill 1858 oputsad. 1785 anmärkes, att »rappning, bruk och stenar här och där på alla sidor av kyrkmuren börjat utfalla» Reparation verkställes därför 1787 1829 befanns att den utvändiga kalkstrykningen »icke mycket fäst sig» 1858 ägde reparation rum, varvid fullständig rappning

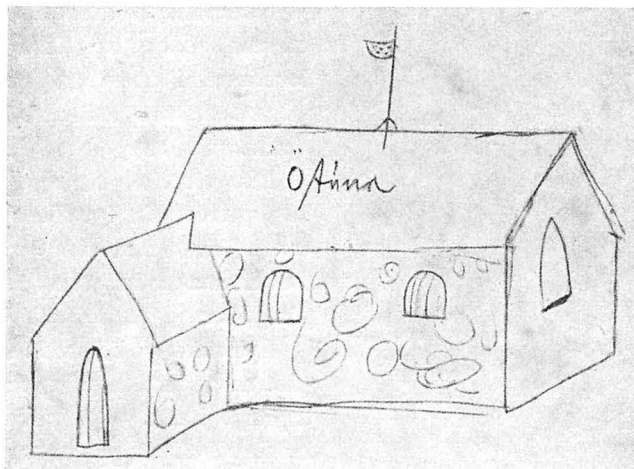
Fig. 61. Östuna kyrka från SO. Konceptteckning till AFRIKNINGAR (1684).

På en konceptteckning till AFRIKNINGAR (fig. 61) ses på södra väggen två små, FÖNSTER rundbågiga fönster, det östligare något lägre, och på östgaveln ett större spetsbågigt. Dessa jämte ett på västra gaveln voro ända till 1858 kyrkans enda fönster och bibehöllo sina små dimensioner, västfönstret till 1768, då det upphöggs för att lämna ljus under läktaren, och de övriga tre troligen till 1814, då de fingo samma utseende som fönsterna i Lagga kyrka, vilken samtidigt reparerades (jfr s. 7). De gamla fönsterna och järngallren såldes på auktion. I ett protokoll från prostvisitationen 1787 förordar visitator, att i samband med kyrkans rappning de båda till höjden olikstora fönsterna på södra sidan upphuggas, det ena nedantill, det andra ovan, samt att fönstret bakom altartavlan, »hvilket nu allenast genom sin öfre smala del gifver otillräckeligit lius för den i Choret stående Predikstolen, blifver uphuggit och bredare gördt» Då antydningar om fönsterupphuggning i räkenskaper och protokoll från detta och följande år saknas, torde arbetet ha uppskjutits ända till 1814. Den strax ovan fönstret på östra gaveln befintliga spetsbågiga nischen, nedtill avbruten av fönstervalvet, är sannolikt den tidigare övre avslutningen av själva altarfönstret (jfr fig. 53 o. 61). Östra gavelns fönster hade före 1754 runda rutor i bly på stomme av järn, men när dess bristfälligheter detta år skulle botas, fanns ej på landet någon, som var skicklig till arbetet, varför nytt fönster i träbågar måste förfärdigas. Vid en reparation 1858 upptogs två fönster på norra väggen, vilka till utseende och storlek äro lika det västra (se fig. 59 o. 60). Ovannämnde J G Paykull motsatte sig åtgärden, i det han ansåg, att kyrkan icke var för mörk med de fön-

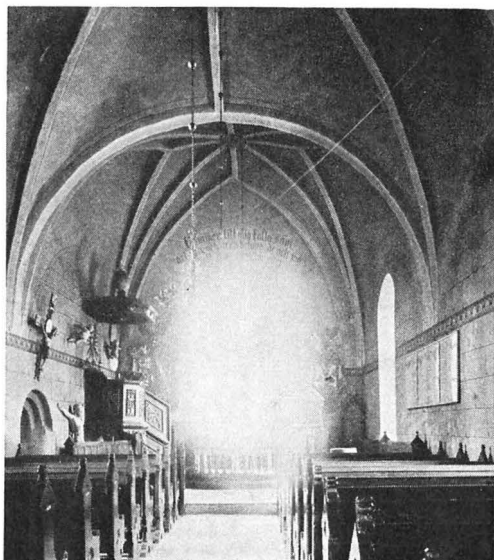
Fig. 62. Östuna. Interiör mot Ö. Foto 1912.  
Das Innere gegen Osten. — Interior looking east.

Väggarna äro invändigt rappade och slätputsade samt avfärgade i gul ton och med rödbruna ränder uppdelade i kvadrar, var och en med en meningslös »kråkspark» i ena hörnet. Runt kring hela kyrkan och altarfönstret löper en brokig schablonerad bård. Denna dekoration utfördes vid en restaurering 1894 (jfr fig. 62). Första gången väggbehandling i det inre omtalas är 1745, då rappning och vitlimning företogs. I kyrkans nordöstra hörn under predikstolens golv och trappa är väggen helt oputsad, blott fogstruken. Före 1769 stod »Wallox säby Herrgårdsbänk» i detta hörn, varför 1745 års rappning ej sträckt sig hit. Tidigare, vid bänkens uppförande, har väl det äldre putslagret avlägsnats.

Predikstolen (se fig. 62) är lik Lagga kyrkas (se s. 35, fig. 31) och torde även till sin uppbyggnad före en del kyrkoreparationer varit mera överensstämmande med denna. Den är antagligen, utan att det arkivaliskt kan styrkas, av likheterna att döma gjord av samme mästare, bildhuggaren Carl Spaak i Stockholm. Över dörren till predikstolstrappan (troligen på språkbandet på den nuvarande grinden) var förr, enl. inv 1829, målat med svarta bokstäver »Denna Prädikstol har Kyrkoherden Turo Åkerblad<sup>1</sup> låtit förfärdiga för kyrkans medel 1718» Till predikstolen höra tvenne i trä skulpterade änglar (fig. 71), vilka dock kunna ha tillkommit senare. De funnos på sina nuvarande platser 1829. De äro icke övermålade, blott delvis förgyllda 1862. Predikstolen flyttades 1769 från någon plats på norra sidan ej långt från den då nyligen utvidgade läktaren, ty av dem som hade sina platser under denna, kunde somliga ej se predikanten och denne besvärades av närheten till åhörarna på densamma. 1860 förgylldes alla dess skulpterade detaljer — den var i övrigt vit — och 1895 fick den undergå den allmänna övermålningen. 1742 »anstaltades om gl Predikstolens sälning för en plåt, åt hwem som will gifwat»

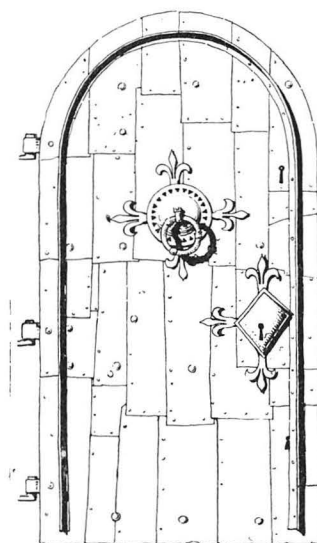
Fig. 63. Östuna. Sakristians järndörr mot koret. Delin. J. Österlund 1912.

Eiserne Tür der Sakristei.  
Iron door of the sacristy.

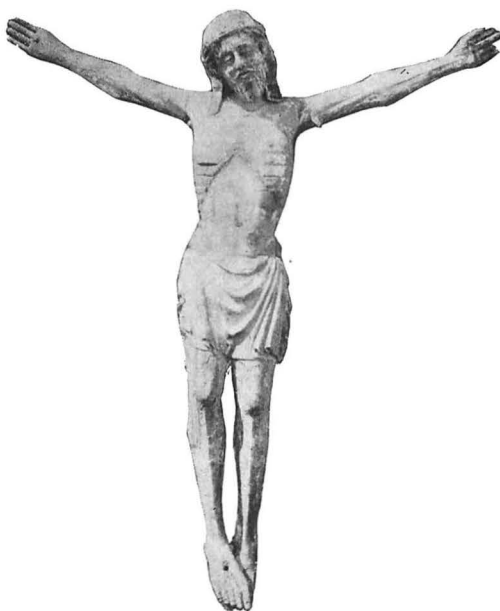
Fig. 64. Östuna. Triumfkrucifix från slutet av 1400-talet. Foto 1918.

Ett triumfkrucifix från slutet av 1400-talet (fig. 64) förvarades intill Nisbethska gravkorets restaurering liggande på dettas takbjälkar och återfördes 1917 vid en biskopsvisitation till kyrkan från klockstapeln. Korset saknas och polykromen är svårt skadad. Törnekronan är grön med röda taggar av trä. Ländklädet är förgyllt med blått foder. H. 186 cm. B. 167 cm.

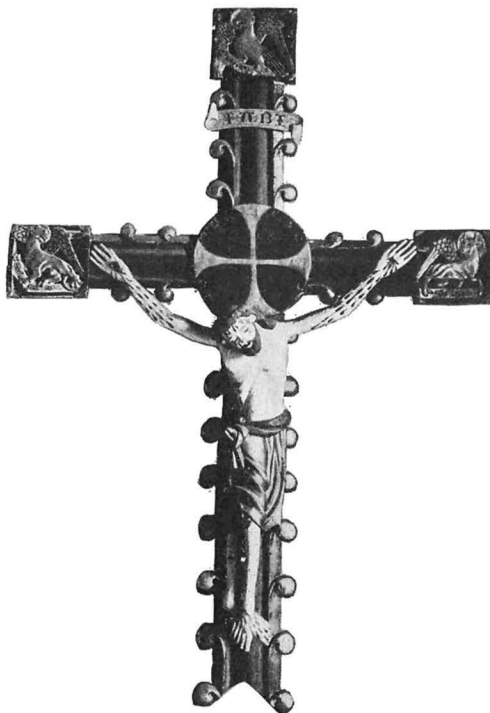
Fig. 65. Östuna. Krucifix från 1300-talet.  
Foto 1912.

Ett mindre, vilket kan dateras till 1300-talet (fig. 65), hänger över ingången till sakristian (hade samma plats vid inventeringen 1829). Vid restaurering 1895 blev det hårdhänt renoverat, så att endast inskriftsband samt korsglorians och korsets röda, schablonerade ytor finnas kvar oskadade, ehuru förnissade. Evangelisten Mattei symbol, ängeln, vid korsets fot saknas, vidare hava efter ett fall i golvet bildens tår och fingrar nyligen kompletterats. H. 167 cm. B. 112 cm.

Krucifix. 14. Jht. Renoviert.  
Crucifix restored. 14:th century.

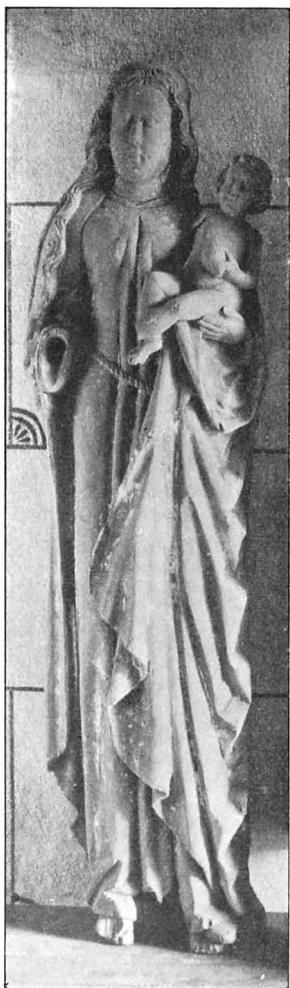
Fig. 66. Östuna. Mariabild  
ur ett skåp. 1400-t:s slut.  
Foto 1912.

Den bevarade statyn är Jungfru Maria med barnet (fig. 66) och till hennes MARIASKÅP skåp har hört ett dörrparti, vars nedre del avbildas på fig. 67. Mariabilden är genom en över håligheten på ryggen lagd, nödortftigt utskuren plank i det närmaste rundskulptur och därigenom ägnad att uppställas synlig även från sidan. All polykromi är borta, endast rester av krederingen kvarsitta. H. 133 cm. B. 37 cm. — Enligt vad en vriden järnhasp och gångjärnens läge utvisa, har den bevarade

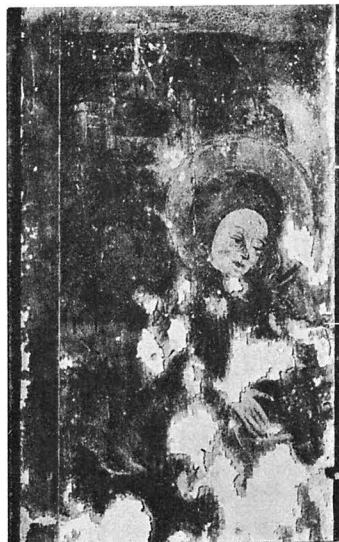
Fig. 67 Östuna. Jungfru Maria. Detalj av dörr. Foto 1918.

skåpdelen utgjort yttre delen av den vänstra dubbel-dörren (från åskådaren räknat). På insidan finnas kvar målningar på kritgrund och på utsidan rester av limfärgning. Överst på inre sidan synes en ängel i ett rum med rutat golv. Manteln är röd med grönt foder, glorian av guld, golvet har svarta, vita och röda rutor. Språkbandet ovanför ängeln har fortsatt på inre dörrhalvan, på vilken med all säkerhet Maria själv varit avbildad, och hela scenen har med all sannolikhet föreställt Jungfru Marias bebådelse genom ängeln Gabriel. Den undre scenen (fig. 67), skild från den övre av en gul och brun slinga mot röd fond, visar ett kvinnligt helgon, säkerligen Jungfru Maria, stående i landskapet utanför en stad med mur omkring. Hon bär en gulgrön klädnad med strödda guldflammar, guldglorian har rött centrum och husen äro röda med ljusgröna tak eller helt ljusgröna. Som motbild på den inre dörrhalvan bör den heliga Elisabet, Johannes döparens moder, hava varit målad. Scenen torde hava framställt mötet mellan Maria och Elisabet. Kring dörrens kant ett rött ramband med svart, schablonerat mönster. H. 147 cm. B. 27,5 cm. Tjocklek 2,3 cm.

Tür d. Schrankes d. Madonna Abb. 66.  
Door of the screen with statue of B. V. fig. 66.

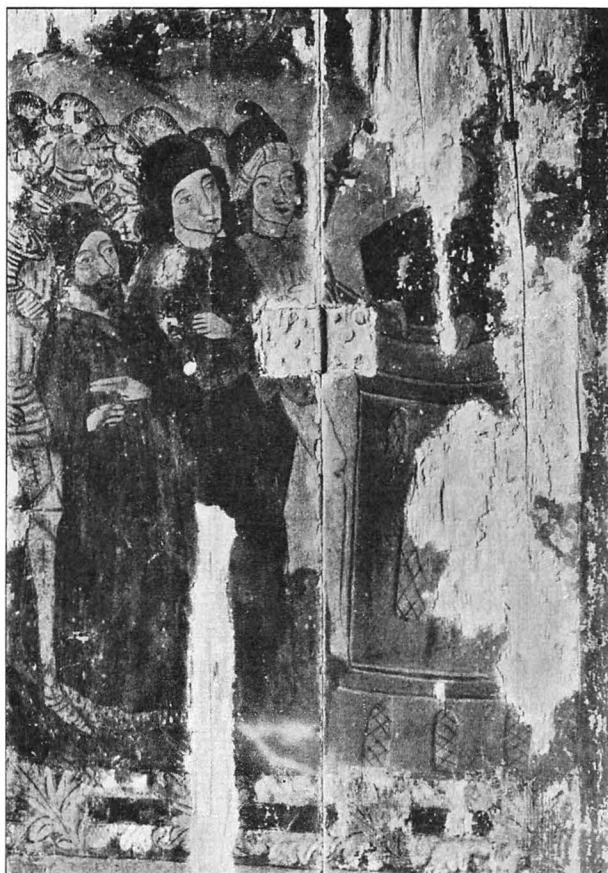
Fig. 69. Östuna. Detalj av dörr till ett Olovsskåp. Jämtländska stigmän erbjuda kung Olov sina tjänster.  
Foto 1918.

Tür eines Heiligenschranks. Räuber bieten dem König Olov ihre Dienste an. Ende 15. Jht.  
Door of a triptych. Robbers, offering King Olov their services. End of the 15:th century.

De övriga delarna till helgonskåp utgöras av en dubbel-dörr, med gångjärn mellan halvorna, vars insida upptages av målningar på kritgrund och vars utsida prydes av kraftiga rödbruna bladslingor i limfärg (fig. 68), liknande dylika i kringliggande kyrkors valvmålningar från 1400-talets senare hälft (jfr även baksidan av Mariaskåpet i Lagga, s. 35). Målningarna framställa tvenne scener ur Olovslegenden, vilket torde innebära, att fordöm en Olovsstaty funnits och haft sin plats i ett skåp innanför dessa dörrar. Överst (fig. 69) ses kung Olov med krona och gloria (av guld) stående i ett torn och framför honom tre obeväpnade män med bladspiror i händerna. Bakom dessa ses många män i rustning. Scenen framställer koncentrerat de tillfällen, då de jämtländska stigmännen Gauka-Tore och Afra-Faste samt Arnljot Gelline underhandla med konungen om att själva och med sina män få sluta sig till konungens här, vilket Olov beviljar på villkor, att de bliva kristna — de uppgåvo sig nämligen endast tro på den egna kraften.<sup>1</sup> I bakgrunden skymtar en stad, Nidaros. Nederst Olovs död i slaget vid Stiklastad (fig. 70). Konungen sitter

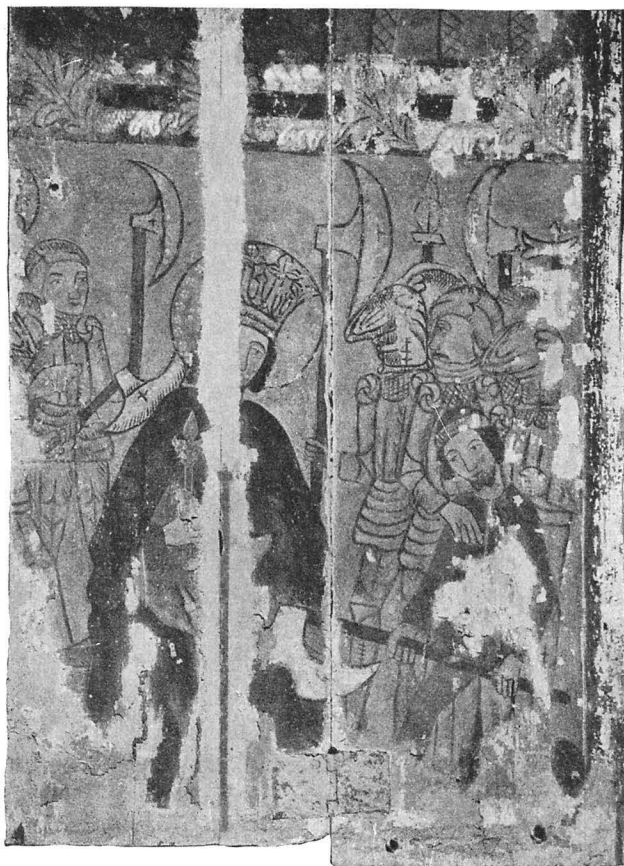
Fig. 70. Östuna. Detalj av dörr till ett Olovsskåp. Kung Olov dödas i slaget vid Stiklastad. Foto 1918.

högtidligt med spira i handen, krönt och med gloria. Torstein Knarresmed hugger honom med en väldig yxa i vänstra knäet och Kalv med en mindre i högra axeln. (Hur Tore Hund sticker konungen med spjutet visas ej.) Bakom de huggande på ömse sidor stå rustade män ur bondehären hållande yxor samt ett spjut och en »Luzernerhammare» För bägge kompositionerna gäller, att en mörk, gröngul färg samt rött och grönt i två valörer använts till dräkter, rustningarna äro ljus blågröna, somliga med försilvrade hjälmar, alla vapen äro försilvrade med röda skaft, utom Torsteins stora yxa, som har svart skaft, konturerna äro dragna med svart och bakgrunden är ljusgrön. Mellan scenerna är en bladbård i silver och grönt. Dörrens nuvarande dimensioner bortsett från ursågningen nedtill äro H. 151 cm., B. 52—53 cm. och tjocklek 1,9 cm. Upptill är den avsågad omkr. 8 cm.

Tür wie Abb. 69. König Olov wird in der Schlacht bei Stiklastad (1030) getötet.  
Door as in fig. 69. Death of King Olov in the battle at Stiklastad, 1030.

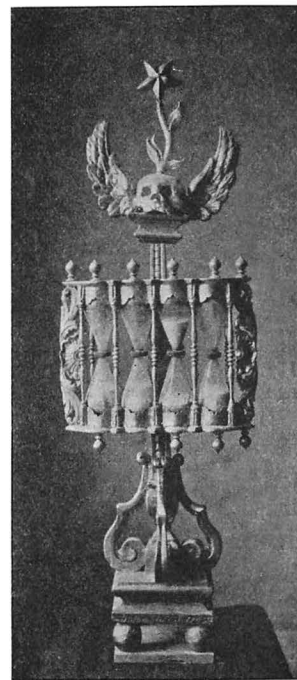
Fig. 72. Östuna. Timglas, dat. 1745. Foto Upps. utst. 1918.

**TIMGLAS** På predikstolen står ett timglas (fig. 72), skänkt 1745 av inspektoren på Risberga, Gustaw Hultt, vilkens namn och året äro inskurna på fotplattan. Ståndaren med dess krönande döds-kalle, ur vilken spirar en stjälk med stjärna, är omförgylld och bronserad. H. 103,5 cm. B. 34 cm.

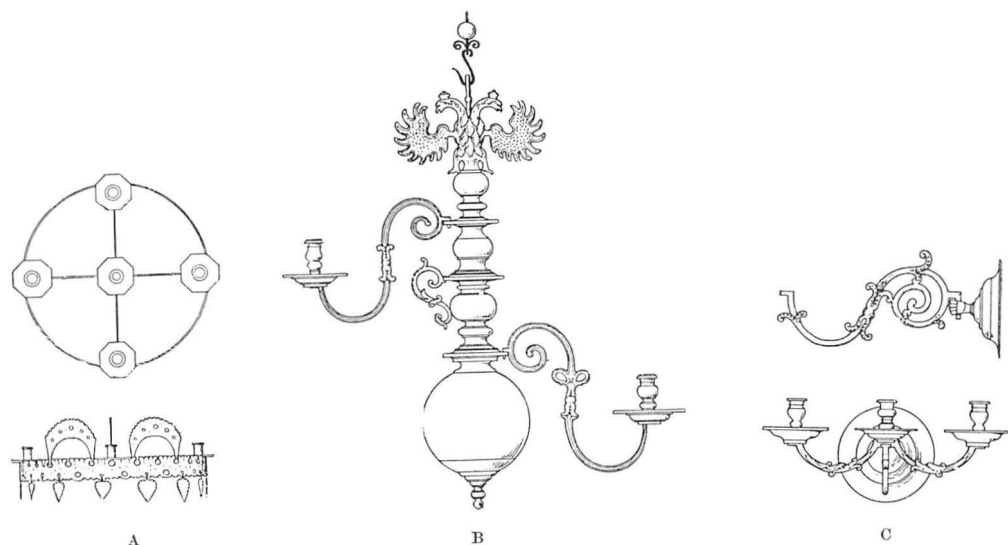
Fig. 75. Östuna. A. Ljuskrona av järn från medeltiden. B. Ljuskrona av malm, skänkt 1659.  
C. Ljusarm av malm, skänkt 1662. Delin. J. Österlund 1912.

A. Mittelalterlicher eisener Kronleuchter. B. Kronleuchter, 1659 geschenkt. C. Wandarm aus Bronze, 1662 geschenkt.  
A. Medieval iron chandelier. B. Chandelier. Presented in 1659. C. Sconce of bronze. Presented in 1662.

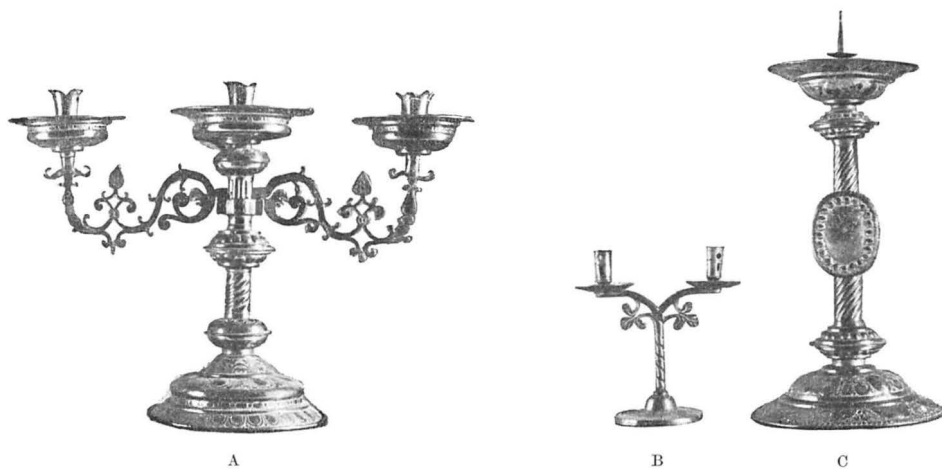
Fig. 76. Östuna. A. Ljusstake av mässing från 1600-talets mitt. B. Ljusstake av malm.  
C. Ljusstake (ett par) av mässing från 1600-talets mitt. Foto 1912.

LJUSSTAKAR Ljusstake av driven mässing med punsad ornering och tvenne gjutna armar, 3-pipig (fig. 76, A). 1600-talets mitt. Står på altaret. H. 48 cm. B. 65,5 cm.

Ljusstakar, ett par, med ljuspigg, av driven mässing med punsad ornering (fig. 76, C). Enligt inv 1829 skänkta från Qvalstad, varför donatorsinitialerna I W F K på sköldarna törhända få tydas som Johan Wijnblad och Fru Katarina Wijnblad, vilka ägde Qvalsta vid mitten av 1600-talet, till vilken tid dessa stakar kunna dateras. (Jfr bilaga I). Ljuspipor att träda på piggarna ha sedermera(?) blivit gjorda. Stå på altaret. H. 57,5 cm.

Ljusstake av malm, 2-armad, 2-pipig (fig. 76, B). Enligt inv 1829 »att nyttja i Sacristian», där den ännu står. Inköpt 1800. H. 24 cm. B. 23 cm.
