# SVERIGES KYRKOR

BAND III. HÄFTE I.  
LÅNGHUNDRA HÄRAD  
NORRA DELEN  
AV  
ANDERS BILLOW

K Y R K O R  
I  
L Å N G H U N D R A H Ä R A D

# LAGGA KYRKA

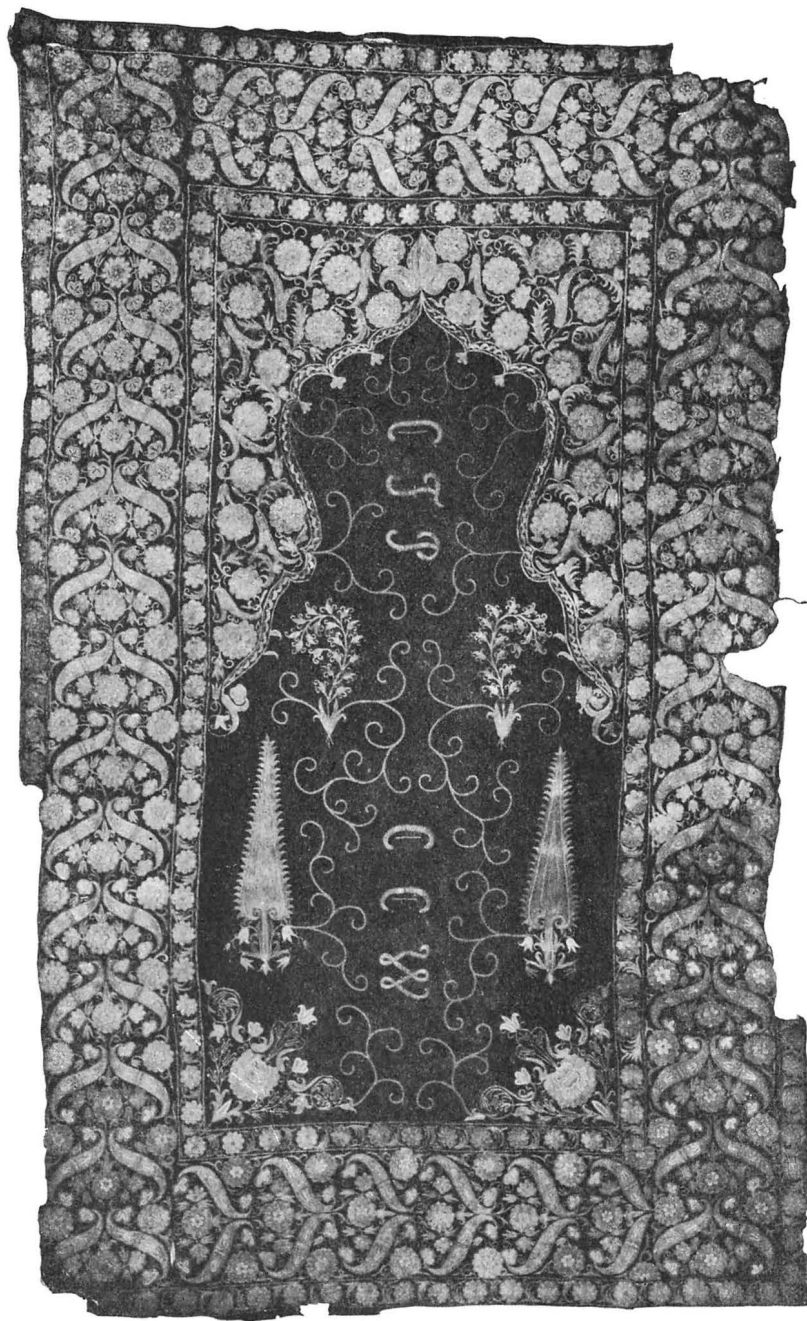
Fig. 77 Östuna. Antependium, förut turkisk bönematta från omkring 1700. Foto Upps. utst. 1918.  
 Antependium. Türkischer Gebetteppich. Um 1700. — Antependium, formerly Turkish Prayer-rug. Abt. 1700.

Antependium av svart kyprat ylle (fig. 77), broderat med huvudsakligen guld TEXTILIER samt silke i rött, skärt, grönt och gult. Mönstret bildar en yttre bred och en inre smal bård av runda blommor och (i yttre bården) parvis ordnade blad. Innanför bården en portal med rikt utformad hästskobåge med likartade broderier i svicklarna. I portalen slingor, buketter och två smala träd. I nedre hörnen buketter. H. 130 cm. L. 185 cm. — Antependiet är av orientaliskt, närmast turkiskt ursprung och från början avsett till bönematta, varpå både dess storlek och hästskoportalen tyda. Mattan torde kunna dateras till 1600-talets slut eller början av 1700-talet och har möjligen såsom krigsbyte, eljest handelsvara, kommit till Sverige.<sup>1</sup> — Nämnas i inv 1829 före efterföljande antependium, vilket är skänkt 1731, varav kan dragas den slutsats, att det tillförts kyrkan vid ett tidigare tillfälle. Donatorsinitialerna C F P C C W ha ej kunnat tydas. Dep. i Upplandsmuseet, Uppsala. Upps. utst. kat. nr 284.

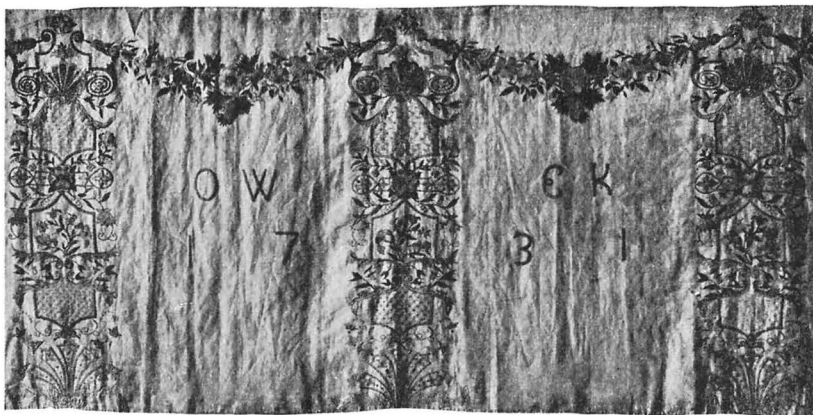
Fig. 78. Östuna. Antependium av vitt siden, skänkt 1731. Foto Pietas 1913.  
Antependium aus weisser Seide, 1731 geschenkt. — Antependium of white silk. Presented in 1731.

Antependium av vit, fin sidenrips (fig 78), ornerat av trenne vertikala bårder, upptill förenade med guirlander. På ömse sidor om mittbården initialerna O W och E K samt året 1731. Sömnad plattsöm, schattersöm och bottsöm av silke i många, mestadels ljusa färger samt läggsöm av guld. Grårutigt linnefoder.<sup>2</sup> H. 100 cm. L. 293 cm. Av initialerna att döma är antependiet en gåva av överstelöjtnanten Olof Winblad på Qvalstad och hans maka i 4:de giftet

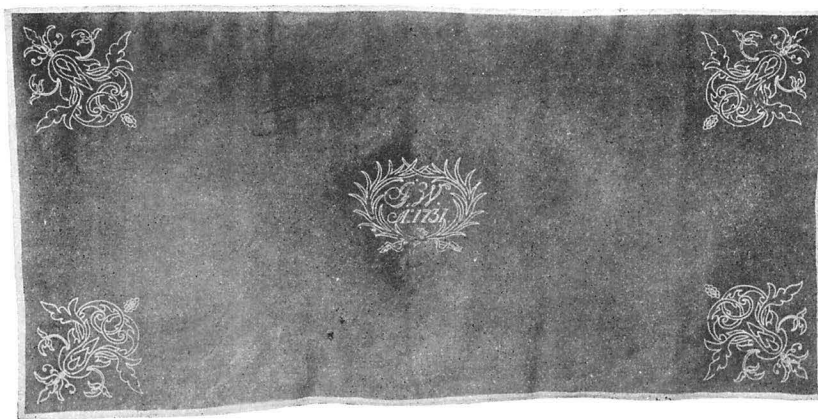
Fig. 79. Östuna. Bordduk av röd vadmal, skänkt 1731. Foto Pietas 1917

Bordduk av röd vadmal (fig. 79), möjligen nyttjad som antependium, med hörn-ornament och palmkrans i mitten, innehållande J W. A:o 1731, utförda i kedjesöm av vitt linnegarn (grånat). Kantskoning av vävt, vitt linneband. Ofodrat. H. omkr. 105 cm. L. omkr. 220 cm. Donatorsinitialerna böra troligen tydas till Ingebor Wijnblad. (Jfr bilaga I). Inv 1829 uppräknar bland »Altarkläden» ett av rött kläde, påsytt i kanterna och fäst på altaret samt bland »Andra kläder» ett rött klädestäcke på bordet i sakristian. Konserv av »Pietas» 1917 Upps. utst. kat. nr 297

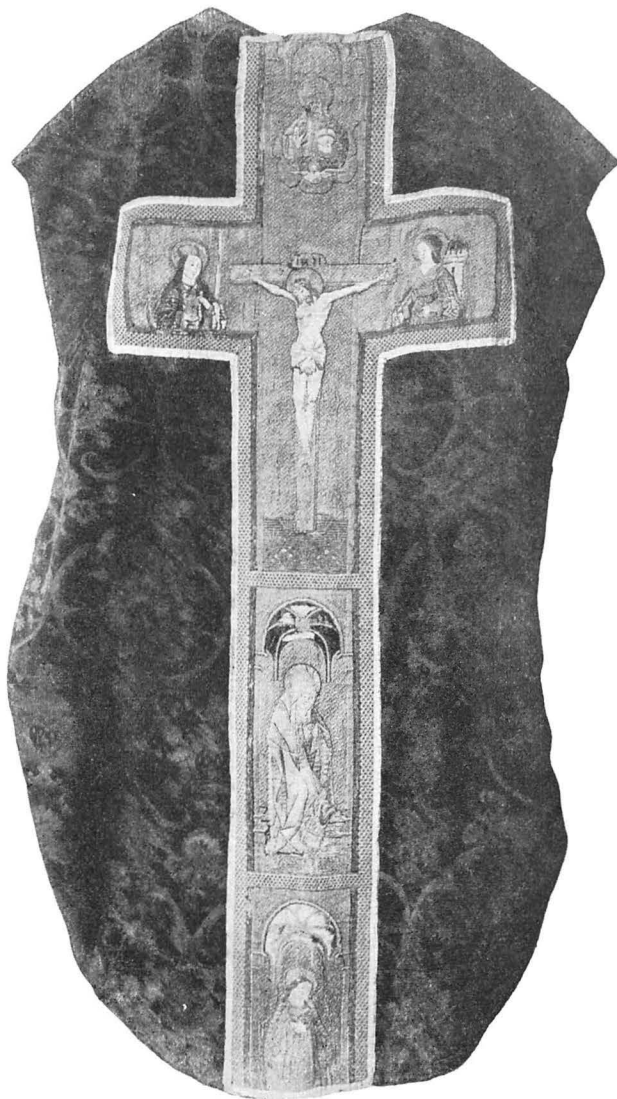
Fig. 80. Östuna. Mässhake av svart sammet med flandriska broderier.  
1400-talets senare hälft. Foto 1918.

Mässhake av svart, skuren sammet med granatäpplemönster (fig. 80). På ryggen är påsytt ett nedtill beskuret, möjligen från en annan mässhake överflyttat kors. Detta är täckt av broderier i rött, blått, grönt och gult silke i olika toner och schatteringar på numera avnött guldgrund. Sålunda framställes överst i en molnkrans Gud Fader med världsgloben och den Helige Andes duva, därunder Kristus på korset, till vänster Maria Magdalena med smörjelsekaret, till höger S. Barbara med tornet, nederst i välvda nischer två kvinnliga helgon, det översta med nunnedok (S. Birgitta?). Sammeten är italiensk från senare hälften av 1400-talet och broderierna flandriska från 1400-talets slut. Dep. i Upplandsmuseet, Uppsala. Uppsala utst. kat. nr 218.

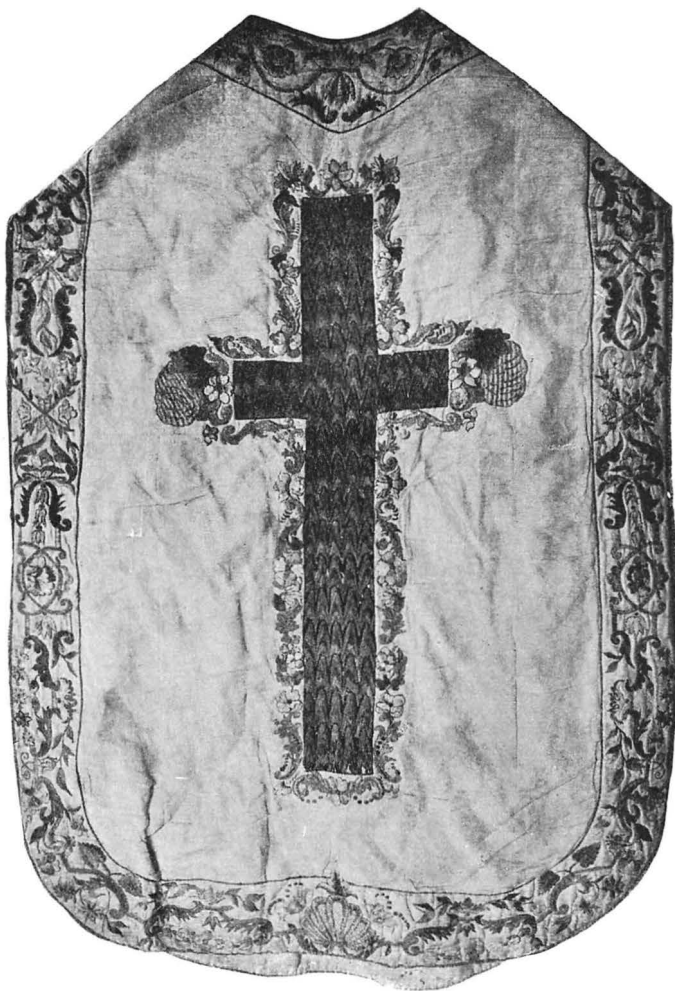
Fig. 81. Östuna. Mässhake av vitt siden med broderier, skänkt 1744. Foto Upps. utst. 1918.

Mässhake av vit sidenrips (fig. 81) med sol och Jehova-tecken framtill, kors på ryggen och kantbård av silkesbroderier i plattsöm och schattersöm i guld, silver och silke i många färger. Enligt inv 1829 skänkt till kyrkan 1744 av överstinnan Wijnblad, f. Kaulbars, på Qvalstad. (Jfr antependiet här ovan samt bilaga I). Dep. i Upplandsmuseet, Uppsala. Upps. utst. kat. nr 255.

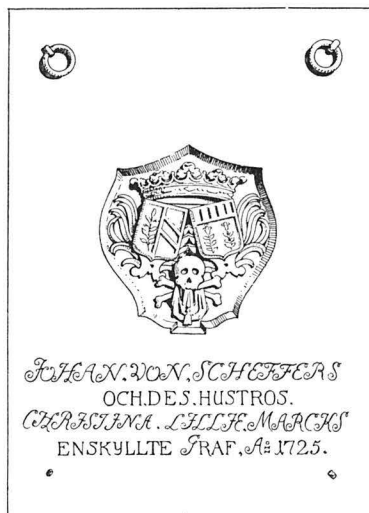
Fig. 82. Östuna. Gravsten över Lagmannen Johan von Scheffer. Delin. J. Österlund 1912.

Strängnäs. (Jfr bilaga I). Att den redan under livstiden färdighuggna stenen ej fått dödsdatum inhugget, torde ej varit ovanligt (jfr Sv K. Uppl., Bd. IV, s. 201). — Den andra mitt framför altaret (fig. 82) över lagmannen Johan von Scheffer, † 1748, och hans hustru Christina Lilliemarek, † 1770, var färdig redan 1725, men med från början slutgiltigt formulerad inskrift.

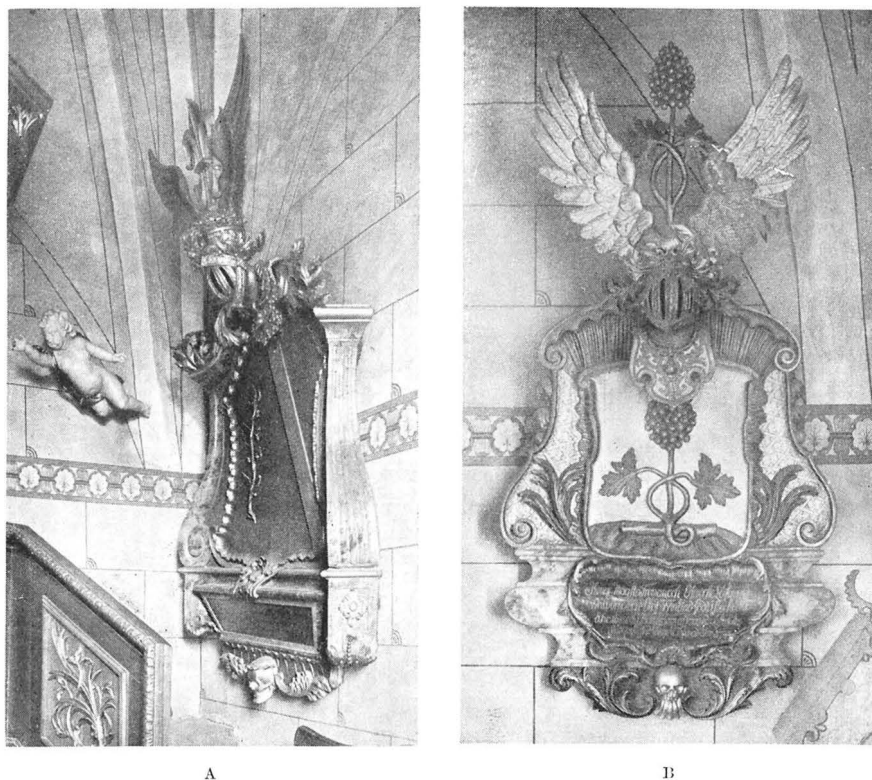
Fig. 83. Östuna. Epitafier över (A) lagmannen Johan von Scheffer, † 1748, och (B) överstelöjtnanten Olof Winblad, † 1744. Foto 1919.

På östra korväggen hänger på vardera sidan om altaret ett epitafium, fig. 83. EPITAFIER Båda epitafierna äro av trä, rikt utskurna och polykromerade, av en mindre vanlig form, en kombination av huvudbaner och epitafium. En olycklig renovering av färgerna med riklig användning av simpla bronser företogs 1895, varigenom även inskrifterna gjorts osäkra. Det på södra sidan om altaret är uppsatt till minne av »Kongehl. Maj:ts Troman och Öfwerste Leytenant Wälborne Herr Olof Winblad född i Stockholm åhr 1655 och i Herranom afsomnad på sin sätesgård Quallestad uti april Månad åhr 1744» H. 235 cm. B. 128 cm. Å det på altarets norra sida hängande epitafiet läses »Hans Kong Maj:ts Tro Man och Lagman öfwer Provincien Gottland Wälborne Herr Johan von Schefer, Född den 29 Sept. år 1687 Död på des Sätesgård Tislinge den 26 aprill, år 1748» H. 285 cm., B. 177 cm.

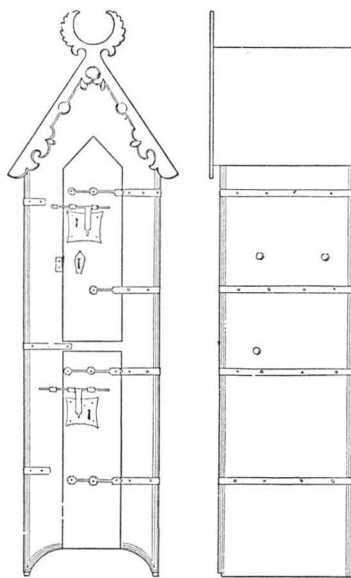
Fig. 84. Östuna. Sakramentskåp av ek. Delin. J. Österlund.

Ett medeltida sakramentskåp av ek (fig. 84), likt Laggaskåpet (fig. 47), ehuru SAKRAMENT SKÅP med enklare järnbeslag, står i koret, dit det flyttades vid biskopsvisitationen 1917, förr i sakristian. Det innehåller fyra rum avdelade med hyllor. Huruvida vindskidorna äro ursprungliga kan ej med säkerhet avgöras. Övermålat 1895, taket svart. H. 212 cm. B. 54 cm.

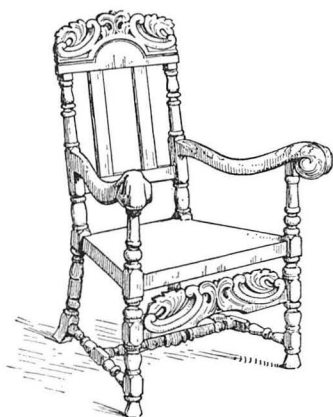
Fig. 85. Östuna. Länstol i sakristian fr.  
omkr. 1700. Delin. J. Österlund 1912.  
Lehnsessel. Um 1700.  
Arm-chair. Abt. 1700.

Länstolar, ett par, skulpterade (fig. 85), övermalade 1895, ursprungligen rödbruna utan ådring. Tillhöra sakristians möblering. 1600-talets slut eller 1700-talets början. H. 122 cm. STOLAR

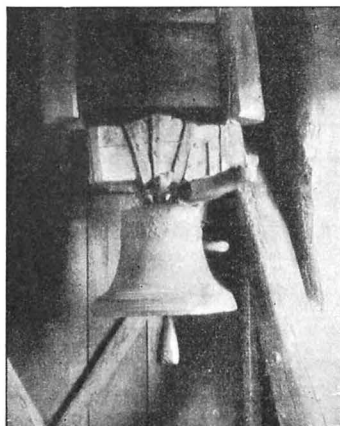
Fig. 87 Östuna. Liten klocka i stapeln.  
Dat. 1639. Foto 1917

m. m. Ännu 1760 var dock klockgjutarens fördran 450 dr. H. omkr. 85 cm. D. 92 cm. — Den minsta klockan på särskild ställning i sydvästra hörnet (fig. 87) har upptill tvenne bårder, mellan vilka läses GLORIA IN EXCELSIS DEO ANNO 1639 (möjl. 1659). Den är skänkt 1744 av överstelöjtnant Olof Wijnblad på Qvalstad. H. 32 cm. D. 34,5 cm.

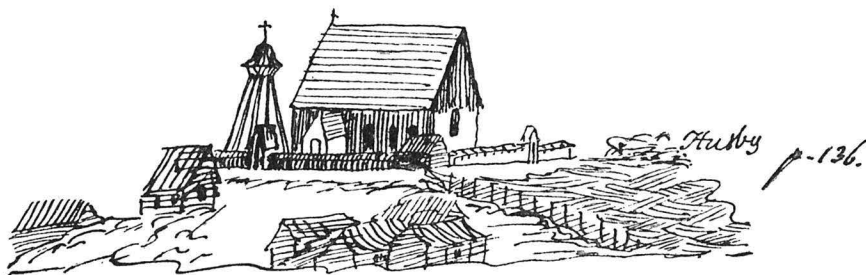
Fig. 90. Husby-Långhundra kyrka med kyrkogård och klockstapel fr. SO år 1748.  
Delin. O. Grau.

och en på östra sidan i närheten av sakristian. En föreställning om deras utseende lämnar fig. 90.

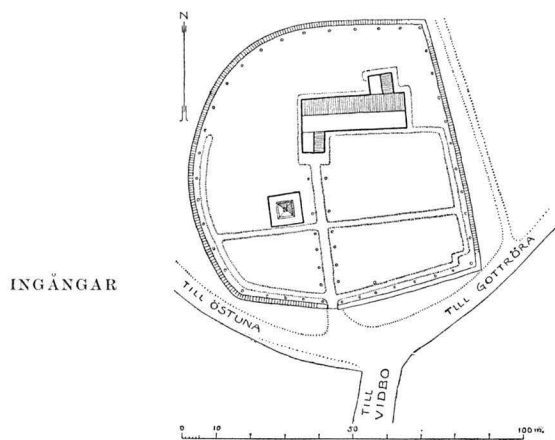
Fig. 91. Husby-Långhundra. Situationsplan. Delin. A. Billow.

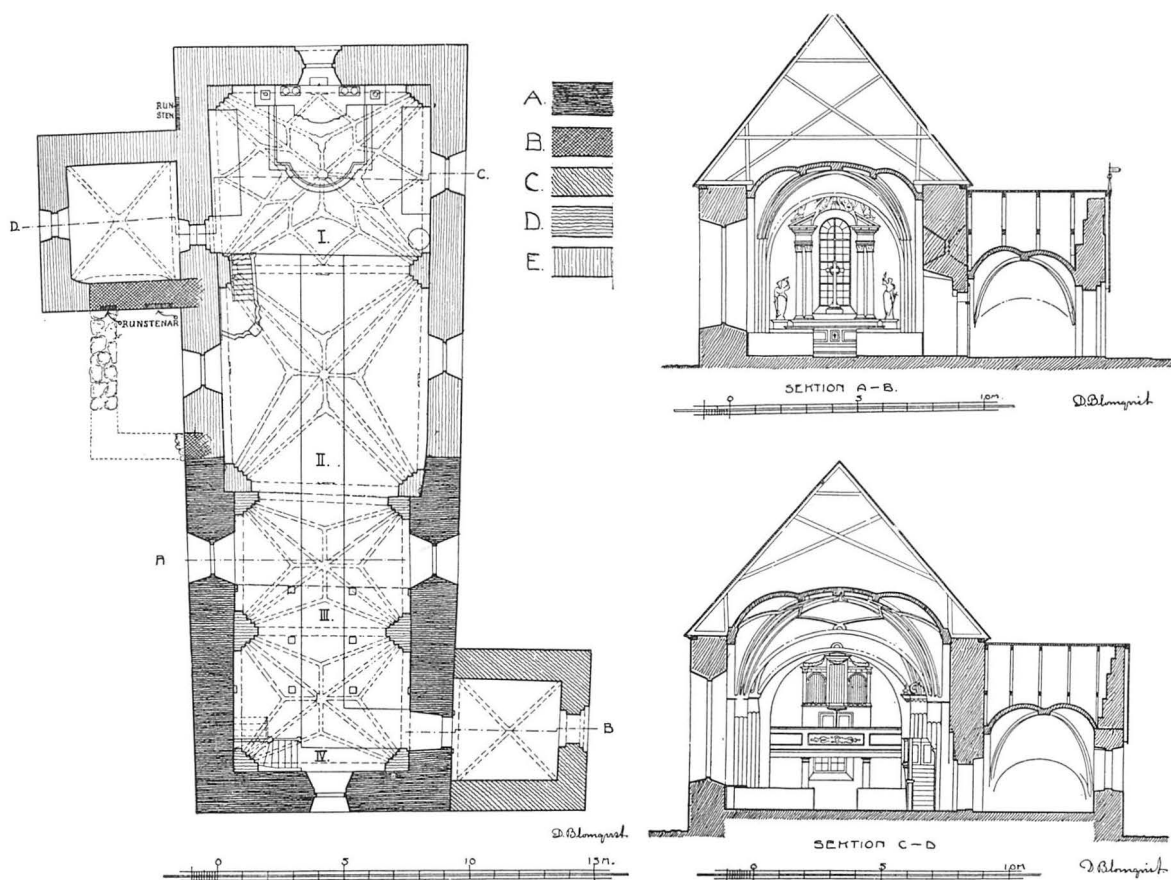
Fig. 96. Husby-Långhundra. Plan samt tvärsektioner mot öster och väster. Uppmätning av D. Blomqvist och A. Liljenquist 1912. Skala 1 : 300.

Grundriss und Schnitte gegen Osten u. Westen. — Plan and sections towards the east and the west.

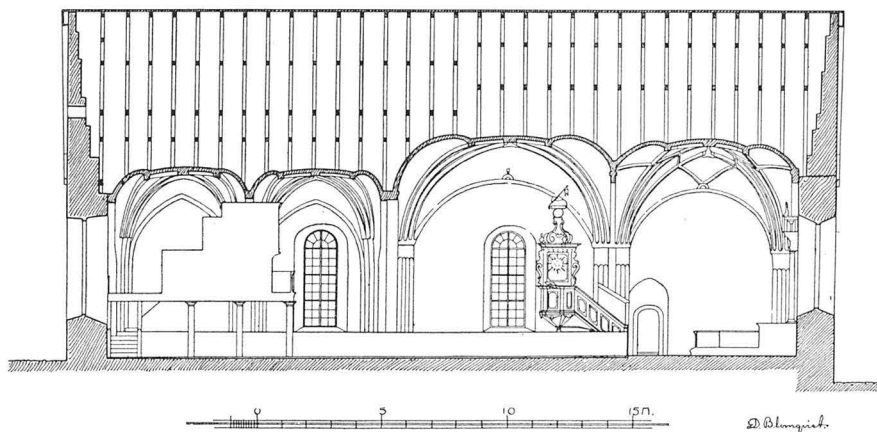
Fig. 97 Husby-Långhundra. Längdsektion mot norr. Uppmätning av D. Blomqvist och A. Liljenquist 1912. Skala 1:300.

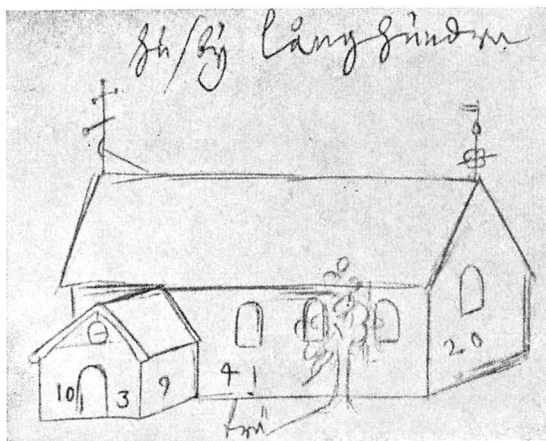
Fig. 98. Husby-Långhundra kyrka från SO. Konzeptteckning till AFKITNINGAR (1684).

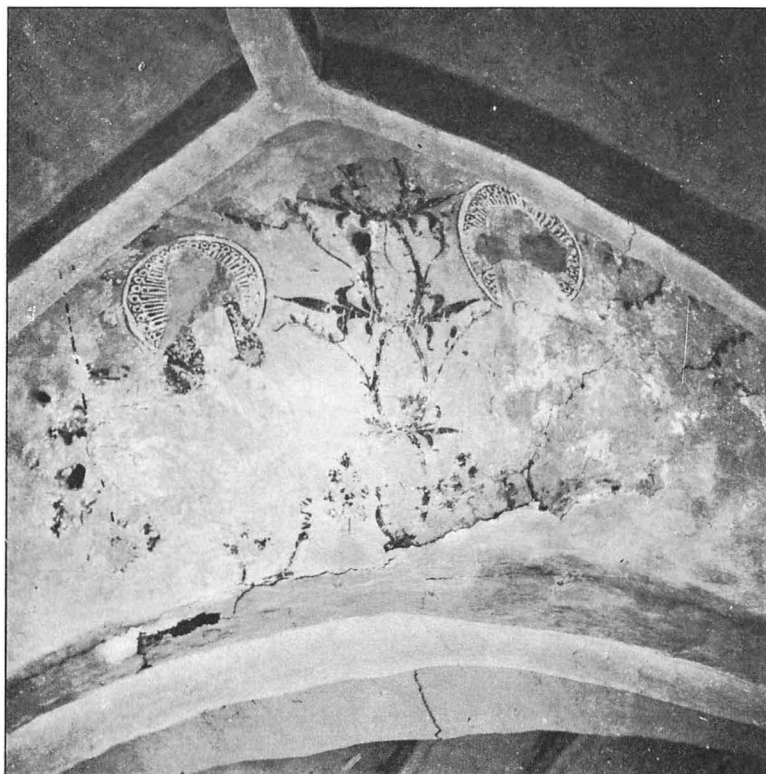
Fig. 104. Husby-Långhundra. Kalkmålning i valv III, östra kappan. Foto A. T. A. u. å.

Målningarna äro till stilen så nära överensstämmande med de i Tierps kyrka i Uppland befintliga kalkmålningarna, att man måste förutsätta, att de äro utförda av samme mästare. Av de för denne karaktäristiska kompositioner, vilka förekomma i Tierp, uppträda tvenne slag i Husby-Långhundra, dels i valvkapporna parvis placerade halvfigurer (profeter eller apostlar) hållande språkband och skilda av en i kappans hjässlinje målad rakt uppväxande bladkedja (se fig. 104), dels

Valv III, östra kappan (fig. 104). Bröstdbilder av två profeter eller apostlar, hållande språkband. Figuren t. h. har vitt helskägg, vitt hår nedhängande till axlarna samt är klädd i rundkullig huvudbonad med uppvikta, klippta brätten. Figuren t. v. är skägglös med rikt, mörkt hår nedfallande på axlarna samt har huvudbonad som föregående, men med helt brätte, uppvikt på vänstra sidan.

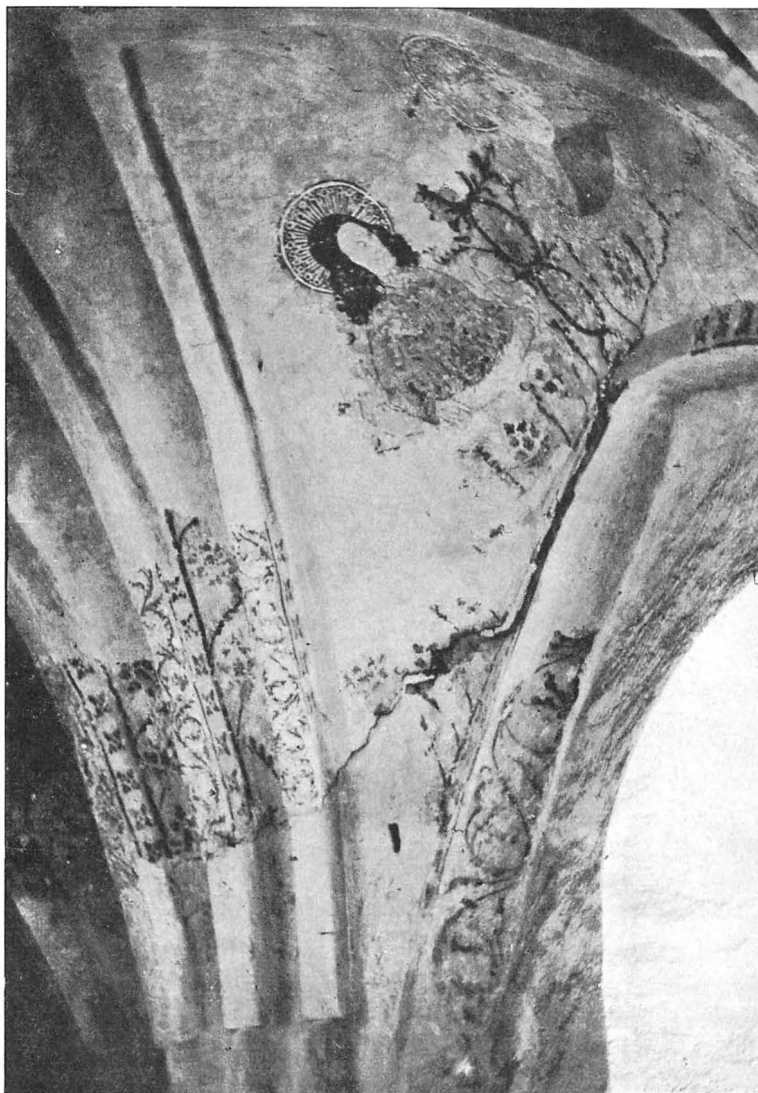
Fig. 105. Husby-Långhundra. Kalkmålning i valv III, norra kappan  
Foto A. T. A. u. ä.

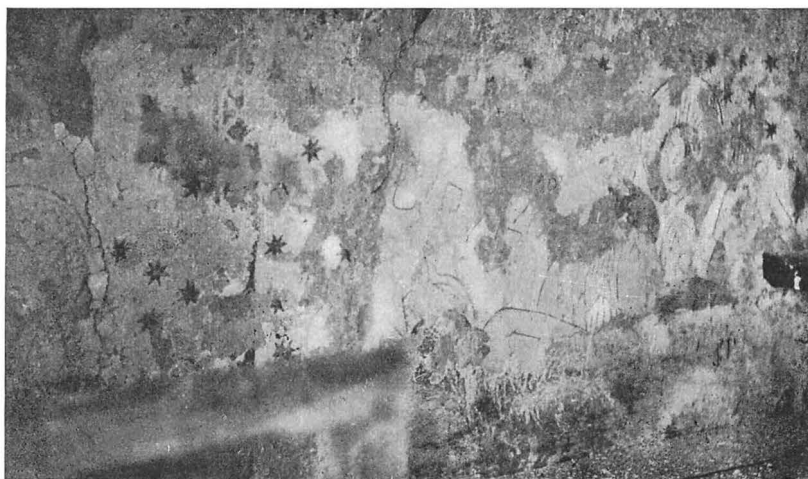
Fig. 106. Husby-Långhundra. Kalkmålning å norra väggen i travé IV  
Foto A. T. A. u. å.

stora, flerfiguriga scener, målade på väggen (se fig 106), avgränsade av schablonerade korsbårder och med en ymnigt förekommande sjuuddig stjärna som fonschablon. De flesta figurerna hava en för denne mästare egen art av radiellt uppdelade glrior (alla på avbildningarna synliga figurer i Husby-Långhundra hava dylik

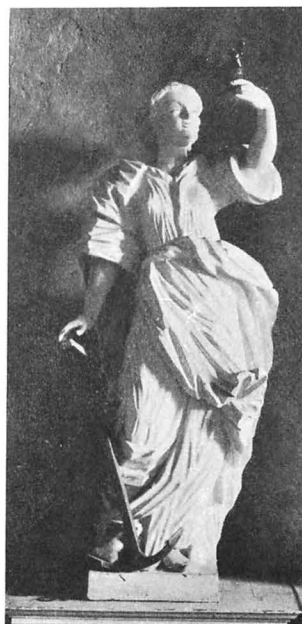
Fig. 108. Husby-Långhundra. Hoppet, profilör till altarprydnaden. Foto 1917

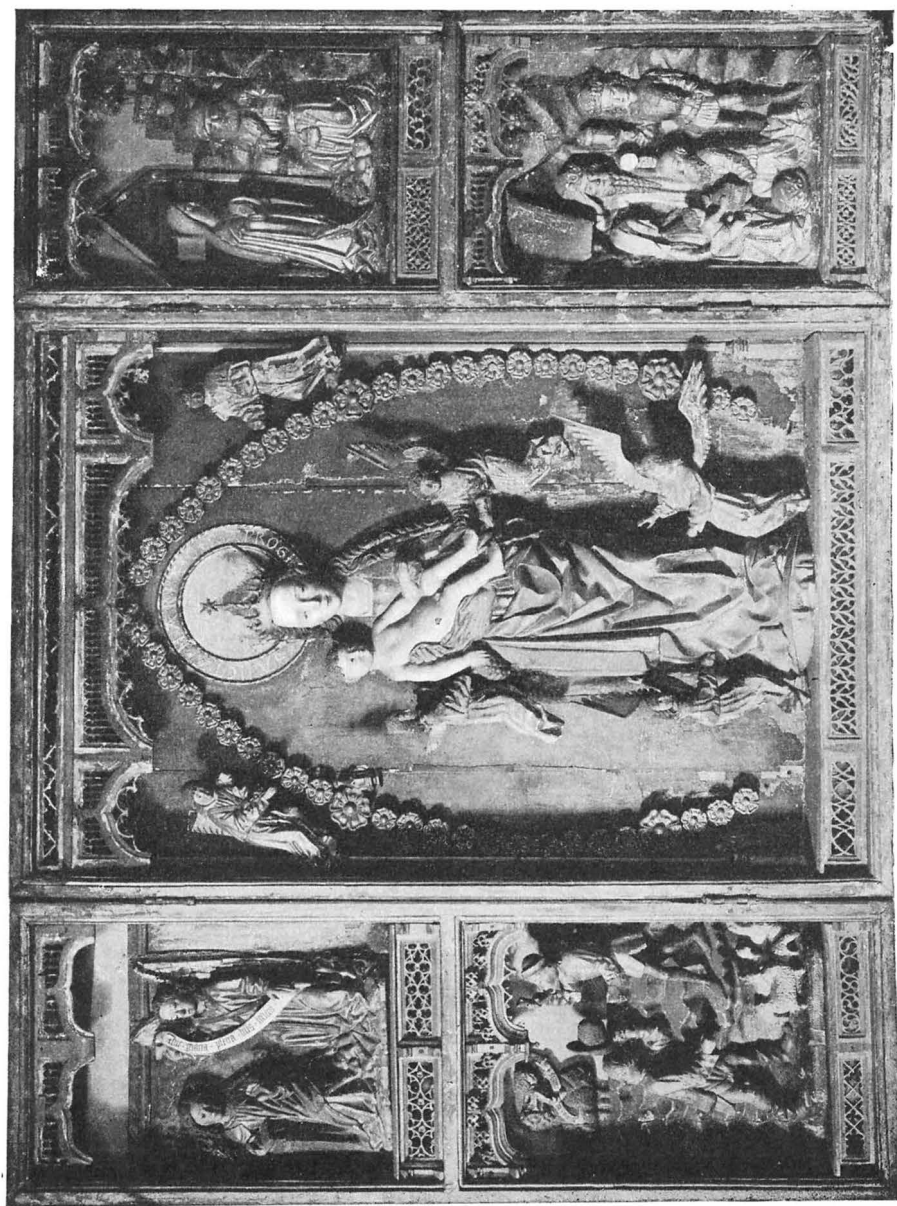
Fig. 110. Husby-Långhundra. Altarskåp från 1400-talets slut. Nu i Statens Historiska Museum. Foto A. T. A. Schnitzaltar. Ende 15. Jht. — Reredos. End of the 15th century.

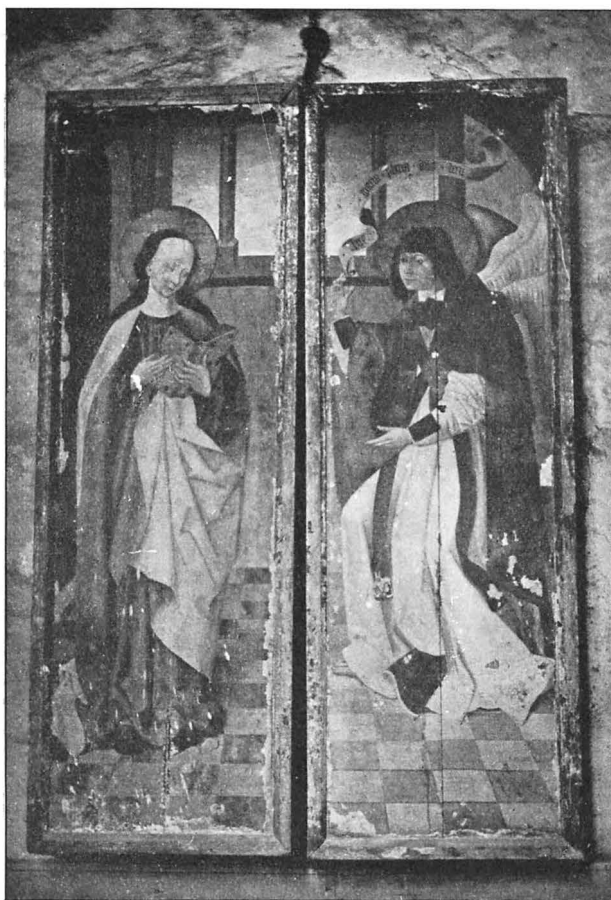
Fig. 111. Husby-Långhundra. Bebådelsen. Målning å altarskåpsdörrarnas ytersidor. Foto A. T. A. u. å.

Die Malereien der Flügel des Schnitzaltars Abb. 110. — Paintings on the doors of the reredos fig. 110.

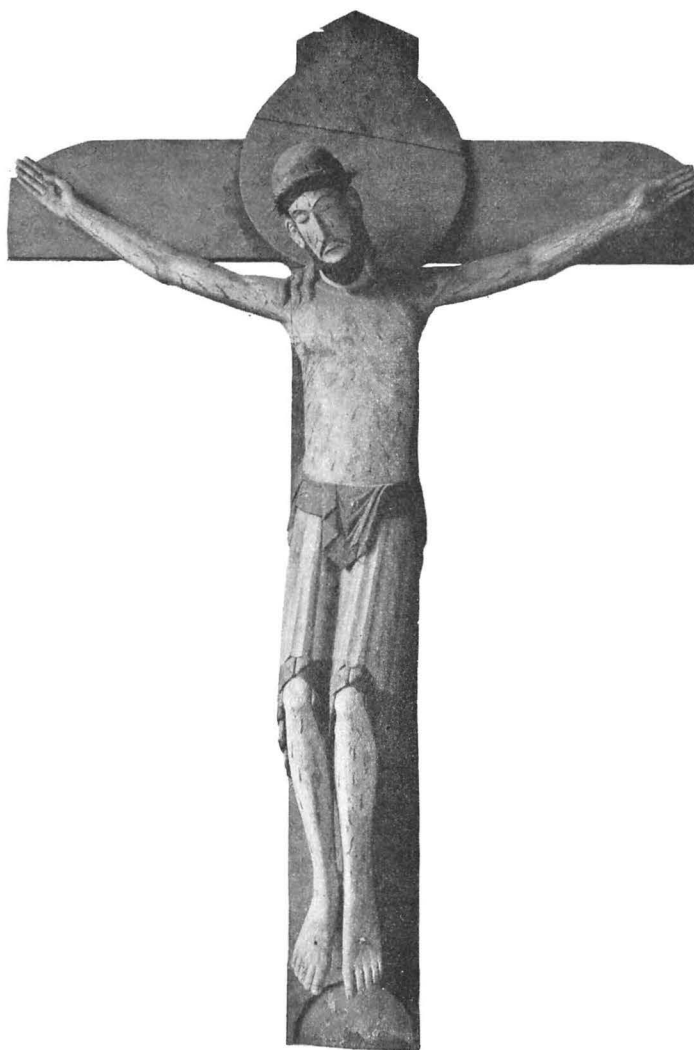
Fig. 112. Husby-Långhundra. Triumfkruzifix från omkr. 1200.  
Nu i Statens Historiska museum. Foto A. T. A.

Triumphkruzifix, um 1200. — Rood Cross. Abt. 1200.

TRIUMF-  
KRUCIFIX Triumfkrucifix (fig 112) av skulpterat trä med bibehållen polykromi, möjligen av senare datum än själva skulpturen. Karnationen är skär med ljusröda blodstänk, hår och skägg svart, ländklädet gyllene med svart(?) bälte och bård. Korset är grönt med blå, halvcirkelformig urtagning nedtill. Glorian är blå med guldstrålar. Själva korset är stympat. På grund av sin stil kan krucifixet dateras till omkr. år 1200. Figurens H. 160 cm., B. 140 cm. Skänkt till Statens Historiska museum 1883 (inv nr 7346: A). Förvarades dessförinnan i stapeln.

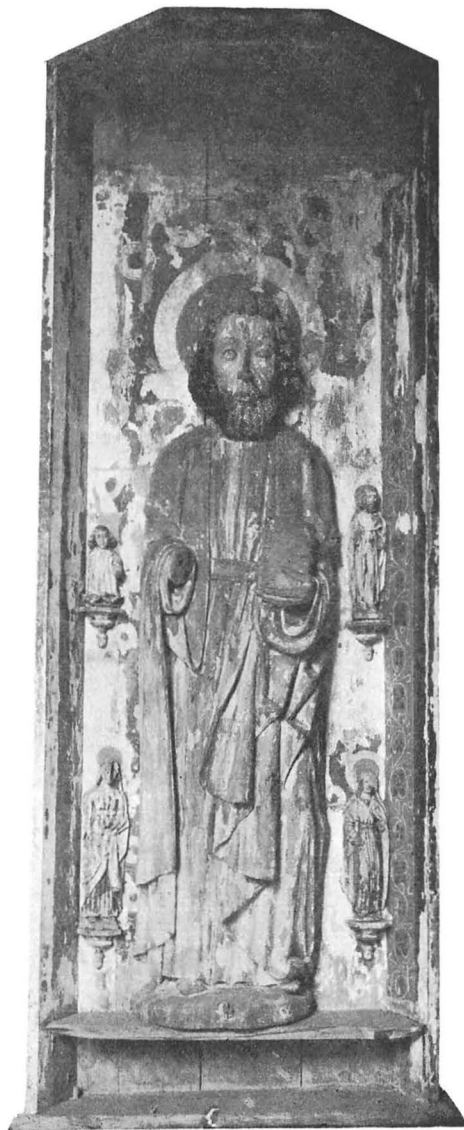
Fig. 113. Husby-Långhundra. Helgonskåp med apostel. 1400-talets senare hälft. Nu i Statens Historiska museum. Foto A. T. A.

HELGON-  
SKÅP Apostel, träskulptur, stående i ett skåp av 6-sidig planform (fig 113). På vardera sidan om huvudfiguren, vilkens särskiljande attribut tillika med högra handen saknas, stå tvenne statyetter i mindre skala, placerade på små konsoler. Överst t. v S. Stefan med en stor sten i v hand. Bilden avsågad på mitten och åter uppställd(?) (glorian, målad å fonden, synes högt över helgonets huvud). Överst t. h. en apostel, höger hand avslagen, attribut saknas. Nederst t. v kvinn-

ligt helgon utan attribut. Nederst t. h. S. Barbara med svärd och torn (tornattributet upphittat under klockstapeln vid kyrkan 1917). Huvudfiguren har guld-mantel, skåpets fond är blå med strödda guldrosor, sidobårderna i guld mot röd

botten och gloriorna av guld med rött centrum. Skåpet saknar dörrar, baldakinverket är borta, polykromien är svårt skadad. Svenskt (uppländskt?) arbete från 1400-talets senare hälft. Skåpets H. 252 cm., B. 94 cm. Figurens H. 172 cm. Varest detta skåp från början haft sin plats är okänt. Vid inventering 1787 antecknas »1 st. Bild står i Wapenhuset», troligen denna. Vid något senare tillfälle har den utflyttats i klockstapel. Skänktes till Statens historiska museum 1883 (inv nr 7346: A).

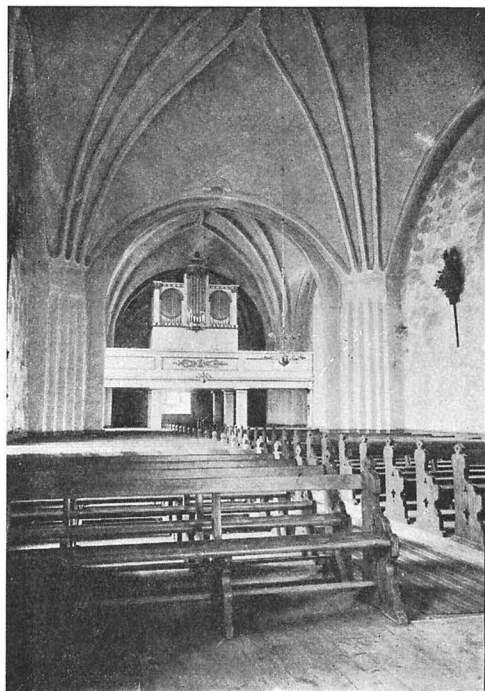
Fig. 114. Husby-Långhundra. Interiör mot väster. Foto A. Liljenquist 1912.

Das Innere gegen Westen. — Interior towards the west.

**BÄNKAR** Den nuvarande bänkinredningen, bestående av öppna, ekmålade bänkar (se fig. 114), utfördes 1881. Dessförinnan voro bänkkvarteren slutna, och i koret funnos även slutna bänkar. Denna äldre inredning var utförd 1768 och 1769. 1768 lät major Tilas bygga bänk åt sig på södra sidan i koret, hofkamrerare Gröning förvärvade bänk vid sakristian, och en särskild klockarebänk inrättades. 1769 byggde snickare Malmström från Näs den övriga församlingens bänkar, och överinspektoren Kollmodin bekostade den sista bänken, vilken dels var ämnad åt honom själv, dels skulle vara s. k. fribänk för resande herrskaper, som kunde få den öppnad genom att därom anmoda kyrkvaktaren. Längs kyrkoväggarna löper en panel med fyllningar, målad gråblå, en återstod av den gamla bänkinredningen.

**LÄKTARE** Orgelläktaren erhöll sitt nuvarande utseende 1834 i samband med anskaffandet av nytt orgelverk (fig. 114). Den vilar på fyrkantiga pelare, vita, marmorerade med gråblått, och har framtill en bröstning, uppdelad i tre fält, av vilka det mellersta innehåller ett av »Fahnj. Medin» skulpterat ornament i empiristil. Orgelfasaden är, liksom läktaren i övrigt, vitmålade och har förgyllda lister samt en förgylld, skulpterad rosengirland överst (av ovannämnde Medin?). Det 1834 kasserade orgelverket hade inköpts 1752 från Kungsholms kyrka i Stockholm och kostade inalles 2000 dr. Till denna kyrka hade det anskaffats 1688.<sup>1</sup> Till den nya orgeln hade samma år (1752) byggts en läktare bak i kyrkan. En läktare fanns förut, vilken målades 1724.

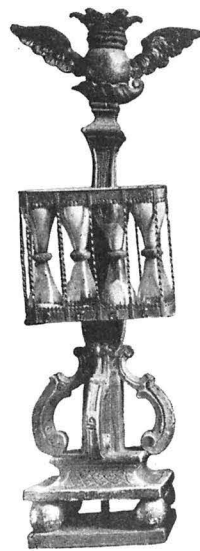
Fig. 115. Husby-Långhundra. Timglas. Foto 1912.

Stundenglas aus d. J. 1753. Hour-glass (1753).

**TIMGLAS** Timglas (fig. 115) bestående av en förgylld ståndare, med ett vingat krönt klot på en mussla överst, samt en ställning av plåt med fyra glas. Skulpturarbetet är utfört av ovannämnde Norsberg 1753.

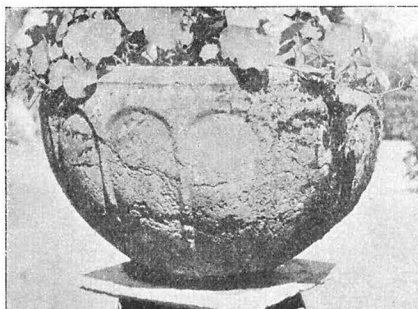
Fig. 116. Husby-Långhundra. Dopfund av gottländsk kalksten. 1250—1300. Kuppen vid Wängsjöbergs herrgård i Gottröra sn. Delin. A. Billow 1917 Foto 1917

Taufstein, gottländische Arbeit, 1250—1300. — Font, Gothlandic workmanship (1250—1300).

**DOPFUNT** Foten till en medeltida dopfunt (fig. 116) står på kyrkogården och har varit använd till ställning åt timvisaren (se s. 81). Den har formen av en fyrkopplad pelarbas. H. 48 cm. B. upptill 30×30 cm. B. nedtill 54×54 cm. En

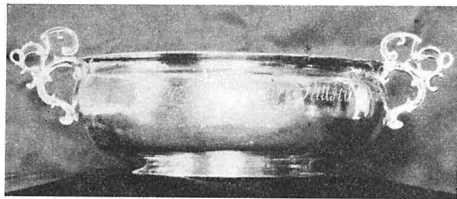
Fig. 117 Husby-Långhundra. Dopskål av silver, dat. 1770. Foto 1917

Silbernes Taufbecken aus d. J. 1770.  
Christening bowl of silver (1770).

Dopskål av silver (fig. 117), rund med ciselerade handtag, inuti och kring kanten förgylld. Den bär följ. inskrift. »Åhr 1770 är denne Dopskål förährad till Husby Kiörka af Expeditions — Krono — Befallningsmannen Jonas Ökenman» På botten stämplat kontrollstämpel, Norrtälje stadsstämpel, I. Wessman, M (=1770). D. 21,6 cm. H. 8 + 2,3 cm. Förvaras i Vidbo prästgård. — Till denna dopskål hör ett litet runt bord, nu ekmålat, stående i sakristian. Detta är upptaget i inv 1787 såsom »1 st. Döpelse bord, blått målat. Gifvit af Fru Jerling på Tible 1771» Till samma donation hörde »1 st. Duk till döpelse bordet» Tidigare begagnades en 1725 inköpt slät dopskål av tenn.

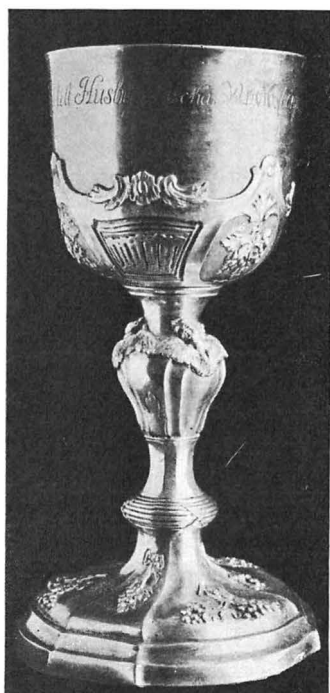
Fig. 118. Husby-Långhundra.  
Stockholmsarbete av år 1770.  
Foto Upps. utst. 1918.

Kalk av silver (fig. 118), ciselerad, kuppan förgylld med följande inskrift. »Krigs Fiscalen Johan Humble, gifvit till Husby Kyrcka; Wackerberga, d 20 Aprill 1767» Gåvan bestod av »2:ne gamla Stakar», som

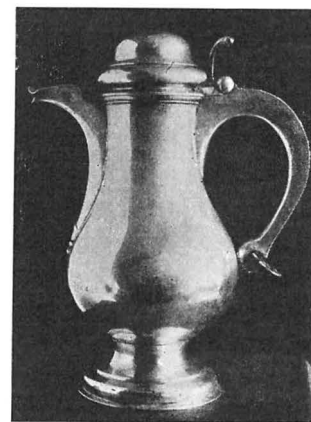
Fig. 119. Husby-Långhundra.  
Kanna av Charles Lemon, Uppsala 1744. Foto Upps.  
utst. 1918.

Silberne Kanne aus d. J. 1744.  
Silver can (1744).

Kanna av silver (fig. 119) med ciserade och förgyllda ornament på handtaget. På buken är graverat »Husby-Lång-hundra Kyrkio-kanna. A:o 1744» Enligt prot. d. 18/11 1744 tillverkades den till största delen av outlösta silverpanter, 11 skedar och en silverbägare med 3 knappar under, av Mästaren Lemon i Uppsala. Stämplatén på botten. Uppsala stadsstämpel, C L M (= Charles Lemon)

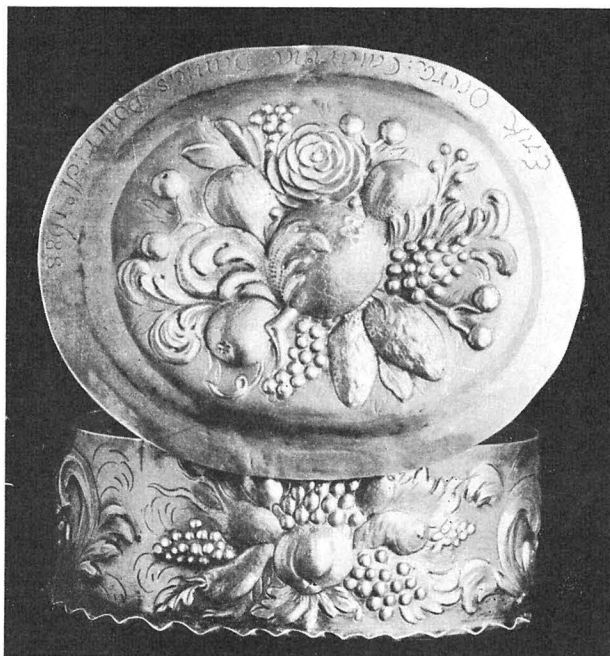
Fig. 120. Husby-Långhundra. Oblatask av silver, skänkt 1688. Foto Upps. utst. 1918.

Silberne Hostienkapsel, 1688 geschenkt. — Waferbox of silver, presented in 1688.

Oblatask av silver (fig. 120) oval, med driven och punsad ornering av blad och frukter. På lockets kant är graverat. »Erik : Öberg Catarina Daniels Dotter Ao 1688» Bland gåvor av kvartermästaren Erik Olofsson Öberg uppräknas »Anno 1688. är gifuet en större Ask af fijnt sölwer om 17 lodh kostar sextyo fyra daler kopparm.» H. 5,6 cm. L. 12,9 cm. B. 10,6 cm. (Upps. utst. kat. nr 514.)

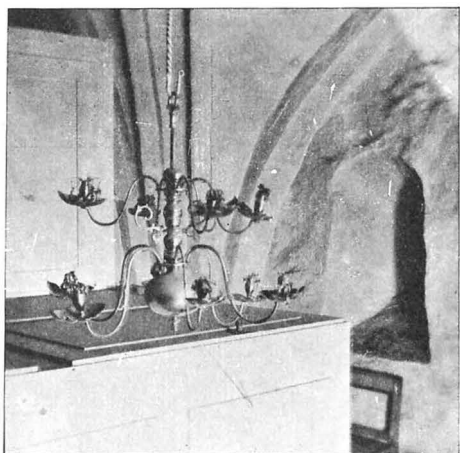
Fig. 121. Husby-Långhundra. Ljuskrona av malm, skänkt 1708. Foto 1912.

Kronleuchter, 1708 geschenkt. — Chandelier, presented in 1708.

Ljuskrona av malm (fig. 121) med armar i två kransar, 6 i varje. På kulan donatorsinskrift: »Iohan Dahl Anna Cath Norijn Anno 1.7.0.8.» H. 61 cm. Hänger i valv IV på läktaren bakom orgeln.

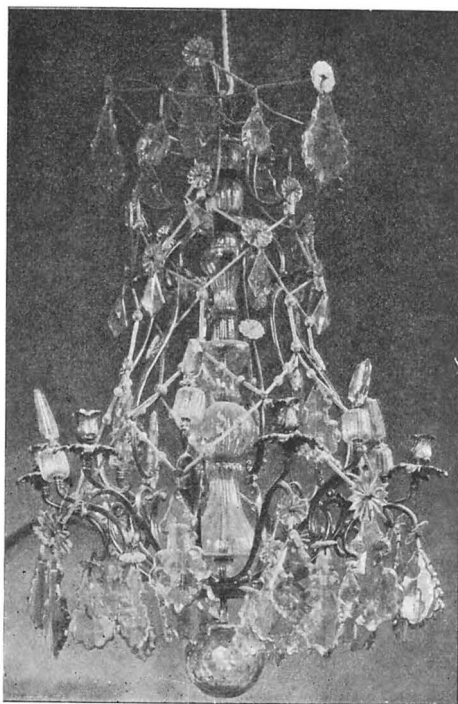
Fig. 122. Husby-Långhundra. Luskrona av glas. 1700-talets senare hälft. Foto 1917

Kronleuchter aus Kristall. 18. Jht.  
Lustre. 18th century.

Ljuskrona av glas (fig. 122), stommen av mässing, med gjutna och ciselerade ljusarmar i rokokostil. Enl. inv 1829 skänkt av Herr Christian Fr. Gröning på Tarf. 1700-talets senare hälft. H. 104 cm. Hänger i koret.

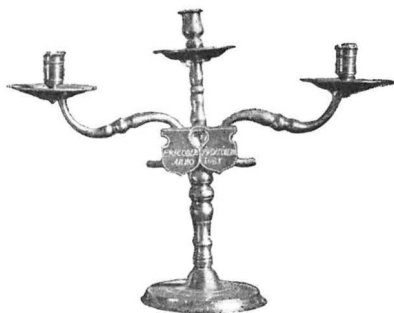
Fig. 123. Husby-Långhundra. Ljustake av malm, skänkt 1683.  
Foto 1912.

Leuchter aus Bronze, 1683 geschenkt.  
Candlestick of brass, presented 1683.

Ljusstake av malm (fig. 123), 2-armad och 3-pipig, med inskriftssköldar, på vilka är graverat donatorsnamnen »ERIK ÖBERG IWDIT ÖBERG ANNO 1683» H. 44 cm. B. 58 cm. Står på altaret.

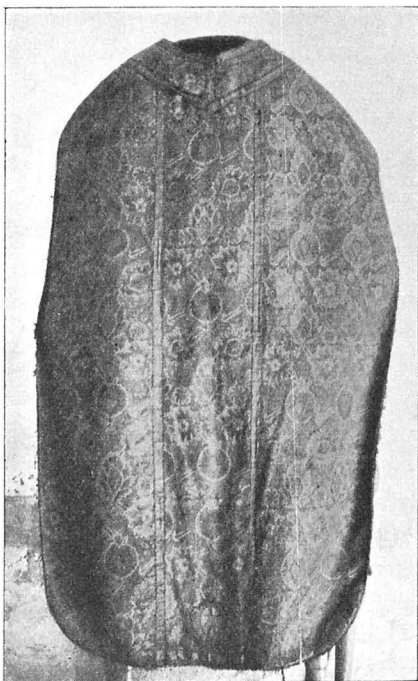
Fig. 125. Husby-Långhundra. Mässhake av brokad. Trol. krigsbyte från Polen. Omkr. 1600. Foto 1912.

Kasel aus Brokat. Wahrsch. polnische Kriegsbeute. Um 1600.  
Chasuble of brocade. Probably a booty of war from Poland. Abt. 1600.

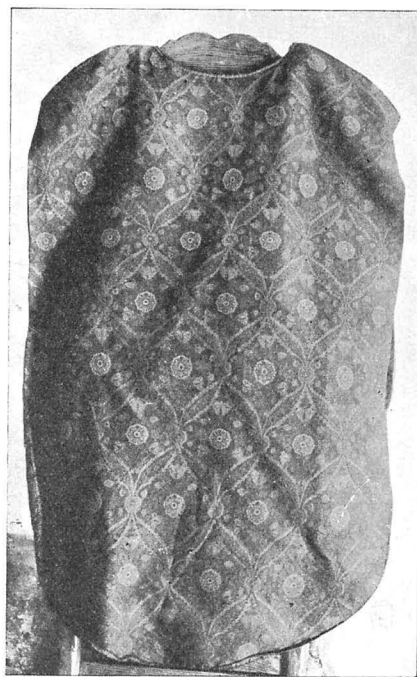
Fig. 126. Husby-Långhundra. Mässhake av brokad. Skänkt 1709 av Ludvig Fabritius. Foto 1912.

Kasel aus Brokat, von dem schwedischen Gesandten in Persien Ludvig Fabritius 1709 geschenkt. Chasuble of brocade, presented in 1709 by the Swedish envoy in Persia Ludvig Fabritius.

Mässhake (fig. 126) av samma stoff som ovan nämnda antependium (detalj fig. 128) och skänkt samtidigt. Foder av urblekt taft (röd?). (Upps. utst. kat. nr 238.)

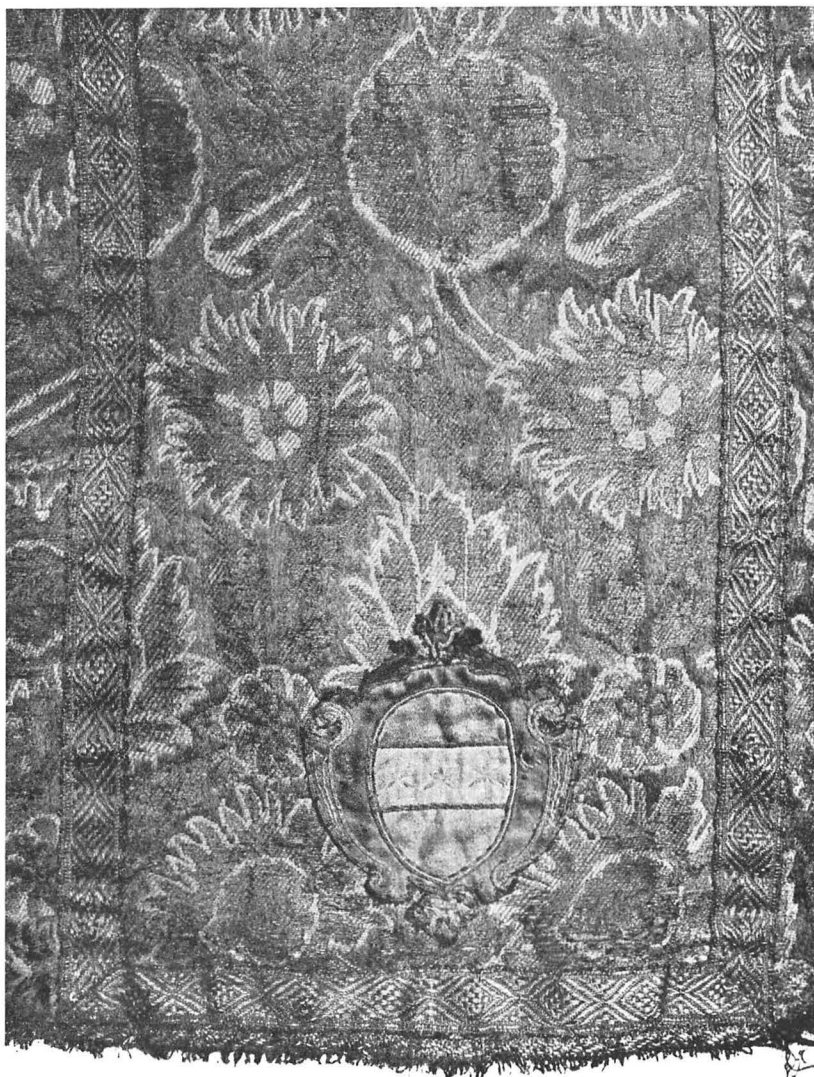
Fig. 127 Husby-Långhundra. Detalj av mässhake fig. 125. Foto 1917

Detail des Kasels Abb. 125 mit polnischem Wappen.  
Detail of the chasuble on fig. 125 with Polish arms.

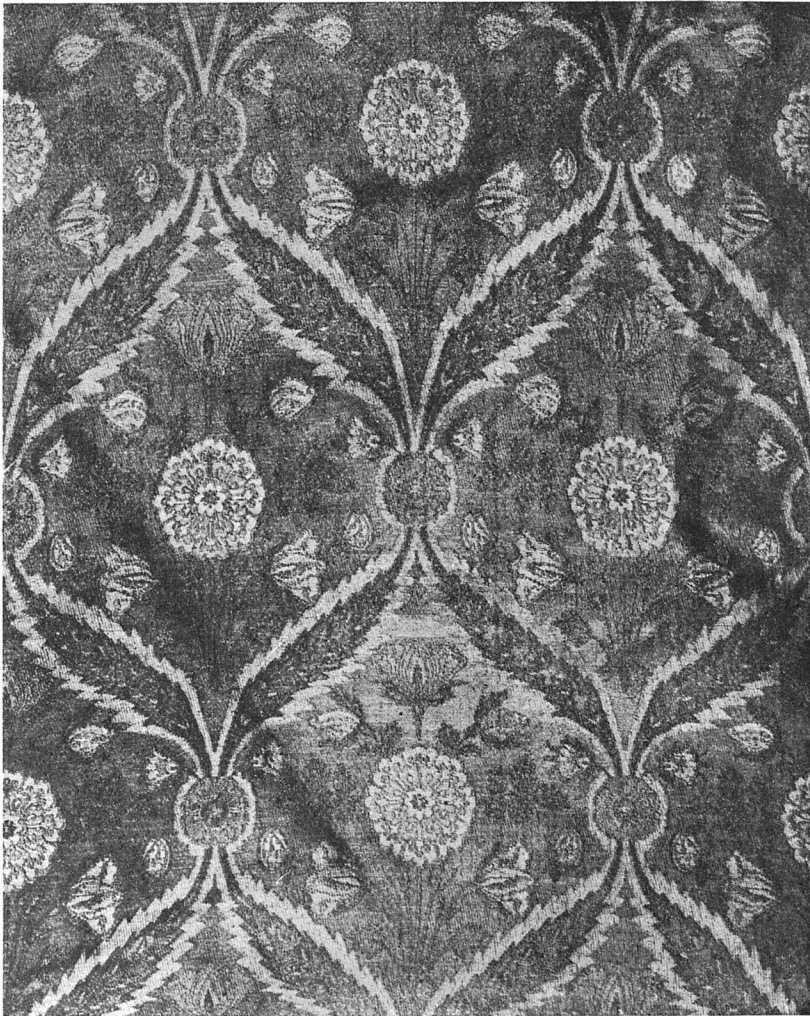
Fig. 128. Husby-Långhundra. Detalj av mässshaken fig. 126. Foto 1917

Detail von dem persischen Stoffe eines Antependiums und des Kasels, Abb. 126.  
Detail of the Persian material of an altarcloth and the chasuble on fig. 126.

Antependium av brokad (se detalj av mönstret fig. 128). Huvudmönstret består av sågade blad, gröna med grön kontur, framträdande mot vit botten.

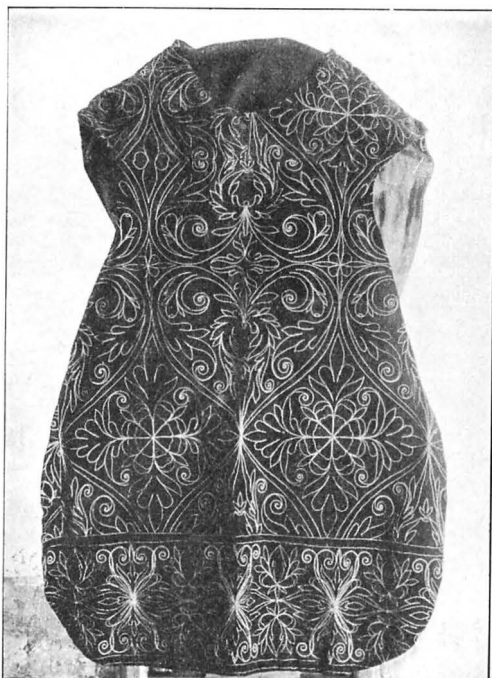
Fig. 129. Husby-Långhundra. Mässhake förfärdigad 1769 av röd sammet, härstammande från början av 1600-talet. Foto 1912.

Kasel, 1769 verfertigt. Der rote Sammetstoff mit Goldstickereien vom Anfang des 17. Jhts.  
Chasuble, made in 1769 of red velvet with golden embroidery from the beginning of the 17th century.

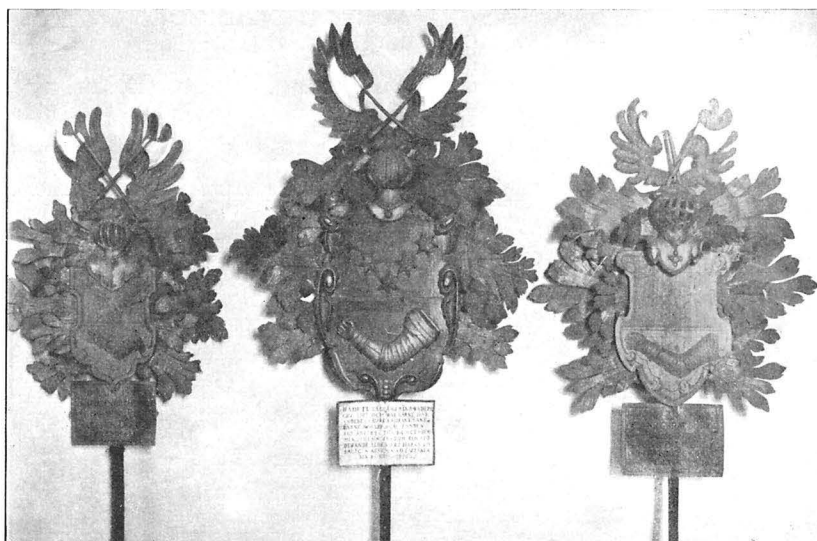
Fig. 130. Husby-Långhundra. Begravningsvapen. Huvudbanér över: (A) Johan Bure, † 1644, (B) Andreas Bureus Johansson, † 1656(?) och (C) Andreas Bureus, † 1646. Foto 1917

Funeralwappen. Mitte d. 17. Jhs. — Funeral arms. Middle of the 17th century.

Huvudbanér, begravningsvapen (fig. 130, A) över Johan Bure, bestående av målad träsköld, hjälm med hjälmprydnad av skulpterat trä, lövverk av plåt, målat, inskriftstavla av plåt och bärstång. Kring stängen strax under tavlan finnas rester av svart flor. Inskriften (påmålad, årtalet återges efter TILAS) lyder: »IOHAN BVRE TILL NORBY OCH RANDEN, BLEF SALIGEN DÖDH DEN 19 NOVEMB : AN[N]o 1644» H. 95 cm. (med bärstång 202 cm.). Hänger i 2:dra travéen på norra väggen, förr i koret på samma sida (TILAS).

Huvudbanér, begravningsvapen (fig. 130, C.), över Andreas Bureus<sup>1</sup>, fader till Johan Bure (se ofvan), till utseendet likt föregående. Inskrift. »H: K: MTZ TROMANN OCH KRIGSRÅDH EDLE OCH WÄLB: ANDREAS BVREUS. TILL NORBY OCH RANDEN OBIT 24. FEBRVARY A[N]o 1646» H. 102 cm. (med bärstång 200 cm.). Hänger i 2:dra travéen på södra sidan, fordom (enl. TILAS) på norra sidan i koret, där krokas för tvenne begravningsvapen kvarsitta.

Huvudbanér, begravningsvapen (fig. 130, B), över Andreas Bureus<sup>1</sup> med vapen-  
skölden av skulpterat trä, i övrigt lik föregående. Inskriften (ommålad) återgives  
av TILAS sålunda »Här är begrafven uti sin fädernes graf, den Edle och Wälb:

Herr Andreas Bureus Joha(n)sson, Arfboren till Norby och Randen, hvilken är född hit til verlden Anno 1640. den 21 octobr Men uti sine ungdoms och studerande åhr i Herranom salig afsomnade uti Upsala den 16 September: Anno 1656.» (Dödsåret är nu och i Klingspors läsning, U F T IV, s. 34, 1666.) H. 134 cm. (med bärstång 237 cm.). Hänger i koret på södra sidan, förr (enl. TILAS) på den norra.

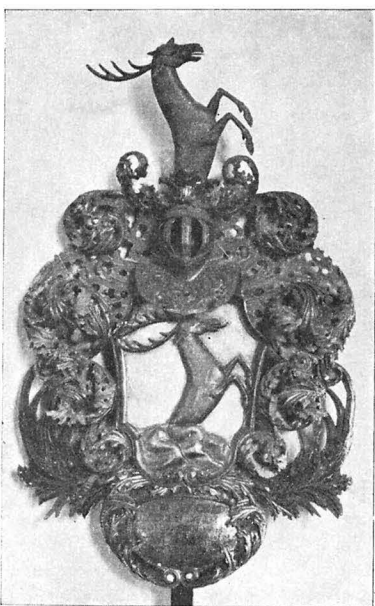
Fig. 131. Husby-Långhundra. Erik Albrekt von Hirschheits huvudbår, 1689. Foto 1917

Huvudbanér, begravningsvapen (fig. 131), öfver Erik Albrekt von Hirschheit (se bilaga I) helt och hållet av skulpterat, krederat och målat trä. På inskriftskartuschen läses »Kongl : Majj:tz Ttrootienare och Lieutenant aff dhess guardie Wälb:
