# SVERIGES KYRKOR

BAND III. HÄFTE I.  
LÅNGHUNDRA HÄRAD  
NORRA DELEN  
AV  
ANDERS BILLOW

K Y R K O R  
I  
L Å N G H U N D R A H Ä R A D

# LAGGA KYRKA

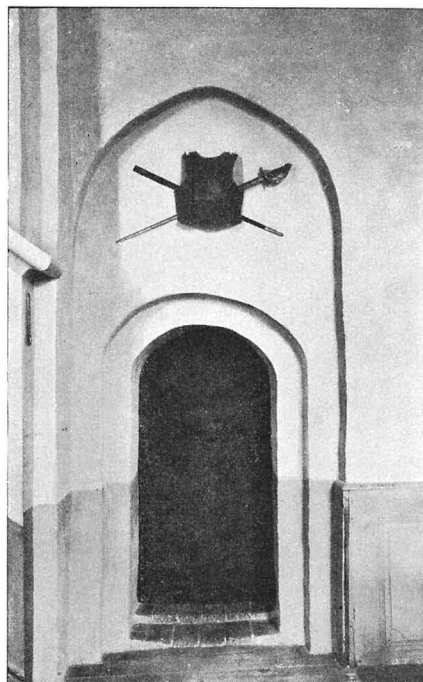
Fig. 132. Husby-Långhundra. Regementskvartermästaren Erik Olofsson Öbergs värja o. bröstharnesk öv. ingången t. sakristian. Foto 1917

Harnisch und Degen zur Erinnerung an einen Quartiermeister aufgehängt. Ende 17. Jht.  
Sword and breast-plate, hung up in memory of a quarter master major. End of the 17th century.

Ett begravningsminne av samma art som de adliga vapensköldarna är ett bröstharnesk och en värja, upphängda i koret över ingången till sakristian (fig. 132). Utan tvivel är det i enlighet med en riktig tradition, som 1829 års inv tillskriver regementskvartermästaren Erik Olofsson Öberg detta begravningsminne för en man av borgerligt stånd, vilken icke ägde någon vapensköld. Denne erhöi enligt ett ovan (s. 111) citerat protokoll sin gravplats ej långt ifrån sakristidörren och utrustningen måste hava burits av en militär från Karl X:s och Karl XI:s tid. Ytterligare stöd för traditionens riktighet äro icke nödvändiga.

Värja med tillhörande balja (se fig. 132) av modell från Karl XI:s tid. Klinga spetsig med ås, upptill platt och uthamrad i facetter. L. 89,5 cm. Bygelfäste av järn med hjärtformig, med fina hål genombruten parerplåt, tumring, kavel, lindad med försilvrad mässingstråd av tre grovlekar. Av baljan återstå endast beslagen, bärhake samt dobbsko, fästade på en svartmålad träkäpp av klingans längd. Värjans insida samt baljdelarnas utsida äro alluminiumbroncerade (1881). Värjans hela L. 106,5 cm. (Upps. utst. kat. nr 926.) — Inv 1829 uppgiver, att bredvid harnesket fanns »En i sorgflor och skida hängande Värja» Sorgfloret fanns kvar ännu på 1870-talet.

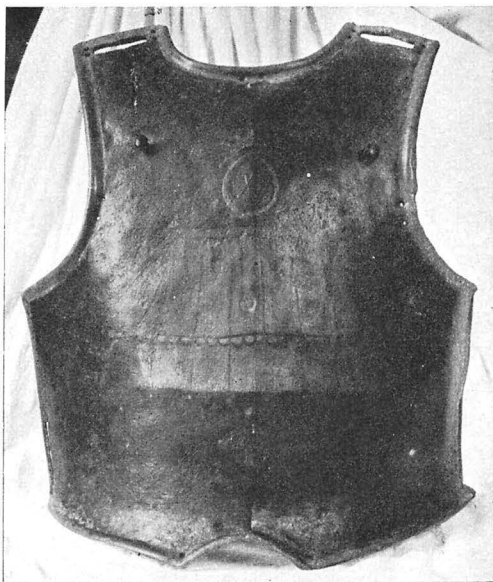
Fig. 133. Husby-Långhundra. Bröstharnesk, ändrad modell från Karl XI:s tid. Foto 1917  
Der Brustharnisch, Abb. 132, von verändertem Modell aus der Zeit Karls XI.  
The breast-plate, fig. 132, changed model from the time of Charles XI.

Bröstharnesk av smitt järn (fig. 133), framsidan målad med oljefärg, grönbå med gula kanter och prydd av ett stort, vitt tålt samt Karl XI:s krönta namnchiffer, gult. Vid axlarna och i sidorna äro senare slagna hål för breda, över ryggen korsade bårremmar och längs kanterna ett antal små hål (även sekundära?) för fästande av en stoffering och möjl. hel inre skinnklädsel. Detta bröstharnesk har från början varit avsett att bäras tillsammans med ett ryggharnesk — därpå tyda tvenne knappar för axelremmars påhakande, vilka kvarsitta. Harneskets är av en under 1650-talet vanlig typ och har av märken att döma blivit provskjutet, är »skottfritt», samt har tydligen ändrats till åtlydnad av en omkring 1675 ut-

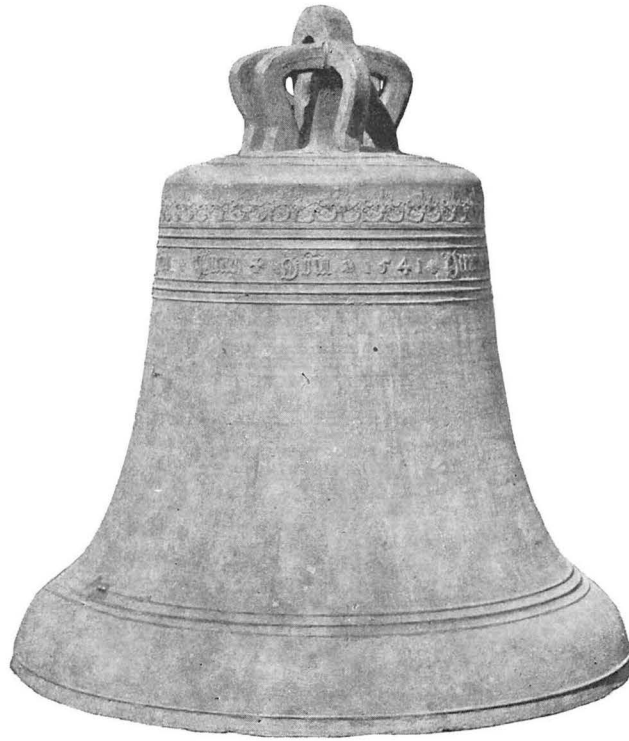
Fig. 134. Husby-Långhundra. Storklockan före omgjutningen 1888.  
Uptill latinsk inskrift med gjutåret 1541. Foto A. T. A. u. å.

Die ältere Glocke von 1541, 1888 umgegossen. — The old bell from 1541, recast in 1888.

Den större klockan omgöts av Joh. A. Beckman & Co i Stockholm 1888 för medel donerade av Isak Jansson i Höns-gärde. Dess utseende före omgjutningen framgår av fig. 134. Den hade upptill en omskrift på latin, återgiven i teckning på fig 135. Denna lyder i översättning »Herrens ord varar evinnerligen. Jorgen Singel Brinck. Anno Domini 1541.» Klockan var sålunda gjuten 1541 under Gustav Vasas regering och tio år efter klockupproret. Namnet är troligen klockgjutarens.

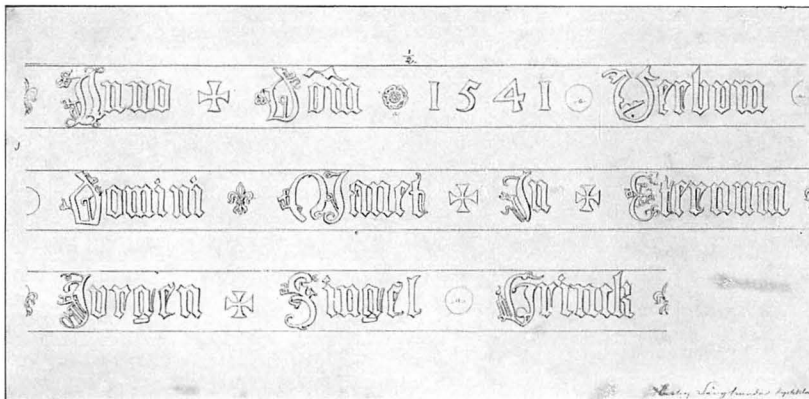
Fig. 135. Husby-Långhundra. Klockans inskrift efter teckning i A. T. A.  
Inskrift der Glocke, Fig. 134. — The text on the bell on fig. 134.

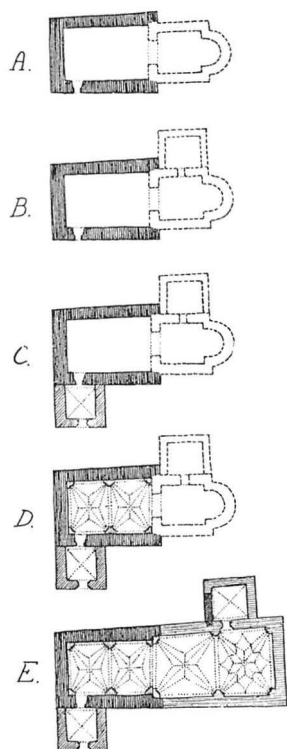
Fig. 136. Husby-Långhundra kyrkas planutveckling.

Entwicklung des Kirchenplans.  
Development of the plan of the church.

vecklingen fig. 136). På de delar av murarnas insidor, som synas ovan valven i kyrkan väster om skarven (på västgaveln upp till sidomurarnas höjd), är murytan helt täckt av ett vitt putslager, som blivit nödortfittigt avjämnat med ett mindre verktyg och ej sedermera avfärgats eller blivit målat. Putslagret är upptill rätlinjigt begränsat strax under de gamla takbjälkarnas underkant. Av dessa bjälkar återstår en närmast västgaveln, troligen i ursprungligt läge, vilken ej behövt avsågas för att giva plats åt det senare inslagna valvet, samt dessutom stumparna av trenne andra på södra sidan, hophängande med funktionslösa rester av äldre takstolar. Varken den helt bevarade bjälken (i genomskärning  $11 \times 11$  cm., jfr fig. 100) eller de tre stumparna visa märken efter spikar på undersidan, vilket synes utesluta möjligheten av att ett platt trätak varit fäst på undersidan (möjligen kunna bräderna legat ovanpå el. haft fäste blott i vissa bjälkar). Helt öppen takkonstruktion utan innerpanel kan tänkas, men låter sig icke gott förena med putsbetäckningens tvära avslutning några centimeter under bjälkarnas underkant (dessa ligga inbakade i muren med endast översidan fri, inre remstycken saknas).

I. Gråstenskyrka med smalare kor och absid (fig. 136, A), tornlös, tre rundbågiga låga fönster med omfattning av gråsten på långhustets sydfasad, platt trätak. 1100-talets slut eller 1200-talets början. Ett triumfkrucifix tillhör detta skede.

III. Sakristia tillbygges (fig. 136, B). 1300-talet eller 1400-talets förra hälft.

IV Vapenhus med valv uppföres och fullbordas enligt inskrift år 1462 (fig. 136, C).

V Långhuset välves med tvenne enkla stjärnvalv (fig. 136, D). Väggar och valv åtminstone i långhuset och vapenhuset dekoreras med kalkmålningar. 1400-talets senare hälft. (Målningarna trol. 1470-t.)

VI. Koret och sakristian rivas (av den senare bibehålles östra muren) och kyrkan tillbygges åt öster med tvenne stjärnvälvda travéer; den östligare kor med sakristia på norra sidan (fig. 136, E). Omkr. 1500. Under detta eller föregående skede hava anskaffats altarskåp och helgonskåp. Storklockan gjuten 1541.
